Акт

по результатам государственной историко-культурной экспертизы
проектной документации на проведение работ по сохранению
выявленного объекта культурного наследия «Дом А.Г.Романова»,
расположенного по адресу: Санкт-Петербург, Виленский переулок,
дом 3, литера А (Виленский пер., 3): «Проект приспособления для
современного использования с перепланировкой,
переустройством квартиры №8, дома №3, литера А по Виленскому
переулку г. Санкт-Петербург» (шифр: С 51/293), разработанной ГУП
«ГУИОН» в 2021 г.

Проектная документация на проведение работ по сохранению выявленного объекта культурного наследия «Дом А.Г.Романова», расположенного по адресу: Санкт-Петербург, Виленский переулок, дом 3, литера А (Виленский пер., 3): «Проект приспособления для современного использования с перепланировкой, переустройством квартиры №8, дома №3, литера А по Виленскому переулку г. Санкт-Петербург» (шифр: С 51/293), разработанной ГУП «ГУИОН» в 2021 г., в следующем составе:

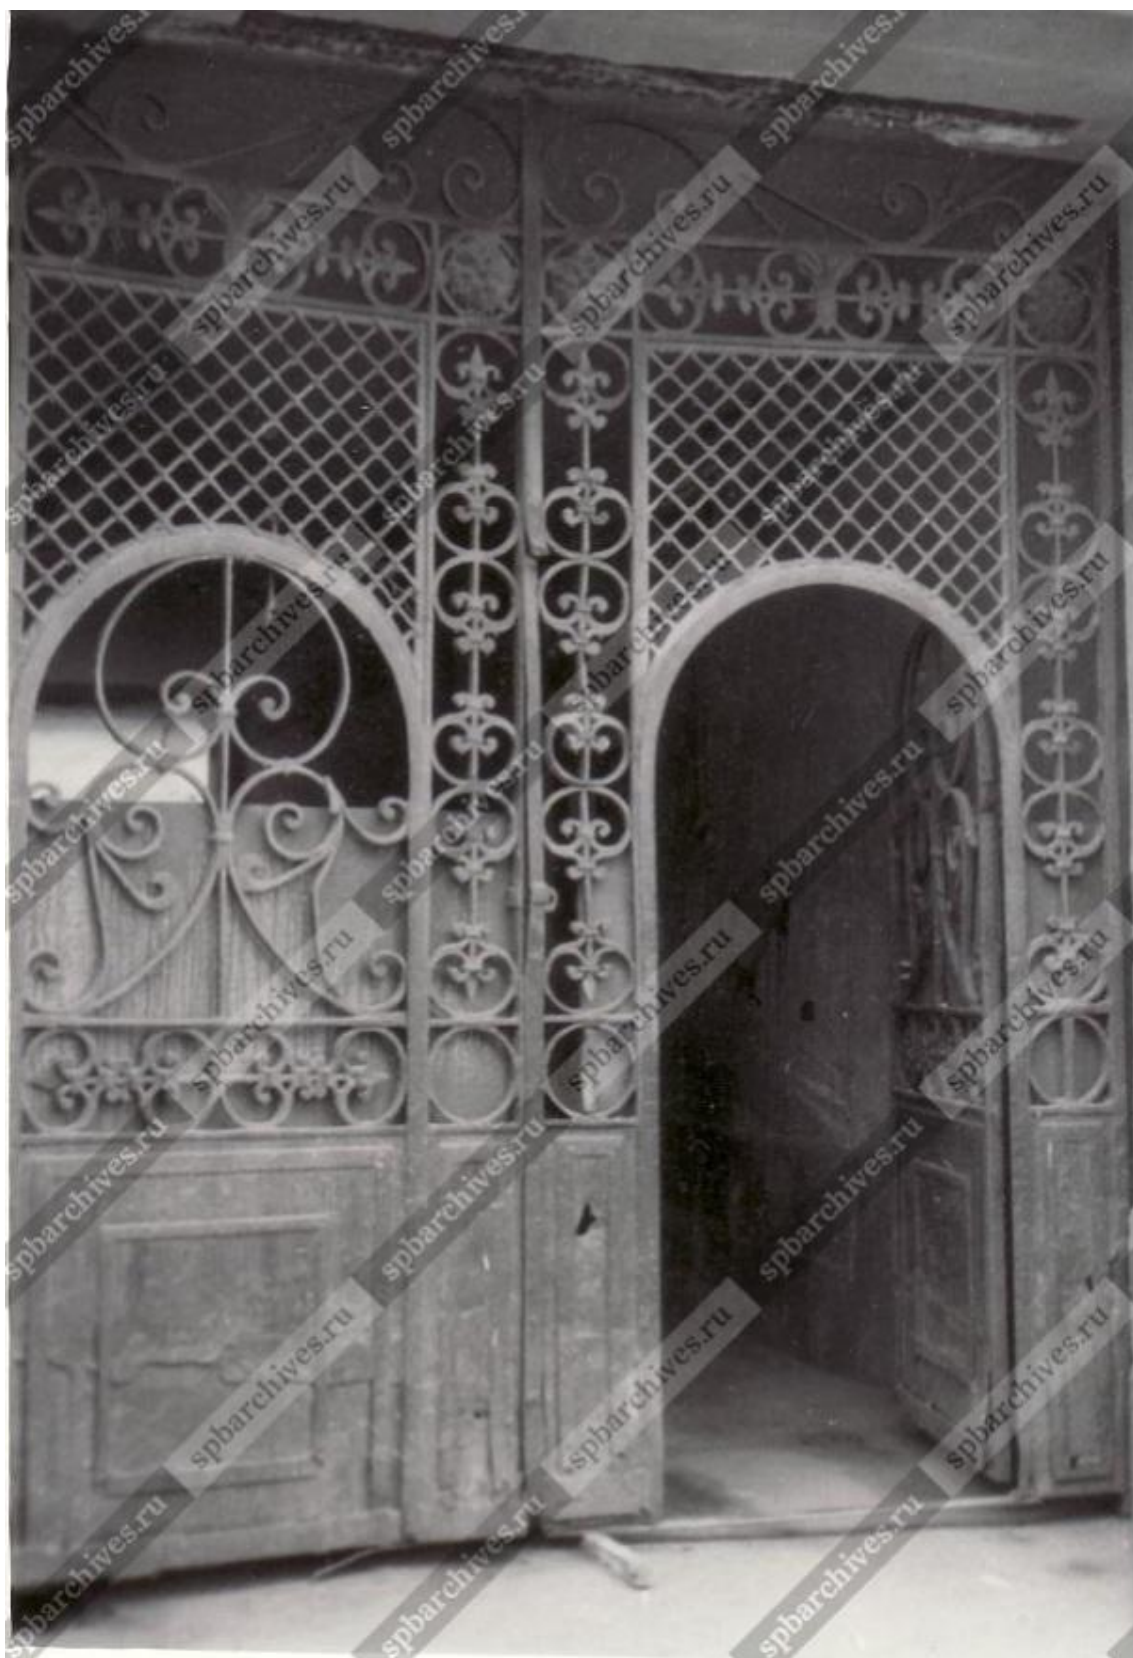
7. Вид ворот арочного проезда дома № 3 по Виленскому переулку (бывший доходный дом А.Г.Романова, архитектор П.Я. Коленда, 1904 год.). 21 апреля 2001 г. — ЦГАКФФД СПб. Шифр: Ар 215455.

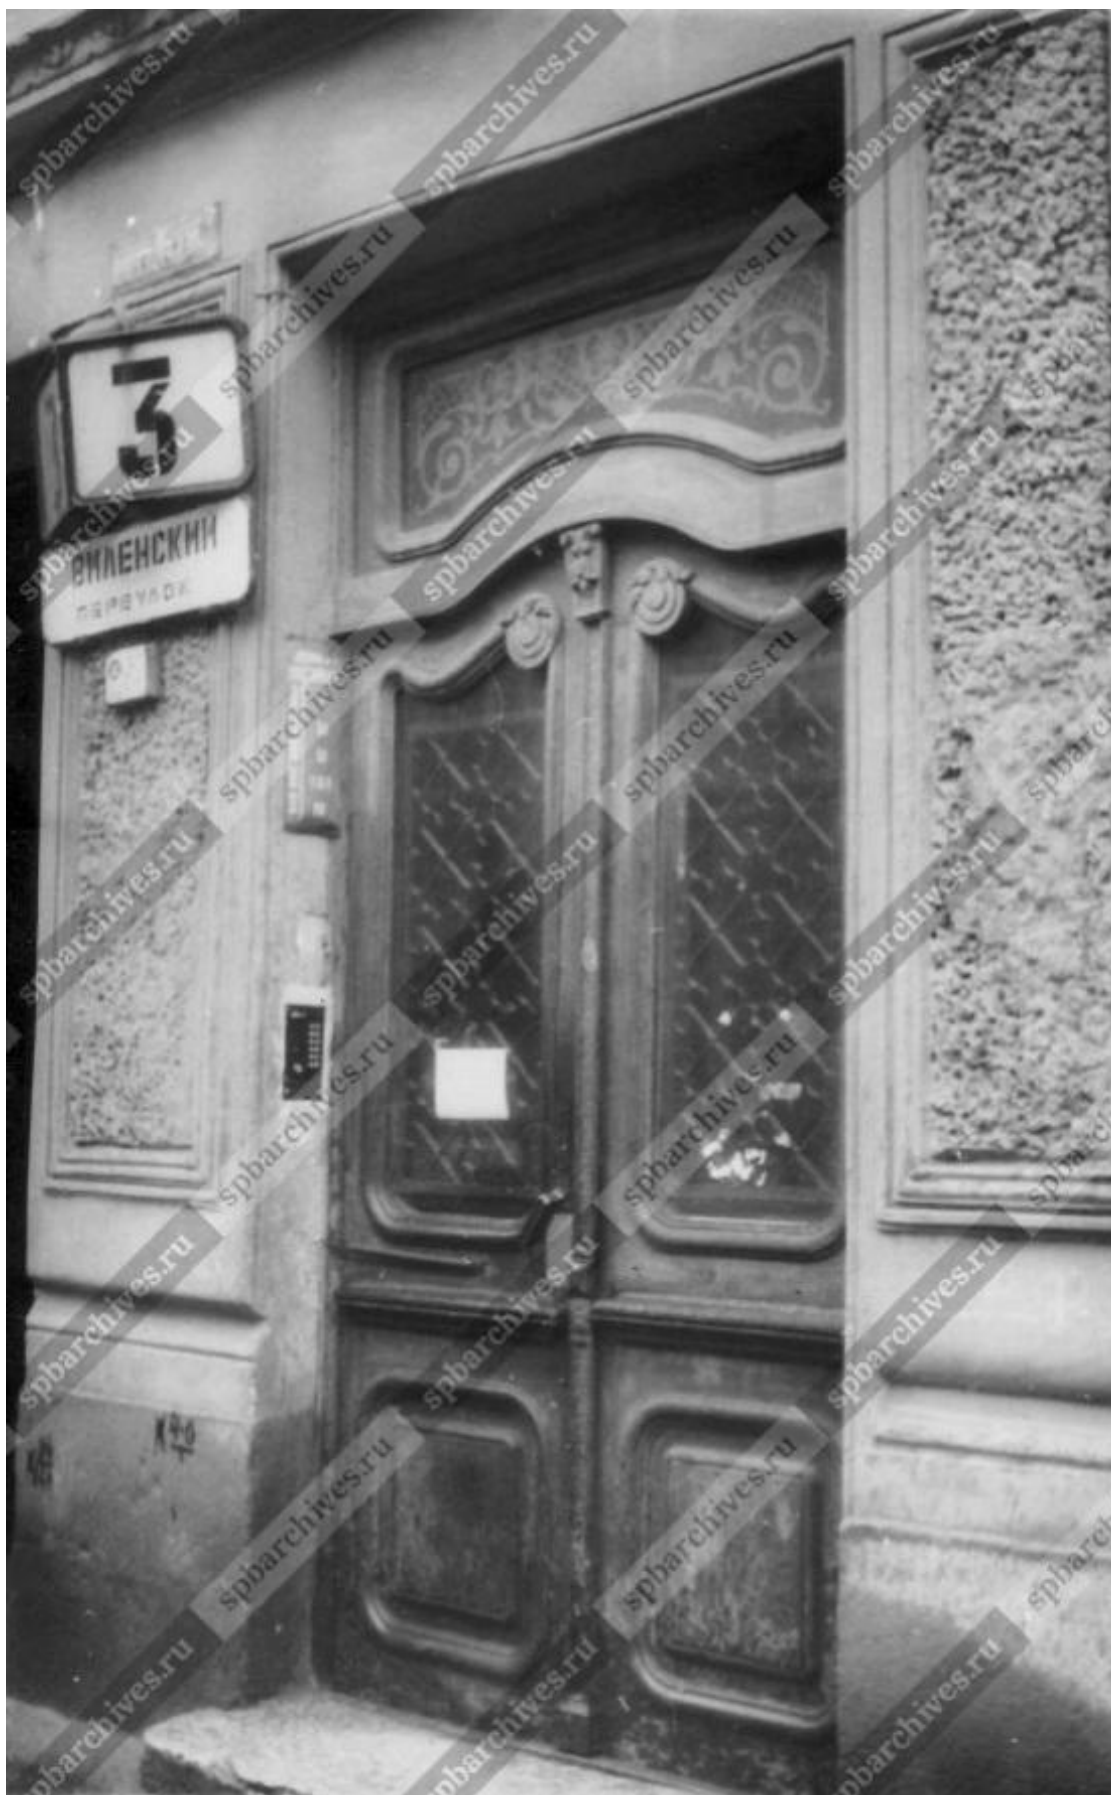
8. Дверь парадного входа дома №3 по Виленскому переулку (бывший дом А.Г.Романова, архитектор П.Я. Коленда, 1904 год). 23 января 2002 г. — ЦГАКФФД СПб. Шифр: Ар 225481.

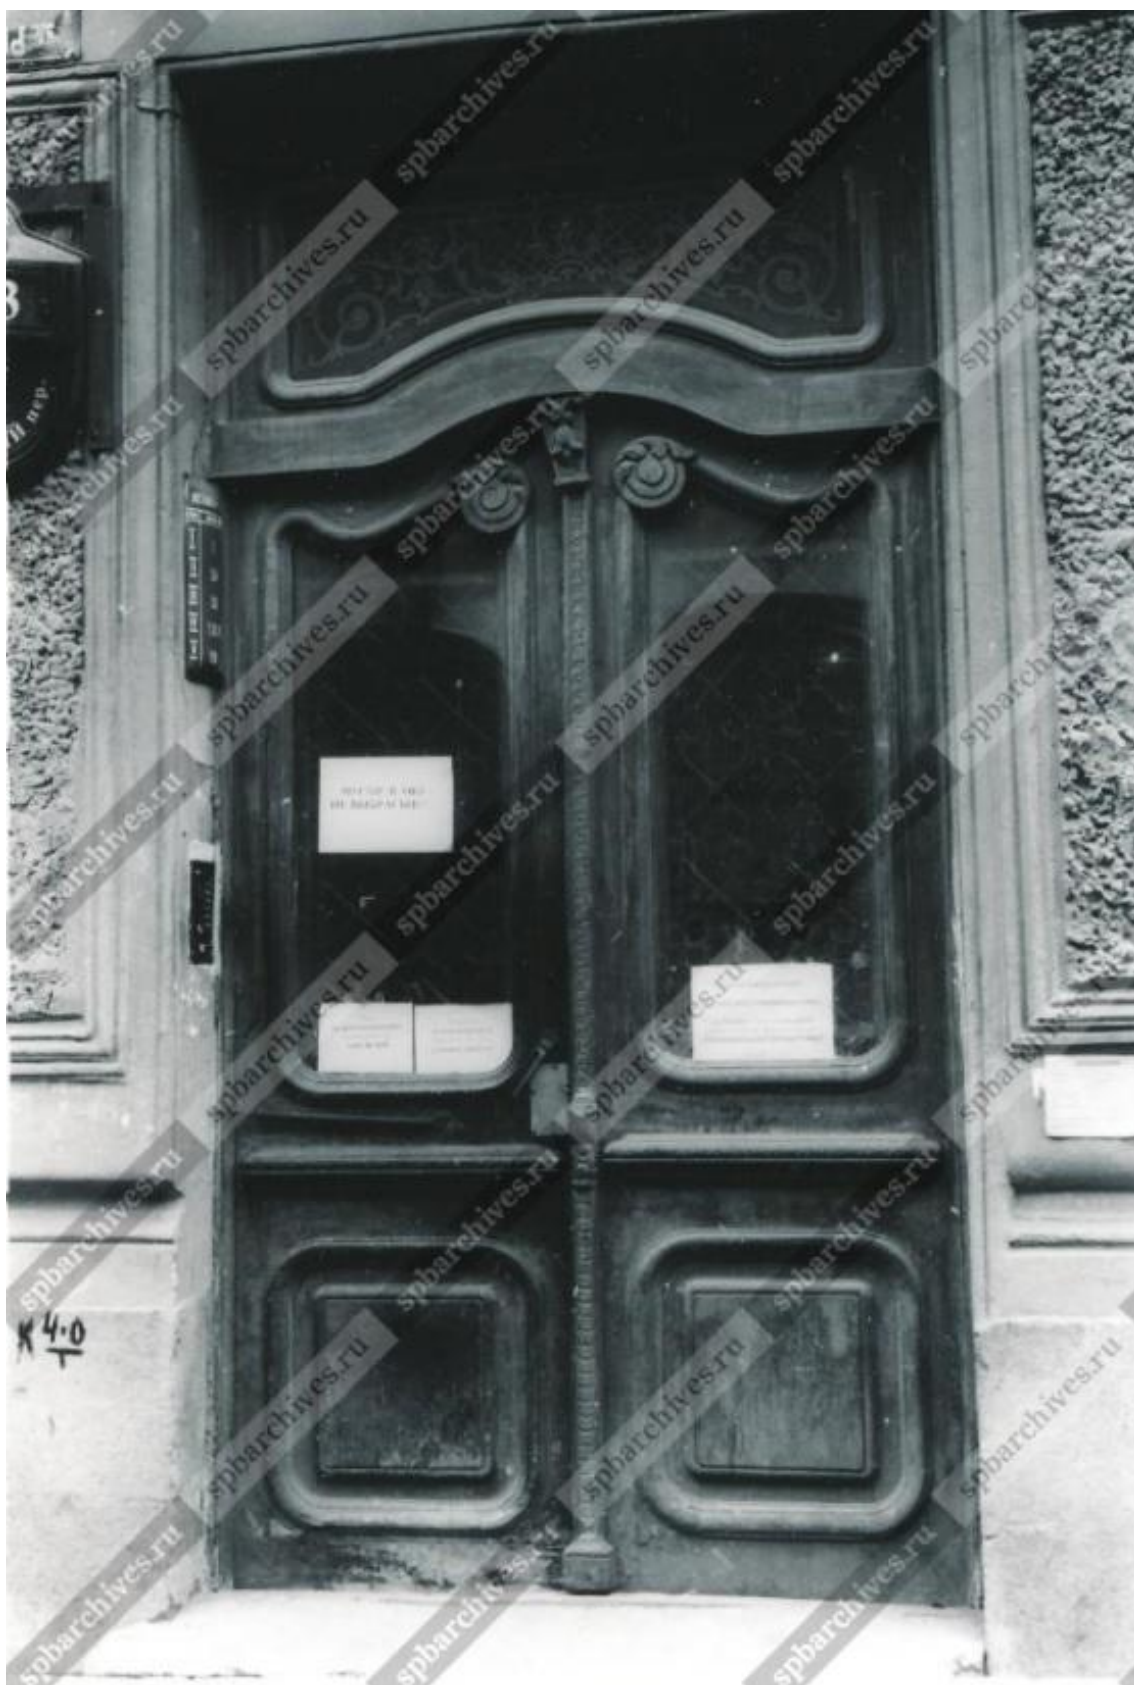
9. Дверь парадного входа дома № 3 по Виленскому переулку (бывший доходный дом А.Г.Романова, архитектор П.Я.Коленда, 1904 г.). 29 мая 2005 г. — ЦГАКФФД СПб. Шифр: Ар 248098.

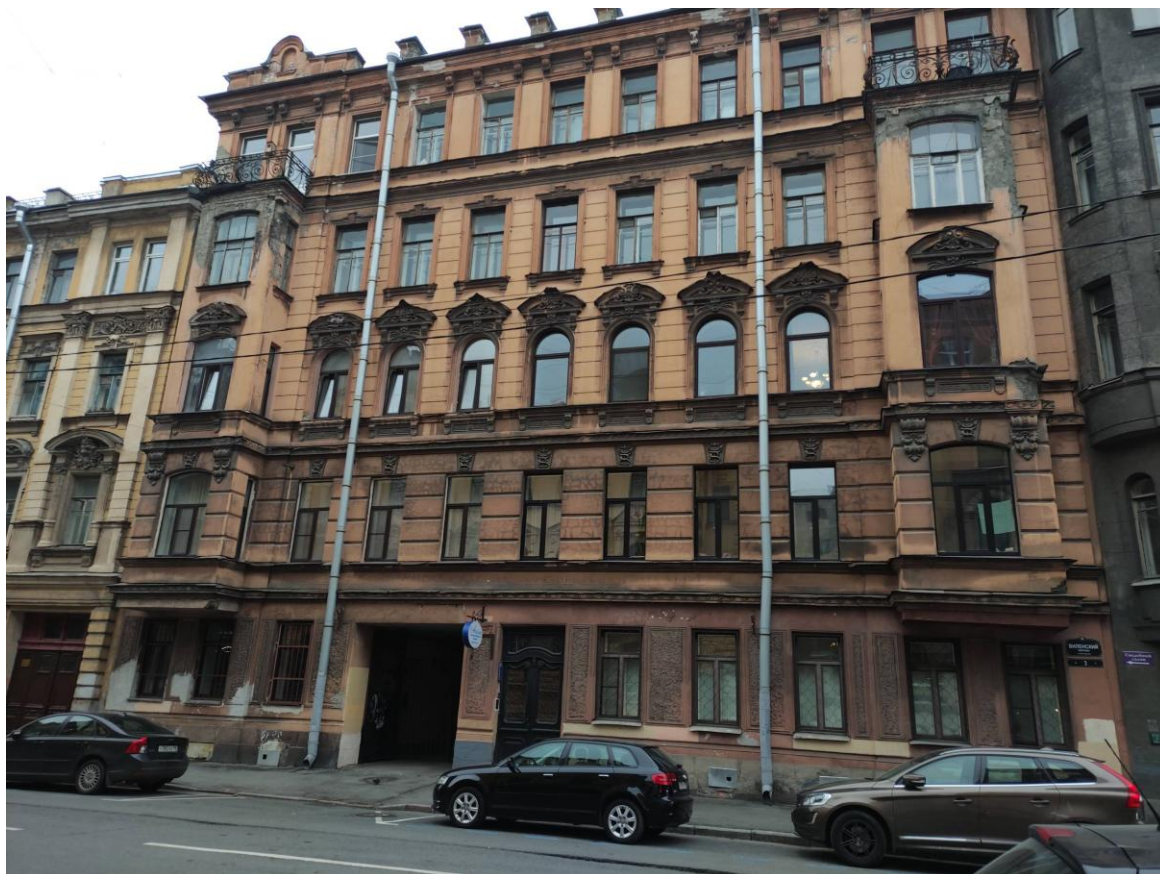
Фото 1. Лицевой фасад выявленного объекта культурного наследия «Дом А.Г.Романова»

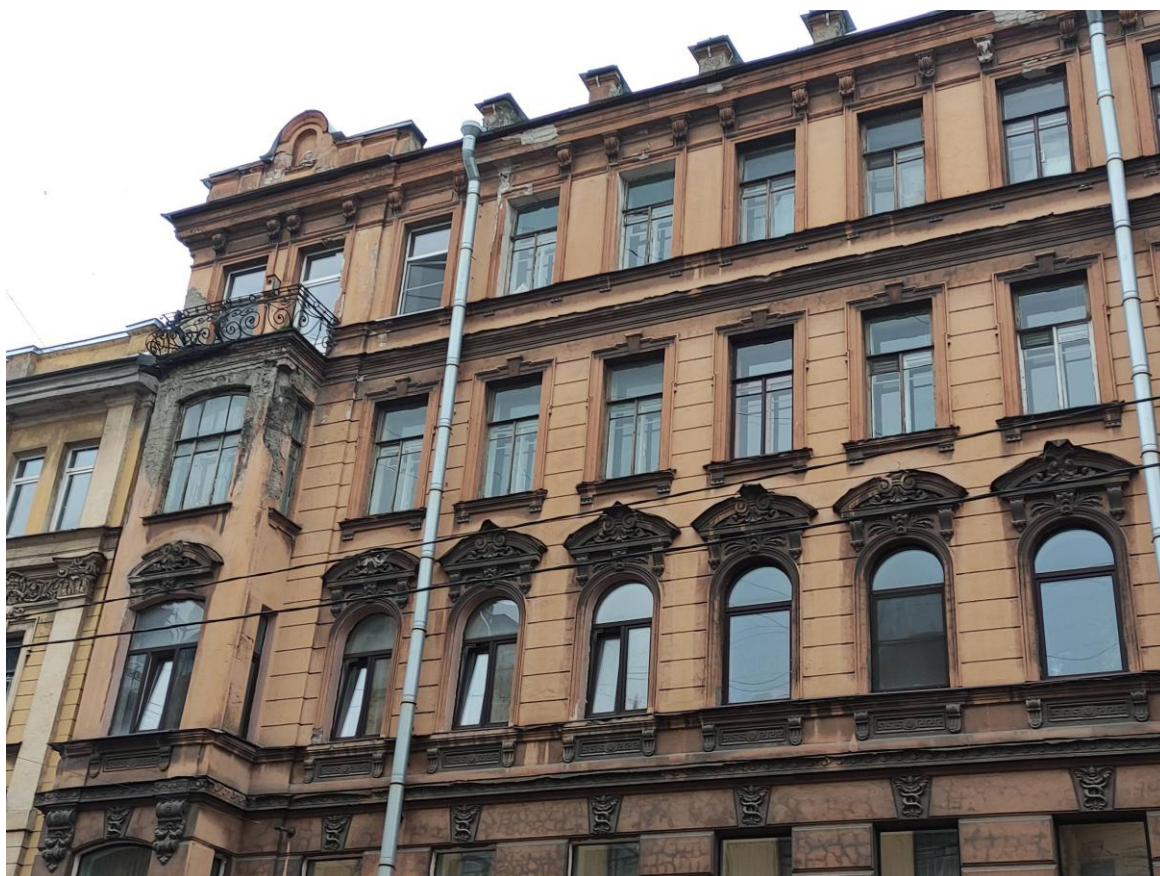
Фото 2. Фрагмент лицевого фасада выявленного объекта культурного наследия «Дом А.Г.Романова», оконные заполнения квартиры

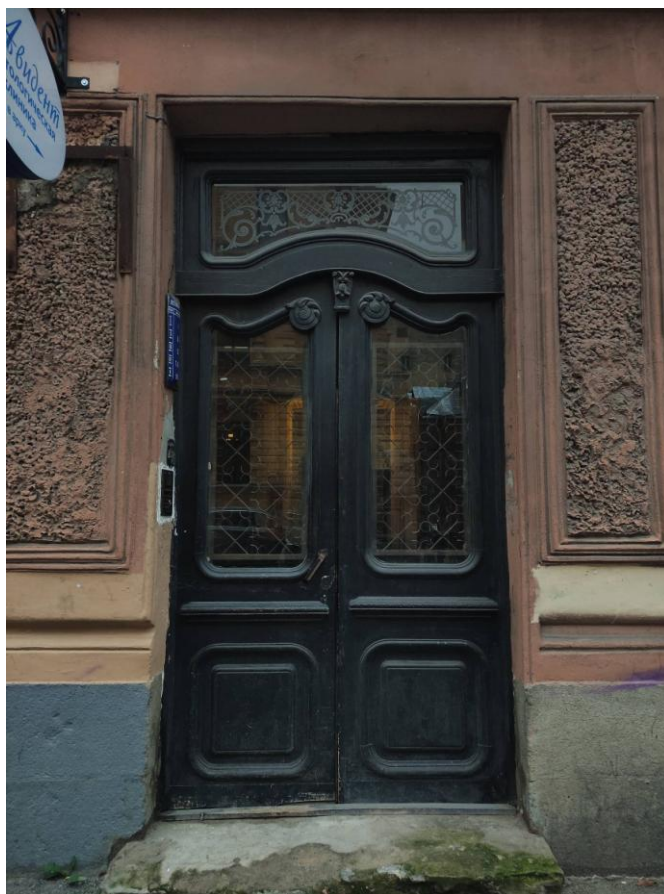
Фото 3. Фрагмент лицевого фасада выявленного объекта культурного наследия «Дом А.Г.Романова», входное дверное заполнение

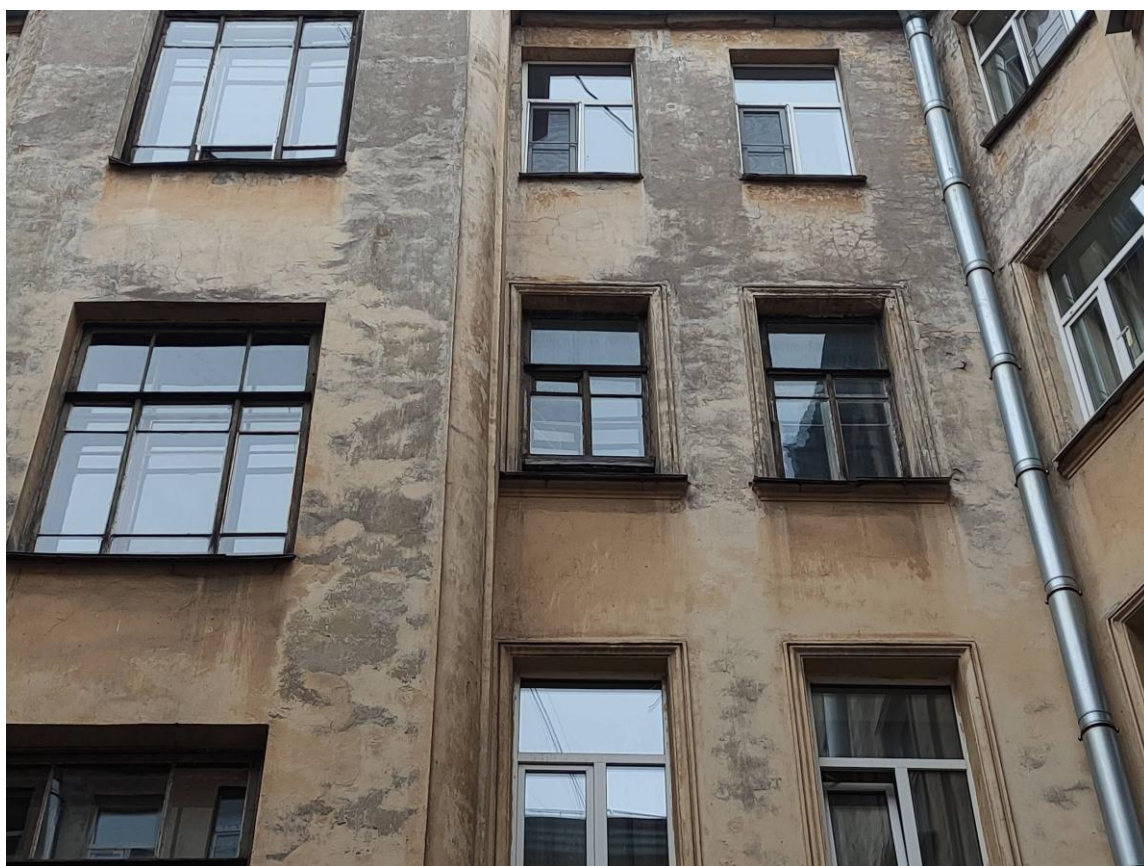
Фото 4. Фрагмент дворового фасада выявленного объекта культурного наследия «Дом А.Г.Романова», оконные заполнения квартиры

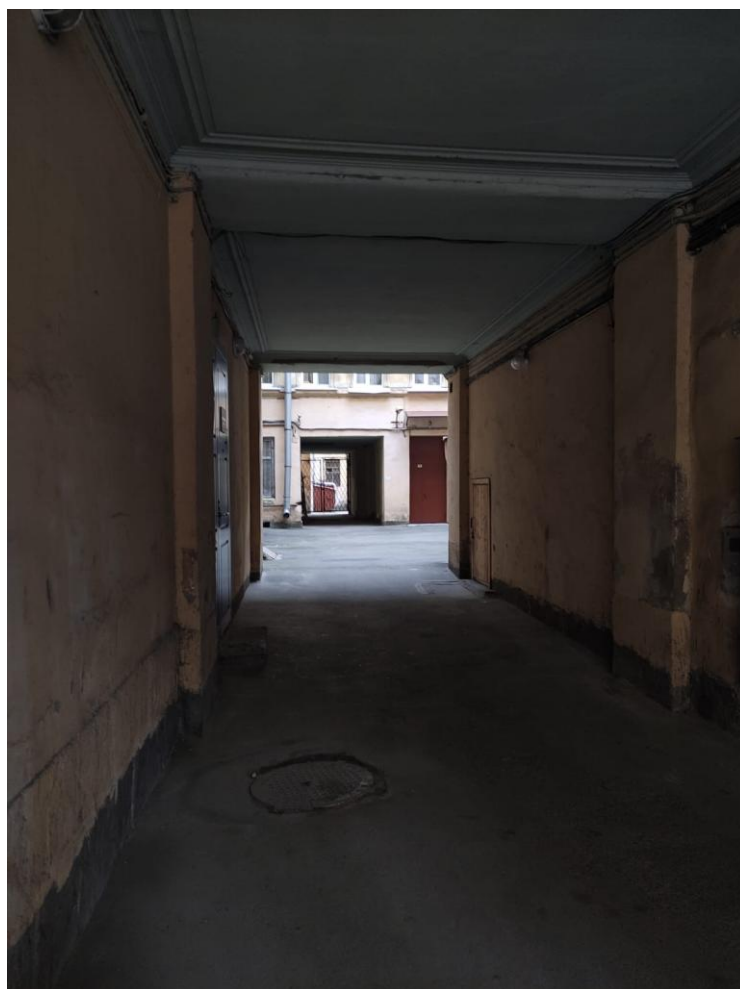
Фото 7. Фрагмент дворового фасада выявленного объекта культурного наследия «Дом А.Г.Романова», воротные проезды

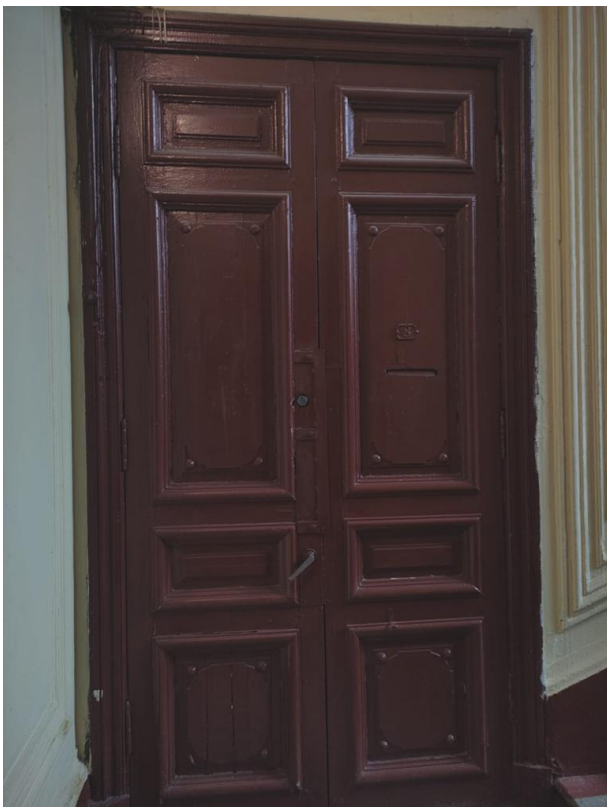
Фото 8. Интерьер выявленного объекта культурного наследия «Дом А.Г.Романова», входное дверное заполнение в квартиру, вид со стороны лестничной клетки

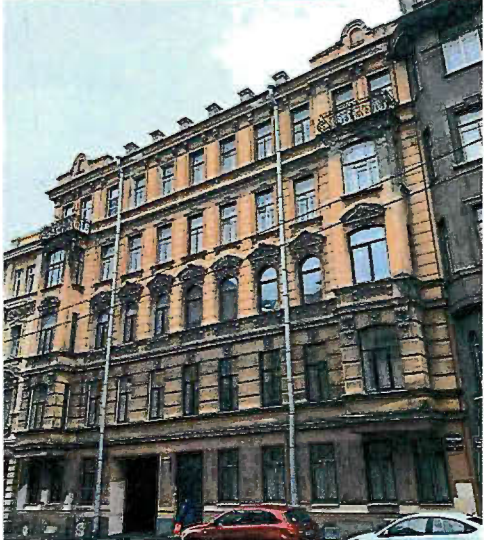
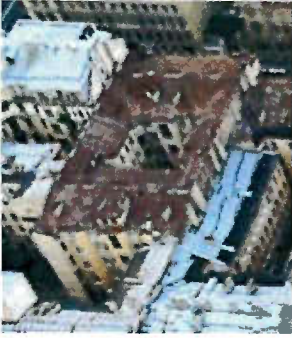
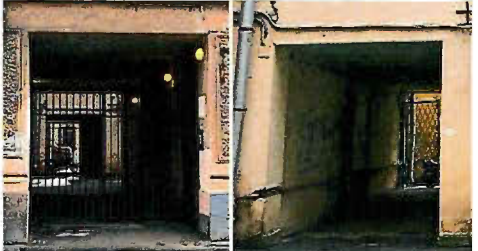
2	Объемно-пространственное решение:	<p>5-этажное здание на подвалах (цокольный этаж), его габариты и конфигурация;</p> <p>крыша – исторические конфигурация, габариты, в том числе высотные отметки коньков и карнизов;</p> <p>исторические воротные проезды – местоположение (лицевой и южный дворовый корпуса), конфигурация (прямоугольные), габариты;</p>

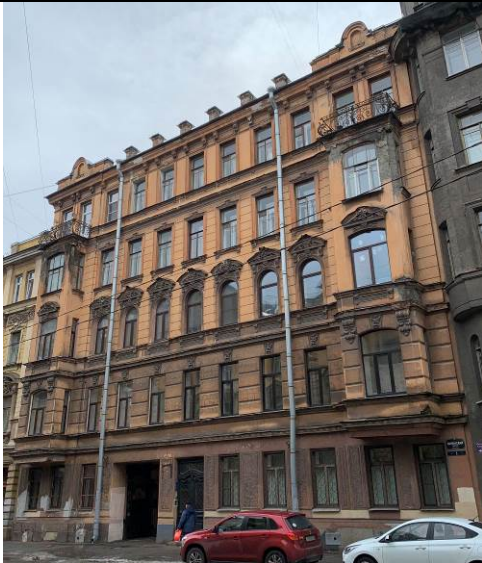
оформление воротного проезда:

цоколь, облицованный красным гранитом;

прямоугольные филенки перекрытия проезда – в профилированном обрамлении;

двустворные металлические ворота, декорированные волнитообразными завитками: с глухой филенчатой нижней частью, аркой в центральной части, решеткой с ромбовидными ячейками в верхней части; навершие в виде двух направленных другу волн с завитками;

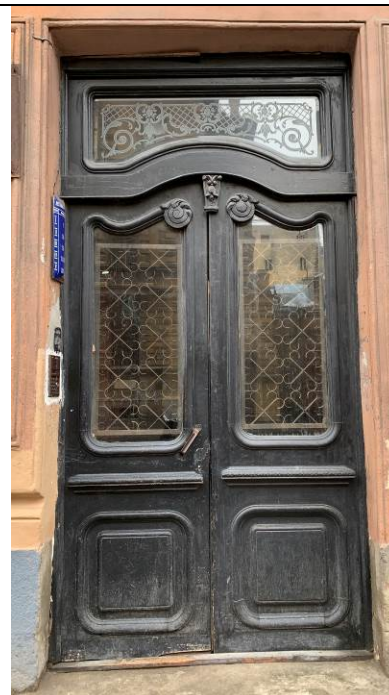
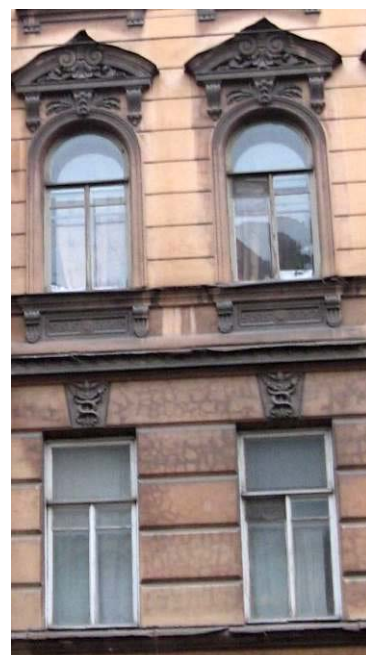
исторические оконные проемы цокольного, 1-5-го этажей – местоположение, конфигурация (прямоугольные, с полуциркульными и лучковыми завершениями), габариты, оформление (профилированные наличники, в том числе раскрепованные, замковые камни, в том числе декорированные тирсами, растительными элементами лучковые сандрики на кронштейнах, декорированные волутообразными

завитками и акантовыми листьями, профилированные подоконные выступы – на стилизованных кронштейнах с гуттами, на орнаментированных уплощенных кронштейнах, с прямоугольной филенкой в профильном обрамлении с меандром и розеткой – в подоконном пространстве);

исторический рисунок и материал (дерево), единообразие цветового решения заполнений оконных проемов;

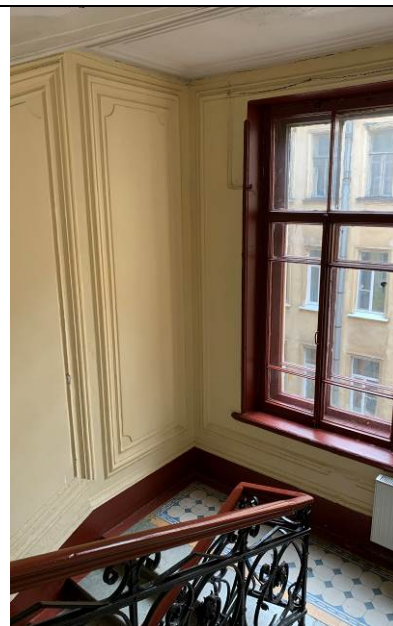
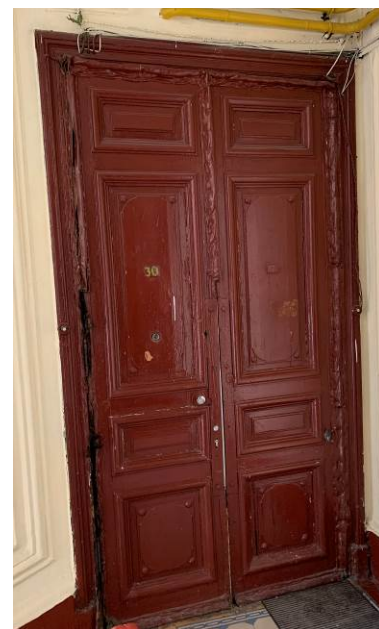
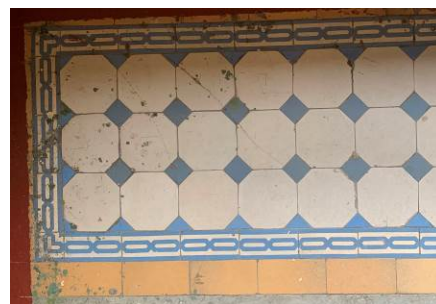
исторические деревянные дверные заполнения проемов, ведущих в квартиры – в профилированных наличниках, глухие, двустворчатые, в каждой створке по четыре фигурейные филенки в профилированном обрамлении – прямоугольные, квадратные, с круглыми розетками;

покрытие полов лестничных площадок полихромной мозаичной метлахской плиткой геометрического рисунка в орнаментальном обрамлении (белый и голубой цвета);

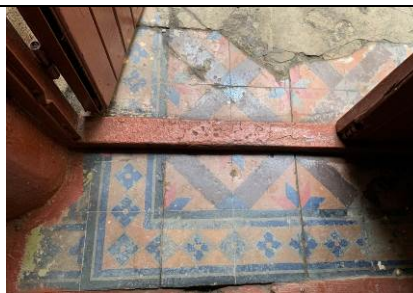
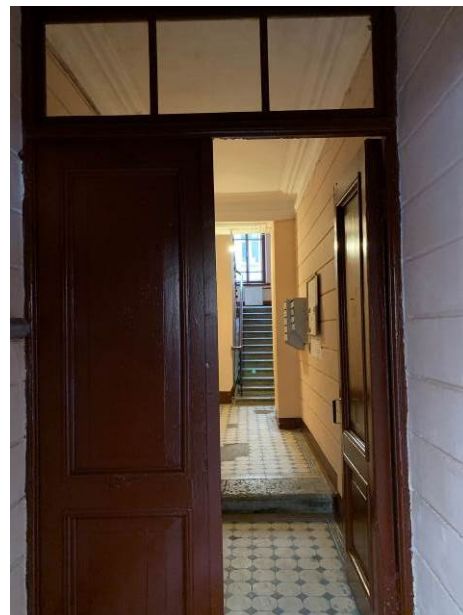
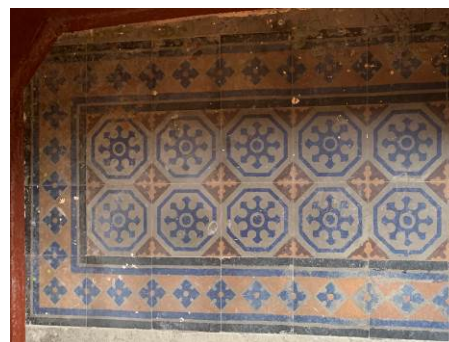
покрытие пола вестибюля полихромной мозаичной метлахской плиткой геометрического рисунка в орнаментальном обрамлении (белый и голубой цвета);

покрытие полов лестничных площадок полихромной метлахской плиткой геометрического рисунка в раме геометризованного цветочного орнамента (желтый, коричневый, красный, синий, черный цвета);

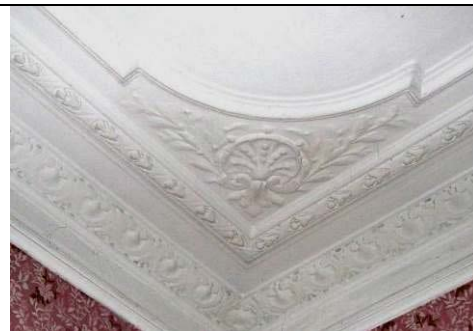
плафон в обрамлении профилей и орнаментальных поясов, угловые композиции в виде картуша и лавровых ветвей;

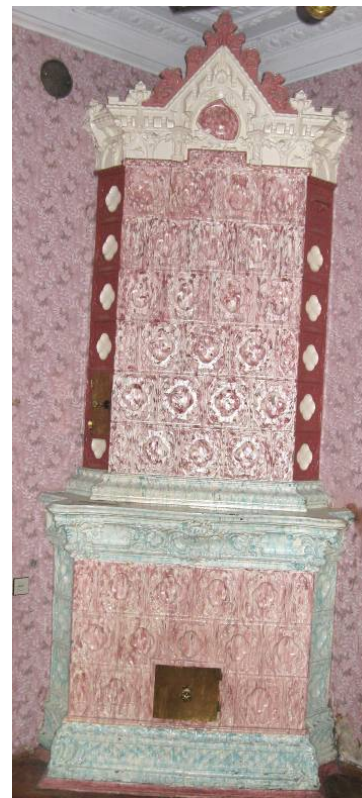
угловая двухъярусная печь, облицованная рельефными терракотовыми изразцами с рисунком в виде четырехлистника в нижнем ярусе и картуша в верхнем ярусе: на профилированном и орнаментированном цоколе; полочка между ярусами профилированная, фигурная, декорированная рокайльным картушем, цветами и акантом; в завершении орнаментированный фриз, треугольный фронтон с краббами, декорированный арками, лиственным орнаментом;

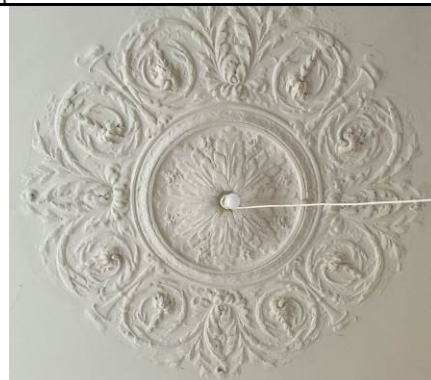
квартира № 8:

комната площадью 37,5 кв.м.:

оформление потолка – центральная лепная розетка из листьев аканта, орнаментированного круга и растительно-цветочного орнамента,

плафон в обрамлении профилированных и орнаментальных поясов, угловые лепные композиции из факела и растительно-цветочного орнамента, профилированная и орнаментальная тяги по периметру потолка, падуга, орнаментальная тяга стен по периметру помещения;

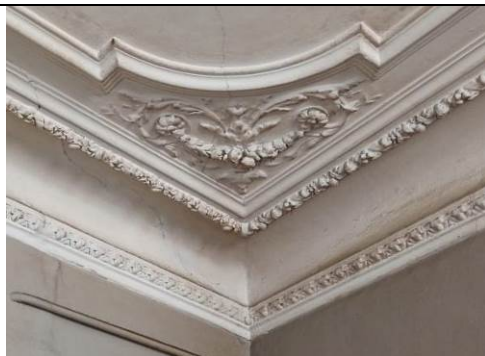
плафон в обрамлении профилированной тяги, угловые лепные композиции из растительно-цветочного орнамента и гирлянд, профилированная и орнаментальная тяги по периметру потолка, падуга, орнаментальная тяга стен по периметру помещения;

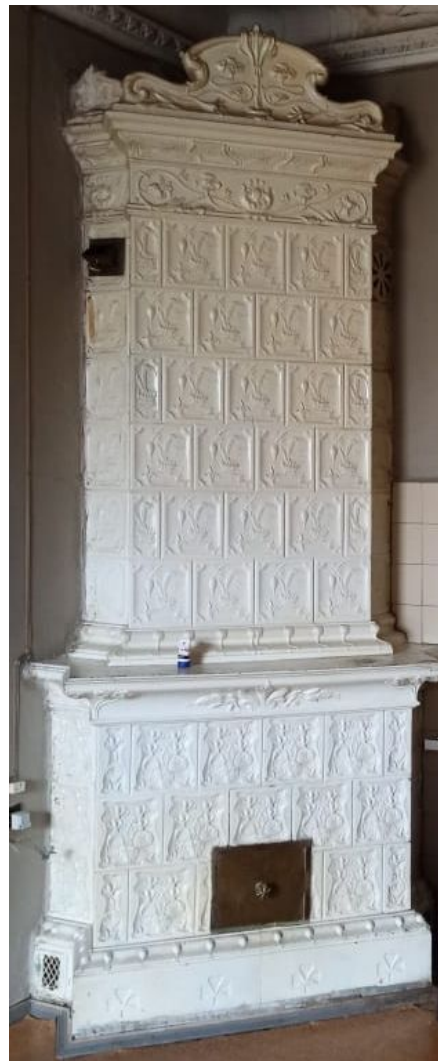
угловая двухъярусная печь, облицованная терракотовыми рельефными изразцами с цветочным рисунком в приемах модерна – на высоком плинте, с профилированными и орнаментальными поясами и раскрепованной полкой между ярусами, с фигурным навершием с цветочным орнаментом;

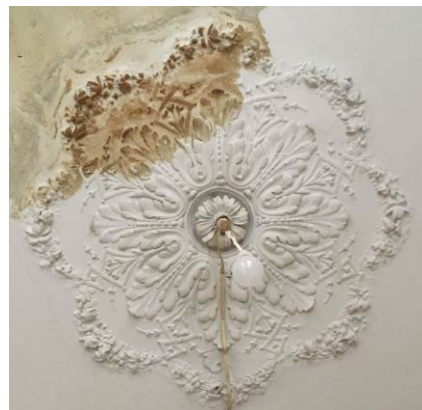
оформление потолка – центральная лепная розетка из листьев аканта и провисающих цветочных гирлянд;
