АКТ

по результатам государственной историко-культурной экспертизы проектной документации на проведение работ по сохранению выявленного объекта культурного наследия «Дом А.В. Барсовой», по адресу: г. Санкт-Петербург, Заячий пер., д. 6/18, лит. А (Дегтярный пер., 18; Заячий пер., 6): «Проектная документация на проведение работ по сохранению выявленного объекта культурного наследия «Дом А.В. Барсовой». Ремонт фасадов», выполненной ООО «МАТИС» в 2021г.

Шифр: 1/13/18-22/Д/ФС/2021-ЗАЯЧ.6/18

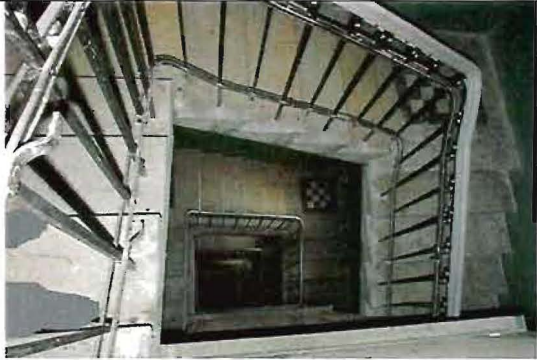
<p>межэтажная трехмаршевая лестница с известняковыми ступенями, с кованым ограждением черного металла (рисунок: вертикальные стойки, пояс геометрического орнамента в верхней части);</p>

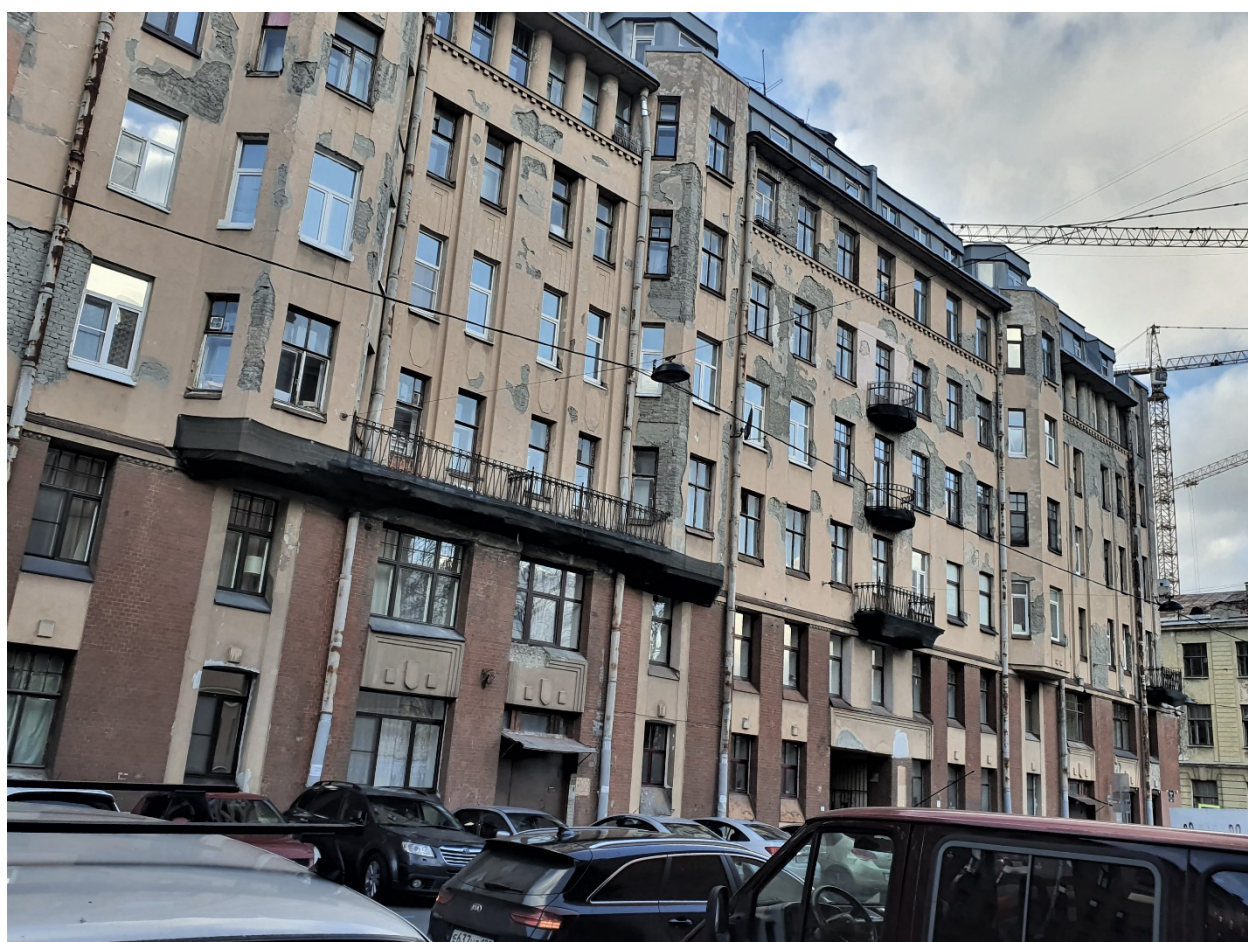
1. Выявленный объект культурного наследия «Дом А.В. Барсовой», по адресу: г. Санкт-Петербург, Заячий пер., д. 6/18, лит. А (Дегтярный пер., 18; Заячий пер., 6). Лицевой фасад по пер. Заячий. Дата съемки: 01.03.2022г.

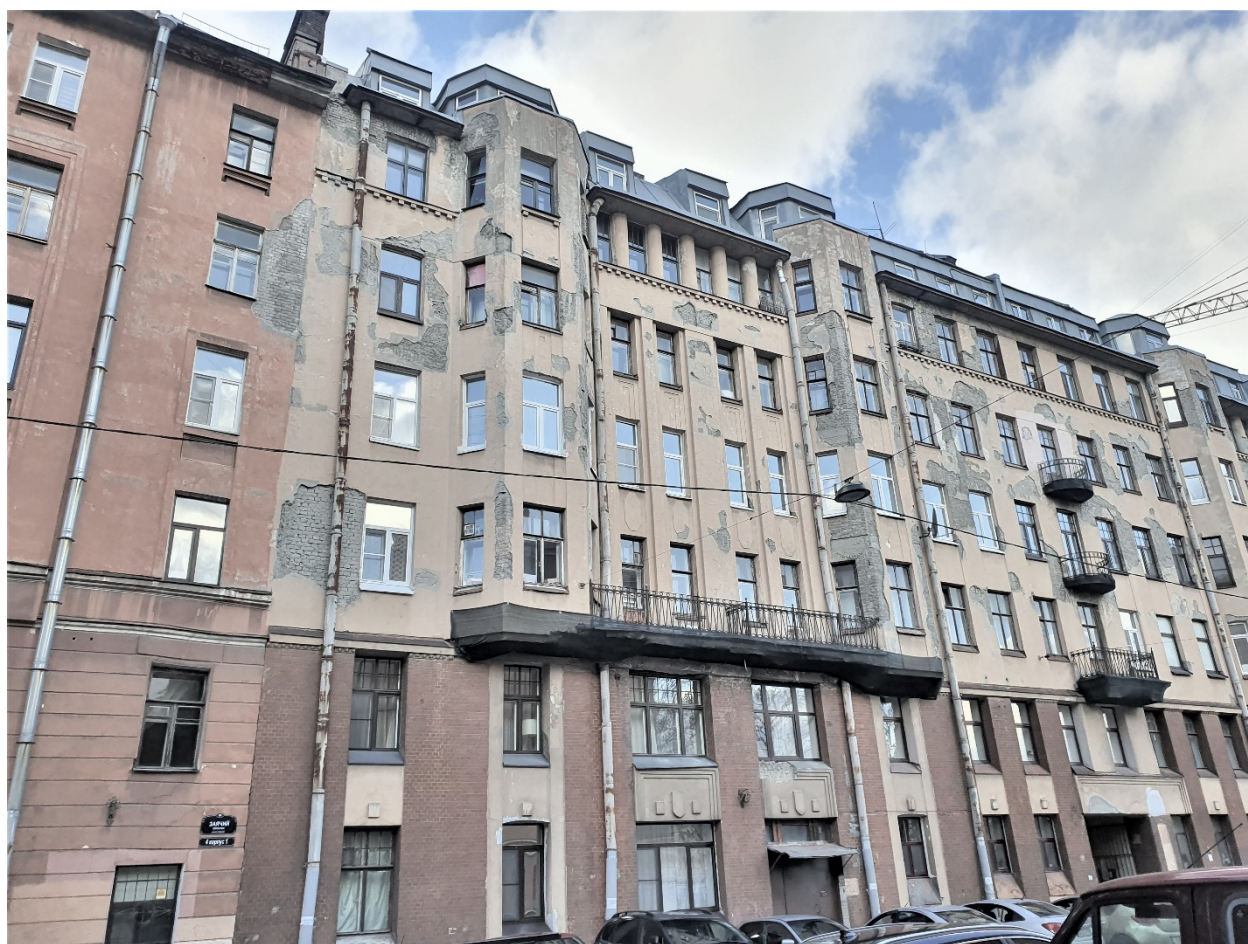
2. Выявленный объект культурного наследия «Дом А.В. Барсовой», по адресу: г. Санкт-Петербург, Заячий пер., д. 6/18, лит. А (Дегтярный пер., 18; Заячий пер., 6). Лицевой фасад по пер. Заячий. Дата съемки: 01.03.2022г.

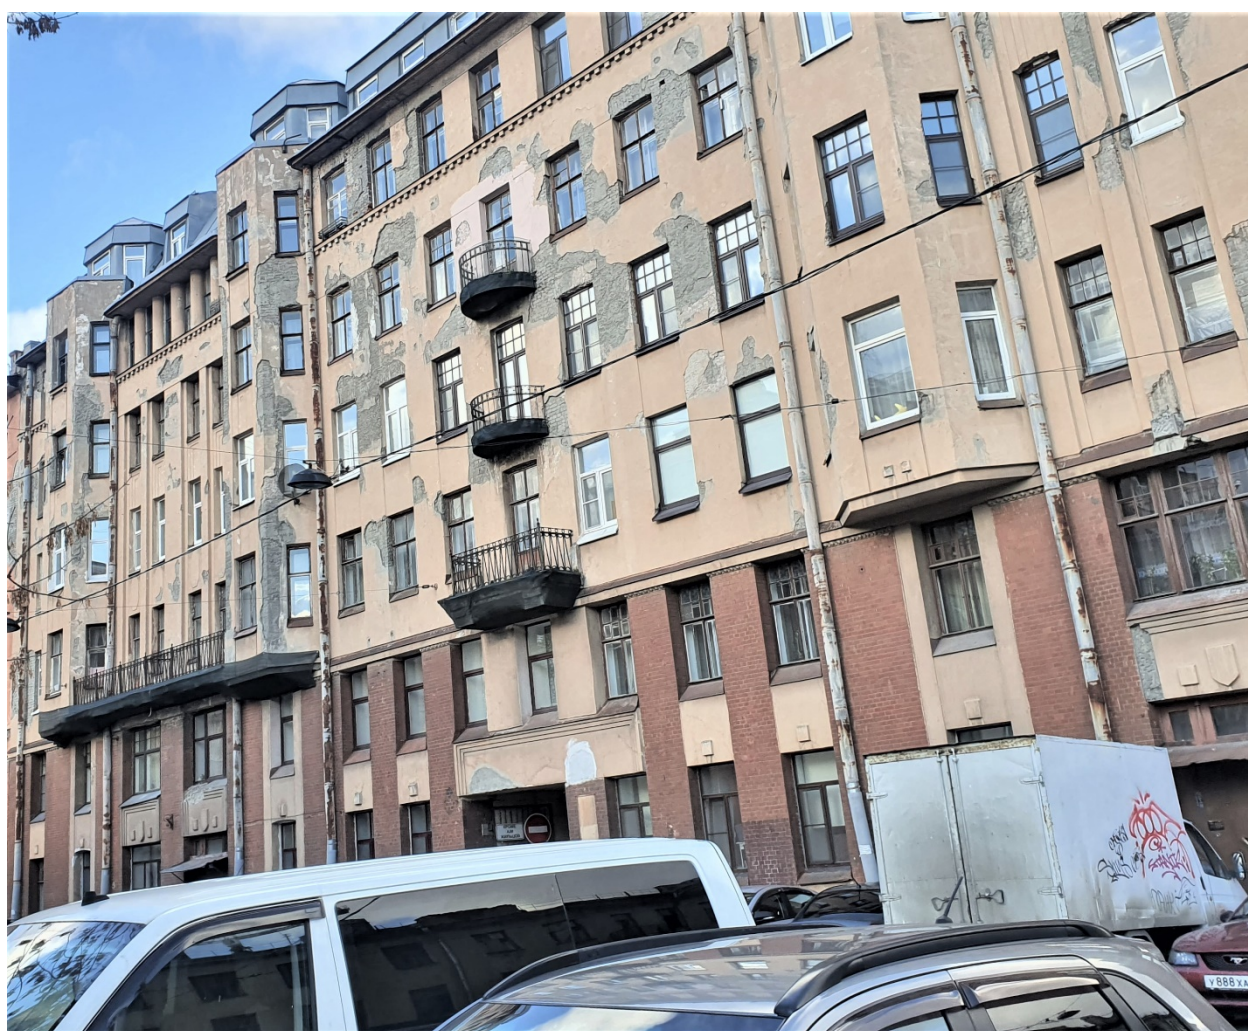
3. Выявленный объект культурного наследия «Дом А.В. Барсовой», по адресу: г. Санкт-Петербург, Заячий пер., д. 6/18, лит. А (Дегтярный пер., 18; Заячий пер., 6). Лицевой фасад по пер. Заячий. Дата съемки: 01.03.2022г.

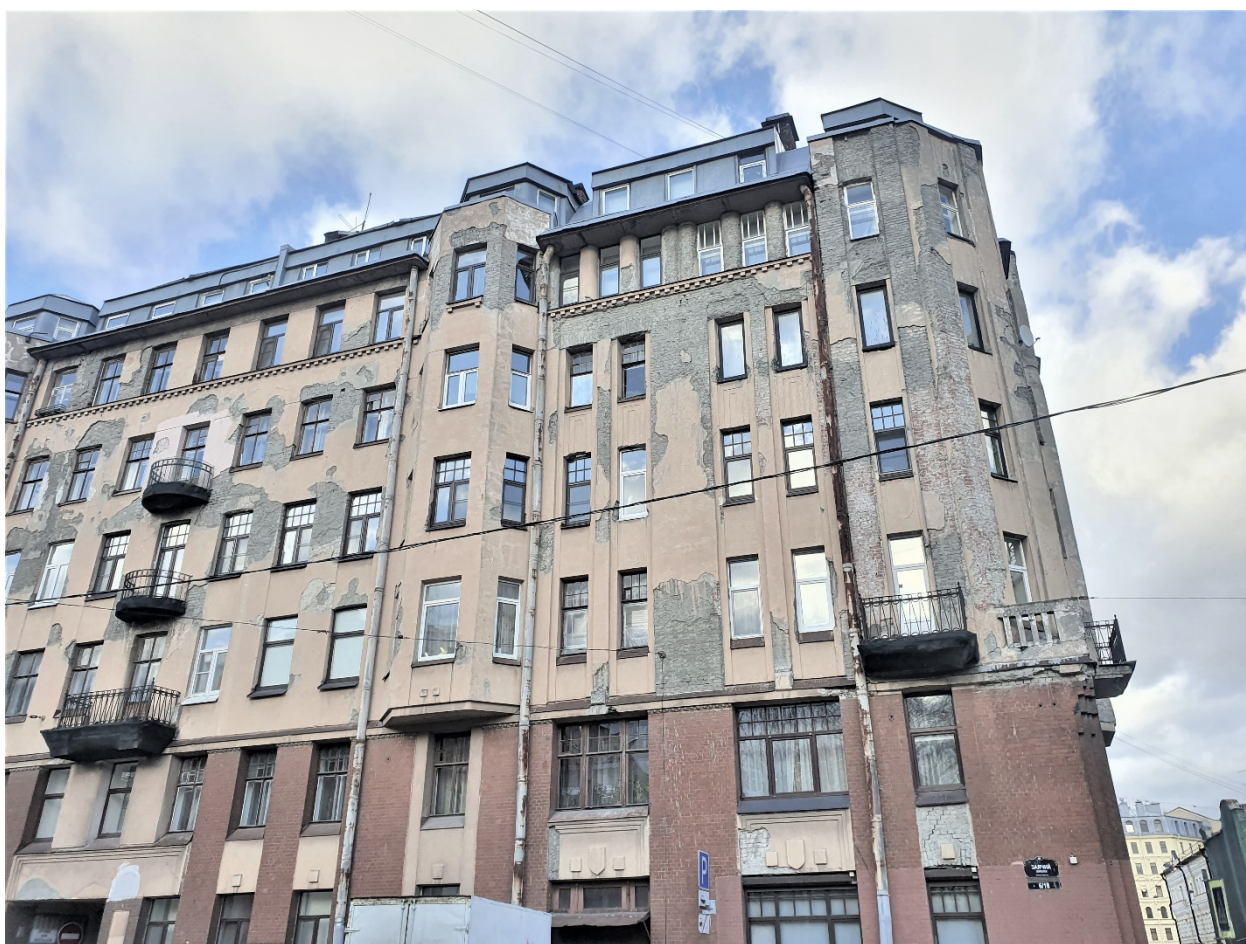
4. Выявленный объект культурного наследия «Дом А.В. Барсовой», по адресу: г. Санкт-Петербург, Заячий пер., д. 6/18, лит. А (Дегтярный пер., 18; Заячий пер., 6). Лицевой фасад по пер. Заячий. Дата съемки: 01.03.2022г.

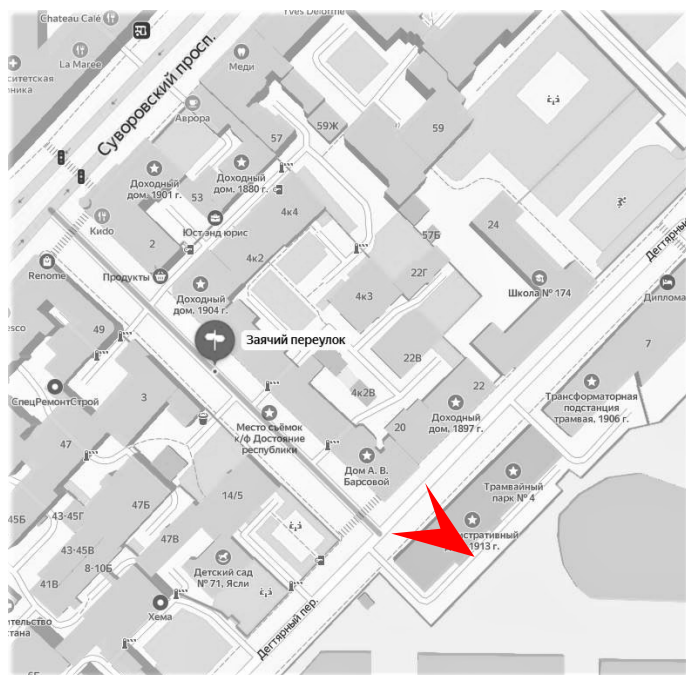
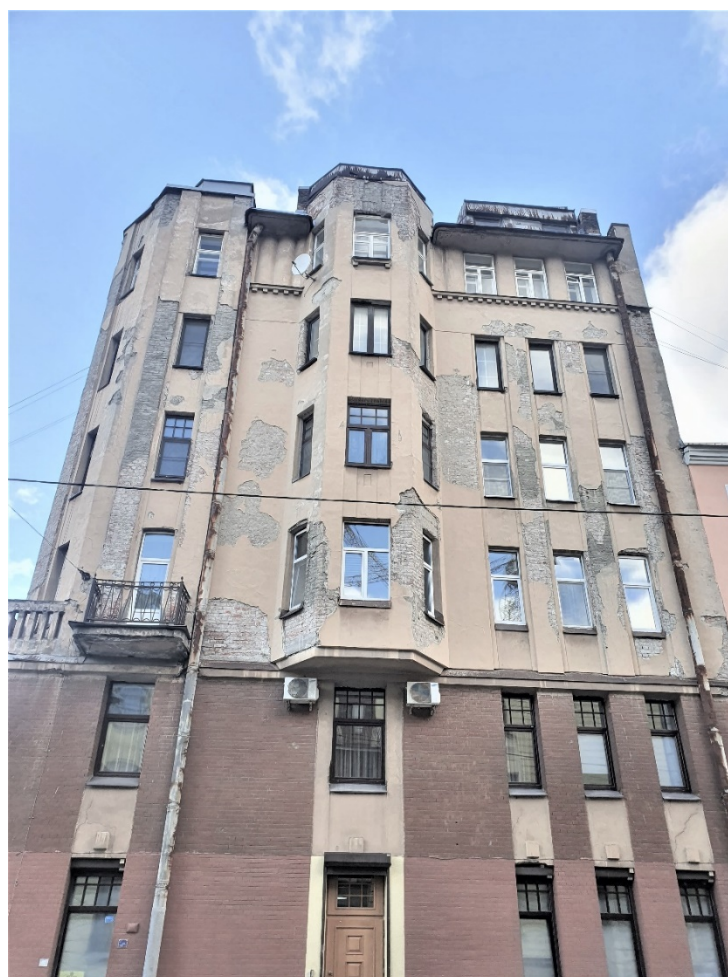
5. Выявленный объект культурного наследия «Дом А.В. Барсовой», по адресу: г. Санкт-Петербург, Заячий пер., д. 6/18, лит. А (Дегтярный пер., 18; Заячий пер., 6). Лицевой фасад по пер. Дегтярный. Дата съемки: 01.03.2022г.

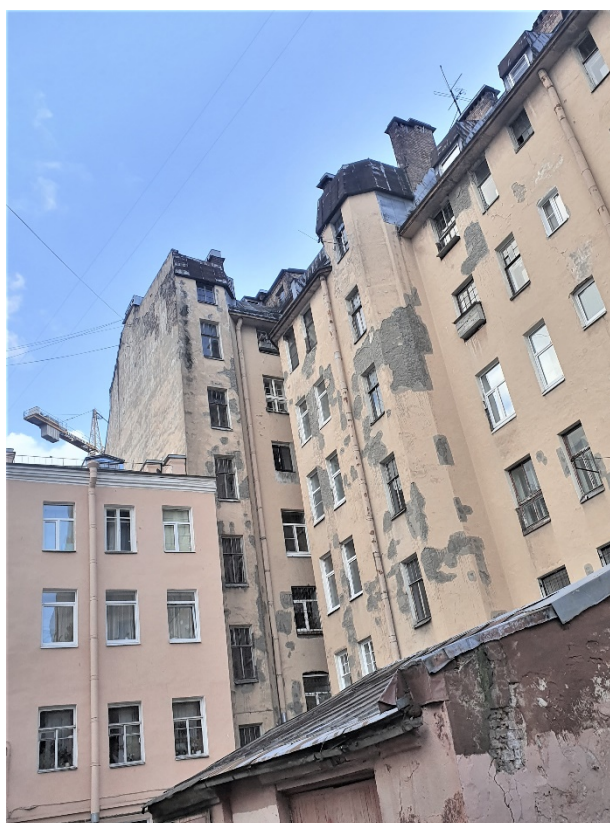
6. Выявленный объект культурного наследия «Дом А.В. Барсовой», по адресу: г. Санкт-Петербург, Заячий пер., д. 6/18, лит. А (Дегтярный пер., 18; Заячий пер., 6). Дворовый фасад. Дата съемки: 01.03.2022г.

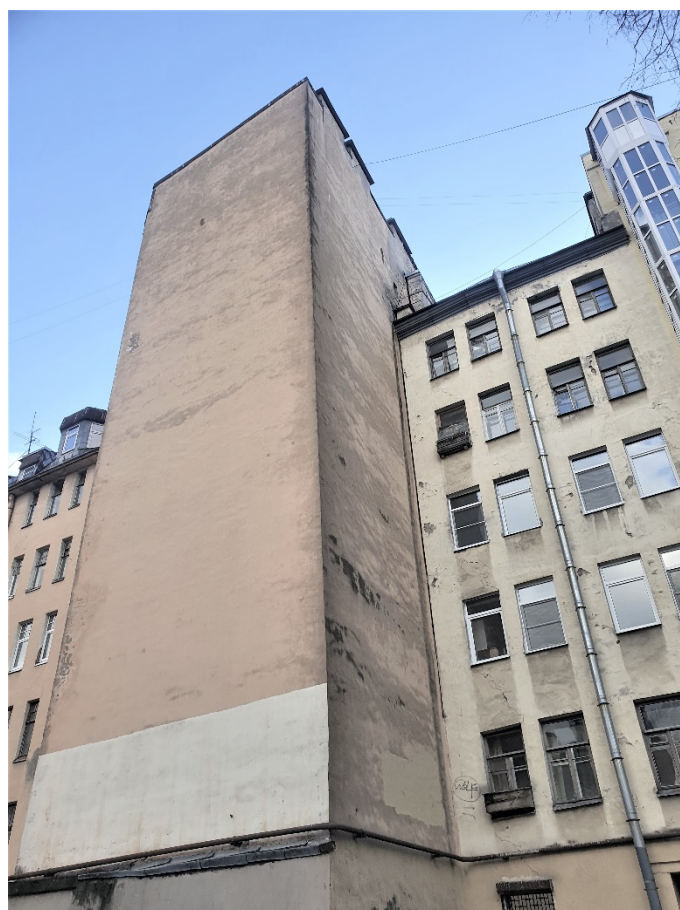
7. Выявленный объект культурного наследия «Дом А.В. Барсовой», по адресу: г. Санкт-Петербург, Заячий пер., д. 6/18, лит. А (Дегтярный пер., 18; Заячий пер., 6). Фрагмент дворового фасада. Дата съемки: 01.03.2022г.

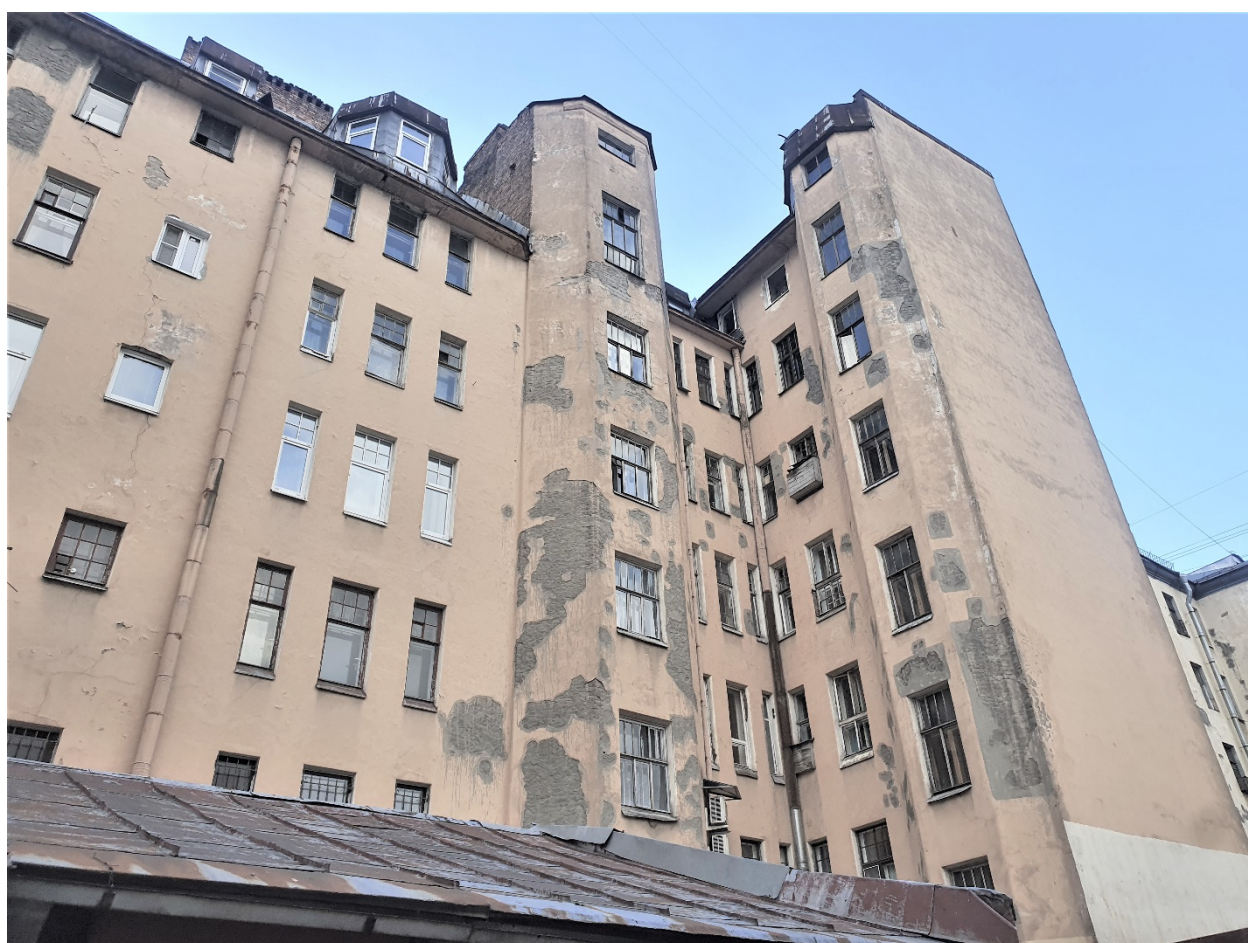
8. Выявленный объект культурного наследия «Дом А.В. Барсовой», по адресу: г. Санкт-Петербург, Заячий пер., д. 6/18, лит. А (Дегтярный пер., 18; Заячий пер., 6). Фрагмент дворового фасада. Дата съемки: 01.03.2022г.

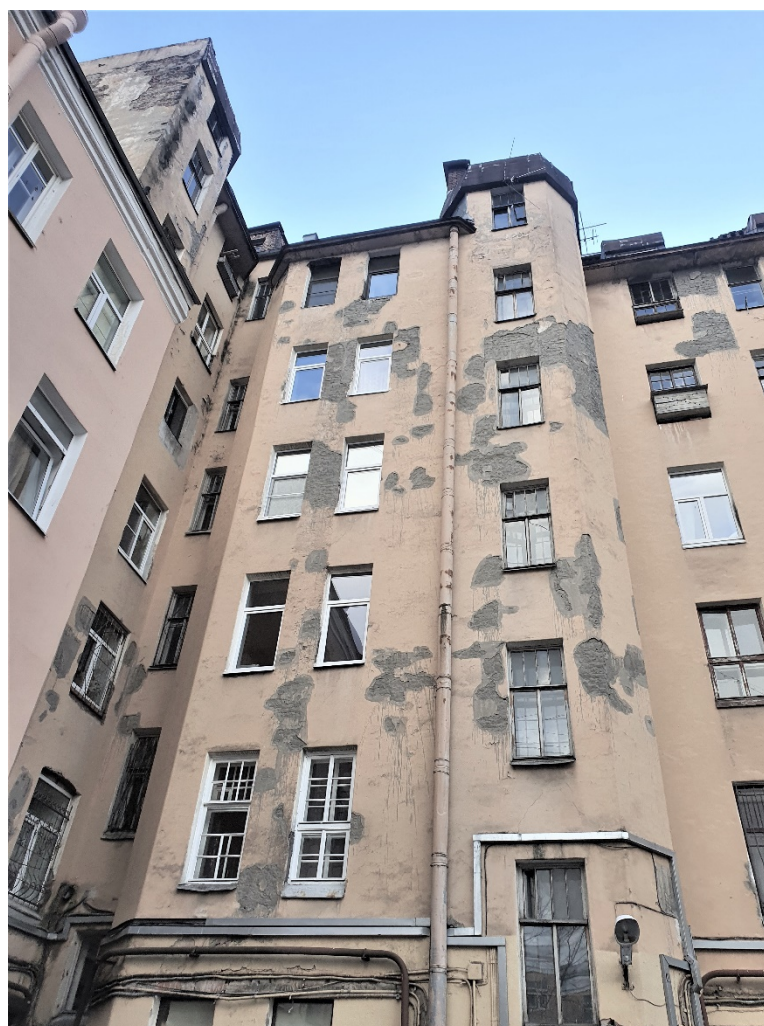
9. Выявленный объект культурного наследия «Дом А.В. Барсовой», по адресу: г. Санкт-Петербург, Заячий пер., д. 6/18, лит. А (Дегтярный пер., 18; Заячий пер., 6). Фрагмент дворового фасада. Дата съемки: 01.03.2022г.

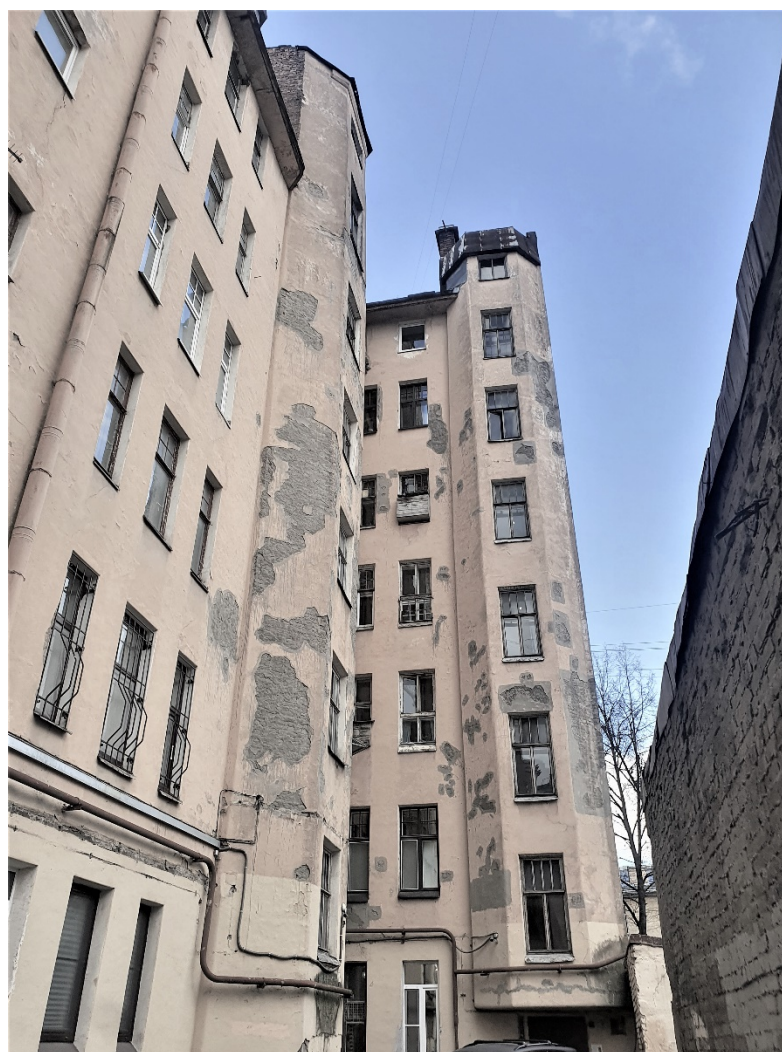
10. Выявленный объект культурного наследия «Дом А.В. Барсовой», по адресу: г. Санкт-Петербург, Заячий пер., д. 6/18, лит. А (Дегтярный пер., 18; Заячий пер., 6). Фрагмент дворового фасада. Дата съемки: 01.03.2022г.

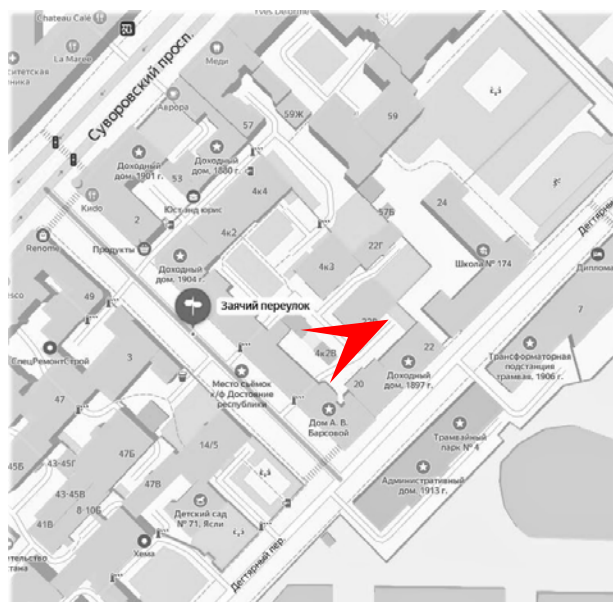
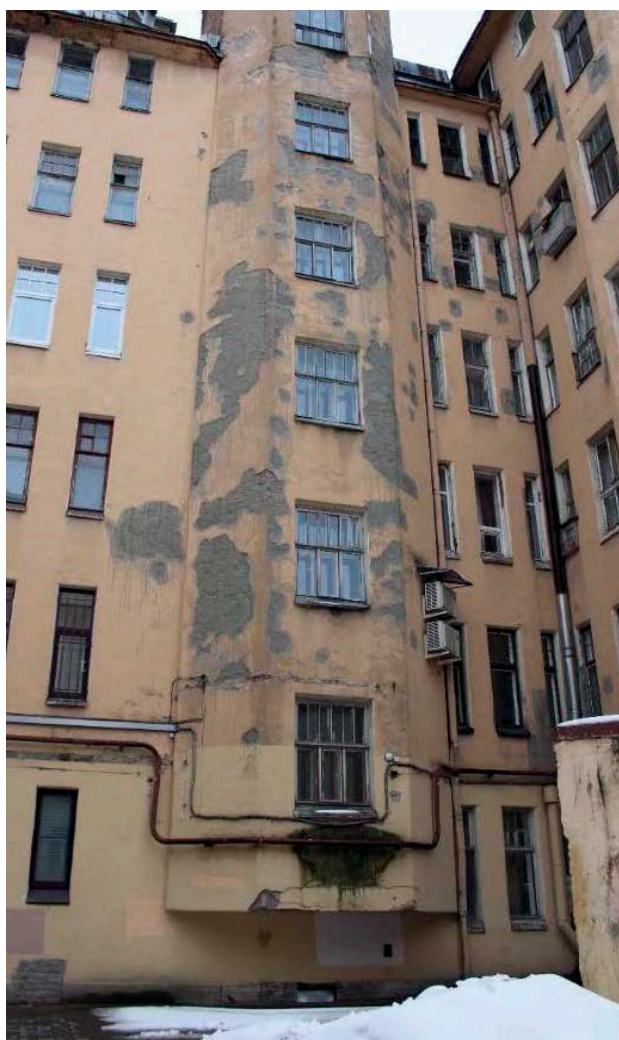
11. Выявленный объект культурного наследия «Дом А.В. Барсовой», по адресу: г. Санкт-Петербург, Заячий пер., д. 6/18, лит. А (Дегтярный пер., 18; Заячий пер., 6). Фрагмент дворового фасада. Дата съемки: 01.03.2022г.

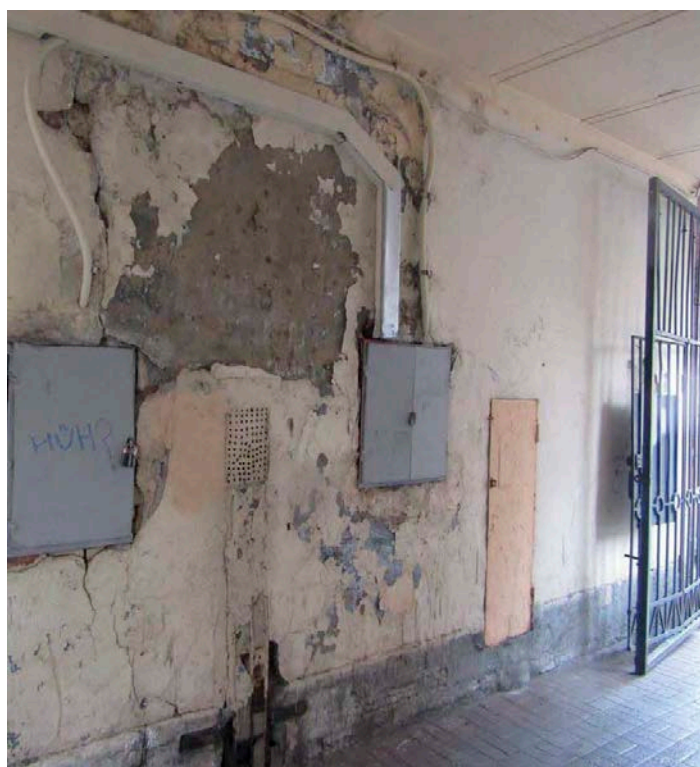
13. Выявленный объект культурного наследия «Дом А.В. Барсовой», по адресу: г. Санкт-Петербург, Заячий пер., д. 6/18, лит. А (Дегтярный пер., 18; Заячий пер., 6). Фрагмент проездной арки. Дата съемки: 01.03.2022г.

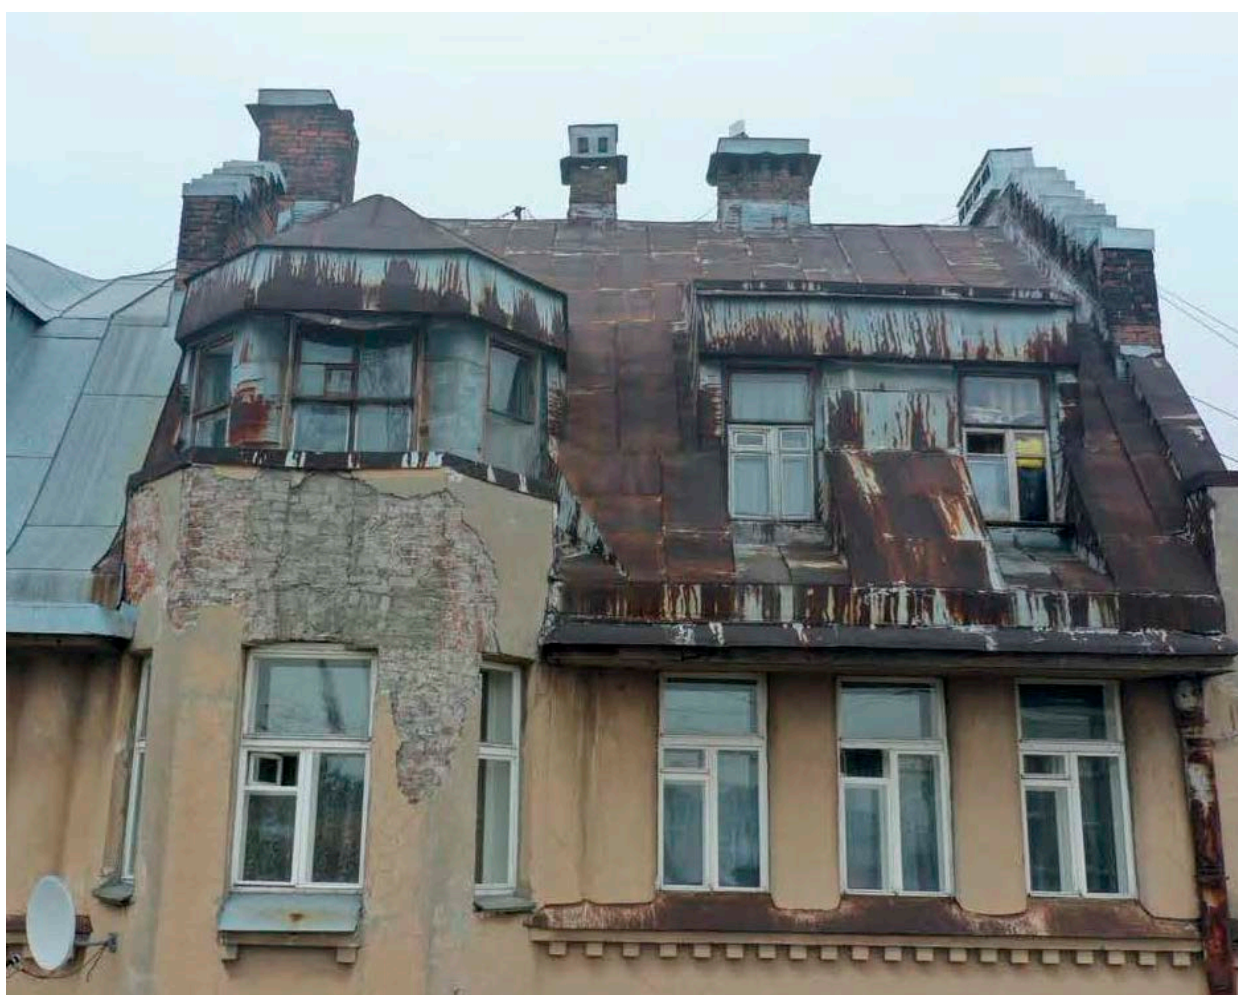
15. Выявленный объект культурного наследия «Дом А.В. Барсовой», по адресу: г. Санкт-Петербург, Заячий пер., д. 6/18, лит. А (Дегтярный пер., 18; Заячий пер., 6). Фрагмент крыши. Дата съемки: 01.03.2022г.

фальцем. Окрытие большей частью находится в неудовлетворительном состоянии, повсеместно обнаружены следы коррозии кровельной стали, грязевые подтеки на поверхности межэтажных карниза из-за некачественного примыкания кровельной стали к вертикальной поверхности стены, замятие кровельной стали.

В результате конструктивных дефектов водоотводной системы с поверхности кровли на поверхности венчающих карнизов обнаружены следы постоянного замачивания: шелушение красочных слоев, растрескивание и отслоение штукатурной отделки. Дефекты расположены в характерных местах: в зонах расположения водосборных воронок, перепадах высот кровли.

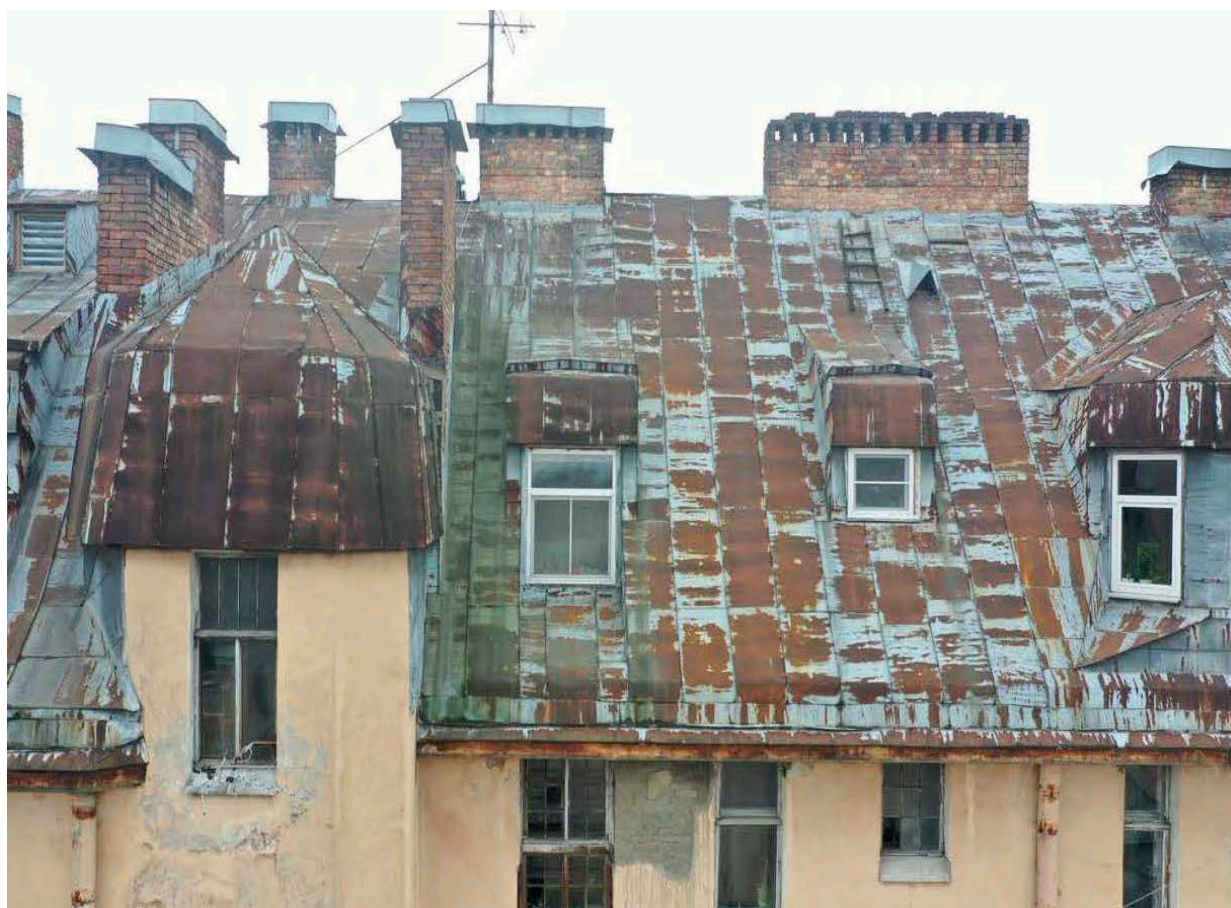
16. Выявленный объект культурного наследия «Дом А.В. Барсовой», по адресу: г. Санкт-Петербург, Заячий пер., д. 6/18, лит. А (Дегтярный пер., 18; Заячий пер., 6). Фрагмент крыши. Дата съемки: 01.03.2022г.
