**Акт**  
**по результатам государственной историко-культурной экспертизы**  
**проектной документации на проведение работ по сохранению выявленного объекта**  
**культурного наследия «Здание школы», расположенного по адресу: г. Санкт-**  
**Петербург, Балтийская улица, дом 35, литера А (Балтийская ул., 35),**  
**предусмотренных проектом «Проектная документация по сохранению объекта**  
**культурного наследия. Ремонт фасадов здания, расположенного по адресу: г. Санкт-**  
**Петербург, ул. Балтийская, д. 35 лит. А», разработанным ООО «Реставрационные**  
**технологии» в 2019 г. (Шифр 519-Б35а)**

**Приложение № 3** к акту по результатам государственной историко-культурной экспертизы проектной документации на проведение работ по сохранению выявленного объекта культурного наследия «Здание школы», расположенного по адресу: г. Санкт-Петербург, Балтийская улица, дом 35, литера А (Балтийская ул., 35), предусмотренных проектом «Проектная документация по сохранению объекта культурного наследия. Ремонт фасадов здания, расположенного по адресу: г. Санкт-Петербург, ул. Балтийская, д. 35 лит. А», разработанным ООО «Реставрационные технологии» в 2019 г. (Шифр 519-Б35а)

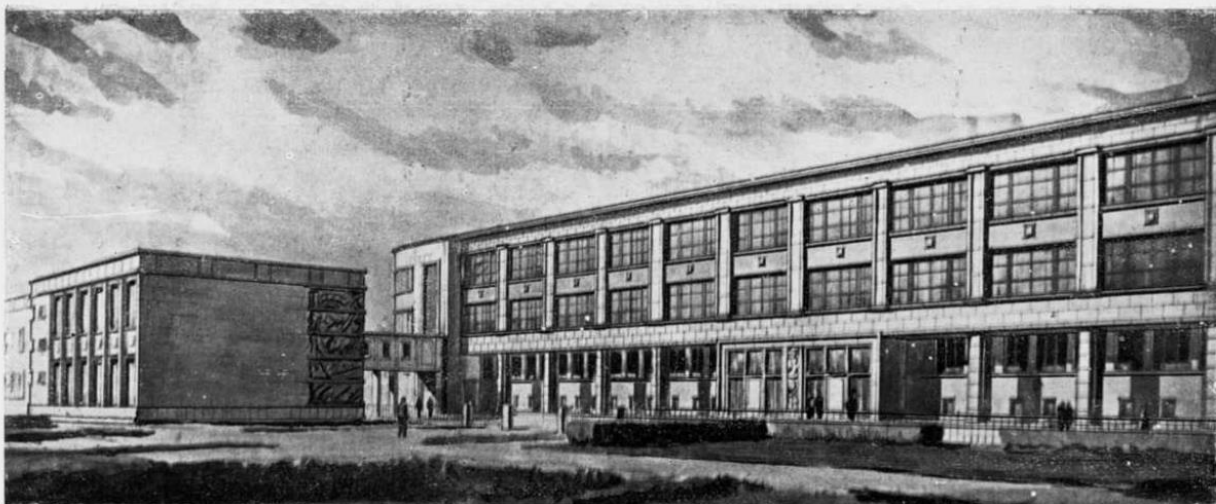
**Илл. 02.** Здание школы на Балтийской улице. Арх. В.О. Мунц. Школьное строительство Ленинграда в 1935 г. Л., 1935. С. 46.

Школа на 1800 чел. Балтийская ул. (Кировский район)  
Проект составлен в Горжипростройтресте (в 1931 г.),  
Автор — арх. МУНЦ В. О.

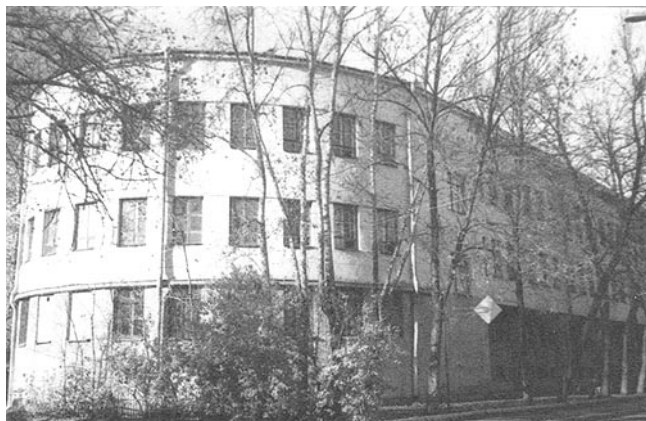
Фото или схематический план

На участке располагается отдельно стоящее кирпичное здание на высоком цокольном этаже. К протяженному 3-этажному лицевому учебному корпусу со стороны двора примыкает 2-этажный корпус спортивного и актового залов.
