**Акт**  
**по результатам государственной историко-культурной экспертизы**  
**проектной документации на проведение работ по сохранению объекта культурного**  
**наследия федерального значения**  
**"Центральное училище технического рисования**  
**и музей Штиглица А.Л." по адресу: Санкт-Петербург, Соляной пер., д. 13-15<sup>1</sup>:**  
**"Научно-проектная документация на проведение работ по ремонту и реставрации**  
**конструкций купола, кровли, металлодекора,**  
**ограждения Музея объекта культурного наследия федерального значения**  
**"Центральное училище технического рисования и музей Штиглица А.Л." (Санкт-**  
**Петербург, Соляной пер., д. 13-15),**  
**разработанной ООО "АЛЬКОР-2" в 2021г. Шифр ПД-ЭА/30/2020**

г. Санкт-Петербург

11 марта 2022 г.

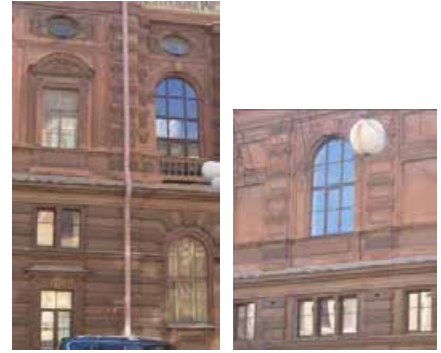
историческое местоположение, конфигурация и габариты оконных и дверных проемов;

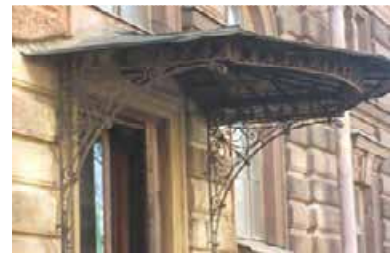
металлический козырек на кронштейнах над главным входом;

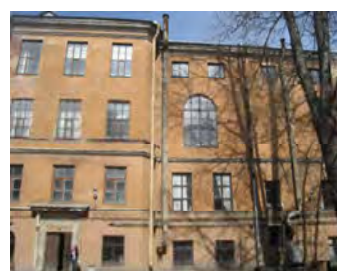
дверные и оконные проемы;

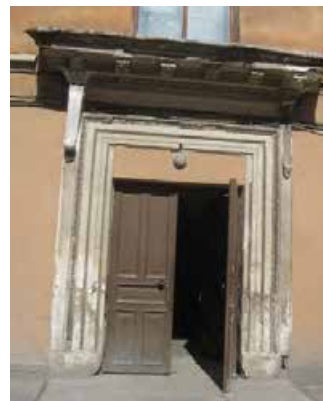
лепной профилированный дверной наличник;

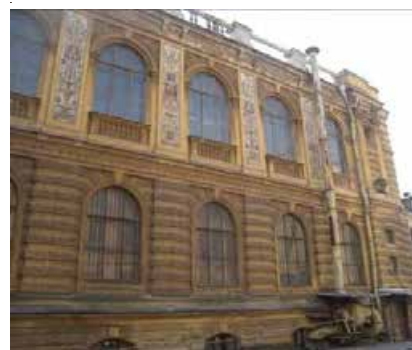
окрашенная штукатурка (руст) на уровне 1-ого этажа;

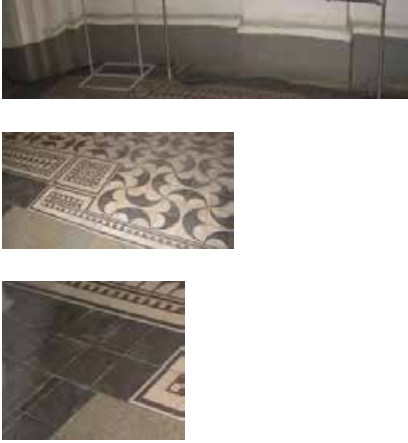
<p>покрытие пола керамической плиткой с рельефной поверхностью, имитирующей каменную мозаику, черно-белого цвета с орнаментом геометрического характера;</p> <p>обрамление лестницы и боковых проходов гладкой керамической плиткой черного цвета;</p>

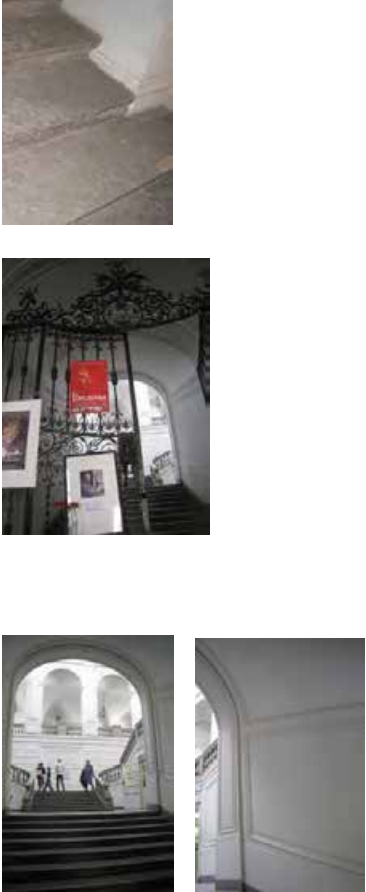
<p>лестница: ступени известняковой плиты;</p> <p>полы площадки известняковой плиты;</p> <p>ворота кованые, двухстворчатые с ажурным навершием орнамента растительного характера;</p> <p>помещение 44-Н, 48-Н, 269-Н (парадная лестница)</p> <p>вход на лестницу оформлен аркой в откосах с лепными филенками с профилем по периметру;</p> <p>стены лестницы с лепным филенками с профилем по периметру;</p>

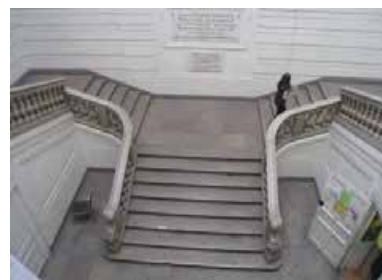
лестница распашная многомаршевая  
с 4-мя промежуточными площадками;  
ступени и площадки известняковой  
плиты;

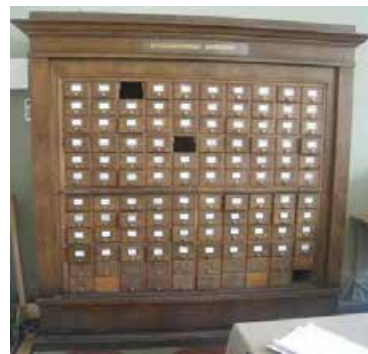
Размер: выс. - 125 см.

Сохранность: загрязнен, отделочный слой потерт, сколы, утраты фурнитуры;

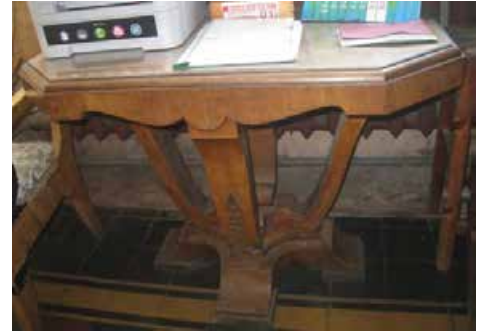
Размер: выс. - 77 см, дл. - 103 см, шир. - 70 см.

Сохранность: потертость отделочного слоя, утраты фанеровки;

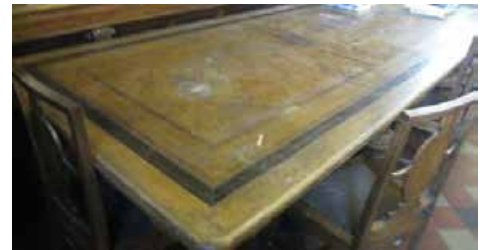
стол (дуб) с наборной столешницей в "шашку", по периметру полоса черного дерева, углы скруглены, на десяти ножках-балясинах, завершающихся резной консолью.

Время: кон. XIX - нач. XX в.

Размер: выс. - 76 см, дл. - 465 см, шир. - 122 см.

Сохранность: потертость отделочного слоя, утраты фанеровки, рассыхание в местах сопряжений;

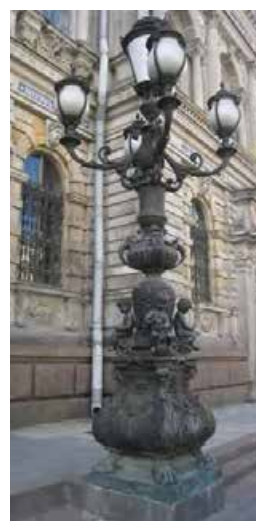
два торшера патинированной бронзы с пятью фонарями. Стержень сложный в виде пяти ваз различных конфигураций и размеров с рельефным декором. Постамент фигурный, четырехгранный на четырех львиных лапах. Стороны и грани декорированы крупным листом аканта и горящим факелом посередине, вверху. Лапы укреплены на двухступенчатом прямоугольном плинте. Над постаментом четыре сидящих путти, символизирующие различные виды декоративно-прикладного искусства. Стержень завершен фонарем молочного стекла в виде усеченного конуса в металлической оправе с рельефным шлемовидным завершением и

четырьмя круглыми фонарями на загнутых кверху рожках с листовым декором, прикрепленных к верхней части стержня.

Время: 1893 г., скульптор А.Г.Бауман.  
Сохранность: загрязнены;

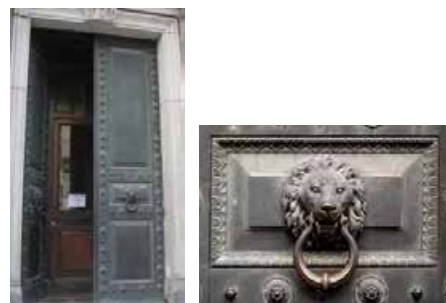
дверь наружная (металл, литье) двухстворчатая, филенчатая, с бронзовым накладным декором, по периметру филенок рельеф растительного характера. На плоскости средней филенки крупная бронзовая львиная маска с подковообразной ручкой, с профилем посередине (время: 1893 г. фирма "П.Виммель и К");

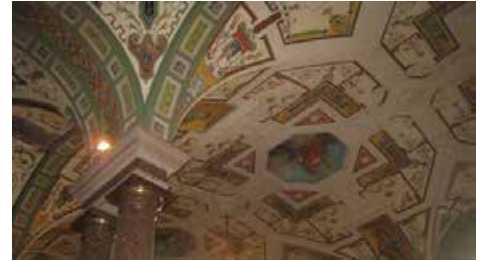
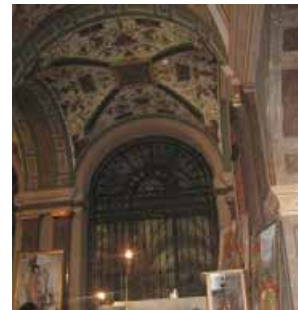
помещение 345-Н  
 (вестибюль)

своды коробовые с распалубкой в  
 основном объеме помещения;  
 крестовые над площадкой лестницы;  
 своды, арки и люнеты декорированы  
 монументальной фигурно-  
 орнаментальной ("гротесковой")  
 росписью (темперно-клевая по  
 штукатурной основе?), включая  
 18 восьмигранников с  
 аллегорическими фигурами,  
 олицетворяющими виды декоративно-  
 прикладного искусства и медальоны со  
 сценами из античной  
 мифологии;

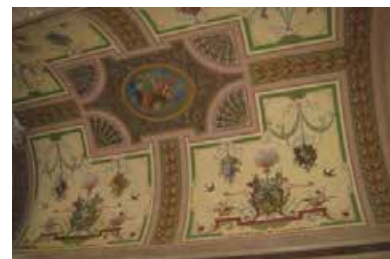
помещение 322-Н

своды декорированы монументальной фигурно-орнаментальной ("гротесковой") росписью (масло по штукатурной основе);

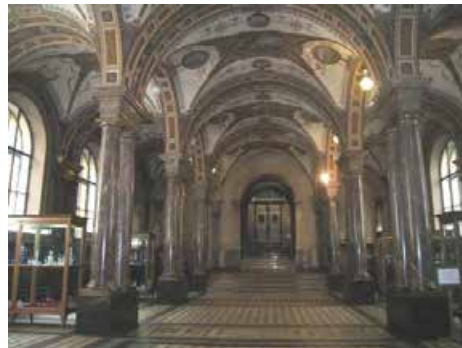
сдвоенные колонны коричневого с прожилками мрамора, базы и капители латунные, постаменты серого мрамора;

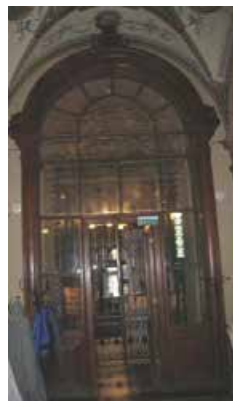
две ручки-фаль (бронза, литье) с орнаментом в виде колоса и каннелюрами. Цапфа в виде балясины

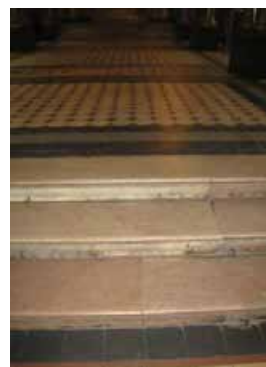
ступени известняковой плиты ведут в помещение 385-Н;  
латунные ковродержатели;  
покрытие площадки полихромной керамической плиткой;

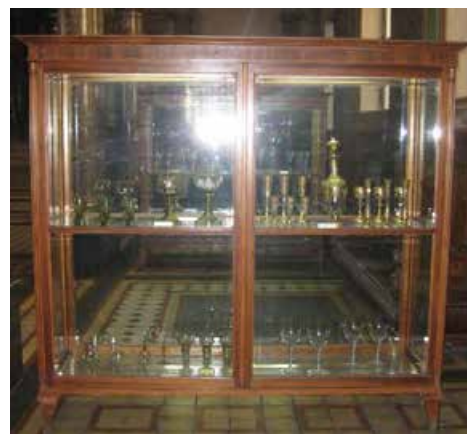
четыре витрины кругового обзора (красное дерево) 2-х частные, остекленные (стекло с фацетом). Ножки прямые, со скосами изнутри. Фриз гладкий, карниз с выносом, профилированный. Углы обработаны трехчетвертными профилированными колонками. Время: кон. XIX - нач. XX в. Размер: выс. - 181 см, дл. - 197 см, шир. - 66 см. Сохранность: потертость отделочного слоя, трещины, сколы;

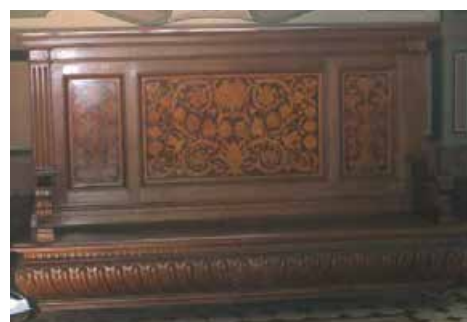
шесть скамей -кассапанки (дуб, резьба, выжигание) Сиденье и спинка жесткие, спинка высокая с выступающим профилированным карнизом, на три филенки, с рисунком гротескового характера, выполненным в технике выжигание с тонированием (имитация маркетри). Подлокотники жесткие, волнообразные, профилированные с фигурной филенкой, обработанной в технике выжигание с тонированием. Царга профилированная с резьбой ложчатого орнамента. Ножки передние резные, стилизованные, в виде звериных лап. Время: кон. XIX - нач. XX в. Размер.: выс. - 145 см, дл. - 236 см, шир. - 60 см. Сохранность: потертость отделочного слоя, трещины, сколы;

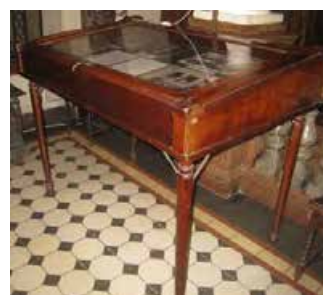
витрина пристенная (красное дерево), со скошенным открывающимся застекленным верхом. Царга гладкая. Ножки ссужающиеся к низу. Время: нач. XX в. Размер: выс. - 130 см, дл. - 200 см, шир. - 67 см. Сохранность: потертость отделочного слоя, сколы фанеовки;

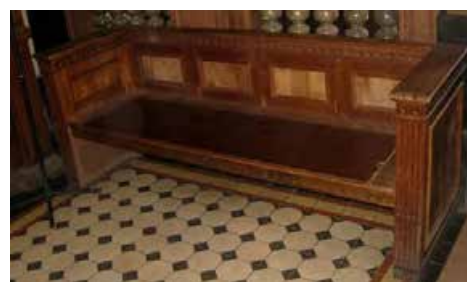
две скамьи (орех), сиденье, спинка и боковины равной высоты, филенчатые, с прямоугольными профилированными рамами. Завершение в виде профилированного карниза. По фризу и царге выемчатая резьба с розетками. Время: кон. XIX - нач. XX в. Размер: выс. - 91 см, дл. - 227 см, гл. - 61 см.

Сохранность: трещины, сколы, утраты массива и фанеровки.

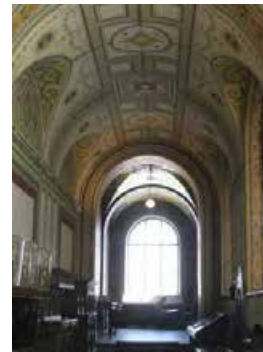
коробовый свод с распалубкой декорирован монументальной орнаментальной росписью (масло по штукатурной основе?)

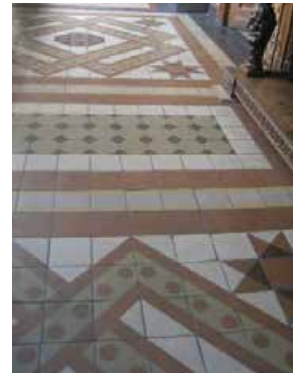
покрытие пола полихромной керамической плиткой;

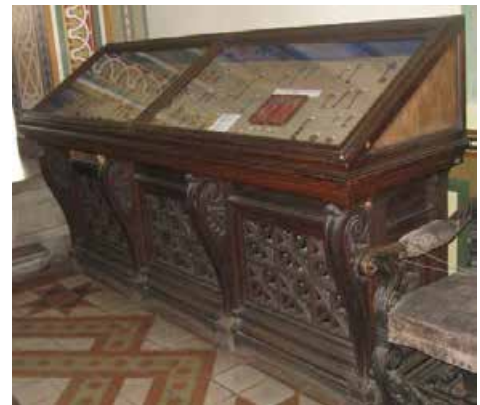
две витрины пристенные (дуб), со скошенным 2-х частным открывающимся застекленным верхом. Подставка с 4-мя резными профилированными кронштейнами. Между кронштейнами и с торцов вставки со сквозным геометрическим рисунком.

Время: кон. XIX - нач. XX в.

Размер: выс. - 136 см, дл. - 250 см, шир. - 67 см.

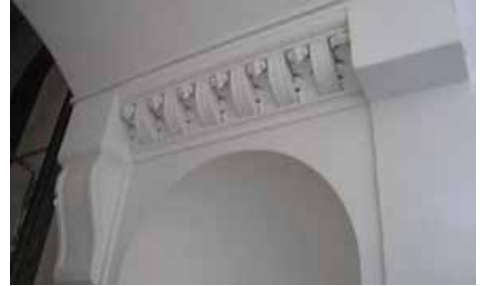
две ниши с воллютообразными кронштейнами поддерживающими софит арки, карнизом с рельефом из листьев аканта и выкружек, мраморной столешницей, в пространстве софит арки между помещениями 322-Н-321-Н;

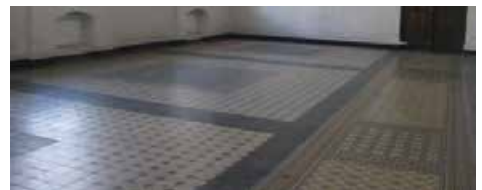
покрытие пола полихромной керамической плиткой;

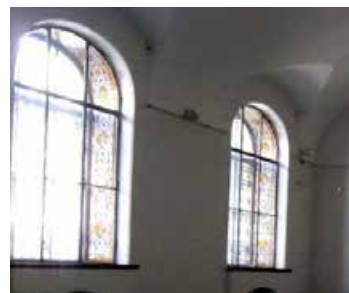
оконные откосы (между рамами) облицованы полихромной майоликовой плиткой с рисунком растительного характера и орнаментом; оконные рамы (внутренние) металл с фурнитурой;

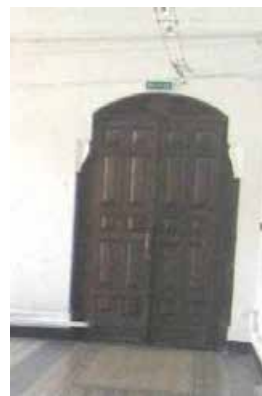
дверь (дуб) двухстворчатая, в фигурном портале, обработанном резным орнаментом растительного характера. На створке по 10 выступающих филенок в профилированных рамках. Внизу филенчатая накладка.

Размер: выс. - 300 см, шир. - 190 см.

Сохранность: потертость отделочного слоя, утрачено: фурнитура, нащельник, замковый механизм;

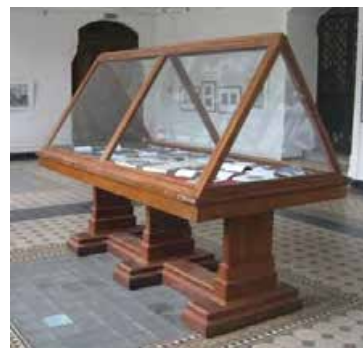
Размер: выс. - 140 см, дл. - 200 см, шир. - 70 см.

Сохранность: потертость отделочного слоя, сколы, утраты профилей и резных деталей;

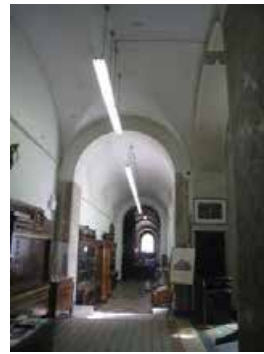
помещение 347-Н  
(Коптская галерея)

коробовый свод с распалубками;  
подпружные арки;

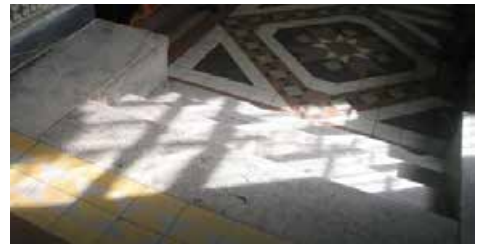
ступени известняковой плиты;

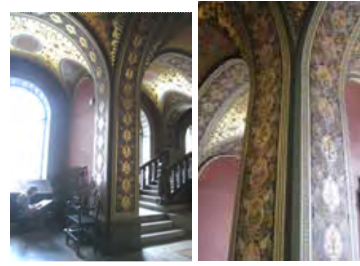
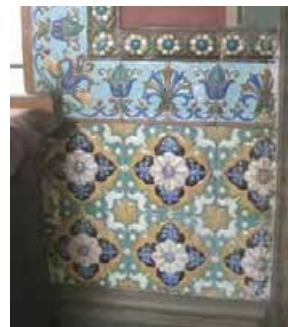
ступени известняковой плиты с латунными ковродержателями;

ограждения дубовые, резные с фигурными профилированными балясинами, декорированными резным орнаментом растительного характера и розетками, заканчиваются резными фигурными тумбами;

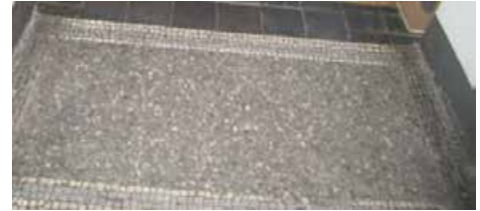
покрытие пола мозаикой в технике терраццо между помещениями 323-Н и 324-Н, 324-Н и 384-Н;

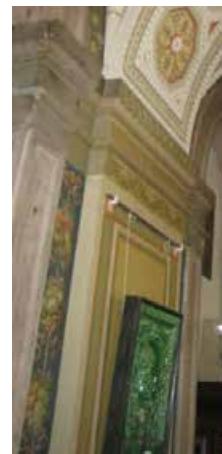
филенки полихромные живописные живопись клеевая (?) по штукатурной основе) в нижней части подпружных арок;

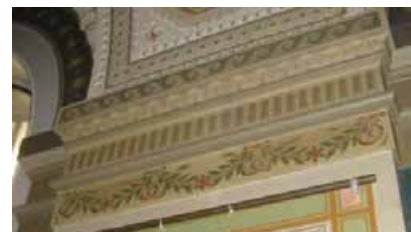
орнаментальная живописная полоса из остролистника (живопись гризайль, клеевая (?) по штукатурной основе?) на импосте подпружной арки;

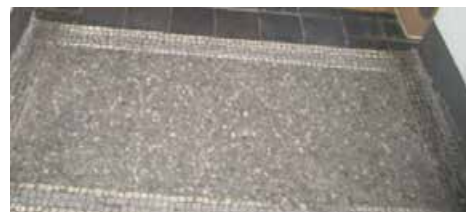
покрытие пола мозаикой в технике терраццо между помещениями 384-Н и 337-Н, 337-Н и 335-Н;

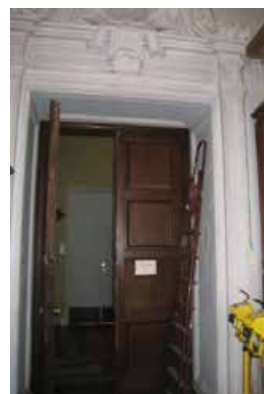
помещение 326-Н

дверной проем в лепных филенчатых откосах (ведет в помещение 330-Н);  
дверной портал лепной с профилированным карнизом, филенчатым фризом и филенчатыми пилястрами по сторонам

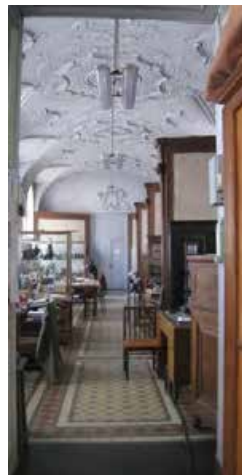
помещение 327-Н  
(зал Венского барокко)

коробовый свод с распалубками и люнеты декорированы лепным орнаментом и тремя лепными десюдепортами фигурной формы с изображением античных богинь;

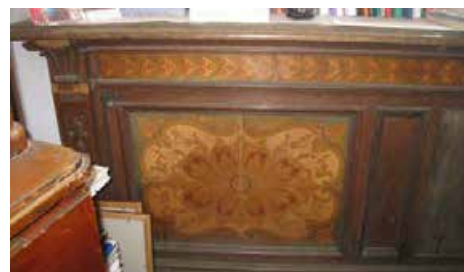
Время: кон. XIX в.

Сохранность: потертость отделочного слоя, трещины, сколы, утрачена одна филенка;

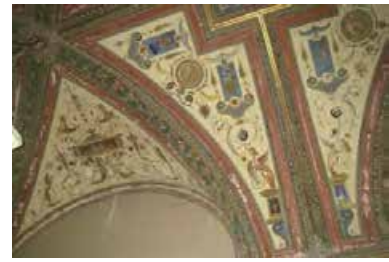
помещение 330-Н  
(зал фарфора)

крестовые своды декорированы монументальной орнаментальной ("гротесковой",) росписью (клеевая (?) по штукатурной основе); лепные полихромные с золочением ребра сводов и фигурные рамы с рельефом из листьев аканта, плодовых гирлянд перевитых лентой;

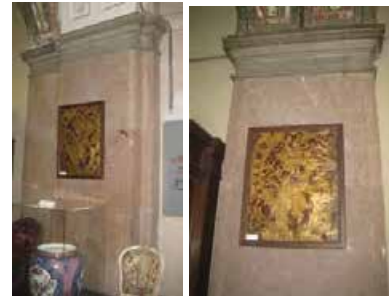
пилястры искусственного мрамора с профилированной капителью и базой из серого натурального мрамора между подпружными арками;

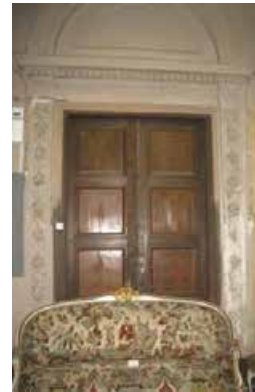
портал лепной с выступающим карнизом, боковые стороны в виде пилястр со свисающими плодовыми гирляндами, над карнизом лепное полуциркульное завершение;

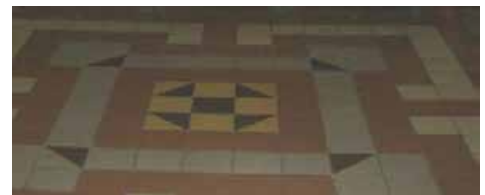
покрытие пола полихромной керамической плиткой;

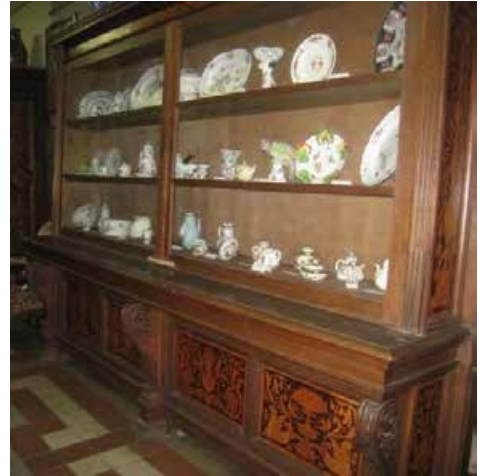
четыре витрины-шкаф (дуб) пристенные, двухстворчатые, с остеклением, с тремя полками. Карниз выступающий, профилированный, фриз и боковые стороны декорированы орнаментом в технике выжигание с тонированием. Стороны фланкированы каннелированными пилястрами с воллютообразным завершением в виде листа аканта. Подставка на 3-х воллютообразных консолях, декорированных резьбой, с широкой профилированной полочкой-карнизом и гладким фризом. Между консолями по 2 филенки, декорированные гротесковым орнаментом в желто-коричневых тонах, выполненным в технике выжигание с тонированием;

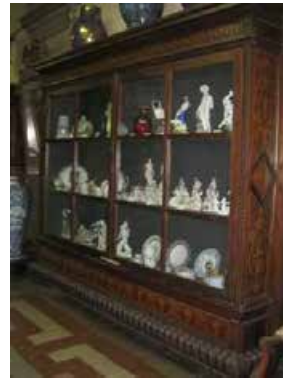
три витрины-шкаф (дуб), 2-х створчатые, на 3 полки с расстекловкой на прямоугольники, с выступающим карнизом и гладким фризом, декорированным орнаментом в технике выжигание с тонированием. Боковые стороны декорированы орнаментом и накладной ромбовидной филенкой. Карниз выступающий, профилированный, нижняя часть с крупным профилем, листами аканта по углам и полосой орнамента над ним;

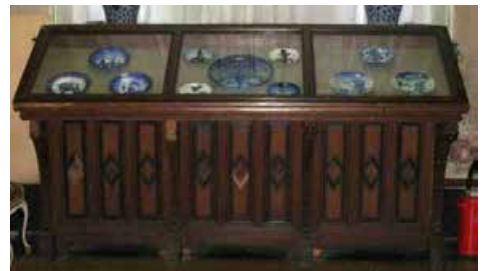
витрина (дуб) пристенная, со скошенным остекленным верхом из 3-х частей. Подставка с 4-мя кронштейнами, декорированными резьбой растительного характера. Между кронштейнами филенчатые вставки с ромбовидными накладками. Углубления тонированы в черный цвет. Боковые стороны декорированы резьбой растительного характера. Время: кон. XIX - нач. XX в. Размер: дл. - 235 см, выс. - 130 см, шир. - 67 см.

Сохранность: потертость отделочного слоя, сколы, трещины;

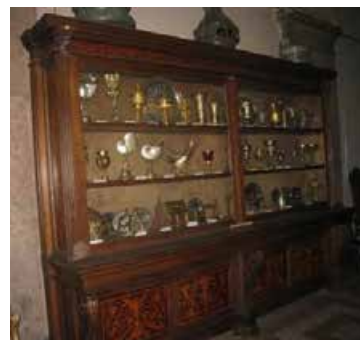
четыре витрины-шкафа (дуб) пристенные, двухстворчатые, с остеклением, с тремя полками. Карниз выступающий, профилированный, фриз и боковые стороны декорированы орнаментом в технике выжигание с тонированием. Стороны фланкированы каннелированными пилястрами с волютообразным завершением в виде листа аканта. Подставка на 3-х волютообразных консолях, декорированных резьбой, с широкой профилированной полочкой-карнизом и гладким фризом. Между консолями по 2 филенки, декорированные гротесковым орнаментом в желто-коричневых тонах, выполненным в технике выжигание с тонированием;

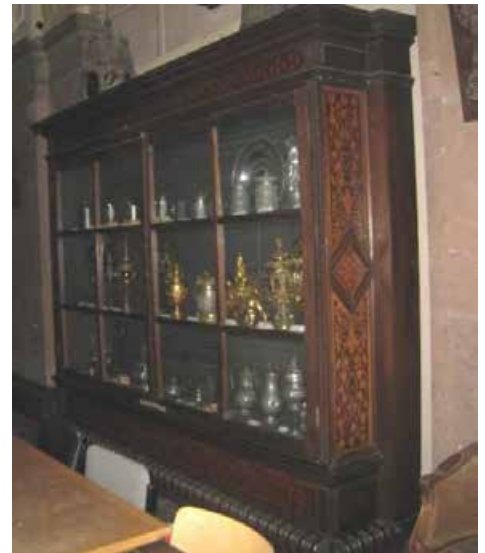
витрина (дуб) пристенная, со скошенным остекленным верхом из 3-х частей. Подставка с 4-мя кронштейнами, декорированными резьбой растительного характера. Между кронштейнами филенчатые вставки с ромбовидными накладками. Углубления тонированы в черный цвет. Боковые стороны декорированы резьбой растительного характера. Время: кон. XIX - нач. XX в. Размер: дл. - 235 см, выс. - 130 см, шир. - 67 см.

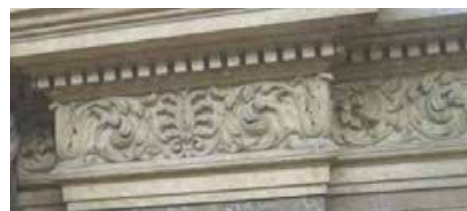
лопатки искусственного мрамора с профилированными филенками различной конфигурации в нижнем ярусе между порталами;

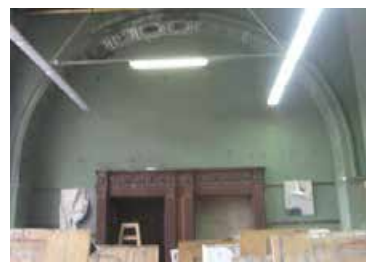
дверной портал (дуб резьба) с фигурным профилированным наличником, раскрепованным карнизом с выносом и дентикулами. По сторонам узкие опатки с резьбой растительного характера; дверное заполнение двустворчатое, глухое, с филенками различной конфигурации;

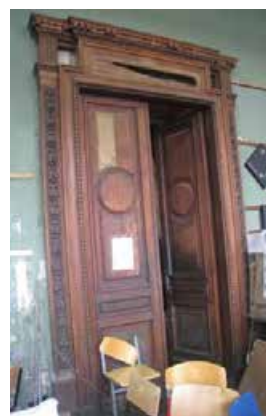
два портала (дуб, резьба) один ложный. Фриз раскрепованный с резьбой растительного характера. Стороны фланкированы каннелированными пилястрами. Один портал в филенчатых откосах; дверное заполнение (дуб) одностворчатое, глухое, филенчатое;

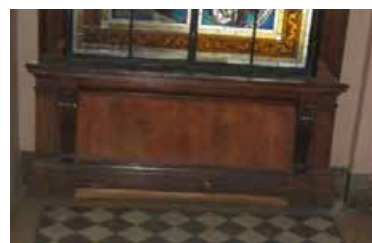
радиаторное ограждение (хвойное дерево?, резьба) на профилированном плинте на ножках, подоконная доска с профилем по краю на волутообразных кронштейнах. В центре лицевой поверхности большая филенка с профилем по периметр, по сторонам малые филенки с профилем по периметру;

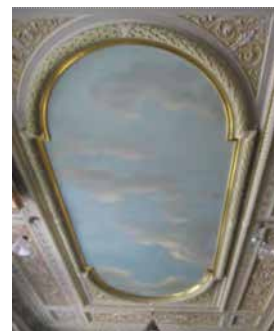
в центральной части живописный плафон с изображением неба и облаков (живопись темперно-клеевая (?) по штукатурной основе) в лепной фигурной раме оливкового цвета с золочением с рельефом из листьев лавра перевитых лентой;

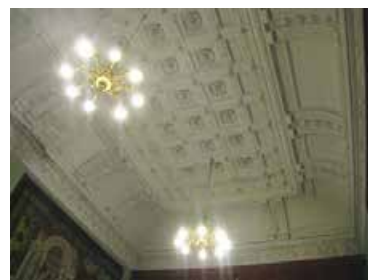
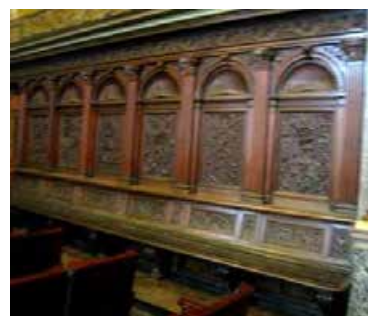
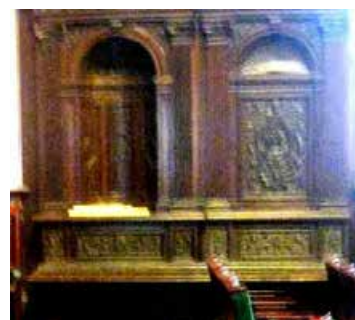
панели стеновые (дуб) в нижней части стен по периметру помещения с разьемами на дверные и оконные проемы разделены каннелированными пилястрами с резными капителями. Между пилястрами филенки в профилированных рамах, декорированные резным рельефом растительного характера. Над филенками люнеты с профилем и замковым камнем из волутообразного листа аканта, поле люнета с рельефом имитирующим раковину. Фриз с рельефом растительного характера. Карниз с выносом, профилированный. Рядом с оконными проемами в стеновых панелях две полуциркульные ниши; стеновые по периметру помещения дубовые.  
Время: 1896 г., фабрика А.Вунша.

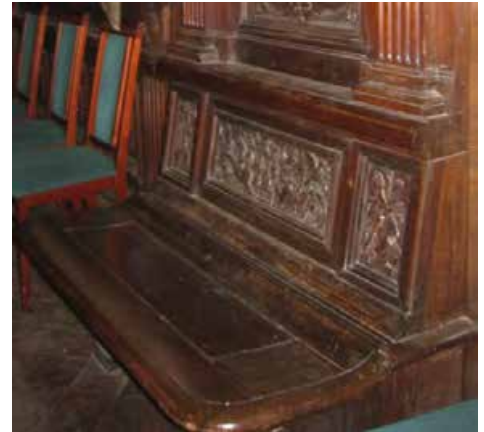
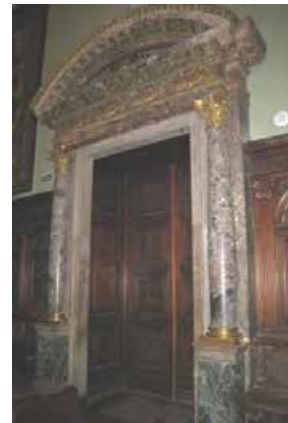
портал с фронтоном из различных цветных пород мрамора, прямоугольной формы, с профилированным наличником. Две мраморные полуколонны коринфского ордера на прямоугольных пьедесталах. Базы, капители и плиты декорированы золоченой бронзой. Фронтон полуциркульный, профилированный с модульонами, декорированными листом аканта. Тимпан фронтона облицован полихромным мрамором. Фриз декорирован золоченой бронзой в виде провисающих плодовых гирлянд с бантами;  
 дверь (дуб) в фленчатых откосах, двухстворчатая, в каждой створке четыре филенки, центральная часть филенок заполнена крупной резной накладной розеткой;

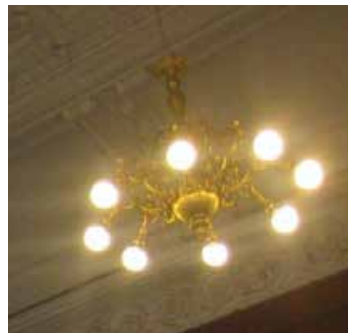
три люстры (бронза, литье, золочение) на 8 свт. в форме шара, обработанного дольчатым орнаментом, с накладными розетками по кругу и отходящими от них 8-ю волютообразными фигурными рожками, загнутыми книзу, с листовным декором. Шток сложный, в виде балясин. Рожки соединены с центральной частью штока волютообразными завитками. Корона из семи лепестков, внизу розетка из четырех лепестков и не большая чешуйчатая шишка.

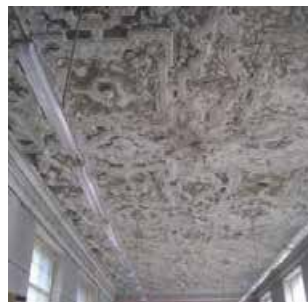
потолок лепной с фигурными филенками, в центре филенок ложчатые «гирьки»;

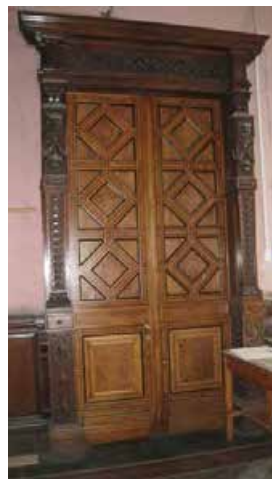
три портала (дуб), по сторонам фигурные трехчастные пилястры с резьбой геометрического характера в нижней части, полосой из монет в средней части и со свисающей плодовой гирляндой и маскаронем над ней в верхней части. Карниз профилированный с выносом. Фриз с рельефом растительного характера;

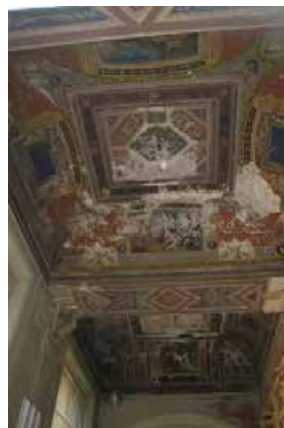
потолок разделен на три части балками на волнитообразных кронштейнах. В каждой части сомкнутый свод. Балки и свод декорированы живописью (темперно-клеевая (?) по штукатурной основе) полихромная, с орнаментальной и сюжетной;

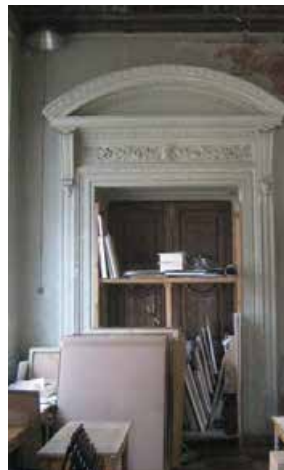
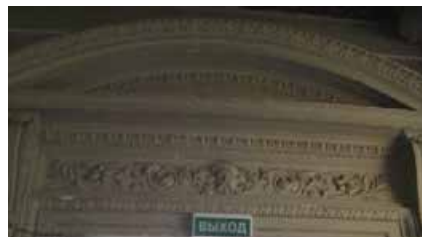
два дверных заполнения (одно учтено со стороны помещения 304-Н) двухстворчатые, с филенками прямоугольной формы и круглой в центре, в филенчатых откосах. Наверху на волнитообразных кронштейнах в виде лепного лучкового фронтона с рельефом из остролистника. Фриз с рельефом растительного характера и маской в центре;

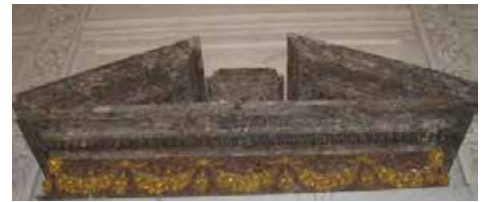
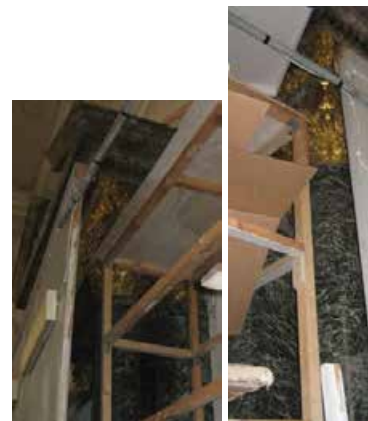
портал (частично зашит, доступ  
ограничен) из различных цветных  
пород мрамора, с разорванным  
профилированным фронтоном и  
прямоугольной тумбой - постаментом  
в тимпане. Стороны фланкированы  
двумя мраморными колоннами и двумя  
пилястрами коринфского ордера.  
Плинты, базы колонн, капители,  
розетки в кессонах, провисающие  
плодовые гирлянды, схваченные  
бантами, львиные маски по углам -  
золоченой бронзы;

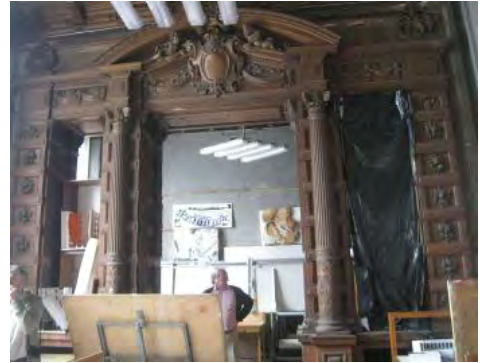
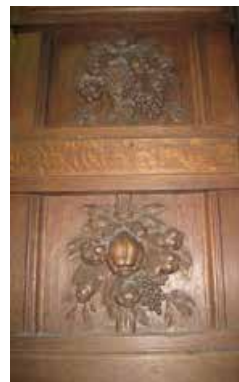
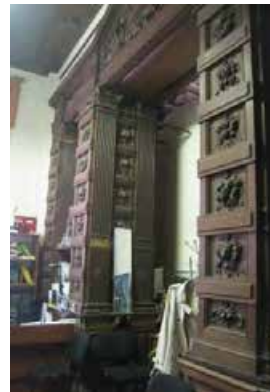
обратная сторона портала декорирована рядами вертикально расположенных филенок, в поле каждой филенки композиция плодового характера. Над малыми проемами филенки с рельефом из ниспадающих гирлянд. Карниз профилированный, с порезкой из иоников, в центре фигурной формы, трехгранный приподнятый. Под центральной частью карниза картуш и ниспадающие гирлянды;

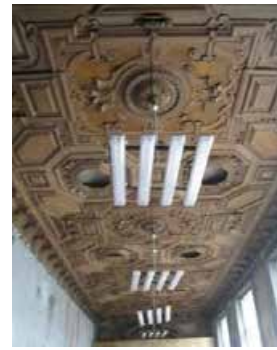
потолок (дуб, резьба) с кессонами 8-угольной формы в профилированный раме (заполнение кессонов утрачено). По краям потолка филенки различной конфигурации с профилем по периметру. В центральной части потолка филенка по краям которой резьба в виде S-образных завитков. В центре филенок картуш, в поле которого розетка из листьев аканта в раме с порезкой растительного характера. Карниз профилированный, на кронштейнах;

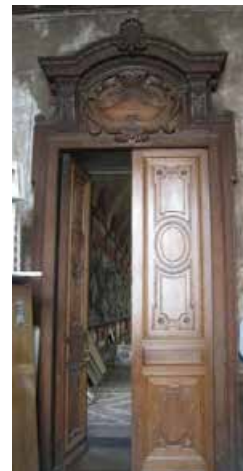
две двери (дуб) двухстворчатые на две фигурных вертикальных филенки; портал (дуб, резьба) в навершии фигурный с волютообразными завитками и пальметтой в завершении. Тимпан фронтона декорирован крупным резным картушем (учтены со стороны помещения 289-Н);

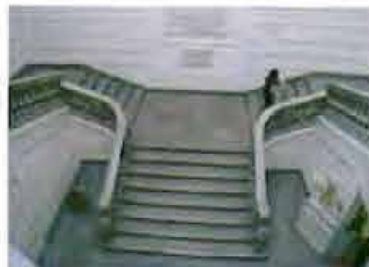
лестница распашная многомаршевая  
с 4-мя промежуточными площадками;  
ступени и площадки известняковой  
плиты;

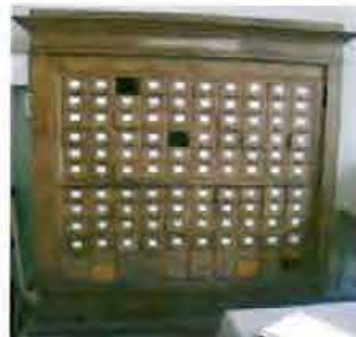
Сохранность: загрязнен, отделочный слой потерт, сколы, утраты фурнитуры;

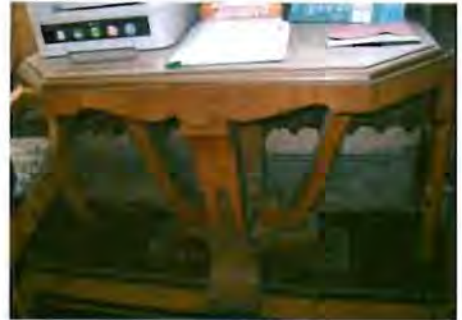
Сохранность: потертость отделочного слоя, утраты фанеровки;

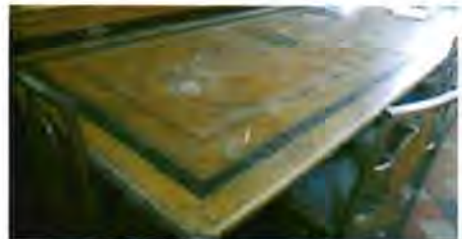
стол (дуб) с наборной столешницей в "шашку" по периметру полоса черного дерева, углы скруглены, на десяти ножках-балясинах, завершающихся резной консолью.

Сохранность: потертость отделочного слоя, утраты фанеровки, рассыхание в местах сопряжений;

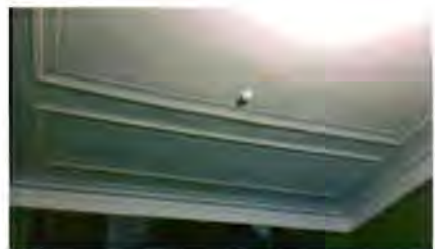
помещение Н-276

лепные профилированные рамы, боковые со скошенными внешними углами, расположены по всей плоскости потолка;

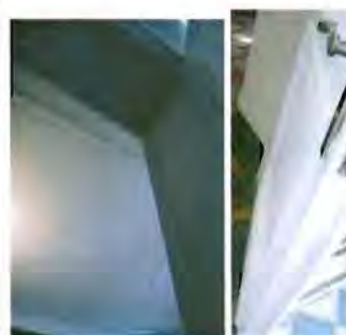
дверь одностворчатая, филенчатая в профилированных наличниках и филенчатых откосах; (ведет в помещение 276-Н);

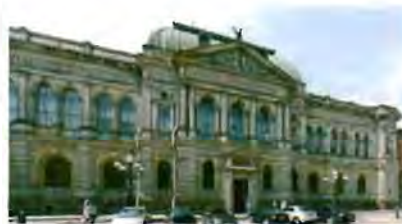
архитектурно-художественное решение фасадов в приемах стиля ренессанс выполненное по проекту М.Е. Месмахера;

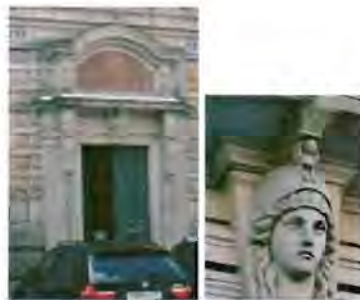
оформление дверного проема, включая каннелированные пилястры по сторонам, карниз профилированный с выносом на кронштейнах, замковый камень с изображением Афины, наддверник с фигурным карнизом на волютообразных кронштейнах;

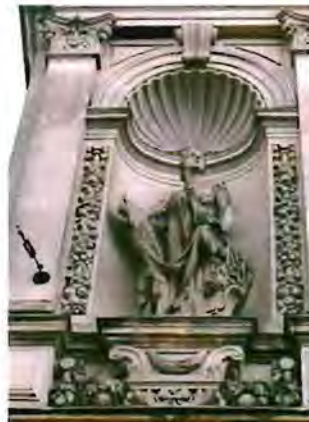
ниши на боковых частях фасада арочной формы: свод с декором в виде раковины;

наличник профилированный;  
замковый камень в виде волюты;  
по сторонам ниши вертикально расположенные рельефные композиции растительного характера;  
пилястры коринфского ордера фланкирующие нишу;

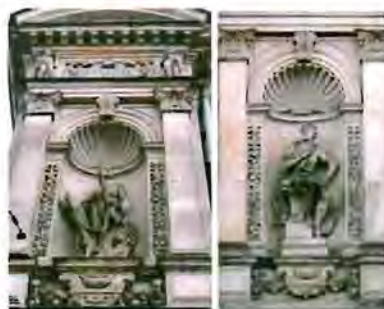
скульптурное изображение Афины Паллады и Гефеста в нишах (известняк);

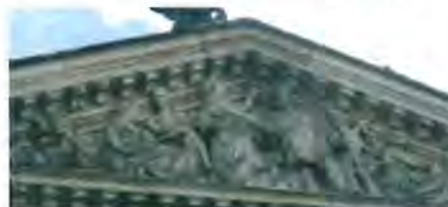
горельеф (известняк) в тимпане фронтона с аллегорическими фигурами «Живопись», «Скульптура», «Архитектура», «История искусства»(?)

Время: 1887 г.,  
скульптор А.Г.Бауман;

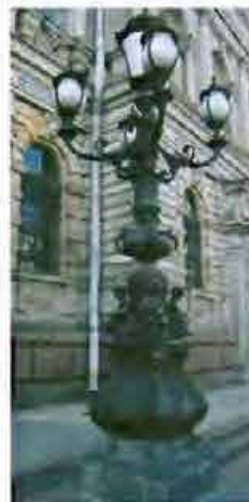
два торшера патинированной бронзы с пятью фонарями. Стержень сложный в виде пяти ваз различных конфигураций и размеров с рельефным декором. Постамент фигурный, четырехгранный на четырех львиных лапах. Стороны и грани декорированы крупным листом аканта и горящим факелом посередине, сверху. Лапы укреплены на двухступенчатом прямоугольном плинте. Над постаментом четыре сидящих путти, символизирующие различные виды декоративно-прикладного искусства. Стержень завершен фонарем молочного стекла в виде усеченного конуса в металлической оправе с рельефным шлемовидным завершением и

четырьмя круглыми фонарями на загнутых кверху рожках с листовым декором, прикрепленных к верхней части стержня.

Время: 1893 г., скульптор А.Г.Бауман.  
Сохранность: загрязнены;

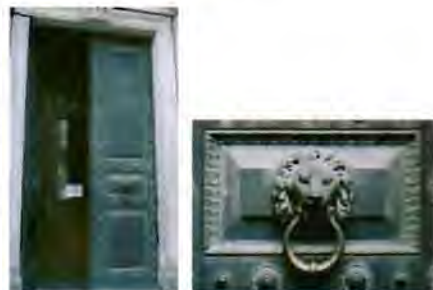
дверь наружная (металл, литье) двухстворчатая, филенчатая, с бронзовым накладным декором, по периметру филенок рельеф растительного характера. На плоскости средней филенки крупная бронзовая львиная маска с подковообразной ручкой, с профилем посредине (время: 1893 г. фирма "П.Виммель и К");

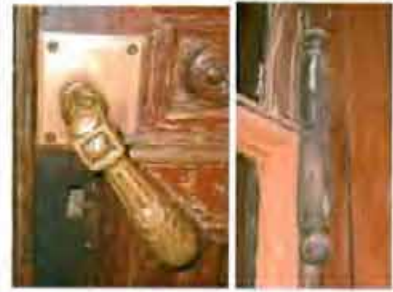
петли латунные;  
 коробовый свод с резным  
 чешуйчатым орнаментом, двумя  
 крупными волютами и пальметтой  
 между ними (время: 1892-1893 гг.,  
 фирма "Клоц и Франц");

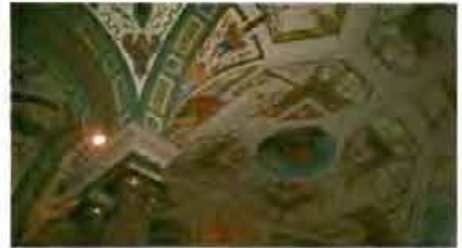
помещение 345-Н  
 (вестибюль)

своды коробовые с распалубкой в  
 основном объеме помещения;  
 крестовые над площадкой лестницы;  
 своды, арки и лонеты декорированы  
 монументальной фигурно-  
 орнаментальной ("гротесковой")  
 росписью (темперно-клевая по  
 штукатурной основе?), включая  
 18 восьмигранников с  
 аллегорическими фигурами,  
 олицетворяющими виды декоративно-  
 прикладного искусства и медальоны со  
 сценами из античной  
 мифологии;

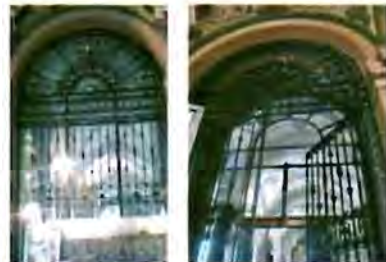
две решетки в (металл, ковка) ажурные, трехчастные, с полуциркульным завершением, в двух оконных проемах в помещении 384-Н; ворота (металл, ковка) ажурные, двухстворчатые с полуциркульной ажурной фрамугой;

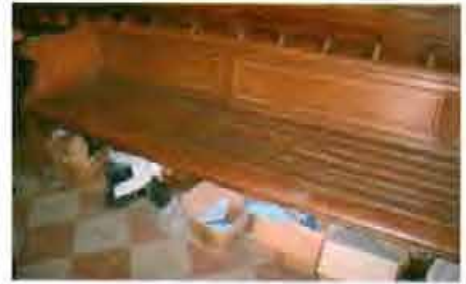
две скамьи (дуб, резьба) на сплошных боковых опорах. Сиденье, спинка, жесткие, филенчатые, спинка и подлокотники равной высоты. Подлокотники фигурные, волютообразные с чешуйчатым орнаментом. Посредине две сплошных фигурных волютообразных ножки с резным декором.

Время: кон. XIX - нач. XX в.

Размер: выс. - 76 см, дл. - 285 см, шир. - 60 см.

Сохранность: потертость отделочного слоя, рассыхание в местах сопряжений.

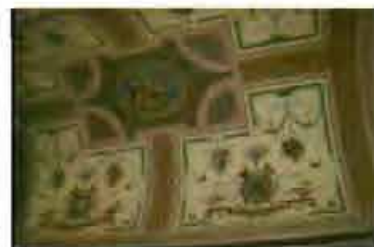
помещение 322-Н

своды декорированы монументальной фигурно-орнаментальной ("гротесковой") росписью (масло по штукатурной основе);

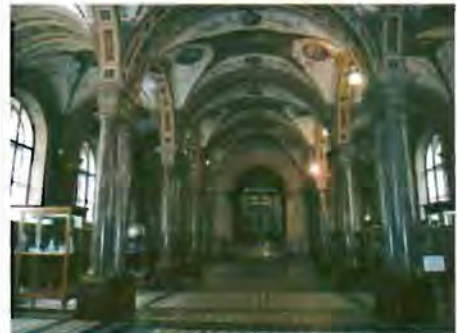
помещение 384-Н  
(Аванзал)

две аркады на сдвоенных колоннах делит помещение на три части

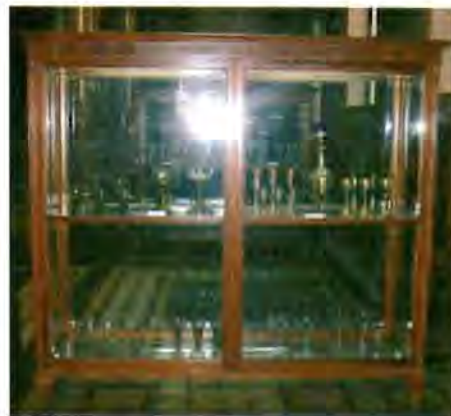
четыре витрины кругового обзора (красное дерево) 2-х частные, остекленные (стекло с факетом). Ножки прямые, со скосами изнутри. Фриз гладкий, карниз с выносом, профилированный. Углы обработаны трехчетвертными профилированными колонками. Время: кон. XIX - нач. XX в. Размер: выс. - 181 см, дл. - 197 см, шир. - 66 см. Сохранность: потертость отделочного слоя, трещины, сколы;

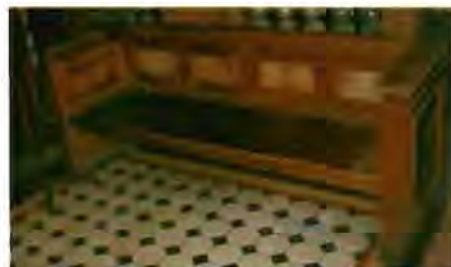
две скамьи (орех), сиденье, спинка и боковины равной высоты, филенчатые, с прямоугольными профилированными рамами. Завершение в виде профилированного карниза. По фризу и царге выемчатая резьба с розетками. Время: кон. XIX - нач. XX в. Размер: выс. - 91 см, дл. - 227 см, гл. - 61 см.

Сохранность: трещины, сколы, утраты массива и фанеровки.

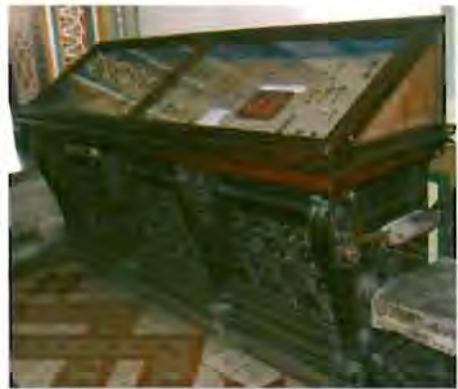
две витрины пристенные (дуб), со скошенным 2-х частным открывающимся застекленным верхом. Подставка с 4-мя резными профилированными кронштейнами. Между кронштейнами и с торцов вставки со сквозным геометрическим рисунком.

Время: кон. XIX - нач. XX в.  
Размер: выс. - 136 см, дл. - 250 см, шир. - 67 см.

Сохранность: потертость отделочного слоя, сколы, утраты профилей и резных деталей;

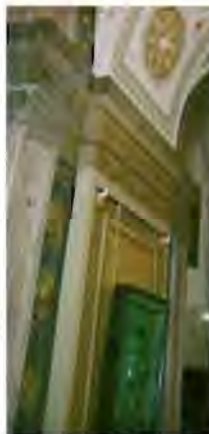
орнаментальная полихромная полоса «морская волна» (живопись клеевая (?) по штукатурной основе?) на импосте подпружной арки;

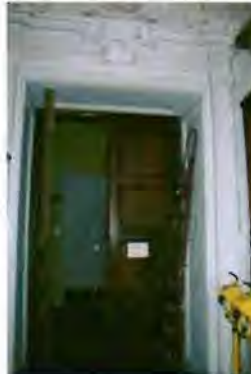
помещение 326-Н

дверной проем в лепных филенчатых откосах (ведет в помещение 330-Н);  
дверной портал лепной с профилированным карнизом, филенчатым фризом и филенчатыми пилястрами по сторонам

десюдепорт лепной с фигурным карнизом, волутообразными завитками, листьями аканта. В центре картуш (исторически в поле картуша находился герб А.Л. Штиглица-утрачен);

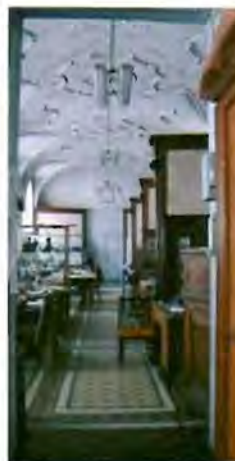
помещение 327-Н  
(зал Венского барокко)

коробовый свод с распалубками и люнеты декорированы лепным орнаментом и тремя лепными десюдепортами фигурной формы с изображением античных богинь;

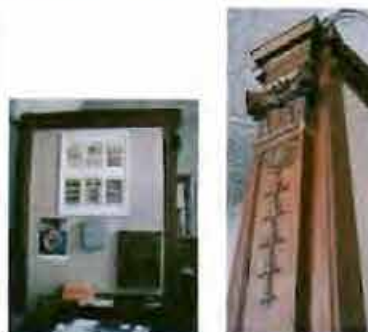
Сохранность: потертость отделочного слоя, сколы, утраты отдельных элементов;

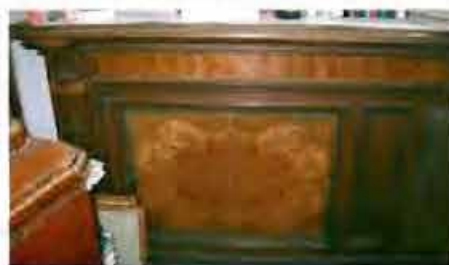
Сохранность: потертость отделочного слоя, трещины, сколы, утрачена одна филенка;

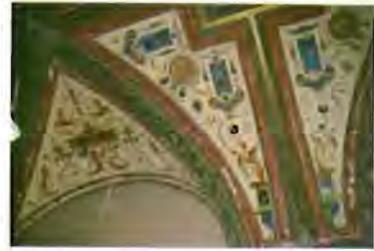
помещение 330-Н  
(зал фарфора)

крестовые своды декорированы монументальной орнаментальной ("гротесковой") росписью (клеевая (?) по штукатурной основе); лепные полихромные с золочением ребра сводов и фигурные рамы с рельефом из листьев аканта, плодовых гирлянд перевитых лентой;

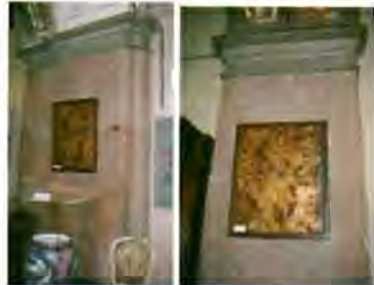
пилястры искусственного мрамора с профилированной капителью и базой из серого натурального мрамора между подпружными арками;

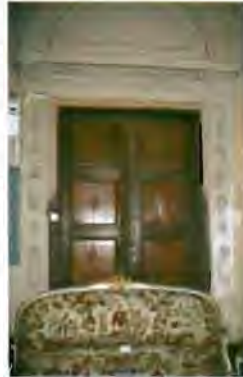
две ручки-фаль (бронза, литье) рычаг конической формы с рельефом растительного характера, с овальной рельефной накладкой и ключевинной;

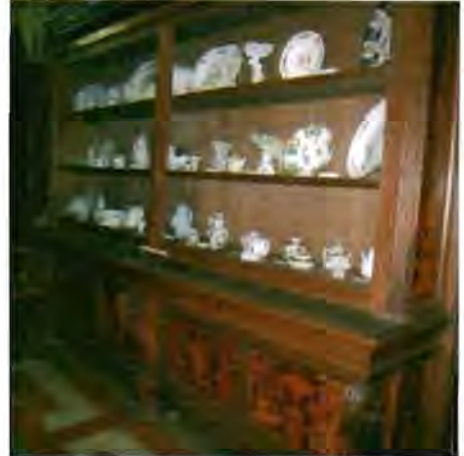
четыре витрины-шкаф (дуб) пристенные, двухстворчатые, с остеклением, с тремя полками. Карниз выступающий, профилированный, фриз и боковые стороны декорированы орнаментом в технике выжигание с тонированием. Стороны фланкированы каннелированными пилястрами с воллютообразным завершением в виде листа аканта. Подставка на 3-х воллютообразных консолях, декорированных резьбой, с широкой профилированной полочкой-карнизом и гладким фризом. Между консолями по 2 филенки, декорированные гротесковым орнаментом в желто-коричневых тонах, выполненным в технике выжигание с тонированием;

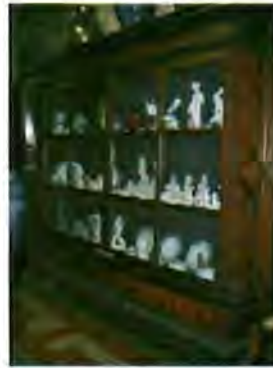
три витрины-шкаф (дуб), 2-х створчатые, на 3 полки с расстекловкой на прямоугольники, с выступающим карнизом и гладким фризом, декорированным орнаментом в технике выжигание с тонированием. Боковые стороны декорированы орнаментом и накладной ромбовидной филенкой. Карниз выступающий, профилированный, нижняя часть с крупным профилем, листьями аканта по углам и полосой орнамента над ним;

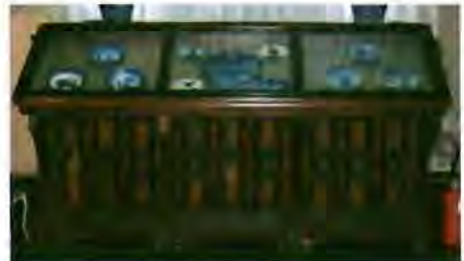
витрина (дуб) пристенная, со скошенным остекленным верхом из 3-х частей. Подставка с 4-мя кронштейнами, декорированными резьбой растительного характера. Между кронштейнами филенчатые вставки с ромбовидными накладками. Углубления тонированы в черный цвет. Боковые стороны декорированы резьбой растительного характера. Время: кон. XIX - нач. XX в. Размер: дл. - 235 см, выс. - 130 см, шир. - 67 см.

Сохранность: потертость отделочного слоя, сколы, трещины;

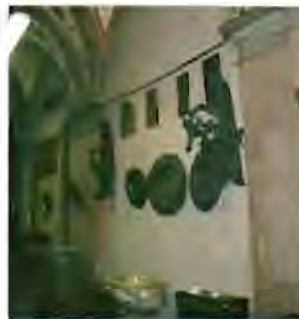
софиты подпружных арок декорирован лепными филенками с рельефами растительного характера; основание подпружных арок из искусственного мрамора с профилированным импостом и базой из серого натурального мрамора; пилястры искусственного мрамора с профилированной капителью и базой из серого натурального мрамора между подпружными арками;

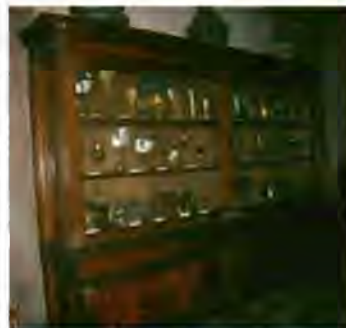
четыре витрины-шкафа (дуб) пристенные, двухстворчатые, с остеклением, с тремя полками. Карниз выступающий, профилированный, фриз и боковые стороны декорированы орнаментом в технике выжигание с тонированием. Стороны фланкированы каннелированными пилястрами с волютообразным завершением в виде листа аканта. Подставка на 3-х волютообразных консолях, декорированных резьбой, с широкой профилированной полочкой-карнизом и гладким фризом. Между консолями по 2 филенки, декорированные гротесковым орнаментом в желто-коричневых тонах, выполненным в технике выжигание с тонированием;

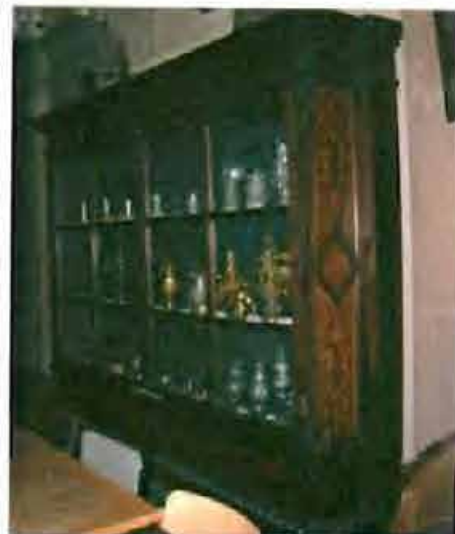
витрина-шкаф (дуб), 2-х створчатые, на 3 полки с расстекловкой на прямоугольники, с выступающим карнизом и гладким фризом, декорированным орнаментом в технике выжигание с тонированием. Боковые стороны декорированы орнаментом и накладной ромбовидной филенкой. Карниз выступающий, профилированный, нижняя часть с крупным профилем, листьями аканта по углам и полосой орнамента над ним;

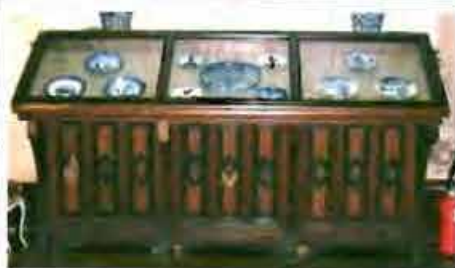
витрина (дуб) пристенная, со скошенным остекленным верхом из 3-х частей. Подставка с 4-мя кронштейнами, декорированными резьбой растительного характера. Между кронштейнами филенчатые вставки с ромбовидными накладками. Углубления тонированы в черный цвет. Боковые стороны декорированы резьбой растительного характера. Время: кон. XIX - нач. XX в. Размер: дл. - 235 см, выс. - 130 см, шир. - 67 см.

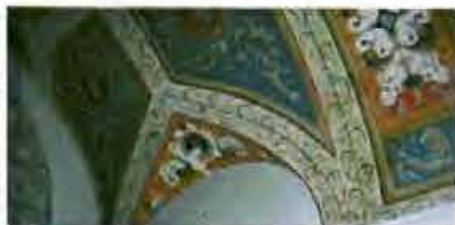
помещение 335-Н  
(зал Росселино)

коробовый с распалубкой свод декорирован монументальной орнаментальной ("гротесковой") росписью (темперно-клеевая по штукатурной основе?);

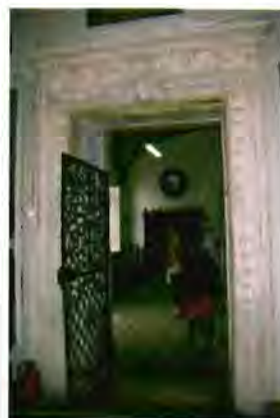
портал белого мрамора, с резным декором из листьев и с выступающим профилированным карнизом, фризом с рельефом растительного характера; откос дверного проема декорирован филенками с рельефом из иоников по периметру и полосой лепного орнамента из S-образных завитков по краю

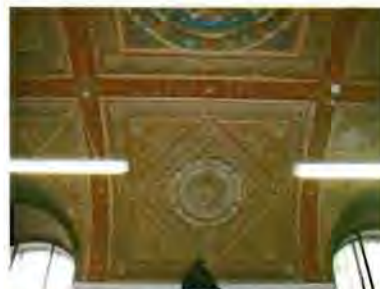
помещение 334-Н  
(зал Медичи)

коробовый свод с распалубками декорирован монументальной, полихромной, орнаментально-гротесковой клеевой живописью, со вставками с изображением в медальонах представителей рода Медичи;

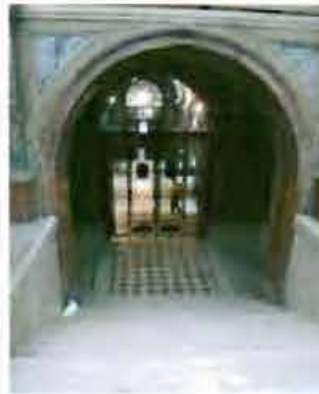
портал искусственного мрамора с профилированным наличником с замковым камнем-волютой и в филенчатом откосе;

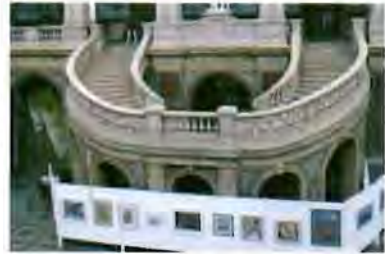
два верхних марша дугообразной формы с ограждением из балясин (внутренняя сторона) и звеньев из балясин и филенчатых тумб (внешняя сторона ограждения); ступени забежные мраморной плиты с латунными ковродержателями; поручень мраморный профилированный;

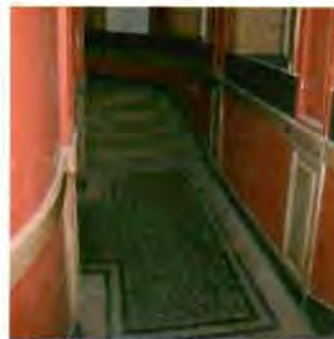
покрытия белого и черного мрамора в технике терраццо;  
ступени мраморной плиты;

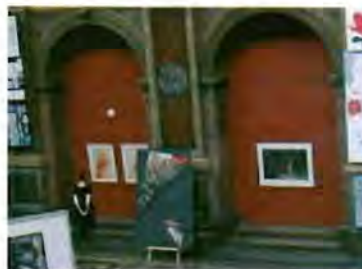
порталы арочной формы (защиты) искусственного мрамора с профилированными архивольтом и импостом, замковым камнем-волютой, постаменты черного мрамора в нижнем ярусе;

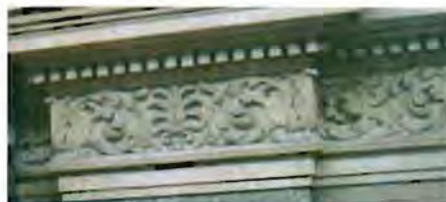
фриз (известняк) с рельефом растительного характера между ярусами помещения;  
карниз профилированный с дентикулами;

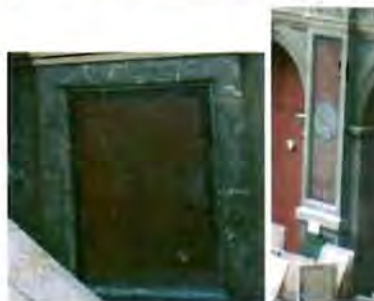
лопатки искусственного мрамора с профилированными филенками различной конфигурации в нижнем ярусе между порталами;
