**Акт**  
**по результатам государственной историко-культурной экспертизы**  
**проектной документации на проведение работ по сохранению объекта культурного**  
**наследия федерального значения**  
**"Центральное училище технического рисования**  
**и музей Штиглица А.Л." по адресу: Санкт-Петербург, Соляной пер., д. 13-15<sup>1</sup>:**  
**"Научно-проектная документация на проведение работ по ремонту и реставрации**  
**конструкций купола, кровли, металлодекора,**  
**ограждения Музея объекта культурного наследия федерального значения**  
**"Центральное училище технического рисования и музей Штиглица А.Л." (Санкт-**  
**Петербург, Соляной пер., д. 13-15),**  
**разработанной ООО "АЛЬКОР-2" в 2021г. Шифр ПД-ЭА/30/2020**

г. Санкт-Петербург

11 марта 2022 г.

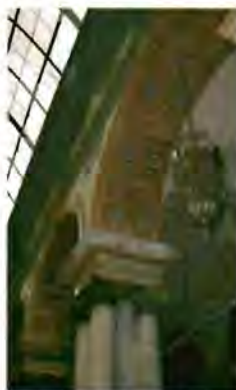
софит арки с лепными полихромными филенками с розетками в поле;

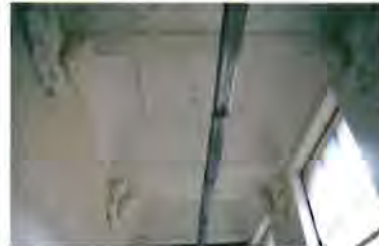
помещения 305-Н, 308-Н

потолок разделен поперек сдвоенными балками на части, каждая часть в виде зеркального свода на гладкой высокой падаге. Балки с рельефом типа плетенка на лепных волютообразных кронштейнах с рельефом из листьев аканта. Между балками лепные пересекающиеся тяги образующие ромбовидный орнамент. Балки в нижней части объединены коротким профилированным карнизом, под карнизом лепные женские маски в обрамлении волютообразных завитков и гирлянд плодового характера;

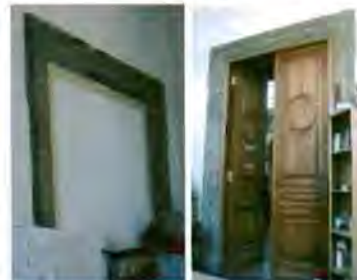
обрамление дверных проемов (частично зашиты) профилированное, искусственного мрамора (двери учтены со стороны помещения 289-Н);

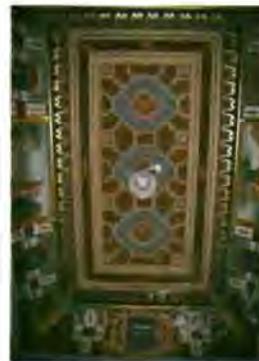
плафоны на высокой падуге декорированы полихромной орнаментальной живописью (живопись клеевая (?) по штукатурной основе, позолота) между балкам; падуги декорированы полихромной сюжетной и орнаментальной живописью (живопись клеевая (?) по штукатурной основе, позолота);

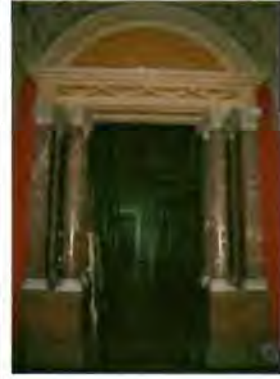
дверной портал с лепным навершием в виде лучкового фронтона, по сторонам сдвоенные  $\frac{3}{4}$  колонны искусственного мрамора с лепной капителью композитного ордера (одна круглая в плане, вторая квадратная в плане) с профилированной базой. Фриз декорирован лепными провисающими гирляндами; Постаменты искусственного мрамора филенчатые (учтен со стороны помещения 282-Н;

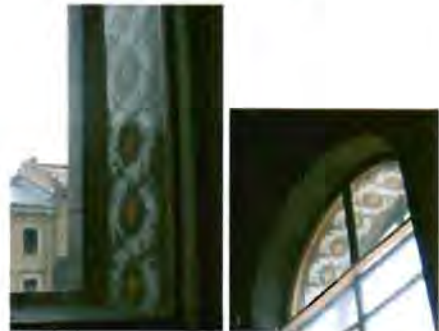
оконные откосы декорированы полихромной керамической плиткой;

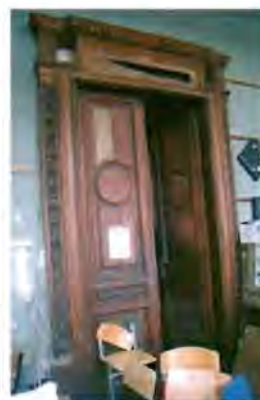
дверной портал (дуб резьба) с фигурным профилированным наличником, раскрепованным карнизом с выносом и дентикулами. По сторонам узкие опатки с резьбой растительного характера; дверное заполнение двустворчатое, глухое, с филенками различной конфигурации;

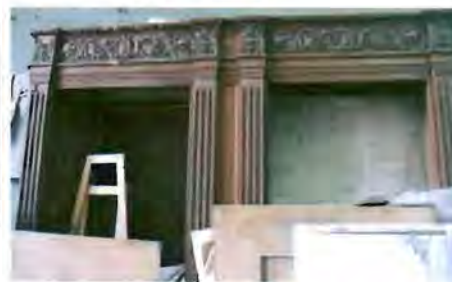
два портала (дуб, резьба) один ложный. Фриз раскрепованный с резьбой растительного характера. Стороны фланкированы каннелированными пилястрами. Один портал в филенчатых откосах; дверное заполнение (дуб) одностворчатое, глухое, филенчатое;

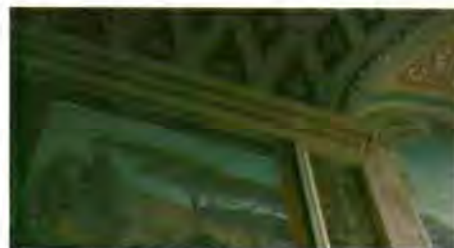
карниз лепной профилированный с выносом по периметру помещения

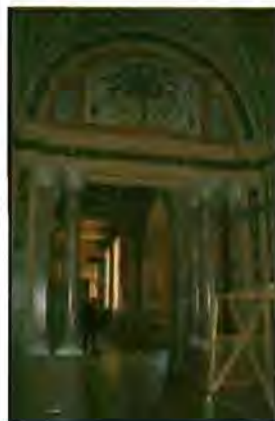
два дверные портала с лепным профилированным карнизом, по сторонам сдвоенные  $\frac{3}{4}$  колонны искусственного мрамора с лепной капителью композитного ордера (одна круглая в плане, вторая квадратная в плане) с профилированной базой. Постаменты искусственного мрамора филечатые ведут в помещения в помещения 285-Н и 280,281-Н;

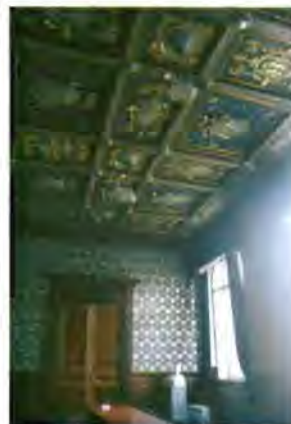
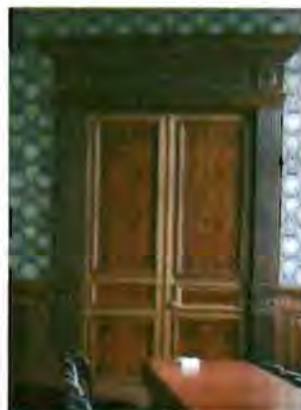
панели стеновые (дуб) с каннелированными вертикальными стойками и фигурными филенками. В верхней части узкие филенки выполнены в технике выжигание с тонированием с орнаментом растительного характера, карниз профилированный в нижней части стен по периметру помещения;

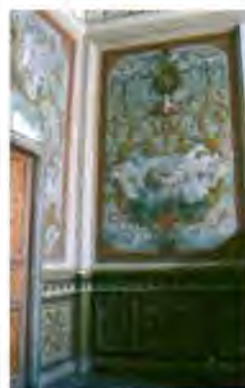
живопись (темперно-клеевая (?) по штукатурной основе) полихромная, с орнаментом гротескного характера, фигурами пути и античных богов в простенках оконных проемов, между нишами для гобеленов, по сторонам двери;

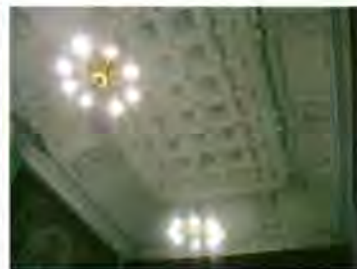
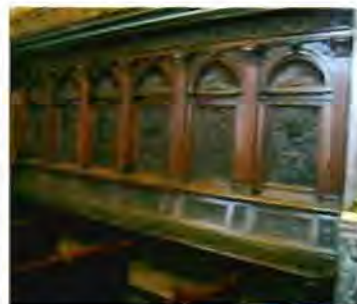
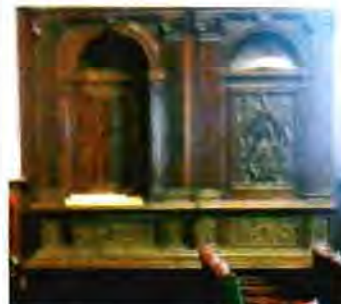
панели стеновые (дуб) в нижней части стен по периметру помещения с разрезами на дверные и оконные проемы разделены каннелированными пилястрами с резными капителями. Между пилястрами филенки в профилированных рамах, декорированные резным рельефом растительного характера. Над филенками люнеты с профилем и замковым камнем из воллютообразного листа аканта, поле люнета с рельефом имитирующим раковину. Фриз с рельефом растительного характера. Карниз с выносом, профилированный. Рядом с оконными проемами в стеновых панелях две полуциркульные ниши; стеновые по периметру помещения дубовые.  
Время: 1896 г., фабрика А.Вунша.

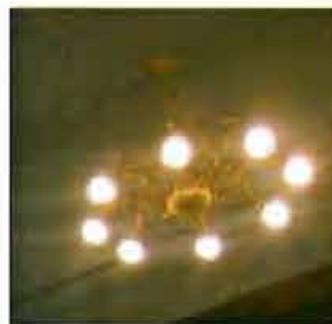
три люстры (бронза, литье, золочение) на 8 свт. в форме шара, обработанного дольчатым орнаментом, с накладными розетками по кругу и отходящими от них 8-ю воллютообразными фигурными рожками, загнутыми книзу, с листовным декором. Шток сложный, в виде балясин. Рожки соединены с центральной частью штока воллютообразными завитками. Корона из семи лепестков, внизу розетка из четырех лепестков и не большая чешуйчатая шишка.

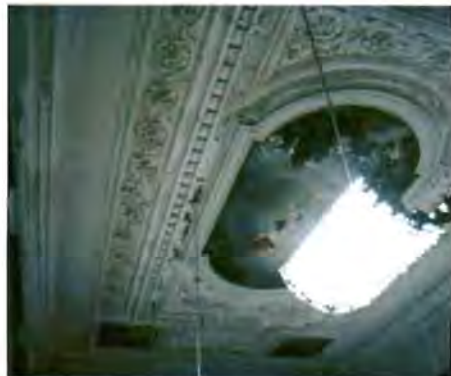
потолок лепной с филенками различной конфигурации. В поле филенок рельеф растительного характера;

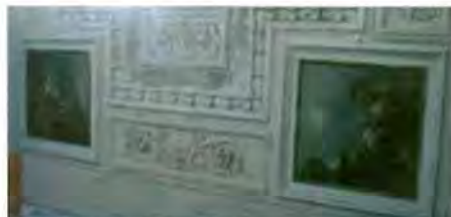
на потолке пять живописных картин (холст, масло, 1951 г.) с тематикой, посвященной празднованию Дня Победы. Четыре малые по углам в лепных рамах квадратной формы, в центре потолка в лепной фигурной раме;

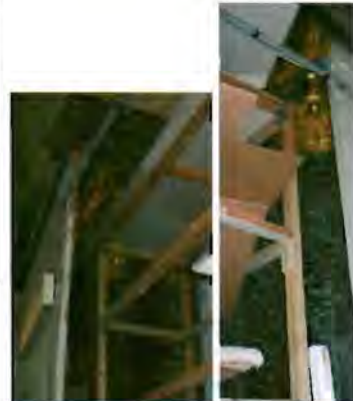
портал (частично зашит, доступ ограничен) из различных цветных пород мрамора, с разорванным профилированным фронтоном и прямоугольной тумбой - постаментом в тимпане. Стороны фланкированы двумя мраморными колоннами и двумя пилястрами коринфского ордера. Плинты, базы колонн, капители, розетки в кессонах, провисающие плодовые гирлянды, схваченные бантами, львиные маски по углам - золоченой бронзы;

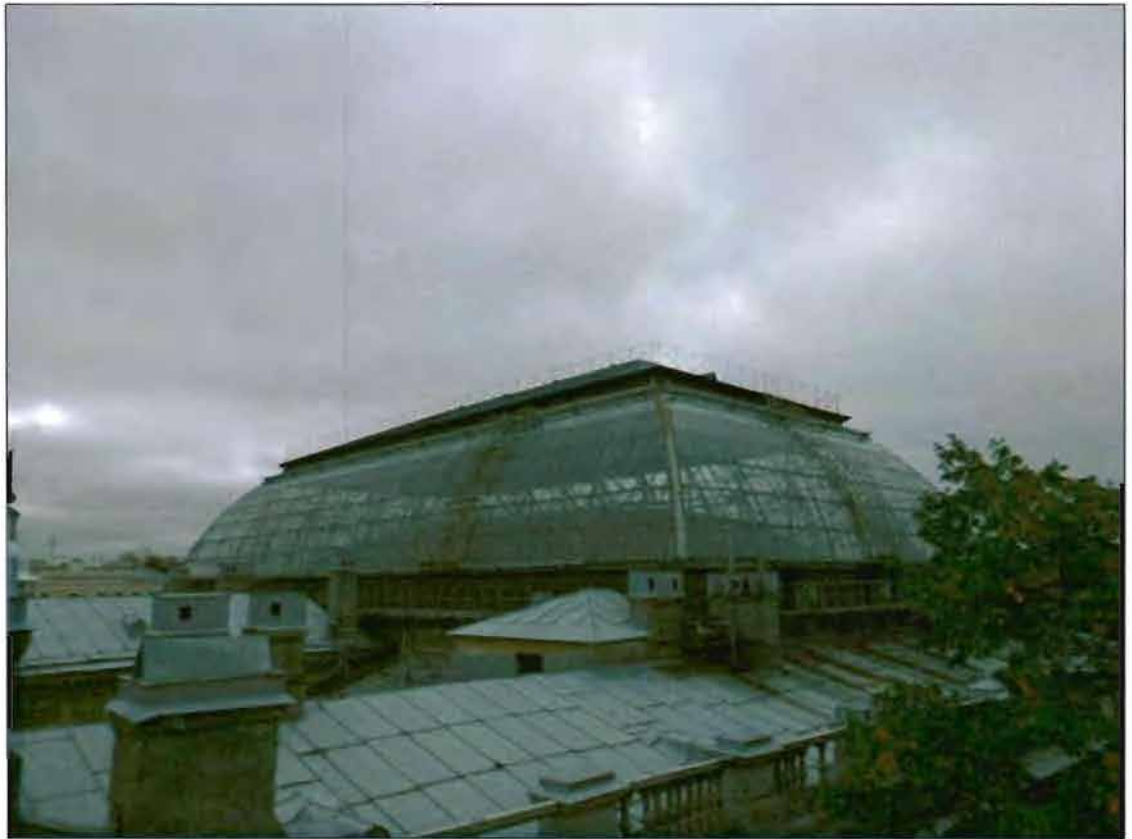
10. Купол над большим выставочным залом. Общий вид.

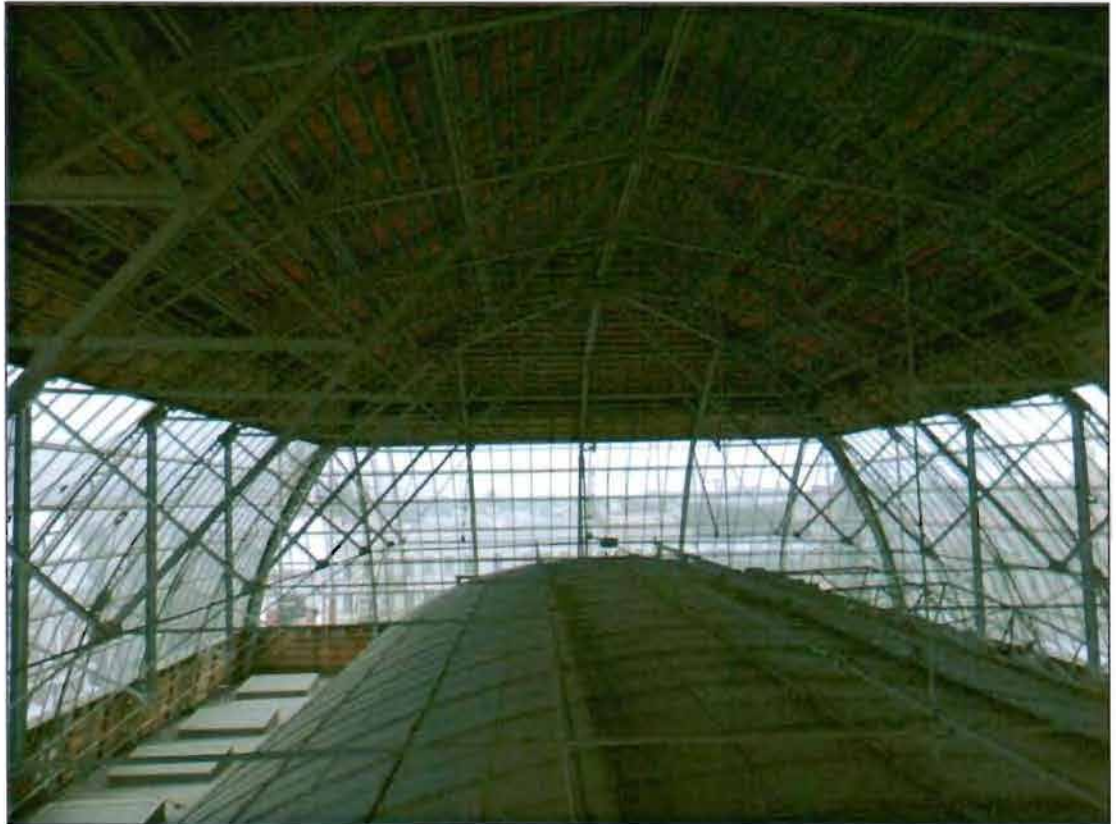
11. Купол над большим выставочный залом. Общий вид на внутренние конструкции купола.

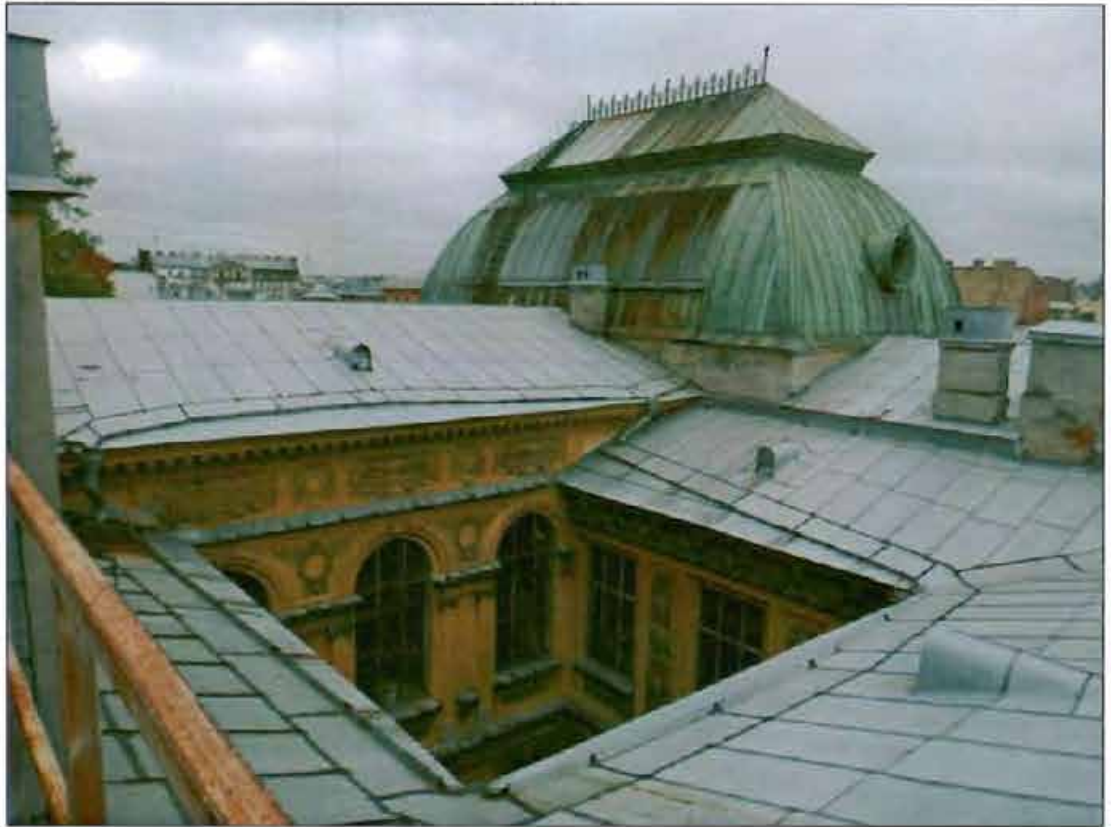
12. Купол над лицевым корпусом. Общий вид.

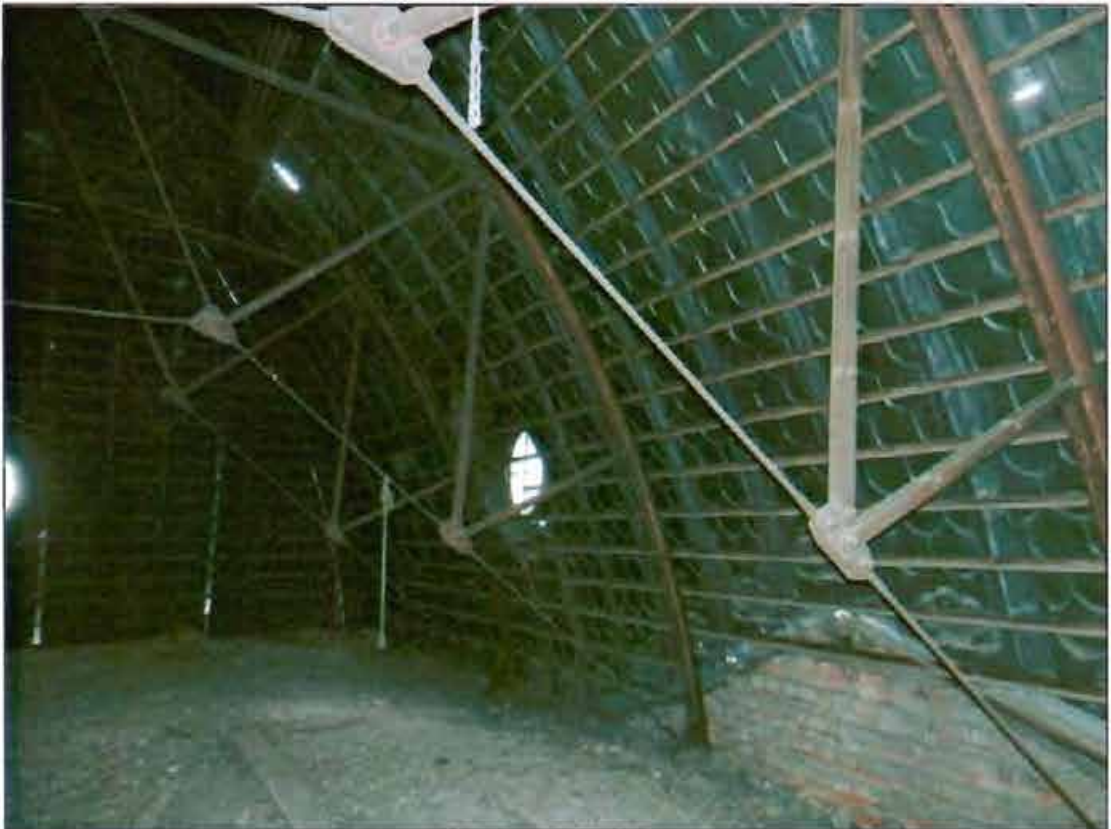
13. Купол над лицевым корпусом. Общий вид на внутренние конструкции купола.

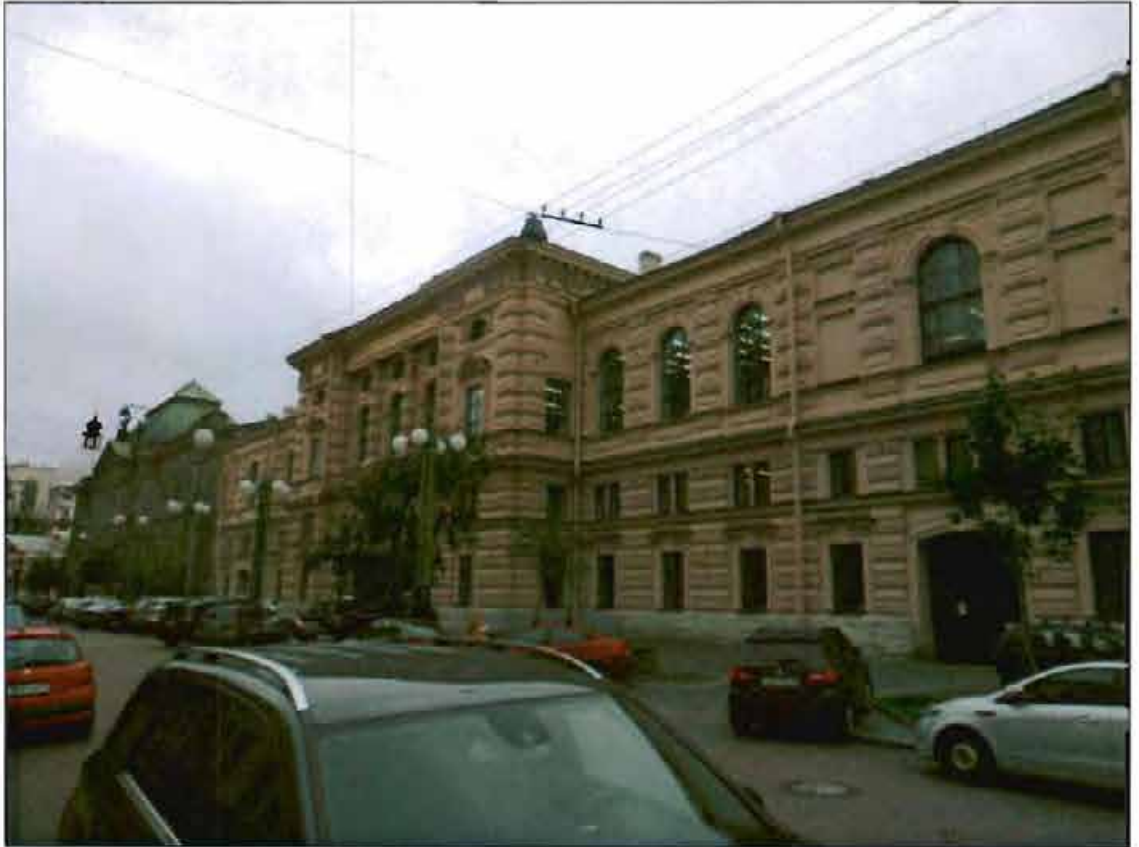
28. Лицевой фасад. Общий вид.

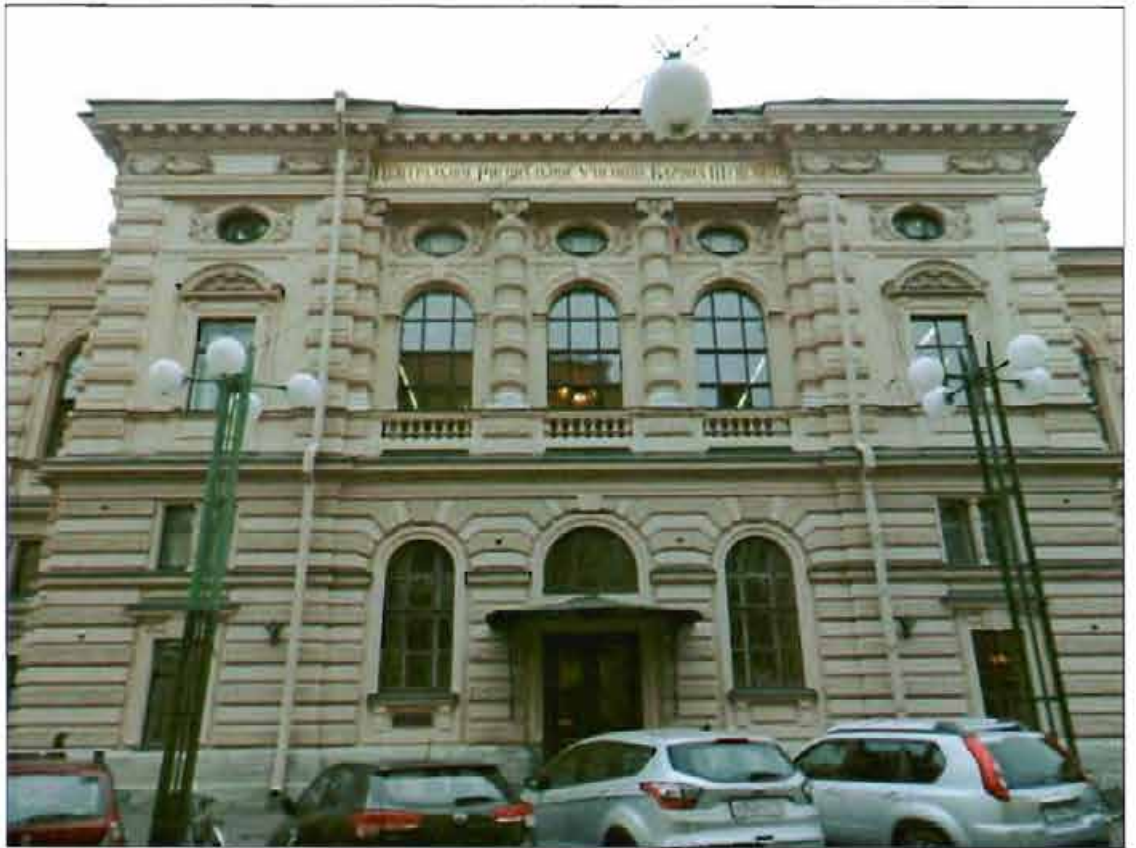
29. Лицевой фасад. Центральный ризалит.

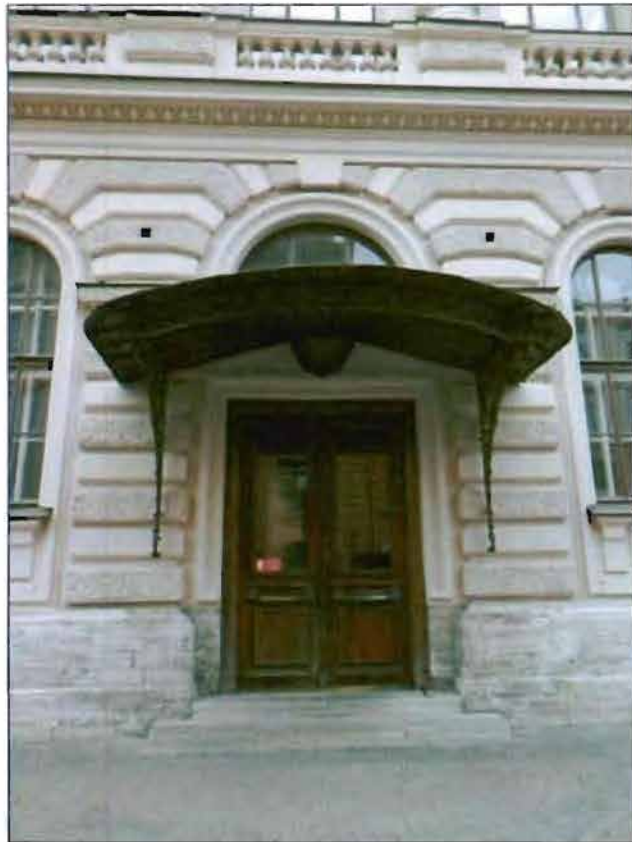
30. Лицевой фасад. Главный вход.

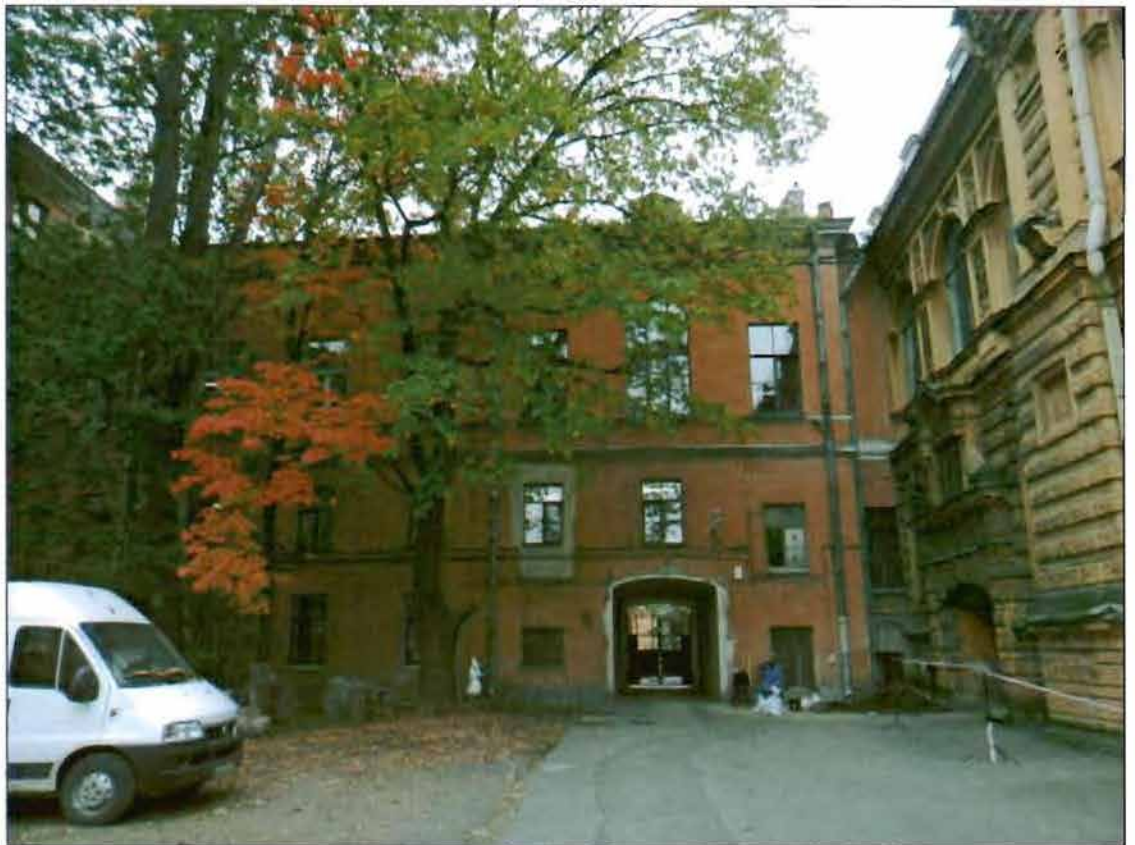
31. Восточный дворовый фасад. Общий вид.

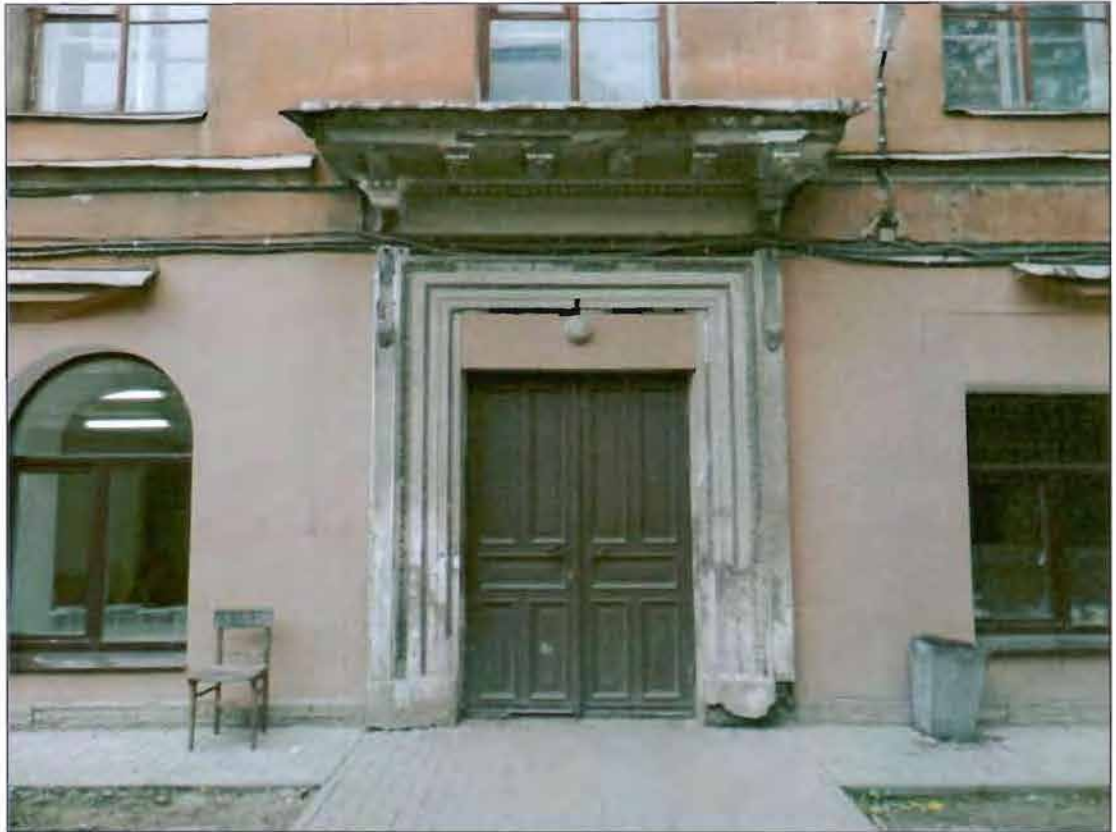
32. Южный дворовый фасад. Фрагмент.

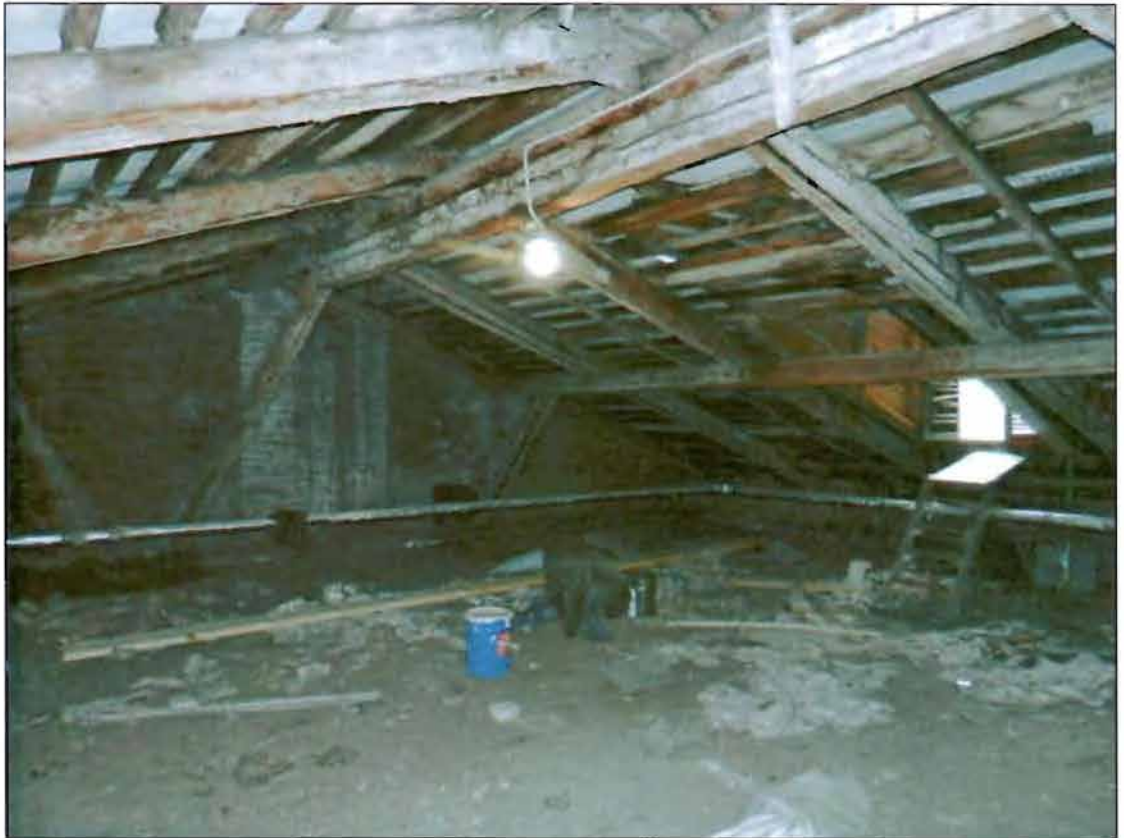
35. Стропильная система. Общий вид.

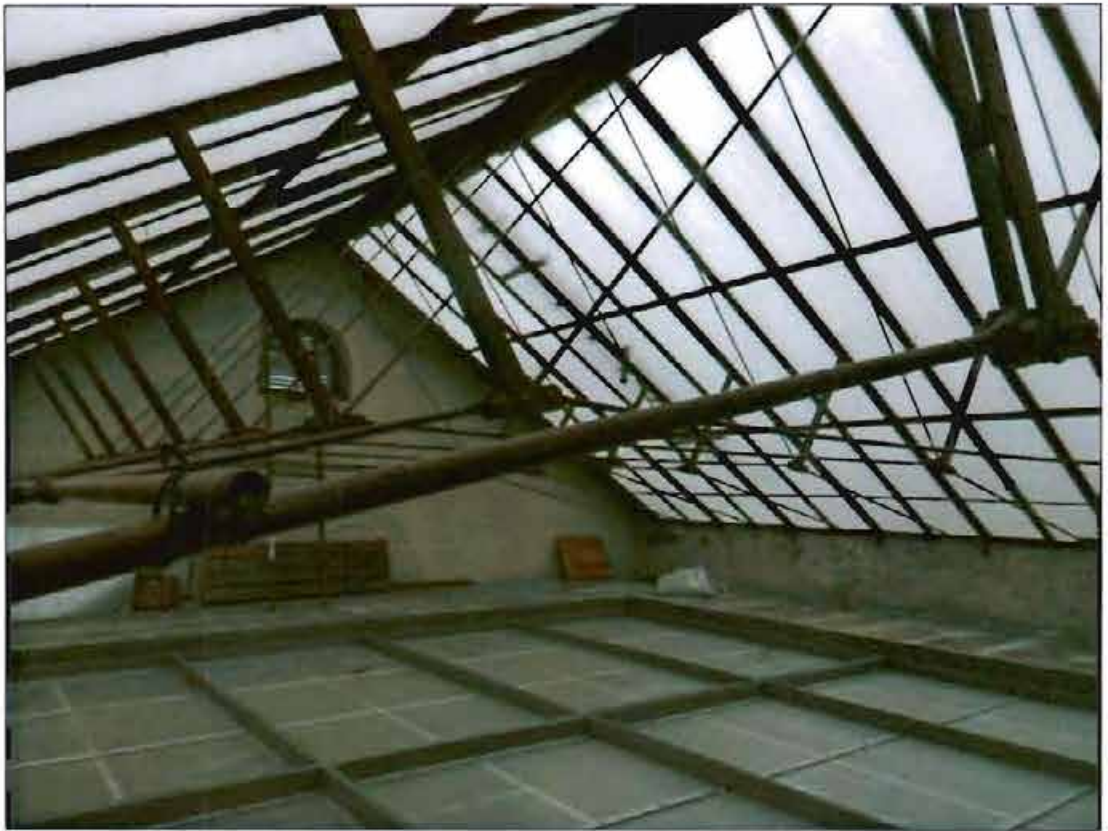
36. Металлические фермы над световым фонарем парадной лестницы.

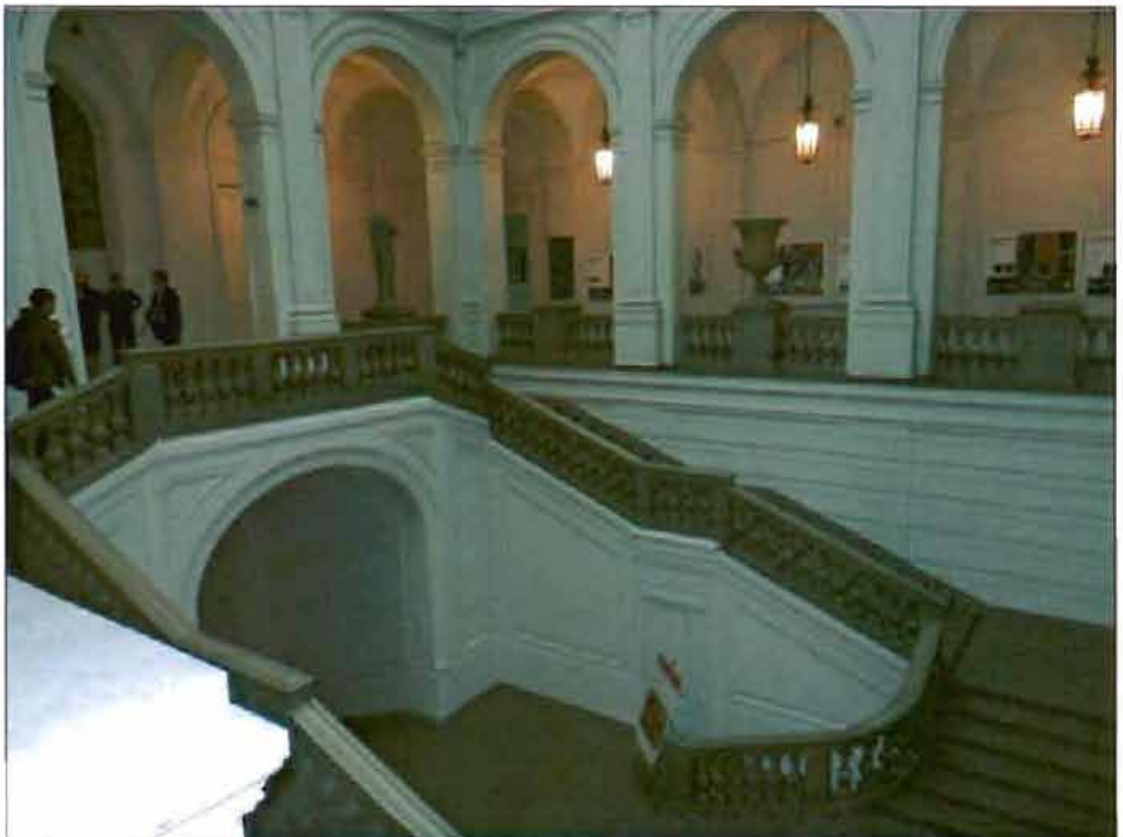
37. Парадная лестница. Общий вид.

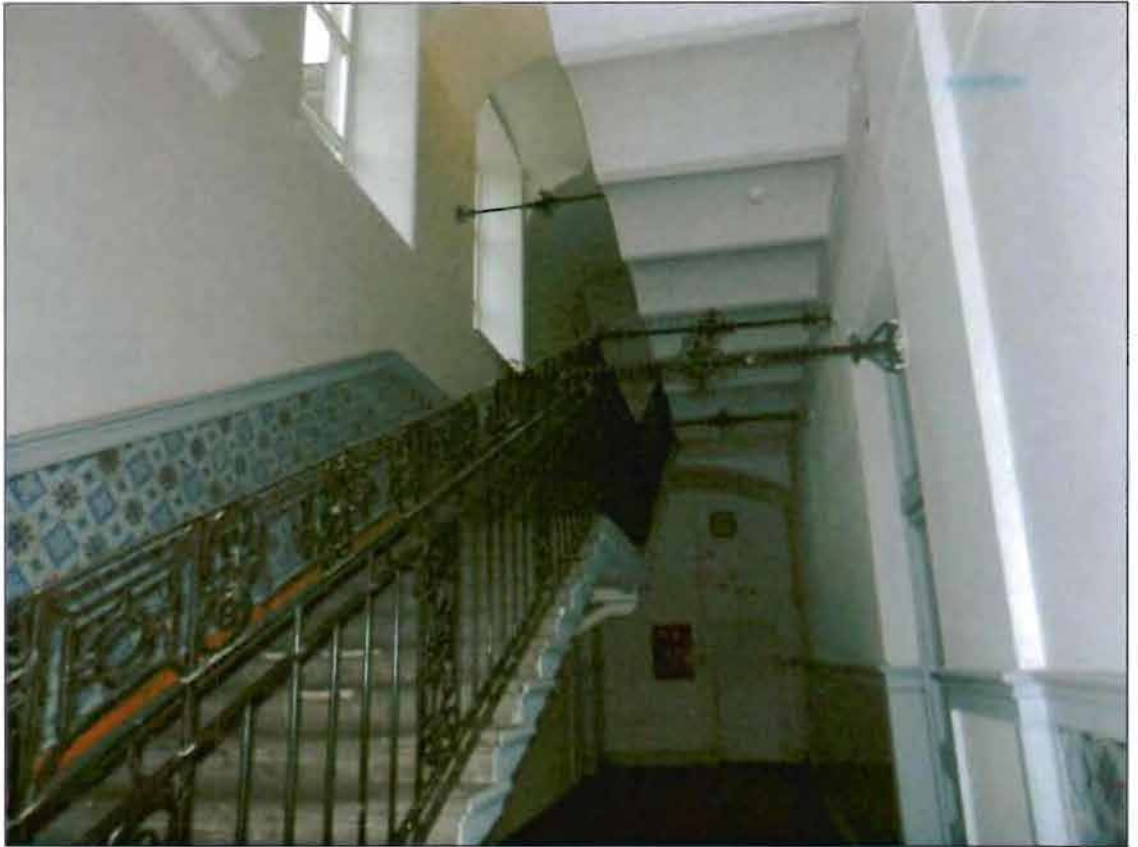
38. Лестница помещения № 1-Н (155). Общий вид.

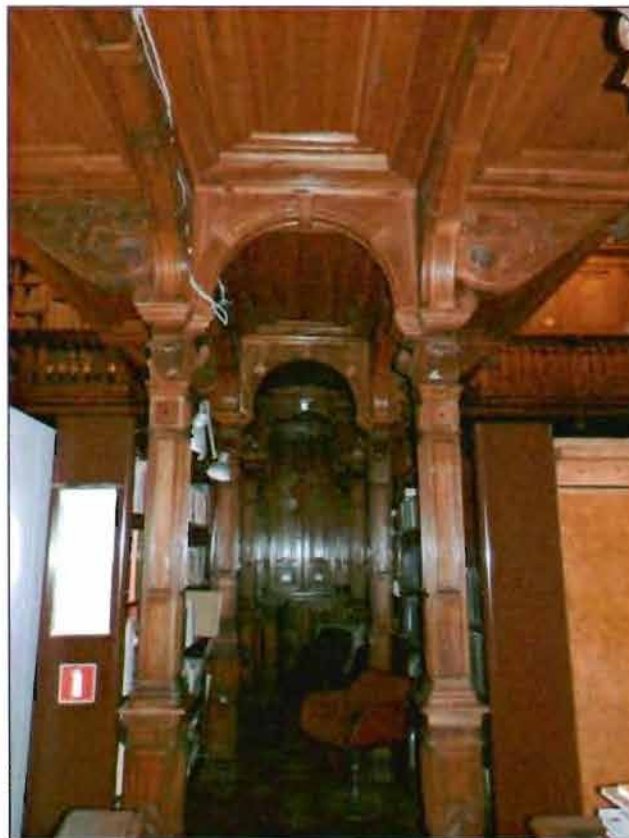
39. Помещение № 1-Н (271). Деревянные колонны.

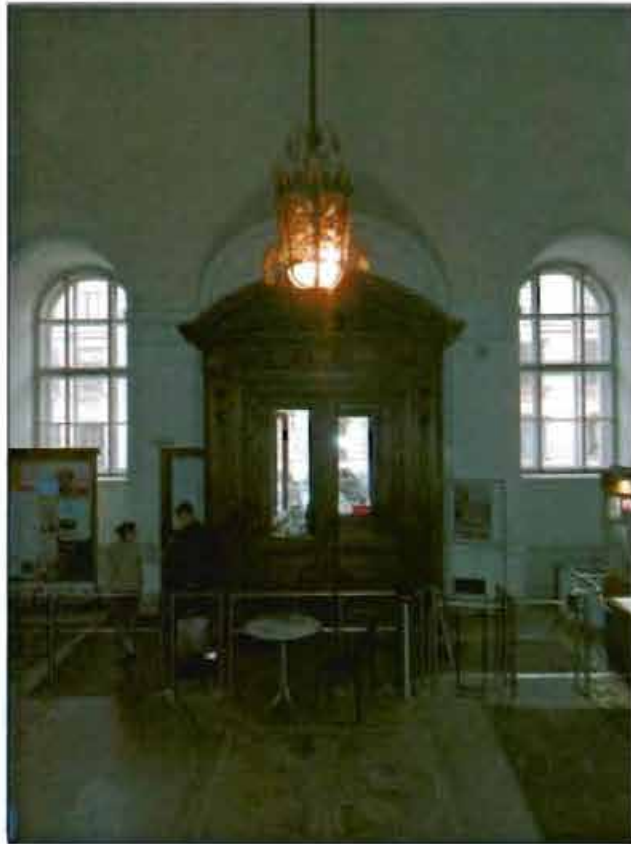
40. Вестибюль. Деревянный тамбур.

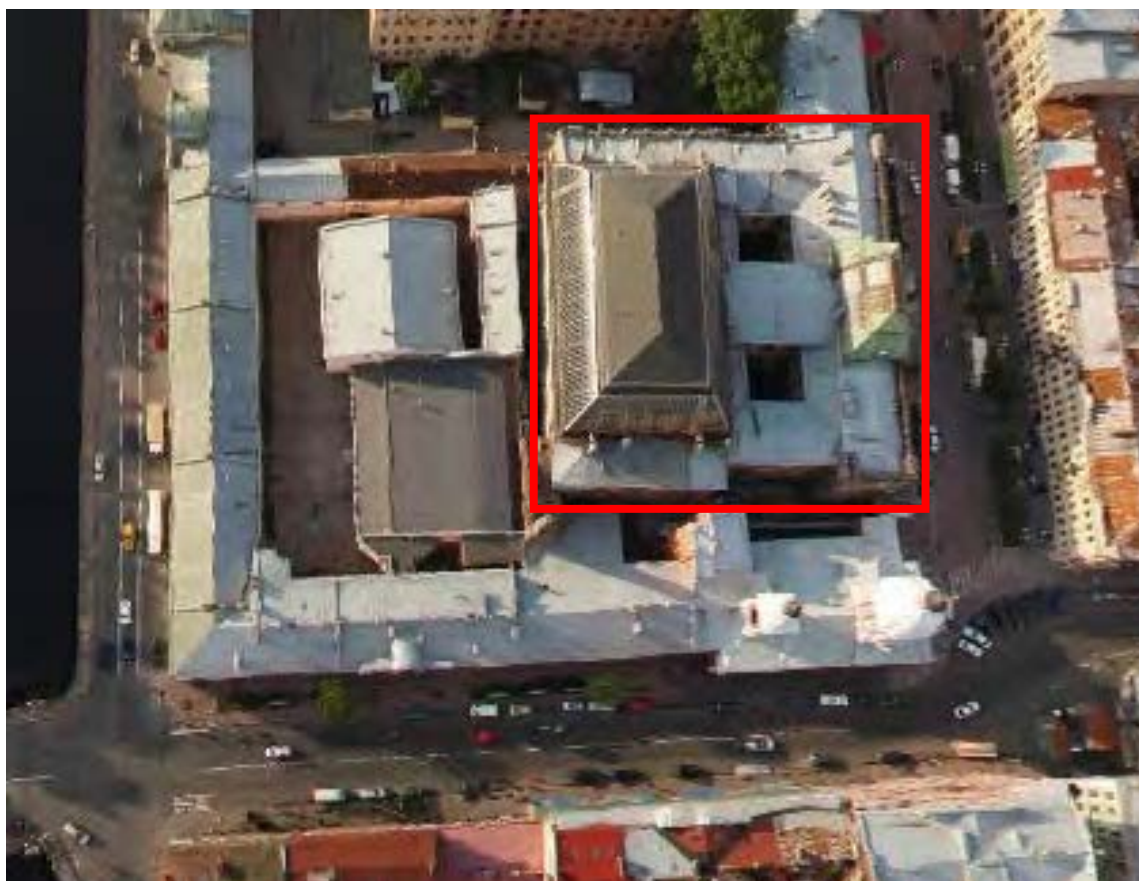
**Фото 1.** Объект культурного наследия федерального значения "Центральное училище технического рисования и музей Штиглица А.Л" по адресу: Санкт-Петербург, Соляной пер., д. 13-15, лит. А. **Кровля и медный купол здания Музея**

**Общий вид кровли и куполов здания Музея.**

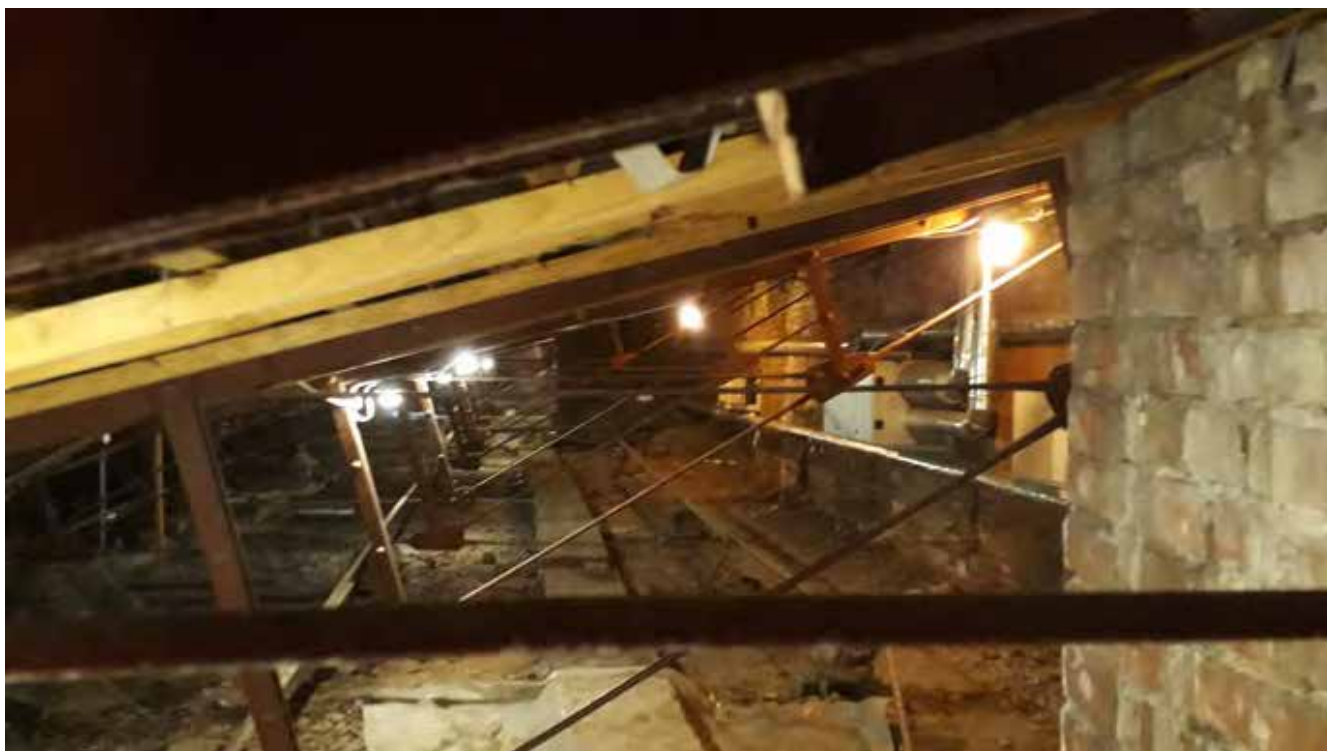
**Фото 2.** Объект культурного наследия федерального значения "Центральное училище технического рисования и музей Штиглица А.Л" по адресу: Санкт-Петербург, Соляной пер., д. 13-15, лит. А. **Кровля и медный купол здания Музея**

**Общий вид чердака северной части здания Музея. Стропильная система выполнена в виде металлических ферм, по которым положена обрешетка.**

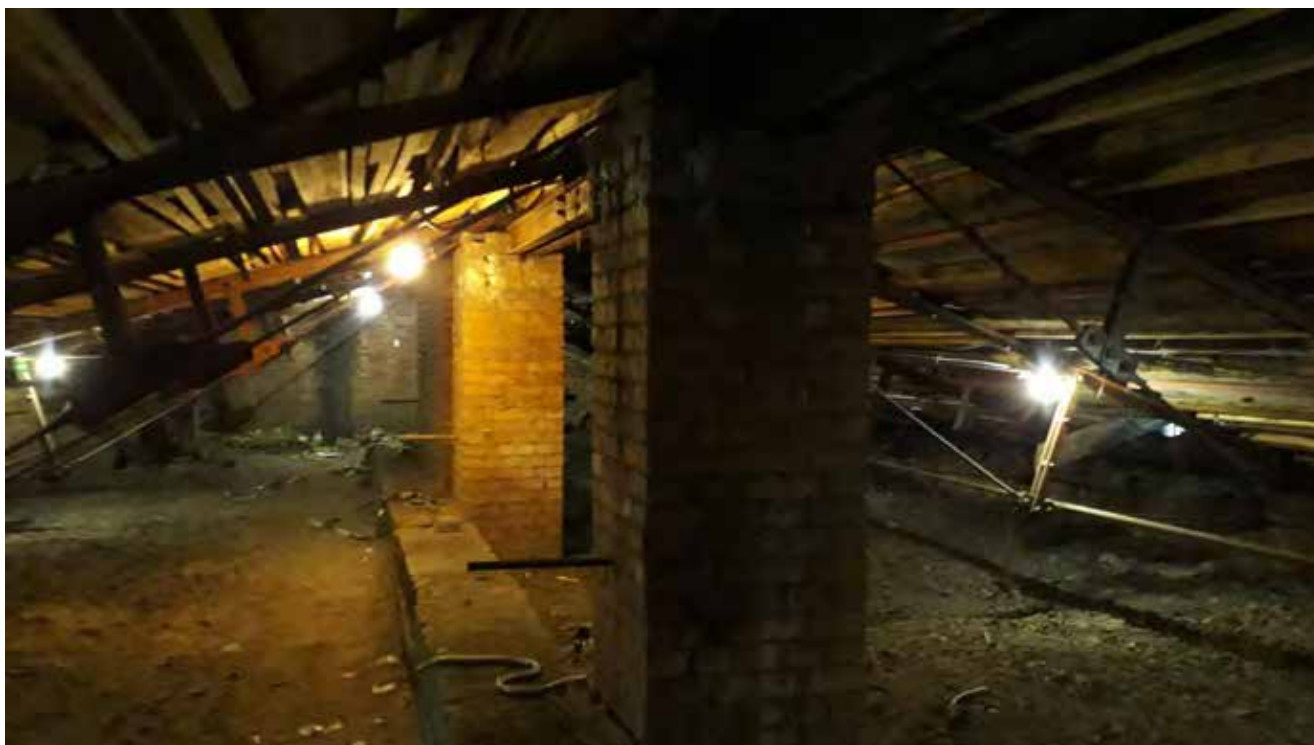
**Фото 4.** Объект культурного наследия федерального значения "Центральное училище технического рисования и музей Штиглица А.Л" по адресу: Санкт-Петербург, Соляной пер., д. 13-15, лит. А. **Кровля и медный купол здания Музея**

**Общий вид чердака северной части здания Музея. Стропильная система выполнена в виде металлических ферм.**

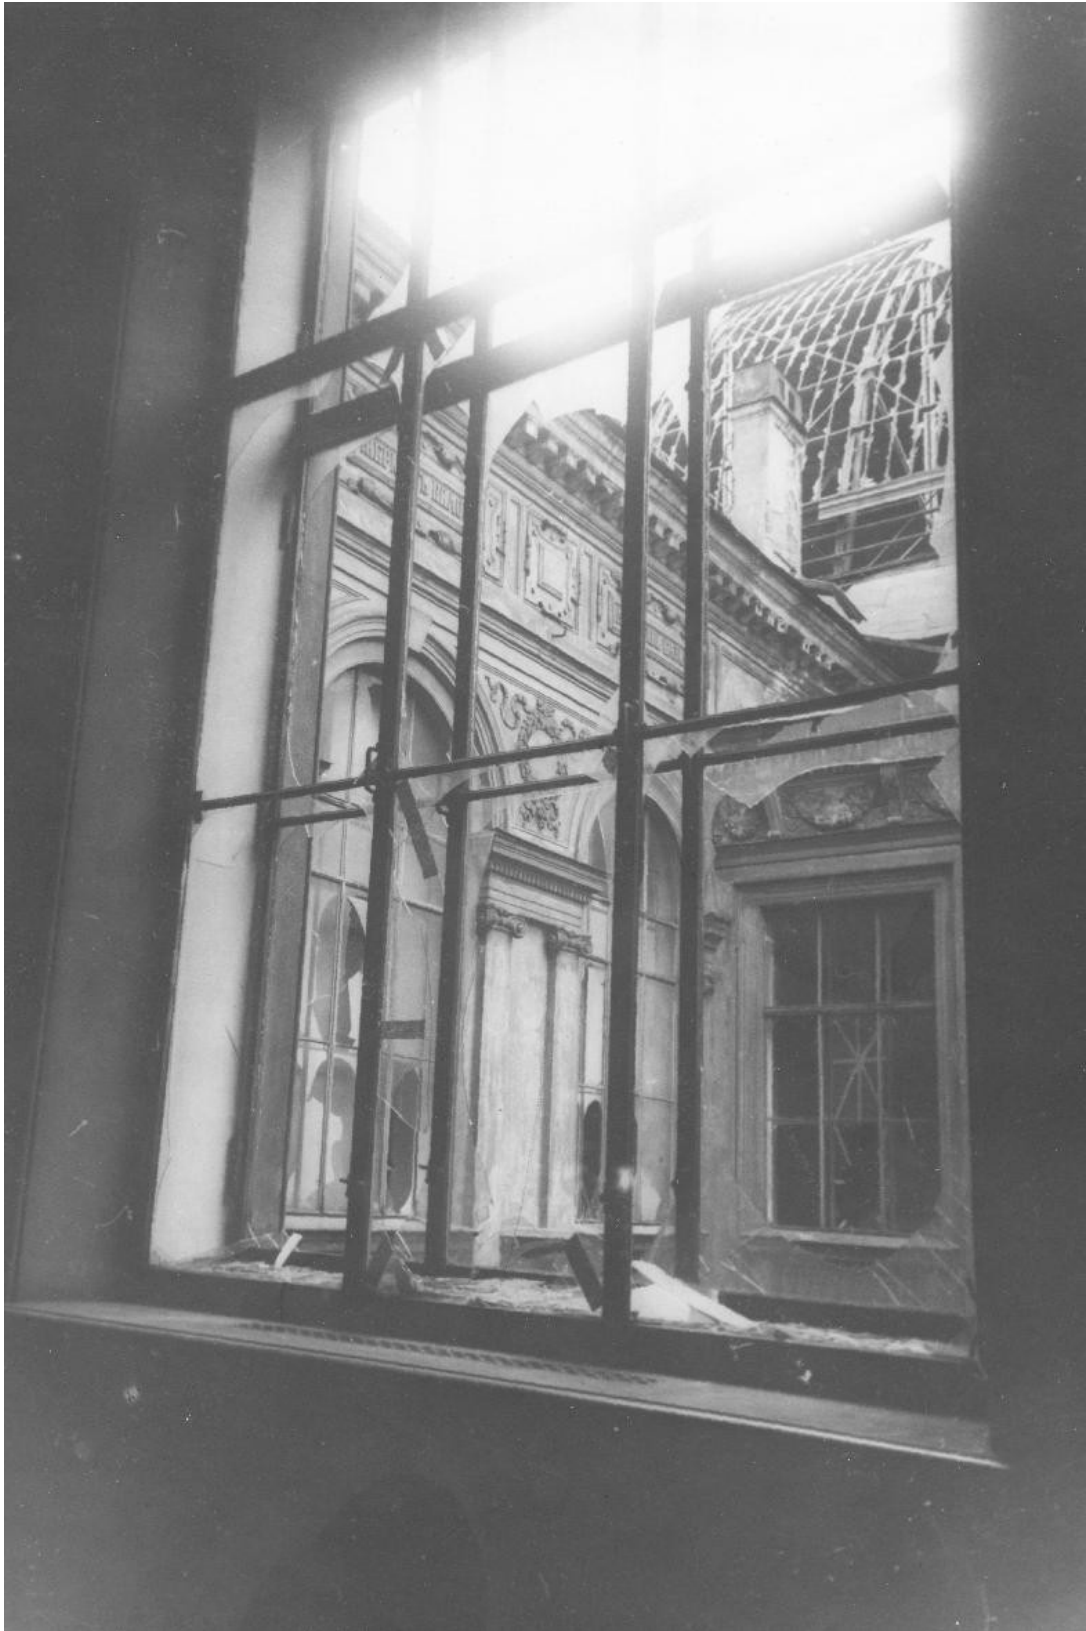
**Илл. 37** Вид в северный дворик и на купол Большого выставочного зала Музея.  
Состояние здания, после попадания фугасной бомбы 11 октября 1941 г.  
Архив КГИОП

В октябре 1941 года в результате бомбардировки центральной части Ленинграда непосредственно в здании Музея прямым попаданием бомбы была разрушена часть наружной стены Большого Выставочного зала, значительно поврежден купол и его остекление, включая декоративный внутренний пояс. Взрывной волной в других помещениях здания были выбиты стекла. В результате артиллерийских обстрелов города оказалось пробито перекрытие Венецианского зала и находящегося под ним Аванзала, частично разрушены своды Русского зала.
