**Акт**  
**по результатам государственной историко-культурной экспертизы**  
**проектной документации на проведение работ по сохранению объекта культурного**  
**наследия федерального значения**  
**"Центральное училище технического рисования**  
**и музей Штиглица А.Л." по адресу: Санкт-Петербург, Соляной пер., д. 13-15<sup>1</sup>:**  
**"Научно-проектная документация на проведение работ по ремонту и реставрации**  
**конструкций купола, кровли, металлодекора,**  
**ограждения Музея объекта культурного наследия федерального значения**  
**"Центральное училище технического рисования и музей Штиглица А.Л." (Санкт-**  
**Петербург, Соляной пер., д. 13-15),**  
**разработанной ООО "АЛЬКОР-2" в 2021г. Шифр ПД-ЭА/30/2020**

г. Санкт-Петербург

11 марта 2022 г.

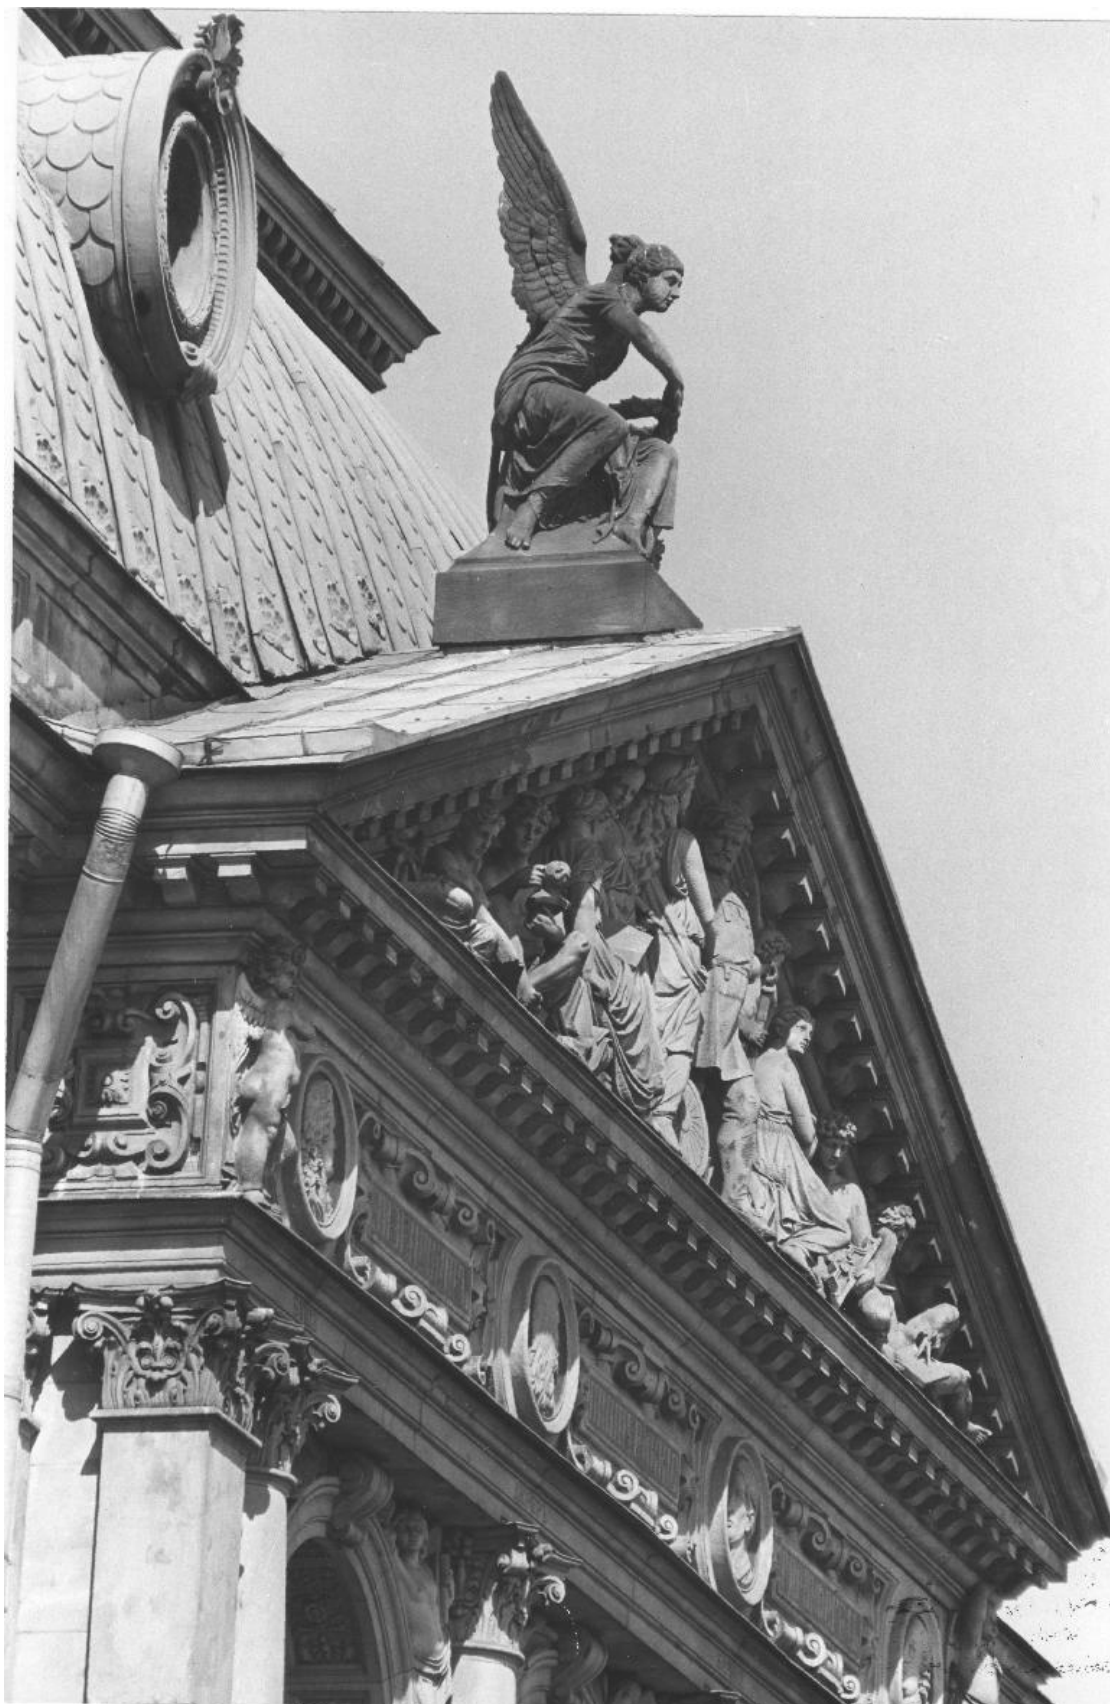
Илл. 47. Здание бывш. Музея ЦУТР. Скульптурное оформление фронтона здания.  
Вид с юго-востока. 1979 г. Архив КГИОП

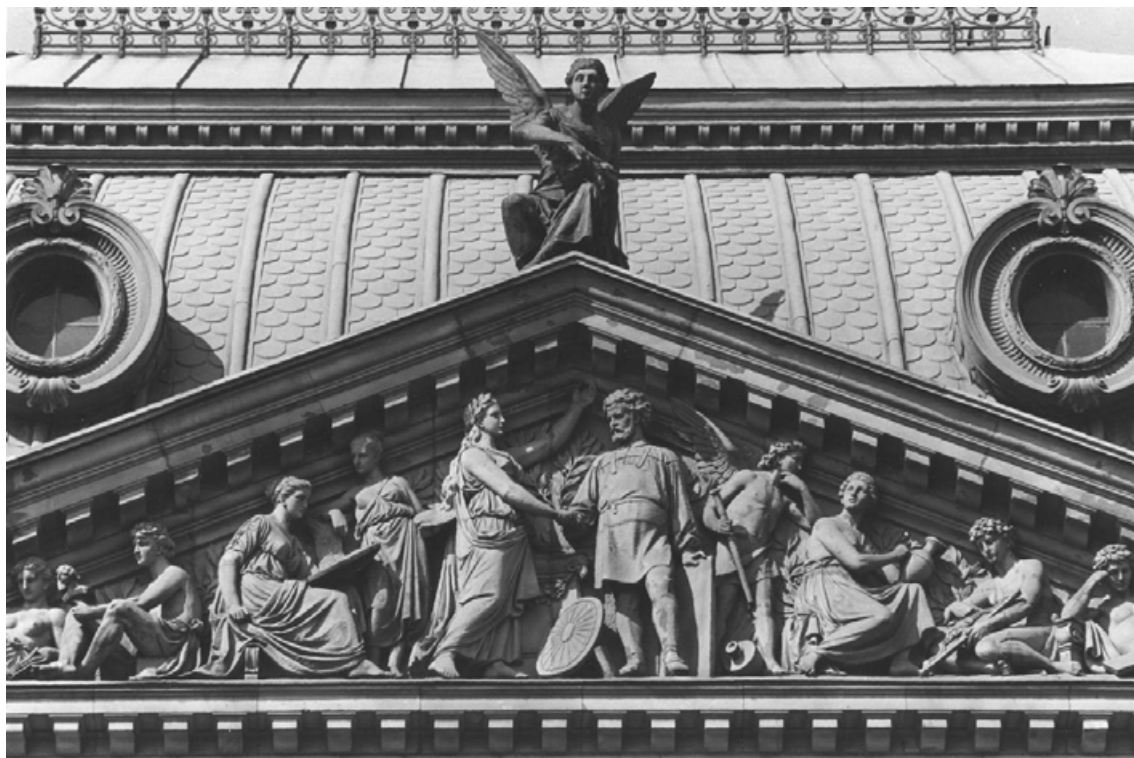
**Илл.1 48.** Здание бывш. Музея ЦУТР. Скульптурное оформление фронтона здания.  
Фронтальный вид с востока. 1979 г. Архив КГИОП

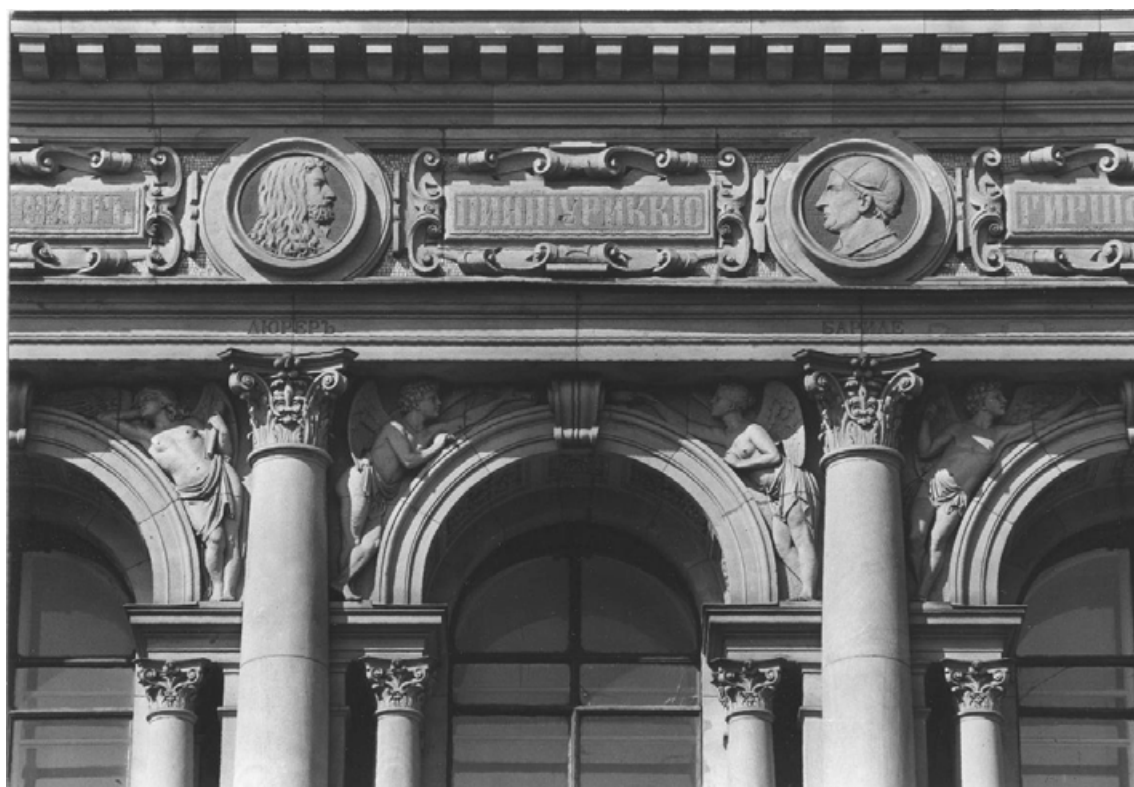
**Илл. 49.** Здание бывш. Музея ЦУТР. Скульптурное оформление оконных проемов 2-го этажа и фриза.  
Фронтальный вид с востока. 1979 г. Архив КГИОП

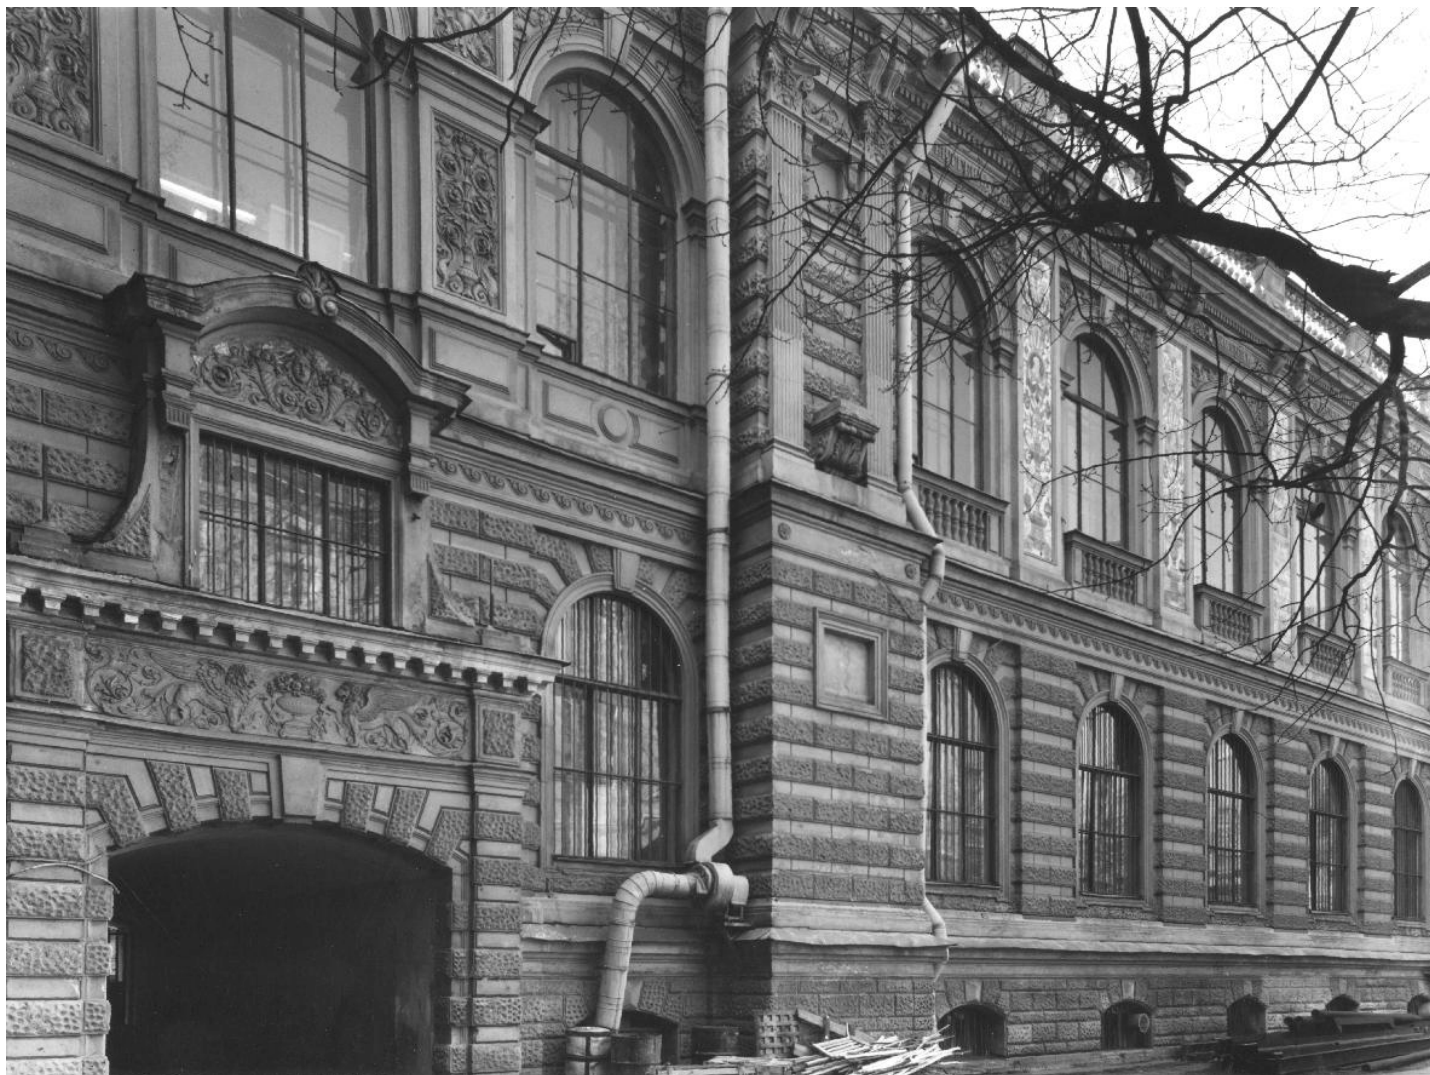
**Илл. 50.** Здание бывш. Музея ЦУТР. Оформление северного фасада здания и арочного проезда в северный дворик. Вид с северо-востока. 1981 г. Архив КГИОП

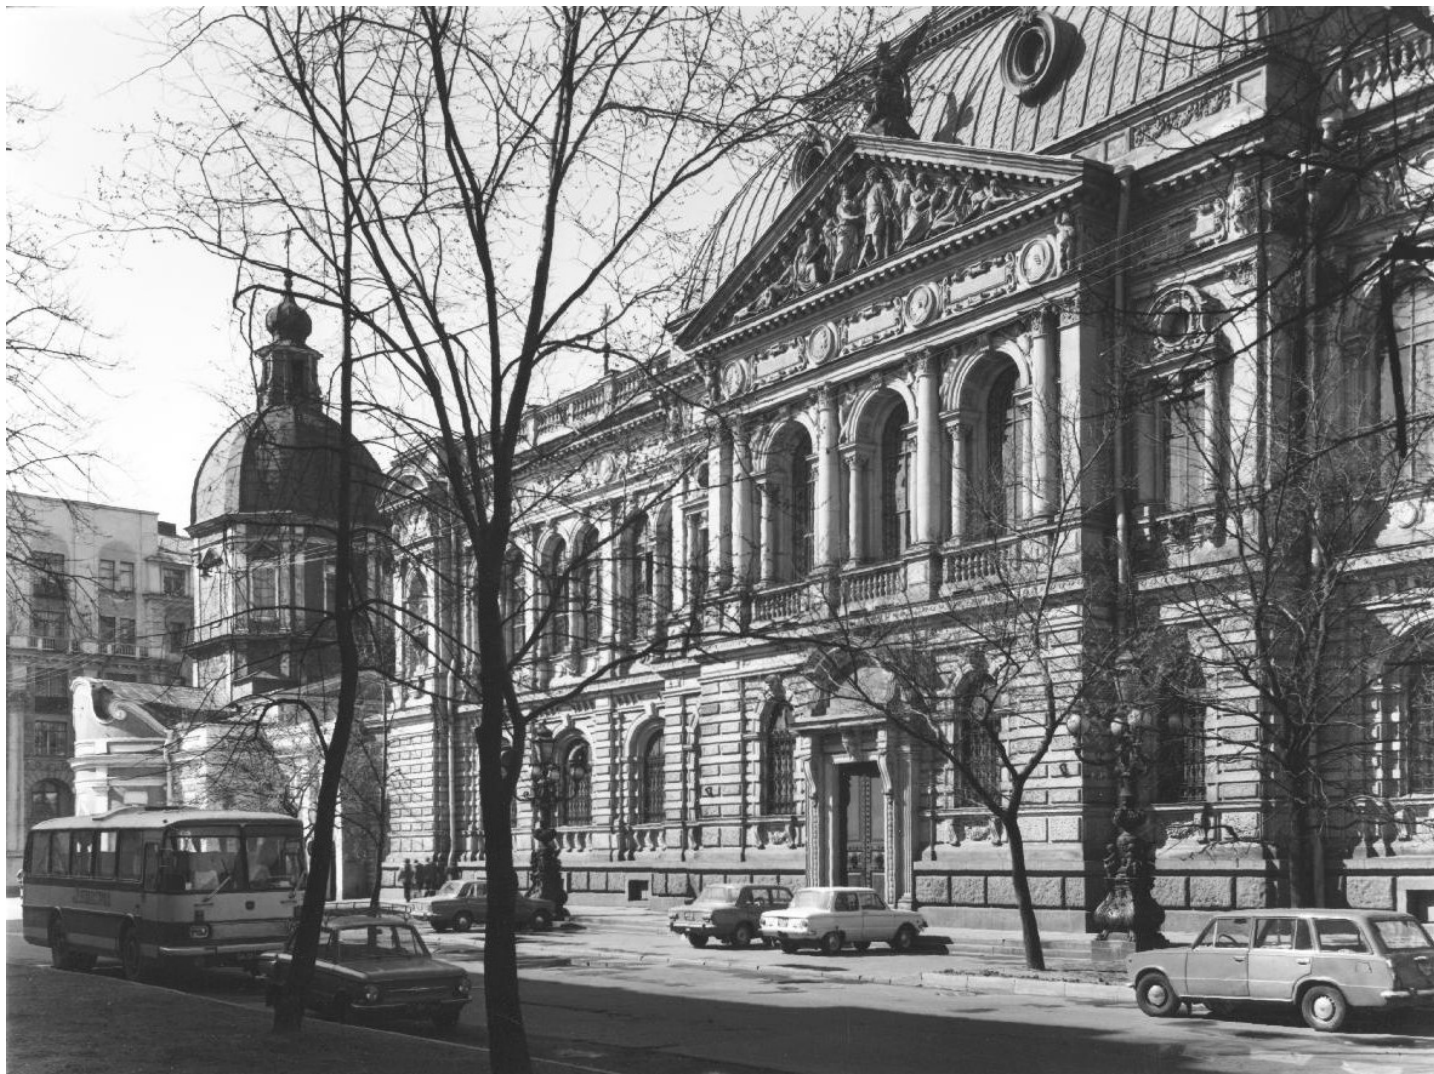
**Илл. 51.** Здание бывш. Музея ЦУТР. Общий вид с северо-востока. Фотография А. Григорьева. 1981 г.  
Архив КГИОП

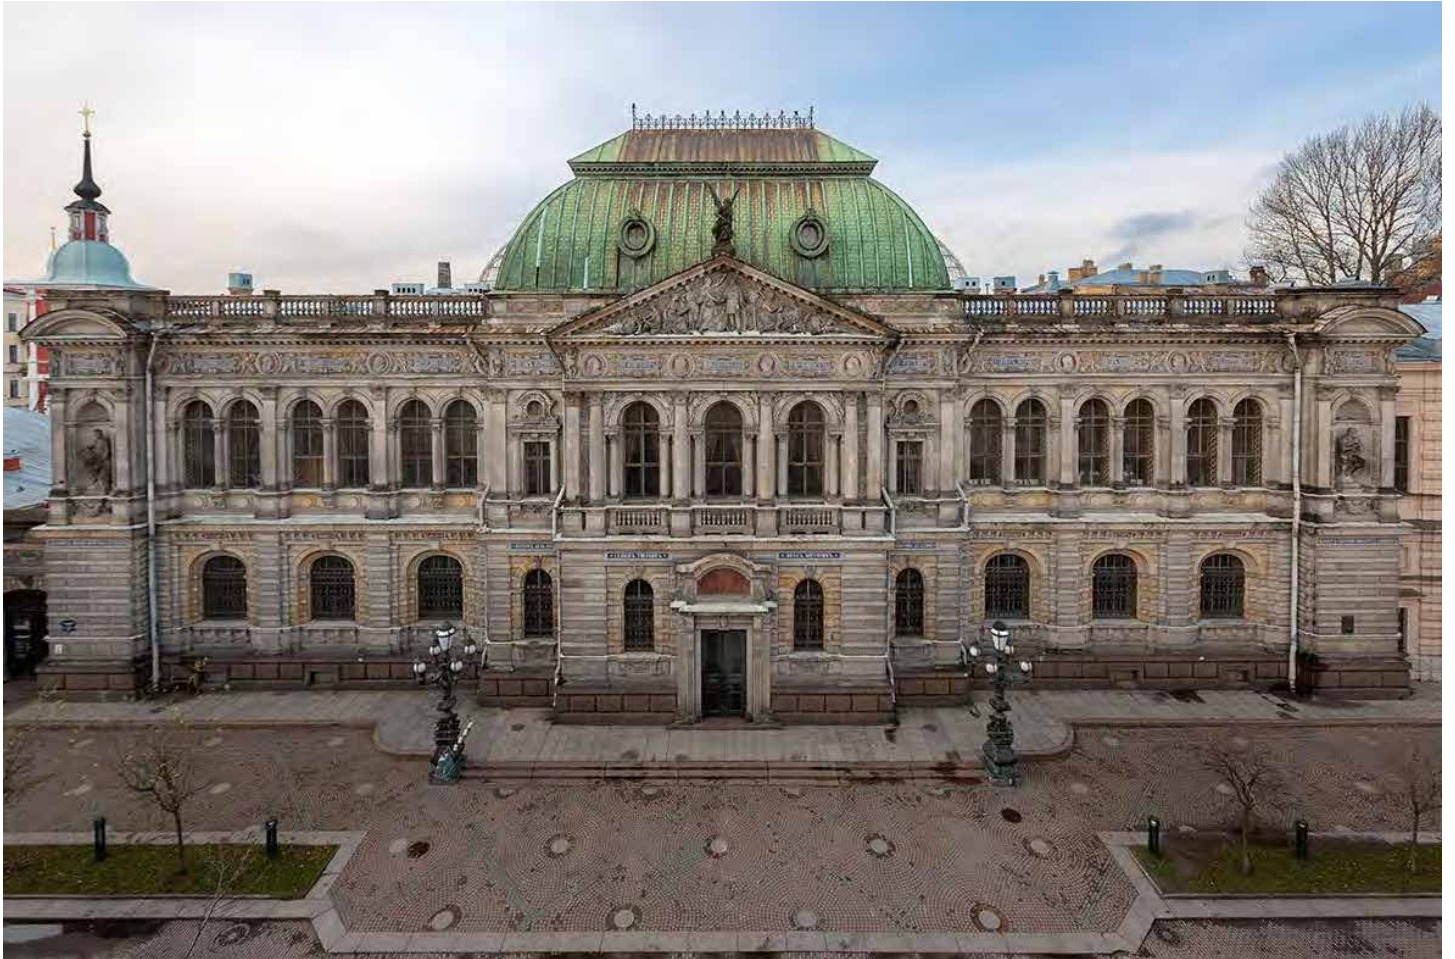
**Илл. 52.** Здание Музея ЦУТР барона Штиглица. Общий вид на главный фасад с восточной стороны.  
Фотография Н. Андреева. 2019 г.
