**Акт**  
**по результатам государственной историко-культурной экспертизы**  
**проектной документации на проведение работ по сохранению объекта культурного**  
**наследия регионального значения «Дом И.Ф. Хреновой», расположенного по адресу: г.**  
**Санкт-Петербург, Смольнинский район, Таврическая ул., д.7, лит. А.**  
**"Проектная документация на проведение работ по ремонту фасадов объекта**  
**культурного наследия регионального значения многоквартирного дома по**  
**адресу: г. Санкт-Петербург, Центральный район, Таврическая ул., д. 7, литера А,**  
**разработанная ООО "Клаузура" в 2021г., шифр 23/Д/КР/ФС/2021-1-8**

г. Санкт-Петербург

11 марта 2022 г.

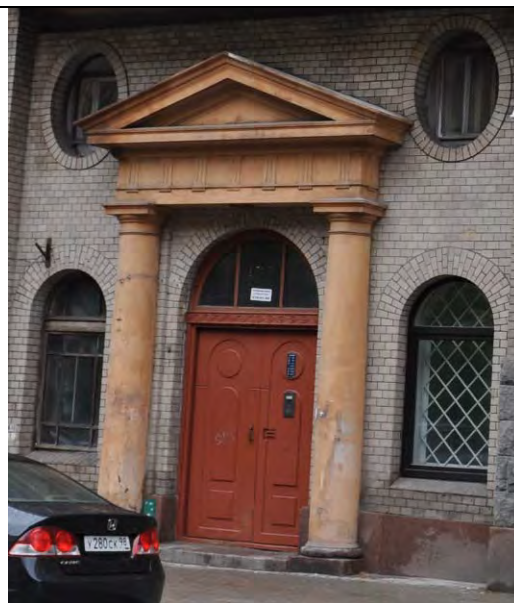
дверной проем – местоположение (по 4 – 5-й осям), оформление (в виде портика с двумя трехчетвертными колоннами, штукатурным фризом с метопами, триглифами и треугольным фронтоном);

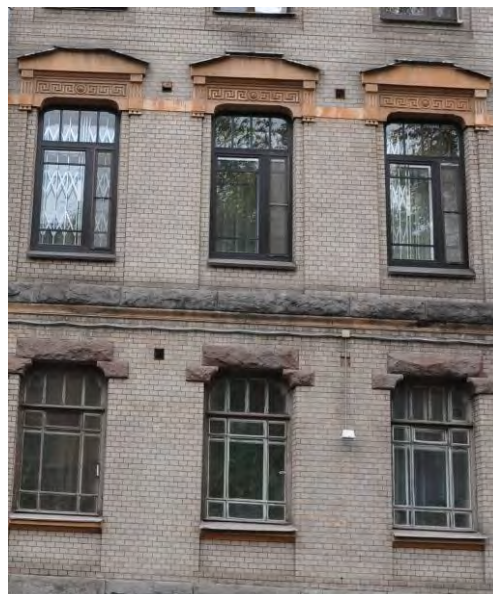
стилизованные сандрики на кронштейнах, филенки с орнаментом в виде меандра над оконными перемычками 2-го этажа;

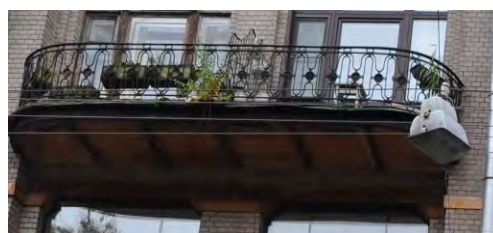
балконы – количество (два), местоположение (в уровне 2-го и 3-го этажей), габариты и конфигурация (со скругленными углами); ограждение – материал (металл), техника исполнения (ковка), рисунок (геометрический с овалами и розетками);

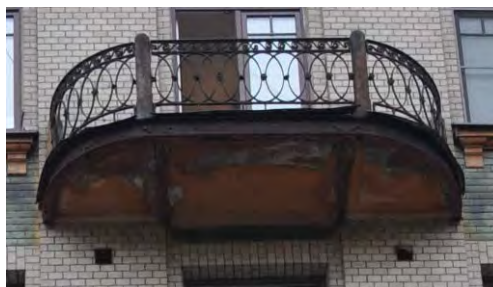
балконы – количество (два), местоположение (в уровне 4-го этажа), габариты и конфигурация (со скругленными углами); ограждение – материал (металл), техника исполнения (ковка), рисунок (геометрический с овалами, розетками и волютами);

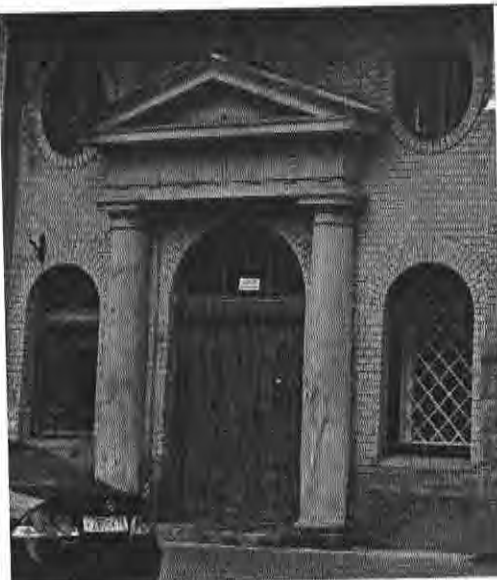
дверной проем – местоположение (по 4 – 5-й осям), оформление (в виде портика с двумя трехчетвертными колоннами, штукатурным фризом с метопами, триглифами и треугольным фронтоном);

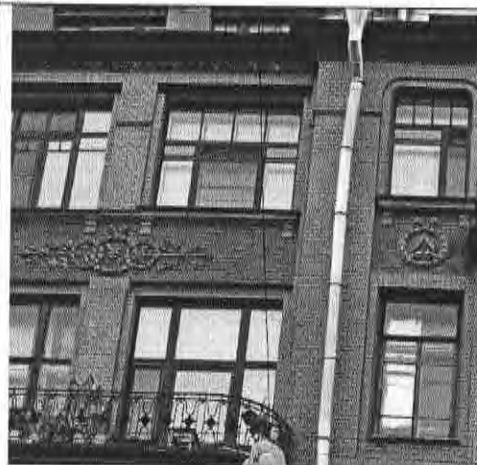
прямые подоконные доски на кронштейнах в уровне 4-го этажа;

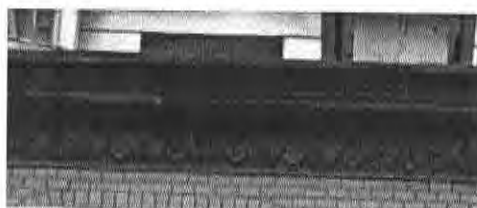
лепной фриз в виде цветочной гирлянды над оконными проемами 4-го этажа;

профилированный венчающий карниз;

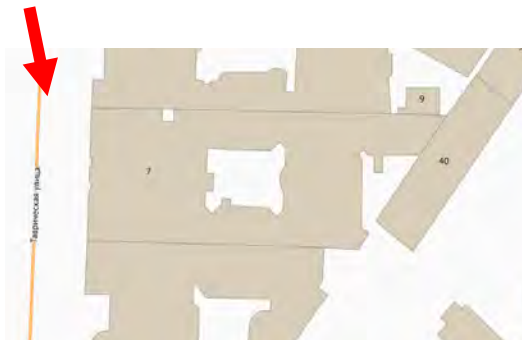
**Фото 1.** Объект культурного наследия регионального значения "Доходный дом И.Ф.Хреновой" по адресу: ул. Таврическая 7.

**Общий вид Таврической улицы.**

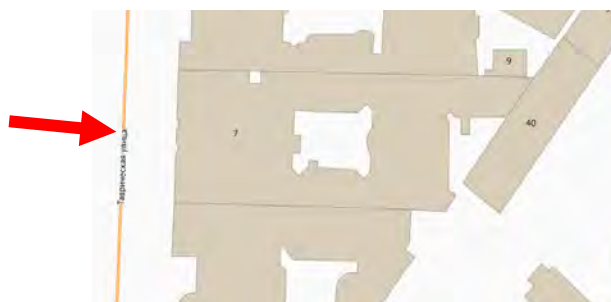
**Фото 2.** Объект культурного наследия регионального значения "Доходный дом И.Ф.Хреновой" по адресу: ул. Таврическая 7.

**Центральная часть здания на две оси выделена повышением мансардного этажа. На здании устроено два мансардных этажа с выделением центра. По центральной оси устроен главный вход, оформленный в виде портика на колоннах. По сторонам портала расположены окна с полуциркульным завершением и два круглых окна. В уровне бельэтажа и второго этажей широкие балконы.**

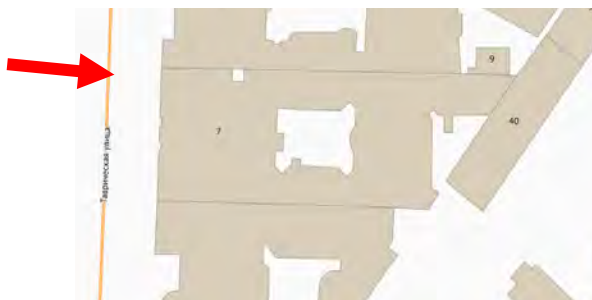
**Фото 3.** Объект культурного наследия регионального значения "Доходный дом И.Ф.Хреновой" по адресу: ул. Таврическая 7.

Северная часть лицевого фасада на три оси. Общая композиция лицевого фасада ассиметричная. В северной части расположен въезд во двор, оформленный высокой аркой, в верхней части которой расположено полукруглое окно. Рядом с проездом плоская ниша соответствующая по размеру арке въезда. Над первым этажом проходит фриз, выполненных из крупных блоков грубо обработанного серого гранита. Над окнами третьего этажа на всю ширину фасада выполнен декоративный фриз из глазурованной плитки зеленого цвета с накладками из лепных композиций. В северной и южной частях фасада - это венки с лентами. В уровне четвертого этажа находится балкон с закругленными углами .

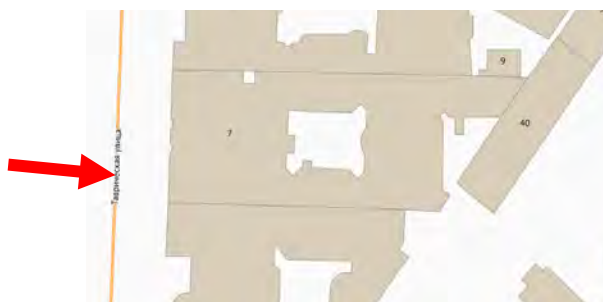
**Фото 4.** Объект культурного наследия регионального значения "Доходный дом И.Ф.Хреновой" по адресу: ул. Таврическая 7.

**Южная часть лицевого фасада на три оси. Общая композиция лицевого фасада ассиметричная. В южной части цокольная часть облицована крупными блоками серого гранита, Перемычки окон цокольного этажа из единого блока камня. Окна первого этажа сложной конфигурации с перемычками из розового гранита. Стена облицована плиткой. Над первым этажом проходит фриз, выполненных из крупных блоков грубо обработанного серого гранита. Над окнами третьего этажа на всю ширину фасада выполнен декоративный фриз из глазурованной плитки зеленого цвета с накладками из лепных композиций. В северной и южной частях фасада - это венки с лентами.**

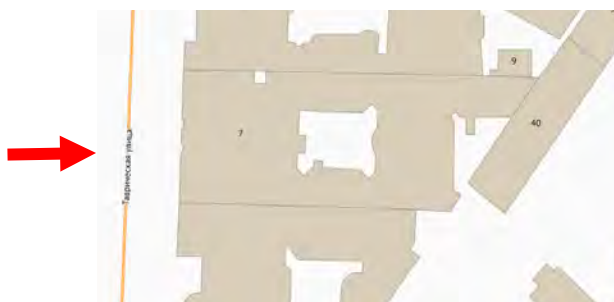
**Фото 5.** Объект культурного наследия регионального значения "Доходный дом И.Ф.Хреновой" по адресу: ул. Таврическая 7.

**Центральная часть лицевого фасада на две оси в уровне четвертого этажа. Над окнами третьего этажа на всю ширину фасада выполнен декоративный фриз из глазурованной плитки зеленого цвета с накладками из лепных композиций. В центральной части фасада - это композиция из трех переплетенных венков, пронизанных стрелой. Стена облицована плиткой белого цвета. Под простым венчающим карнизом проходит рельефный лепной фриз из ленты и розеток.**

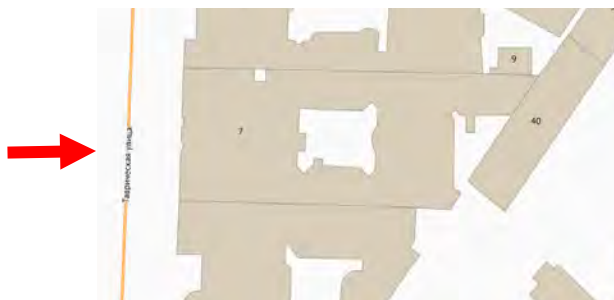
**Фото 6.** Объект культурного наследия регионального значения "Доходный дом И.Ф.Хреновой" по адресу: ул. Таврическая 7.

**Центральная часть лицевого фасада на две оси в уровне третьего этажа. Над окнами третьего этажа на всю ширину фасада выполнен декоративный фриз из глазурованной плитки зеленого цвета с накладками из лепных композиций. В центральной части фасада - это композиция из трех переплетенных венков, пронизанных стрелой. Стена облицована плиткой белого цвета. Широкий балкон с закругленными углами с ажурной металлической решеткой.**

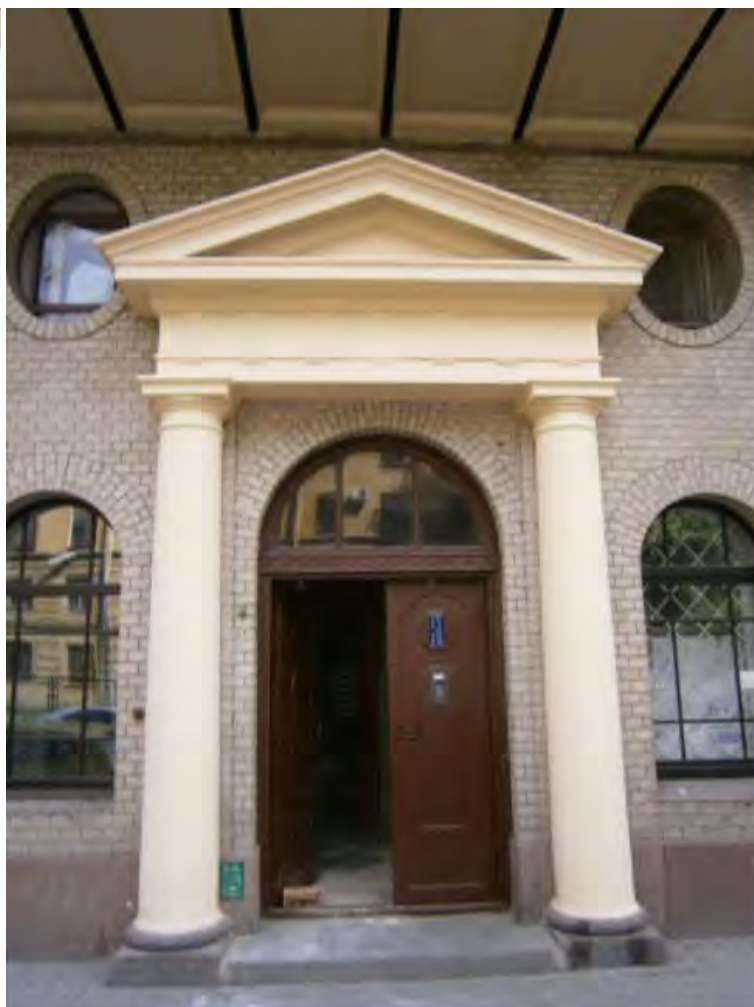
**Фото 7.** Объект культурного наследия регионального значения "Доходный дом И.Ф.Хреновой" по адресу: ул. Таврическая 7.

**Центральная часть лицевого фасада в уровне первого этажа. Главный вход выполнен в виде портика на колоннах. Общая авторская композиция сохранилась, но утрачены исторические оконные и дверные заполнения.**

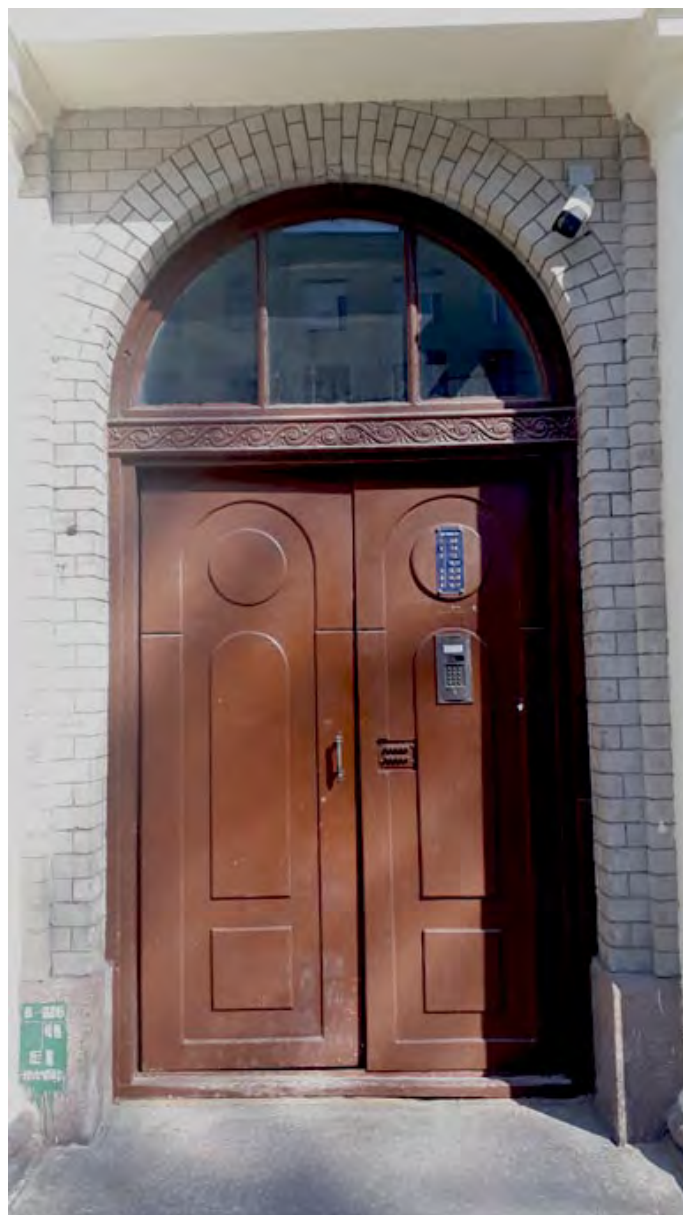
**Фото 8.** Объект культурного наследия регионального значения "Доходный дом И.Ф.Хреновой" по адресу: ул. Таврическая 7.

**Главный вход в здание. Сохранился исторический импост дверного заполнения с резным декором в виде бегунка. Сами дверные полотна и поздние.**

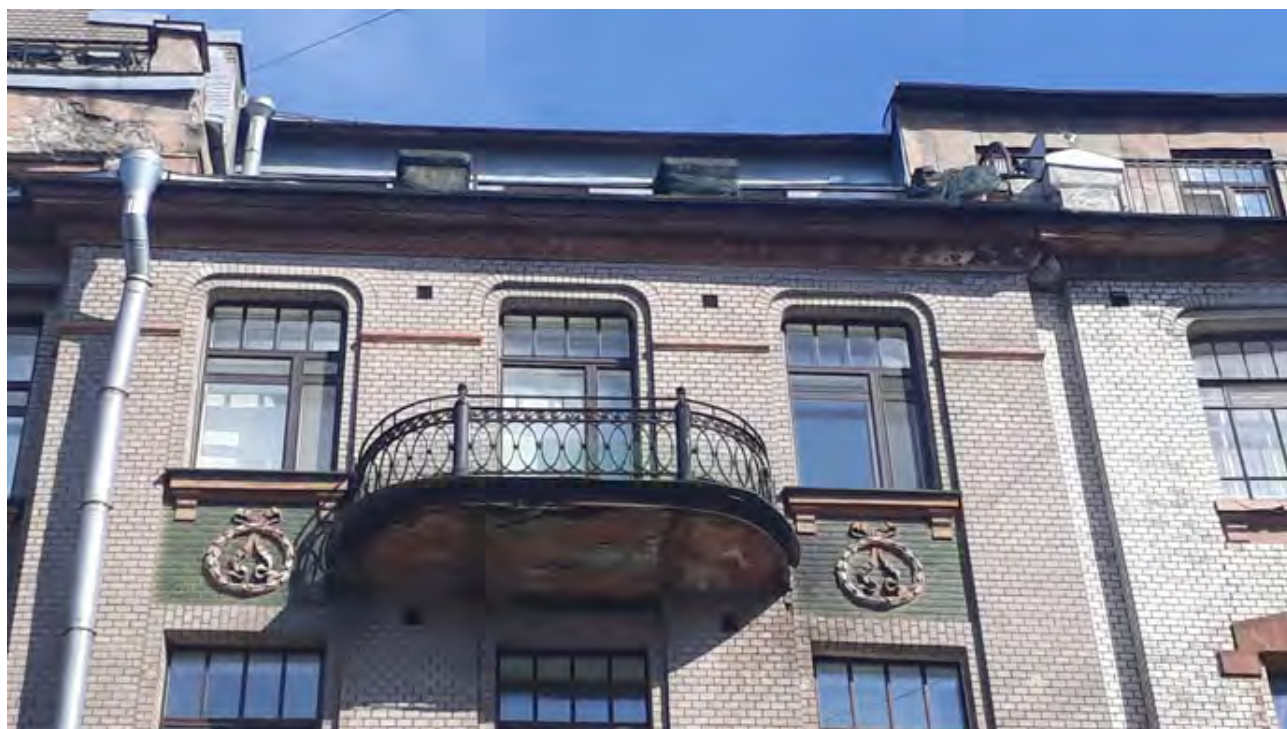
**Фото 9.** Объект культурного наследия регионального значения "Доходный дом И.Ф.Хреновой" по адресу: ул. Таврическая 7.

**Южная часть фасада на три оси в уровне четвертого этажа.**

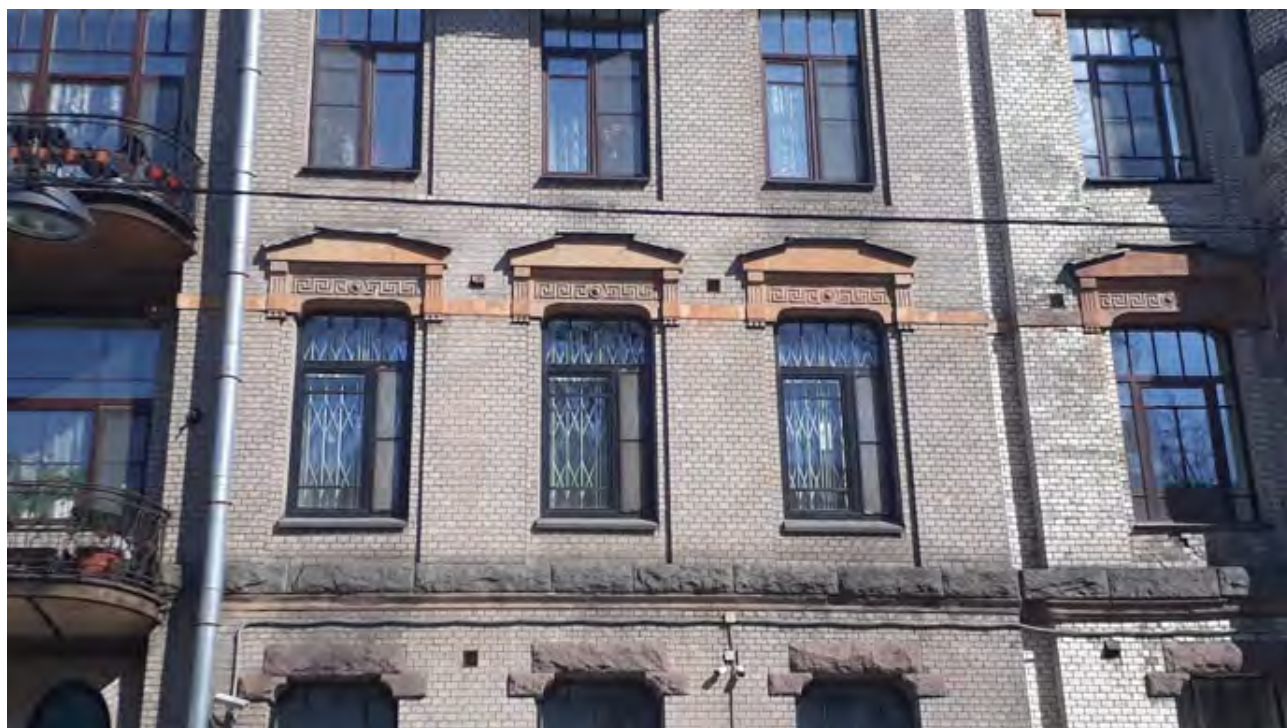
**Фото 10.** Объект культурного наследия регионального значения "Доходный дом И.Ф.Хреновой" по адресу: ул. Таврическая 7.

**Южная часть фасада на три оси в уровне второго этажа. Общая авторская композиция и элементы декора сохранились, утрачены исторические оконные заполнения и расцветка.**

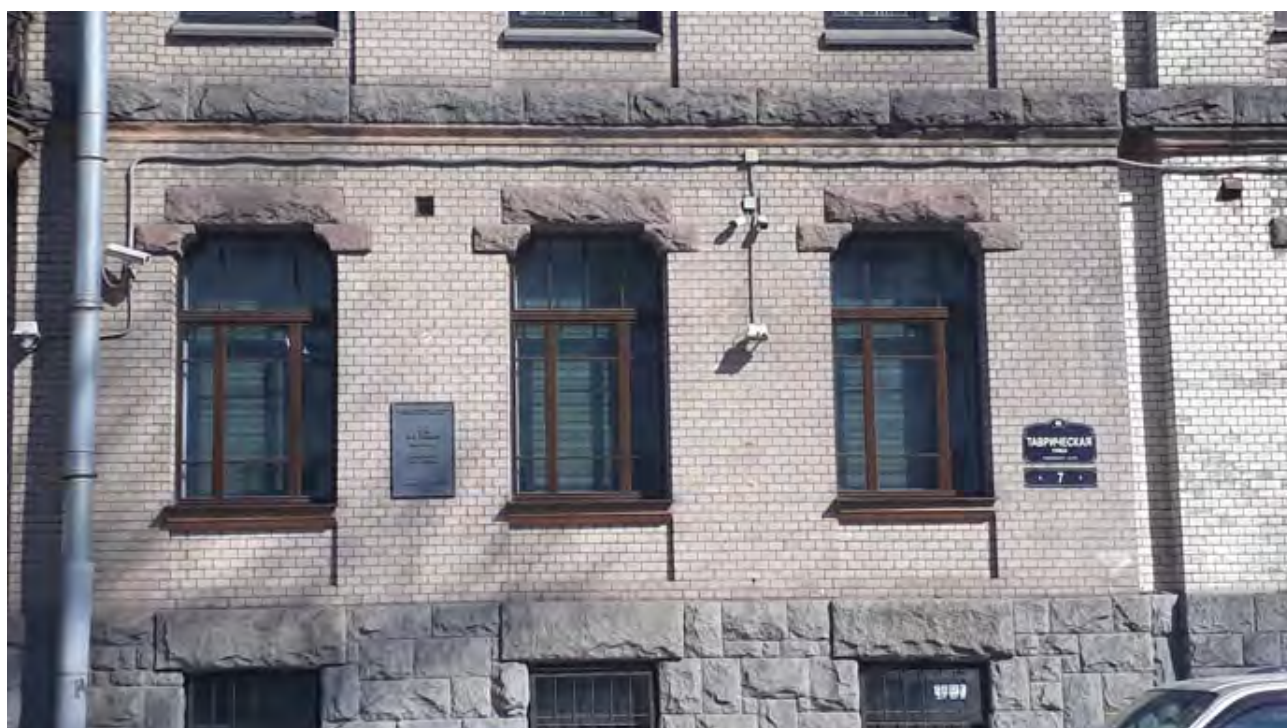
**Фото 11.** Объект культурного наследия регионального значения "Доходный дом И.Ф.Хреновой" по адресу: ул. Таврическая 7.

**Южная часть фасада на три оси в уровне первого этажа.**

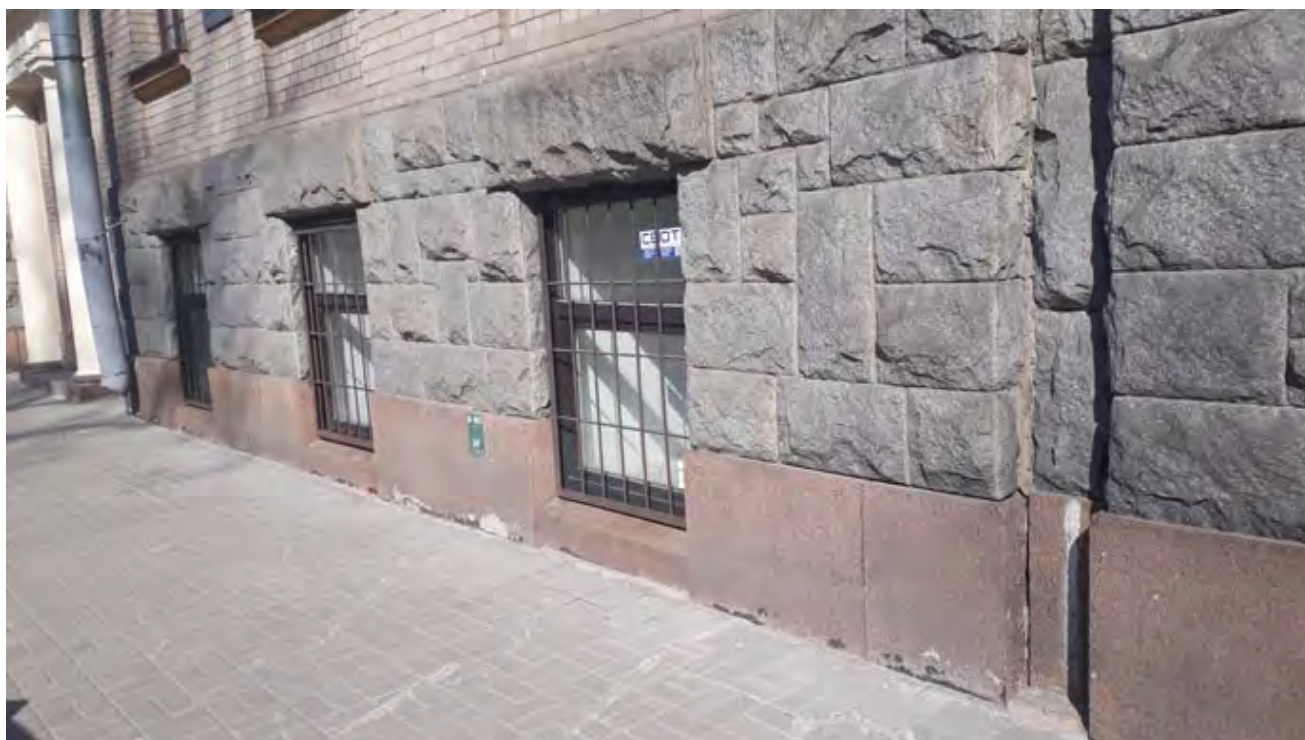
**Фото 12.** Объект культурного наследия регионального значения "Доходный дом И.Ф.Хреновой" по адресу: ул. Таврическая 7.

**Южная часть фасада на три оси в уровне цокольного этажа. Стена цокольного этажа облицована крупными блоками серого гранита с грубой обработкой поверхности. Оконные перемычки выполнены из больших блоков камня, цоколь облицован шлифованным красным гранитом.**

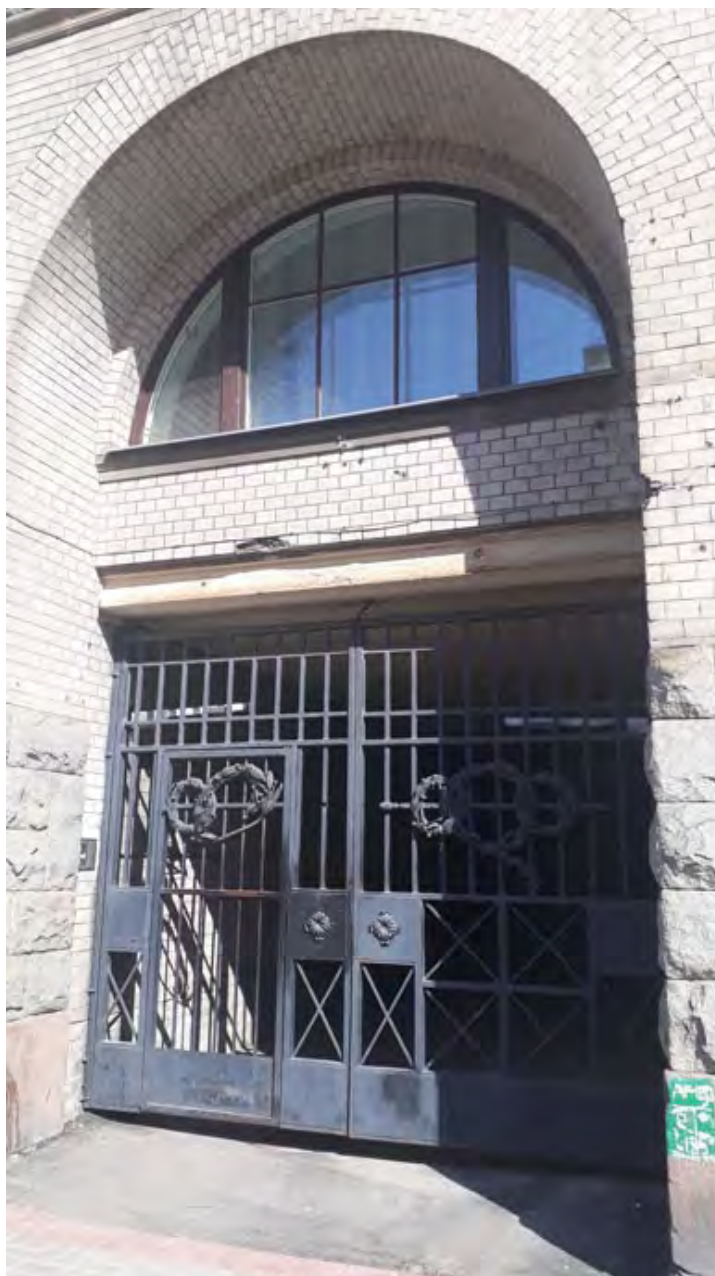
**Фото 13.** Объект культурного наследия регионального значения "Доходный дом И.Ф.Хреновой" по адресу: ул. Таврическая 7.

**В северной части фасада расположен арочный проезд во внутренний двор, сохранились исторические металлические ворота (с утратами декоративных элементов).**

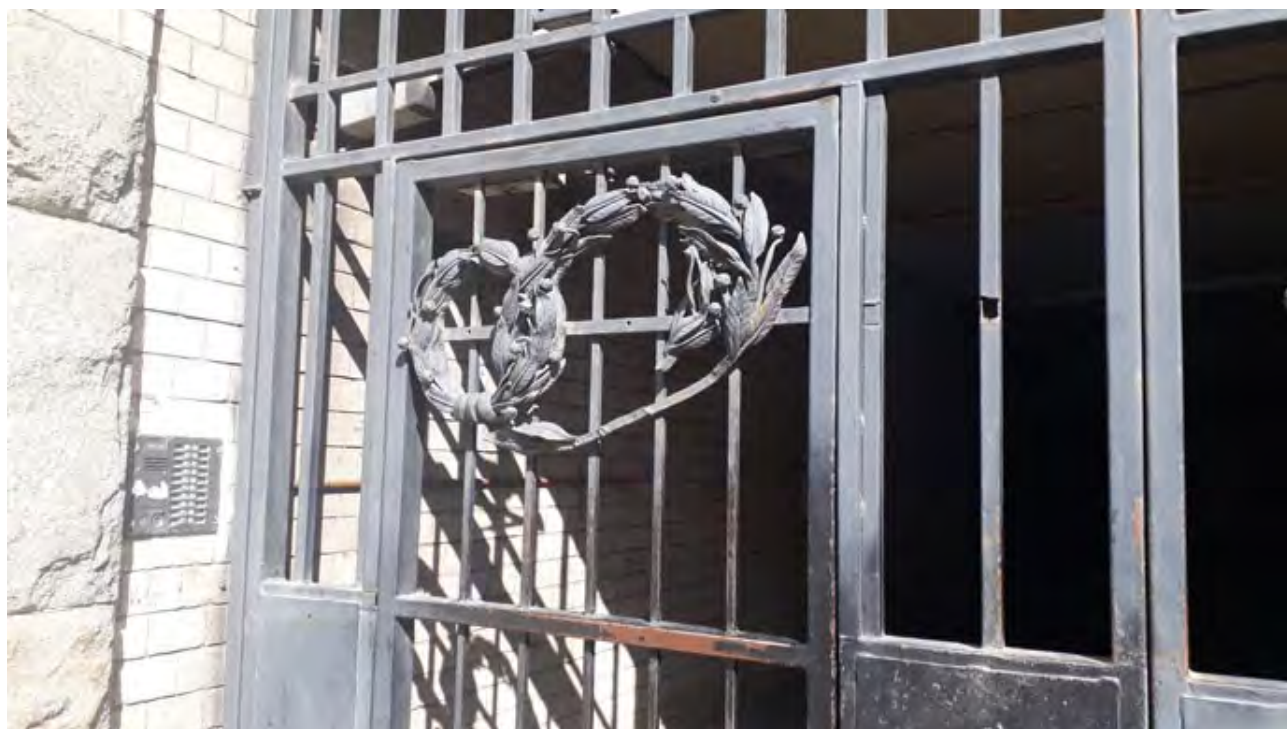
**Фото 14.** Объект культурного наследия регионального значения "Доходный дом И.Ф.Хреновой" по адресу: ул. Таврическая 7.

**Фрагмент металлических ворот. При устройстве калитки на левой створке ворот была повреждена кованная накладка в виде трех переплетенных лавровых венков.**

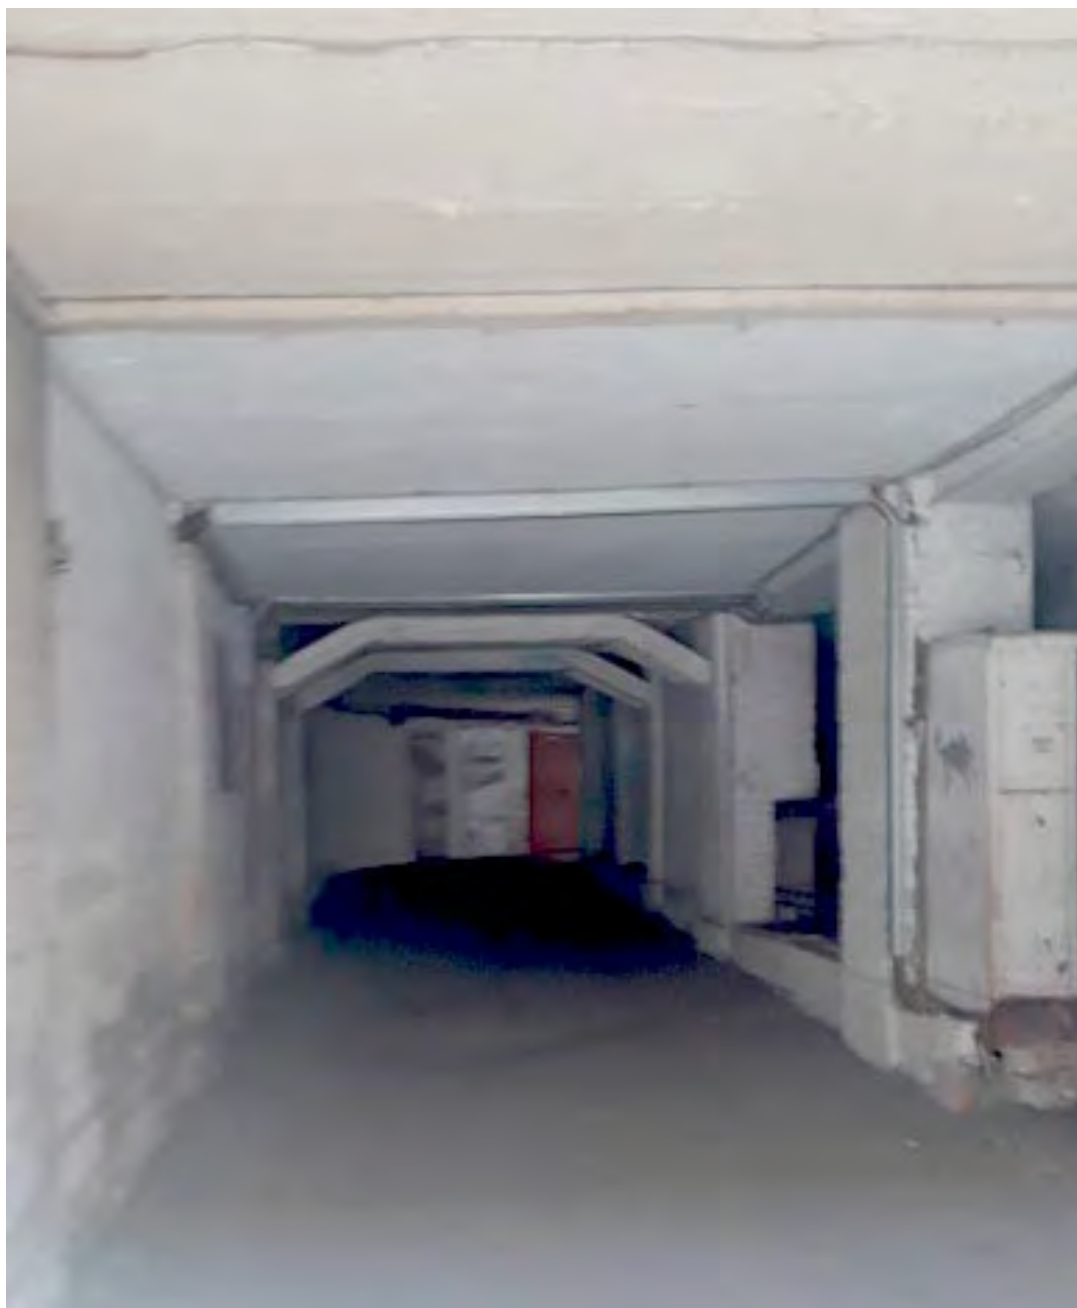
**Фото 15.** Объект культурного наследия регионального значения "Доходный дом И.Ф.Хреновой" по адресу: ул. Таврическая 7.

**Воротный проезд во внутренний двор с поворотом.**

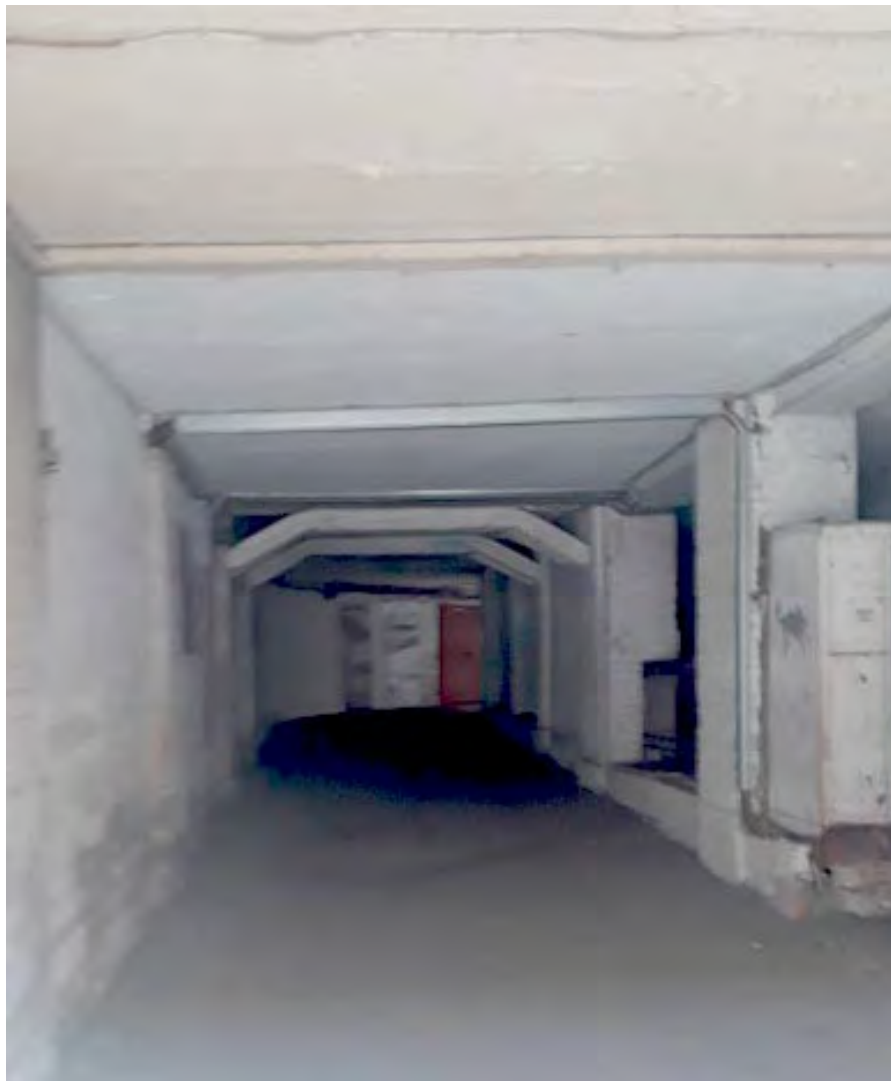
**Фото 16.** Объект культурного наследия регионального значения "Доходный дом И.Ф.Хреновой" по адресу: ул. Таврическая 7.

**Воротный проезд во внутренний двор с поворотом. Рядом с проездом имеется проход для пешеходов, огражденный металлической решеткой**

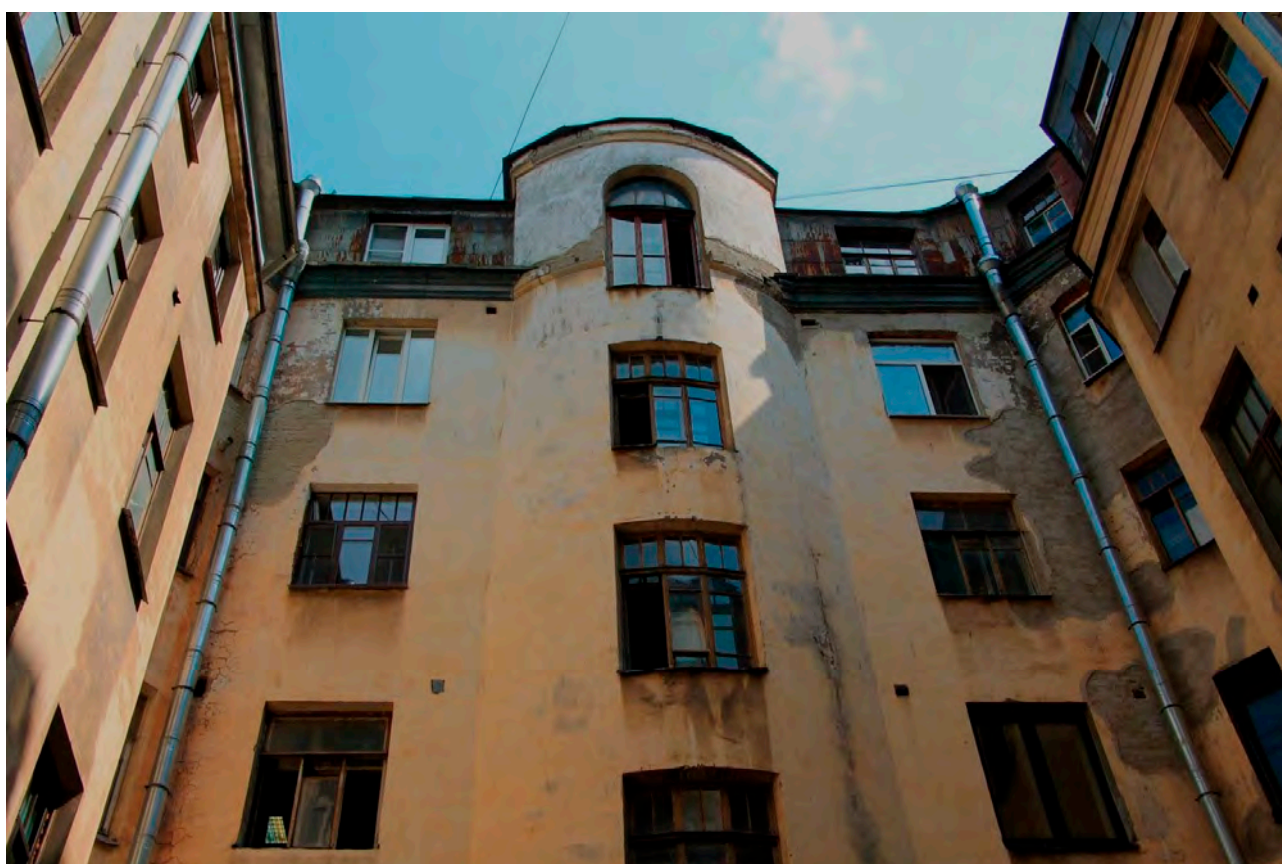
**Фото 18.** Объект культурного наследия регионального значения "Доходный дом И.Ф.Хреновой" по адресу: ул. Таврическая 7.

**Общий вид внутреннего двора №1. В верхней части фасада стены гладко оштукатурены, видны участки утраты штукатурного слоя, следы намокания.**

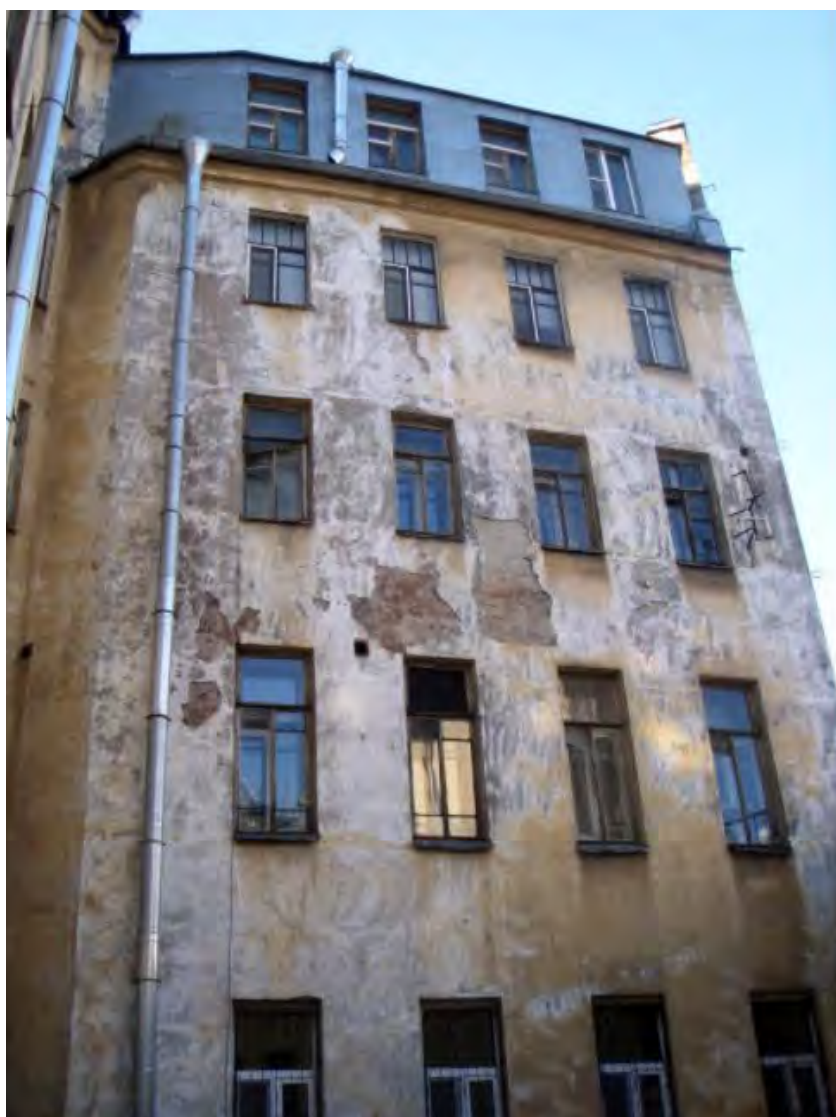
**Фото 19.** Объект культурного наследия регионального значения "Доходный дом И.Ф.Хреновой" по адресу: ул. Таврическая 7.

**Общий вид двора №2. В верхней части фасада стены гладко оштукатурены, видны участки утраты штукатурного слоя, следы намочания.**

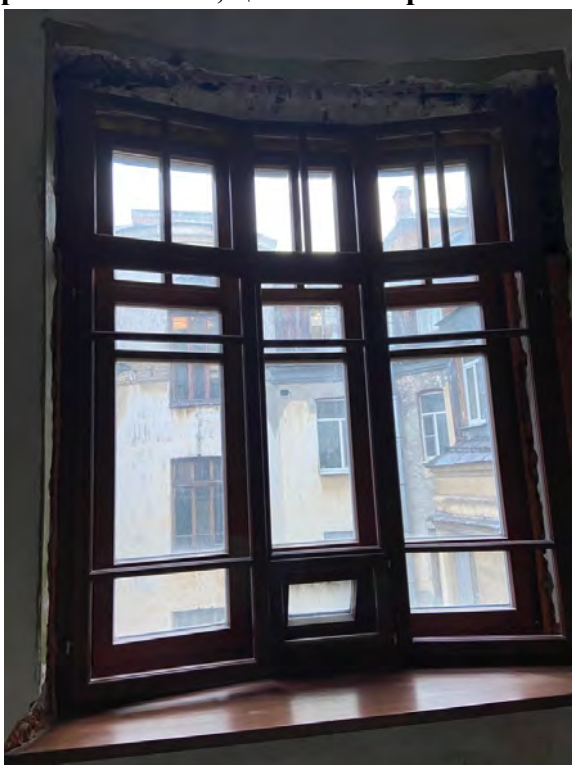
**Фото 20.** Объект культурного наследия регионального значения "Доходный дом И.Ф.Хреновой" по адресу: ул. Таврическая 7.

**Оконное заполнение на парадной лестнице 5 этаж новые, выполнены с исторической расстекловкой, цветное витражное заполнение на обнаружено.**

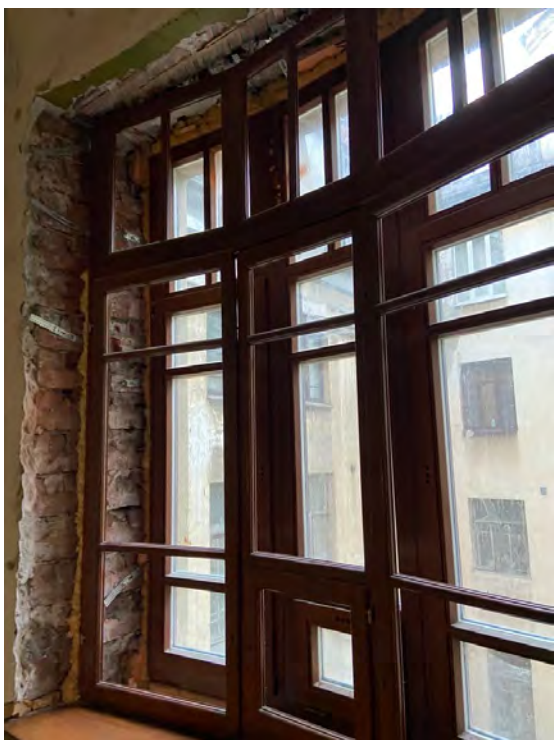
**Фото 21.** Объект культурного наследия регионального значения "Доходный дом И.Ф.Хреновой" по адресу: ул. Таврическая 7.

**Оконное заполнение на парадной лестнице 4 этаж новые, выполнены с исторической расстекловкой, цветное витражное заполнение на обнаружено.**

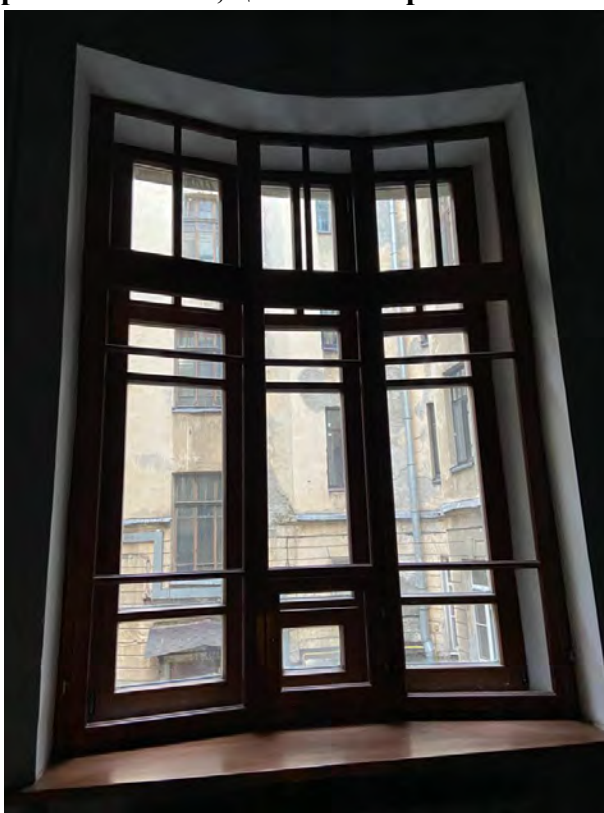
**Фото 22.** Объект культурного наследия регионального значения "Доходный дом И.Ф.Хреновой" по адресу: ул. Таврическая 7.

**Оконное заполнение на парадной лестнице 3 этаж новые, выполнены с исторической расстекловкой, цветное витражное заполнение на обнаружено.**
