Акт**по результатам государственной историко-культурной экспертизы**

документации, обосновывающей меры по обеспечению сохранности объекта культурного наследия регионального значения «Особняк Кирштена Э.А. со служебным флигелем, с металлической оградой, воротами и палисадником», по адресу: г. Санкт-Петербург, Рижский пр., 27 и выявленного объекта культурного наследия «Три лечебных корпуса», по адресу: г. Санкт-Петербург, Старо-Петергофский пр., 2; Фонтанки р. наб., 156, входящего в состав выявленного объекта культурного наследия «Комплекс зданий Калининского военно-морского госпиталя»¹, при проведении работ по проекту «**Переустройство объекта зеленых насаждений по адресу: г. Санкт-Петербург, Рижский пр. 25, лит. А (ЗНОП 1004)**» - «Мероприятия по обеспечению сохранности объектов культурного наследия», шифр: 2020-05-1004-ОСОКН, разработанной ООО «МАТИС» в 2021 г.

обеспечение сохранности *объекта культурного наследия регионального значения «Особняк Кириштина Э.А. со служебным флигелем, с металлической оградой, воротами и палисадником», по адресу: г. Санкт-Петербург, Рижский пр., 27, и выявленного объекта культурного наследия «Три лечебных корпуса», по адресу: г. Санкт-Петербург, Ст

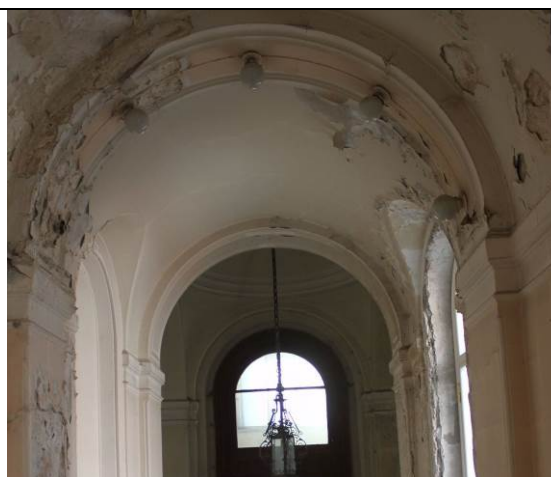
полуциркульный с распалубками на подпружных арках – парадной лестницы;

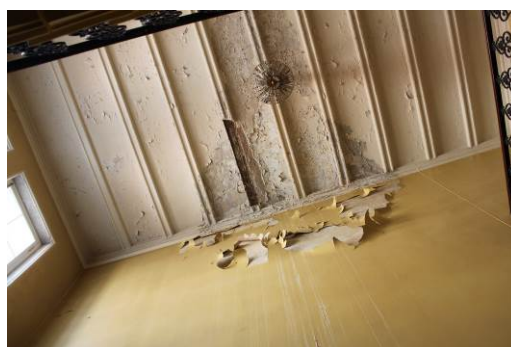
прусские по металлическим балкам – верхней площадки парадной лестницы;

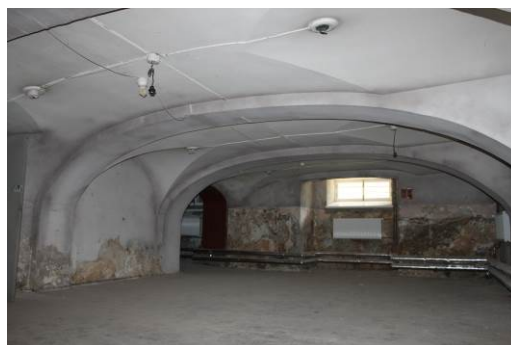
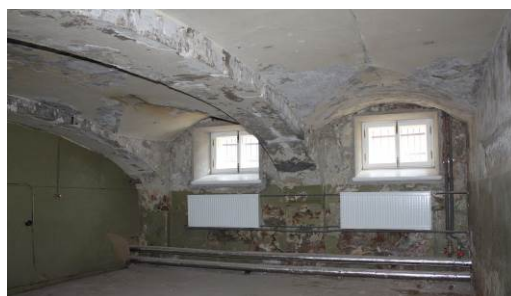
коробовые с распалубками на подпружных арках – помещений цокольного этажа;

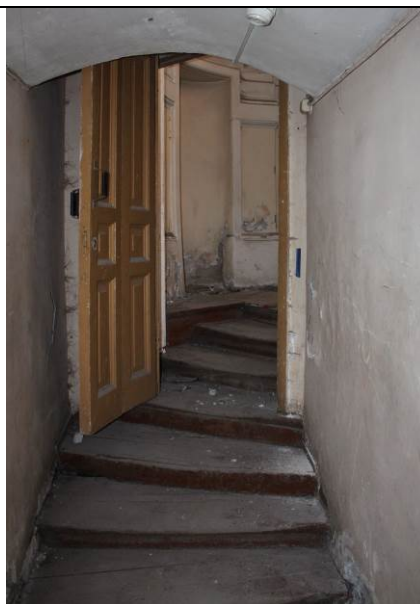
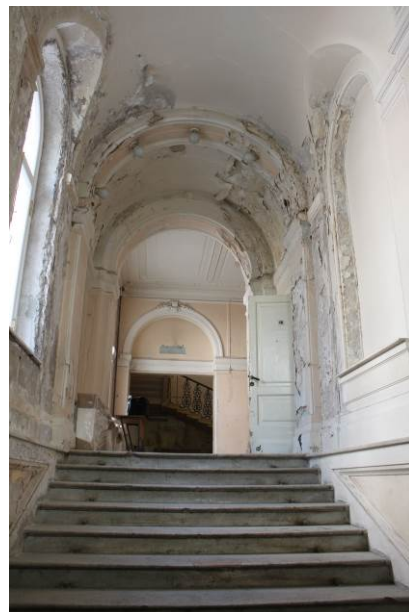
парадную лестницу – трехмаршевую, на косоурах, с известняковыми ступенями и площадками, с металлическим ограждением в виде ажурных стоек из завитков, с профилированным деревянным поручнем;

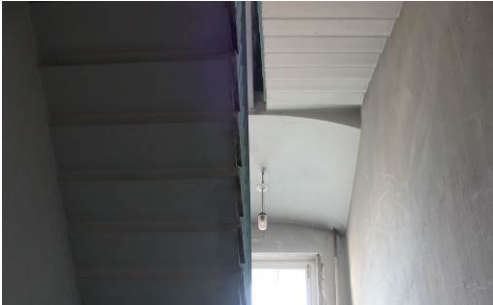
<p>служебную лестницу – двухмаршевую, консольно заделанную в стены, с известняковыми ступенями и площадками, с металлическим ограждением простого рисунка, с профилированным деревянным поручнем; с площадками по сводам (коробовые).</p>

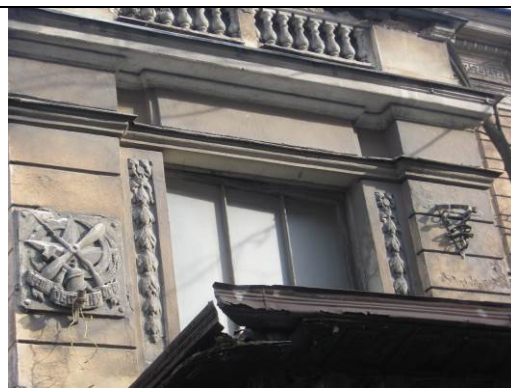
окно второго света – местоположение (над дверным проемом), рисунок расстекловки, материал (дерево), оформление (ниспадающие лавровые гирлянды);

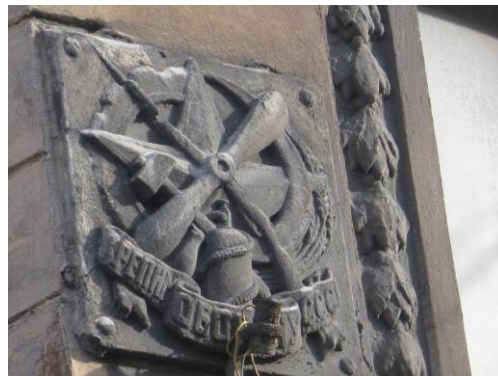
слева над дверным проемом – знак ОСОАВИАХИМА в виде лепного барельефа: на квадратном основании пятиконечная звезда в шестеренке, справа окаймленная колосьями пшеницы, на ней перекрещенные серп и молот, винтовка Мосина и пропеллер самолета, внизу кислородный баллон и лента с надписью «крепим оборону СССР»;

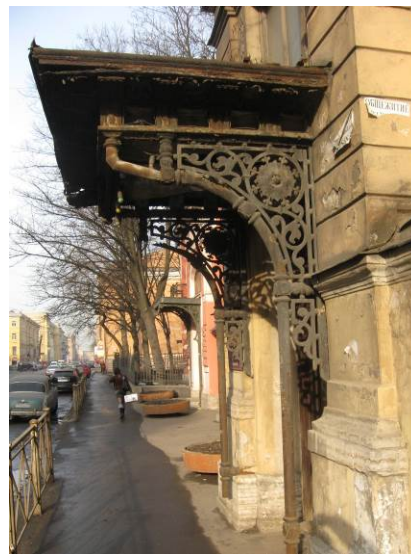
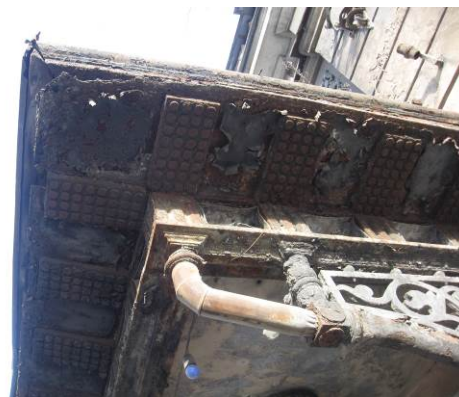
чугунный козырек ажурного литья на кронштейнах – местоположение (над дверным проемом парадного вестибюля), оформление (кронштейны: в виде завитков с розеткой в центре, на стилизованных колонках; козырек: с фризом из триглифов и мутул с гуттами);

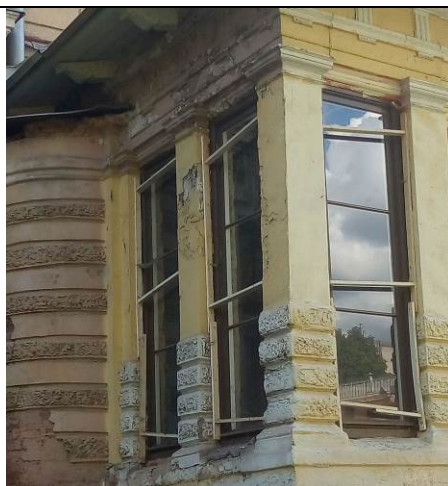
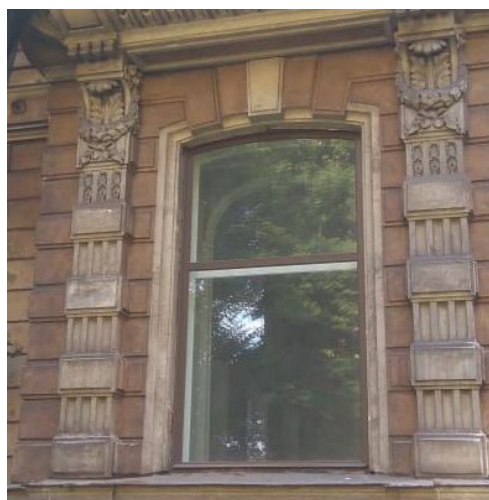
оформление: раскреповка – пилястры из чередующихся муфтированных и каннелированных филенок, с кронштейнами, декорированными листом аканта, лавровыми венками и гуттами (одновременно являются консолями основания эркера);

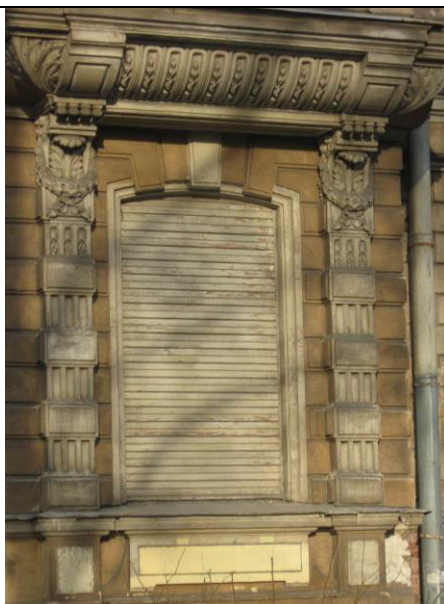
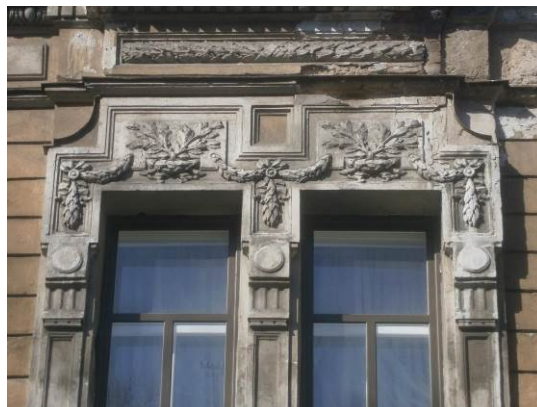
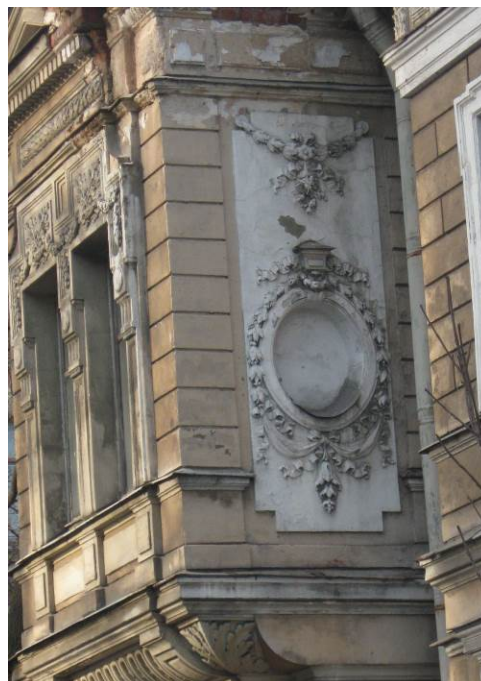
оформление боковых сторон эркера – профилированные филенки с композициями из овальных профилированных ниш с замковыми камнями, обрамленными лавровыми гирляндами, драпировками, реющими лентами – в нижней части филенок, в верхней – провисающие лавровые гирлянды с букетами цветов и реющими лентами;

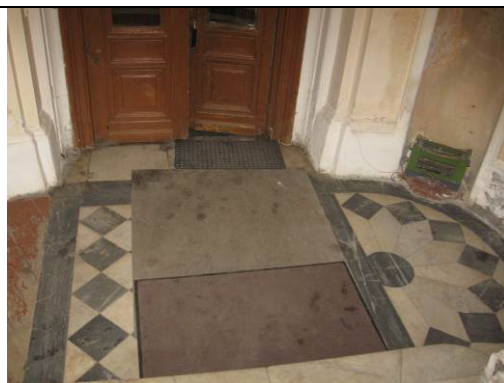
покрытие полов – мраморная плитка серого и белого цветов геометрического рисунка;

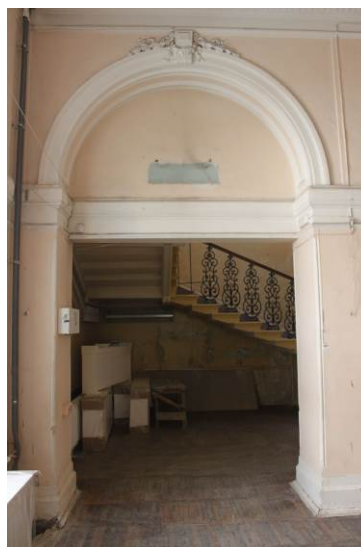
оформление дверных и арочных проемов – профилированные архивольты с замковыми камнями, декорированными лавровыми венками и гирляндами, на импостах, соединенных профилированной тягой по периметру стен;

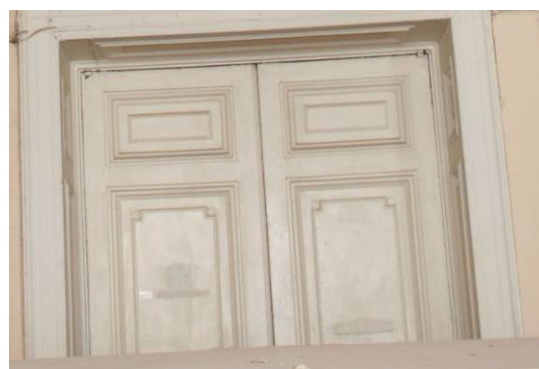
дверные заполнения – деревянные, филенчатые, двустворчатые;

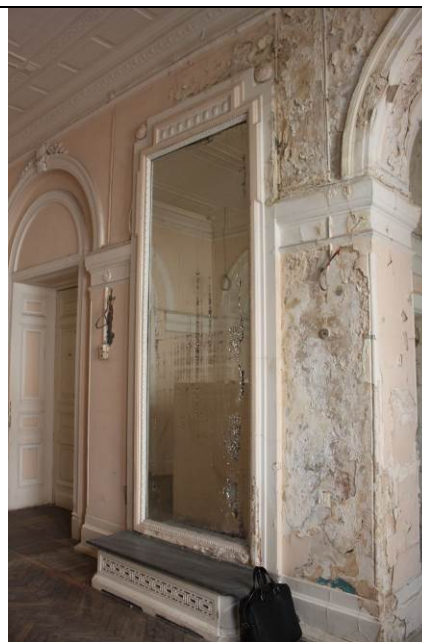
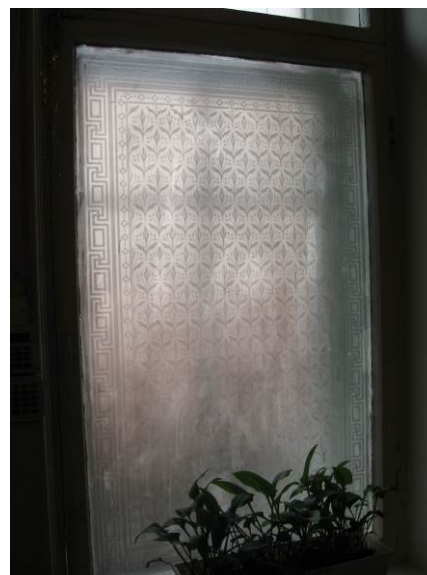
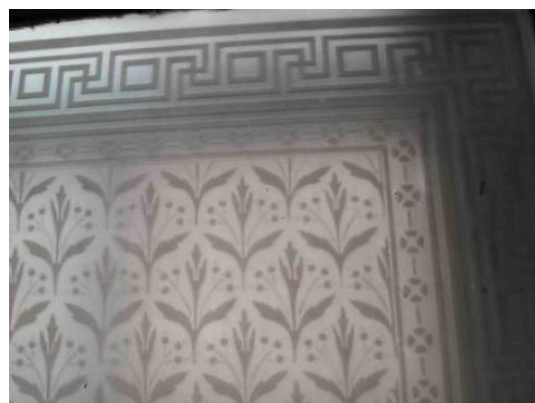
оконные заполнения – деревянные, внутренние оконные заполнения (2): деревянные рамы с бемским стеклом в технике травления растительно-геометрического рисунка;

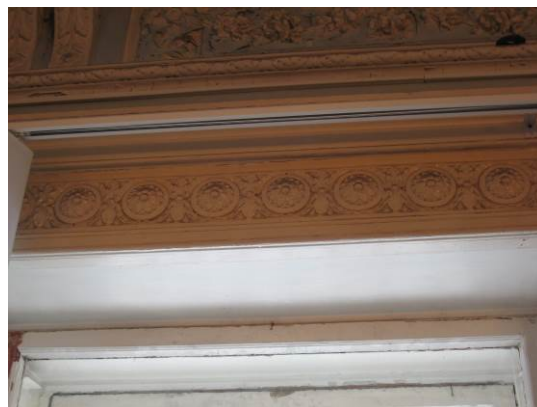
оформление оконных проемов – штукатурные наличники с порезкой иоником и фризом из круглых розетт по верхней стороне;

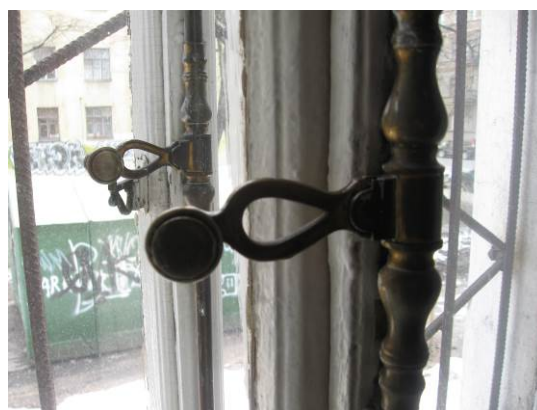
шпингалет оконный (6) – латунный поворотный, с ажурной ручкой-петлей с кнопкой;
время: нач. 20 в.;
размеры: высота – 170 см;

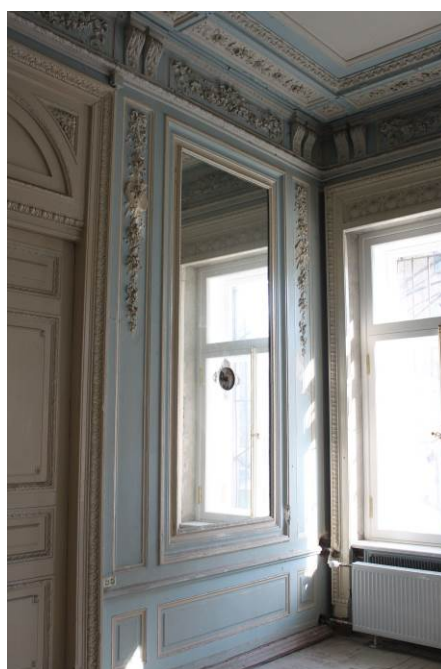
зеркало настенное (4) – в прямоугольной профилированной раме, декорированной растительной порезкой по внутреннему периметру;
время: нач. 20 в.;
размеры: ширина – 115 см;
высота – 320 см;

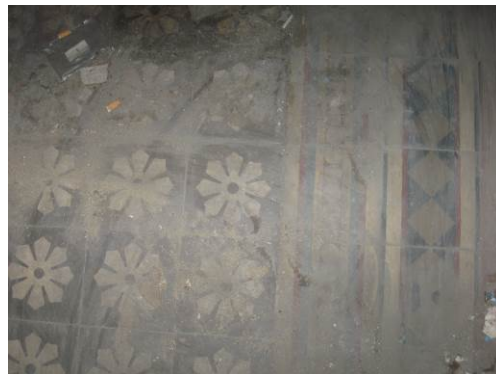
покрытие пола – полихромная
метлахская плитка
растительно-геометрического
рисунка с бордюром;

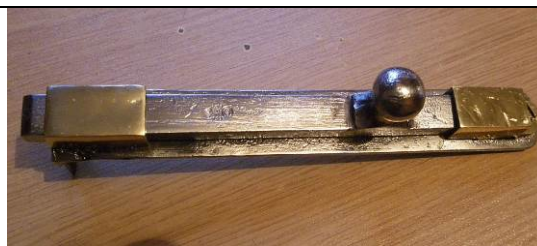
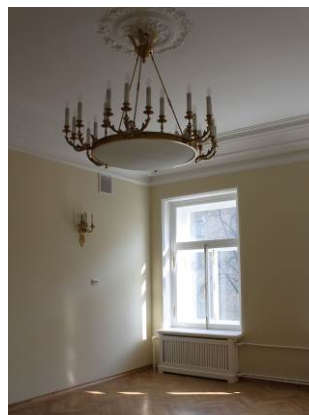
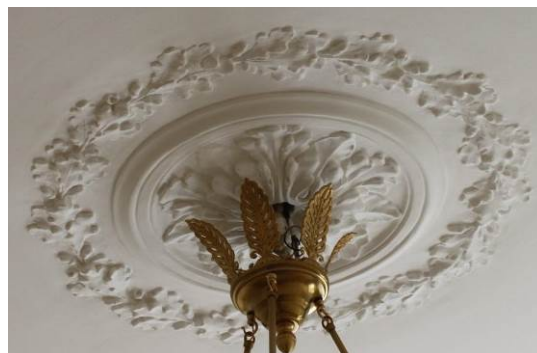
пом. 3-Н (35):
 оформление плафона – профилированный карниз, в центре перекрытия лепная розетта из листьев аканта в профилированном круглом обрамлении, с внешней стороны – дубовый венок;

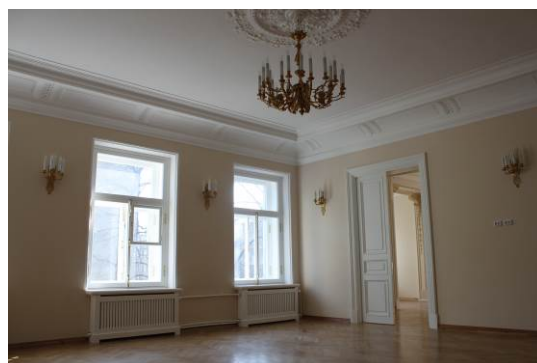
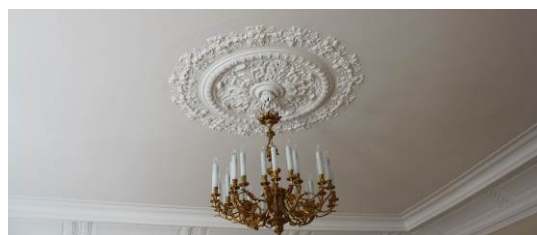
пом. 3-Н (37):
 оформление плафона – профилированный карниз, падуга с фризом из филенок и кабошонов, в центре перекрытия лепная розетта из листьев аканта в профилированном круглом обрамлении с порезкой иоником, с внешней стороны – венок из вьюнка (?);

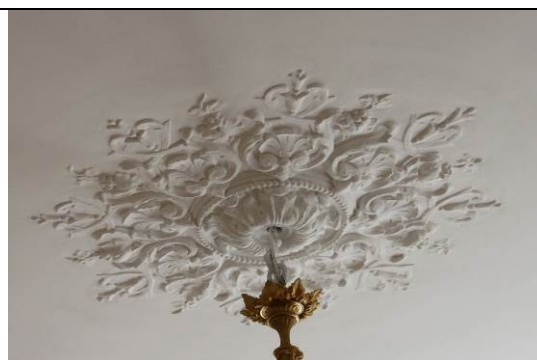
оформление плафона – профилированный карниз, в центре перекрытия лепная розетка из листьев аканта в профилированном круглом обрамлении с порезкой «бусы», вокруг завитки из цветов и листьев и пальметты в волютах;

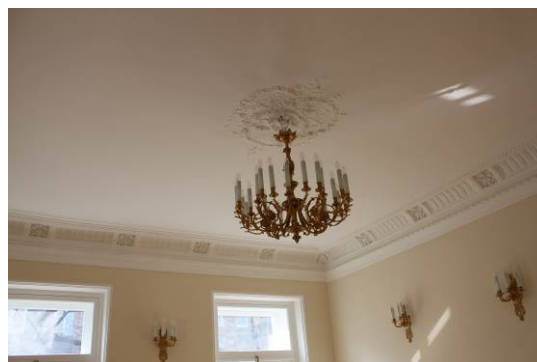
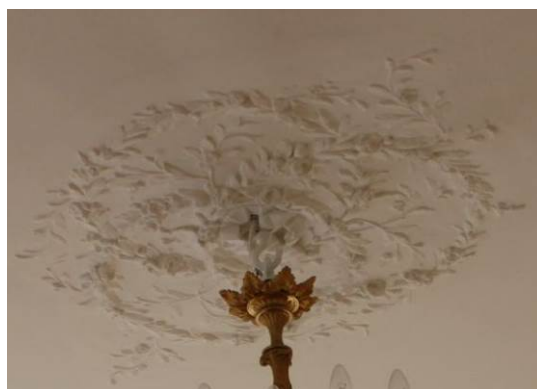
оформление плафона – профилированный карниз, падуга с ложчатым орнаментом и квадратными кессонами с лепными композициями из роз; в центре перекрытия лепная розетка из трех пересекающихся розовых (?) венков;

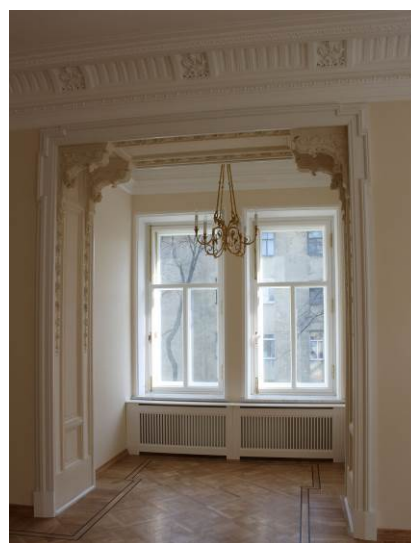
арка – местоположение (в эркер), габариты, конфигурация (прямоугольного очертания), оформление (в профилированном раскрепованном наличнике; на каннелированных парных кронштейнах, декорированных листом аканта; в софите арки профилированные филенки и розовые гирлянды;

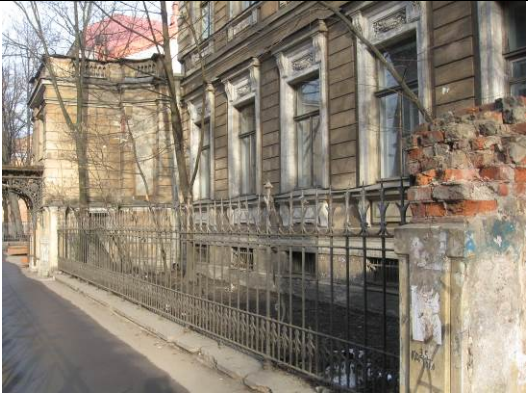
1.	Объемно-пространственное решение:	<p>III. «Металлическая ограда»</p> <p>местоположение (по красной линии Рижского пр.), габариты и конфигурация.</p>

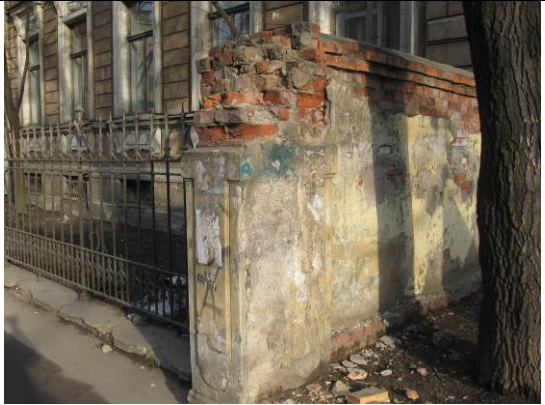
2.	Конструктивная система:	металлическая решетка на опорных стойках и цоколе; с частью кирпичной ограды в юго-восточной части участка.

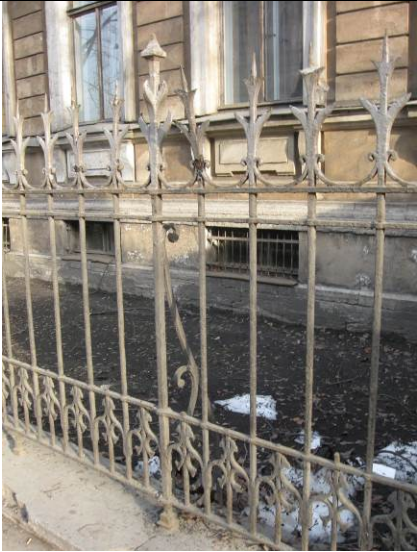
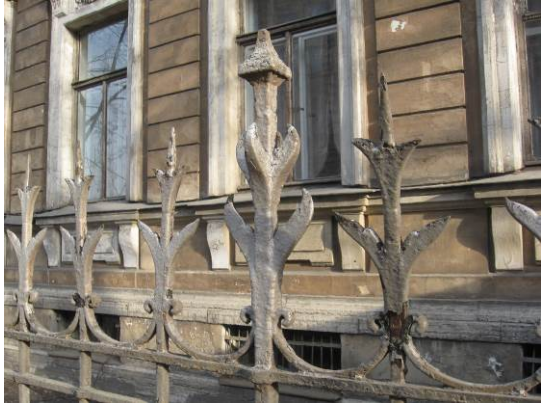
3.	Архитектурно-художественное решение:	<p>вид материала и характер отделки цоколя – известняк;</p> <p>чугунная решетка (литье, ковка) на опорных стойках, квадратных в сечении, на консолях, с завершением в виде пик;</p> <p>металлические секции из стоек аналогичного рисунка, более узкие в сечении; с фризами из воллютообразных завитков по верхнему и нижнему поясам;</p> <p>кирпичная ограда – оштукатурена гладкой штукатуркой, с профилированными рубленными филенками.</p>

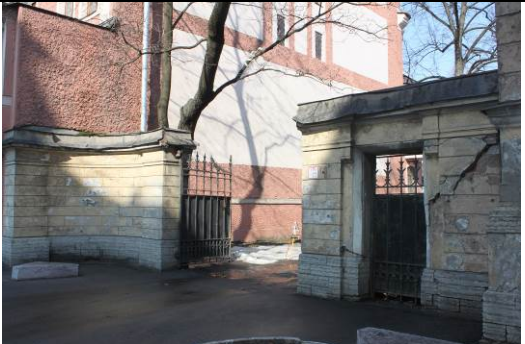
IV. «Ворота»	
1.	Объемно-пространственное решение:	исторические местоположение (с отступом от красной линии Рижского пр., с запада от особняка), габариты, конфигурация.

2.	Конструктивная система:	кирпичная стена на цоколе с двустворчатыми воротами и

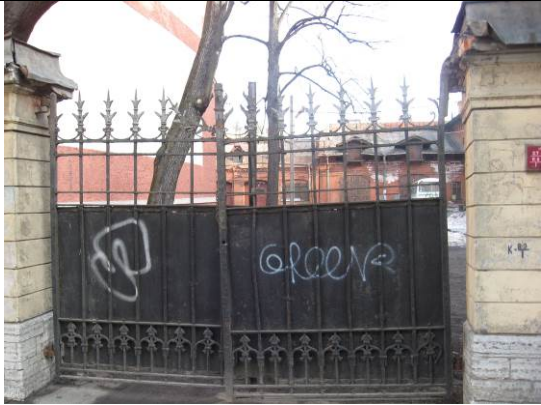
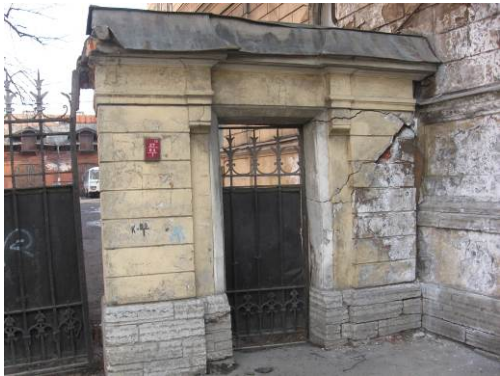
калиткой.	
3.	Архитектурно-художественное решение:	<p>глухая кирпичная ограда с воротами и калиткой, завершенная профилированным карнизом, открытым металлом;</p> <p>материал и характер отделки цоколя – известняк; материал и характер отделки фасада – окрашенная штукатурка (линейный руст);</p> <p>ворота и калитка: аналогичного рисунка рисунку металлической ограды;</p> <p>оформление калитки – неглубокая ниша фланкированная кронштейнами.</p>

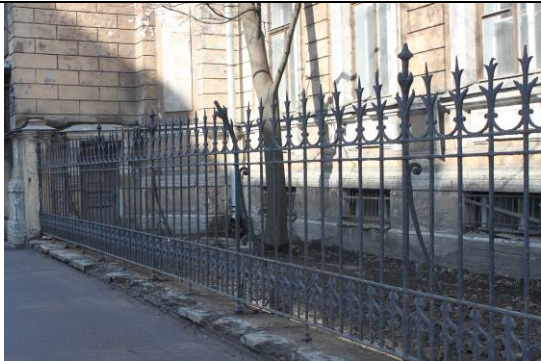
V. «Палисадник»	
1.	Объемно-пространственное решение:	габариты и местоположение (перед южным фасадом особняка, ограниченный исторической металлической оградой по красной линии Рижского пр.).

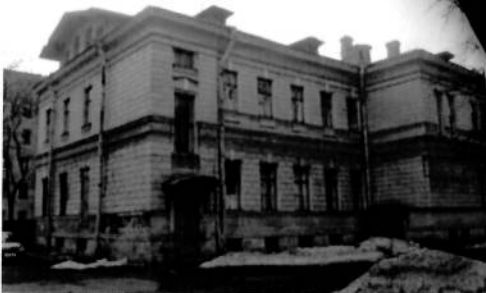
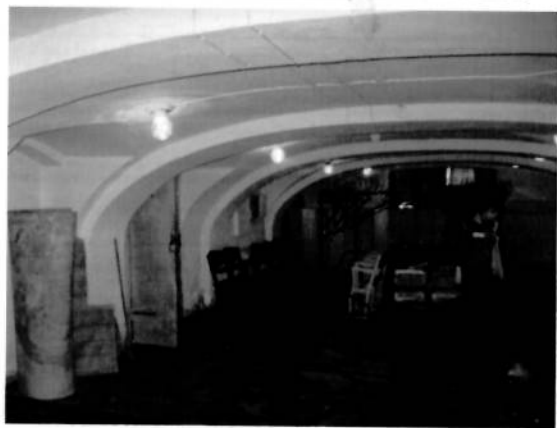
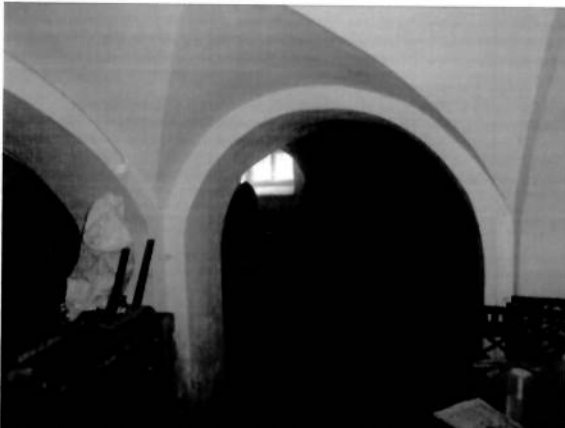
2	<p>Конструктивная система здания:</p> <p>исторические конструкции: исторические наружные и внутренние капитальные стены (кирпичные);</p> <p>исторические отметки плоских междуэтажных перекрытий;</p> <p>помещение 3-Н (6): сводчатые перекрытия с распалубками.</p>

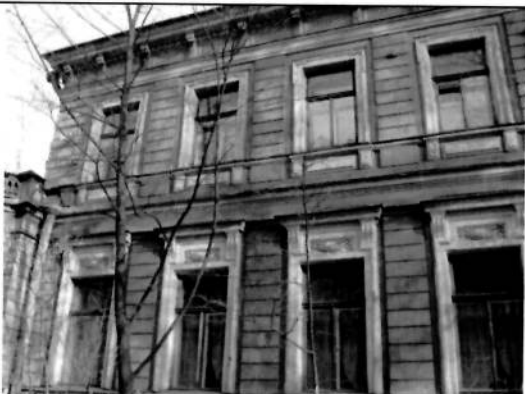
3	<p>Объемно-планировочное решение:</p> <p>историческое объемно-планировочное решение в габаритах капитальных стен.</p>	
4	<p>Архитектурно-художественное решение фасадов:</p> <p>в приемах эклектики; материал и характер фасадной поверхности - облицовка цоколя известняковой плитой, обработка первого и второго этажа рустом;</p> <p>южный фасад:</p> <p>местоположение, конфигурация и габариты оконных и дверных проемов;</p>

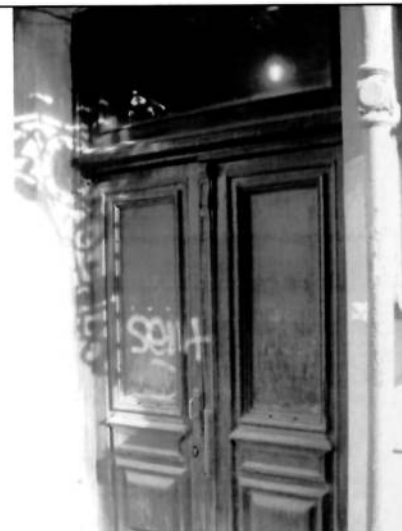
исторический рисунок и материал (дерево) заполнения оконных и дверных проемов, в том числе заполнение проема парадного входа - дверь деревянная филенчатая двустворчатая с остекленной фрамугой;

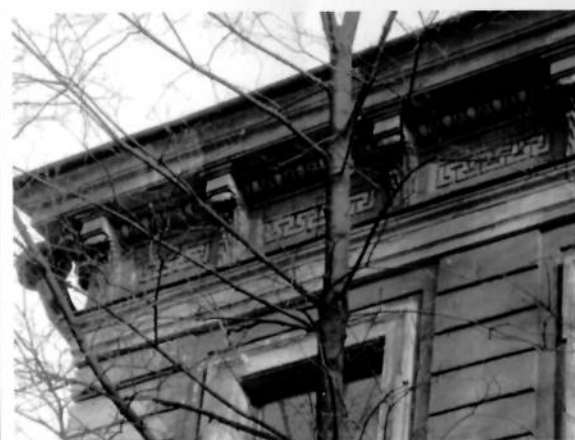
междуэтажный карниз;
профилированный венчающий карниз на лепных кронштейнах;
фриз с геометрическим орнаментом;

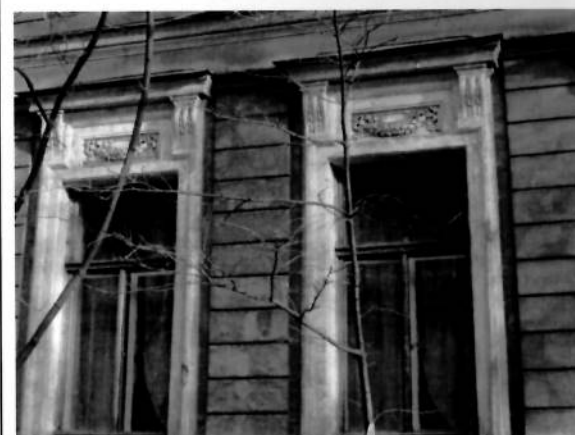
декоративное оформление оконных проемов 1-2 этажей - профилированные наличники, прямые сандрики на кронштейнах, лепные гирлянды;

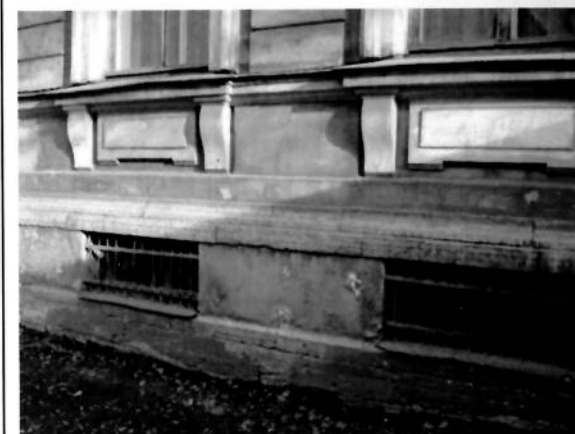
кронштейны, подоконные филенки;

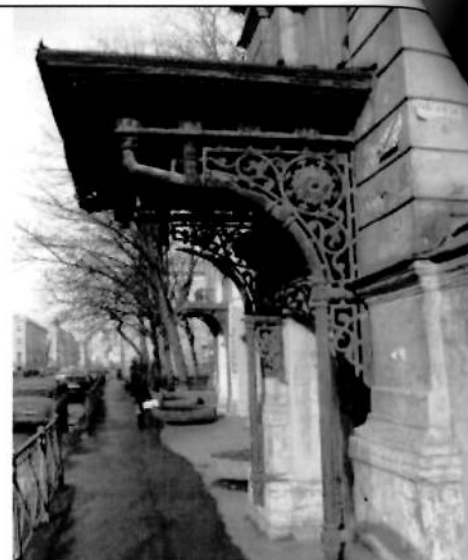
металлический козырёк на литых кронштейнах над парадным входом;

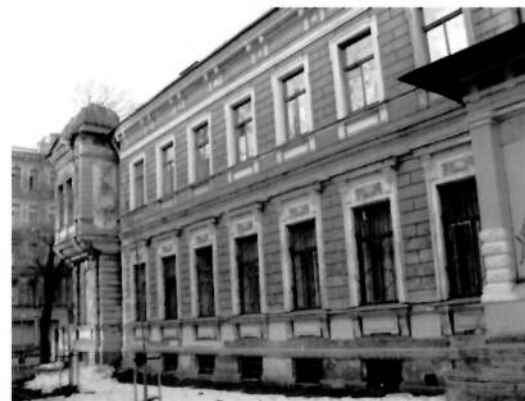
восточный фасад: местоположение, конфигурация и габариты оконных проемов;

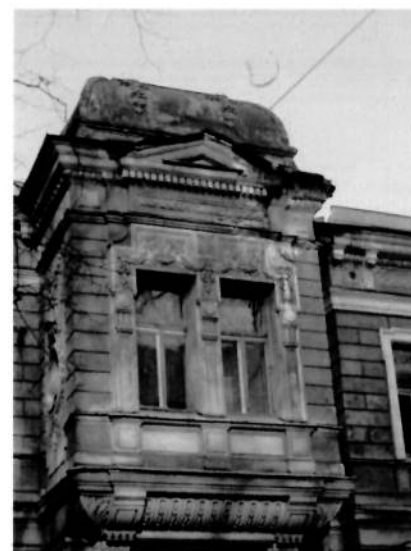
прямоугольный в плане эркер второго этажа на лепных стилизованных кронштейнах, с купольным завершением и металлическими гирляндами поверх окрытия купольного завершения;

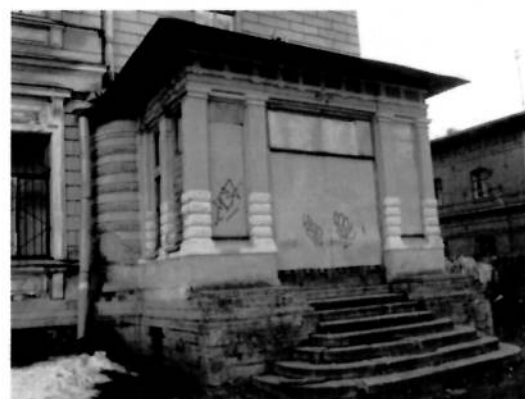
веранда на известняковом цоколе, с каменными ступенями;

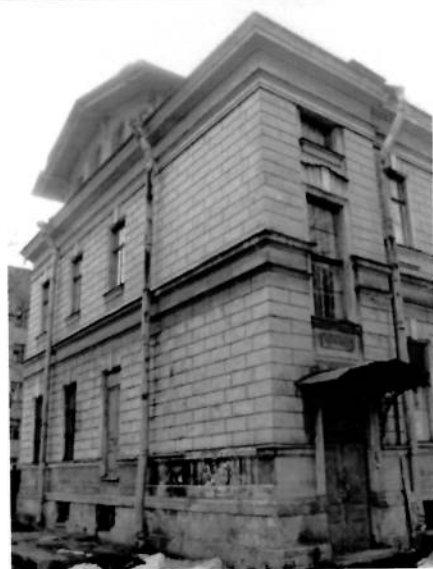
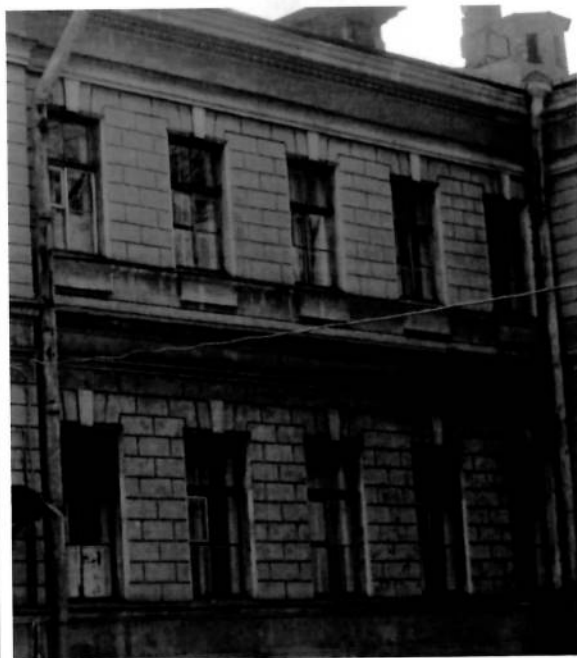
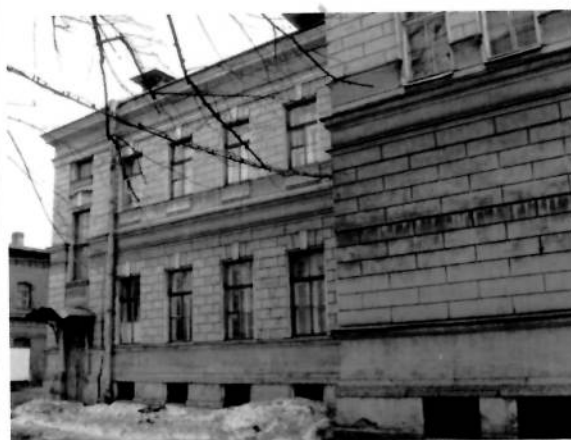
декоративное оформление оконных
проемов 1-2 этажей - замковые камни,
филенки в подоконном пространстве
проемов второго этажа;

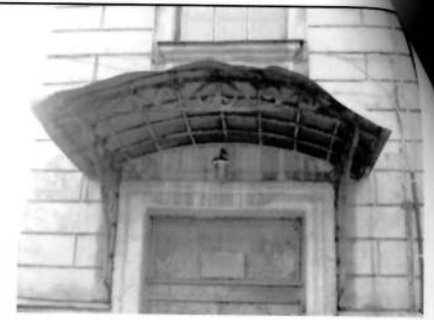
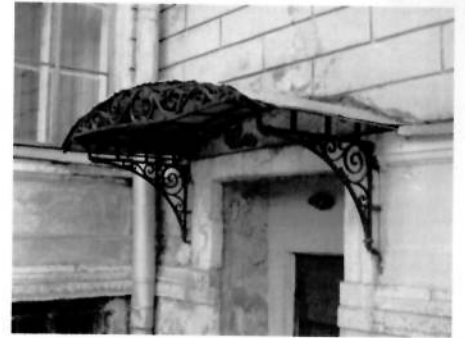
два металлических навеса на кронштейнах над входными проемами;

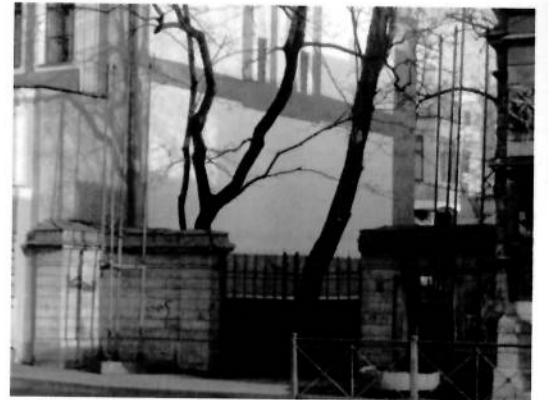
ограда - кирпичная, оштукатуренная на известняковом цоколе, обработанная рустом;

металлические створки ворот и калитки;

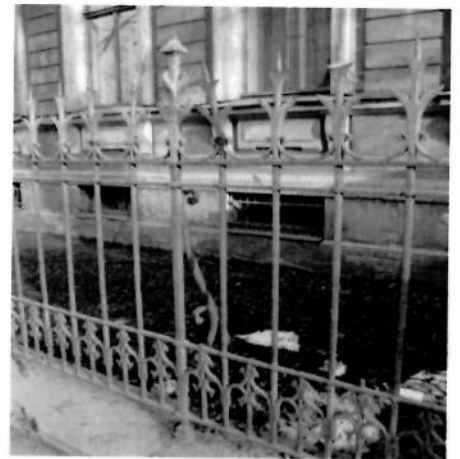
кованая металлическая решетка на цоколе.

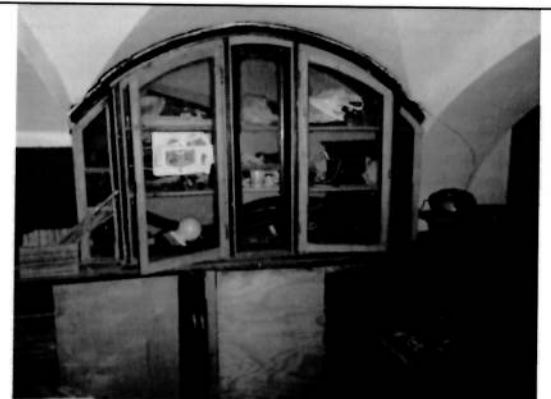
помещение 3-Н (6) цокольного этажа: буфет, встроенный в нишу стены, тонированного дерева (сосна), двухъярусный трехстворчатый, в нижнем ярусе семь створок, верхний ярус остеклен, с полуциркульным завершением и фигурным карнизом;

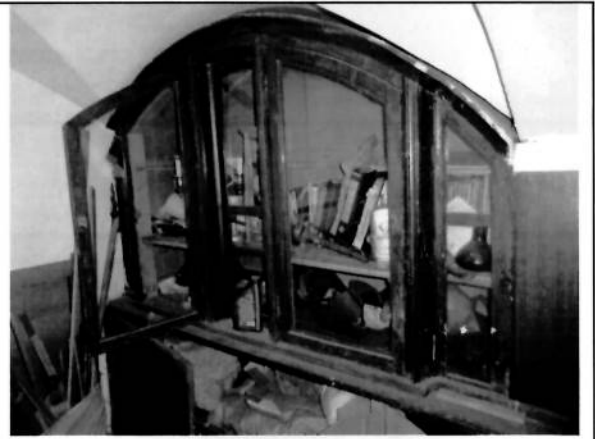
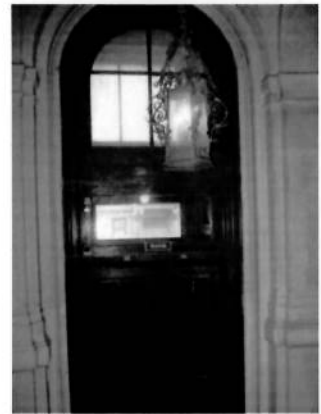
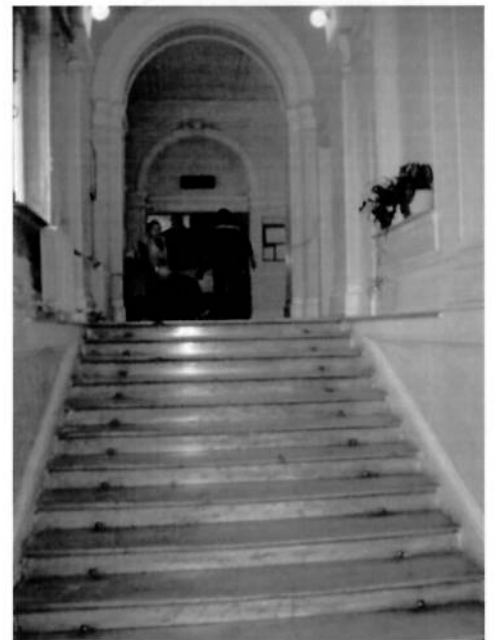
помещения первого этажа:
3-Н (15):
историческое заполнение входного проема
- деревянное, остекленное, двустворчатое
с фрамугой;

лестница вестибюля - мраморные
ступени,

сводчатое перекрытие;

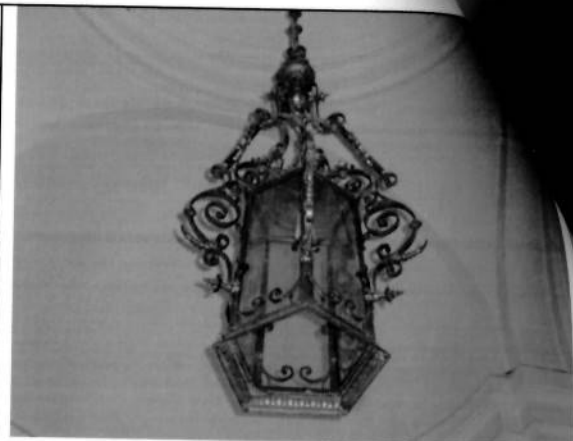
фонарь на одну светоточку, из черного металла, пятигранный, на четырех кронштейнах, заканчивающихся S-образными завитками;

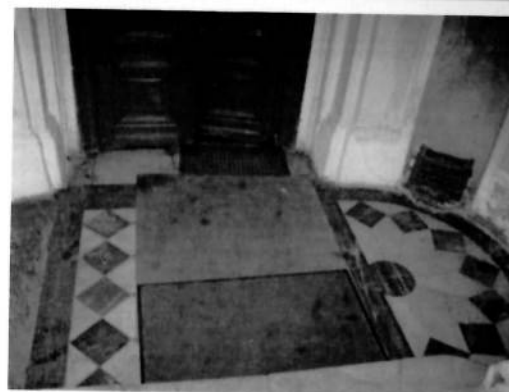
покрытие пола: материал (мрамор) рисунок;

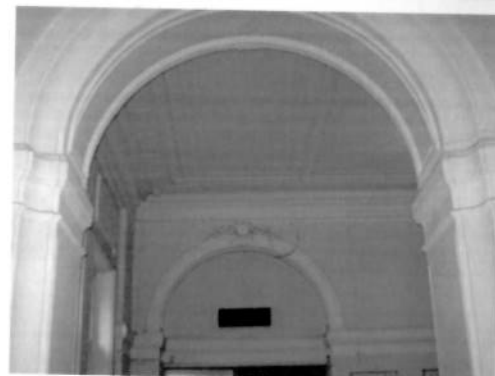
3-Н (16):
арочный проем - архивольты с замковым камнем, декорированным лепными гирляндами,

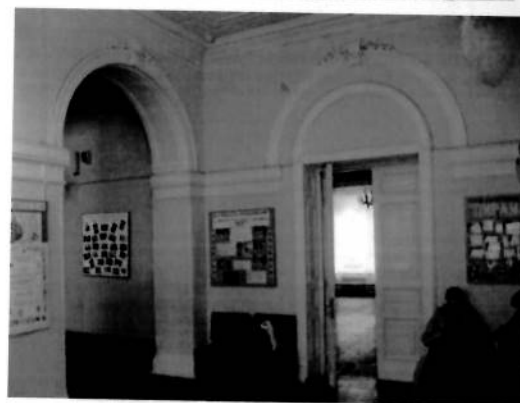
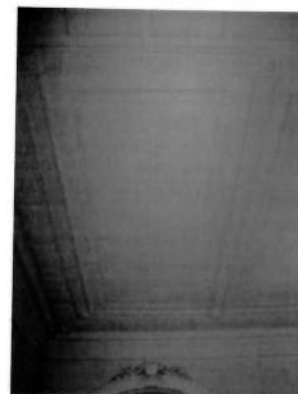
прямоугольные филенки, оформляющие потолок,

профилированный карниз,

филенки, оформляющие стены;

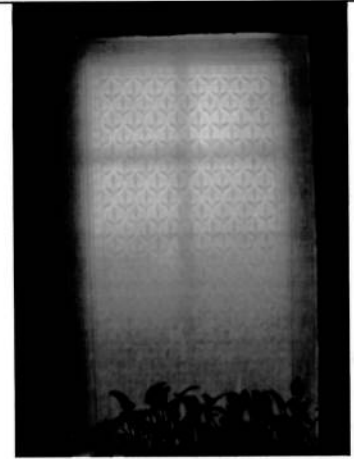
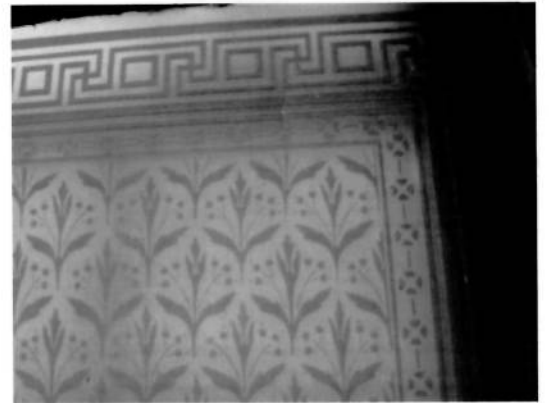
два матовых стекла с рисунком, выполненным методом травления в заполнении двух оконных проемов;

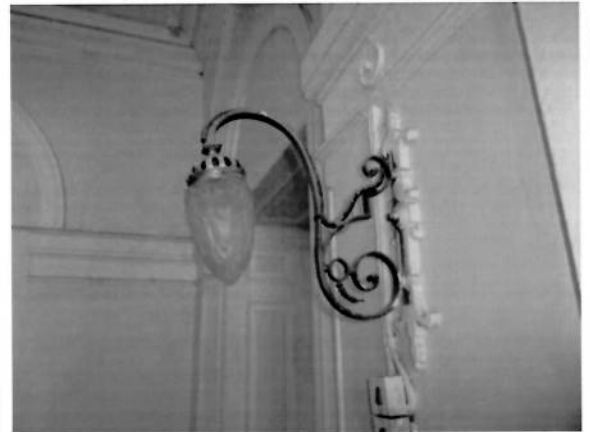
два латунных бра на одну светоточку, на кронштейне S-образной формы, плафон из матового стекла, конической формы с рельефным растительным рисунком;

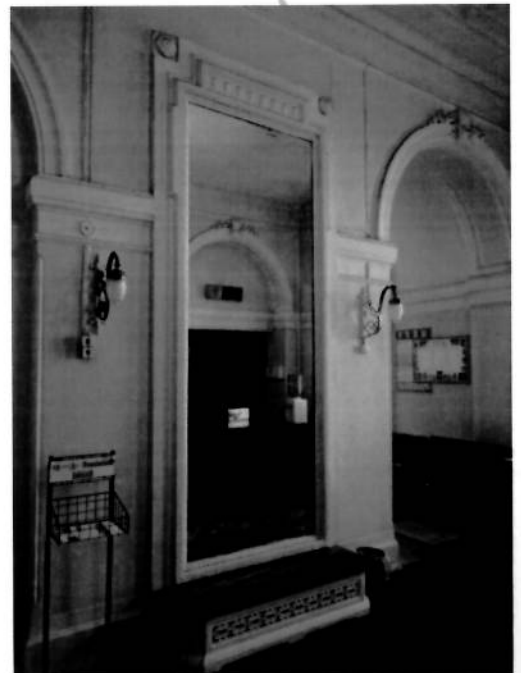
зеркало настенное в деревянной прямоугольной резной раме, фриз - в виде прямоугольной филенки с вписанными в нее овальными медальонами с кабошонами, внизу прямоугольная полочка на плинте с закругленными углами, крышка полочки - доска серого с голубыми прожилками мрамора, лицевая сторона полочки декорирована прорезным геометрическим орнаментом;

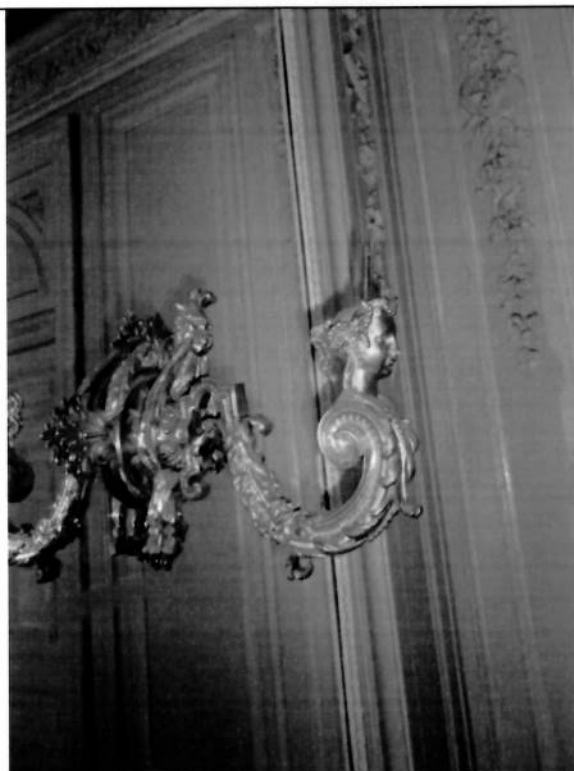
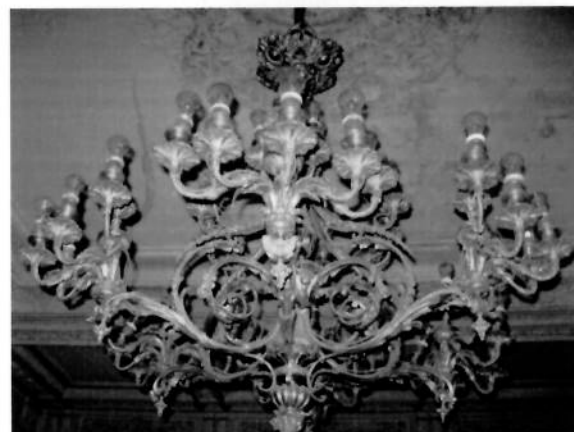
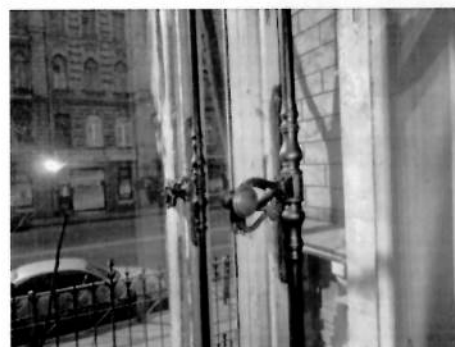
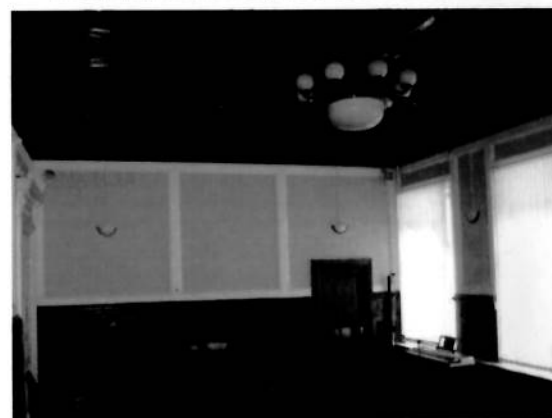
3-Н (21):

кессонированный потолок с балками декорированными лепными гирляндами, тонированными под дерево;

фигурные кронштейны,
орнаментированный фриз;

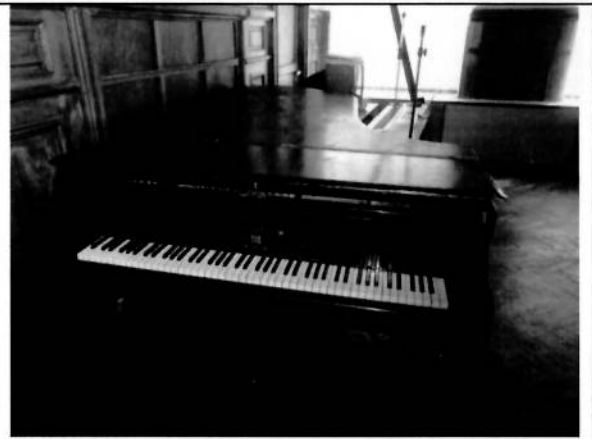
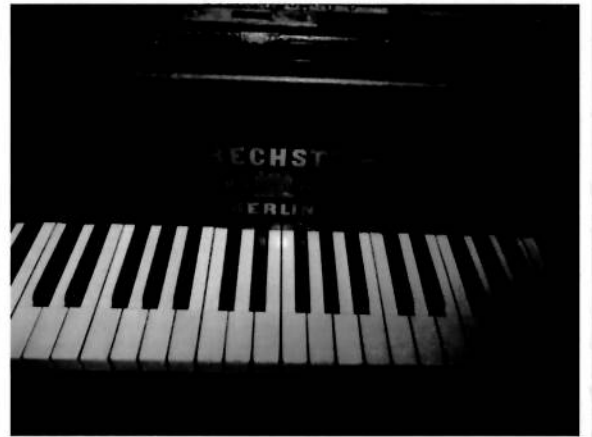
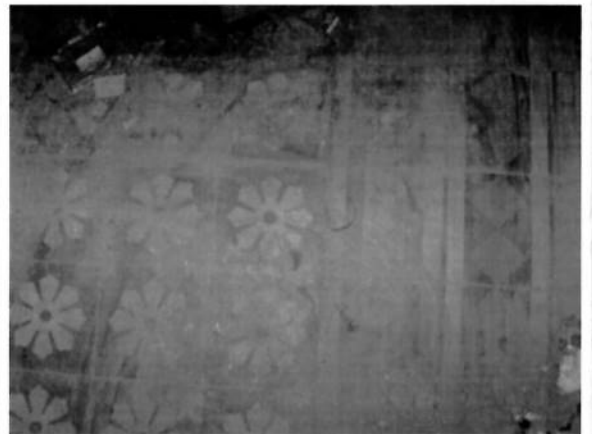
рояль покрытый черным лаком, на трёх ножках-балясинах на колесиках, граненых в центральной части, крышка с каннелированным краем, над клавиатурой марка - C.Bechstein. Berlin, между передними ножками - прямоугольный объем с двумя колонками и с двумя педалями;

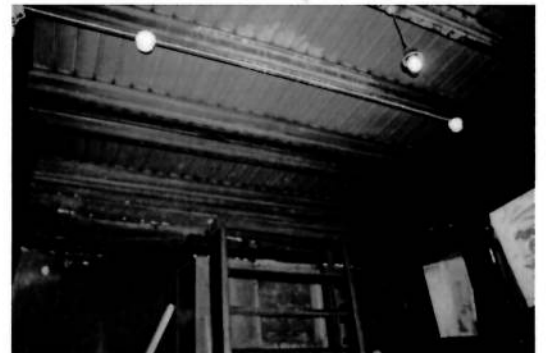
оформление потолка - деревянные балки и панели;

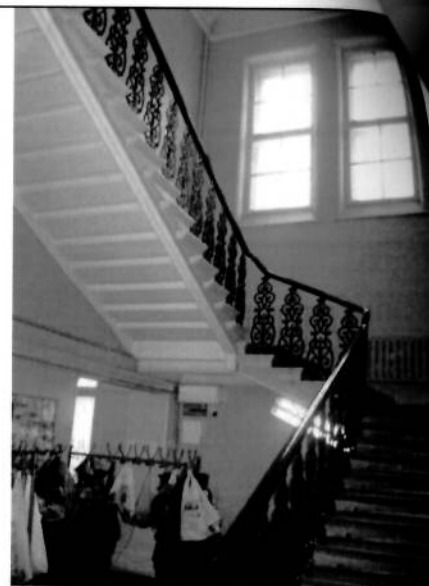
3-Н (17):
лестница - каменные ступени,

ограждение лестничных маршей -
фигурные металлические стойки,
деревянный профилированный поручень;

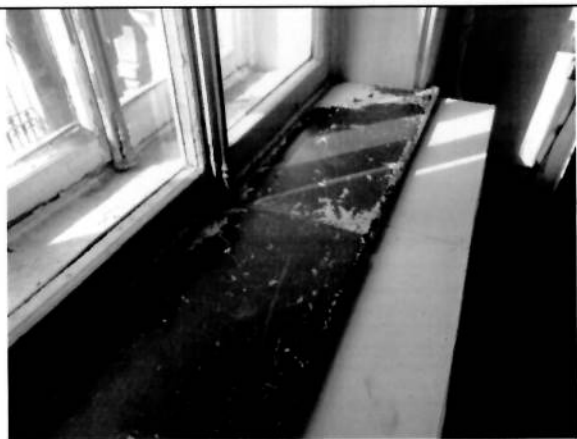
доски подоконные из черного мрамора (три);

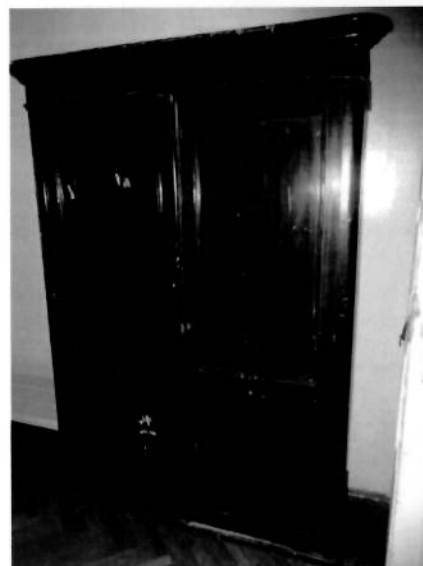
3-Н (28):
шкаф книжный, деревянный, тонированный под красное дерево, одноярусный, двустворчатый, на четырех ножках-балясинах с гладким фризом и профилированным карнизом с закругленными углами, каждая створка на две прямоугольные филенки, с нащельником;

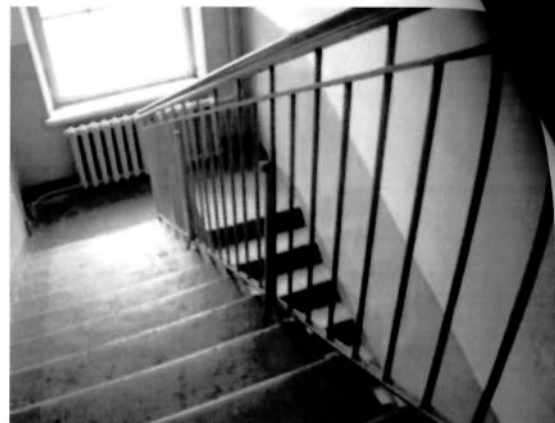
помещение 3-Н (2,3):
лестница - каменные ступени,
металлическое ограждение лестничных
маршей, рисунок ограждения,
деревянный профилированный поручень;

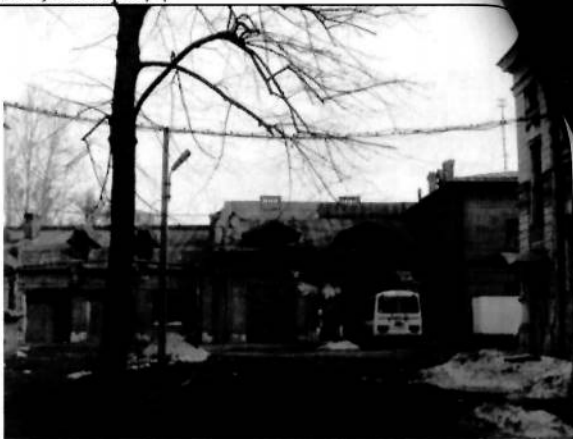
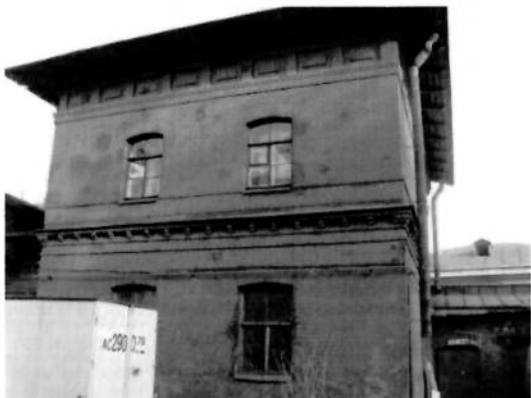
1	<p>Объемно-пространственное решение:</p>	<p>историческое объемно-пространственное решение; исторические габариты одно, двухэтажного здания;</p> <p>исторические форма и габариты скатной крыши.</p>
