Акт**по результатам государственной историко-культурной экспертизы**

документации, обосновывающей меры по обеспечению сохранности объекта культурного наследия регионального значения «Особняк Кирштена Э.А. со служебным флигелем, с металлической оградой, воротами и палисадником», по адресу: г. Санкт-Петербург, Рижский пр., 27 и выявленного объекта культурного наследия «Три лечебных корпуса», по адресу: г. Санкт-Петербург, Старо-Петергофский пр., 2; Фонтанки р. наб., 156, входящего в состав выявленного объекта культурного наследия «Комплекс зданий Калининского военно-морского госпиталя»¹, при проведении работ по проекту «**Переустройство объекта зеленых насаждений по адресу: г. Санкт-Петербург, Рижский пр. 25, лит. А (ЗНОП 1004)**» - «Мероприятия по обеспечению сохранности объектов культурного наследия», шифр: 2020-05-1004-ОСОКН, разработанной ООО «МАТИС» в 2021 г.

обеспечение сохранности *объекта культурного наследия регионального значения «Особняк Кириштина Э.А. со служебным флигелем, с металлической оградой, воротами и палисадником», по адресу: г. Санкт-Петербург, Рижский пр., 27, и выявленного объекта культурного наследия «Три лечебных корпуса», по адресу: г. Санкт-Петербург, Ст

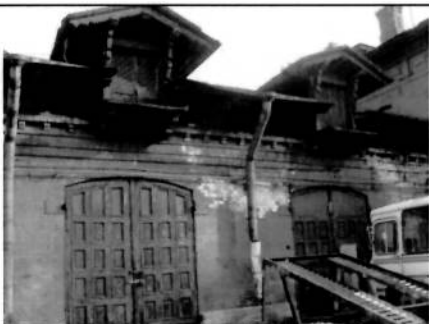
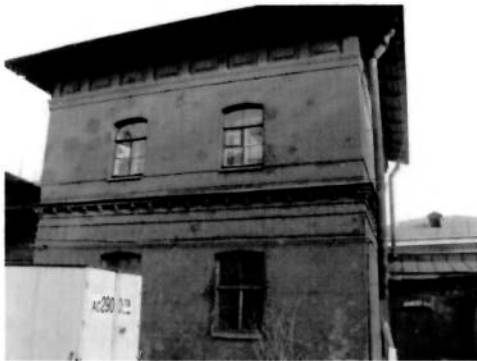
4	<p>Архитектурно-художественное решение фасада:</p>	<p>в приемах «кирпичного стиля»; материал фасадной поверхности - цоколь, облицованный известняком, красный кирпич;</p> <p>местоположение, конфигурация и габариты воротных проемов, в том числе чердачных окон;</p> <p>конфигурация, исторический рисунок и материал (дерево) заполнения воротных и оконных проемов;</p> <p>междуэтажный карниз;</p>

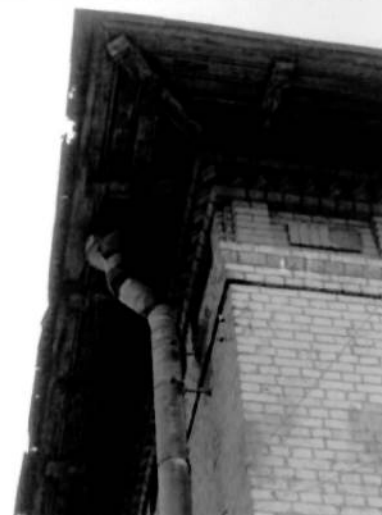
филенчатый фриз;
карниз с орнаментом «поребрик»;
свесы кровли на фигурных деревянных
кронштейнах.

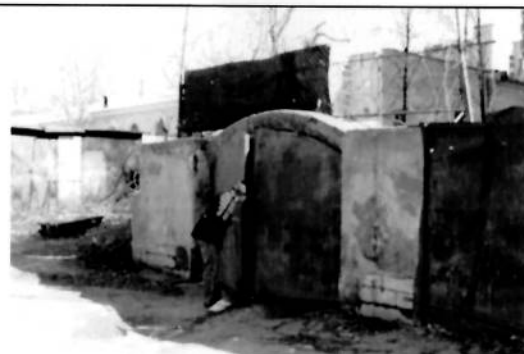
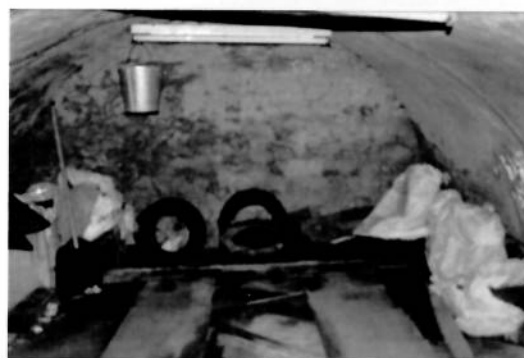
«Ледник»

1 Объемно-пространственное решение: историческое решение ледника; исторические перекрытие. объемно-пространственное габариты, сводчатое

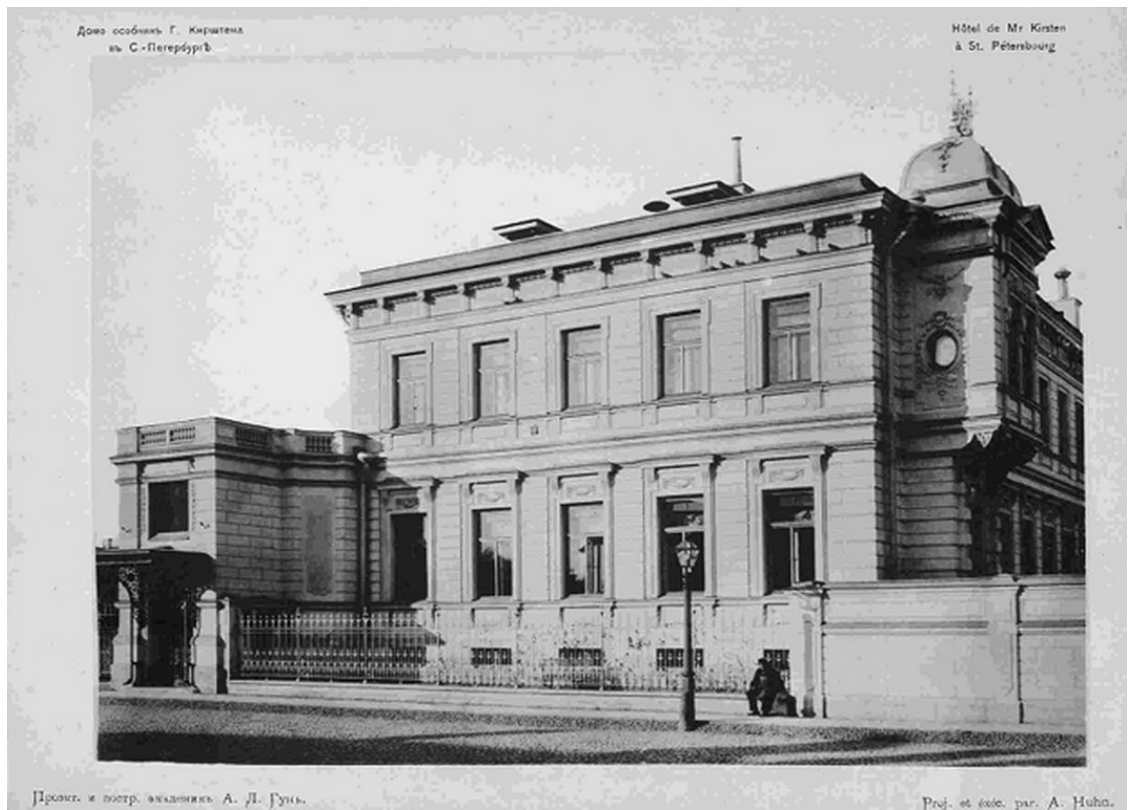
Илл. 2. Особняк Э. А. Кирштена. // Журнал "Зодчий" 1883 г.
