**Акт**

**по результатам государственной историко-культурной экспертизы проектной документации на проведение работ по сохранению объекта культурного наследия регионального значения «Дом П.М. Станового», расположенного по адресу: г. Санкт-Петербург, Мытнинская ул., 5/2, лит. А<sup>1</sup> - «Проект приспособления объекта культурного наследия для современного использования (проект перепланировки и переустройства) квартиры № 8 по адресу: Санкт-Петербург, Мытнинская ул., 5/2, лит. А», шифр: С51/0277.19.**

культурного наследия регионального значения «Дом П.М. Станового», расположенного по адресу: г. Санкт-Петербург, Мытнинская ул., 5/2, лит. А - «Проект приспособления объекта культурного наследия для современного использования (проект перепланировки и переустройства) квартиры № 8 по адресу: Санкт-Петербург, Мытнинская ул., 5/2, лит. А», шифр: С51/0277.19, разработанная ГУП «ГУИОН» в 2020 году, в составе:

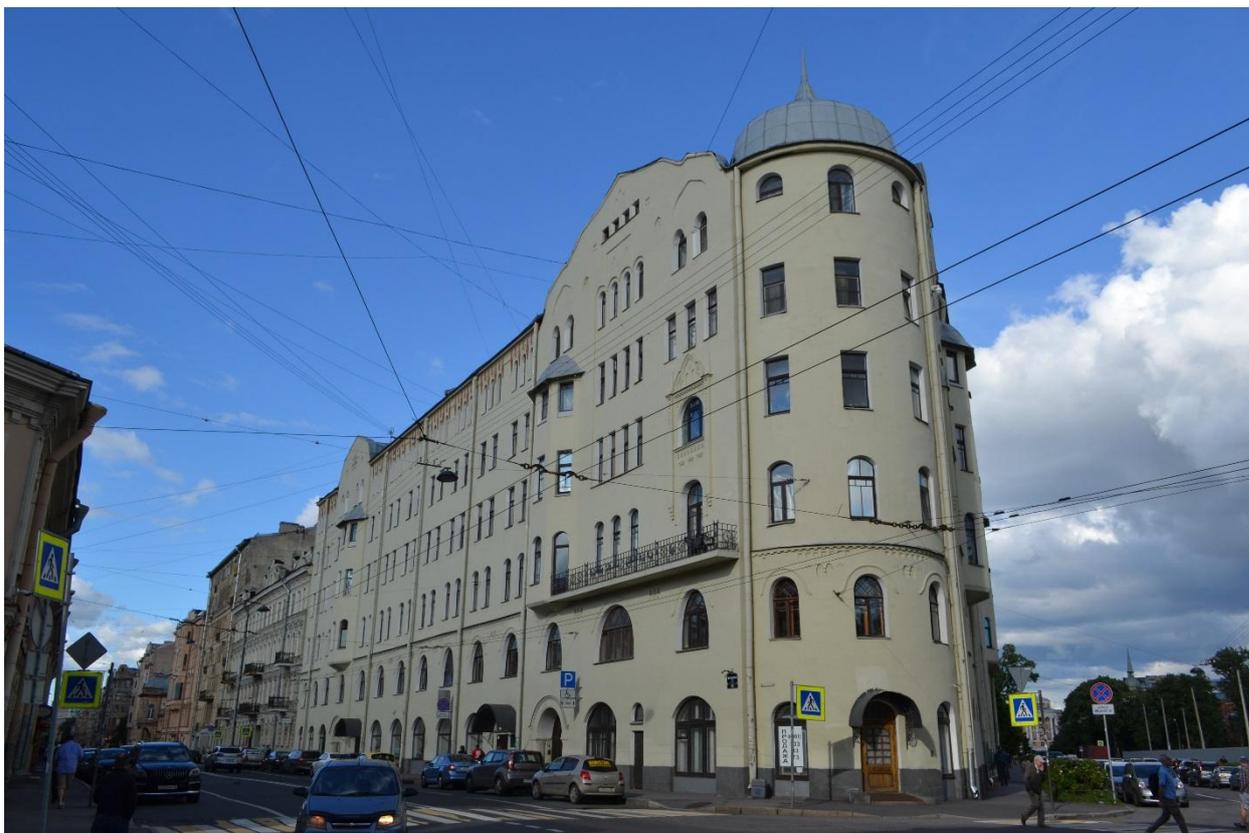
Фото 1. Фасад по Мытнинской улице. Вид с юго-запада.

По результатам визуального осмотра на лицевых фасадах здания наблюдаются незначительные дефекты отделки, следы замокания и загрязнения отделочных слоев.

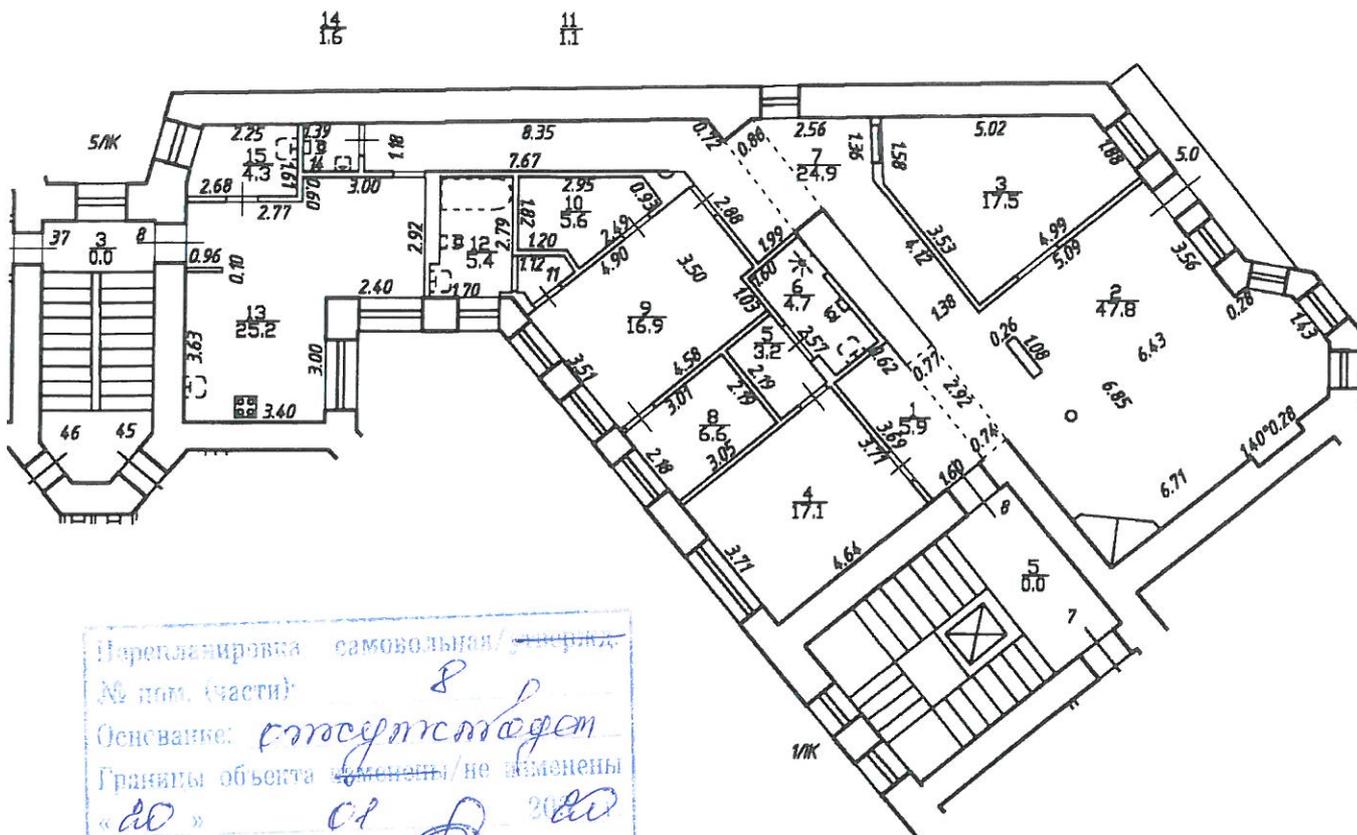
Перепланировка ~~самовольная/законная~~  
 № пом. (части) 8  
 Основание: отсутствует  
 Границы объекта ~~изменены/не изменены~~  
 «до» 01 2020  
 Число листов: 1

**Дополнительные сведения:** Самовольная перепланировка. В квартире выполнена перепланировка всей квартиры. Акт приемки в эксплуатацию не предоставлен. Наружные границы объекта не изменились.
