А К Т

по результатам государственной историко-культурной экспертизы проектной документации на проведение работ по сохранению выявленного объекта культурного наследия «Дом Первого Российского Страхового общества» (приспособление для современного использования в части перепланировки квартиры №55), расположенного по адресу: г. Санкт-Петербург, Кронверкская ул., д. 29/37, лит. Б (Кронверкская ул., 29; Пушкарская Большая ул., 37 – в соответствии с Приказом председателя КГИОП от 10.05.2001 г. № 48) «Проектная документация по сохранению выявленного объекта культурного наследия «Дом Первого Российского Страхового общества» в части перепланировки квартиры по адресу: г. Санкт-Петербург, Кронверкская ул., д. 29/37, лит. Б, кв.55», разработанной ООО «МИР» в 2021 г., стадия «П», шифр 09/03-2021

**г. Санкт-Петербург
2021 г.**

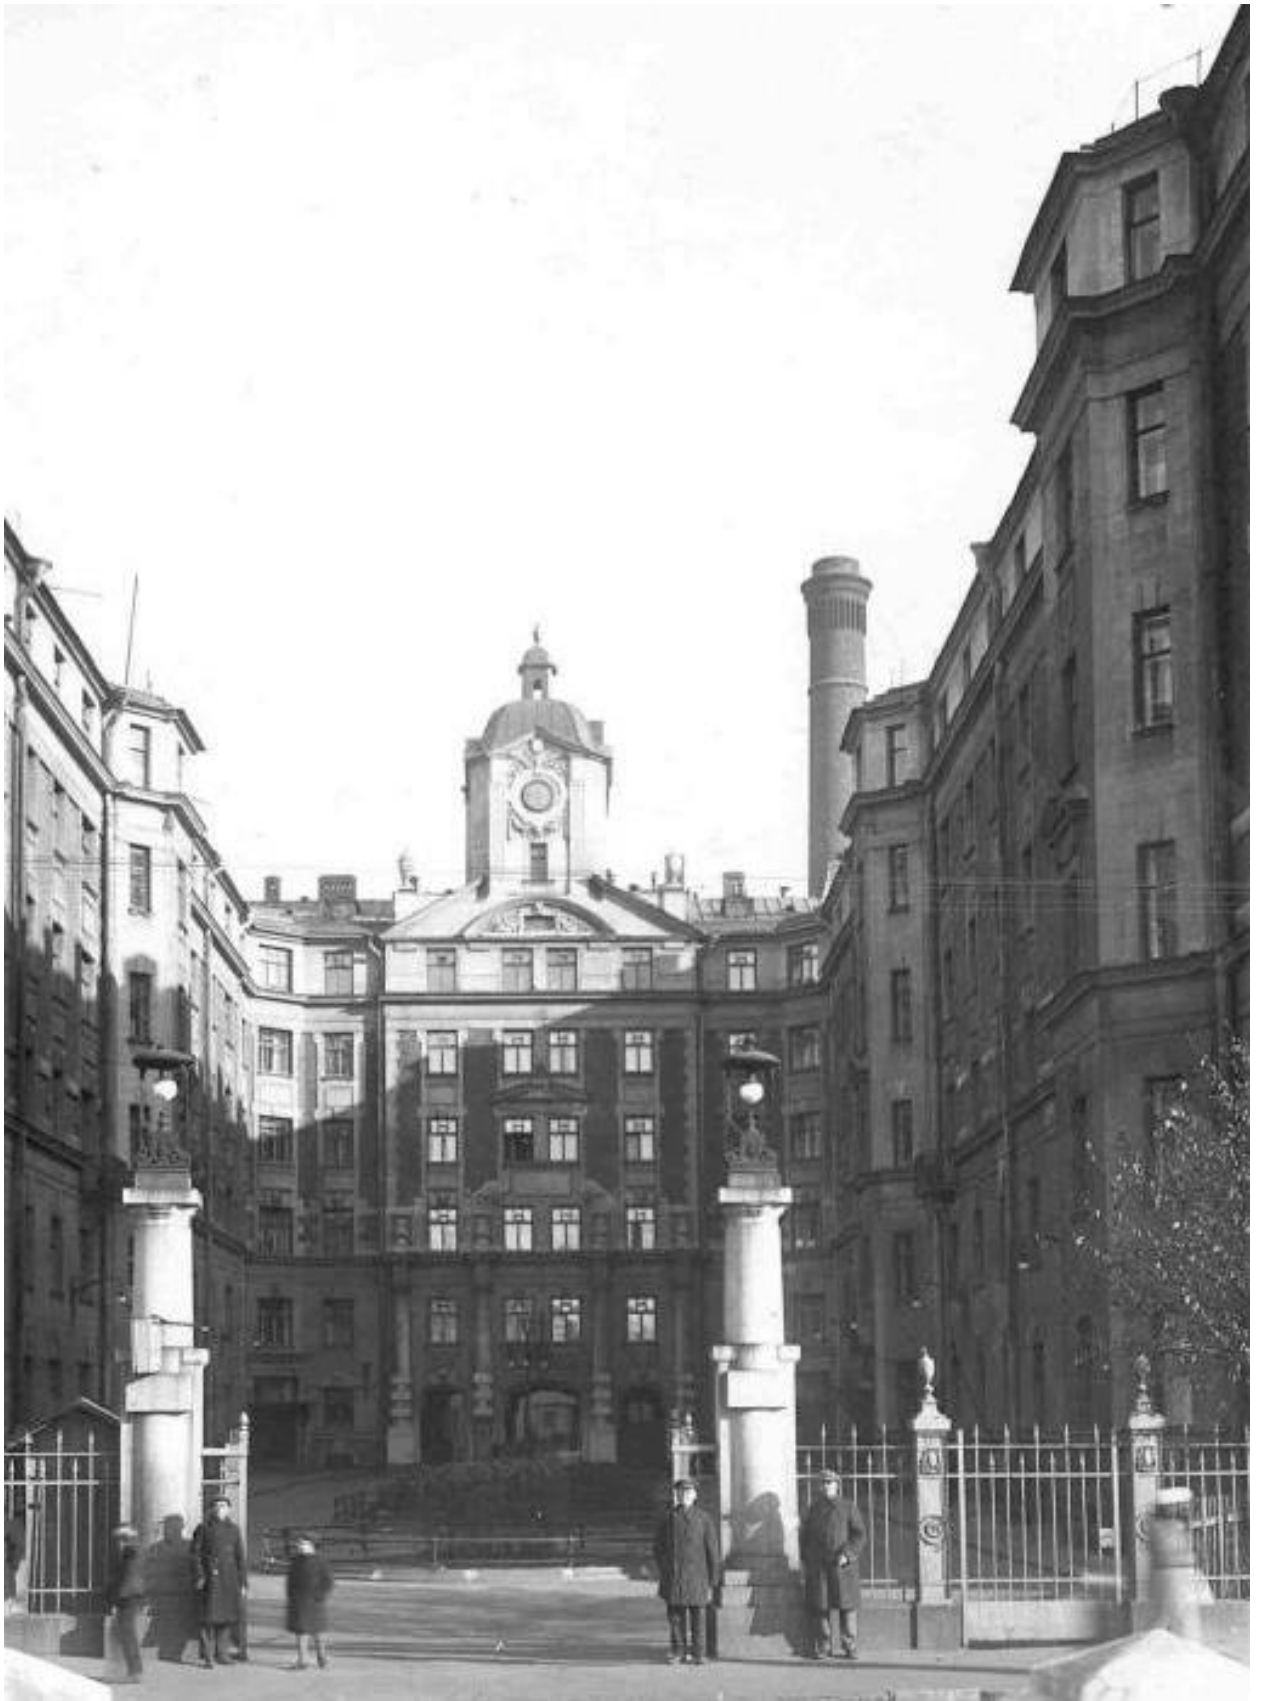
Илл. 19. Парадный курдонер со стороны Кронверкской улицы. ЦГАКФФД (Гр 37713). 1936 г.

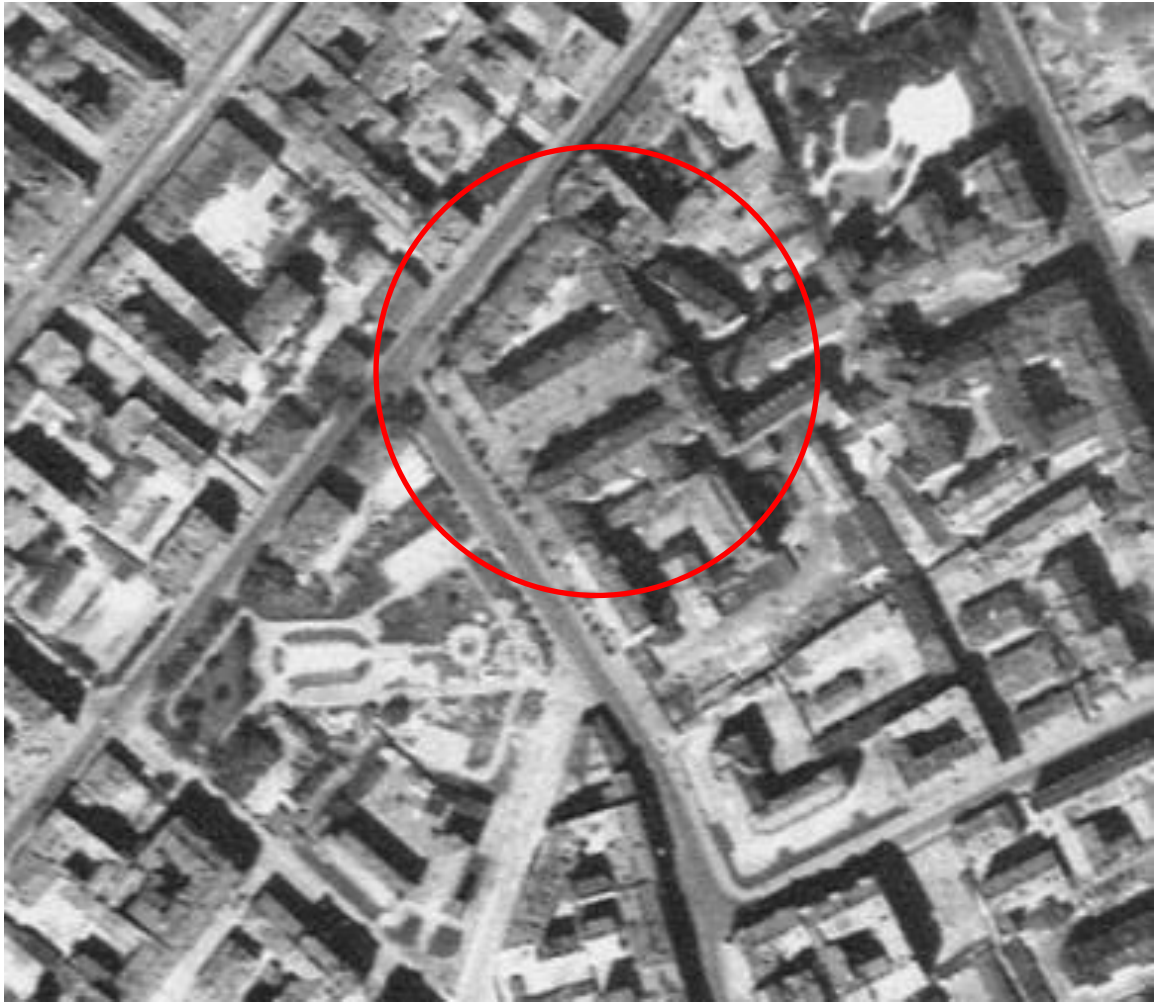
Илл. 20. Аэрофотосъемка времен второй мировой войны. Снимок 1939-1943 гг. Интернет-ресурс <http://warfly.ru/>. Рассматриваемый участок со сформировавшейся застройкой.

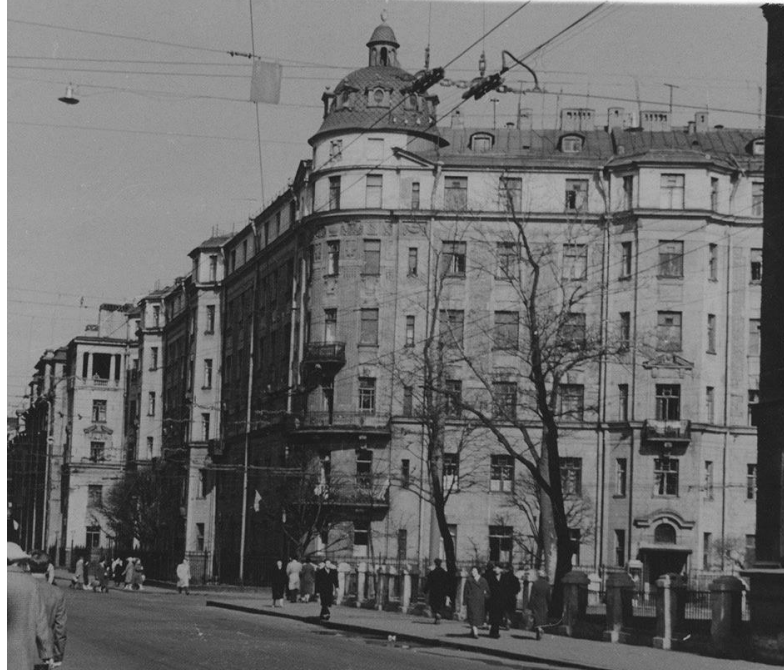
Илл. 21. Общий вид угловой части здания на пересечении Большой Пушкарской и Кронверкской улиц. 1962 г. Фрагмент. Интернет-ресурс <https://pastvu.com/p/1330831>.

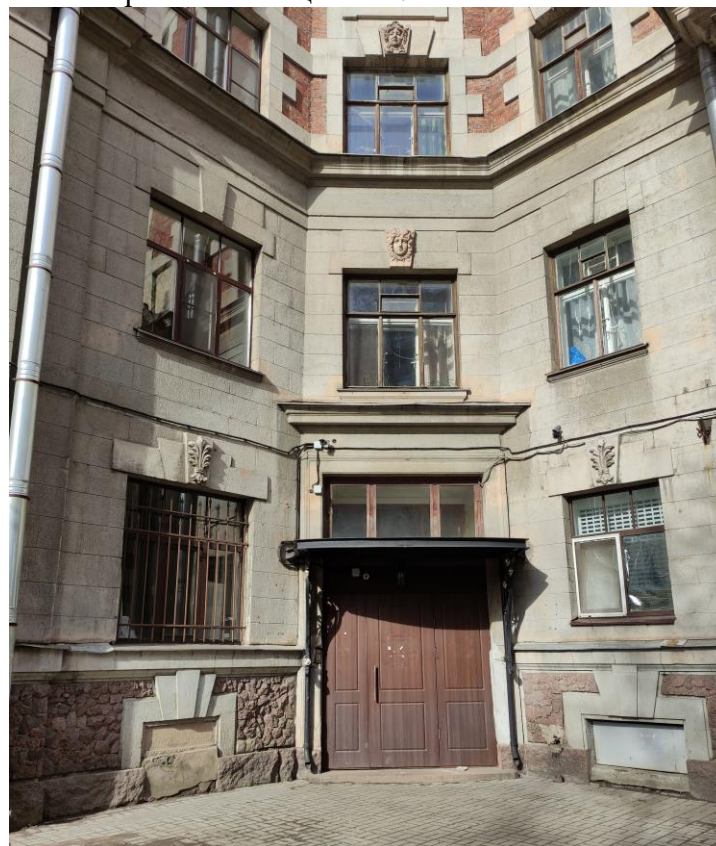
Фото 2. Фрагмент лицевого фасада курдонера выявленного объекта культурного наследия «Дом Первого Российского Страхового общества». Дверной проем в подъезд со стороны курдонера.

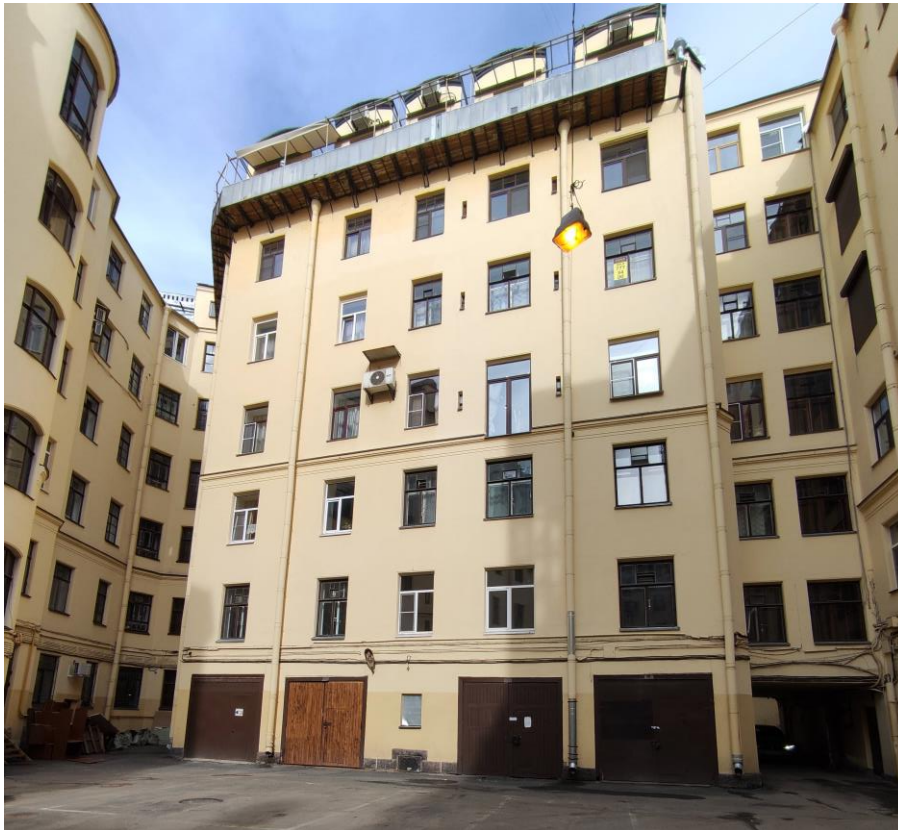
Фото 3. Общий вид дворового фасада выявленного объекта культурного наследия «Дом Первого Российского Страхового общества». Рассматриваемая квартира № 55 расположена на втором этаже.

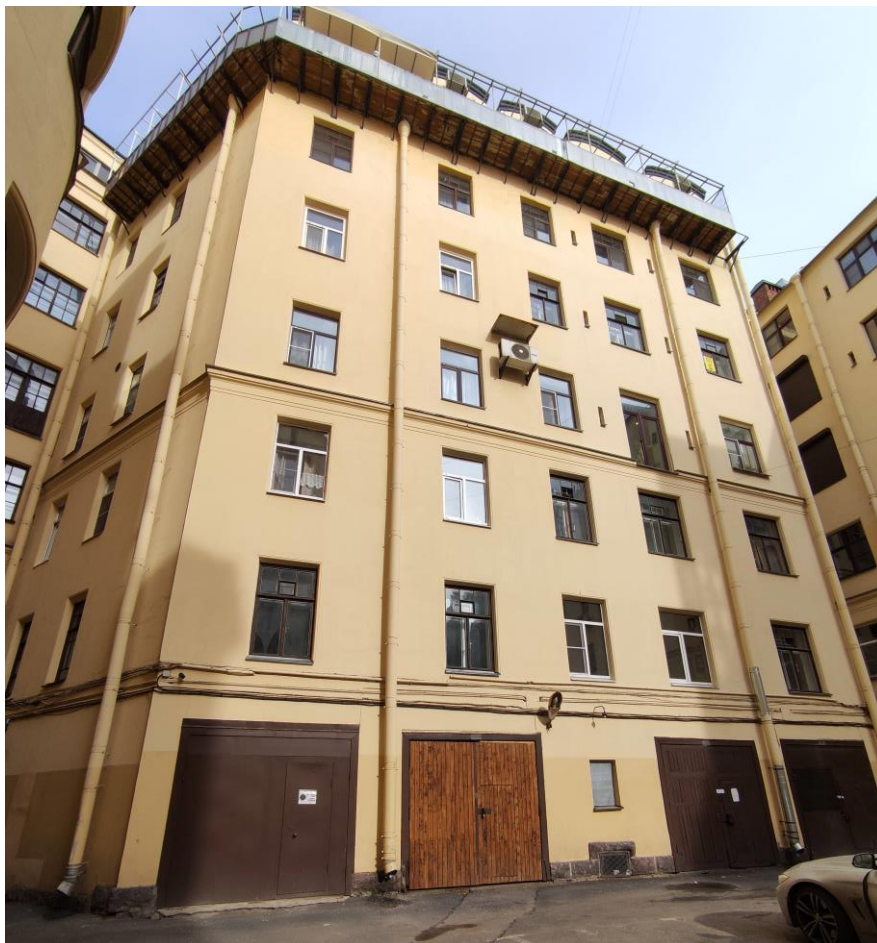
Фото 4. Общий вид дворового фасада выявленного объекта культурного наследия «Дом Первого Российского Страхового общества». Рассматриваемая квартира № 55 расположена на втором этаже.

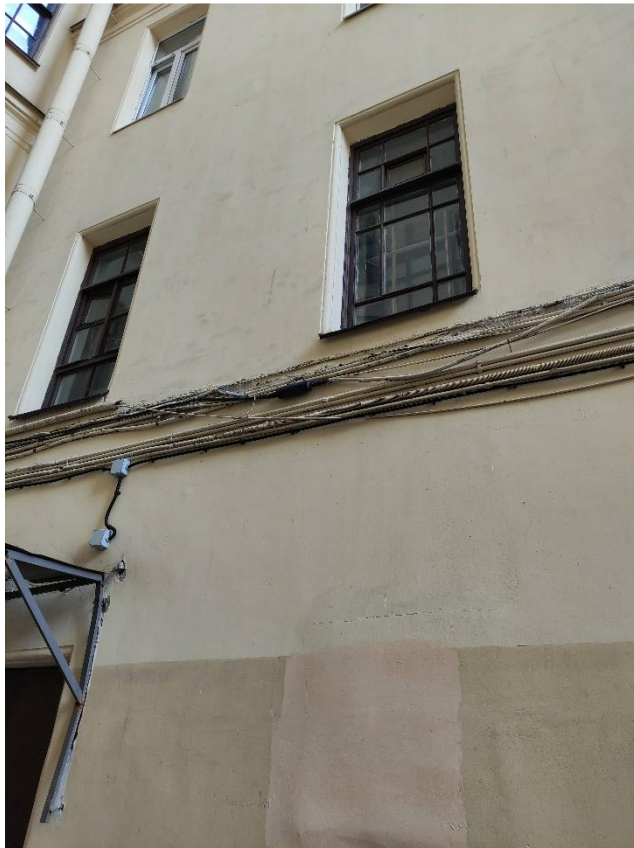
Фото 5. Фрагмент дворового фасада выявленного объекта культурного наследия «Дом Первого Российского Страхового общества». Рассматриваемая квартира № 55 расположена на втором этаже.

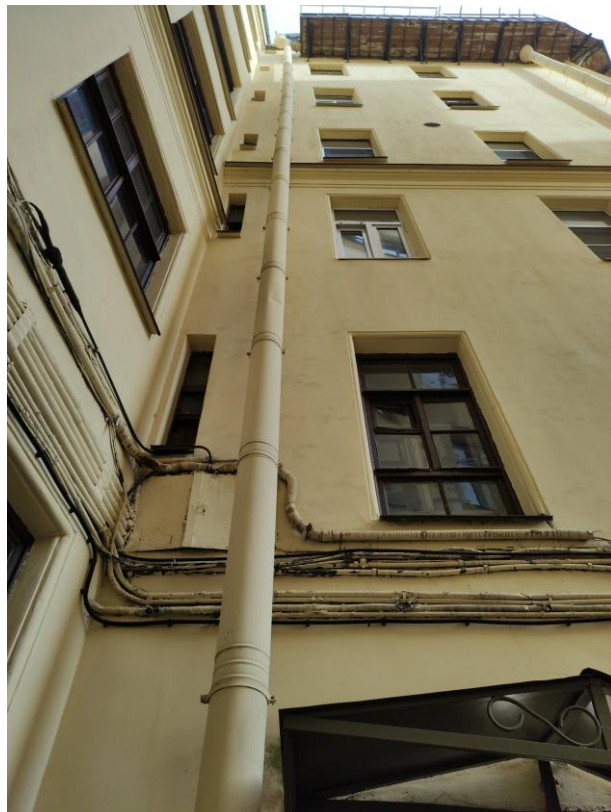
Фото 6. Фрагмент дворового фасада выявленного объекта культурного наследия «Дом Первого Российского Страхового общества». Рассматриваемая квартира № 55 расположена на втором этаже.

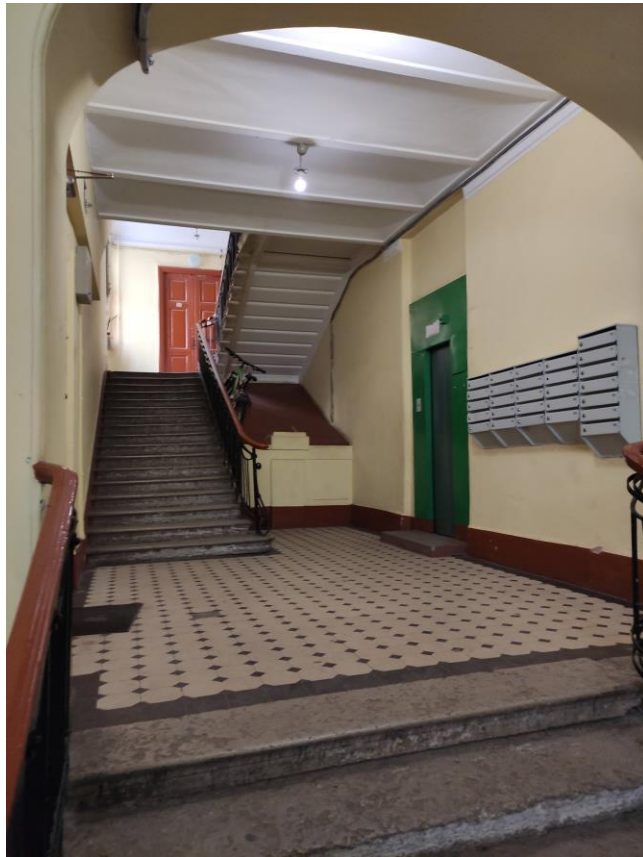
Фото 7. Общий вид лестничной клетки с уровня первого этажа, парадная лестница, вход со стороны курдонера. Рассматриваемая квартира № 55 расположена на втором этаже.

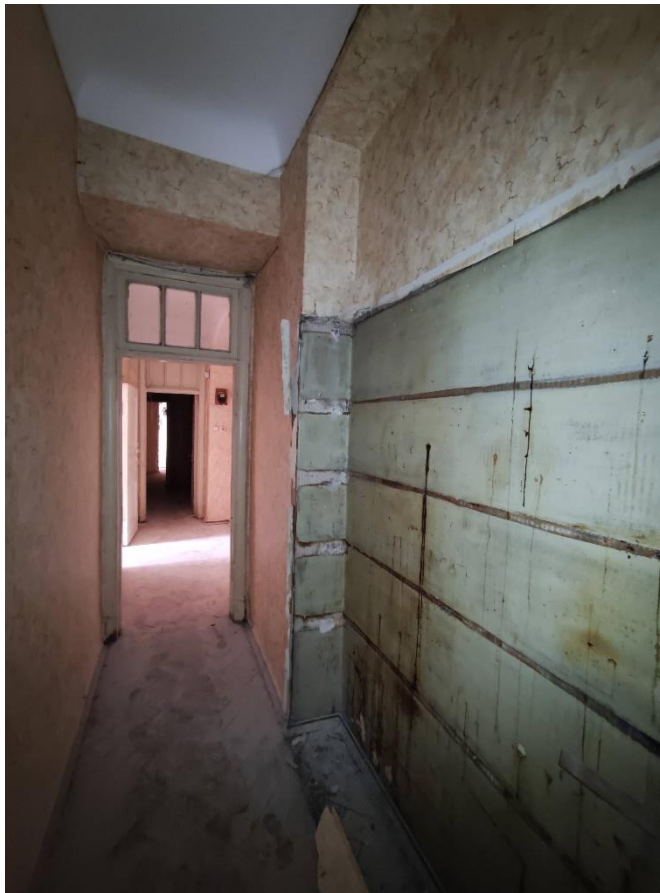
Фото 9. Общий вид пом. № 55(6,17,18). Коридор, справа-ниша в стене, смежной с соседней квартирой.

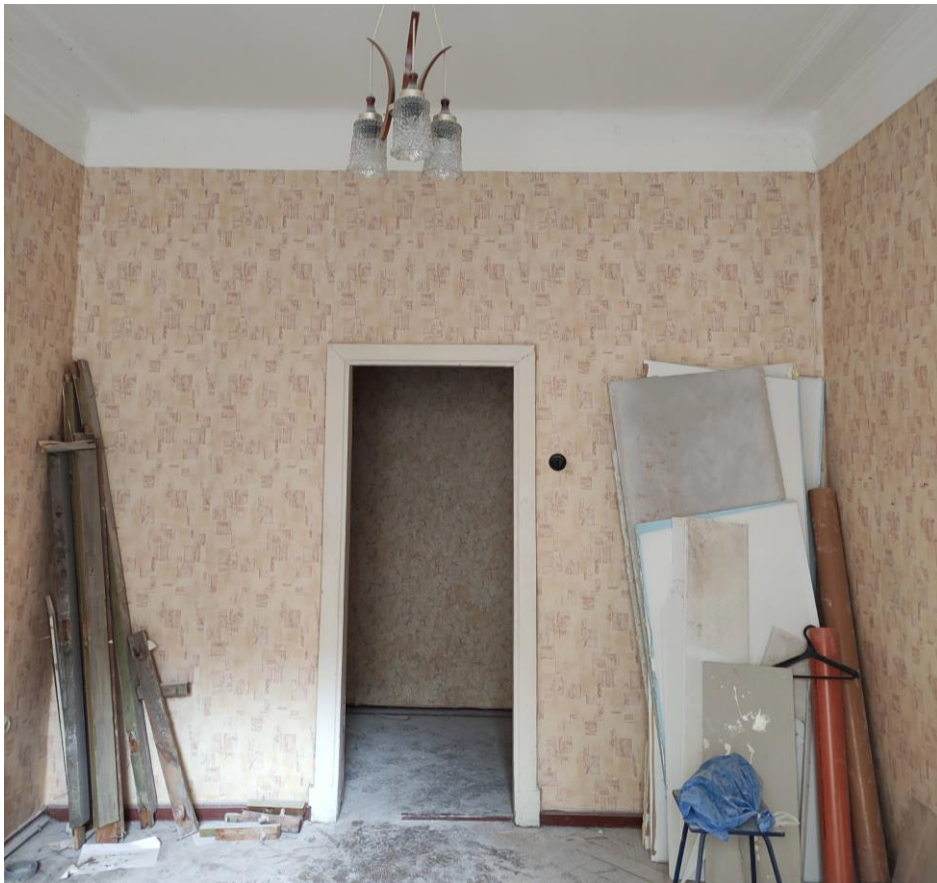
Фото 12. Общий вид пом. № 55(4). Дверной проем в пом. № 55(17).

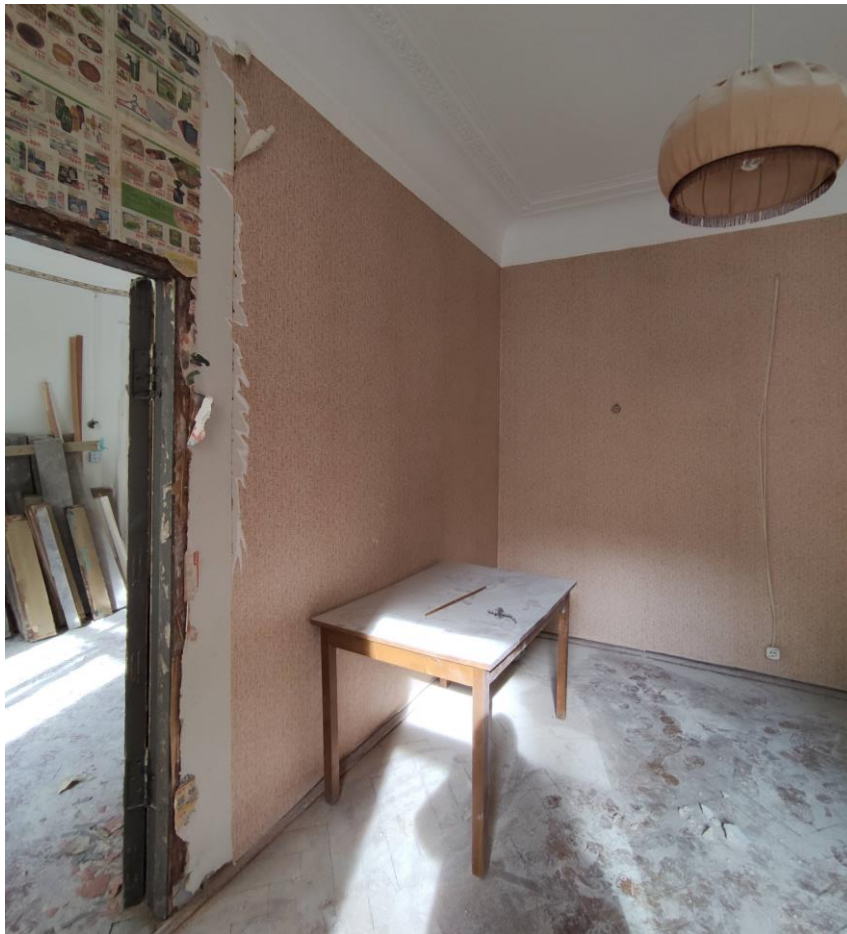
Фото 14. Общий вид пом. № 55(5). Дверной проем в пом. № 55(8).

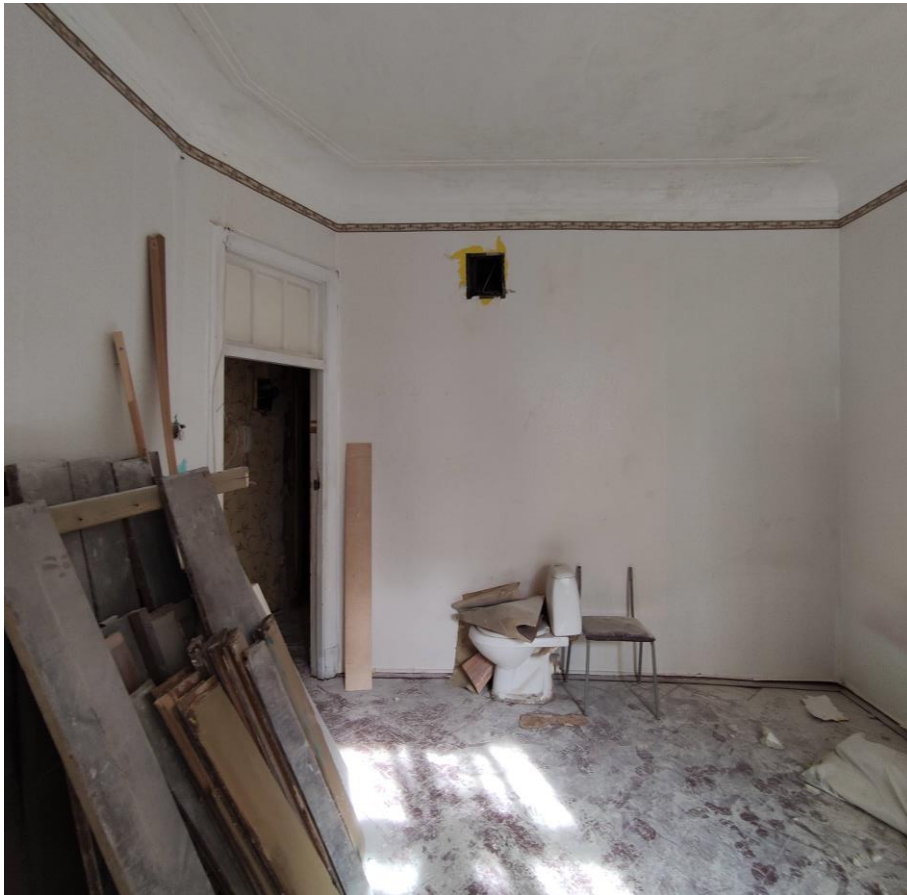
Фото 15. Общий вид пом. № 55(8). Дверной проем в пом. № 55(7).

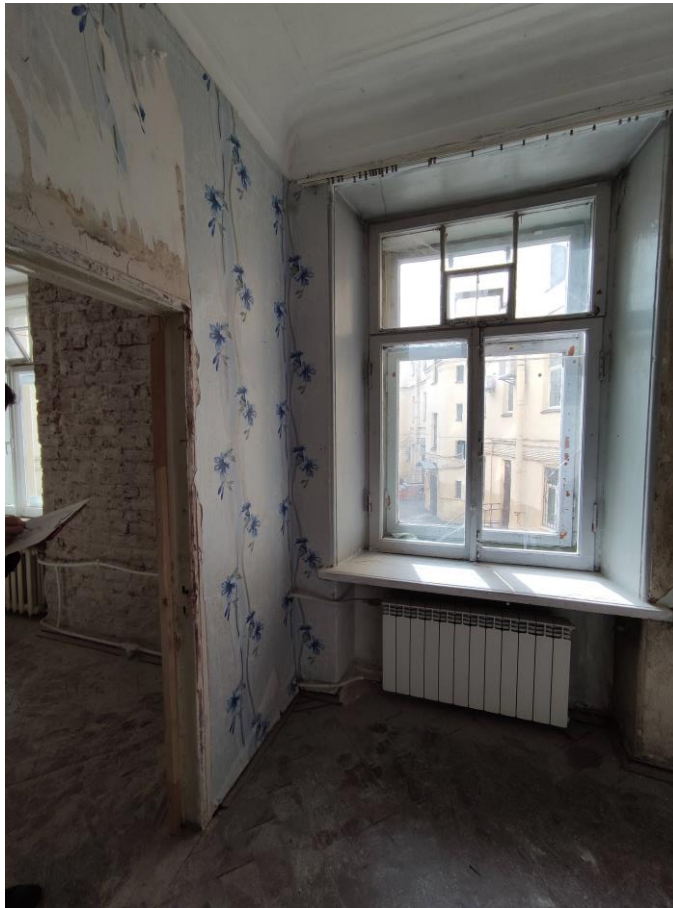
Фото 17. Общий вид пом. № 55(9). Оконный проем во внутренний двор, оконное заполнение с исторической расстекловкой.

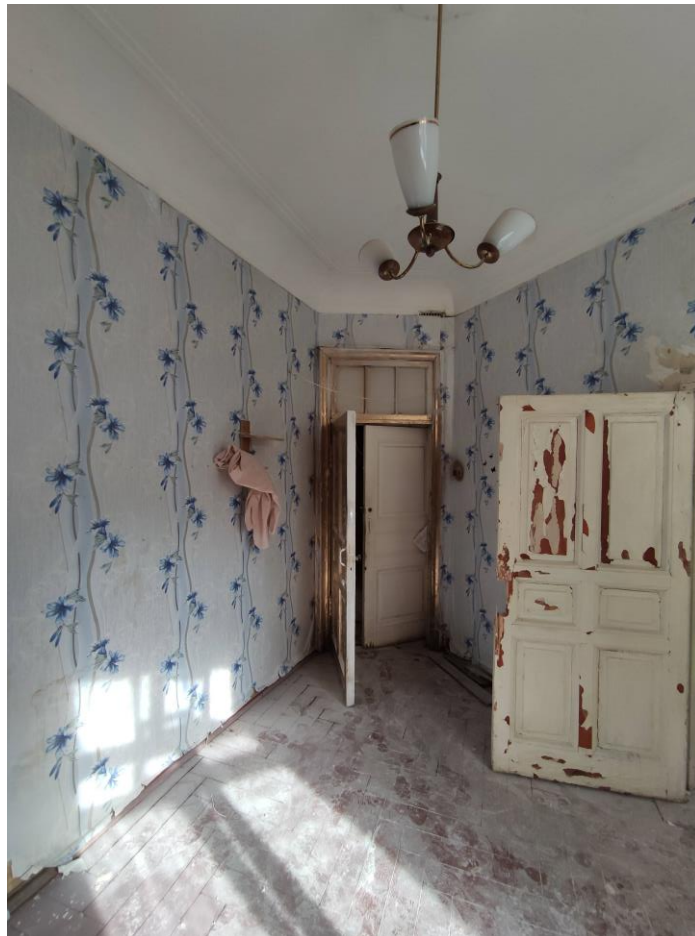
Фото 18. Общий вид пом. № 55(9). Дверной проем в пом. № 55(7).

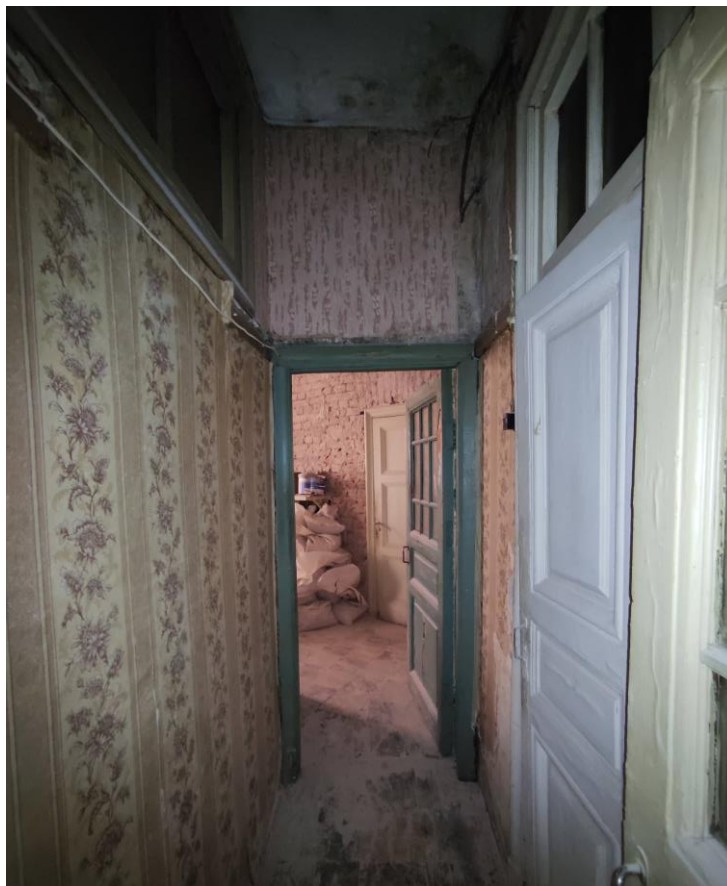
Фото 19. Общий вид пом. № 55(14). Дверной проем в пом. № 55(11). Вид в сторону входа с черной лестницы.

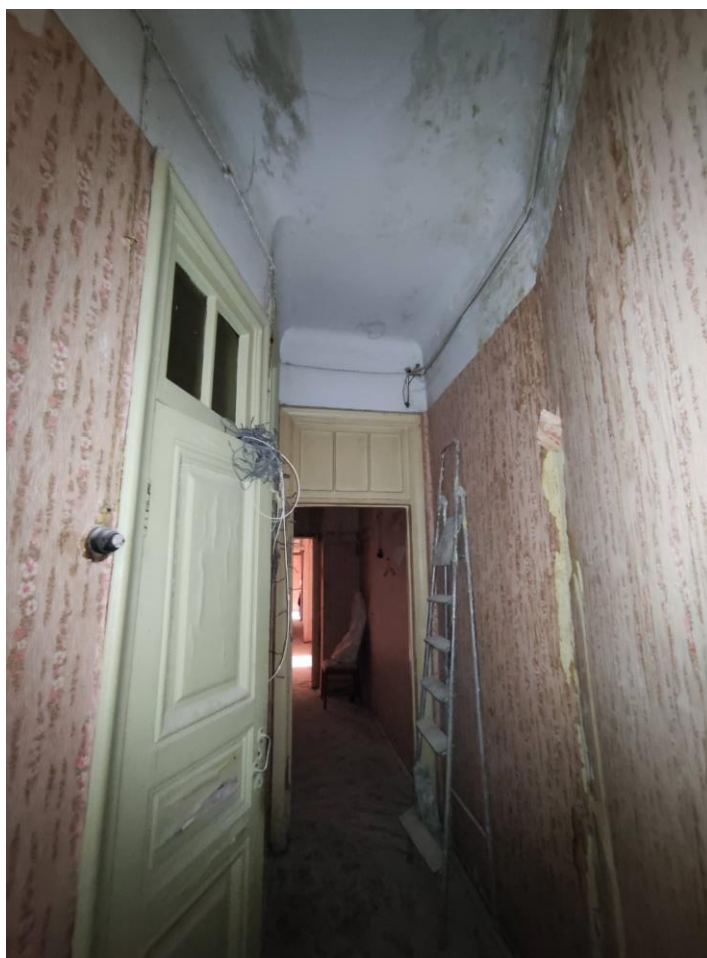
Фото 20. Общий вид пом. № 55(2,6,17,18). Коридор, вид в сторону входа с парадной лестницы.

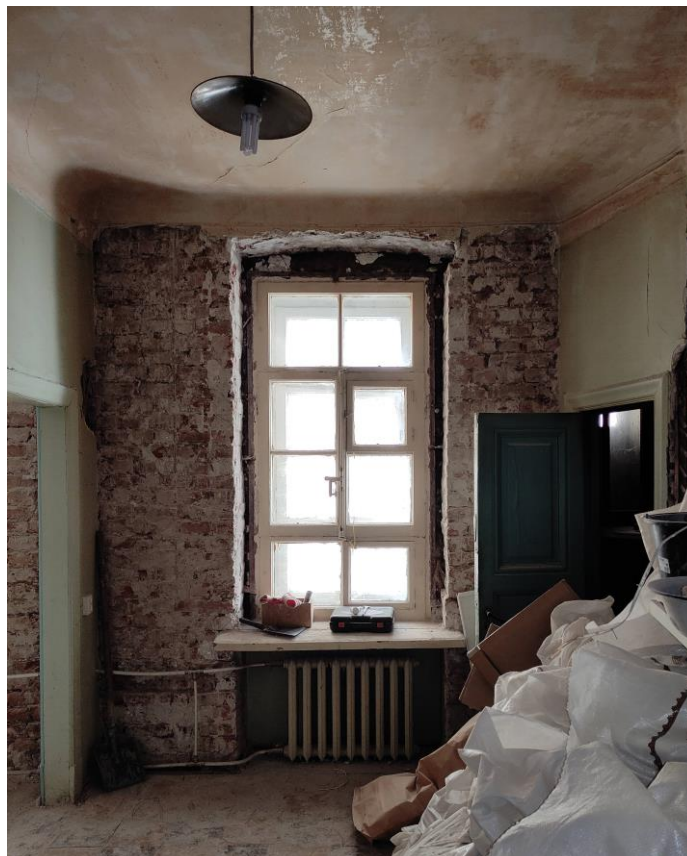
Фото 22. Общий вид пом. № 55(11). Оконный проем во внутренний двор, оконное заполнение с исторической расстекловкой.

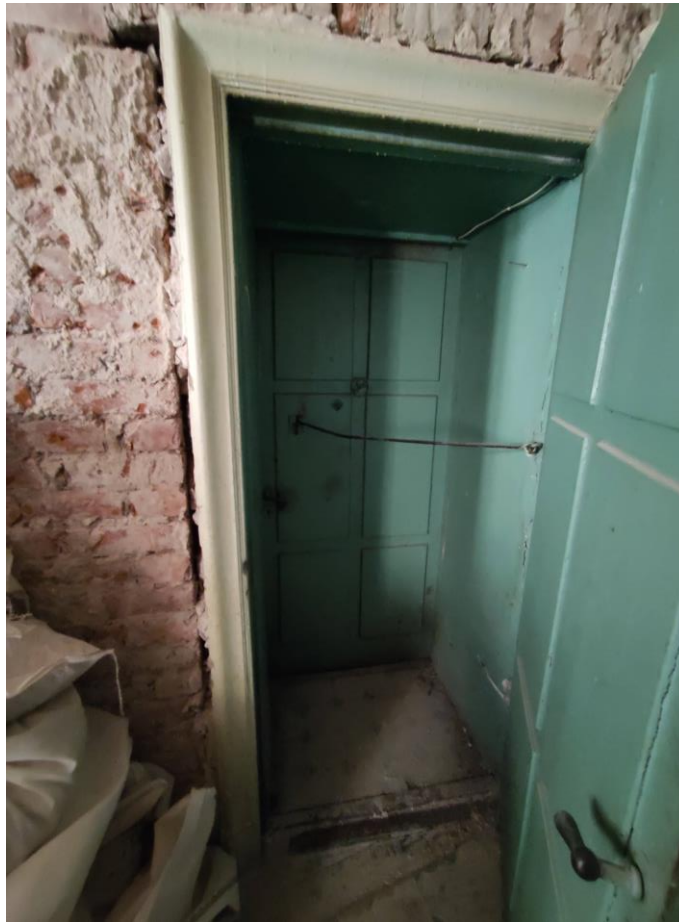
Фото 23. Фрагмент пом. № 55(11). Дверной проем на черную лестницу.

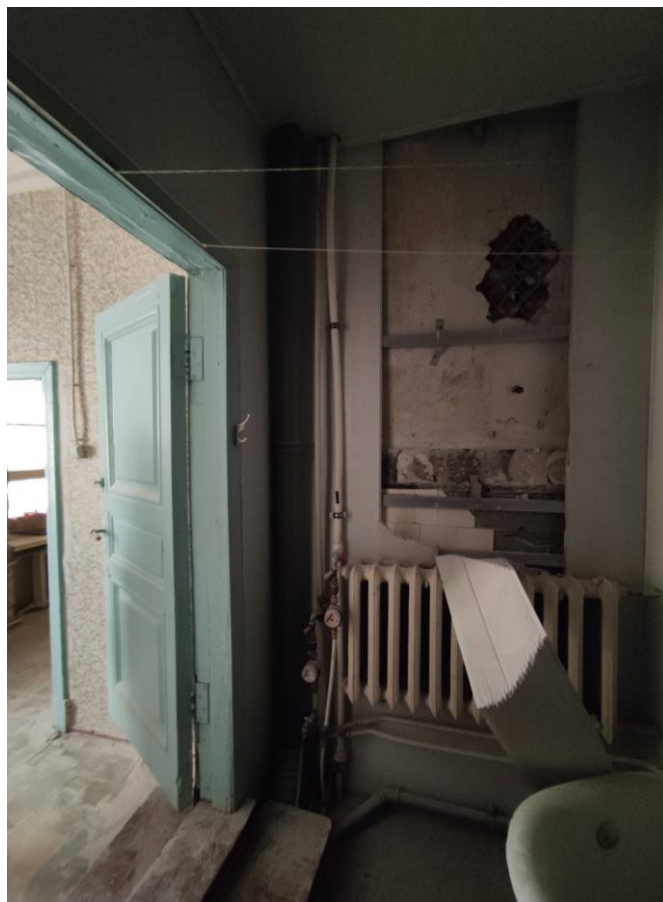
Фото 24. Общий вид пом. № 55(13). Дверной проем в пом. № 55(10).

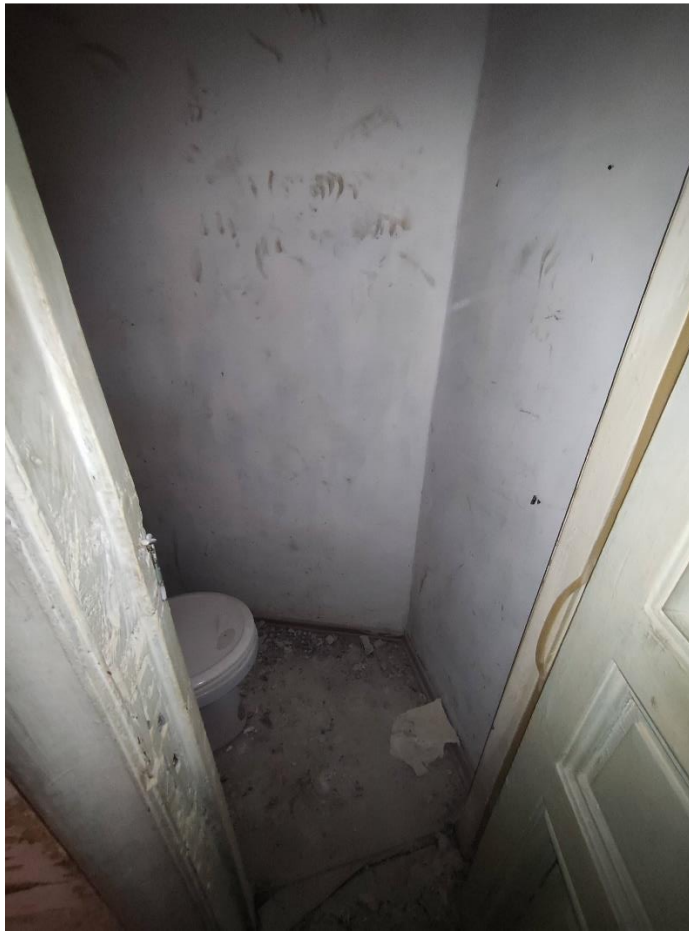
Фото 25. Общий вид пом. № 55(15).

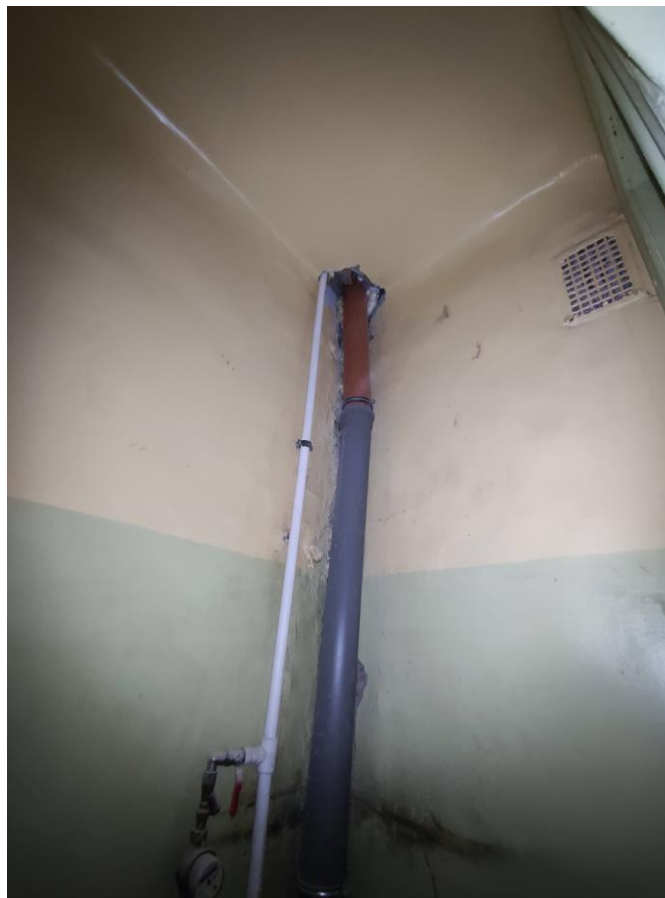
Фото 26. Общий вид пом. № 55(16).

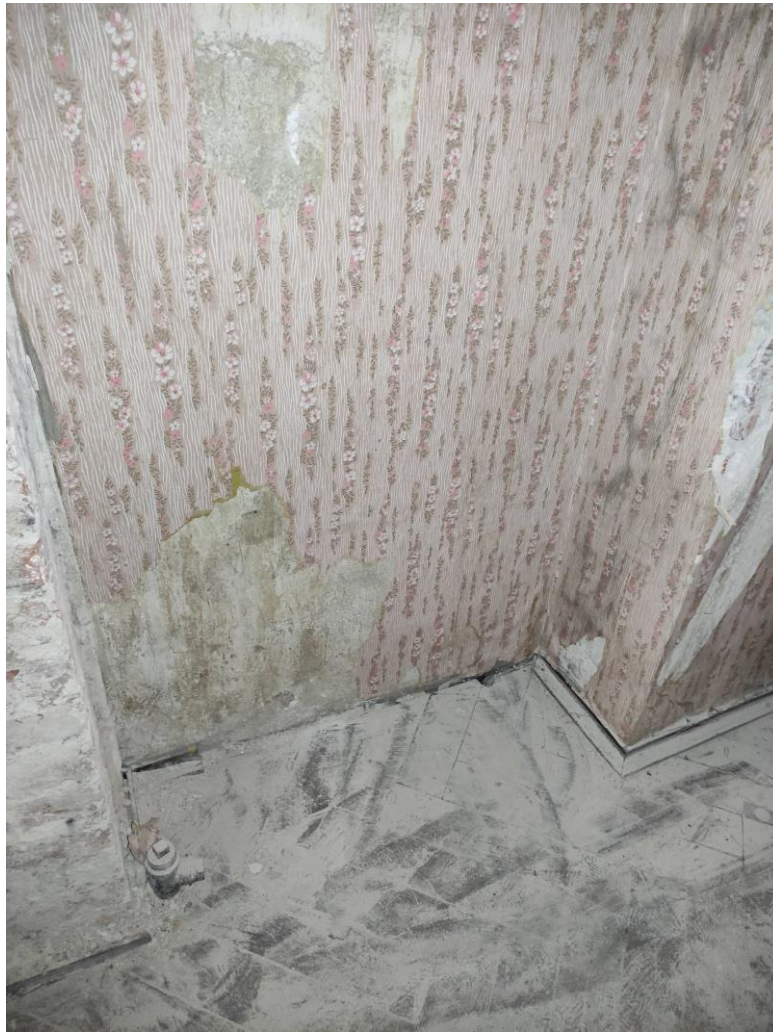
Фото 27. Фрагмент пом. № 55(6). Коридор, ниша в стене, смежной с соседней квартирой.

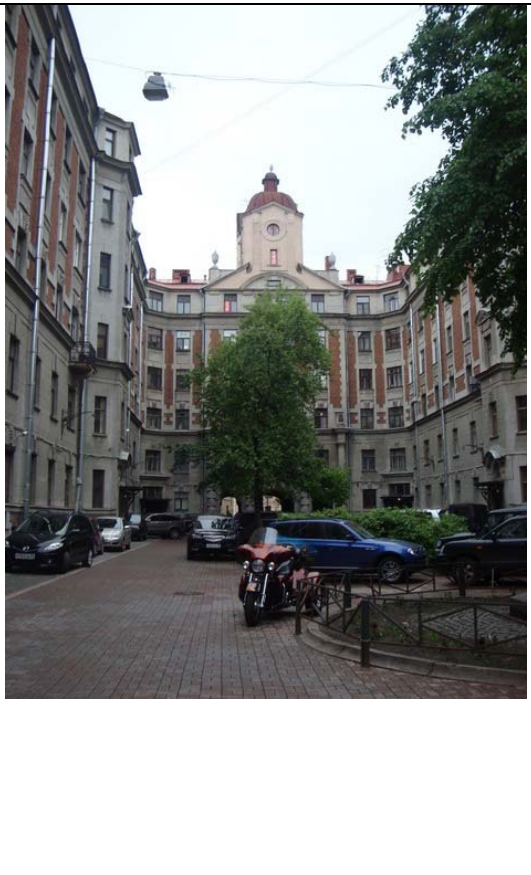
2	Объемно-пространственное решение:	<p>историческое объемно-пространственное решение двух пятиэтажных с аттиковым 6-м этажом лицевых корпусов: П-образного и прямоугольного в плане, с курдонером, палисадником и металлической оградой по периметру, и пяти дворовых флигелей (три шестиэтажных, два трехэтажных), в том числе с воротными проемами исторических гаражей (один из флигелей отдельно стоящий, близкий в плане к треугольнику); исторические габариты основного объема, включая воротные проезды с цилиндрическими сводами и дворовые корпуса;</p> <p>исторический объем часовой башни в центральной части П-образного корпуса, перекрытой сферическим куполом с фонариком;</p> <p>исторические форма и габариты крыши (скатная, сложной конфигурации);</p>

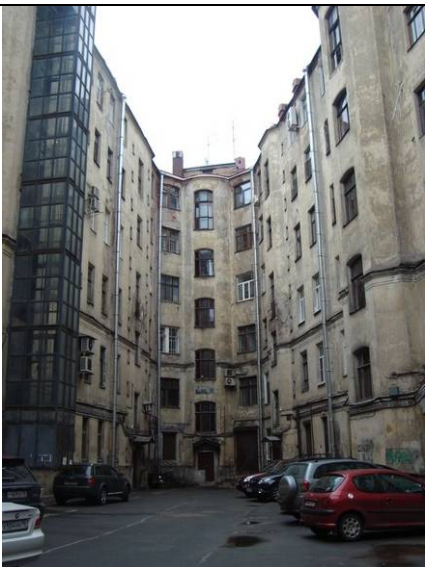
3	<p>Конструктивная система здания:</p>	<p>исторические конструкции: исторические наружные и внутренние капитальные стены, исторические лестницы и лестничные клетки; исторические отметки плоских междуэтажных перекрытий (для помещений без архитектурно-художественной отделки); исторические плоские перекрытия (для помещений с архитектурно-художественной отделкой);</p>

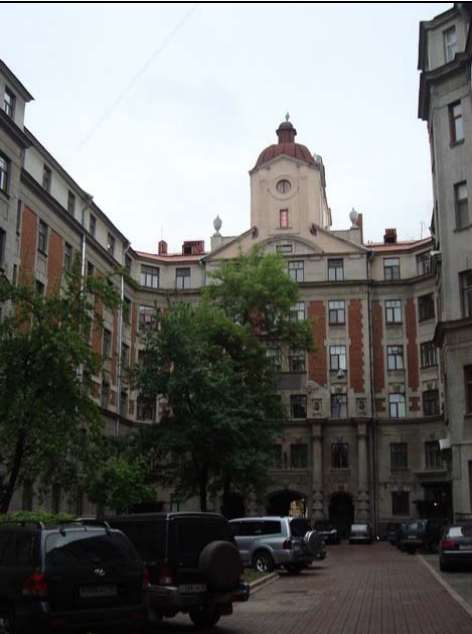
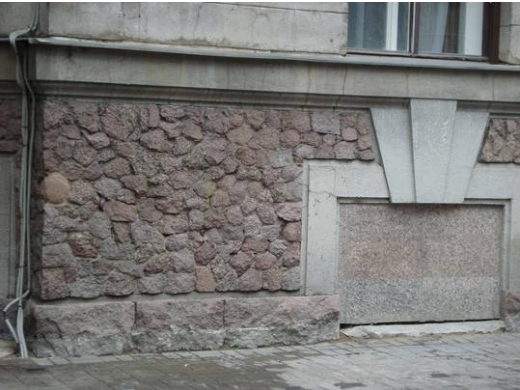
4	<p>Объемно-планировочное решение:</p>	<p>историческое объемно-планировочное решение в габаритах капитальных стен;</p>	
5	<p>Архитектурно-художественное решение (композиция) лицевого фасада:</p>	<p>Архитектурно-художественное решение в характере неоклассицизма;</p> <p>конфигурация оконных и дверных проемов;</p> <p>исторический рисунок расстекловки и цвет заполнений оконных и дверных проемов;</p> <p>материал и характер фасадной поверхности (гранитный цоколь в технике «рваного камня», полигональная гранитная кладка цокольного этажа; терразитовая штукатурка с неглубоким квадратным рустом, облицовочный красный кирпич межоконных вертикальных простенков на уровне 3-5-го этажей);</p>

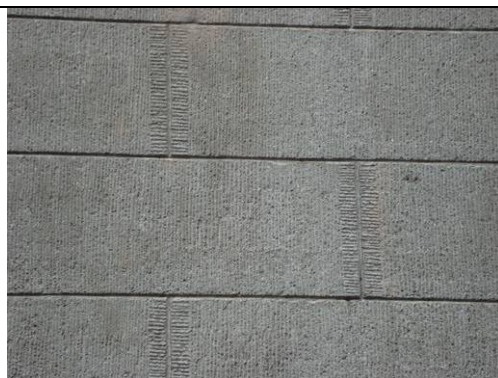
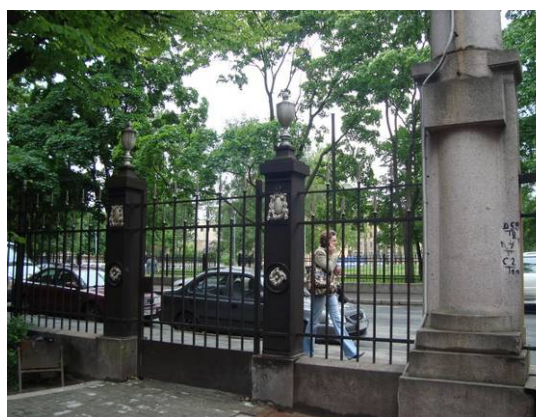
ограда курдонера в виде вертикальных стержней, оканчивающихся пиками, на гранитном цоколе: главный вход в курдонер оформлен четырьмя металлическими столбами с вазами, в центре двустворчатые ворота на гранитных столбах, переходящих в колонны, увенчанные фонарями;

окна цокольного этажа и дверные проемы с профилированными наличниками и трехчастным замковым камнем из терразитовой штукатурки;

подоконный карниз 1-го этажа;

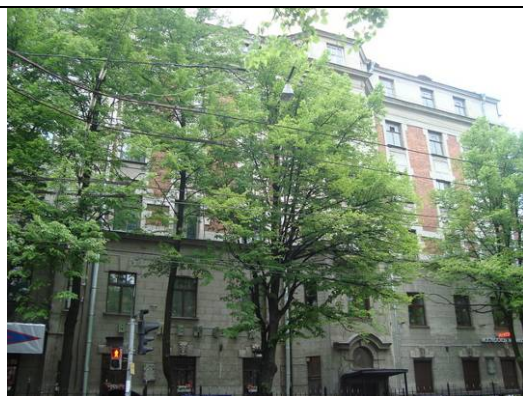
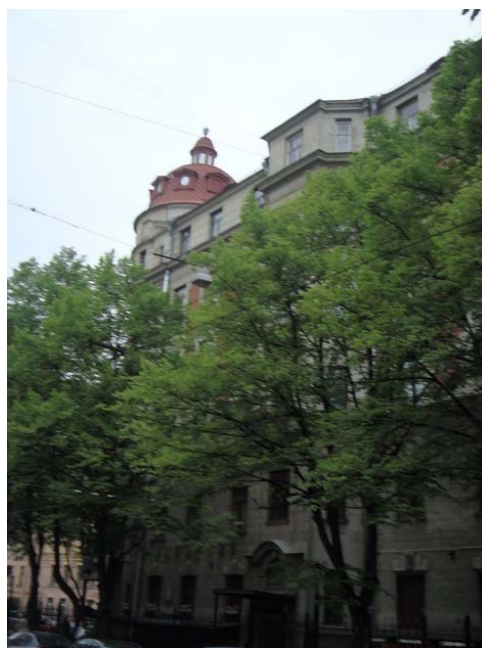
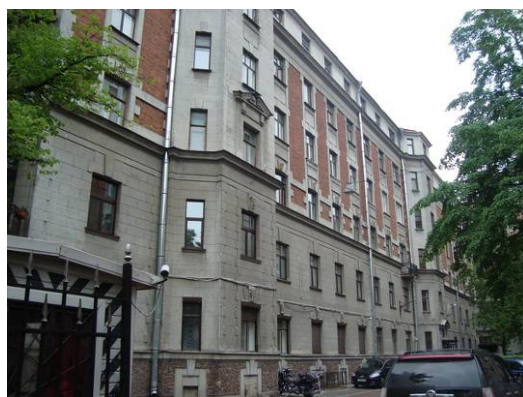
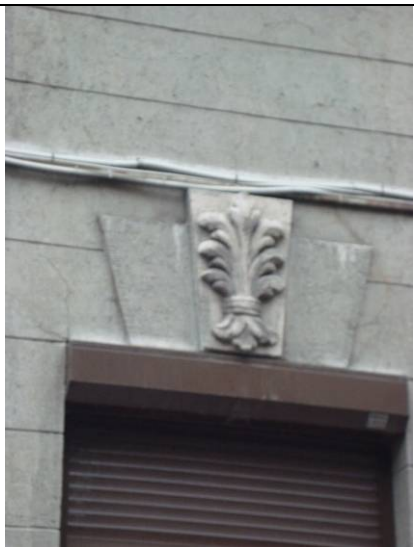
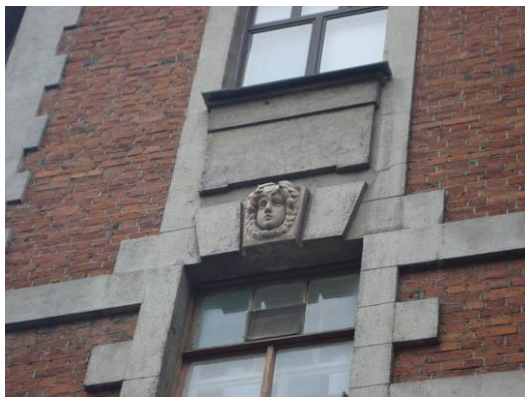
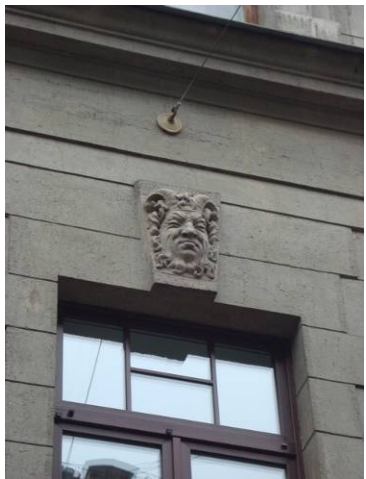
в центре фасадов лицевых корпусов трехгранный в плане эркер на уровне 1–6-го этажей, в том числе с проемами парадных входов в объемах эркеров курдонера;

проемы парадных входов со стороны курдонера с козырьками на кованых кронштейнах;

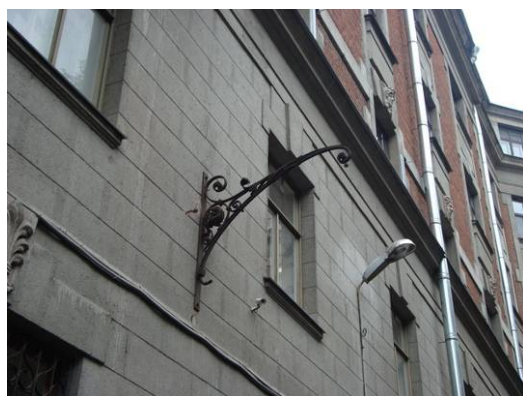
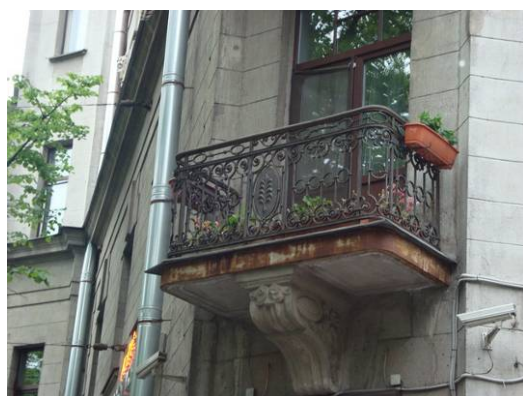
балкон на уровне 3-го этажа эркера на одном кронштейне со штукатурным декором, балконная дверь с профилированным наличником и разорванным треугольным сандриком, в центре которого львиный маскарон, сандрик на кронштейнах;

угловая часть фасадов лицевых корпусов со стороны курдонера скошена, имеет балконы на уровне 2–5-го этажей на одном кронштейне со штукатурным декором;

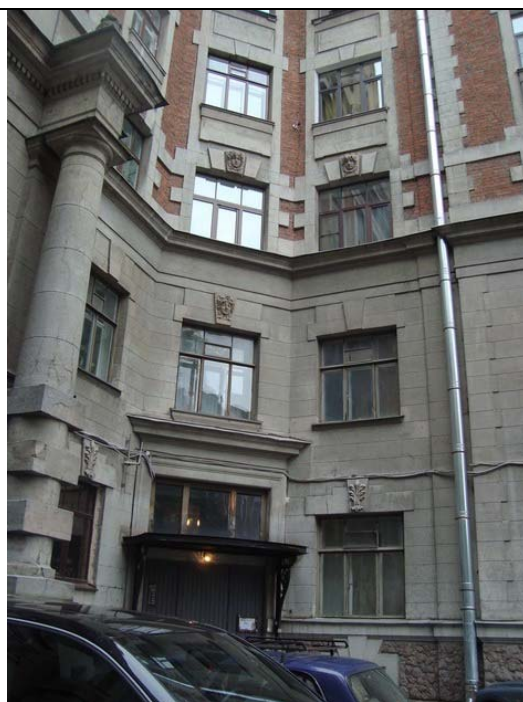
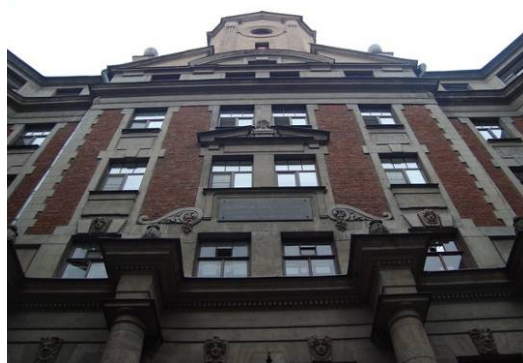
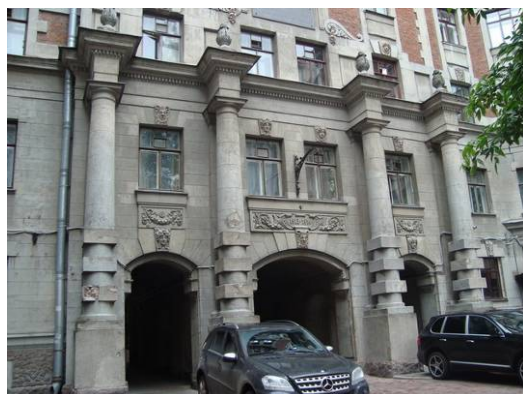
фасад центрального поперечного объема оформлен аналогично, но центр выделен ризалитом с трехчастным арочным проездом, разделенным четырьмя муфтированными колоннами, на которые опирается антаблемент (фриз из дентикул и раскрепованный карниз, на карнизе два массивных фиала);

воротный проезд в виде трехпролетной арки;
