А К Т

по результатам государственной историко-культурной экспертизы проектной документации на проведение работ по сохранению выявленного объекта культурного наследия «Дом Первого Российского Страхового общества» (приспособление для современного использования в части перепланировки квартиры №55), расположенного по адресу: г. Санкт-Петербург, Кронверкская ул., д. 29/37, лит. Б (Кронверкская ул., 29; Пушкарская Большая ул., 37 – в соответствии с Приказом председателя КГИОП от 10.05.2001 г. № 48) «Проектная документация по сохранению выявленного объекта культурного наследия «Дом Первого Российского Страхового общества» в части перепланировки квартиры по адресу: г. Санкт-Петербург, Кронверкская ул., д. 29/37, лит. Б, кв.55», разработанной ООО «МИР» в 2021 г., стадия «П», шифр 09/03-2021

**г. Санкт-Петербург
2021 г.**

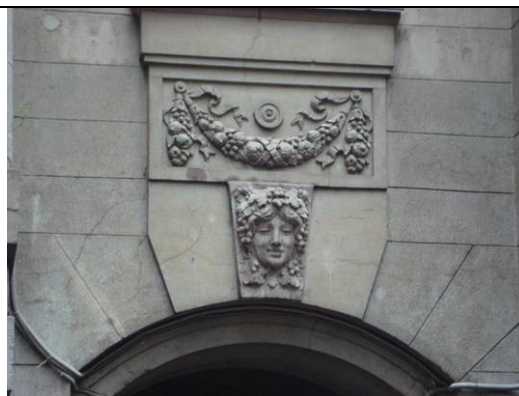
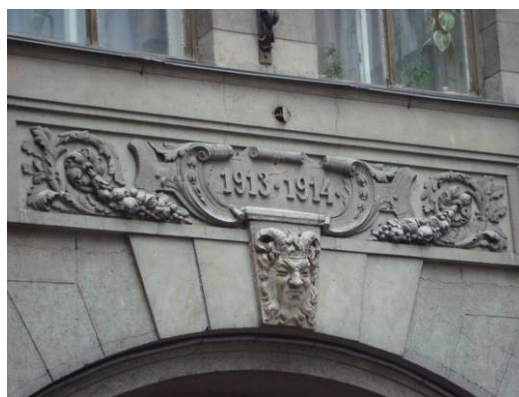
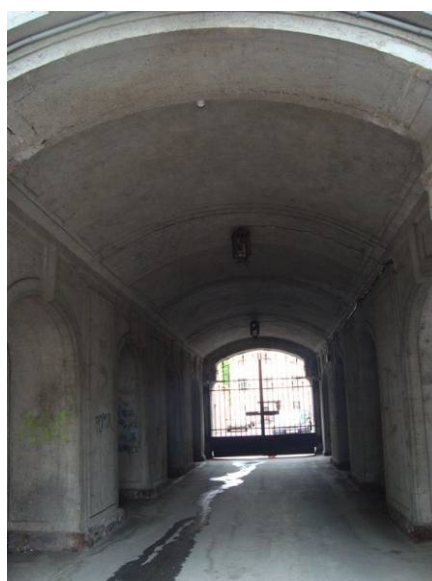
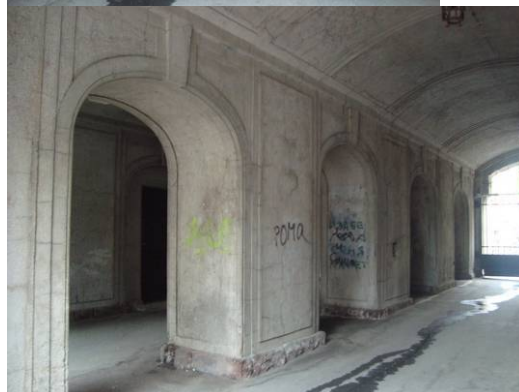
на фасаде над арочным проездом замковые камни с маскаронами и филенки с рельефным декором из гирлянд и розеток (в центральной филенке – картуш с датировкой);

два оконных проема, объединенных треугольным разорванным сандриком с рельефной композицией растительного характера в центре – на уровне 4-го этажа, над проездом;

рельефные волюты с гирляндами над центральным воротным проездом на уровне 3-4-го этажей;

стены воротного проезда с полуциркульными арками и полуциркульными нишами с замковыми камнями;

два металлических фонаря, подвешенные к перекрытию воротного проезда;

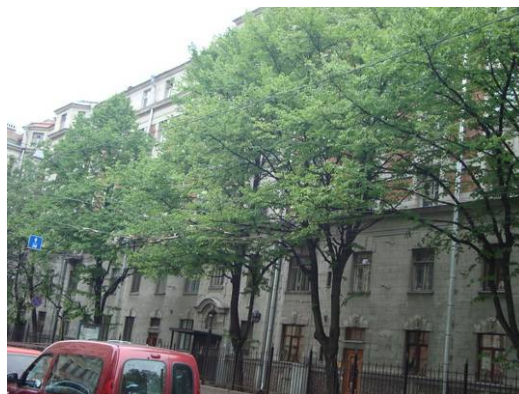
угловая часть лицевого фасада по Большой Пушкарской улице полукруглой формы, с двумя полукруглыми балконами на трех штукатурных кронштейнах на уровне 2-го и 3-го этажей и балконом на одном кронштейне на уровне 4-го этажа;

каннелированные лопатки с растительным орнаментом в верхней части,

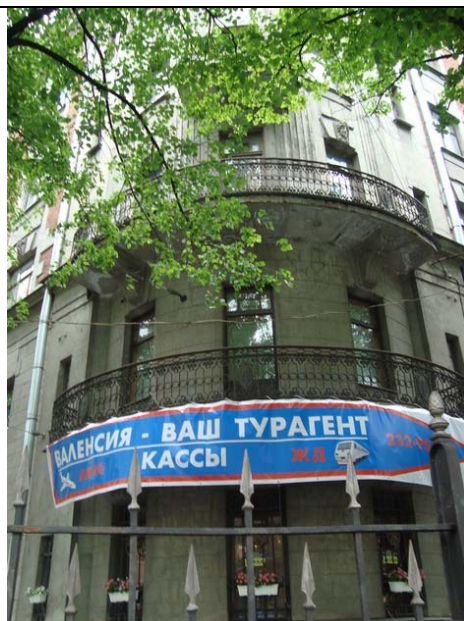
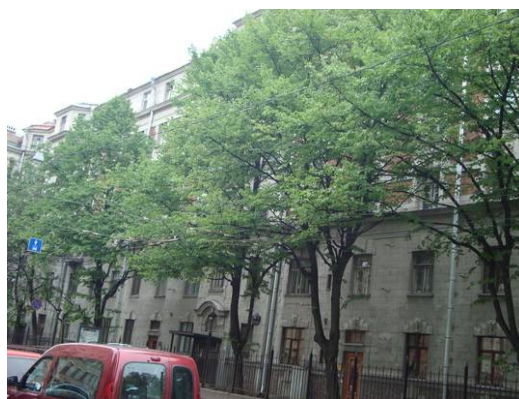
фриз 5-го этажа с филенками,
заполненными рельефными
растительными композициями;

карниз 5-го этажа;
венчающий карниз;

башня, завершенная куполом, с
люкарнами, фонариком и вазоном;

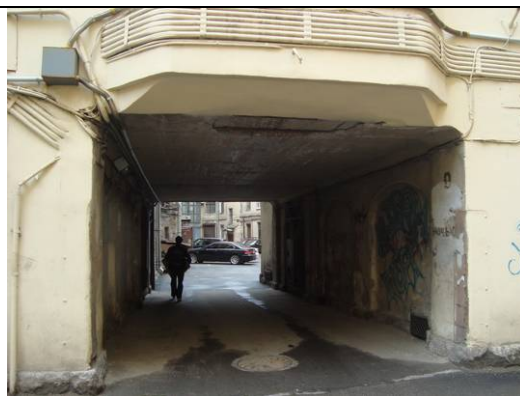
воротный проезд с плоским перекрытием;
эркер над воротным проездом,
трапециевидный в плане;

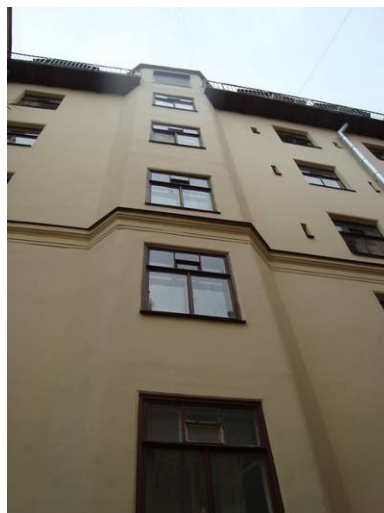
лестничные ризалиты, трапециевидные и
полукруглые в плане;

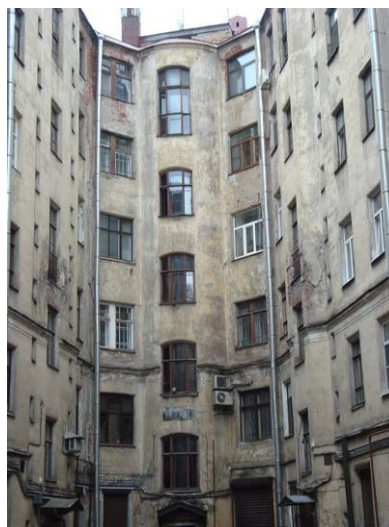
воротные проезды второго двора с
известняковым цоколем;
межэтажные карнизы;
венчающий карниз;

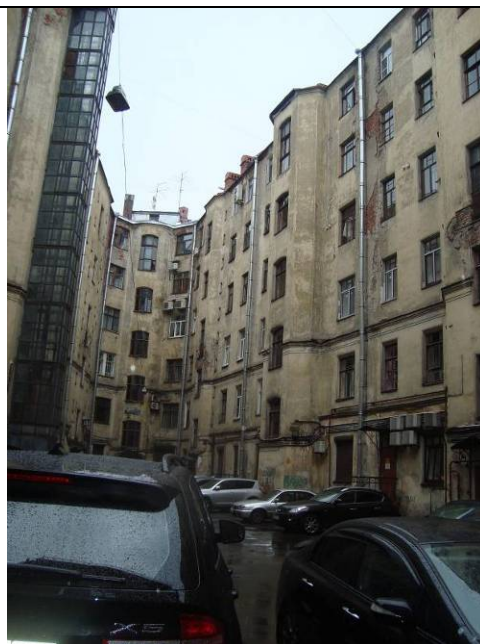
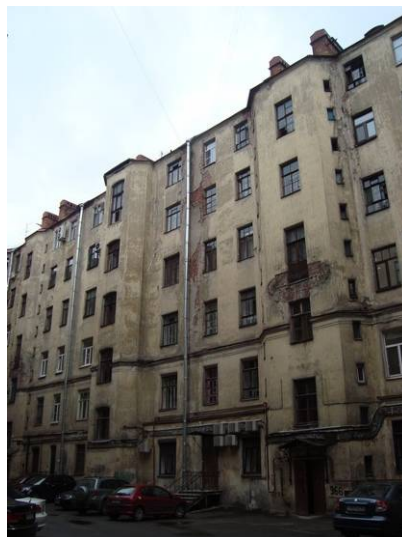
исторический приямок с дверным
проемом помещения 45-Н, с наличником,
декорированным замковым камнем, с
филенкой терразитовой штукатурки над
дверным проемом: габариты,
местоположение;

лестница приямка со ступенями лещадной
плиты (лещадная плита большей частью
утрачена);

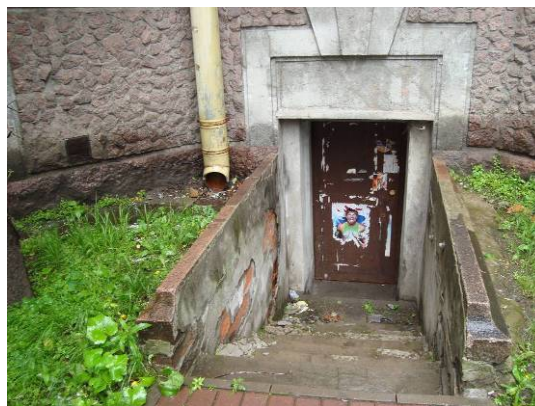
бордюр приямка красного гранита с
профилем по верхнему краю: габариты,
местоположение;
