А К Т

по результатам проведения государственной историко-культурной экспертизы проектной документации на проведение работ по сохранению объекта культурного наследия федерального значения «Дворец», расположенного по адресу: г. Санкт-Петербург, ул. Шпалерная, д. 47, лит. А (ул. Шпалерная, д. 47, Таврическая ул., 8 - в соответствии с НПА*), входящего в состав объекта культурного наследия федерального значения «Дворец Таврический» - «Научно-проектная документация на проведение работ по сохранению объекта культурного наследия федерального значения «Дворец Таврический. Дворец», расположенного по адресу: г. Санкт-Петербург, ул. Шпалерная, д. 47, лит. А, в части ремонта и реставрации центрального портика Парадного двора Таврического дворца», разработанной ООО «РСФ «Водолей Плюс» в 2020 г., шифр ПД-110-Д-2020, с целью определения соответствия проектной документации требованиям законодательства Российской Федерации в области государственной охраны объектов культурного наследия

г. Санкт-Петербург

15 июня 2021 г.

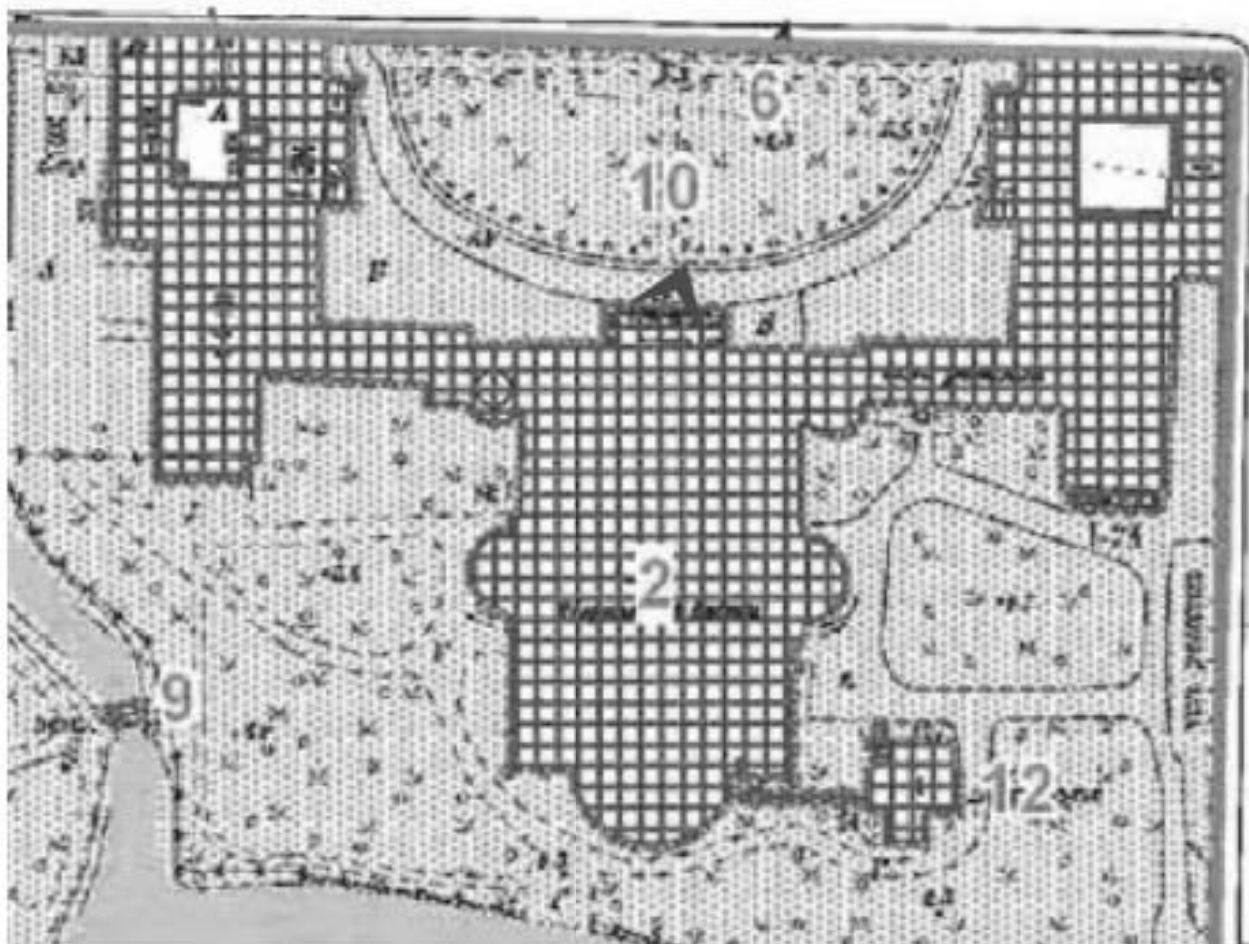
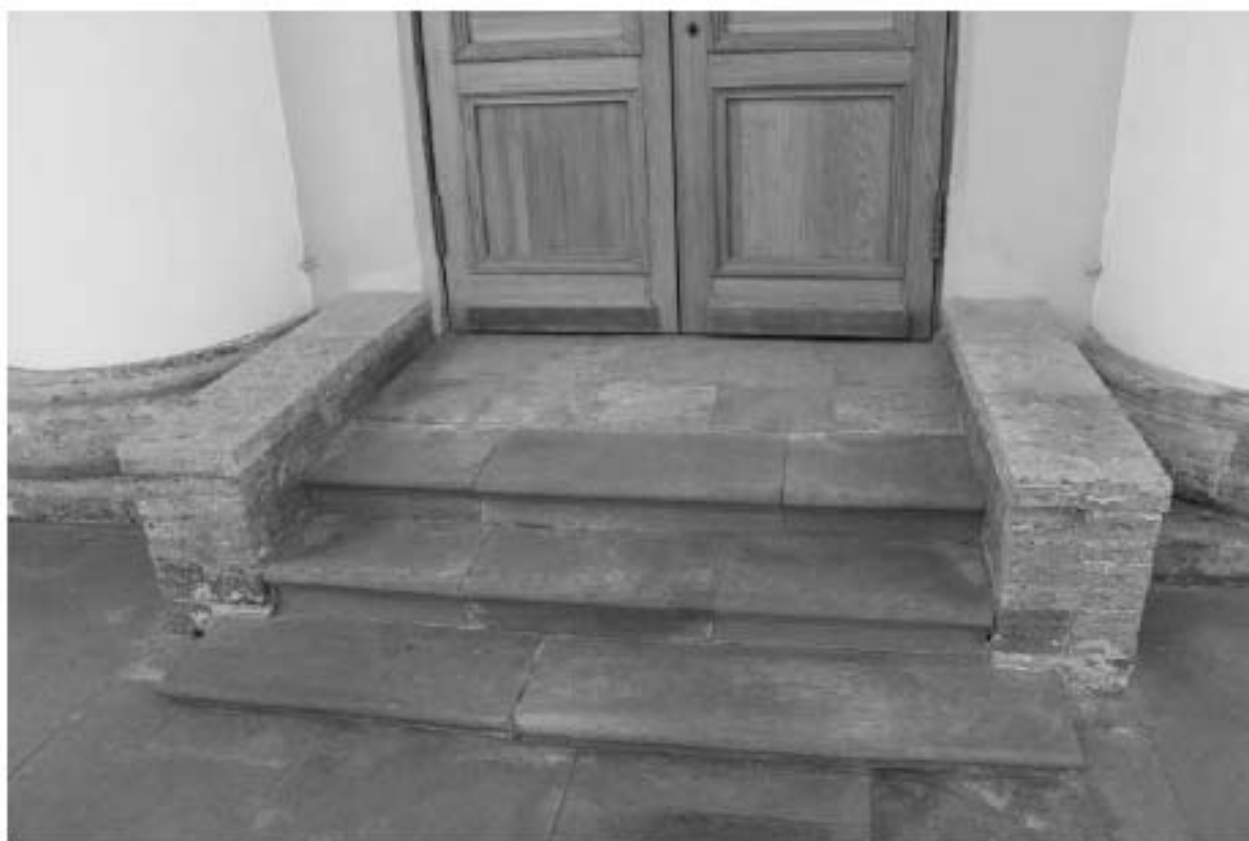
4. Колоннада центрального портика Парадного двора объекта культурного наследия федерального значения «Дворец Таврический. Дворец». 01.12.2020

В результате обследования установлено, что в отдельных колоннах имеются раскрытия швов между секциями базы колонн, обусловленные попаданием влаги, вымыванием раствора и морозобоем. К местам расположения швов также приурочены вертикальные волосяные трещины в штукатурном слое колонн. Необходима заделка швов между секциями, ремонт штукатурного слоя в местах трещин.

В штукатурном слое обследованием установлено наличие сетки волосяных хаотичных трещин температурно-влажностного характера.

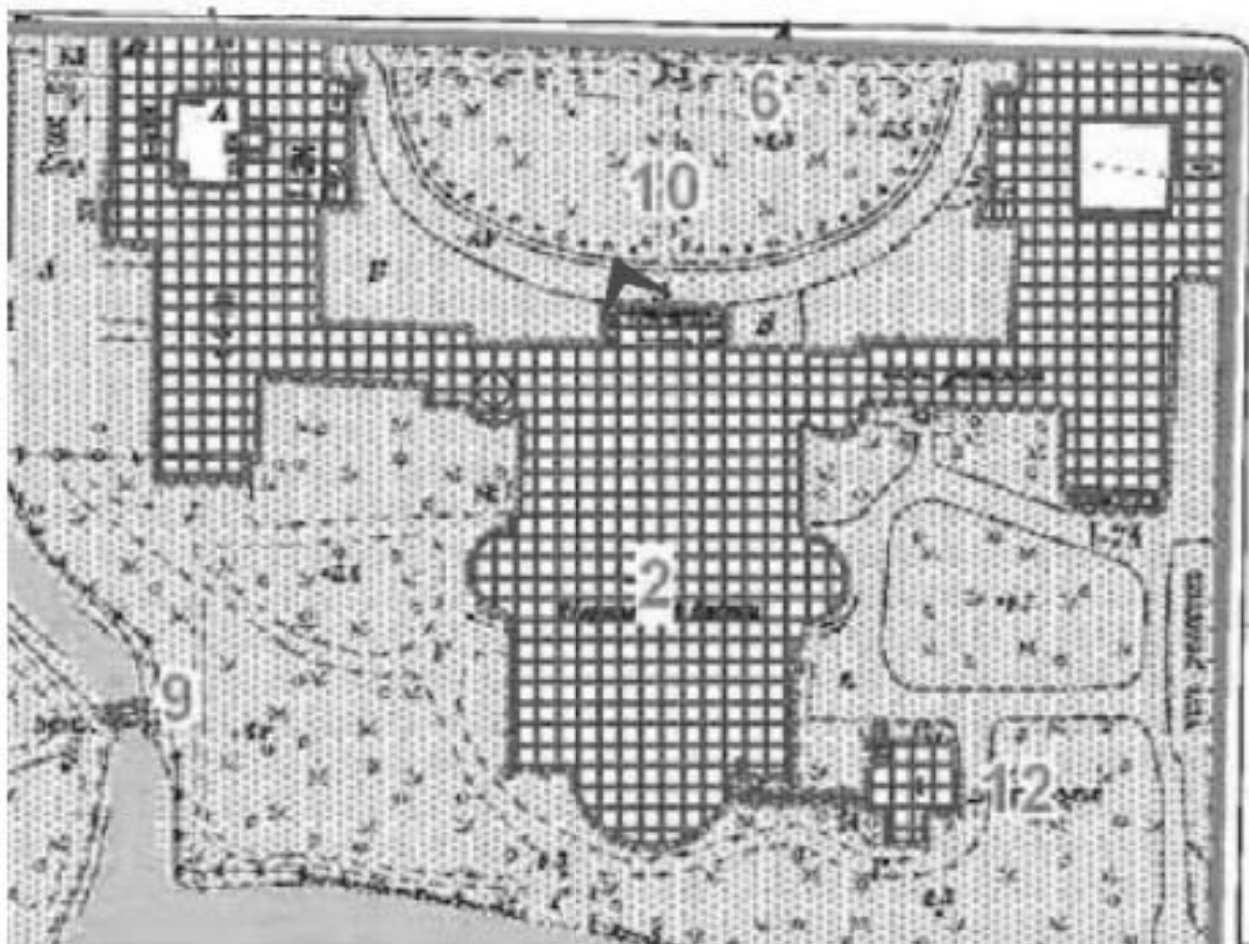
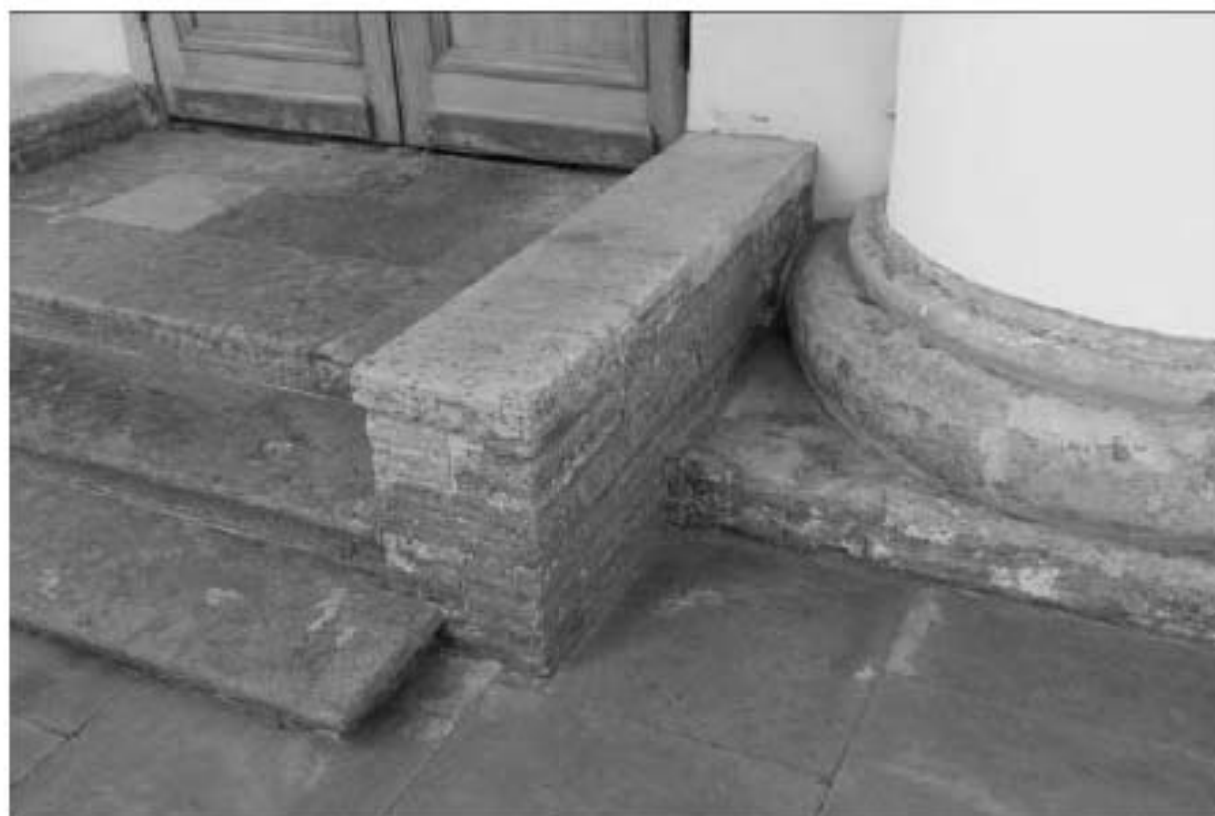
5. Крыльцо центрального портика Парадного двора объекта культурного наследия федерального значения «Дворец Таврический. Дворец», расположенного по адресу: г. Санкт-Петербург, ул. Шпалерная, д. 47, лит. А. 01.12.2020

В результате обследования выявлены множественные дефекты известняковой облицовки стилобата, крылец и цоколя: истирание ступеней и лещадных плит;

множественные сколы, выбоины и утраты в отделочных плитах и ступенях; трещины и деструкция отдельных камней; следы растительности и биологического поражения.

По результатам обследования можно выделить следующие дефекты известняковой облицовки ступеней и площадки: загрязнения на поверхности камня, в т. ч. въевшиеся; высолы на поверхности камня; локальные трещины в камне; мелкие утраты камня (сколы) и царапины на поверхности облицовки; мастиковки утрат камня, отличные по цвету от цвета камня; участки биопоражения камня.

В соответствии с технологическими рекомендациями мероприятия по реставрации известнякового камня, предусмотрена промывка поверхности от легкоудаляемых загрязнений, консервация дефектных участков камня, восполнение утрат камня, защита поверхности камня.

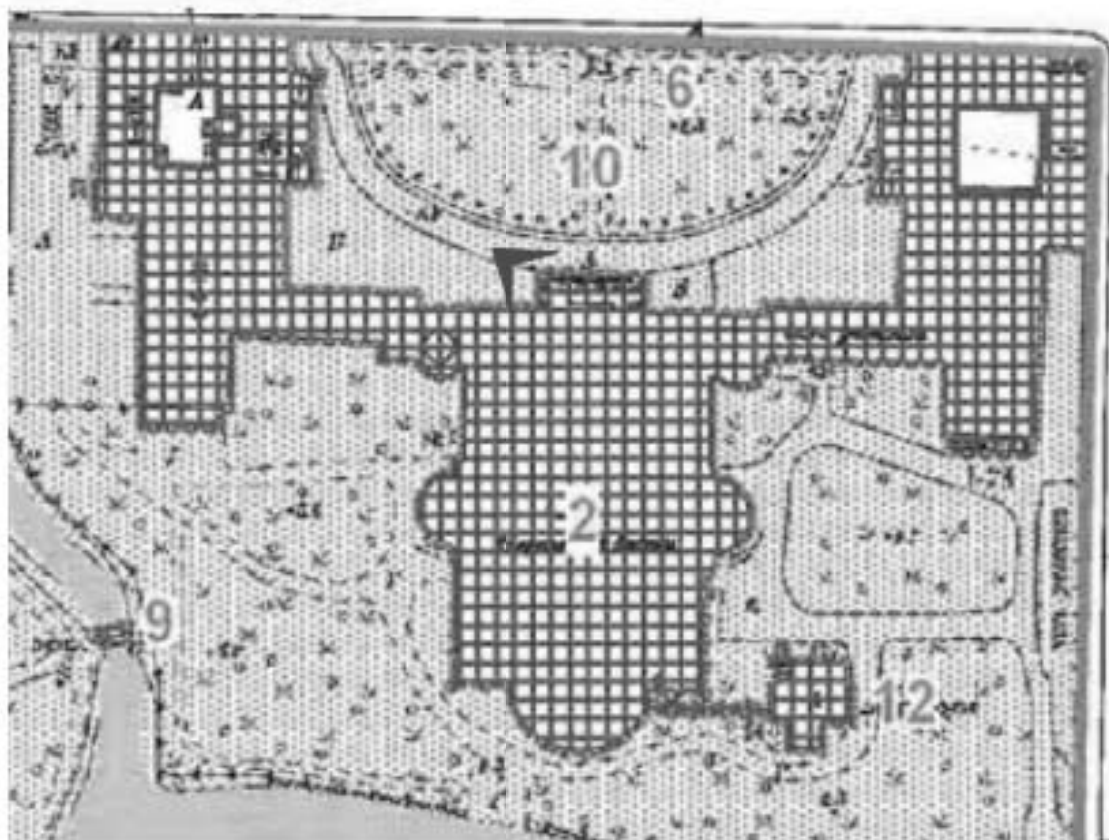
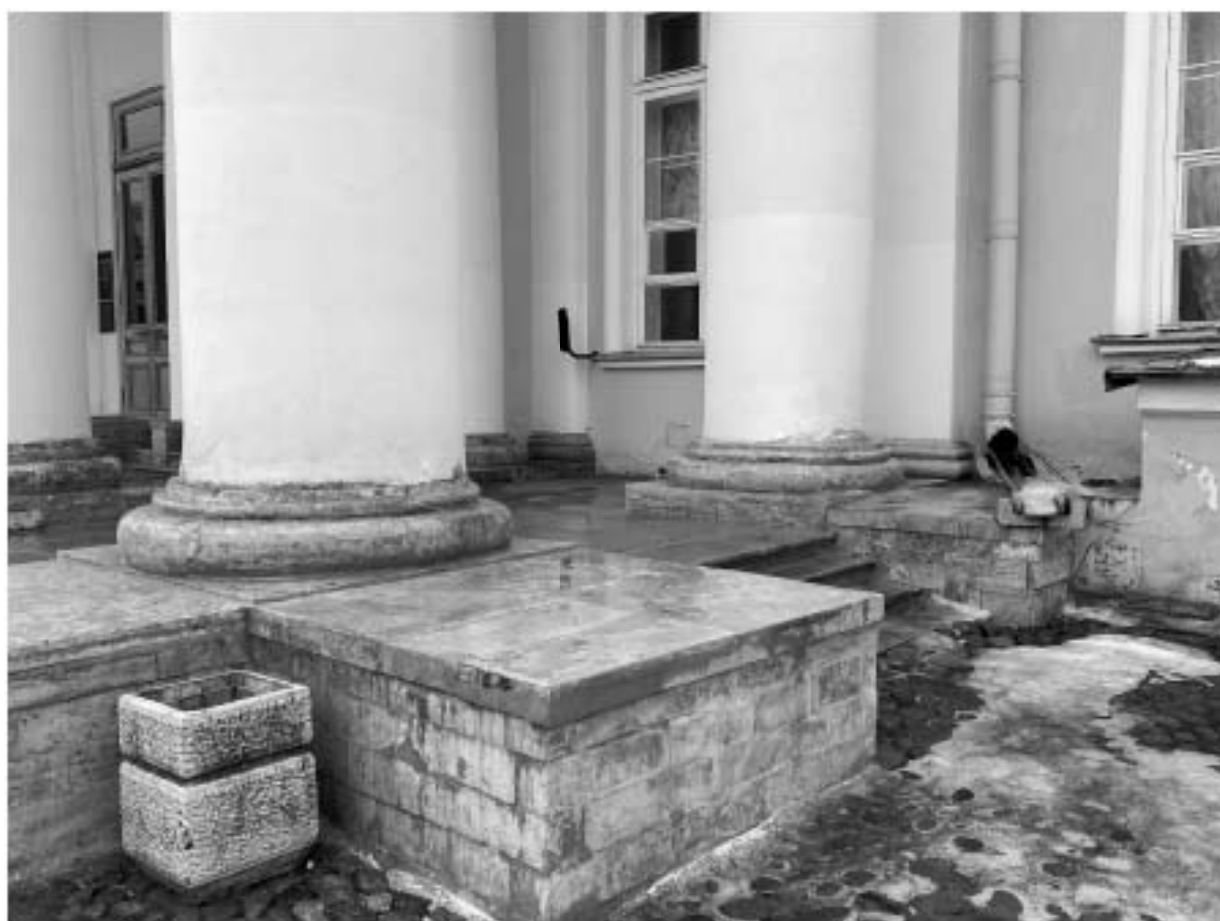
7. База колонны центрального портика Парадного двора объекта культурного наследия федерального значения «Дворец Таврический. Дворец», расположенного по адресу: г. Санкт-Петербург, ул. Шпалерная, д. 47, лит. А. 01.12.2020

По результатам обследования можно выделить следующие дефекты известняковой облицовки цокольной части портика: множественные разнородные мастиковки и

докомпановки утрат камня строительным раствором, отличные по цвету от цвета камня; участки деструкции камня с офактуриванием поверхности (мелкие утраты камня); локальные трещины в камне; биопоражение камня верхней части известняковых баз колонн.
