Акт

по результатам государственной историко-культурной экспертизы проектной документации на проведение работ по сохранению объекта культурного наследия регионального значения «Дом А.Н. Штальман», расположенного по адресу: г. Санкт-Петербург, Загородный пр., 45, литера А¹ – «Проектная документация на проведение работ по сохранению объекта культурного наследия регионального значения «Дом А.Н. Штальман» по адресу: г. Санкт-Петербург, Загородный проспект, д. 45, лит. А в части приспособления для современного использования и ремонта кв. 39», шифр: 04-20-Ж.

«23» июня 2021 года

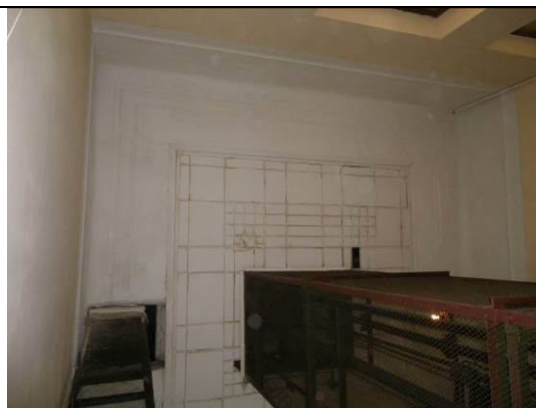
световой фонарь* – местоположение (плафон лестницы 1-ЛК), габариты, конфигурация, конструкция; оплетка – материал (металл), рисунок расстекловки (геометрический), материал заполнения ячеек (стекло);

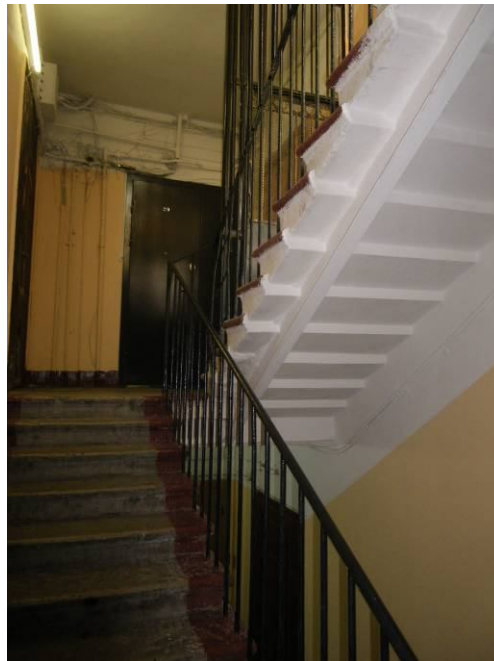
служебные лестницы 2-ЛК, 4-ЛК – двухмаршевые, на косоурах, с известняковыми ступенями и площадками, с металлическим ограждением простого рисунка;

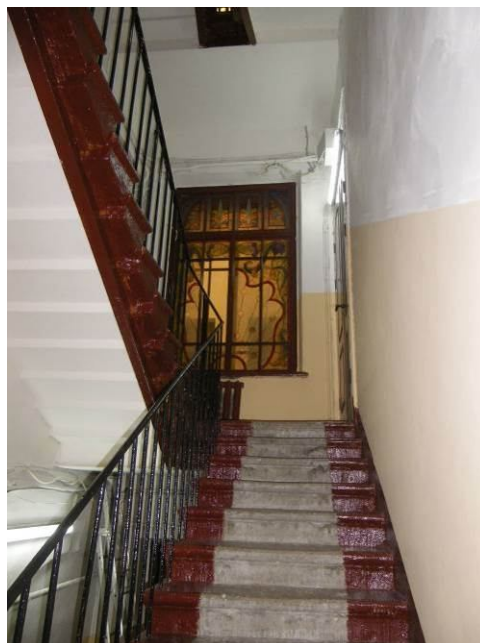
северо-западная стена лестницы 4-ЛК с оконными проемами светового двора-колодца;

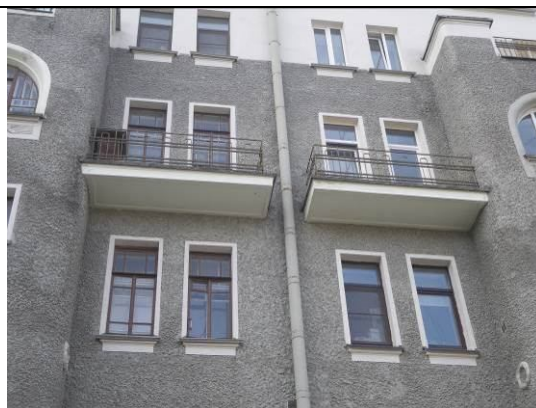
балконы (2) – местоположение (в уровне 4-го этажа, между эркерами), габариты, конфигурация (прямоугольные в плане), с металлическим ограждением в виде чередующихся вертикальных прутьев и кованых прямоугольных звеньев со скругленными углами;

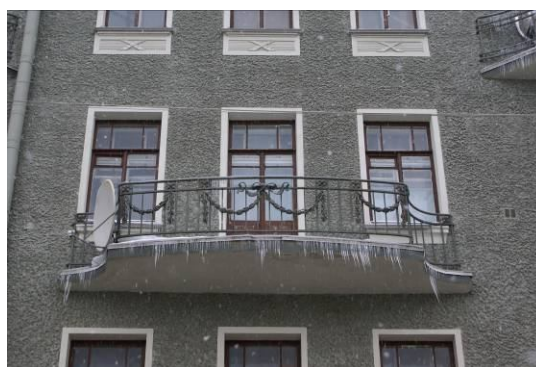
балкон (2) – местоположение (в уровне 3-го этажа), габариты, конфигурация (криволинейных очертаний), с металлическим ограждением из вертикальных прутьев на клепаных деталях и литыми композициями из провисающих с фестонами лавровых гирлянд, перевязанных бантами с реющими лентами;

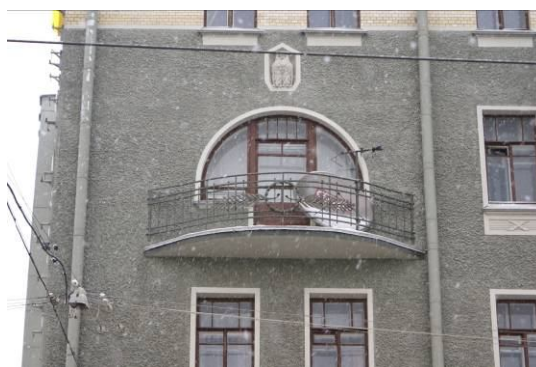
балкон (2) – местоположение (в уровне 4-го этажа), габариты, конфигурация (полуциркульный), с металлическим ограждением из вертикальных прутьев с шариками в завершении и литыми композициями из лавровых венков, фланкированных пальмовыми ветвями;

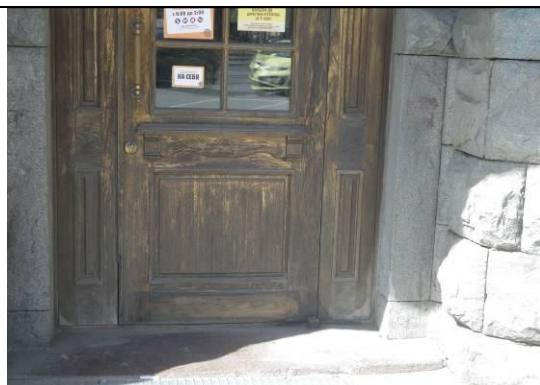
ступень красного гранита перед входом – местоположение, габариты, конфигурация;

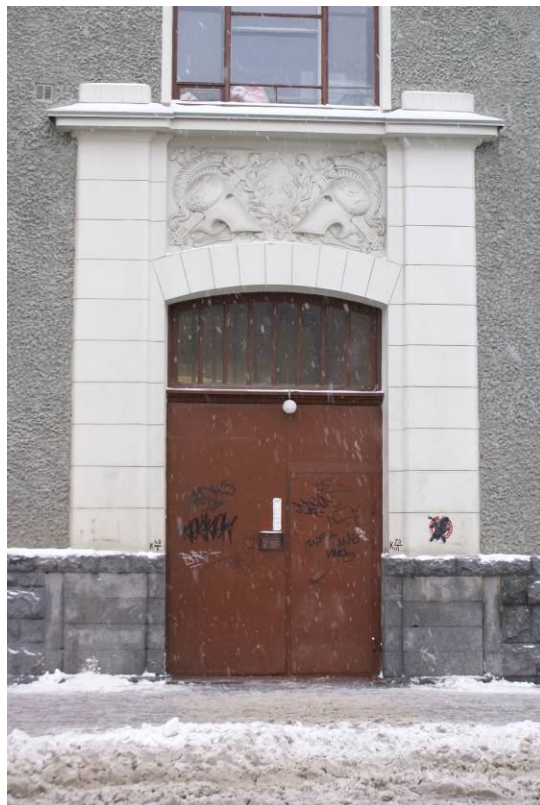
проем по центральной оси фасада по проспекту – оформлен порталом из рустованных раскрепованных пилястр с профилированным карнизом; с лучковой перемычкой;

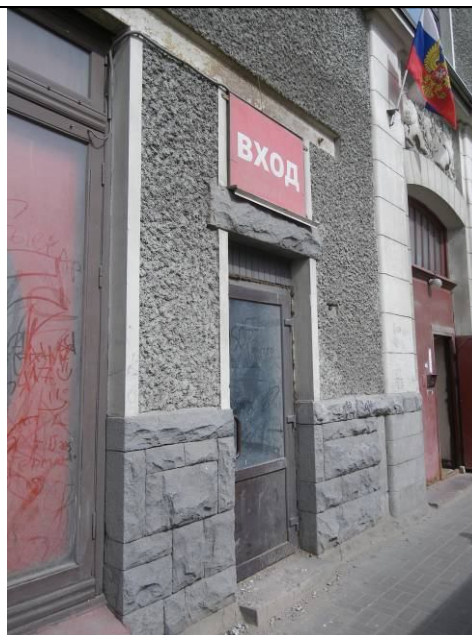
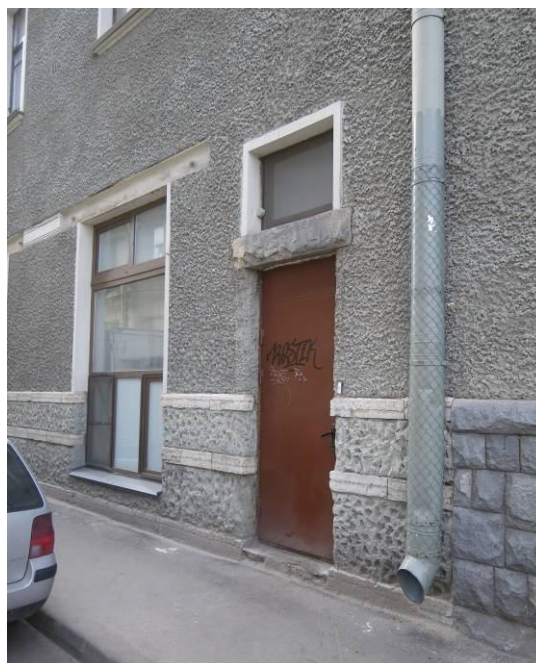
одностворчатые проемы исторических торговых помещений – с гранитными перемычками в технике «рваного камня»; с прямоугольными остекленными фрамугами;

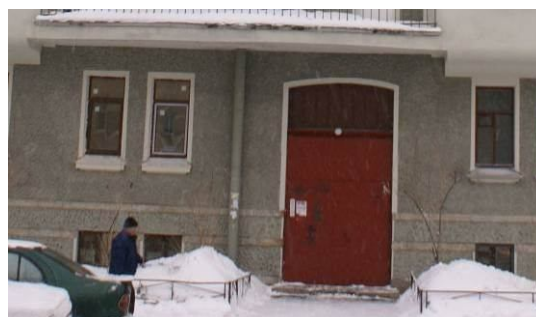
дверной проем лестницы 3-ЛК (по центральной оси фасада по переулку) – конфигурация (с лучковым завершением), оформление (рамочный наличник);

заполнение проема – исторический материал (дерево), конструкция (двери двустворчатые, с остекленной фрамугой, рисунок расстекловки);

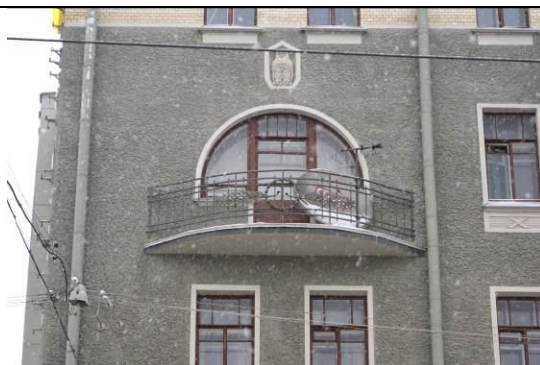
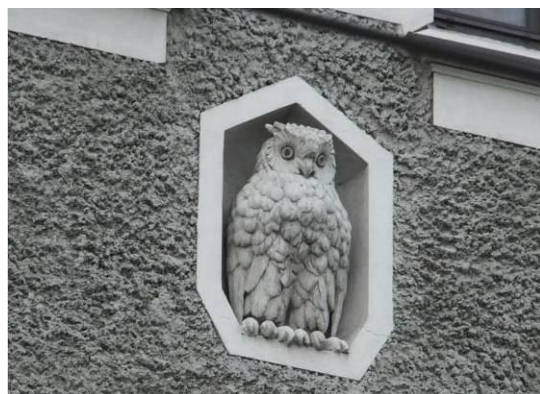
семигранные ниши со скульптурными изображениями сов (3) – над полуциркульными проемами 4-го этажа;

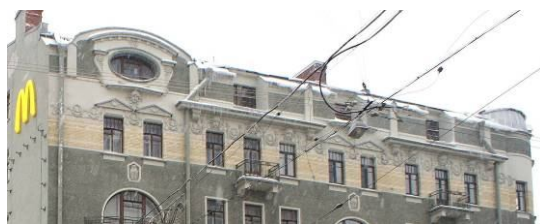
лепной фриз из провисающих плодовых гирлянд, лавровых венков, реющих лент, горящих факелов и круглых розетт;

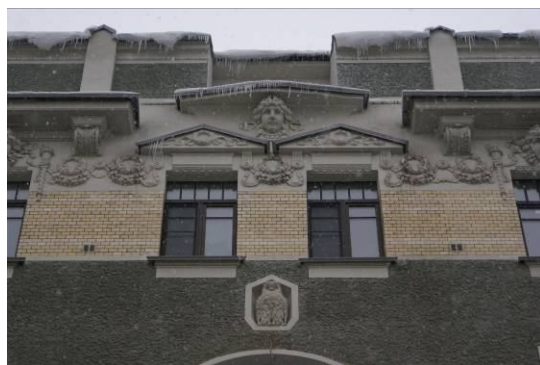
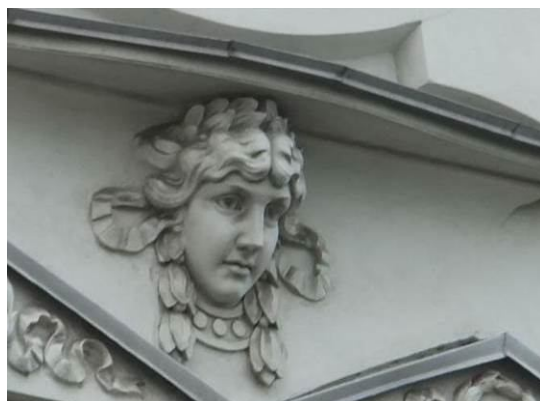
чередующиеся композиции из:
парных треугольных сандриков, в тимпанах с лавровыми венками с реющими лентами; над ними горельефное изображение женской головки с волосами в виде ниспадающих лавровых гирлянд под фигурным сандриком;

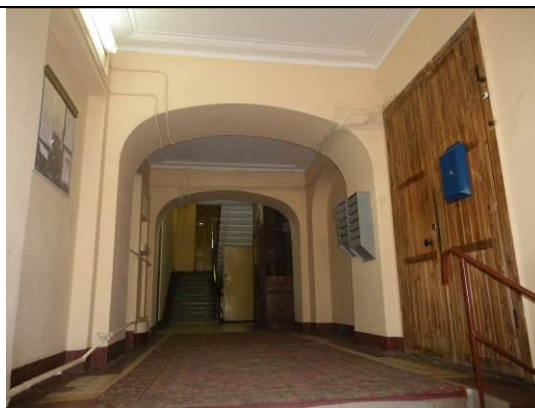
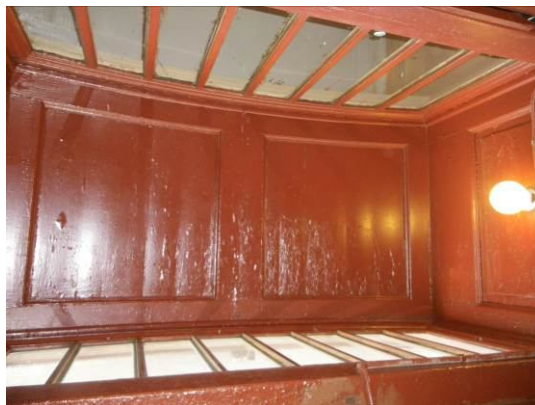
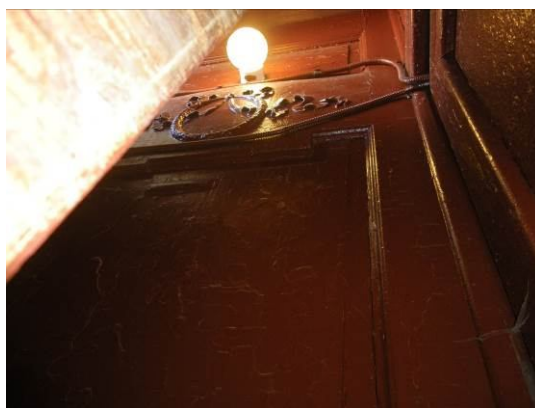
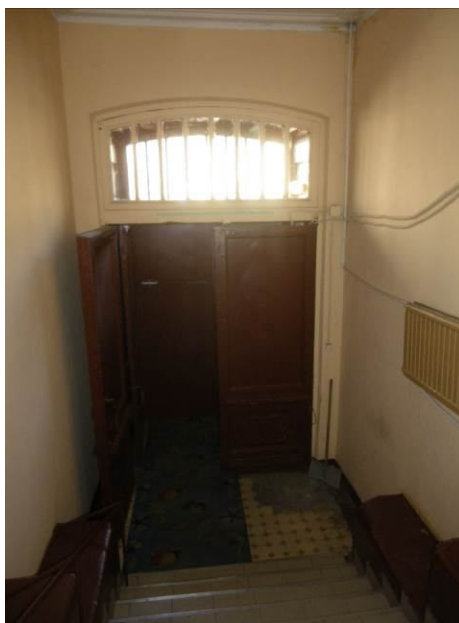
тамбур входа – обшит деревянными филенчатыми панелями;
на боковых стенах в верхней части резные композиции из лавровых венков с бантами и реющими лентами;

дверное заполнение – материал (дерево), конструкция (двери двустворчатые, с остекленной фрамугой геометрической расстекловки с лучковым завершением), оформление (профилированные филенки, по две на каждом полотне, с профилированным карнизом между ними; в нижней филенке резная композиция из перекрещенных венков с реющими лентами;

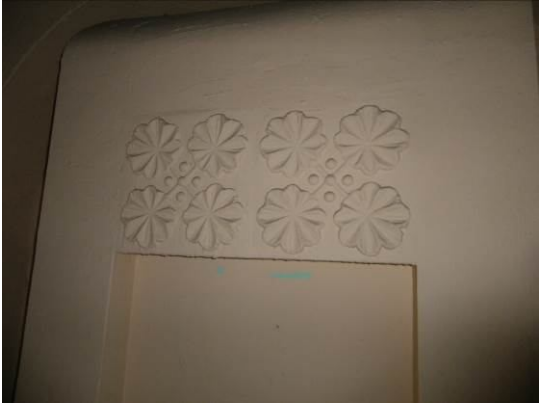
<p>верхний уровень вестибюля:</p> <p>ниша с коробовым завершением – местоположение, габариты, конфигурация;</p> <p>печь средистенная, одноярусная, глазурованного гладкого темно-синего (?) изразца; на профилированном плинте, с закругленным выступом в центральной части; фронтальная сторона с двумя прямоугольными нишами и полочкой с закругленными углами на ширину ниш; над верхней нишей и сверху боковых сторон рельефные изразцы с цветами; навершие без карниза, со скругленными углами (в настоящее время многослойно окрашена);</p>

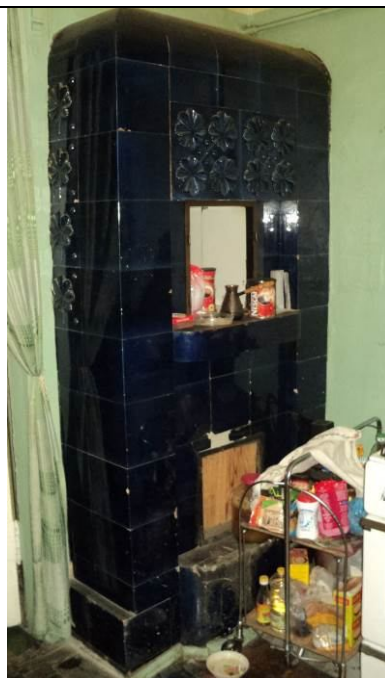
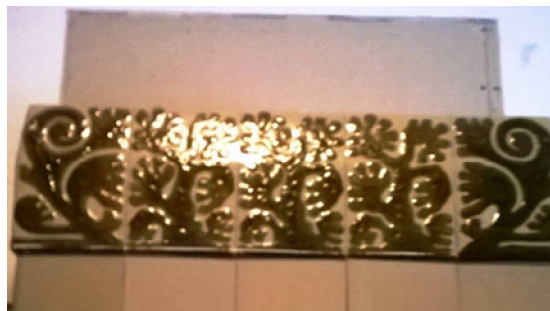
квартира № 4:
комната № 8, площадью
33, 5 кв. м.:

печь средистенная,
двухъярусная, на
профилированном цоколе;
облицована гладким светлым
глазурованным квадратным
изразцом; полочка
прямоугольная с выкружкой;
фриз декорирован
рельефными изразцами в виде
стилизованных деревьев
темно-зеленого цвета;

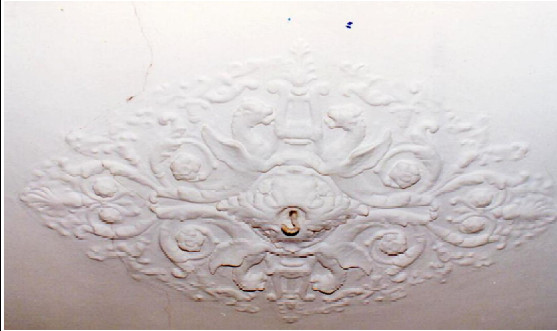
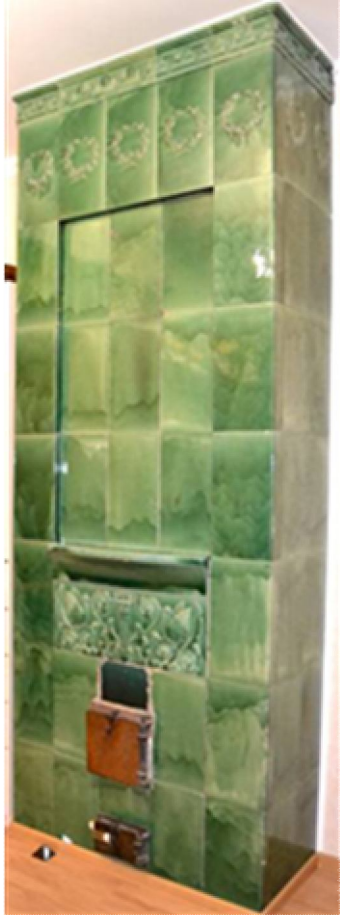
<p>квартира № 10: комната № 4, площадью 24,8 кв. м.:</p> <p>печь угловая, одноярусная, в четверть круга, сине-зеленого крупноразмерного прямоугольного изразца; без плинта; дверца топки латунная; над топкой два изразца с орнаментом – два перекрещивающихся дубовых венка; в верхней части изразцы с орнаментом – пылающие факелы, соединенные гирляндой из дубовых листьев; наверху с полосой меандрового орнамента;</p> <p>квартира № 11: комната № 8, площадью 46, 8 кв. м.:</p> <p>оформление плафона – в центре лепная овальная розетка из завитков аканта с круглыми цветами, в обрамлении грифонов, лир, пальметт;</p> <p>печь угловая, двухъярусная, облицована зелёным глазурованным изразцом с разводами; консольная полочка; под полочкой рельефная зеркальная композиция из горящего факела, обрамленного птицами с раскрытыми крыльями и завитками из побегов аканта; по верхнему поясу фриз из венков с бантами; венчающий профилированный карниз, с фризом с мотивом «пояс меандра»;</p>

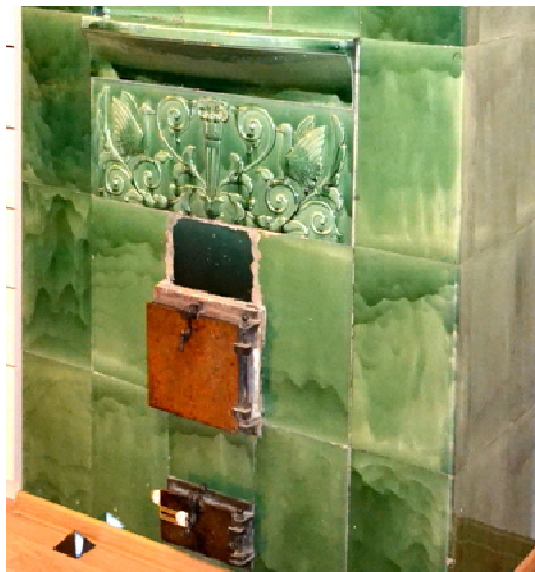
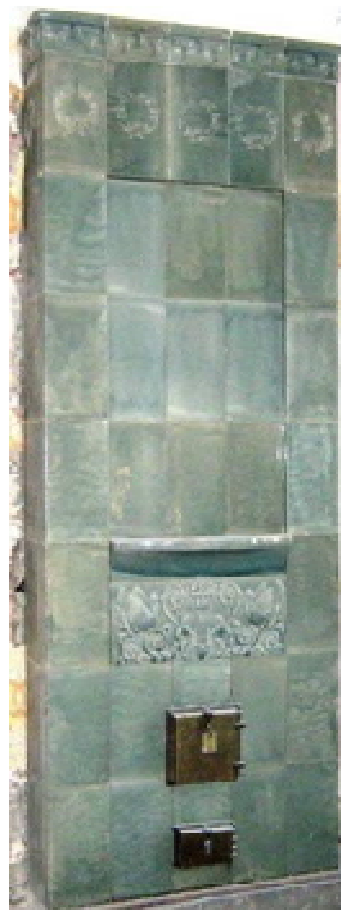
квартира № 13:
комната № 7, площадью
32, 9 кв. м.:

печь средистенная, однарусная, прямоугольная в плане, прямоугольного глазурованного изумрудного изразца; в нижней части печи небольшая прямоугольная полочка; под полочкой рельефная зеркальная композиция из горящего факела, обрамленного птицами с раскрытыми крыльями и завитками из побегов аканта; по верхнему поясу фриз из венков с бантами; венчающий профилированный карниз, с фризом с мотивом «пояс меандра»;
латунная фурнитура (дверца топки и зольник) в форме книжки с фигурными замками;

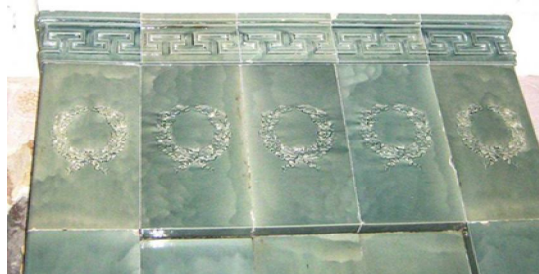
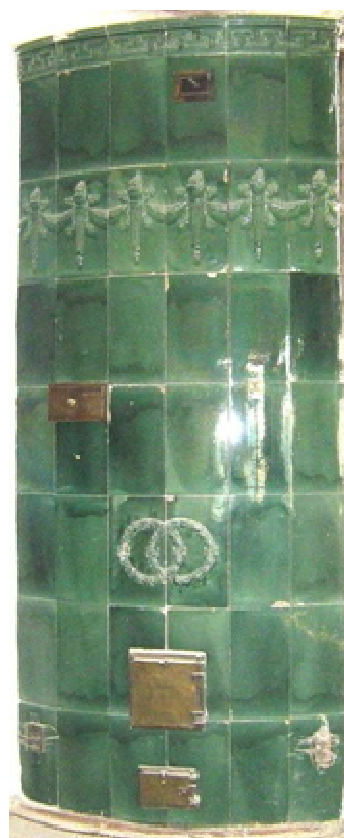
комната № 11, площадью 38, 5 кв. м.:

печь угловая, одноярусная, в плане в четверть круга, зеленого глазурованного крупноразмерного изразца; над топкой рельефные изразцы из двух перекрещивающихся дубовых венков; в верхней части рельефные изразцы в виде горящих факелов, соединенных провисающей с фестонами дубовой гирляндой; профилированный карниз с фризом с мотивом «пояс меандра»; латунная фурнитура;

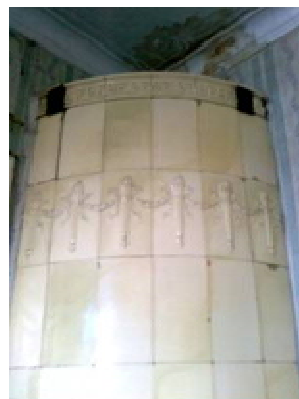
квартира № 21, комната № 4,
площадью 25, 3 кв. м.:

печь угловая, в плане в четверть круга, бежевого крупноразмерного изразца, однарусная; топка латунная; над топкой два изразца с орнаментом из двух перекрещивающихся дубовых венков; в верхней части с полосой орнаментированных изразцов – пылающие факелы, соединенные между собой провисающими с фестонами гирляндами из дубовых листьев; профилированный карниз с фризом с мотивом «пояс меандра»;

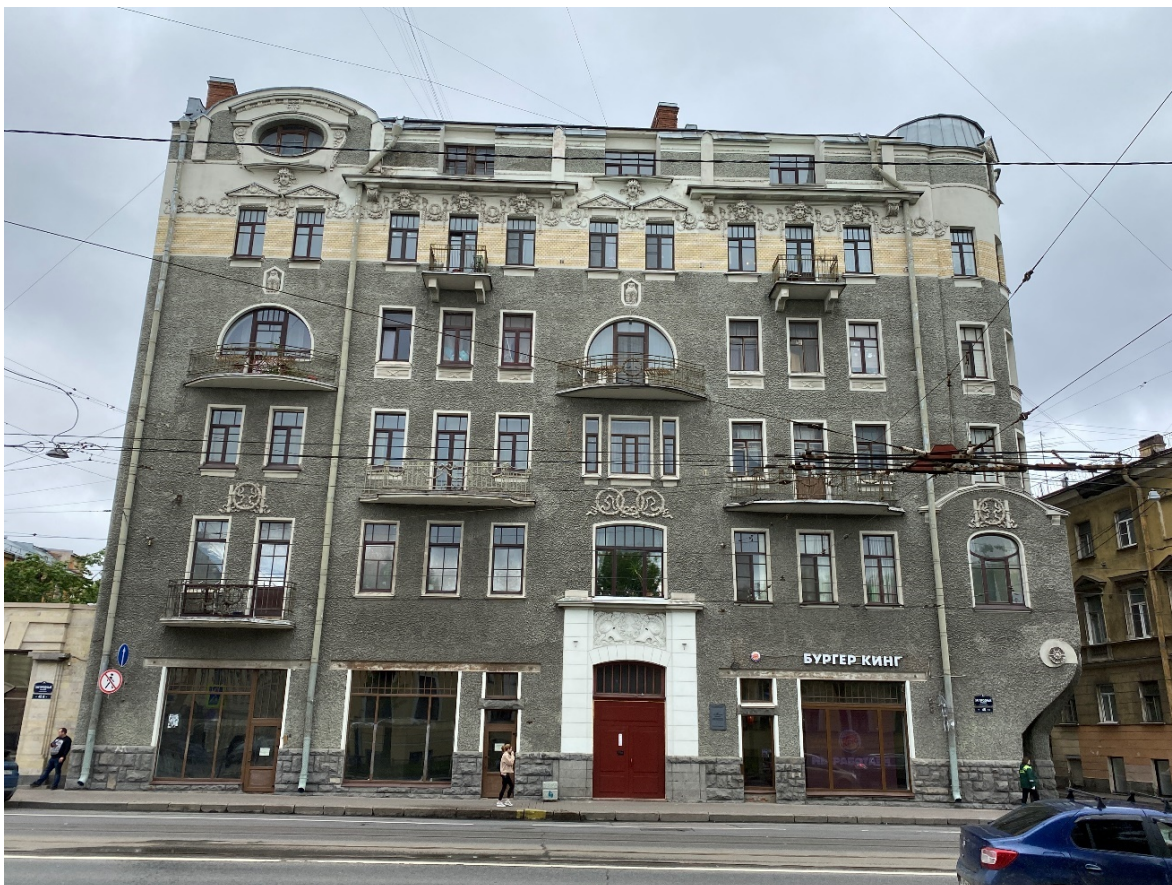
Фото. 1. Общий вид объекта культурного наследия регионального значения «Дом А.Н. Штальман», расположенного по адресу: г. Санкт-Петербург, Загородный пр., 45. Вид с юго-востока.

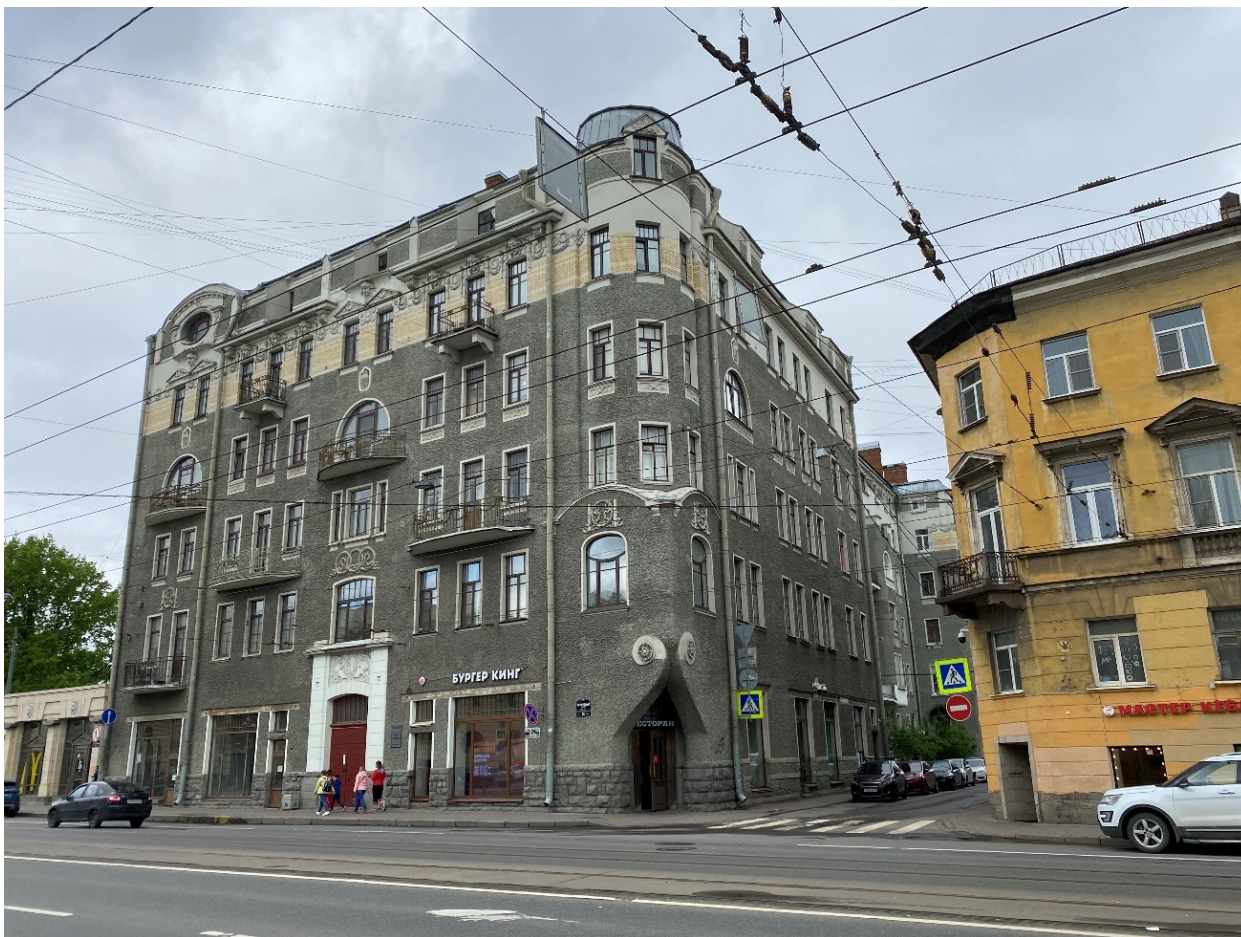
По результатам визуального осмотра на лицевых фасадах здания наблюдаются незначительные дефекты отделки, следы замочания и загрязнения отделочных слоев.

Фото 3. Угловой вид лицевых фасадов по Загородному проспекту и Большому Казачьему переулку.
Вид с востока.

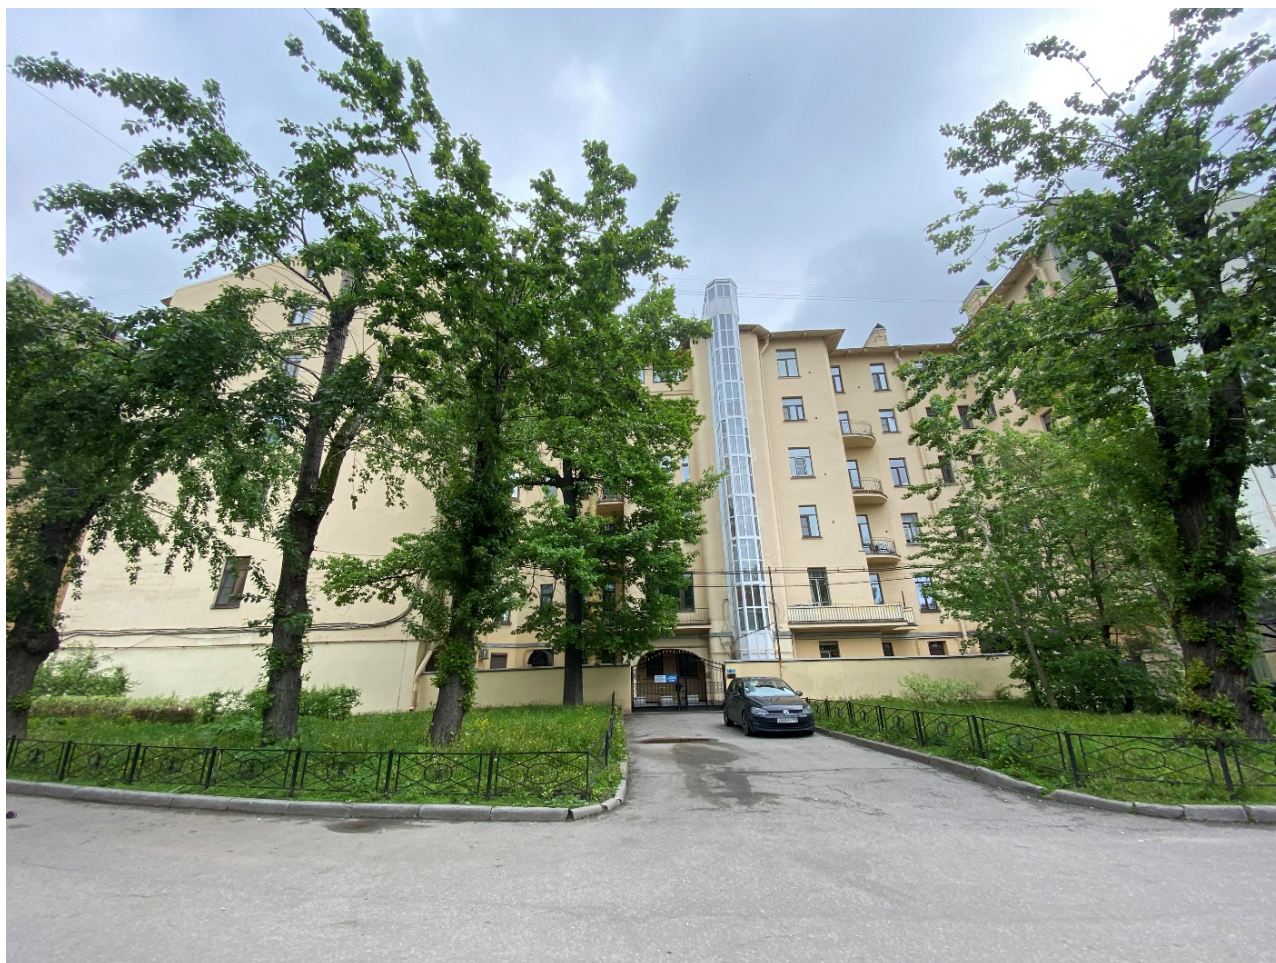
На дворовых фасадах зафиксированы незначительные дефекты штукатурного слоя стен, участки замочания и биологического поражения отделочных слоев и цоколя.

Фото. 8. Общий вид дворовых фасадов со стороны Лазаретного переулкa. Вид с юго-запада.

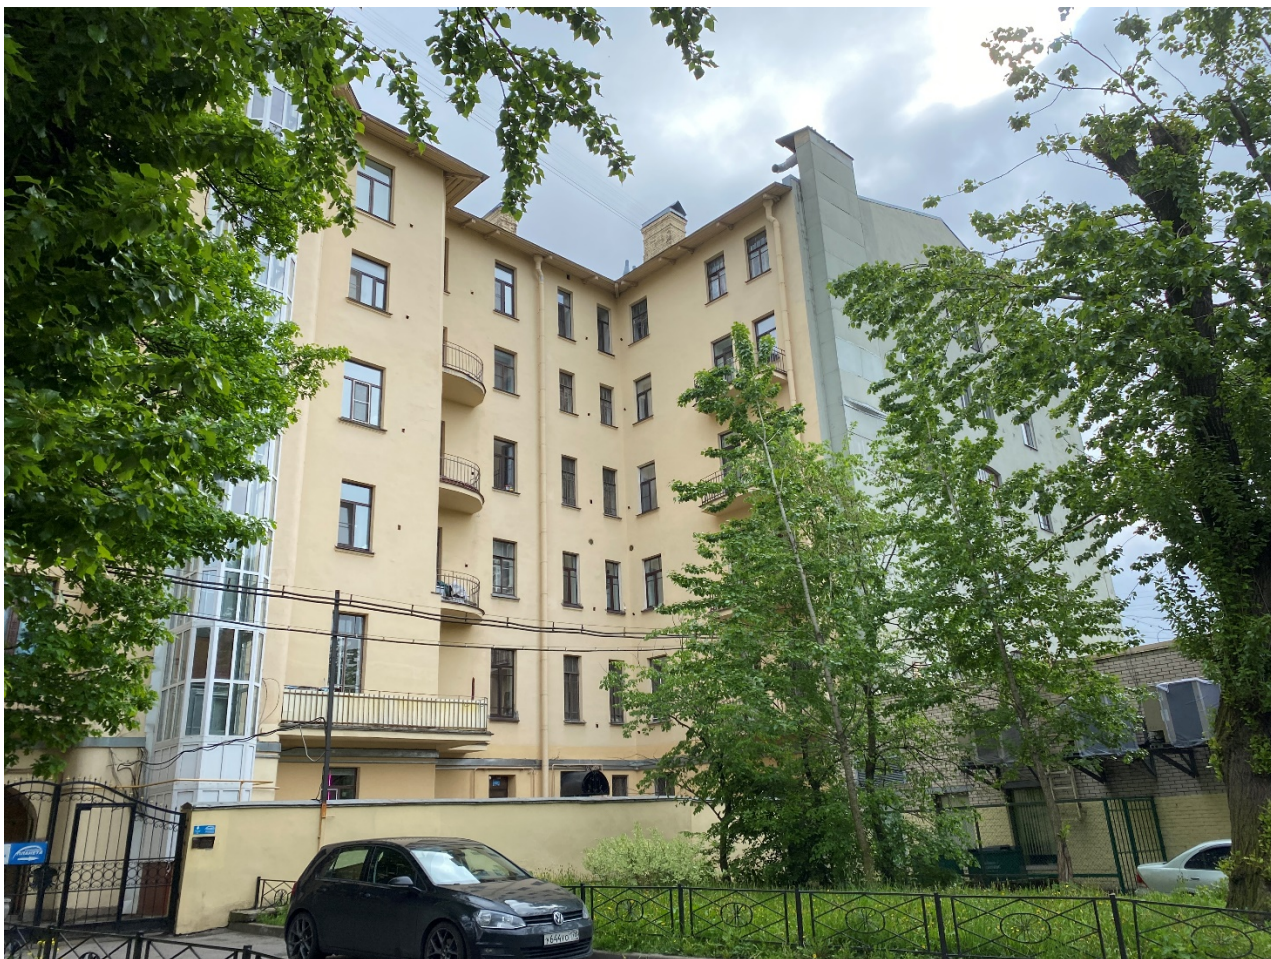
Фото 9. Фрагмент дворового юго-западного фасада со стороны Лазаретного переуллка.
Вид с запада.

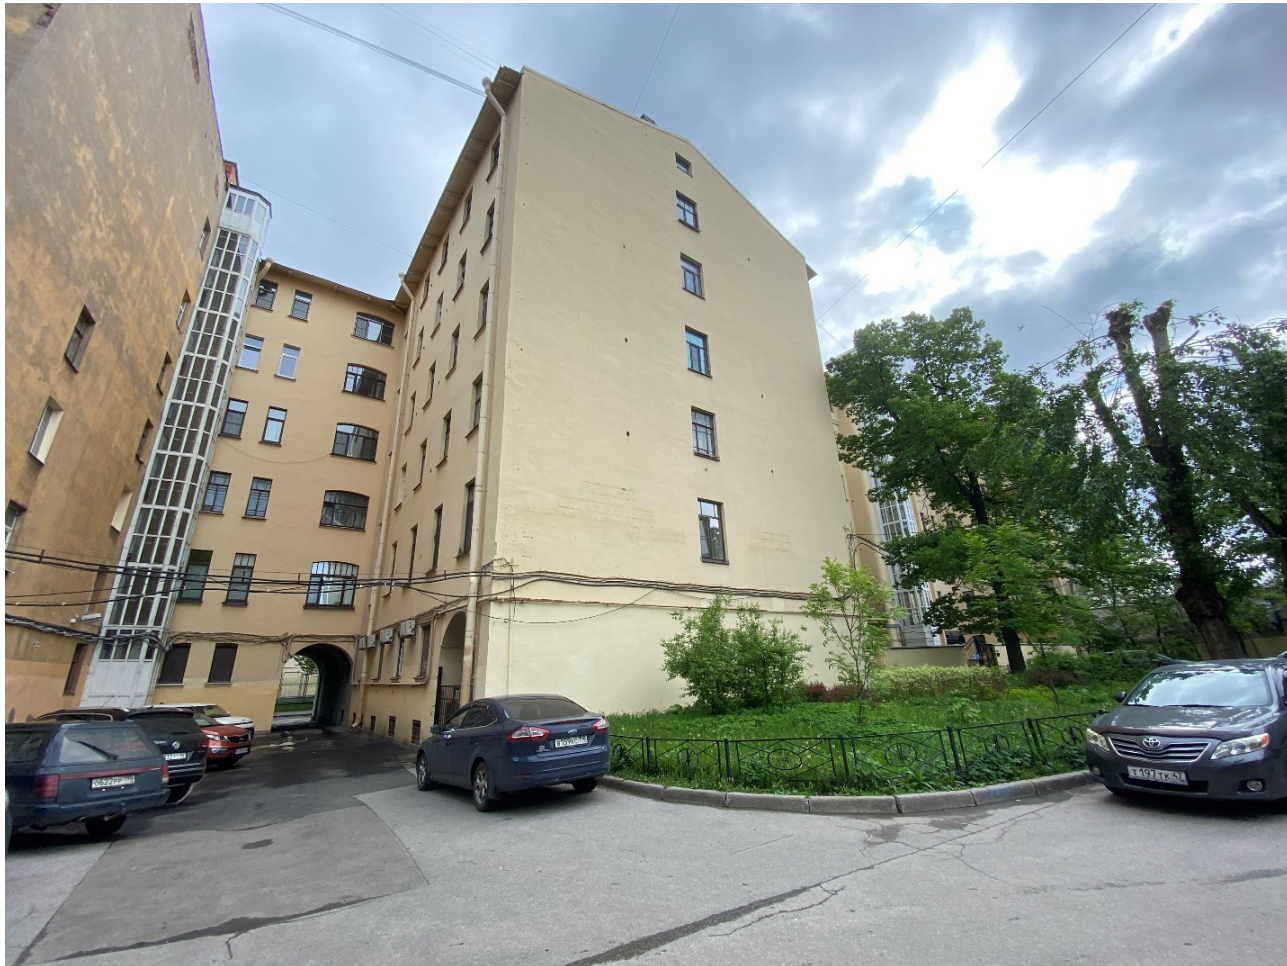
Фото 10. Фрагмент дворового юго-западного фасада со стороны Лазаретного переуллка.
Вид с юго-запада.

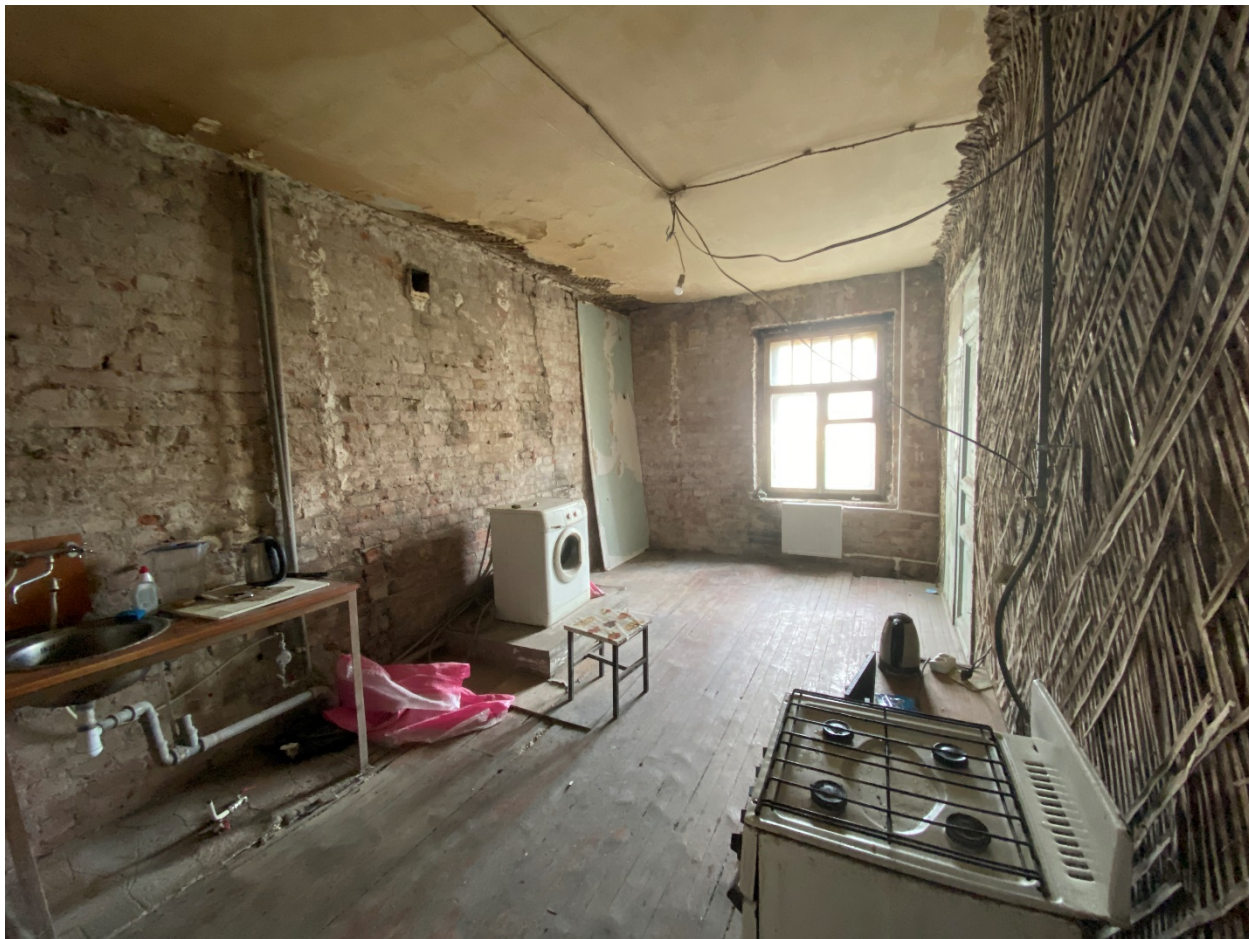
На момент проведения визуального осмотра и фотофиксации в квартире № 39 демонтирована штукатурная отделка стен в помещении кухни. В части помещений предыдущими собственниками квартиры были установлены современные металлопластиковые оконные заполнения без сохранения исторического цвета и рисунка расстекловки окон.

Фото 30. Общий вид кухни (помещение № 1). Вид с юго-запада.

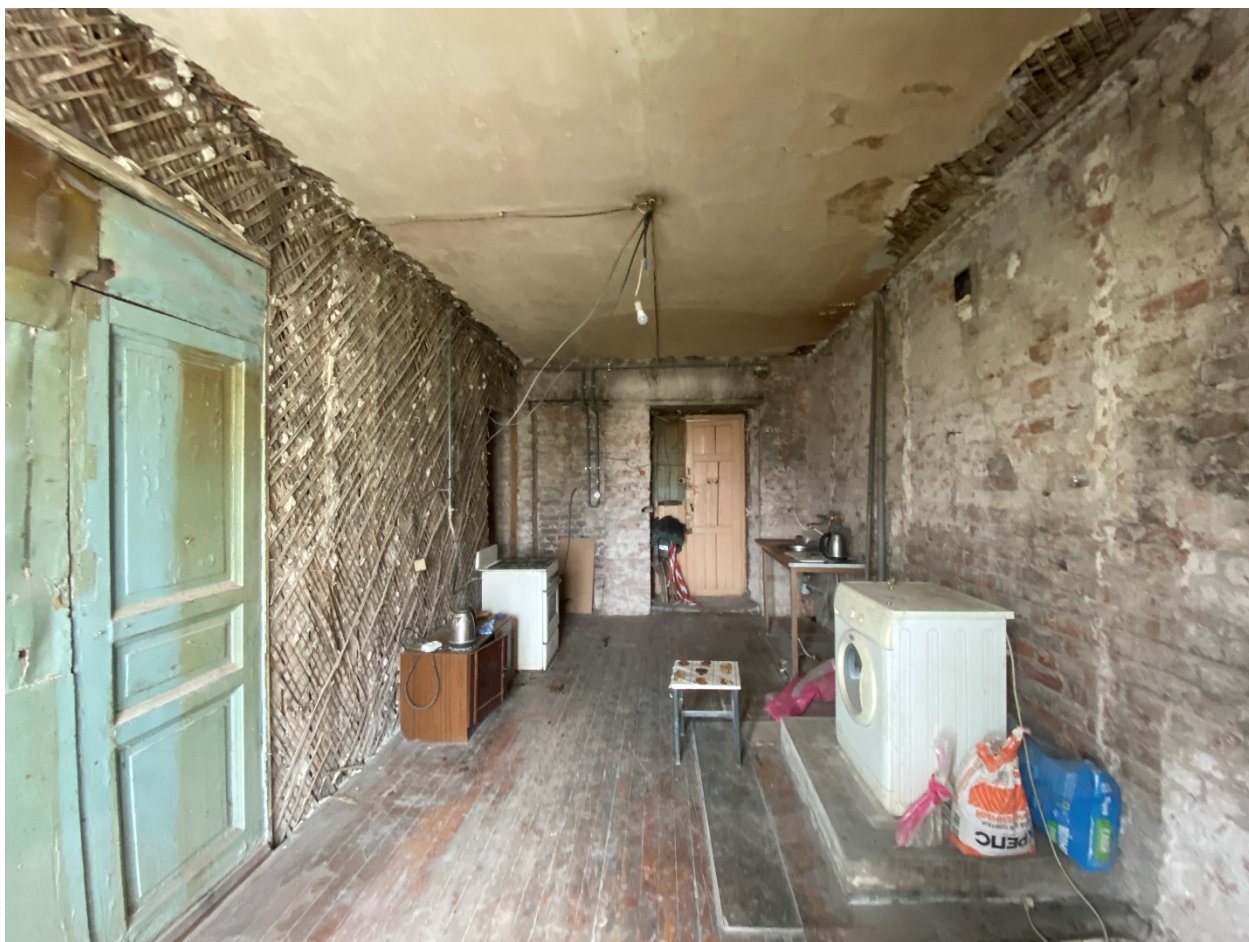
Фото 31. Общий вид кухни (помещение № 1). Вид с северо-востока.
