АКТ
по результатам проведения государственной историко-культурной экспертизы
проектной документации на проведение работ по сохранению
выявленного объекта культурного наследия
«Дом П. А. и В. П. Паниных», расположенного по адресу:
Санкт-Петербург, Социалистическая ул., д. 8, лит. А –
«Проект перепланировки и переустройства кв. № 6, по адресу: Санкт-Петербург,
Центральный район, Социалистическая ул., д. 8, лит. А»,
разработанной ООО «Ренессанс Петербург» в 2021 г., шифр: 8-6-10.2021,
с целью определения соответствия проектной документации требованиям законодательства
Российской Федерации в области государственной охраны культурного наследия.

г. Санкт-Петербург
2022 г.

Проектная документация на проведение работ по сохранению выявленного объекта культурного наследия «Дом П. А. и В. П. Паниных» по адресу: Санкт-Петербург, Центральный район, Социалистическая ул., д. 8, лит. А, разработанная ООО «Ренессанс Петербург» в 2021 г.: «Проект перепланировки и переустройства кв. № 6, по адресу: Санкт-Петербург, Центральный район, Социалистическая ул., д. 8, лит. А» (**Шифр: 8-6-10.2021**) в составе:

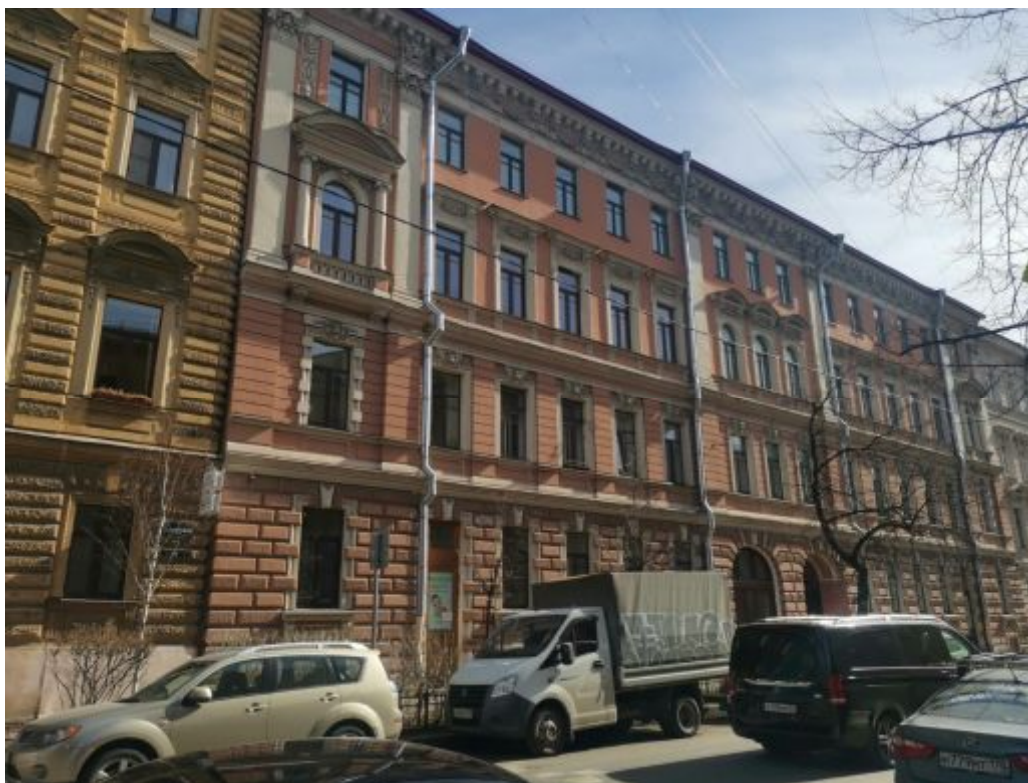
Фото № 1. Общий вид лицевого фасада здания

Состояние стен работоспособное. На фасадах имеются волосяные трещины различного направления и очертания, деструкция, отслоения штукатурного и окрасочного слоя, потемнения и загрязнения.
