Акт

по результатам государственной историко-культурной экспертизы проектной документации на проведение работ по сохранению выявленного объекта культурного наследия «Казарма для трех рот», расположенного по адресу: г. Санкт-Петербург, Виленский переулок, дом 15, литера А (Виленский пер., 15; Фонтанная ул., 6 (корп.1), входящего в состав выявленного объекта культурного наследия «Комплекс казарм 18-го Саперного батальона» (Радищева ул., 33, 33-а; Виленский пер., 13, 15; Фонтанная ул., 6; Басков пер., 30): «Проект приспособления для современного использования объекта культурного наследия «Комплекс казарм 18-го Саперного батальона» в части перепланировки и переустройства квартиры №13, расположенной по адресу: Санкт-Петербург, Центральный р-он, пер. Виленский, д. 15, лит. А, кв. 13» (шифр: КП-17.08/4078), разработанной ООО «Реал-Проект» в 2021 г.

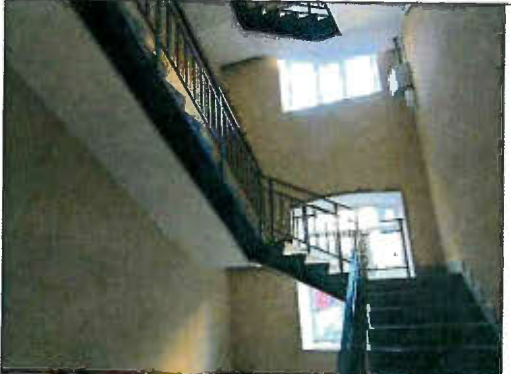
3.	Конструктивная система:	<p>наружные капитальные стены – местоположение, материал (кирпич); внутренние капитальные стены – местоположение;</p> <p>междуэтажные перекрытия – местоположение; своды перекрытий;</p> <p>исторические лестницы, их местоположение, конфигурация,</p>

габариты, материал ступеней; материал и рисунок ограждений.	
4.	Объемно-планировочное решение:	историческое объемно-планировочное решение в габаритах капитальных стен.

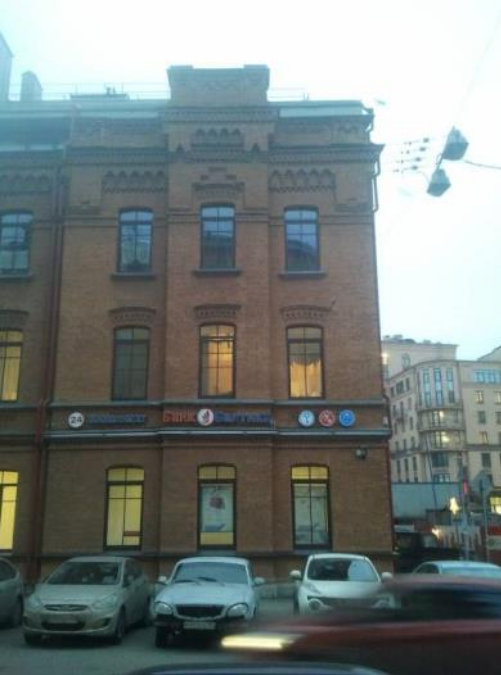
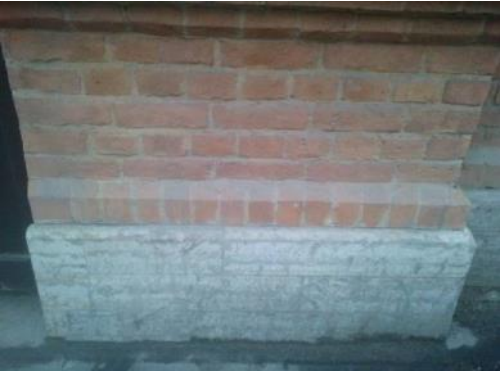
5.	Архитектурно-художественное решение фасадов:	<p>северный и восточный лицевые фасады, обращенные к Фонтанной улице и Виленскому переулку, симметричны, решенные в характере «кирпичного стиля»;</p> <p>восточный лицевой фасад: трехчастный, разделен ризалитами незначительного выноса, шириной в три и четыре световые оси; центральная часть каждого ризалита фланкирована пилястрами и выступает относительно боковых;</p> <p>цоколь, облицованный известняковыми плитами;</p> <p>материал и характер обработки фасада: лицевой красный полнотельный кирпич с расшивкой швов;</p> <p>оконные проемы: местоположение, конфигурация (с лучковыми перемычками), габариты;</p> <p>исторический материал, единообразие цветового решения и рисунка расстекловки заполнений оконных проемов;</p> <p>оформление оконных проемов: под оконными проемами 2-го этажа (на всем протяжении фасада) – ниши, заполненные орнаментом «поребрик», лучковые сандрики; над оконными проемами 3-го этажа ризалитов – «полотенца»; прямоугольные двухступенчатые аттиковые стенки с городчатым фризом, полотенцами, прямоугольными и фигурными нишами, поясом «поребрик» и карнизом с сухариками - в завершении каждого ризалита;</p> <p>подоконный профилированный карниз в уровне 1-го этажа;</p> <p>подоконный профилированный карниз с сухариками в уровне 2-го этажа;</p> <p>межэтажный карниз с городчатым поясом в уровне 1-2го этажей;</p> <p>в завершении широкий городчатый фриз и выносной карниз, с поясом «поребрик»;</p>

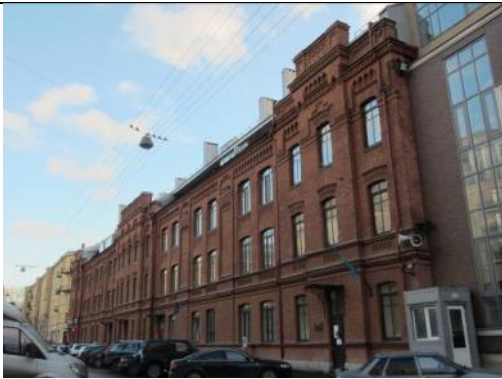
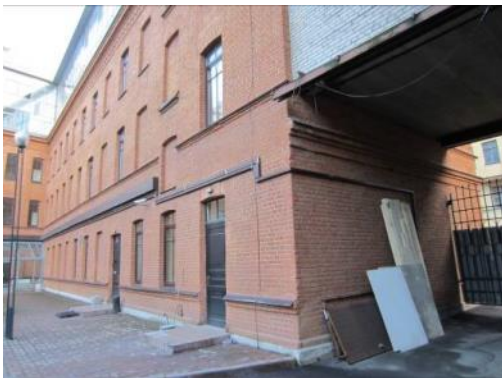
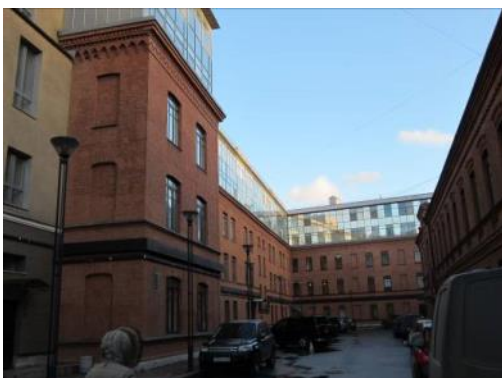
<p>северный лицевой фасад: в целом решен аналогично восточному фасаду, а также:</p> <p>исторические дверные проемы – местоположение, конфигурация (с лучковыми перемычками), габариты;</p> <p>центральный ризалит в пять световых осей;</p> <p>дворовые фасады:</p> <p>цоколь, облицованный известняковыми плитами;</p> <p>материал и характер обработки фасада: лицевой красный полнотелый кирпич с расшивкой швов;</p> <p>исторические дверные проемы: местоположение, конфигурация (с лучковыми перемычками), габариты;</p> <p>оконные проемы: местоположение, конфигурация (с лучковыми перемычками), габариты;</p> <p>единообразии цветового решения и рисунка расстекловки заполнения оконных проемов;</p> <p>профилированные подоконные карнизы 1-2-го этажей;</p> <p>широкий городчатый фриз и профилированный карниз с поясом «поребрик».</p>

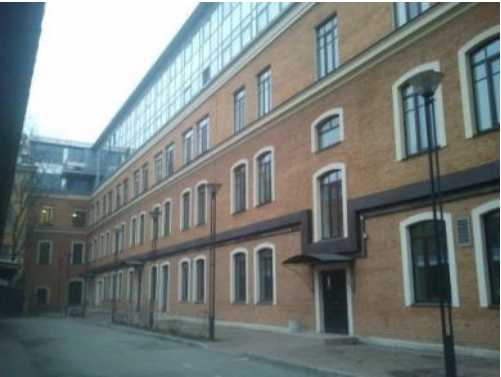
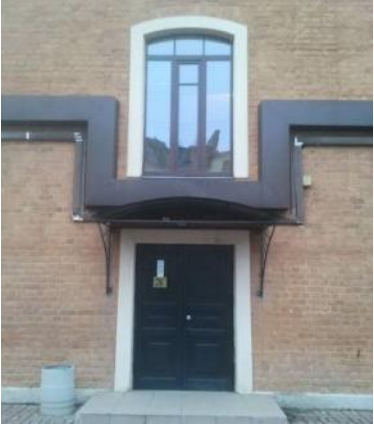
<p>профилированные раскрепованные карнизы - между 1-2-м этажами, в подоконном пространстве 3-го этажа, венчающий карниз;</p> <p>дворовые фасады:</p> <p>цоколь, облицованный известняковыми плитами;</p> <p>материал и характер обработки фасада: лицевой красный полнотелый кирпич с расшивкой швов;</p> <p>исторические дверные проемы: местоположение, конфигурация (прямоугольные и с лучковыми перемычками), габариты;</p> <p>оконные проемы: местоположение, конфигурация (прямоугольные и с лучковыми перемычками), габариты, оформление (уплощенные профилированные наличники простого профиля проемов 1-2-го этажей);</p> <p>единообразии цветового решения и рисунка расстекловки заполнений оконных проемов;</p> <p>профилированные подоконный карниз 3-го этажа;</p> <p>профилированный венчающий карниз.</p>

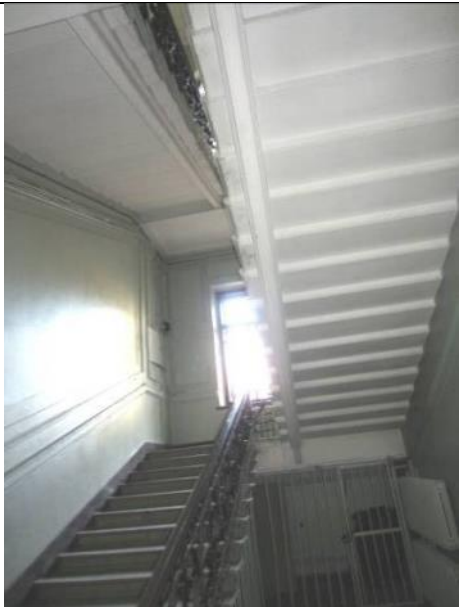
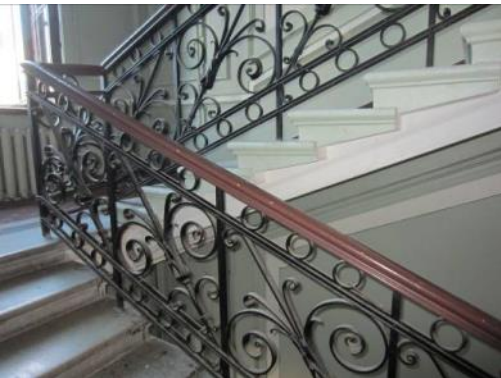
3.	<p>Конструктивная система:</p>	<p>наружные капитальные стены – местоположение, материал (кирпич); внутренние капитальные стены – местоположение;</p> <p>межэтажные перекрытия – местоположение;</p> <p>лучковый арочный проем между вестибюлем и парадной лестницей;</p> <p>исторические лестницы, их местоположение, конфигурация, габариты, в том числе:</p> <p>парадная лестница (Л-1) (вход организован со стороны улицы Радищева) – двухмаршевая, на косоурах, со ступенями из лещадной плиты;</p> <p>металлическое ковано-литое ажурное ограждение (рисунок – орнамент из волютообразных завитков, вписанных в прямоугольники, образованные прямоугольными в сечении стойками, под деревянным профилированным поручнем);</p> <p>переход в тринадцать ступеней лещадной плиты между уровнями вестибюля парадной лестницы;</p> <p>историческая служебная лестница Л-2 (вход организован со стороны восточного дворового фасада): местоположение, тип, материал ступеней, ограждение.</p>

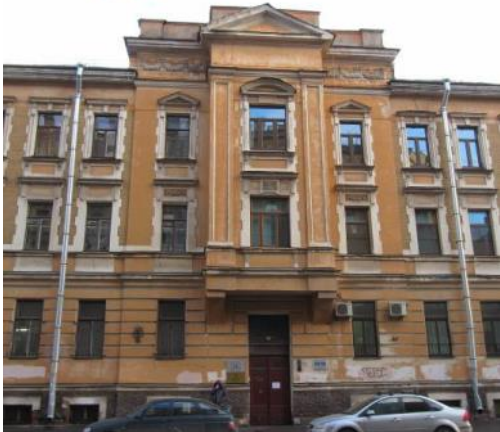
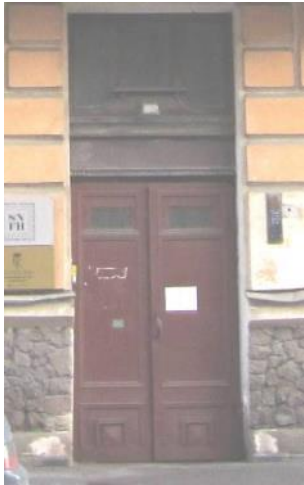
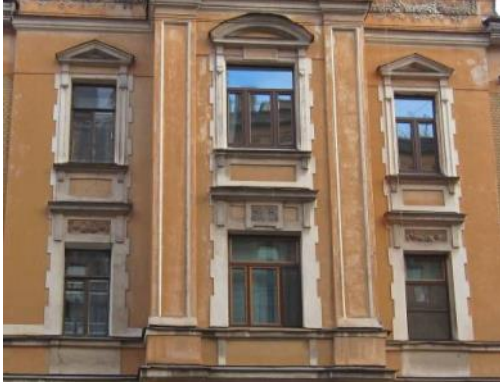
<p>ризалит акцентирован прямоугольным в плане эркером в уровне 2-3-го этажей, декорированным филенчатыми стилизованными пилястрами, несущими широкий фриз и треугольный фронтон с профилированным карнизом;</p> <p>цоколь, облицованный плитами красного гранита;</p> <p>материал и характер обработки фасада: гладкая окрашенная штукатурка, обработанная в уровне 1-го этажа линейным рустом; боковые части фасада в уровне 2-3 этажей - облицованы кирпичом;</p> <p>прямоугольный исторический дверной проем – местоположение (в центральной световой оси), конфигурация (прямоугольный), габариты;</p> <p>деревянное двустворчатое филенчатое заполнение дверного проема – с остекленными верхними филенками створок и с прямоугольной остекленной фрамугой;</p> <p>исторические оконные проемы 1-3-го этажей – местоположение, конфигурация (прямоугольные), габариты, оформление (в уровне цокольного этажа – уплощенные наличники простого профиля; в уровне 2-го этажа – уплощенные наличники, подоконные доски, прямые профилированные сандрики; в уровне 3-го этажа – профилированные наличники, уплощенные замковые камни клинчатой формы; лучковый и треугольный сандрики оконных проемов 3-го этажа ризалита);</p> <p>лепной декор над оконными проемами ризалитов в уровне 2-го этажа;</p> <p>южный лицевой фасад в четыре световые оси, обращенный к Баскову переулку решен аналогично западному;</p>

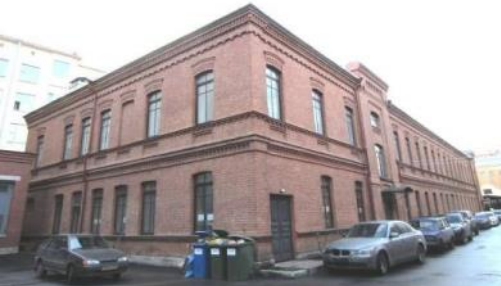
4.	Объемно-планировочное решение:	историческое объемно-планировочное решение в габаритах капитальных стен.	
5.	Архитектурно-художественное решение фасадов:	<p>фасады двухэтажного дворового флигеля, решенные в характере «кирпичного стиля»;</p> <p>цоколь, облицованный известняковыми плитами;</p> <p>материал и характер обработки фасада: лицевой красный полнотельный кирпич с расшивкой швов;</p> <p>щипцовая часть западного торцевого фасада: конфигурация, высотная отметка конька;</p> <p>два ризалита в одну световую ось каждый, расположенные по четвертой и восемнадцатой световым осям северного фасада;</p> <p>декор ризалитов – пилоны, фигурные ниши, пояски орнамента «поробрик» в подоконных нишах, аттиковая стенка с полотенцами и городчатым фризом, завершенная профилированным карнизом с орнаментальным поясом «поробрик»;</p> <p>оконные проемы – местоположение, конфигурация (с лучковой перемычкой, люкарна западного фасада), габариты, оформление (верный руст из кирпича над</p>

<p>лучковыми оконными проемами в уровне 2-го этажа; прямоугольные ниши под оконными проемами 2-го этажа);</p> <p>единообразие цветового решения и рисунка расстекловки заполнений оконных проемов;</p> <p>исторические дверные проемы – местоположение, конфигурация, габариты;</p> <p>подоконный профилированный карниз в уровне 1-го этажа;</p> <p>подоконный профилированный карниз с сухариками в уровне 2-го этажа;</p> <p>межэтажный карниз с поясом «городок»;</p> <p>широкий фриз с сухариками и венчающий карниз с городчатым поясом.</p>

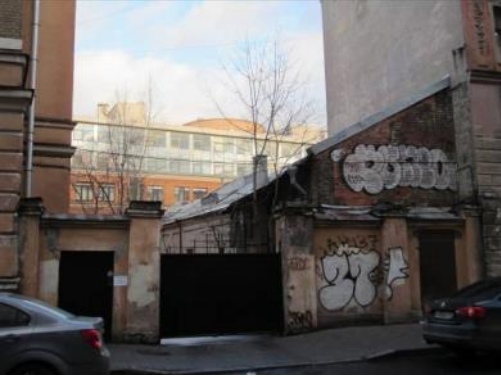
4.	Объемно-планировочное решение:	<p>историческое объемно-планировочное решение в габаритах капитальных стен.</p>	
5.	Архитектурно-художественное решение фасадов:	<p>материал и характер обработки фасадов северного корпуса – гладкая окрашенная штукатурка;</p> <p>западный фасад северного корпуса декорирован прямоугольными нишами, завершен профилированным карнизом;</p> <p>материал и характер обработки фасада южного корпуса – лицевой красный полнотельный кирпич с расшивкой швов;</p> <p>исторические дверные и оконные проемы: местоположение, конфигурация, габариты.</p>

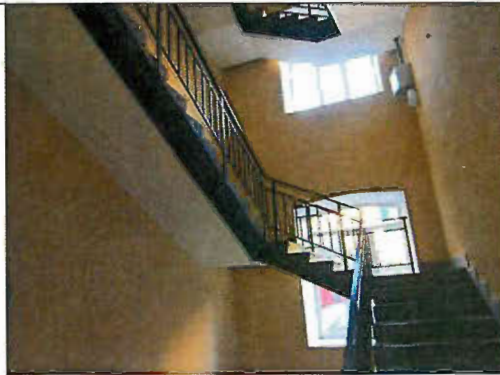
2.	Конструктивная система:	<p>наружные капитальные стены – местоположение, материал (кирпич); внутренние капитальные стены – местоположение;</p> <p>междуэтажные перекрытия – местоположение; своды перекрытий;</p> <p>исторические лестницы, их местоположение, конфигурация, габариты, материал ступеней; материал и рисунок ограждений.</p>

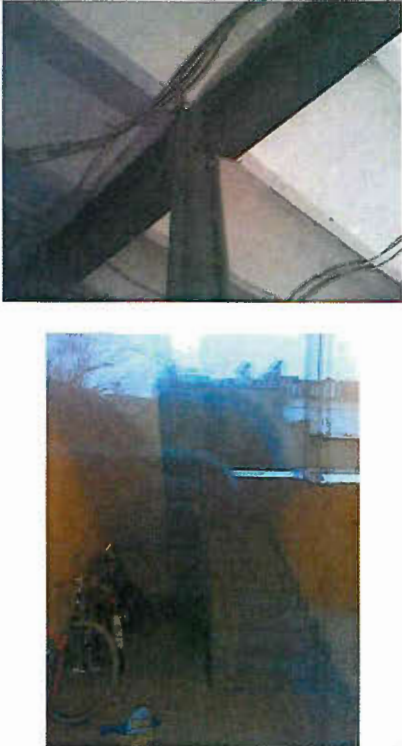
2.	<p>Конструктивная система:</p>	<p>наружные капитальные стены – местоположение, материал (кирпич); внутренние капитальные стены – местоположение;</p> <p>междуэтажные перекрытия – местоположение;</p> <p>пруссские своды 1-го этажа;</p> <p>исторические лестницы, их местоположение, конфигурация, габариты, материал ступеней; материал и рисунок ограждений.</p>

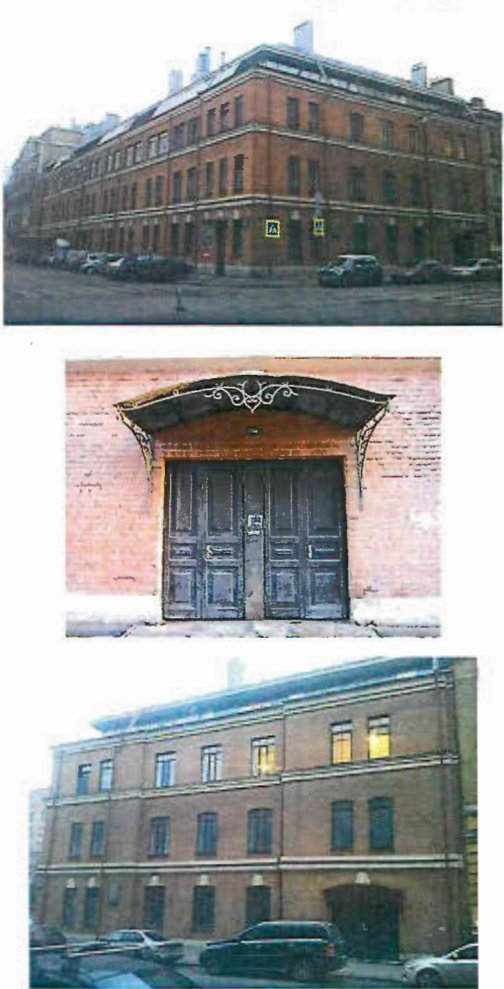
3.	<p>Объемно-планировочное решение:</p>	<p>историческое объемно-планировочное решение в габаритах капитальных стен.</p>	
4.	<p>Архитектурно-художественное решение фасадов:</p>	<p>северный и западный лицевые фасады, обращенные к Виленскому переулку и улице Радищева – симметричные, раскрепованные, решенные в характере «кирпичного стиля»;</p> <p>цоколь, облицованный известняковыми плитами;</p> <p>материал и характер обработки фасада: лицевой красный полнотельный кирпич с расшивкой швов;</p> <p>исторический дверной проем – местоположение, (в 6-7 осях западного фасада), конфигурация (с лучковым завершением*), габариты;</p> <p>* в настоящее время частично заложен</p> <p>исторические оконные проемы – местоположение, конфигурация (прямоугольные и с лучковой перемычкой), габариты, оформление (уплощенные замковые камни клинчатой формы проемов 1-го этажа, прямоугольные горизонтальные ниши в подоконном пространстве 2-го этажа);</p> <p>единообразие цветового решения и рисунка расстекловки заполнений оконных проемов;</p>

<p>профилированные раскрепованные карнизы - между 1-2-м этажами, в подоконном пространстве 3-го этажа, венчающий карниз;</p> <p>дворовые фасады:</p> <p>цоколь, облицованный известняковыми плитами;</p> <p>материал и характер обработки фасада: лицевой красный полнотельный кирпич с расшивкой швов;</p> <p>исторические дверные проемы: местоположение, конфигурация (прямоугольные и с лучковыми перемычками), габариты;</p> <p>оконные проемы: местоположение, конфигурация (прямоугольные и с лучковыми перемычками), габариты, оформление (уплощенные профилированные наличники простого профиля проемов 1-2-го этажей);</p> <p>единообразие цветового решения и рисунка расстекловки заполнений оконных проемов;</p> <p>профилированные подоконный карниз 3-го этажа;</p> <p>профилированный венчающий карниз.</p>	   
<p>III. Дом батальонной канцелярии и Офицерского собрания с квартирами для офицеров. Улица Радищева, дом 33, литера А (Радищева ул., 33; Басков пер., 30)</p>

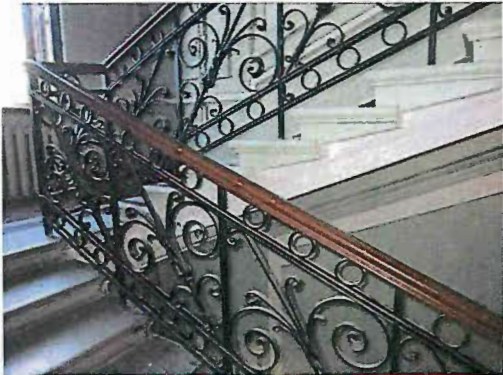
2.	<p>Конструктивная система:</p>	<p>наружные капитальные стены – местоположение, материал (кирпич); внутренние капитальные стены – местоположение;</p> <p>межэтажные перекрытия – местоположение;</p> <p>лучковый арочный проем между вестибюлем и парадной лестницей;</p> <p>исторические лестницы, их местоположение, конфигурация, габариты, в том числе:</p> <p>парадная лестница (Л-1) (вход организован со стороны улицы Радищева) – двухмаршевая, на косоурах, со ступенями из лещадной плиты;</p> <p>металлическое ковано-литое ажурное ограждение (рисунок – орнамент из волнообразных завитков, вписанных в прямоугольники, образованные прямоугольными в сечении стойками, под деревянным профилированным поручнем);</p> <p>переход в тринадцать ступеней лещадной плиты между уровнями вестибюля парадной лестницы;</p> <p>историческая служебная лестница Л-2 (вход организован со стороны восточного дворового фасада): местоположение, тип, материал ступеней, ограждение.</p>

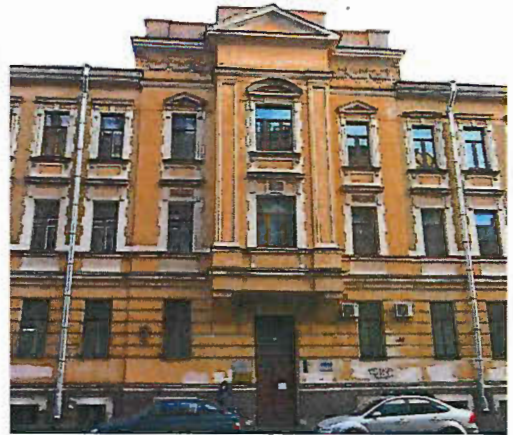
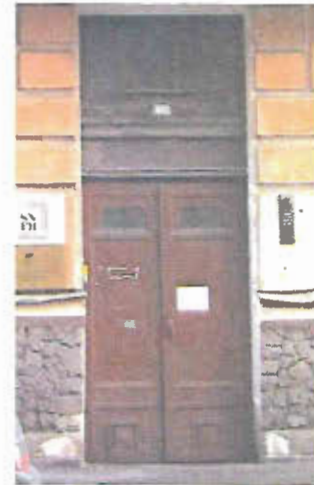
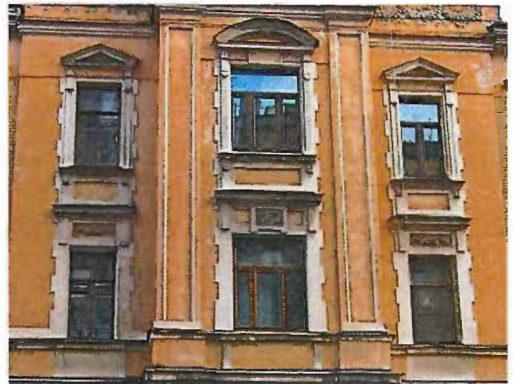
3.	<p>Объемно-планировочное решение:</p>	<p>историческое объемно-планировочное решение в габаритах капитальных стен.</p>	
4.	<p>Архитектурно-художественное решение фасадов:</p>	<p>лицевой фасад, выходящий на красную линию застройки улицы Радищева, в пятнадцать световых осей, симметричный, решенный в приемах эклектики;</p> <p>его центральная часть, выделенная ризалитом небольшого выноса шириной в три световые оси, завершающимся широким фризом с лепными фруктовыми гирляндами и прямоугольной трехчастной аттиковой стенкой с профилированным карнизом;</p>

ризалит акцентирован прямоугольным в плане эркером в уровне 2-3-го этажей, декорированным филенчатыми стилизованными пилястрами, несущими широкий фриз и треугольный фронтон с профилированным карнизом;

цоколь, облицованный плитами красного гранита;

материал и характер обработки фасада: гладкая окрашенная штукатурка, обработанная в уровне 1-го этажа линейным рустом; боковые части фасада в уровне 2-3 этажей - облицованы кирпичом;

прямоугольны исторический дверной проем - местоположение (в центральной световой оси), конфигурация (прямоугольный), габариты;

деревянное двустворчатое филенчатое заполнение дверного проема с исторической прямоугольной остекленной фрамугой;

исторические оконные проемы 1-3-го этажей - местоположение, конфигурация (прямоугольные), габариты, оформление (в уровне цокольного этажа - уплощенные наличники простого профиля; в уровне 2-го этажа - уплощенные наличники, подоконные доски, прямые профилированные сандрики; в уровне 3-го этажа - профилированные наличники, уплощенные замковые камни клинчатой формы;

лучковый и треугольный сандрики оконных проемов 3-го этажа ризалита);

лепной декор над оконными проемами ризалитов в уровне 2-го этажа;

южный лицевой фасад в четыре световые оси, обращенный к Баскову переулку решен аналогично западному;

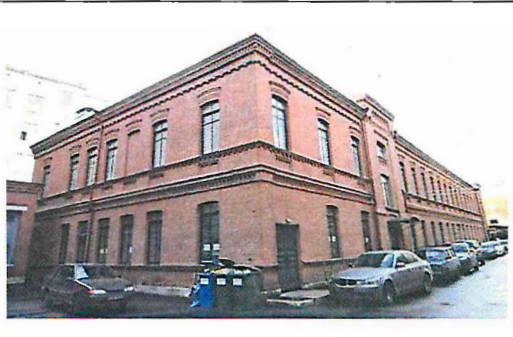
3.	Объемно-планировочное решение:	историческое объемно-планировочное решение в габаритах капитальных стен.	
4.	Архитектурно-художественное решение фасадов:	<p>фасады двухэтажного дворового флигеля, решенные в характере «кирпичного стиля»;</p> <p>цоколь, облицованный известняковыми плитами;</p> <p>материал и характер обработки фасада: лицевой красный полнотелый кирпич с расшивкой швов;</p> <p>щипцовая часть западного торцевого фасада: конфигурация, высотная отметка конька;</p> <p>два ризалита в одну световую ось каждый, расположенные по четвертой и восемнадцатой световым осям северного фасада;</p> <p>декор ризалитов – пилоны, фигурные ниши, пояски орнамента «поребрик» в подоконных нишах, аттиковая стенка с полотенцами и городчатым фризом, завершенная профилированным карнизом с орнаментальным поясом «поребрик»;</p> <p>оконные проемы – местоположение, конфигурация (с лучковой перемычкой, люкарна западного фасада), габариты, оформление (веерный руст из кирпича над лучковыми оконными проемами в уровне 2-го этажа; прямоугольные ниши под оконными проемами 2-го этажа);</p> <p>единообразие цветового решения и рисунка расстекловки заполнений оконных проемов;</p> <p>исторические дверные проемы – местоположение, конфигурация, габариты;</p> <p>подоконный профилированный карниз в уровне 1-го этажа;</p> <p>подоконный профилированный карниз с сухариками в уровне 2-го этажа;</p>

<p>межэтажный карниз с поясом «городок»;</p> <p>широкий фриз с сухариками и венчающий карниз с городчатым поясом.</p>

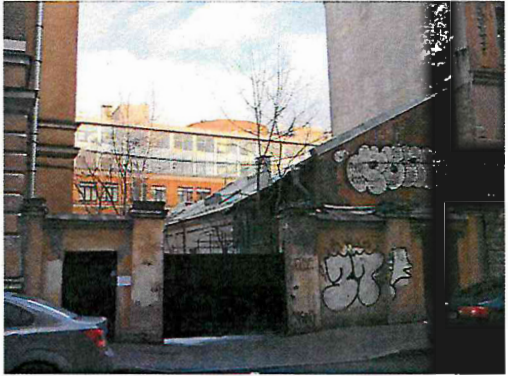
3.	Объемно-планировочное решение:	<p>историческое объемно-планировочное решение в габаритах капитальных стен.</p>	
4.	Архитектурно-художественное решение фасадов:	<p>материал и характер обработки фасадов северного корпуса – гладкая окрашенная штукатурка;</p> <p>западный фасад северного корпуса декорирован прямоугольными нишами, завершен профилированным карнизом;</p> <p>материал и характер обработки фасада южного корпуса – лицевой красный полнотельный кирпич с расшивкой швов;</p> <p>исторические дверные и оконные проемы: местоположение, конфигурация, габариты.</p>

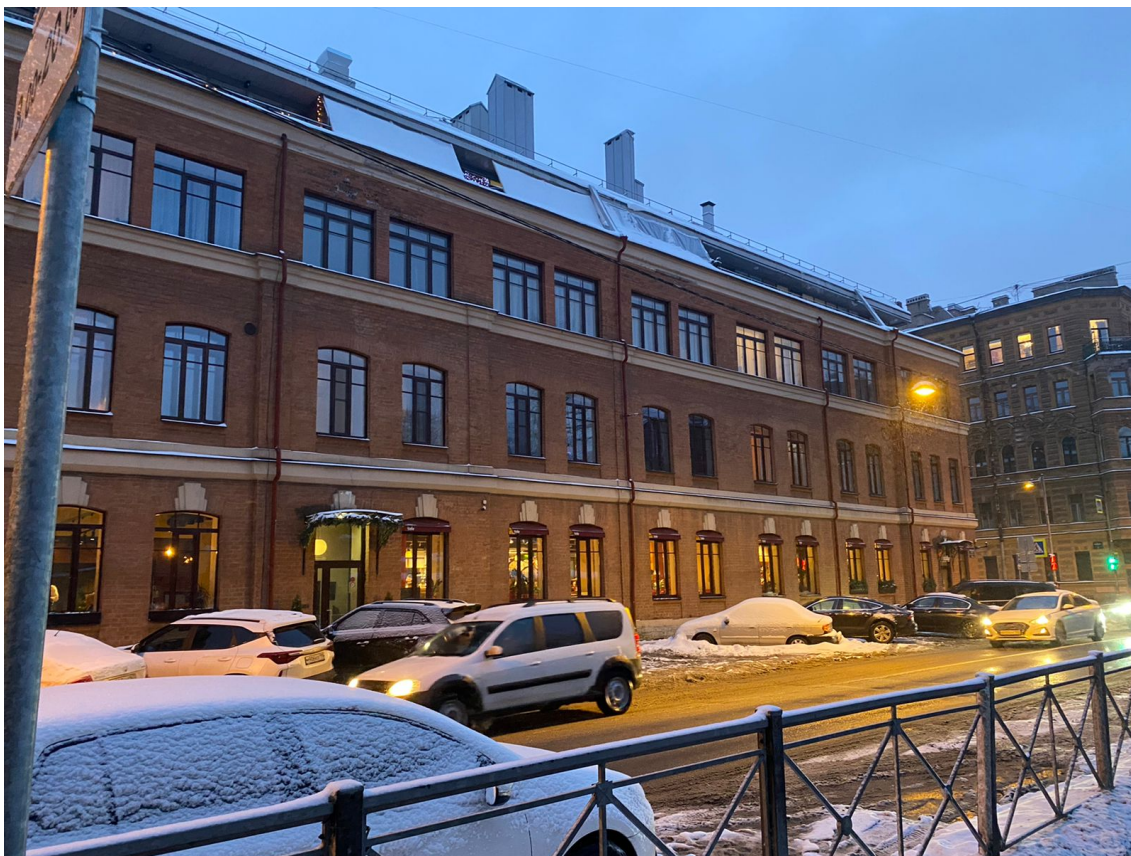
1. Лицевой фасад со стороны Виленского переулка

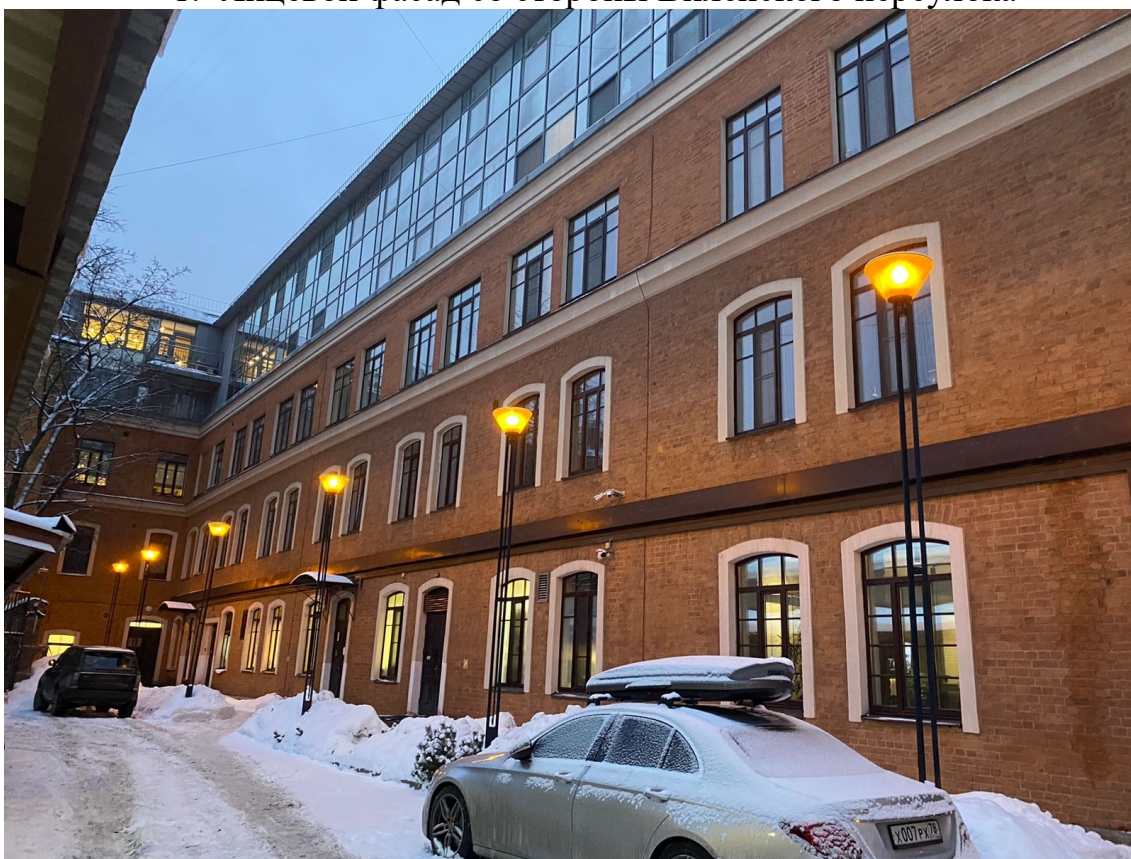
2. Вид с дворового фасада

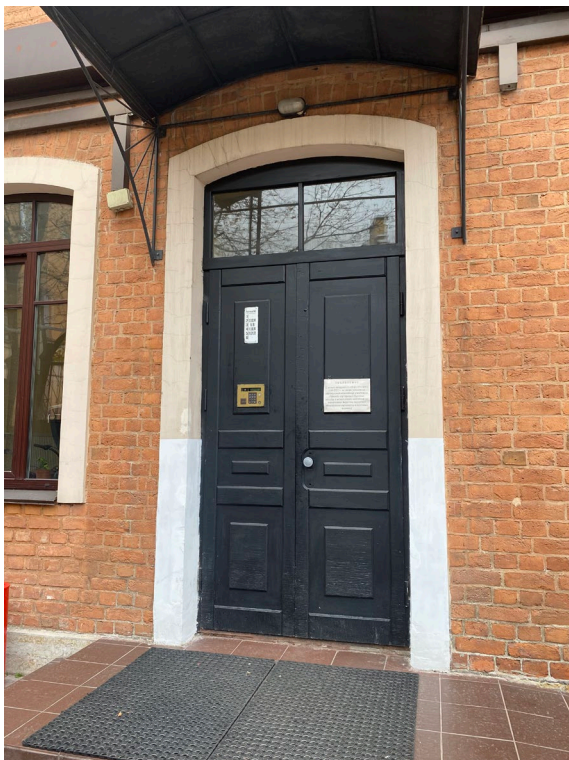
3. Входная дверь со стороны улицы

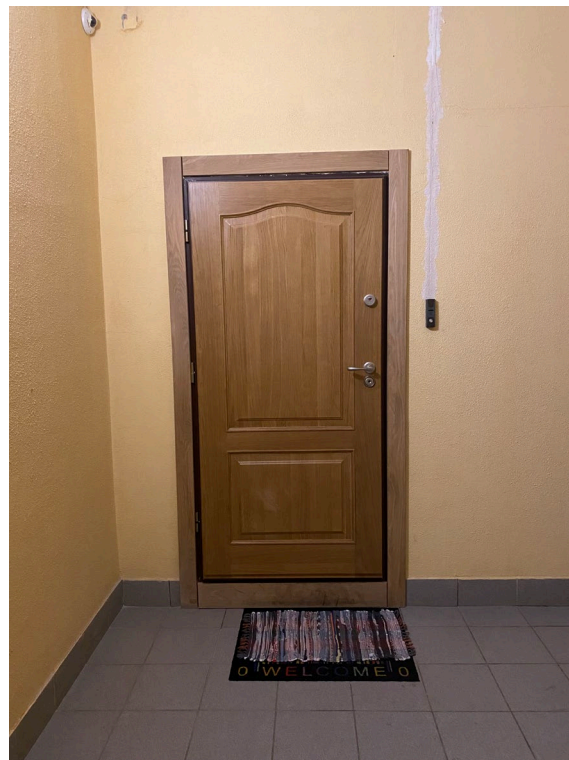
4. Входная дверь в кв. №13
