Акт

по результатам государственной историко-культурной экспертизы проектной документации на проведение работ по сохранению выявленного объекта культурного наследия «Богадельня для неимущих престарелых и увечных Санкт-Петербургского купечества и мещан со школой для сирот и детей неимущих», расположенного по адресу: г. Санкт-Петербург, улица Комсомола, дом 6, литера А (Арсенальная ул., 5; Комсомола ул., 6), входящий в состав выявленного объекта культурного наследия «Комплекс зданий дома призрения А.И. Тименкова и В.А. Фролова» (Арсенальная наб., 3, 5; Комсомола ул., 4, 6): «Ремонт и приспособление для современного использования входной группы и части помещений первого этажа выявленного объекта культурного наследия (памятника истории и культуры «Богадельня для неимущих престарелых и увечных Санкт-Петербургского купечества и мещан со школой для сирот и детей неимущих», входящего в состав объекта культурного наследия «Комплекс зданий Дома призрения А.И. Тименкова и В.А. Фролова») для нужд ЛОГБУЗ «Детская клиническая больница» (шифр: 04-ЛОГБУЗ-06/2021), разработанной ООО «АРТРУСТ» в 2021 г.

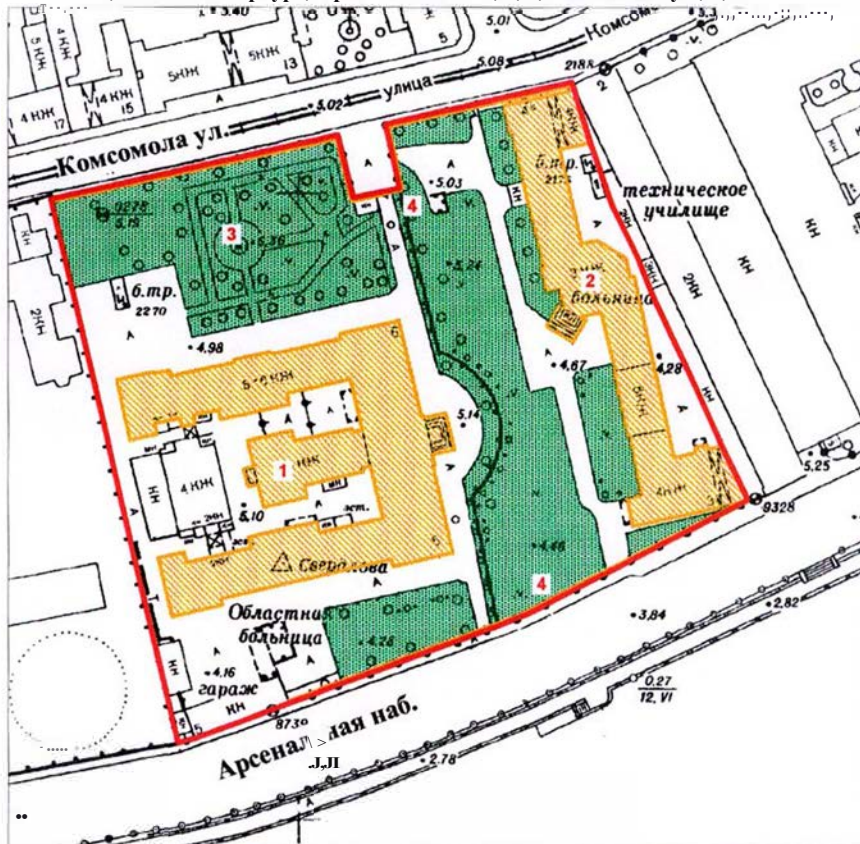
План границ территории выявленного объекта культурного наследия "Комплекс зданий Дома призрения А. И. Тименкова и В. А. Фролова"

г. Санкт-Петербург, Арсенальная наб., 3, 5; Комсомола ул., 4, 6

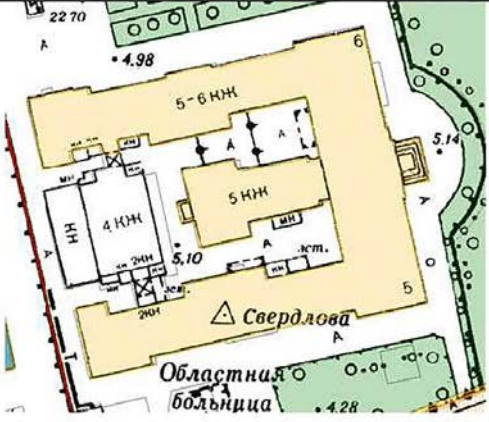
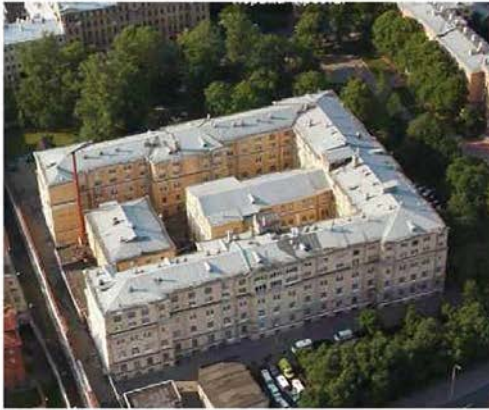
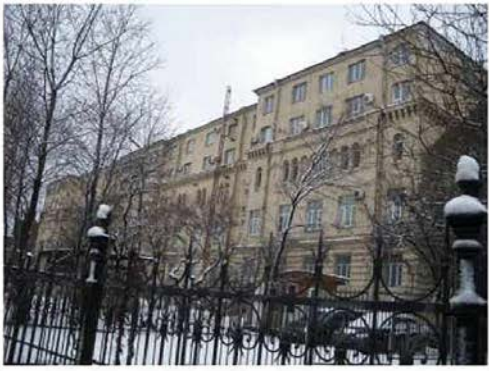
№ п/п	Видовая принадлежность предмета охраны	Предмет охраны	Фото фиксация
1	2	3	4
1	<p>Объемно-пространственное решение:</p>	<p>габариты и конфигурация П-образного в плане, четырехэтажного здания, включая высокий цокольный этаж,* с крыльцом на восточном фасаде, симметричными ризалитами на лицевых и дворовых фасадах (северных и южных);</p> <p>габариты и конфигурация крыши (скатная);</p> <p>существующие высотные отметки крыши.</p>

<p>*корпуса надстроены двумя этажами в середине XX в</p>

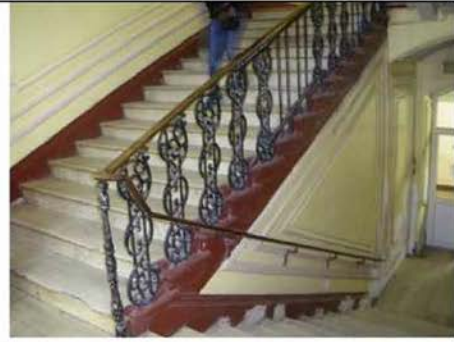
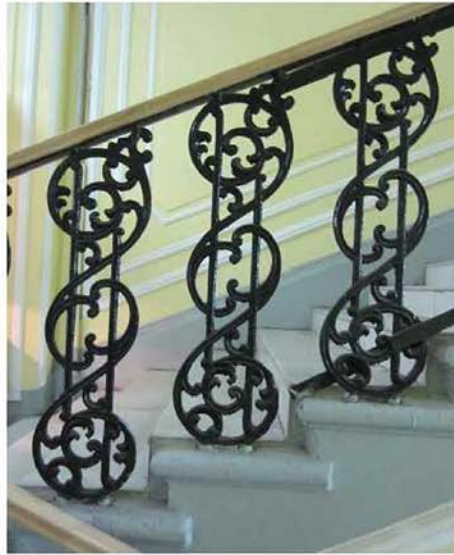
2	<p>Конструктивная система:</p>	<p>фундамент; исторические наружные и внутренние капитальные стены: местоположение, материал (кирПИ1); местоположение плоских перекрытий; лестничные клетки – историческое местоположение и габариты; лестницы: конструкция (по косоурам); вид материала ступеней (белый мрамор 1-2-й марши парадной лестницы, известняк);</p>

литое металлическое ограждение: двойные прямые стойки, пересеченные рокайльными завитками, столбик, декорированный листовным орнаментом);

Ограждение лестницы из литого чугуна имеет многочисленные дефекты: утраты отдельных стоек, следы многочисленных некачественных ремонтов, многослойные окраски. Оригинальный поручень ограждения утрачен, существующий поручень – позднего происхождения.

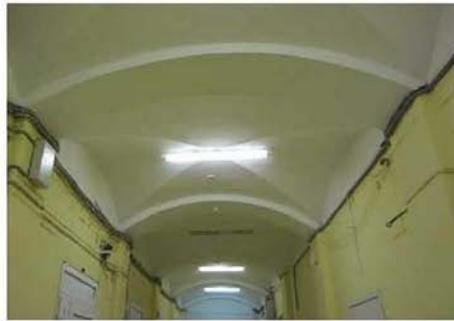
крестовые своды в вестибюлях и коридорах 1-3 этажей;

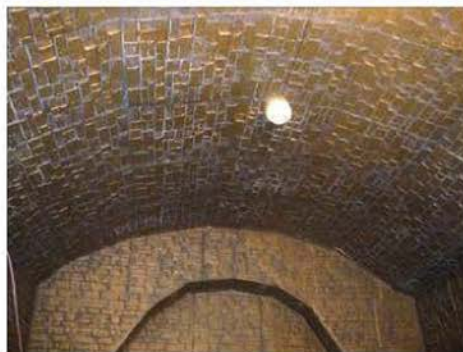
арки подпружные — конфигурация (луговые), местоположение (парадный вестибюль, коридоры 1-3 этажей);

своды коробовые, коробовые с распалубками, расположенные в подвальных помещениях северо-восточного угла главного корпуса;

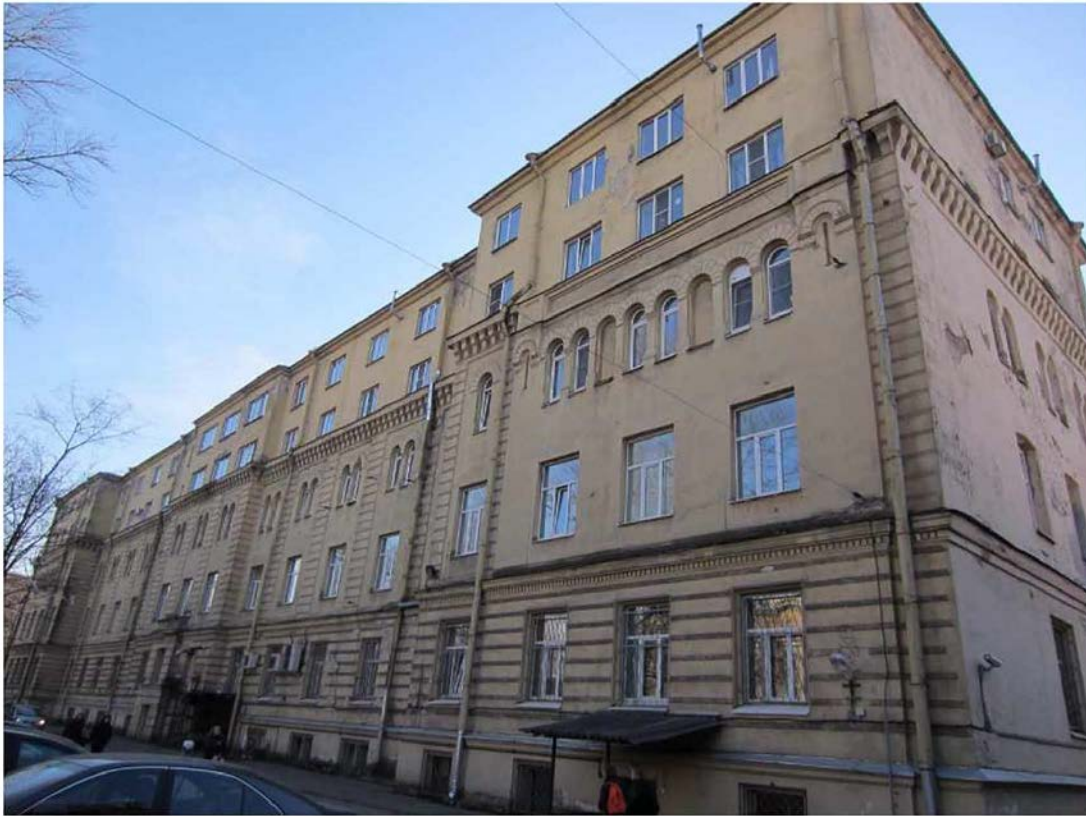
архитектурно-художественное решение
лицевых фасадов в приемах эклектики:

оконные проемы – историческое
местоположение, габариты и конфигурация
(прямоугольные, арочные - в уровне 3-го
этажа);
оконные проемы цокольного этажа –
отметка высоты, габариты ширины.

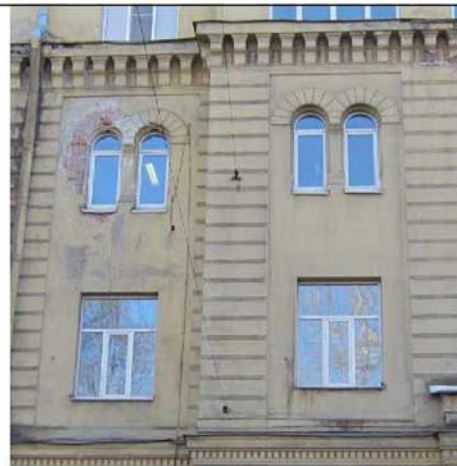
вертикальные членения:
центральная и боковые раскреповки,
фланкированные рустоваными лопатками;
рустованные лопаты в уровне 2-3-го
этажей - в межоконных простенках
центральной раскреповки, гладкие лопатки
со щелевидными нишами в верхней части,
фланкирующие среднюю часть боковых
раскреповок;

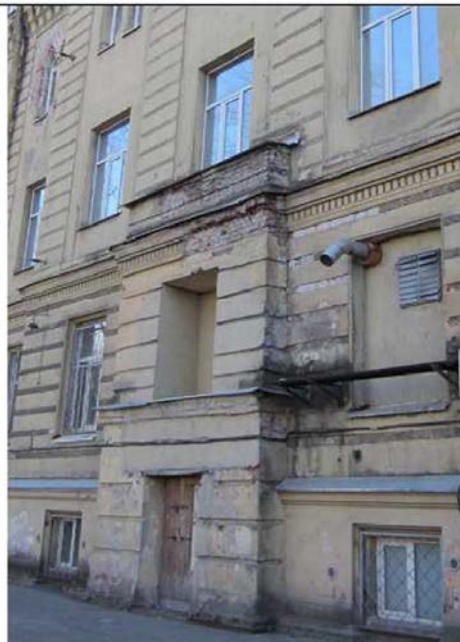
входная группа, расположенная по центральной оси северного лицевого фасада: раскреповка в уровне 1-2-го этажей, с дверным проемом и ложным окном в уровне 2-го этажа. оформленная ленточным рустом, профилированной подоконной тягой, завершаемая карнизом с мелкими дентикулами и антаблементом;

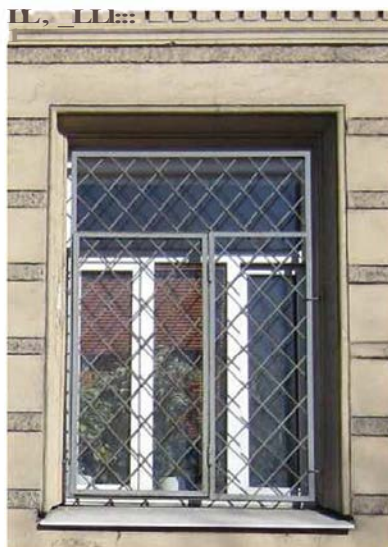
оформление оконных проемов 1-го этажа: рамочные профилированные наличники;

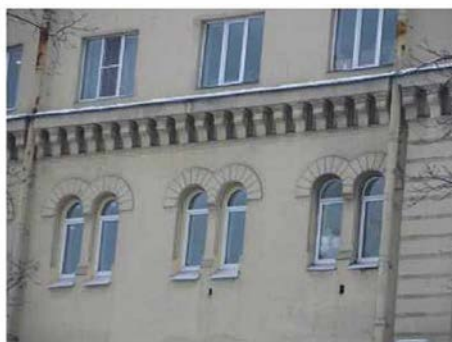
оформление оконных проемов 3-го этажа: рустованные архивольты, стилизованная романская пилястра между двойными проемами;

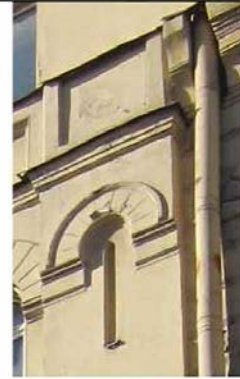
оформление щелевидных ниш 3-го этажа во фланкирующих раскреповках: рустованные архивольты на ИШОСтах; завершение гладких лопаток прямоугольной филёнкой, акцентированной по углам;

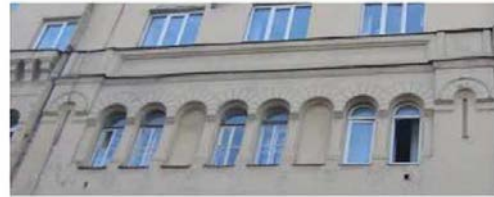
оформление средней части фланкирующих раскреповок рядом арочных оконных проемов (существующих и ложных), образующих вместе со стилизованными романическими пилястрами схематичный аркатурно-колончатый пояс; завершение средней части фланкирующих раскреповок антаблементом с филёвым фризом;

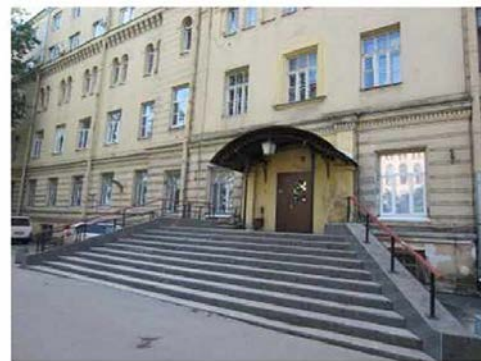
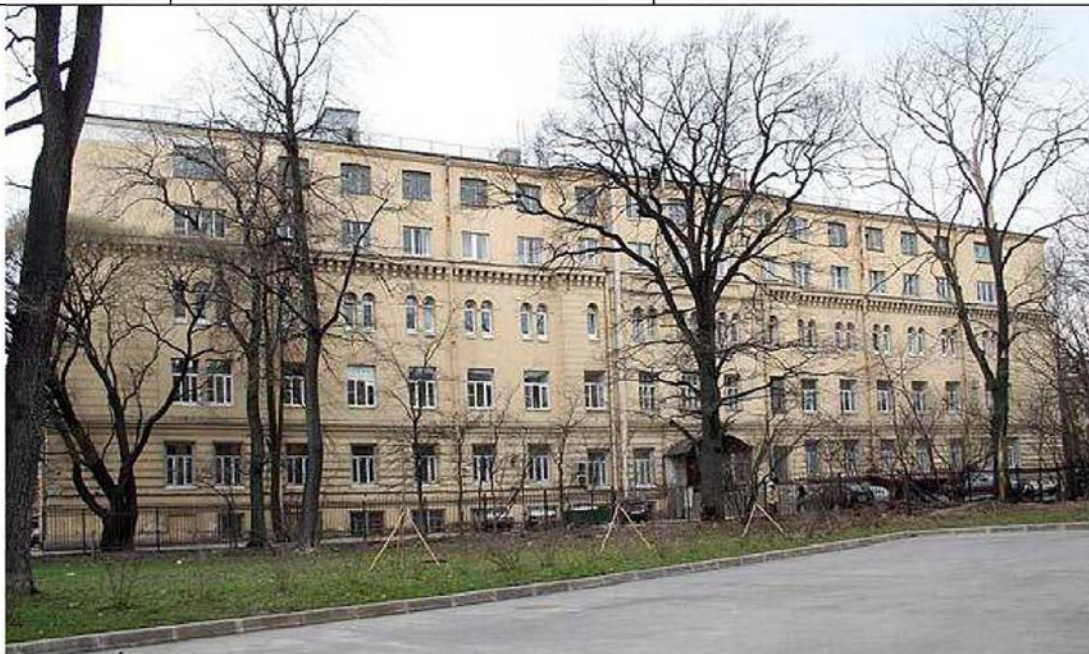
крыльцо главного входа, расположенное на восточном фасаде - местоположение;

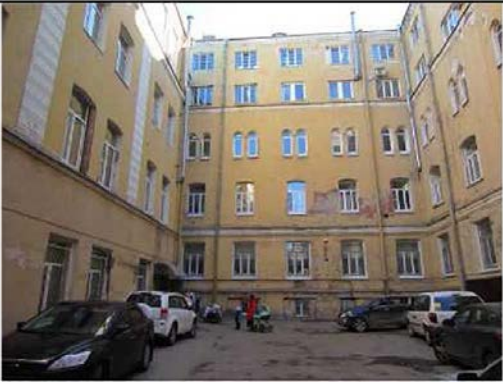
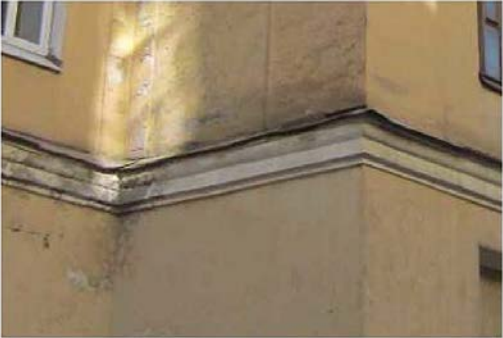
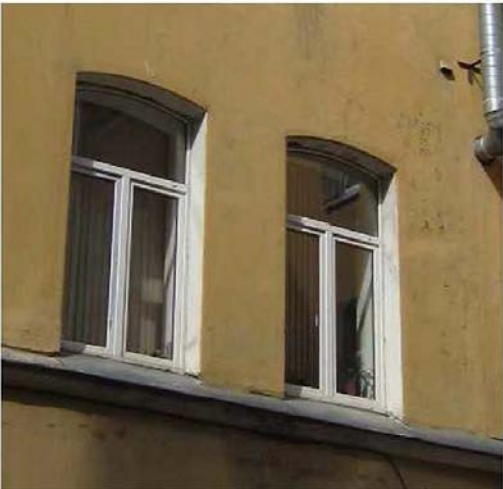
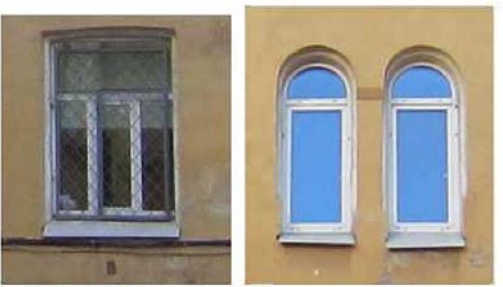
<p>дворовые фасады: материал и характер отделки фасада - окрашенная штукатурка;</p> <p>гладкие угловые лопатки западных ризалитов • северного и южного дворовых фасадов главного корпуса,</p> <p>рустованные лопатки фасадов, расположенные в межоконных простенках и угловых частях корпусов;</p> <p>подоконные карнизы;</p> <p>междуэтажные профилированные штукатурные карнизы между 1-м и 2-м этажами;</p> <p>оконные проемы — местоположение, габариты, конфигурация (прямоугольные, с лучковыми перемычками, арочные):</p> <p>оконные проемы 1-го этажа - отметки высоты и габариты ширины;</p> <p>оформление оконных проемов 1-го этажа - рамочные профилированные наличники;</p> <p>оформление оконных проемов 3-го этажа: стилизованная романская пилястра между парой арочных проемов;</p>

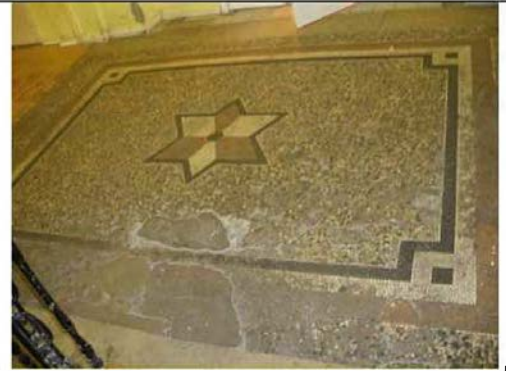
покрытие пола всибоя и лестничных площадок - материал одежды (террацо), цвет (черный, терракота, белый, серый), рисунок (по центру - в виде стилизованной звезды, по углам - квадраты).

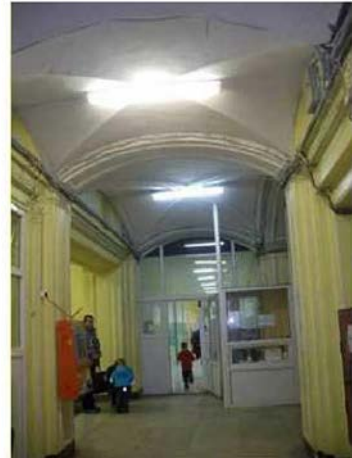
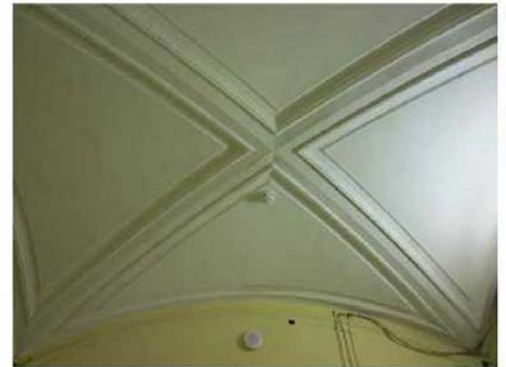
сформирование профилем ребер криволинейных сводов, шпильки арки - межкомнатные (парадный всибоя, лестничные обьем).

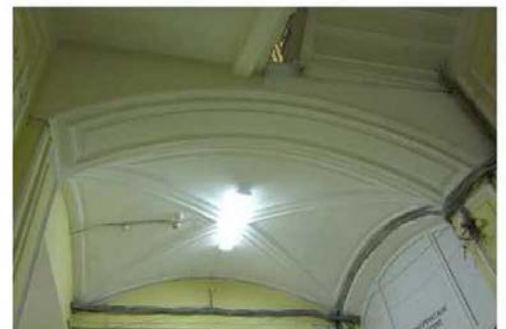
парадный всибоя; сформирование профилем прямолинейного проема, фрезная лопатка по всем подпружкам арки.

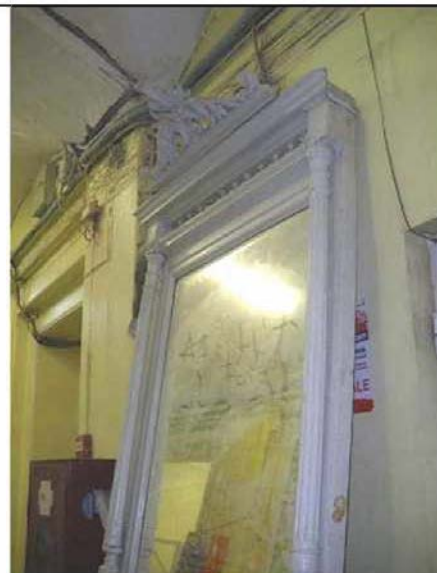
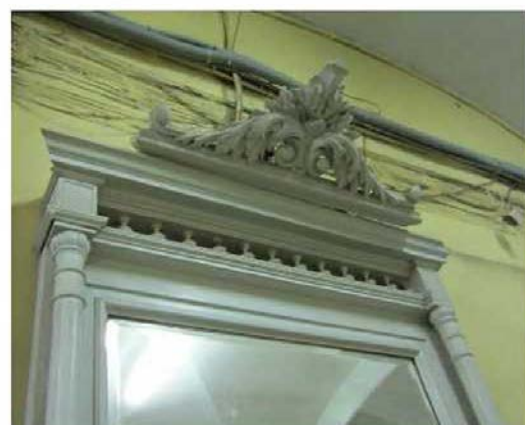
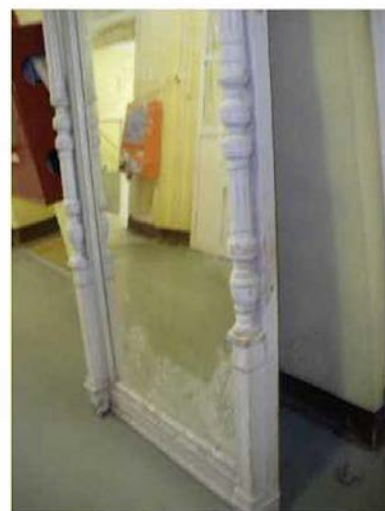
зеркало пристенное (без подзеркальника):
рама декорирована канеллированными
м.уфтированными, п колонками на
пьедесталах, в верхней части - ряд
округлых деталей токарной работы,
навершие резное, в виде волютообразных
акантовых завитков, со сгшзванным
пстолл-1 аканта в вершине;

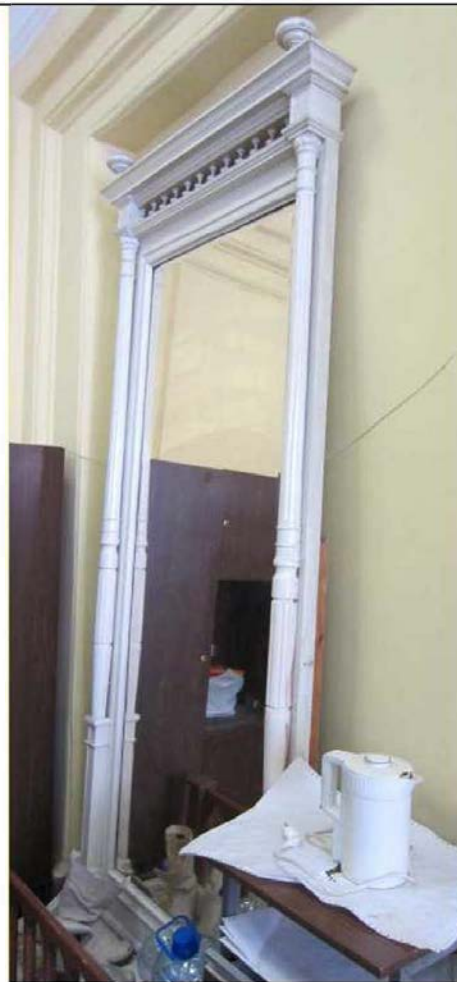
зеркало пристенное (без подзеркальника): рама декорирована канеллированными муфтированными колонками на Пьедесталах, в верхней части - ряд округлых деталей токарной работы, верхняя часть по крайним осям декорирована стилизованным резными вазонюш;

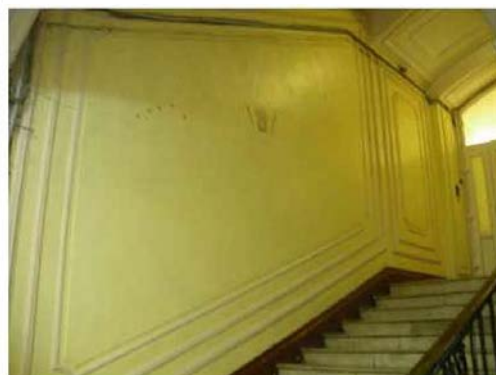
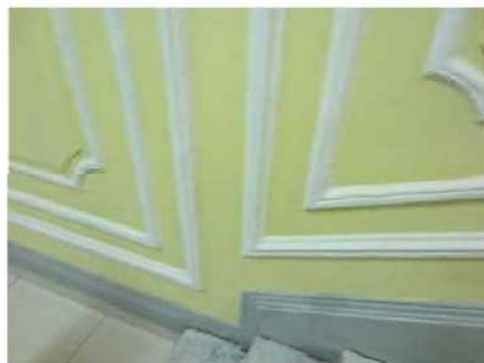
оформление стен профилированными рамами и прямоугольными филёнками с «вынутыми углами» - лестничный объем;

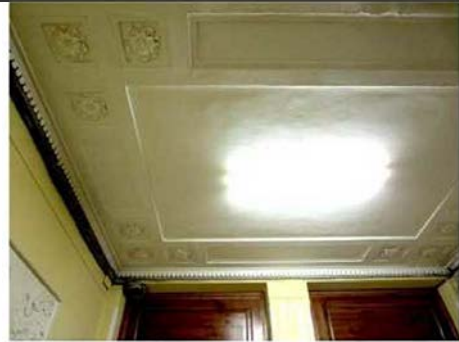
оформление потолка 4-го этажа
лестничной клетки - прямоугольное поле,
обрамленное кессонированным поясом,
декорированным в угловых местах
цветочными розетками;

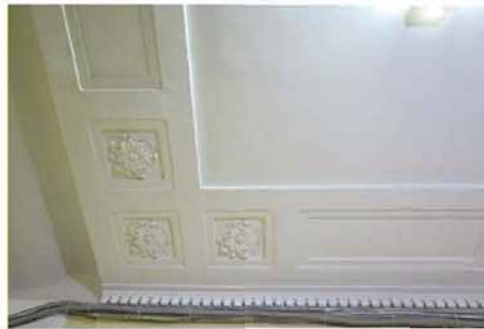
лепные цветочные гирлянды,
расположенные в прямоугольных нишах,
лестничной клетки 4-го этажа;

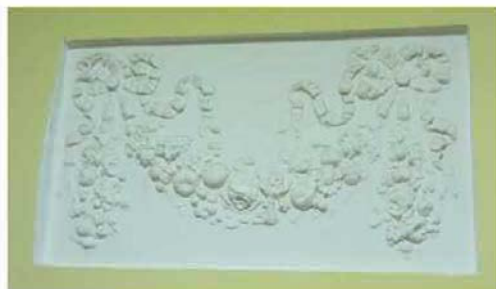
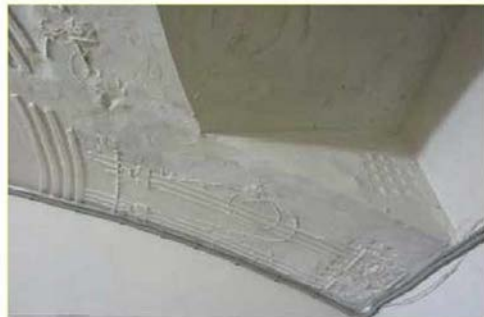
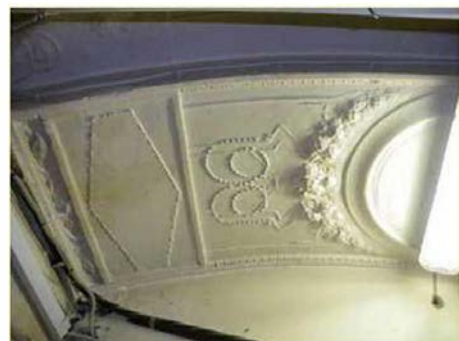
оформление помещений цокольного этажа
главного корпуса:

лепные композиции в лотках крестового
свода и шельгах арок:
в виде цветочных гирлянд и венков,
геометрического орнамента из бус;

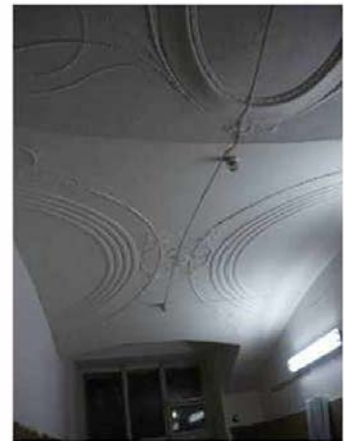
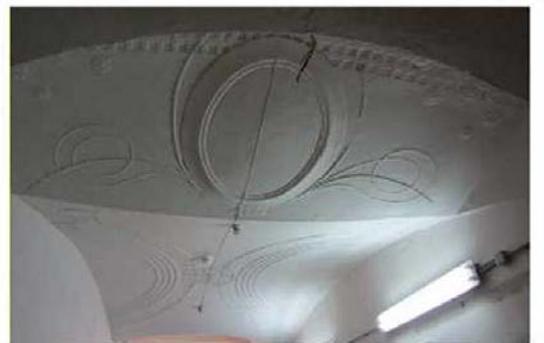
лепные композиции в виде медальона, фланкированного орнаментом из бус, кольцеобразные композиции из профиля, соединенные орнаментом из бус, широкие полосы схематизированного изображения роз на фоне трельяжных решеток - в распалубках и откосах оконных проемов.

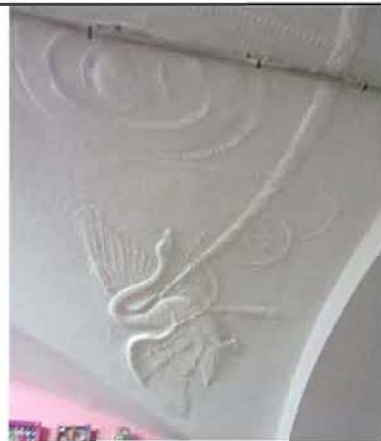
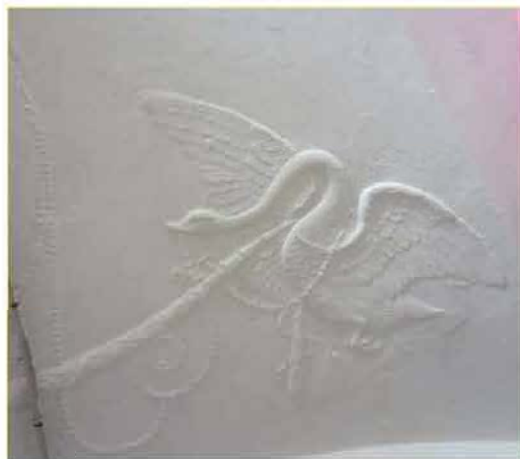
лепная композиция на сводах пом. 3Н (64, 65) – овалный медальон, провисающая гирлянда, с фланкирующими её барельефныш изображениями лебедей с нитью жемчужника.

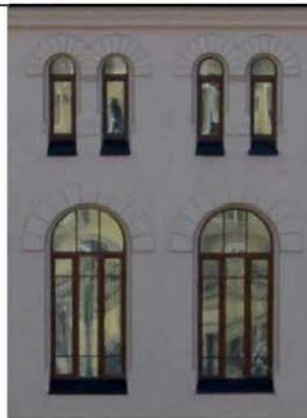
рустованные архивольты оконных проемов 3-го и 4-го этажей, с гладкими рустами

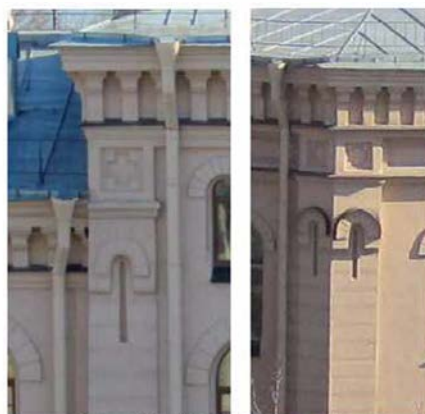
декор верхней части угловых рустованных лопаток - на стилизованном полоте щелевидная вертикальная прорезь лопатки, оформленная рустованным архивольтом;

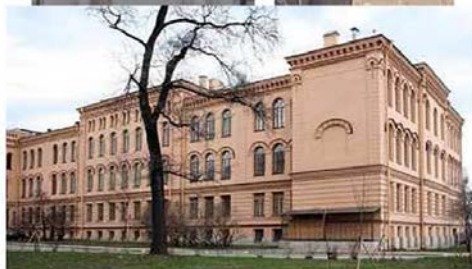
фасад южного ризалита, без оконных проемов, с членениями, соответствующими другим частям западного фасада. с большим **ЛОЖНЫМ ОКНОМ** 2-го этажа, оформленным рустованным архивольтом:

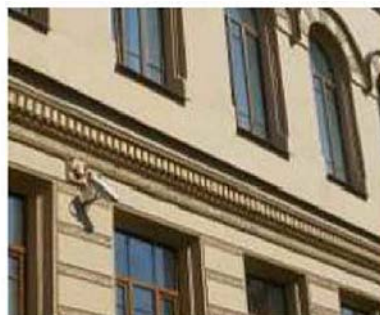
профилированный карниз с сухаршами - над первым этажом;

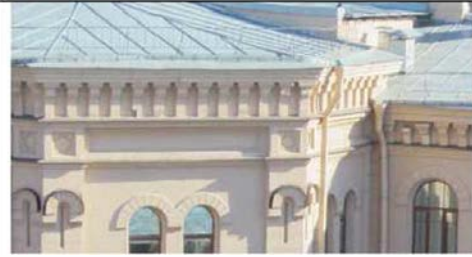
антаблемент с узким профилированным архитравом, фризом со стилизованными кронштейнами и венчающим профилированным карнизом;

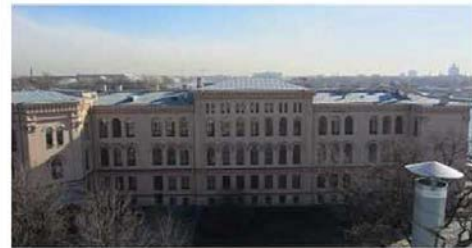
центральная семи осевая раскреповка южного крыла, с повышенным завершением, имеющим прямой обрыв фасада;

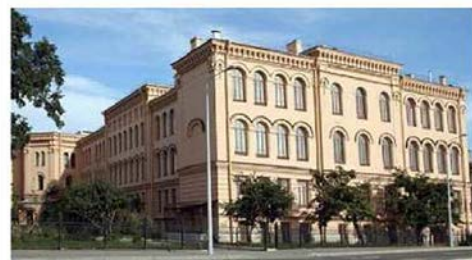
южный фасад: архитектурно-художественное решение аналогично боковым частям южного крыла, с трехосевой кошоноккой, с центральной повышенной раскреповкой на три оси;

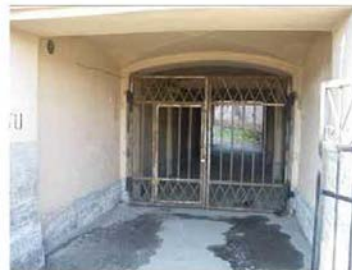
воротный проезд: крестовые своды и подпружные арки перекрытия, цоколь, облицованный известняком;

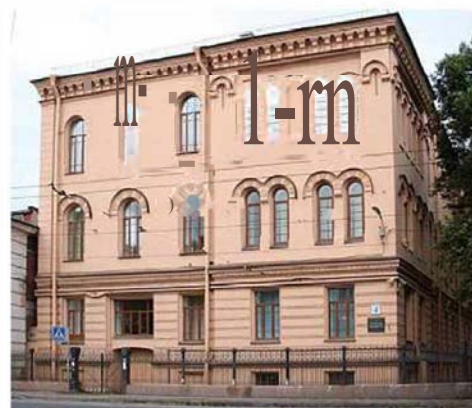
западная половина фасада раскрепована по 1-му этажу - две оси, по 2-му - четыре (парно сдвоенные); по 3-му - четыре (парно сдвоенные, между парами которых - ложное окно; раскрепованную западную половину фланкируют угловые пилястры, аналогично западному фасаду;

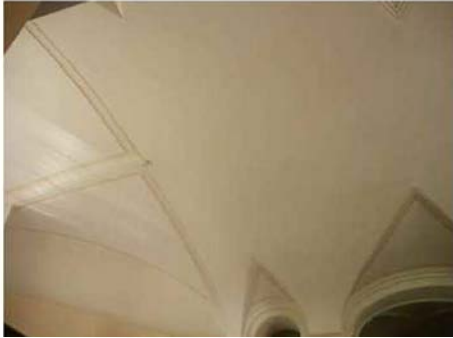
<p>воротный проезд, оформленный на фасаде лучковой аркой (аналогичный южному фасаду);</p> <p>дворовые фасады: материал и характер отделки цоколя – известняк; материал и характер отделки фасада – окрашенная гладкая штукатурка; местоположение, габариты и конфигурация оконных проемов (прямоугольная, арочная);</p> <p>профилированная штукатурная тяга в уровне 1-2-го этажей;</p> <p>повышенная 4-этажная средняя часть фасада, антаблемент которой аналогичен западному фасаду;</p> <p>завершен фризом со стилизованными кронштейнами и венчающим профилированным карнизом;</p>	   
5	<p>Декоративно-художественное оформление интерьеров:</p> <p>коробовый свод с распалубками, ребра которых оформлены тягами, - вестибюля; форма арочных проемов (с полуциркульным завершением), фланкирующих вход на парадную лестницу, завершенный коробовой аркой; распалубки над ЭИШ проемами; оформление арок широкими профилированными архивольтами;</p>

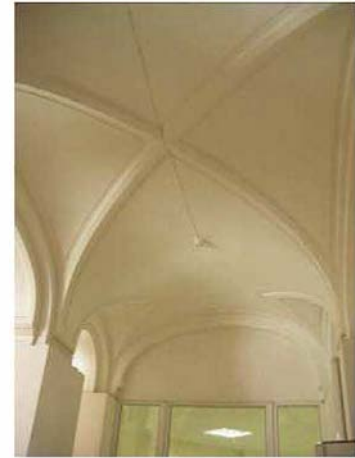
крестовые своды с ребрами, декорированными упрощенными нервюрами, - на площадках парадной лестницы;

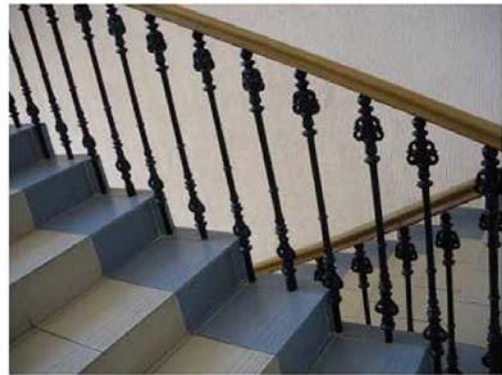
ограждение парадной лестницы в виде литых декорированных чугунных стоек;

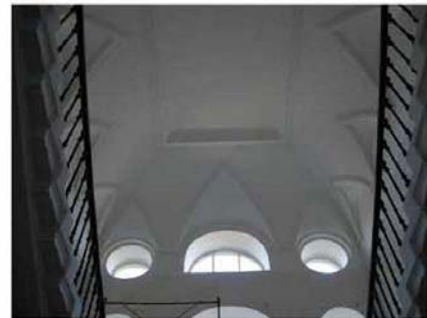
зеркальный свод главной лестничной клетки, с зеркалом и распалубками на импостах, отделенными круглыми в сечении тягами;

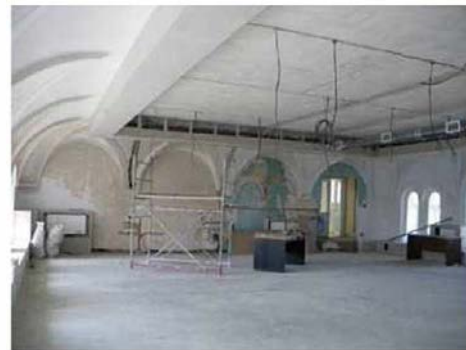
зеркальный свод с распалубками, обработанными профилированными тягами по ребрам" на мостах; угловые части, оформленные глубокими распалубками и полуарками, декорированными широким профилем.

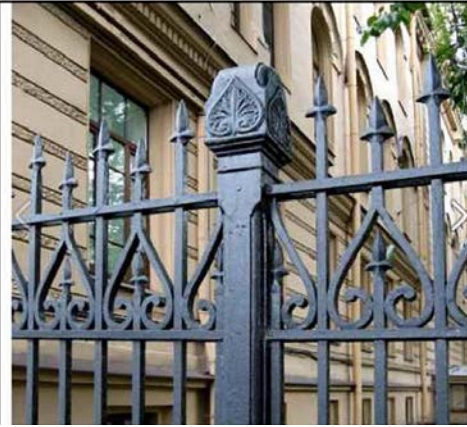
опоры звеньев решетки — в виде стилизованных пилюнов со скошенными углами, завершёнными ступенчатой капителью с рельефной пальметтой

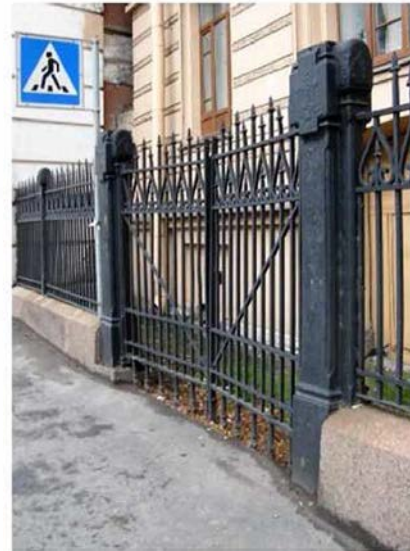
веревы - в виде пилонов, материал (металл), габариты, оформление (декорированы по фасаду гладкими лопатками на цоколе, завершёнными массивными крестообразными филент-плитами,* по торцовым частям — пилястрами, завершёнными стилизованной капителью с рельефной пальметтой);

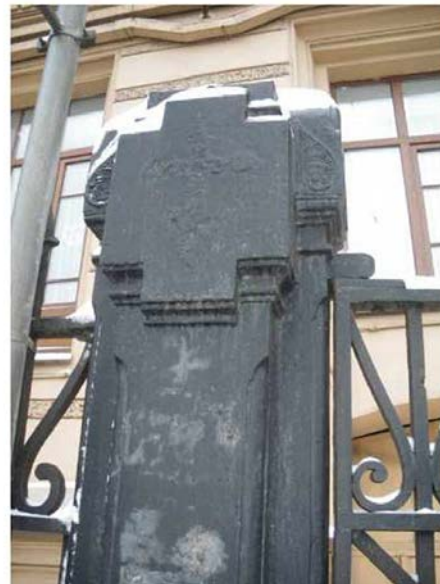
веревы ворот в виде пилонов - материал (металл), габариты, оформление (декорированы по фасаду гладкими лопатками на цоколе завершёнными массивными крестообразными филент-плитами, по торцовым частям — пилястрами, завершёнными стилизованной капителью с рельефной пальметтой, в верхней части пилон с пирамидальным завершением и остатками крепления фонаря - тяги, между которыми пояс из бриллиантов, рустов, и профилированный карниз);

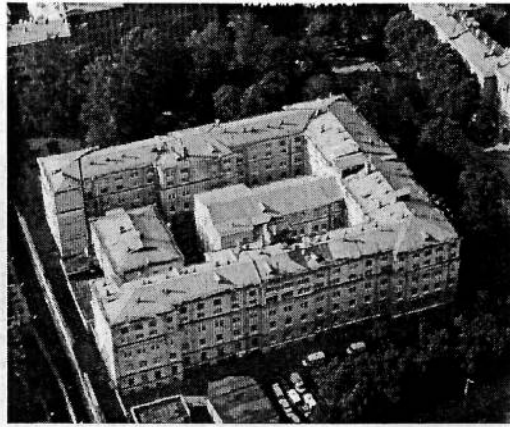
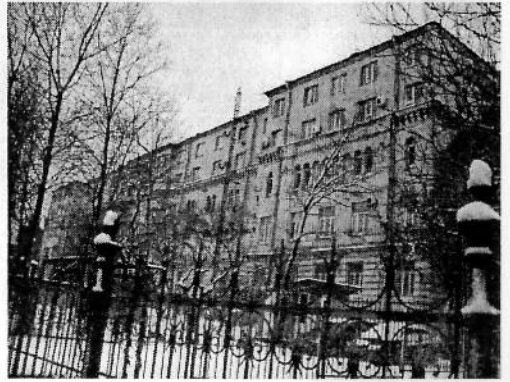
№ п.п.	Видовая принадлежность предмета охраны	Предмет охраны	Фотофиксация
1	2	3	4
1	<p>Объемно-пространственное решение:</p>	<p>габариты и конфигурация Ш-образного в плане, четырехэтажного здания, включая высокий цокольный этаж,* с крыльцом на восточном фасаде, симметричными ризалитами на лицевых и дворовых фасадах (северных и южных);</p> <p>габариты и конфигурация крыши (скатная);</p> <p>существующие высотные отметки крыши.</p>

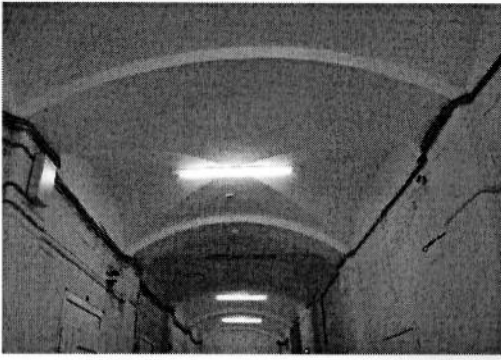
крестовые своды в вестибюлях и коридорах 1-3 этажей;

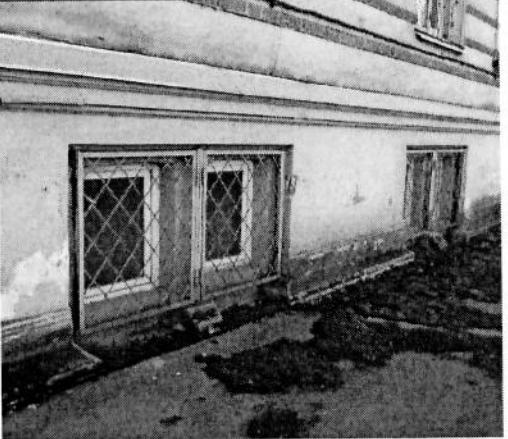
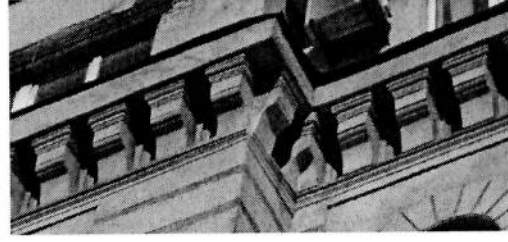
3	Объемно-планировочное решение:	объемно-планировочное решение в габаритах капитальных стен;	
4	Архитектурно-художественное решение фасадов:	<p>архитектурно-художественное решение фасадов здания в приемах эклектики;</p> <p>материал и характер отделки цокольного этажа – гладкая штукатурка, известняк; цокольная часть, завершенная штукатурным профилированным валиком;</p> <p>материал и характер отделки фасада – окрашенная штукатурка (гладкий ленточный руст с фактурой «под шубу» в узких промежутках между рустами - в уровне 1-го этажа);</p> <p>междуэтажные и подоконные тяги, в том числе:</p> <p>междуэтажный карниз 1-2-го этажей с мелкими дентикулами;</p> <p>венчающий карниз в виде мелких стилизованных машикулей;</p>

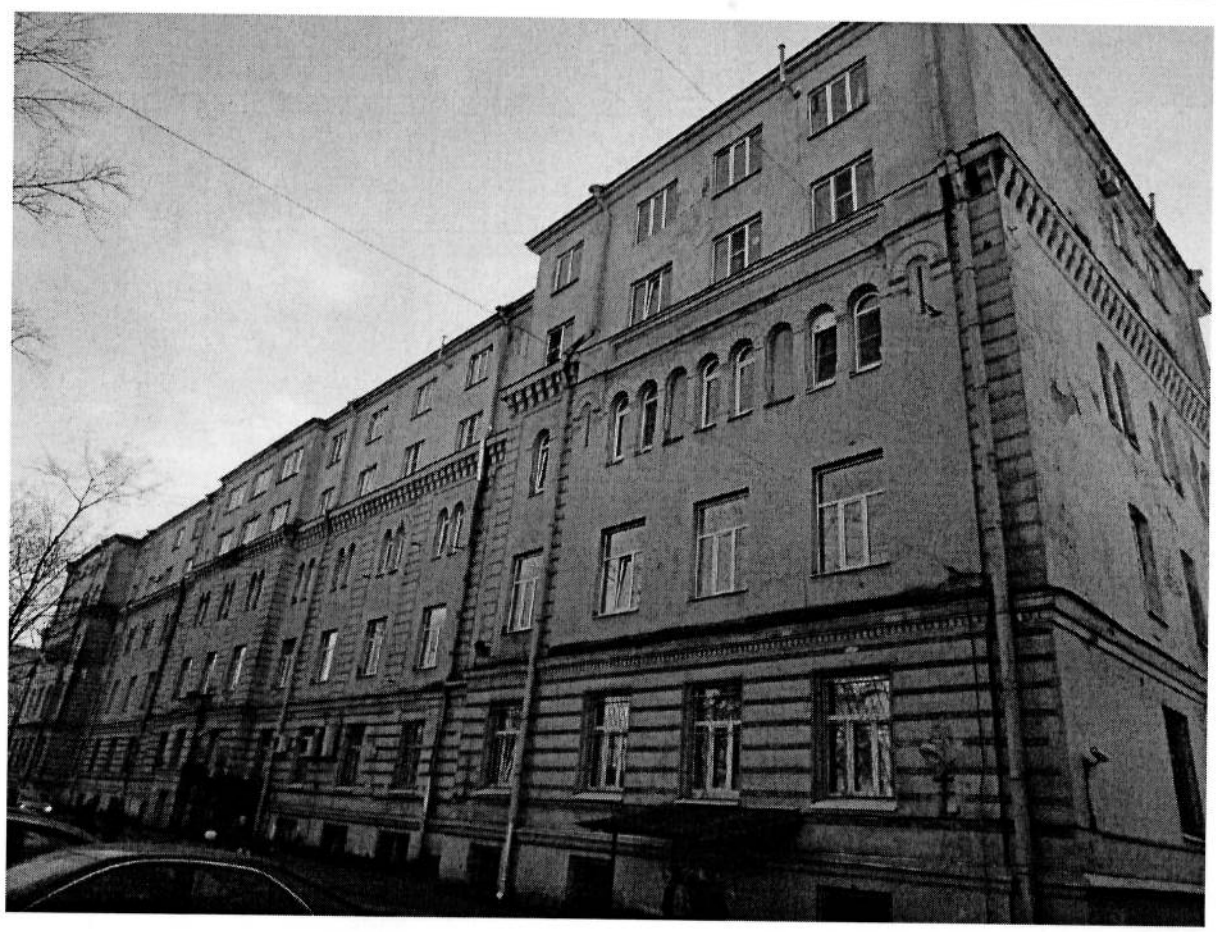
оконные проемы – историческое местоположение, габариты и конфигурация (прямоугольные, арочные – в уровне 3-го этажа);
 оконные проемы цокольного этажа – отметка высоты, габариты ширины;

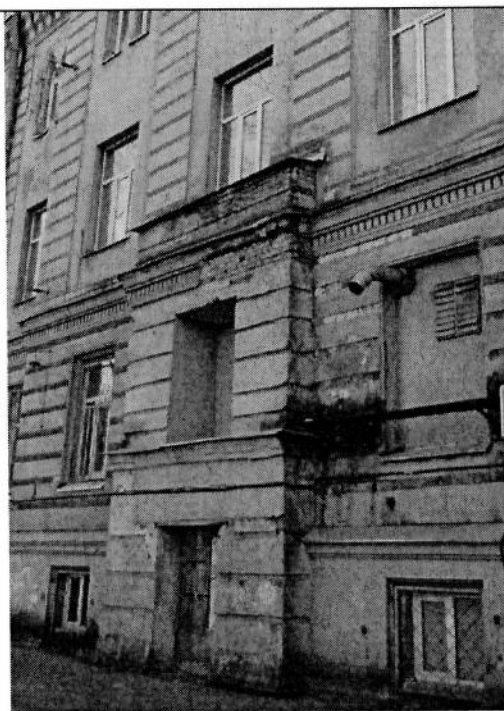
раскреповка в уровне 1-2-го этажей, с дверным проемом и ложным окном в уровне 2-го этажа, оформленная ленточным рустом, профилированной подоконной тягой, завершенная карнизом с мелкими дентикулами и антаблементом;

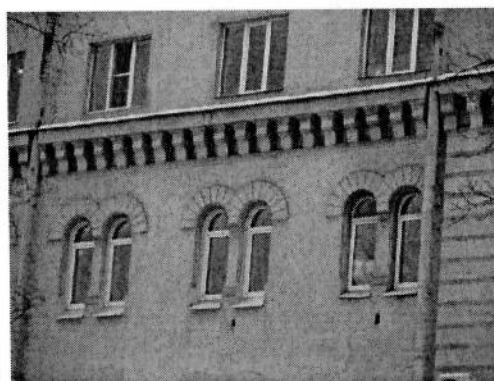
оформление оконных проемов 3-го этажа: рустованные архивольты, стилизованная романская пилястра между двоянными арочными проемами;

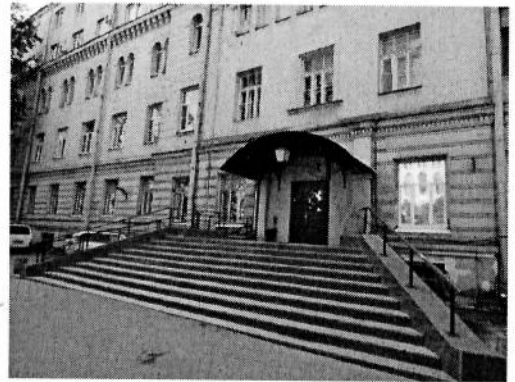
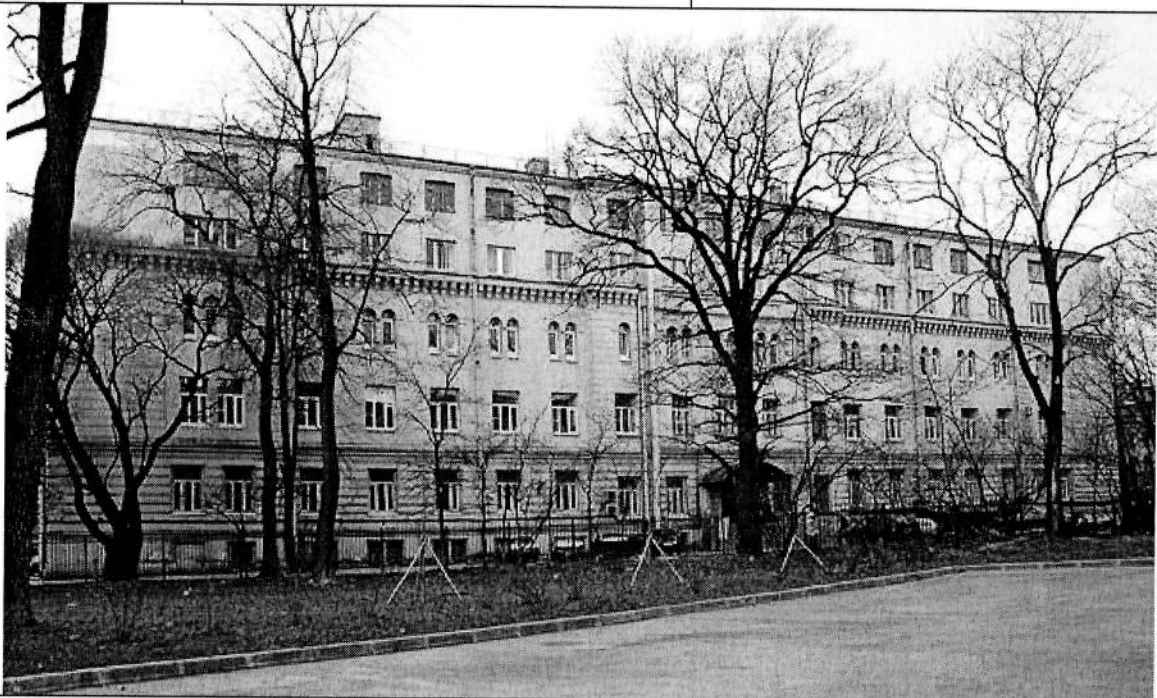
крыльцо главного входа, расположенное на восточном фасаде – местоположение;

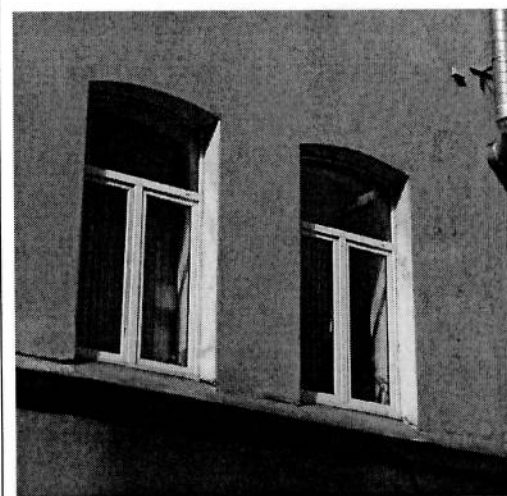
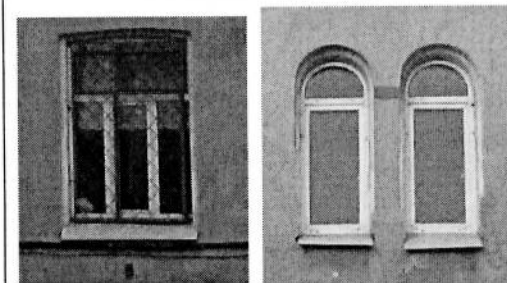
оформление оконных проемов 3-го этажа:
стилизованная романская пилястра между
парой арочных проемов;

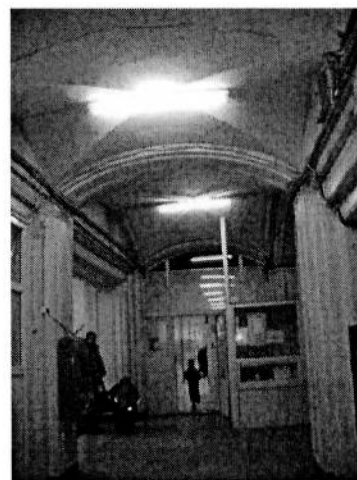
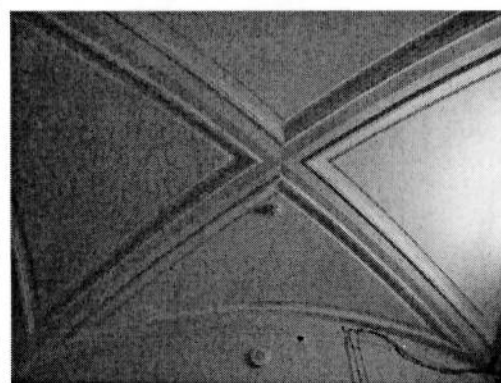
оформление профилем ребер крестовых сводов, шельг арок – местоположение (парадный вестибюль, лестничный объем);

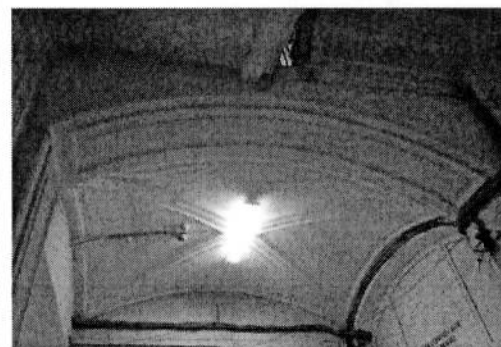
парадный вестибюль:
оформление профилем прямоугольного проема, филенчатые лопатки по осям подпружных арок;

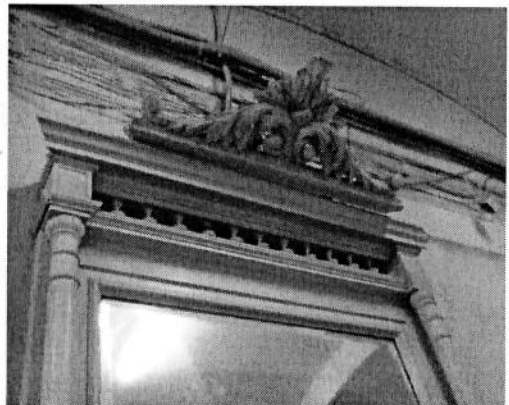
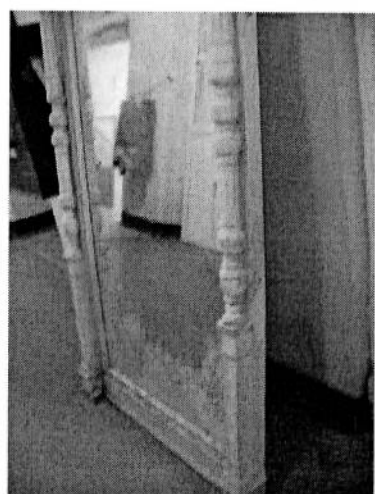
зеркало пристенное (без подзеркальника);
рама декорирована канеллированными
муфтированными колонками на
пьедесталах, в верхней части – ряд
округлых деталей токарной работы,
навершие резное, в виде воллютообразных
акантовых завитков, со стилизованным
листом аканта в вершине;

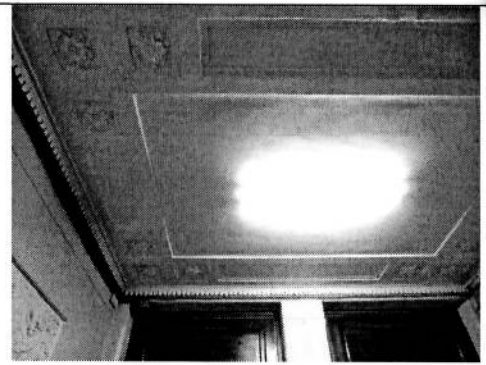
оформление потолка 4-го этажа
лестничной клетки – прямоугольное поле,
обрамленное кессонированным поясом,
декорированным в угловых частях
цветочными розетками;

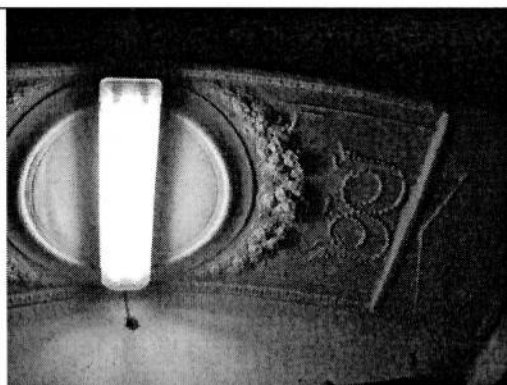
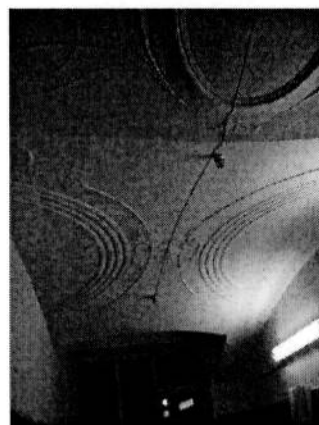
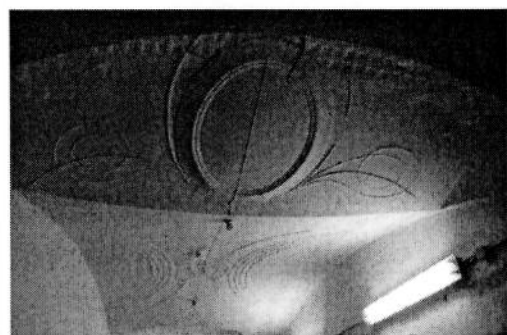
лепные композиции в виде медальона, фланкированного орнаментом из бус, кольцеобразные композиции из профиля, соединенные орнаментом из бус, широкие полосы схематизированного изображения роз на фоне трельяжных решеток – в распалубках и откосах оконных проемов.

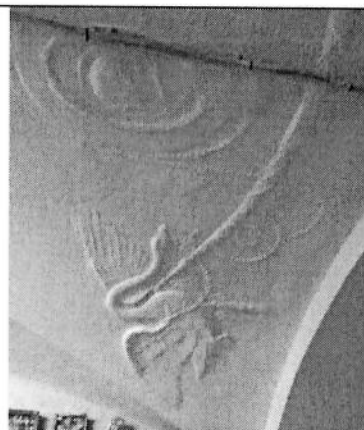
лепная композиция на сводах пом. 3-Н (64, 65) – овалный медальон, провисающая гирлянда, с фланкирующими её барельефными изображениями лебедей с нитью жемчужника.

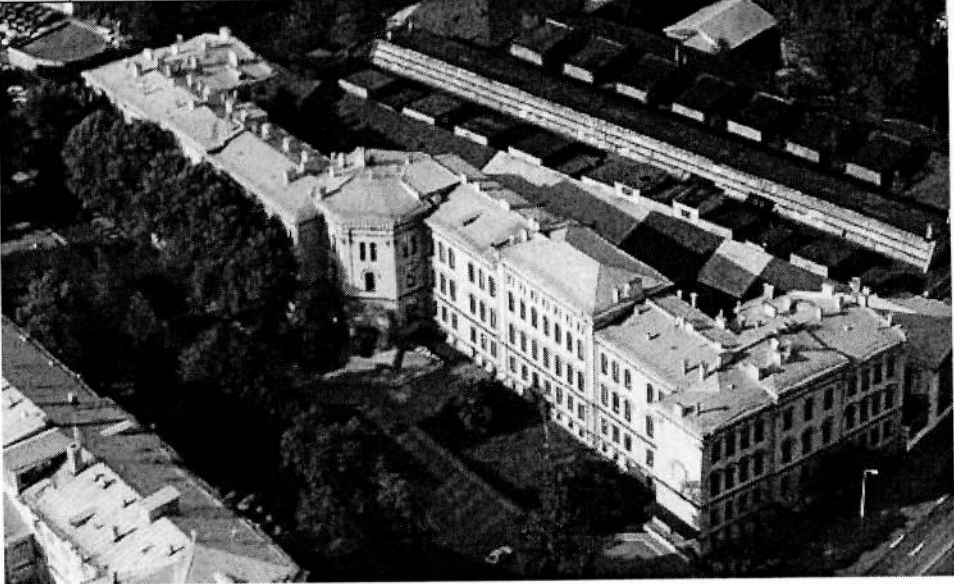
№ п.п.	Видовая принадлежность предмета охраны	Предмет охраны	Фотофиксация
1	2	3	4
1	<p>Объемно-пространственное решение:</p>	<p>историческое объемно-пространственное решение трех-четырёхэтажного, на высоком цокольном этаже, сложного в плане здания, состоящего из двух крыльев, расположенных параллельно друг другу, с небольшим сдвигом, в месте которого – входная группа с прямоугольным в плане крыльцом;</p> <p>исторические форма и габариты крыши (скатная, вальмовая); материал окрытия крыши, соответствующий историческому (кровельная сталь);</p>

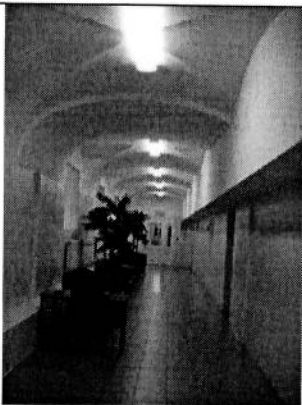
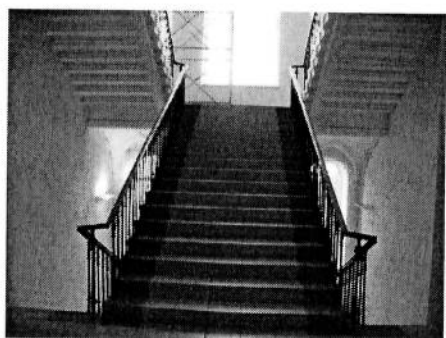
2	<p>Конструктивная система:</p>	<p>исторические наружные и внутренние капитальные кирпичные стены;</p> <p>исторические отметки плоских перекрытий;</p> <p>коробовые своды;</p> <p>коробовые своды с распалубками;</p> <p>подпружные арки;</p> <p>перекрытие лестничного объема – зеркальный свод с распалубками</p> <p>лестничные клетки;</p> <p>конструкции парадной лестницы (по косоурам);</p> <p>ступени парадной лестницы из известняка*;</p> <p>*В настоящее время облицованы керамогранитом</p> <p>крестовый свод, подпружные арки объема крыльца;</p>

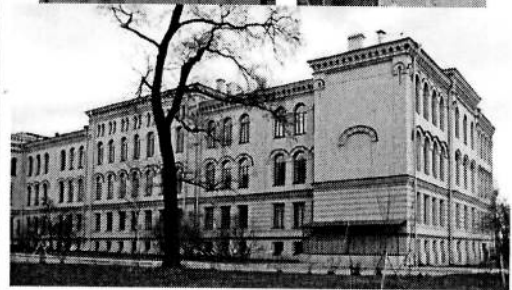
фасад южного ризалита, без оконных проемов, с членениями, соответствующими другим частям западного фасада, с большим ложным окном 2-го этажа, оформленным рустованным архивольтом;
