Акт

по результатам государственной историко-культурной экспертизы проектной документации на проведение работ по сохранению выявленного объекта культурного наследия «Богадельня для неимущих престарелых и увечных Санкт-Петербургского купечества и мещан со школой для сирот и детей неимущих», расположенного по адресу: г. Санкт-Петербург, улица Комсомола, дом 6, литера А (Арсенальная ул., 5; Комсомола ул., 6), входящий в состав выявленного объекта культурного наследия «Комплекс зданий дома призрения А.И. Тименкова и В.А. Фролова» (Арсенальная наб., 3, 5; Комсомола ул., 4, 6): «Ремонт и приспособление для современного использования входной группы и части помещений первого этажа выявленного объекта культурного наследия (памятника истории и культуры «Богадельня для неимущих престарелых и увечных Санкт-Петербургского купечества и мещан со школой для сирот и детей неимущих», входящего в состав объекта культурного наследия «Комплекс зданий Дома призрения А.И. Тименкова и В.А. Фролова») для нужд ЛОГБУЗ «Детская клиническая больница» (шифр: 04-ЛОГБУЗ-06/2021), разработанной ООО «АРТРУСТ» в 2021 г.

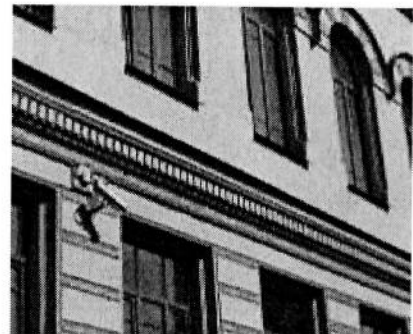
профилированный карниз с сухариками – над первым этажом;

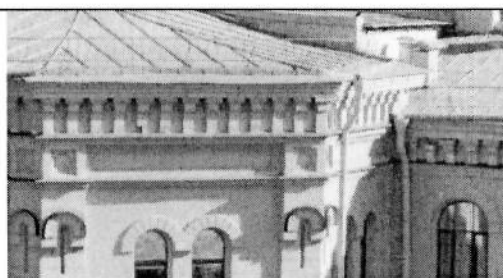
антаблемент с узким профилированным архитравом, фризом со стилизованными кронштейнами и венчающим профилированным карнизом;

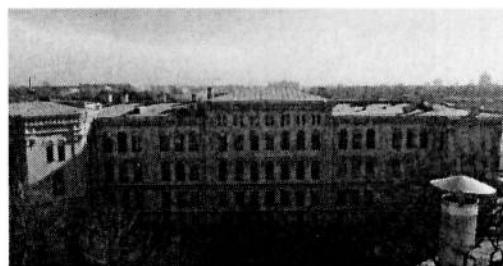
центральная семиосевая раскреповка южного крыла, с повышенным завершением, имеющим прямой обрез фасада;

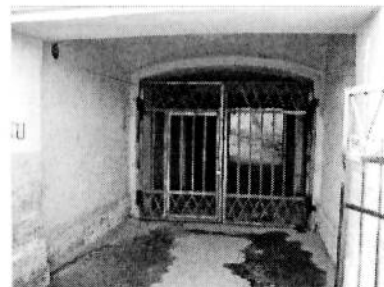
воротный проезд: крестовые своды и подпружные арки перекрытия, цоколь, облицованный известняком;

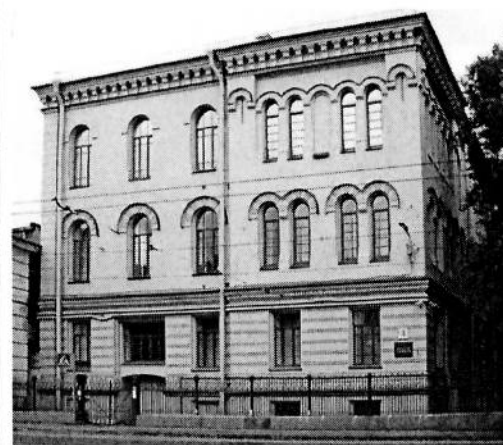
западная половина фасада раскрепована, по 1-му этажу – две оси, по 2-му – четыре (попарно сдвоенные); по 3-му – четыре (попарно сдвоенные, между парами которых – ложное окно; раскрепованную западную половину фланкируют угловые пилястры, аналогично западному фасаду;

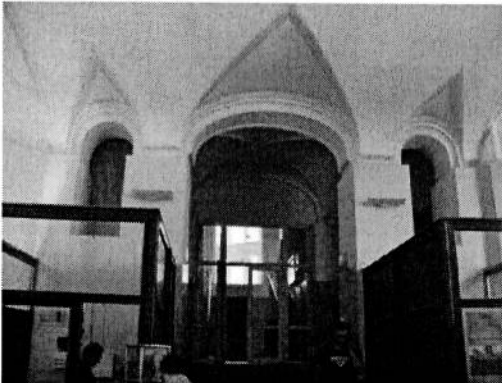
<p>5 Декоративно-художественное оформление интерьеров:</p>	<p>коробовый свод с распалубками, ребра которых оформлены тягами, - вестибюля; форма арочных проемов (с полуциркульным завершением), фланкирующих вход на парадную лестницу, завершенный коробовой аркой; распалубки над этими проемами, оформление арок широкими профилированными архивольтами;</p>

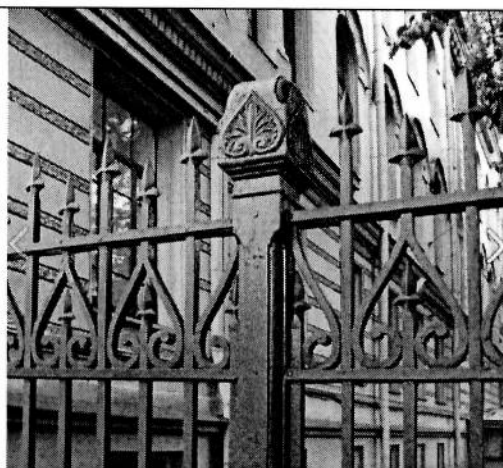
опоры звеньев решетки – в виде стилизованных пилонов со скошенными углами, завершенных стилизованной капителью с рельефной пальметтой

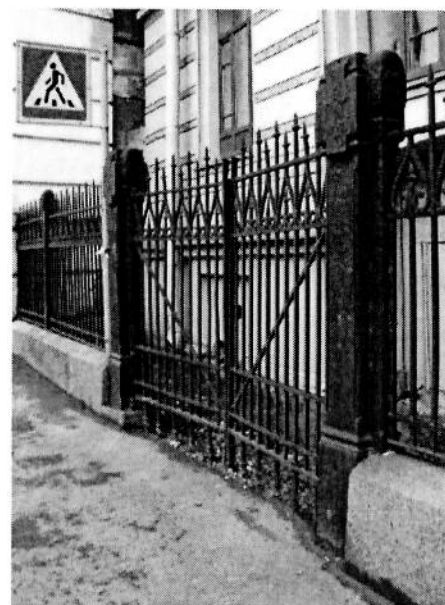
верей – в виде пилонов, материал (металл), габариты, оформление (декорированы по фасаду гладкими лопатками на цоколе, завершенными массивными крестообразными филенками-плитами,* по торцовым частям – пилястрами, завершенными стилизованной капителью с рельефной пальметтой);

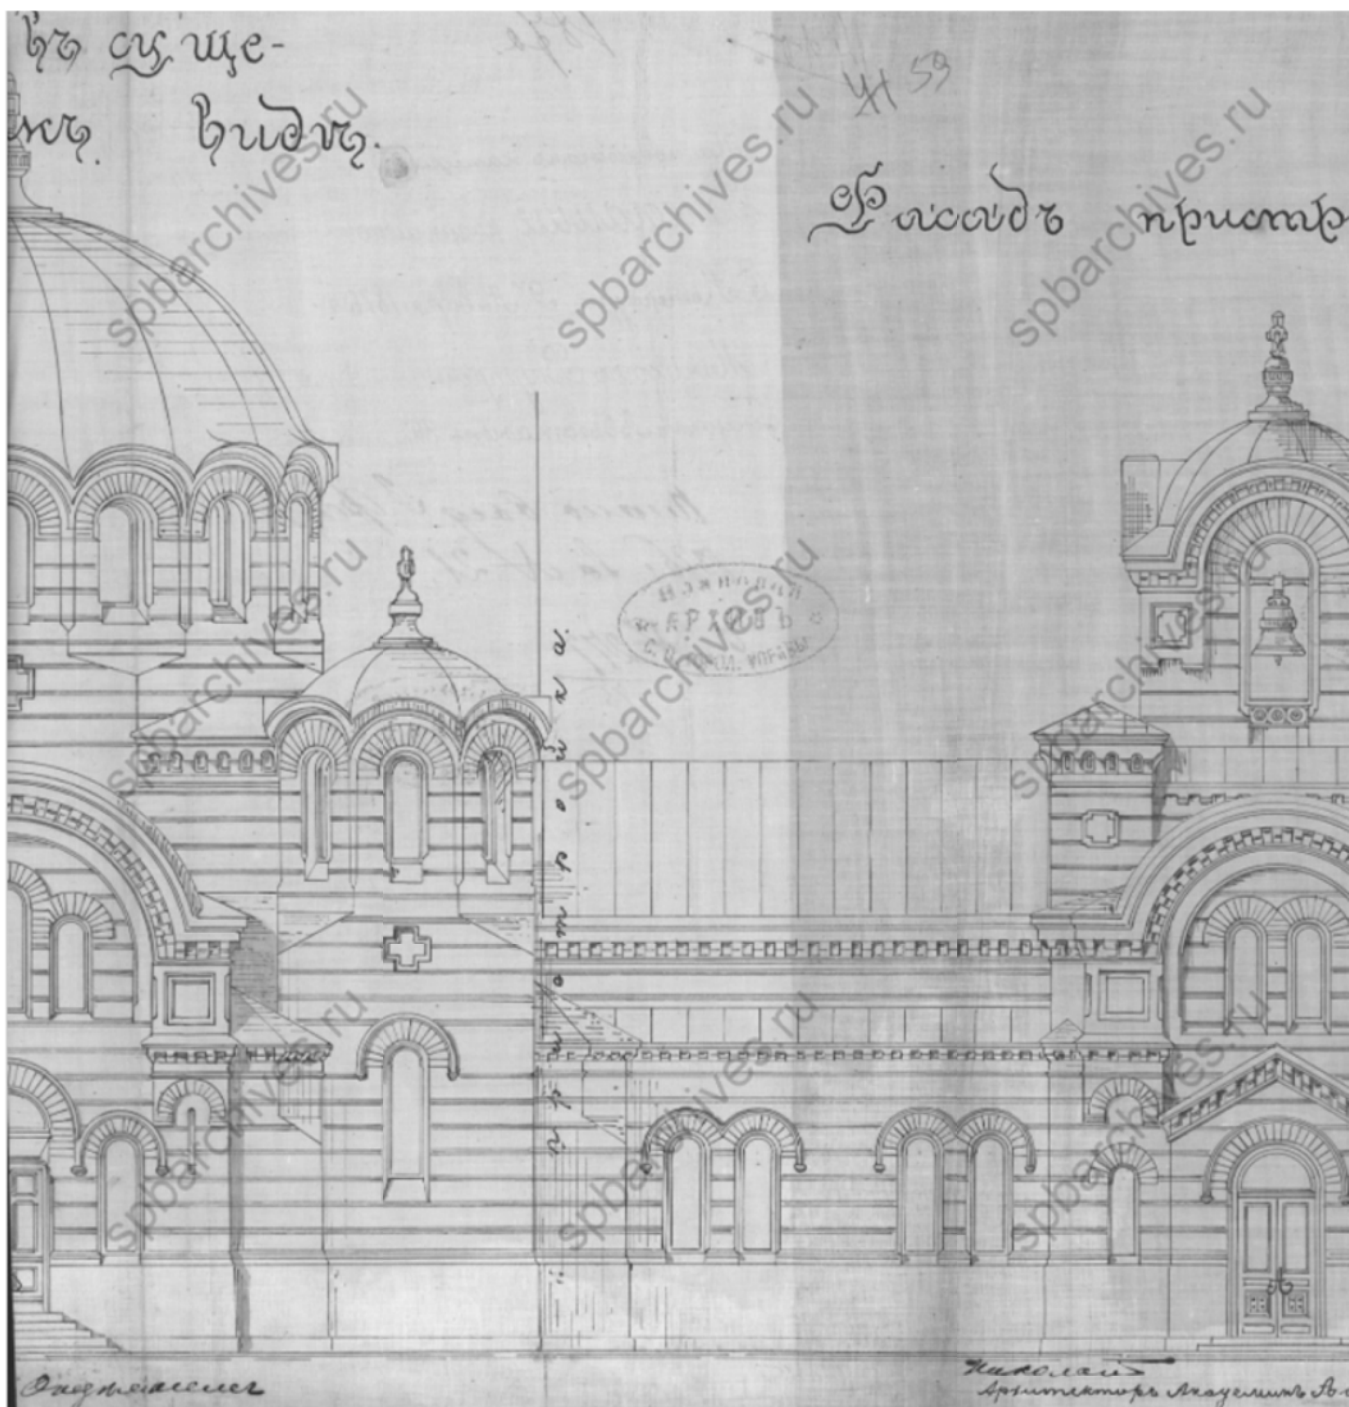
Илл. 19. Дом призрения А. И. Тименкова и В. А. Фролова. Проект постройки звонницы. Северный фасад, со стороны Бочарной ул. Фрагмент. Арх. К. К. Вергейм. 1875 г. ЦГИА СПб. Ф. 513. Оп. 102. Д. 2994. Л. 59.
