Акт

по результатам государственной историко-культурной экспертизы проектной документации на проведение работ по сохранению объекта культурного наследия федерального значения «Общежития 1-е и 2-е с корпусом столовых», входящего в состав объекта культурного наследия федерального значения «Институт Санкт-Петербургский Политехнический императора Петра Великого», по адресу: Санкт-Петербург, ул. Политехническая, д. 29, лит. Б: «Разработка проектной документации на ремонт, реставрацию и приспособление помещений подвального и 2-го этажей для современного использования. (Единый деканат)», шифр: 21-10-03-П, разработанной ООО «ИНТЕХ Констракшн» в 2022 году

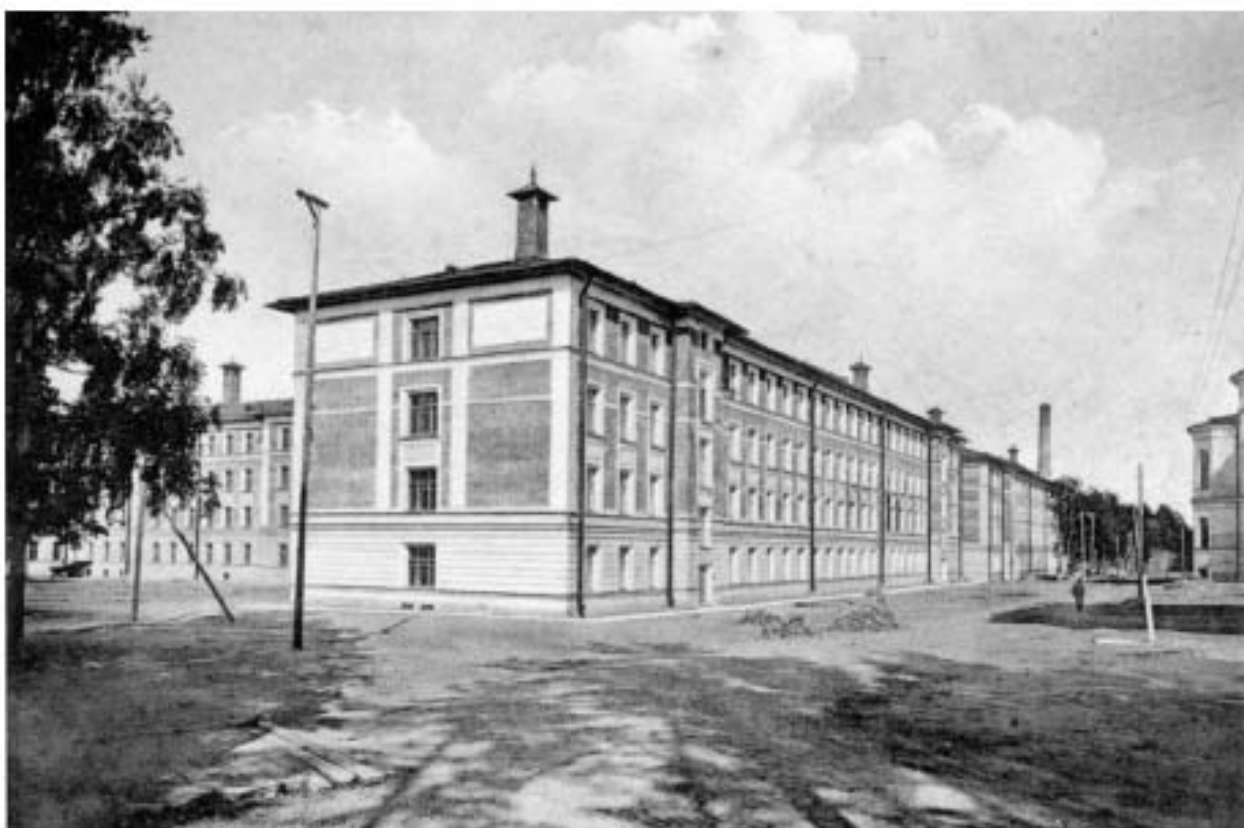
Илл. 12 Планы и фасад общежития Политехнического института// Стронтель: Вестник архитектуры, домовладения и сан. зодчества. 1902, № 13-18.

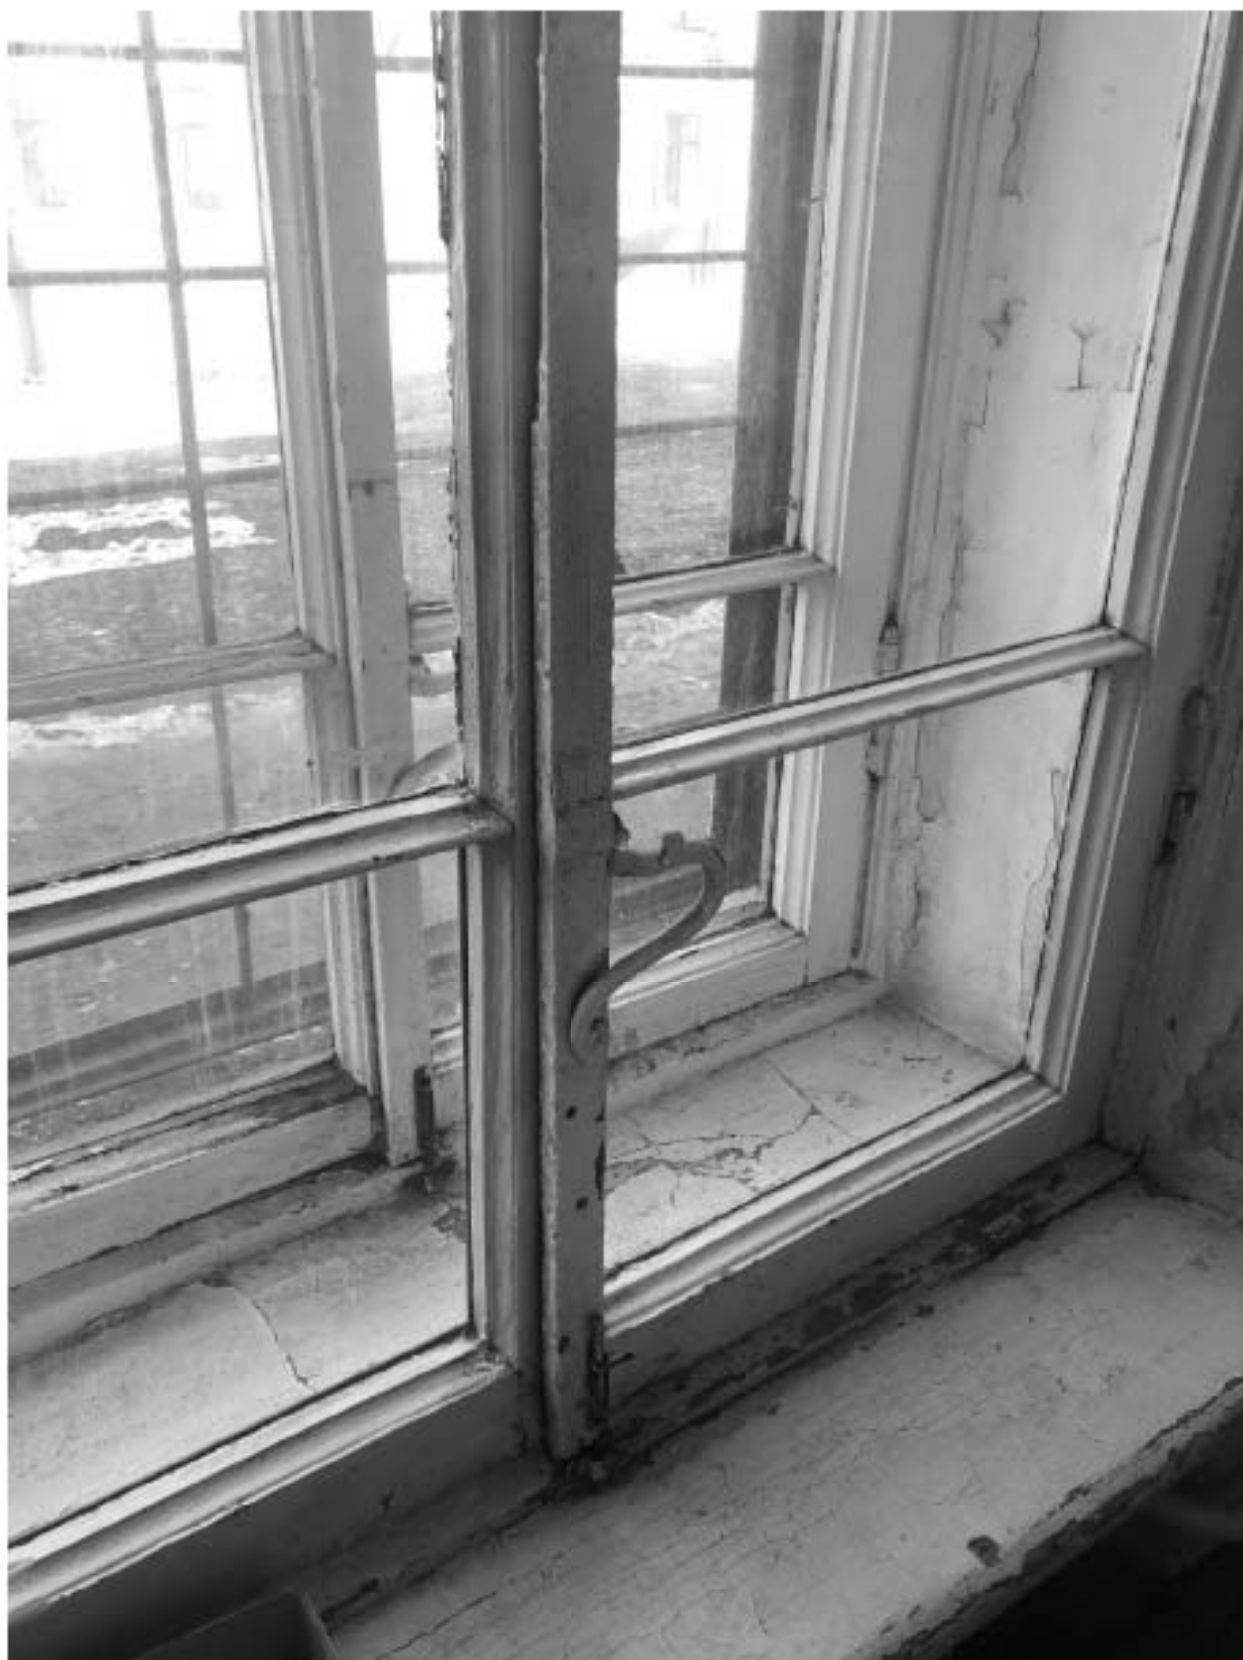
Фото 11. Фрагмент заполнения оконных проемов в аудитории.

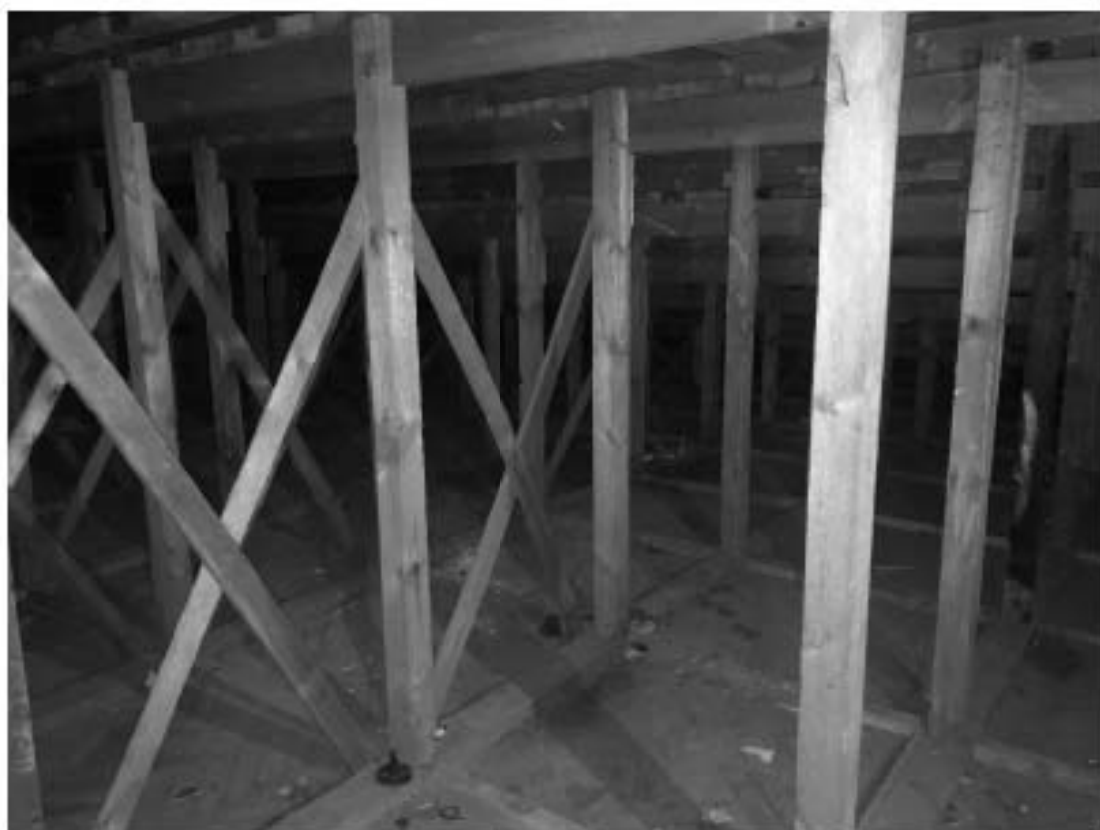
Фото 12. Вид на конструкцию деревянного «амфитеатра» в аудитории.

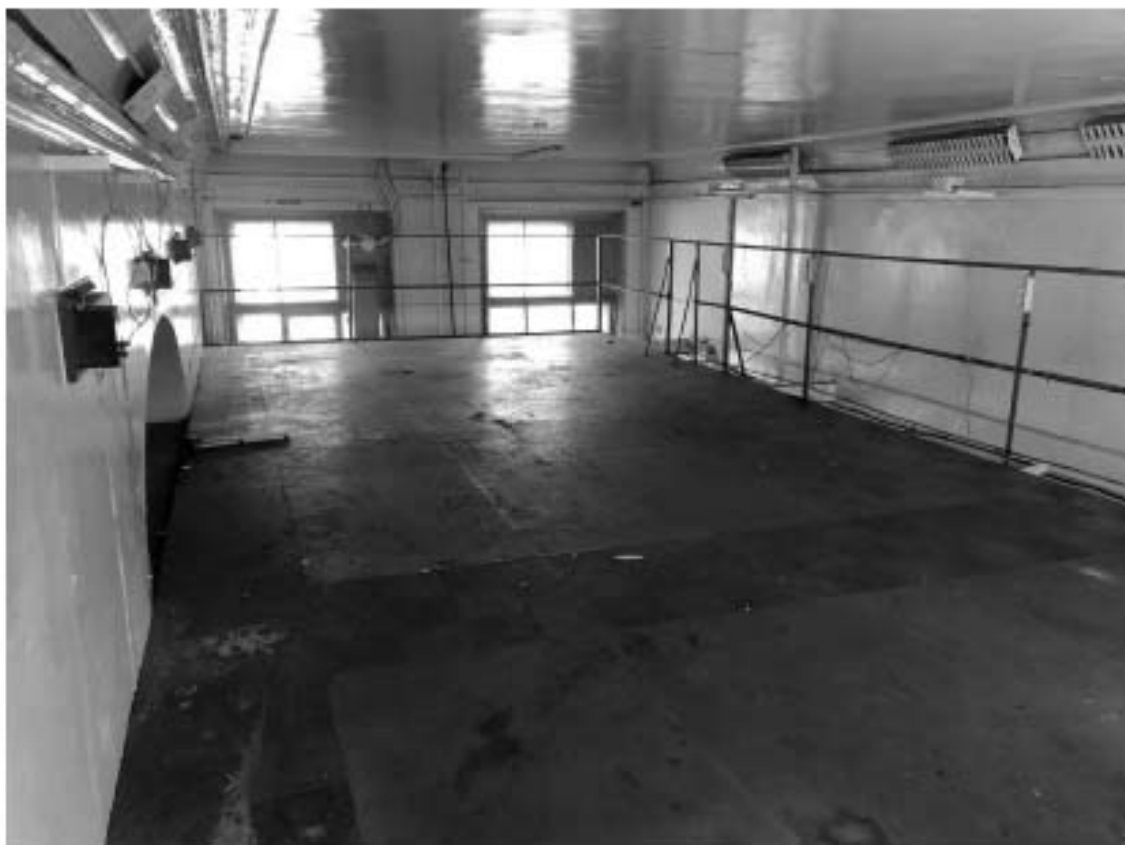
Фото 16. Металлическая антресоль в помещении хозяйственно-бытового назначения за аудиторией.

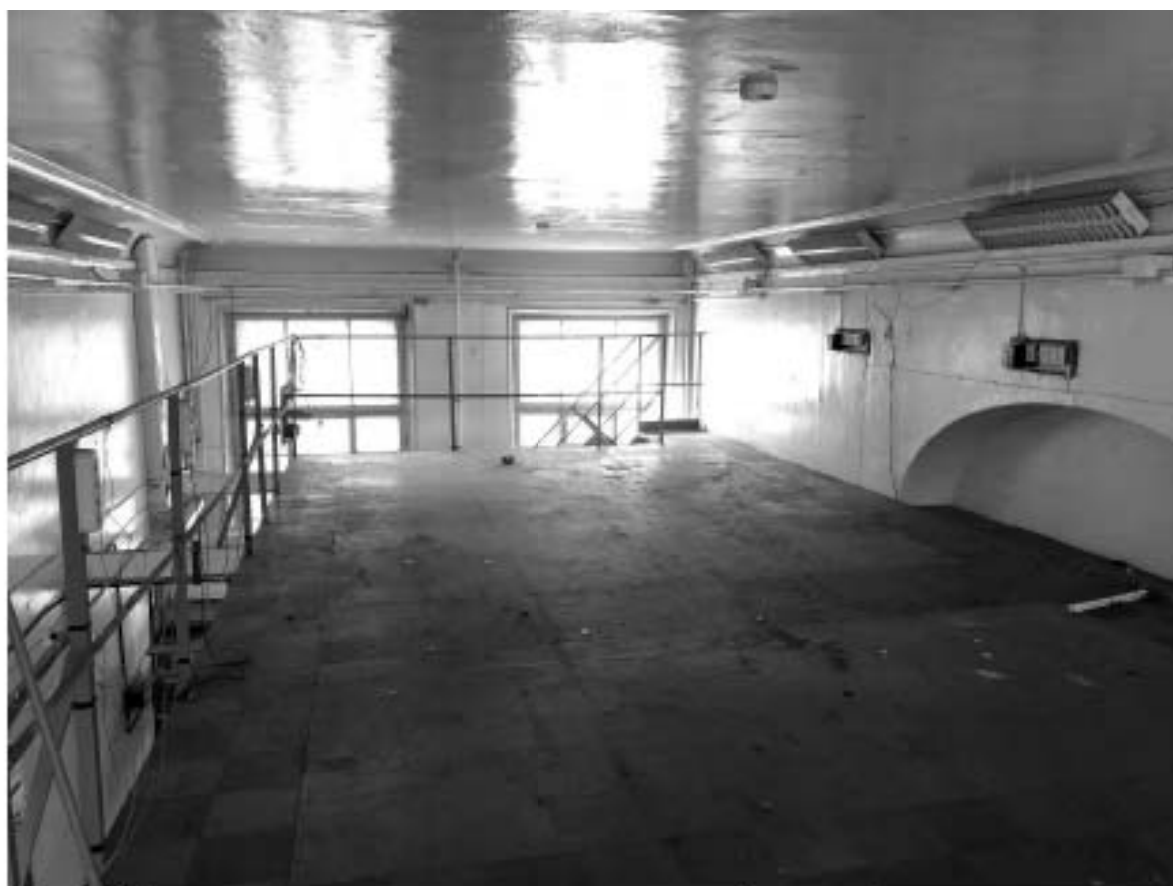
Фото 17. Металлическая антресоль в помещении хозяйственно-бытового назначения за аудиторией.
