Акт
по результатам государственной историко-культурной экспертизы
проектной документации на проведение работ по сохранению выявленного
объекта культурного наследия «Дом М.М.Верховского»
(г. Санкт-Петербург, Кирочная ул., д. 22, лит. А). –
«Проект приспособления для современного использования в части
перепланировки и переустройства квартиры №2 с разделением на три
квартиры, расположенной по адресу: г. Санкт-Петербург, ул. Кирочная,
д. 22, лит. А» (шифр № 62Ж/0921/-/-), разработанный ООО
«СтройЭлитПроект» в 2021 году, с целью определения соответствия
проектной документации требованиям законодательства
Российской Федерации в области государственной охраны
объектов культурного наследия.

Определение соответствия проектной документации на проведение работ по сохранению выявленного объекта культурного наследия «Дом М.М. Верховского» (г. Санкт-Петербург, Кирочная ул., д. 22, лит. А), разработанной ООО «СтройЭлитПроект» в 2021 году «Проект приспособления для современного использования в части перепланировки и переустройства квартиры №2 с разделением на три квартиры, расположенной по адресу: г. Санкт-Петербург, ул. Кирочная, д. 22, лит. А» (шифр № 62Ж/0921/-/-) требованиям государственной о

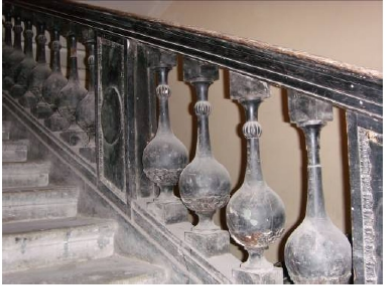
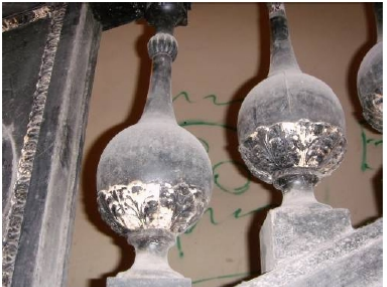
2	<p>Конструктивная система здания:</p>	<p>наружные и внутренние капитальные стены - материал (кирпич), местоположение; междуэтажные перекрытия - исторические отметки;</p> <p>парадная лестница по центральной оси лицевого корпуса - местоположение, габариты, конструкция (на столбах, со ступенчатыми боковыми устоями - в уровне цокольного этажа, на косоурах - в уровне 1-6-го этажей), тип (средистенная - в уровне цокольного этажа, маршевая с поворотом - в уровне 1-6-го этажей), материал ступеней (пещадная плита), материал облицовки ступеней и устоев лестницы в уровне цоколя (мраморная плита), цвет (белый с серыми прожилками); ограждение лестницы в уровне 1-6-го этажей - габариты, материал (дуб), техника исполнения (токарная работа), рисунок (балясины с рельефным резным орнаментом в нижнем уровне «дынек», вертикальные стойки с резным рельефным декором в виде медальонов и периметрального пояска с растительным орнаментом), цвет (цвет мореного дуба); поручни ограждения - габариты, конфигурация (профиль), материал (дуб), цвет (цвет мореного дуба).</p>

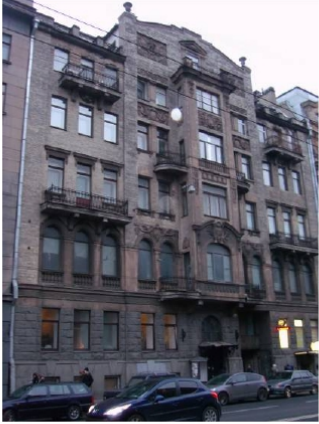
3	Объемно-планировочное решение:	историческое объемно-планировочное решение в габаритах капитальных стен.	
4	Архитектурно-художественное решение:	<p>лицевой фасад по Кировской ул.:</p> <p>эркер: конструкция - на двух фигурных кронштейнах, материал (гранит); оформление - четыре боковых балкона – местоположение (в уровне 2-го и 4-го этажей), габариты, конфигурация;</p>

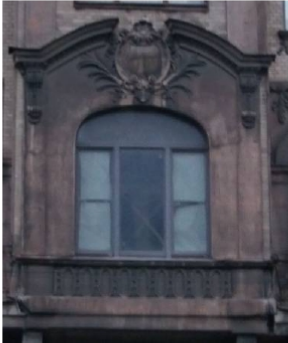
<p>оформление оконного проема эркера в уровне 2-го этажа – штукатурные боковые лопатки, разорванный лучковый профилированный фронтон на лепных кронштейнах, картуш в обрамлении пальмовых ветвей, штукатурный фриз с пальчиковым рельефным орнаментом в подоконном пространстве;</p> <p>оформление оконного проема эркера в уровне 3-го этажа – боковые штукатурные лопатки с лепными композициями в виде пальмовых веток и атрибутов архитектуры, штукатурная филленка с мотивом щитков в растительном обрамлении над оконной перемычкой;</p> <p>оформление оконного проема эркера в уровне 4-го этажа – филленка с лепной композицией в виде геральдического щита в обрамлении веток римского аканта над оконной перемычкой, штукатурный горельефный фриз в виде ложной балюстрады в подоконном пространстве;</p>

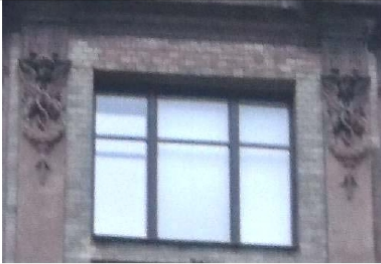
<p>оформление оконного проема эркера в уровне 5-го этажа – боковые штукатурные филенки с двумя лепными горельефными композициями в виде маскарон Меркурия, кадуцея и провисающих гирлянд;</p> <p>балкон – местоположение (в уровне 6-го этажа), габариты, конфигурация (прямоугольный в плане); ограждение – местоположение, габариты, конфигурация (четыре тумбы парапета с профилированными завершениями), материал (оштукатуренный кирпич); оформление – раскрепованный профилированный карниз;</p> <p>оформление балконного дверного проема в уровне 6-го этажа – штукатурные пилястры с капителями дорического ордера, гладкий фриз, треугольный фронтон с профилированным карнизом;</p> <p>две контррельефные филенки со штукатурными рельефными композициями в виде жезлов, провисающих лавровых гирлянд, лент, трав, пальметт, римского листа аканта;</p> <p>два балкона – местоположение (по 1-3-й и 9-11-й осям, в уровне 3-го этажа), габариты, конфигурация, конструкция (на двух штукатурных кронштейнах); оформление дверных проемов балконов - штукатурные прямые профилированные сандрики с пояском из иоников, на стилизованных кронштейнах, штукатурные филенки с рельефным орнаментом в виде розеток и растительного орнамента над перемычками балконных проемов;</p>

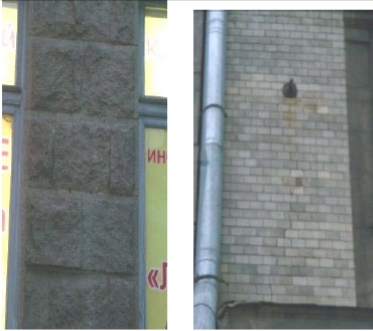
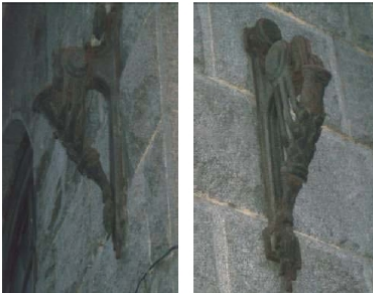
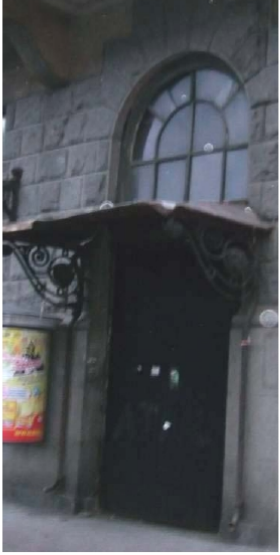
<p>материал и характер отделки фасада – гранитный окол, кирпичный руст – в уровне 1-го этажа; облицовочный кирпич – в уровне 2 – 6-го этажей;</p> <p>штукатурный профилированный фриз с орнаментом из меандра и пальметт, пояски из иоников и катушек между 1-м и 2-м этажами;</p> <p>два флагодержателя – местоположение (в уровне 1-го этажа), габариты, конфигурация, материал (металл), техника исполнения (ковка), рисунок (в виде геометрической композиции);</p> <p>дверной проем - местоположение (по центральной оси), габариты, конфигурация (прямоугольная с остекленной фрамугой с полуциркульным завершением); оформление – профилированный наличник, рустованное обрамление, материал (гранитная плита, гранитный окол); козырек – местоположение (над дверным проемом), габариты, материал окрытия (листовая сталь), конфигурация, конструкция (на двух кронштейнах), материал кронштейнов (металл), техника исполнения (ковка), рисунок (рокайльные завитки, розетты);</p>

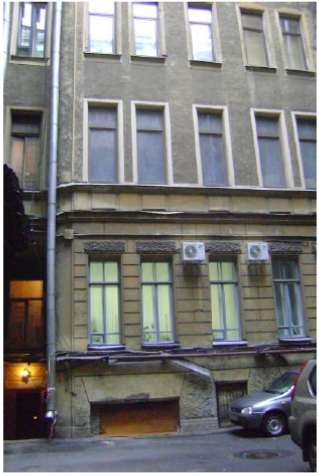
<p>профилированный карниз;</p> <p>южный дворовый фасад:</p> <p>материал и характер отделки цоколя – оштукатуренная путиловская плита, гладкая штукатурка, фактурная штукатурка «под шубу»;</p> <p>материал и характер отделки фасада – кирпичный руст в уровне 1-го этажа; фактурная штукатурка «под шубу» - в уровне 2 – 5-го этажей; угловой кирпичный руст в уровне 1-5-го этажей ризалита;</p> <p>штукатурный профилированный карниз, оконные проемы 1-5-го этажей - местоположение, конфигурация (прямоугольные), габариты; оформление оконных проемов 1 - 5-го этажей – штукатурные профилированные наличники;</p> <p>венчающий профилированный карниз;</p> <p>восточный дворовый фасад:</p> <p>материал и характер отделки цоколя – оштукатуренная путиловская плита, гладкая штукатурка, фактурная штукатурка «под шубу»;</p> <p>материал и характер отделки фасада – кирпичный руст в уровне 1-го этажа; фактурная штукатурка «под шубу» - в уровне 2 – 5-го этажей;</p> <p>междуэтажный профилированный карниз с валиком - между цокольным и 1-м этажами;</p> <p>междуэтажный профилированный карниз, штукатурный фриз с горизонтальными профилированными филёнками между 1-м и 2-м этажами;</p> <p>штукатурная тяга между 4-м и 5-м этажами;</p> <p>штукатурный фриз с рельефными выкружками между 3-м и 4-м этажами;</p> <p>оконные проемы 1-5-го этажей - местоположение, конфигурация (прямоугольные), габариты; оформление оконных проемов 1 - 5-го этажей – штукатурные профилированные наличники; венчающий профилированный карниз.</p>

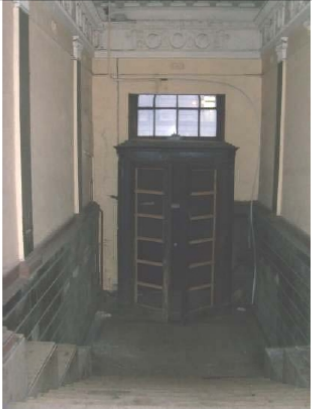
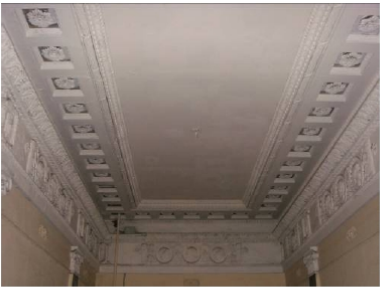
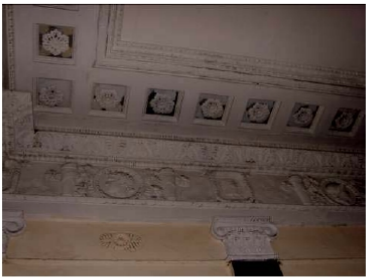
5	<p>Декоративно-художественная отделка интерьеров:</p>	<p>парадная лестница по центральной оси лицевого корпуса:</p> <p>тамбур – материал облицовки (дуб), цвет (цвет тонированного дерева), рисунок (профилированные филенки); дверное заполнение – местоположение, габариты, конструкция (двухстворчатое), цвет (цвет тонированного дерева);</p> <p>оформление плафона вестибюля – штукатурная периметральная профилированная рама с кессонами и розетками;</p> <p>штукатурный карниз с растительным орнаментом;</p> <p>штукатурный фриз с мужскими профильными изображениями, факелами, ликторскими связками в медальонах в обрамлении растительного орнамента и иоников;</p>

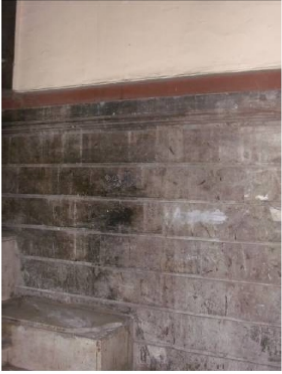
<p>оформление стен вестибюля: верхний уровень – штукатурные филенки, пилястры со стилизованными лепными капителями ионического ордера; нижний уровень – штукатурный кирпичный руст;</p> <p>покрытие пола вестибюля – вид и материал (мраморная плита), рисунок (квадры, периметральный фриз), цвет (черный, белый с серыми прожилками);</p> <p>оформление стен лестницы – лепные профилированные карнизы с растительным орнаментом, стилизованные лепные консоли в виде капителей ионического ордера;</p>

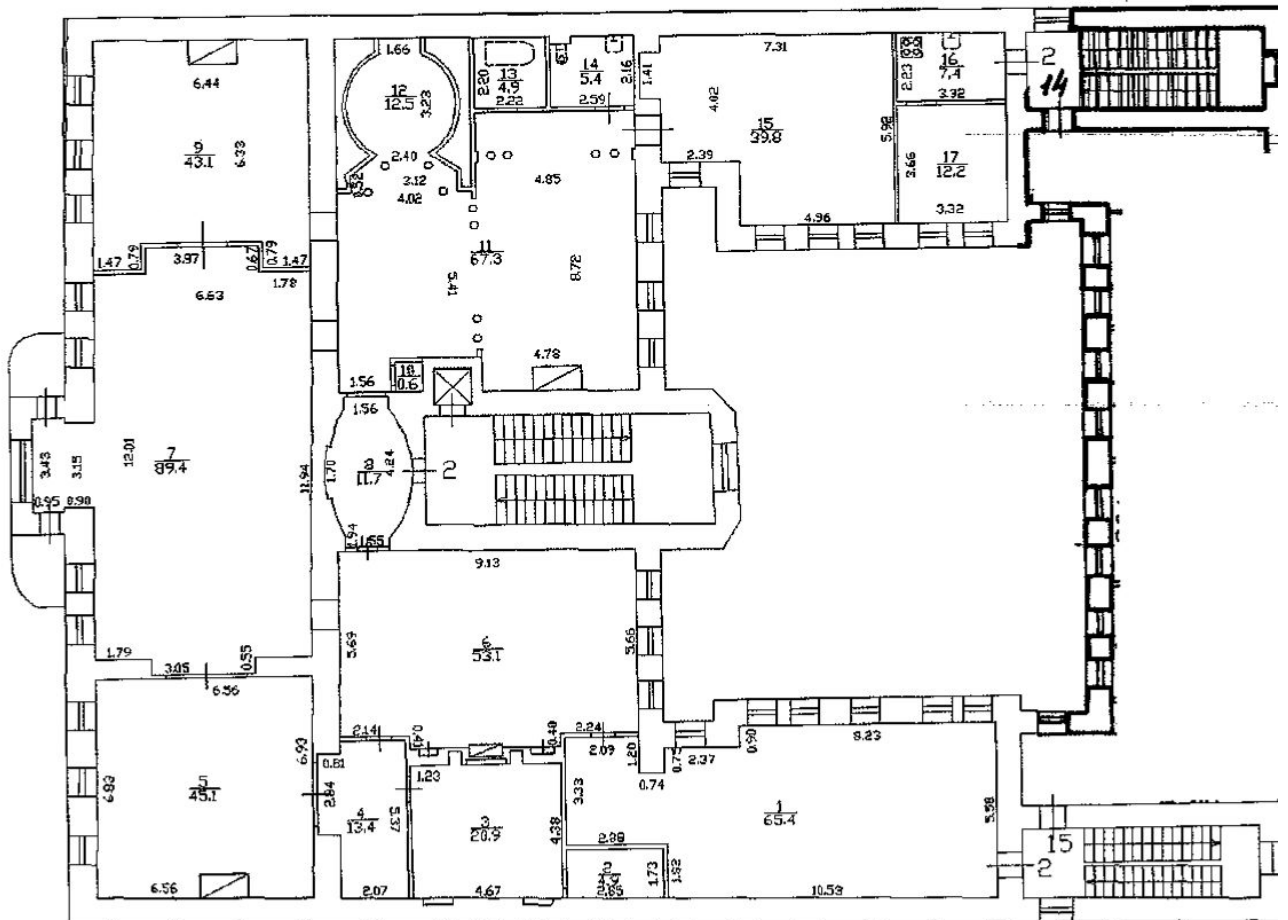
IV. План помещения

2 этаж

h = 4.13

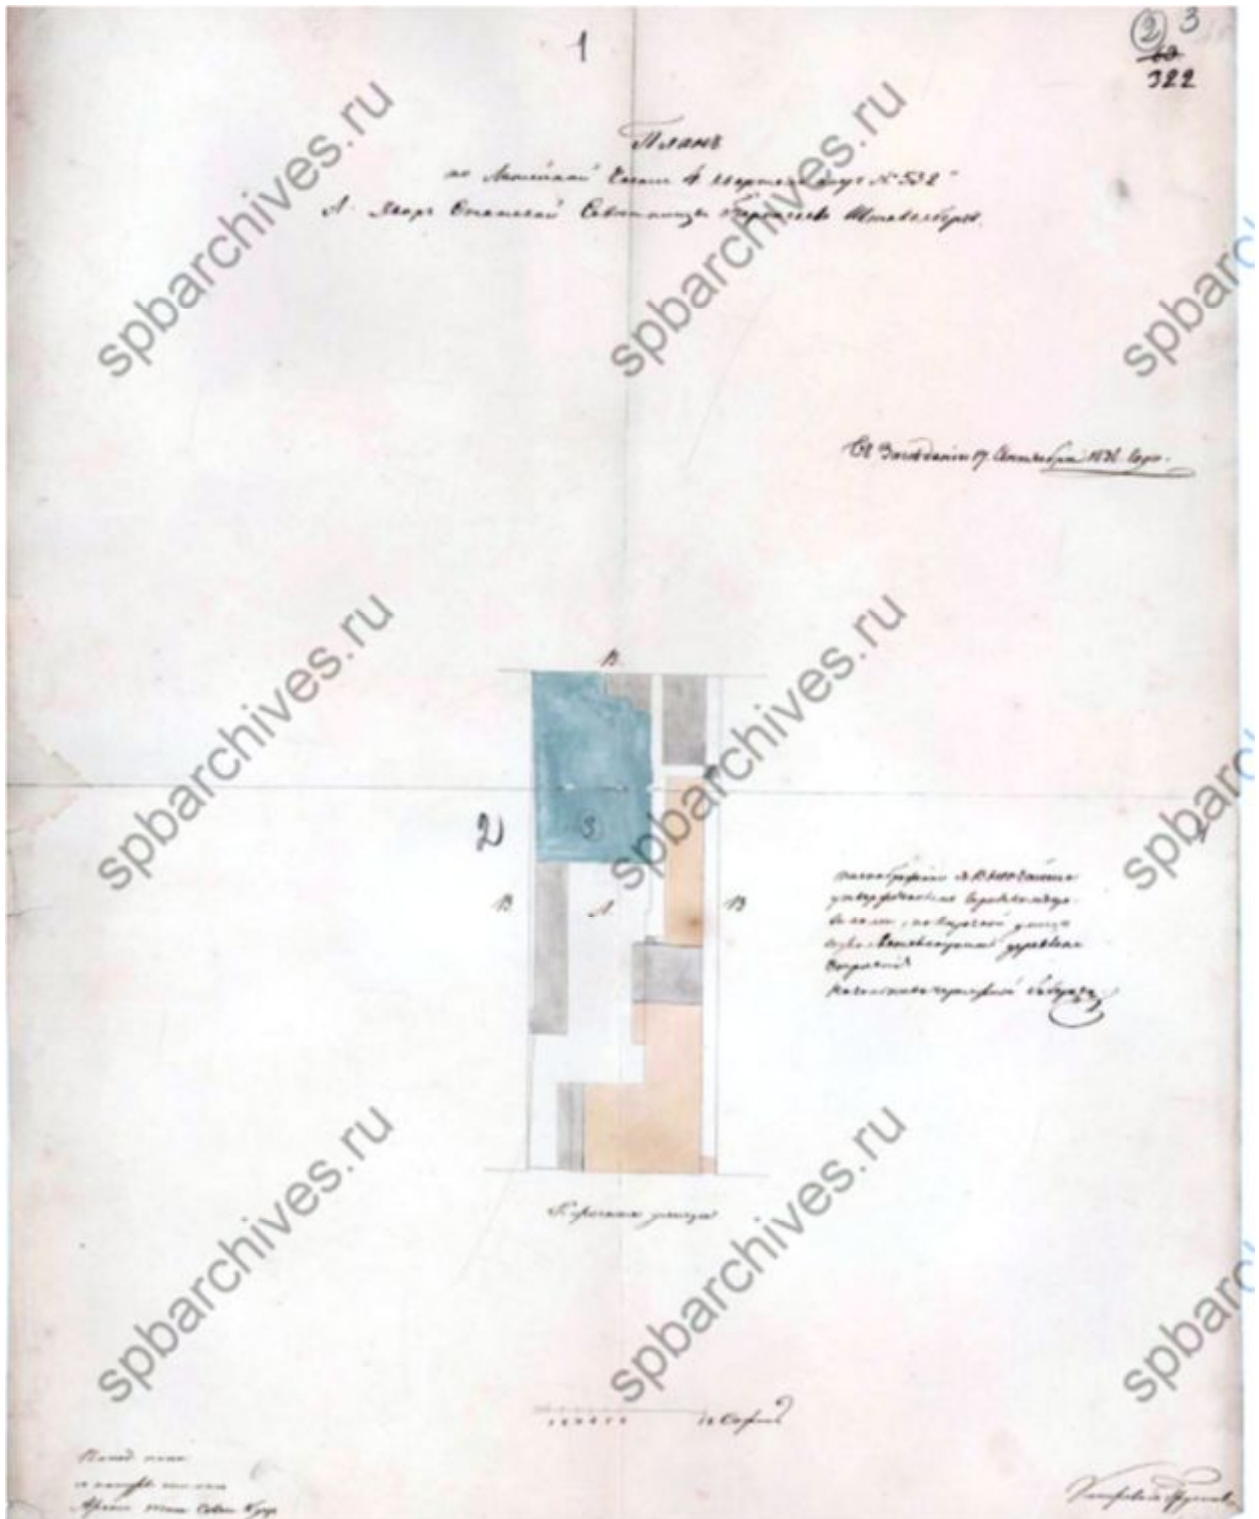
7. ЦГИА СПб. Фонд 513. Описание 102. Дело 4142 Чертежи дома на участке, принадлежавшем Н. П. Штакельбергу, И. А. Захарову, М. Г. Гольмдорфу, М. М. Верховскому по Кирочной ул., 22. 1836-1910. План двора, 1836г.

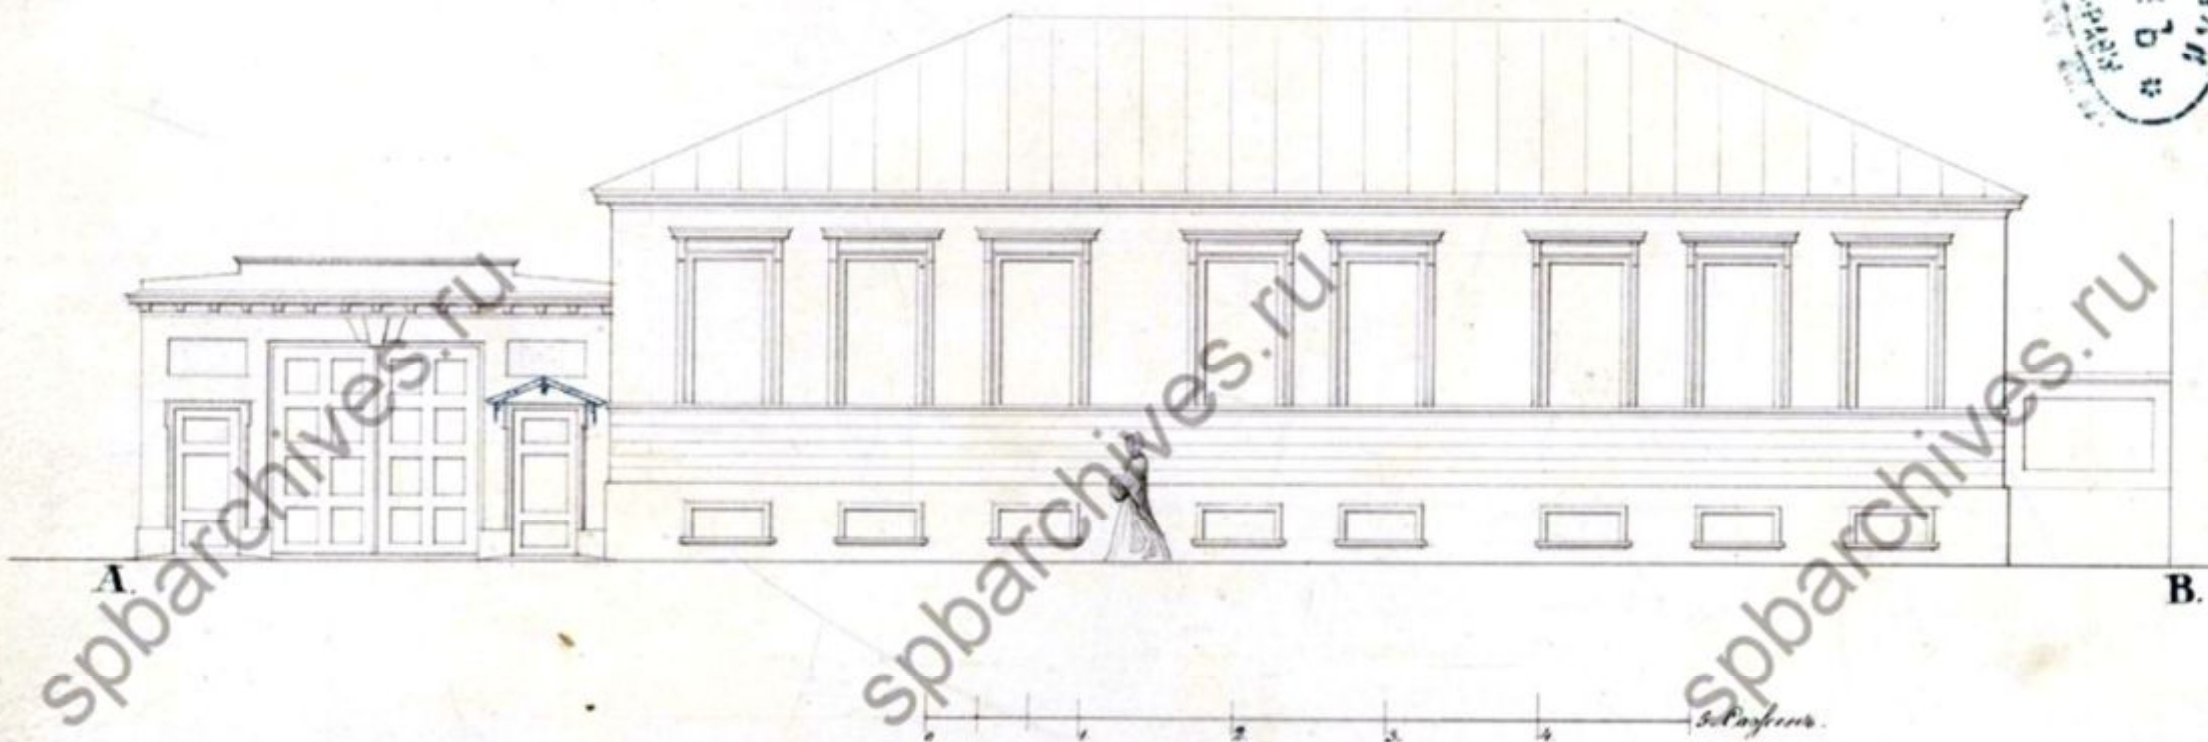
Фасадъ по линіи АВ.

Существующий деревянный на каменном фундаменте дом
 Статской Советницы Надежды Петровны Штакельбергъ.
 Состоящий въ Литейной части въ 4. кварталъ по табели
 1822 года подъ №532. а по положенію 1834 года подъ №25. по Ки-
 рочной улицѣ.

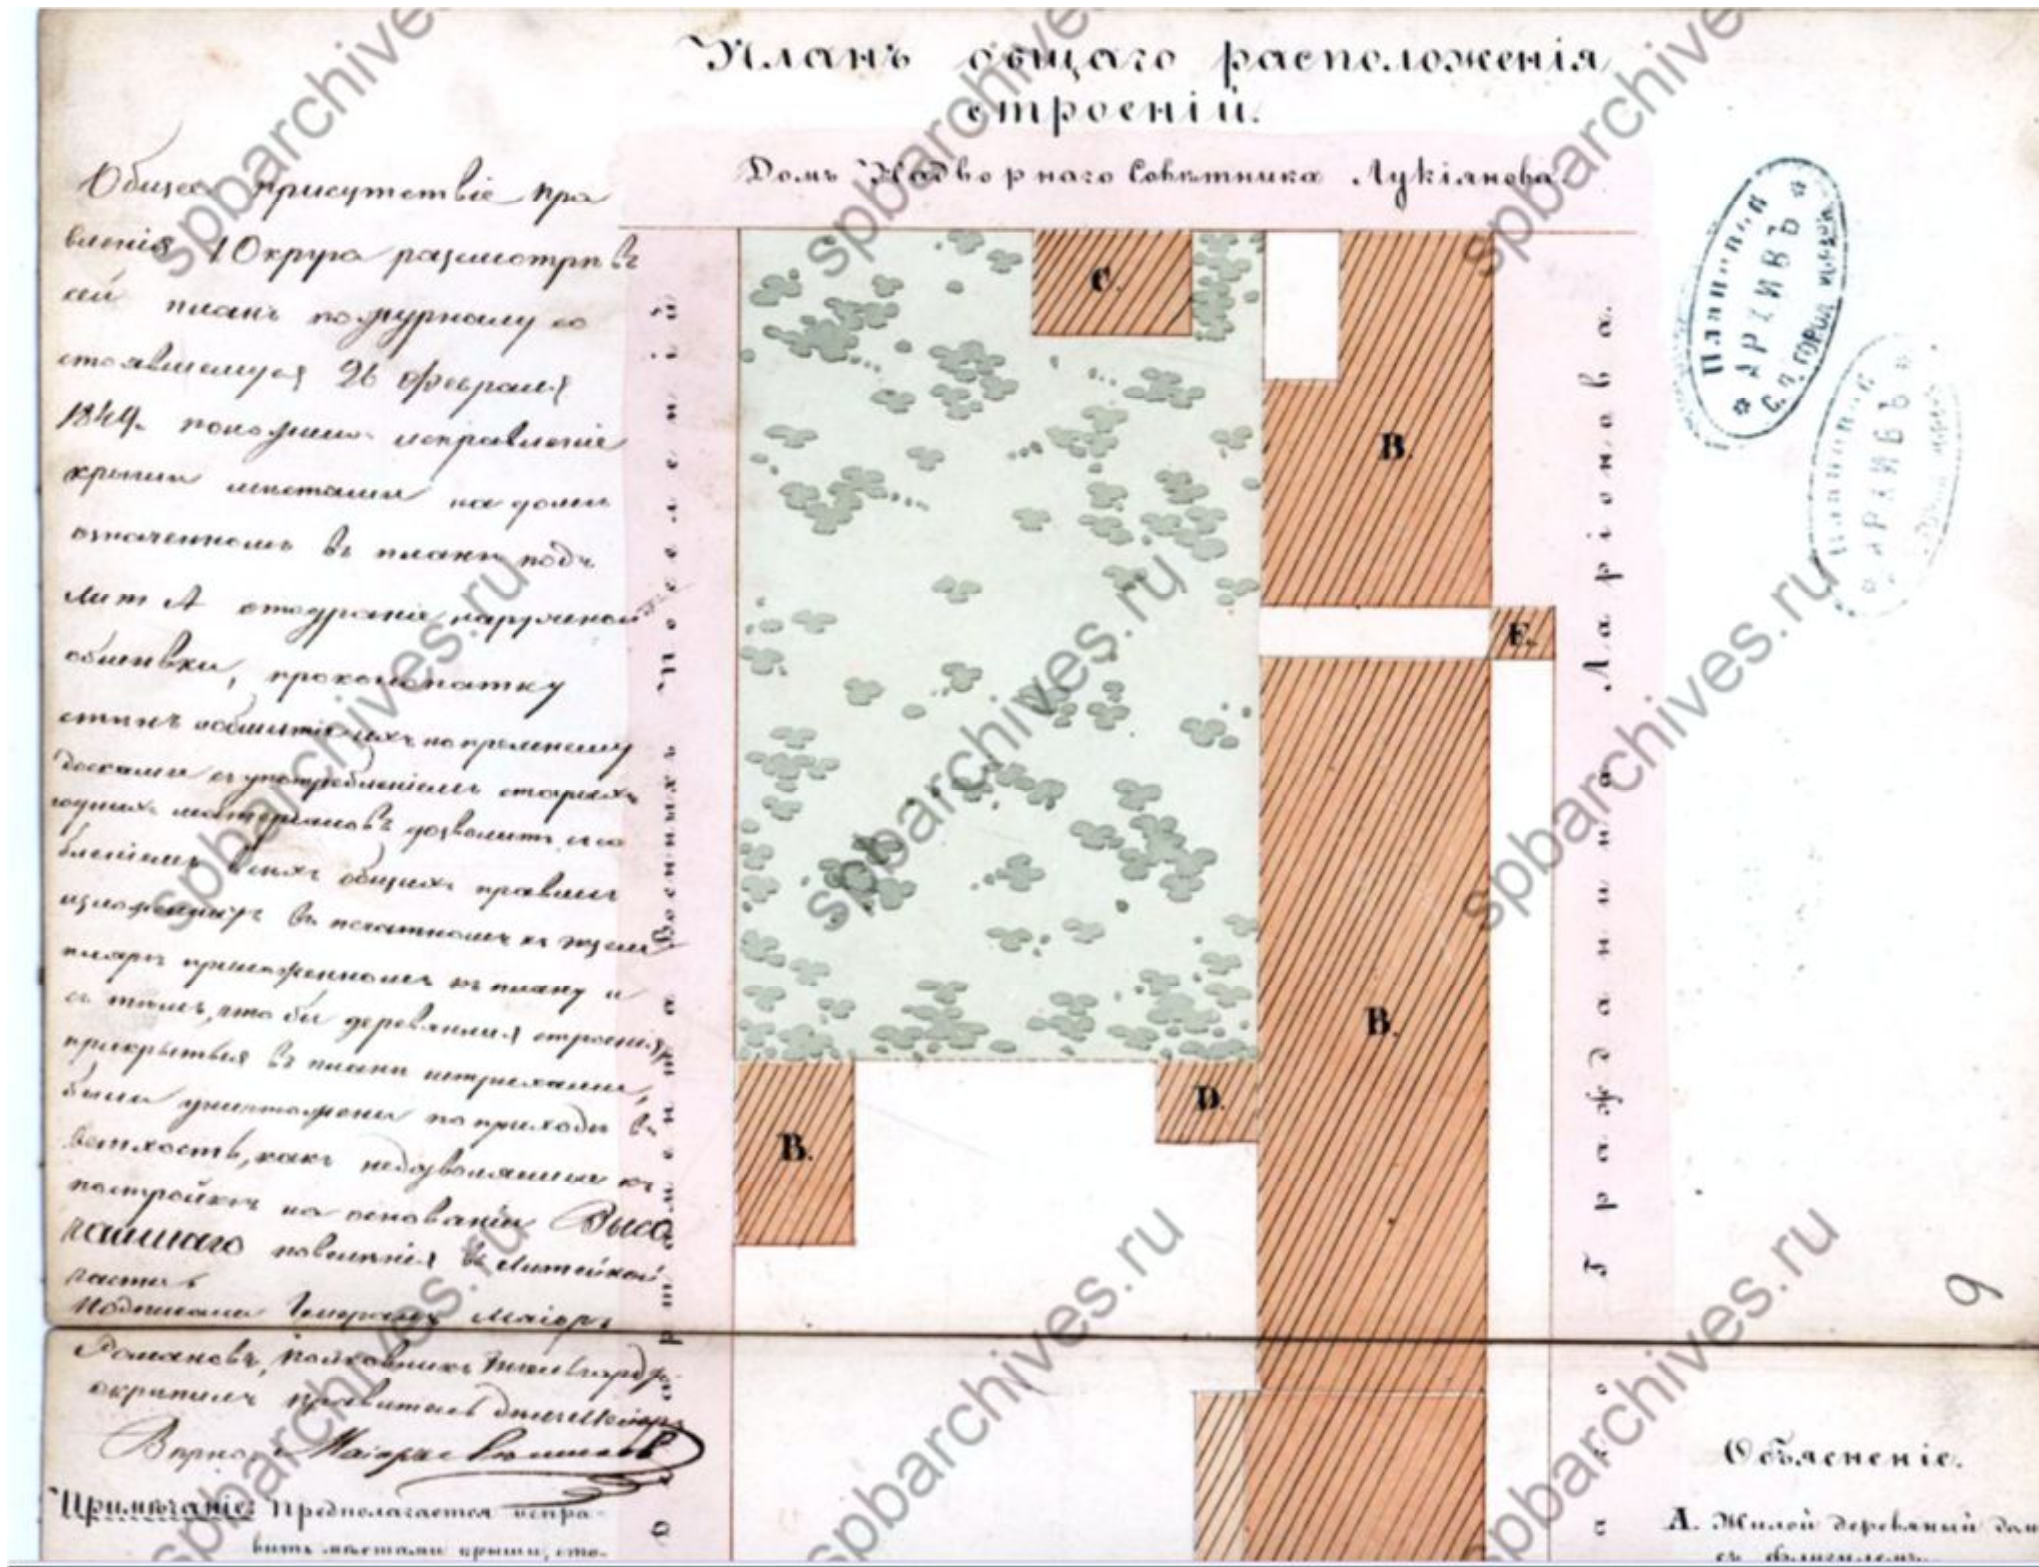
10. ЦГИА СПб. Фонд 513. Опись 102. Дело 4142 Чертежи дома на участке, принадлежавшем Н. П. Штакельберг, И. А. Захарову, М. Г. Гольмдорфу, М. М. Верховскому по Кирочной ул., 22. 1836-1910. План общаго расположенія строеній. Дом надворнаго советника Лукьянова. 1849г.

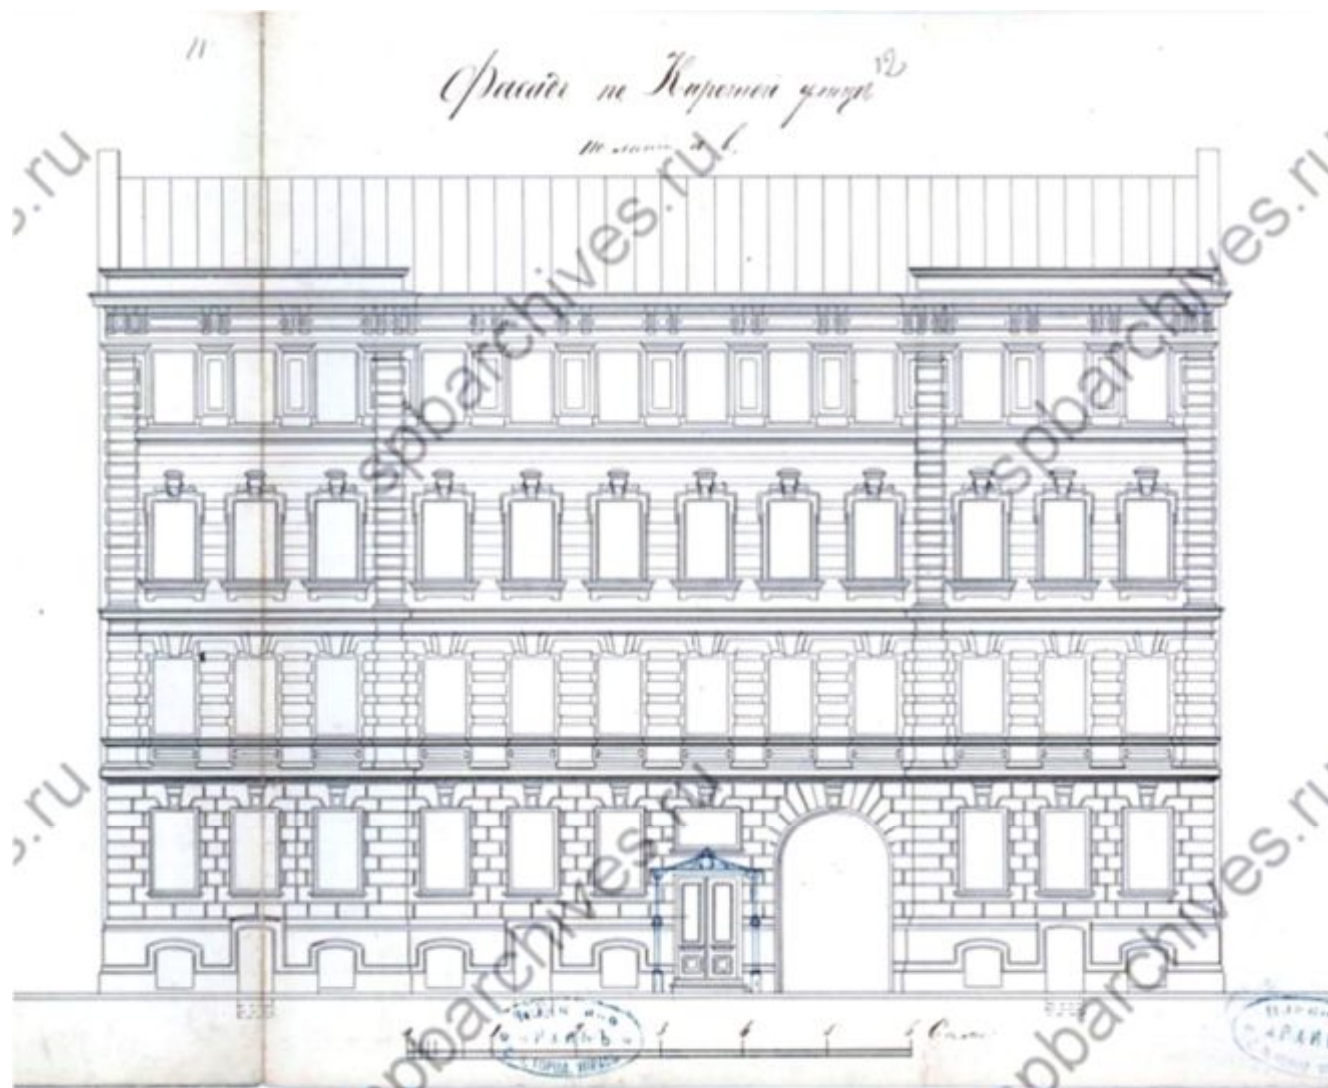
14. ЦГИА СПб. Фонд 513. Опись 102. Дело 4142 Чертежи дома на участке, принадлежавшем Н. П. Штакельберг, И. А. Захарову, М. Г. Гольмдорфу, М. М. Верховскому по Кировной ул., 22. 1836-1910., Фасад дома И.А.Захарова. 1881г.

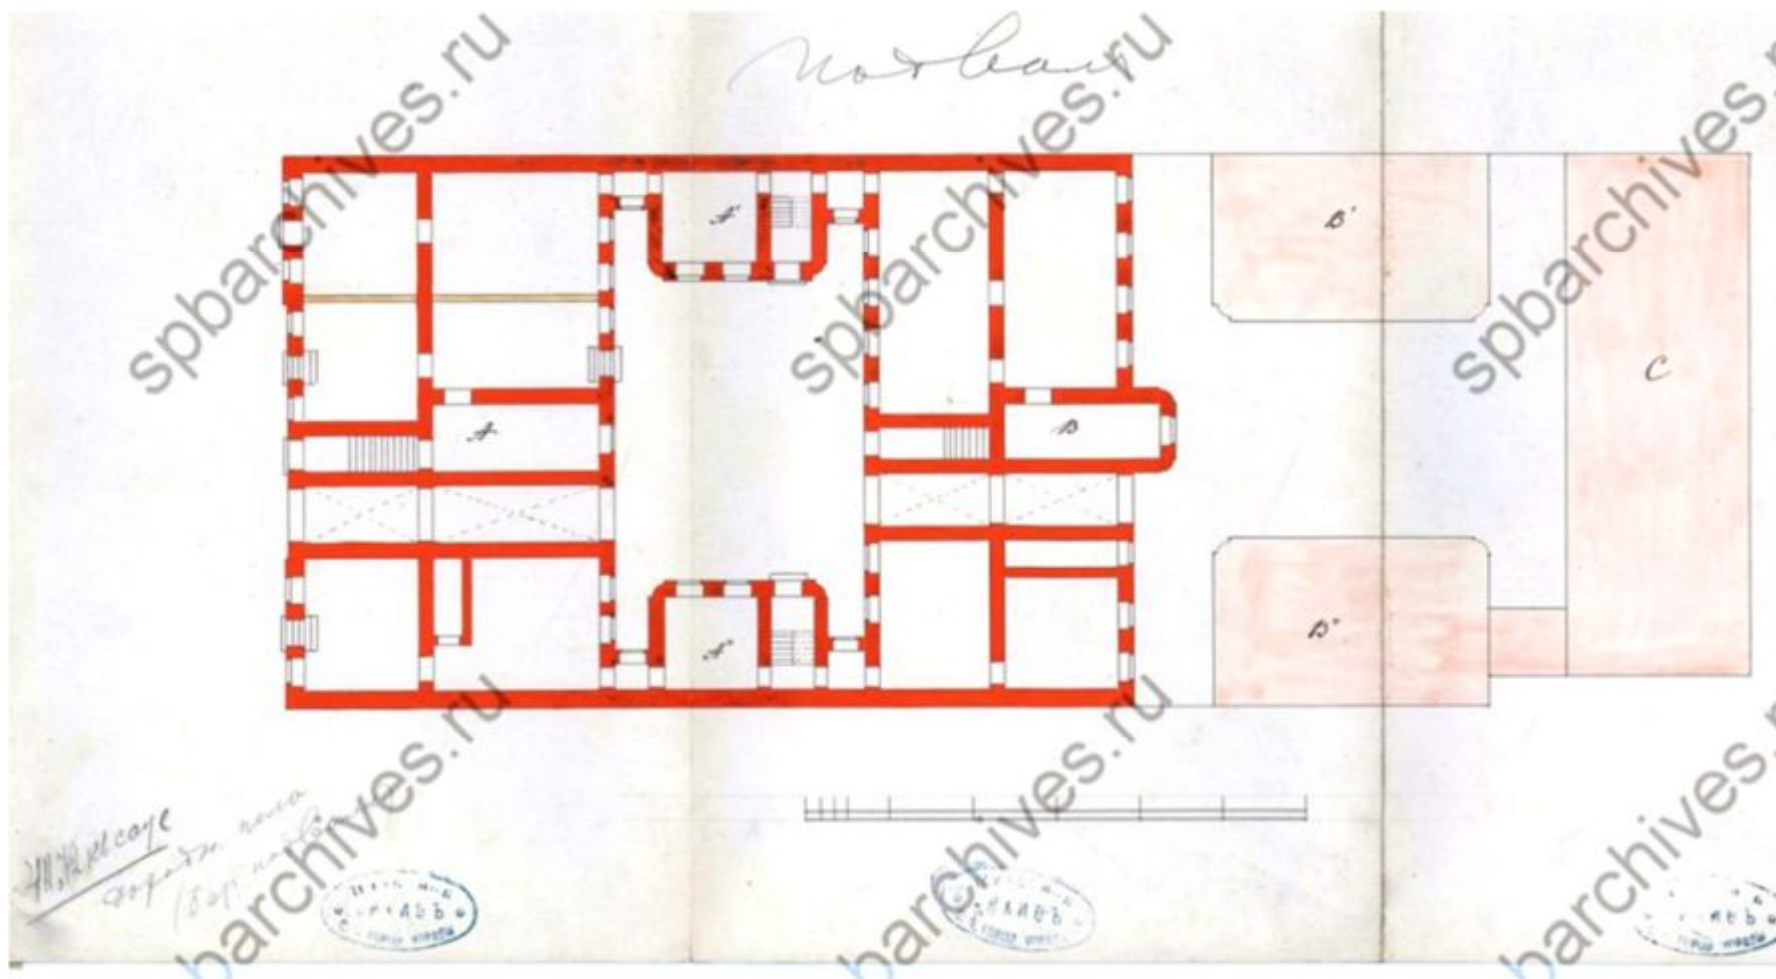
15. ЦГИА СПб. Фонд 513. Опись 102. Дело 4142 Чертежи дома на участке, принадлежавшем Н. П. Штакельберг, И. А. Захарову, М. Г. Гольмдорфу, М. М. Верховскому по Кирочной ул., 22. 1836-1910. Подвал дома И.А.Захарова. 1881г.

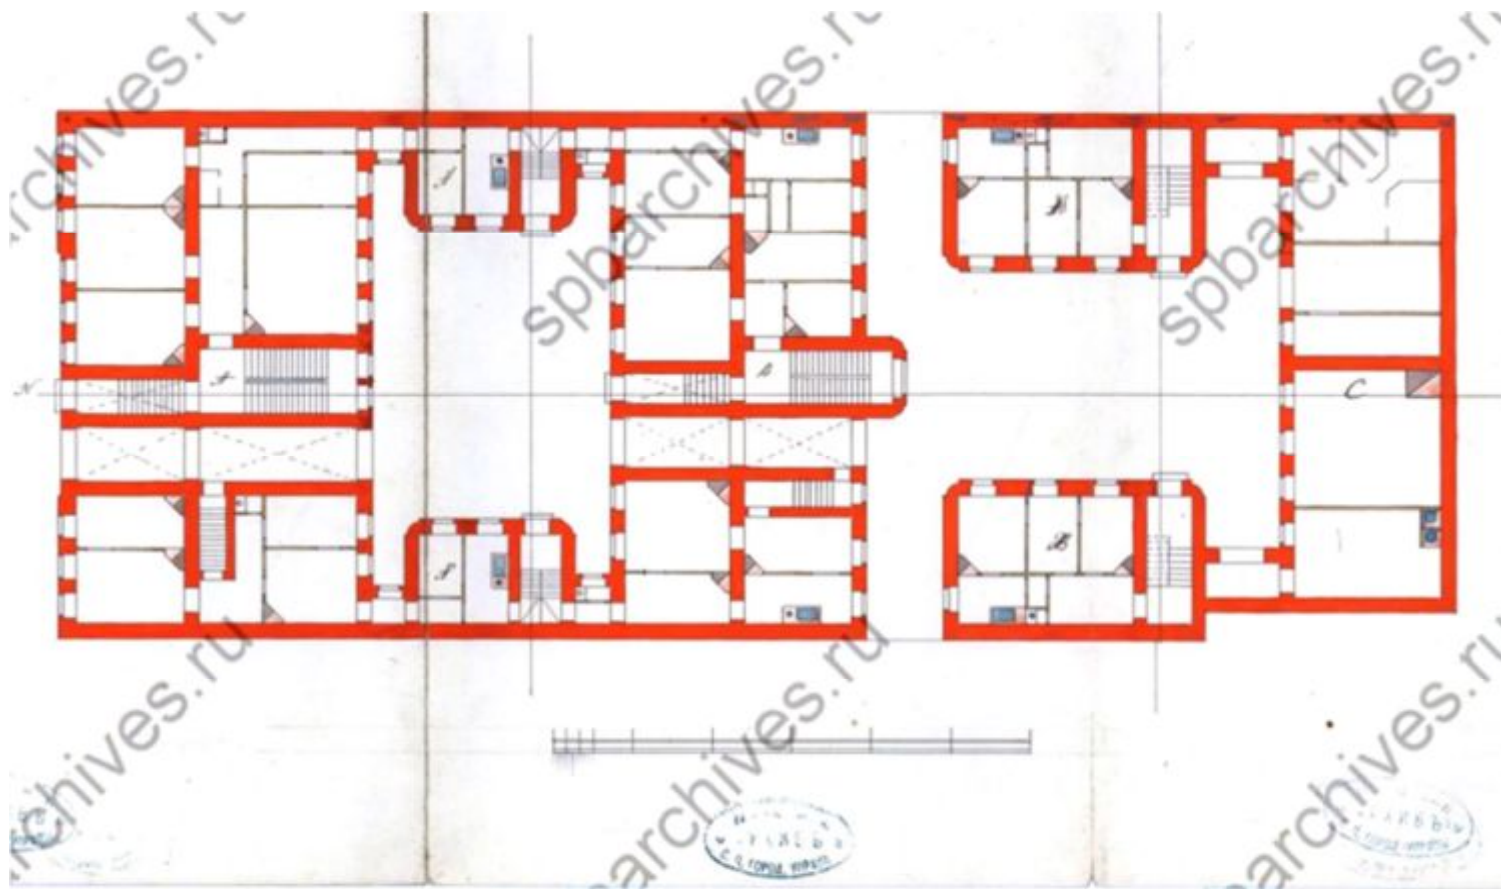
16. ЦГИА СПб. Фонд 513. Опись 102. Дело 4142 Чертежи дома на участке, принадлежавшем Н. П. Штакельберг, И. А. Захарову, М. Г. Гольмдорфу, М. М. Верховскому по Кирочной ул., 22. 1836-1910. Первый этаж дома И.А.Захарова. 1881г.

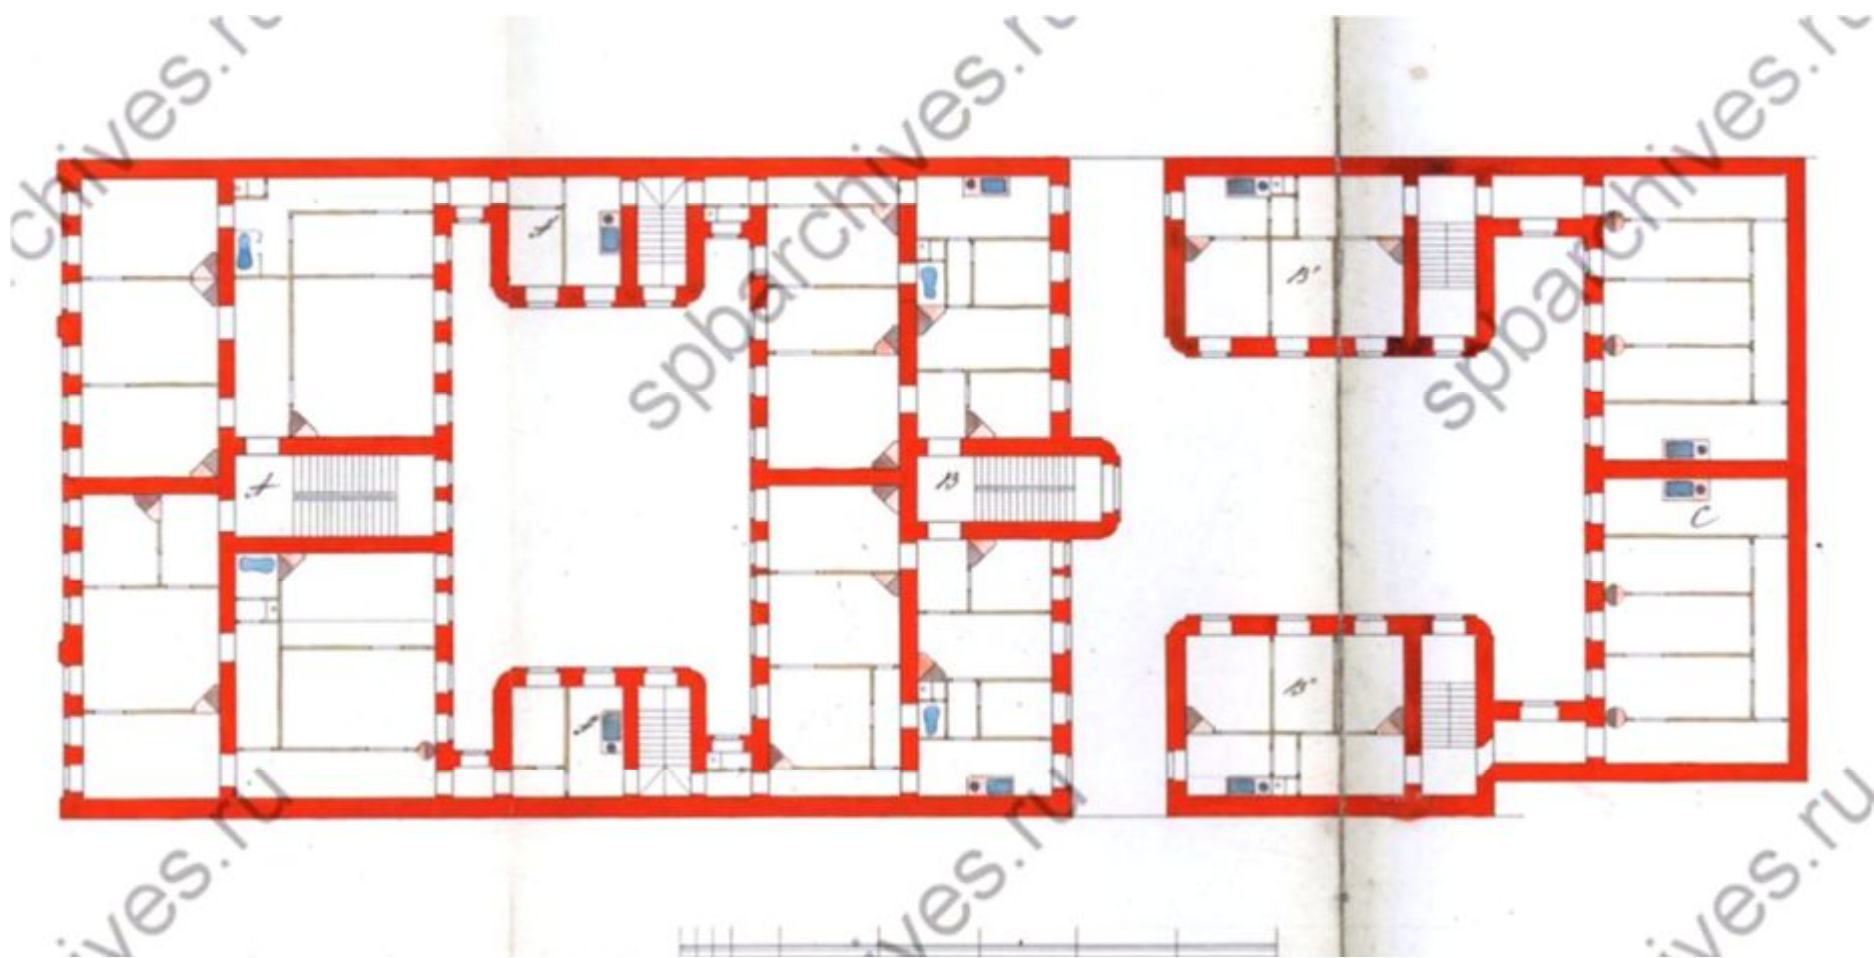
17. ЦГИА СПб. Фонд 513. Опись 102. Дело 4142 Чертежи дома на участке, принадлежавшем Н. П. Штакельберг, И. А. Захарову, М. Г. Гольмдорфу, М. М. Верховскому по Кирочной ул., 22. 1836-1910. План, 1881г.

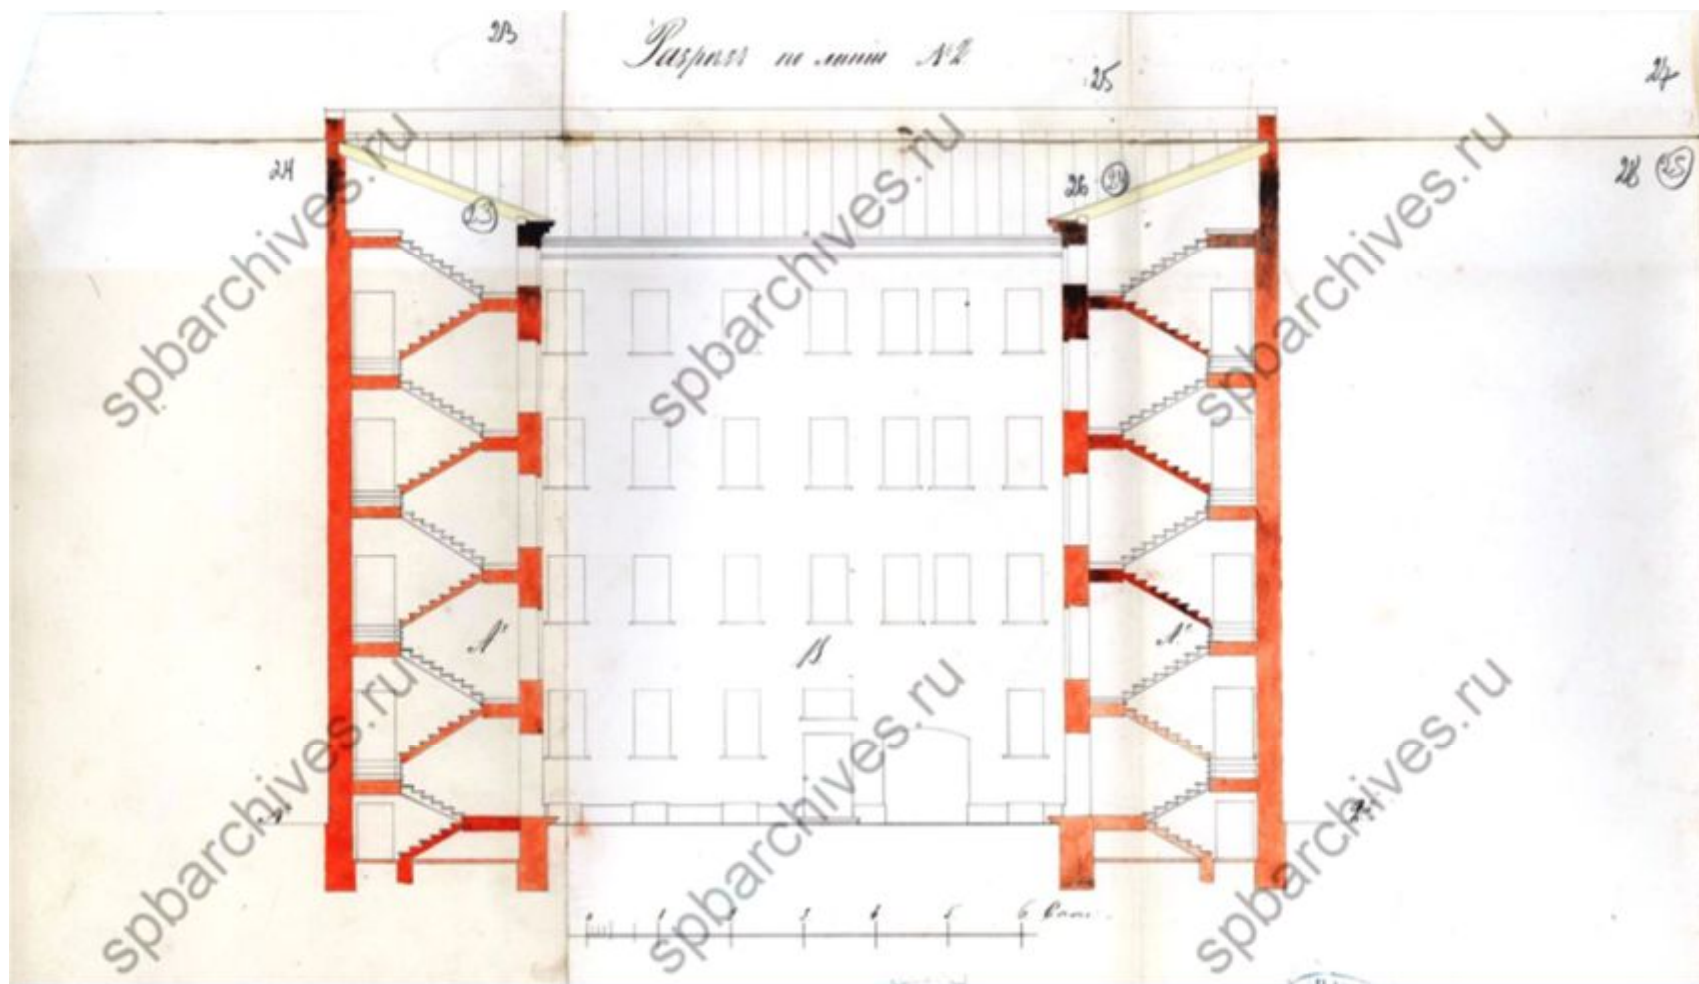
18. ЦГИА СПб. Фонд 513. Опись 102. Дело 4142 Чертежи дома на участке, принадлежавшем Н. П. Штакельберг, И. А. Захарову, М. Г. Гольмдорфу, М. М. Верховскому по Кирочной ул., 22. 1836-1910. Разрез, 1881г.

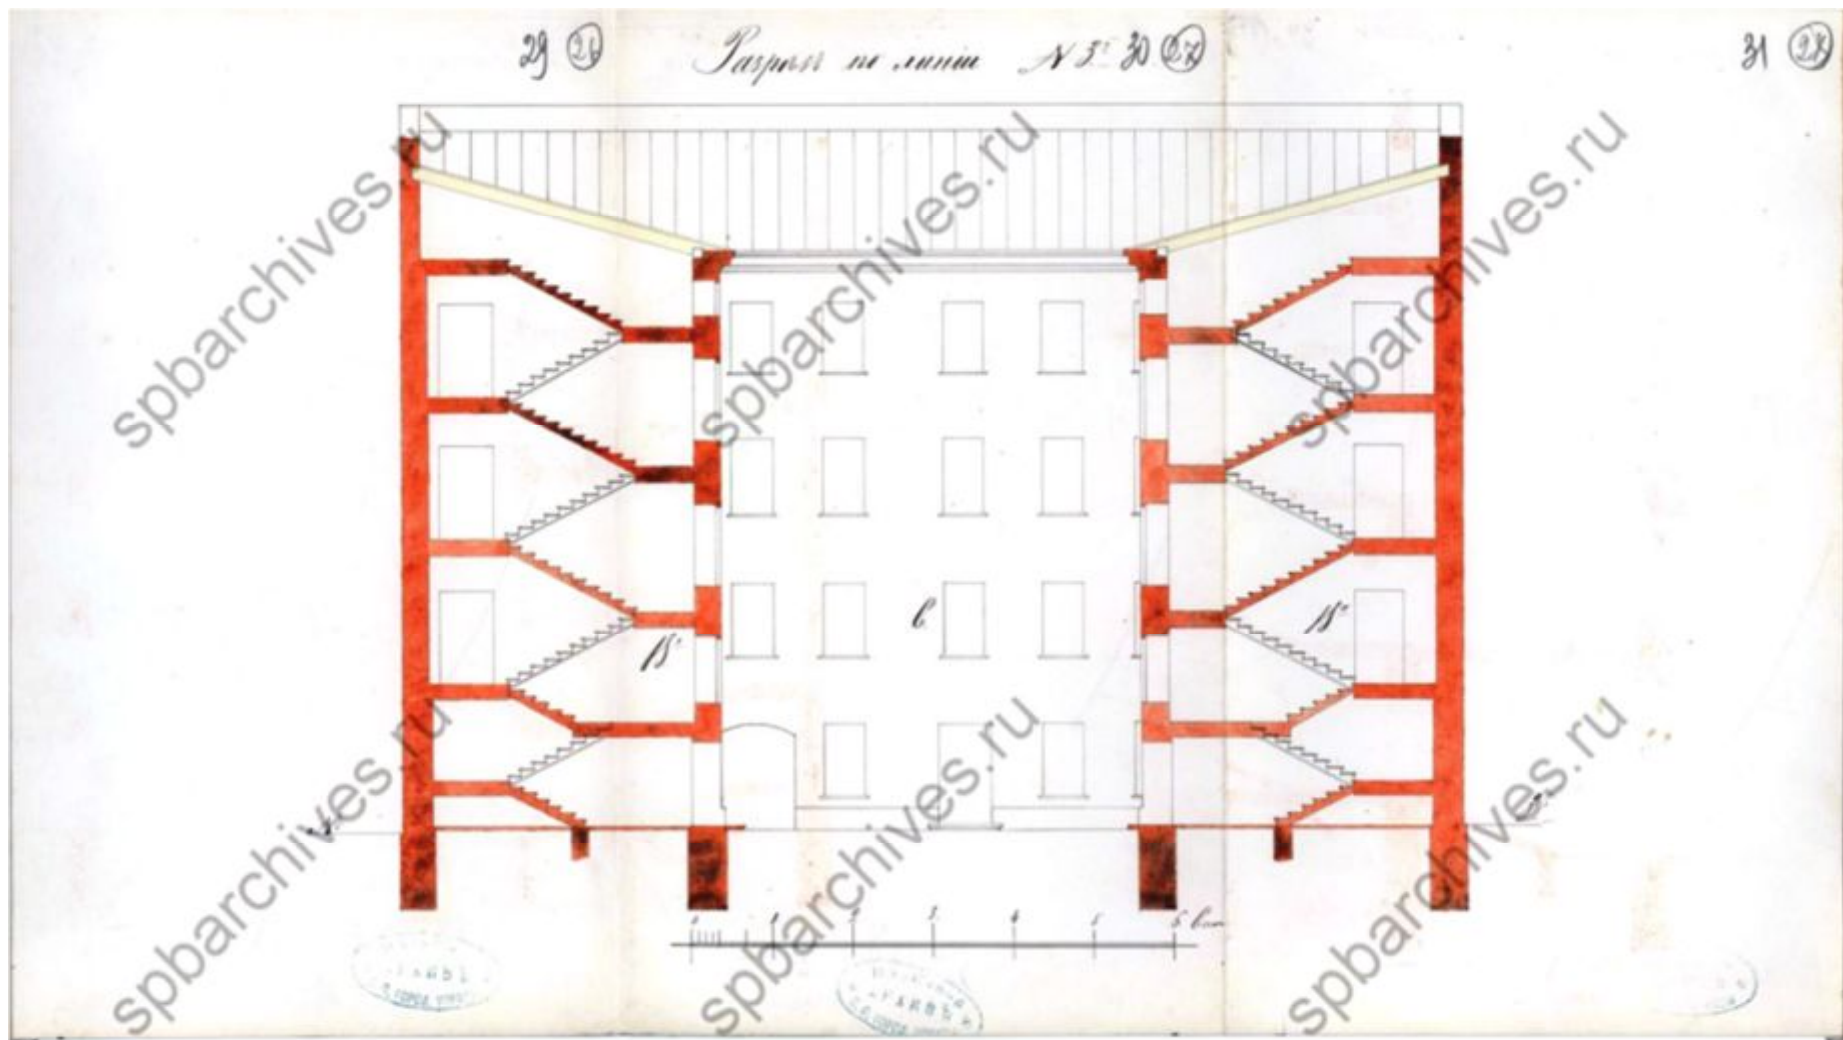
19. ЦГИА СПб. Фонд 513. Опись 102. Дело 4142 Чертежи дома на участке, принадлежавшем Н. П. Штакельберг, И. А. Захарову, М. Г. Гольмдорфу, М. М. Верховскому по Кирочной ул., 22. 1836-1910. Разрез, 1881г.
