Акт
по результатам государственной историко-культурной экспертизы
проектной документации на проведение работ по сохранению выявленного
объекта культурного наследия «Дом М.М.Верховского»
(г. Санкт-Петербург, Кирочная ул., д. 22, лит. А). –
«Проект приспособления для современного использования в части
перепланировки и переустройства квартиры №2 с разделением на три
квартиры, расположенной по адресу: г. Санкт-Петербург, ул. Кирочная,
д. 22, лит. А» (шифр № 62Ж/0921/-/-), разработанный ООО
«СтройЭлитПроект» в 2021 году, с целью определения соответствия
проектной документации требованиям законодательства
Российской Федерации в области государственной охраны
объектов культурного наследия.

Определение соответствия проектной документации на проведение работ по сохранению выявленного объекта культурного наследия «Дом М.М. Верховского» (г. Санкт-Петербург, Кирочная ул., д. 22, лит. А), разработанной ООО «СтройЭлитПроект» в 2021 году «Проект приспособления для современного использования в части перепланировки и переустройства квартиры №2 с разделением на три квартиры, расположенной по адресу: г. Санкт-Петербург, ул. Кирочная, д. 22, лит. А» (шифр № 62Ж/0921/-/-) требованиям государственной о

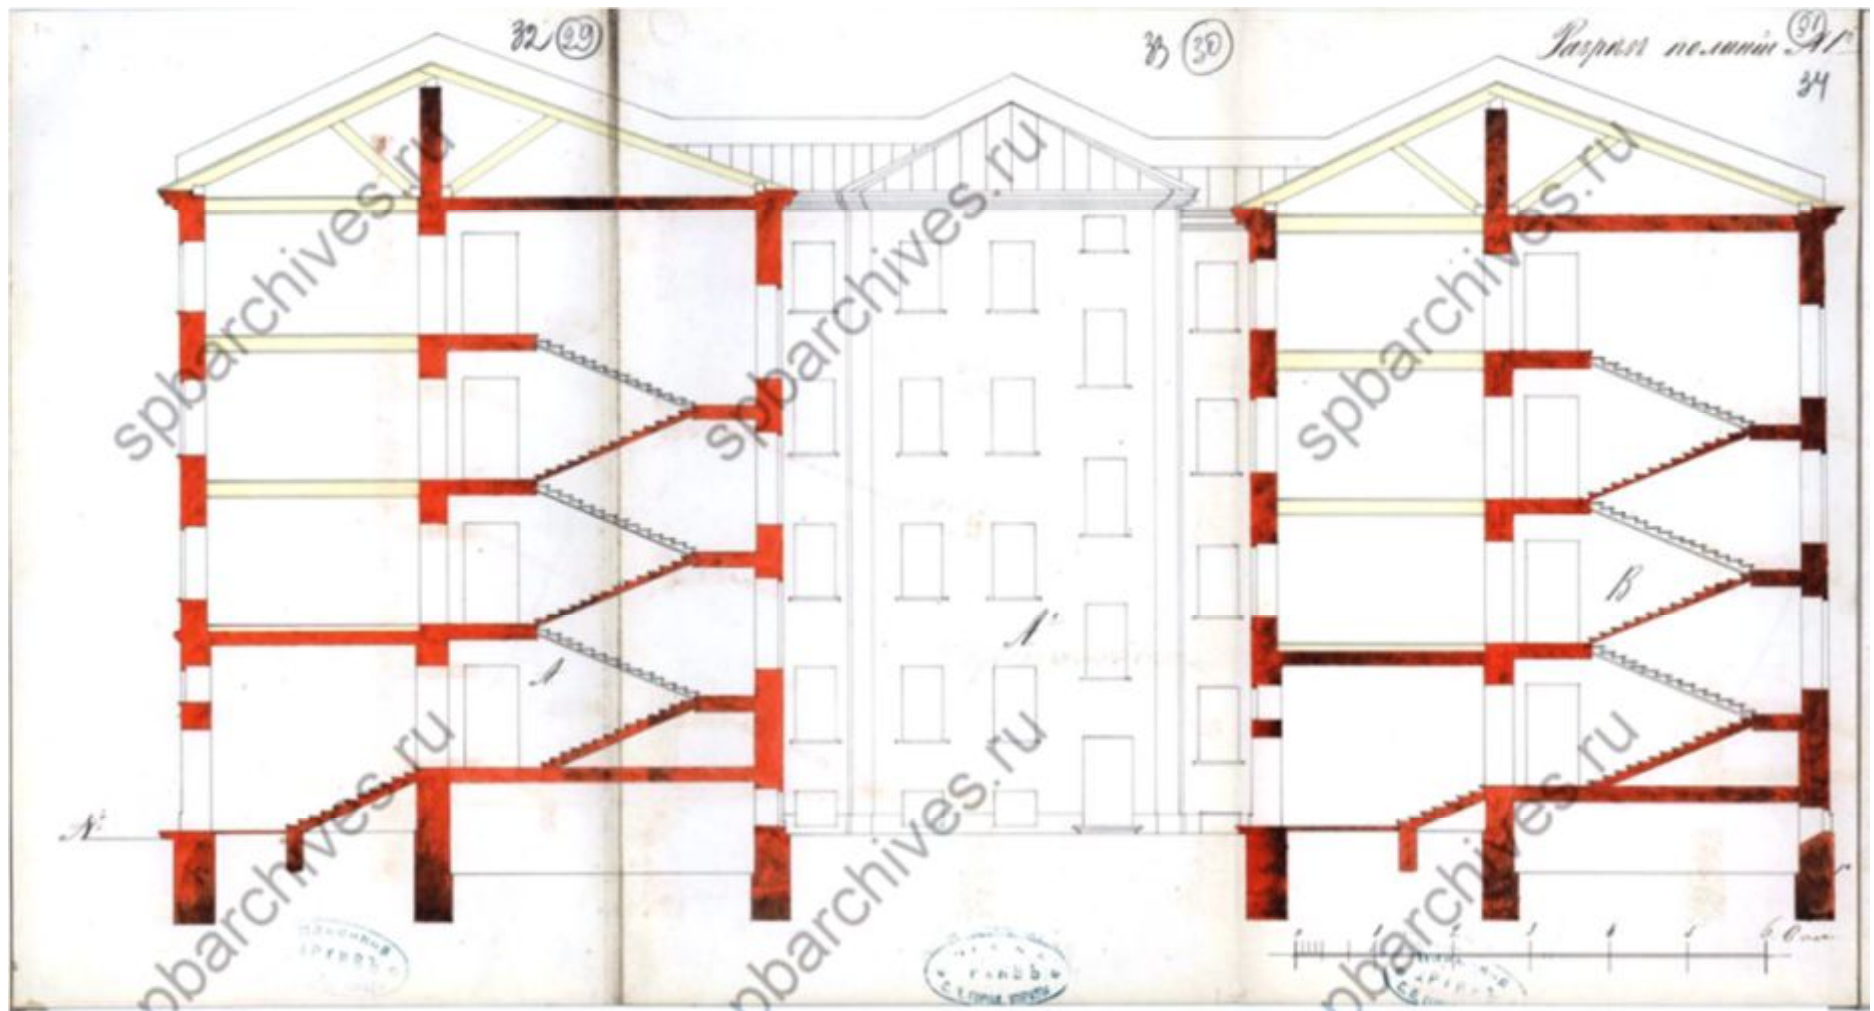
20. ЦГИА СПб. Фонд 513. Опись 102. Дело 4142 Чертежи дома на участке, принадлежавшем Н. П. Штакельберг, И. А. Захарову, М. Г. Гольмдорфу, М. М. Верховскому по Кирочной ул., 22. 1836-1910, Разрез, 1881г.

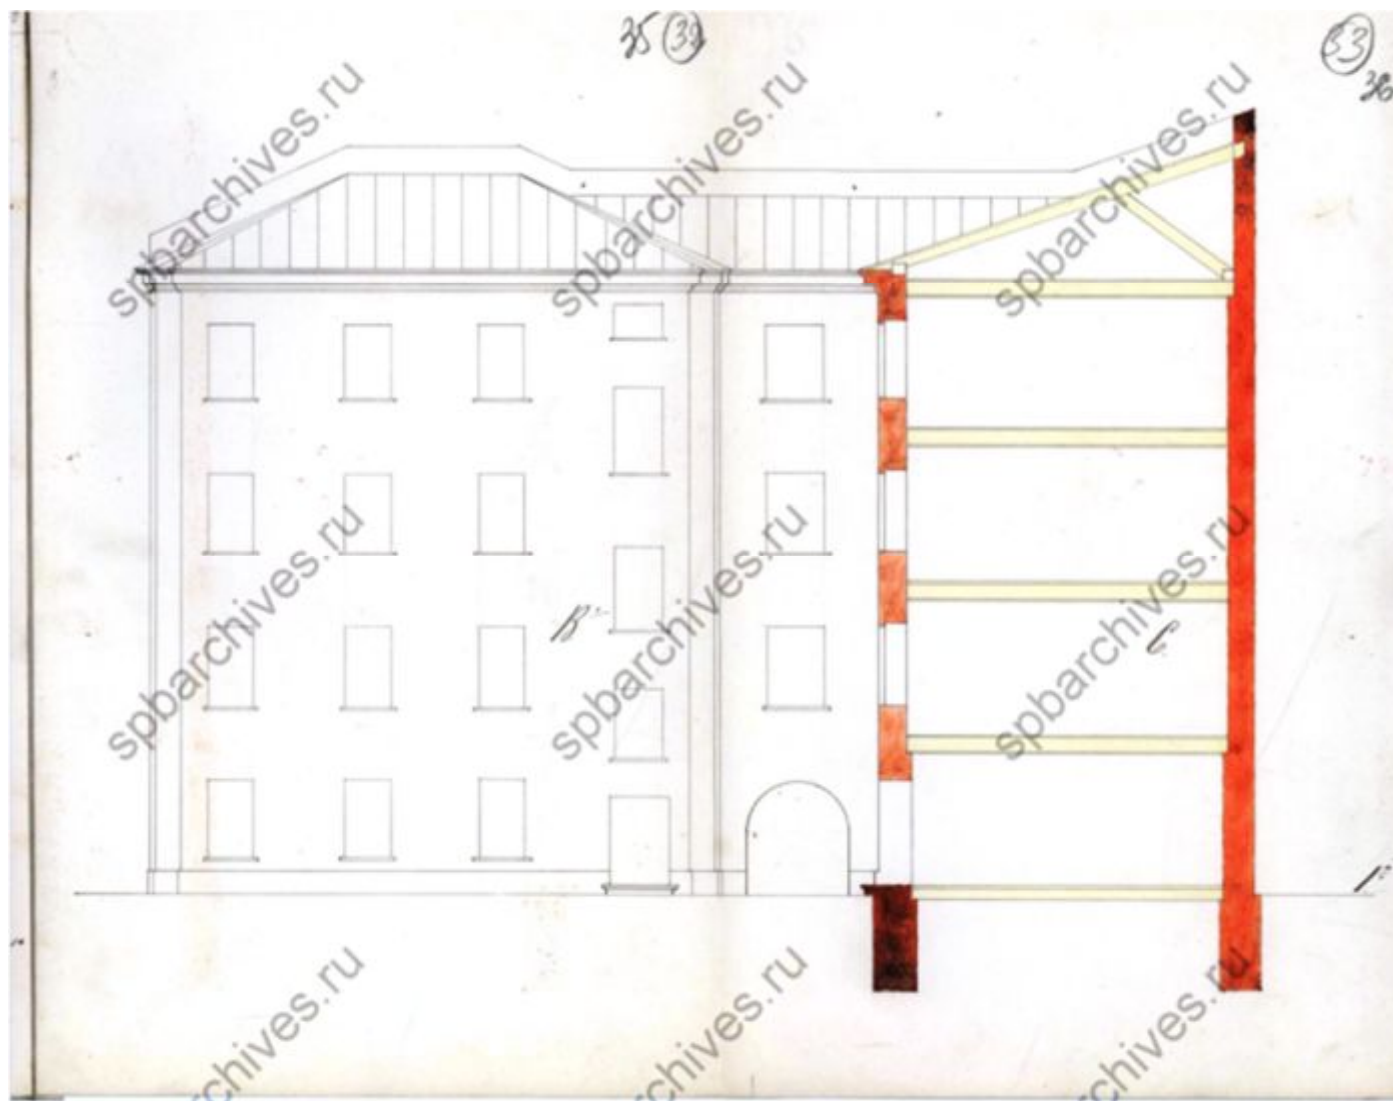
21. ЦГИА СПб. Фонд 513. Опись 102. Дело 4142 Чертежи дома на участке, принадлежавшем Н. П. Штакельберг, И. А. Захарову, М. Г. Гольмдорфу, М. М. Верховскому по Кирочной ул., 22. 1836-1910, Разрез. 1881г.

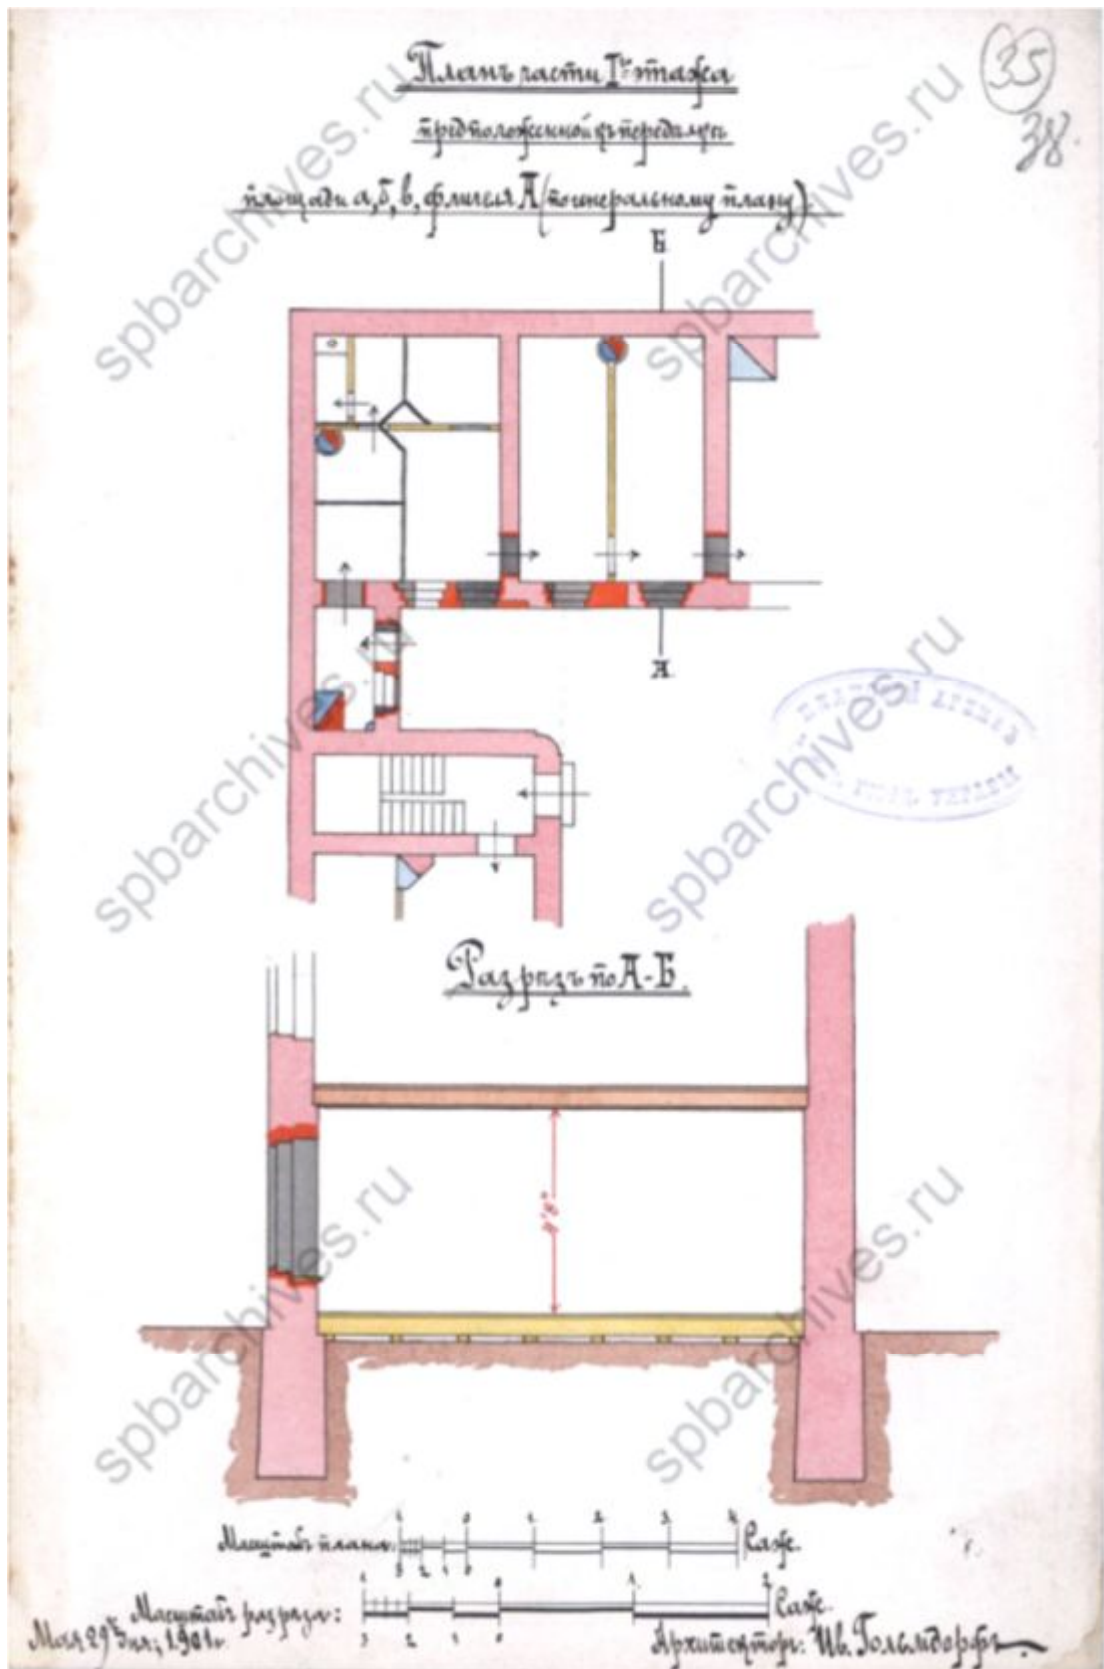
24. ЦГИА СПб. Фонд 513. Опись 102. Дело 4142 Чертежи дома на участке, принадлежавшем Н. П. Штакельберг, И. А. Захарову, М. Г. Гольмдорфу, М. М. Верховскому по Кирочной ул., 22. 1836-1910. Разрез и План части 1-го этажа, 1901г.

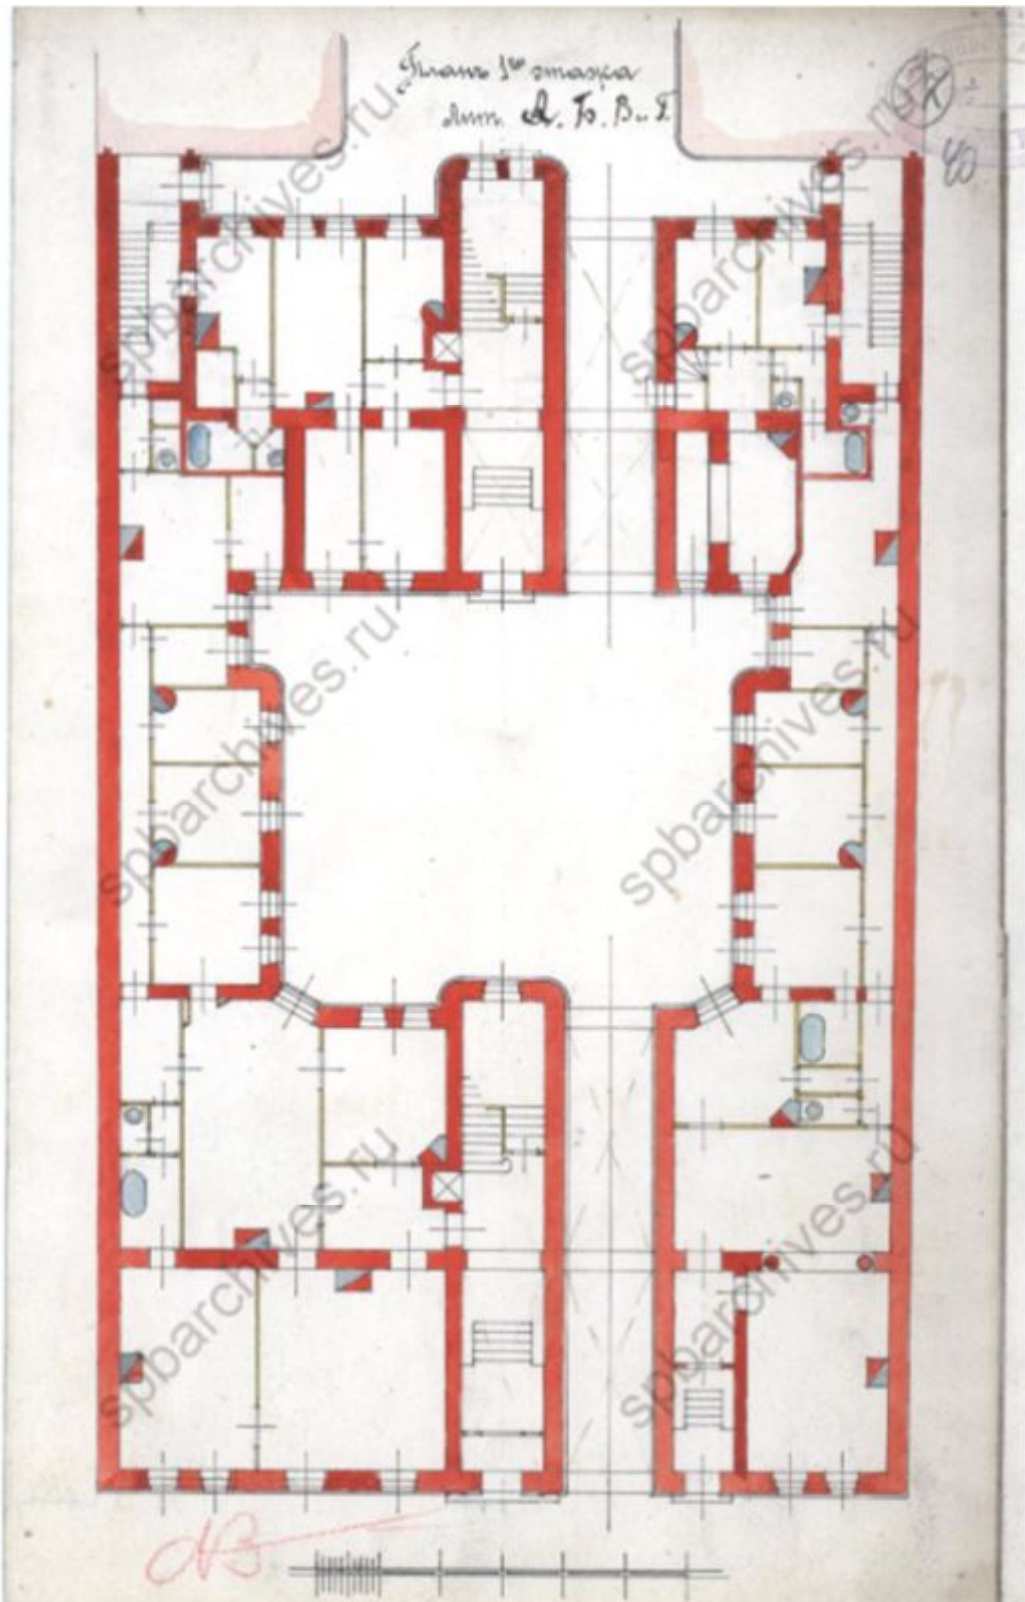
27. ЦГИА СПб. Фонд 513. Опись 102. Дело 4142 Чертежи дома на участке, принадлежавшем Н. П. Штакельберг, И. А. Захарову, М. Г. Гольмдорфу, М. М. Верховскому по Кирочной ул., 22. 1836-1910. План 1-го этажа. 1910г.

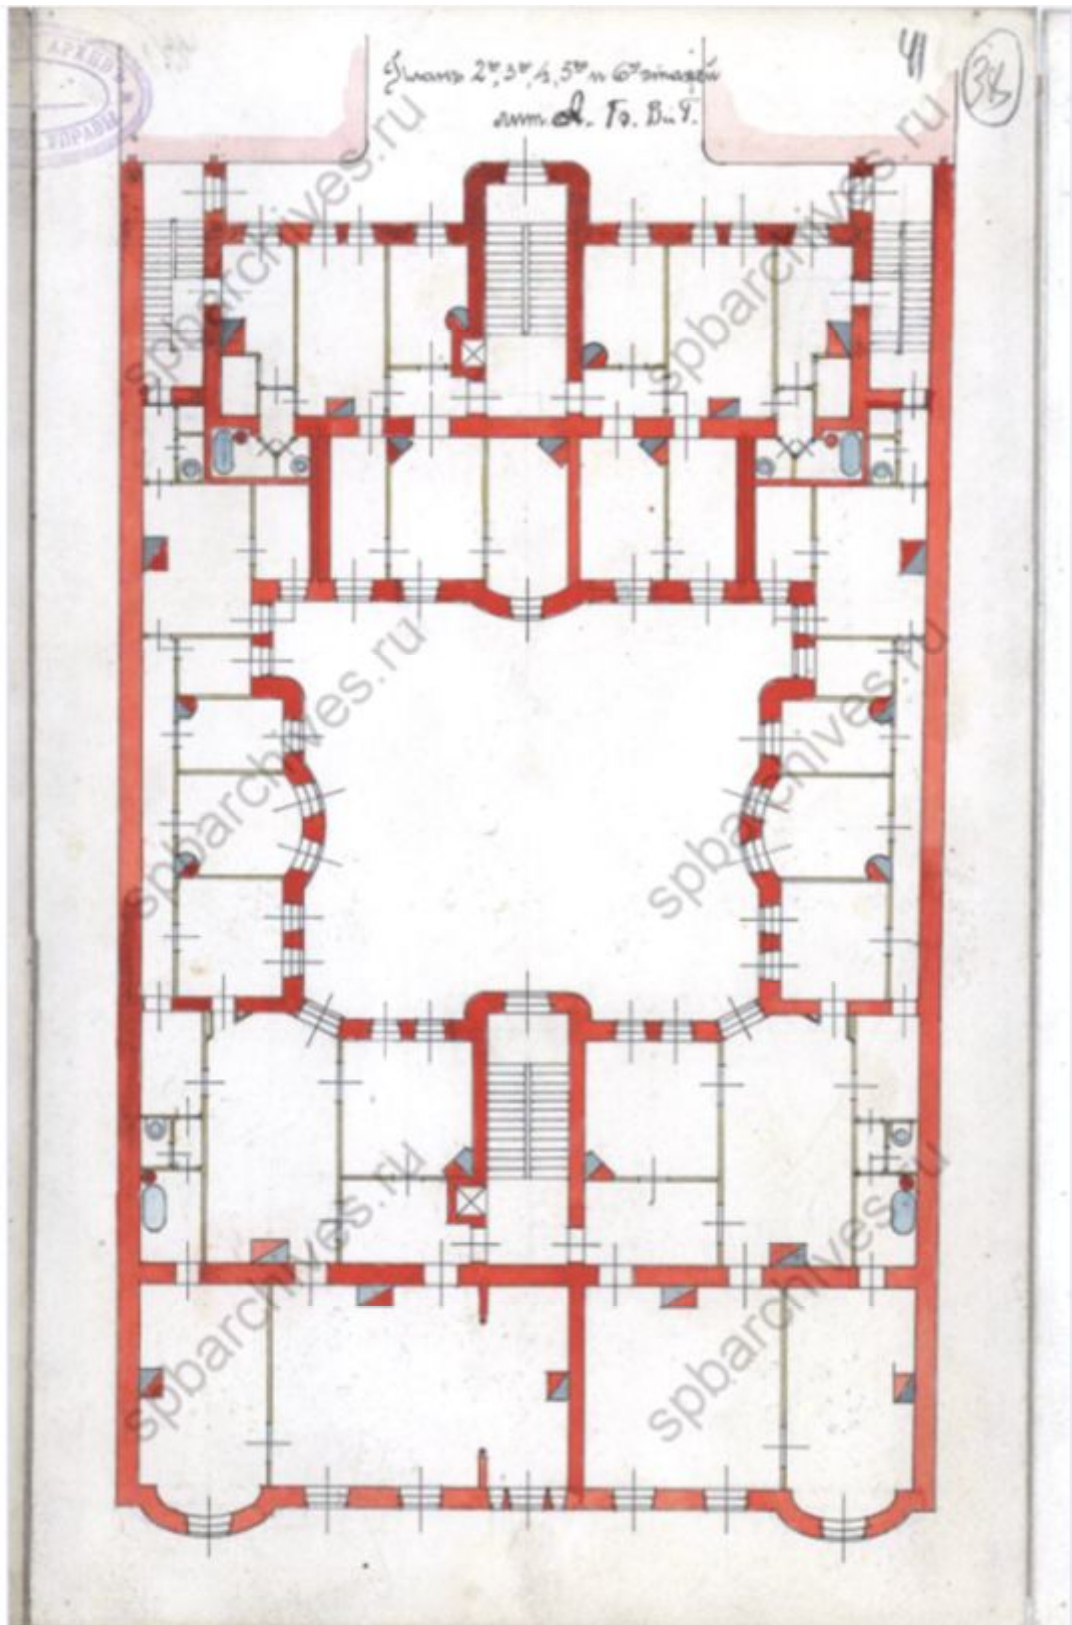
28. ЦГИА СПб. Фонд 513. Опись 102. Дело 4142 Чертежи дома на участке, принадлежавшем Н. П. Штакельберг, И. А. Захарову, М. Г. Гольмдорфу, М. М. Верховскому по Кирочной ул., 22. 1836-1910. План 2,3,4,5,6-го этажей. 1910г.

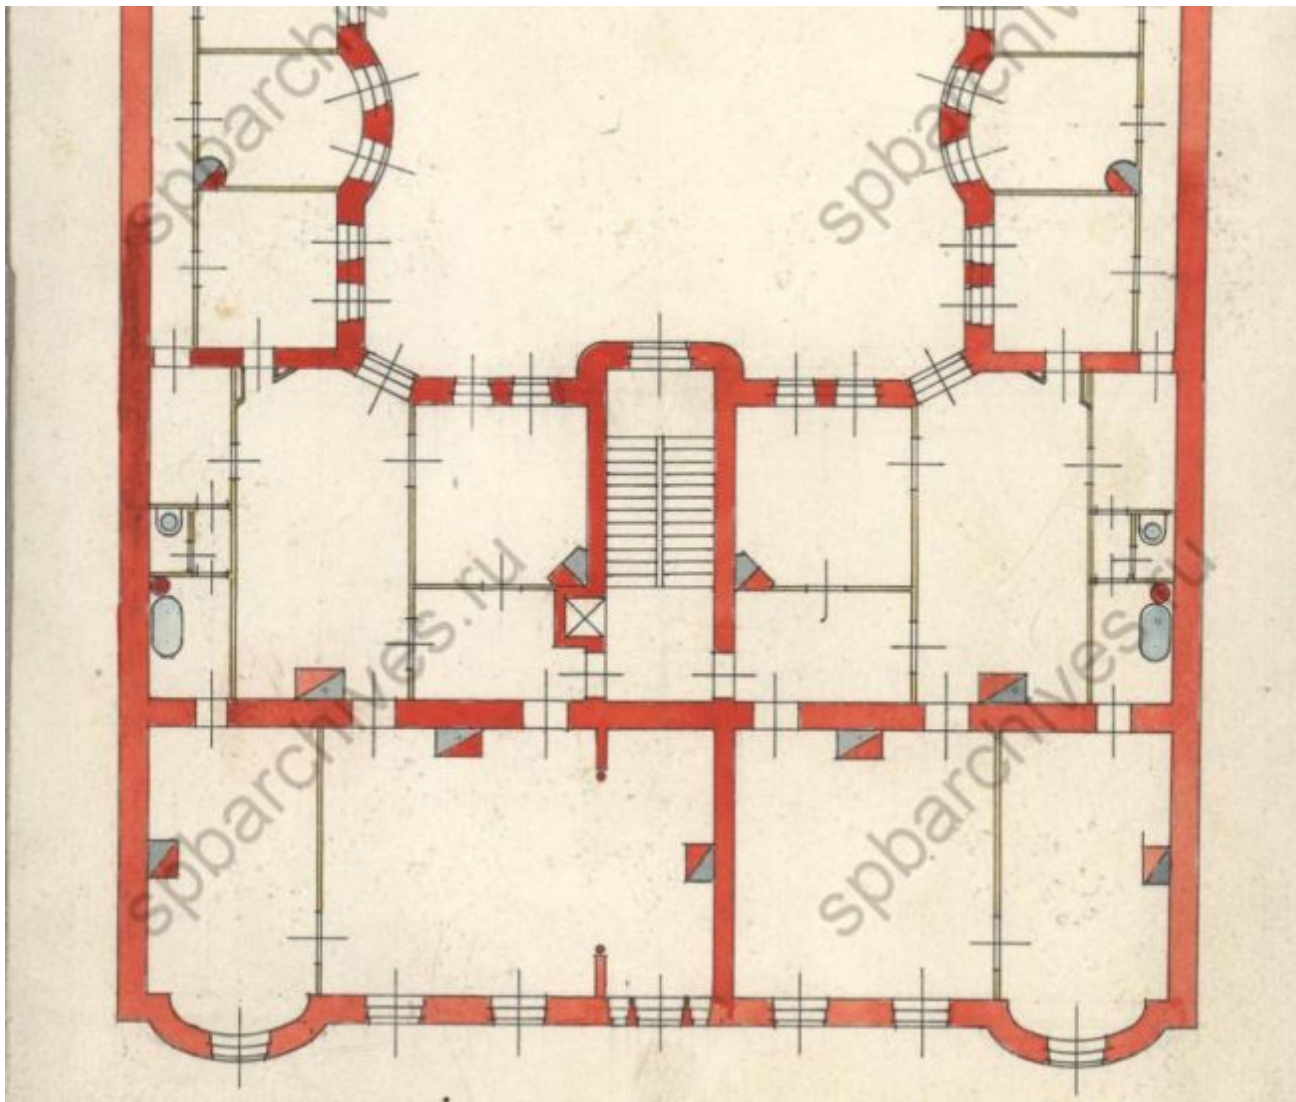
29. ЦГИА СПб. Фонд 513. Опись 102. Дело 4142 Чертежи дома на участке, принадлежавшем Н. П. Штакельберг, И. А. Захарову, М. Г. Гольмдорфу, М. М. Верховскому по Кирочной ул., 22. 1836-1910. План 2,3,4,5,6-го этажей. 1910г. Фрагмент.

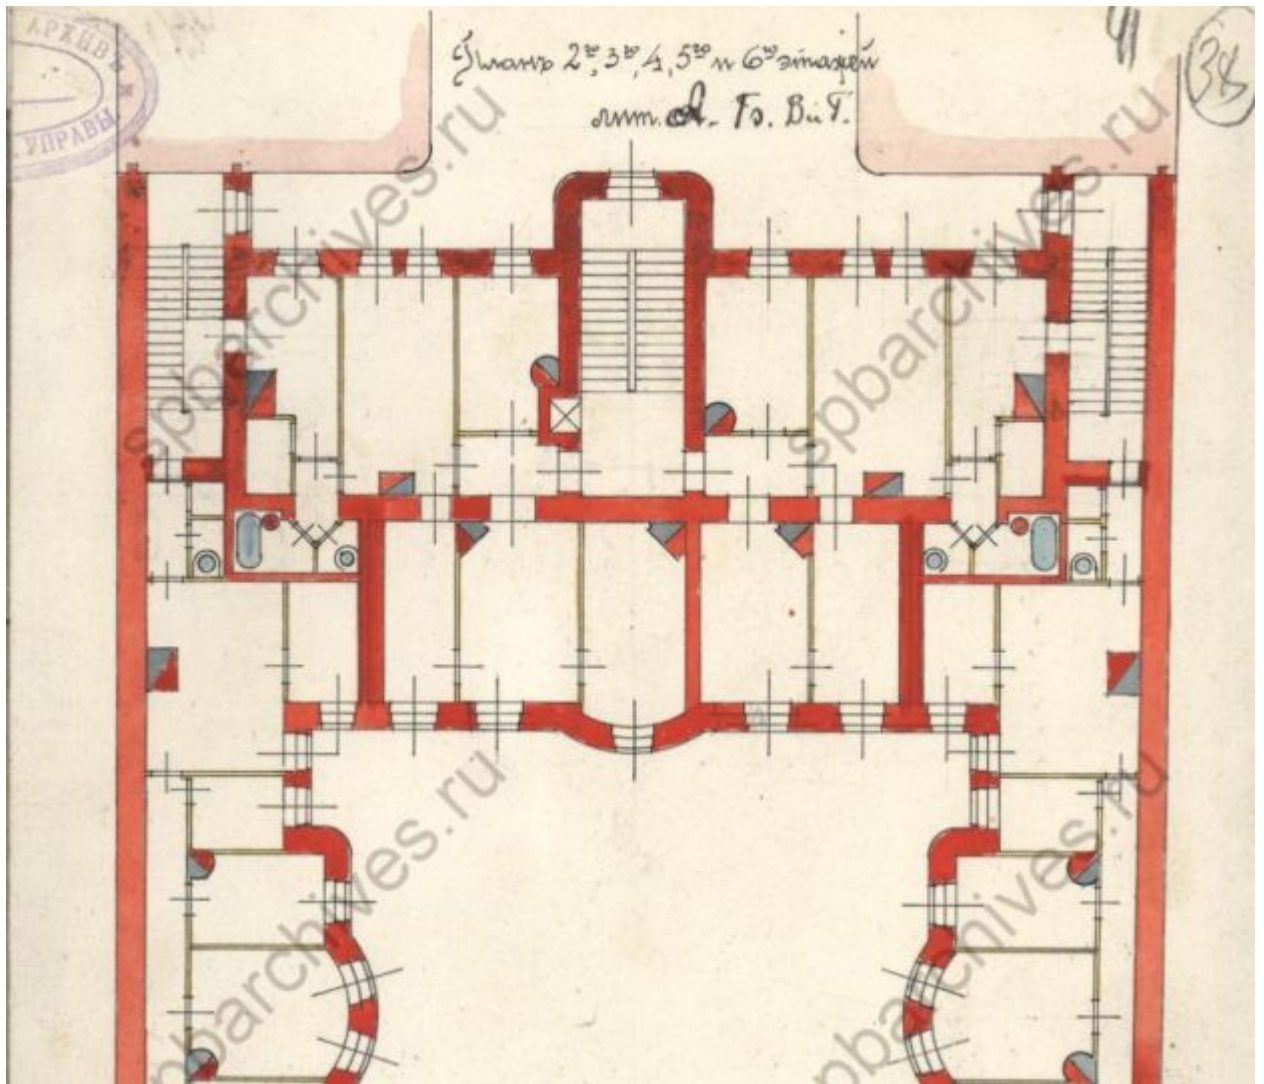
30. ЦГИА СПб. Фонд 513. Описание 102. Дело 4142 Чертежи дома на участке, принадлежавшем Н. П. Штакельберг, И. А. Захарову, М. Г. Гольмдорфу, М. М. Верховскому по Кирочной ул., 22. 1836-1910. План 2,3,4,5,6-го этажей. 1910г. Фрагмент.

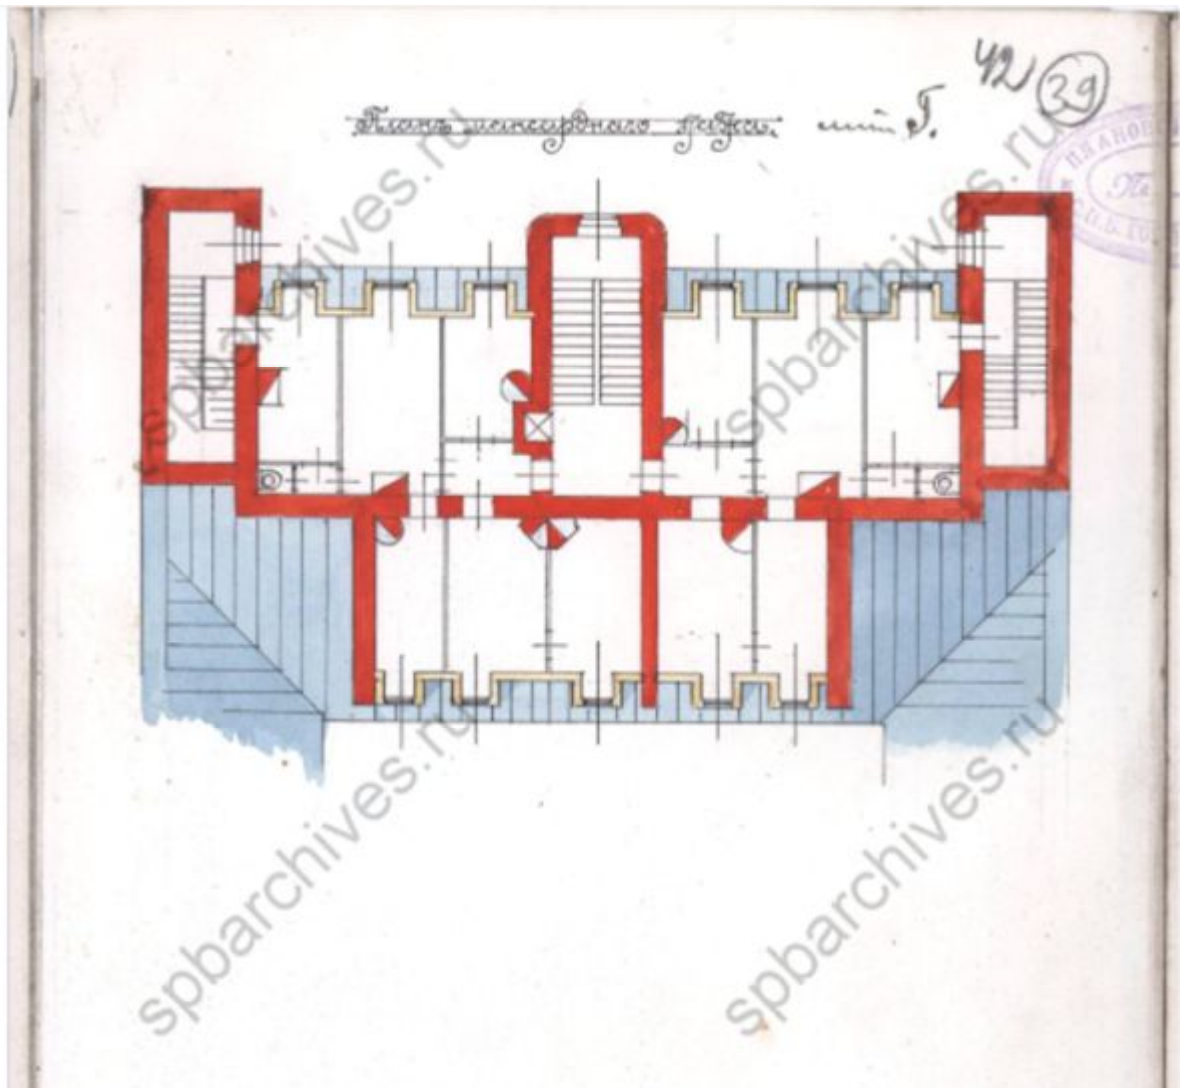
31. ЦГИА СПб. Фонд 513. Опись 102. Дело 4142 Чертежи дома на участке, принадлежавшем Н. П. Штакельберг, И. А. Захарову, М. Г. Гольмдорфу, М. М. Верховскому по Кирочной ул., 22. 1836-1910. План мансардного этажа. 1910г.

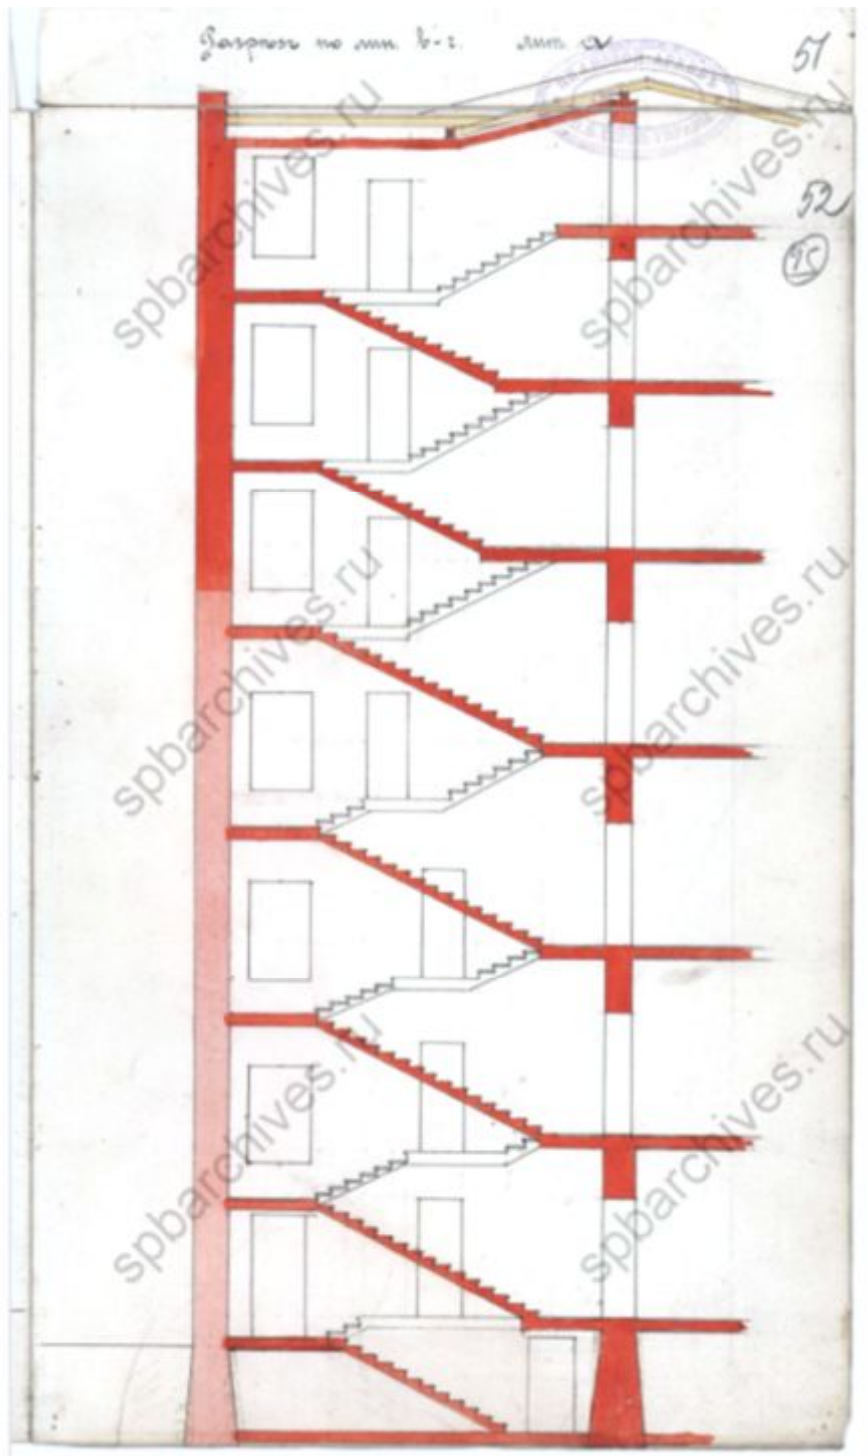
32. ЦГИА СПб. Фонд 513. Опись 102. Дело 4142 Чертежи дома на участке, принадлежавшем Н. П. Штакельберг, И. А. Захарову, М. Г. Гольмдорфу, М. М. Верховскому по Кирочной ул., 22. 1836-1910. Разрез. 1910г.

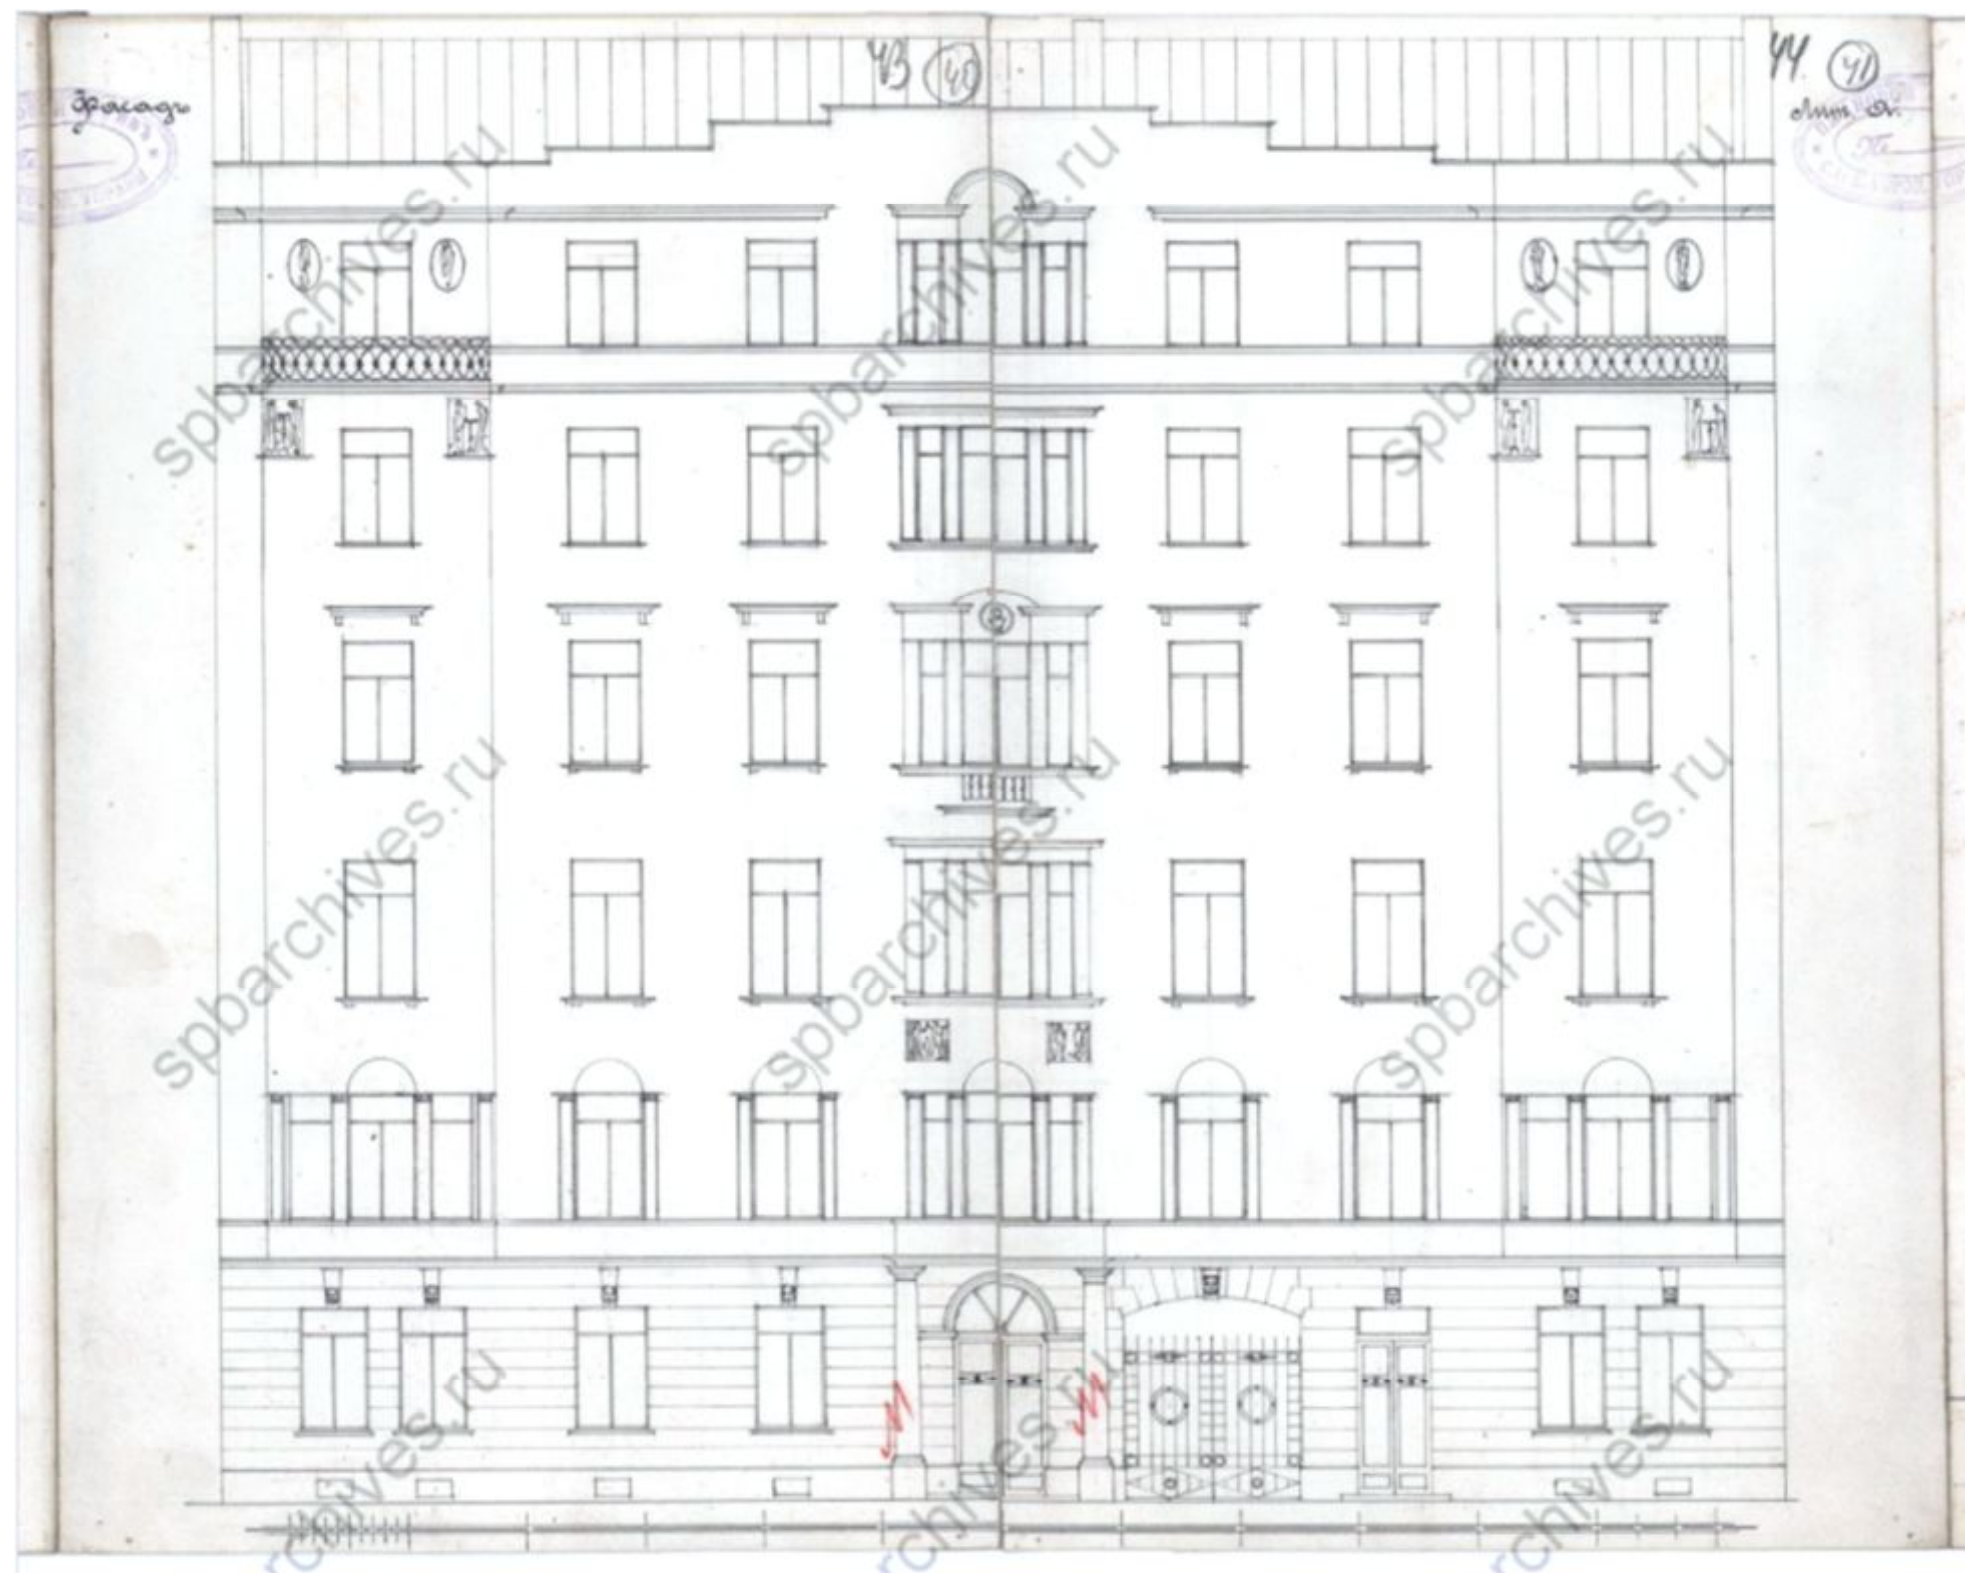
33. ЦГИА СПб. Фонд 513. Опись 102. Дело 4142 Чертежи дома на участке, принадлежавшем Н. П. Штакельберг, И. А. Захарову, М. Г. Гольмдорфу, М. М. Верховскому по Кирочной ул., 22. 1836-1910.

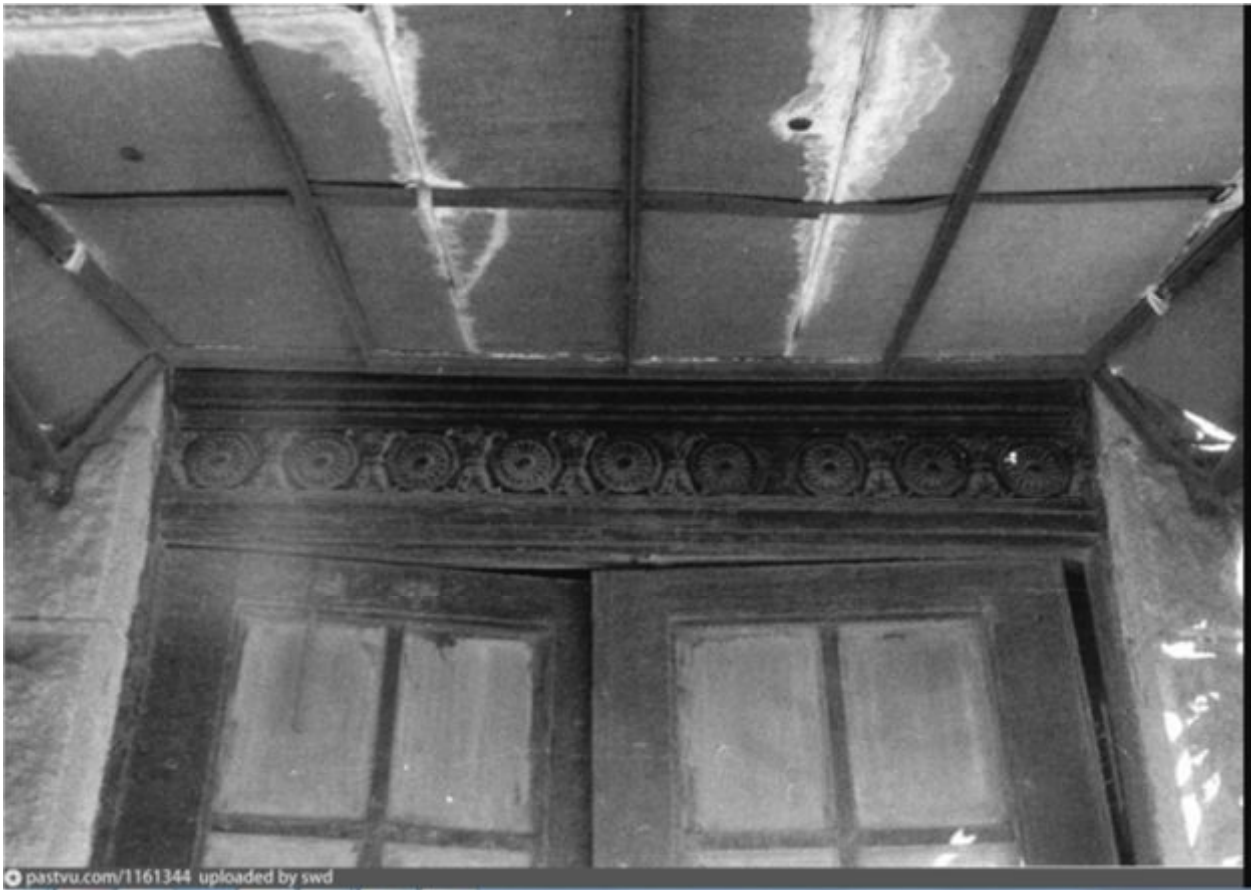
41. Доходный дом М.М. Верховского. Лицевой фасад. Парадный вход. Фрагмент металлического козырька и дверных полотен. Автор: Доспехов Сергей Владимирович 1998г.

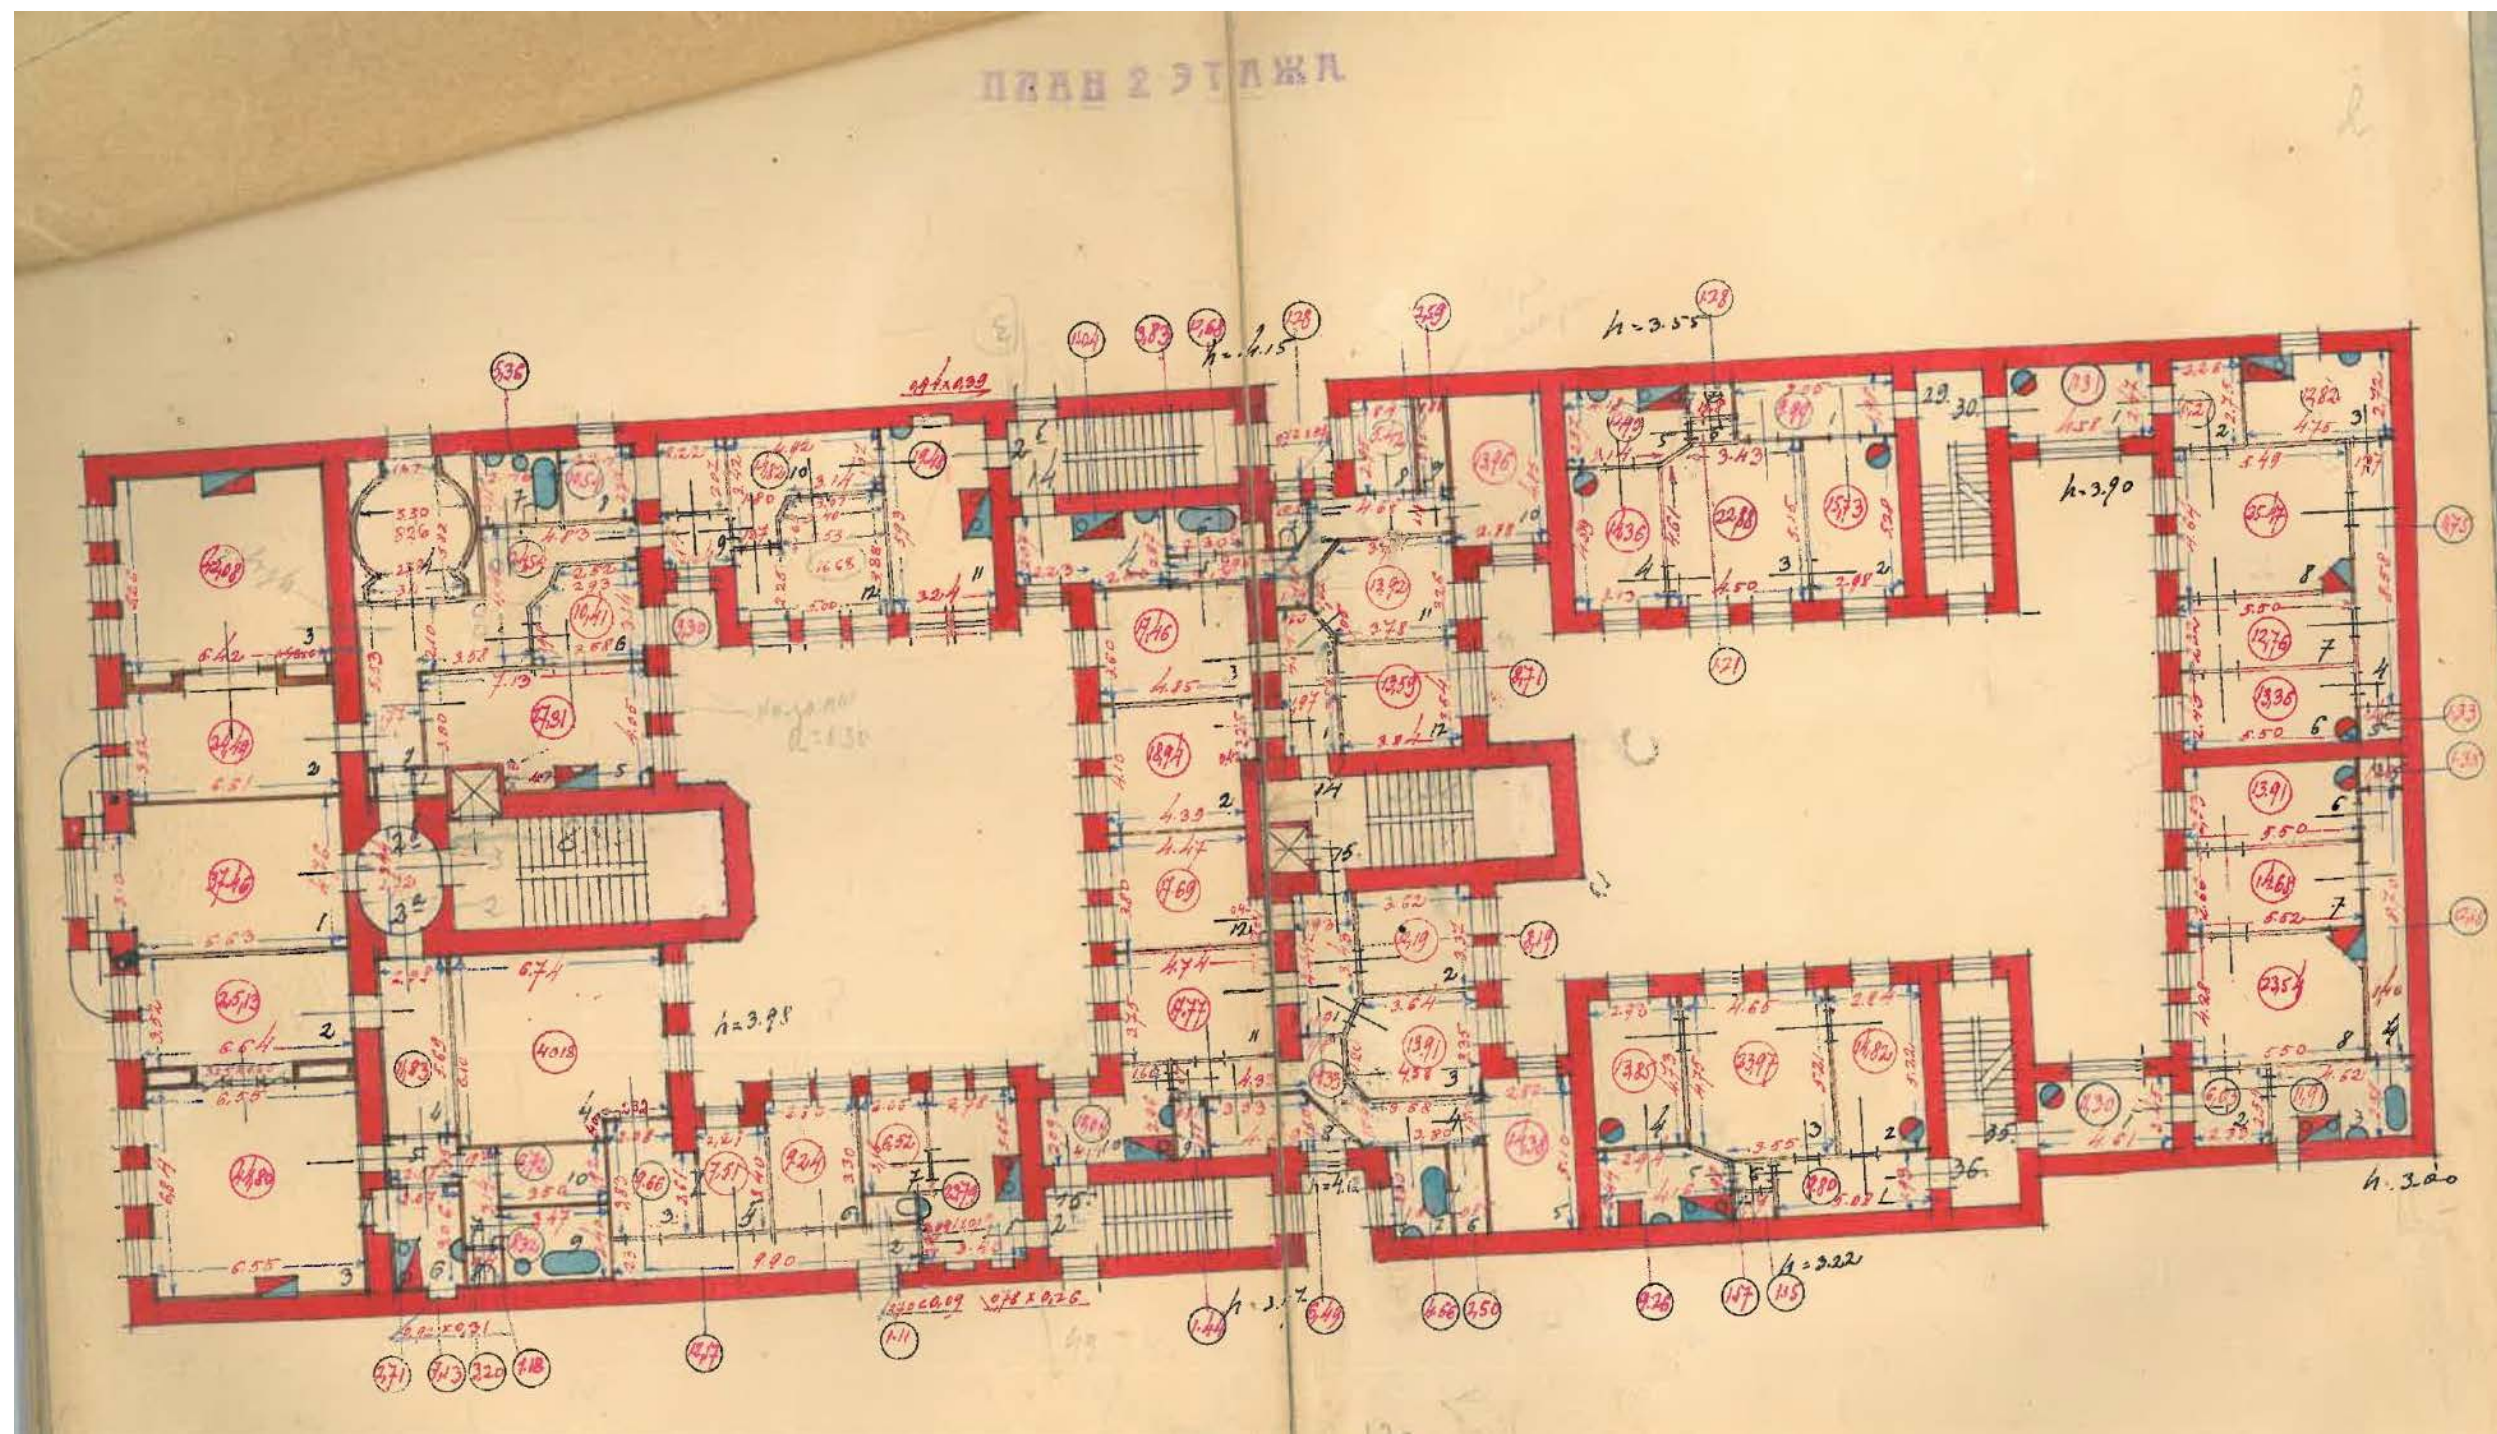
Материалы технической инвентаризации домовладения по адресу Кировная, дом 22 за «1930-1953» годы. План 2-го этажа, 1930г.
