Акт
по результатам государственной историко-культурной экспертизы
проектной документации на проведение работ по сохранению выявленного
объекта культурного наследия «Дом М.М.Верховского»
(г. Санкт-Петербург, Кирочная ул., д. 22, лит. А). –
«Проект приспособления для современного использования в части
перепланировки и переустройства квартиры №2 с разделением на три
квартиры, расположенной по адресу: г. Санкт-Петербург, ул. Кирочная,
д. 22, лит. А» (шифр № 62Ж/0921/-/-), разработанный ООО
«СтройЭлитПроект» в 2021 году, с целью определения соответствия
проектной документации требованиям законодательства
Российской Федерации в области государственной охраны
объектов культурного наследия.

Определение соответствия проектной документации на проведение работ по сохранению выявленного объекта культурного наследия «Дом М.М. Верховского» (г. Санкт-Петербург, Кирочная ул., д. 22, лит. А), разработанной ООО «СтройЭлитПроект» в 2021 году «Проект приспособления для современного использования в части перепланировки и переустройства квартиры №2 с разделением на три квартиры, расположенной по адресу: г. Санкт-Петербург, ул. Кирочная, д. 22, лит. А» (шифр № 62Ж/0921/-/-) требованиям государственной о

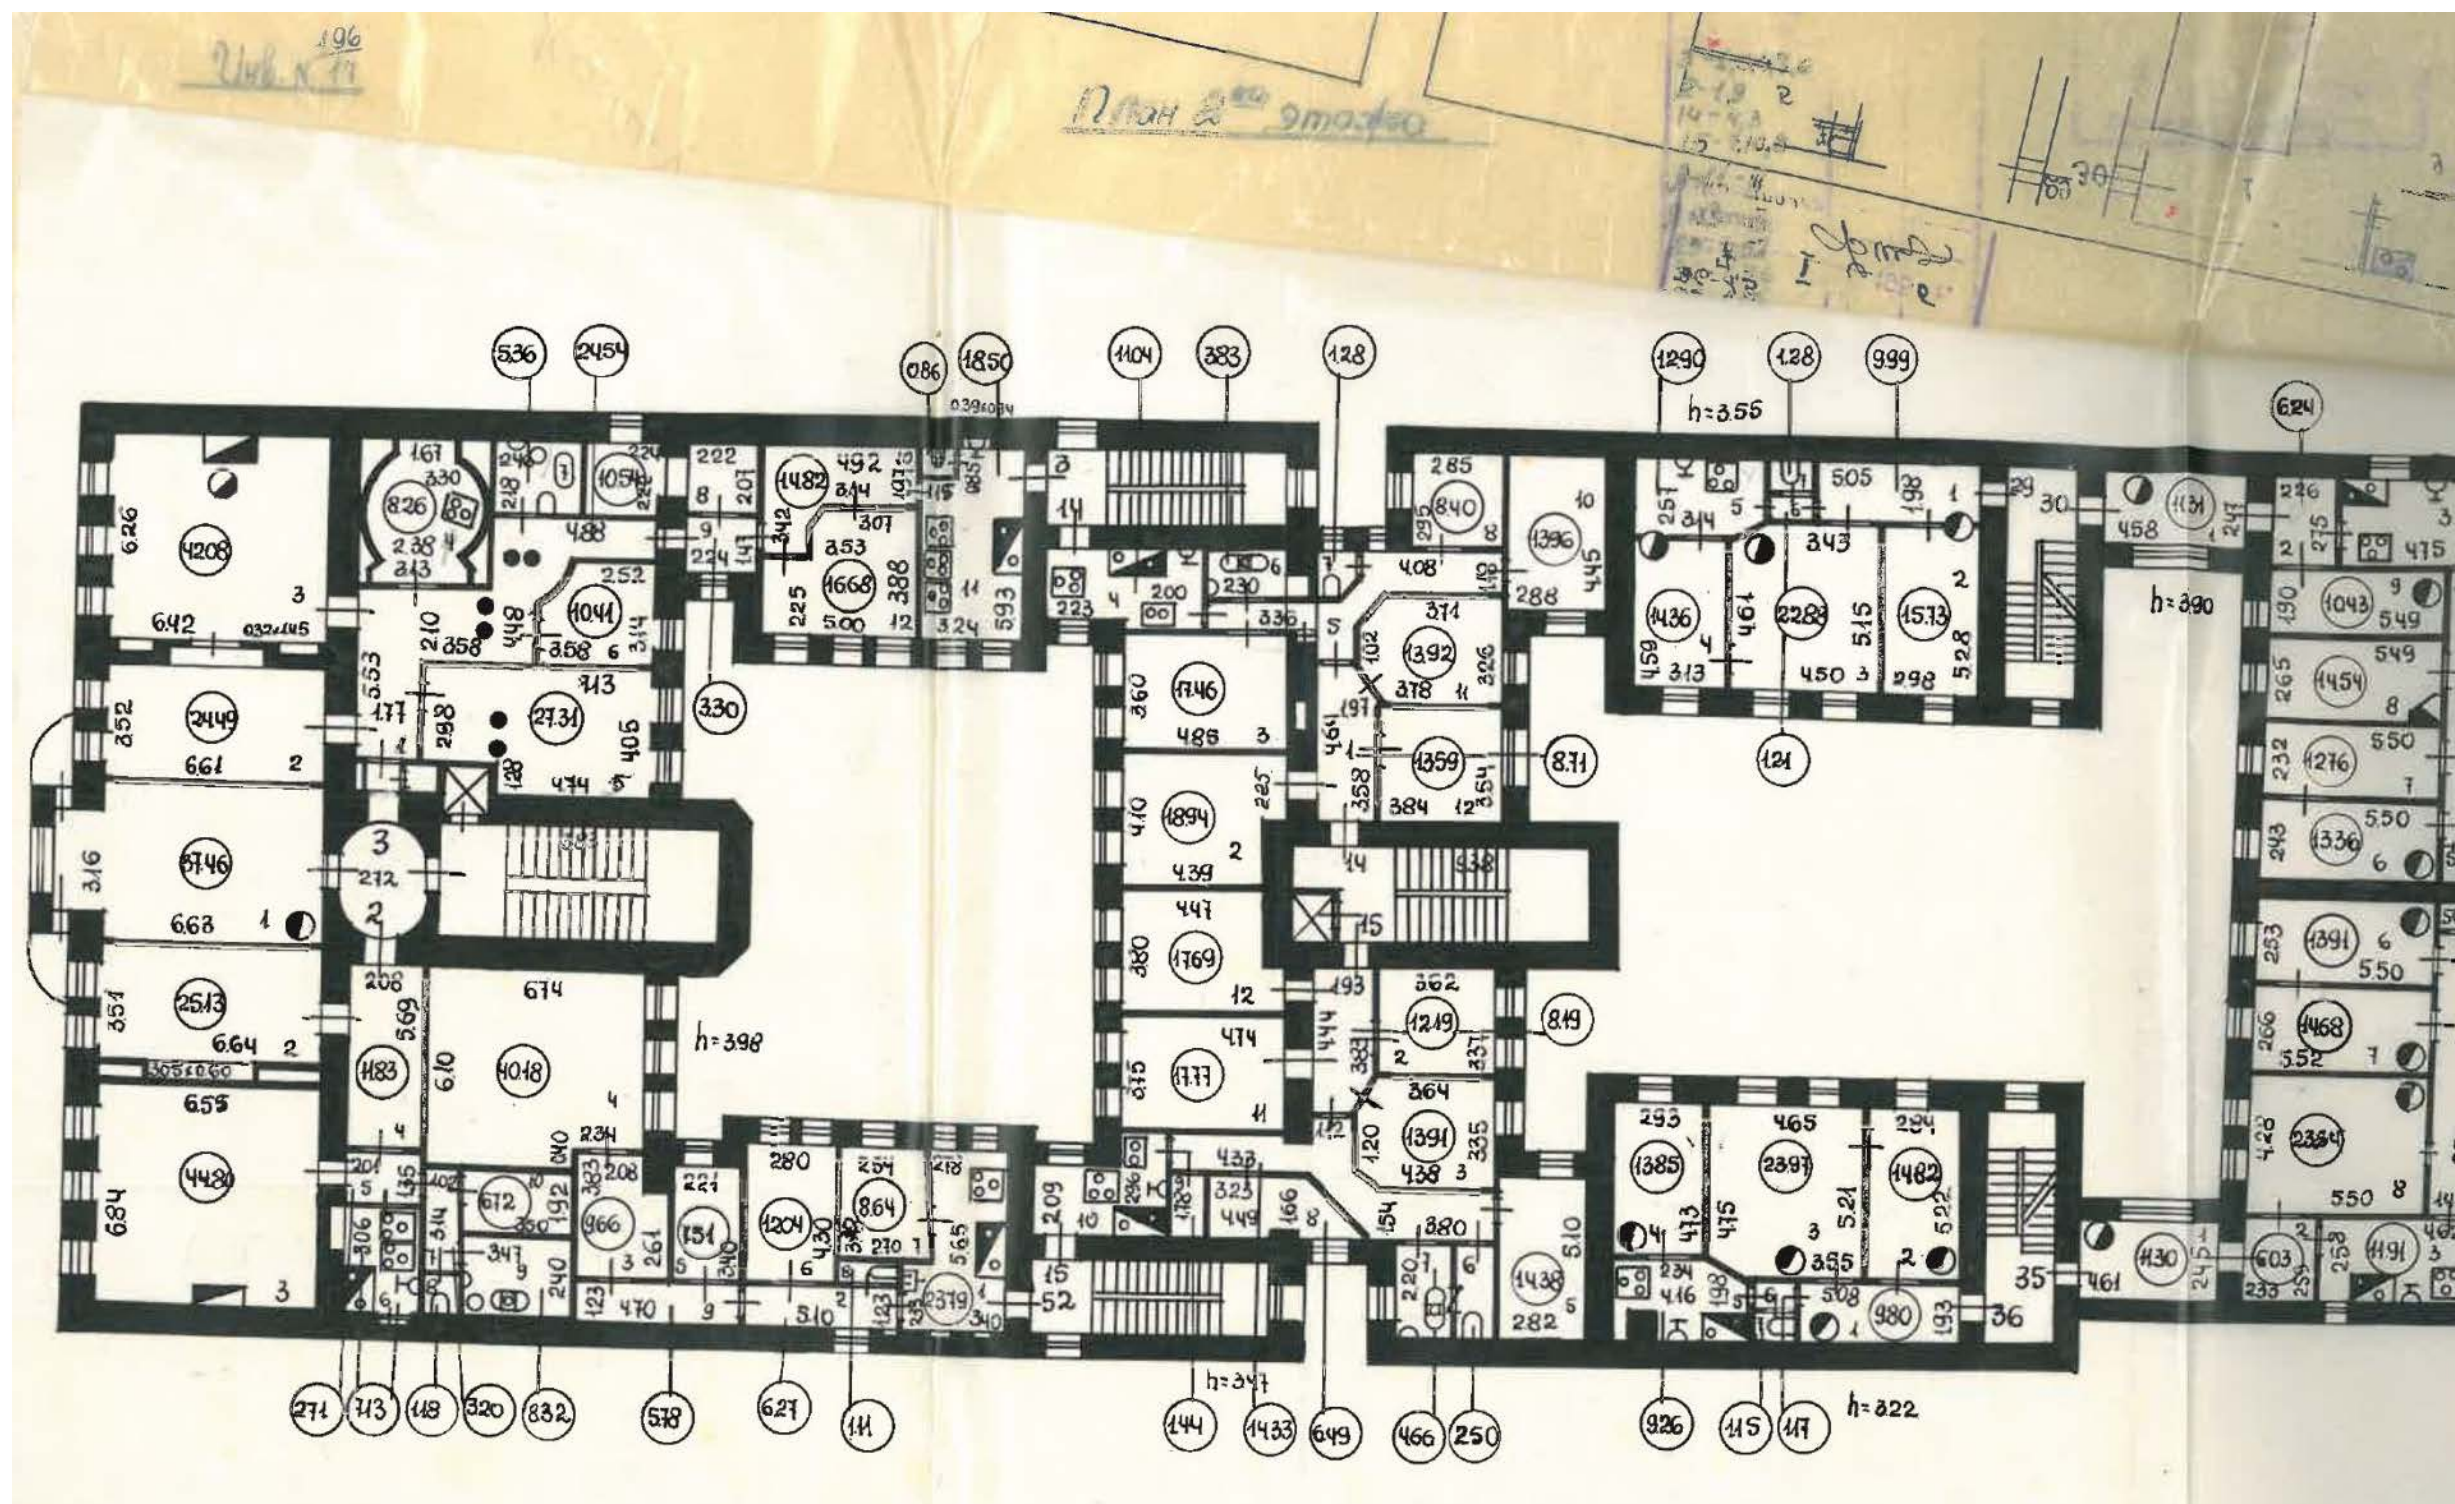
Материалы технической инвентаризации домовладения по адресу Кирочная, дом 22 за «1930-1953» годы. План 2-го этажа. 1953г.

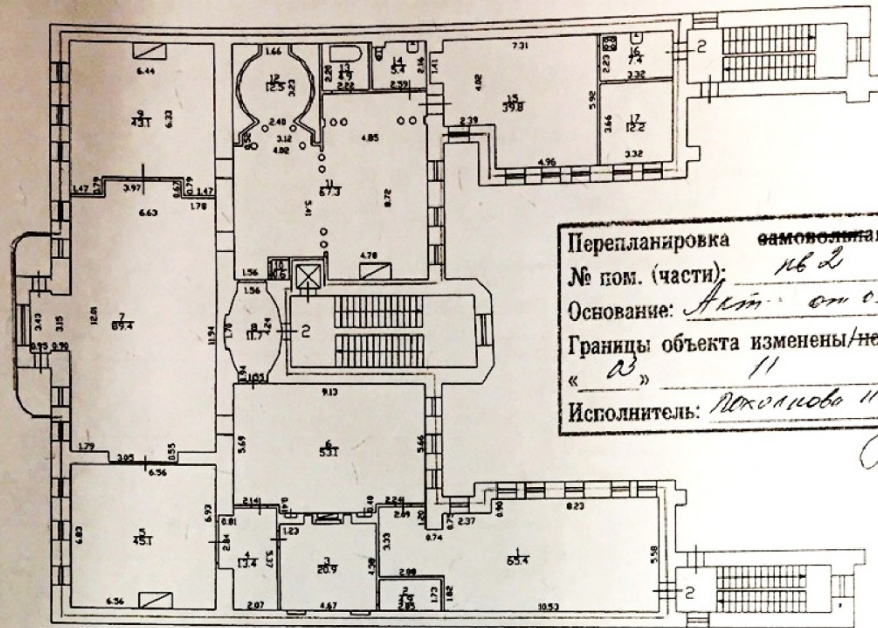
План 2 этажа

Дополнительные сведения: Утвержденная перепланировка. Основание - Акт МВК от 05.10.2009 г. Произведено объединение квартир № 2,3,52 согласно проекта (протокол № 6 от 17.05.1995г.) с последующей перепланировкой. Вновь образованной квартире присвоен № 2. На момент обследования ПГ-4 и сантехнические приборы не установлены. Площадь квартиры изменилась и составила 497,1 кв.м, жилая - 298,0 кв.м. Наружные границы вновь образованной квартиры изменились согласно проектной документации.

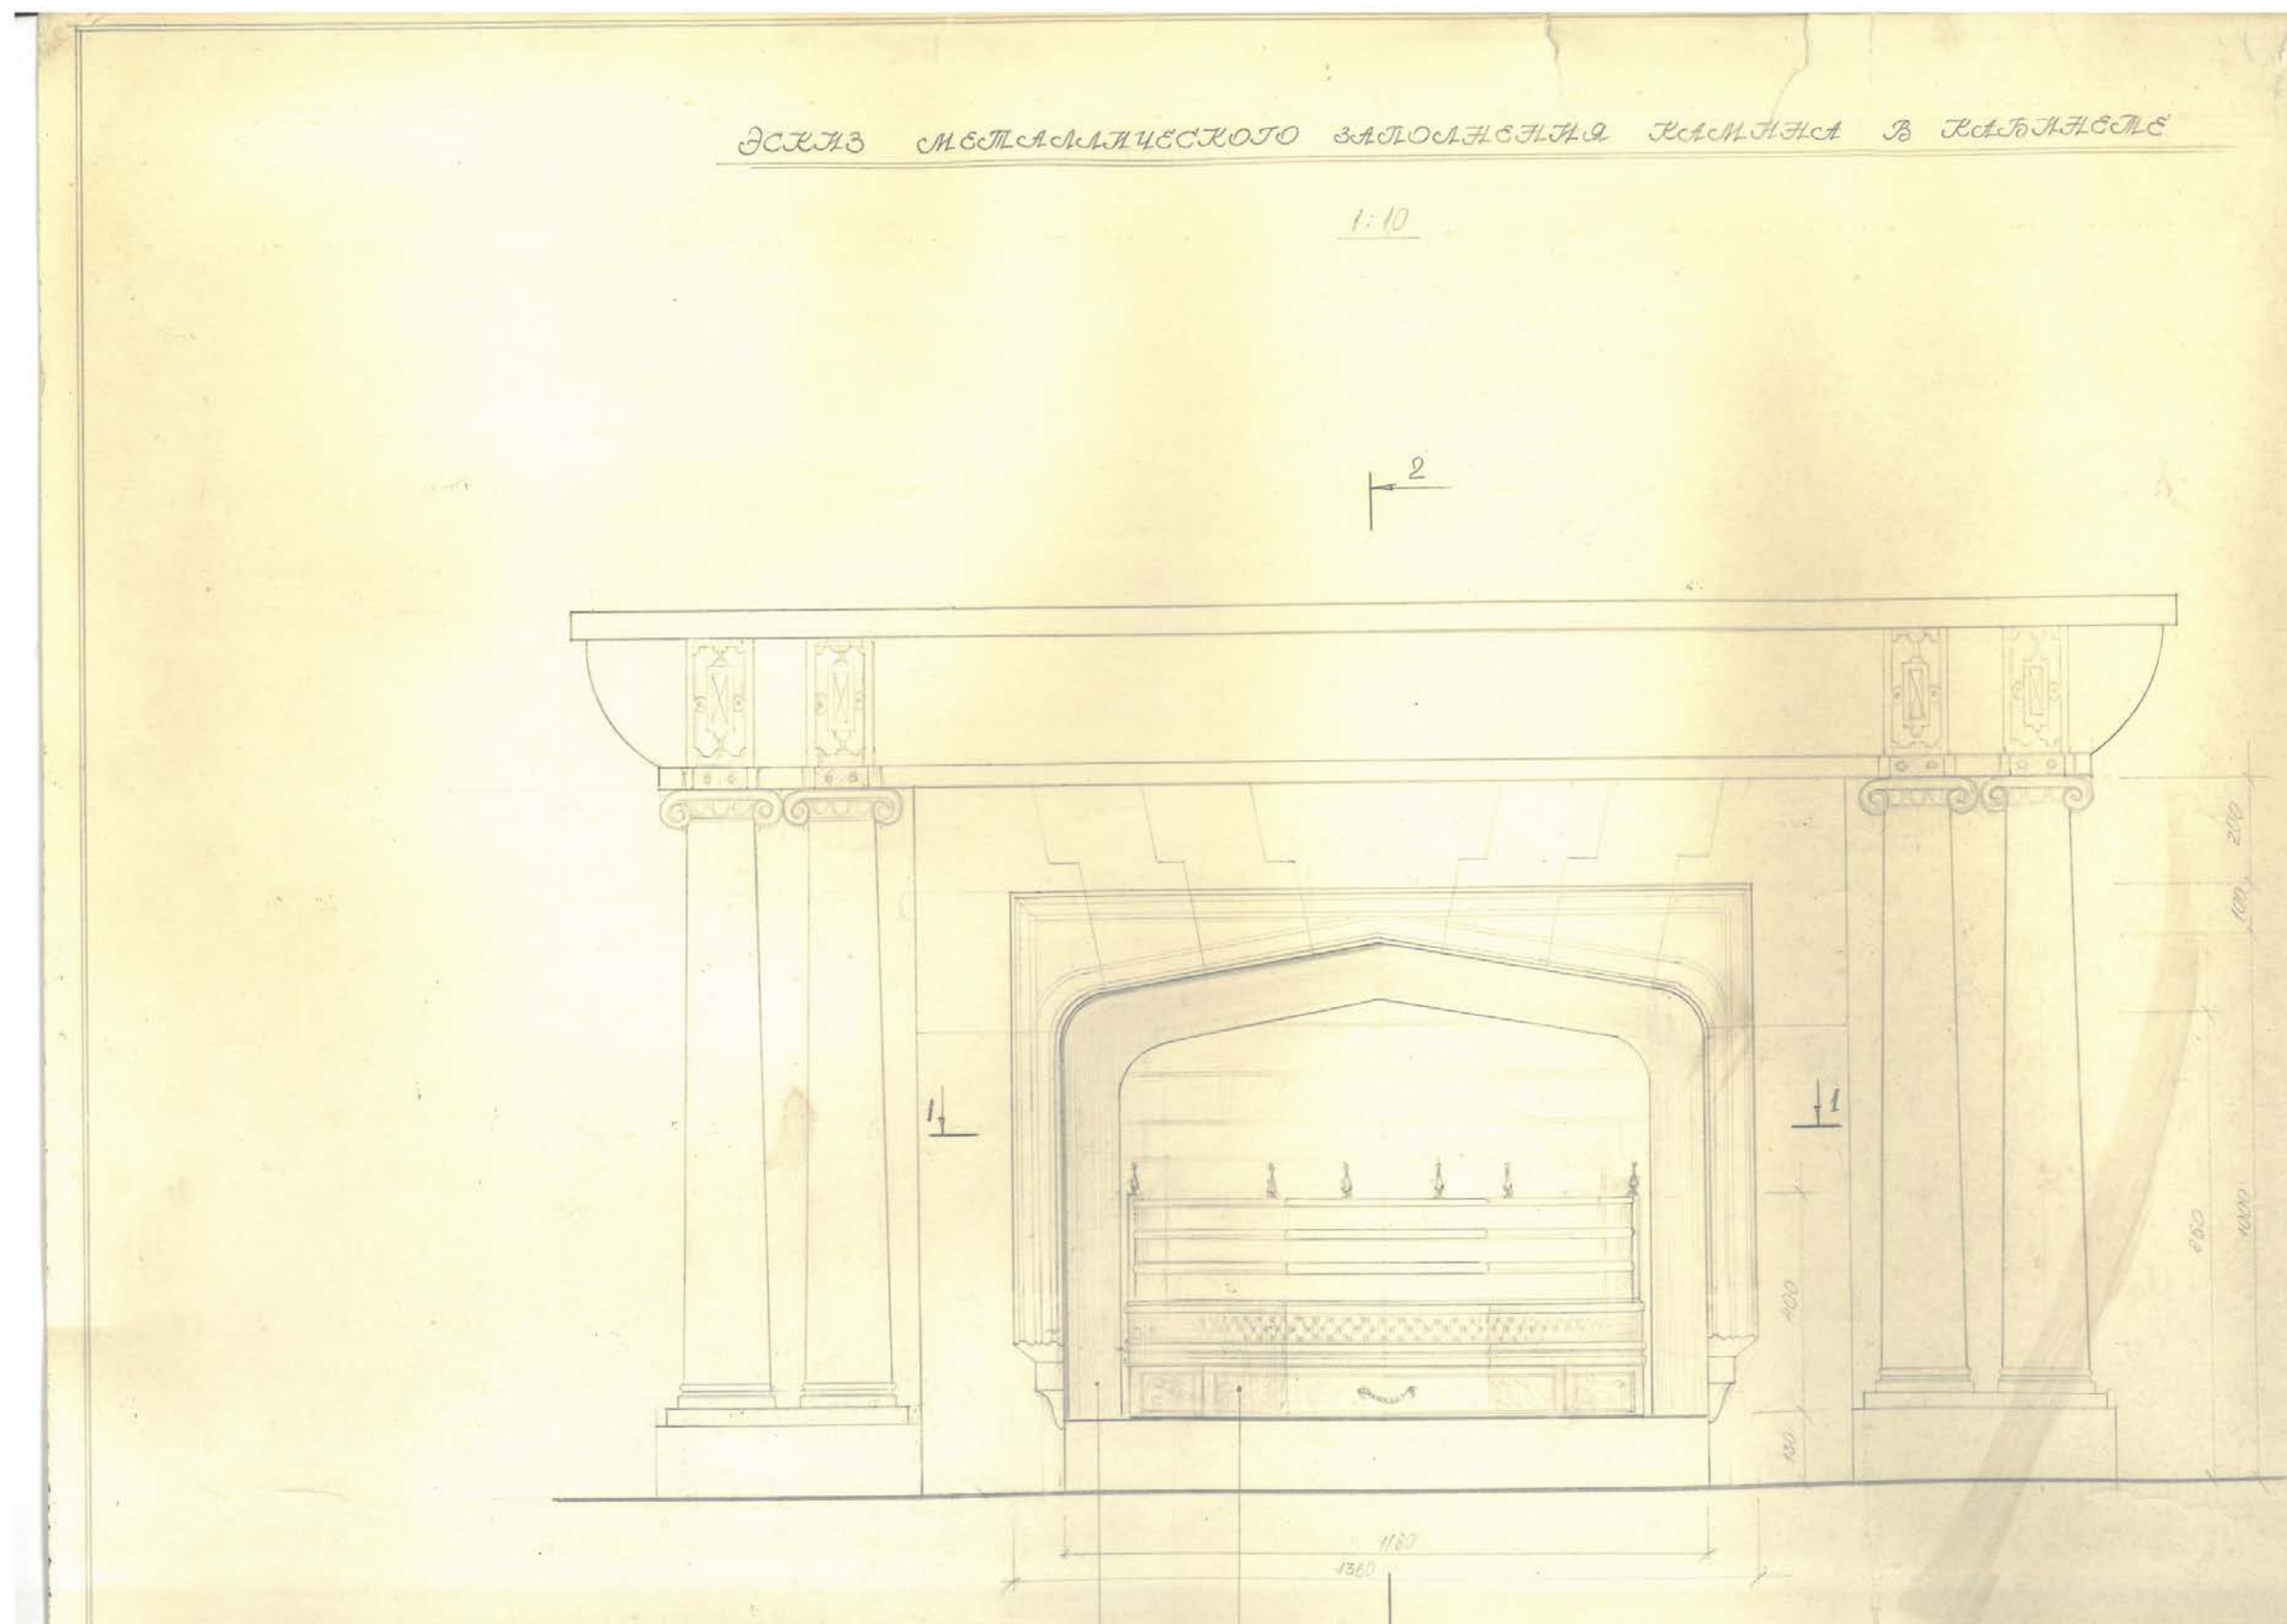
Чертежи эскизов декоративного оформления помещений квартиры от 1997г. Эскиз металлического заполнения камина в кабинете.

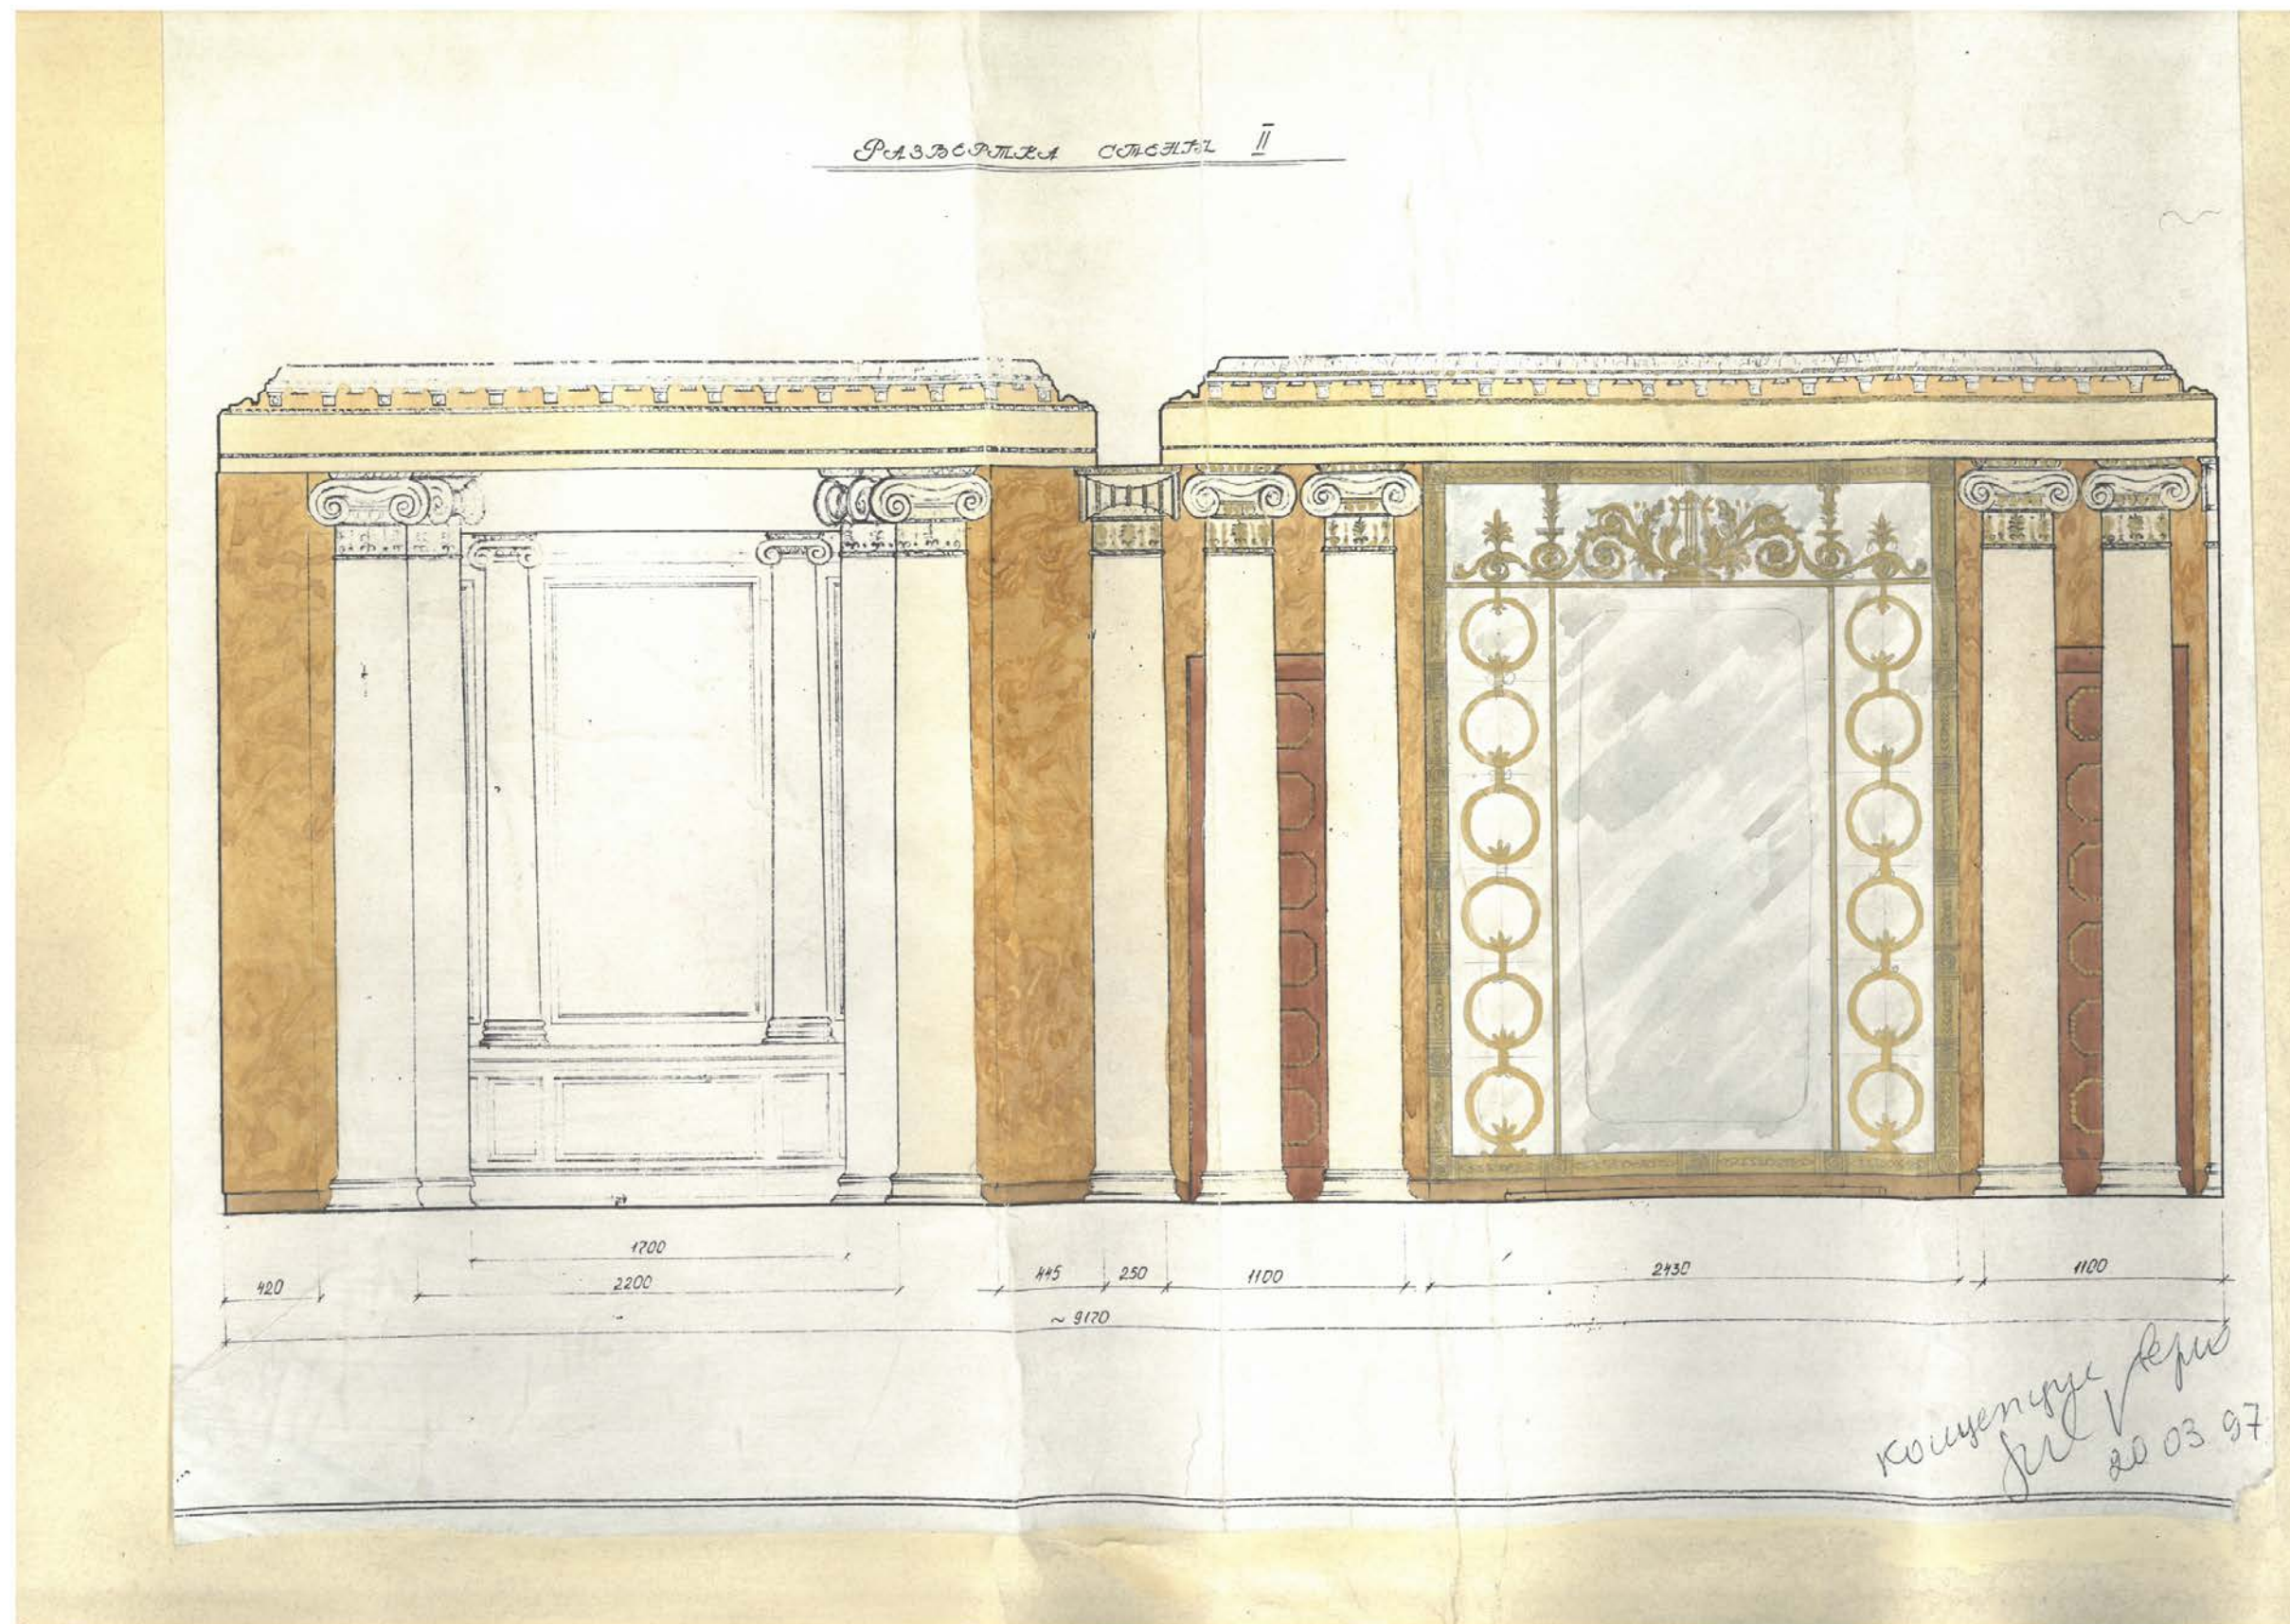
Чертежи эскизов декоративного оформления помещений квартиры от 1997г. Развертка стены
