АКТ

по результатам государственной историко-культурной экспертизы выявленных объектов культурного наследия: «Железобетонный холодильник-склад на Морском канале», «Здание электростанции», «Здание склада» в составе комплекса зданий и сооружений Санкт-Петербургского торгового порта, расположенных по адресу: г. Санкт Петербург, Кировский район, 2-й район Морского порта, 11 лит. БВ; г. Санкт Петербург, Кировский район, 2-й район Морского порта, д. 9 с. 2; г. Санкт Петербург, Кировский район, 2-й район Морского порта, д. 31 лит. АХ; г. Санкт Петербург, Кировский район, 2-й район Морского порта, д. 32 лит. БЛ с целью обоснования целесообразности их включения в единый государственный реестр объектов культурного наследия (памятников истории и культуры) народов Российской Федерации.

Заказчик: АО «Морской порт Санкт-Петербург»

Исполнитель: Государственный эксперт Савинич А.Ю.

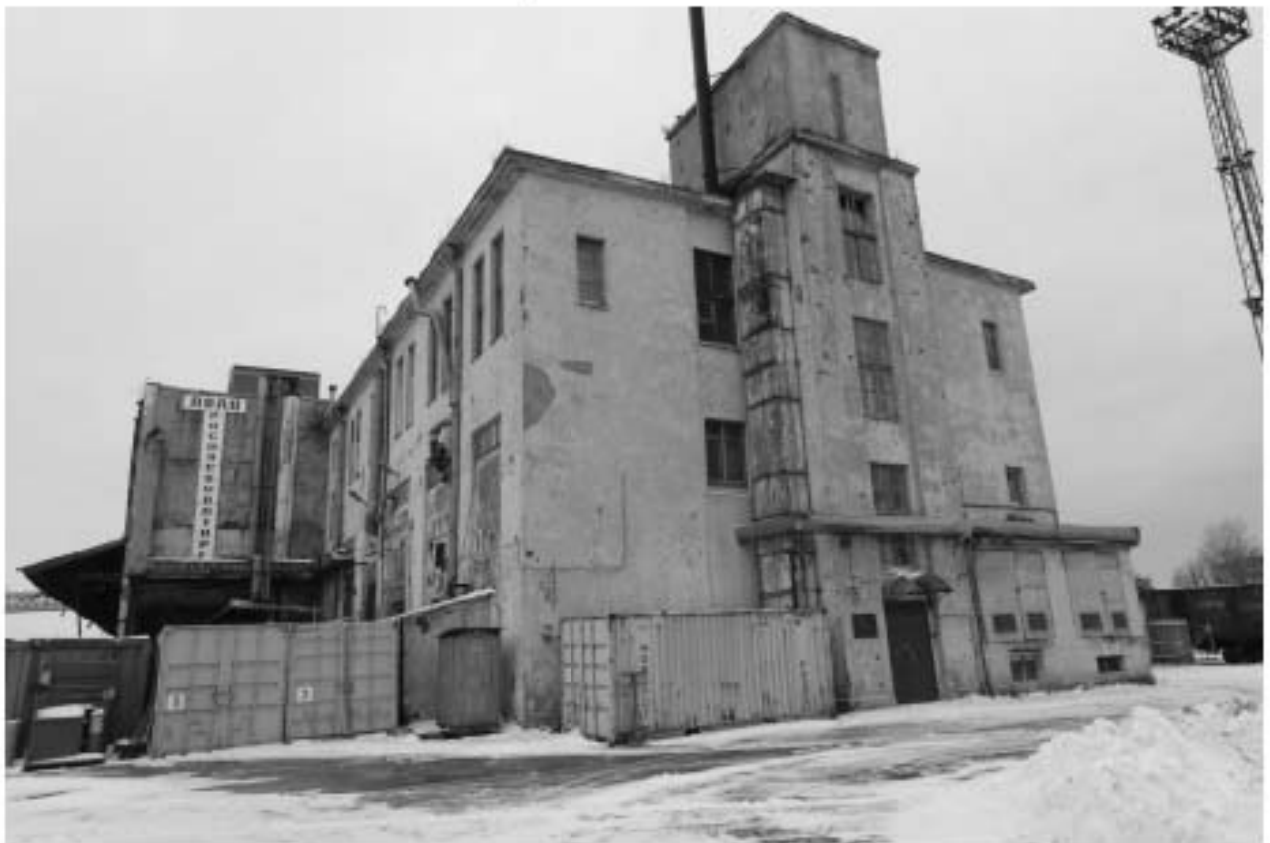
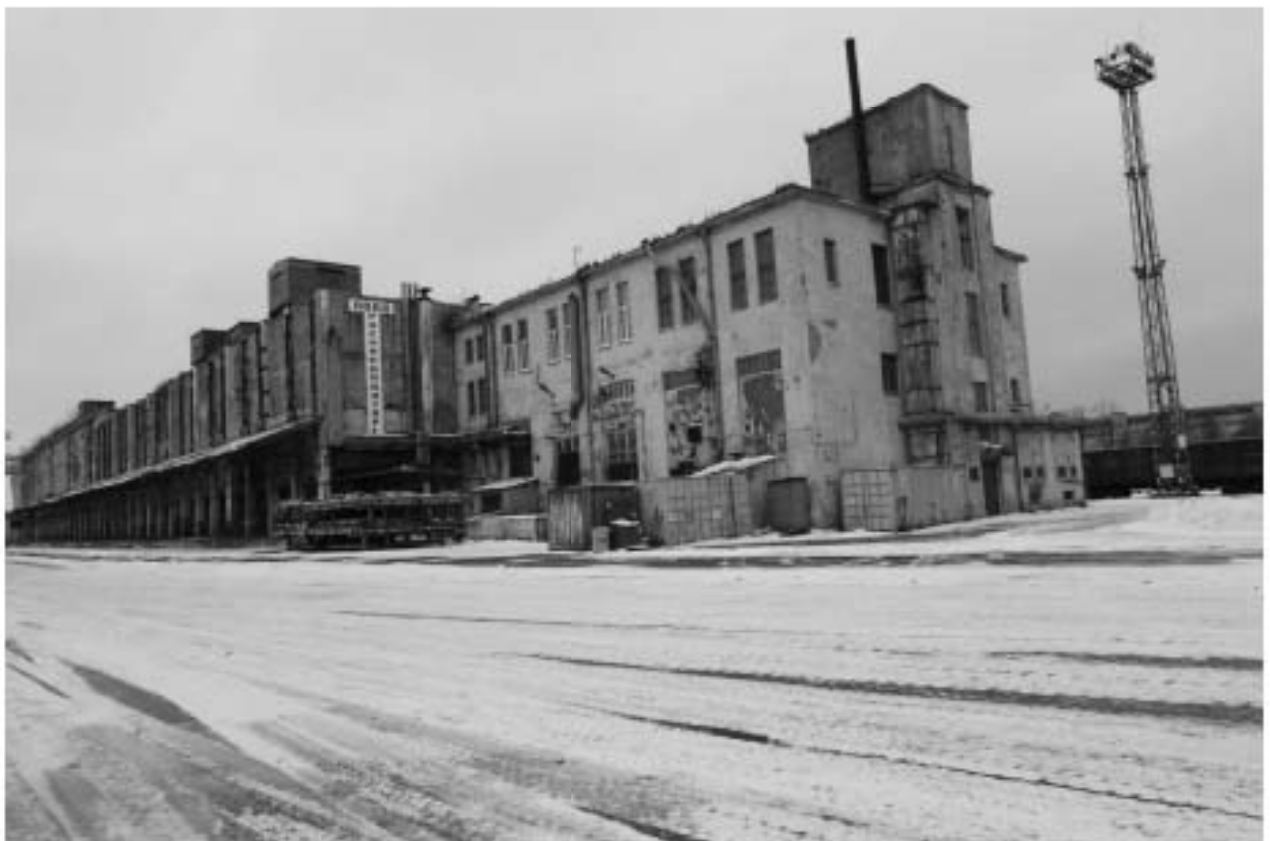
Железобетонный холодильник-склад. Современное состояние.
Фотофиксация: ноябрь 2021 г.

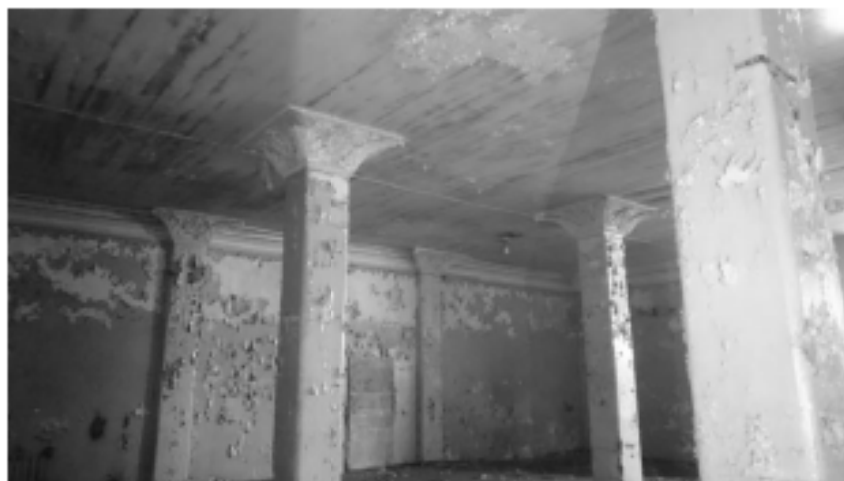
Фото 1

- 1 этаж ж/б колонны внутри здания – наблюдаются сколы защитного слоя бетона, оголение арматуры. Фото 1.

- наблюдается выкрашивание раствора между кирпичной кладкой, намокание, отслаивание штукатурного слоя, а также лакокрасочного покрытия. *Фото 1, 2, 9, 13.*

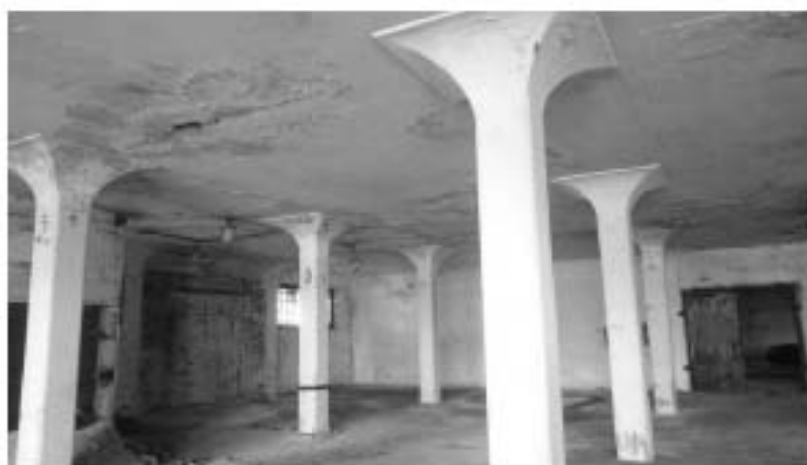
Фото 2

- 2, 3 этаж ж/б колонны – наблюдается отслоение лакокрасочного покрытия, а также побелки, множественные следы протечек. Фото 2.

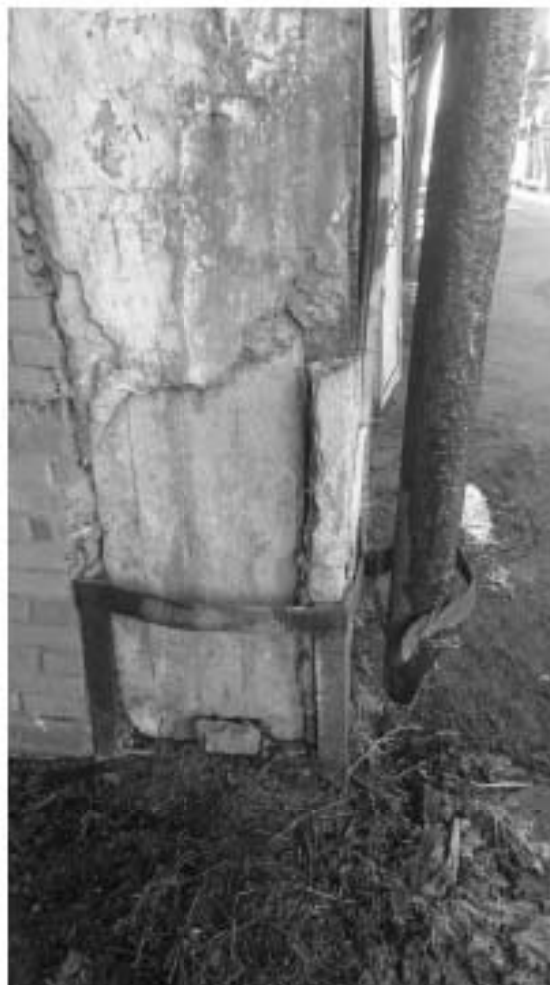
Фото 3

- ж/б колонны снаружи в т.ч. эстакады (балкона) - наблюдаются множественные механические повреждения, следы протечек, разрушение защитного слоя бетона, оголение и коррозия арматуры. Фото 3, 4, 5.

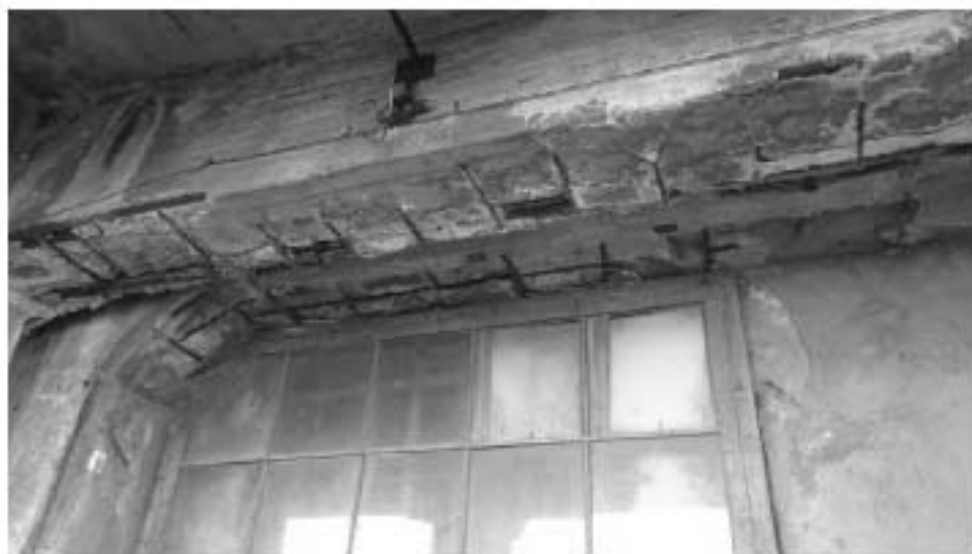
Фото 6

- наблюдается разрушение защитного слоя бетона, оголение и коррозия арматуры, множественные следы протечек от воздействия атмосферной влаги. Фото 6, 7, 8.

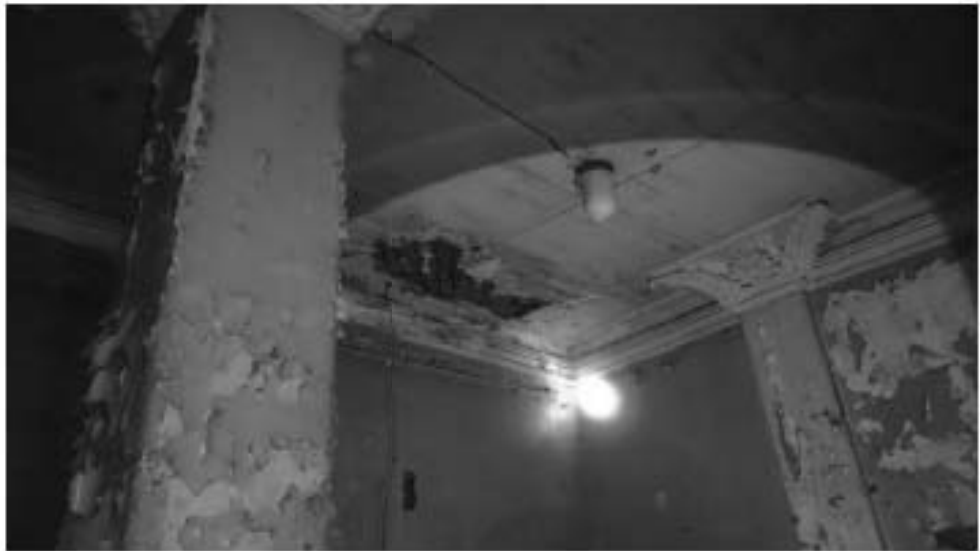
Фото 9

- наблюдается множественные отслоения защитного слоя бетона, выду протечек с кровли, отслоение и коррозия рабочей арматуры, повсеместное растрескивание бетона, плесень, биоповреждения поверхности плит в виде пространных мха. Фото 9, 10, 11.

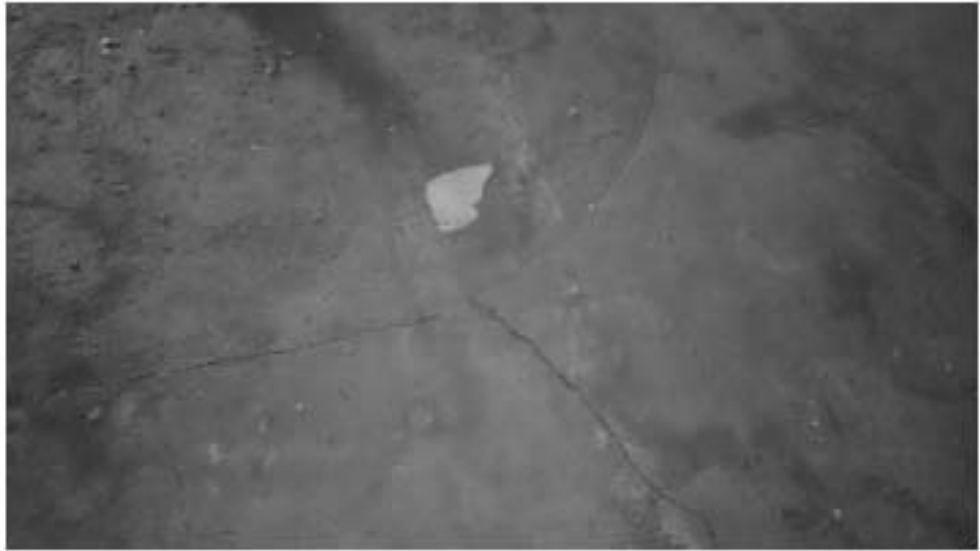
Фото 12

- наблюдаются сквозные трещины в бетоне между отосками, сколы верхнего покрытия, плесень.
Фото 12, 13.

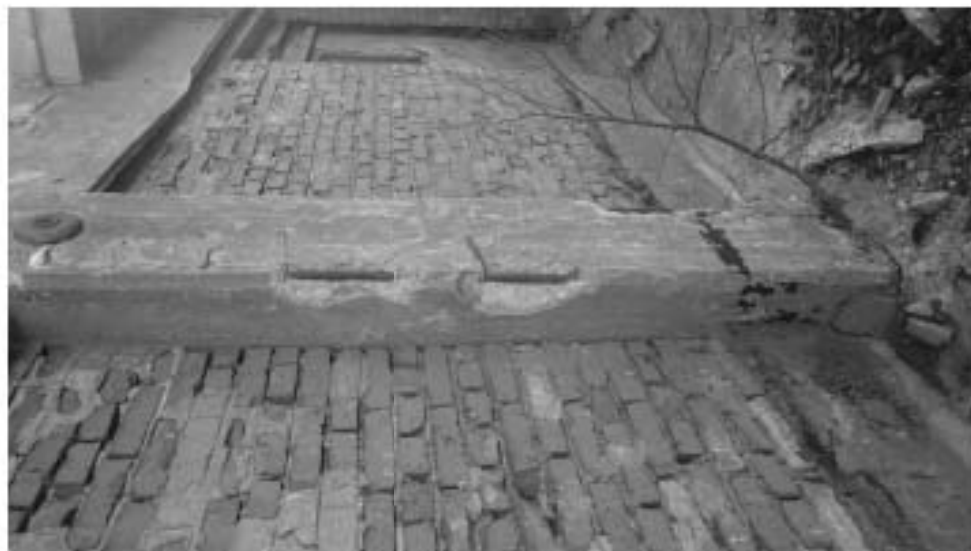
Фото 14

- повсеместное выкрашивание цементного раствора, сколы кирпичной кладки, высолы, плесень, множественные повреждения поверхности плит в виде прокрашивания мха. *Фото 14, 15, 16.*

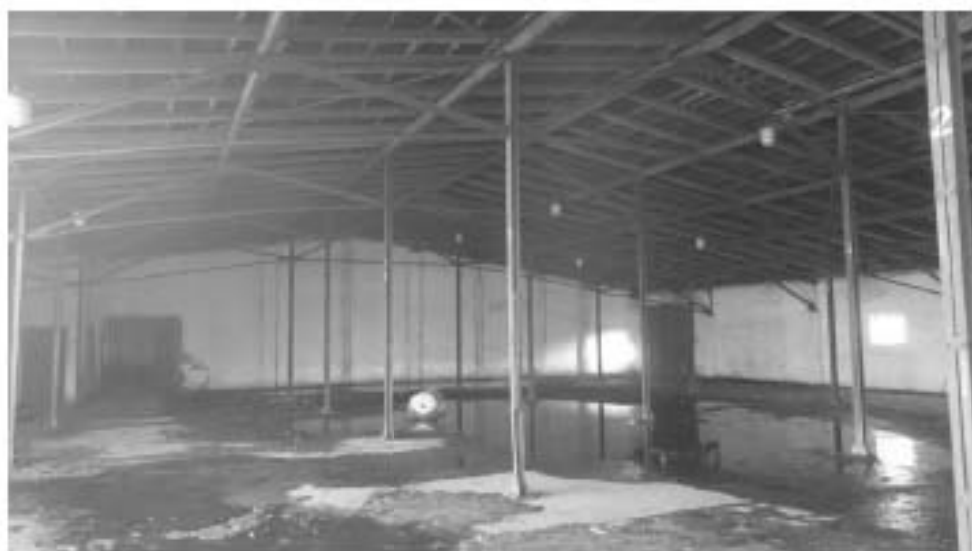
Фото 17

- металлические колонны стропил из швеллеров имеют механические повреждения в основании, отклонение по вертикали. Наблюдается коррозия металла. Деревянная обрешетка имеет дефектов не имеет. Металлическое покрытие кровли имеет множественную коррозию, вследствие чего обнаруживаются протечки по всей площади здания. На площади около 10% покрытие кровли отсутствует. *Фото 17, 18.*
