Акт

по результатам государственной историко-культурной экспертизы

проектной документации на проведение работ по сохранению выявленного объекта культурного наследия «Дом Санкт-Петербургского Мещанского общества», расположенного по адресу: Санкт-Петербург, Бородинская улица, дом 12/31, литера А (Загородный пр., 31; Бородинская ул., 12): «Проект по сохранению выявленного объекта культурного наследия «Дом Санкт-Петербургского Мещанского общества» (приспособление пом. 3-Н для современного использования) по адресу: Санкт-Петербург, ул. Бородинская, д. 12/31, лит. А, пом. 3-Н» (шифр: №12-31/1221), разработанной ООО «Проектное бюро «Сириус» в 2022 г.

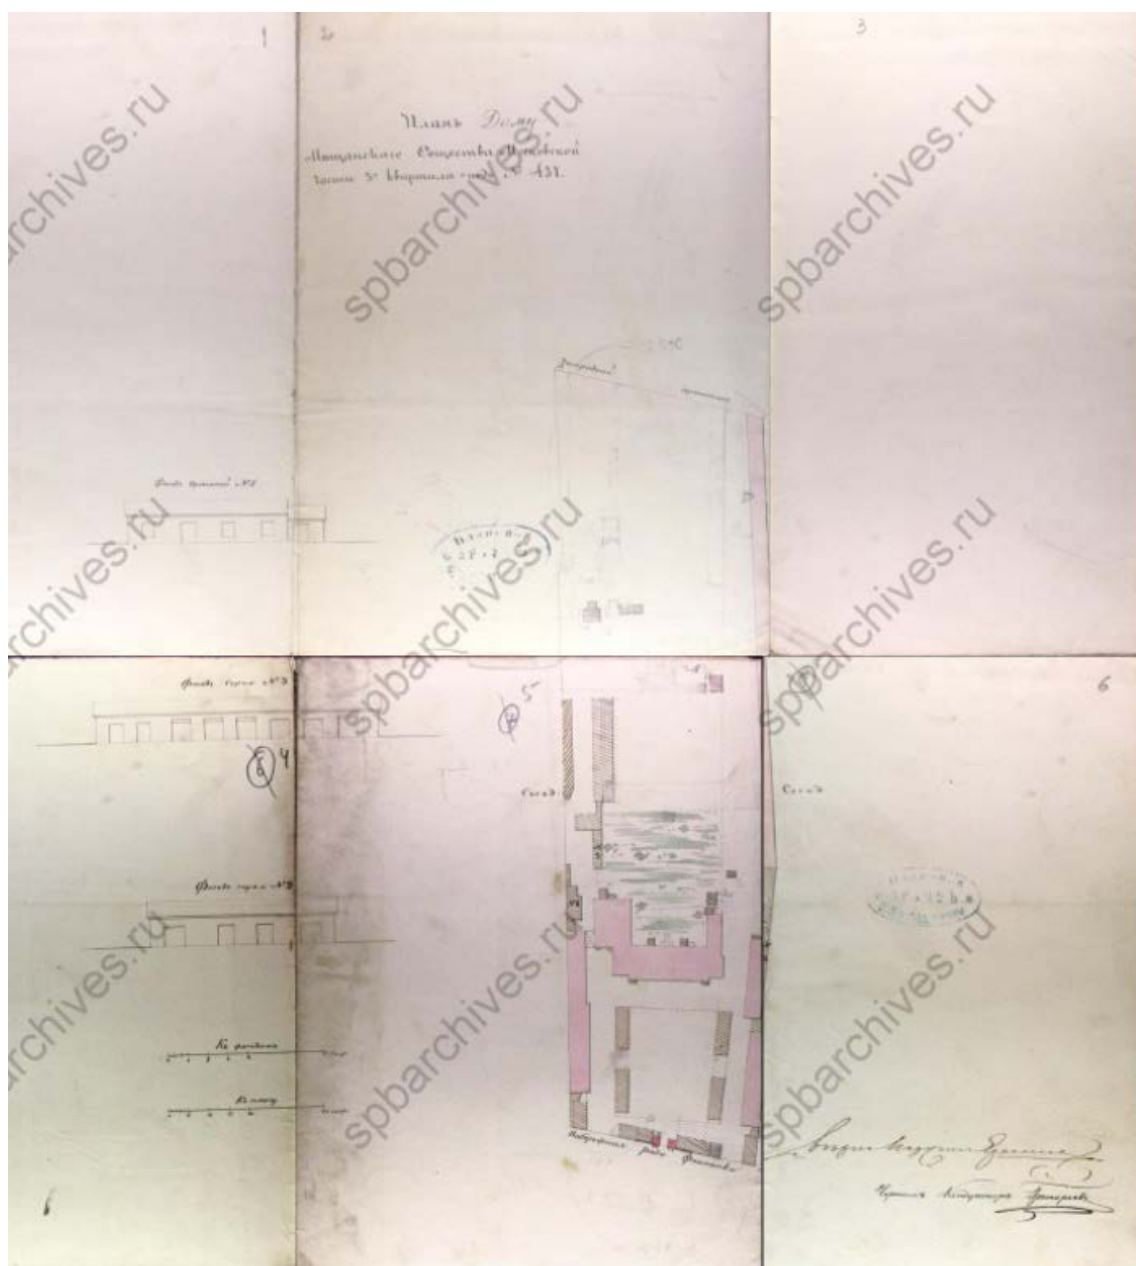
4. План двора Мещанского Общества в Московской части 3-го квартала. 1848 г. — ЦГИА СПб. Ф.513. Оп. 102. Д. 5326.

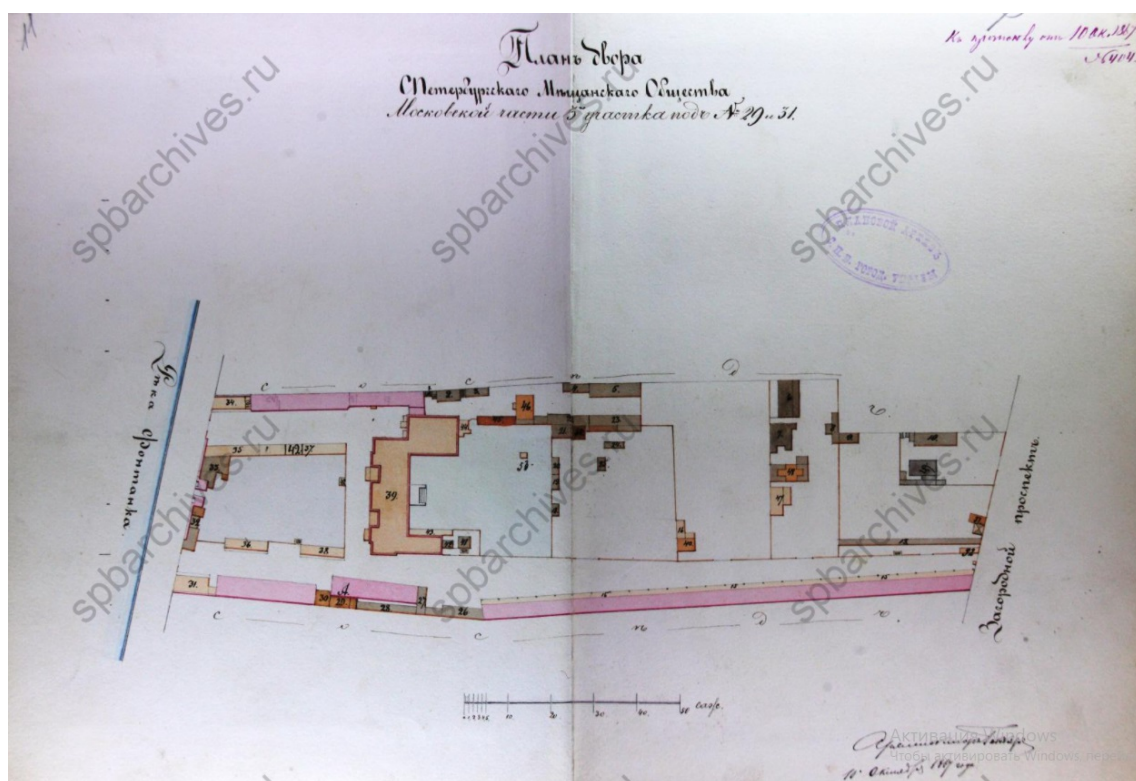
9. План двора Санкт-Петербургского Мещанского общества в Московской части 3-го участка под № 29 и 31. 1867 г. — ЦГИА СПб. Ф.513. Оп. 102. Д. 5326.

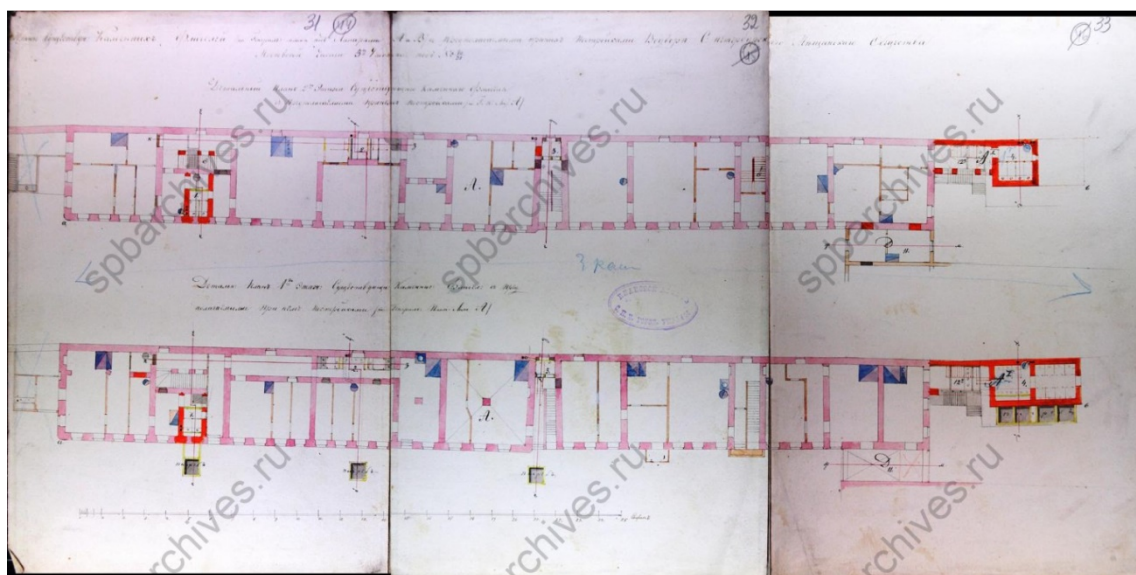
10. Планы 1-го и 2-го этажей строений, показанных на плане двора под лит. А и Д. 1867 г. — ЦГИА СПб. Ф.513. Оп. 102. Д. 5326.

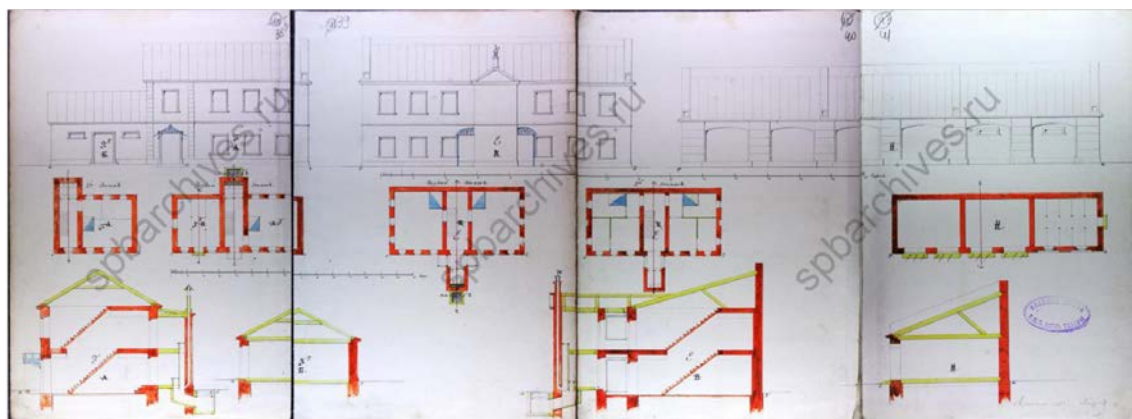
12. Фасады и планы этажей строений, показанных на плане двора под лит. Г, Е, Н. Разрезы строения под лит. Г, Е, Н. 1867 г. — ЦГИА СПб. Ф.513. Оп. 102. Д. 5326.

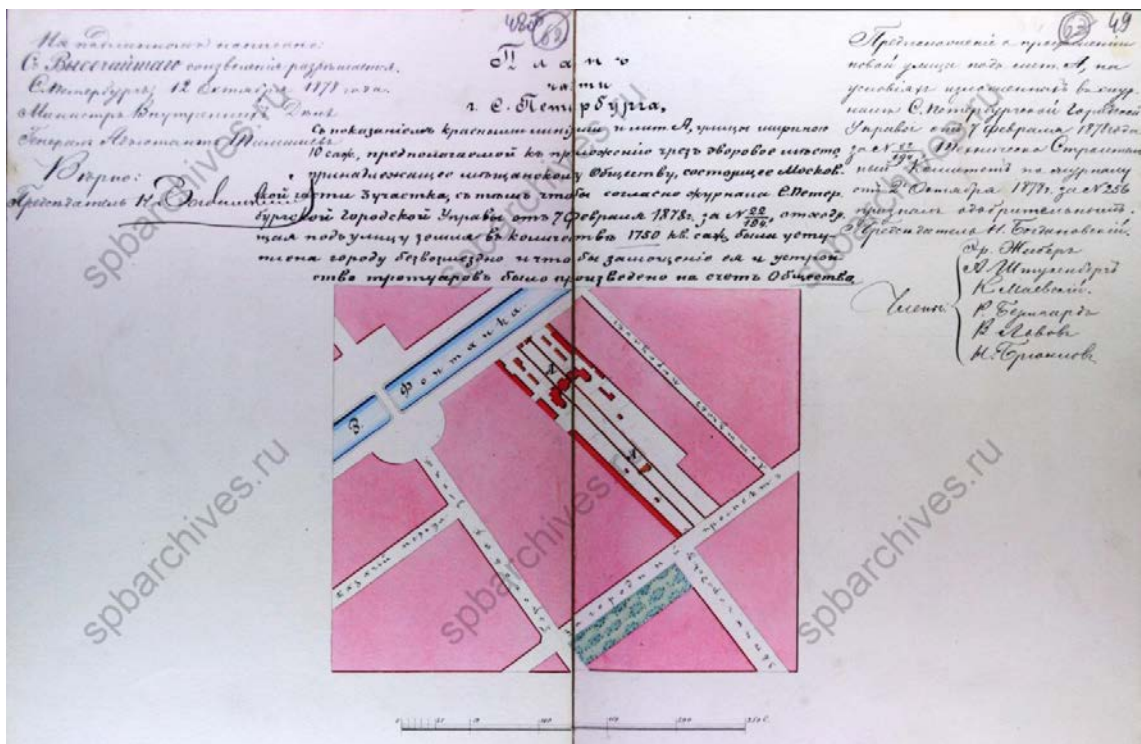
14. План с показанием красными линиями и лит. А границы дворового места, принадлежащего Мещанскому обществу в Московской части 3-го участка. 1878 г. — ЦГИА СПб. Ф.513. Оп. 102. Д. 5326.

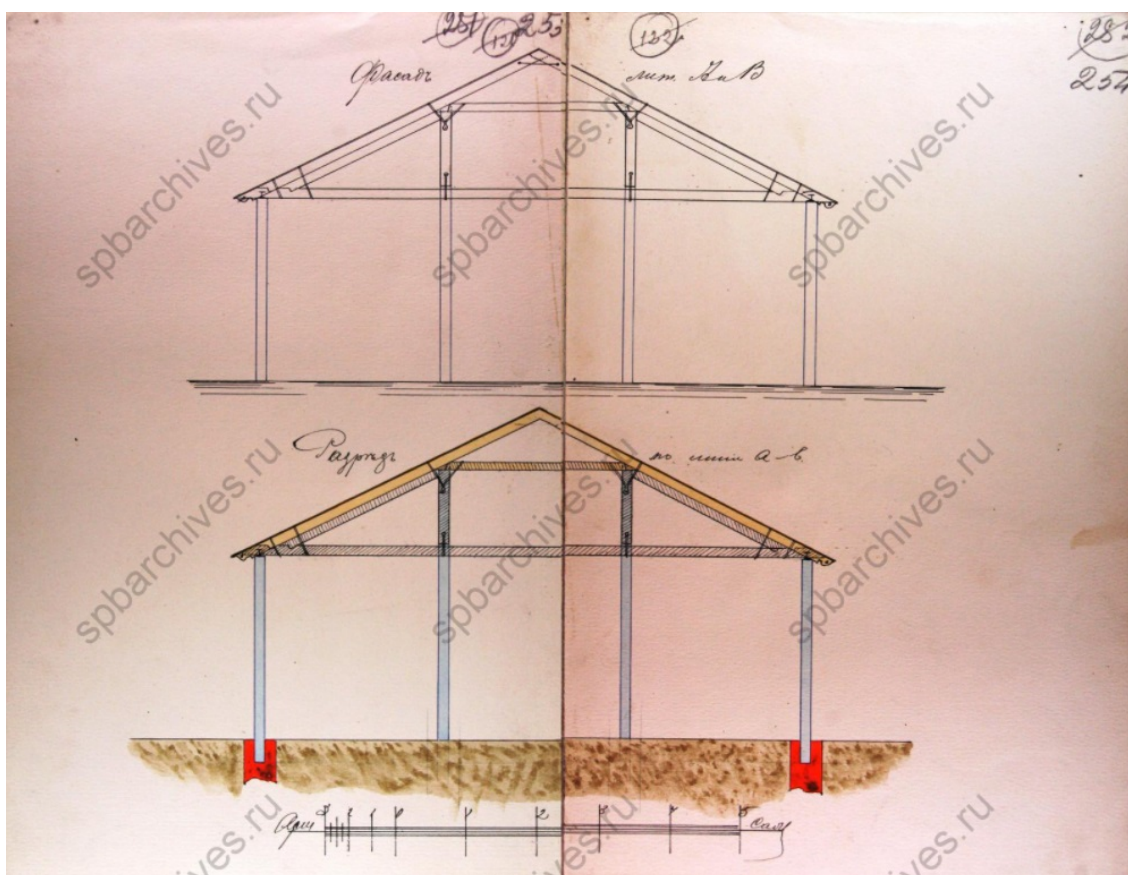
18. Чертеж фасадов под лит. А, В. 1907 г. — ЦГИА СПб. Ф.513. Оп. 102. Д. 5326.

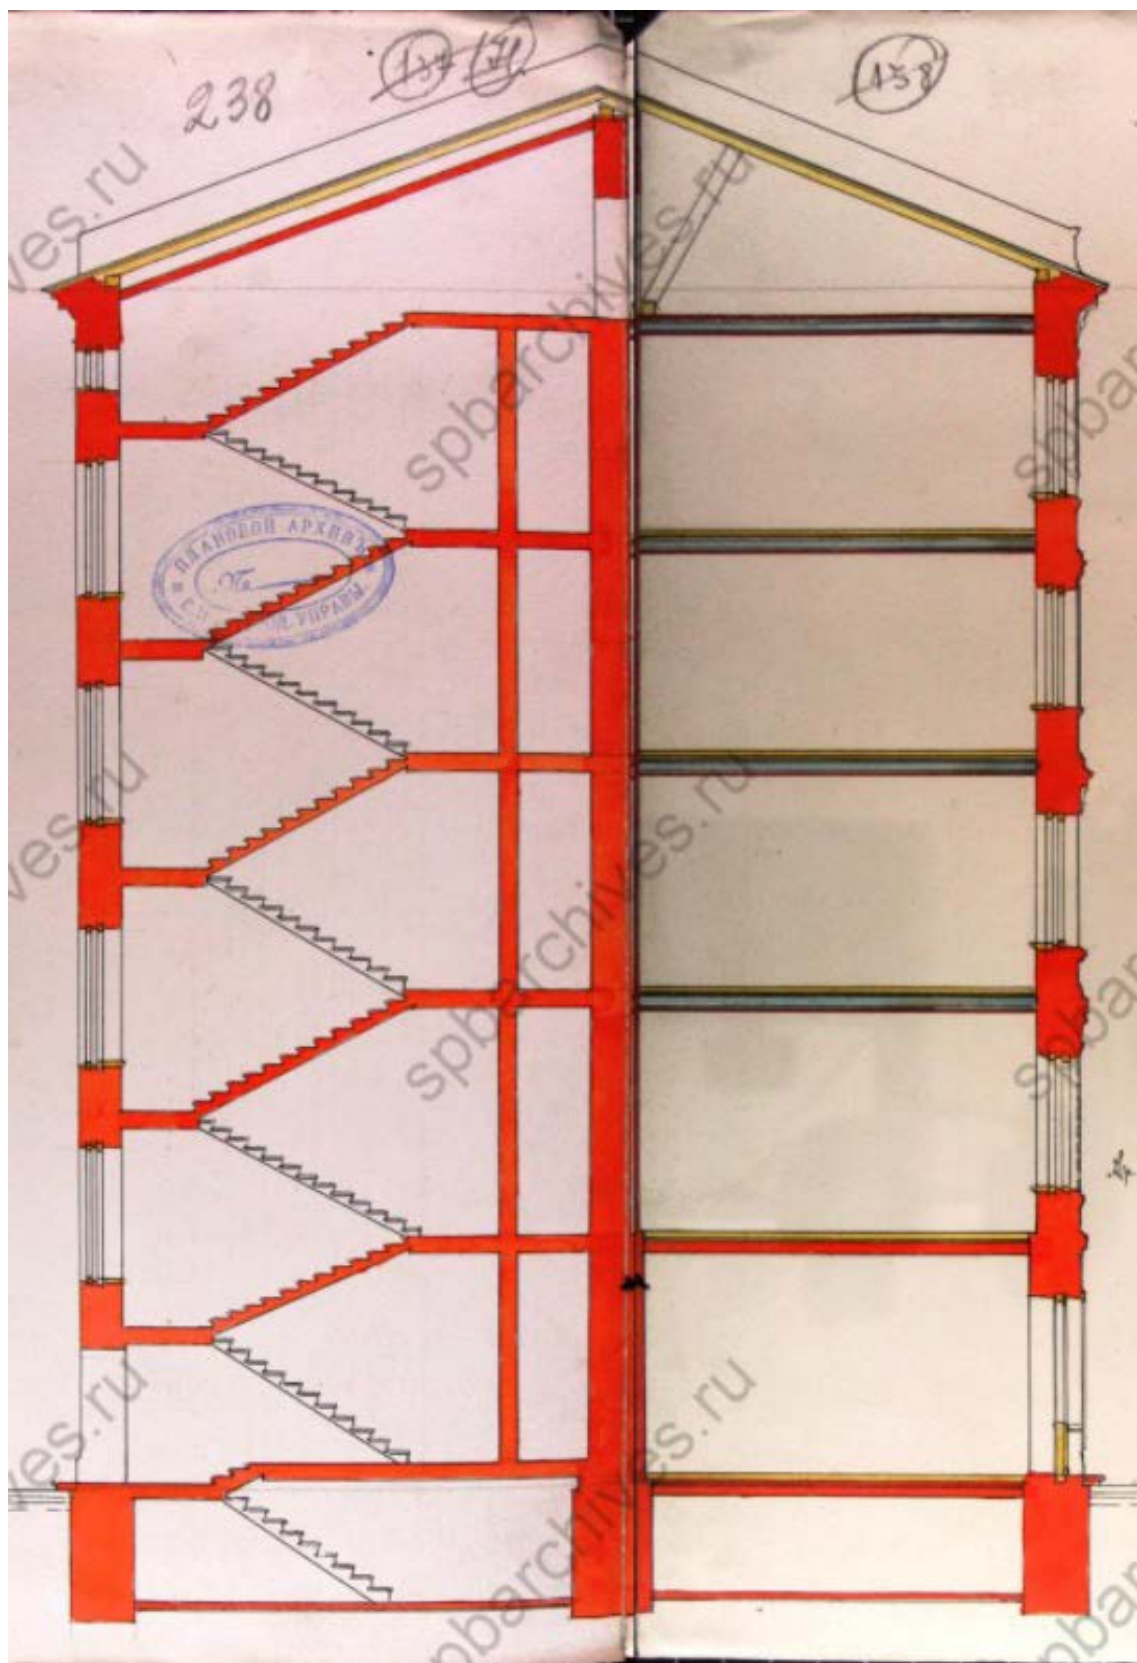
25. Разрез по линии ДЕ. — ЦГИА СПб. Ф.513. Оп. 102. Д. 5326.

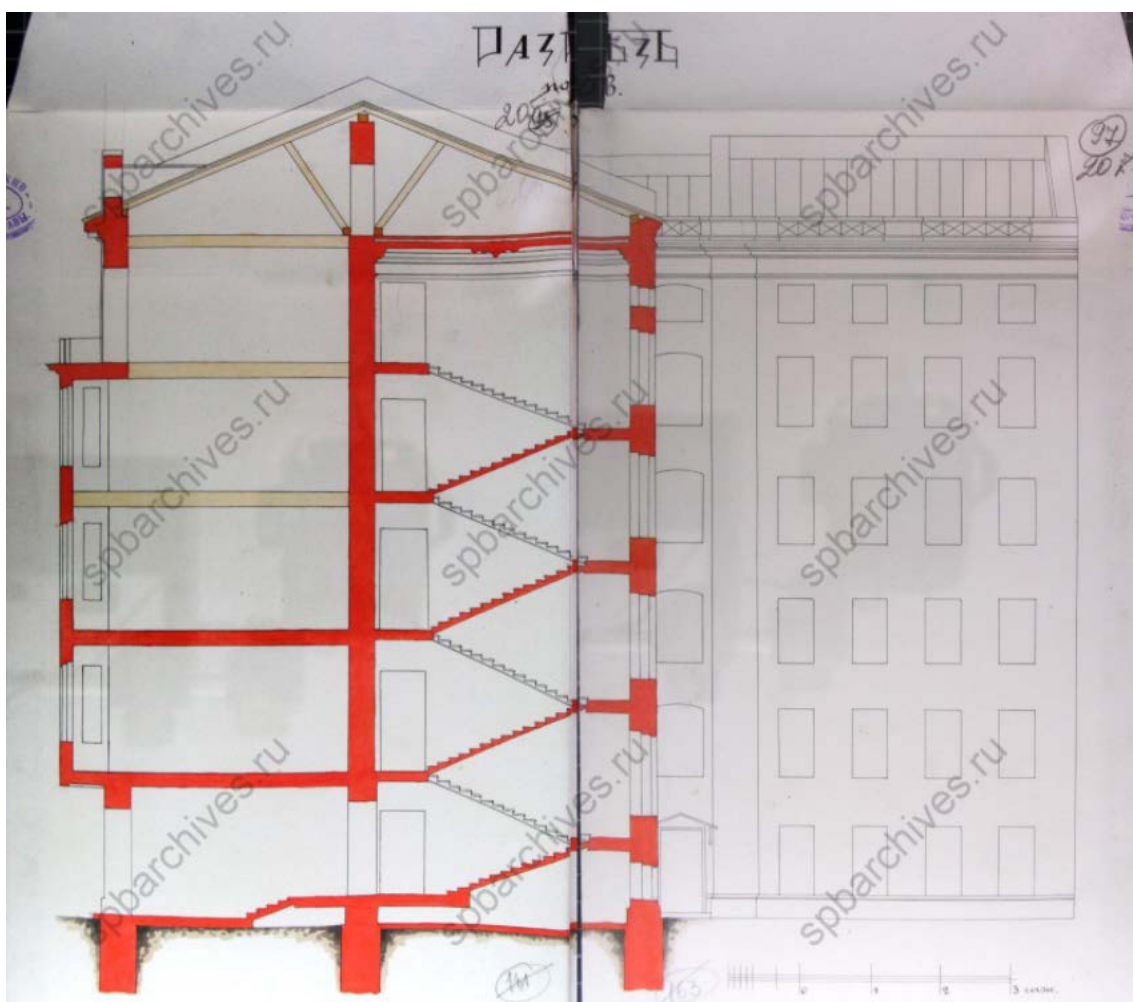
32. Разрез флигеля под ав. — ЦГИА СПб. Ф.513. Оп. 102. Д. 5326.

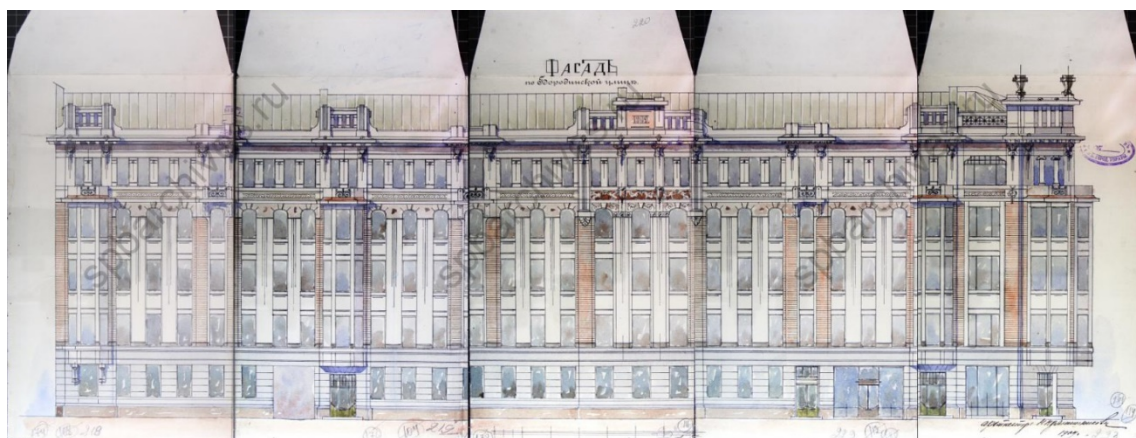
33. Чертеж фасада дома по Бородинской ул. — ЦГИА СПб. Ф.513. Оп. 102. Д. 5326.

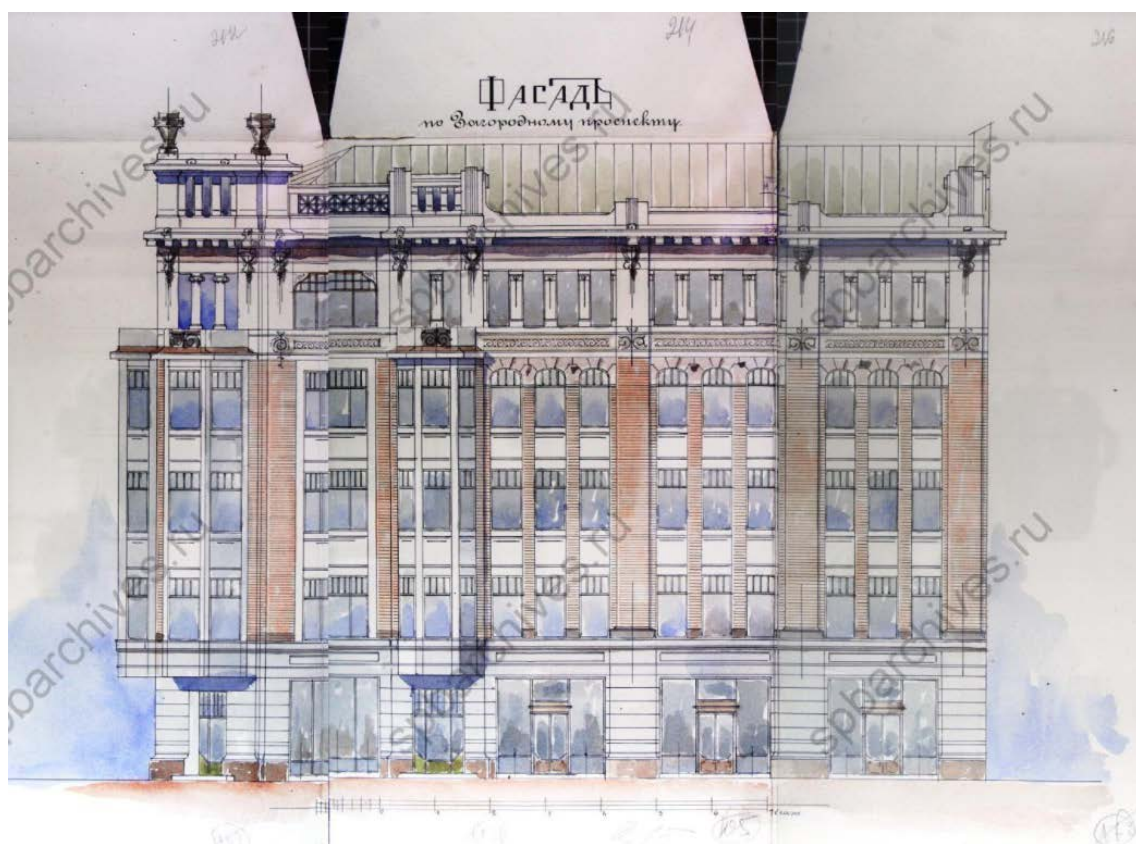
34. Чертеж фасада дома по Загородному пр. — ЦГИА СПб. Ф.513. Оп. 102. Д. 5326.

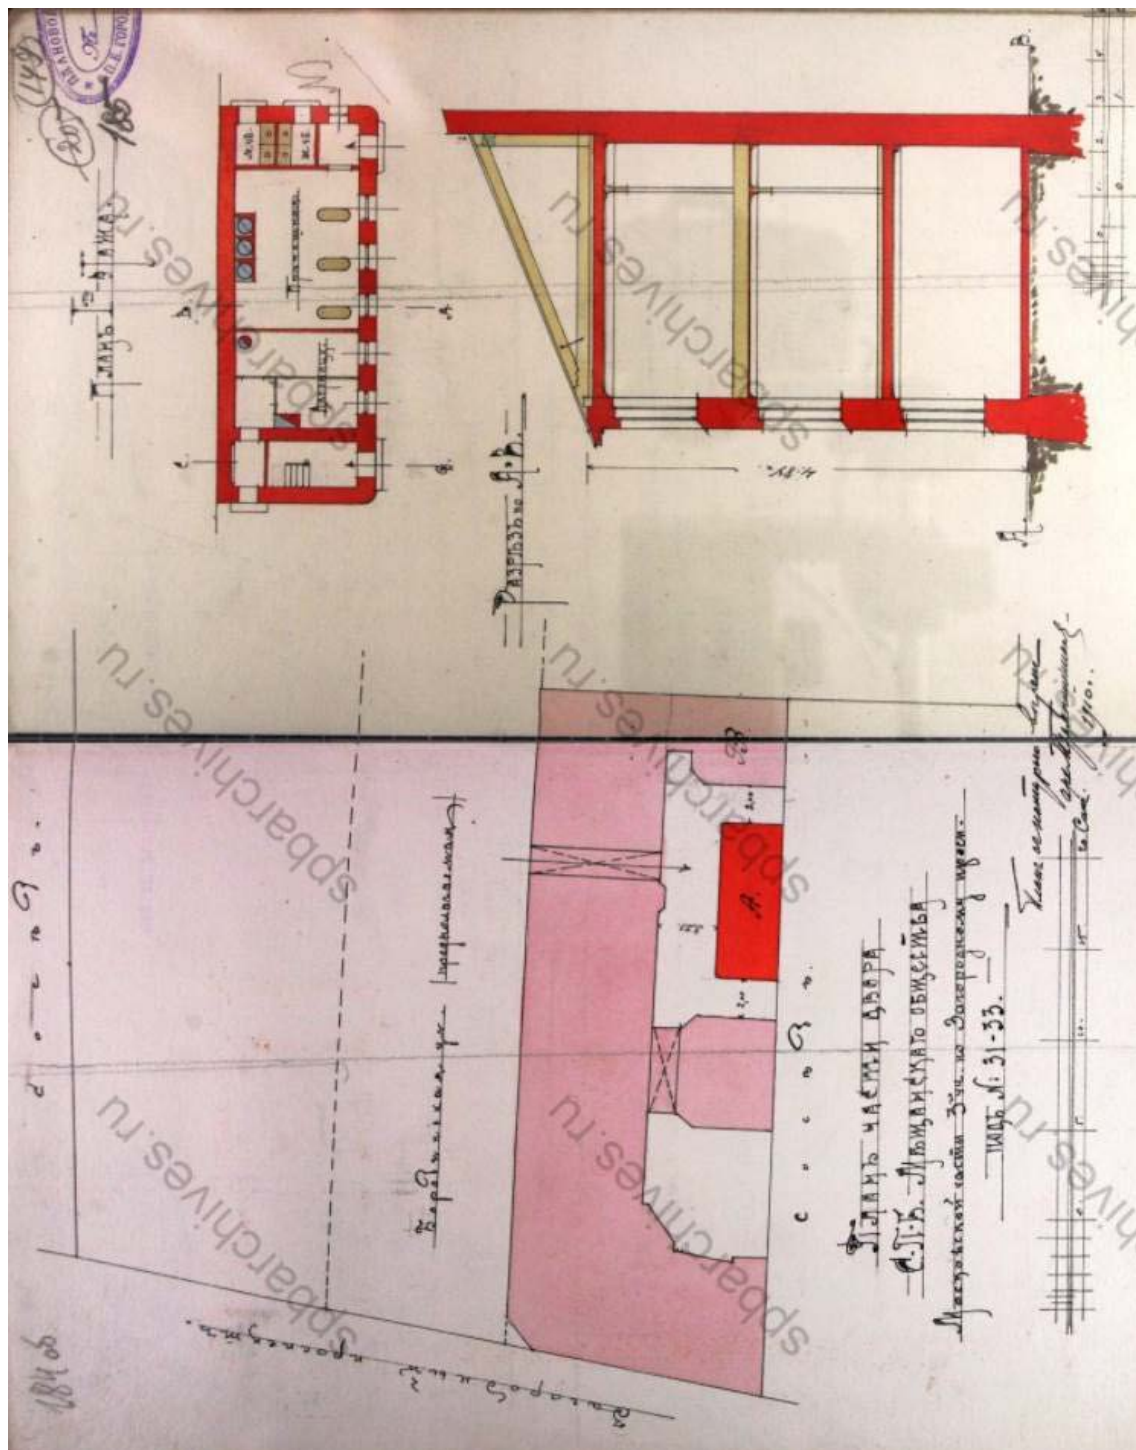
35. План части двора Санкт-Петербургского Мещанского общества. Проект строительства дворового каменного флигеля под лит. А. 1910 г. — ЦГИА СПб. Ф.513. Оп. 102. Д. 5326.

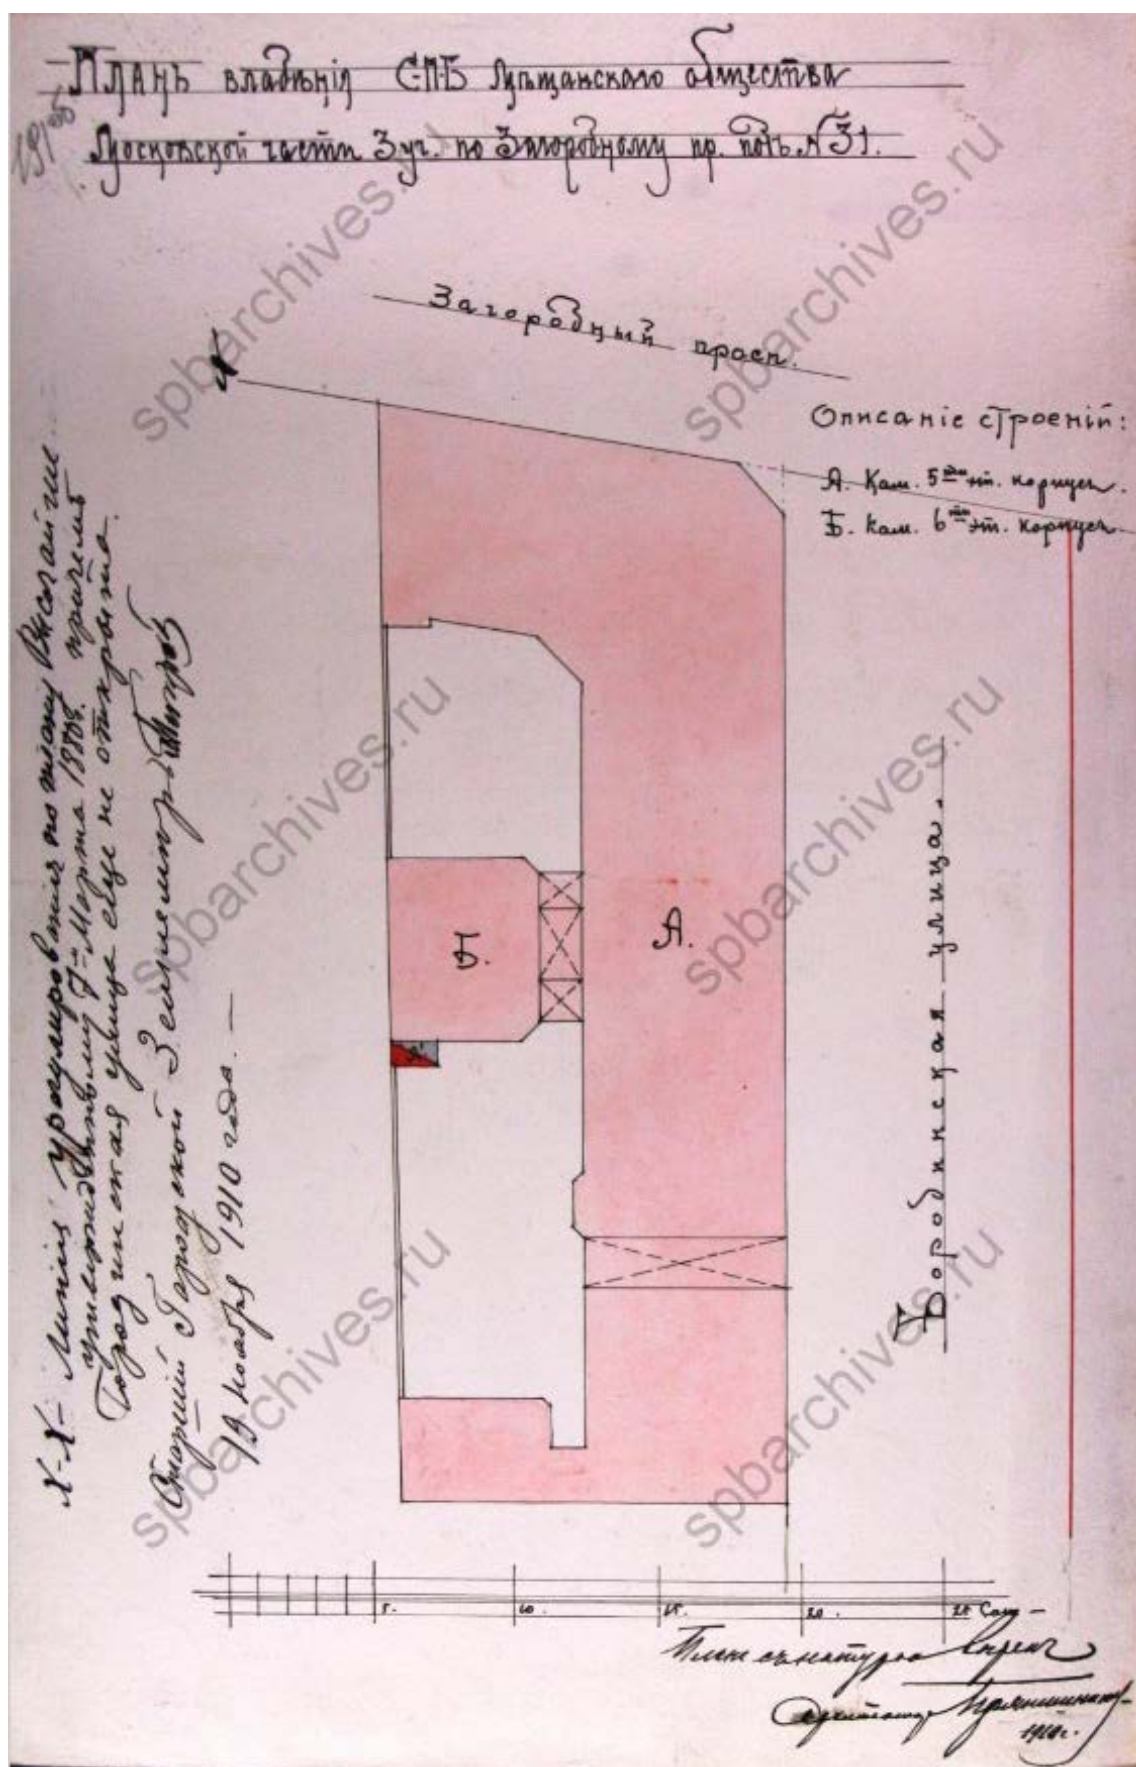
36. План двора Санкт-Петербургскаго Мещанскаго общества. Проект устройства мусоросжигательной печи, показанной на плане двора под лит. А¹. 1910 г. — ЦГИА СПб. Ф.513. Оп. 102. Д. 5326.

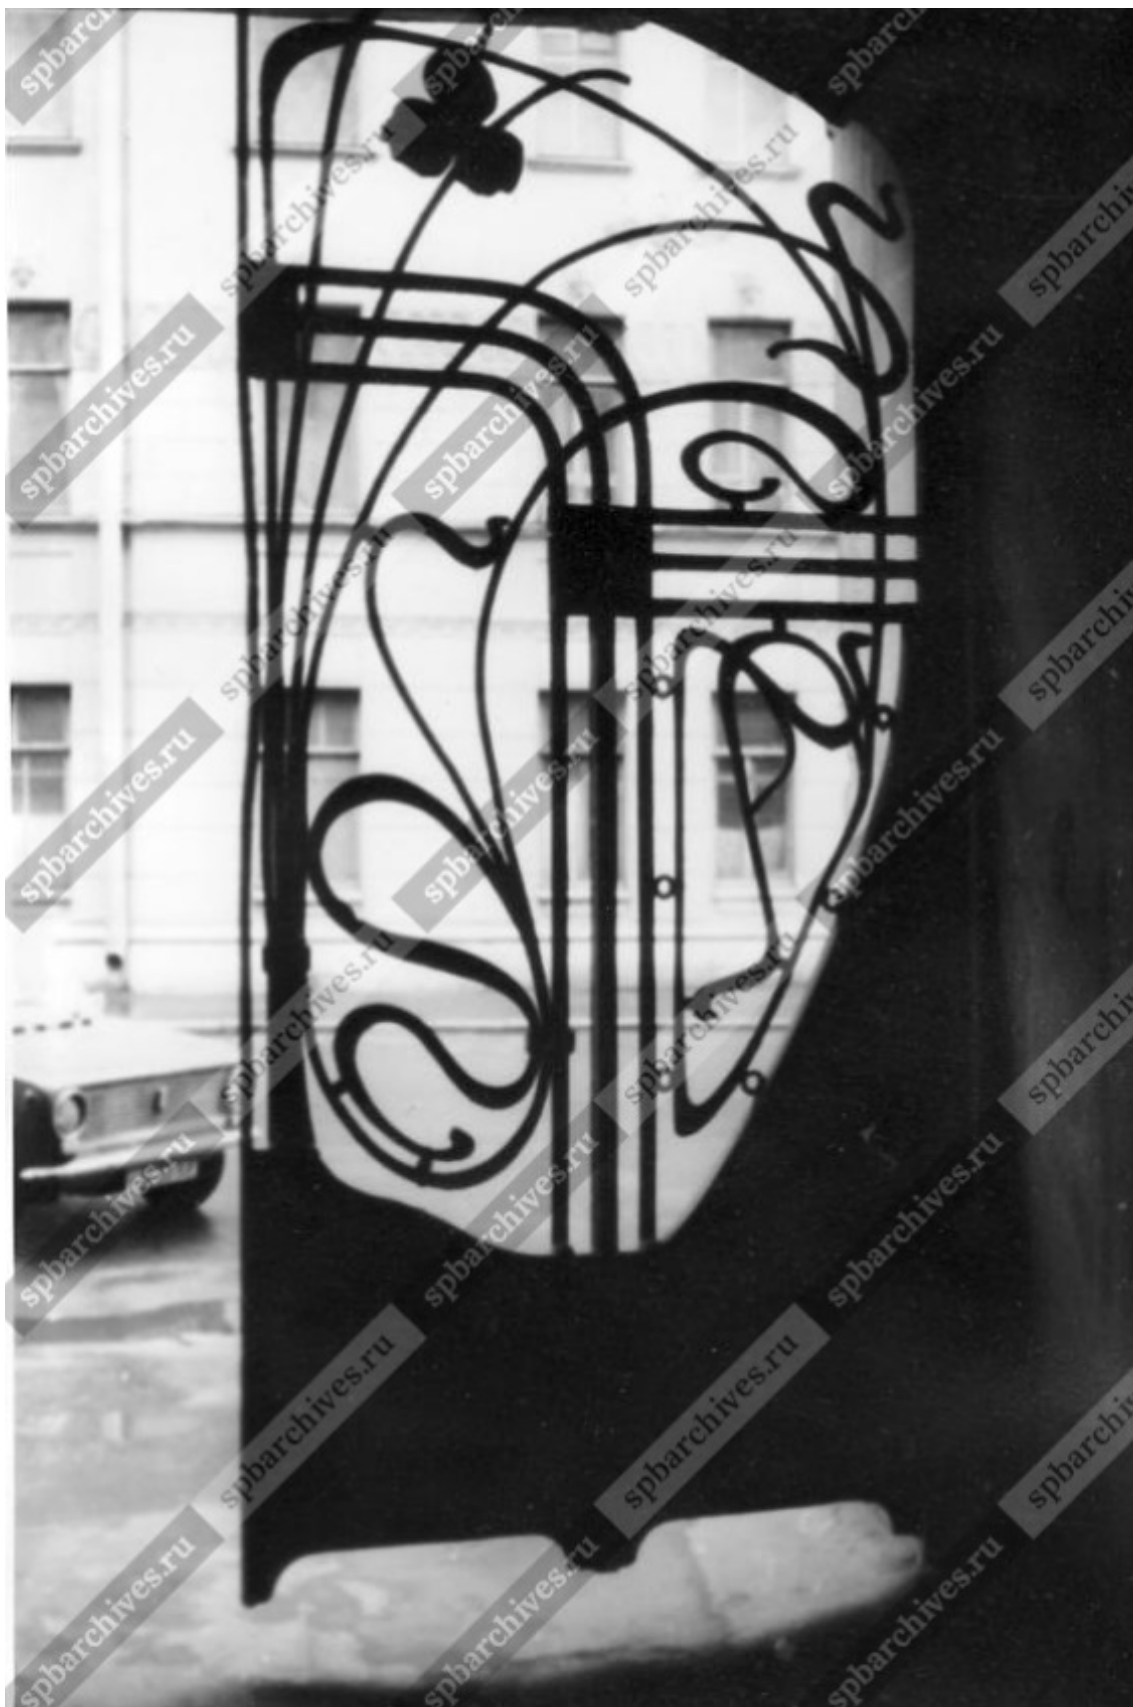
48. Вид решетки створки ворот, выходящих на улицу Бородинскую дома № 12/31 (бывший доходный дом Мещанского общества, архитектор Н.К. Прянишников, 1910 год). 18 апреля 1991 г. — ЦГАКФФД СПб. Шифр: Ар 225462.

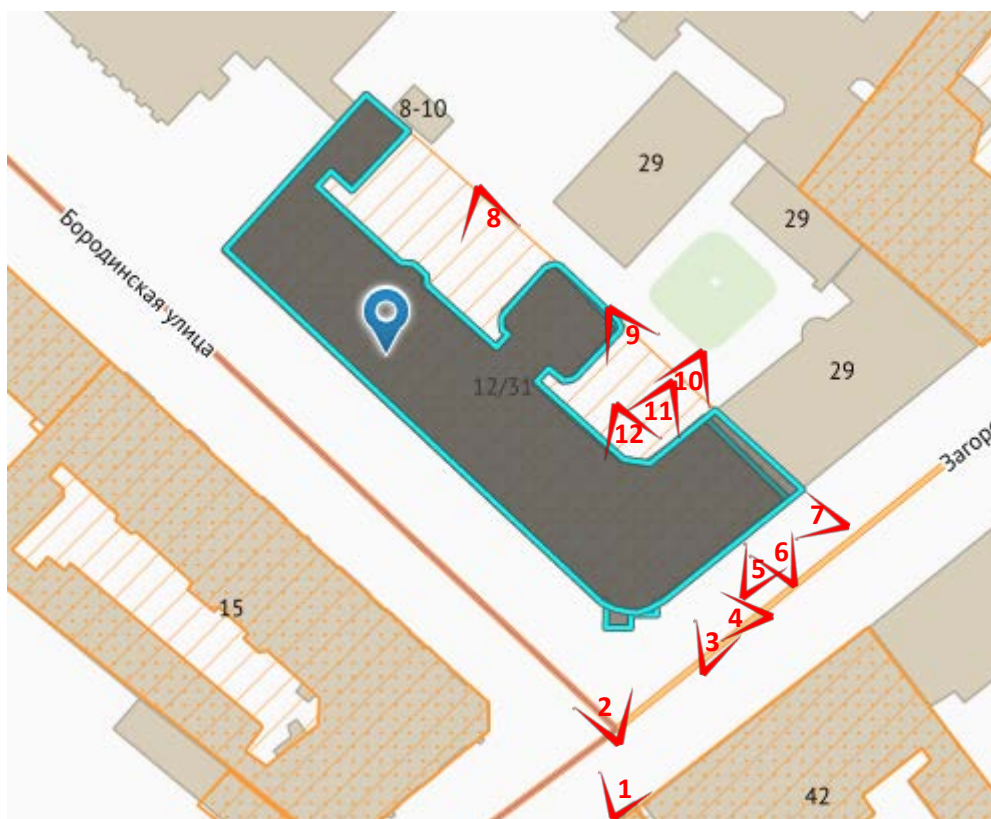
Рисунок 1. Схема фотофиксации на плане здания

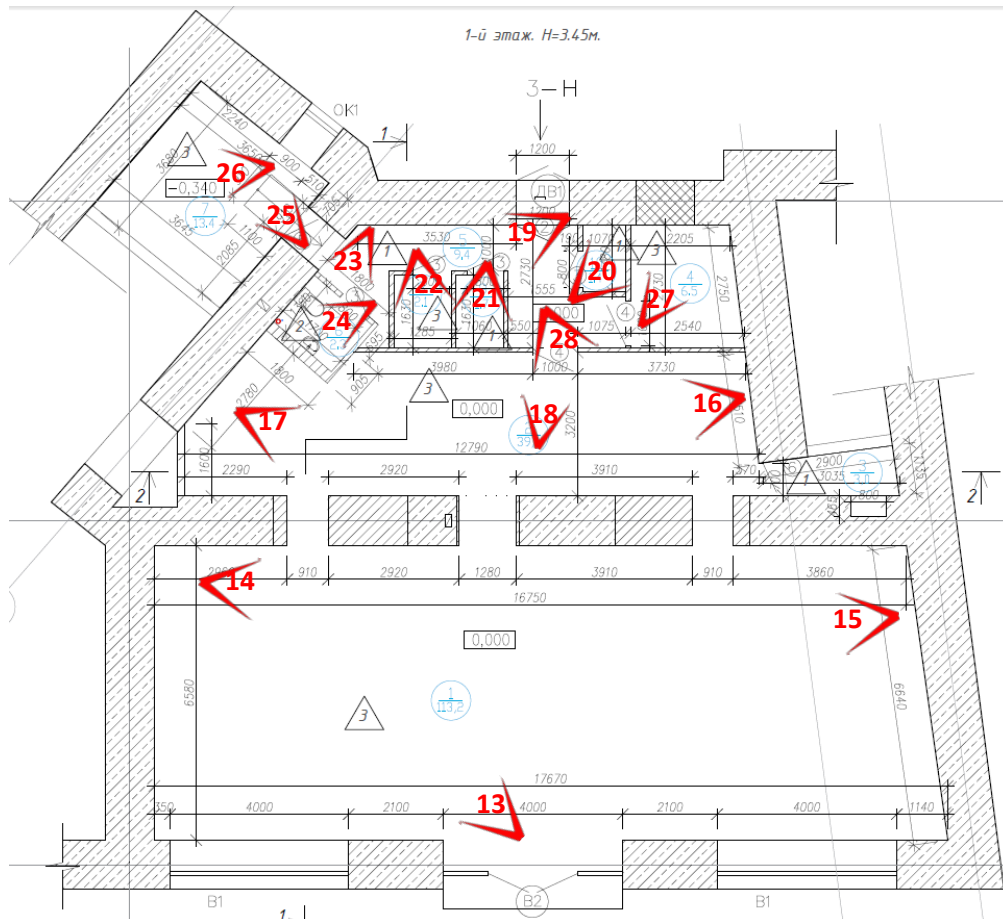
Рисунок 2. Схема фотофиксации на плане 1 этажа

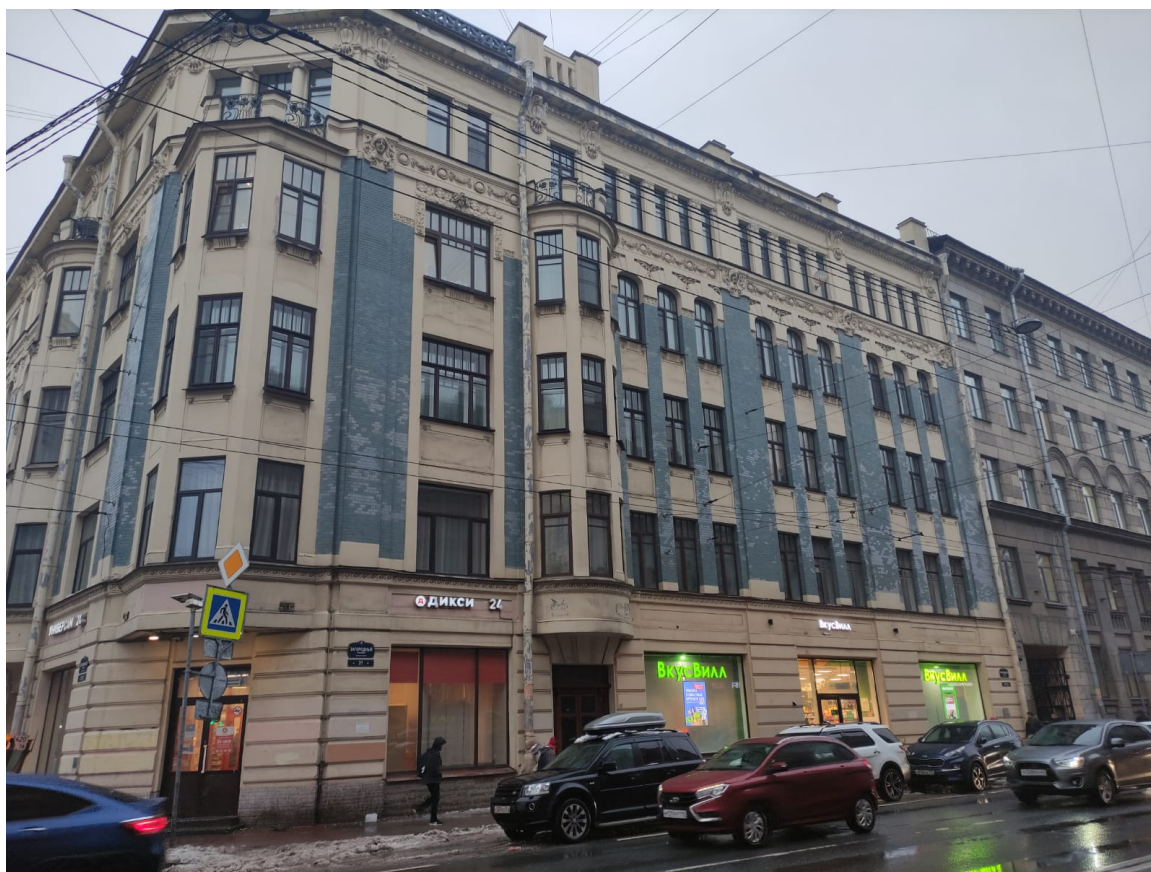
Фото 3. Фрагмент лицевого фасада объекта культурного наследия «Дом Санкт-Петербургского Мещанского общества», вид со стороны Загородного проспекта

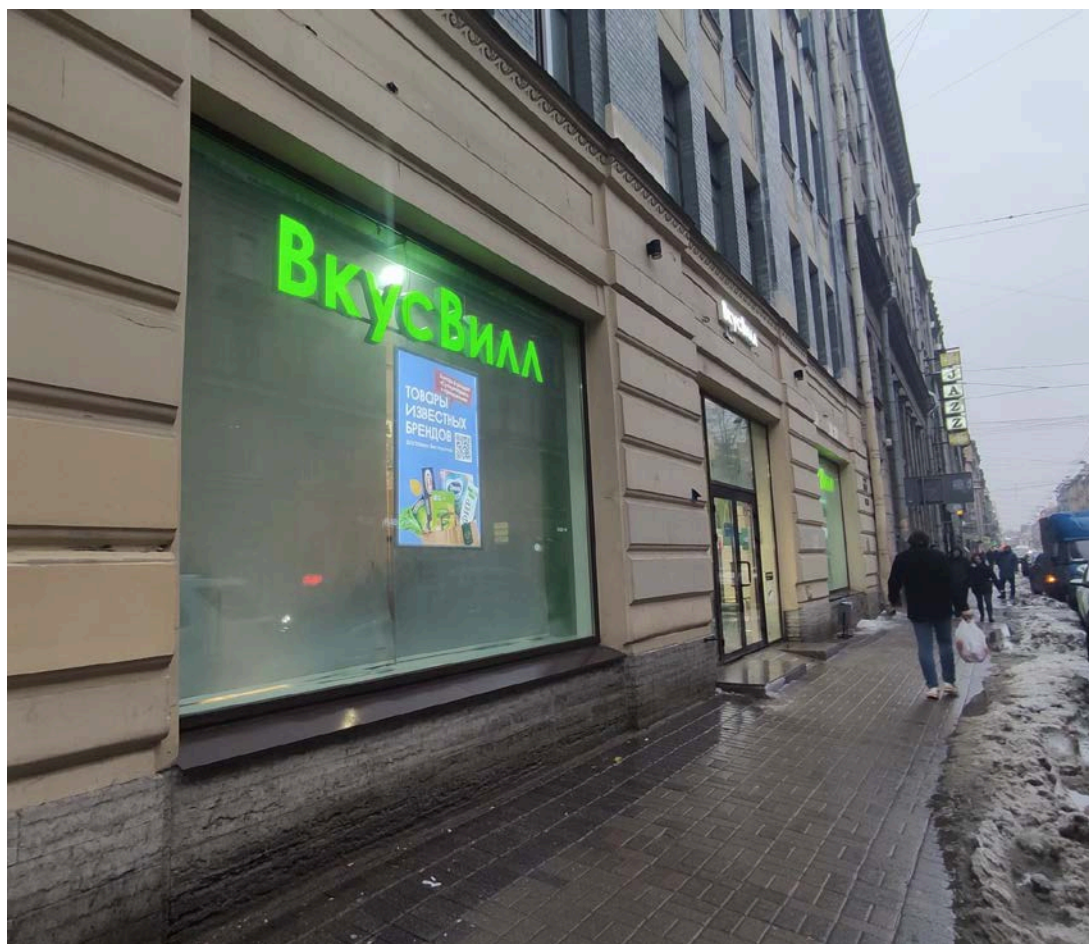
Фото 4. Фрагмент лицевого фасада объекта культурного наследия «Дом Санкт-Петербургского Мещанского общества», вид со стороны Загородного проспекта

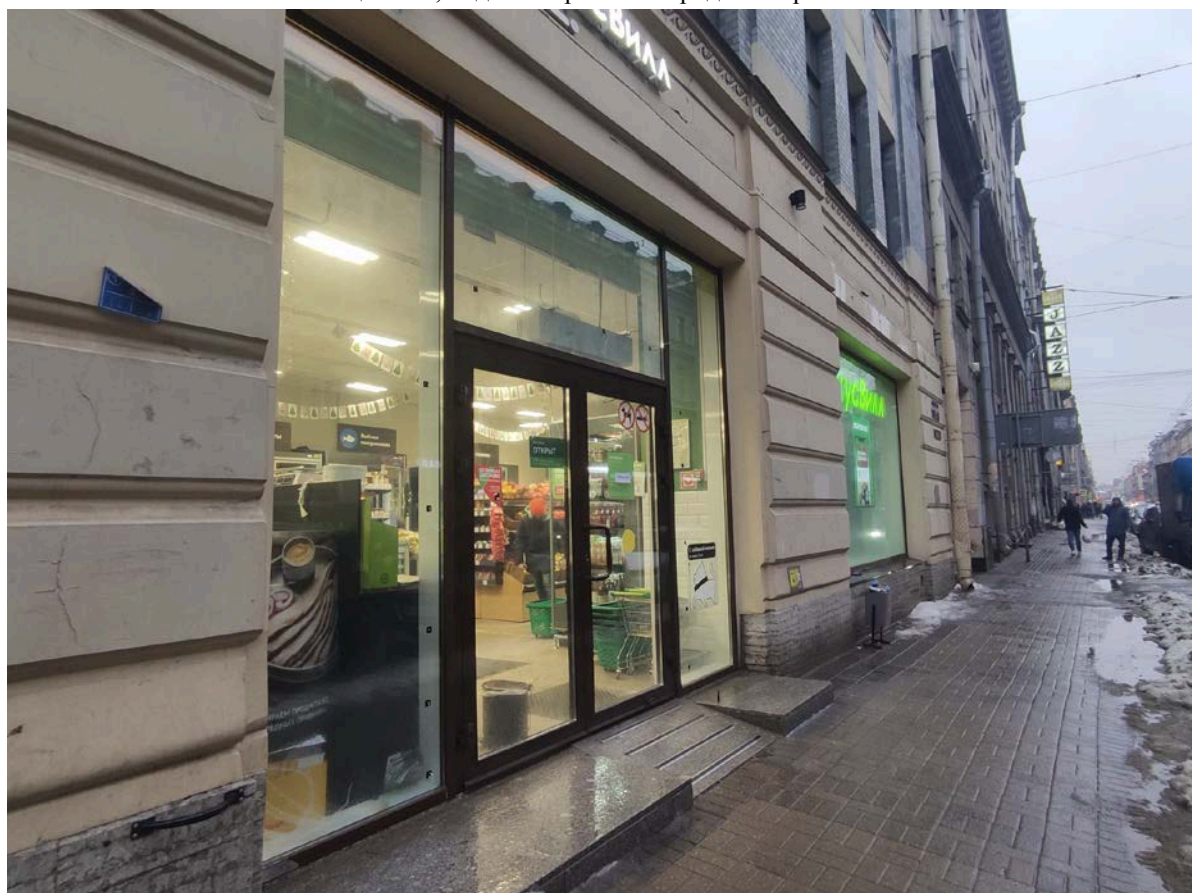
Фото 6. Фрагмент лицевого фасада объекта культурного наследия «Дом Санкт-Петербургского Мещанского общества», вид со стороны Загородного проспекта, оконные и дверные заполнения

- существующие витринные заполнения – металлопластиковые, цвет с улицы – коричневый, со стороны помещения – белые. Выполнены не в соответствии с проектной документацией, установлены металлопластиковые оконные заполнения, исторический рисунок не восстановлен;

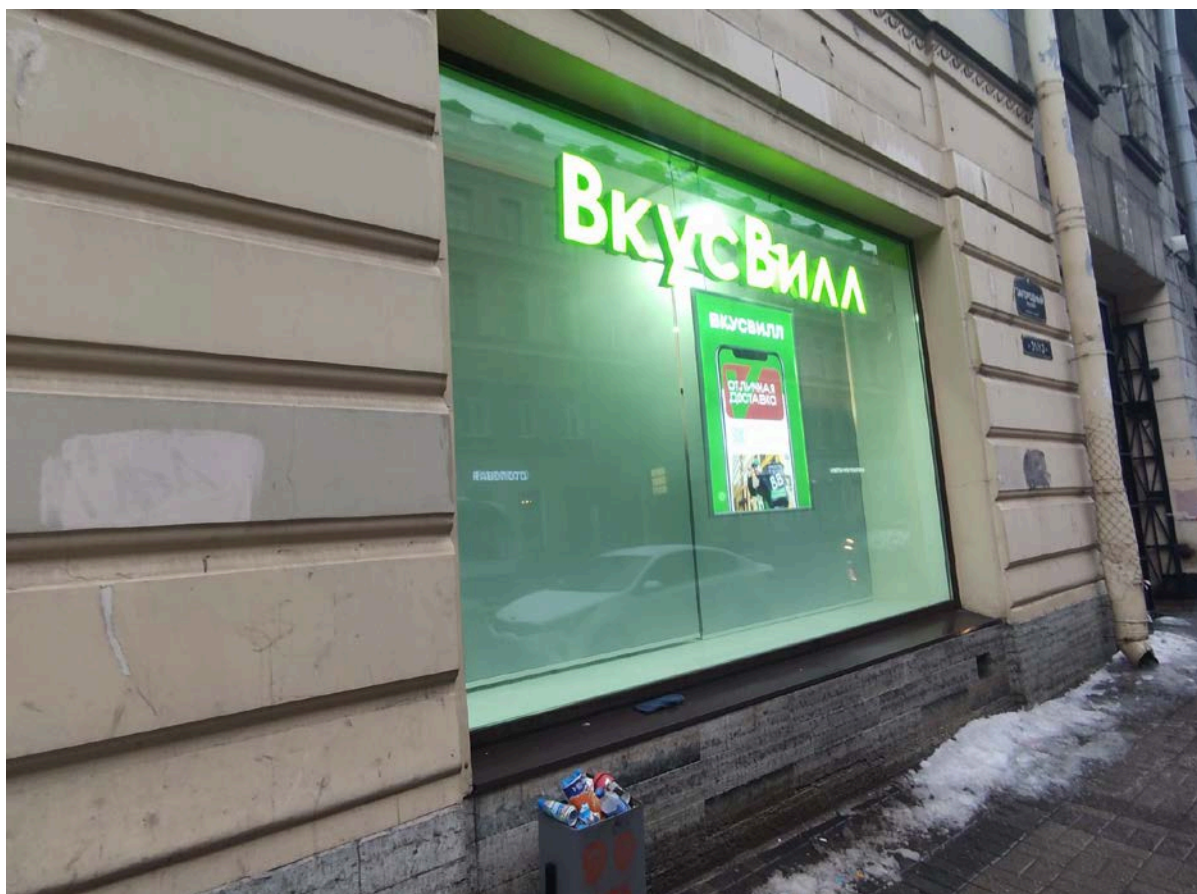
Фото 7. Фрагмент лицевого фасада объекта культурного наследия «Дом Санкт-Петербургского Мещанского общества», вид со стороны Загородного проспекта, оконные заполнения
