Акт

по результатам государственной историко-культурной экспертизы

проектной документации на проведение работ по сохранению выявленного объекта культурного наследия «Дом Санкт-Петербургского Мещанского общества», расположенного по адресу: Санкт-Петербург, Бородинская улица, дом 12/31, литера А (Загородный пр., 31; Бородинская ул., 12): «Проект по сохранению выявленного объекта культурного наследия «Дом Санкт-Петербургского Мещанского общества» (приспособление пом. 3-Н для современного использования) по адресу: Санкт-Петербург, ул. Бородинская, д. 12/31, лит. А, пом. 3-Н» (шифр: №12-31/1221), разработанной ООО «Проектное бюро «Сириус» в 2022 г.

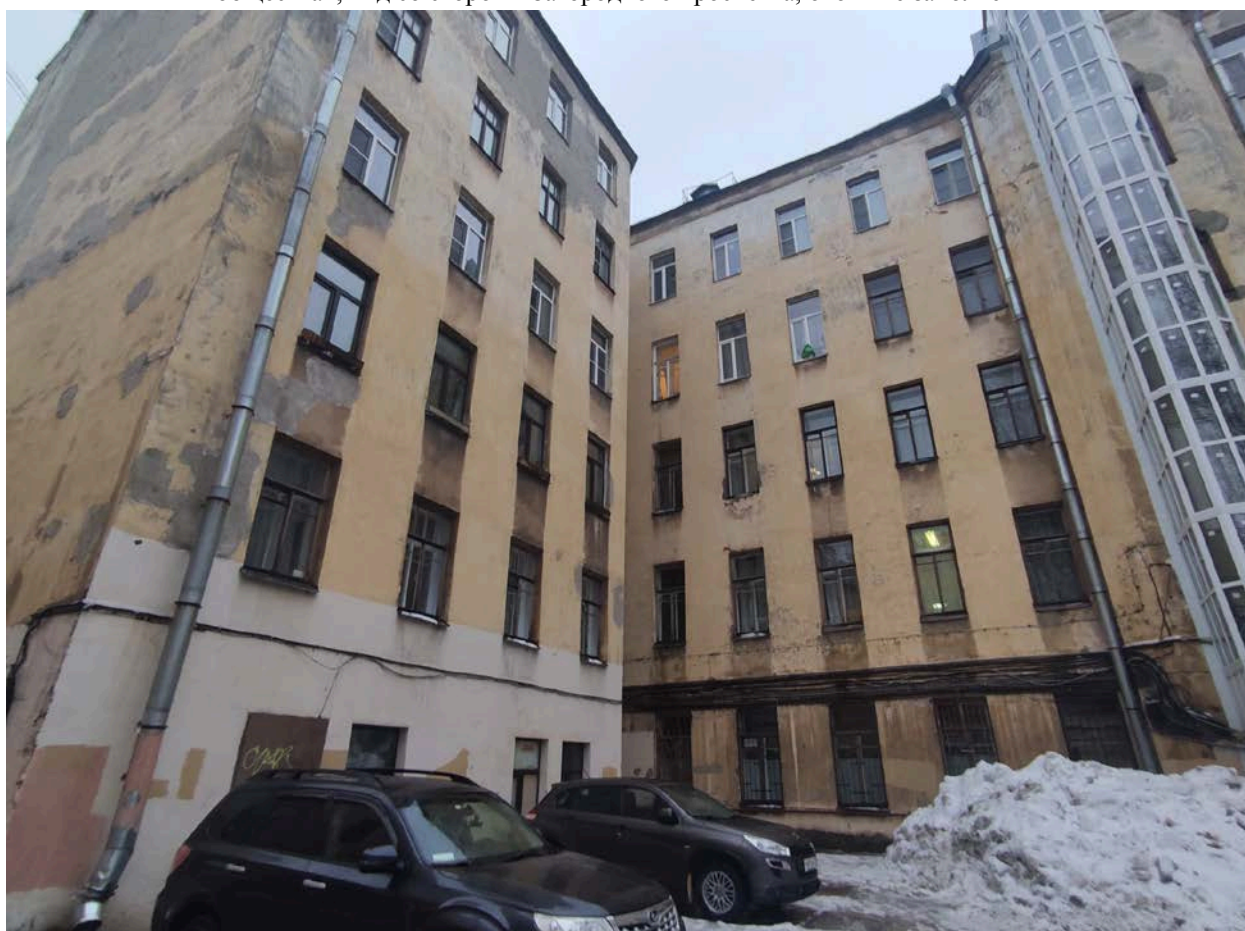
Фото 8. Фрагмент дворового фасада объекта культурного наследия «Дом Санкт-Петербургского Мещанского общества»

- существующее дверное заполнение со стороны дворового фасада – металлическое, цвет - серый. Выполнено не в соответствии с проектной документацией, исторический рисунок не восстановлен;

- существующее оконное заполнение со стороны дворового фасада – металлопластиковое, белое. Выполнено не в соответствии с проектной документацией, исторический рисунок не восстановлен;

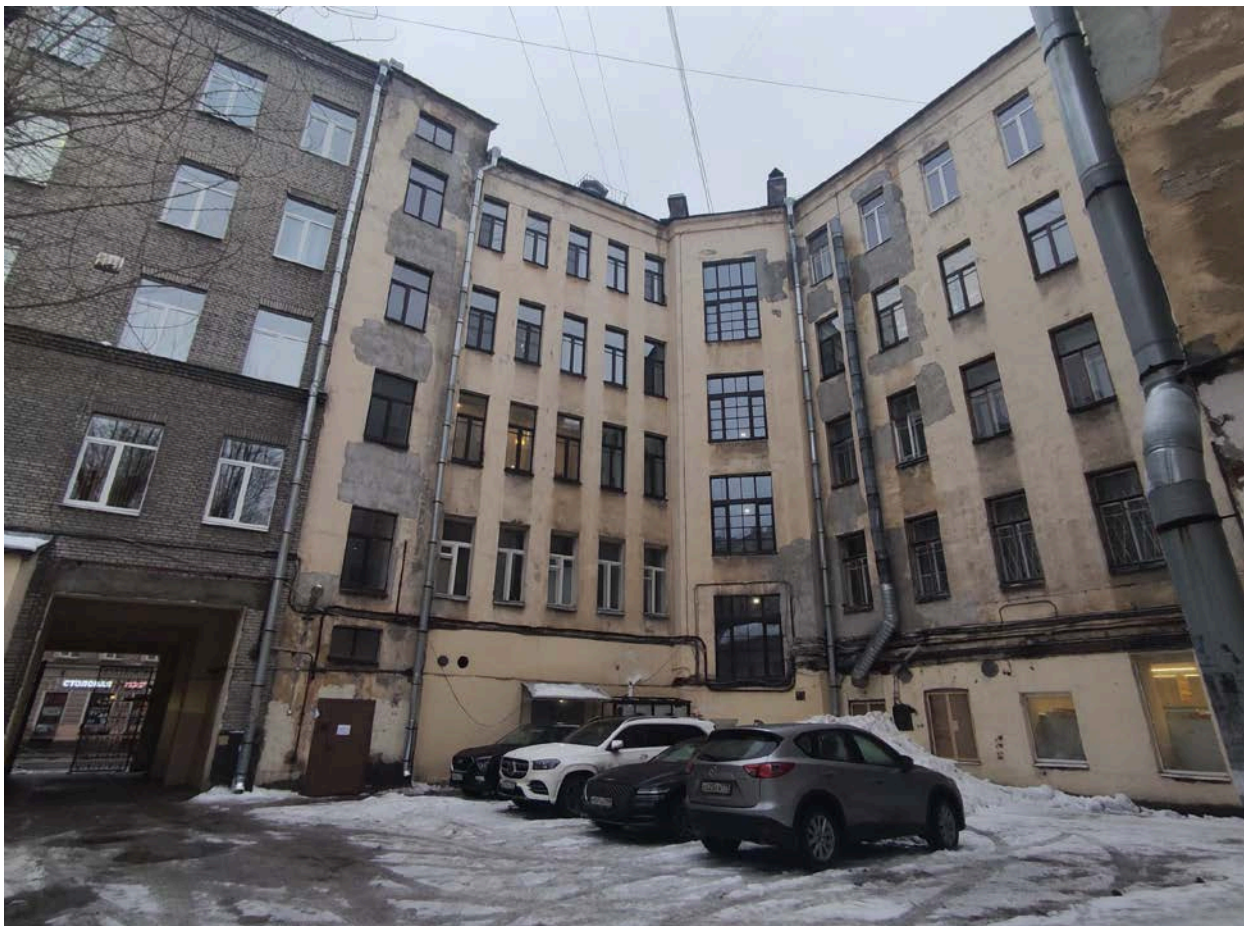
Фото 9. Фрагмент дворового фасада объекта культурного наследия «Дом Санкт-Петербургского Мещанского общества»

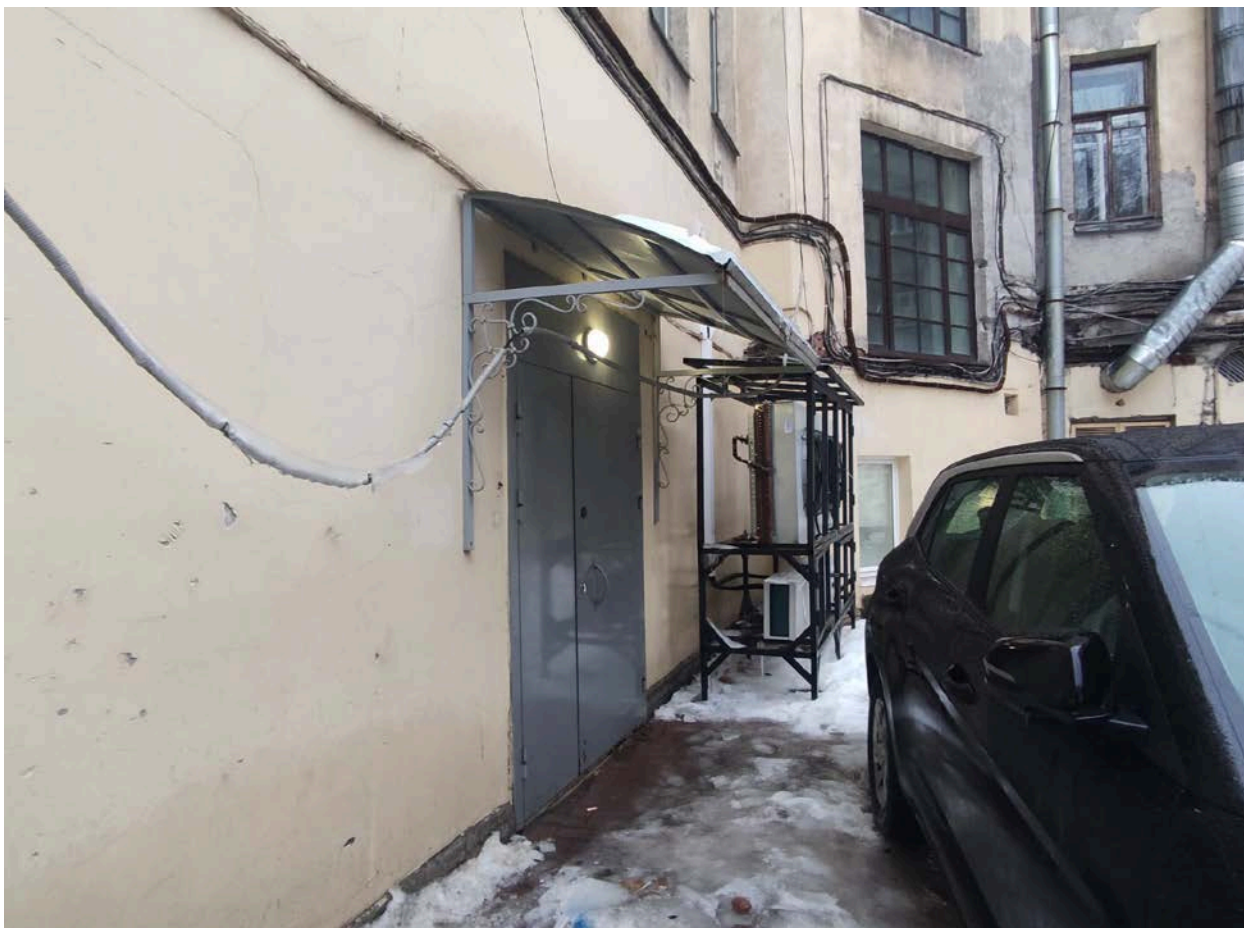
Фото 11. Фрагмент дворового фасада объекта культурного наследия «Дом Санкт-Петербургского Мещанского общества», металлический козырек

- существующий козырек со стороны дворового фасада – металлический, серый. Выполнен не в соответствии с проектной документацией, не окрашен в черный цвет.

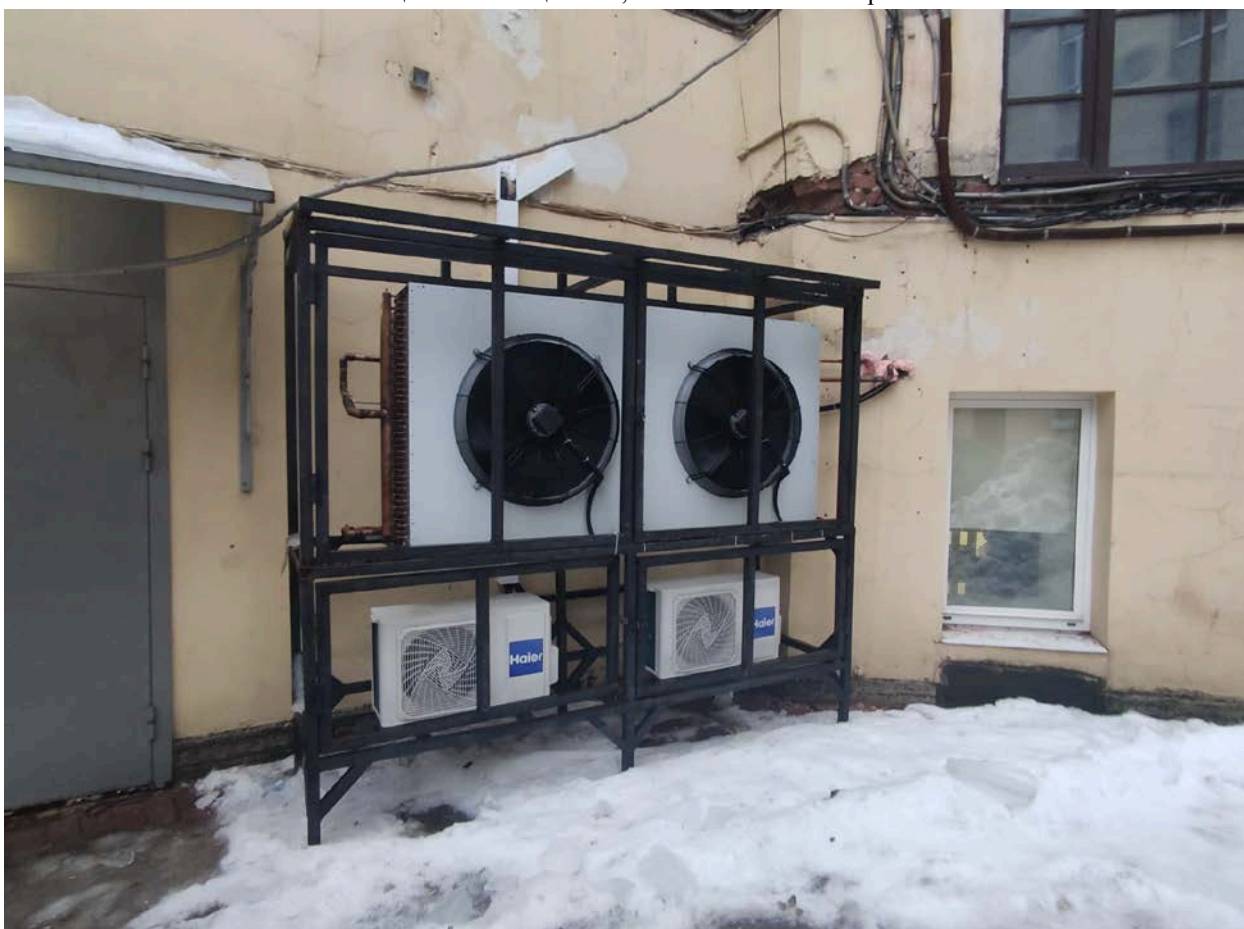
Фото 12. Фрагмент дворового фасада объекта культурного наследия «Дом Санкт-Петербургского Мещанского общества», наружные блоки систем кондиционирования

- устройство наружных блоков кондиционеров и наружного блока холодильной сплит системы в защитном коробе на земле. Наружные блоки кондиционеров и металлические коробки окрашиваются в цвет фасада - выполнено не в соответствии с проектной документацией, каркас под

системы не окрашен в цвет фасада, блоки систем кондиционирования не закрыты решеткой;

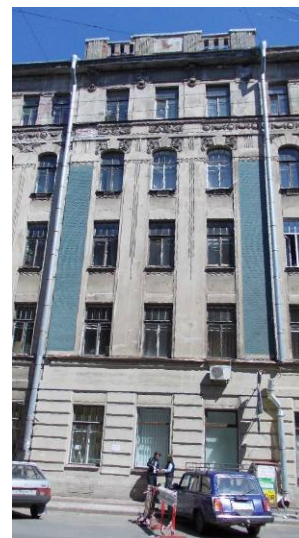
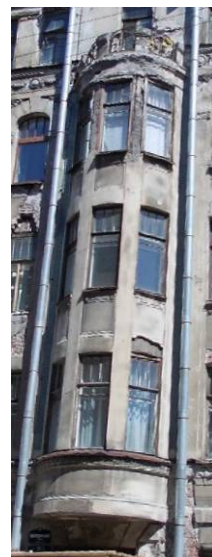
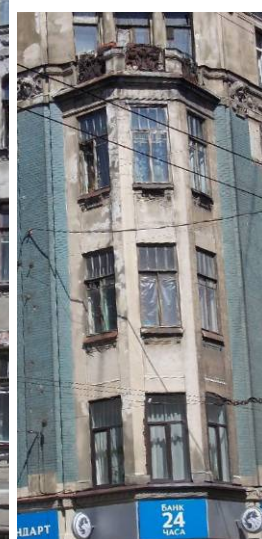
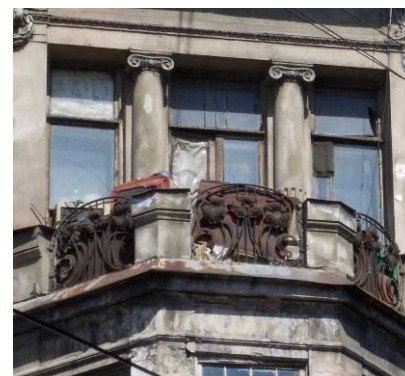
проемы балконных дверей - габариты, конфигурация (прямоугольной формы), местоположение; фланкирующие колонны ионического ордера (балкон в завершении углового эркера); историческое заполнение проемов балконных дверей: конфигурация, исторический рисунок и материал (дерево);

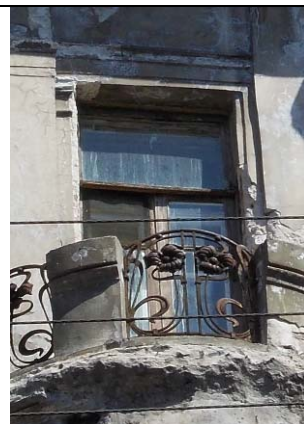
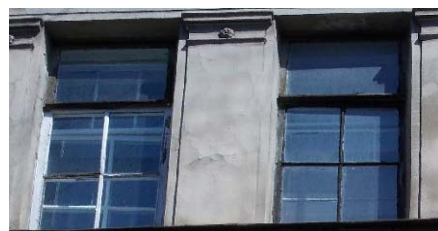
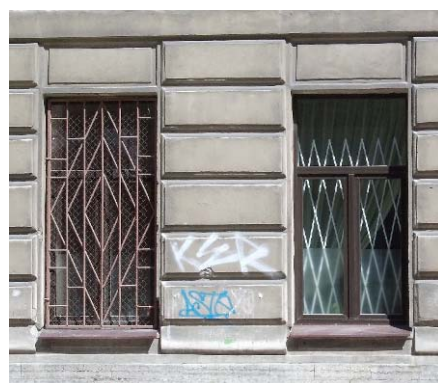
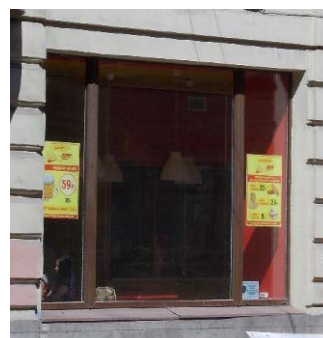
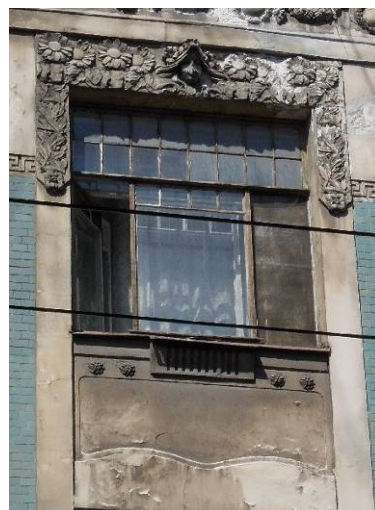
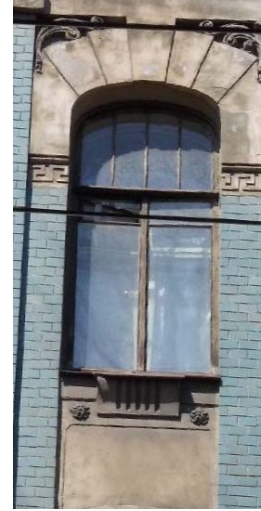
оконные проемы - габариты, конфигурация (прямоугольной формы, в том числе витринного типа – 1-го этажа по Загородному пр., с трехцентровым завершением), местоположение; замковые камни, лепной декор верхней части наличника, фигурные филенки в подоконном пространстве с розетками, подоконные выступы; историческое заполнение оконных проемов: конфигурация, исторический рисунок и материал (дерево);

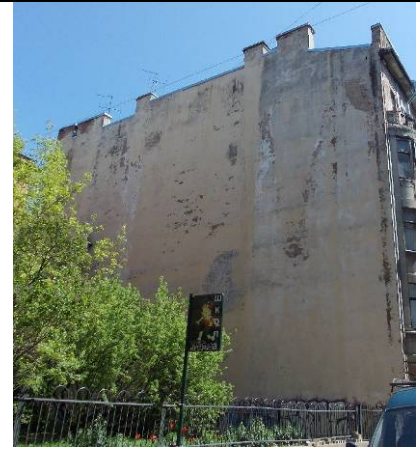
брандмауэрная стена (лицевой корпус) - материал и характер отделки фасадной поверхности - гладкая штукатурка;

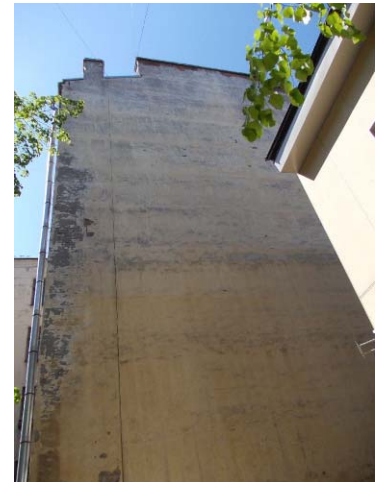
брандмауэрная стена (дворовой корпус) - материал и характер отделки фасадной поверхности - гладкая штукатурка;

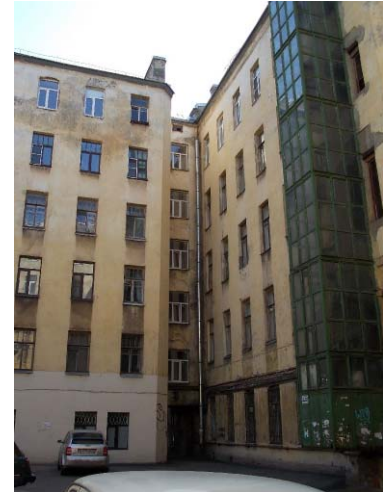
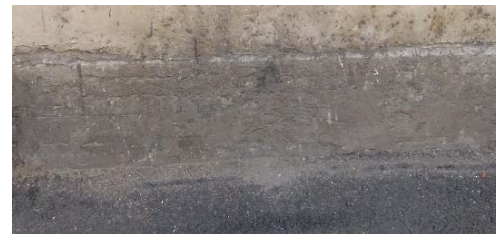
материал и характер отделки фасадной поверхности - гладкая штукатурка;
облицовка цоколя – плиты из известняка;

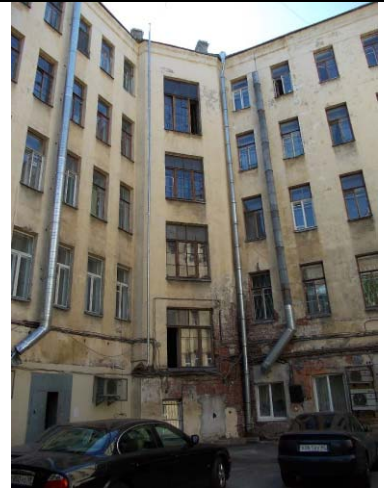
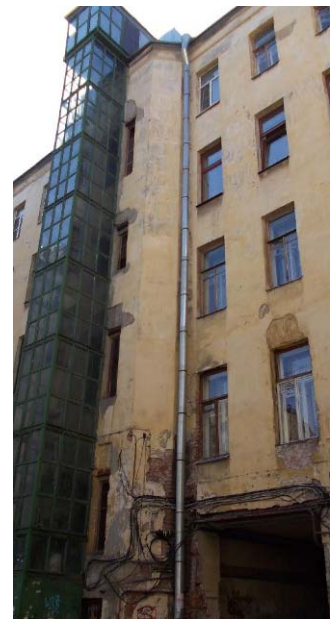
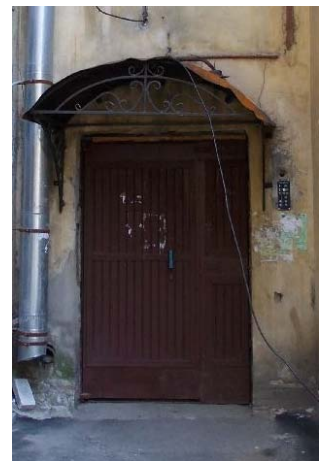
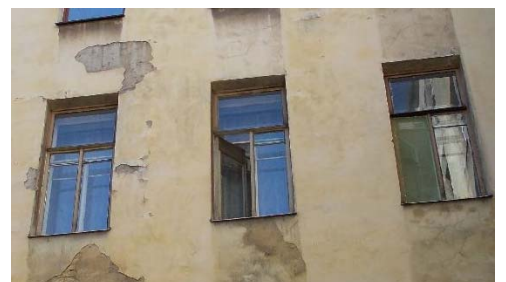
ризалиты лестничных объемов
(треугольные в плане);

габариты, конфигурация
(прямоугольной формы),
местоположение дверных и оконных
проемов;
историческое заполнение оконных
проемов - конфигурация, исторический
рисунок и материал (дерево);

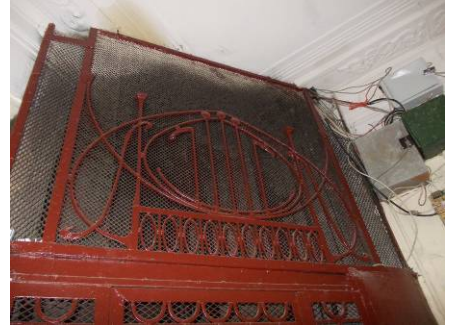
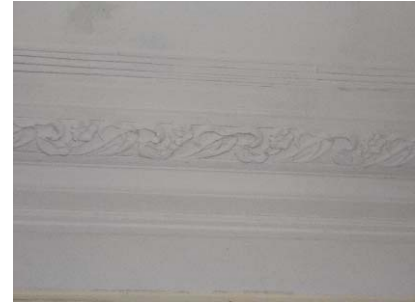
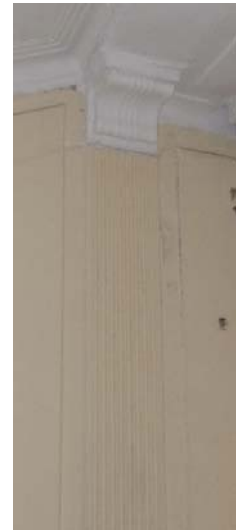
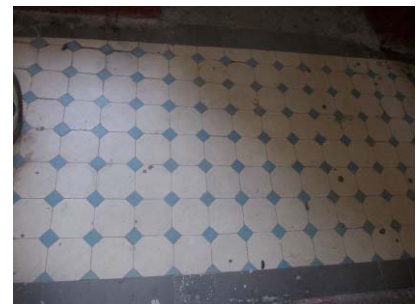
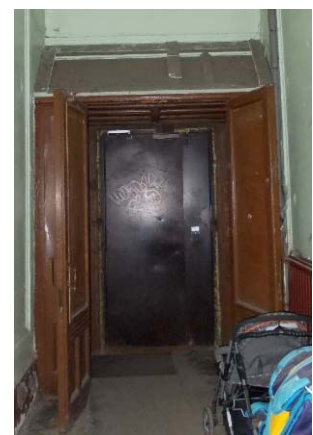
лестница лицевого корпуса (вход с Загородного пр.):

тамбур - конфигурация, материал (дерево), исторический рисунок дверного заполнения;

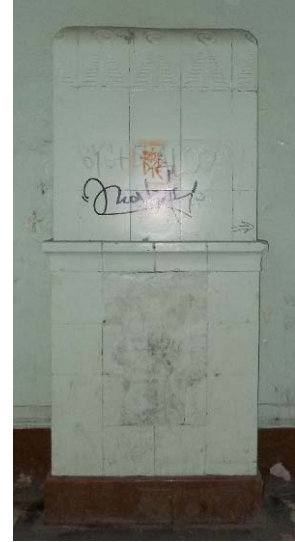
печь (двухъярусная, средистенная, облицованная глазурованными изразцами, надкаминная полка);

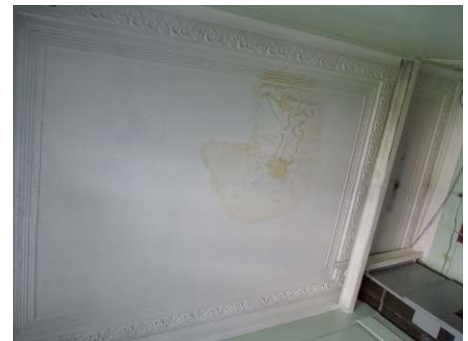
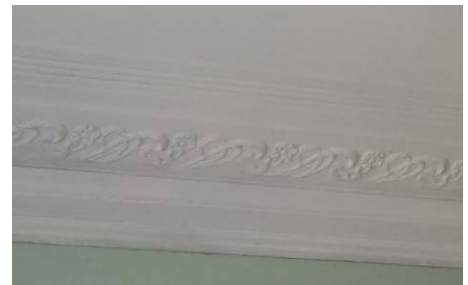
декоративное оформление потолка – профилированный карниз, тяги, пояс растительного орнамента (по периметру);

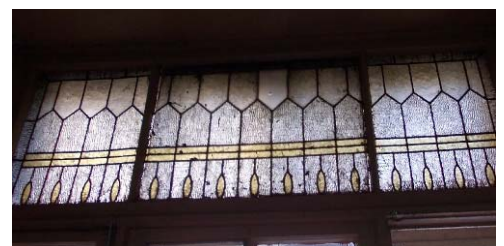
витражи (три) – рельефное стекло геометрического рисунка;

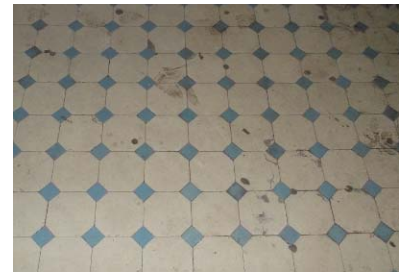
покрытие полов междуэтажных площадок – метлахская плитка двух цветов – белая и голубая;

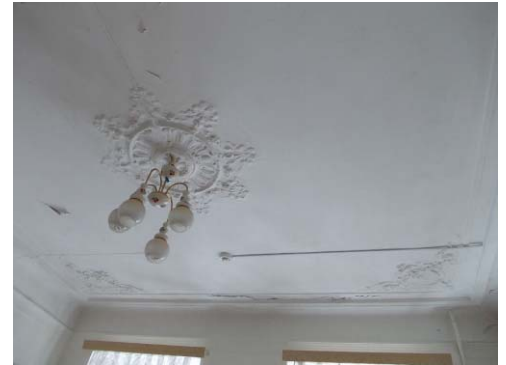
помещение 5-Н (3):
декоративное оформление потолка – профилированный карниз, тяги (по периметру), лепные композиции (в углах), лепная розетка растительного и ложчатого орнамента (в центре);
