Акт

по результатам государственной историко-культурной экспертизы

проектной документации на проведение работ по сохранению выявленного объекта культурного наследия «Дом Р.С. Гробова» расположенного по адресу: Санкт-Петербург, Марата ул., д. 55/5, лит.

А: «Проект по приспособлению выявленного объекта культурного наследия «Дом Р.С. Гробова» по адресу: Санкт-Петербург, Марата ул., д. 55/5, лит. А (квартира № 32) для современного использования в части перепланировки и переустройства квартиры 32» (шифр:

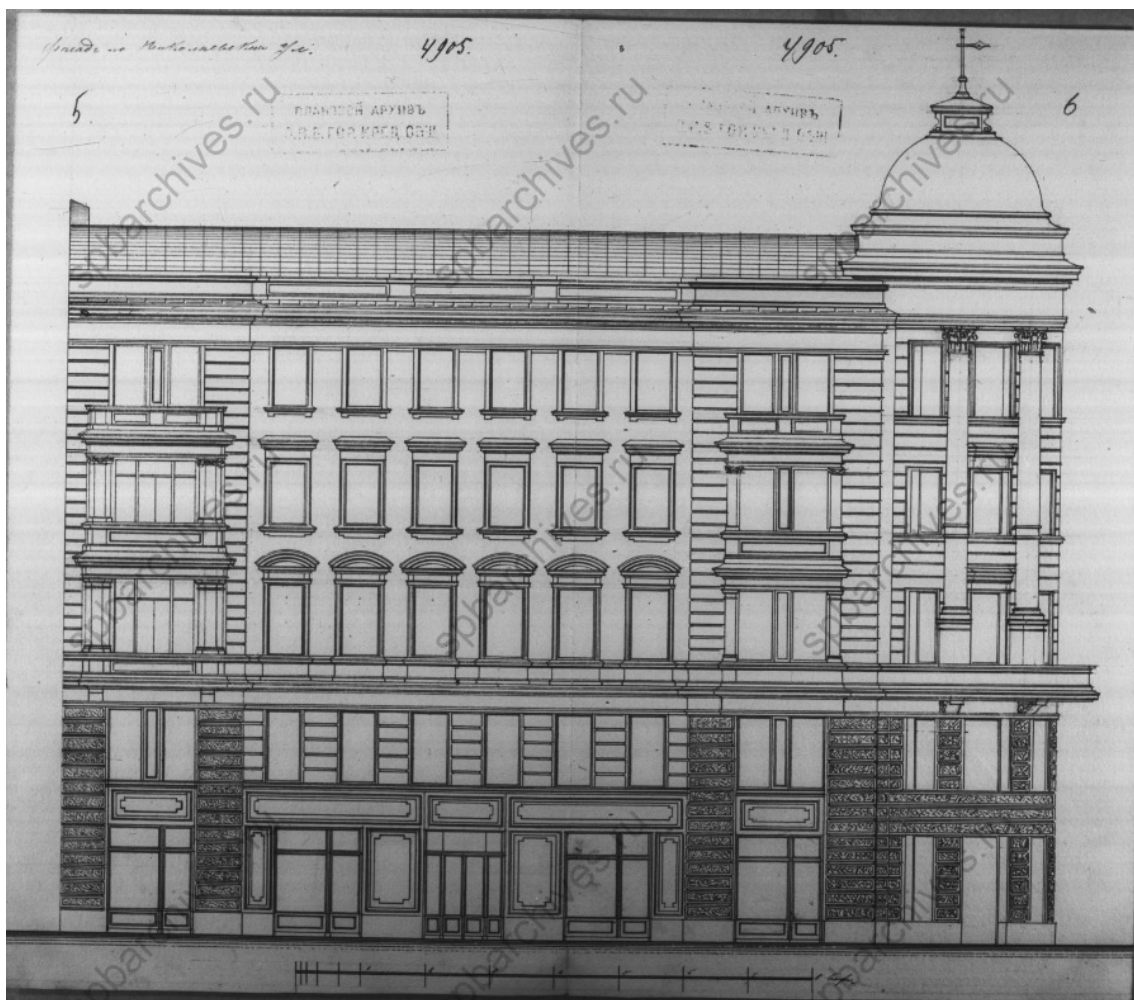
11. Чертеж фасада по Николаевской ул., 55 и Боровой ул., 5. 1910. — ЦГИА СПб. Ф. 515. Оп. 4. Д. 3298.

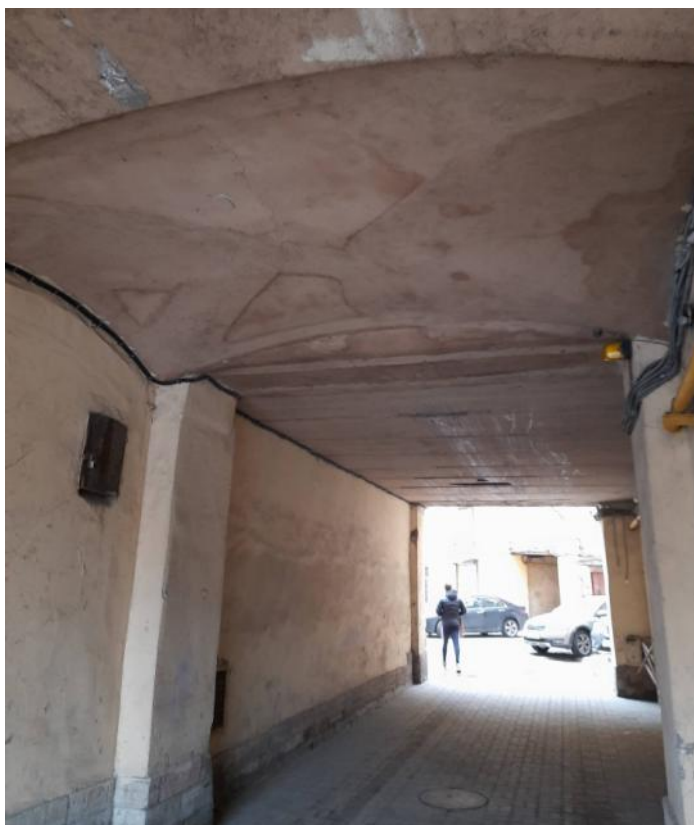
Фото 4 Воротный проезд выявленного объекта культурного наследия «Дом Р.С.Грובה» по адресу: Санкт-Петербург, Марата ул., д. 55/5, лит. А,

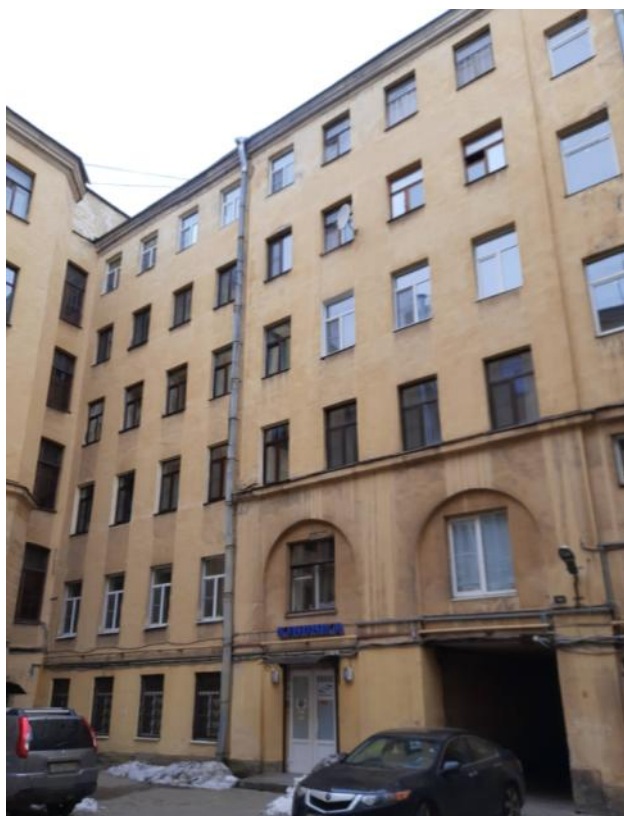
Фото 6 Фрагмент дворового фасада выявленного объекта культурного наследия «Дом Р.С.Гробова» по адресу: Санкт-Петербург, Марата ул., д. 55/5, лит. А

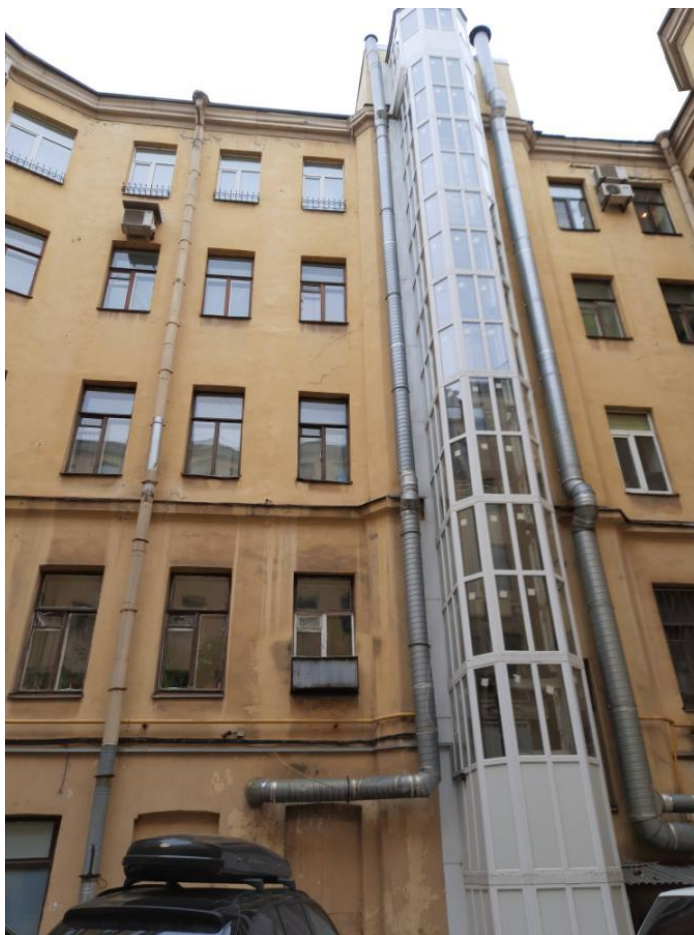
Фото 7 Фрагмент дворового фасада выявленного объекта культурного наследия «Дом Р.С.Грובה» по адресу: Санкт-Петербург, Марата ул., д. 55/5, лит. А

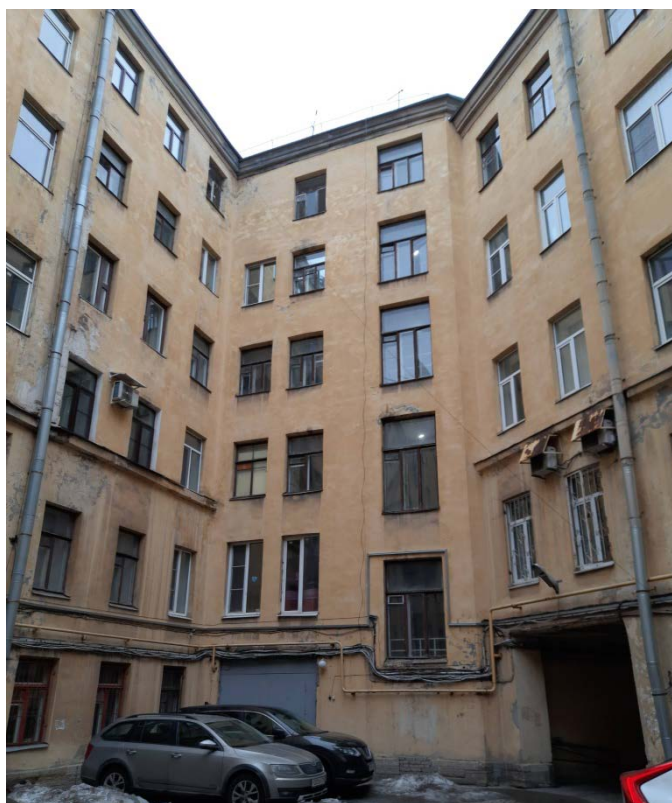
Фото 8 Фрагмент дворового фасада выявленного объекта культурного наследия «Дом Р.С.Грובה» по адресу: Санкт-Петербург, Марата ул., д. 55/5, лит. А

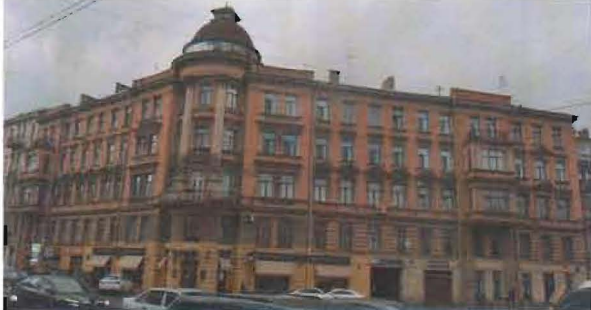
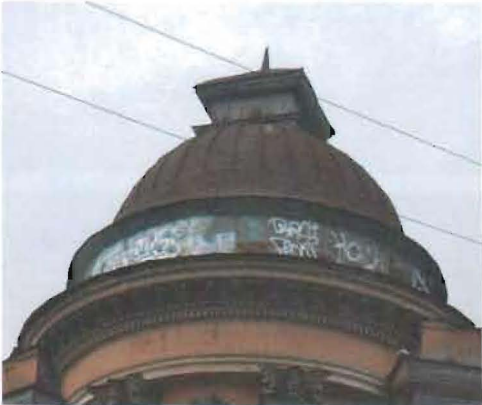
№ пп	Видовая принадлежность предмета охраны	Предмет охраны	Фотофиксация
1	2	3	4
1	Объемно-пространственное решение:	<p>Габариты и конфигурация углового 5-ти-этажного здания, оформляющего угол на пересечении ул. Марата и Боровой ул.</p> <p>конфигурация, габариты и высотные отметки крыш;</p> <p>купол на высоком барабане с прямоугольной башней и шпилем – местоположение, конфигурация, габариты, оформление;</p>

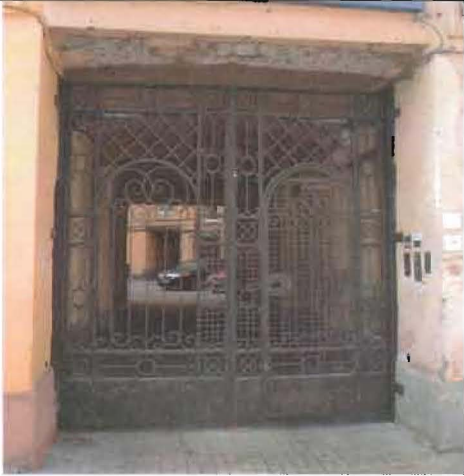
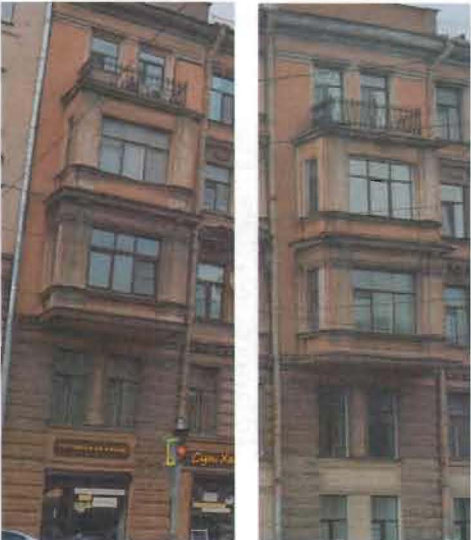
<p>воротный проезд – местоположение (в 5-6-ой световых осях лицевого фасада по ул. Боровой), конфигурация (прямоугольный);</p> <p>два эркера, завершенные балконами – конфигурация (прямоугольные в плане), местоположение (в 1-2-ой световых осях лицевого фасада по ул. Марата и в 9-10-ой световых осях лицевого фасада по ул. Боровой), габариты (в две световые оси, в высоту 3-4-го этажей);</p>

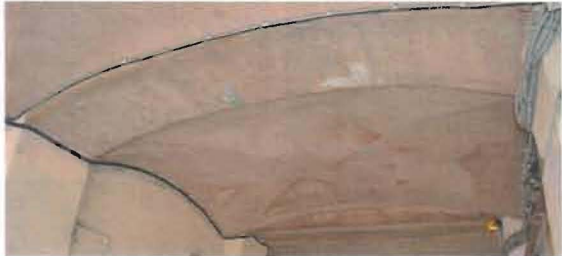
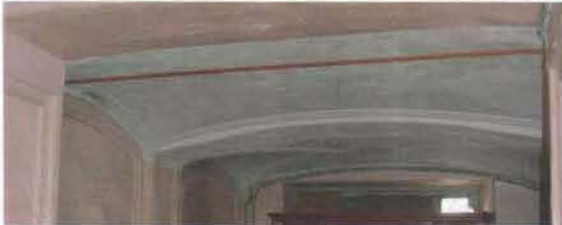
2	<p>Конструктивная система здания:</p>	<p>Наружные и внутренние кирпичные капитальные стены;</p> <p>междуэтажные перекрытия – местоположение;</p> <p>своды, в том числе:</p> <p>коробовые, в том числе с распалубками, на подпружных арках;</p>

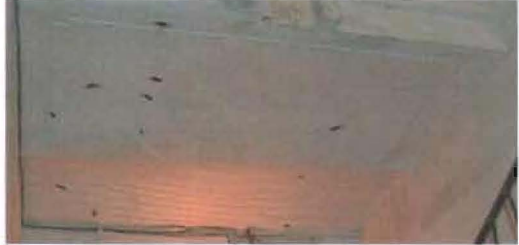
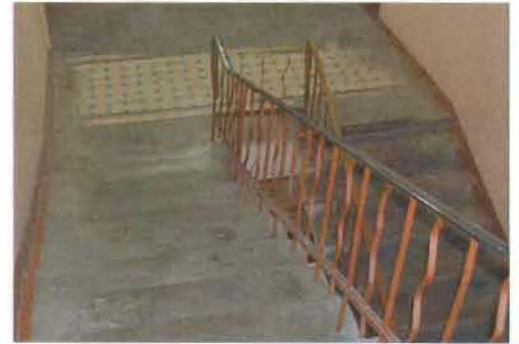
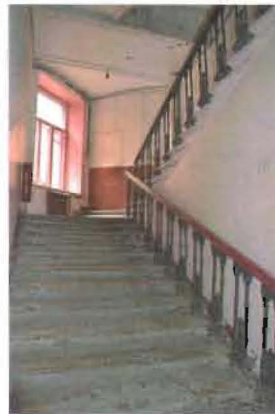
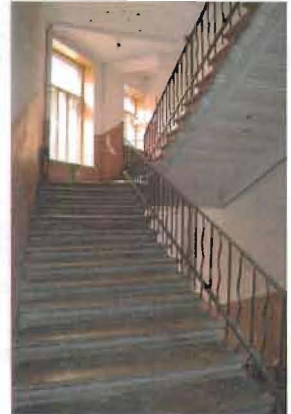
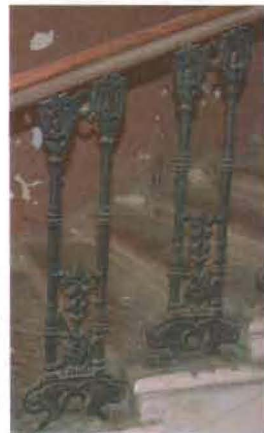
исторические лестницы – местоположение, тип, конструкция, материал ступеней и лестничных площадок, историческое ограждение лестниц, в том числе:

двухмаршевая парадная лестница (лестница №1, лицевой фасад по ул. Марата) с маршами на косоурах, с межэтажными площадками по сводам, с известняковыми ступенями и площадками, облицованными метлахской плиткой, с металлическим ограждением*;

двухмаршевая парадная лестница (лестница №2, лицевой фасад по Боровой ул.) с маршами на косоурах, с дополнительными ступенями – на межуровневых площадках, с площадками по сводам, с известняковыми ступенями и площадками, облицованными метлахской плиткой, с металлическим ограждением в виде литых вертикальных стоек с перехватами и растительным орнаментом, с орнаментированными вертикальными стойками на площадках и деревянными поручнями*;

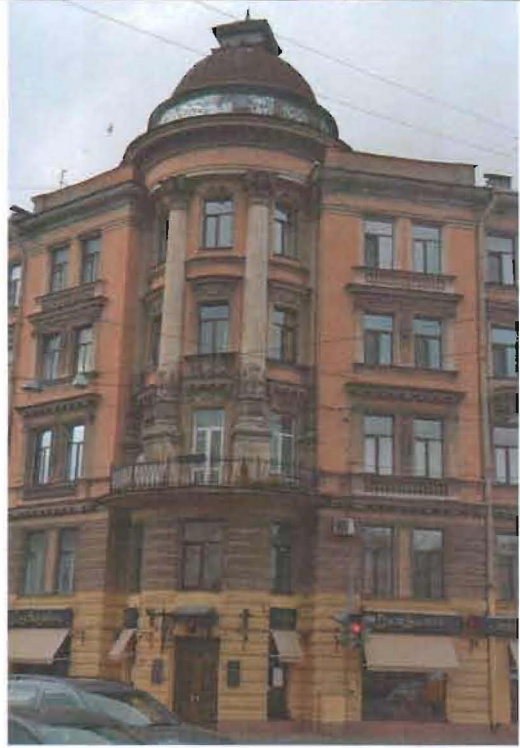
трехчетвертные колонны на высоких постаментах и угловые пилястры – местоположение и габариты (в оформлении угловой закругленной части фасада в уровне 3-5-го этажей), оформление (с коринфскими капителями,

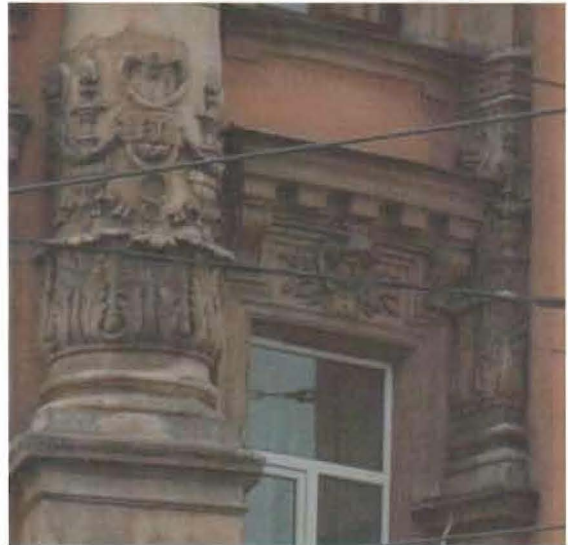
с лепными композициями в нижней части с изображением акантовых листьев, чаш с лентами и факелами, лавровых гирлянд, кадуцеев - в центральной части с табличкой с буквами «Р.Г.», с поясом меандра – в оформлении пилястр);

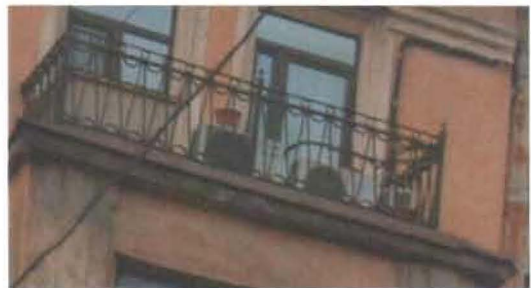
два балкона в завершении эркеров, в уровне 5-го этажа – местоположение, конфигурация (прямоугольные в плане), габариты;

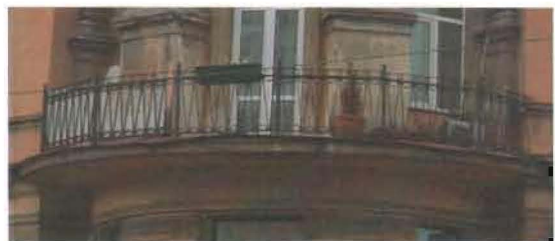
балкон угловой части фасада в уровне 3-го этажа - местоположение, конфигурация (полукруглый в плане), габариты;

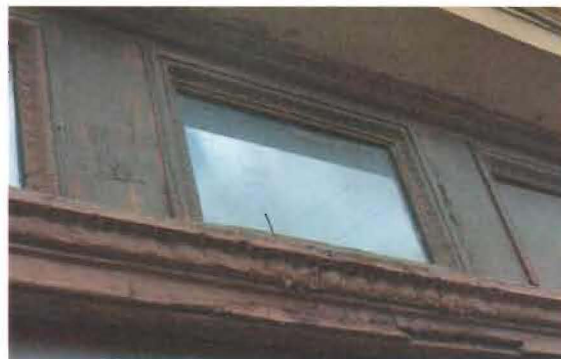
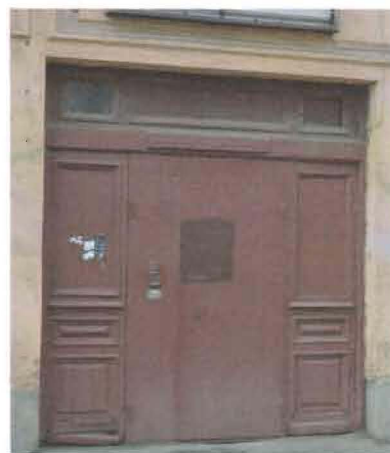
историческое заполнение дверного проема парадного входа со стороны ул. Марата* – конфигурация (прямоугольное с трехчастной остекленной фрамугой), историческая конструкция и материал (дерево), габариты, оформление фрамуги (филенки с поясом растительного орнамента, профилированный карниз с поясом растительного орнамента);

историческое заполнение дверного проема парадного входа со стороны ул. Боровой* – конфигурация (прямоугольное с трехчастной остекленной фрамугой), историческая конструкция (створчатое с прямоугольной фрамугой с трехчастным остеклением), материал (дерево), габариты, оформление двух крайних дверных полотен (филенчатое, с профилированной полочкой и прямоугольной филенкой с алмазной гранью);

историческое заполнение дверного проема угловой закругленной части* – конфигурация (прямоугольное), историческая конструкция и материал (дерево), габариты;

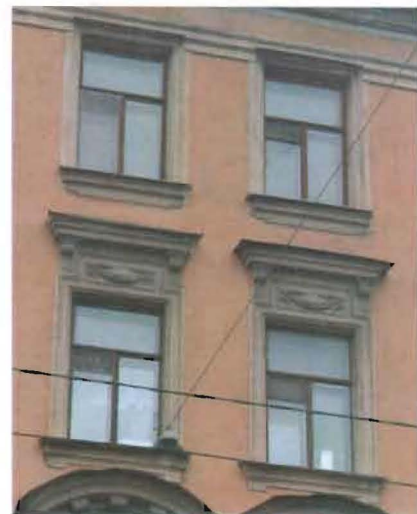
лепные композиции с изображением маскарона Гермеса и растительного орнамента;

прямые сандрики с поясом иоников на каннелированных кронштейнах;

прямоугольные филенки с изображением провисающей гирлянды с лентами;

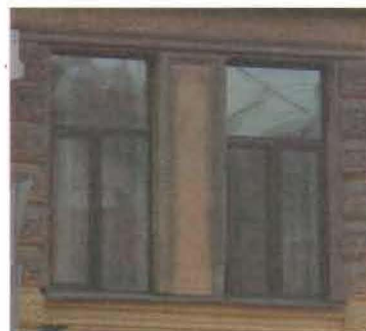
прямоугольные филенки с лепной композицией с изображением львиного маскалона, вазонов и растительного орнамента в межконном пространстве;

фризы с триглифами и метопами;

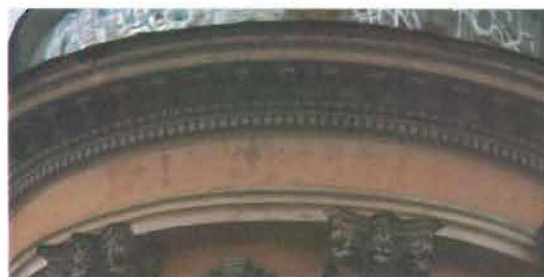
оформление дверного (балконного) проема закругленной части лицевого фасада в уровне 3-го этажа – профилированные фигурные наличники с вписанной в верхнюю часть фигурной филенкой, оформленной гуттами с изображением даты «1896 г», прямой сандрик на каннелированных кронштейнах с дентикулами, с навершием в виде скульптурной композиции с изображением овалного медальона, декорированного лентами и гирляндами и сидящих по сторонам от него путти;

профилированные раскрепованные подоконные тяги; гладкие фризы и фриз со штукатурными зеркалами, вытянутыми по горизонтали, в профилированных рамах; междуэтажные

профилированные раскрепованные карнизы, в том числе с дентикулами;

венчающий карниз;

антаблемент угловой части с карнизом с модульонами, поясом дентикул и иоников;

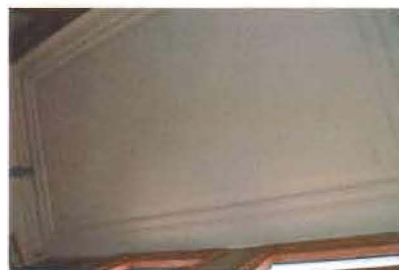
оформление потолка тамбура – штукатурное зеркало в профилированной раме;

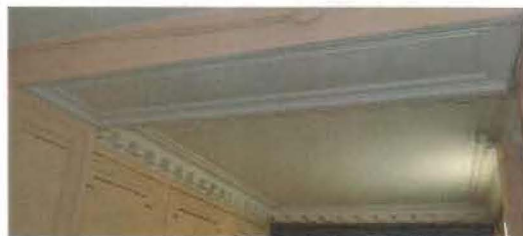
оформление потолка вестибюля и софита арочного проема – прямоугольные профилированные рамы;

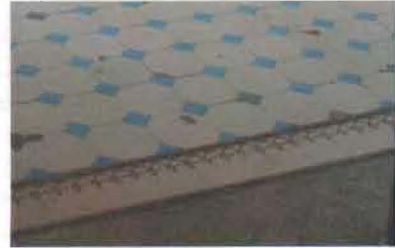
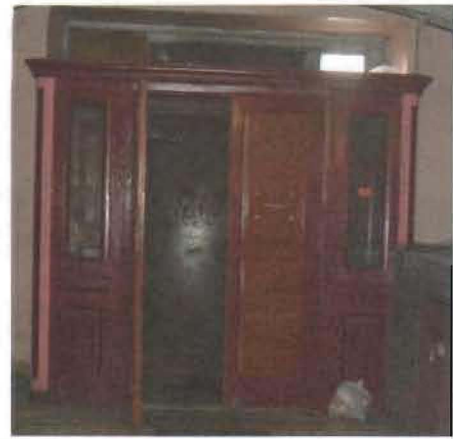
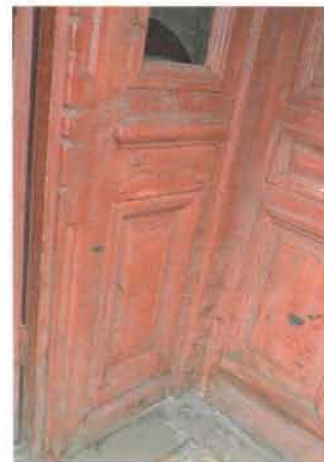
историческое заполнение тамбура – конфигурация, конструкция (створчатая), оформление (профилированные филенки, филенки с алмазной гранью, профилированные полочки с резным фигурным орнаментом), материал (дерево), габариты, цвет;

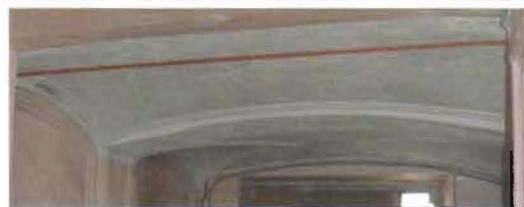
оформление потолка вестибюля
 – профилированные
 периметральные рамы,
 профилированные ребра свода;

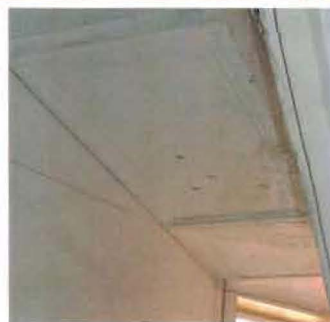
оформление подшивки
 лестничных площадок –
 штукатурные зеркала в
 профилированных рамах,
 профилированные
 периметральные филенки;
