Акт

**по результатам государственной историко-культурной экспертизы проектной документации на проведение работ по сохранению объекта культурного наследия федерального значения «Дом пастора», расположенного по адресу: г. Санкт-Петербург, Кронштадтский район, г. Кронштадт, Ленинградская ул., дом 1, литера А, входящего в состав объекта культурного наследия федерального значения «Храм лютеранский святой Елизаветы» по адресу: г. Санкт-Петербург, Кронштадтский район, г. Кронштадт, Ленинградская ул., дом 1, литеры А, Н, предусмотренных проектом: «Разработка проектной документации на проведение работ по сохранению объекта культурного наследия «Дом пастора», расположенного по адресу: г. Кронштадт, Ленинградская ул., д. 1, корп./стр. А (реставрация, ремонт фасадов, крыши)», разработанным ООО «СЗРПМ»
(Шифр: Л-01-2021)**

**Санкт-Петербург
2022 г.**

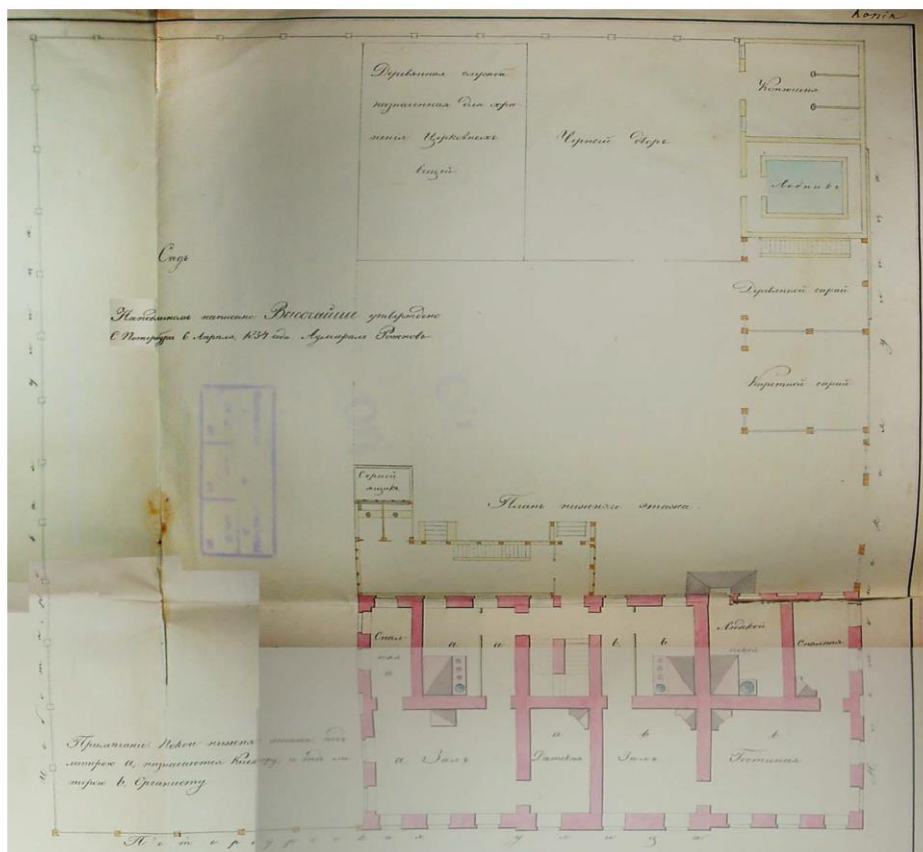
19. Чертеж предполагаемому к постройке вновь каменному двухэтажному со службами дому, для помещения Пастора, Кистера и Органиста Евангелической церкви в Кронштадте. 11 марта 1834 г. Фрагмент. План участка. РГА ВМФ.

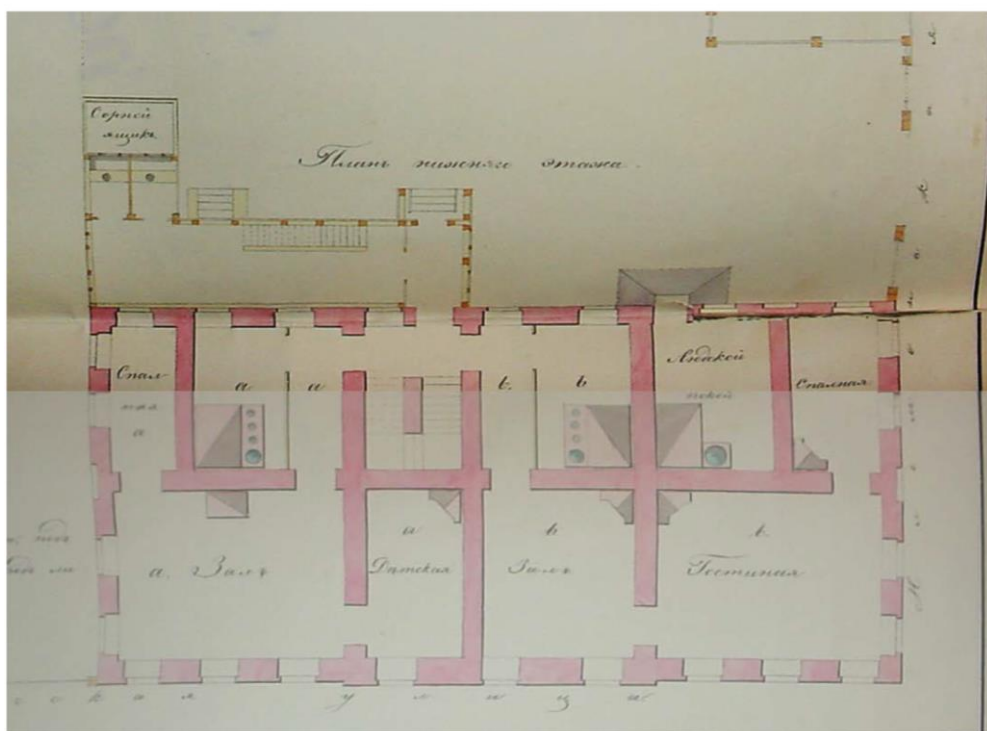
22. Чертеж предполагаемому к постройке вновь каменному двухэтажному со службами дому, для помещения Пастора, Кистера и Органиста Евангелической церкви в Кронштадте. 11 марта 1834 г. Фрагмент. План нижнего этажа. РГА ВМФ.

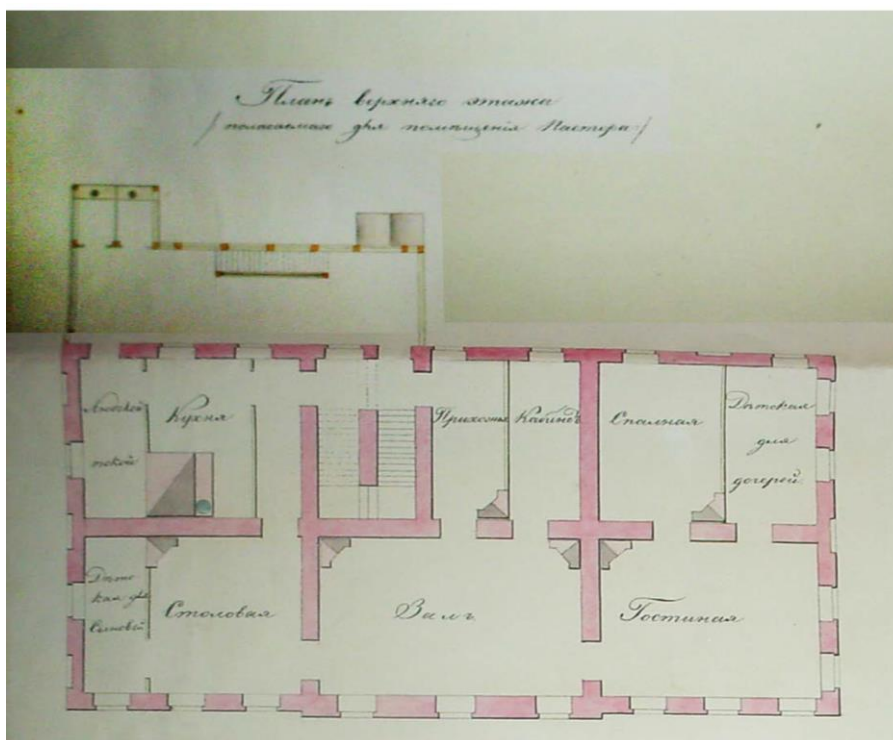
23. Чертеж предполагаемому к постройке вновь каменному двухэтажному со службами дому, для помещения Пастора, Кистера и Органиста Евангелической церкви в Кронштадте. 11 марта 1834 г. Фрагмент. План верхнего этажа. РГА ВМФ.

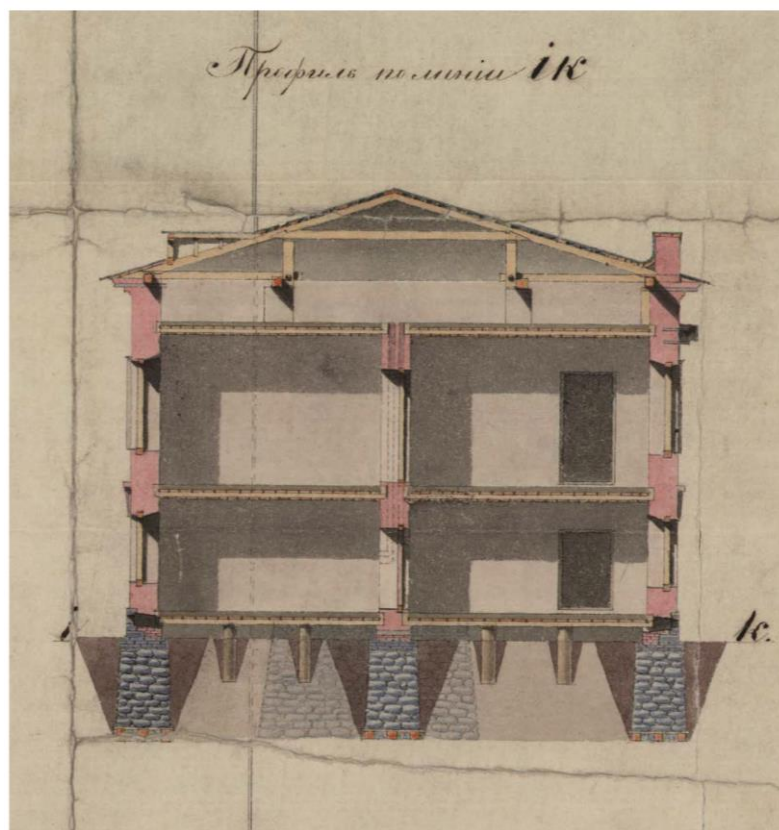
25. К.К. Бель. Детальный чертеж вновь выстроенному в Кронштадте в прошлом 1835-м году вчерне, каменному двухэтажному Пасторскому с деревянною службою дому. 18 апреля 1836 г. Фрагмент. Профиль по линии ИК. РГА ВМФ.

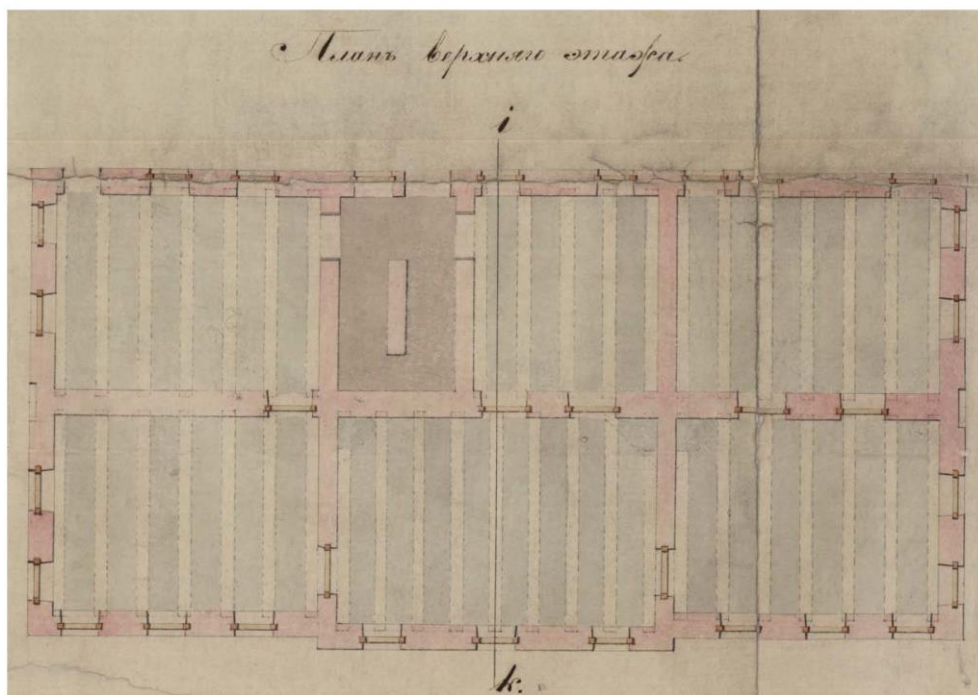
27. К.К. Бель. Детальный чертеж вновь выстроенному в Кронштадте в прошлом 1835-м году вчерне, каменному двухэтажному Пасторскому с деревянною службою дому. 18 апреля 1836 г. Фрагмент. План верхнего этажа. РГА ВМФ.

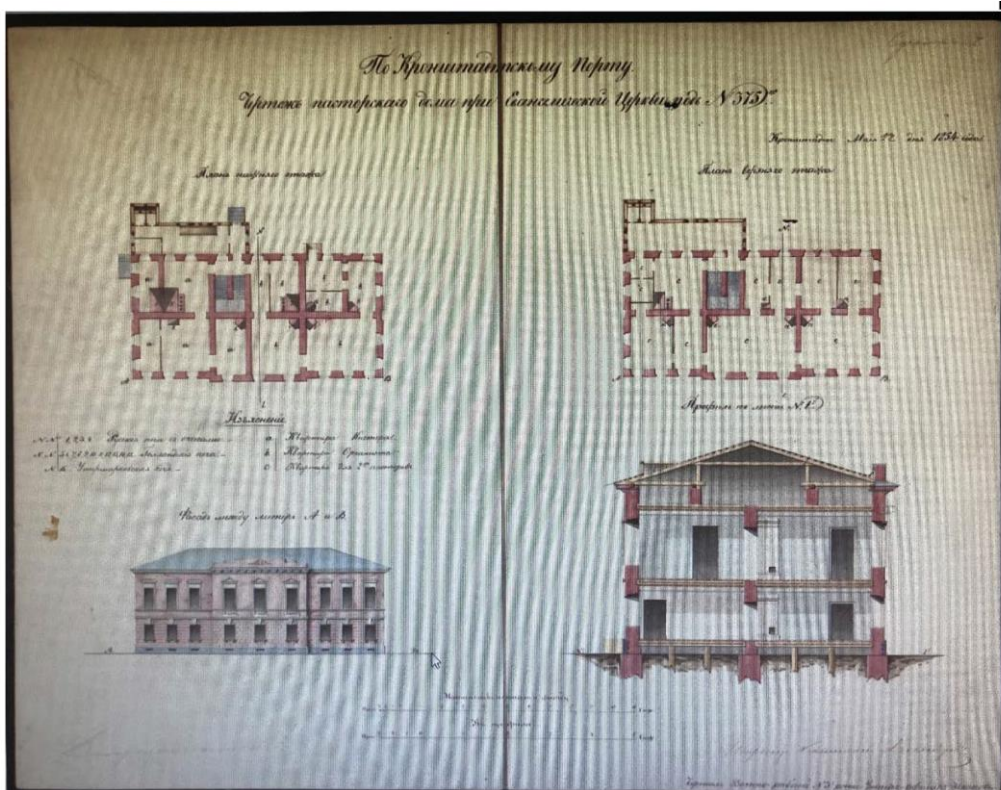
31. По Кронштадтскому Порту. Чертеж пасторского дома при Евангелической Церкви под № 375. 24 мая 1854 г. РГА ВМФ.

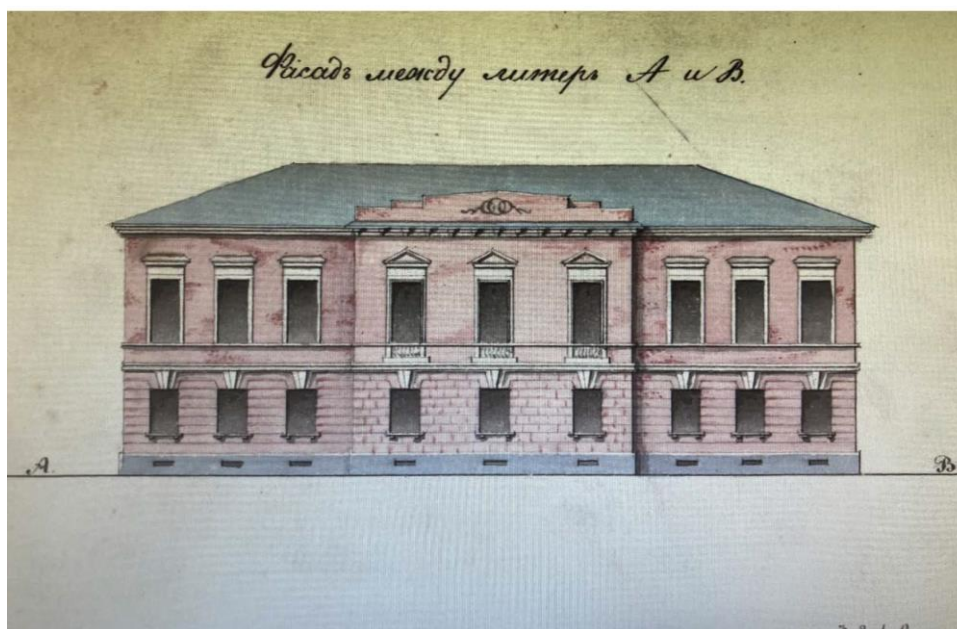
32. По Кронштадтскому Порту. Чертеж пасторского дома при Евангелической Церкви под № 375. 24 мая 1854 г. Фрагмент. Фасад между литер А и В. РГА ВМФ.

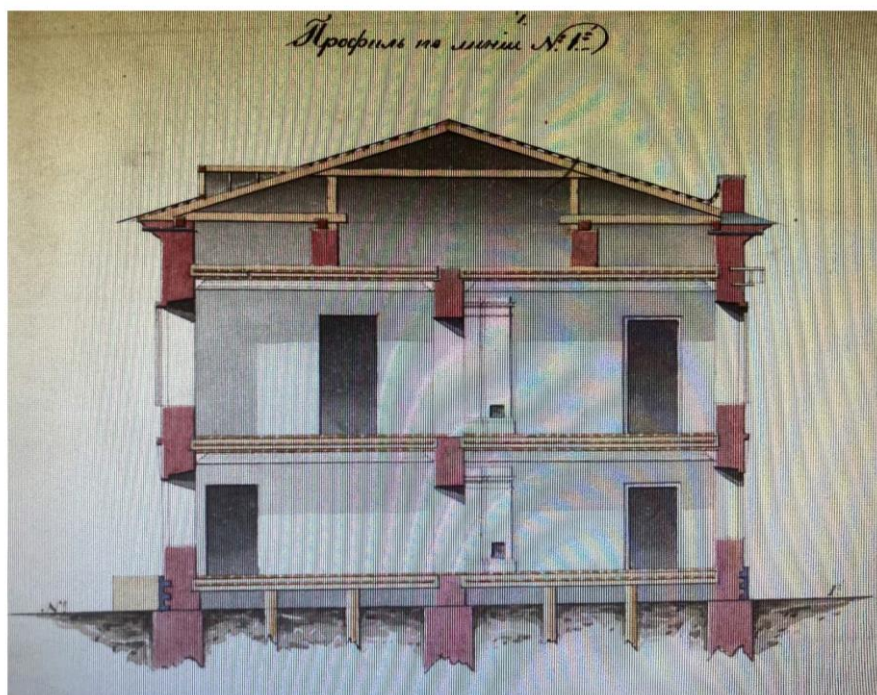
33. По Кронштадтскому Порту. Чертеж пасторского дома при Евангелической Церкви под № 375. 24 мая 1854 г. Фрагмент. Профиль по линии №1. РГА ВМФ.

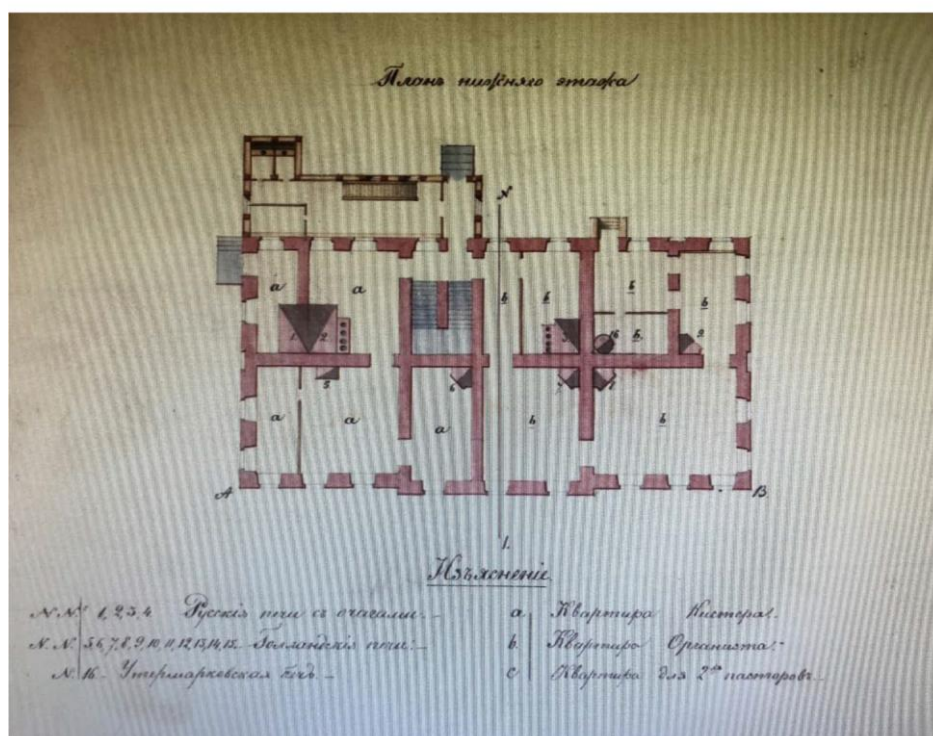
34. По Кронштадтскому Порту. Чертеж пасторского дома при Евангелической Церкви под № 375. 24 мая 1854 г. Фрагмент. План нижнего этажа. РГА ВМФ.

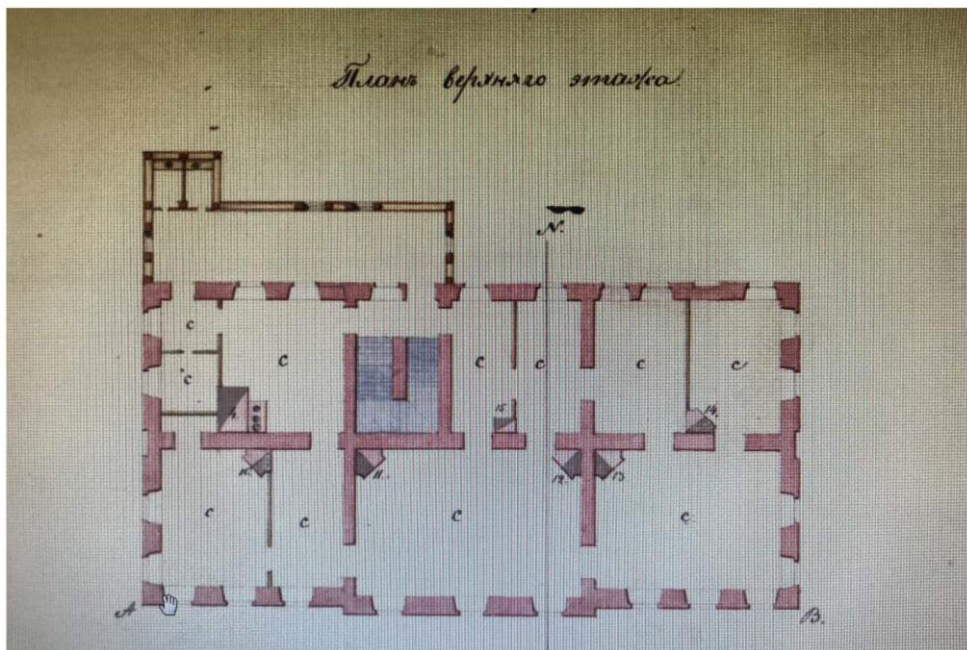
35. По Кронштадтскому Порту. Чертеж пасторского дома при Евангелической Церкви под № 375. 24 мая 1854 г. Фрагмент. План верхнего этажа. РГА ВМФ.

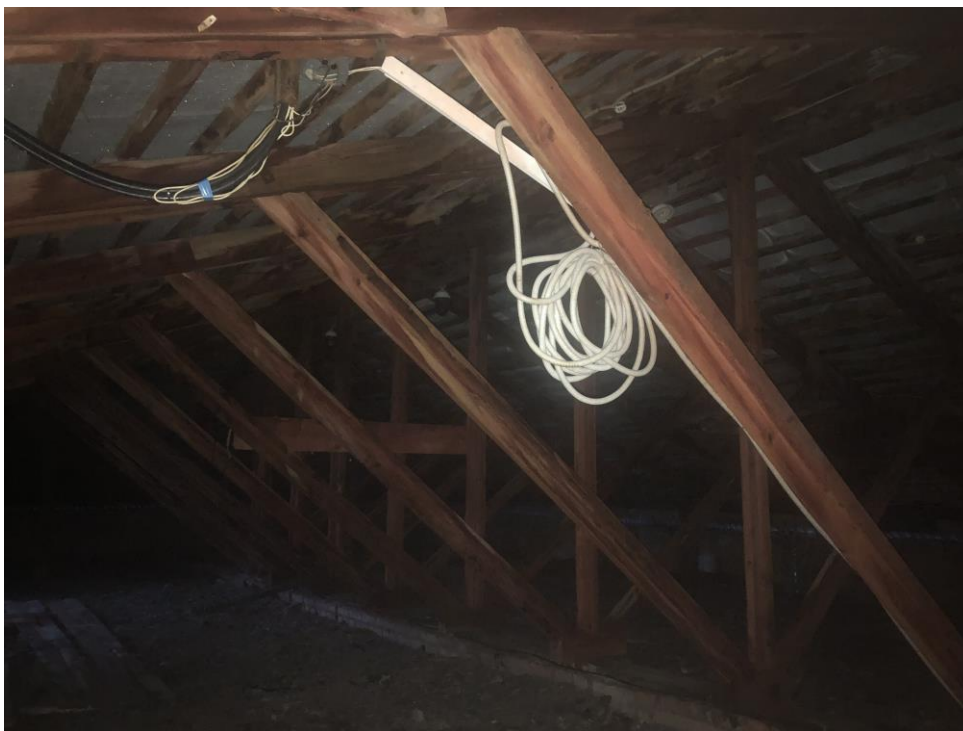
Определяется общий износ конструкций, трещины усушки в элементах стропильной системы, загрязнения поверхностей, следы ремонтов и поновлений, биопоражения древесины в местах намокания, мауэрлат и опорные части наклонных стропил поражены гнилью, присутствуют узлы некачественного протезирования элементов стропильной системы, отсутствует вентиляция чердачного помещения, в результате чего нарушен температурно-влажностный режим чердачного пространства. Выявлены локальные дефекты фальцевых соединений кровельного покрытия, локальные деформации, разрушение оцинкованного покрытия, поверхностная коррозия черного металла кровельного металла.

18. Объект культурного наследия федерального значения «Дом пастора», расположенный по адресу: г. Санкт-Петербург, г. Кронштадт, Ленинградская ул., д. 1, литера А, входящий в состав объекта культурного наследия федерального значения «Храм лютеранский святой Елизаветы», расположенный по адресу: г. Санкт-Петербург, г. Кронштадт, Ленинградская ул., д. 1, литеры А, Н. Чердачное помещение. Фрагмент стропильной системы.

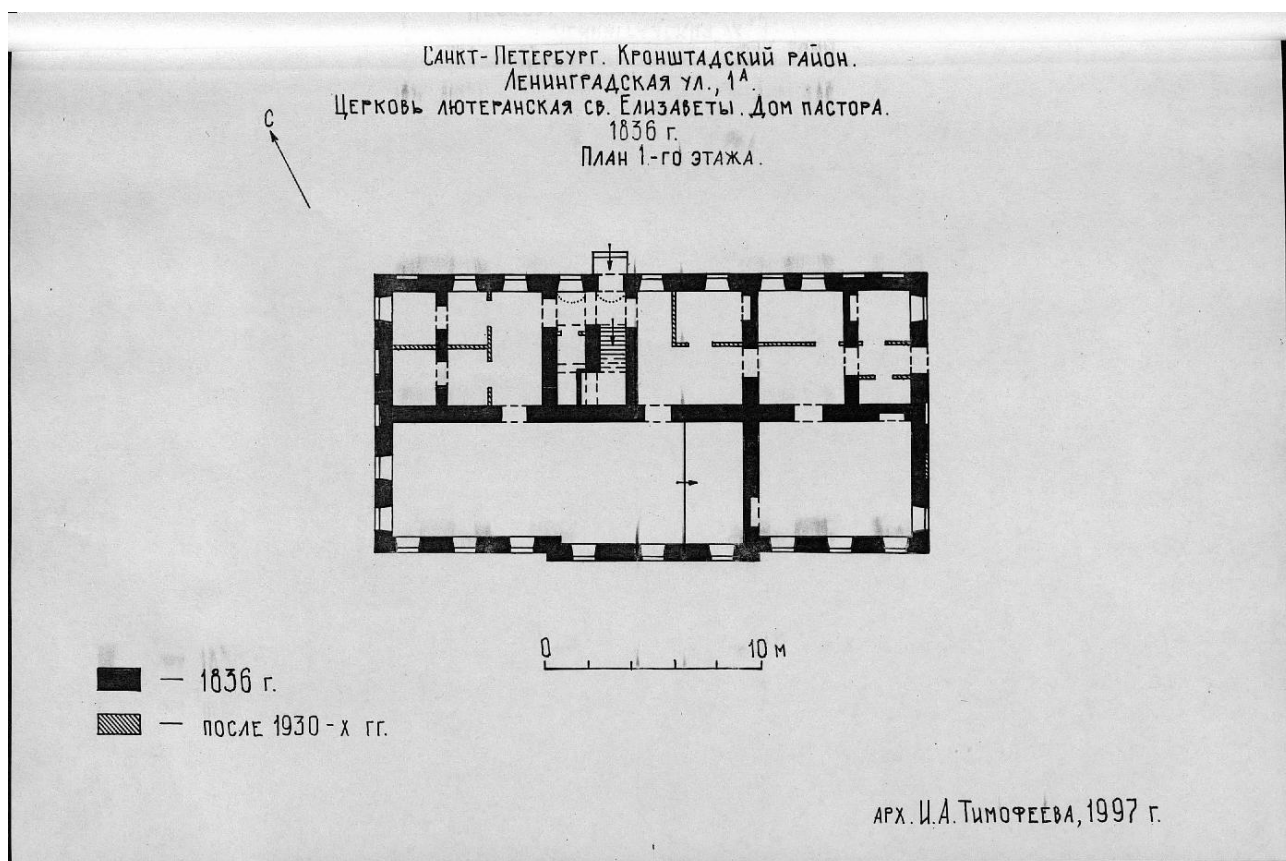
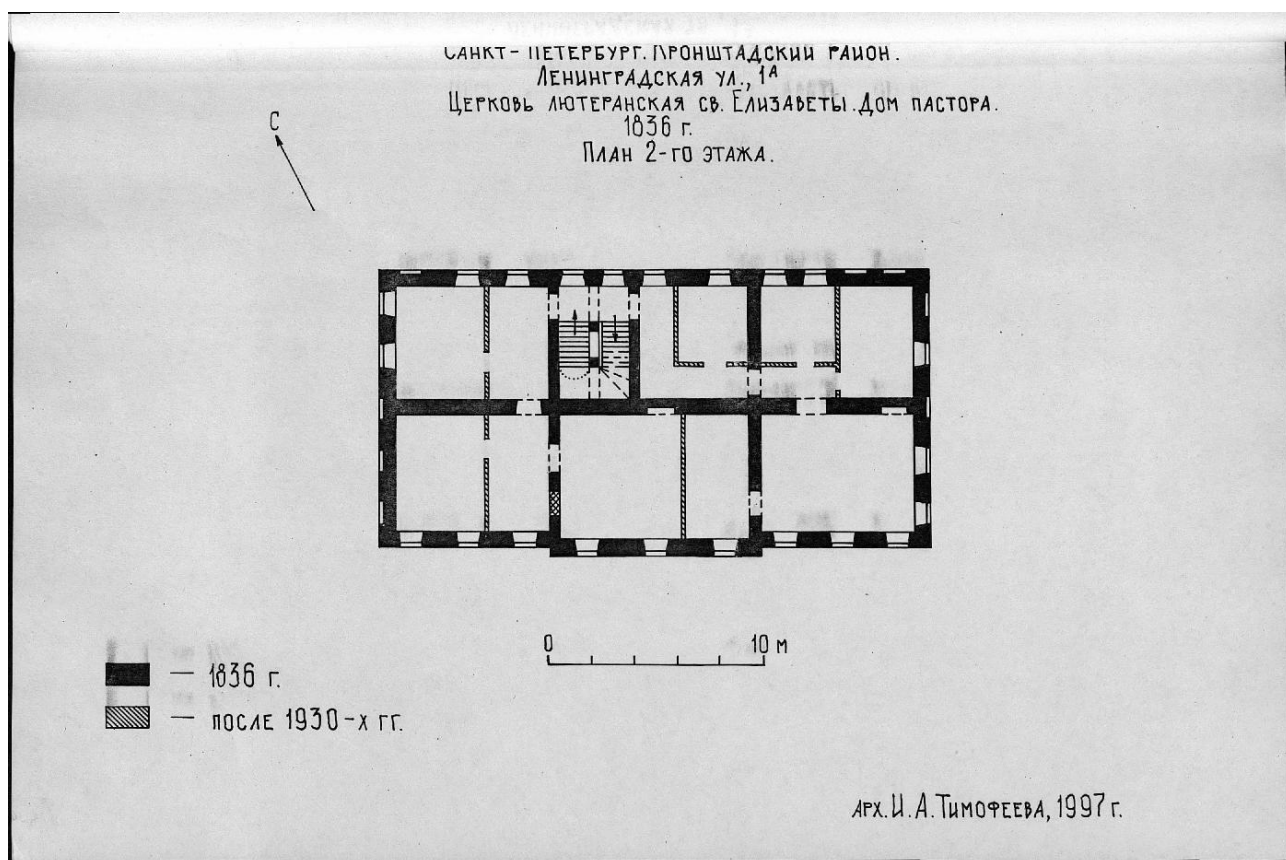
САНКТ-ПЕТЕРБУРГ. ПРИБИШТАДСКИЙ РАЙОН.
 ЛЕНИНГРАДСКАЯ УЛ., 1^А.
 ЦЕРКОВЬ ЛЮТЕРАНСКАЯ СВ. ЕЛИЗАВЕТЫ. ДОМ ПАСТОРА.
 1836 г.
 ПЛАН 1-ГО ЭТАЖА.
 СХЕМА ФОТОФИКСАЦИИ.
