## АКТ

по результатам государственной историко-культурной экспертизы проектной документации на проведение работ по сохранению объекта культурного наследия федерального значения «Корпус для прислуги», расположенного по адресу Конногвардейский бульв., 19, Замятин пер., 5-7, Галерная ул., 22, лит. А. в составе объекта культурного наследия федерального значения «Дворец Великого князя Николая Николаевича (Ксенинский институт)», расположенного по адресу Труда пл., 4, Конногвардейский бульв. 19-23, Галерная ул., 22, 24, 24-6, Замятин пер., 5-7 «Проект реставрации фасадов здания», разработанной ООО «Архитектурное бюро «Традиция» в 2021 году (шифр АБТ-03-21)

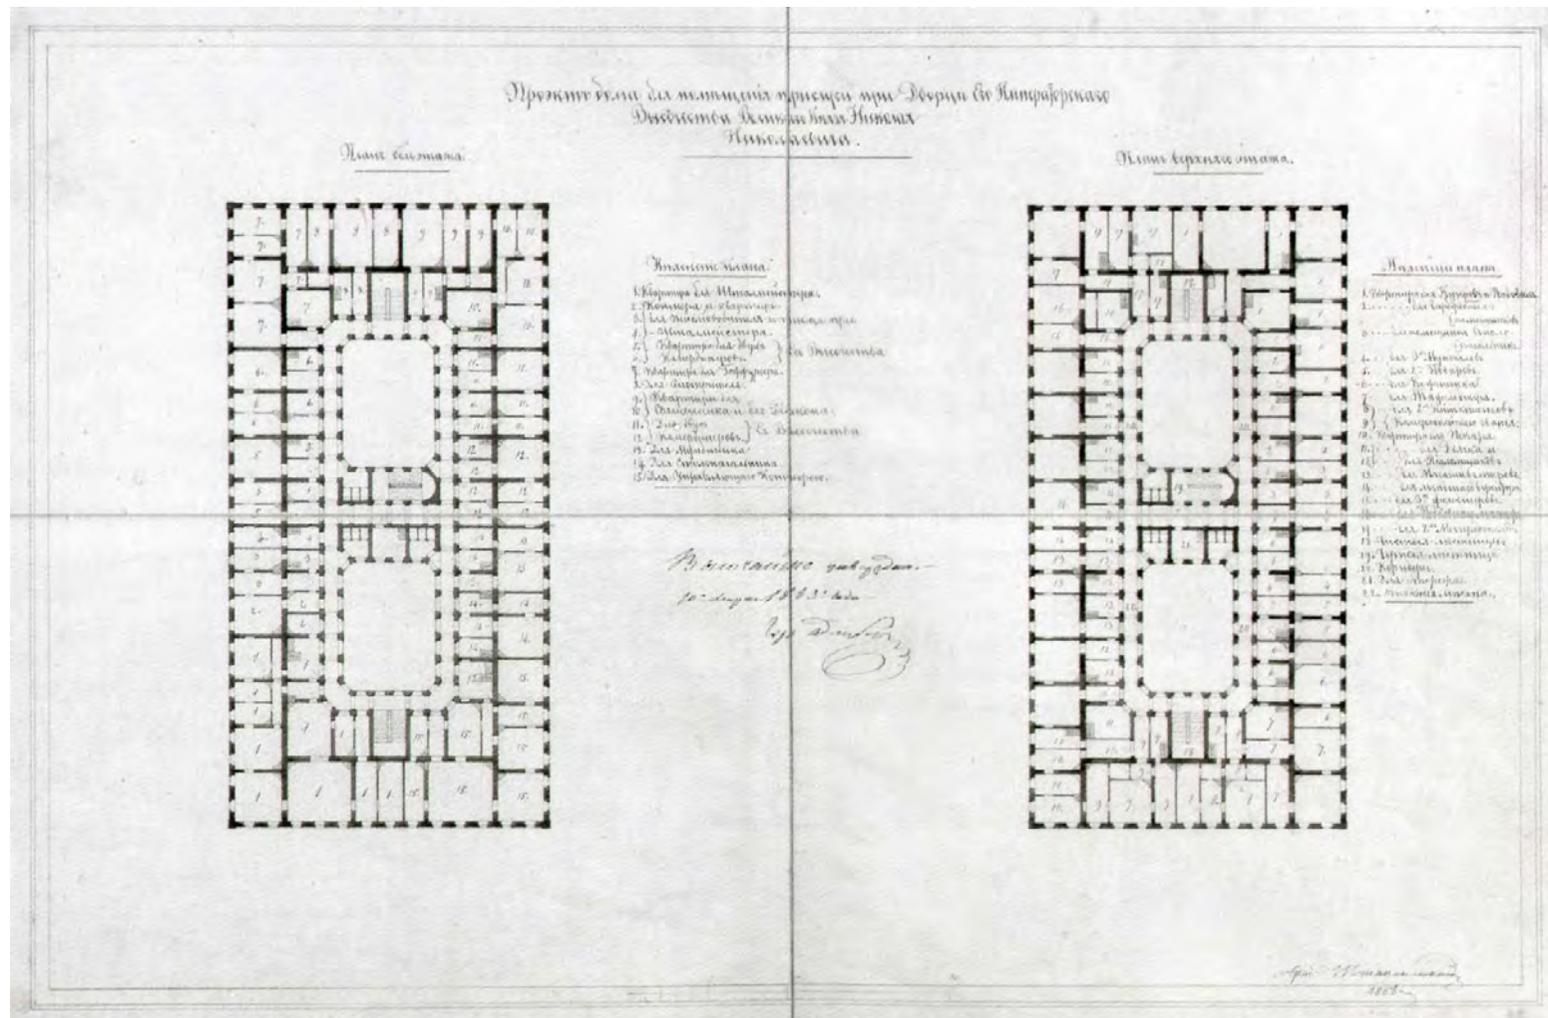
Илл. 16. Проект дома для прислуги. Архитектор А.И. Штакеншнейдер. План нижнего этажа. 1853 г. Из книги: Андрей Иванович Штакеншнейдер. Архитектурные проекты из собрания Государственного музея истории Санкт-Петербурга. Каталог Авт.-сост.: Г. Б. Васильева, К. В. Житорчук, Л. А. Кирикова. СПб., 2006. С. 34. Илл. 20. Фрагмент.

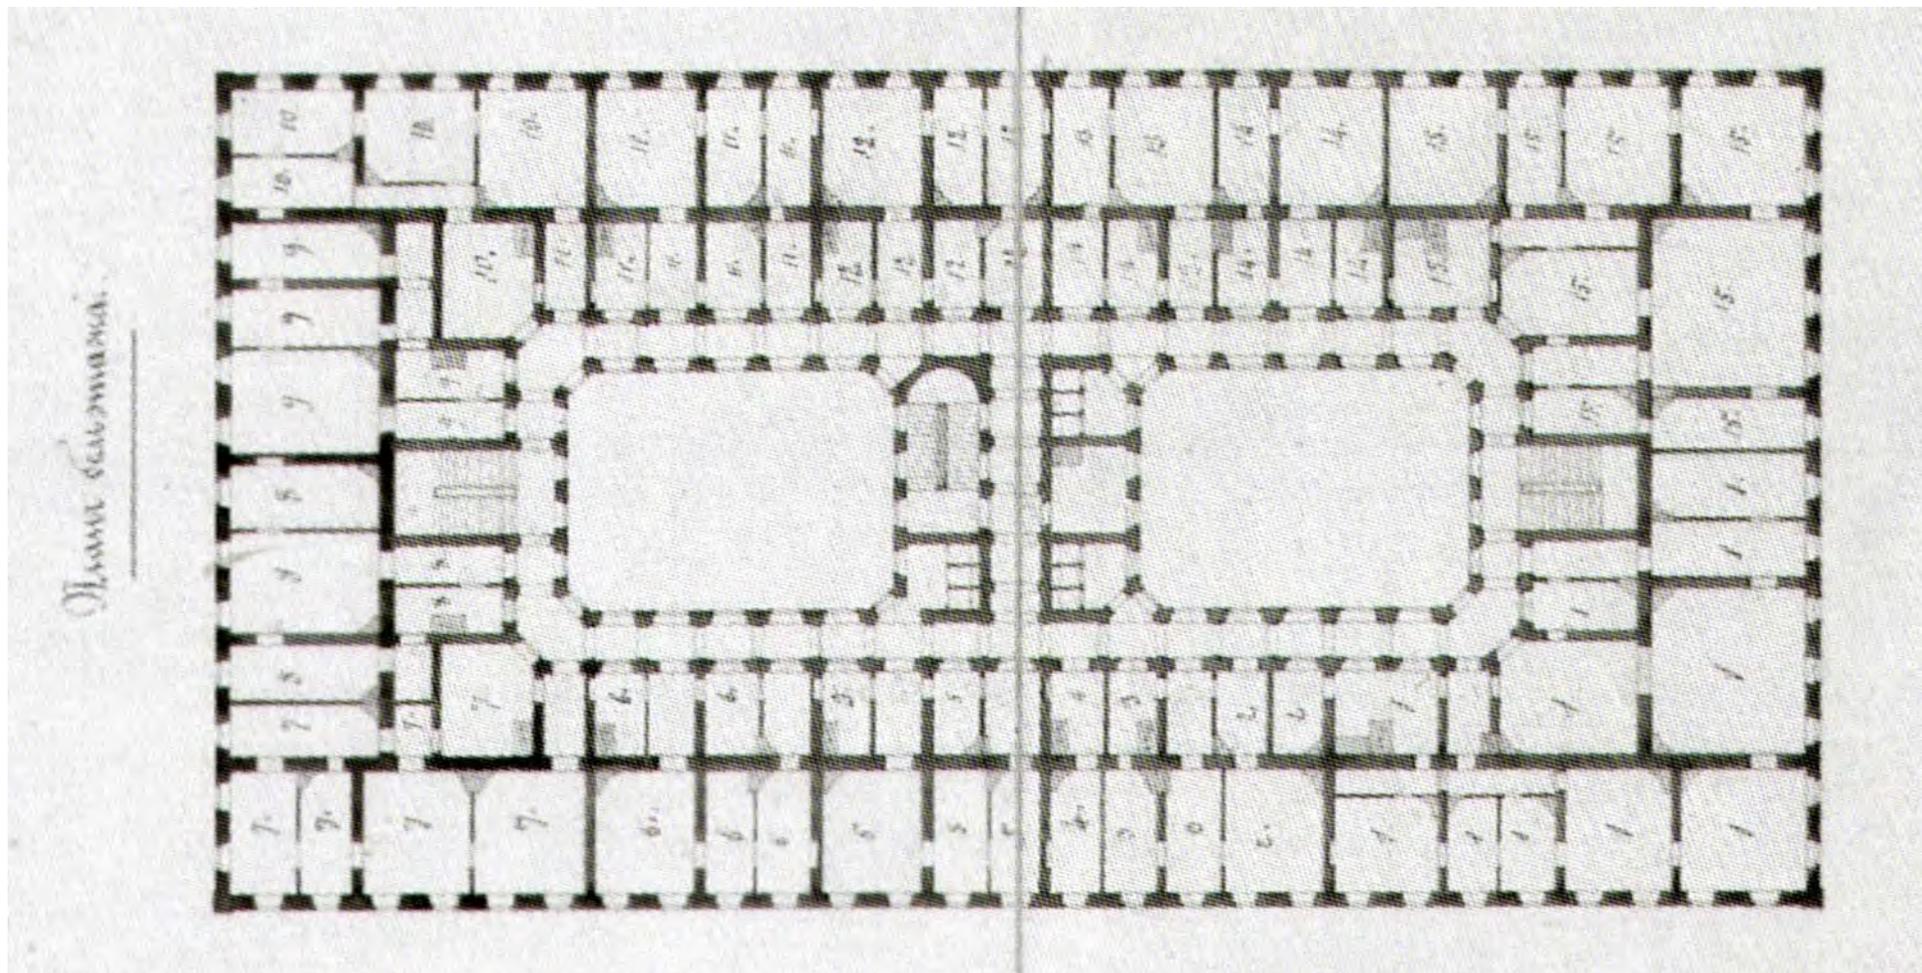
Илл. 17. Проект дома для прислуги. Архитектор А.И. Штакеншнейдер 1853 г. План бельэтажа, план верхнего этажа. Из книги: Андрей Иванович Штакеншнейдер. Архитектурные проекты из собрания Государственного музея истории Санкт-Петербурга. Каталог Авт.-сост.: Г. Б. Васильева, К. В. Житорчук, Л. А. Кирикова. СПб., 2006. С. 35. Илл. 22.

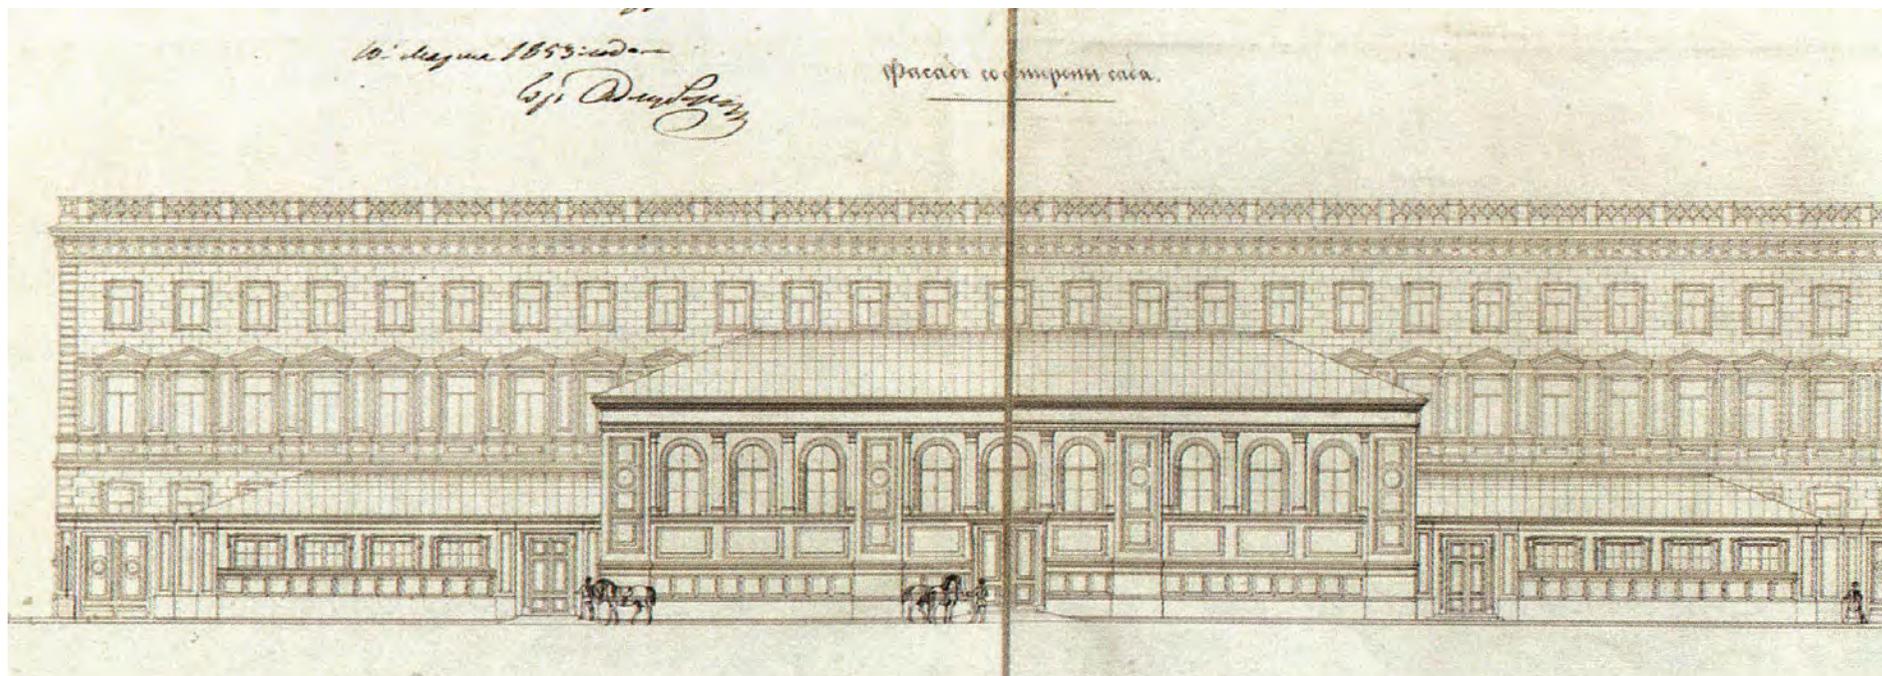
Илл. 21. Проект дома для прислуги. План нижнего этажа. Архитектор А.И. Штакеншнейдер 1853 г. Фасад корпуса для прислуги со стороны Конногвардейского бульвара. Из книги: Андрей Иванович Штакеншнейдер. Архитектурные проекты из собрания Государственного музея истории Санкт-Петербурга. Каталог Авт.-сост.: Г. Б. Васильева, К. В. Житорчук, Л. А. Кирикова. СПб., 2006. С. 32. Илл. 19. Фрагмент.

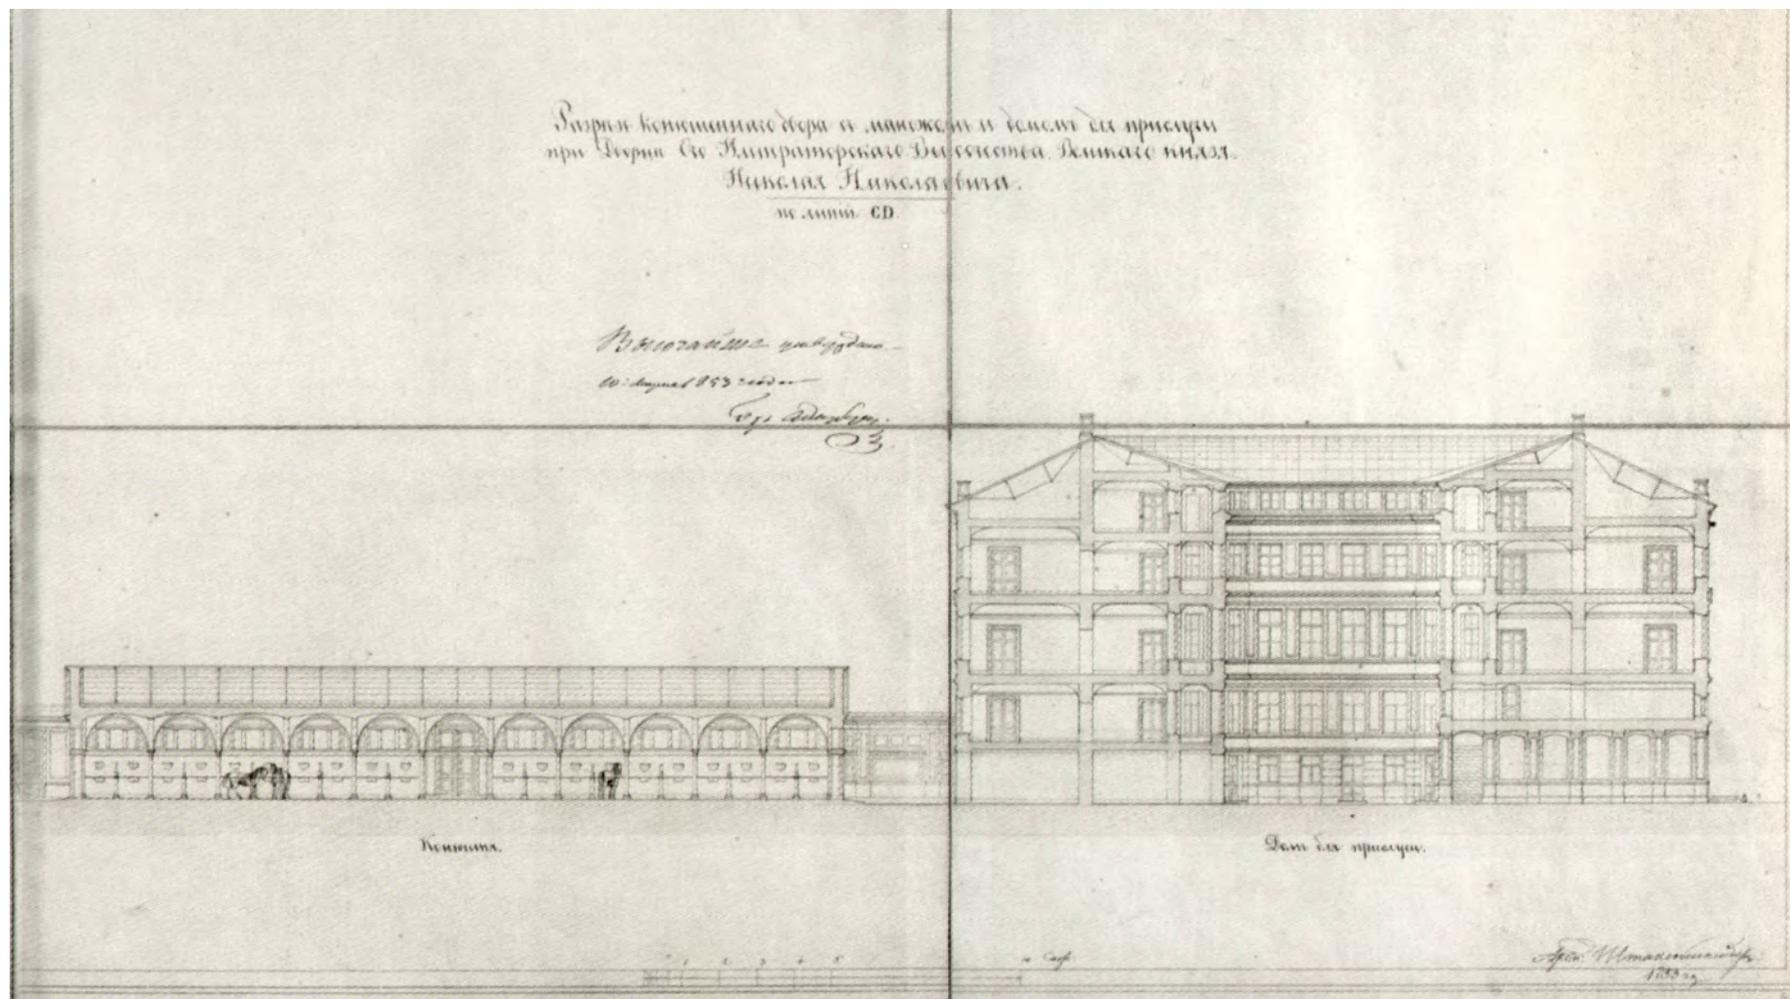
Илл. 22. Проект дома для прислуги. План нижнего этажа. Архитектор А.И. Штакеншнейдер 1853 г. Фасад корпуса для прислуги со стороны двора. Из книги: Андрей Иванович Штакеншнейдер. Архитектурные проекты из собрания Государственного музея истории Санкт-Петербурга. Каталог Авт.-сост.: Г. Б. Васильева, К. В. Житорчук, Л. А. Кирикова. СПб., 2006. С. 32. Илл. 19. Фрагмент.

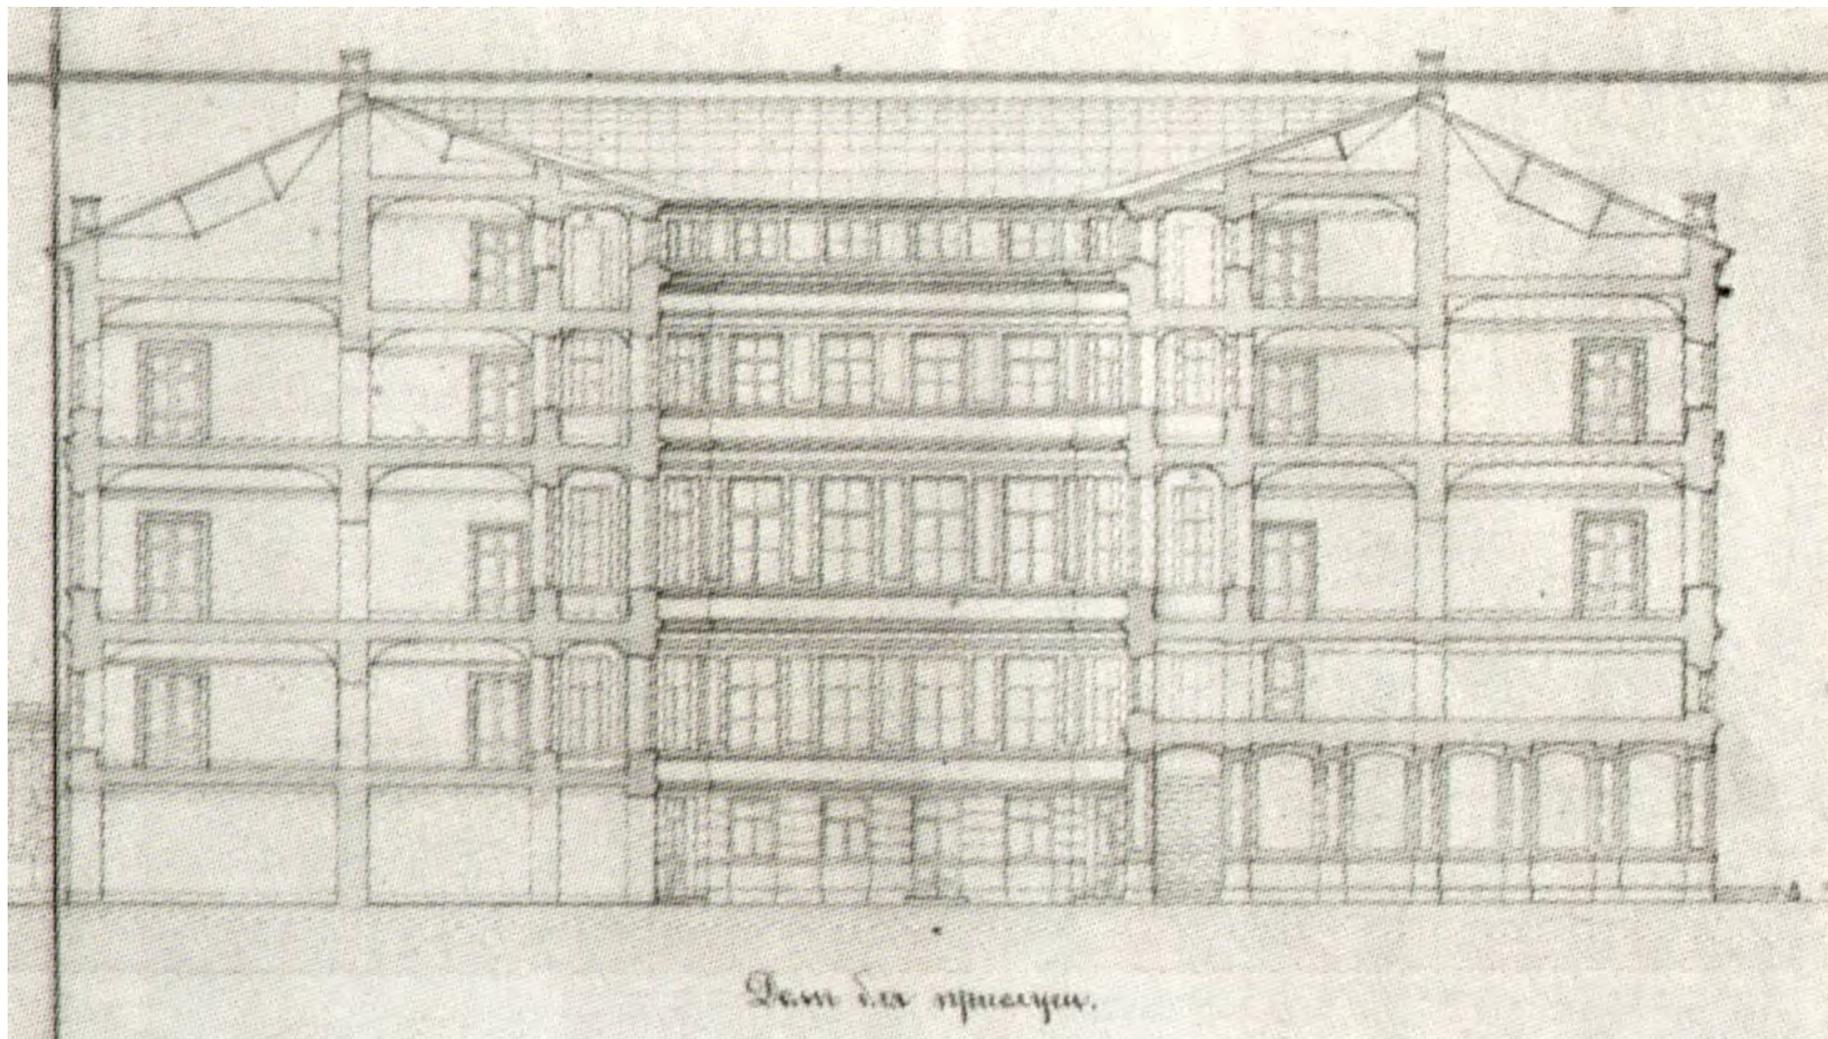
Илл. 23. Проект дома для прислуги. План нижнего этажа. Архитектор А.И. Штакеншнейдер 1853 г. Разрез конюшен и корпуса для прислуги. Из книги: Андрей Иванович Штакеншнейдер. Архитектурные проекты из собрания Государственного музея истории Санкт-Петербурга. Каталог Авт.-сост.: Г. Б. Васильева, К. В. Житорчук, Л. А. Кирикова. СПб., 2006. С. 37. Илл. 24.

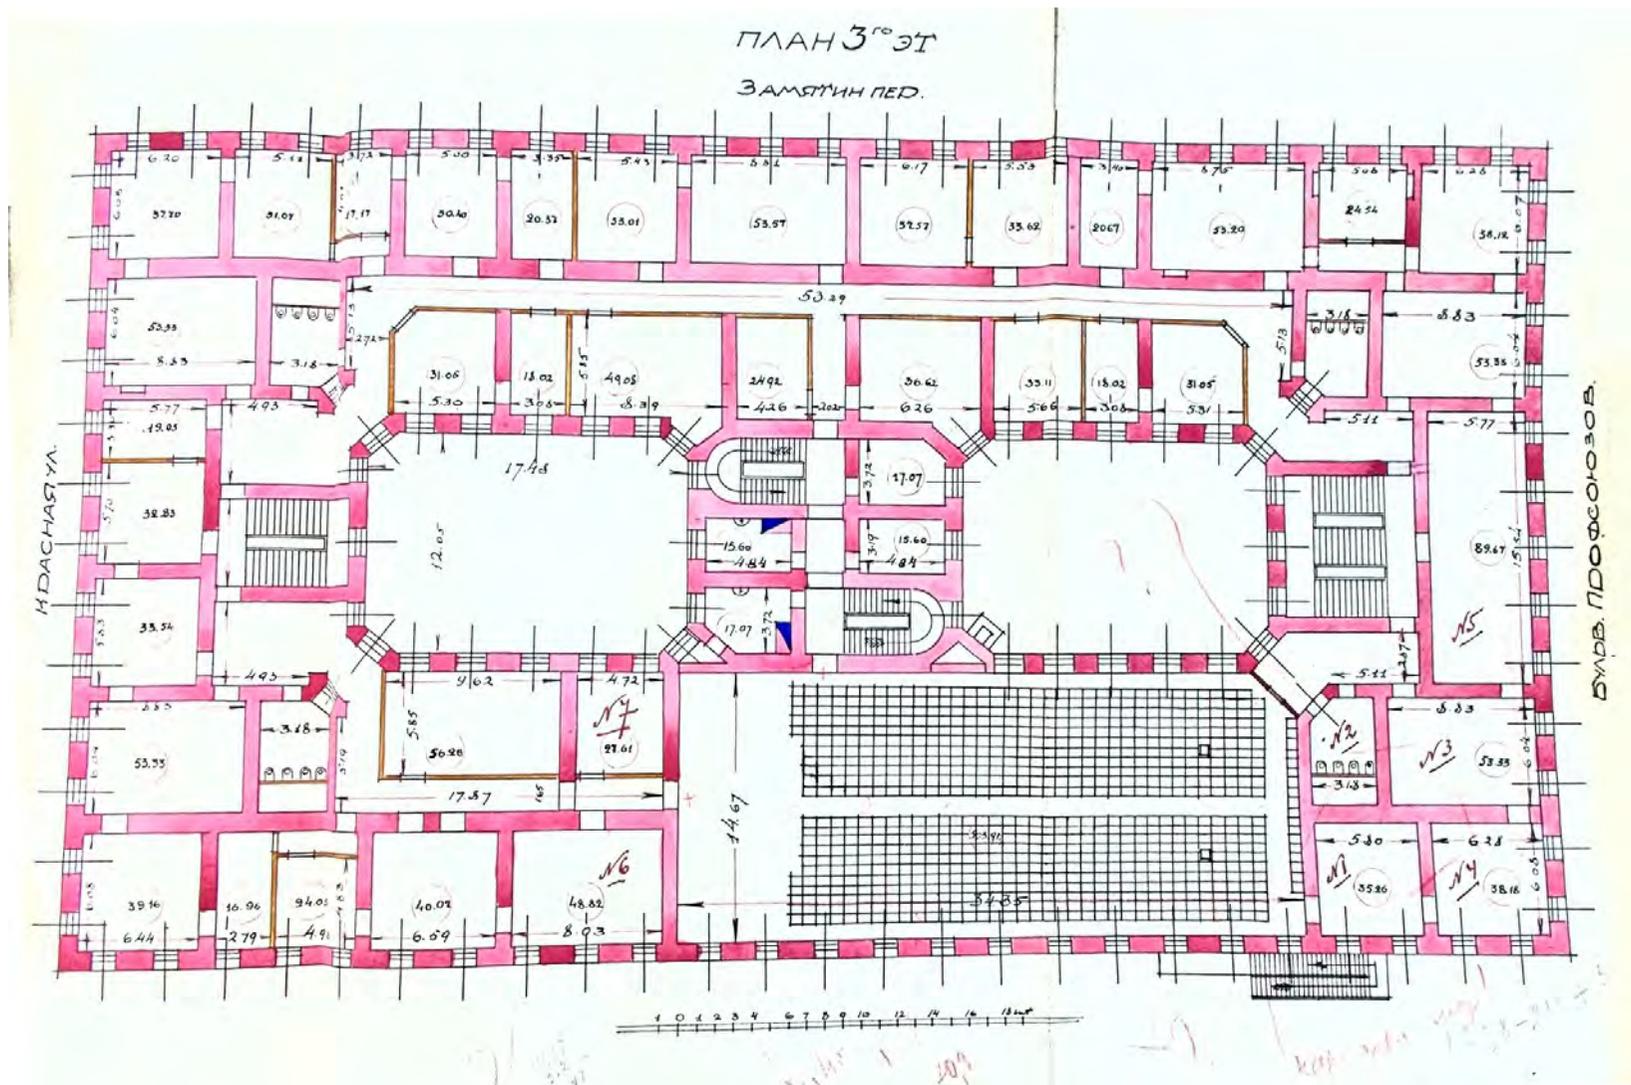
Илл. 27. План второго этажа дома № 19 по бульвару Профсоюзов. 1926 г. ЦГА НТД Ф. 192. Оп. 31. Д. 1207. Л. 52.

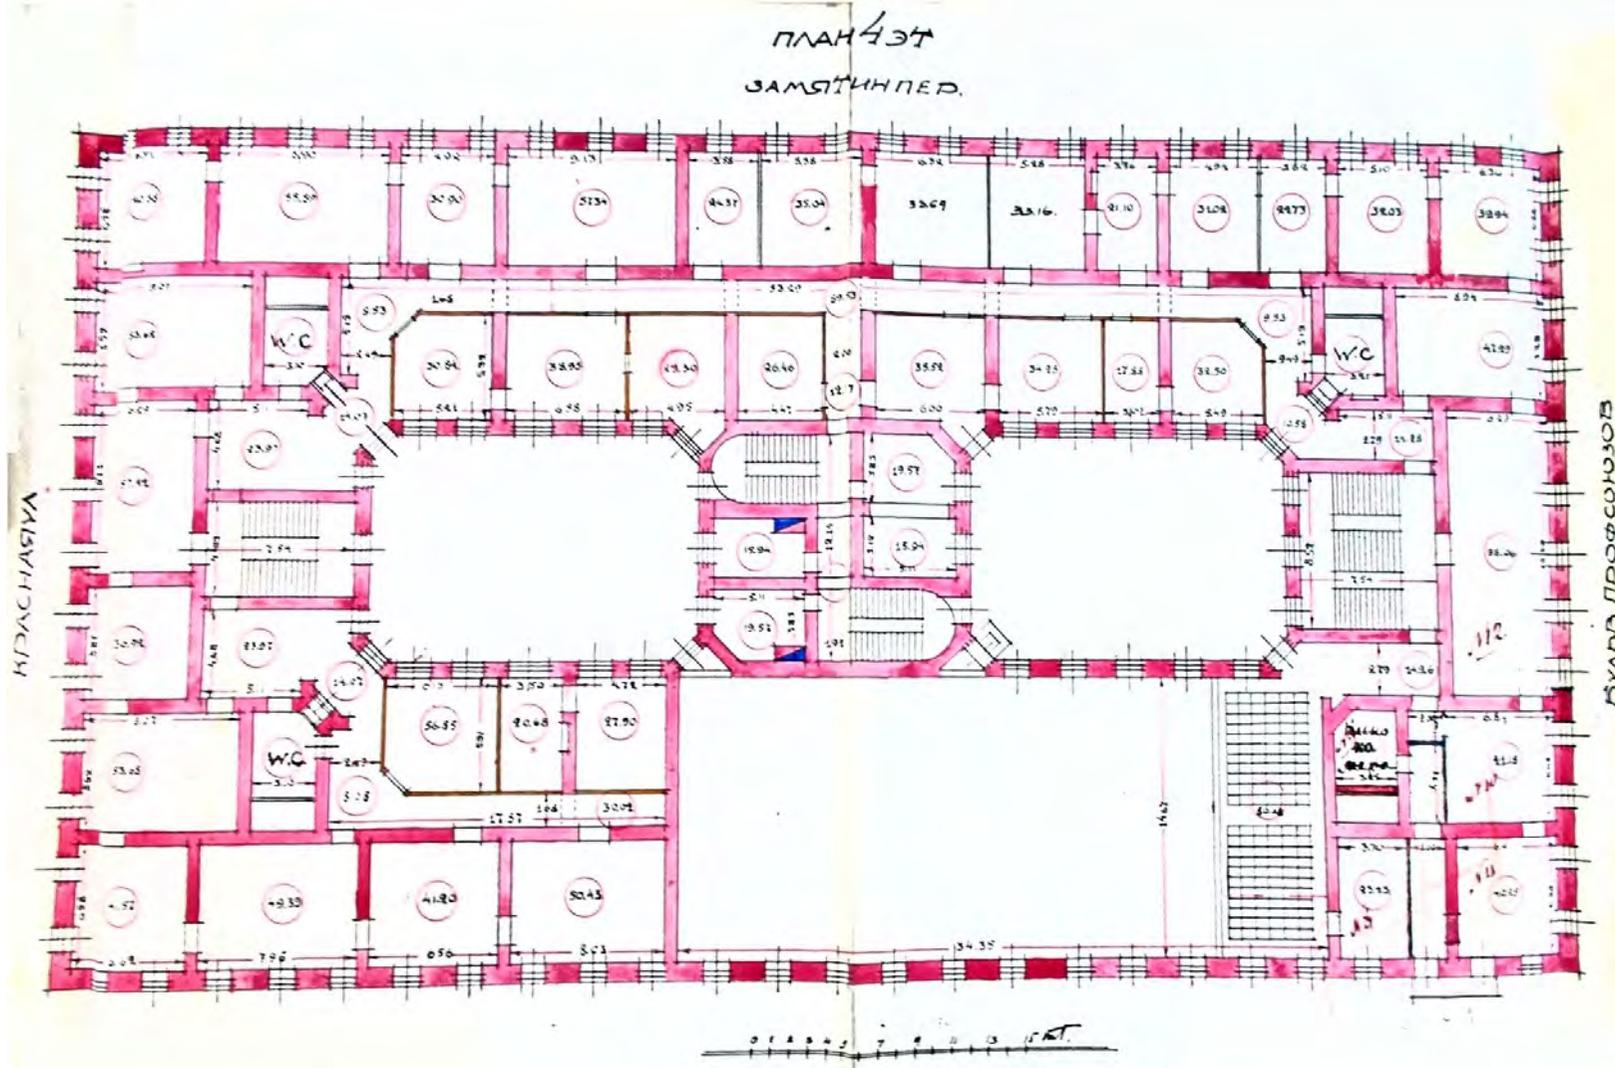
Илл. 28. План третьего этажа дома № 19 по бульвару Профсоюзов. 1926 г. ЦГА НТД Ф. 192. Оп. 31. Д. 1207. Л. 52.

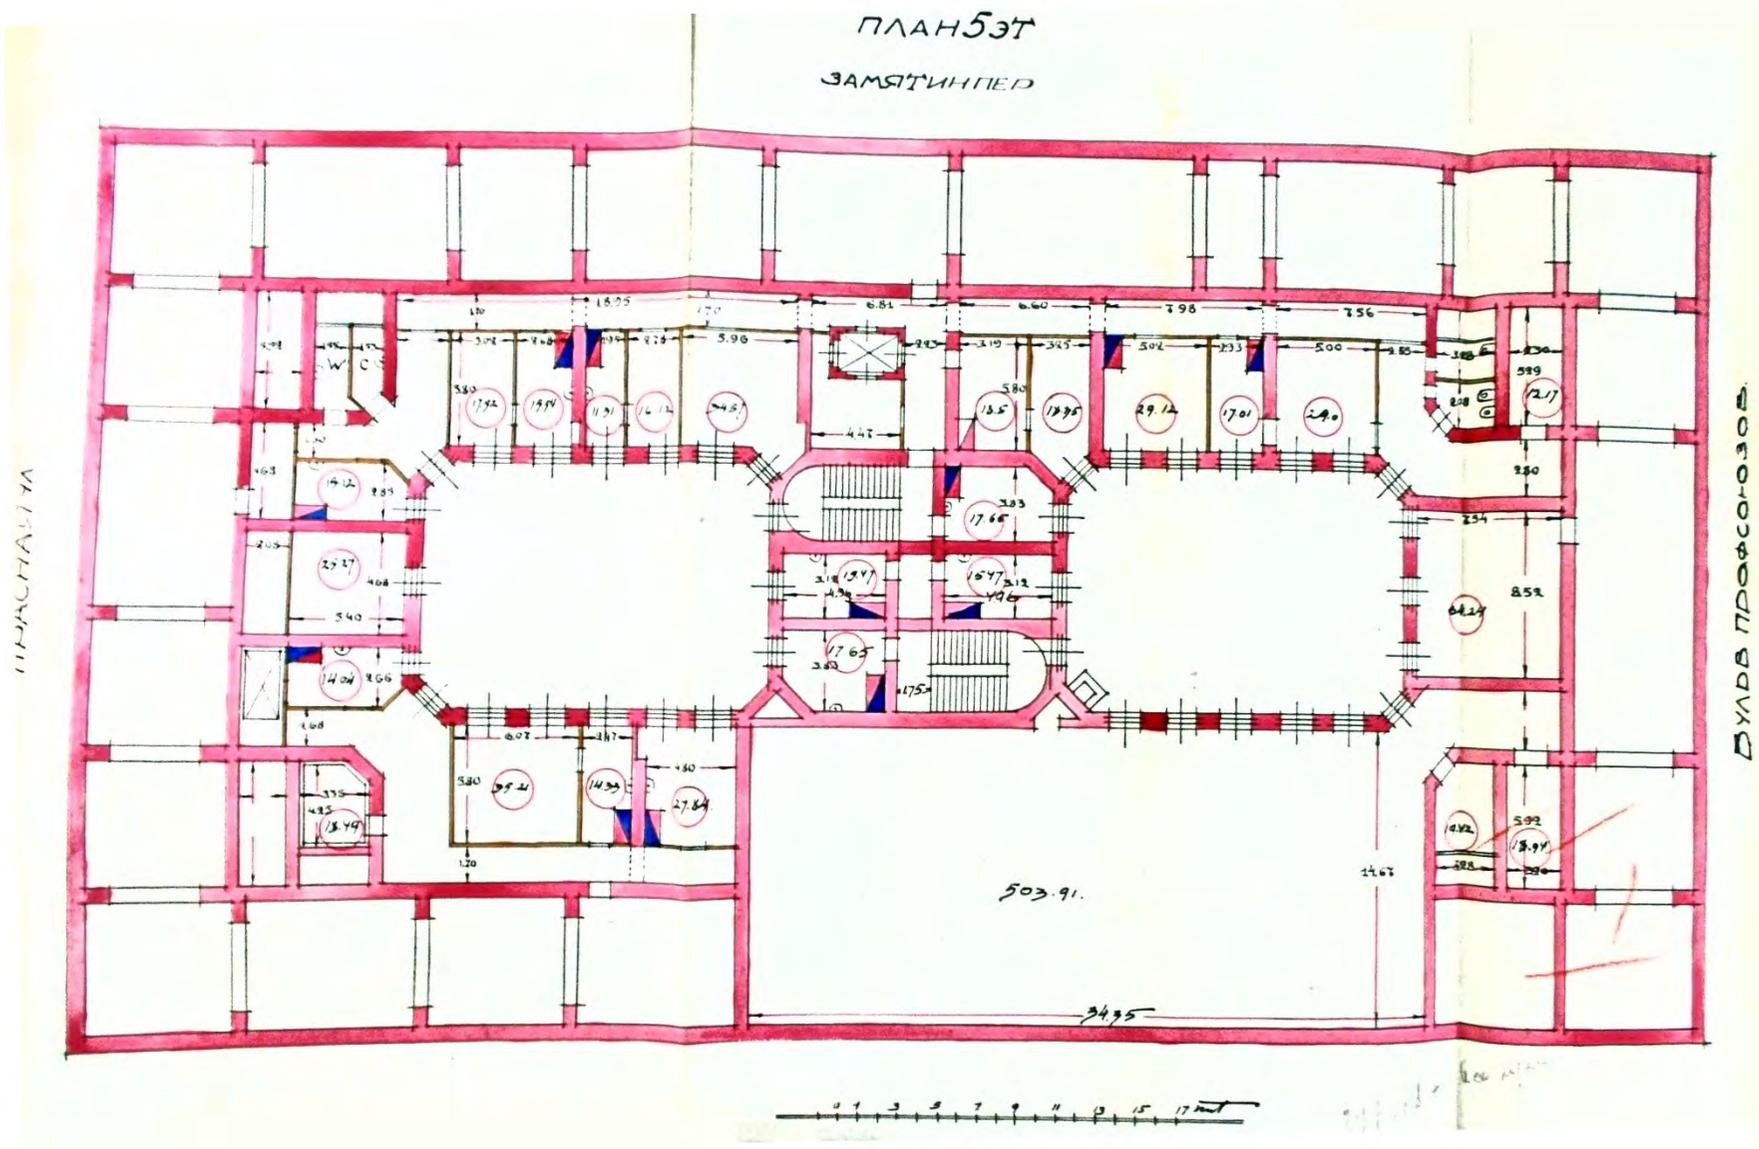
Илл. 29. План четвертого этажа дома № 19 по бульвару Профсоюзов. 1926 г. ЦГА НТД Ф. 192. Оп. 31. Д. 1207. Л. 52.

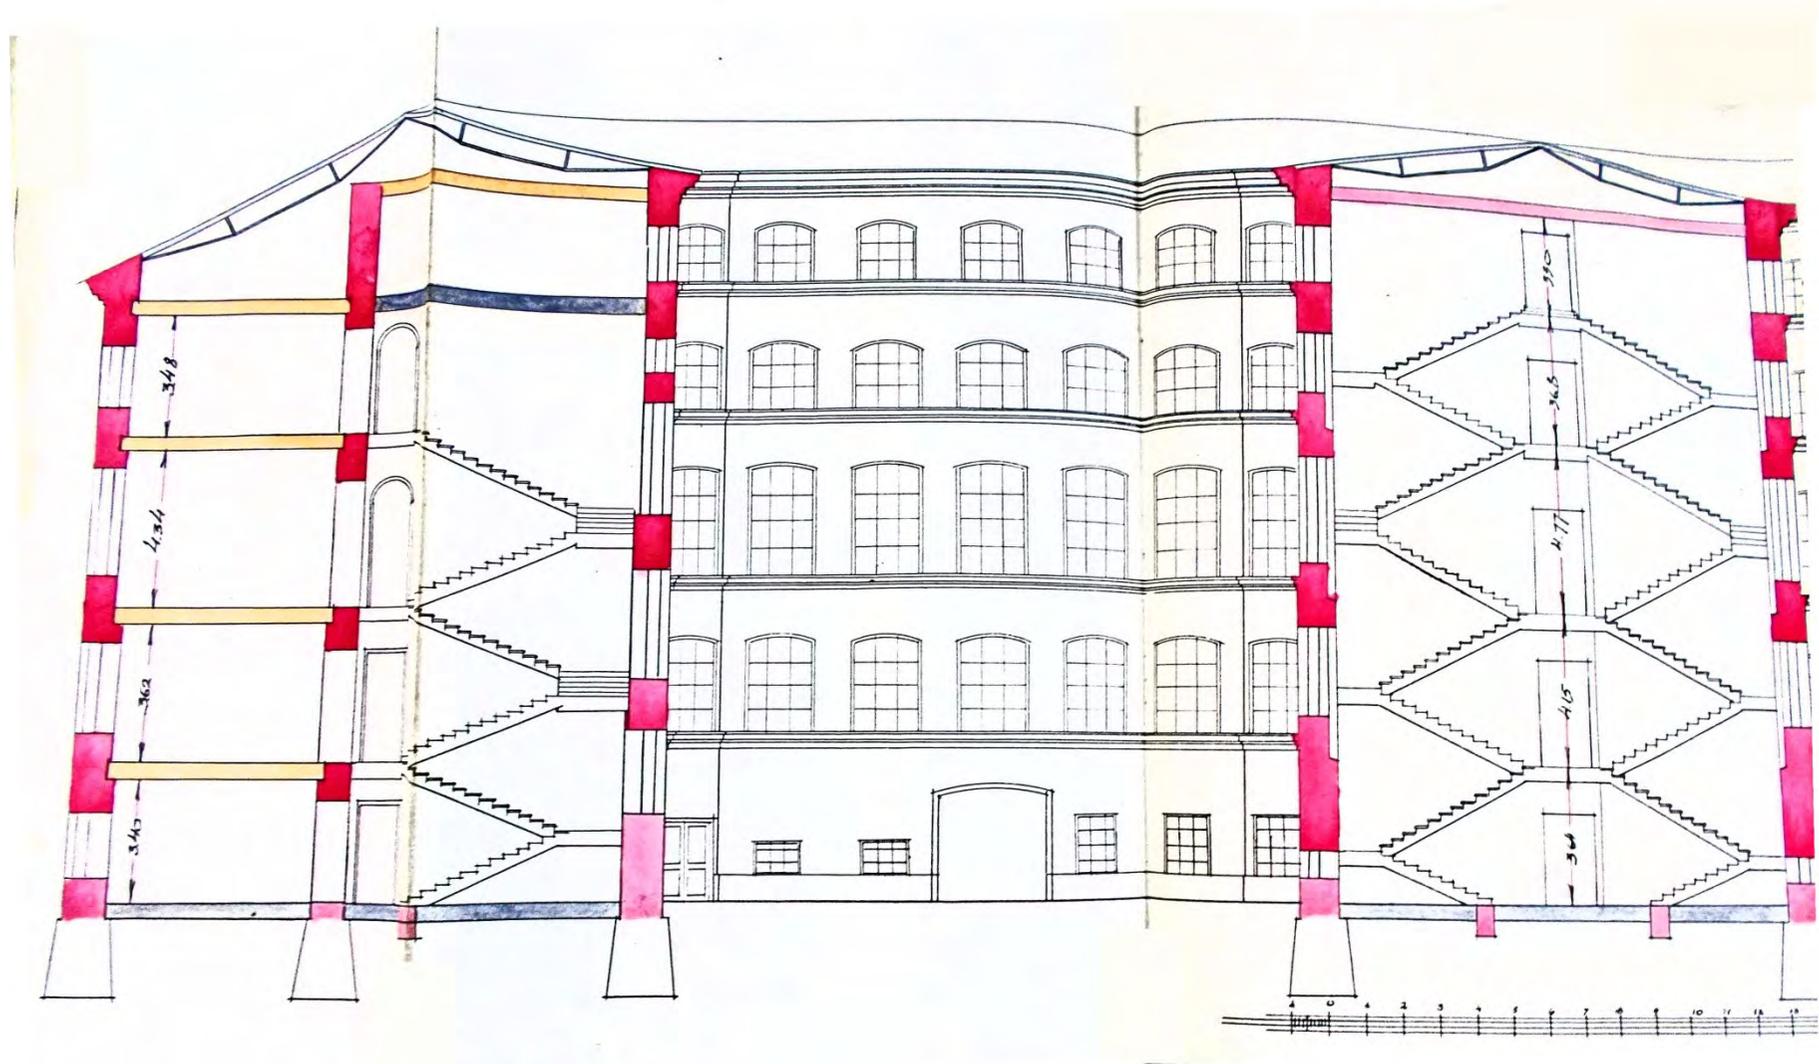
Илл. 32 а. Продольный разрез дома № 19 по бульвару Профсоюзов. (левая часть чертежа) 1926 г. ЦГА НТД Ф. 192. Оп. 31. Д. 1207. Л. 52.

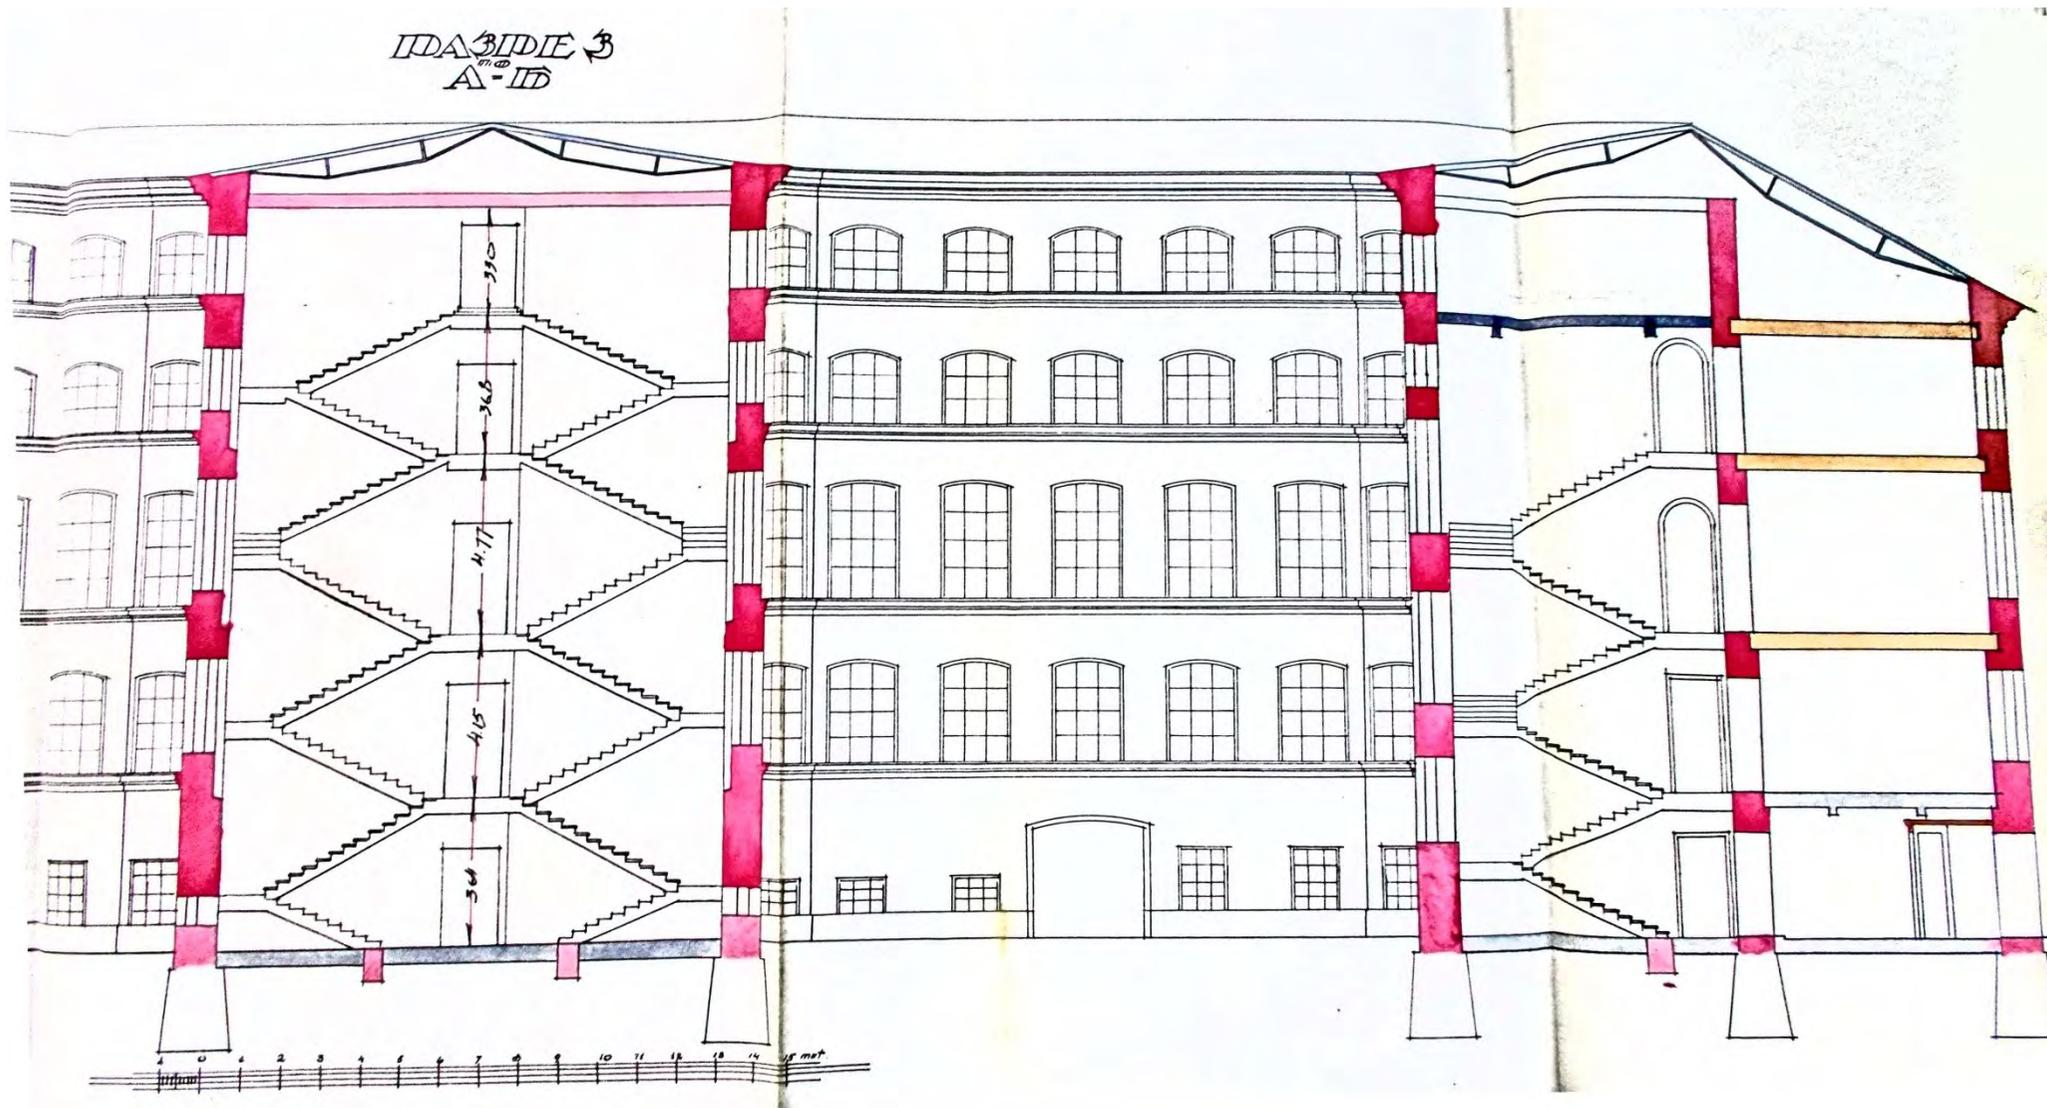
Илл. 33. Продольный разрез дома № 19 по бульвару Профсоюзов. (левая часть чертежа) 1926 г. ЦГА НТД Ф. 192. Оп. 31. Д. 1207. Л. 52.

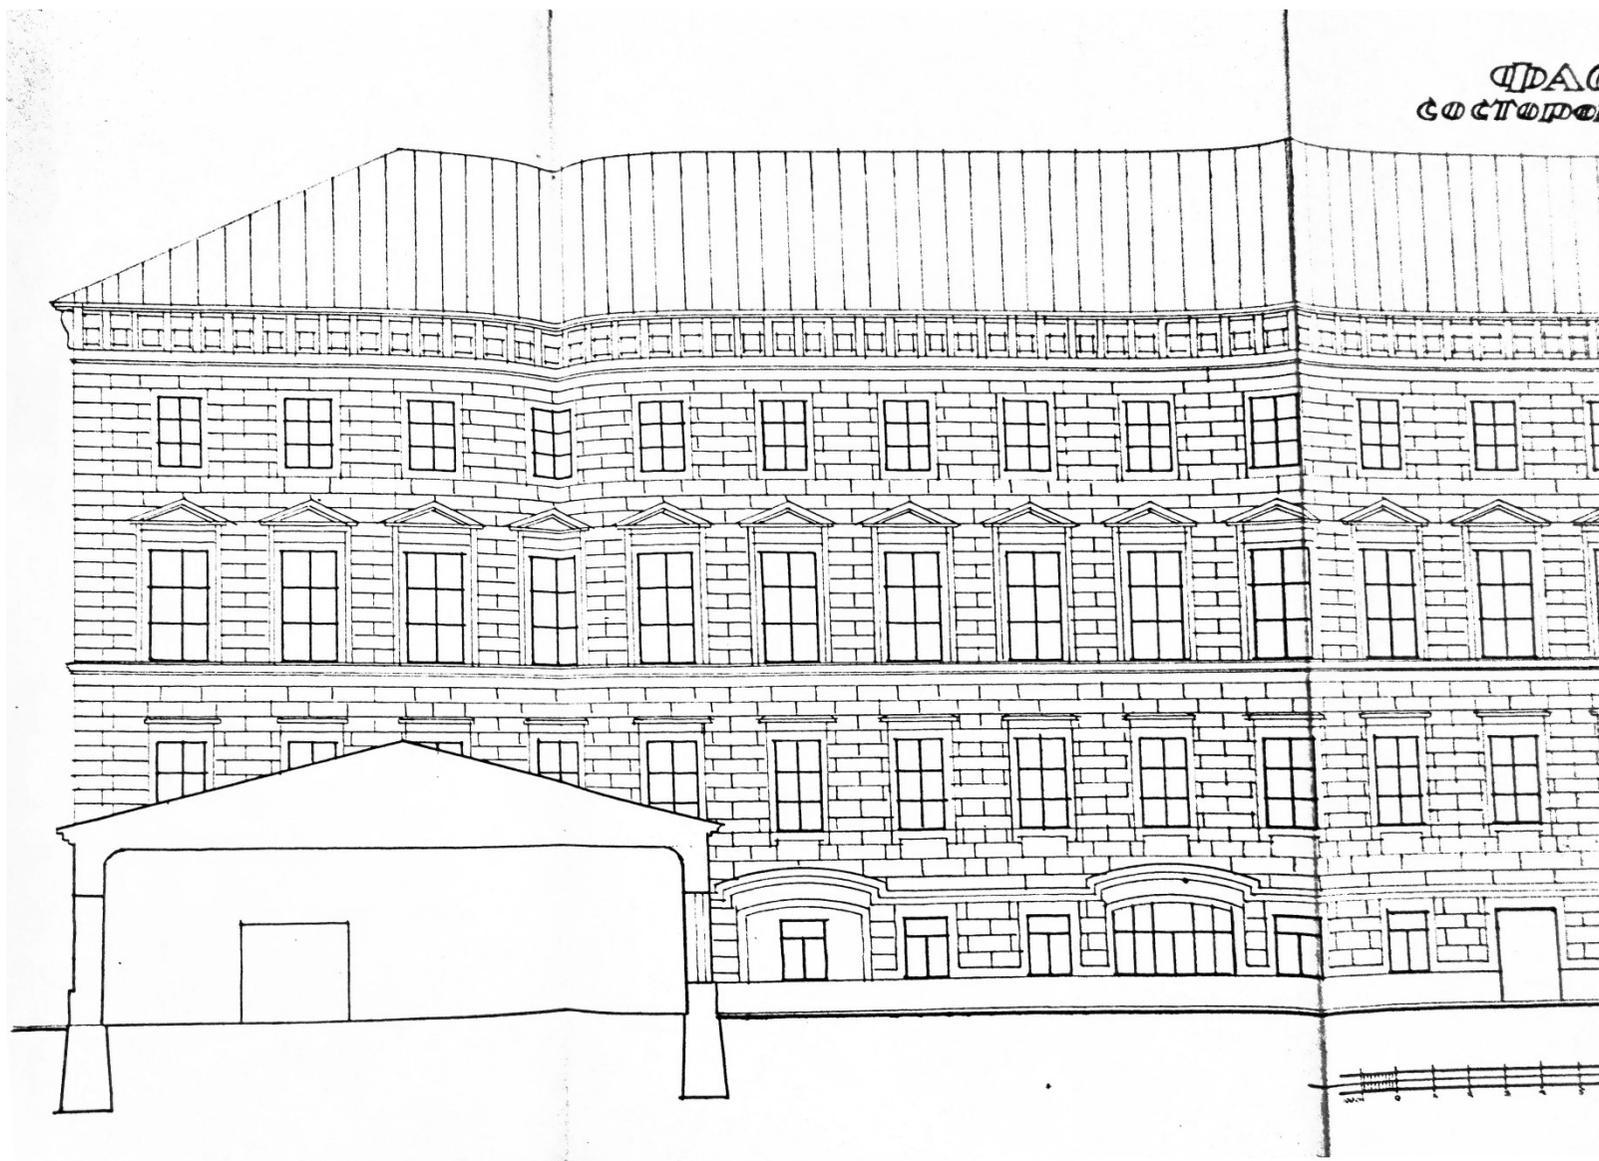
Илл. 34. Продольный разрез дома № 19 по бульвару Профсоюзов. (средняя и правая часть чертежа) 1926 г. ЦГА НТД Ф. 192. Оп. 31. Д. 1207. Л. 52.

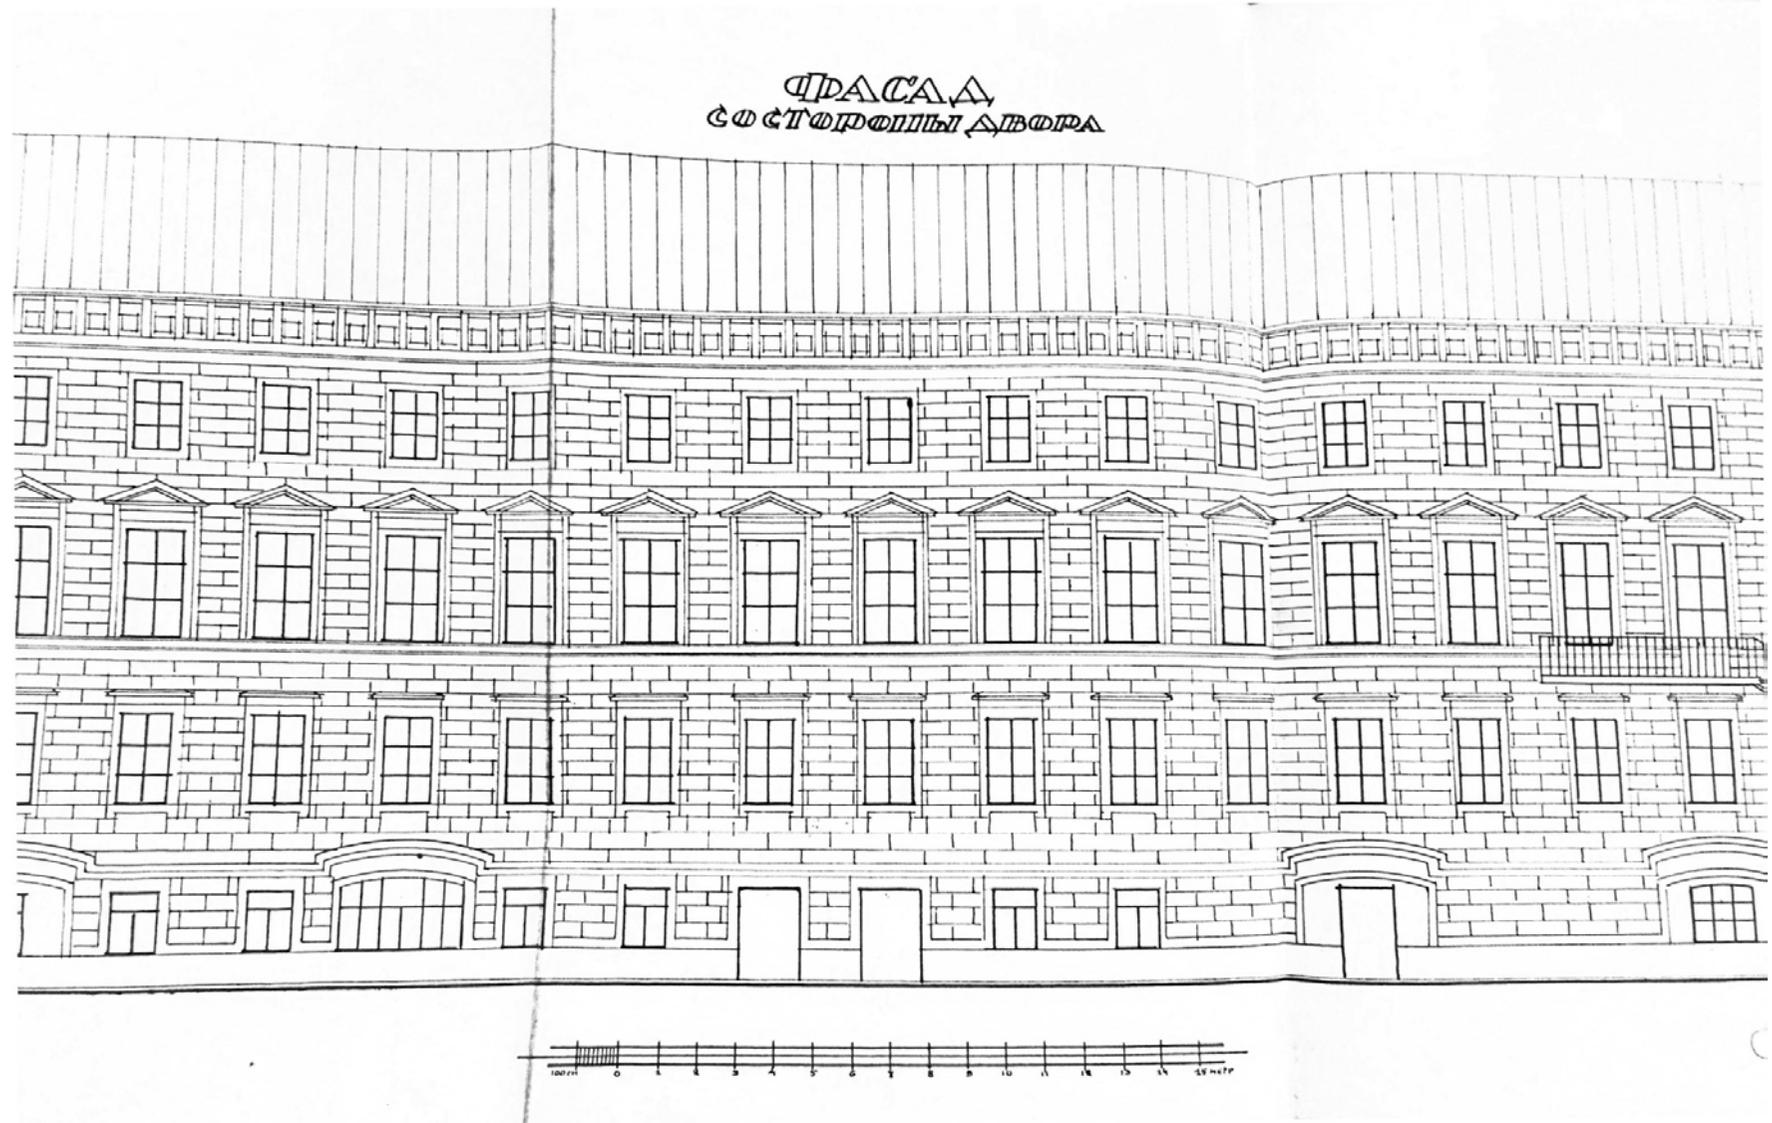
Илл. 35. Фасад дома № 19 по бульвару Профсоюзов со стороны двора. (левая часть чертежа) 1926 г. ЦГА НТД Ф. 192. Оп. 31. Д. 1207. Л. 52.
