Акт

по результатам государственной историко-культурной экспертизы проектной документации

на проведение работ по сохранению выявленного объекта культурного наследия «Жилой дом» расположенного по адресу: г. Санкт-Петербург, ул. Садовая, д. 125, лит. А: «Проект приспособления для современного использования выявленного объекта культурного наследия «Жилой дом», расположенного по адресу: г. Санкт-Петербург, ул. Садовая, д. 125, лит. А в части перепланировки и переустройства квартиры №68» (шифр: 17-03/21), разработанной ООО «ТОК» в 2021 г.

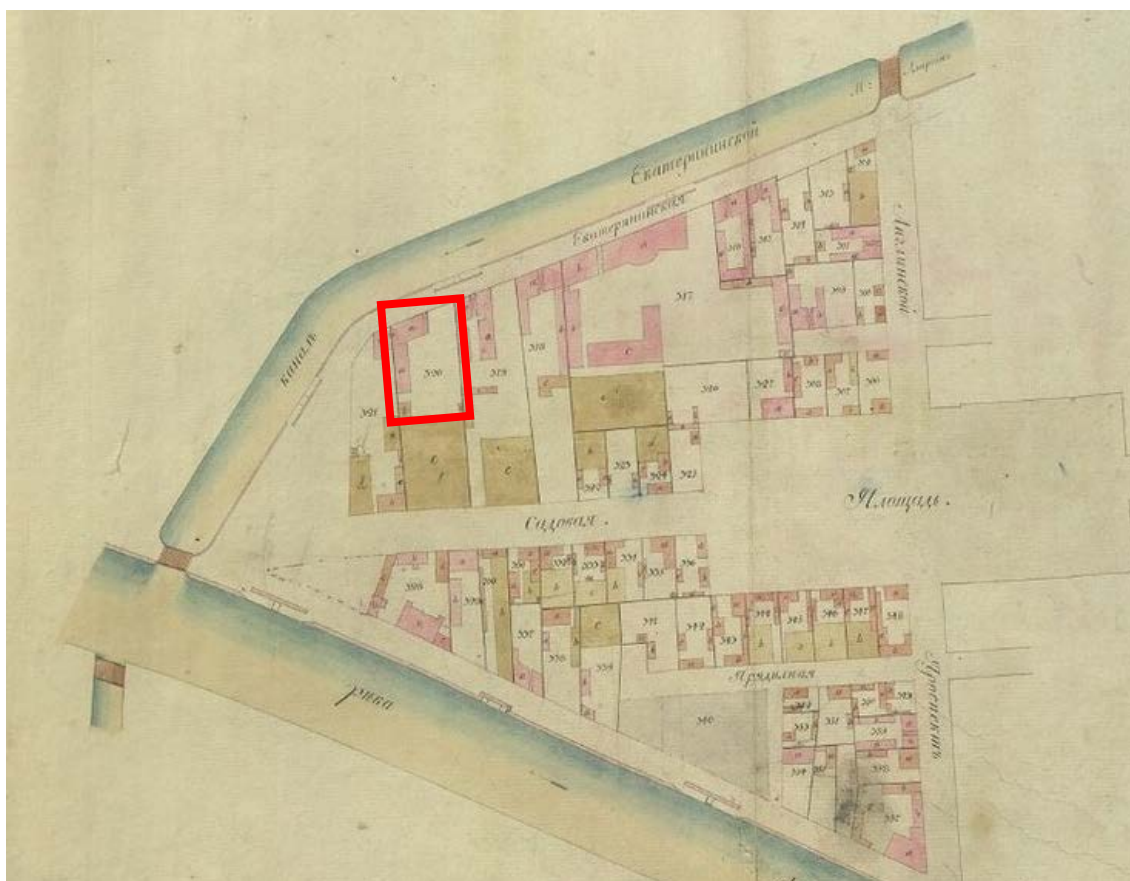
1. Генеральный план 4-го квартала Адмиралтейской части «Атласа столичного города Санкт-Петербурга, состоящего из 11 частей и 58 квартала». 1798 г. — ЦГИА СПб. Ф. 513. Оп. 168. Д. 319.

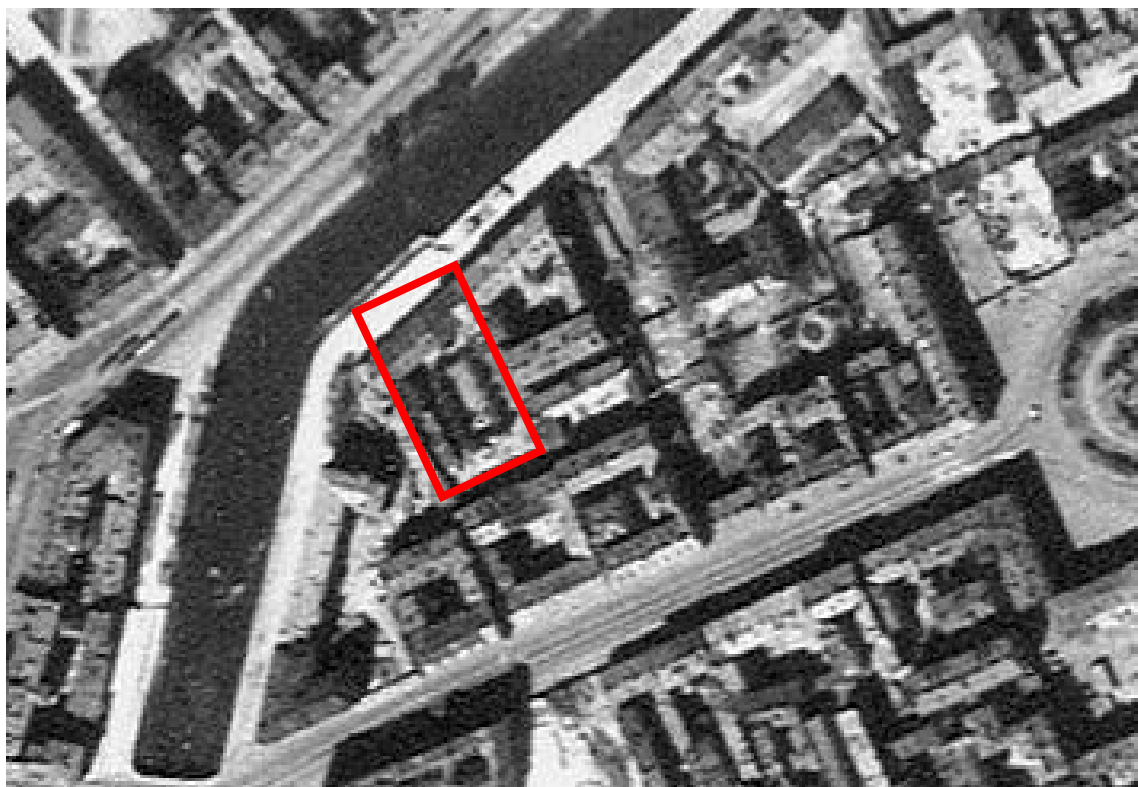
18. Немецкая аэрофотосъемка Ленинграда времён ВОВ. 1942 г. — ЭтоМесто – старые карты России [Электронный ресурс]. URL: www.etomesto.ru.

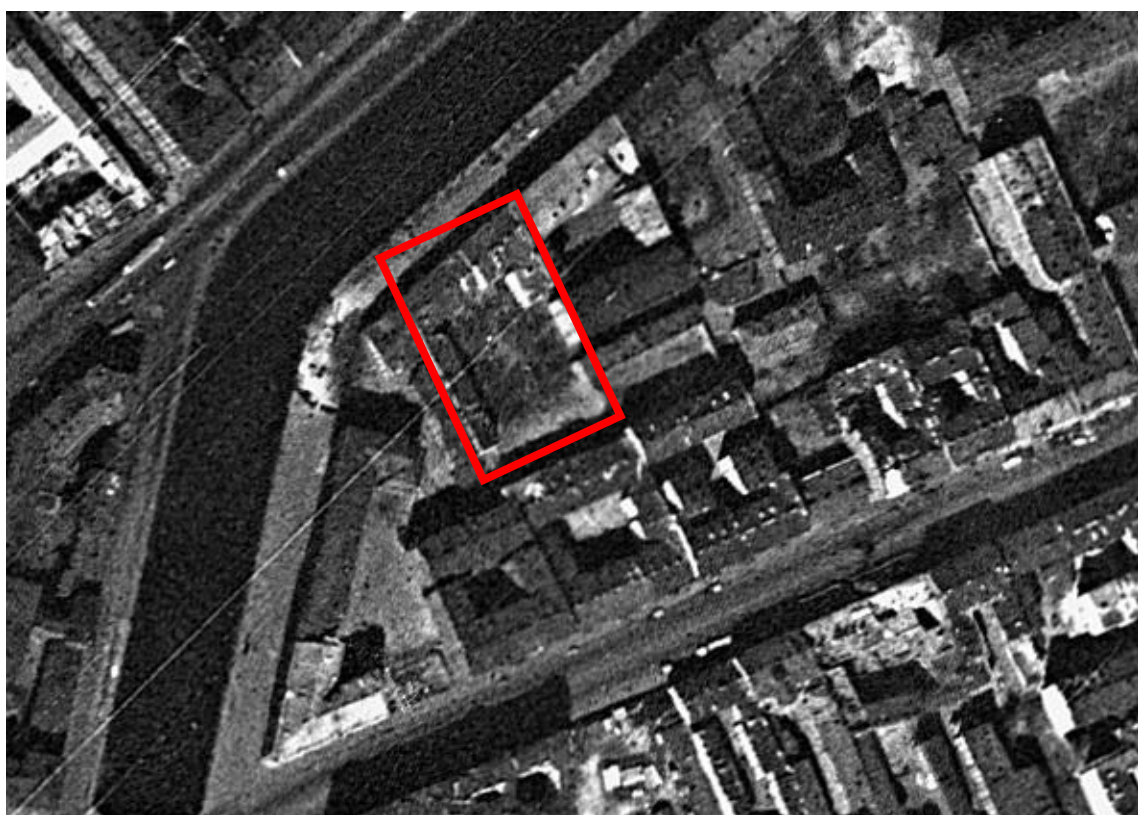
19. Спутниковая карта Санкт-Петербурга (Ленинграда) 1966 г. — ЭтоМесто – старые карты России [Электронный ресурс]. URL: www.etomesto.ru.

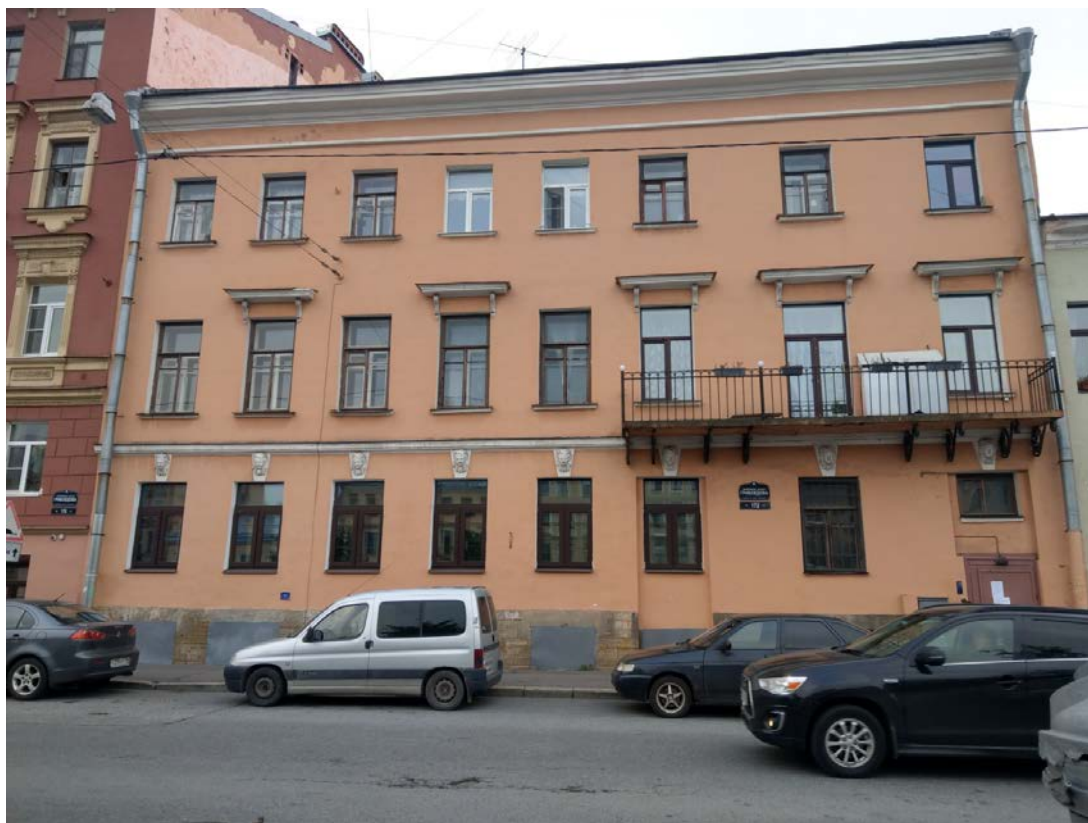
Фото 1 Лицевой фасад выявленного объекта культурного наследия «Жилой дом» расположенного по адресу: г. Санкт-Петербург, ул. Садовая, д. 125, лит. А

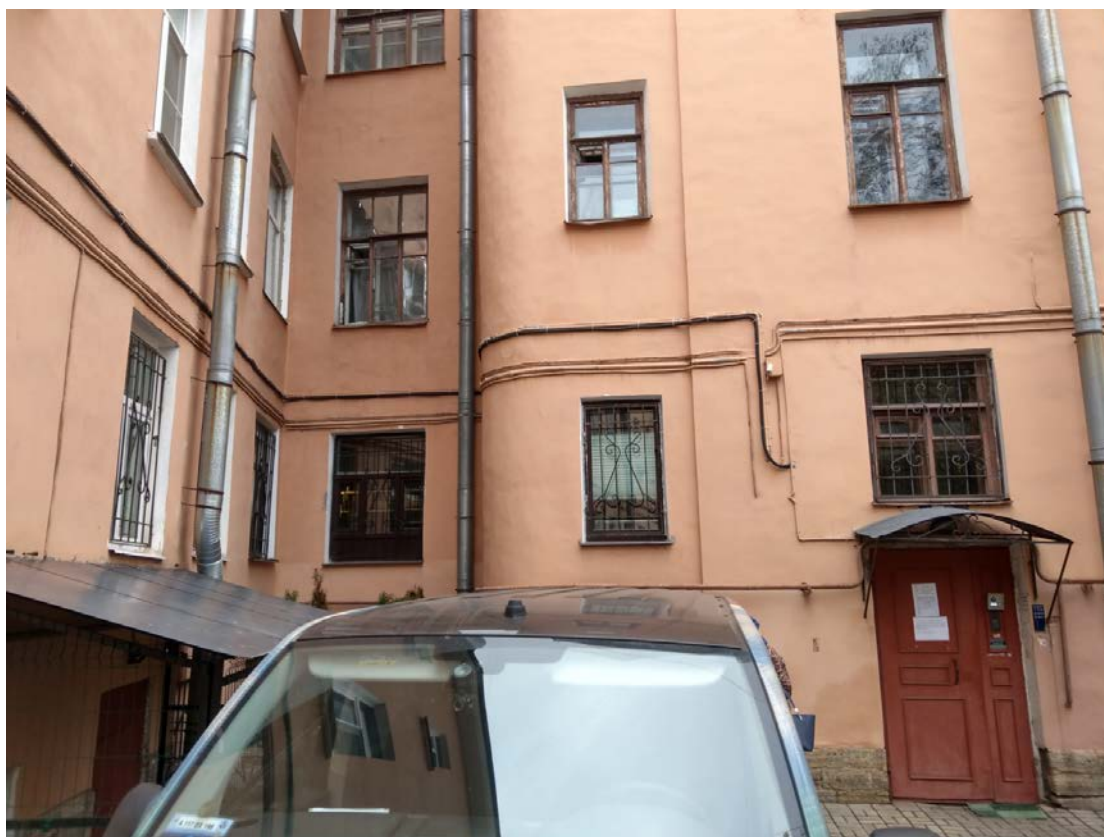
Фото 2 Фрагмент дворового фасада выявленного объекта культурного наследия «Жилой дом» расположенного по адресу: г. Санкт-Петербург, ул. Садовая, д. 125, лит. А

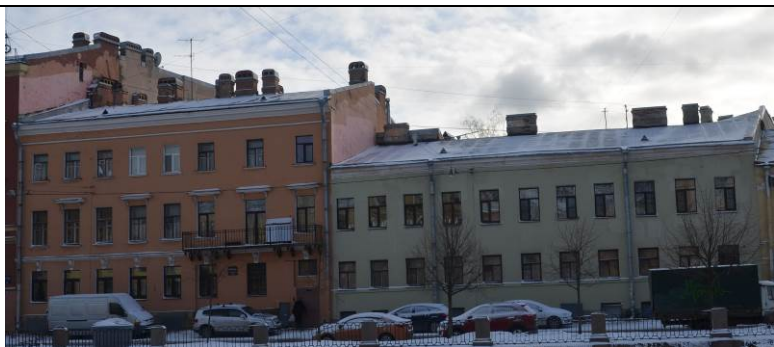
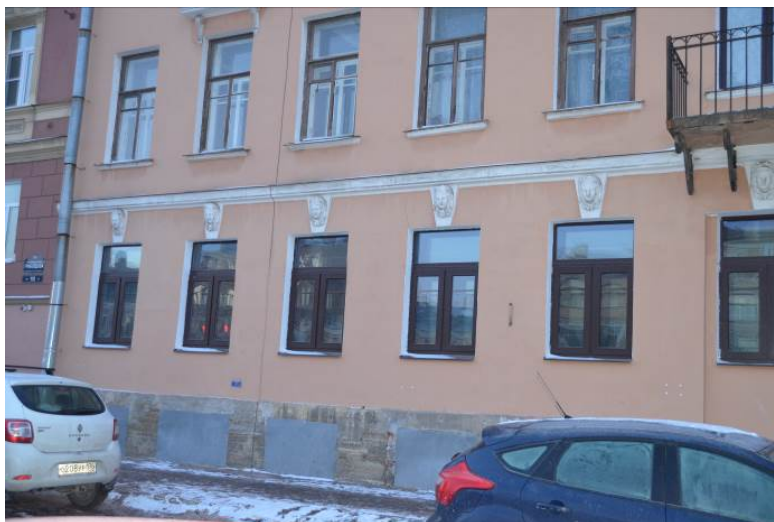
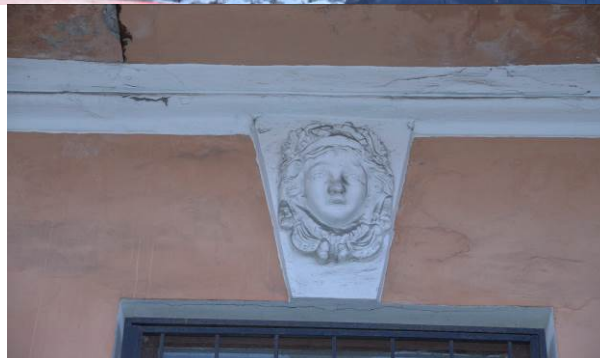
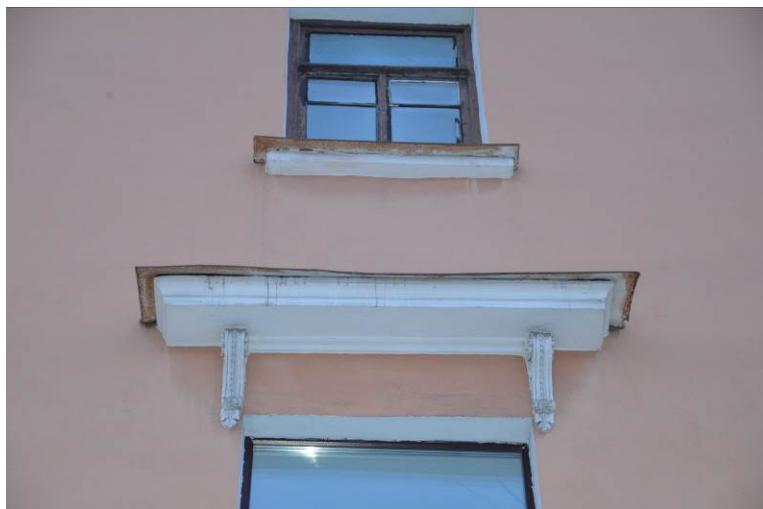
Архитектурное художественное решение фасадов:

Лицевой фасад трехэтажного корпуса:
 местоположение, конфигурация оконных и дверных проемов, рисунок заполнений-«Т» образный, оформление оконных проемов трехэтажного корпуса:
 первого этажа – замковые камни в виде маскаронов;
 второго этажа – прямые сандрики на кронштейнах;
 местоположение (в уровне второго этажа) балкона на восьми фигурных металлических кронштейнах, ограждение балкона материал (металл); материал отделки фасадной поверхности:
 облицовка цоколя натуральным камнем (известняк), гладкая штукатурка;
 штукатурная тяга в межэтажном пространстве первого-второго этажей;
 профилированный венчающий карниз.

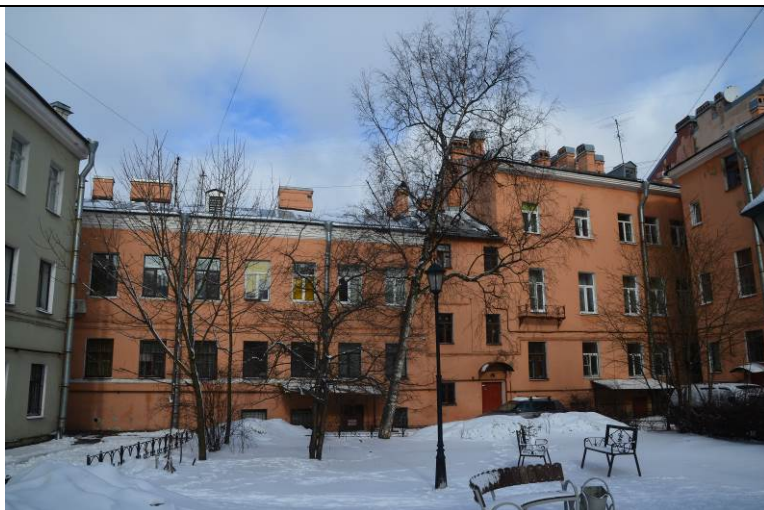
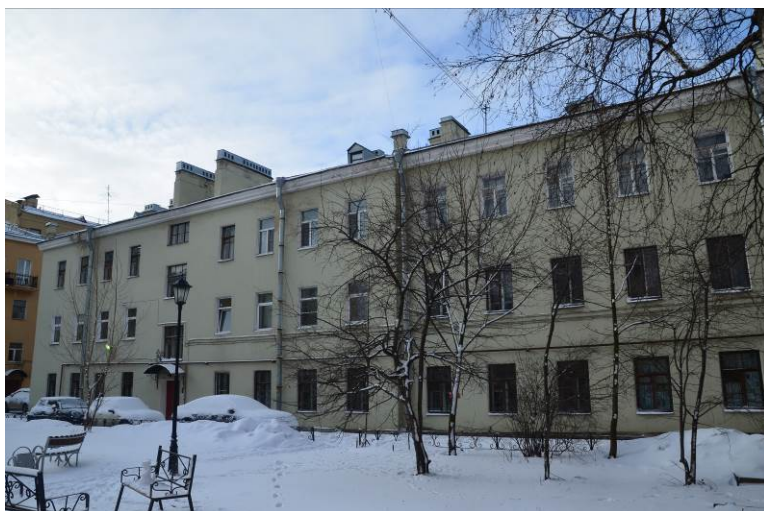
**Дворовые фасады:
двух и трехэтажного
корпуса:**

местоположение, габариты
и конфигурация оконных
проемов;

профилированный
венчающий карниз.
