## АКТ

**по результатам государственной историко-культурной экспертизы проектной документации на проведение работ по сохранению выявленного объекта культурного наследия «Дом И.И. Боргмана», по адресу: Санкт-Петербург, Съезжинская ул., д. 4, лит.**

**А (Съезжинская ул., 4): «Проектная документация по сохранению выявленного объекта культурного наследия «Дом И.И.Боргмана». Приспособление для современного использования в части перепланировки квартиры № 4, по адресу: г. Санкт-Петербург, Петроградский район, Съезжинская улица, дом 4, литера А», разработанной ООО «Леон Строй» в 2021 г. Шифр: ИДР 10-21**

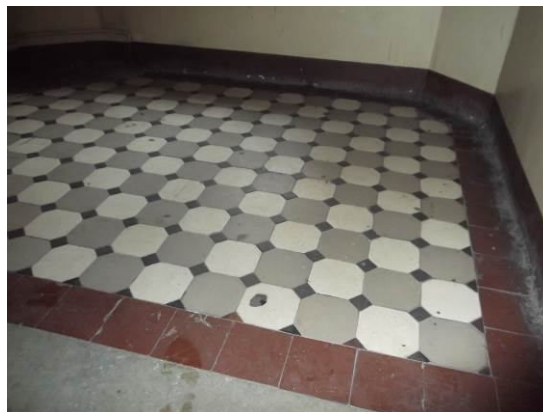
покрытие пола межэтажных площадок метлахской плиткой – рисунок (крупные восьмигранные плитки с вставками мелких четырехгранных; бордюр по периметру); цвет (белый, черный, серый, темно-коричневый);

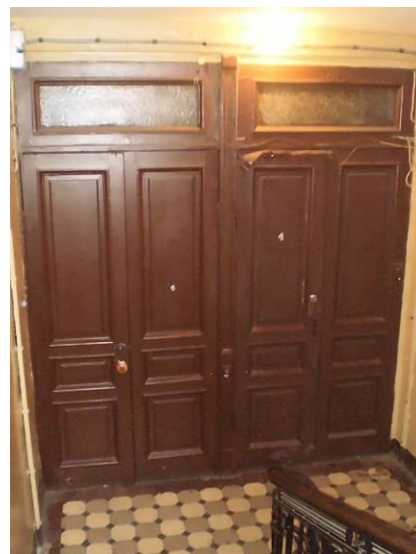
дверные заполнения на лестничных площадках парадной лестницы – конструкция (двустворчатые), рисунок (каждая створка на три глухие фигурейные филенки; фрамуги остеклены);

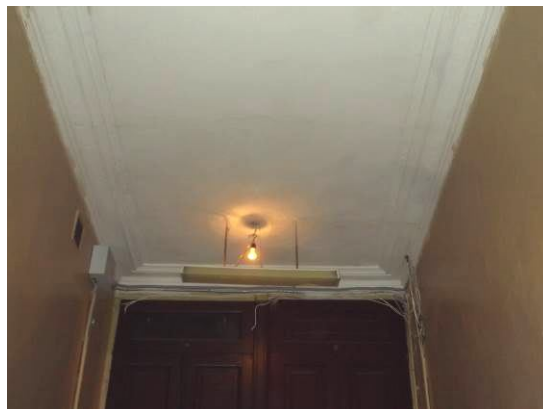
профилированная штукатурная тяга по периметру потолка в вестибюле парадного входа и в завершении лестничной клетки.

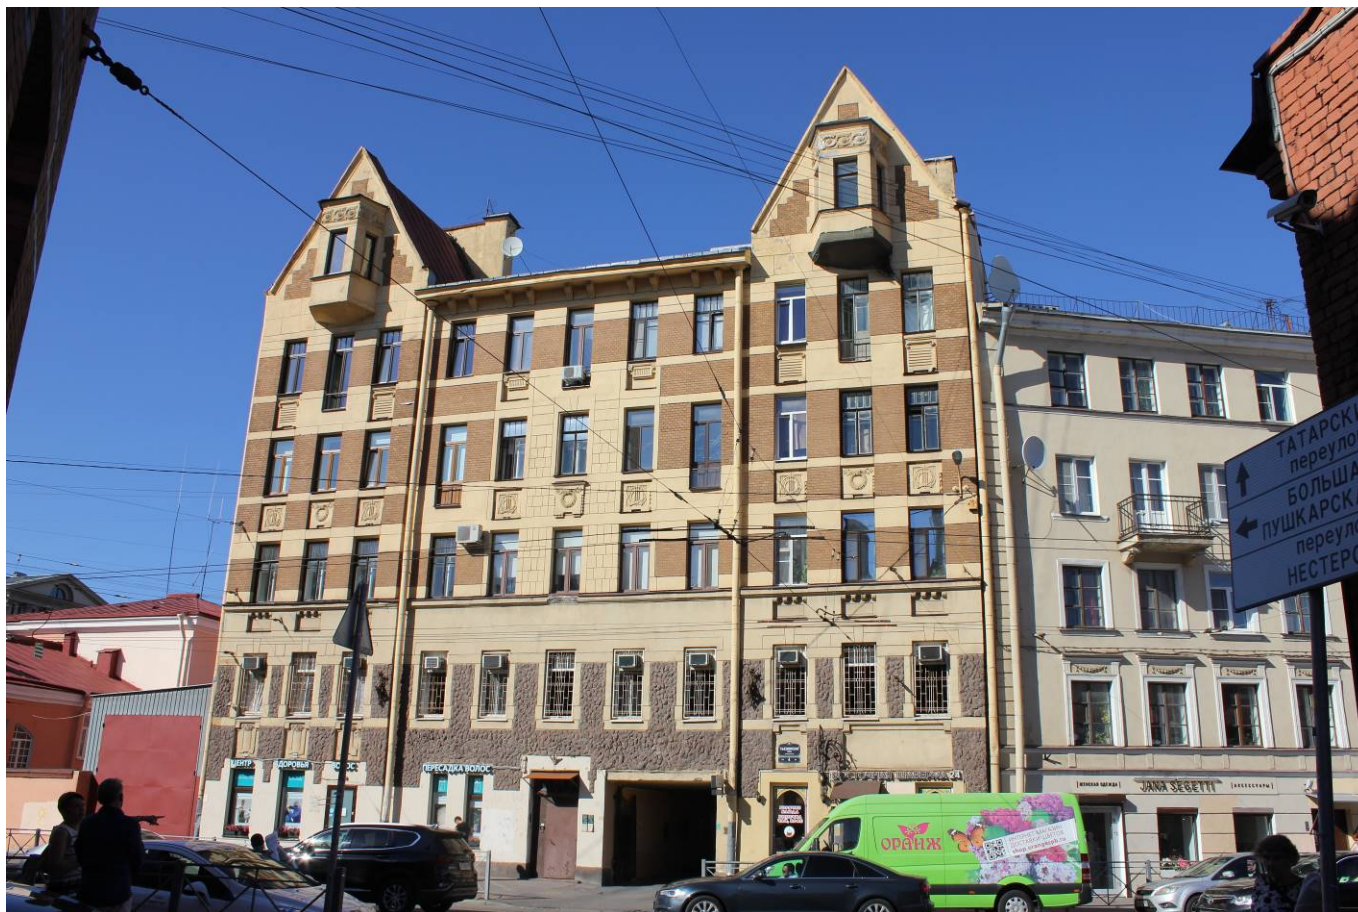
1. Выявленный объект культурного наследия «Дом И.И. Боргмана», по адресу: г. Санкт-Петербург, Съезжинская улица, дом 4, литера А. Лицевой фасад. Общий вид. Дата фотофиксации: 28 августа 2021 г.

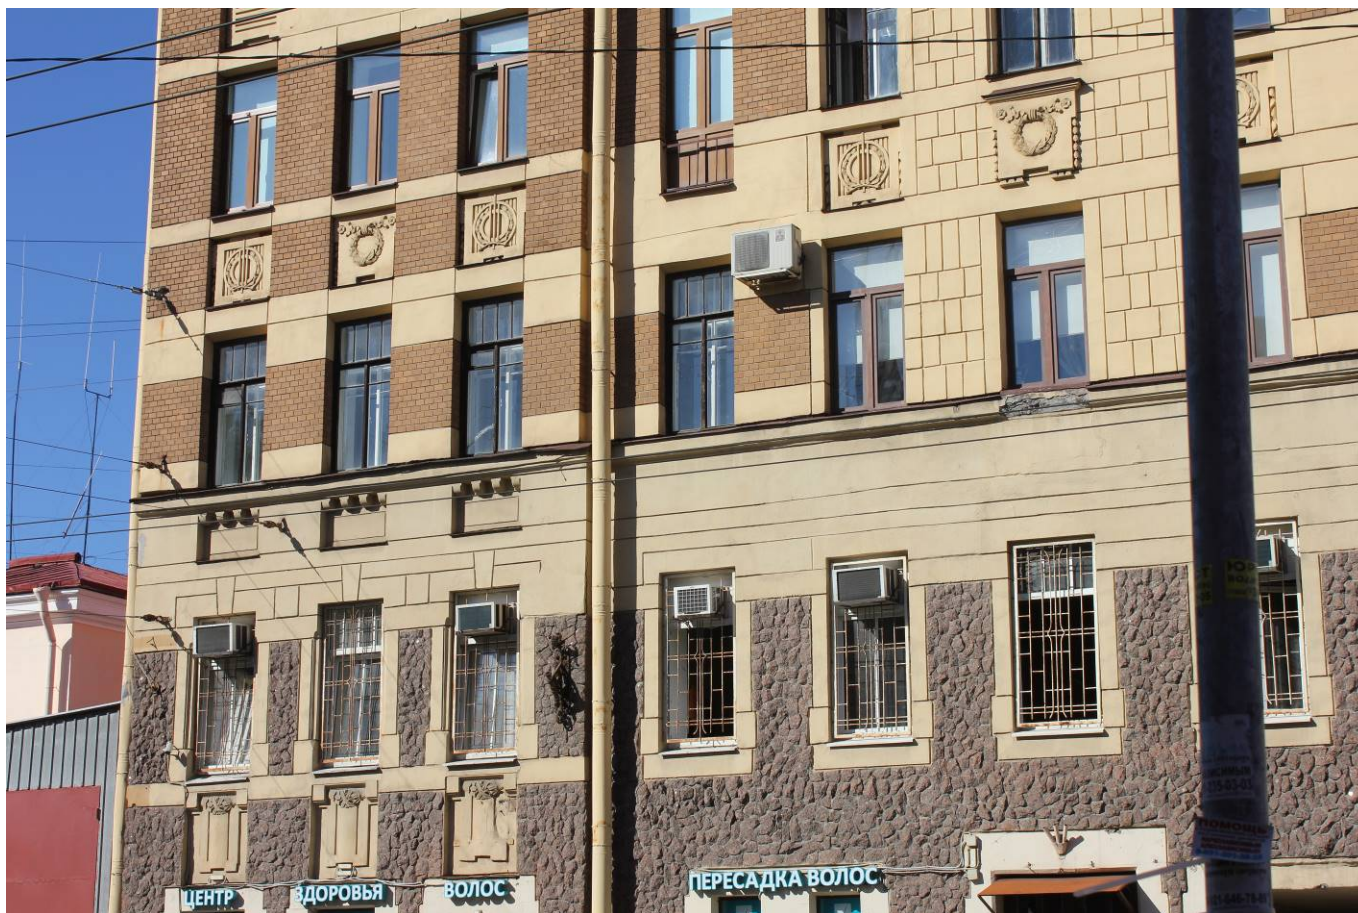
2. Выявленный объект культурного наследия «Дом И.И. Боргмана», по адресу: г. Санкт-Петербург, Съезжинская улица, дом 4, литера А. Лицевой фасад. Фрагмент. Дата фотофиксации: 28 августа 2021 г.

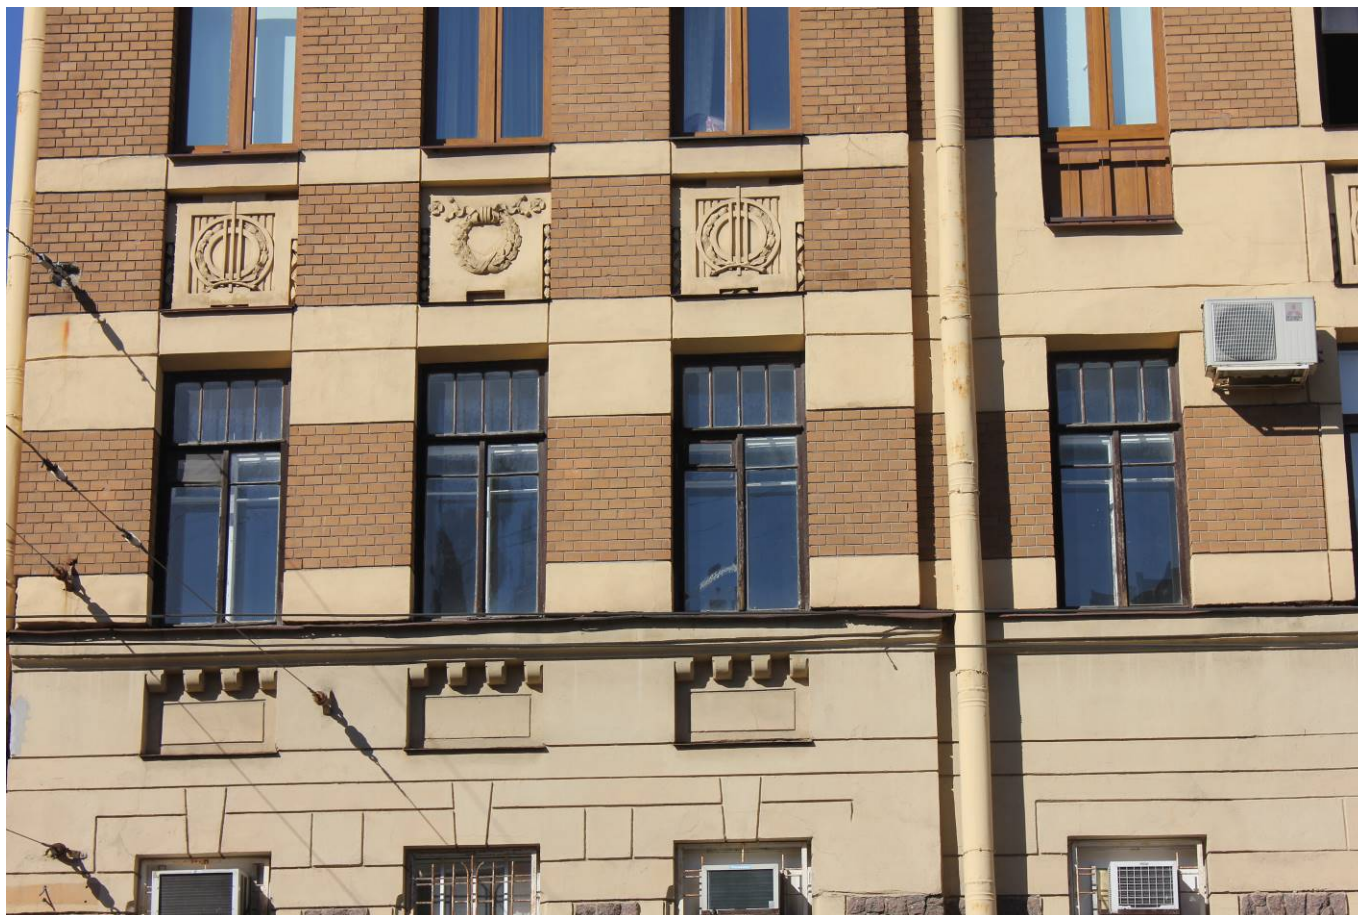
3. Выявленный объект культурного наследия «Дом И.И. Боргмана», по адресу: г. Санкт-Петербург, Свезжинская улица, дом 4, литера А. Лицевой фасад. Фрагмент с показом оконных заполнений в уровне 3-го этажа (кв.4). Дата фотофиксации: 28 августа 2021 г.

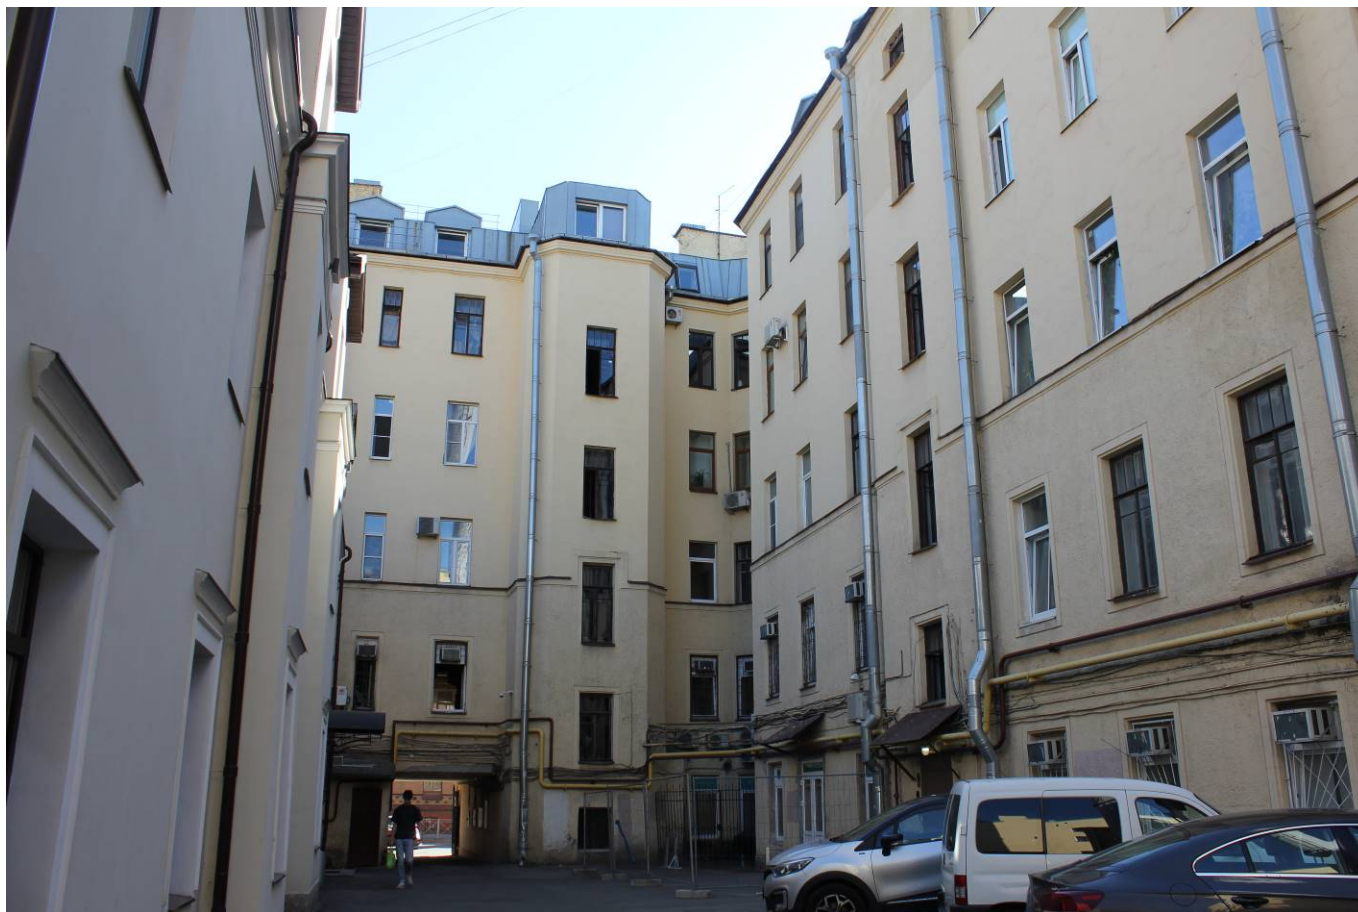
4. Выявленный объект культурного наследия «Дом И.И. Боргмана», по адресу: г. Санкт-Петербург, Съезжинская улица, дом 4, литера А. Внутренний двор. Общий вид дворовых фасадов лицевого корпуса и примыкающего к нему дворового флигеля. Дата фотофиксации: 28 августа 2021 г.

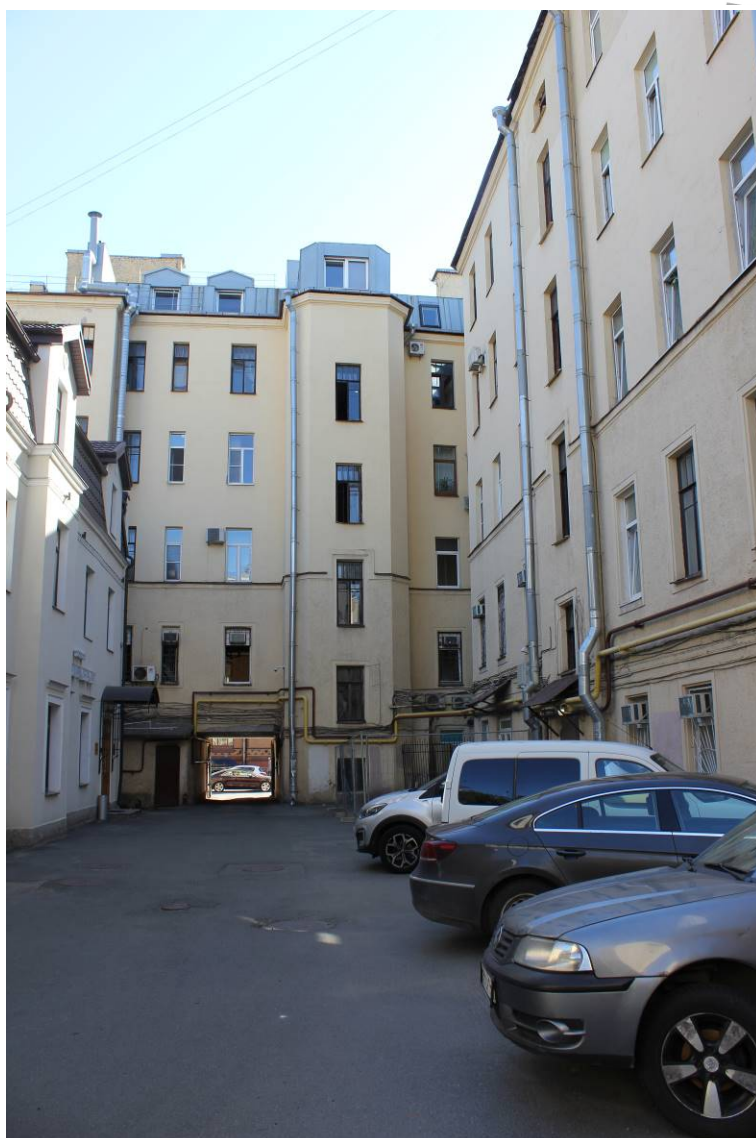
5. Выявленный объект культурного наследия «Дом И.И. Боргмана», по адресу: г. Санкт-Петербург, Съезжинская улица, дом 4, литера А. Внутренний двор Общий вид дворовых фасадов лицевого корпуса и примыкающего к нему дворового флигеля. Дата фотофиксации: 28 августа 2021 г.

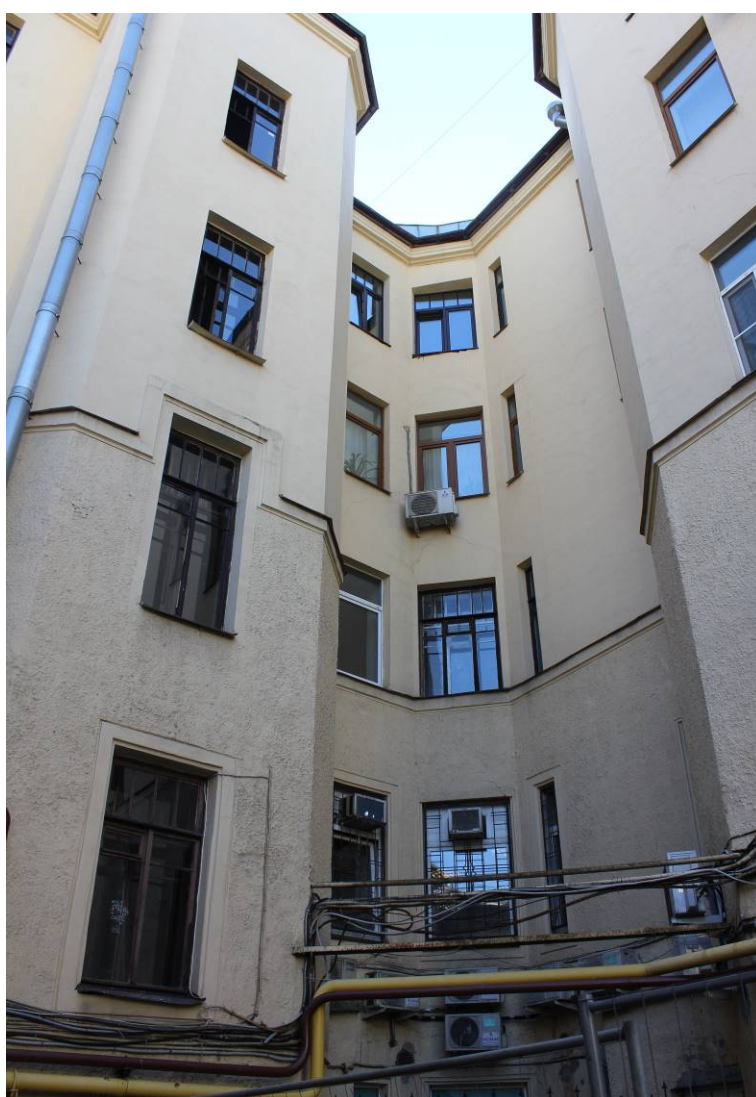
6. Выявленный объект культурного наследия «Дом И.И. Боргмана», по адресу: г. Санкт-Петербург, Съезжинская улица, дом 4, литера А. Фрагмент дворового фасада. Слева- дворовый фасад лицевого корпуса, справа – примыкающий к нему флигель Дата фотофиксации: 28 августа 2021 г.

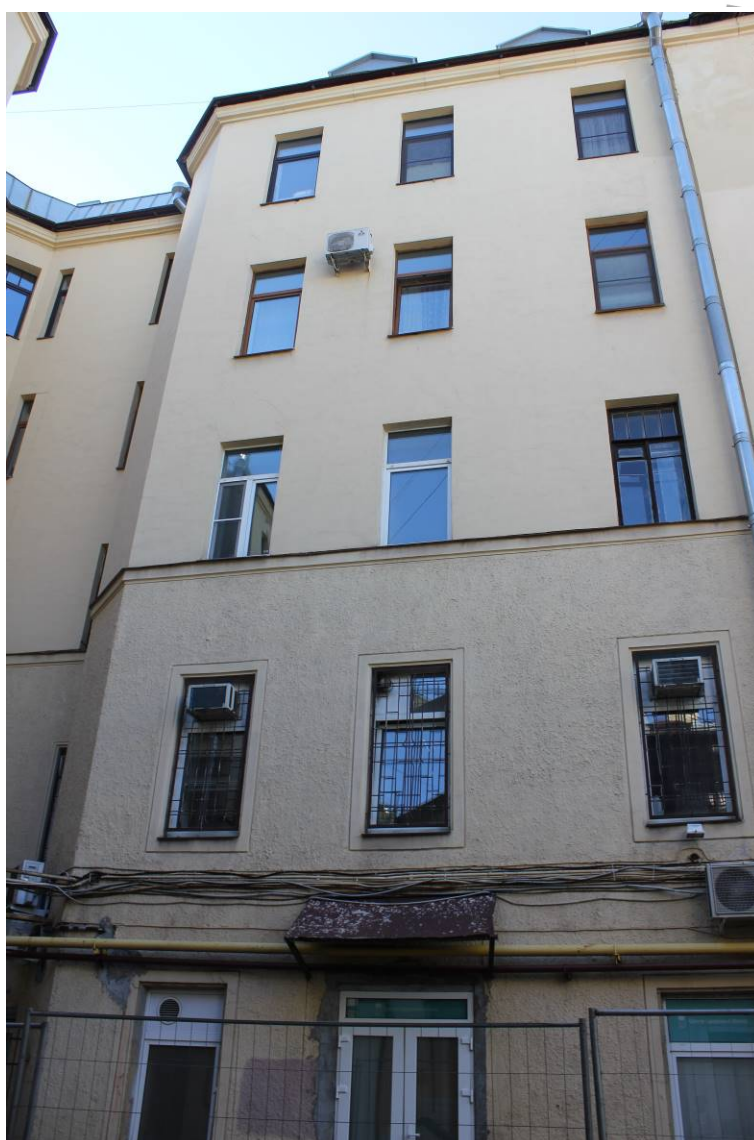
8. Выявленный объект культурного наследия «Дом И.И. Боргмана», по адресу: г. Санкт-Петербург, Съезжинская улица, дом 4, литера А. Дворовый флигель. Фрагмент фасада. Дата фотофиксации: 28 августа 2021 г.

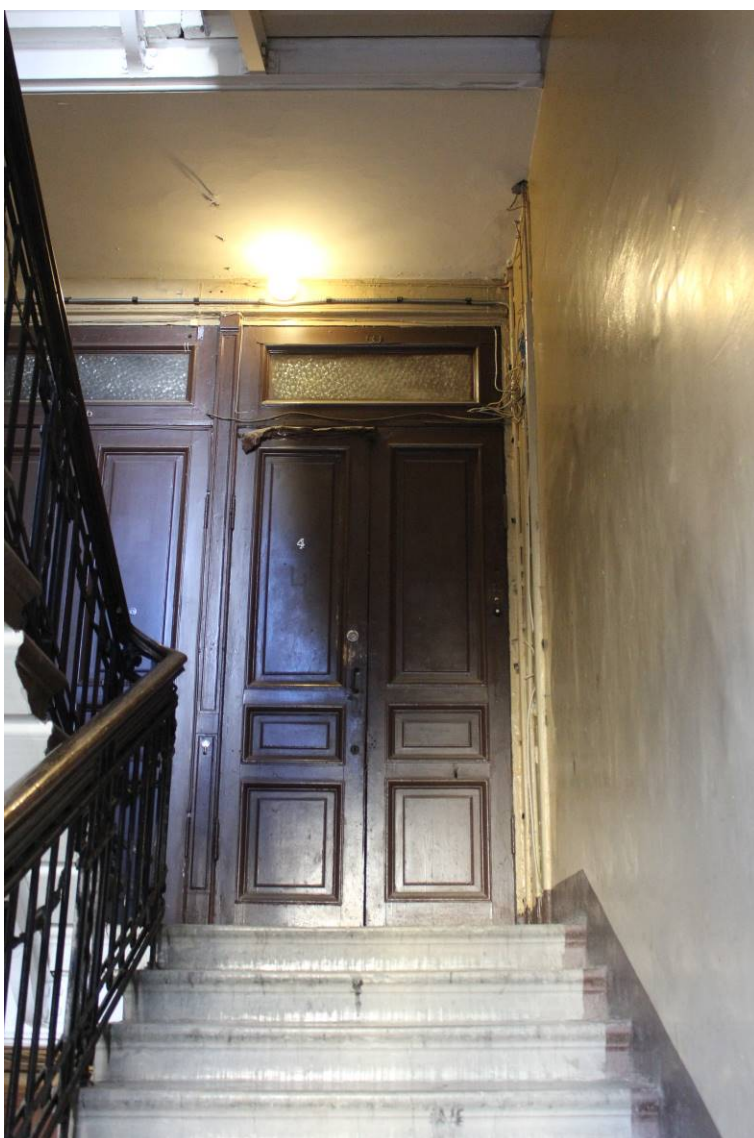
9. Выявленный объект культурного наследия «Дом И.И. Боргмана», по адресу: г. Санкт-Петербург, Съезжинская улица, дом 4, литера А. Общий вид лестничной клетки. Дата фотофиксации: 28 августа 2021 г.

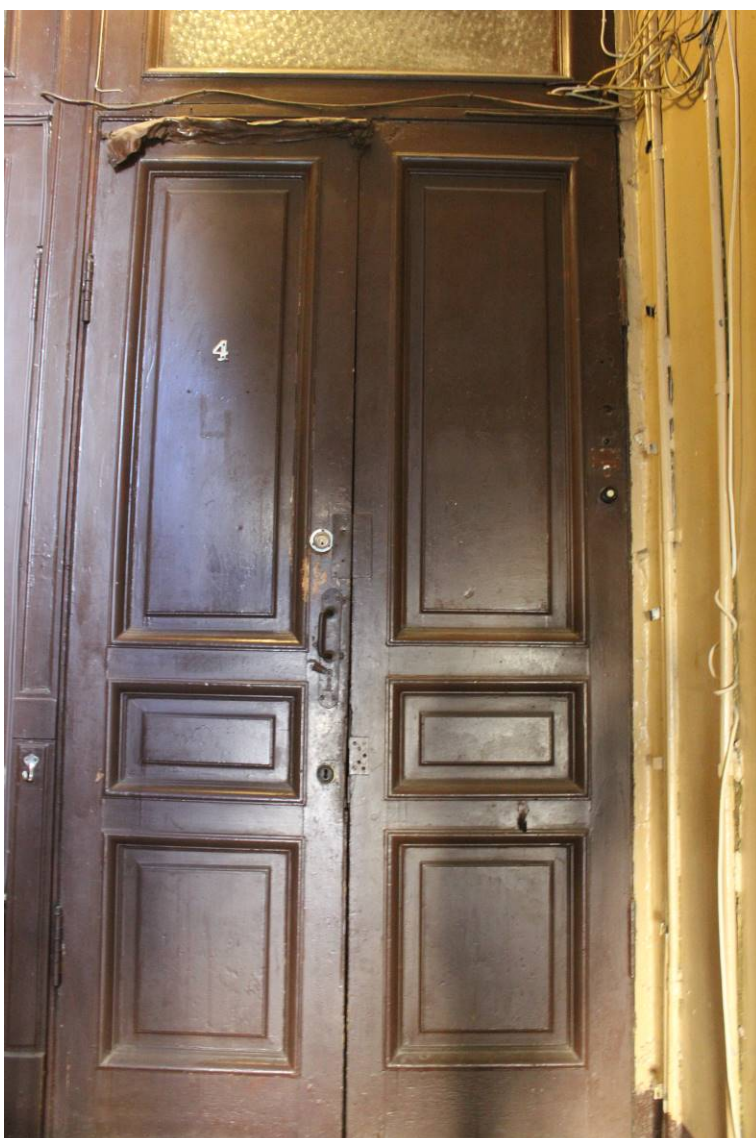
10. Выявленный объект культурного наследия «Дом И.И. Боргмана», по адресу: г. Санкт-Петербург, Съез жинская улица, дом 4, литера А. Квартира №4. Вид входной двери. Дата фотофиксации: 28 августа 2021 г.

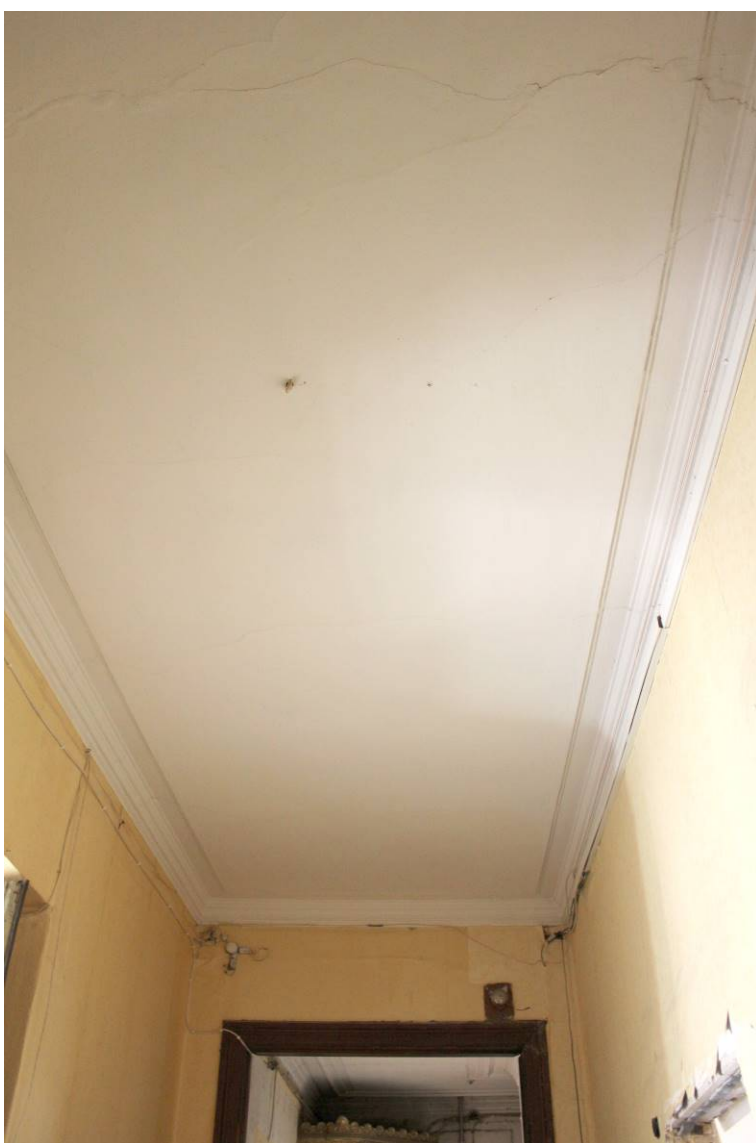
12. Выявленный объект культурного наследия «Дом И.И. Боргмана», по адресу: г. Санкт-Петербург, Съезжинская улица, дом 4, литера А. Квартира №4. Помещение 1. Фрагмент с показом оформления потолка. Дата фотофиксации: 28 августа 2021 г.

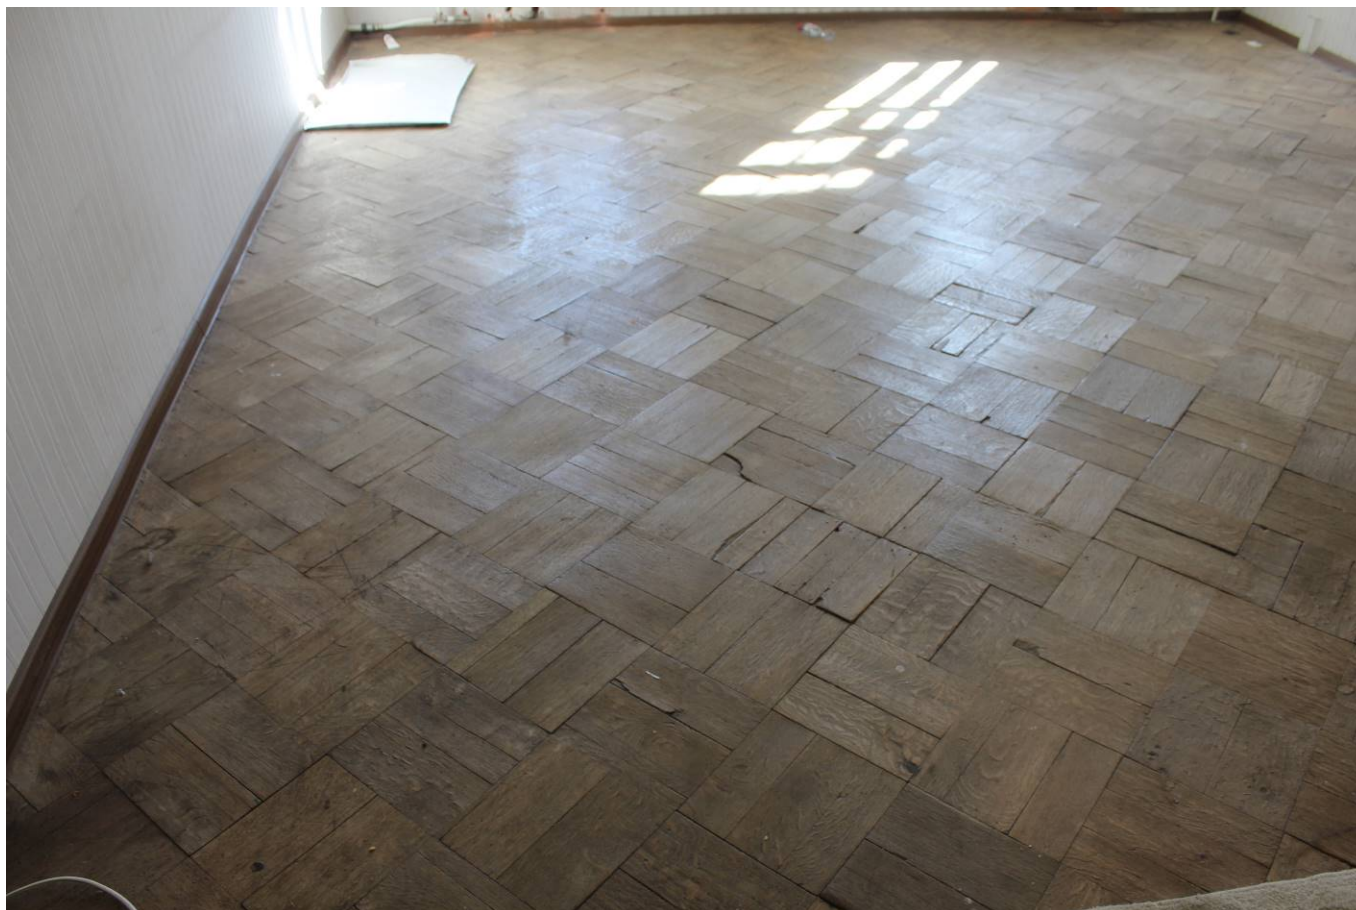
15. Выявленный объект культурного наследия «Дом И.И. Боргмана», по адресу: г. Санкт-Петербург, Съезжинская улица, дом 4, литера А. Квартира №4. Помещение 2. Фрагмент с показом оформления полов. Дата фотофиксации: 28 августа 2021 г.

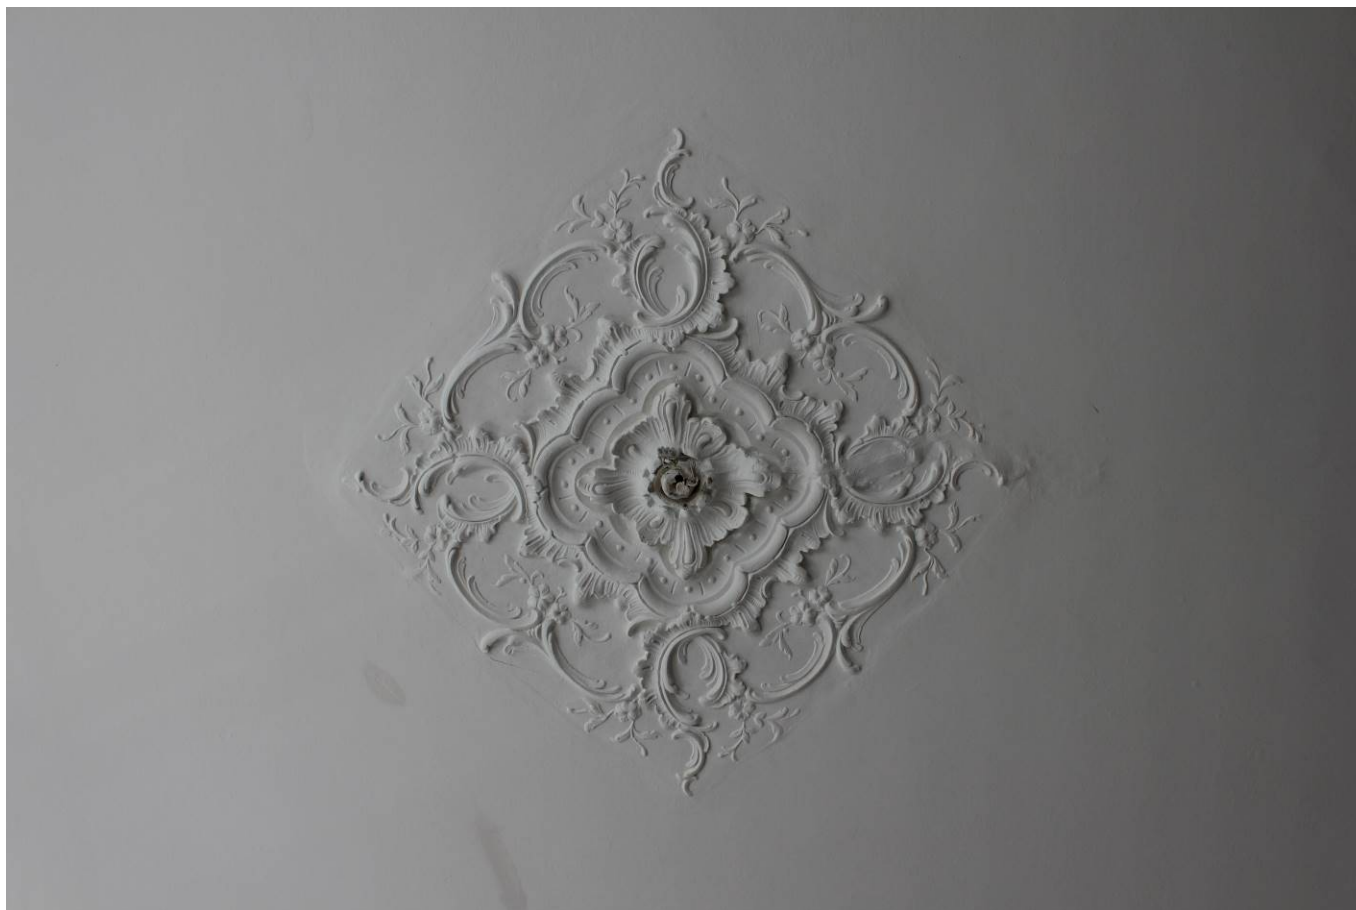
- лепная центральная розетка рокайльного орнамента, с листьями аканта (помещение № 2 (25.9 кв.м.);

16. Выявленный объект культурного наследия «Дом И.И. Боргмана», по адресу: г. Санкт-Петербург, Съезжинская улица, дом 4, литера А. Квартира №4. Помещение 2. Фрагмент с показом оформления потолка. Дата фотофиксации: 28 августа 2021 г.

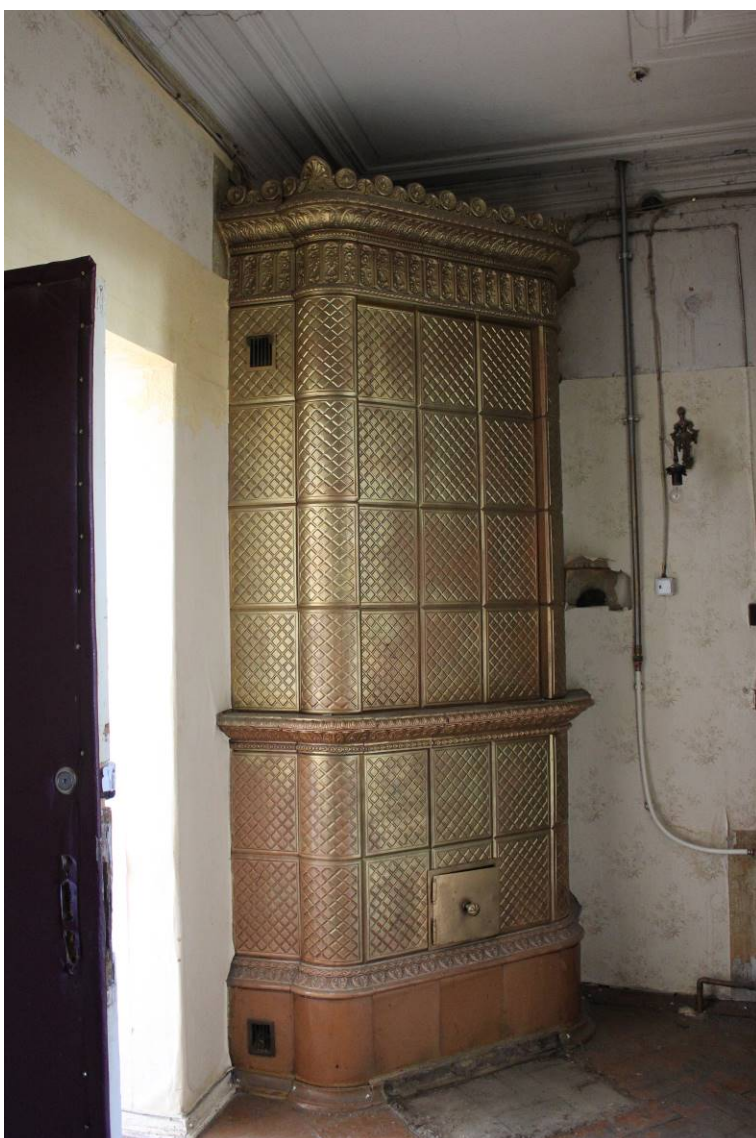
20. Выявленный объект культурного наследия «Дом И.И. Боргмана», по адресу: г. Санкт-Петербург, Съезжинская улица, дом 4, литера А. Квартира №4. Помещение 15. Фрагмент помещения с показом печи. Дата фотофиксации: 28 августа 2021 г.

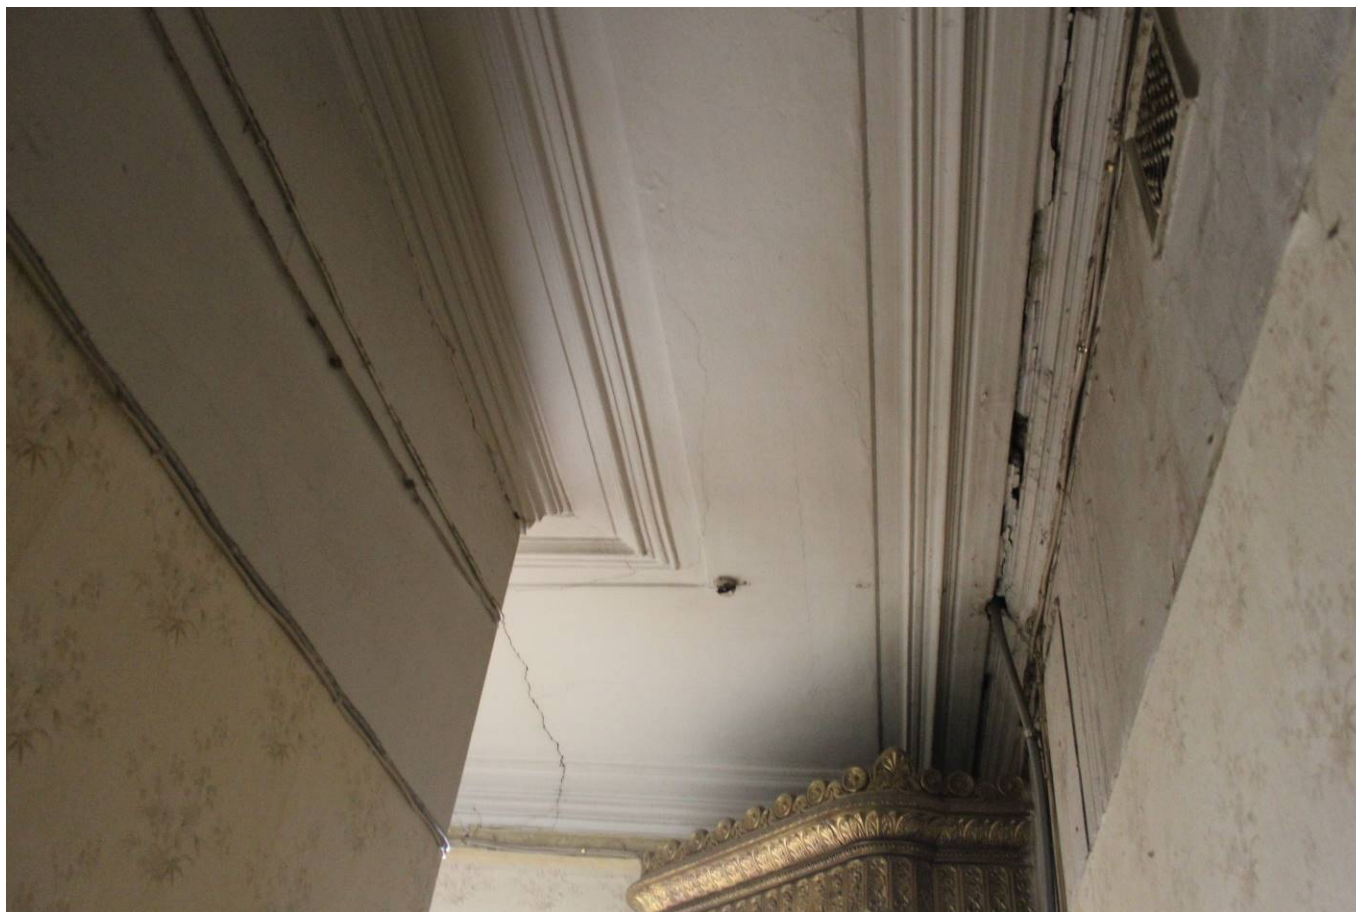
21. Выявленный объект культурного наследия «Дом И.И. Боргмана», по адресу: г. Санкт-Петербург, Съезжинская улица, дом 4, литера А. Квартира №4. Помещение 15. Фрагмент помещения с показом оформления потолка. Дата фотофиксации: 28 августа 2021 г.

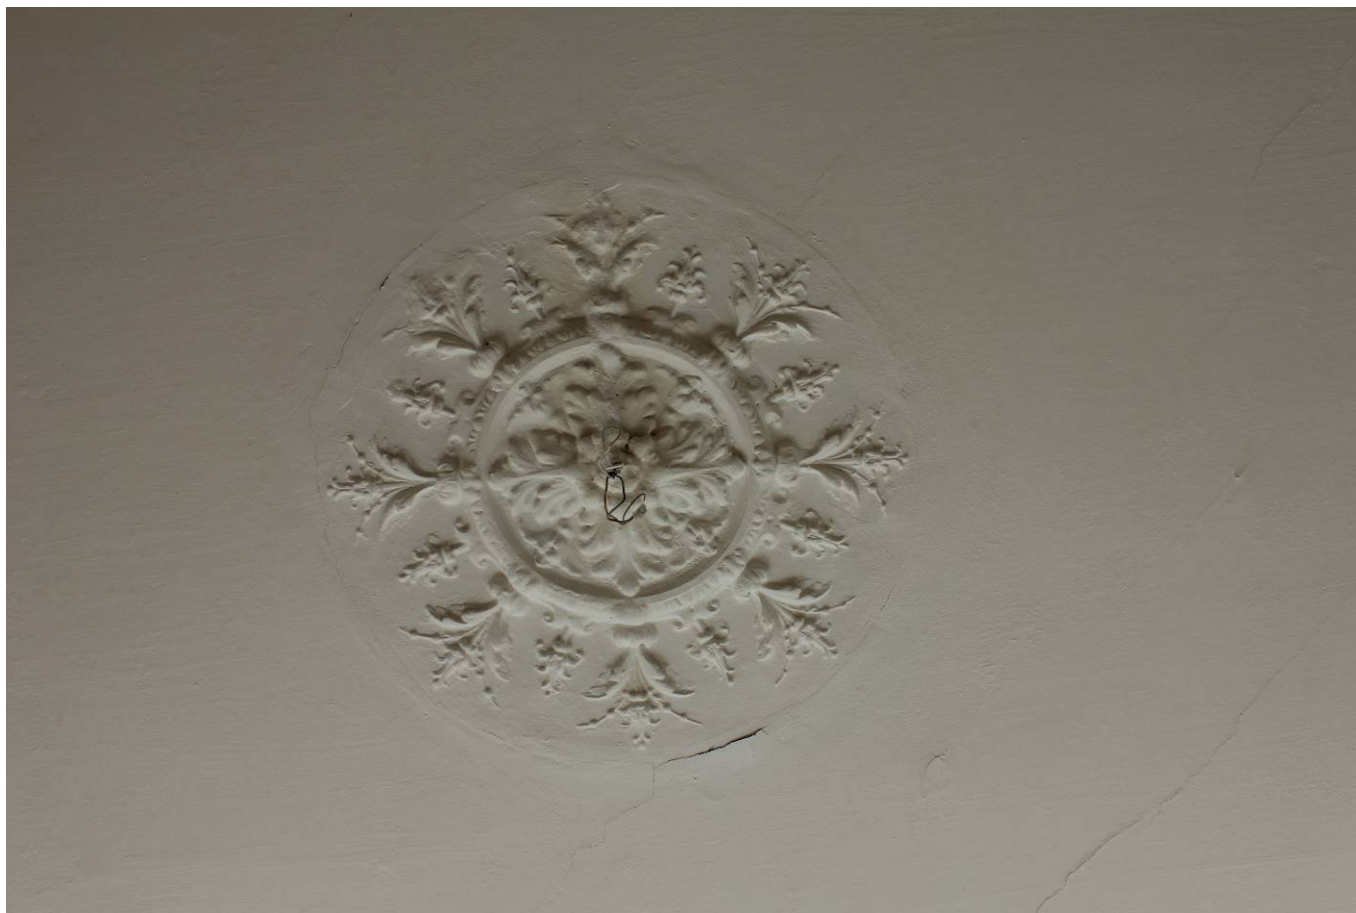
- круглая лепная центральная розетка растительного орнамента (помещение № 3 (19.8 кв.м.);

24. Выявленный объект культурного наследия «Дом И.И. Боргмана», по адресу: г. Санкт-Петербург, Съезжинская улица, дом 4, литера А. Квартира №4. Помещение 3. Фрагмент с показом оформления потолка. Дата фотофиксации: 28 августа 2021 г.

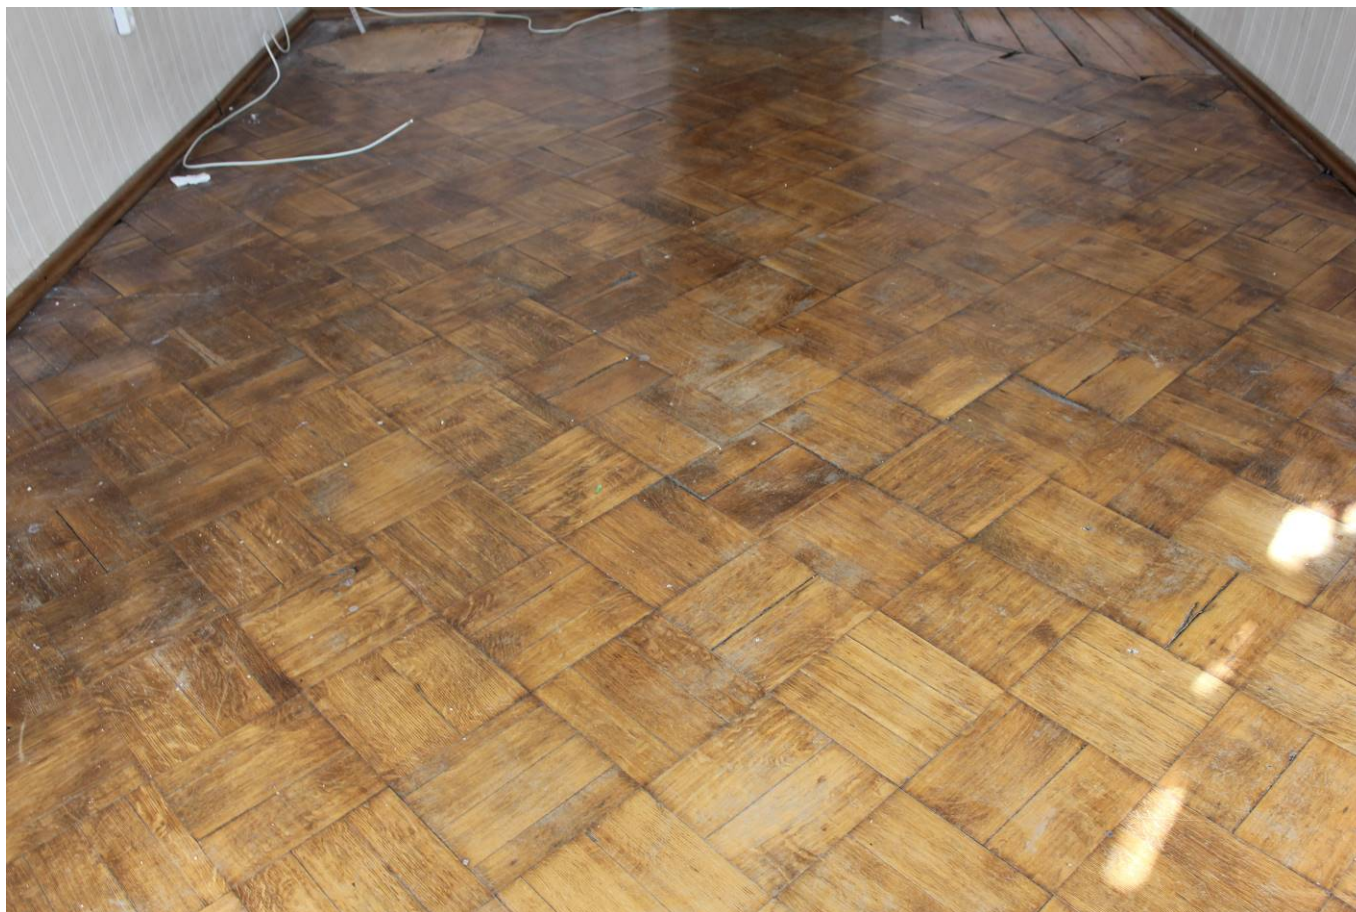
25. Выявленный объект культурного наследия «Дом И.И. Боргмана», по адресу: г. Санкт-Петербург, Съезжинская улица, дом 4, литера А. Квартира №4. Помещение 3. Фрагмент с показом оформления полов. Дата фотофиксации: 28 августа 2021 г.

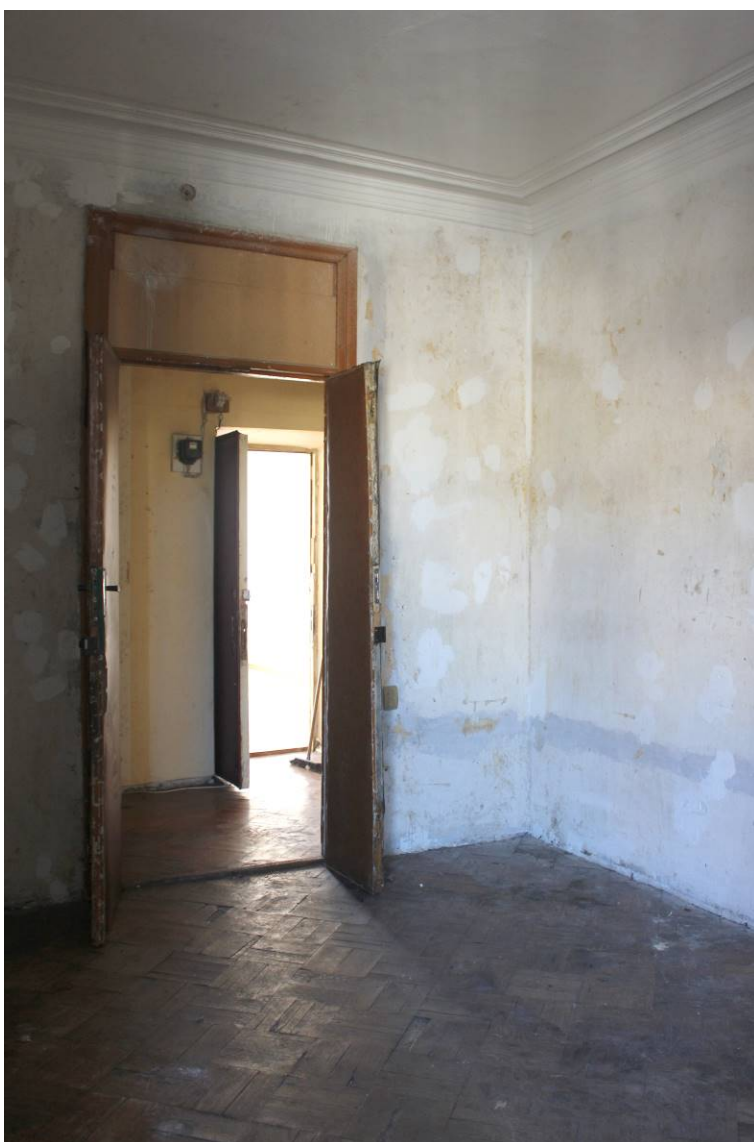
27. Выявленный объект культурного наследия «Дом И.И. Боргмана», по адресу: г. Санкт-Петербург, Съезжинская улица, дом 4, литера А. Квартира №4. Помещение 4. Общий вид помещения. Дата фотофиксации: 28 августа 2021 г.

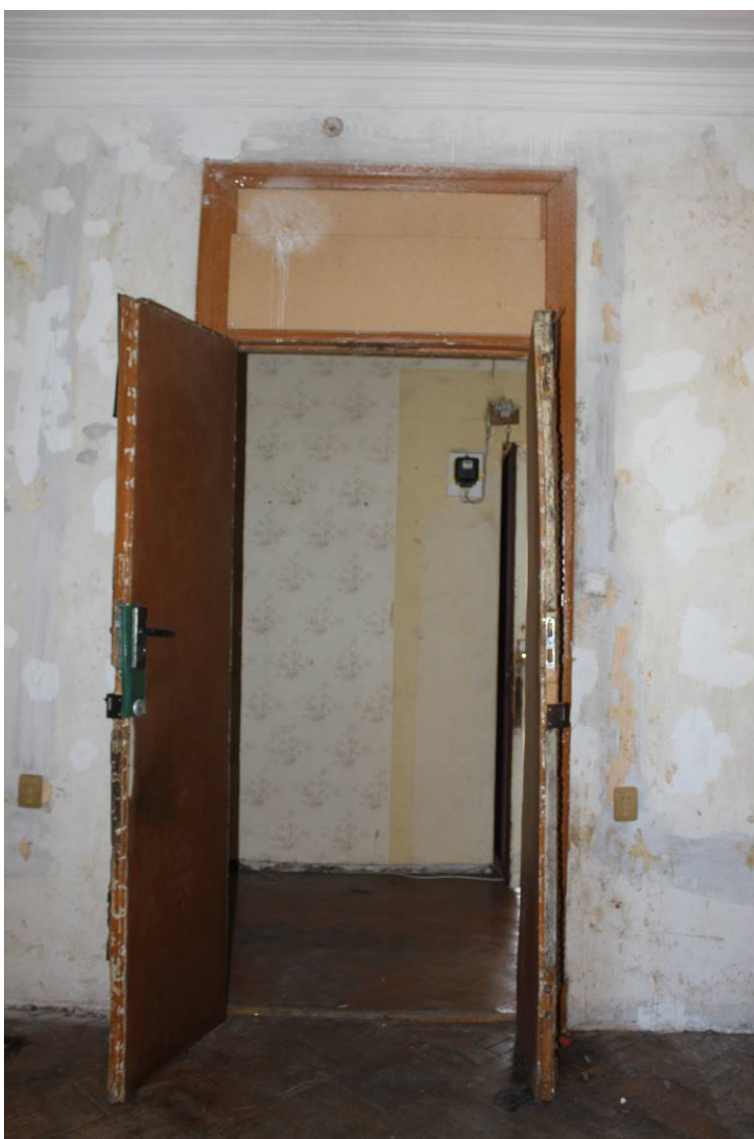
28. Выявленный объект культурного наследия «Дом И.И. Боргмана», по адресу: г. Санкт-Петербург, Съезжинская улица, дом 4, литера А. Квартира №4. Помещение 4. Фрагмент с показом дверного проема. Дата фотофиксации: 28 августа 2021 г.

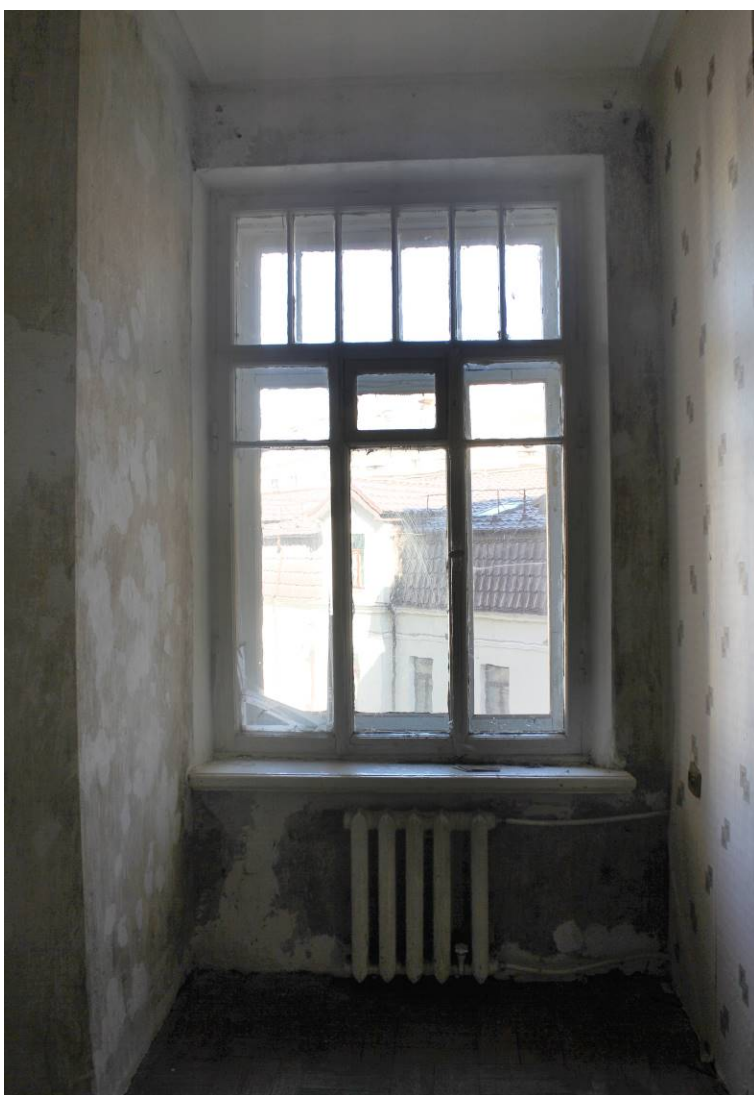
29. Выявленный объект культурного наследия «Дом И.И. Боргмана», по адресу: г. Санкт-Петербург, Съезжинская улица, дом 4, литера А. Квартира №4. Помещение 4. Фрагмент с показом оформления оконного проема, а также оконного заполнения. Дата фотофиксации: 28 августа 2021г.

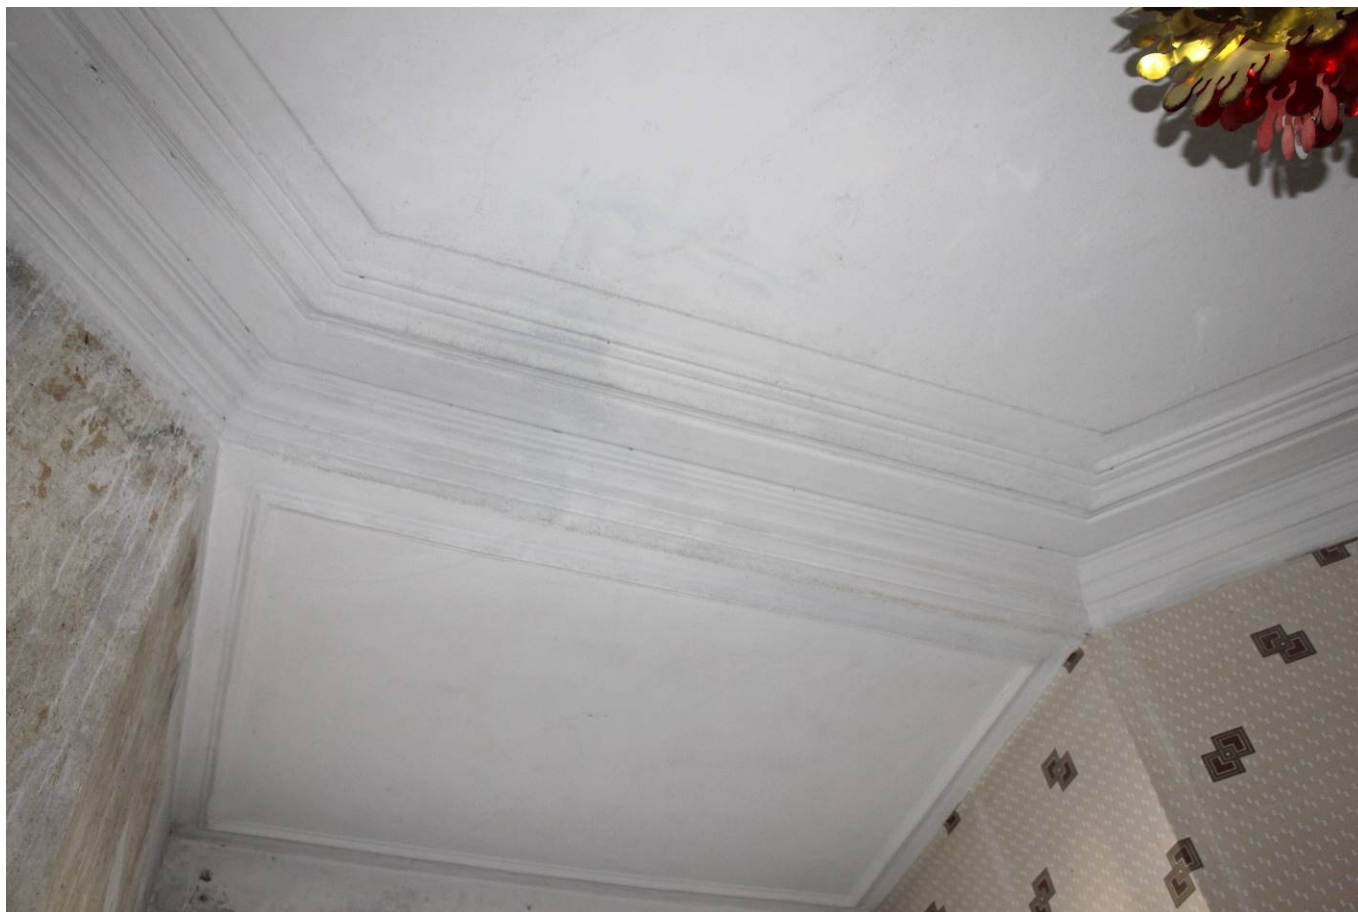
30. Выявленный объект культурного наследия «Дом И.И. Боргмана», по адресу: г. Санкт-Петербург, Съезжинская улица, дом 4, литера А. Квартира №4. Помещение 4. Фрагмент с показом декоративного оформления потолка. Дата фотофиксации: 28 августа 2021 г.
