## АКТ

**по результатам государственной историко-культурной экспертизы проектной документации на проведение работ по сохранению выявленного объекта культурного наследия «Дом И.И. Боргмана», по адресу: Санкт-Петербург, Съезжинская ул., д. 4, лит.**

**А (Съезжинская ул., 4): «Проектная документация по сохранению выявленного объекта культурного наследия «Дом И.И.Боргмана». Приспособление для современного использования в части перепланировки квартиры № 4, по адресу: г. Санкт-Петербург, Петроградский район, Съезжинская улица, дом 4, литера А», разработанной ООО «Леон Строй» в 2021 г. Шифр: ИДР 10-21**

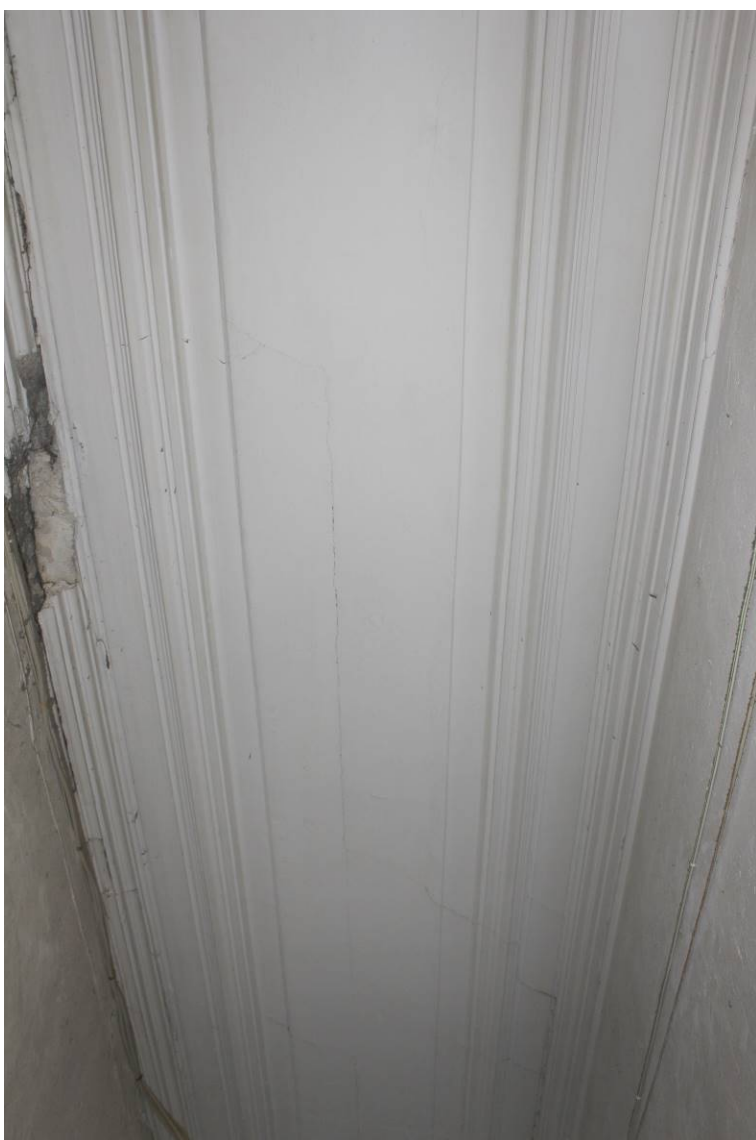
32. Выявленный объект культурного наследия «Дом И.И. Боргмана», по адресу: г. Санкт-Петербург, Съезжинская улица, дом 4, литера А. Квартира №4. Помещение 15. Фрагмент с показом оформления потолка. Дата фотофиксации: 28 августа 2021 г.

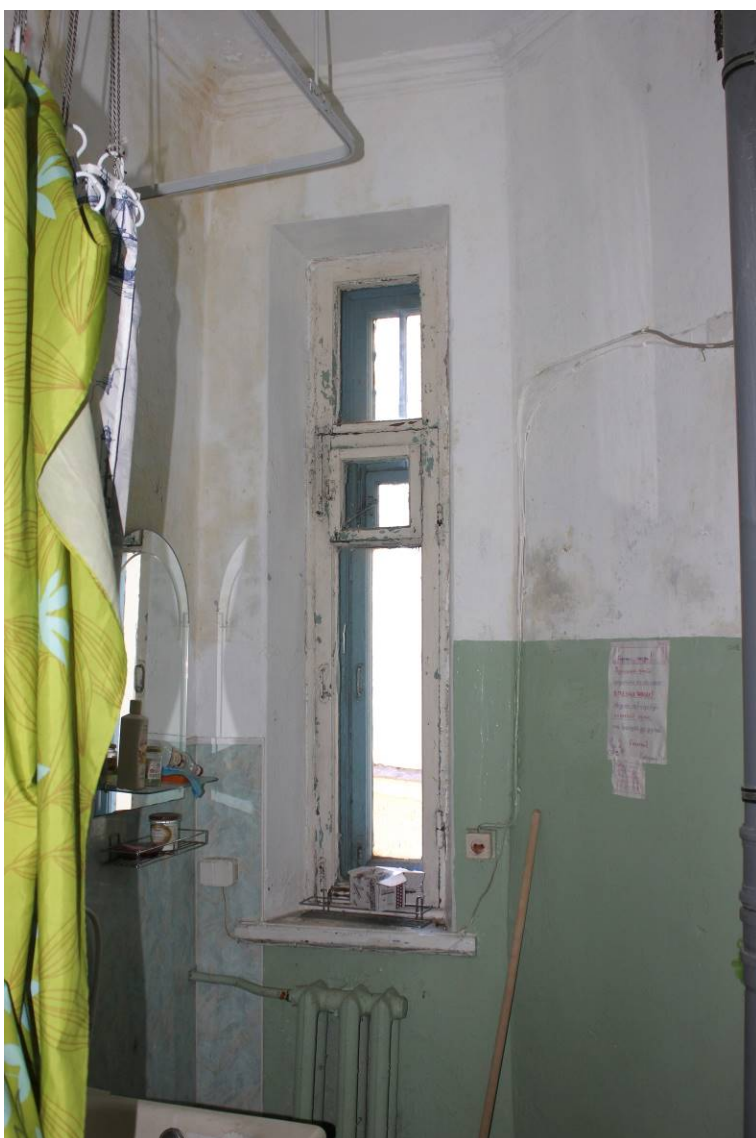
33. Выявленный объект культурного наследия «Дом И.И. Боргмана», по адресу: г. Санкт-Петербург, Съезжинская улица, дом 4, литера А. Квартира №4. Помещение 7. Фрагмент с показом оконного заполнения. Дата фотофиксации: 28 августа 2021 г.

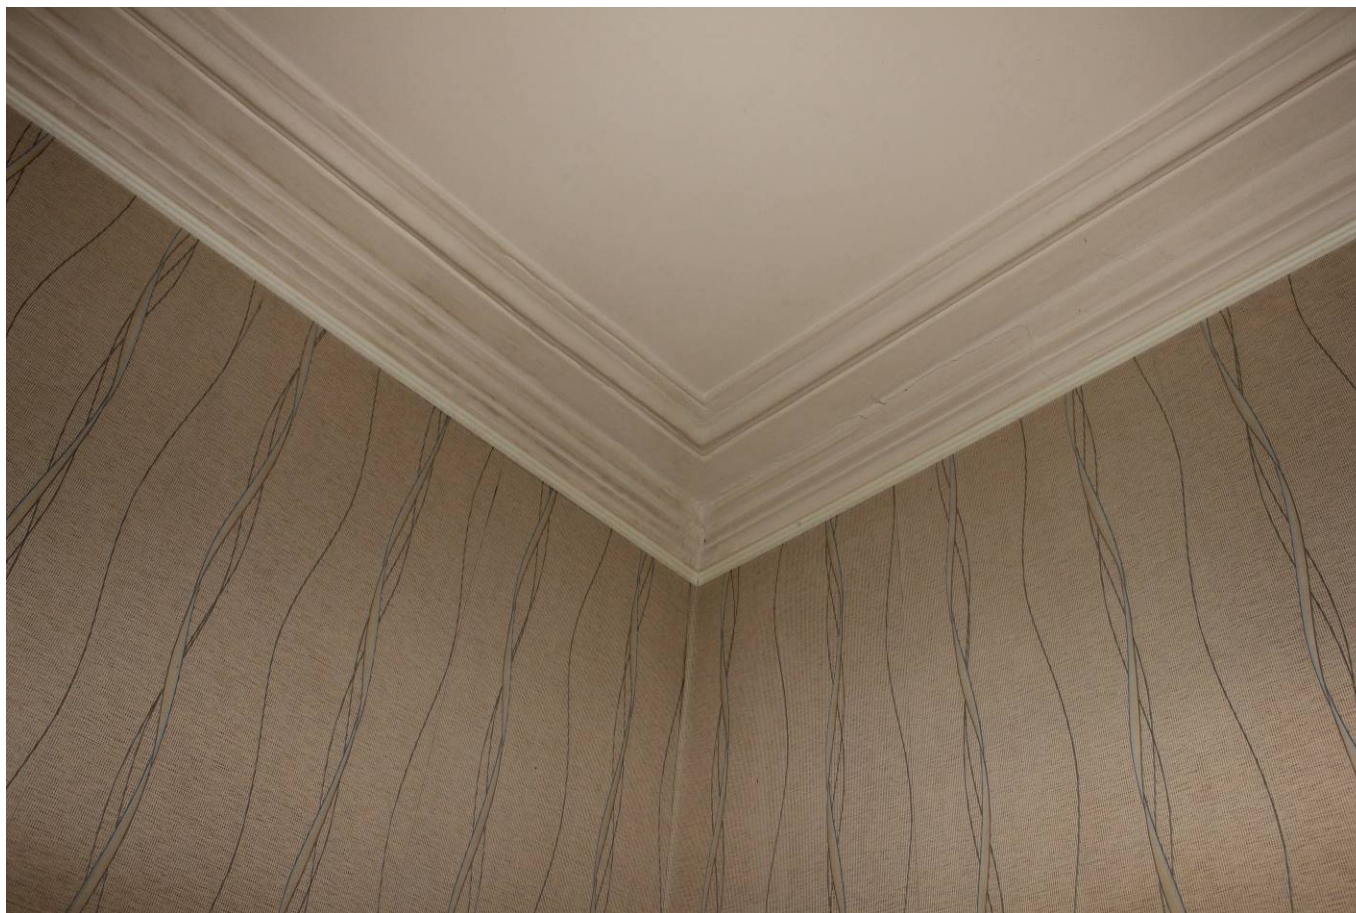
38. Выявленный объект культурного наследия «Дом И.И. Боргмана», по адресу: г. Санкт-Петербург, Съезжинская улица, дом 4, литера А. Квартира №4. Помещение 10. Фрагмент с показом декоративного оформления потолка. Дата фотофиксации: 28 августа 2021 г.

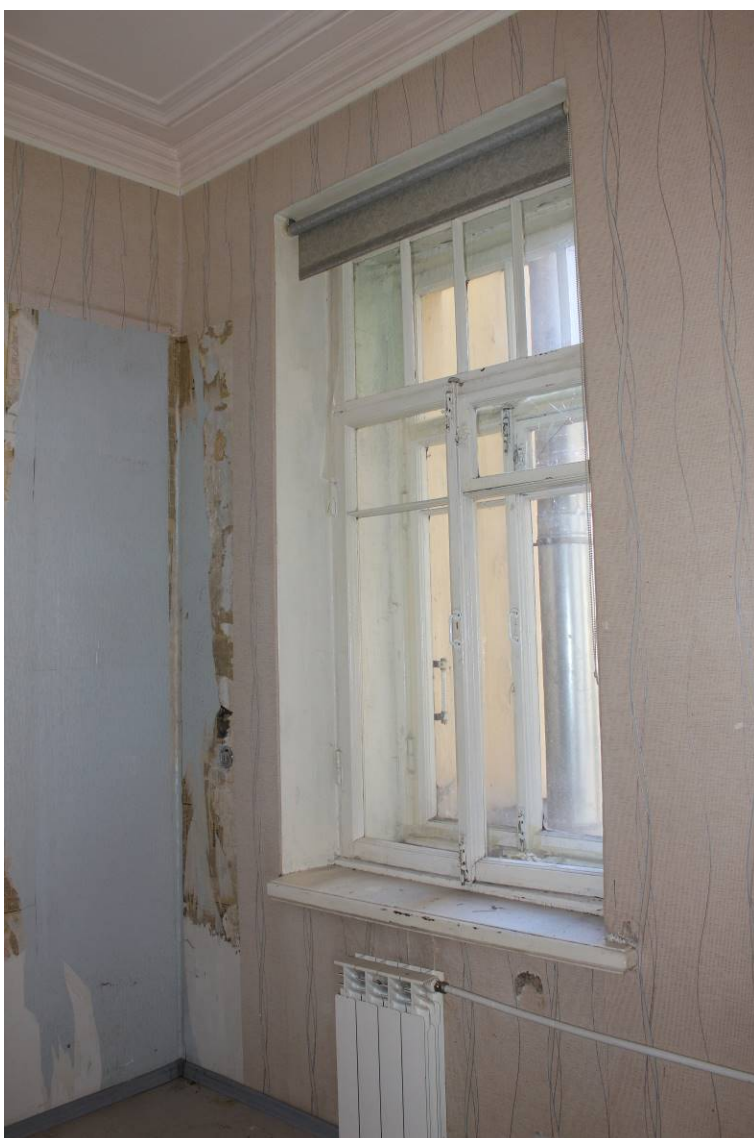
39. Выявленный объект культурного наследия «Дом И.И. Боргмана», по адресу: г. Санкт-Петербург, Съезжинская улица, дом 4, литера А. Квартира №4. Помещение 10. Фрагмент с показом оформления оконного проема, а также оконного заполнения. Дата фотофиксации: 28 августа 2021г.

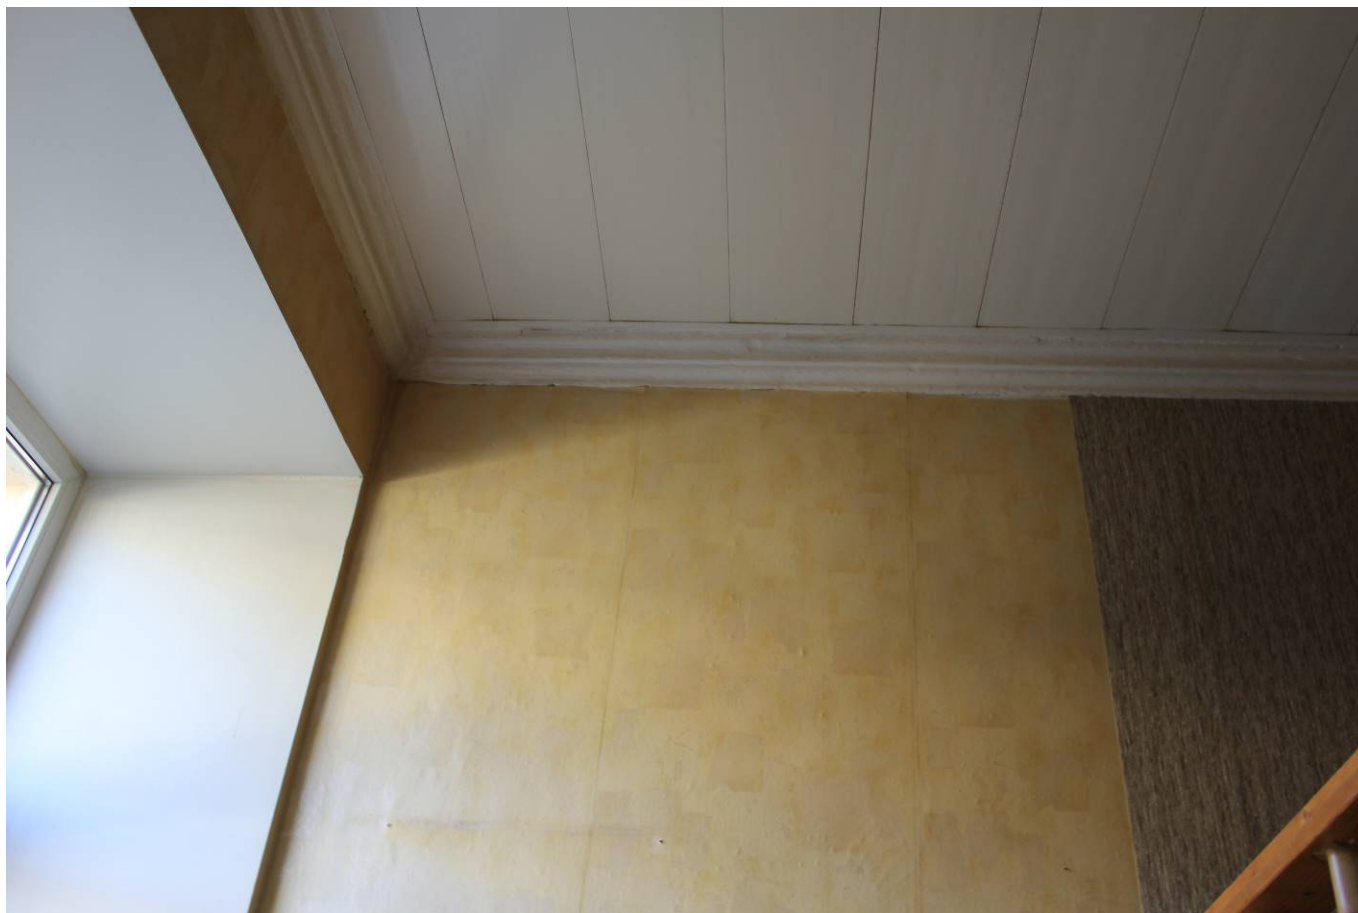
43. Выявленный объект культурного наследия «Дом И.И. Боргмана», по адресу: г. Санкт-Петербург, Съезжинская улица, дом 4, литера А. Квартира №4. Помещение 12. Фрагмент с показом оформления потолка. Дата фотофиксации: 28 августа 2021 г.

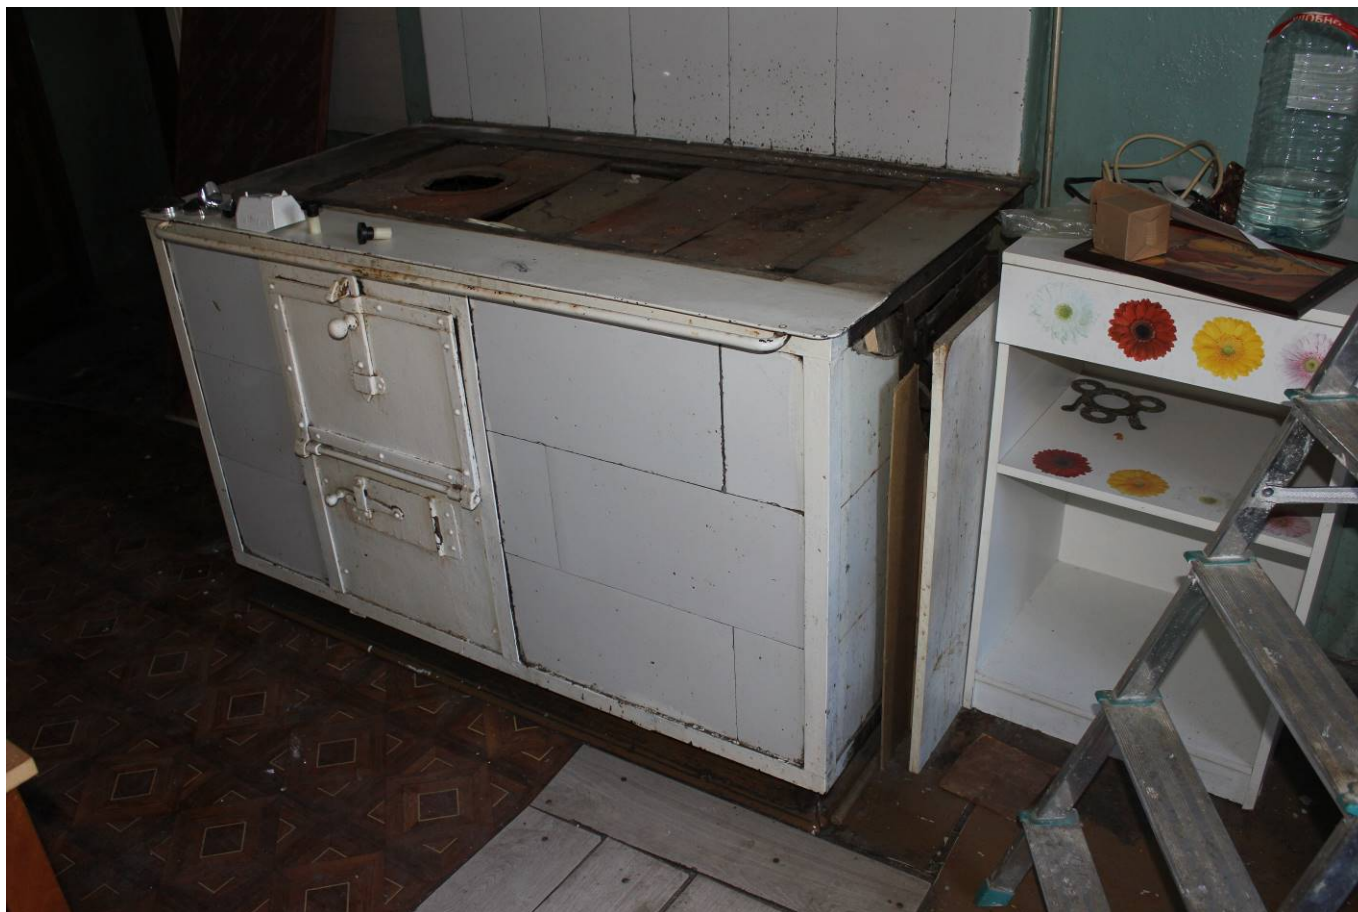
Плита, облицованная керамической плиткой, с металлической дверцей топочного отверстия, вьюшками, фартуком из керамической плитки со скругленной верхней частью поверхность керамики плиток имеет сколы керамической плитки в частях плиток облицовки, отдельные экземпляры расколоты или утрачены, коррозия элементов черного металла сварного каркаса, утрата дверцы бокового поддувала.

46. Выявленный объект культурного наследия «Дом И.И. Боргмана», по адресу: г. Санкт-Петербург, Съезжинская улица, дом 4, литера А. Квартира №4. Помещение 13. Фрагмент. Плита. Дата фотофиксации: 28 августа 2021 г.

- Реставрация керамической облицовки плиты – расчистка, восполнение утрат керамики, установка по месту.
- Расчистка поверхности металла от красочных слоев, продуктов коррозии.
- Слесарный ремонт и воссоздание топки плиты.
- Антикоррозионная обработка и окраска металлических элементов плиты.
- Реставрация лепного декора розеток производится по месту или с демонтажем в условиях мастерской.
- Расчистка поверхности декора от красочных слоев.
- Восполнение утрат лепного декора.
- Окраска лепного декора.
- Установка декора по месту в случае проведения реставрационных работ в условиях мастерской.

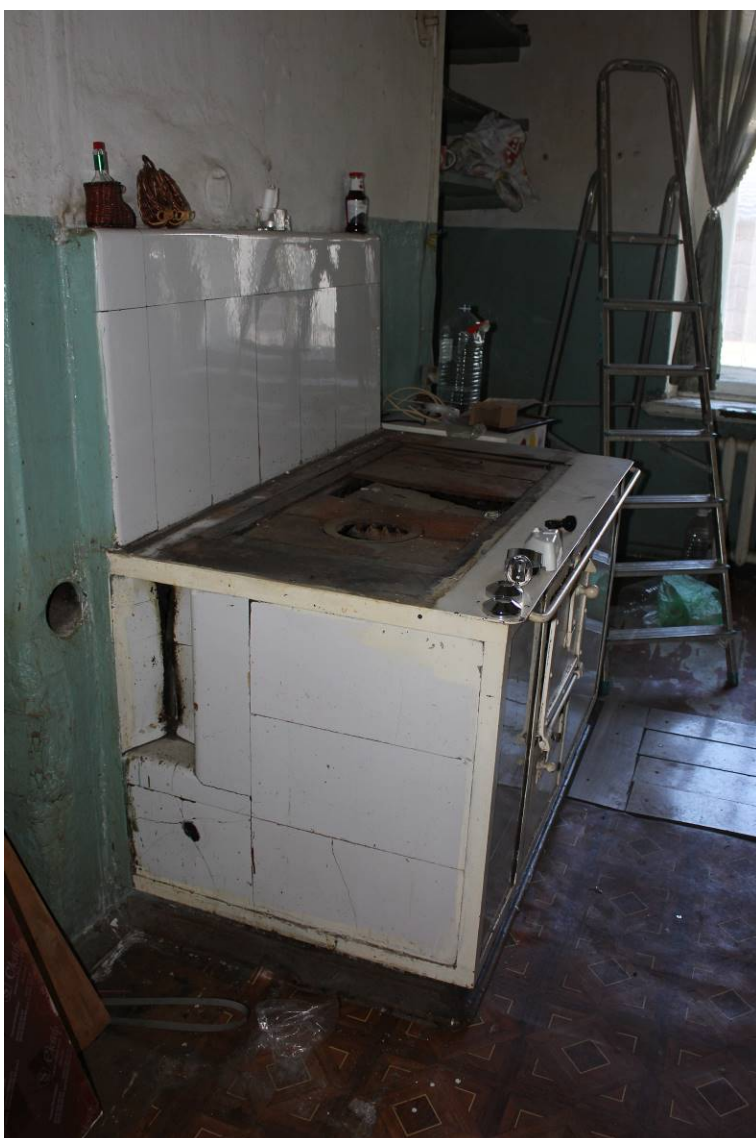
47. Выявленный объект культурного наследия «Дом И.И. Боргмана», по адресу: г. Санкт-Петербург, Съез жинская улица, дом 4, литера А. Квартира №4. Помещение 13. Фрагмент. Плита. Дата фотофиксации: 28 августа 2021 г.

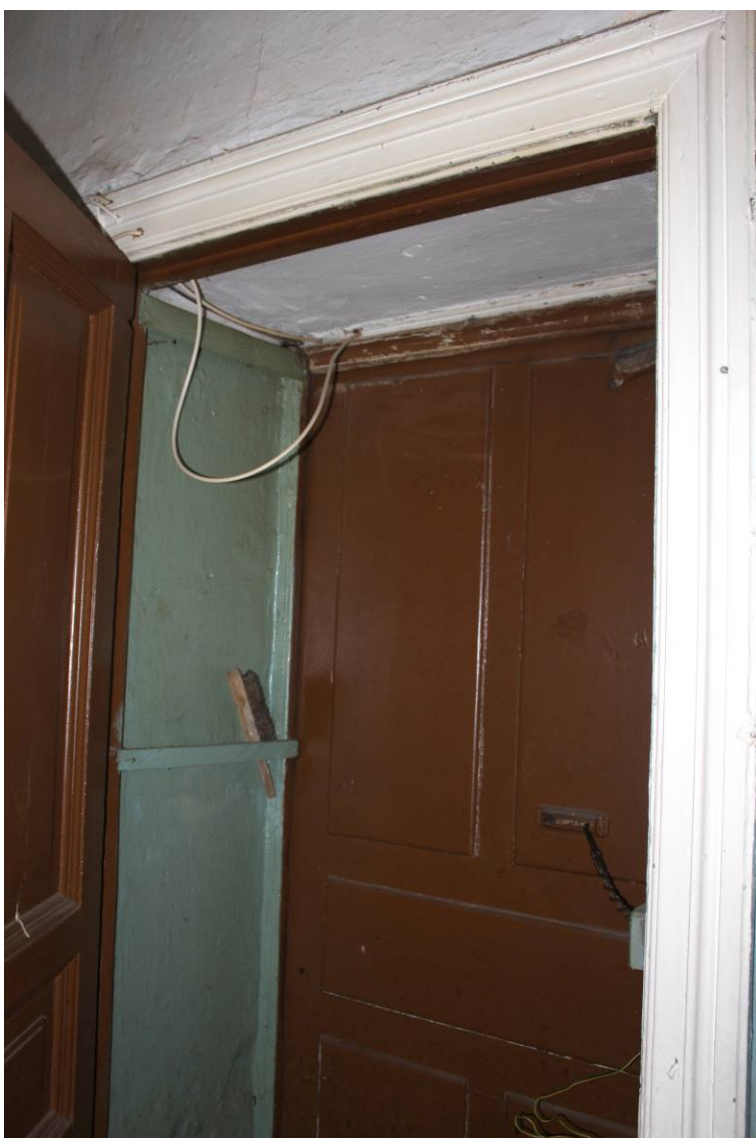
48. Выявленный объект культурного наследия «Дом И.И. Боргмана», по адресу: г. Санкт-Петербург, Съезжинская улица, дом 4, литера А. Квартира №4. Помещение 13. Фрагмент с показом оформления дверного проема входной двери. Дата фотофиксации: 28 августа 2021 г.
