Акт

по результатам государственной историко-культурной экспертизы проектной документации на проведение работ по сохранению объекта культурного наследия регионального значения «Особняк Э. Э. Бремме» по адресу: Санкт-Петербург, 12-я линия В.О., д. 41, корпус 1, литера Ж: «Проектная документация на ремонт, реставрацию и приспособление для современного использования объекта культурного наследия регионального значения «Особняк Э. Э. Бремме», расположенного по адресу: Санкт-Петербург, Василеостровский район, 12-я линия В.О., д. 41, корпус 1, литера Ж», шифр: 024-2021, разработанной ООО «М.Г. Прайват Реконстракшн»

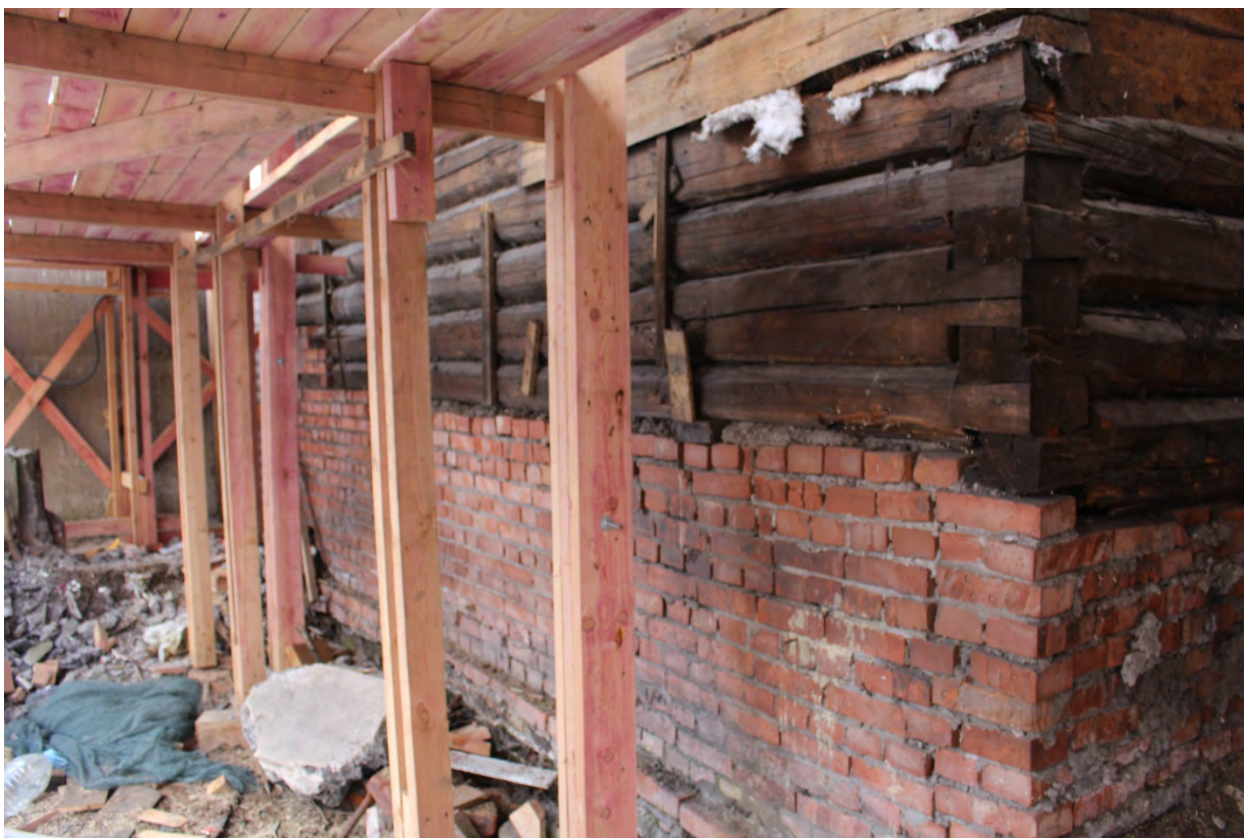
- кирпичная кладка цоколя имеет повсеместное загрязнение, деструкцию и разрушения, выщелачивание кладочного раствора, разрушение кладки по причине нарушения гидроизоляции, отмостка отсутствует, выявлено проседание и искривление отдельных участков цоколя, сырость и увлажнение кладки, биоповреждение (микроскопическими водорослями, мхом, порослью), поздняя кладка цоколя одноэтажной пристройки с северо-восточной стороны имеет утраты шовного раствора, высолы,

Фото 11. Фрагмент цоколя юго-восточного фасада.

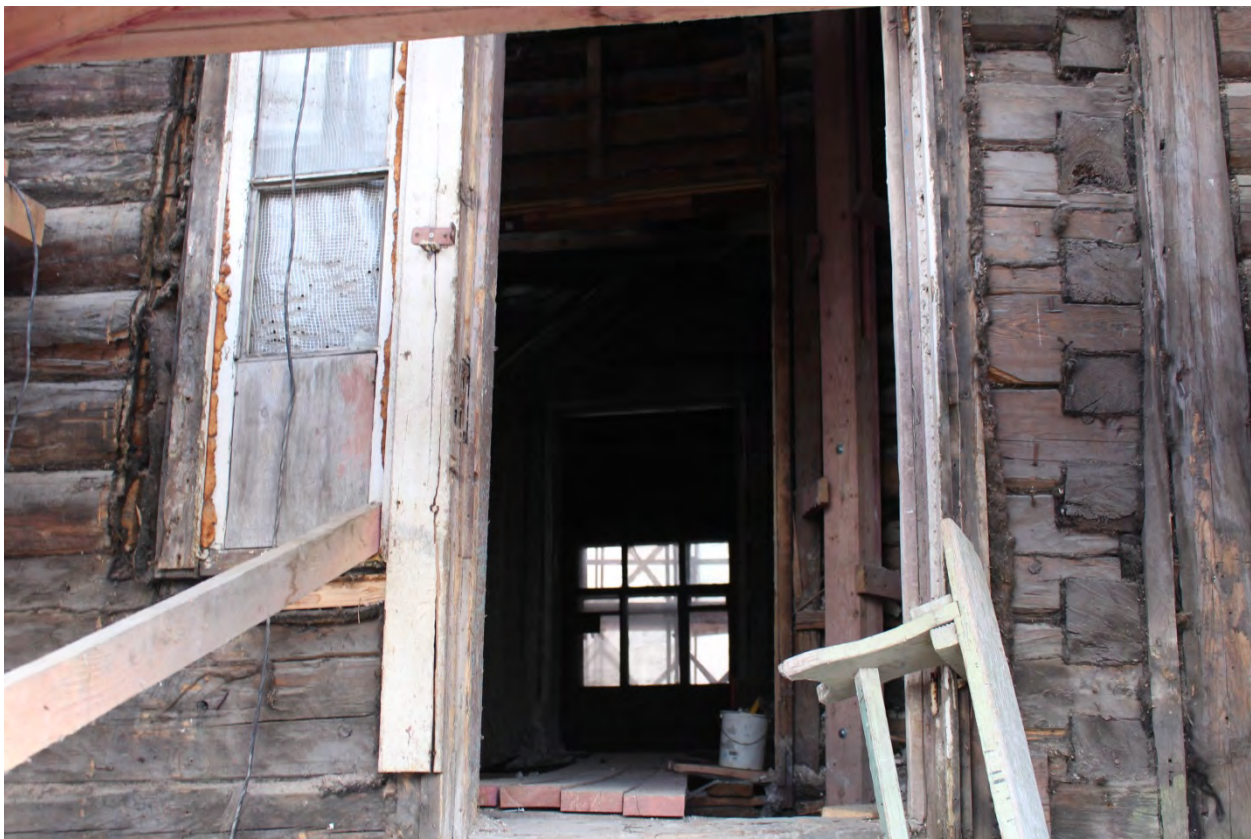
- дверные заполнения поздние деревянные филленчатые, глухие и однозаполнение со стороны северо-западного фасада с остекленной фрамугой, красочное покрытие разрушено, выявлены фрагментарные утраты древесины, трещины, биопоражение, фурнитура поздняя,

Фото 17. Вход со стороны северо-западного фасада.

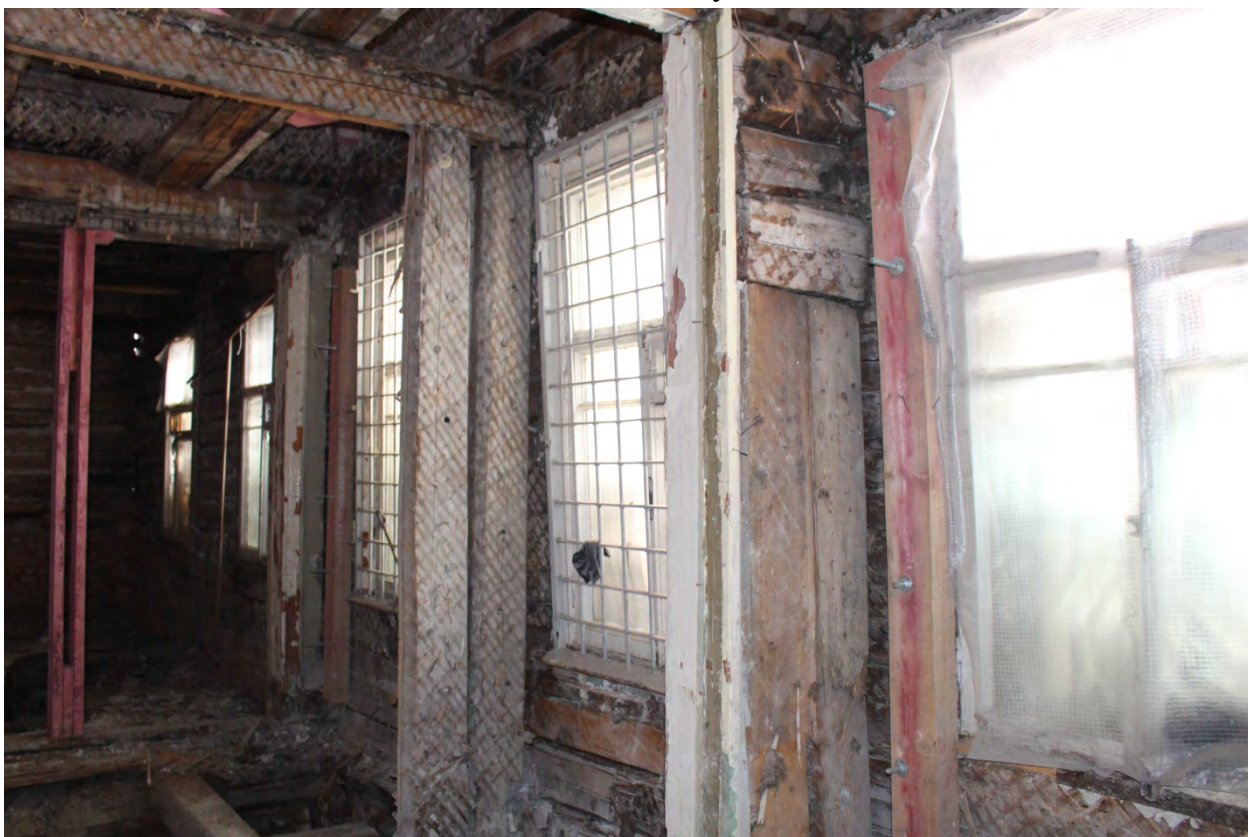
- оконные заполнения деревянные, рамы и подоконные доски из древесины хвойных пород, окрашены масляной краской, имеют многослойную окраску, разрушения и утраты красочного покрытия, утраты элементов, искажение профилей, нарушения притворов, трещины в древесине,

Фото 30. Вид оконных заполнений главного фасада со стороны помещений.

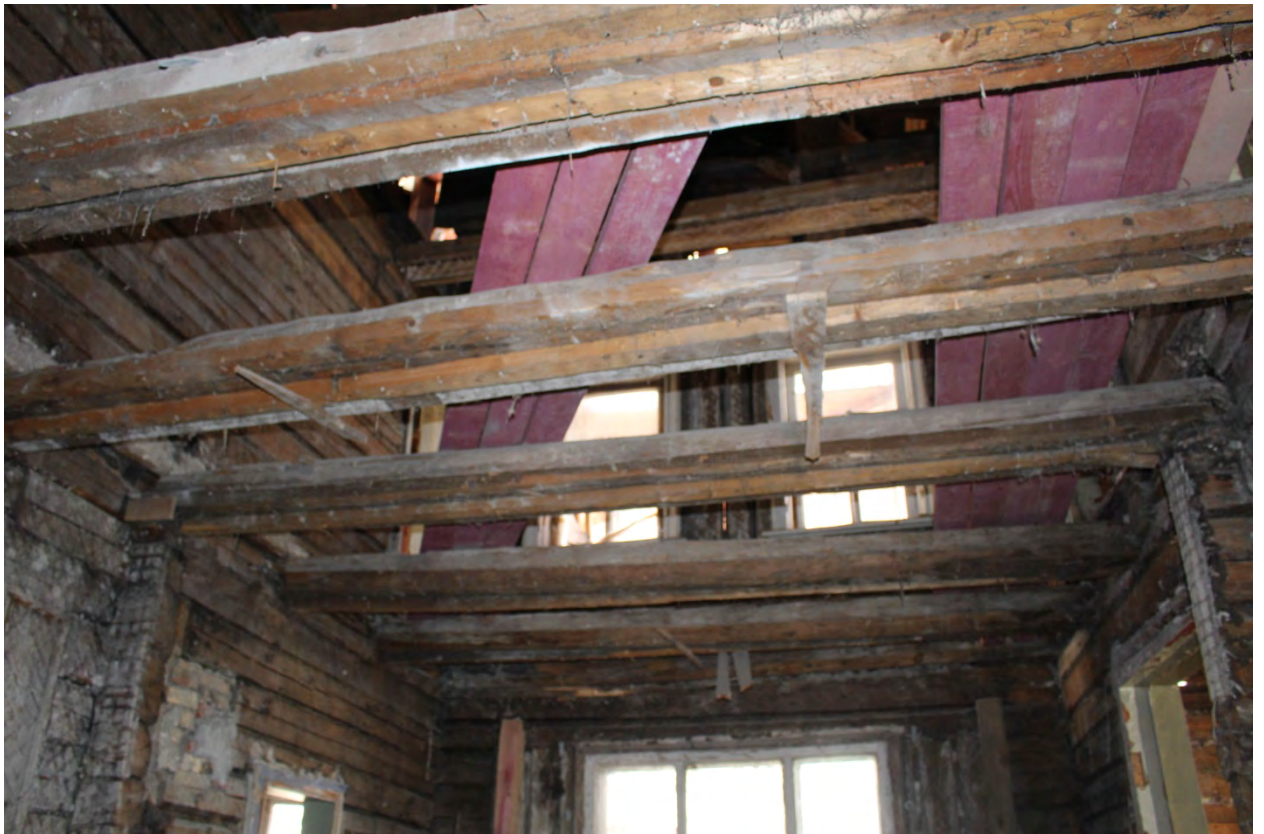
- конструкции междуэтажного и чердачного перекрытий выполнены по деревянным балкам, находятся в ограниченно-работоспособном состоянии, за исключением части балок междуэтажного перекрытия, которые находятся в аварийном состоянии. Перекрытие над техническим подпольем выполнено по деревянным балкам с опиранием на фундамент несущих стен. На момент обследования настил полов и подшивка потолков отсутствовали, выявлены биопоражение деструктивной гнилью балок в зоне опирания, замокание балок, нарушение местоположения балок, трещины усушки, прогиб балок. Несущая способность элементов перекрытий недостаточная для восприятия нагрузок,

Фото 34. Элементы перекрытий над коридором.
