Акт

по результатам проведения государственной историко-культурной экспертизы проектной документации на проведение работ по сохранению выявленного объекта культурного наследия «Дом Ю.Н. Адельсон», расположенного по адресу: г. Санкт-Петербург, Гороховая ул., д. 33, лит. А, – «Выявленный объект культурного наследия «Дом Ю.Н. Адельсон». Санкт-Петербург, Гороховая улица, д. 33, лит. А, кв. 4. Проект перепланировки и ремонта квартиры № 4» (шифр: 08-12-20), разработанной ООО «Архитектурно-реставрационная мастерская «ВЕГА» в 2020 г.

Проектная документация на проведение работ по сохранению выявленного объекта культурного наследия «Дом Ю.Н. Адельсон», расположенного по адресу: г. Санкт-Петербург, Гороховая ул., д. 33, лит. А, – *«Выявленный объект культурного наследия «Дом Ю.Н. Адельсон». Санкт-Петербург, Гороховая улица, д. 33, лит. А, кв. 4. Проект перепланировки и ремонта квартиры № 4» (шифр: 08-12-20)*, разработанная ООО «Архитектурно-реставрационная мастерская «ВЕГА» в 2020 г., в составе:

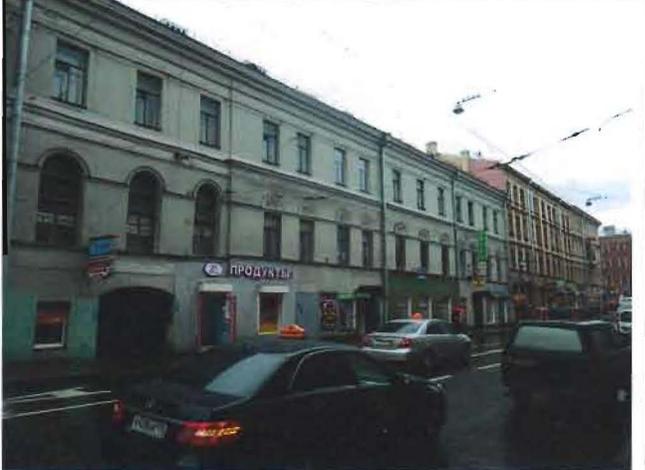
4	<p>Архитектурно-художественное решение фасадов:</p>	<p>лицевой фасад: трехэтажный, ассиметричный, на 14 световых осей, архитектурно-художественное решение в приемах позднего классицизма;</p>

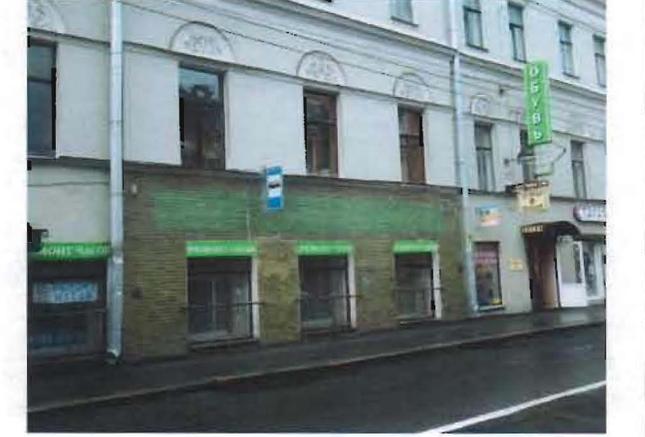
<p>вид материала отделки цоколя – гранит;</p>	
		<p>вид материала и характер отделки фасада – гладкая штукатурка – в уровне 1-3-го этажей;</p>	
		<p>раскреповка – местоположение (по 4-10-й световым осям), габариты, конфигурация;</p>

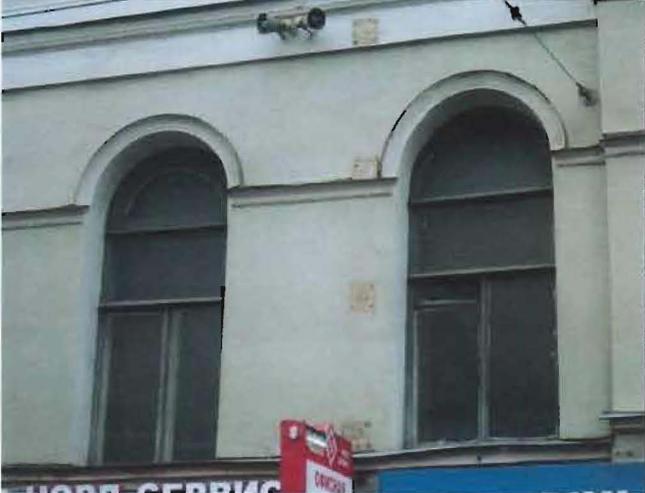
<p>воротный проезд – местоположение (по 2-й световой оси), габариты, конфигурация (с лучковым завершением);</p>	
		<p>исторические дверные и оконные проемы – местоположение, габариты, конфигурация, включая полуциркульные (по 1-3-й световым осям, в уровне 2-го этажа);</p>	
		<p>исторический рисунок заполнения оконных проемов, материал (дерево);</p>

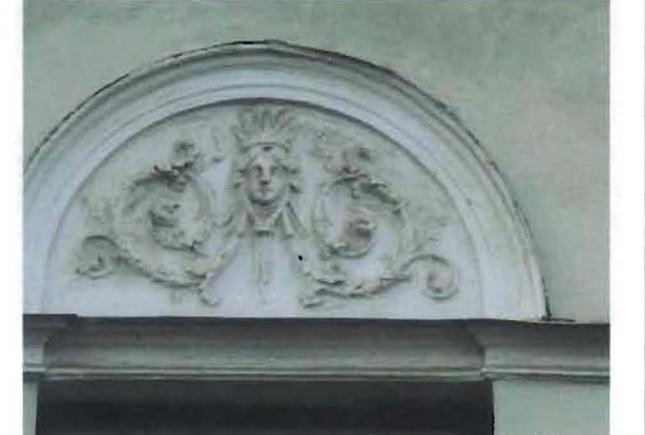
<p>оформление оконных проемов: профилированные архивольты – в уровне 2-го этажа;</p>	
		<p>лепные панно в виде женского маскалона и факела с волотообразными завитками из лиственных гирлянд;</p>

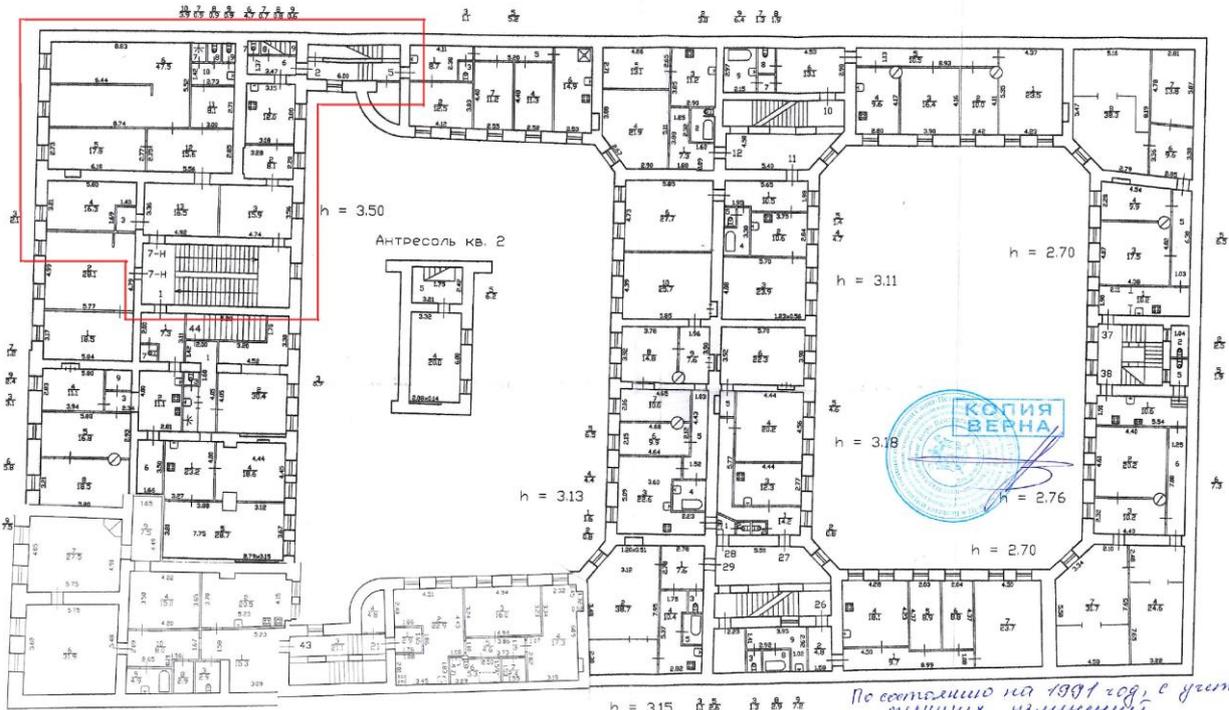
План 2 этажа

По состоянию на 1991 год, с учетом
технических изменений.

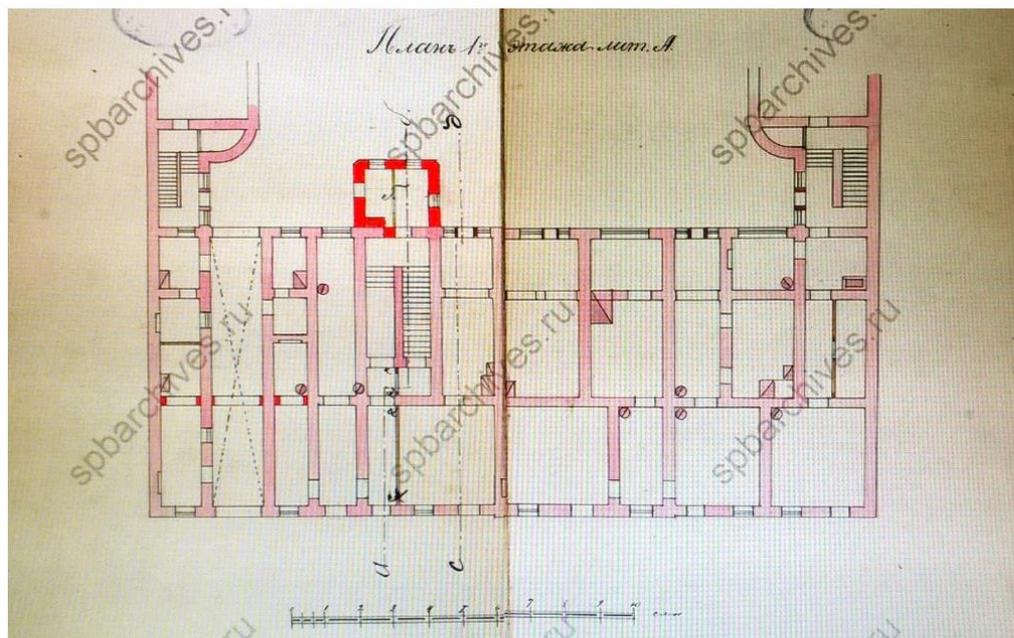
15. План 1-го этажа лицевого дома А.
 Проект капитальной перестройки лицевого дома. Гражд. инж. А. Петров. 1905 г.
 ЦГИА СПб. Ф. 513. Оп. 102. Д. 9677. Л. 25-26.

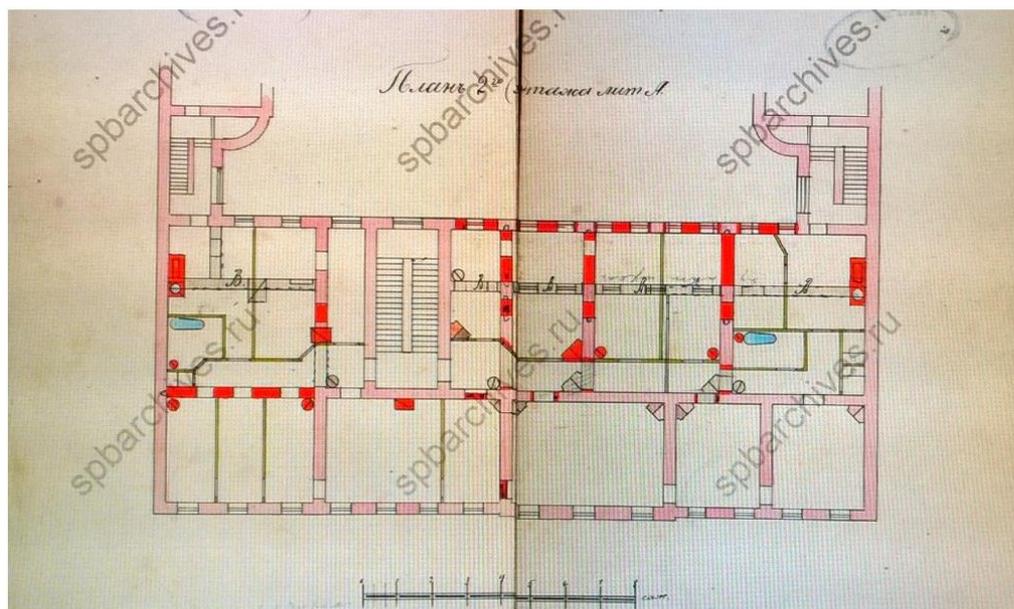
16. План 2-го этажа лицевого дома А.
 Проект капитальной перестройки лицевого дома. Гражд. инж. А. Петров. 1905 г.
 ЦГИА СПб. Ф. 513. Оп. 102. Д. 9677. Л. 27-28.

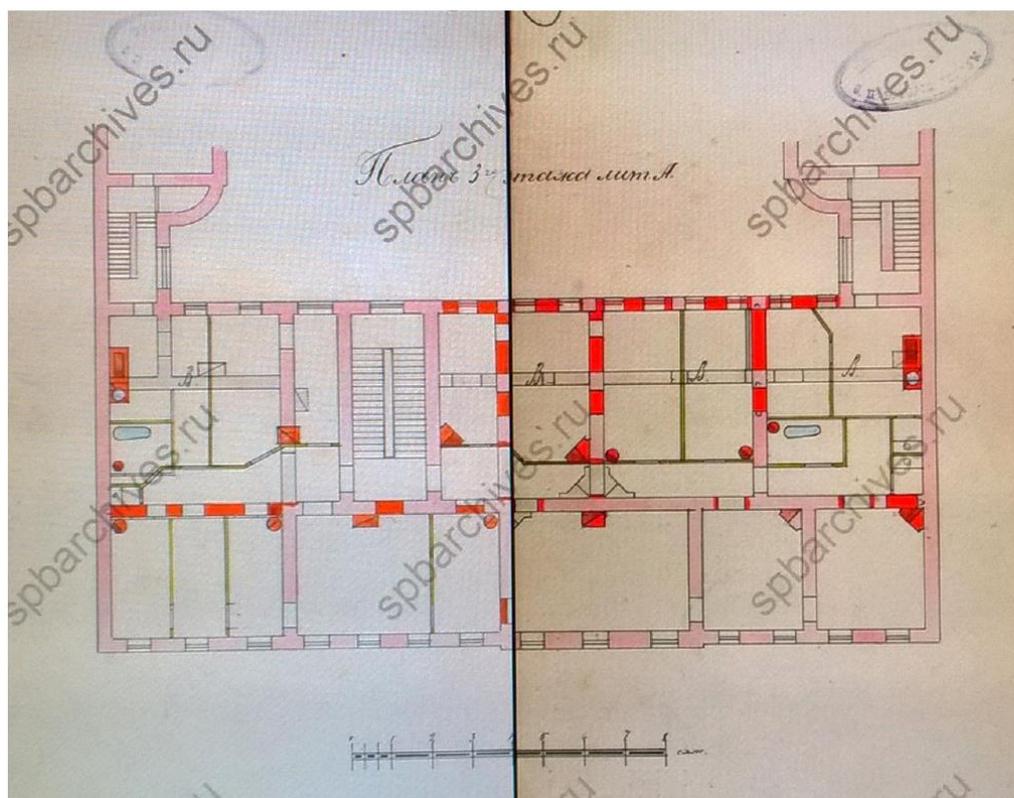
17. План 3-го этажа лицевого дома.
Проект капитальной перестройки лицевого дома.
Гражд. инж. А. Петров. 1905 г.
ЦГИА СПб. Ф. 513. Оп. 102. Д. 9677. Л. 29.

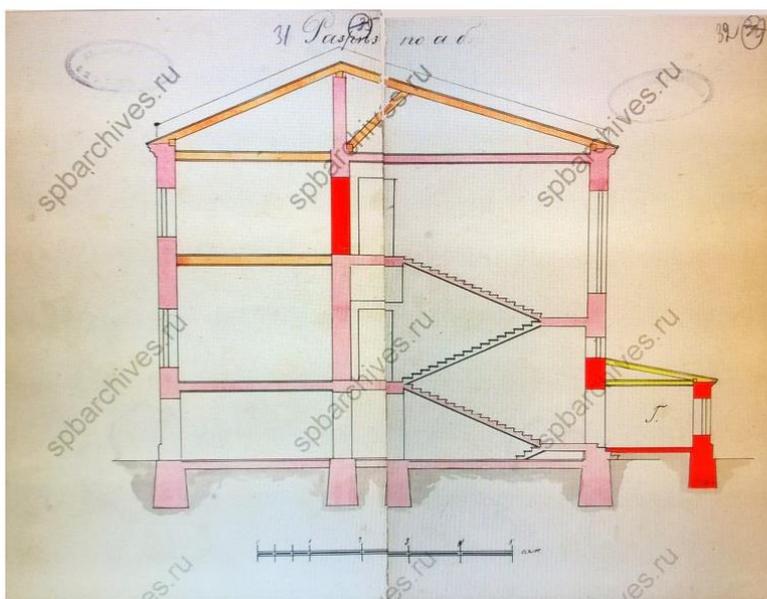
18. Разрез по а-б. Проект капитальной перестройки лицевого дома.
Гражд. инж. А. Петров. 1905 г.
ЦГИА СПб. Ф. 513. Оп. 102. Д. 9677. Л. 31-32.

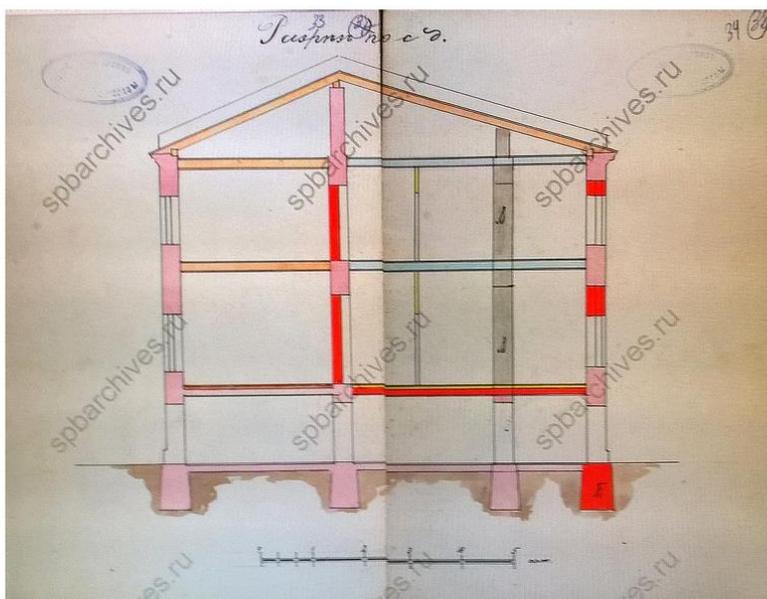
19. Разрез по с-д. Проект капитальной перестройки лицевого дома.
Гражд. инж. А. Петров. 1905 г.
ЦГИА СПб. Ф. 513. Оп. 102. Д. 9677. Л. 33-34.

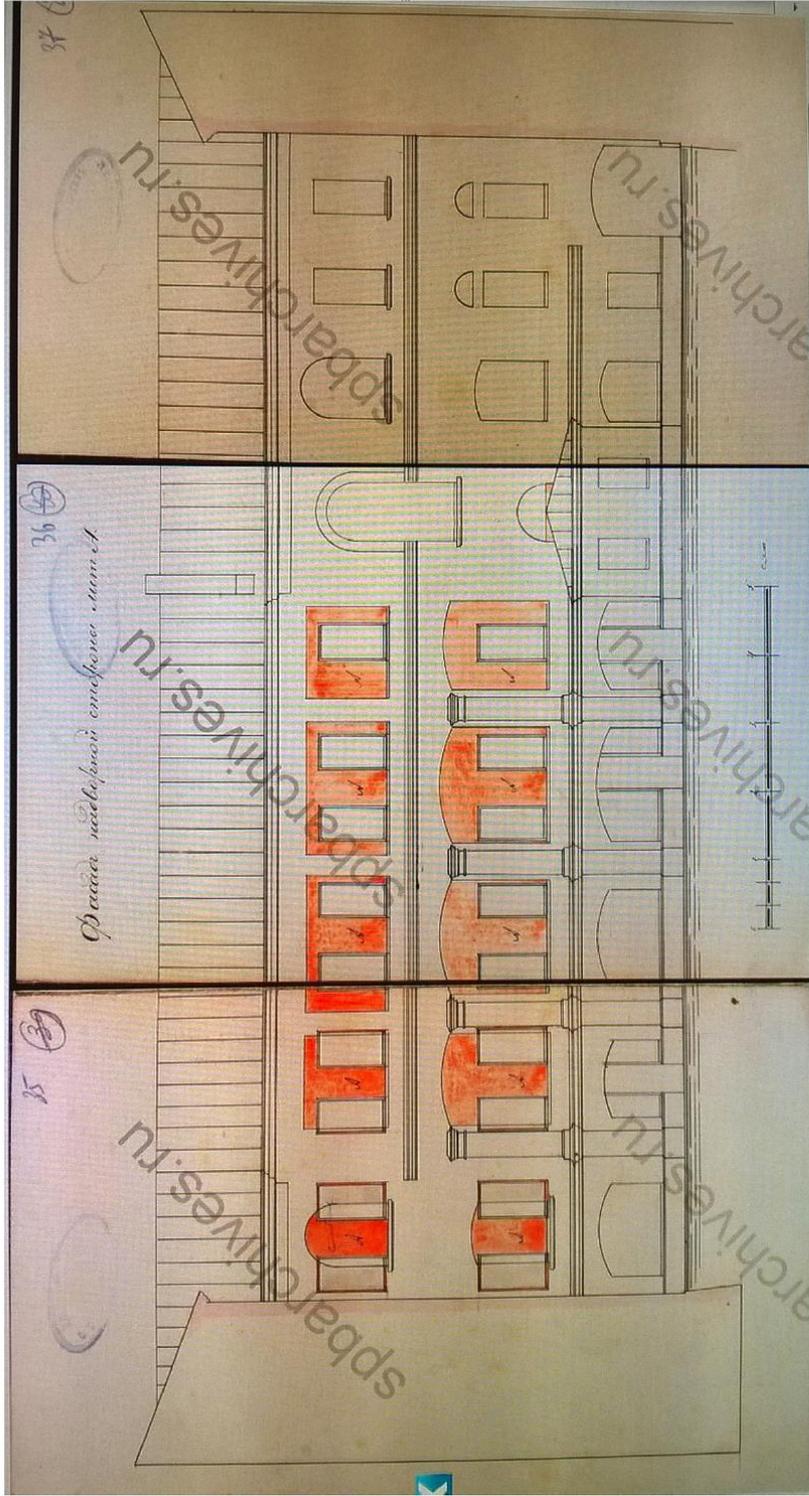
20. Дворовый фасад лицевого дома.
Проект капитальной перестройки лицевого дома. Гражд. инж. А. Петров. 1905 г.
ЦПА СПб. Ф. 513. Оп. 102. Д. 9677. Л. 35-37.

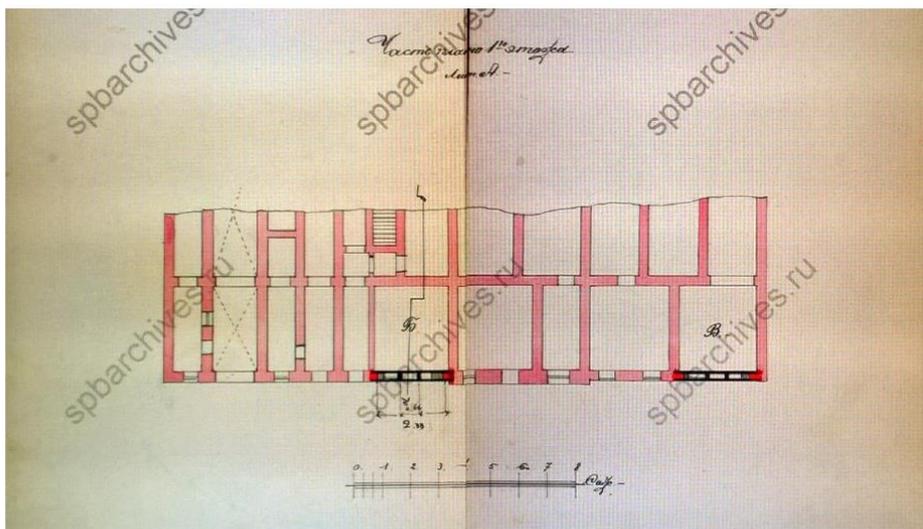
22. Часть плана 1-го этажа лицевого дома.
 Проект перedelки нескольких оконных проемов. Техник В. Зайцев. 1911 г.
 ЦГА СПб. Ф. 513. Оп. 102. Д. 9677. Л. 44-45.

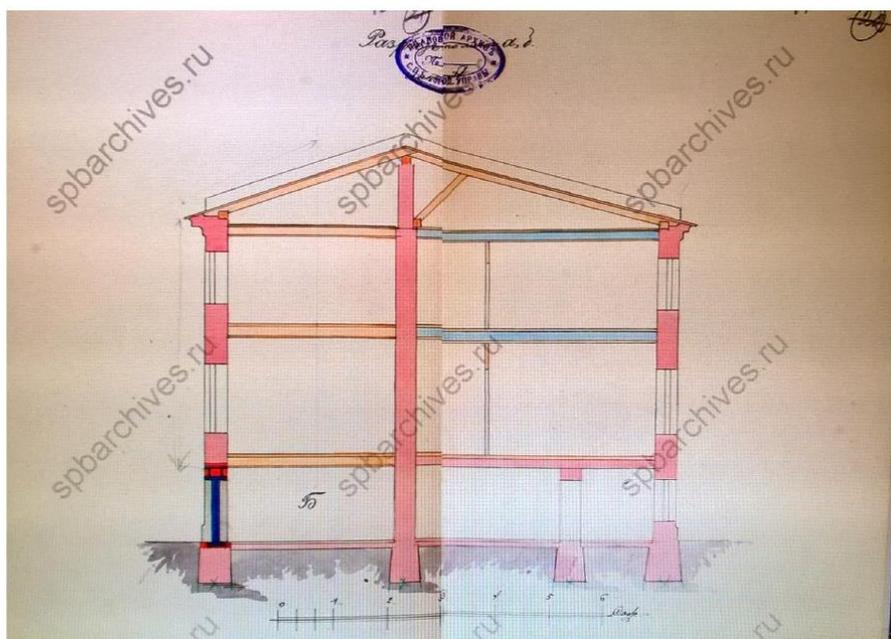
23. Разрез лицевого дома по а-б.
 Проект перedelки нескольких оконных проемов. Техник В. Зайцев. 1911 г.
 ЦГА СПб. Ф. 513. Оп. 102. Д. 9677. Л. 46-47.

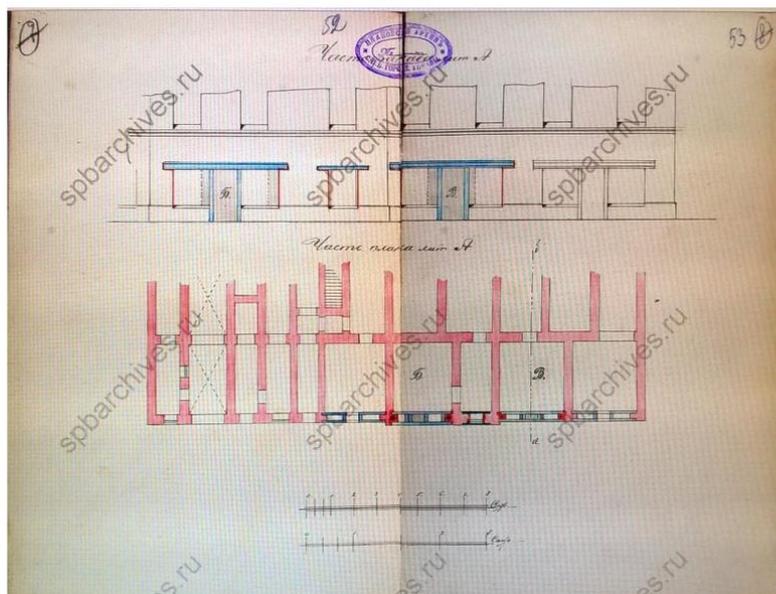
25. Часть лицевого фасада и часть плана 1-го этажа.
 Проект пробивки 2-х проемов для окон и 1-го для дверей.
 Техник В. Зайцев. 1912 г.
 ЦГИА СПб. Ф. 513. Оп. 102. Д. 9677. Л. 52-53.

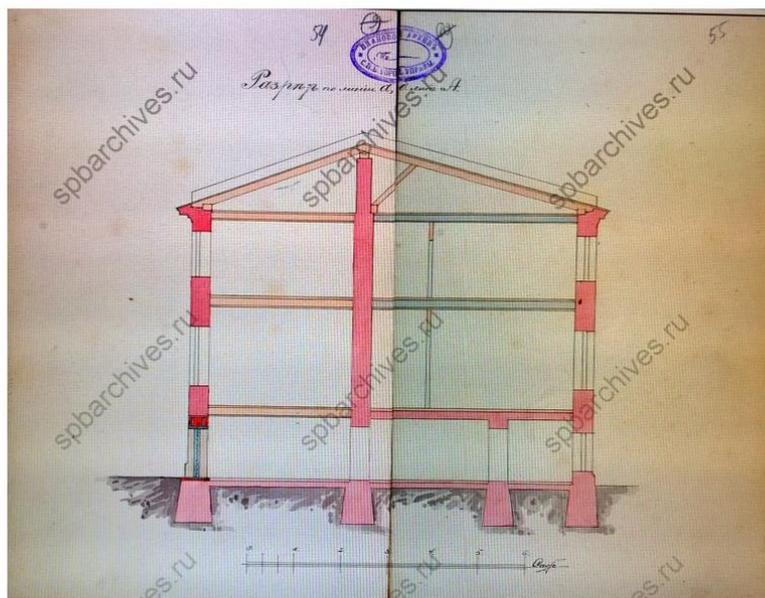
26. Разрез по линии а-б. Проект пробивки 2-х проемов для окон
 и 1-го для дверей. Техник В. Зайцев. 1912 г.
 ЦГИА СПб. Ф. 513. Оп. 102. Д. 9677. Л. 54-55.

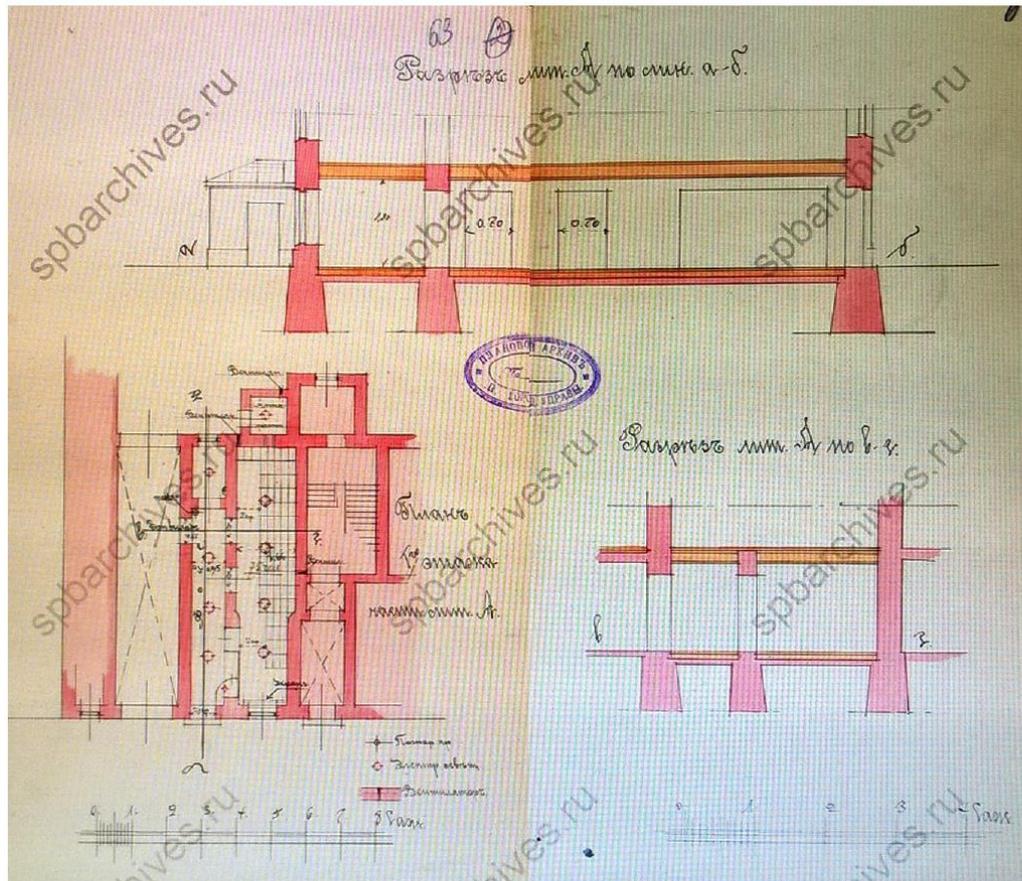
28. План части 1-го этажа, разрезы помещения кинематографа
в лицевом доме по а-б, в-г. 1914 г.
ЦГАИ СПб. Ф. 513. Оп. 102. Д. 9677. Л. 63-64.
