**Акт**  
**по результатам государственной историко-культурной экспертизы**  
**проектной документации на проведение работ по сохранению**  
**выявленного объекта культурного наследия «Дом батальонной канцелярии**  
**и Офицерского собрания с квартирами для офицеров», расположенного по**  
**адресу: г. Санкт-Петербург, Центральный район, ул. Радищева, д. 33, лит. А**  
**(Радищева ул., 33; Басков пер., 30), входящего в состав выявленного**  
**объекта культурного наследия «Комплекс казарм 18-го Саперного**  
**батальона»: «Проект перепланировки и переустройства квартиры по**  
**адресу: Санкт-Петербург, улица Радищева, дом 33, литера А, квартира 9»**  
**(Шифр: С51-276-11.19), разработанной Санкт-Петербургским**  
**государственным унитарным предприятием «Городское управление**  
**инвентаризации и оценки недвижимости» в 2019 г.**

Проектная документация на проведение работ по сохранению выявленного объекта культурного наследия «Дом батальонной канцелярии и Офицерского собрания с квартирами для офицеров», расположенного по адресу: г. Санкт-Петербург, Центральный район, ул. Радищева, д. 33, лит. А (Радищева ул., 33; Басков пер., 30), входящего в состав выявленного объекта культурног

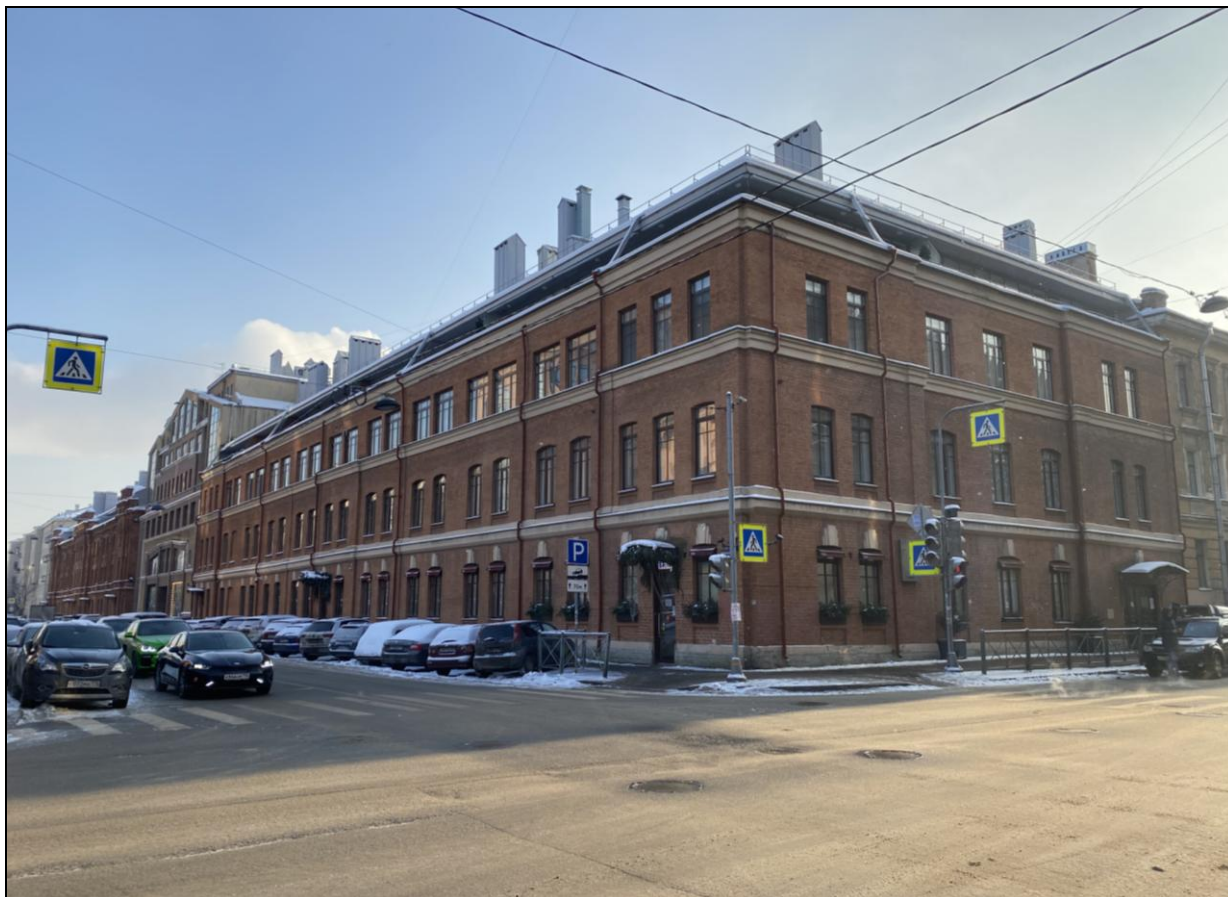
1. Выявленный объект культурного наследия «Комплекс казарм 18-го Саперного батальона». Вид в юго-западном направлении с Виленского переулка.

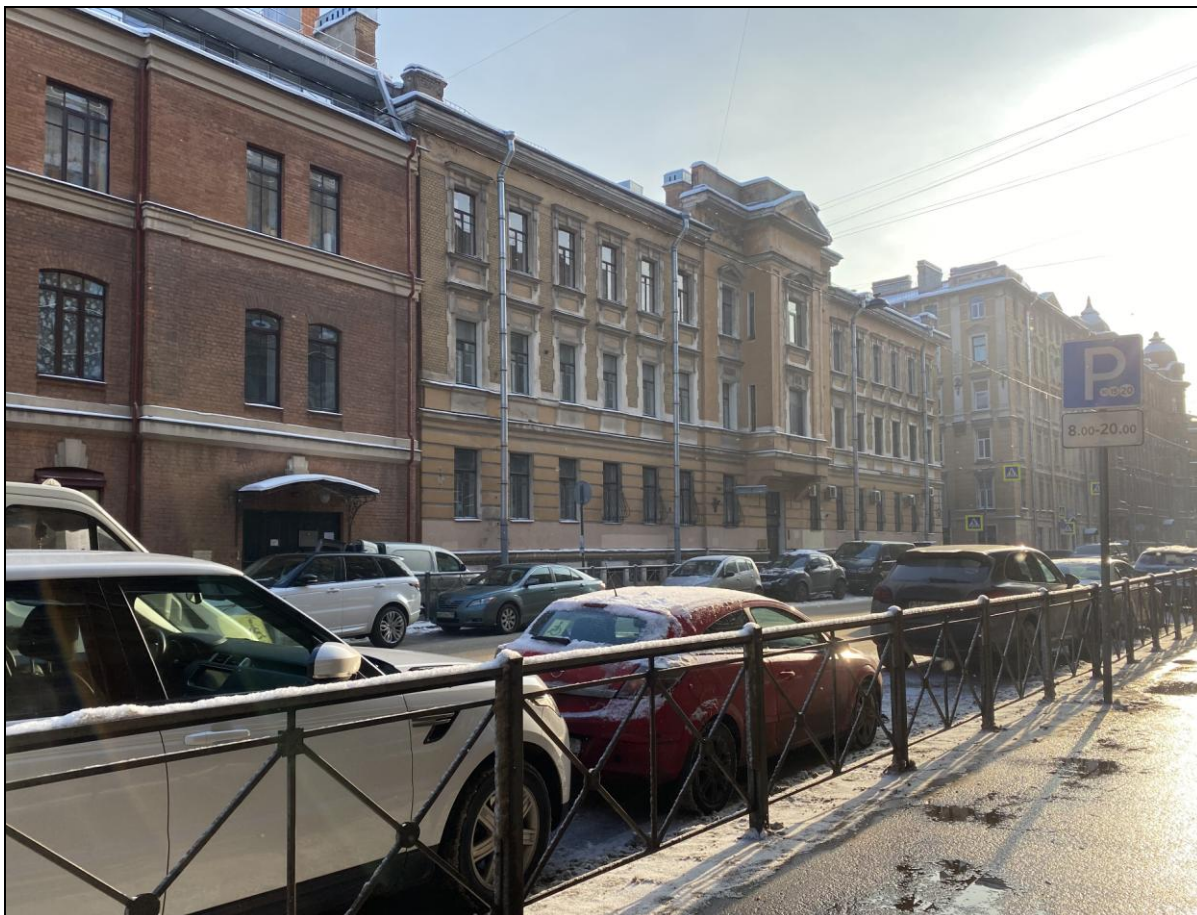
2. Выявленный объект культурного наследия «Комплекс казарм 18-го Саперного батальона». Вид в юго-восточном направлении с улицы Радищева.

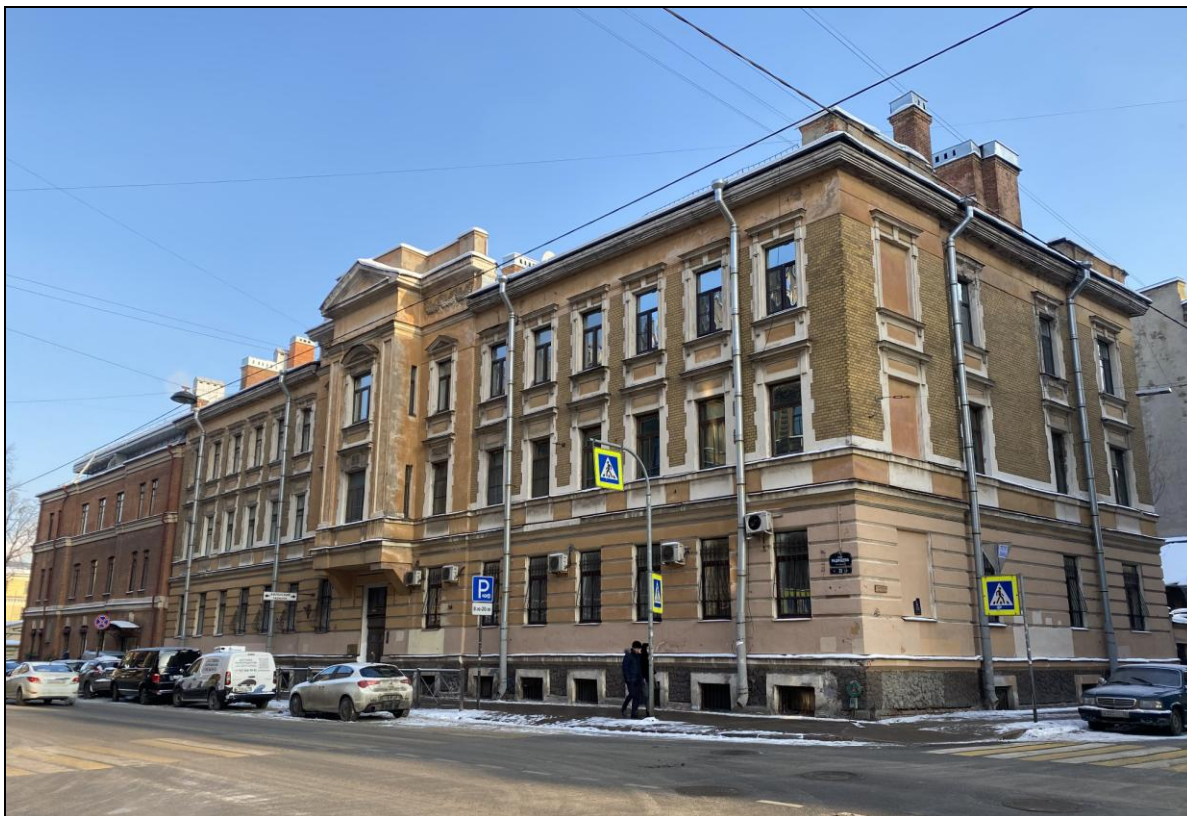
3. Выявленный объект культурного наследия «Дом батальонной канцелярии и Офицерского собрания с квартирами для офицеров», входящий в состав комплекса выявленного объекта культурного наследия «Комплекс казарм 18-го Саперного батальона». Вид в южном направлении с улицы Радищева.

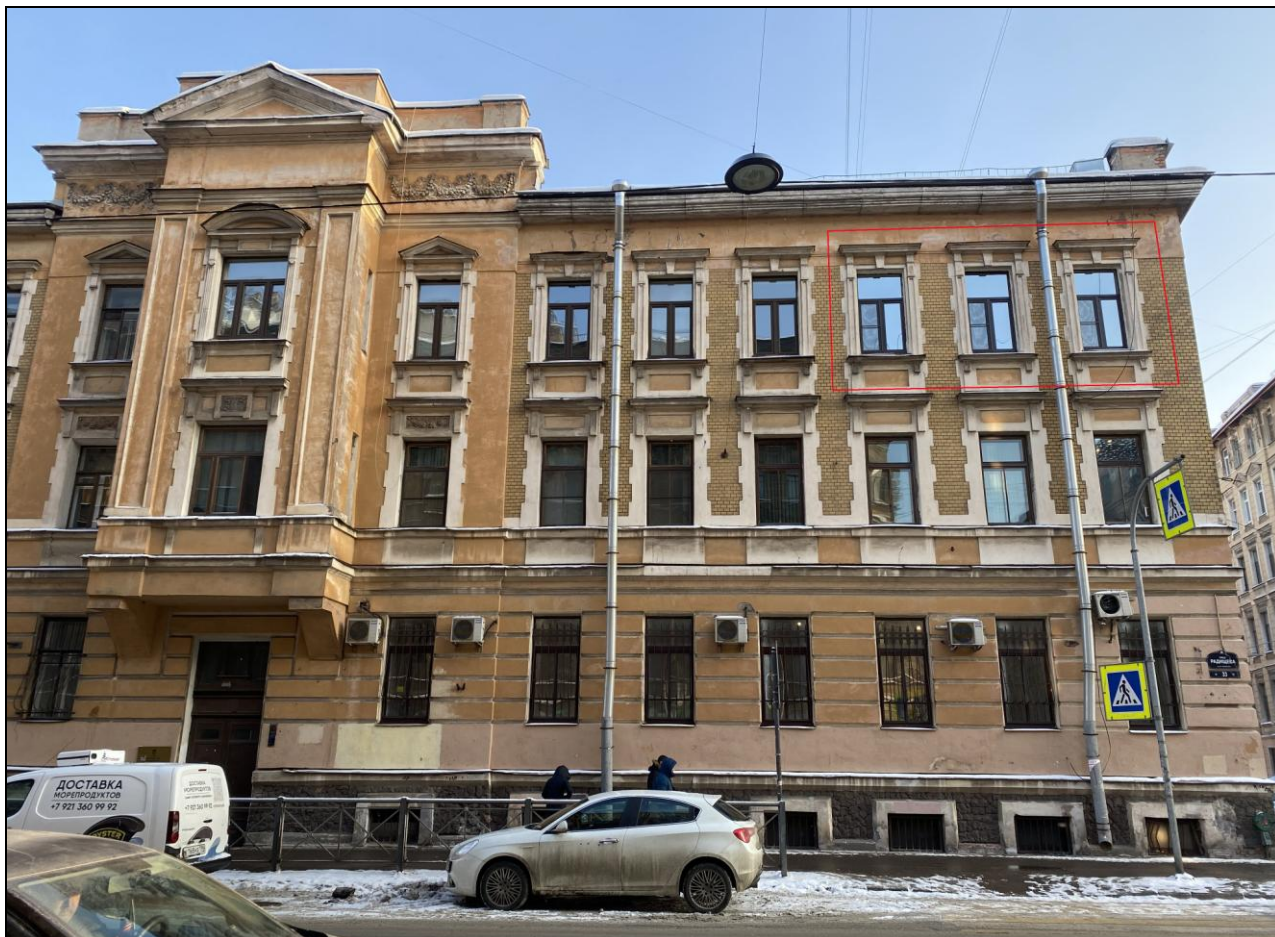
4. Выявленный объект культурного наследия «Дом батальонной канцелярии и Офицерского собрания с квартирами для офицеров», входящий в состав комплекса выявленного объекта культурного наследия «Комплекс казарм 18-го Саперного батальона». Вид в северо-восточном направлении с улицы Радищева.

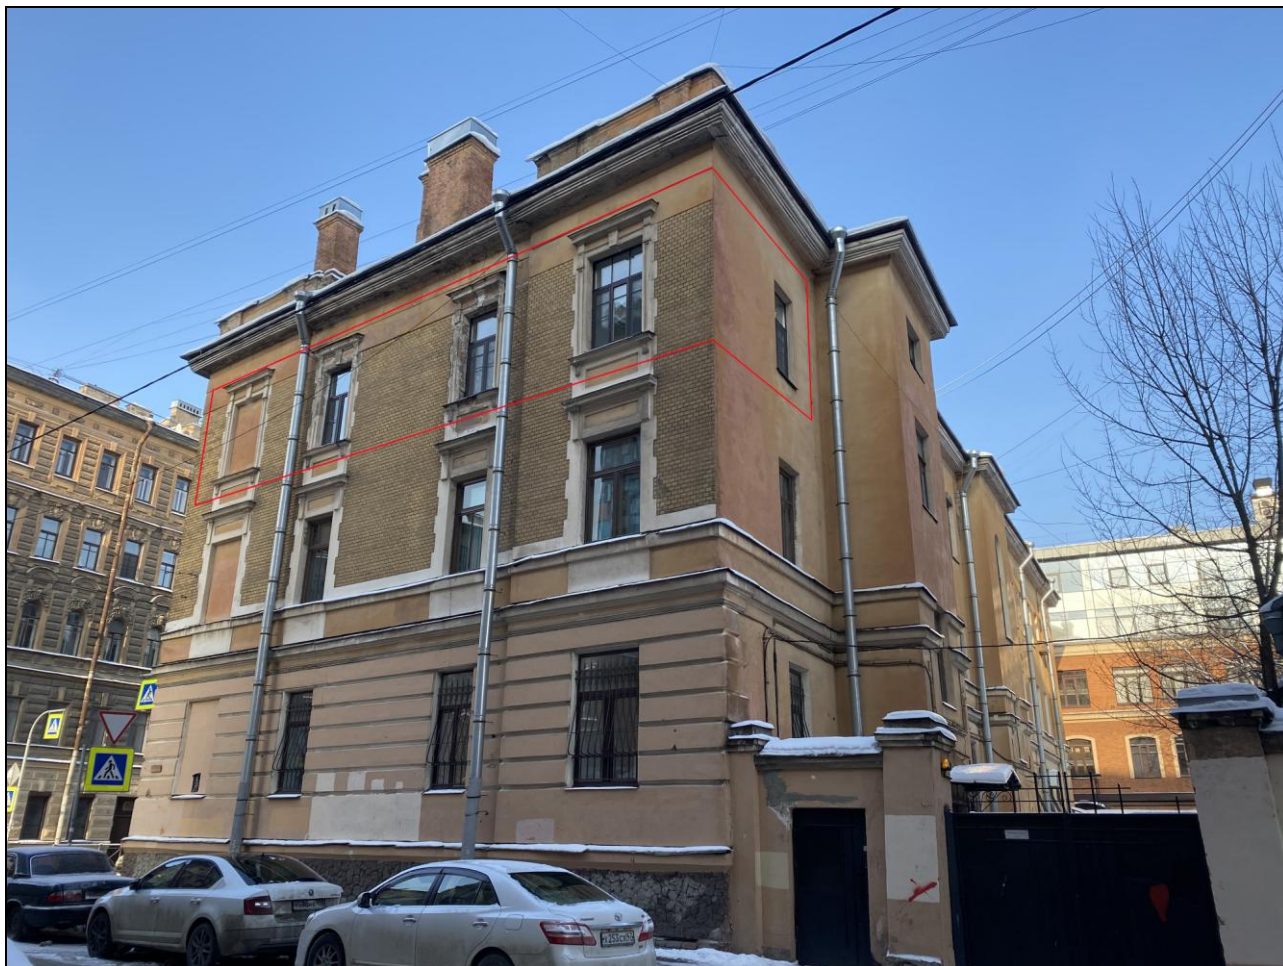
6. Выявленный объект культурного наследия «Дом батальонной канцелярии и Офицерского собрания с квартирами для офицеров», входящий в состав комплекса выявленного объекта культурного наследия «Комплекс казарм 18-го Саперного батальона». Окна квартиры № 9, выходящие на Басков переулок.

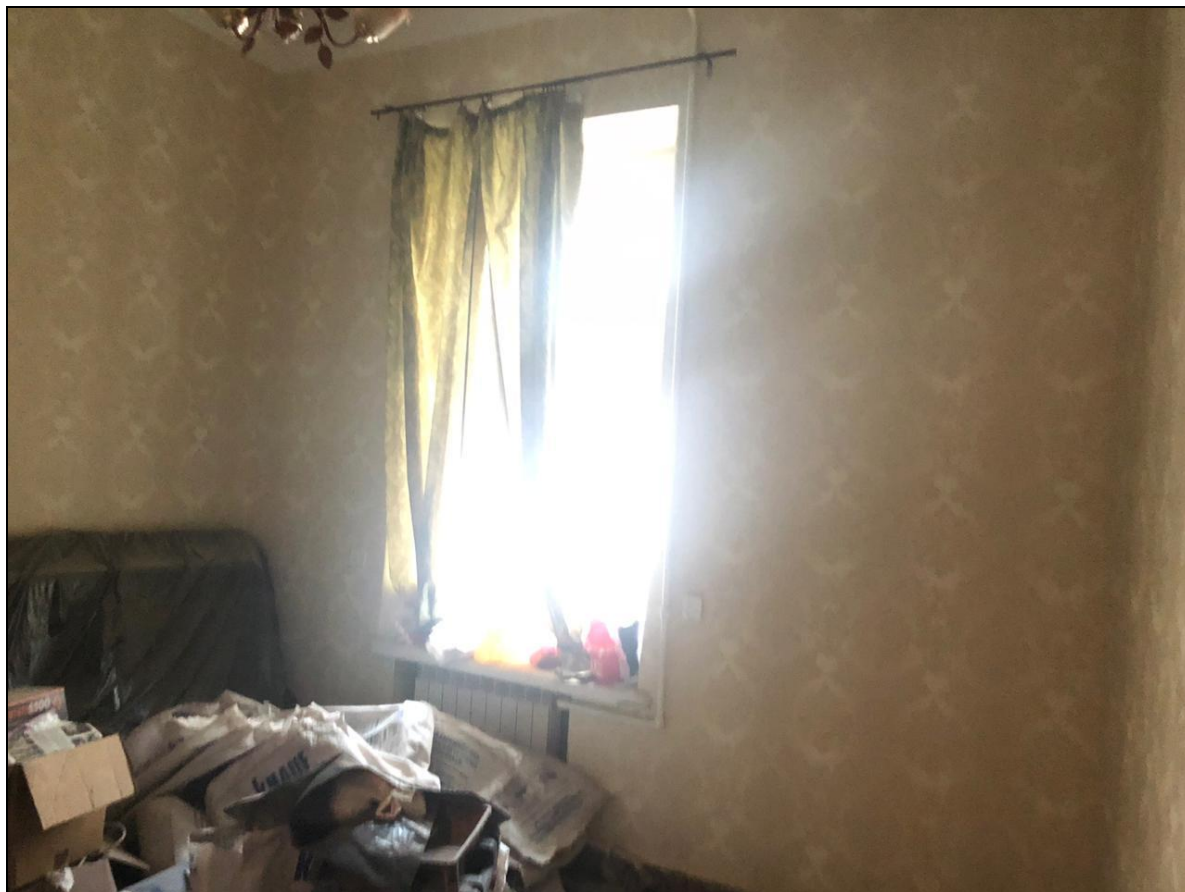
8. Выявленный объект культурного наследия «Дом батальонной канцелярии и Офицерского собрания с квартирами для офицеров», входящий в состав комплекса выявленного объекта культурного наследия «Комплекс казарм 18-го Саперного батальона». Фрагмент интерьера квартиры № 9. Помещение № 2 (согласно техническому паспорту на квартиру).

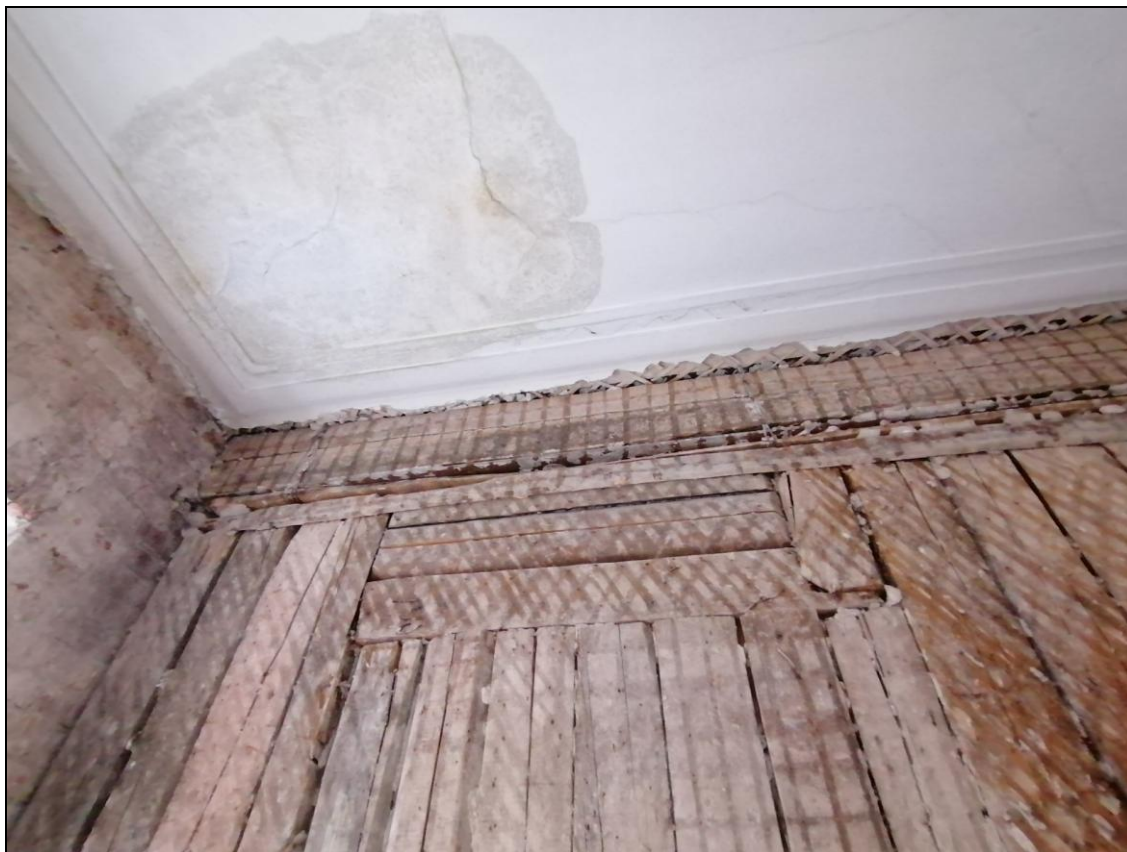
9. Выявленный объект культурного наследия «Дом батальонной канцелярии и Офицерского собрания с квартирами для офицеров», входящий в состав комплекса выявленного объекта культурного наследия «Комплекс казарм 18-го Саперного батальона». Фрагмент интерьера квартиры № 9. Помещение № 3 (согласно техническому паспорту на квартиру).

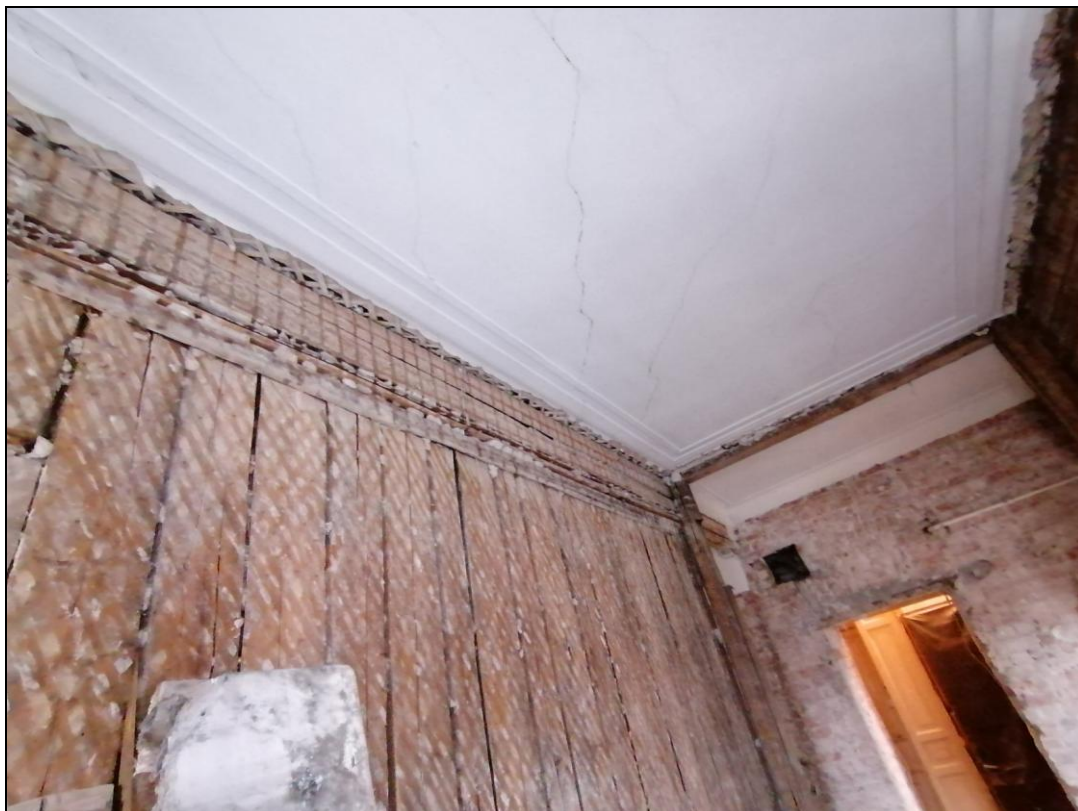
10. Выявленный объект культурного наследия «Дом батальонной канцелярии и Офицерского собрания с квартирами для офицеров», входящий в состав комплекса выявленного объекта культурного наследия «Комплекс казарм 18-го Саперного батальона». Фрагмент интерьера квартиры № 9. Помещение № 5 (согласно техническому паспорту на квартиру).

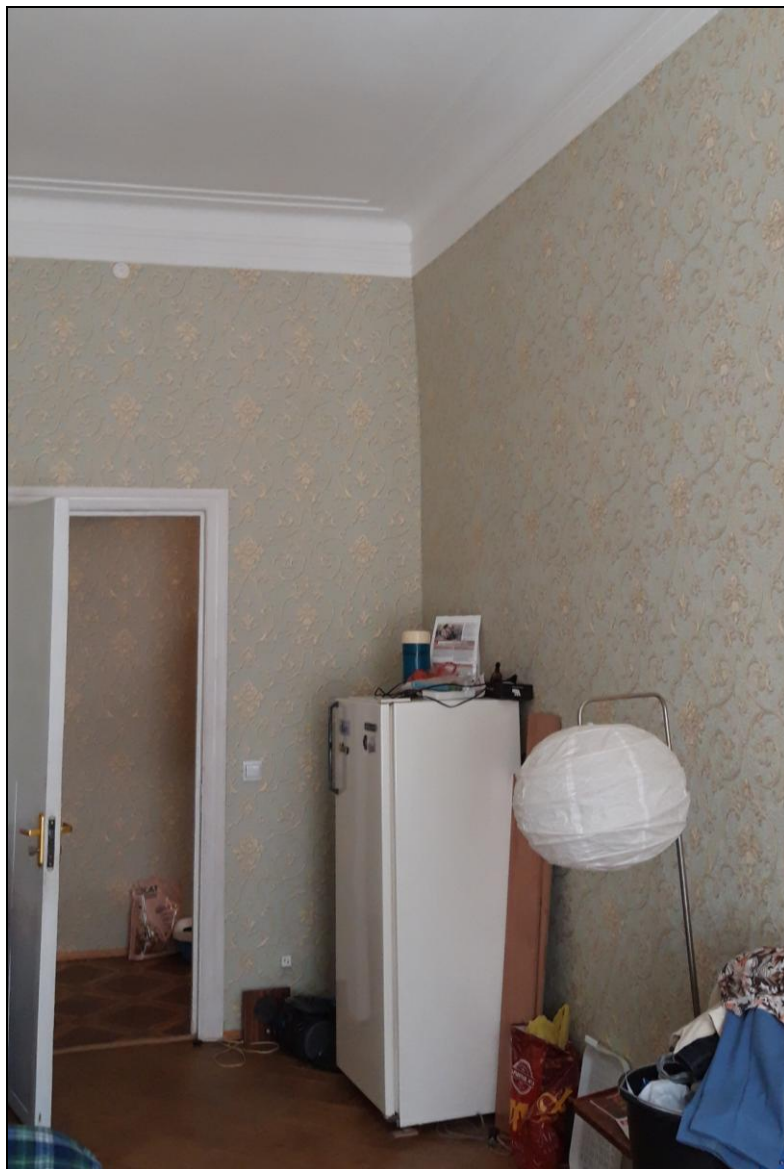
12. Выявленный объект культурного наследия «Дом батальонной канцелярии и Офицерского собрания с квартирами для офицеров», входящий в состав комплекса выявленного объекта культурного наследия «Комплекс казарм 18-го Саперного батальона». Фрагмент интерьера квартиры № 9. Помещение № 7 (согласно техническому паспорту на квартиру).

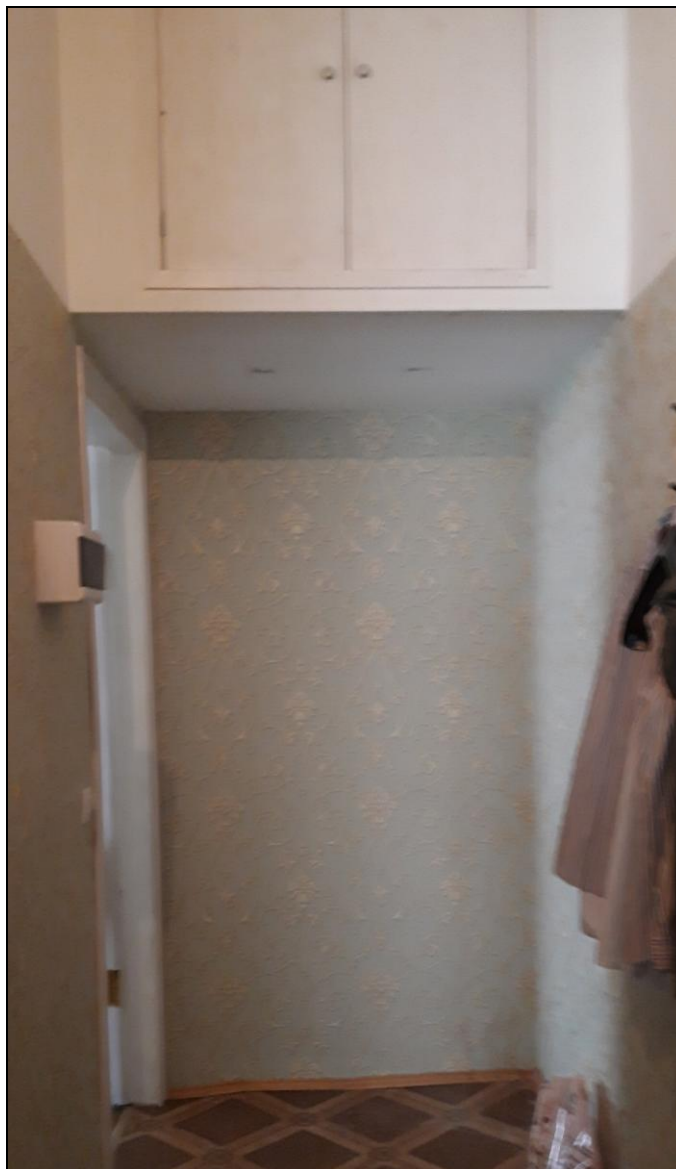
13. Выявленный объект культурного наследия «Дом батальонной канцелярии и Офицерского собрания с квартирами для офицеров», входящий в состав комплекса выявленного объекта культурного наследия «Комплекс казарм 18-го Саперного батальона». Фрагмент интерьера квартиры № 9. Помещение № 7 (согласно техническому паспорту на квартиру).

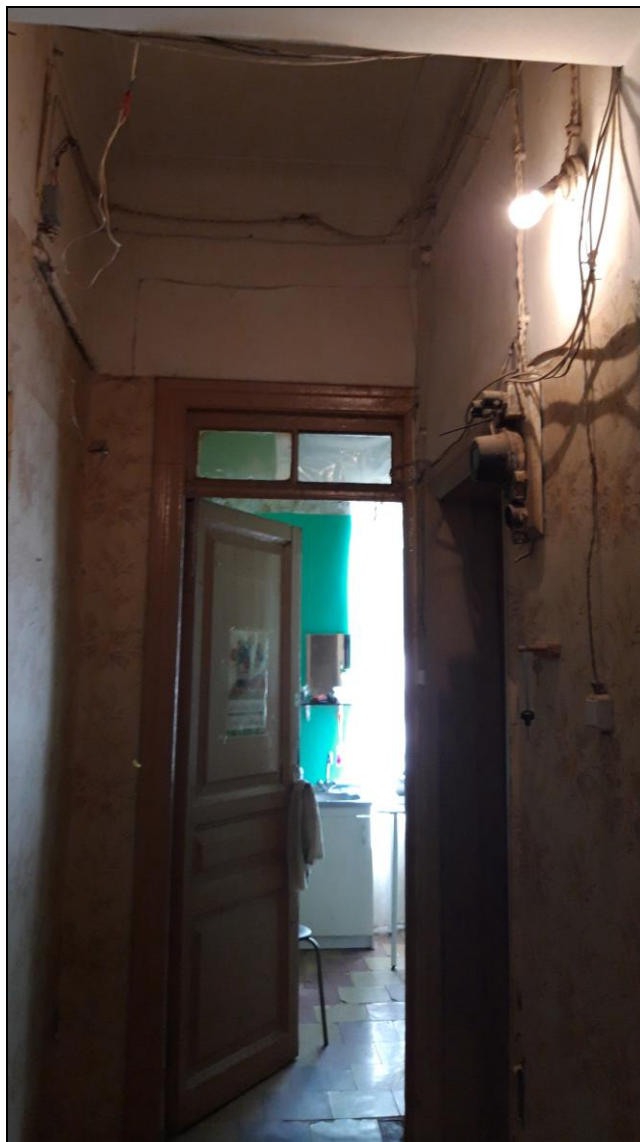
14. Выявленный объект культурного наследия «Дом батальонной канцелярии и Офицерского собрания с квартирами для офицеров», входящий в состав комплекса выявленного объекта культурного наследия «Комплекс казарм 18-го Саперного батальона». Фрагмент интерьера квартиры № 9. Помещение № 8 (согласно техническому паспорту на квартиру).

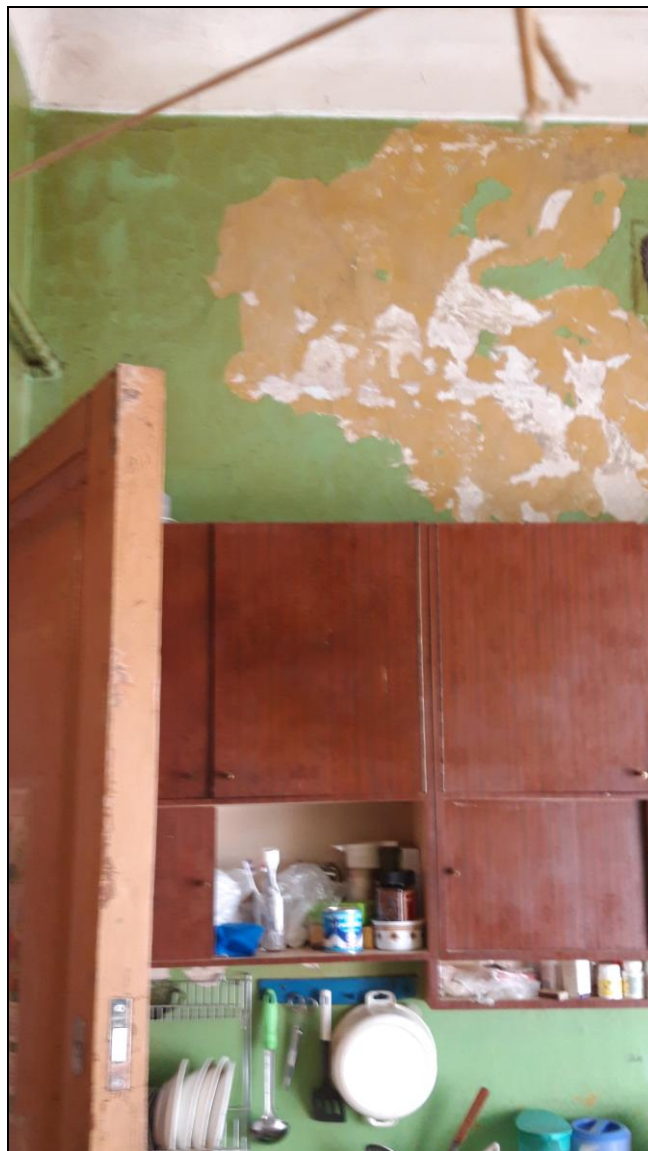
15. Выявленный объект культурного наследия «Дом батальонной канцелярии и Офицерского собрания с квартирами для офицеров», входящий в состав комплекса выявленного объекта культурного наследия «Комплекс казарм 18-го Саперного батальона». Фрагмент интерьера квартиры № 9. Помещение № 8 (согласно техническому паспорту на квартиру).

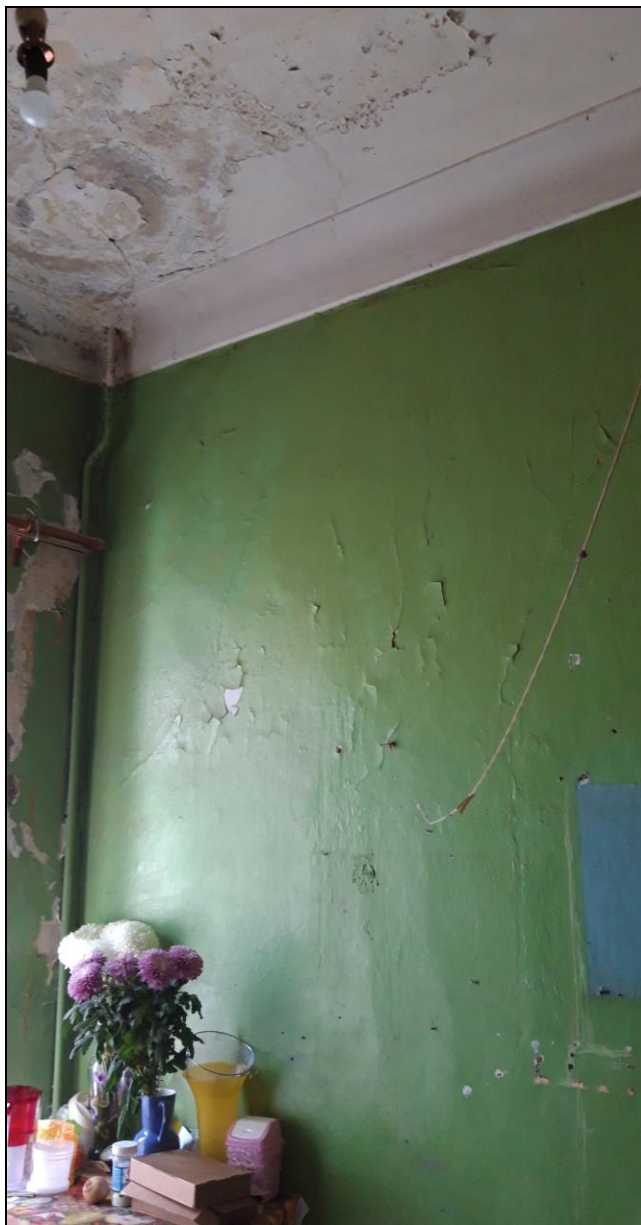
16. Выявленный объект культурного наследия «Дом батальонной канцелярии и Офицерского собрания с квартирами для офицеров», входящий в состав комплекса выявленного объекта культурного наследия «Комплекс казарм 18-го Саперного батальона». Фрагмент интерьера квартиры № 9. Помещение № 4 (согласно техническому паспорту на квартиру).

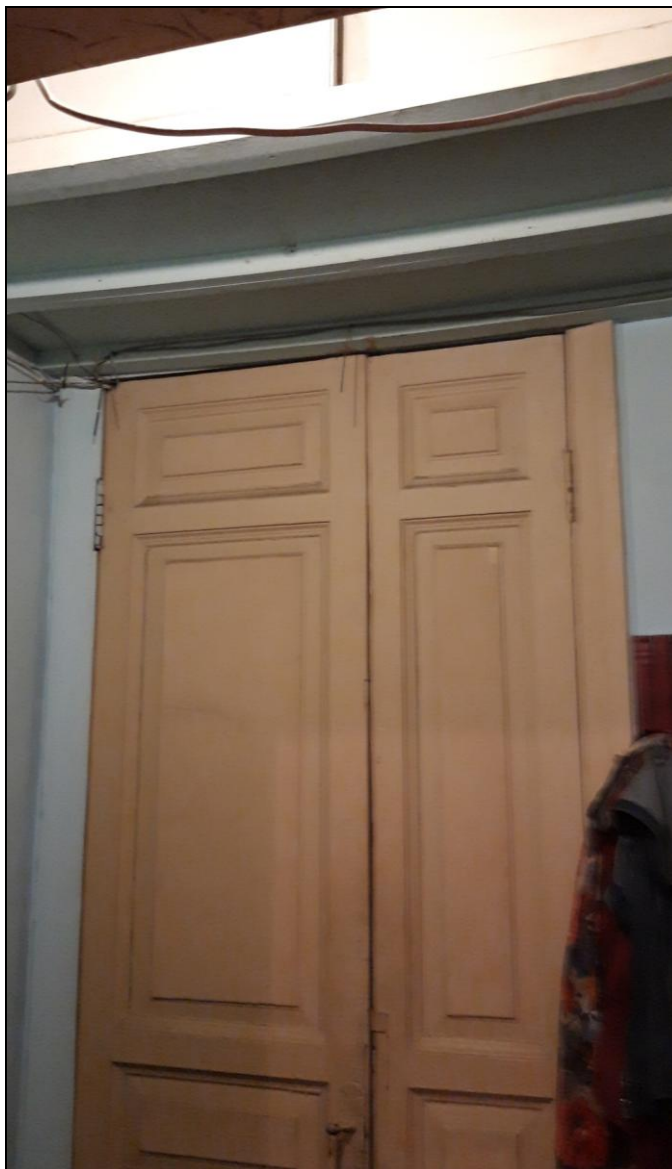
17. Выявленный объект культурного наследия «Дом батальонной канцелярии и Офицерского собрания с квартирами для офицеров», входящий в состав комплекса выявленного объекта культурного наследия «Комплекс казарм 18-го Саперного батальона». Фрагмент интерьера квартиры № 9. Помещение № 4 (согласно техническому паспорту на квартиру).

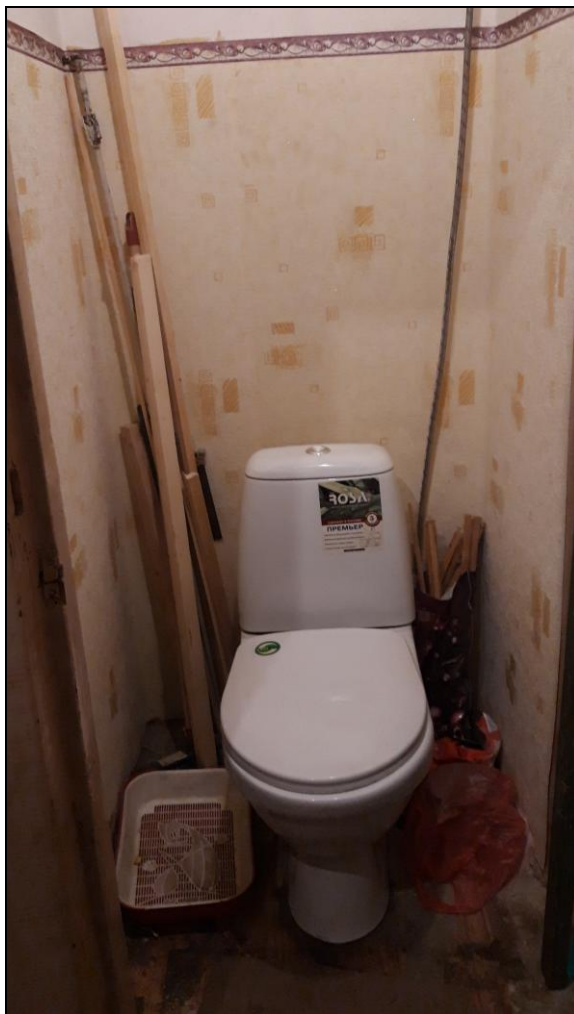
18. Выявленный объект культурного наследия «Дом батальонной канцелярии и Офицерского собрания с квартирами для офицеров», входящий в состав комплекса выявленного объекта культурного наследия «Комплекс казарм 18-го Саперного батальона». Фрагмент интерьера квартиры № 9. Помещение № 1 (согласно техническому паспорту на квартиру).
