Акт

по результатам государственной историко-культурной экспертизы
 проектной документации на проведение работ по сохранению выявленного
 объекта культурного наследия «Здание Исидоровского епархиального женского
 училища с домово́й церковью Св. Исидора Пелуситского», по адресу: г. Санкт-
 Петербург, Невский пр., 176: «Проектная документация на проведение работ по
 сохранению объекта культурного наследия «Здание Исидоровского
 епархиального женского училища с домово́й церковью Св. Исидора
 Пелуситского» (приспособление для современного использования помещений и
 входной группы в здании администрации Центрального района Санкт-
 Петербурга по адресу: Санкт-Петербург, Невский проспект, д. 176 литера А)»,
 шифр: 11/1603/22, разработанной ООО «М.Г. Прайват Реконстракшн» в
 2022 году

г. Санкт-Петербург

«29» июля 2022 года

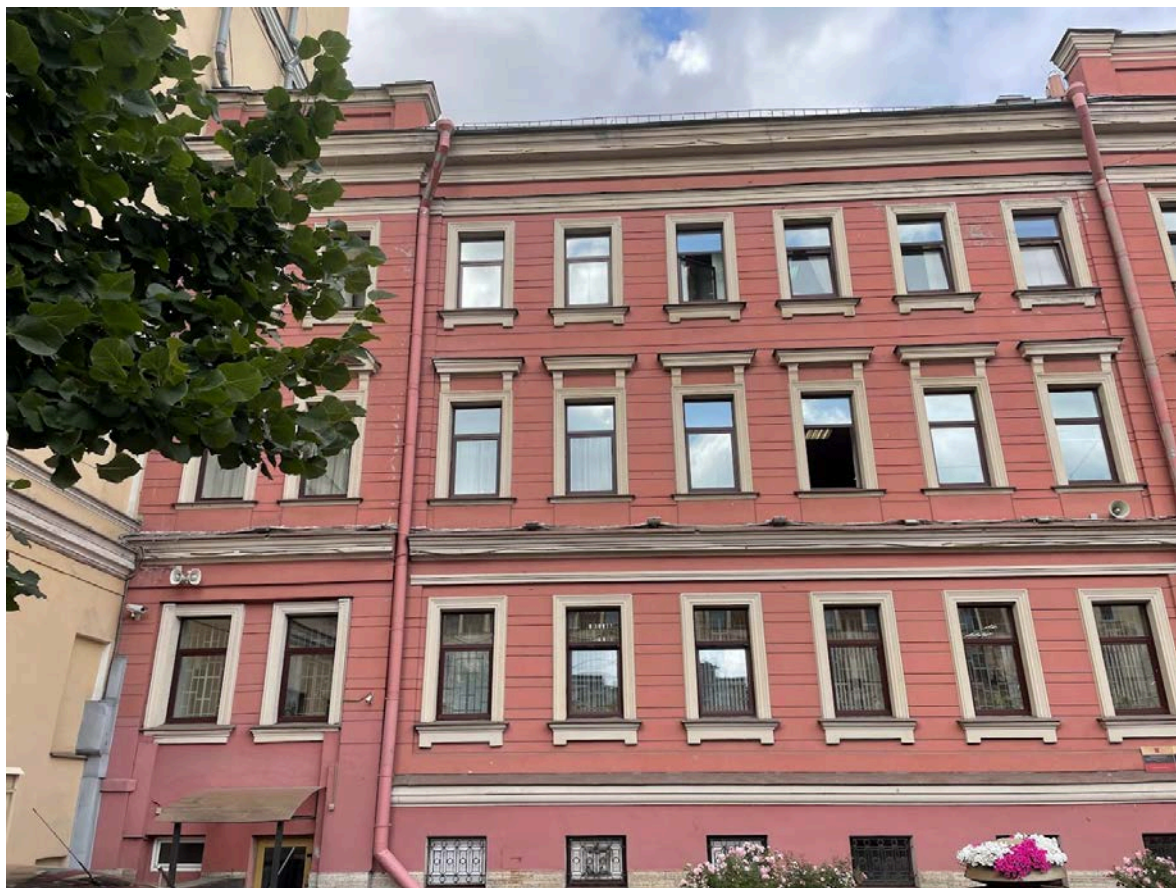
1. Фрагмент лицевого фасада

Фасад оштукатурен, окрашен, в оформлении плоскости стены в уровне 1-3-го этажей использован линейный руст. На фасаде наблюдаются шелушения в окрасочном слое, волосяные трещины, локальные утраты штукатурного слоя и позднейшие ремонтные вставки.

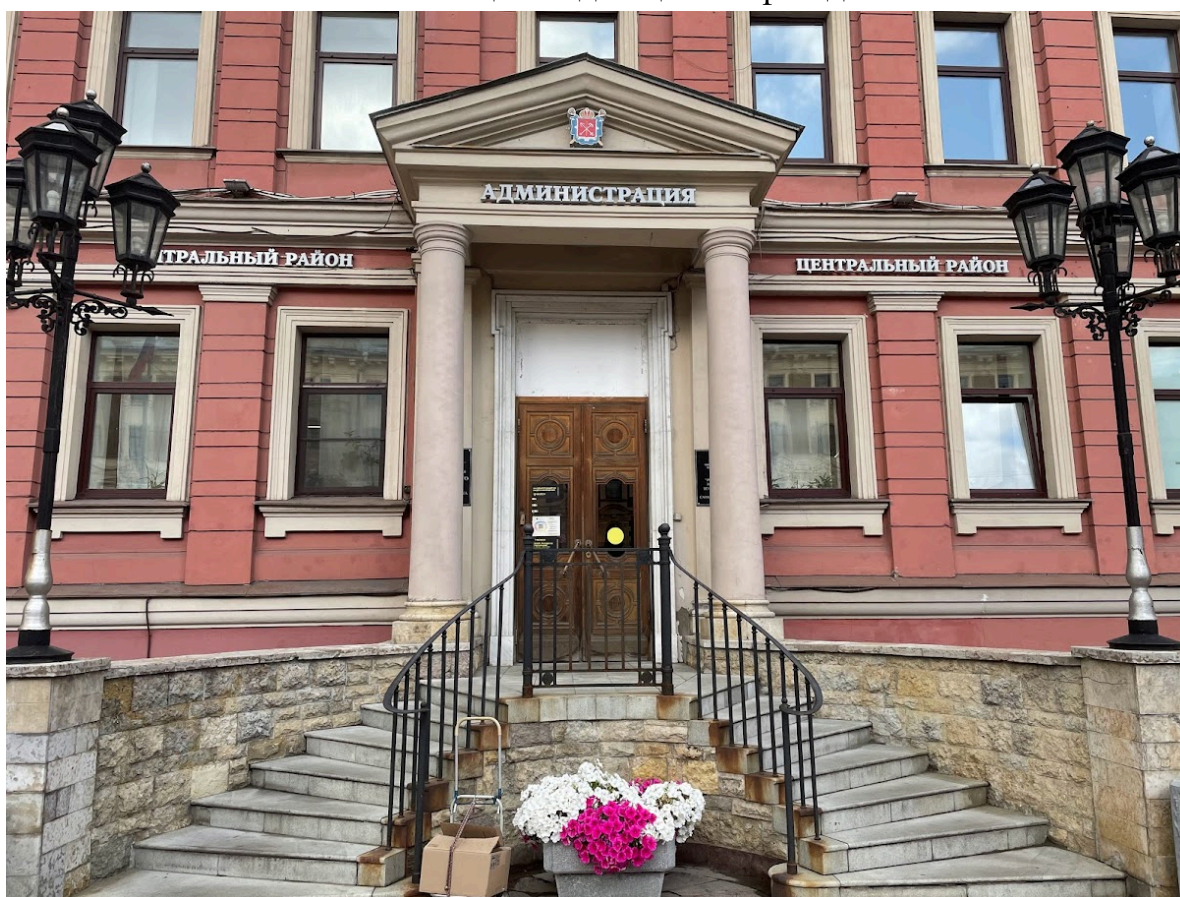
4. Центральный вход в здание

Дверные полотна центрального входа имеют следующие дефекты: трещины рассыхания, утраты профилированных элементов, механические повреждения, следы ремонта, загрязнения, изменение цвета древесины, признаки поражения плесневыми грибами.

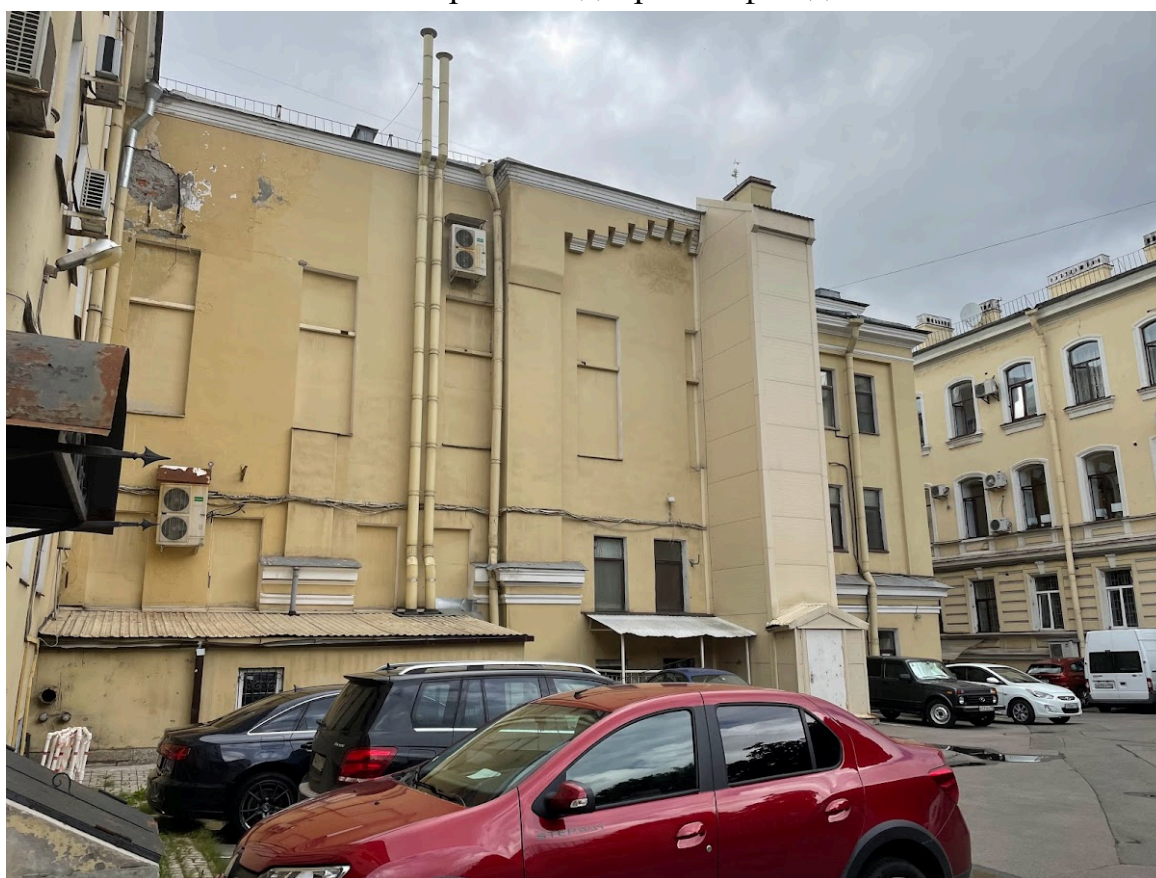
7. Фрагмент дворовых фасадов

Материал отделки поверхности дворовых фасадов – гладкая, окрашенная штукатурка. Имеются нарушения штукатурного слоя, поверхностные загрязнения, трещины штукатурного слоя.

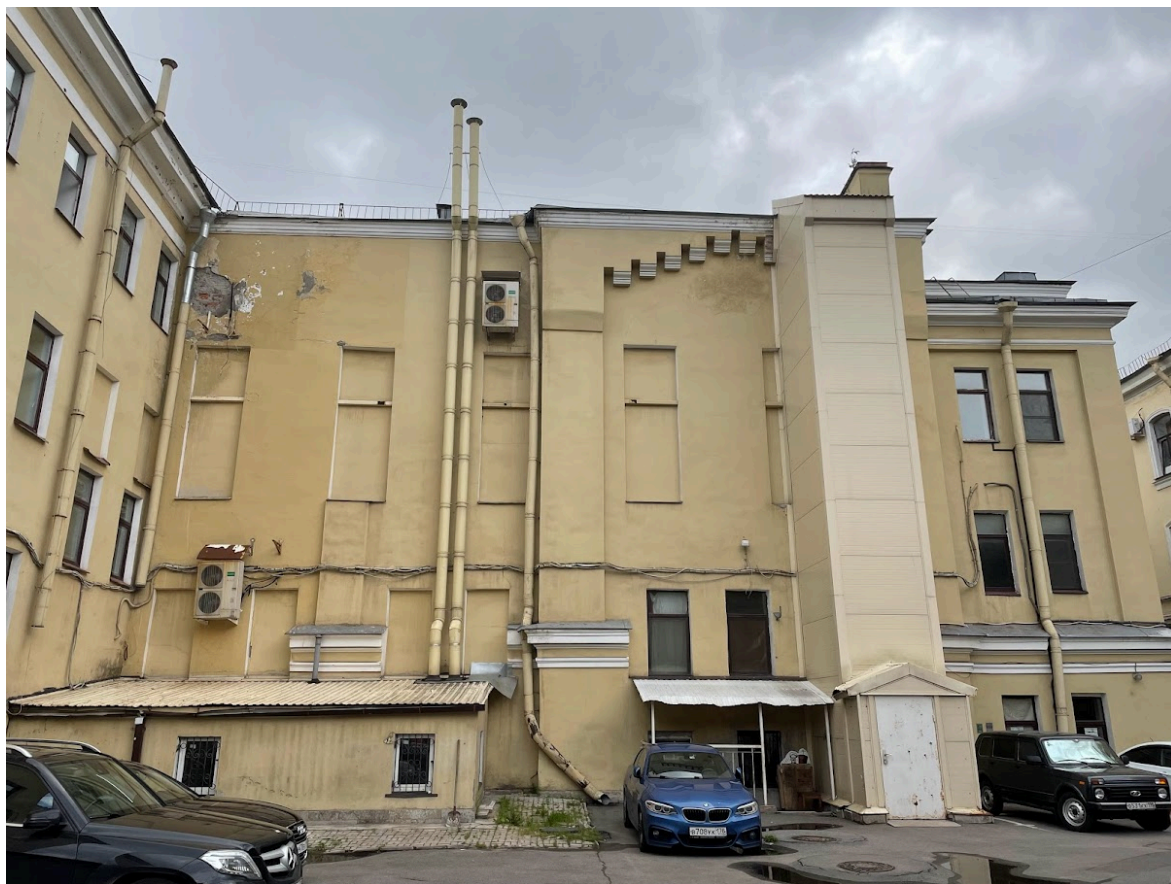
9. Фрагмент дворовых фасадов

Фасады гладко оштукатурены, окрашены в желтый цвет, в уровне 1-го этажа юго-восточного фасада северо-западного дворового корпуса использован линейный руст. На поверхности фасадов наблюдаются загрязнения, трещины, локальные утраты штукатурного и окрасочного слоев, биопоражения, поздние ремонтные вставки, выкраски в уровне 1-го этажа отличные от основного оттенка фасада.

В оформлении межэтажных простенков использованы профилированные тяги и межэтажные карнизы. Фасады завершены венчающим профилированным карнизом. На поверхности тяг и карнизов наблюдаются трещины, сколы, следы намоканий и биопоражений, позднейшие ремонтные вставки.
