А К Т

по результатам проведения государственной историко-культурной экспертизы проектной документации на проведение работ по сохранению объекта культурного наследия регионального значения «Дом А.Е. Вяземского и здание механической мастерской Р.В. Ветцера», расположенного по адресу: Санкт-Петербург, Каменноостровский пр., дом 58-60, литера В - «Проектная документация на проведение работ по ремонту и реставрации лицевых и дворовых фасадов, крыши, фундаментов фасадных стен объекта культурного наследия регионального значения «Дом А.Е. Вяземского и здание механической мастерской Р.В. Ветцера», расположенного по адресу: Санкт-Петербург, Каменноостровский пр., дом 58-60, литера В», шифр Ю-12/2022-РР-В, разработанной ООО «ЮрИнвестСтрой» в 2022 г., с целью определения соответствия проектной документации требованиям законодательства Российской Федерации в области государственной охраны объектов культурного наследия

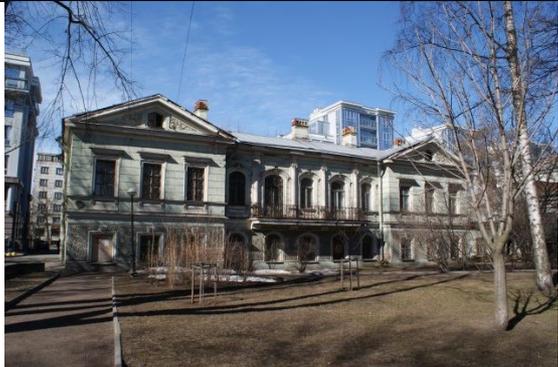
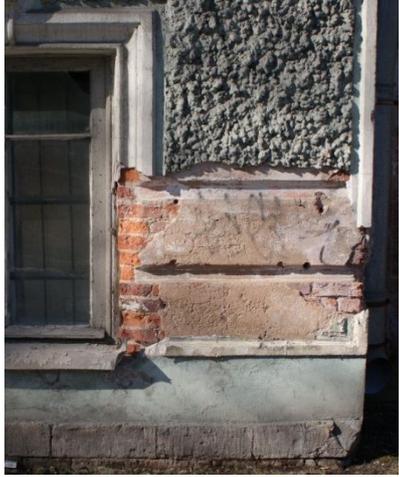
2	Объемно-планировочное решение	в габаритах капитальных стен.	
3	Конструктивная система	наружные и внутренние капитальные стены	
4	Архитектурно-художественное решение	<p>в стиле классицизма;</p> <p>лицевой фасад – материал и характер отделки фасада – известняковый цоколь, руст первого этажа, штукатурка, расчерченная под квадратный руст;</p> <p>оконные и дверные проемы – местоположение, габариты, конфигурация; оконные и дверные заполнения – исторический материал (дерево), рисунок расстекловки;</p>

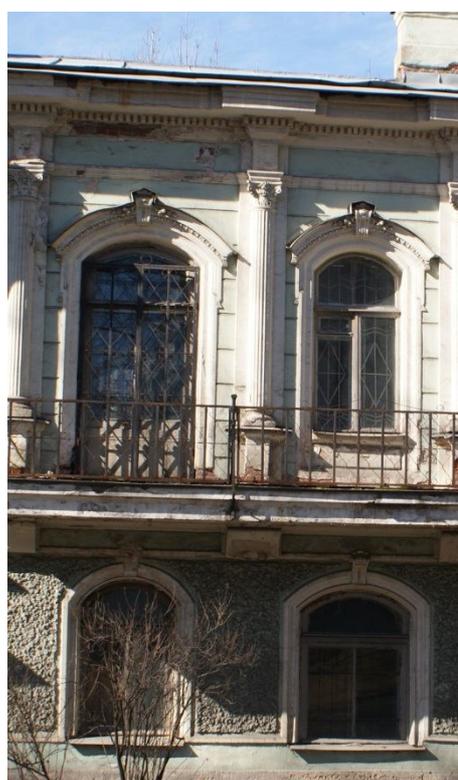
балкон на три оси в
центральной части
фасада на массивных
профилированных
кронштейнах;
историческое
металлическое кованое
ограждение;

каннелированные
полуколонны с
капителями
композитного ордера,
наложенные на

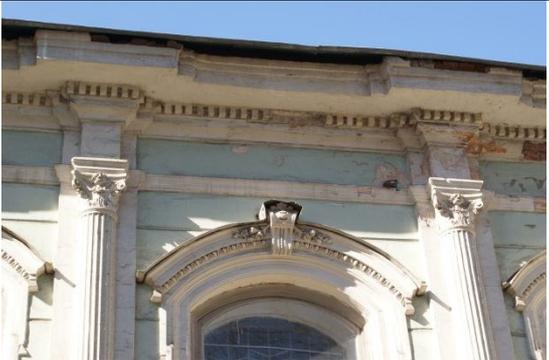
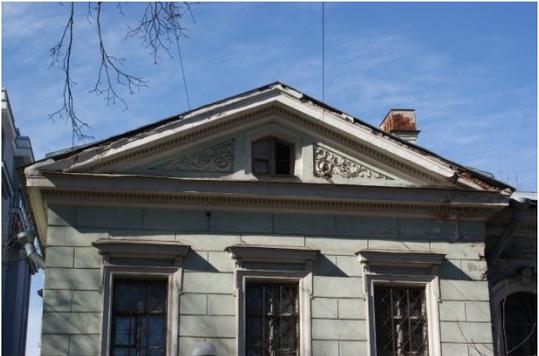
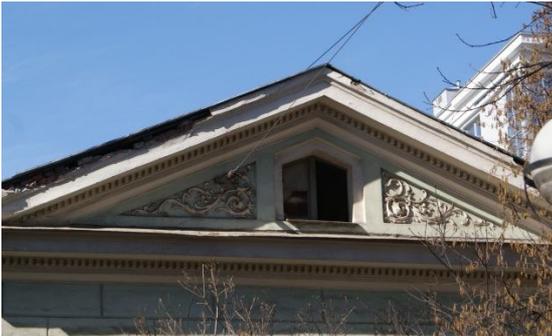
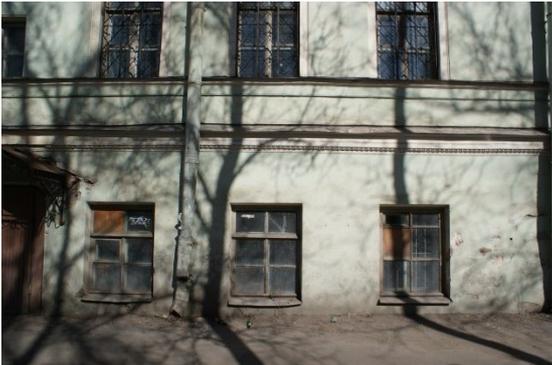
<p>пилястры;</p> <p>горизонтальные членения: надконная и подоконная профилированная тяга на уровне первого этажа: междуэтажный профилированный карниз с иониками по нижнему краю; венчающий выносной профилированный карниз с сухариками;</p> <p>два фронтона с оконным проемом боковых ризалитов; лепные орнаментальные композиции, оформляющие окна фронтонов;</p> <p>контрналичник треугольного окна фронтонов; профилированный карниз фронтов с сухариками;</p> <p>боковые фасады -</p> <p>материал и характер отделки фасада – известняковый цоколь, гладкая окрашенная штукатурка;</p> <p>оконные и дверные проемы – местоположение, габариты, конфигурация; оконные и дверные заполнения – исторический материал (дерево), рисунок расстекловки;</p>

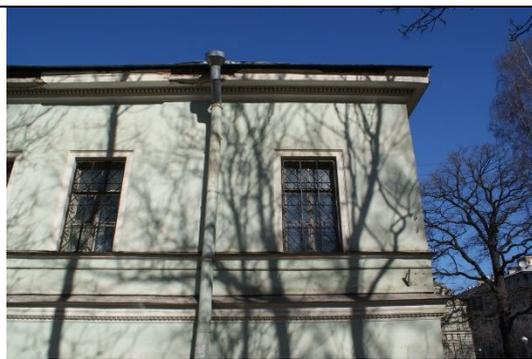
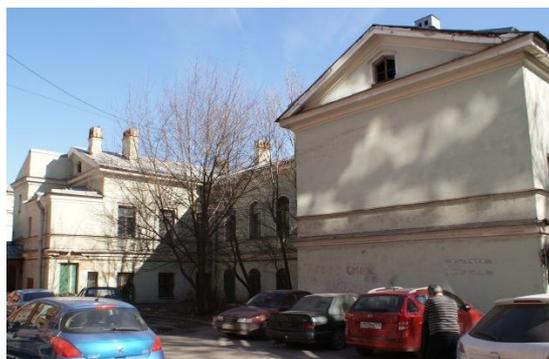
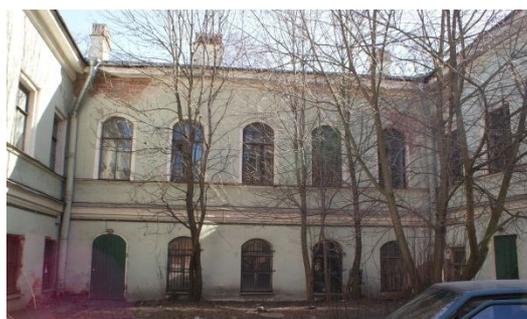
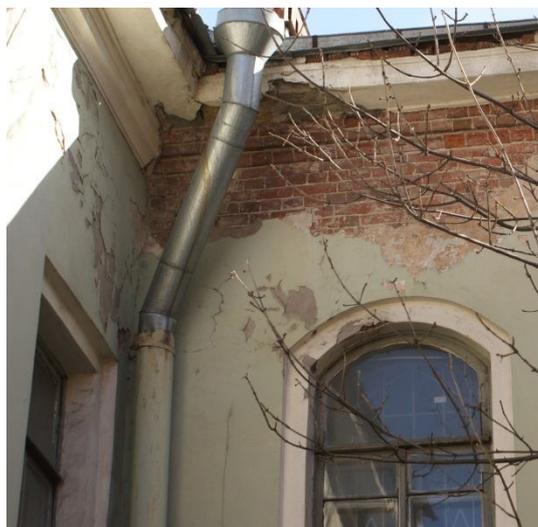
оформление оконных проемов второго этажа – контрналичники прямоугольных проемов боковых ризалитов и с лучковым завершением центральной части;

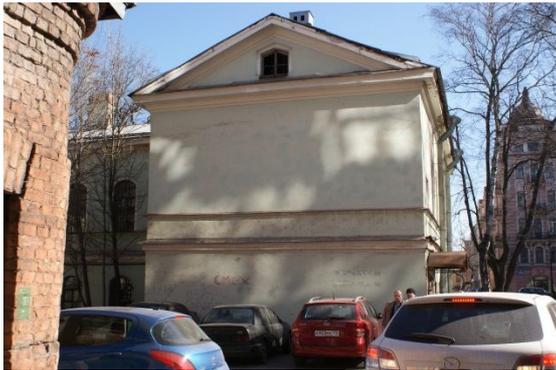
<p>два фронтона боковых ризалитов (северный частичной скрыт надстройкой); профилированные карнизы фронтонов; окна с треугольной перемычкой в контрналичниках;</p> <p>глухая гладко оштукатуренная стена южного ризалита;</p>

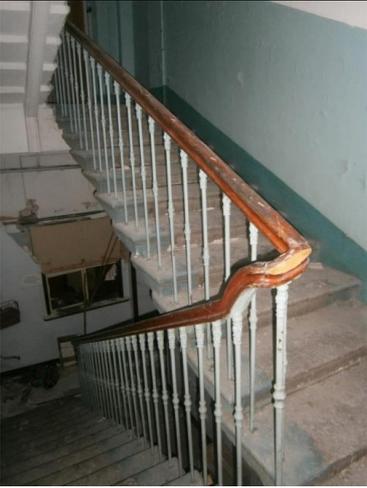
3	<p>Конструктивное решение:</p>	<p>наружные и внутренние капитальные стены;</p> <p>лестница – конструкция на косоурах, известняковые ступени, металлическое ограждение из литых прямых стоек с орнаментальным завершением;</p>

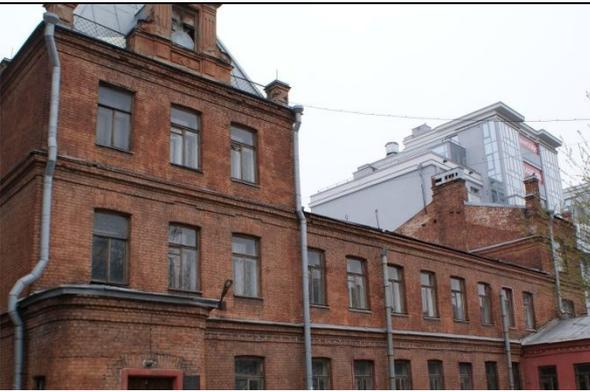
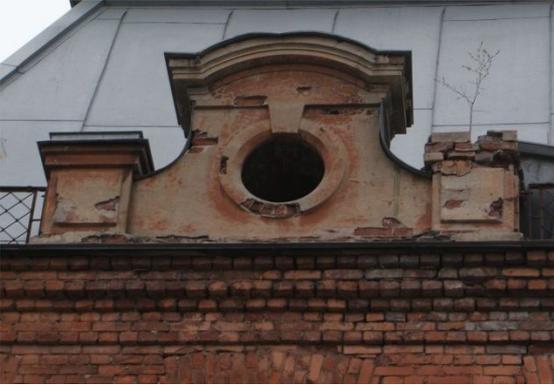
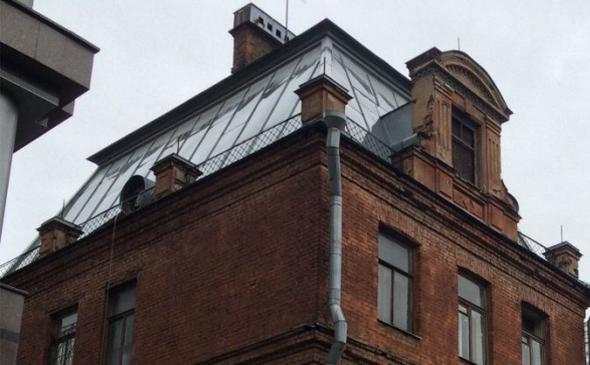
4	<p>Архитектурно-художественное решение</p>	<p>лицевой фасад – материал и характер отделки фасада – известняковый цоколь, открытая краснокирпичная кладка;</p> <p>оконные и дверные проемы – местоположение, габариты, конфигурация;</p> <p>оконные и дверные заполнения – исторический материал (дерево), рисунок расстекловки;</p> <p>междуэтажные карнизы;</p> <p>фигурный аттик с круглым окном с западной стороны;</p> <p>кирпичные оштукатуренные тумбы, металлическая решетка ограждения;</p> <p>оформление объема мансардного окна с восточной стороны: профилированный наличник с лучковым фронтоном, каннелированные пилястры, подоконная филенка.</p>

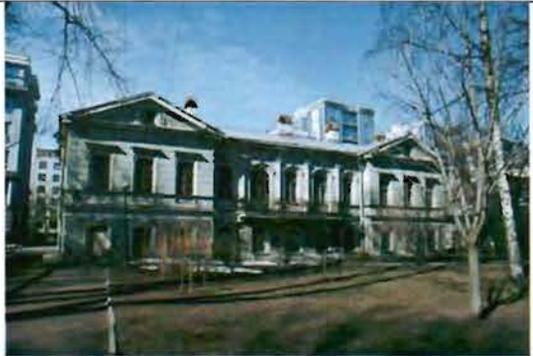
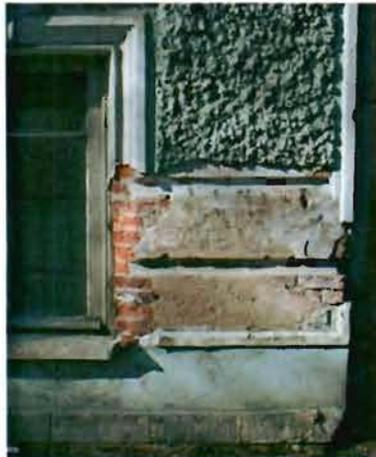
2	Объемно-планировочное решение	в габаритах капитальных стен.	
3	Конструктивная система	наружные и внутренние капитальные стены	
4	Архитектурно-художественное решение	<p>в стиле классицизма;</p> <p>лицевой фасад – материал и характер отделки фасада – известняковый цоколь, руст первого этажа, штукатурка, расчерченная под квадратный руст;</p> <p>оконные и дверные проемы – местоположение, габариты, конфигурация; оконные и дверные заполнения – исторический материал (дерево), рисунок расстекловки;</p>

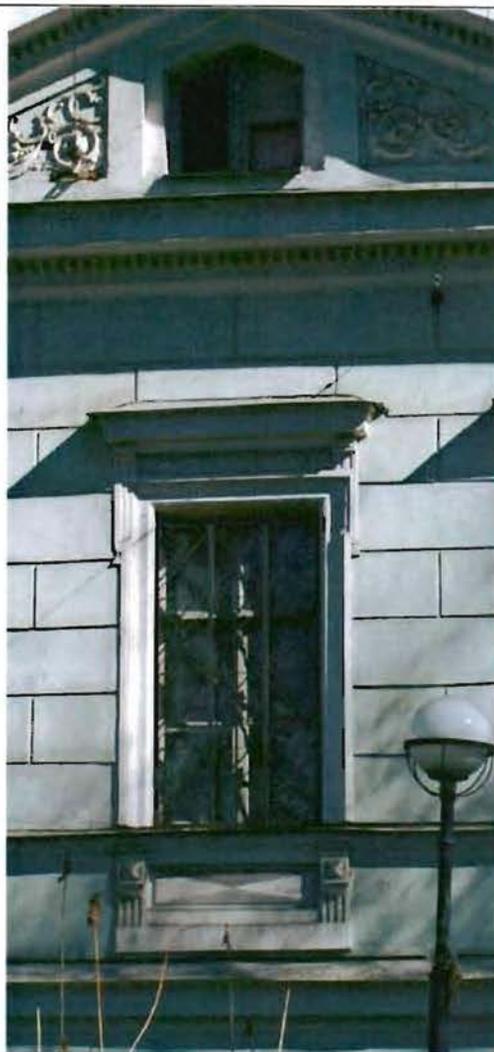
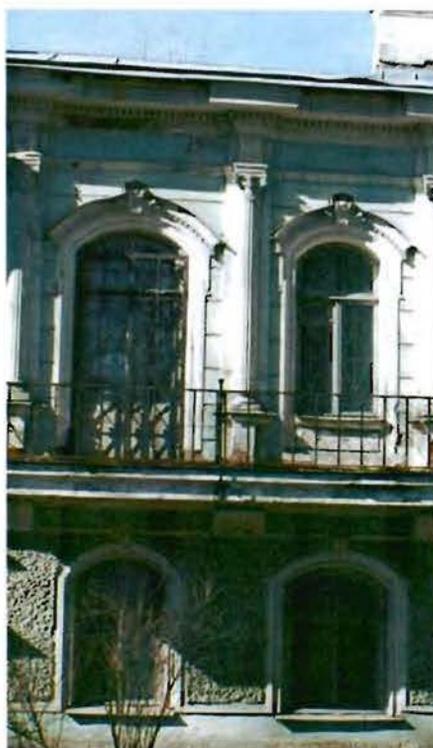
балкон на три оси в
центральной части
фасада на массивных
профилированных
кронштейнах;
историческое
металлическое кованое
ограждение;

каннелированные
полуколонны с
капителями
композитного ордера,
наложенные на

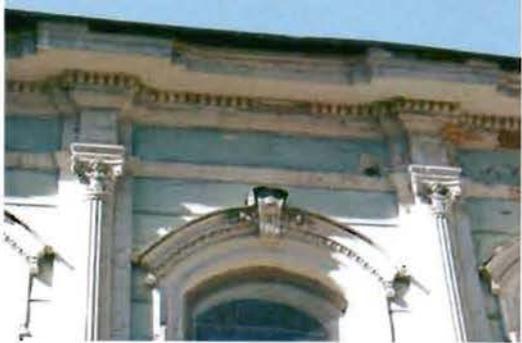
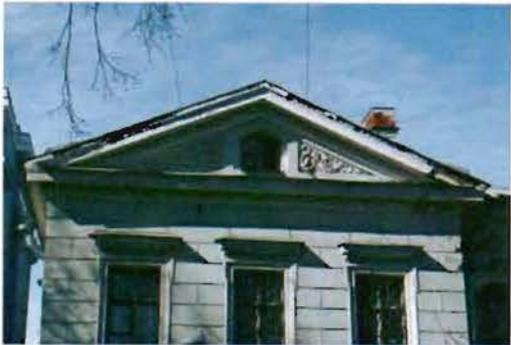
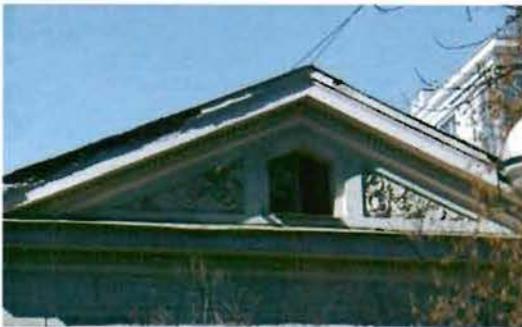
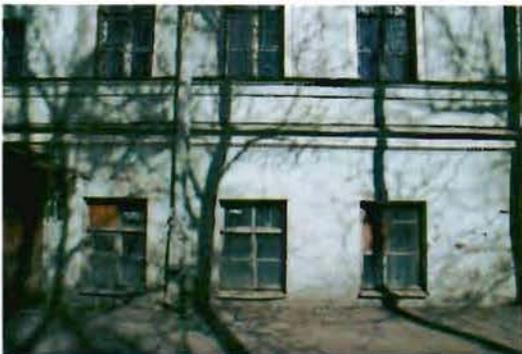
<p>пилястры;</p> <p>горизонтальные членения: надконная и подоконная профилированная тяга на уровне первого этажа: междуэтажный профилированный карниз с иониками по нижнему краю; венчающий выносной профилированный карниз с сухариками;</p> <p>два фронтона с оконным проемом боковых ризалитов; лепные орнаментальные композиции, оформляющие окна фронтонов;</p> <p>контррелиеф треугольного окна фронтонов; профилированный карниз фронтов с сухариками;</p> <p>боковые фасады -</p> <p>материал и характер отделки фасада – известняковый цоколь, гладкая окрашенная штукатурка;</p> <p>оконные и дверные проемы – местоположение, габариты, конфигурация; оконные и дверные заполнения – исторический материал (дерево), рисунок расстекловки;</p>

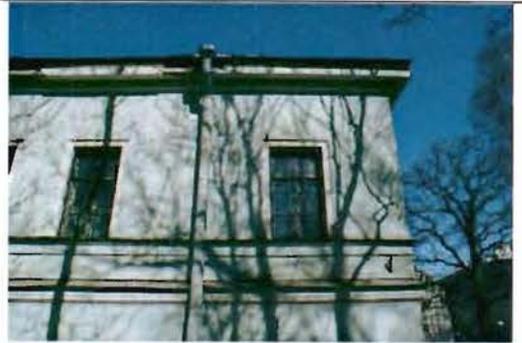
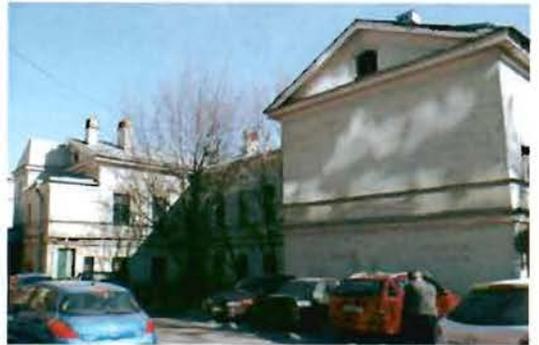
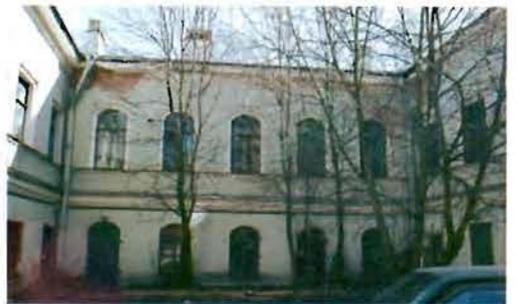
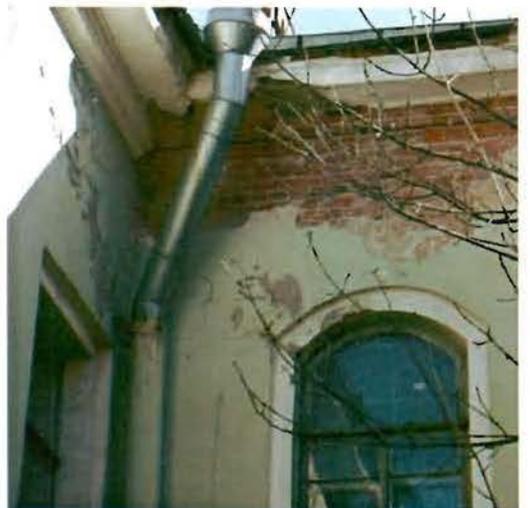
оформление оконных проемов второго этажа – контрналичники прямоугольных проемов боковых ризалитов и с лучковым завершением центральной части;

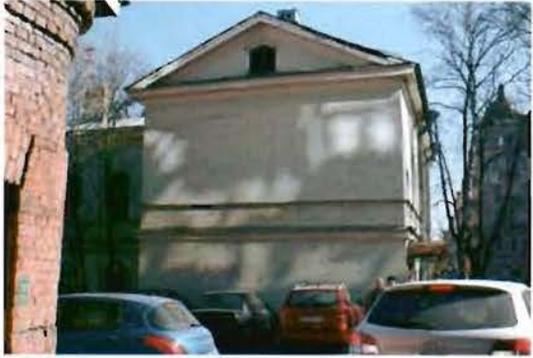
<p>два фронтона боковых ризалитов (северный частично скрыт надстройкой); профилированные карнизы фронтонов; окна с треугольной перемычкой в контрналичниках;</p> <p>глухая гладко оштукатуренная стена южного ризалита;</p>

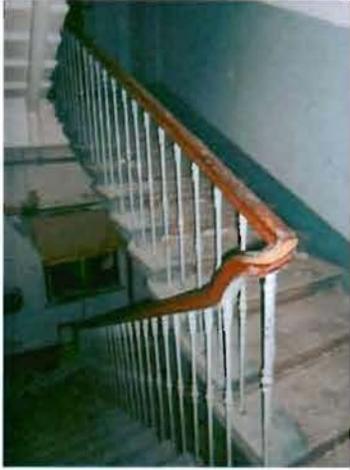
3	Конструктивное решение:	<p>наружные и внутренние капитальные стены;</p> <p>лестница – конструкция на косоурах, известняковые ступени, металлическое ограждение из литых прямых стоек с орнаментальным завершением;</p>

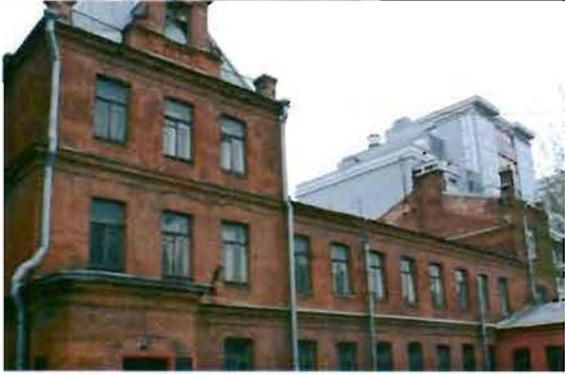
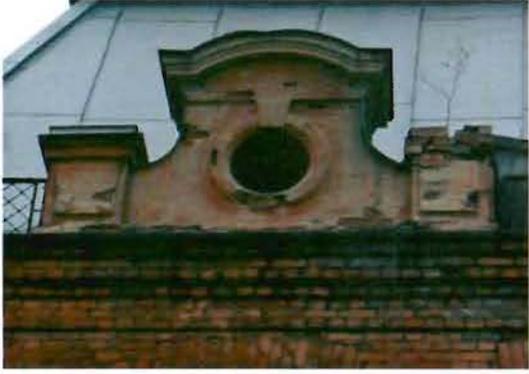
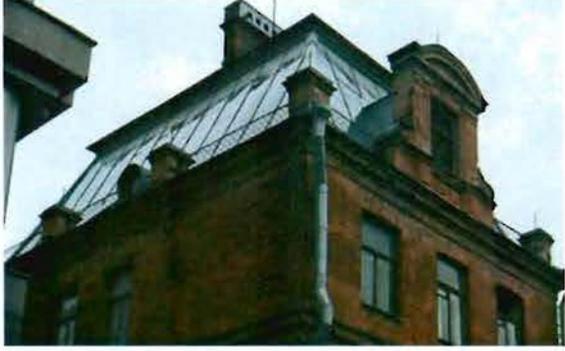
4	Архитектурно-художественное решение	<p>лицевой фасад – материал и характер отделки фасада – известняковый цоколь, открытая краснокирпичная кладка;</p> <p>оконные и дверные проемы – местоположение, габариты, конфигурация; оконные и дверные заполнения – исторический материал (дерево), рисунок расстекловки; междуэтажные карнизы;</p> <p>фигурный аттик с круглым окном с западной стороны; кирпичные оштукатуренные тумбы, металлическая решетка ограждения;</p> <p>оформление объема мансардного окна с восточной стороны: профилированный наличник с лучковым фронтоном, каннелированные пилястры, подоконная филенка.</p>

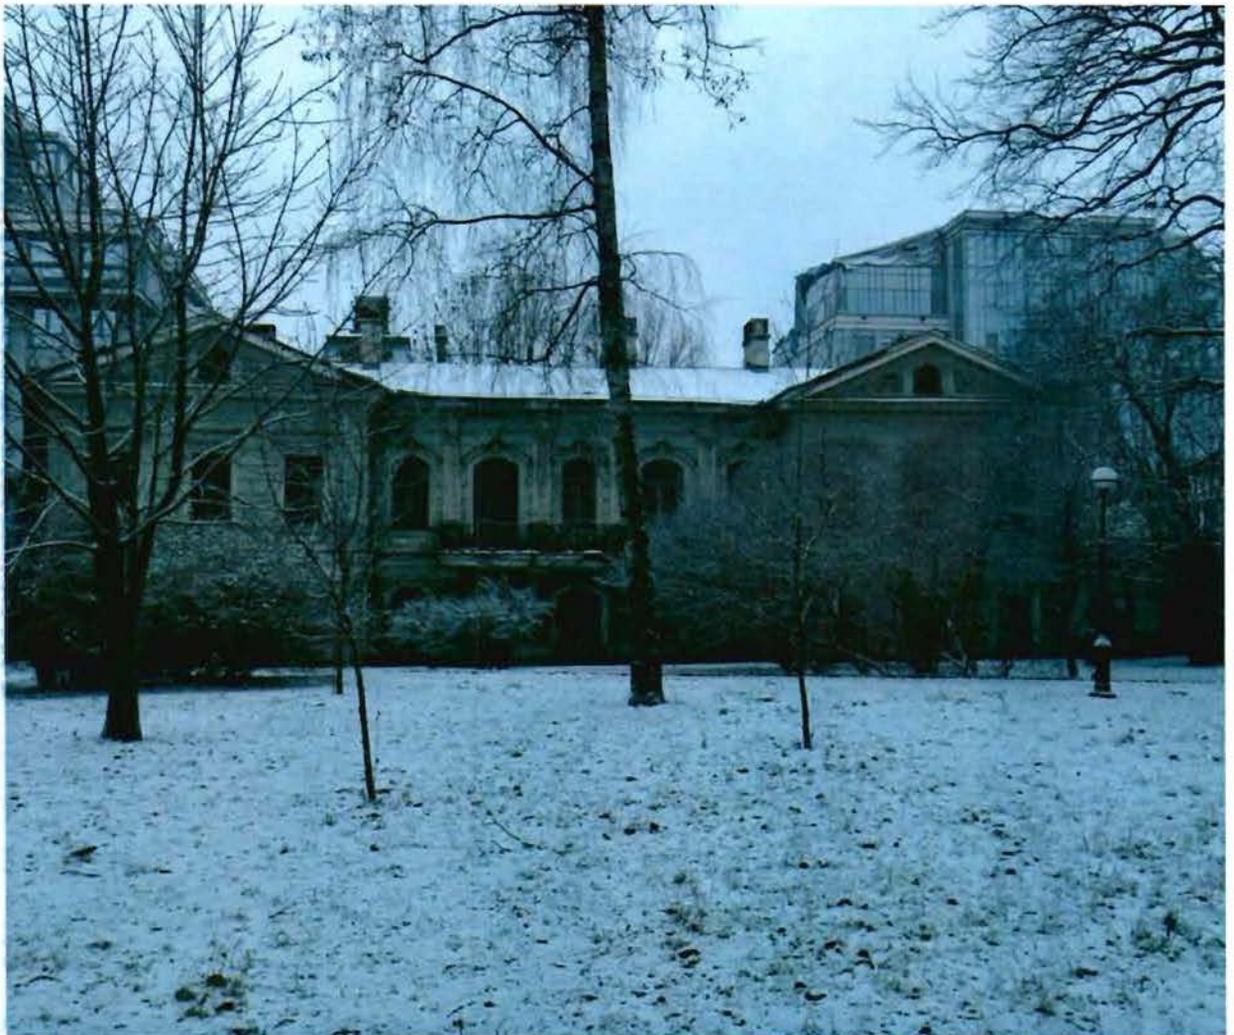
Фото №1. Дом А.Е. Вяземского. Восточный фасад.

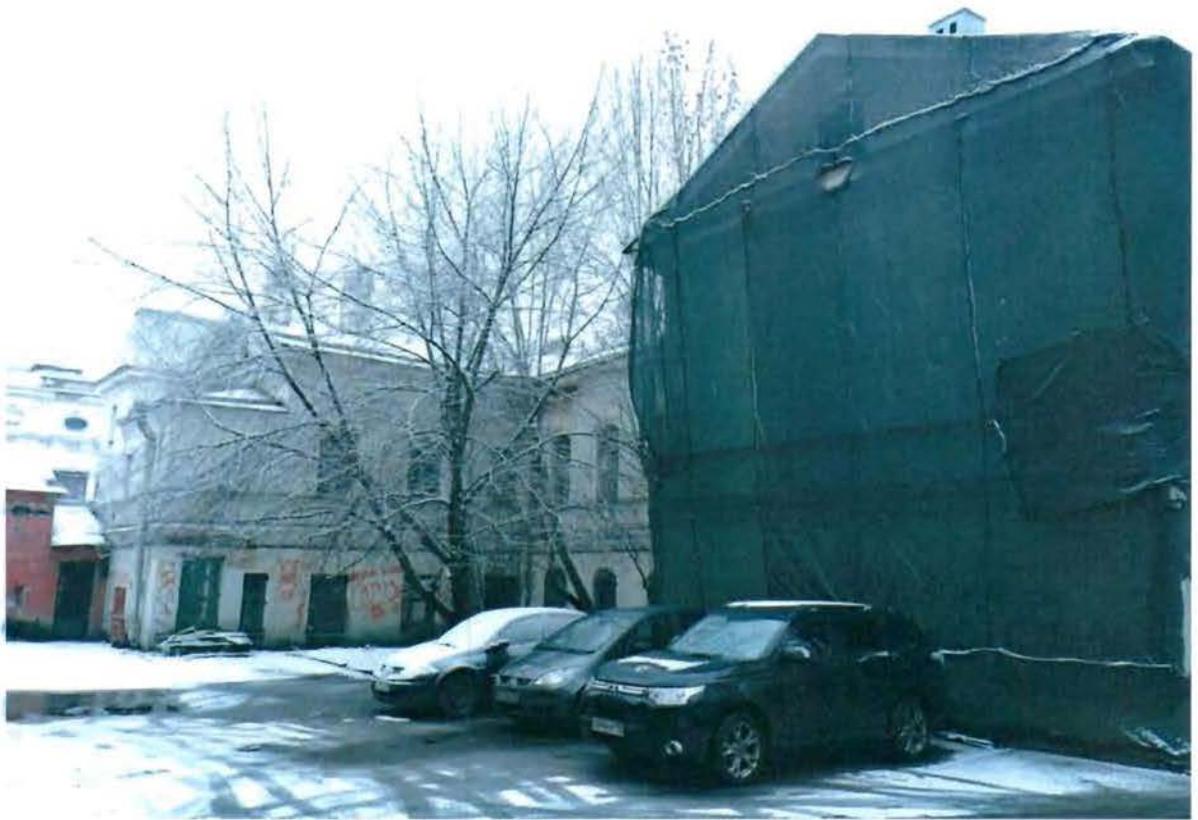
Фото №2. Дом А.Е. Вяземского. Западный фасад.

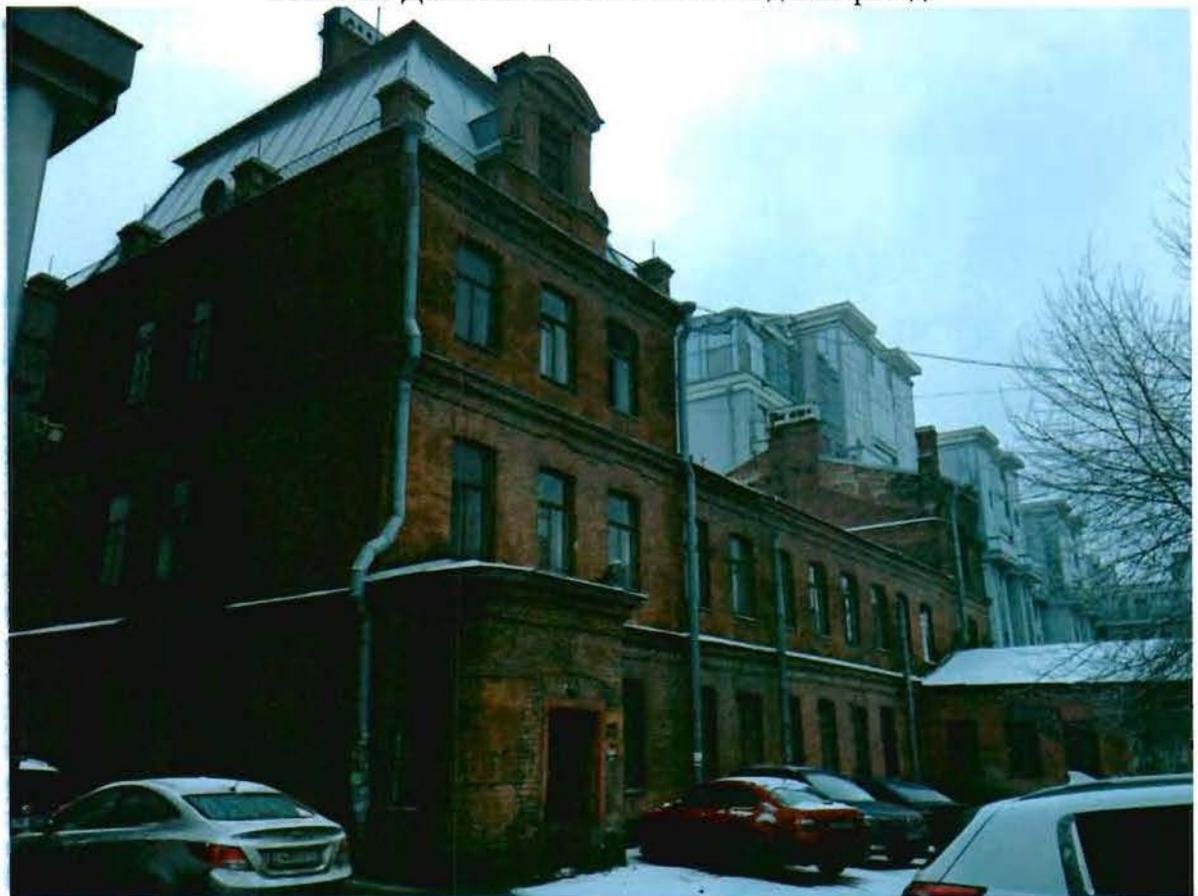
Фото №3. Здание механической мастерской Р.М. Ветцера. Восточный фасад.

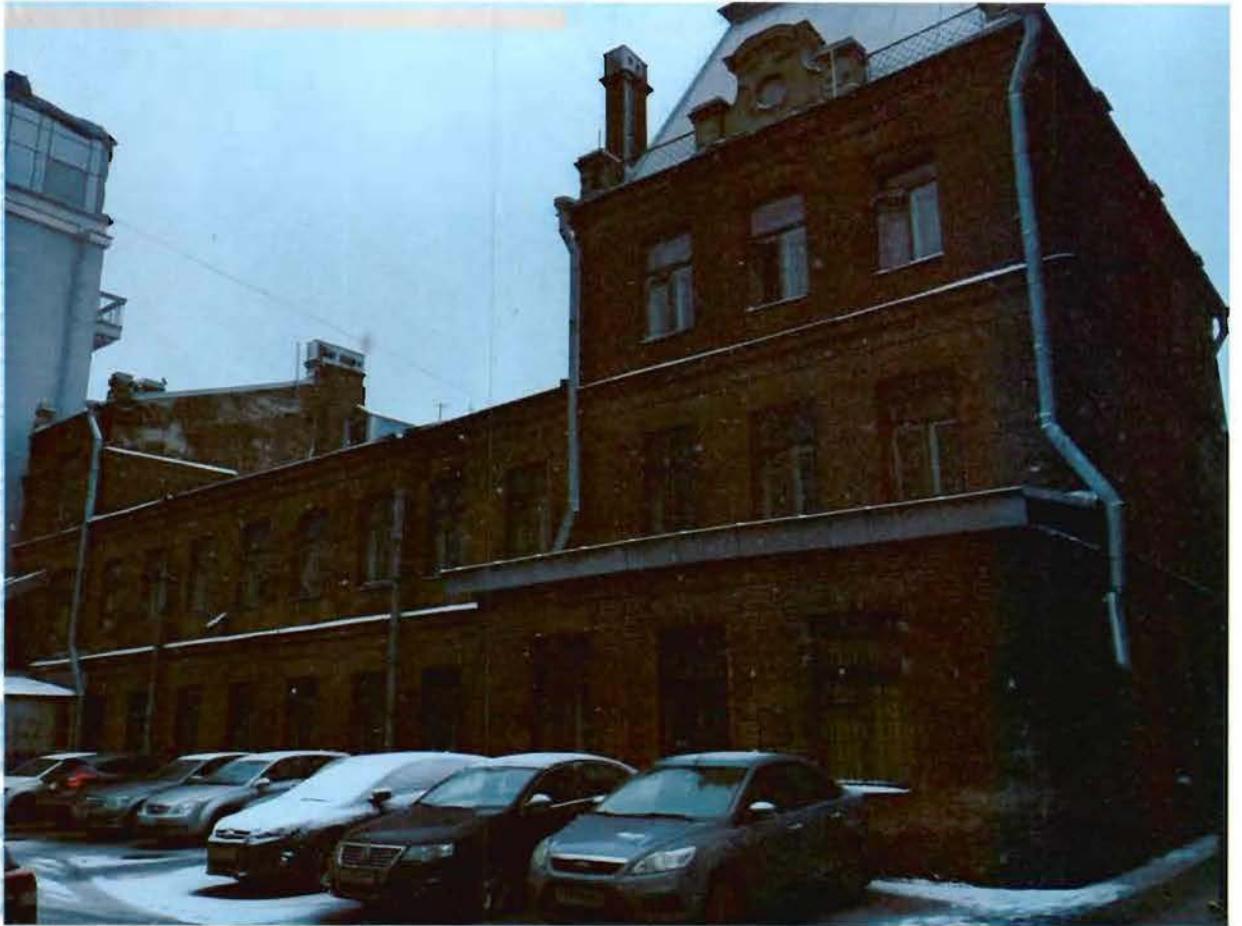
Фото №4. Здание механической мастерской Р.М. Ветцера. Западный фасад.

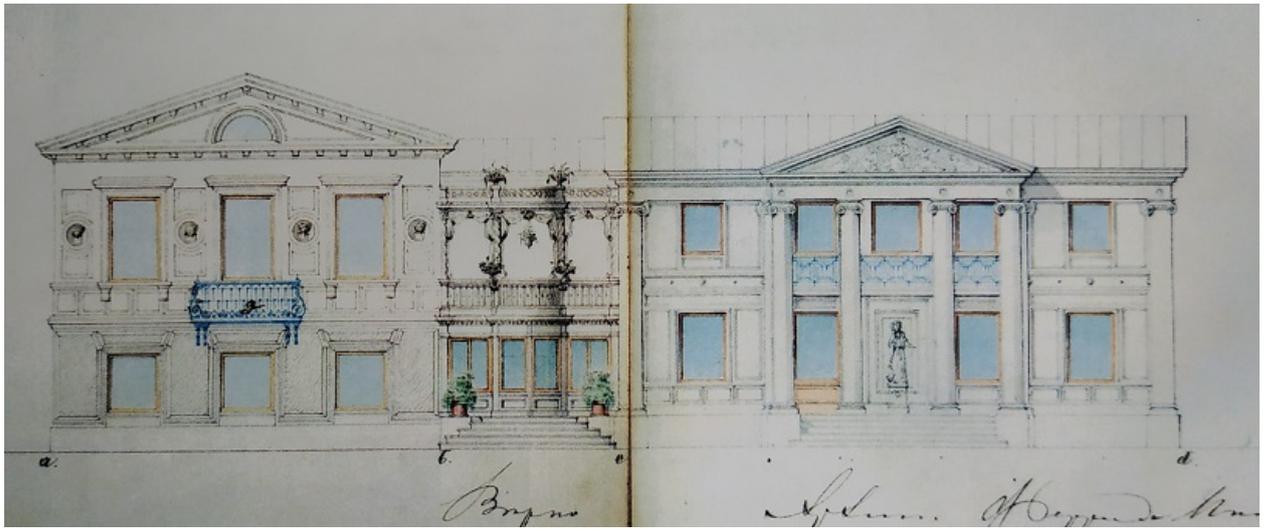
11. Фасад дома князя Вяземского Петербургской части 4-го квартала под № 54. 1862 г. ЦГИА СПб. Ф. 513. Оп. 102. Д. 7809. Л. 13-14.

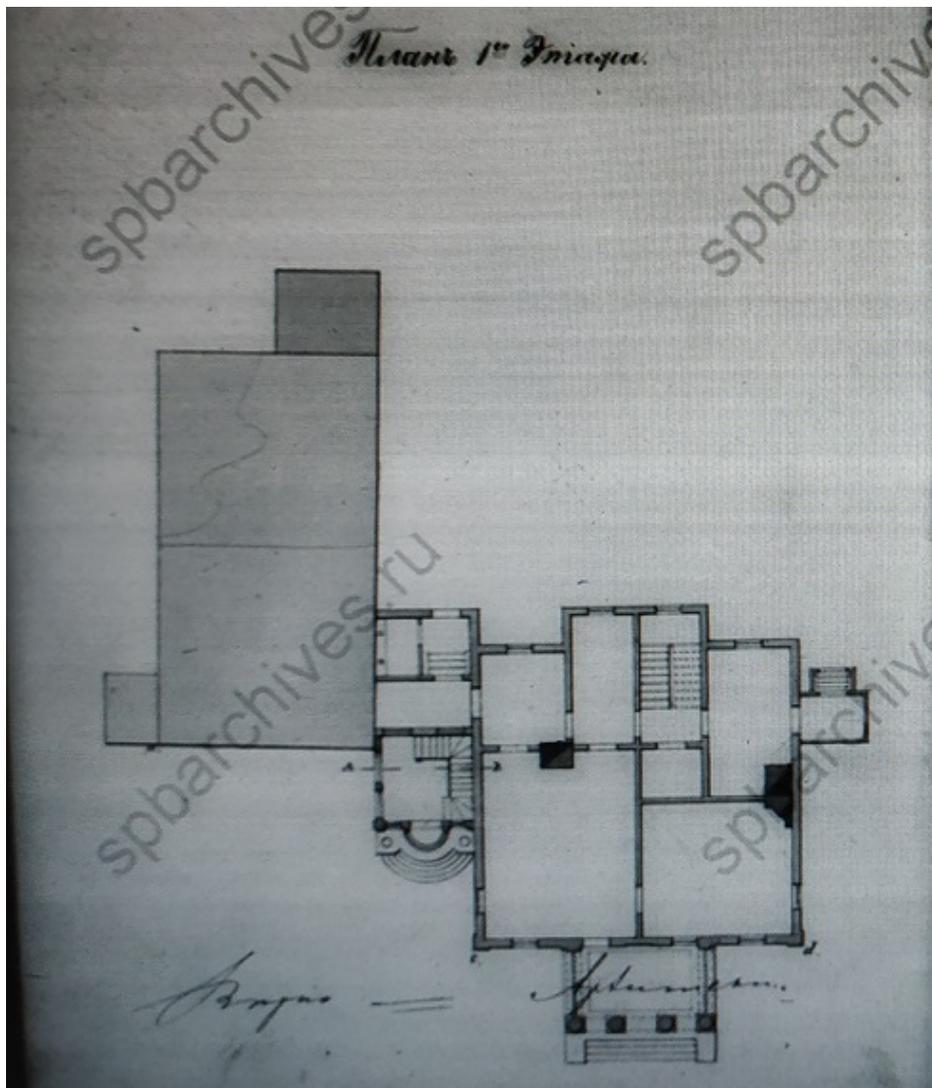
12. План 1-го этажа дома князя Вяземского Петербургской части 4-го квартала под № 54. 1862 г. ЦГИА СПб. Ф. 513. Оп. 102. Д. 7809. Л. 15.

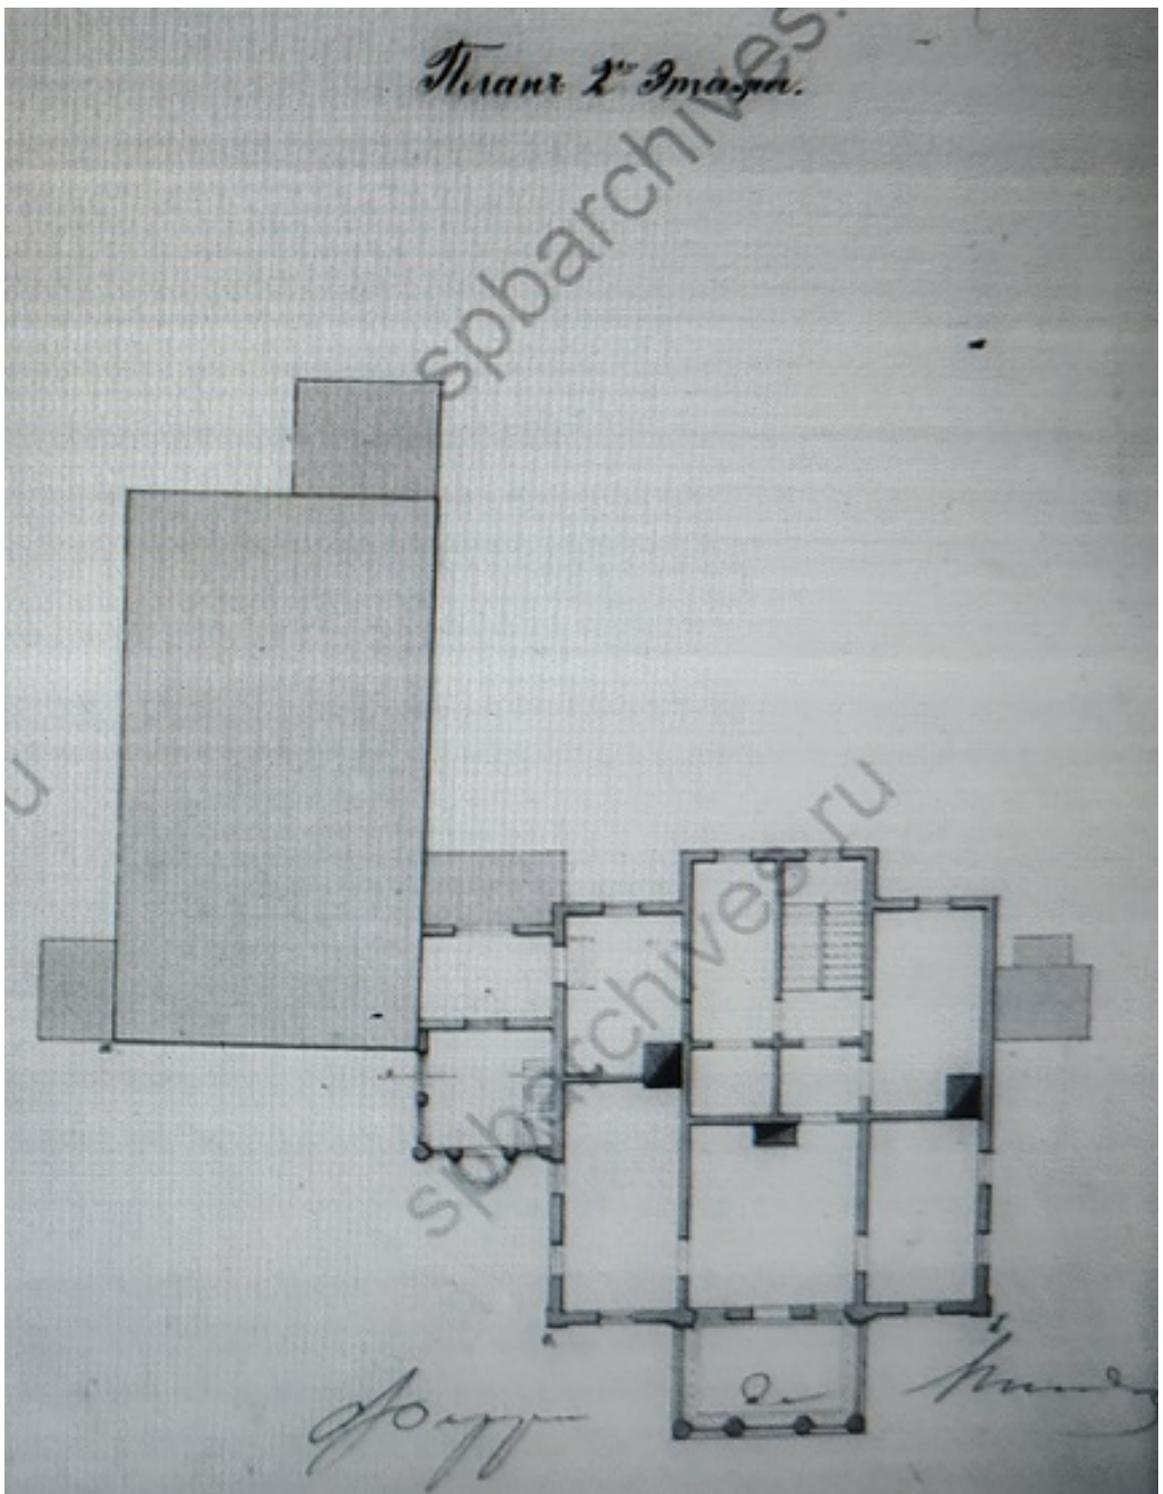
13. План 2-го этажа дома князя Вяземского Петербургской части 4-го квартала под № 54.
1862 г. ЦГИА СПб. Ф. 513. Оп. 102. Д. 7809. Л. 16.

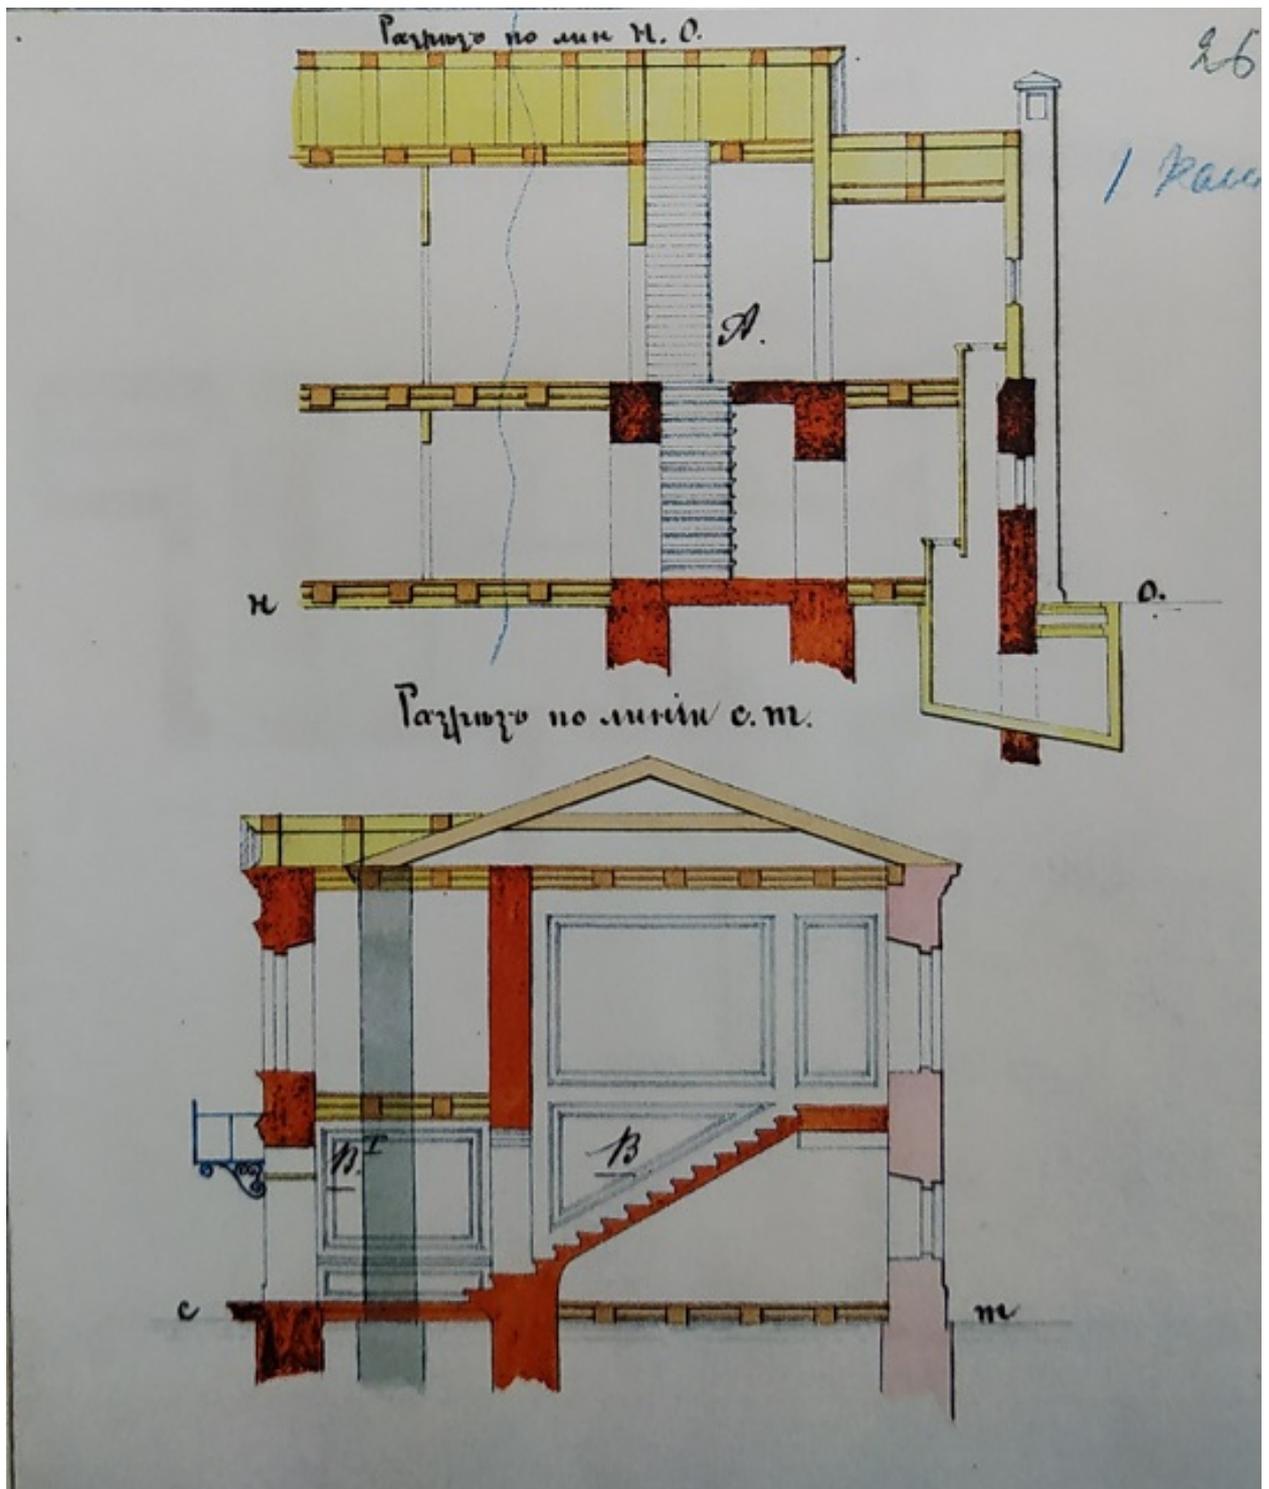
18. Разрез дома (Лит. А и Лит В) отставного штаб-ротмистра князя Вяземского Петербургской части, 4 квартала, № 54. Проект перестройки. Март 1869 г. ЦГИА СПб. Ф. 513. Оп. 102. Д. 7809. Л. 26.

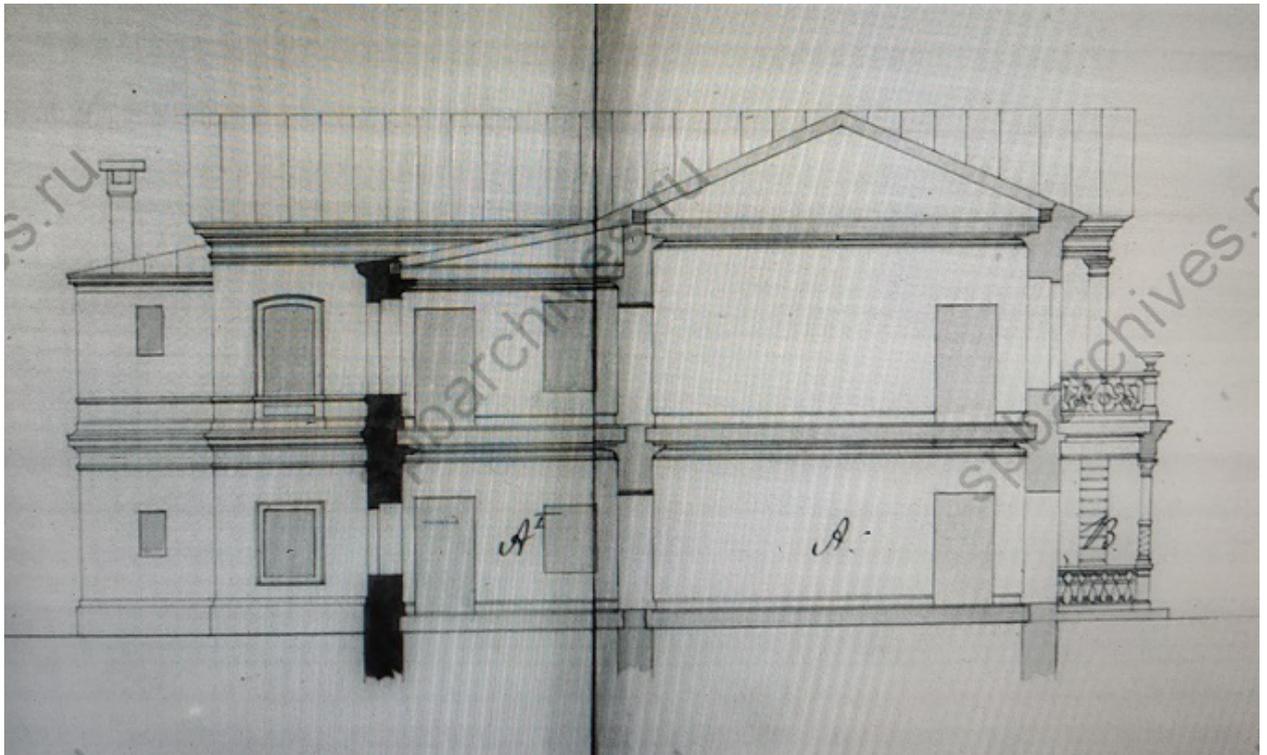
28. Разрез дома отставного штаб-ротмистра князя Вяземского Петербургской части, 4 квартала, № 54. 1871 г. ЦГИА СПб. Ф. 513. Оп. 102. Д. 7809. Лл. 44-45.

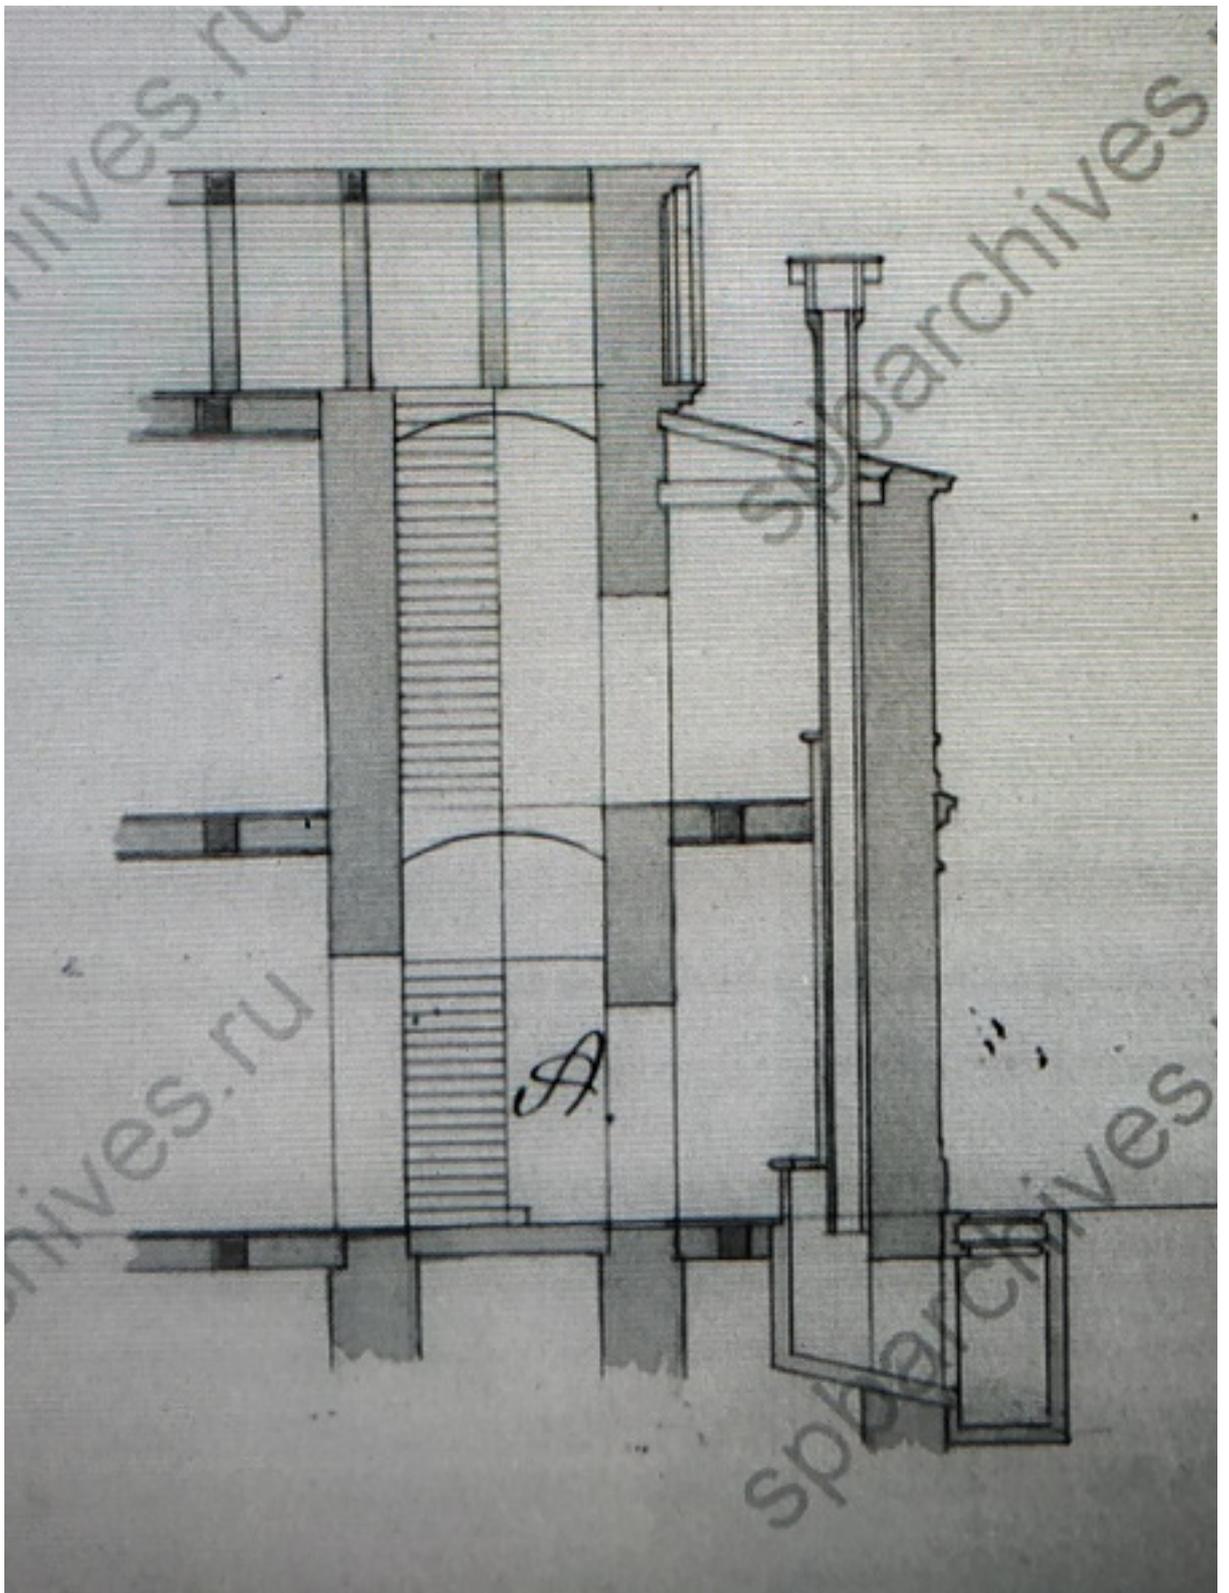
31. Разрез дома отставного штаб-ротмистра князя Вяземского Петербургской части, 4 квартала, № 54. 1871 г. ЦГИА СПб. Ф. 513. Оп. 102. Д. 7809. Л. 47.

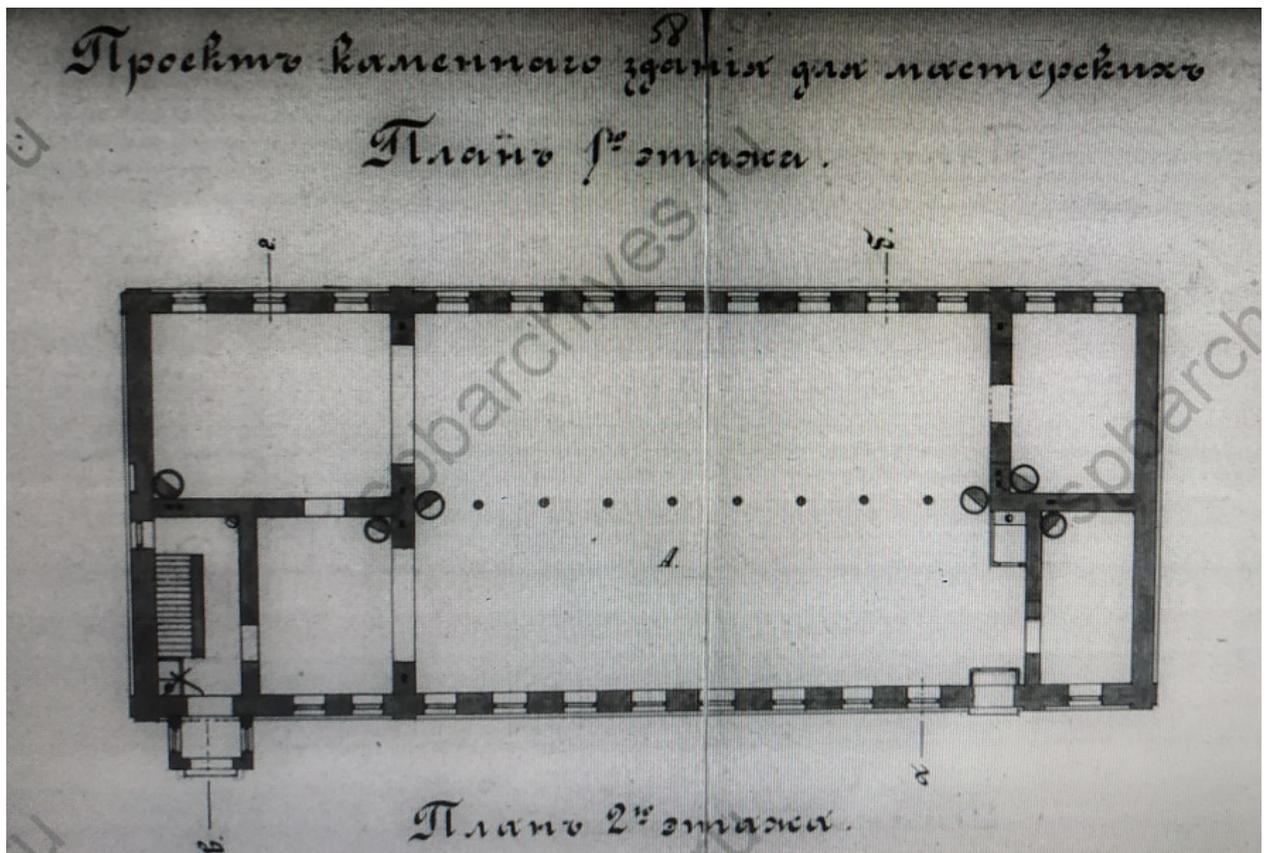
43. Проект каменного здания для мастерских финляндского уроженца Р.М. Ветцера, Петербургской части 3-го участка под № 58. План 1 этажа. 1895 г. ЦГИА СПб. Ф. 513. Оп. 102. Д. 7809. Лл. 58-59.
