А К Т

по результатам проведения государственной историко-культурной экспертизы проектной документации на проведение работ по сохранению объекта культурного наследия регионального значения «Дом А.Е. Вяземского и здание механической мастерской Р.В. Ветцера», расположенного по адресу: Санкт-Петербург, Каменноостровский пр., дом 58-60, литера В - «Проектная документация на проведение работ по ремонту и реставрации лицевых и дворовых фасадов, крыши, фундаментов фасадных стен объекта культурного наследия регионального значения «Дом А.Е. Вяземского и здание механической мастерской Р.В. Ветцера», расположенного по адресу: Санкт-Петербург, Каменноостровский пр., дом 58-60, литера В», шифр Ю-12/2022-РР-В, разработанной ООО «ЮрИнвестСтрой» в 2022 г., с целью определения соответствия проектной документации требованиям законодательства Российской Федерации в области государственной охраны объектов культурного наследия

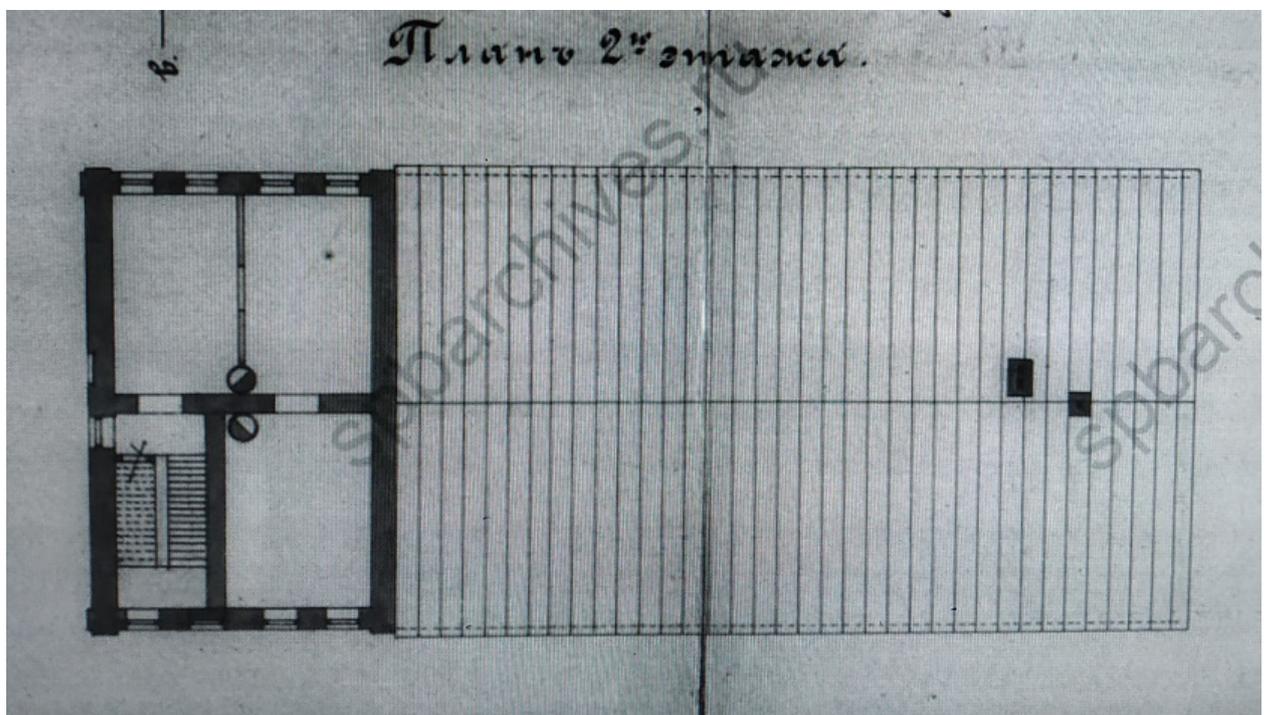
44. Проект каменного здания для мастерских финляндского уроженца Р.М. Ветцера, Петербургской части 3-го участка под № 58. План 2 этажа. 1895 г. ЦГИА СПб. Ф. 513. Оп. 102. Д. 7809. Лл. 58-59.

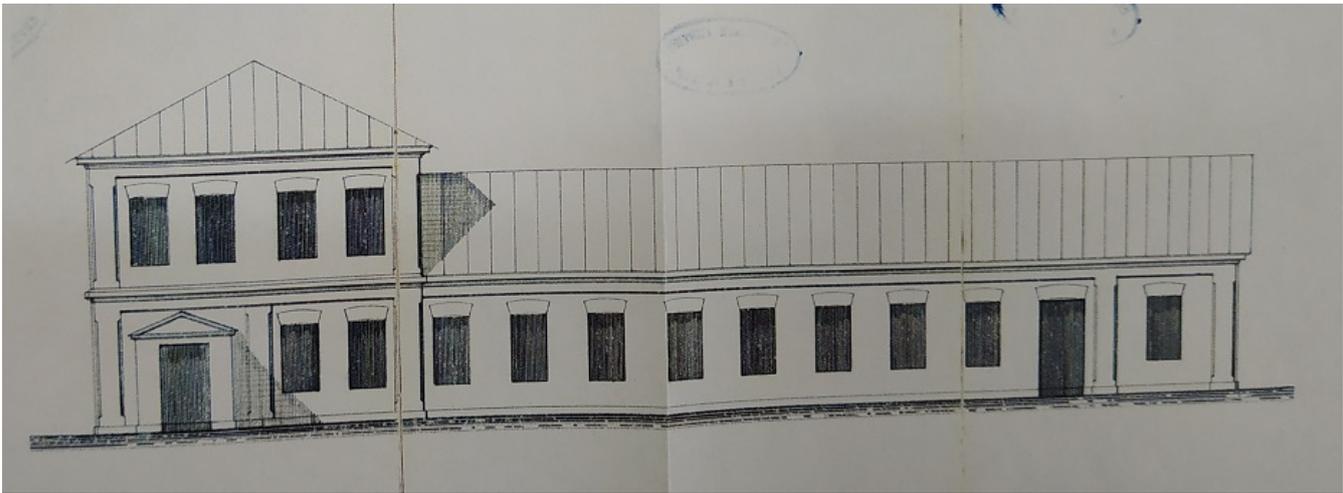
45. Проект каменного здания для мастерских финляндского уроженца Р.М. Ветцера, Петербургской части 3-го участка под № 58. Фасад. 1895 г. ЦГИА СПб. Ф. 513. Оп. 102. Д. 7809. Лл. 64-66.

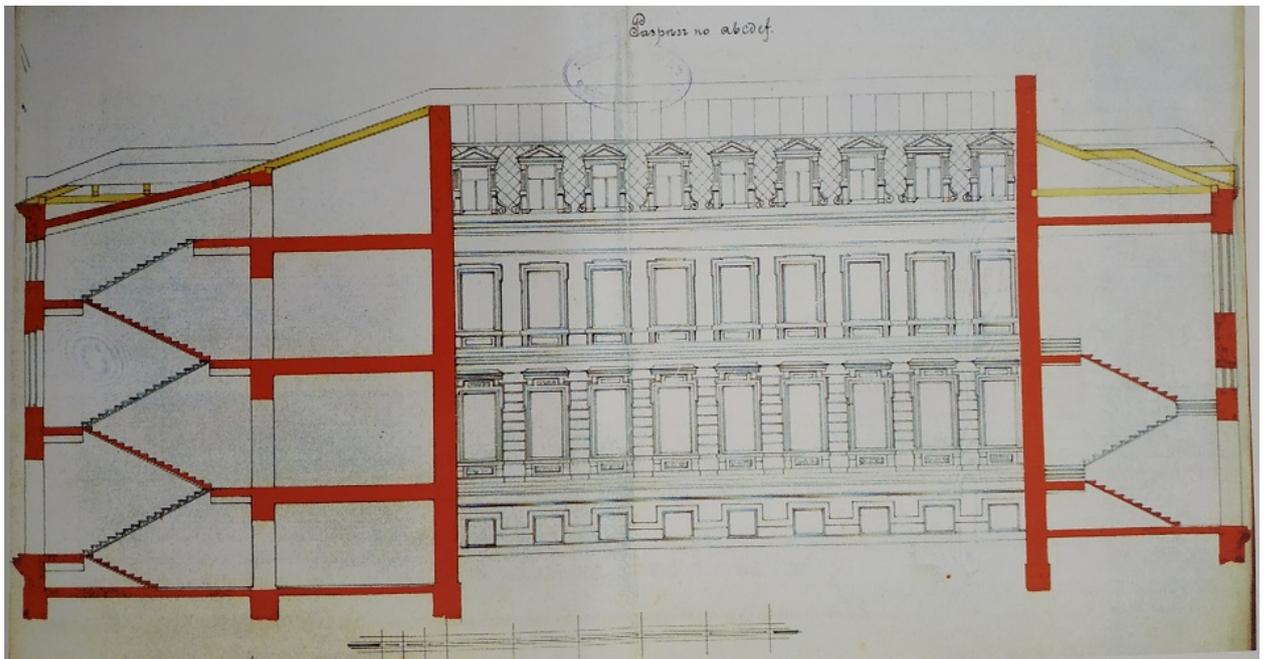
49. Разрез по abcdef во дворе бельгийского подданного Л. Филиппара Петербургской части 3-го участка по Каменноостровскому пр. под № 60. 1903 г. ЦГИА СПб. Ф. 513. Оп. 102. Д. 7810. Лл. 65-66.
