### **Акт**

#### **по результатам государственной историко-культурной экспертизы проектной документации**

на проведение работ по сохранению выявленного объекта культурного наследия «Дом Т.Н. Путиловой» расположенного по адресу: Санкт-Петербург, Большой пр. П.С., д. 44, лит. А: «Проект по сохранению выявленного объекта культурного наследия «Дом Т.Н. Путиловой» (приспособление для современного использования в части перепланировки квартиры N 48) по адресу: Санкт-Петербург, Большой пр. П.С., д. 44, лит. А, кв. 48» (шифр: 44-48/0122), разработанной ООО «Сириус» в 2022 г.

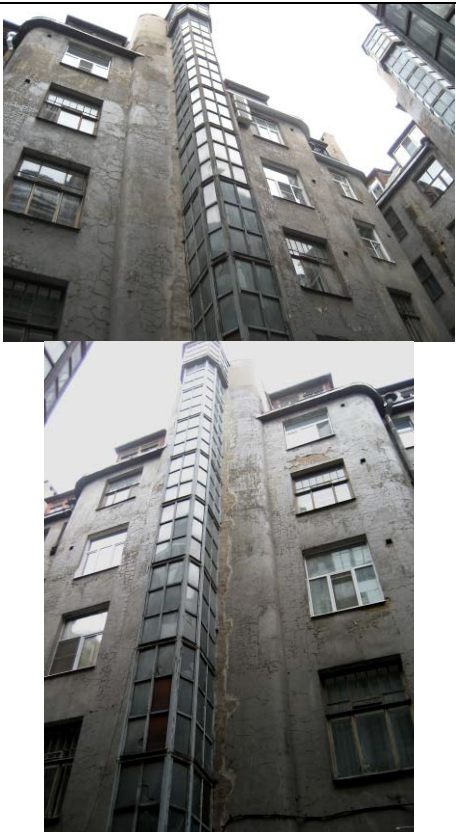
2	<p>Конструктивная система здания:</p> <p>исторические наружные и внутренние капитальные стены (кирпичные);</p> <p>своды перекрытий: цилиндрический свод с распалубками - во входном портале по Большому пр.;</p> <p>уплощенный стрельчатый свод — в воротном проезде со стороны Ораниенбаумской ул.;</p> <p>исторические отметки междуэтажных перекрытий;</p>

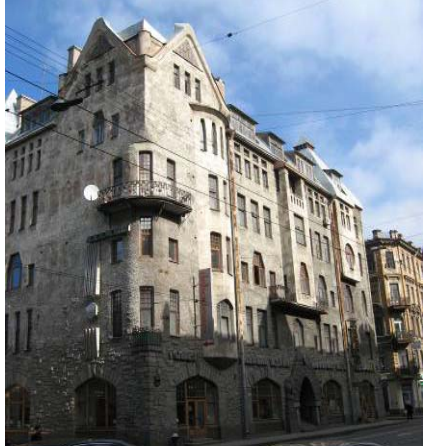
3	Объемно-планировочное решение:	историческое объемно-планировочное решение в габаритах капитальных стен.
4	Архитектурно-художественное решение фасадов:	<p>лицевой фасад по Большому пр. П.С.:</p> <p>архитектурное решение 1907 г. в стиле модерн;</p> <p>материал и характер отделки цоколя – облицовка гранитными плитами;</p> <p>материал и характер отделки фасада – облицовка талько-хлоритовым сланцем с рваной и гладкой поверхностью: в виде свободной кладки на уровне первого этажа лицевого фасада и угловых частей боковых фасадов, гладкая штукатурка в зонах эркеров, штукатурка «внабрызг» на уровне 2-5-го этажей и в зонах мансард;</p>

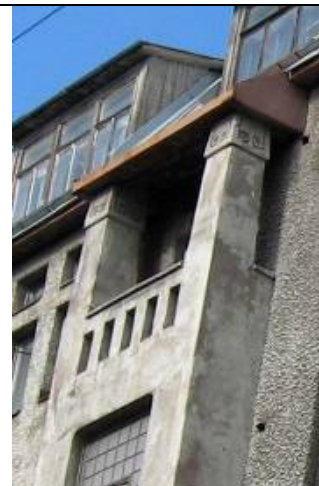
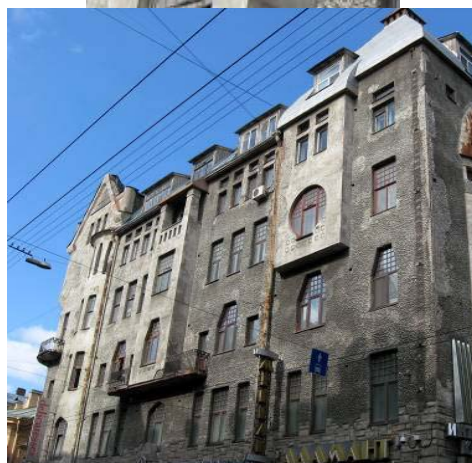
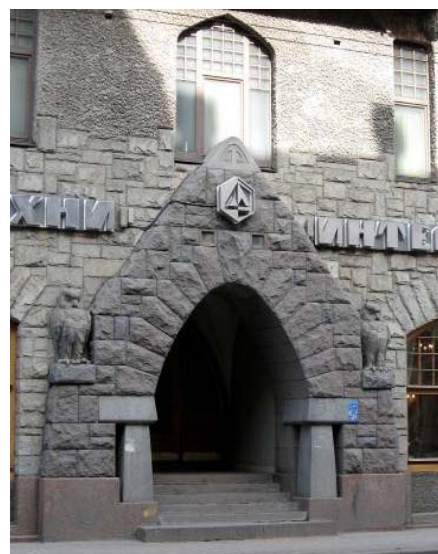
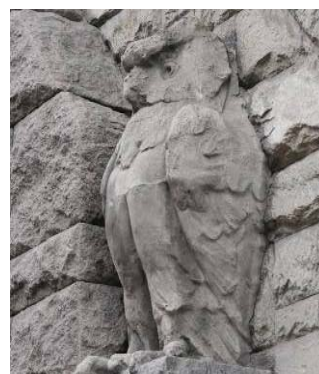
историческое местоположение, габариты и конфигурация входного портала;  
дверной проем в центральной части фасада - портал в виде стрельчатой арки, облицованный гранитом в технике «рваный камень», с замковым камнем, архивольтом на пилонах, фланкированным горельефными фигурами сов;  
крыльцо с гранитными ступенями;

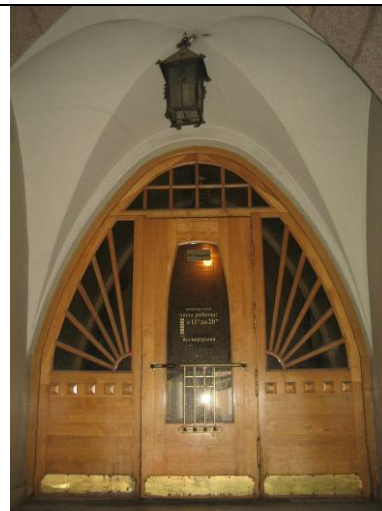
историческое заполнение дверных проемов – конструкция (тройное с одной створной частью, с фрамугами геометрической расстекловки), материал (дерево);

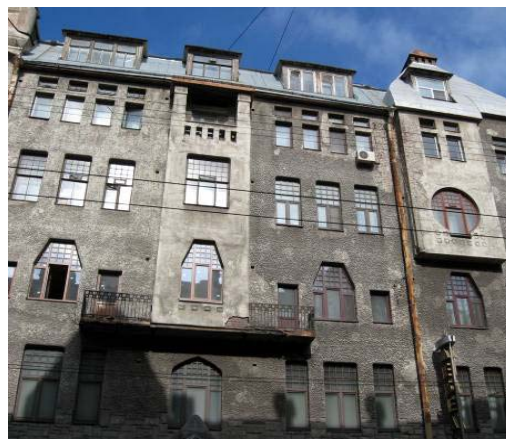
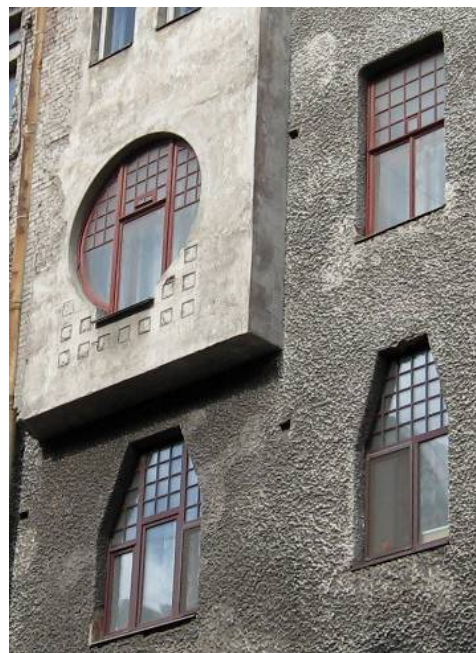
исторические местоположение, габариты и конфигурация оконных проемов (прямоугольной формы, со срезанными углами, подковообразной формы); исторический цвет (темно-коричневый) и рисунок оконных заполнений (с фрамугами геометрической расстекловки);

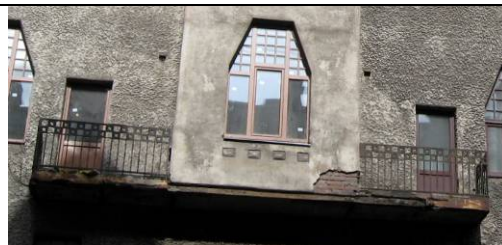
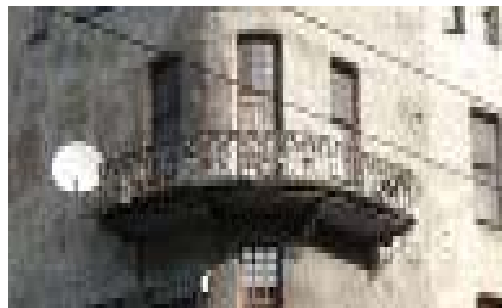
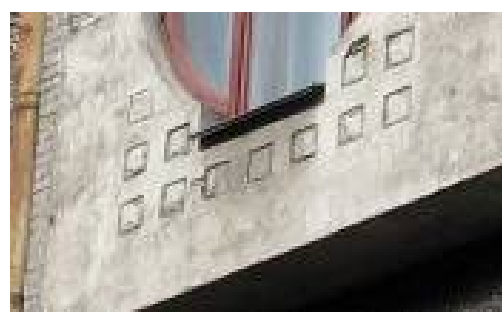
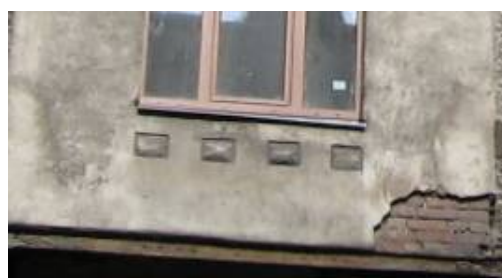
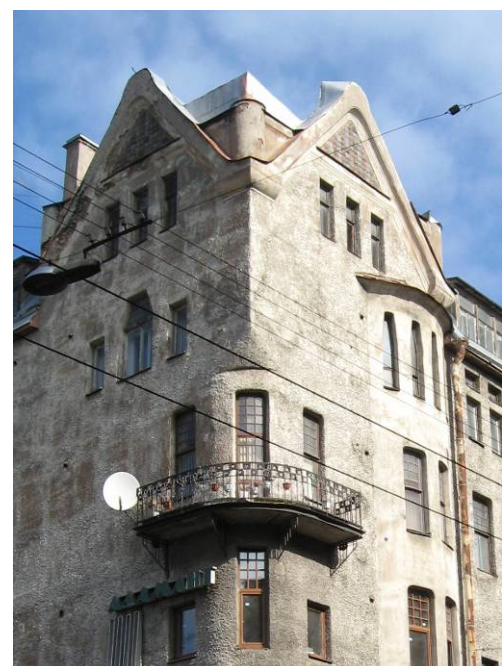
щипцы с майоликовыми вставками в тимпане, оформляющие угол со Стрельнинской улицей;

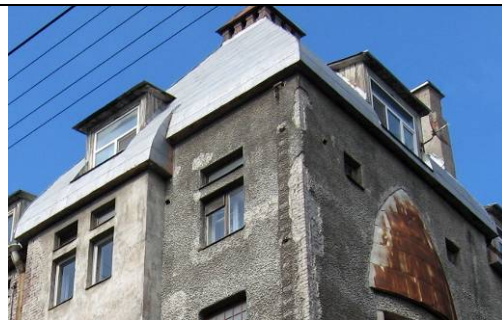
оформление угла с Ораниенбаумской улицей усеченным шатром;

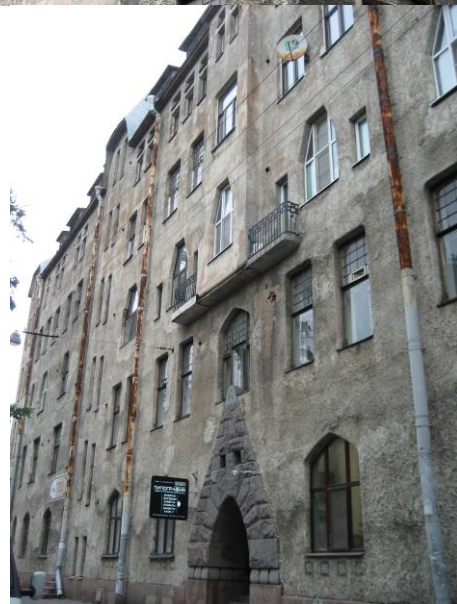
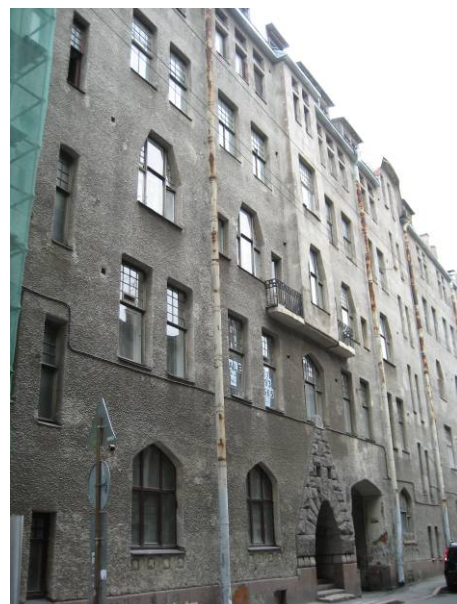
материал и характер отделки фасада – облицовка талько-хлористым сланцем с рваной и гладкой поверхностью: в виде свободной кладки на уровне первого этажа лицевого фасада и угловых частей боковых фасадов, гладкая штукатурка в зонах эркеров, штукатурка «внабрызг» на уровне 2-5-го этажей;

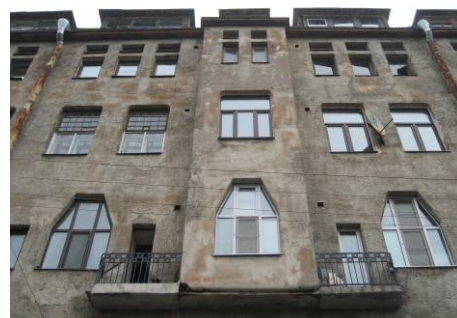
эркеры на уровне 3-5 этажей по центральным осям фасадов по Стрельнинской ул. и Ораниенбаумской ул. – прямоугольные в плане, с примыкающими у основания балконами;

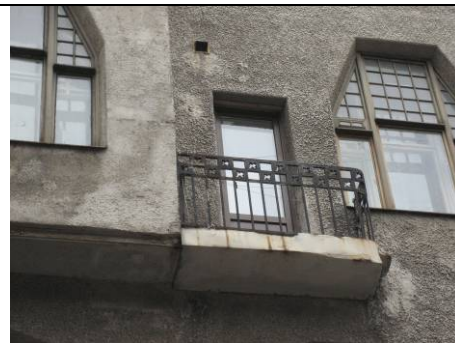
исторические местоположение и конфигурация четырёх балконов (прямоугольные в плане); ограждение балконов – материал (черный металл), техника исполнения (ковка), рисунок (вертикальные стойки, фриз – геометрический орнамент); местоположение, габариты и конфигурация (прямоугольной формы) проемов балконных дверей;

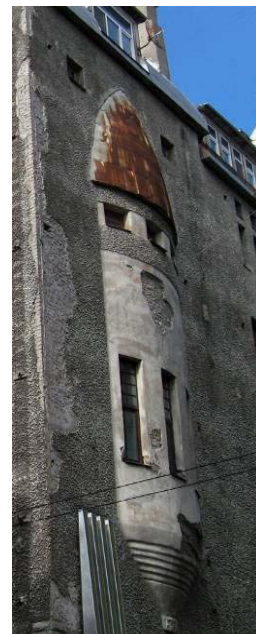
сегментовидный в плане эркер на уровне 3-4 этажей по Ораниенбаумской ул., в восточной части фасада, со ступенчатым конусообразным основанием, с покрытием листовым железом;

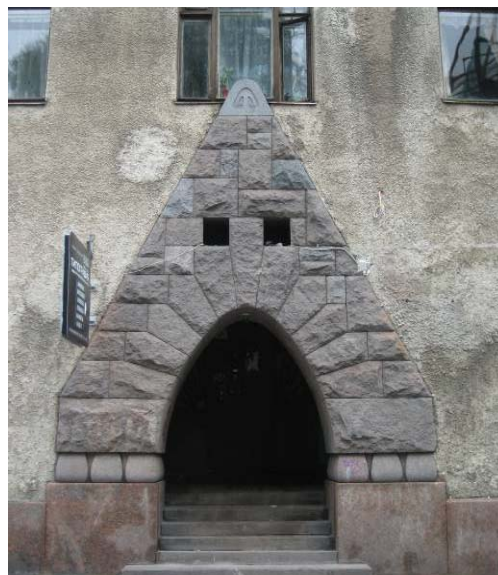
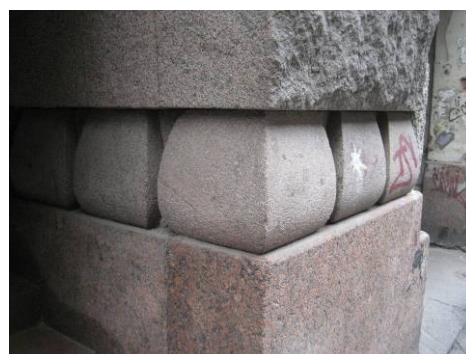
две лоджии парадных входов в центральной части фасада, оформленные гранитными порталами, облицованными в технике «рваный камень», в виде стрельчатых арок на стилизованных кубышках, со световыми проемами, с крыльцами из гранитных ступеней;

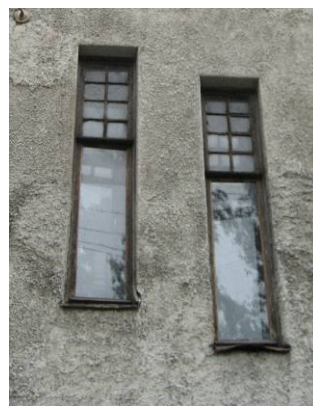
историческое заполнение дверных проемов – конструкция (тройное заполнение с одной створной частью, с фрамугами геометрической расстекловки), материал (дерево);

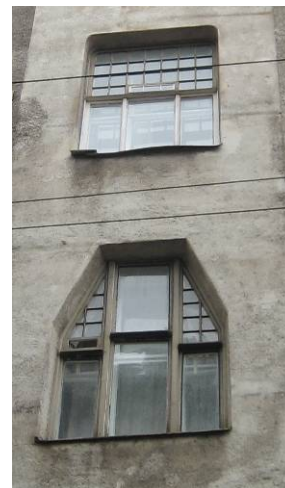
исторические местоположение, габариты и конфигурация оконных проемов (прямоугольной формы, со скругленными углами, со срезанными углами, подковообразной формы, узкие в зонах лестниц);

исторический материал (дерево), цвет (темно-коричневый) и рисунок оконных заполнений (с фрамугами геометрической расстекловки);

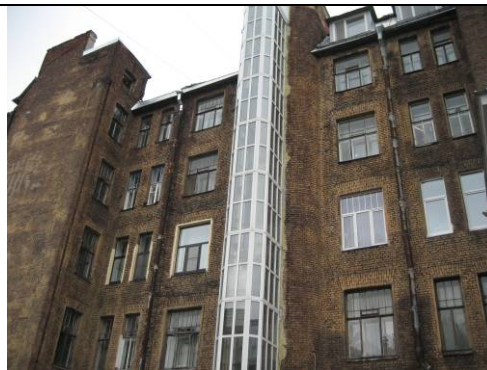
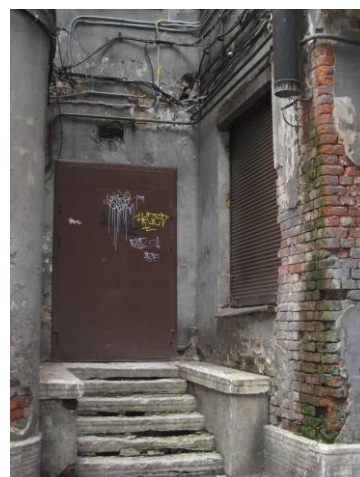
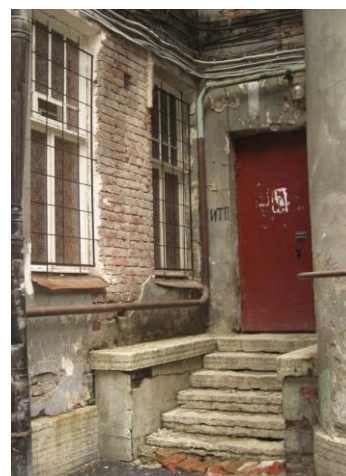
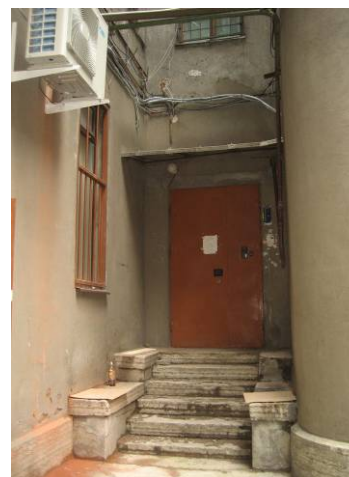
шесть крылец со ступенями из известняка  
– местоположение, габариты, материал;

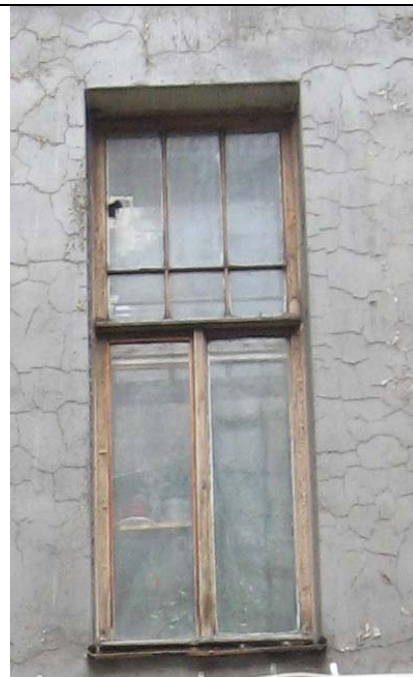
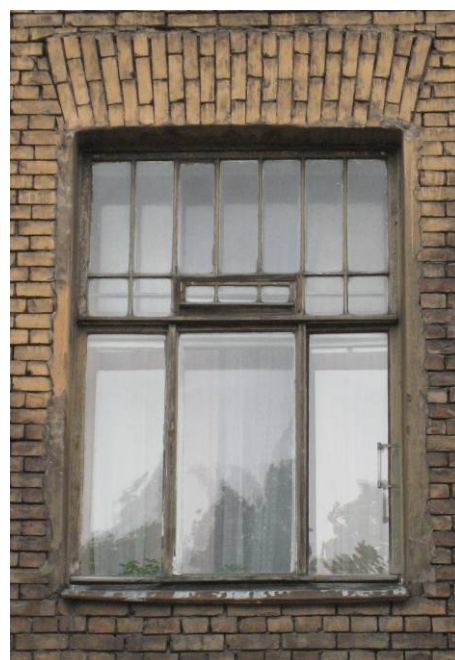
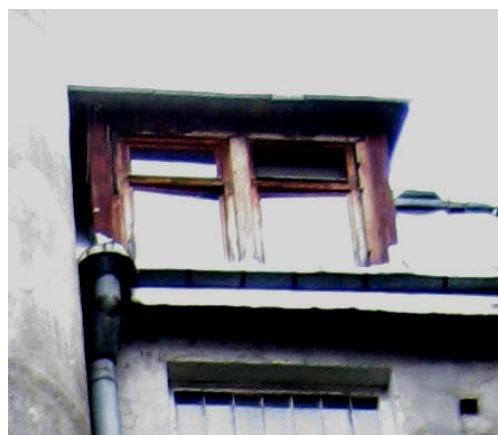
исторические местоположение, габариты и конфигурация оконных проемов 2-5-го этажей (прямоугольной формы); исторический материал (дерево) и рисунок оконных заполнений (с фрамугами геометрической расстекловки);

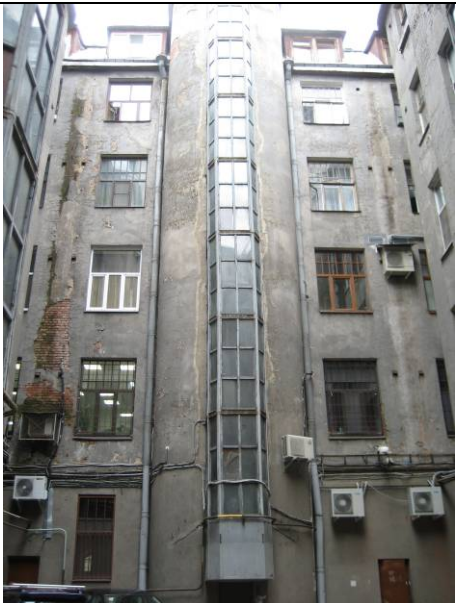
<p>исторические местоположение, габариты и конфигурация мансардных окон (прямоугольной формы); исторический цвет (коричневый) и рисунок расстекловки оконных заполнений;</p>

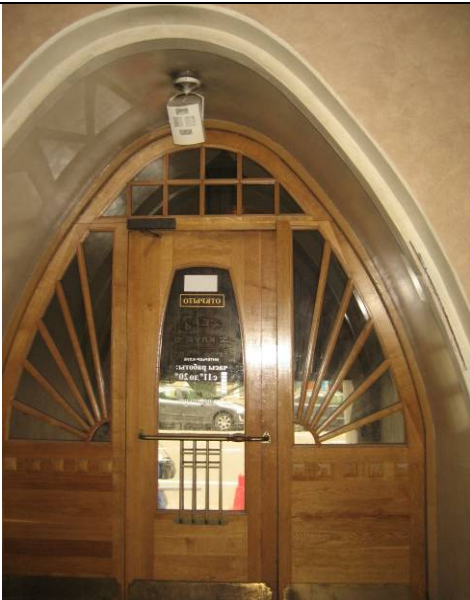
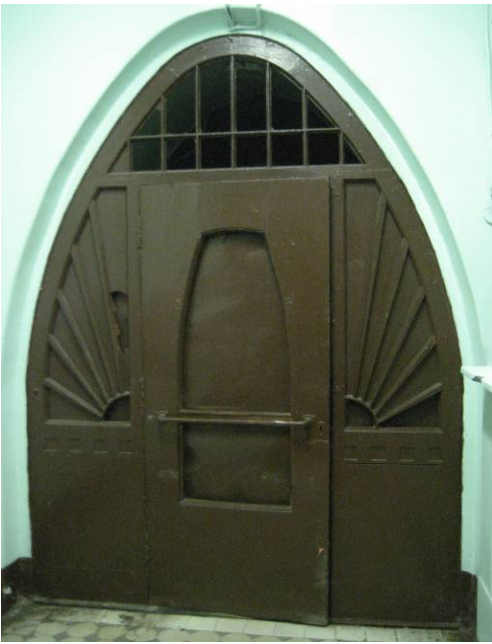
5	<p>Декоративно-художественная отделка интерьеров:</p> <p>парадные вестибюли по Большому пр.П.С., по Ораниенбаумской ул.: двери вестибюлей - конструкция (двойные одностворчатые с нестворными частями и фрамугами стрельчатых очертаний), материал (дерево);</p>

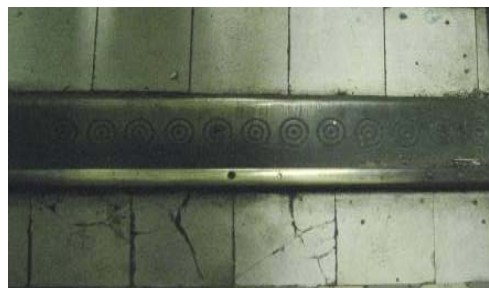
латунный порог с орнаментом из центрических кругов;

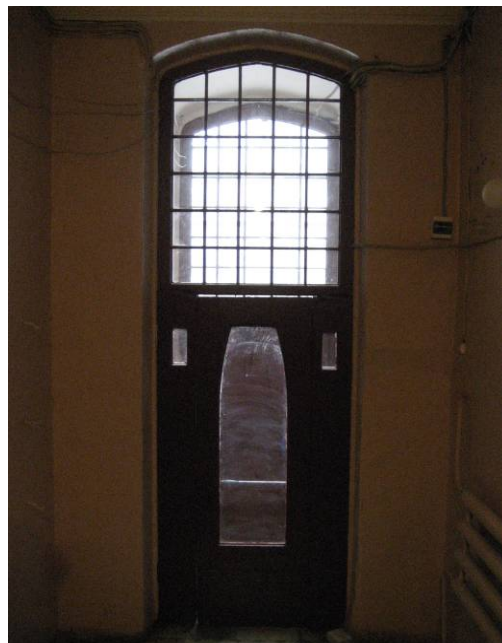
дверное заполнение входного проема вестибюля северо-восточного корпуса – исторические материал (дерево), цвет (темно-коричневый) и рисунок (с фрамугами уплощенным стрельчатым завершением геометрической расстекловки);

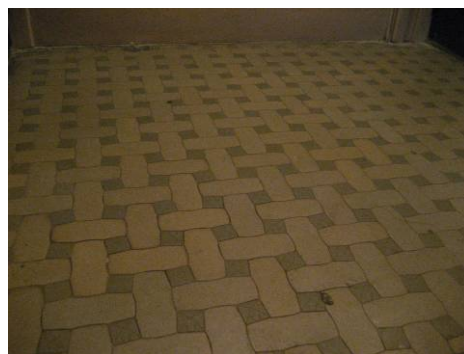
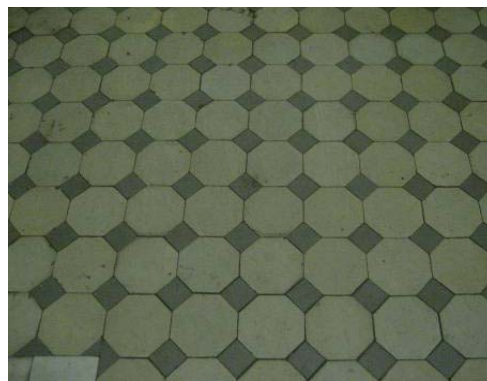
покрытие пола вестибюля и лестничных площадок (по Ораниенбаумской ул., по Большому пр., по парадной лестнице дворового корпуса) – материал (метлахская плитка голубого и серо-белого цветов), рисунок (плетенка, «соты»);

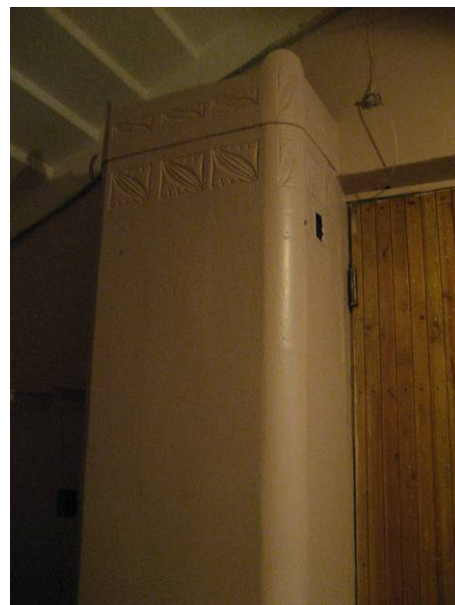
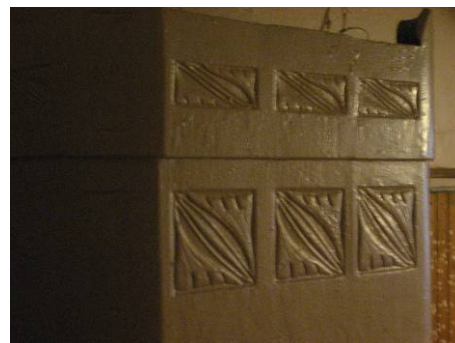
печь парадного вестибюля дворового корпуса (средистенная, облицована гладкими и рельефными изразцами, крашенная; в плане прямоугольной формы, одноярусная, без цоколя, углы скруглены; в верхней части полоса растительного орнамента рельефных изразцов, наверху с повышениями в угловых частях и с полосой растительного орнамента меньшего размера);

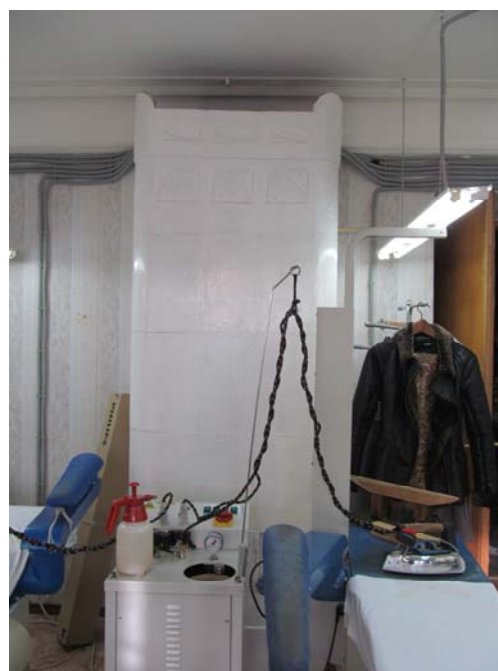
печь в помещении 9Н(2) (средистенная, облицована гладкими и рельефными изразцами; в плане прямоугольной формы, одноярусная, без цоколя, углы скруглены; в верхней части полоса растительного орнамента рельефных изразцов, завершенная стилизованным аттиком с акротериями);

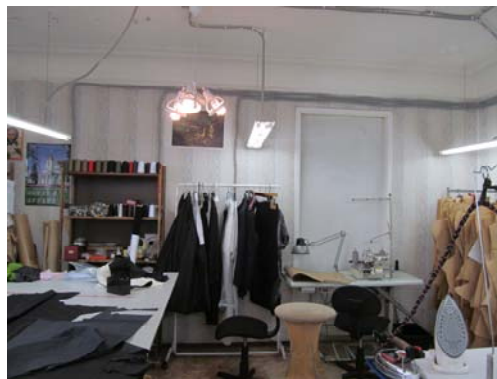
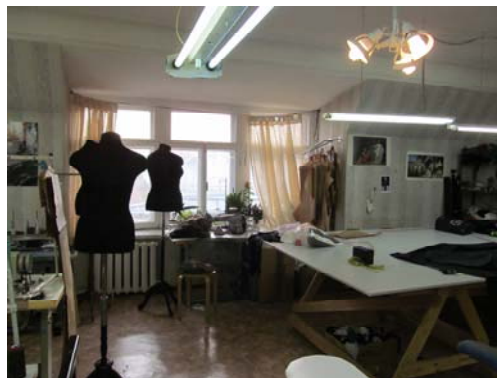
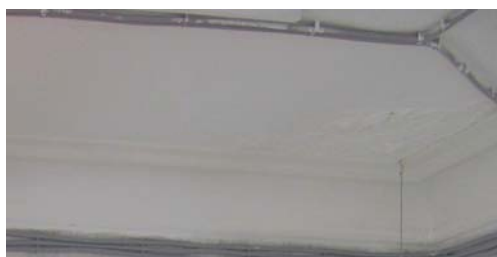
декоративное оформление потолка в помещениях 9Н(2,3) – падуга и штукатурная тяга по периметру потолка, лепные угловые композиции растительного орнамента .
