Акт

по результатам государственной историко-культурной экспертизы проектной документации на проведение работ по сохранению объекта культурного наследия регионального значения «Флигель», расположенного по адресу: г. Санкт-Петербург, улица Восстания, дом 45, литера Б, входящего в состав объекта культурного наследия регионального значения «Особняк Мясникова с флигелем, садом и оградой» (на основании Распоряжения Мэра Санкт-Петербурга № 108-р от 30.01.1992 г.) по адресу: г. Санкт-Петербург, улица Восстания, дом 45, литера А, литера Б (Восстания ул., 45; Гродненский пер., 9; Саперный пер., 18), предусмотренных проектом:

**«Проект приспособления для современного использования объекта культурного наследия регионального значения «Флигель» в составе объекта культурного наследия регионального значения "Особняк Мясникова с флигелем, садом и оградой", расположенного по адресу: Санкт-Петербург, ул. Восстания, д. 45, лит Б», разработанным ООО «Алекс групп»
(Шифр: 2020-08)**

**Санкт-Петербург
2022 г.**

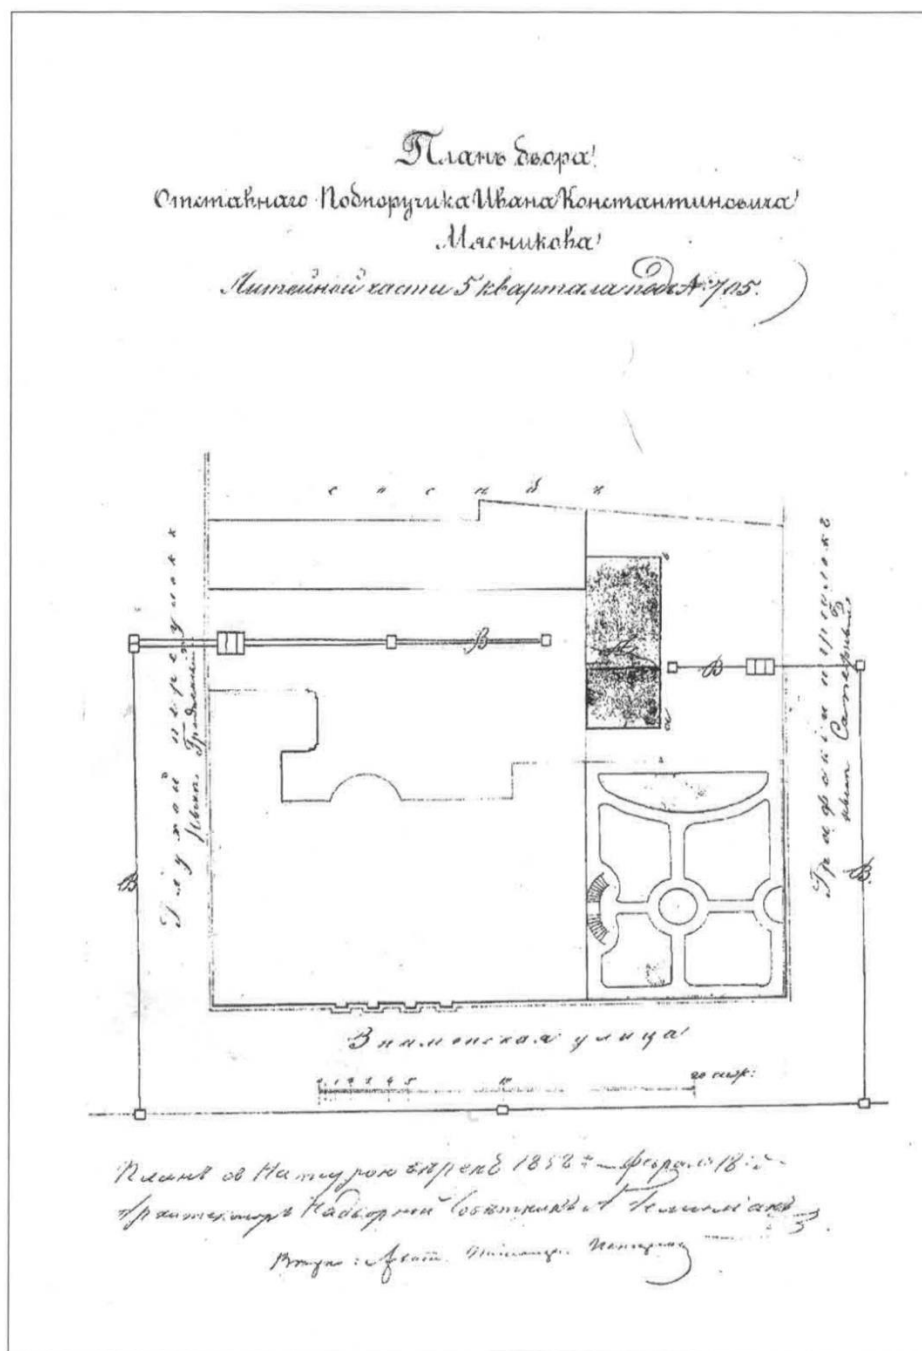
1. План двора отставного подпоручика Ивана Константиновича Мясникова Литейной части 5 квартала под №795. 1858 г. ЦГИА СПб. Ф. 513. Оп. 102. Д. 4080.

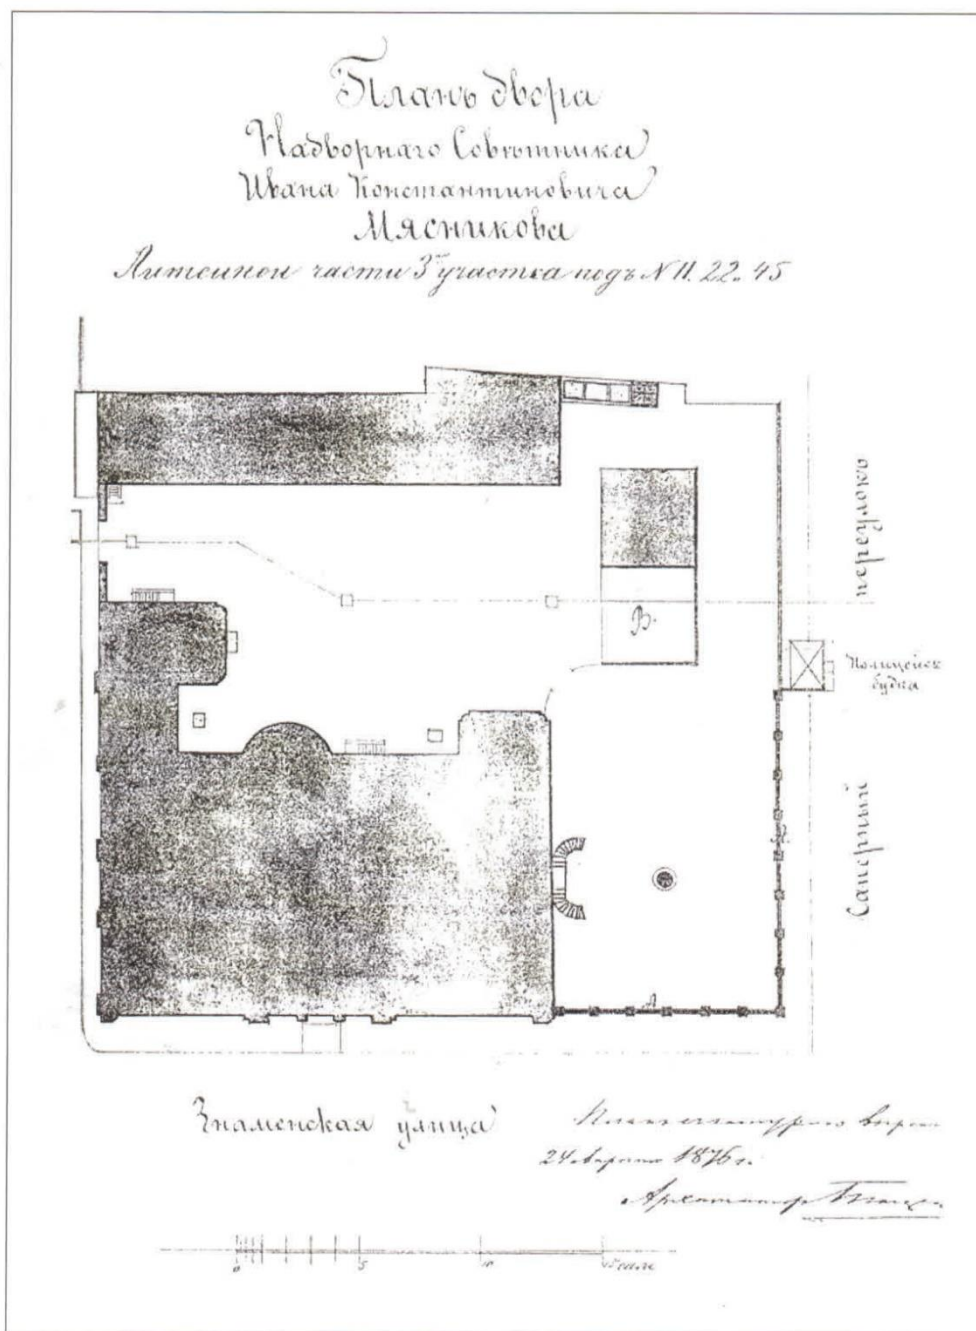
2. План двора надворного советника Ивана Константиновича Мясникова Литейной части 3 участка под № 11, 22, 45. 1876г. ЦГИА СПб. Ф. 513. Оп. 102. Д. 4080. Л. 41 об.

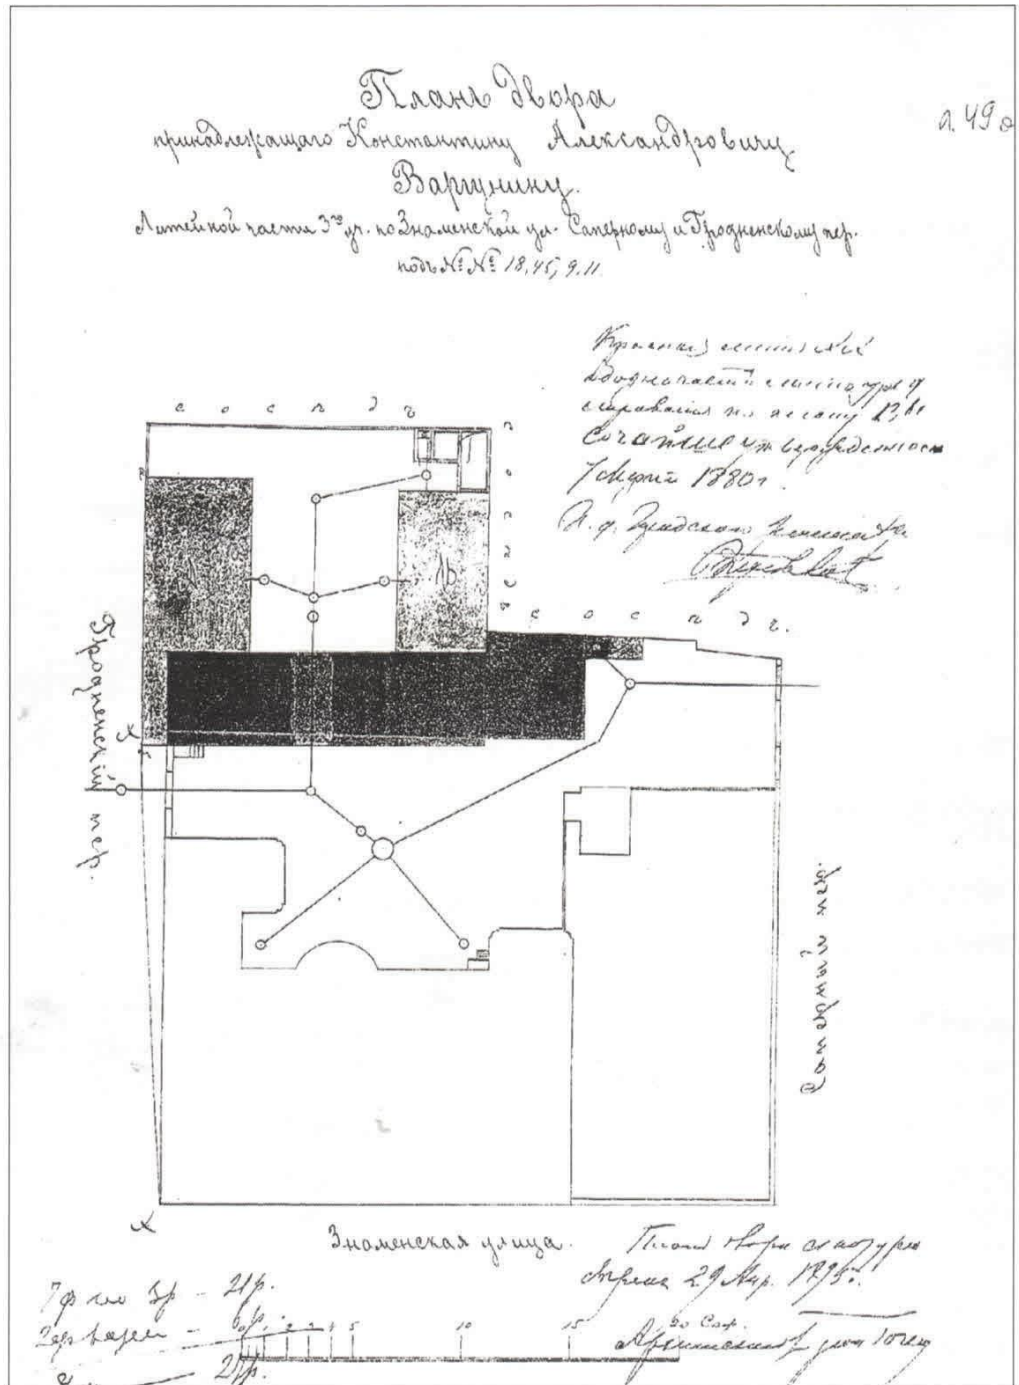
3. План двора, принадлежащего Константину Александровичу Варгунину, Литейной части 3 участка по Знаменской ул., Саперному и Гродненскому пер. под № 18, 45, 9, 11. 1895г. ЦГИА СПб. Ф. 513. Оп. 102. Д. 4080. Л. 49 об.

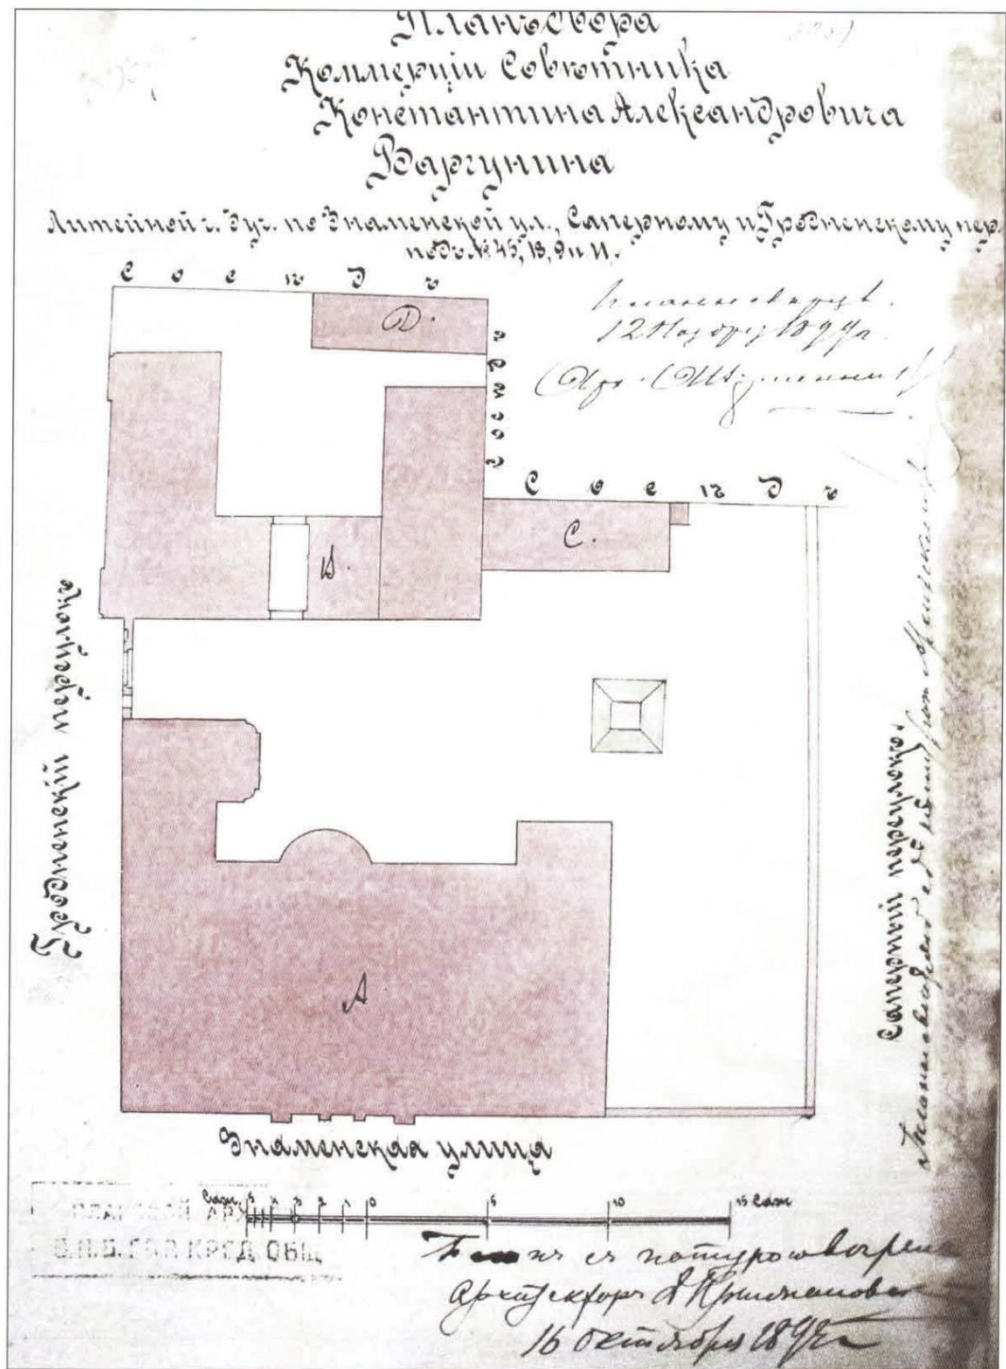
4. План двора К. А. Варгунина. 1899г. Арх. Д. Крыжановский. ЦГИА СПб. Ф. 515. Оп. 4. Д. 545. Л. 1 об.

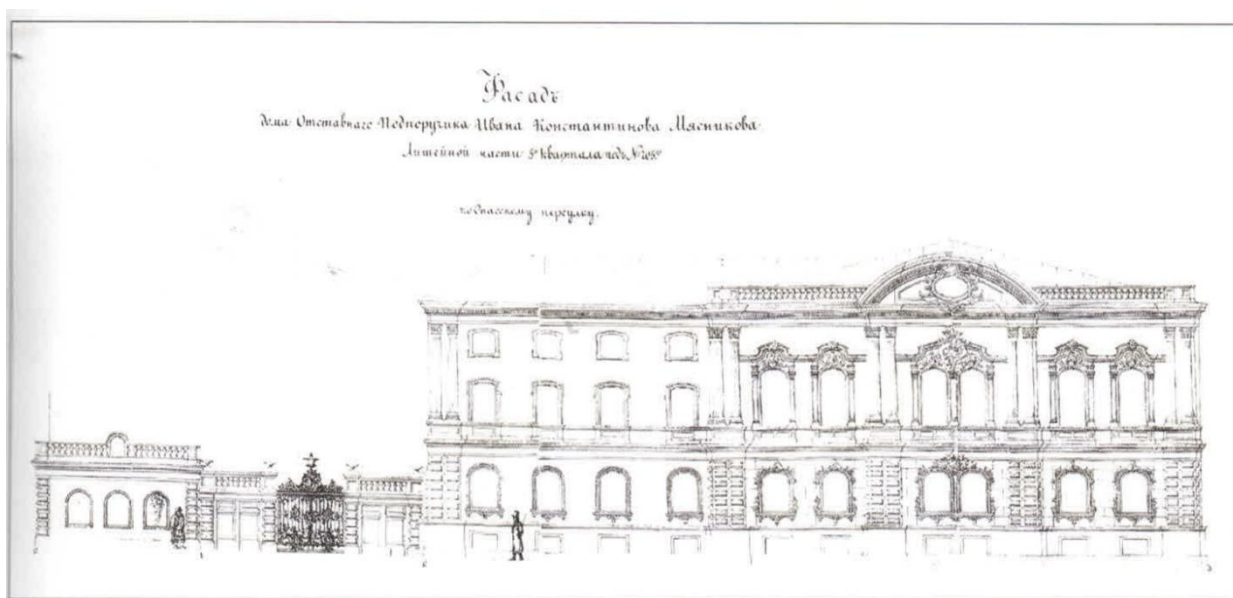
6. Фасад дома отставного подпоручика Ивана Константиновича Мясникова по Спасскому пер. Литейной части 3 участка 11. 1858г. ЦГИА СПб. Ф. 513. Оп. 102. Д. 4080. Лл. 9-11.

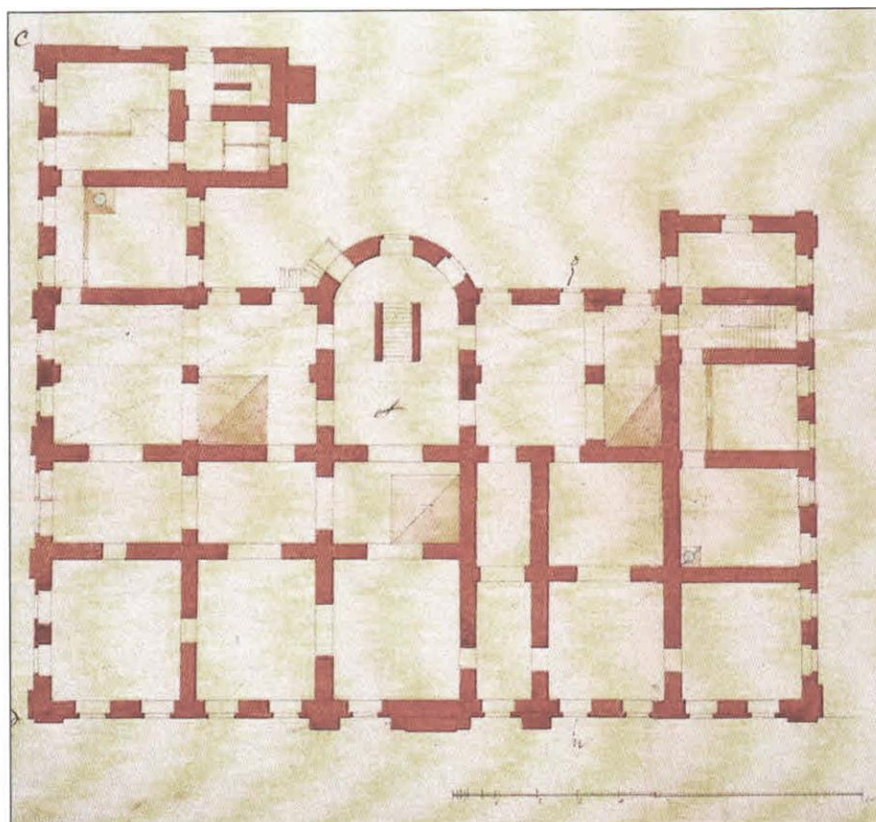
7. Особняк. План подвала. 1858г. ЦГИА СПб. Ф. 513. Оп. 102. Д. 4080.

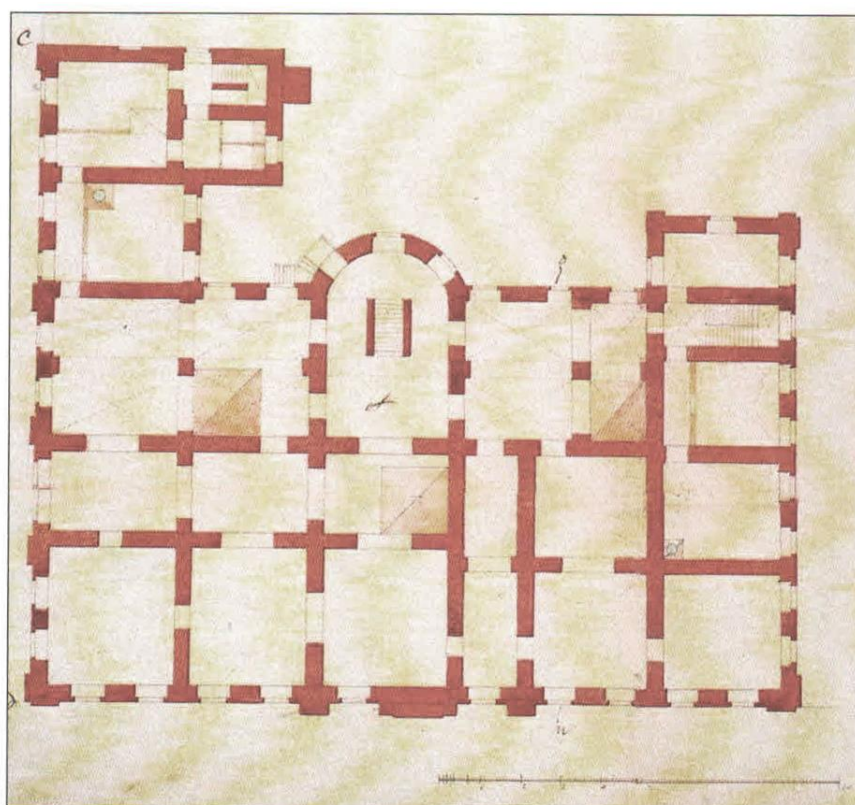
8. Особняк. План 1-го этажа. 1858г. ЦГИА СПб. Ф. 513. Оп. 102. Д. 4080.

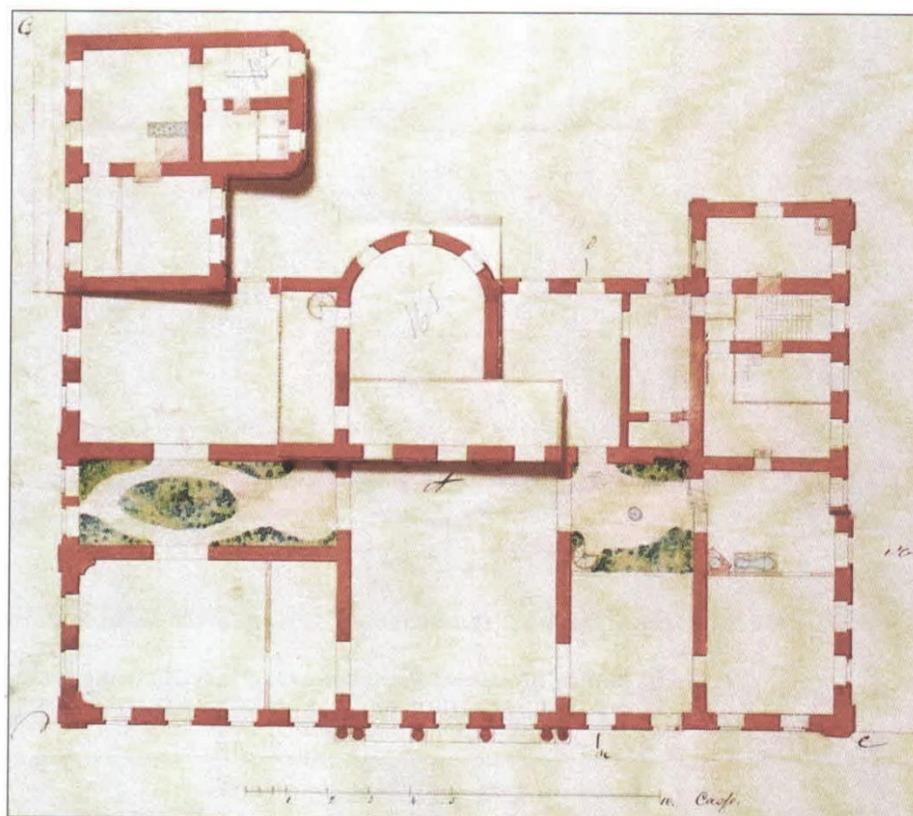
9. Особняк. План 2-го этажа. 1858г. ЦГИА СПб. Ф. 513. Оп. 102. Д. 4080.

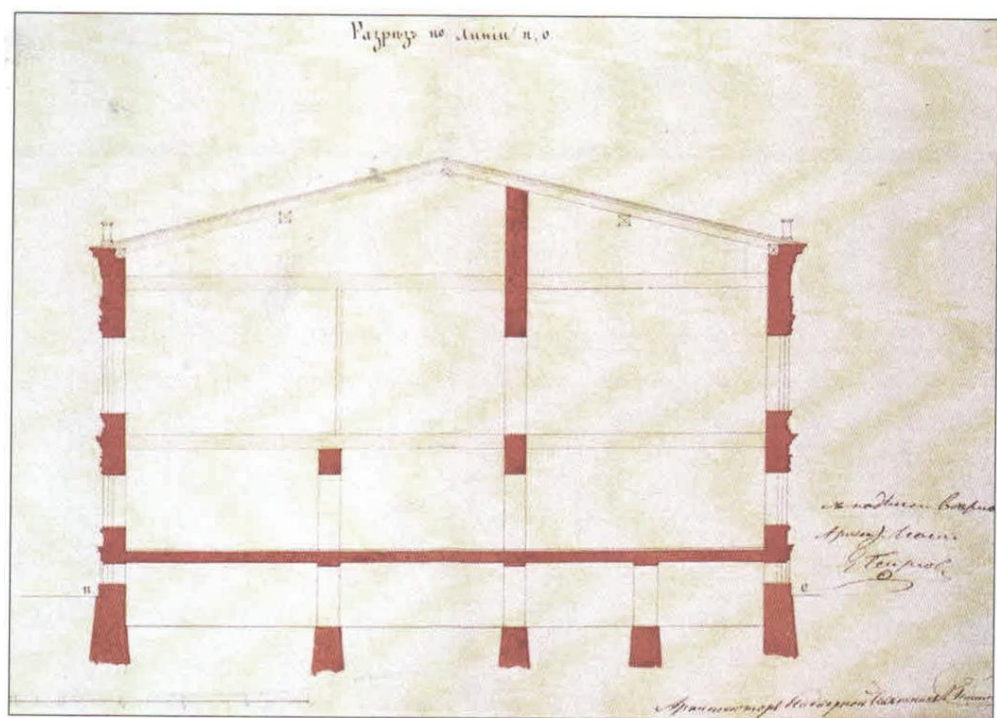
10. Разрез. 1858г. ЦГИА СПб. Ф. 513. Оп. 102. Д. 4080.

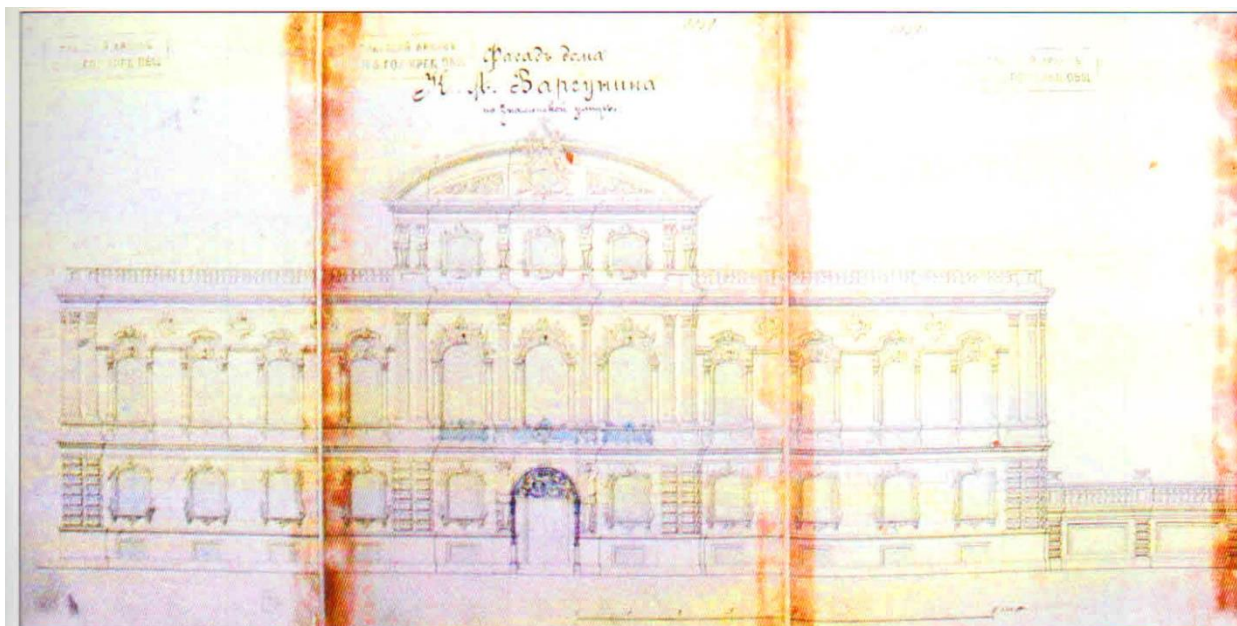
11. Фасад дома К.А. Варгунина по Знаменской улице. 1899г. (?) ЦГИА СПб. Ф. 515. Оп. 4. Д. 545. Лл. 2-4.

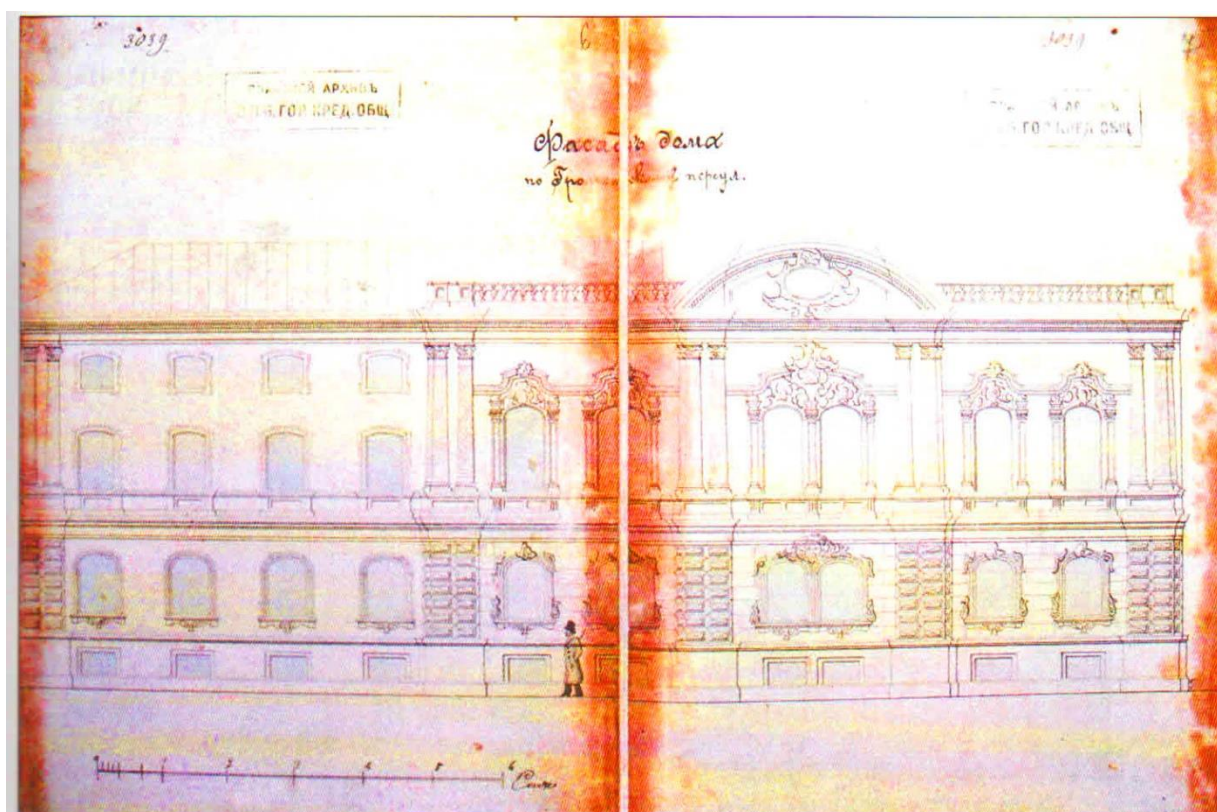
12. Фасад дома К.А. Варгунина по Гродненскому переулку. 1899г. (?) ЦГИА СПб. Ф. 515. Оп. 4. Д. 545. Лл. 2-4.

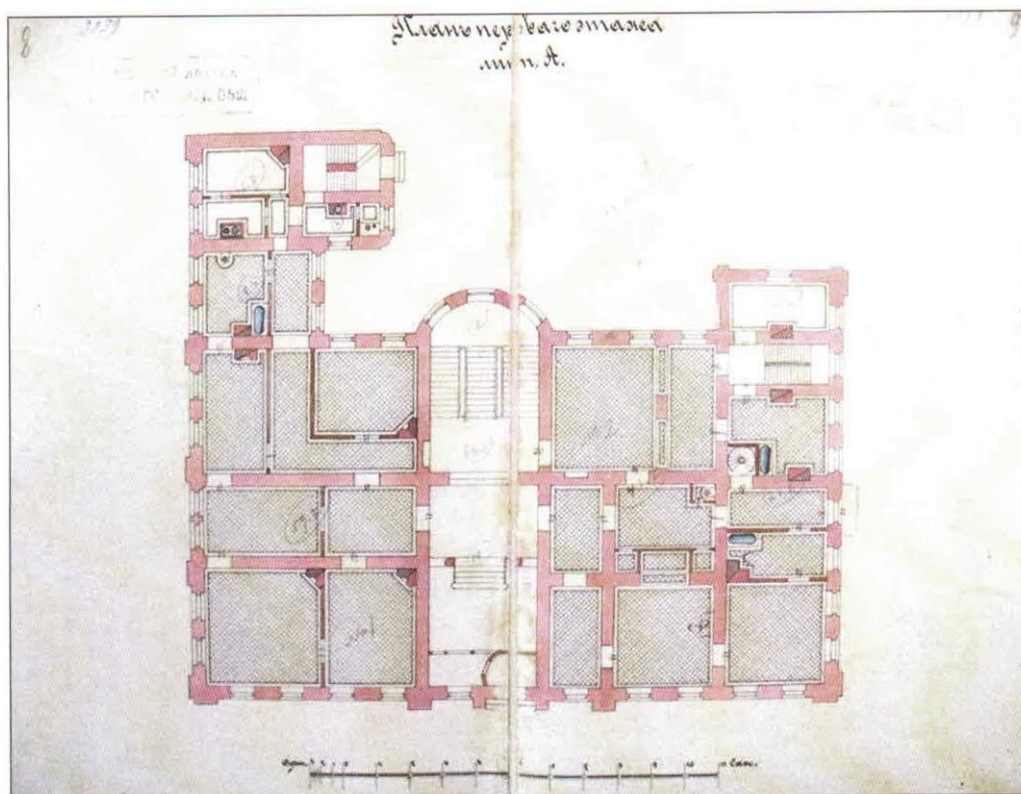
13. Особняк (лит. А). План 1-го этажа. 1899 г. (?) ЦГИА СПб.
Ф., 515. Оп. 4. Д. 545. Лл. 8-9.

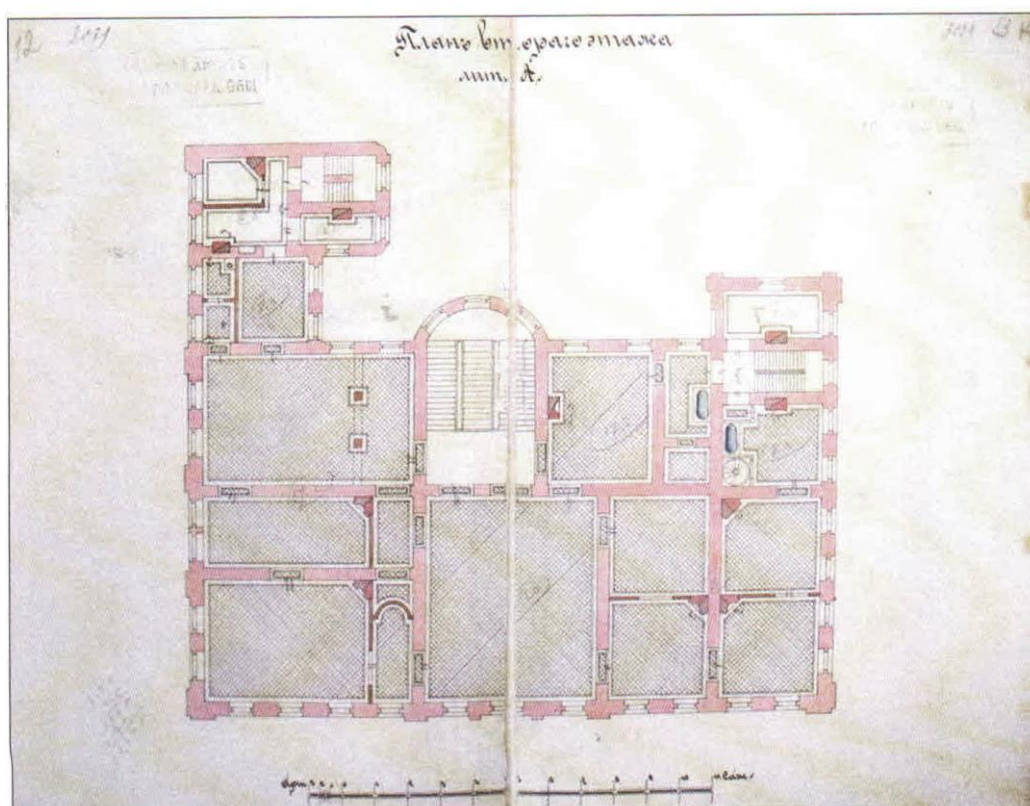
14. Особняк (лит. А). План 2-го этажа. 1899 г. (?) ЦГИА СПб.
Ф. 515. Оп. 4. Д. 545. Лл. 12-13.

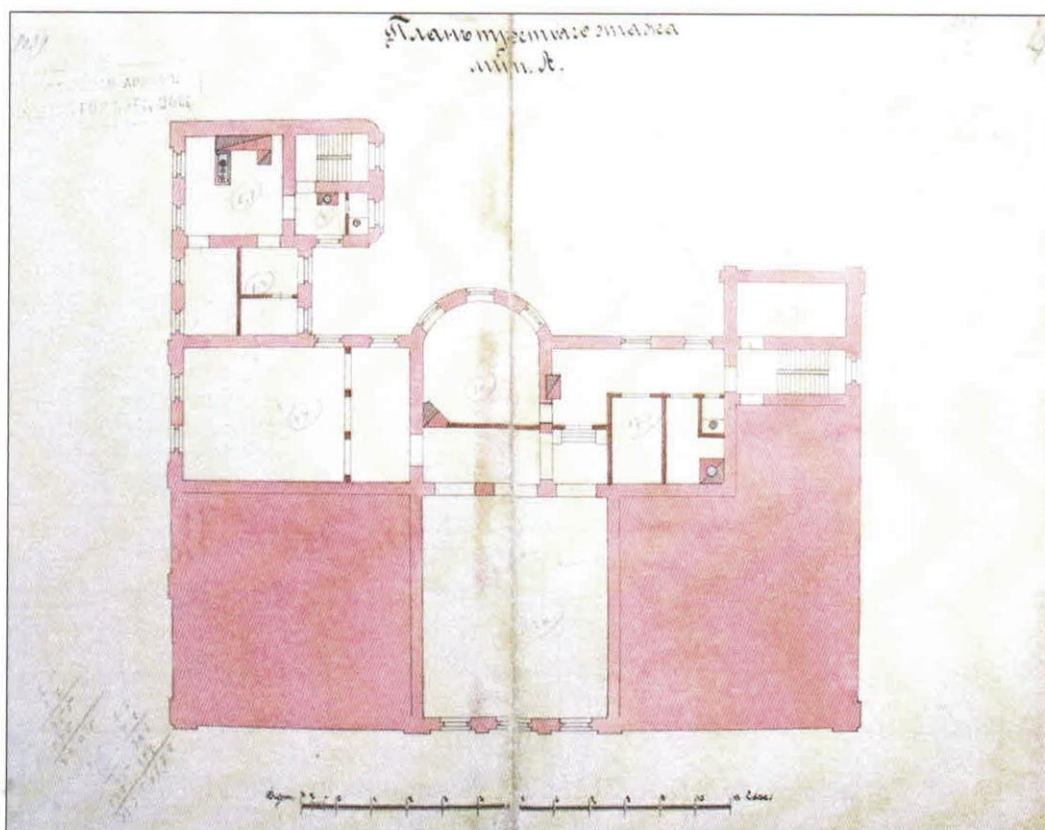
15. Особняк (лит. А). План 3-го этажа. 1899 г. (?) ЦГИА СПб.
Ф. 515. Оп. 4. Д. 545. Лл. 16-17.

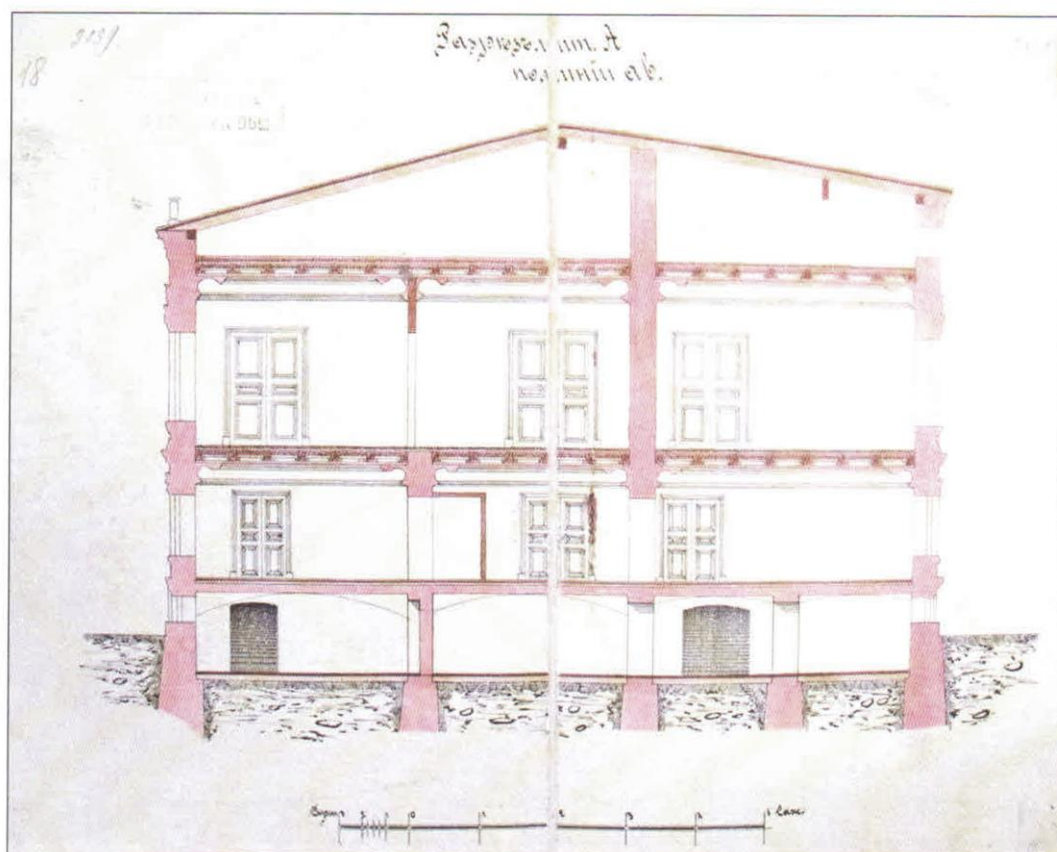
16. Особняк (лит. А). Разрез. 1899 г. (?) ЦГИА СПб. Ф. 515. Оп. 4. Д. 545. Лл. 18-19.

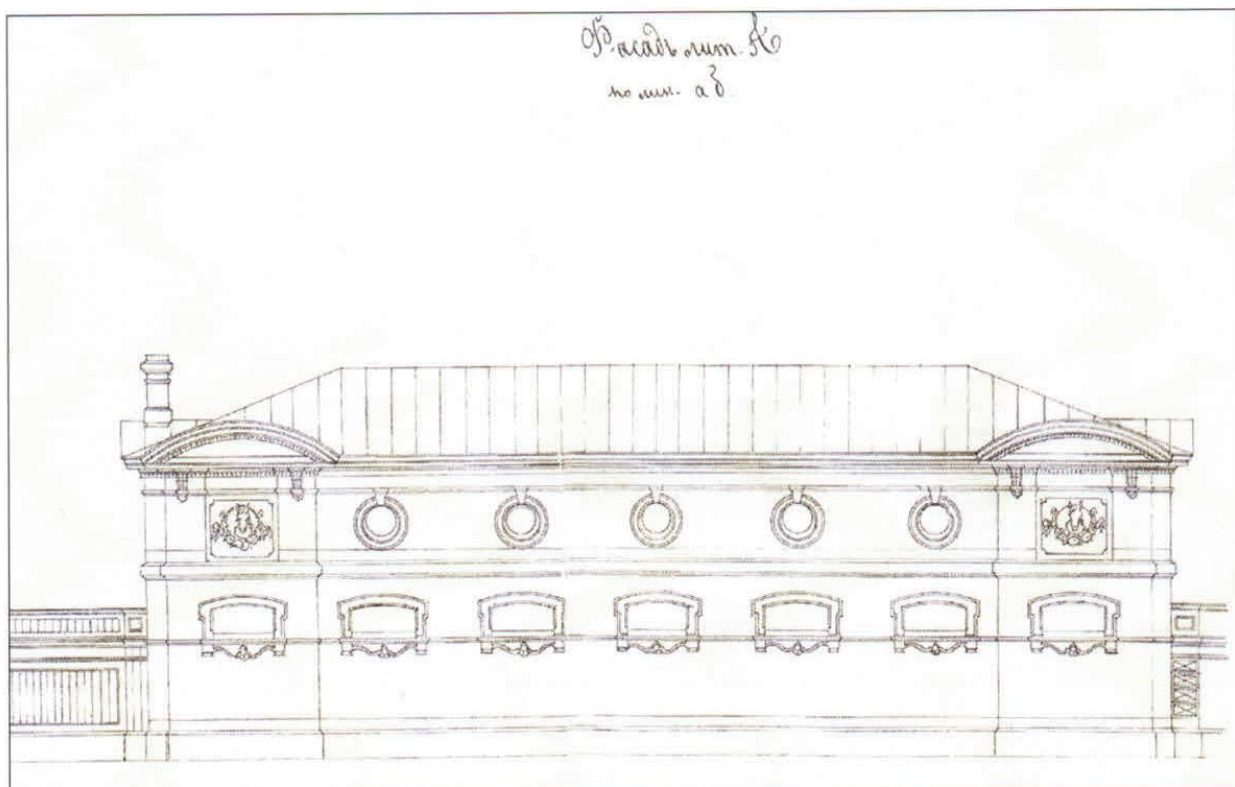
17. Фасад конюшни (служебный флигель). 1895 г. Проектный чертеж. ЦГИА СПб.
Ф. 513. Оп. 102. Д. 4080.

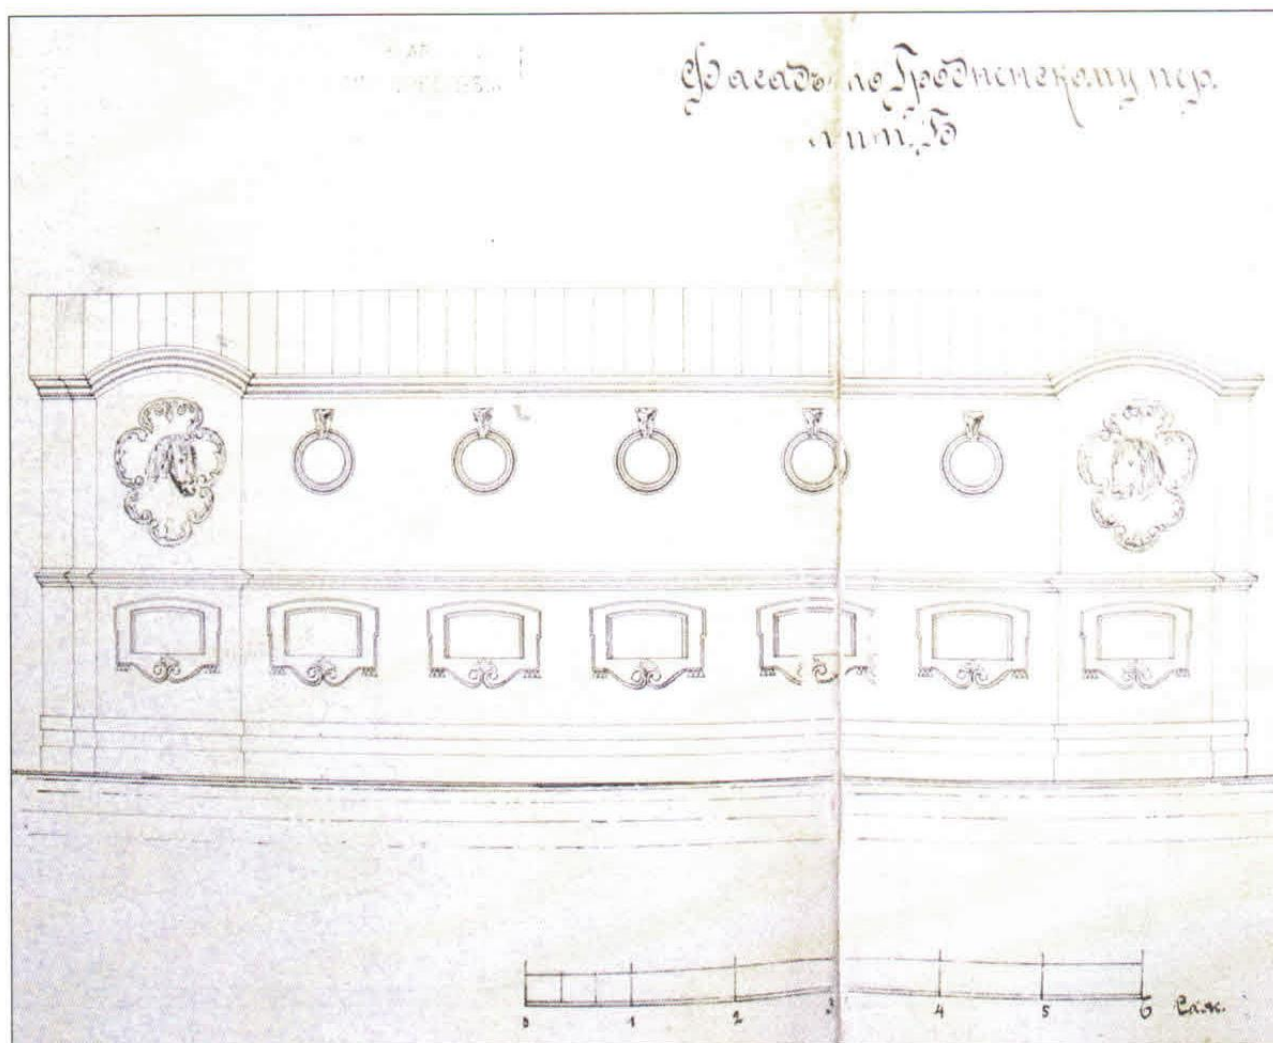
18. Служебный флигель (лит. Б). Фасад п Гродненскому переулку. 1899 г. (?)
 Фиксационный чертеж. ЦГИА СПб. Ф. 515. Оп. 4. Д. 545. Лл. 22-23.

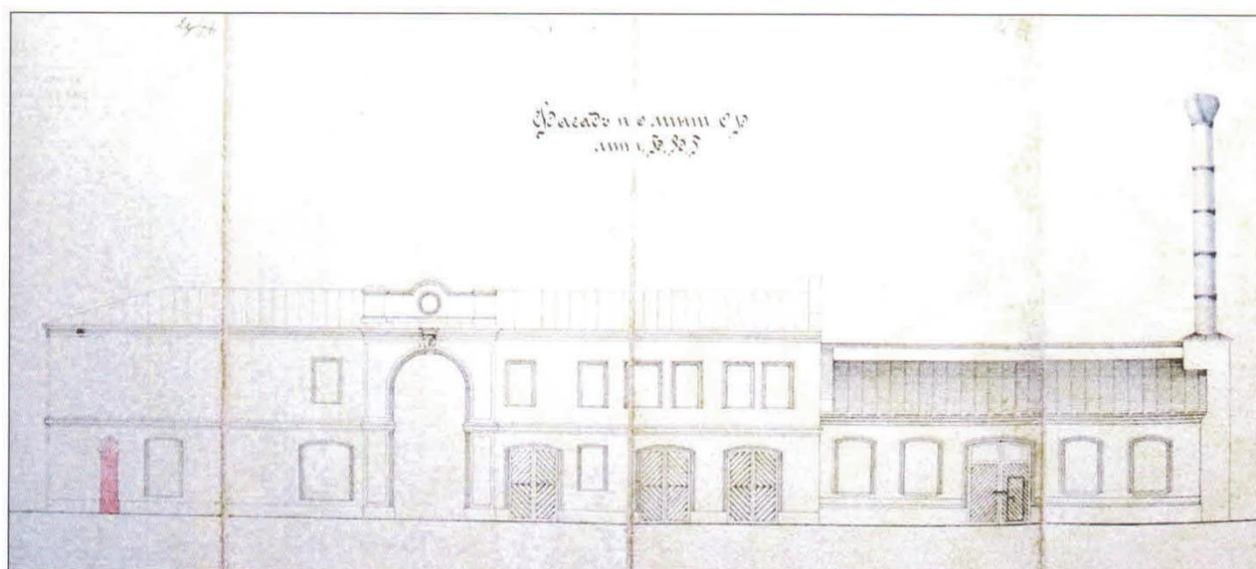
19. Служебный флигель. Фасад, обращенный к особняку (западный). 1899 г. (?)
ЦГИА СПб. Ф. 515. Оп. 4. Д. 545. Лл. 24-27.

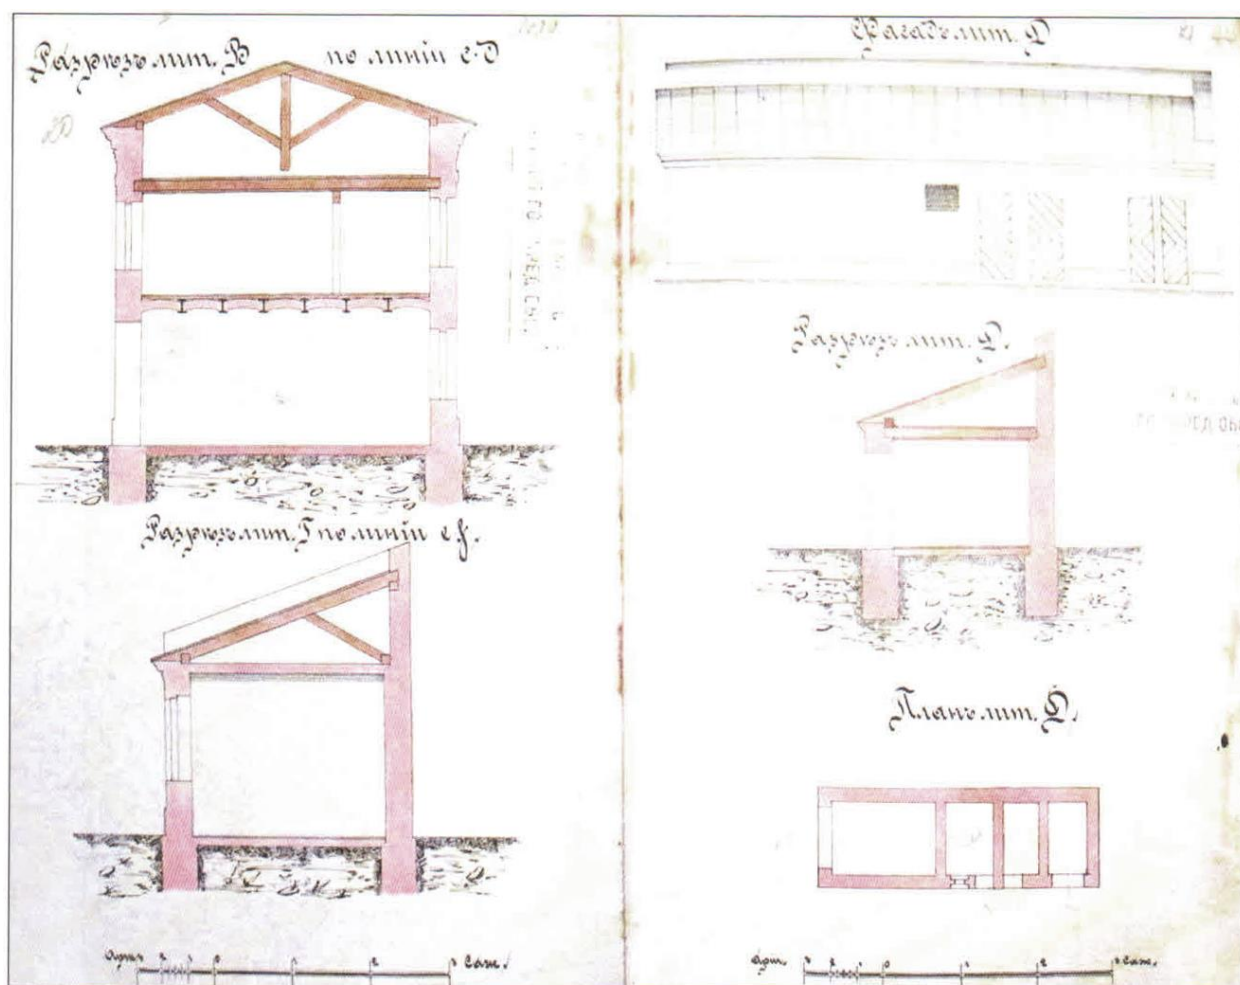
20. Разрезы флигелей В и Г. Фасад, разрез и план флигеля лит. Д. 1899 г. (?) ЦГИА
СПб. Ф. 515. Оп. 4. Д. 545. Лл. 20-21.

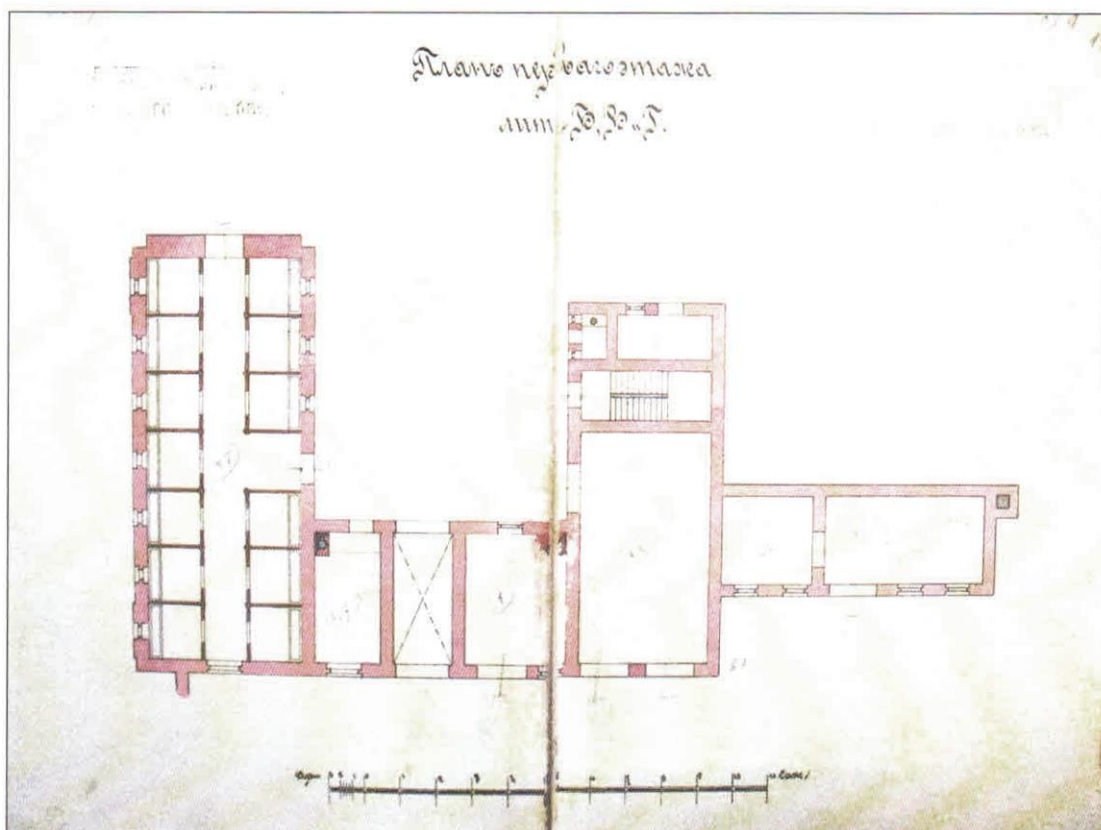
21. Служебный флигель (лит. Б, В, Г). План 1-го этажа. 1899 г. (?) ЦГИА СПб. Ф. 515. Оп. 4. Д. 545. Лл. 10-11.

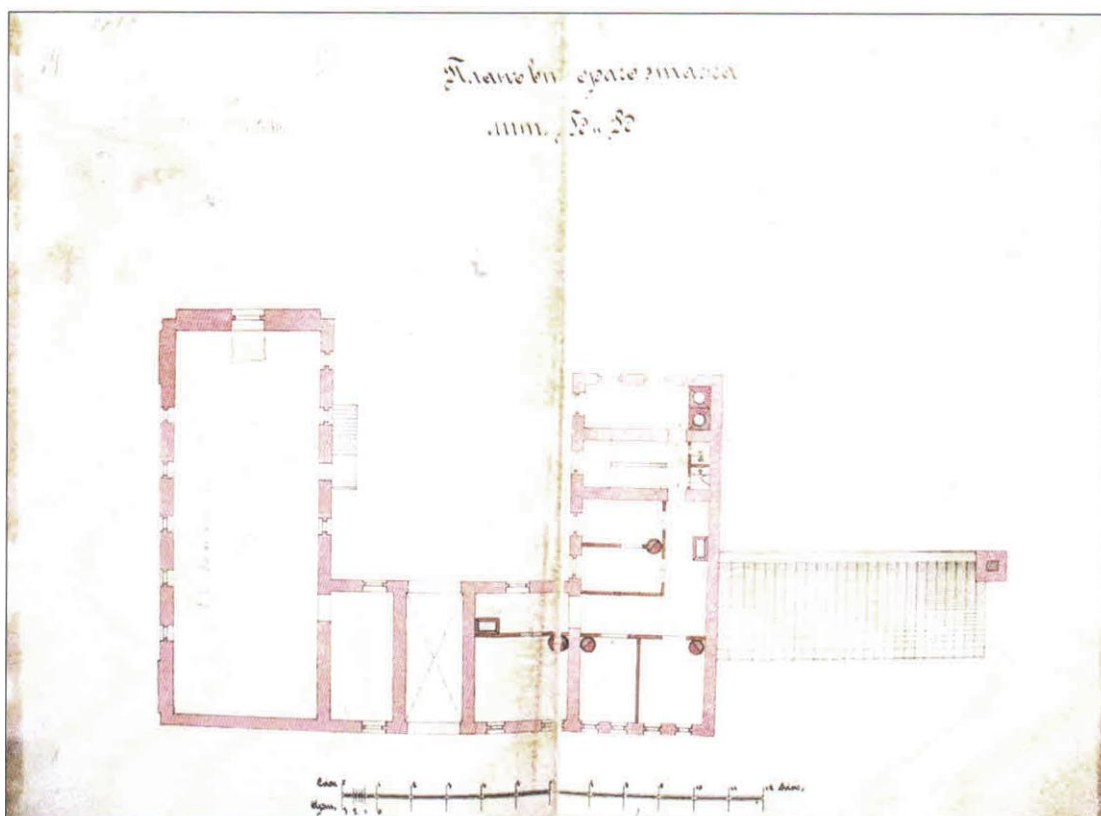
22. Служебный флигель (лит. Б, В, Г). План 2-го этажа. 1899 г. (?) ЦГИА СПб. Ф. 515. Оп. 4. Д. 545. Лл. 14-15.

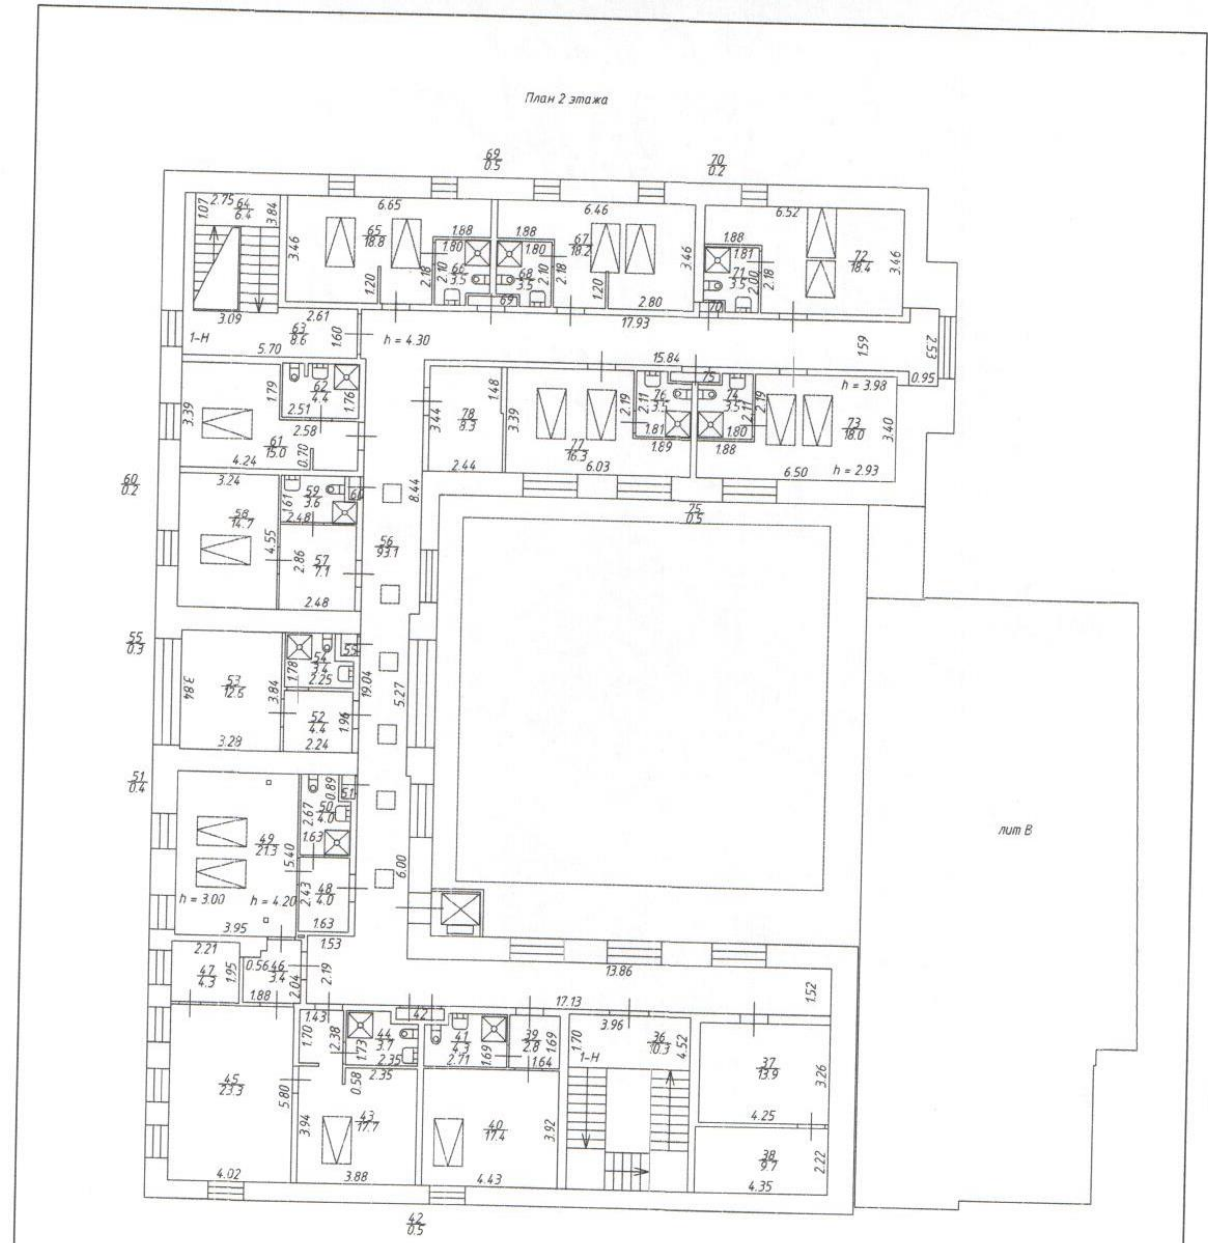
Общество с ограниченной ответственностью "Гарант-Кадастр"			
Лист №2	Позтажный план г. Санкт-Петербург, улица Восстания, дом 45, литера Б План 2 этажа		Масштаб 1:200
Дата	Должностное лицо	ФИО	Подпись
15.11.2016	Исполнитель	Зайцева А.В.	
15.11.2016	Замначальника ОИИ и К	Оголенко В.В.	
15.11.2016	Исполнительный директор	Обсянкова И.И.
