Акт

по результатам государственной историко-культурной экспертизы проектной документации на проведение работ по сохранению объекта культурного наследия регионального значения «Флигель», расположенного по адресу: г. Санкт-Петербург, улица Восстания, дом 45, литера Б, входящего в состав объекта культурного наследия регионального значения «Особняк Мясникова с флигелем, садом и оградой» (на основании Распоряжения Мэра Санкт-Петербурга № 108-р от 30.01.1992 г.) по адресу: г. Санкт-Петербург, улица Восстания, дом 45, литера А, литера Б (Восстания ул., 45; Гродненский пер., 9; Саперный пер., 18), предусмотренных проектом:

**«Проект приспособления для современного использования объекта культурного наследия регионального значения «Флигель» в составе объекта культурного наследия регионального значения "Особняк Мясникова с флигелем, садом и оградой", расположенного по адресу: Санкт-Петербург, ул. Восстания, д. 45, лит Б», разработанным ООО «Алекс групп»
(Шифр: 2020-08)**

**Санкт-Петербург
2022 г.**

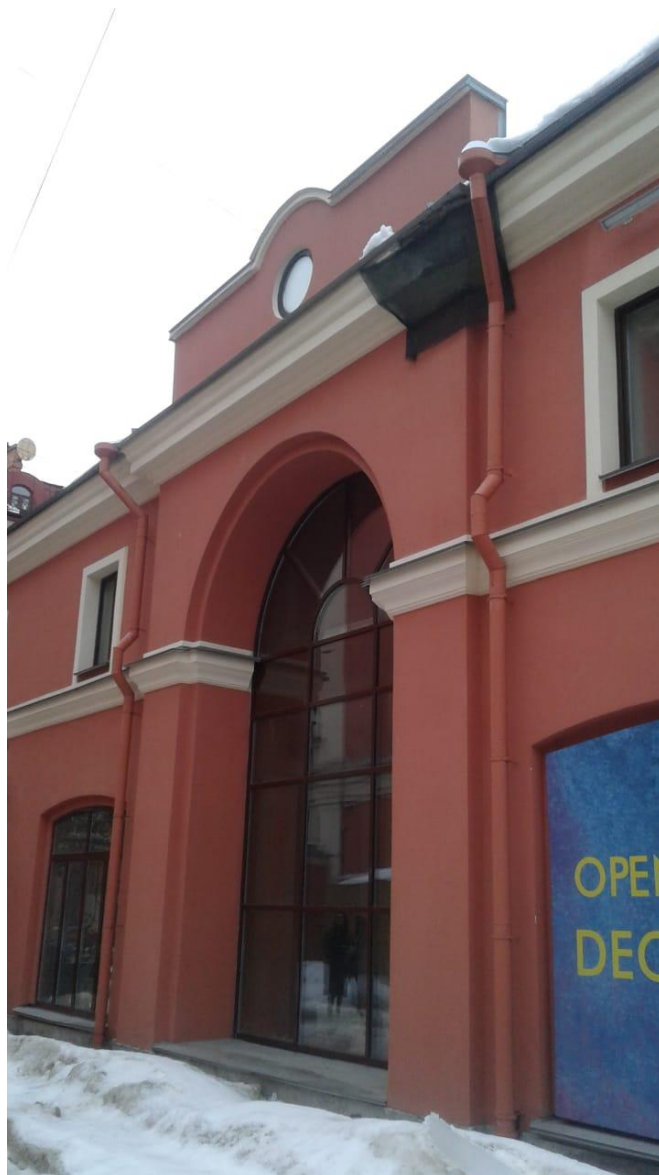
7. Объект культурного наследия регионального значения «Флигель», расположенный по адресу: г. Санкт-Петербург, улица Восстания, дом 45, литера Б, входящий в состав объекта культурного наследия регионального значения «Особняк Мясникова с флигелем, садом и оградой» (по адресу: Санкт-Петербург, улица Восстания, дом 45, литера А, литера Б (Восстания ул., 45; Гродненский пер., 9; Саперный пер., 18). Западный фасад. Фрагмент. Арочный воротный проем (остеклен).

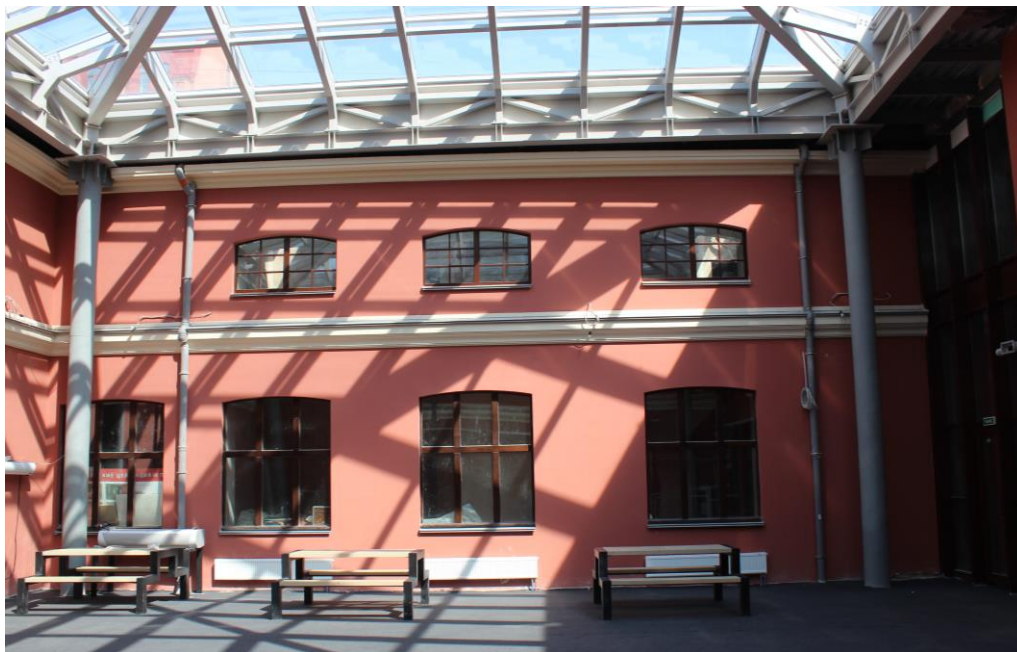
12. Объект культурного наследия регионального значения «Флигель», расположенный по адресу: г. Санкт-Петербург, улица Восстания, дом 45, литера Б, входящий в состав объекта культурного наследия регионального значения «Особняк Мясникова с флигелем, садом и оградой» (по адресу: Санкт-Петербург, улица Восстания, дом 45, литера А, литера Б (Восстания ул., 45; Гродненский пер., 9; Саперный пер., 18)). Дворовый фасад. Перекрытие конструкциями светового фонаря внутреннего двора с устройством атриума.

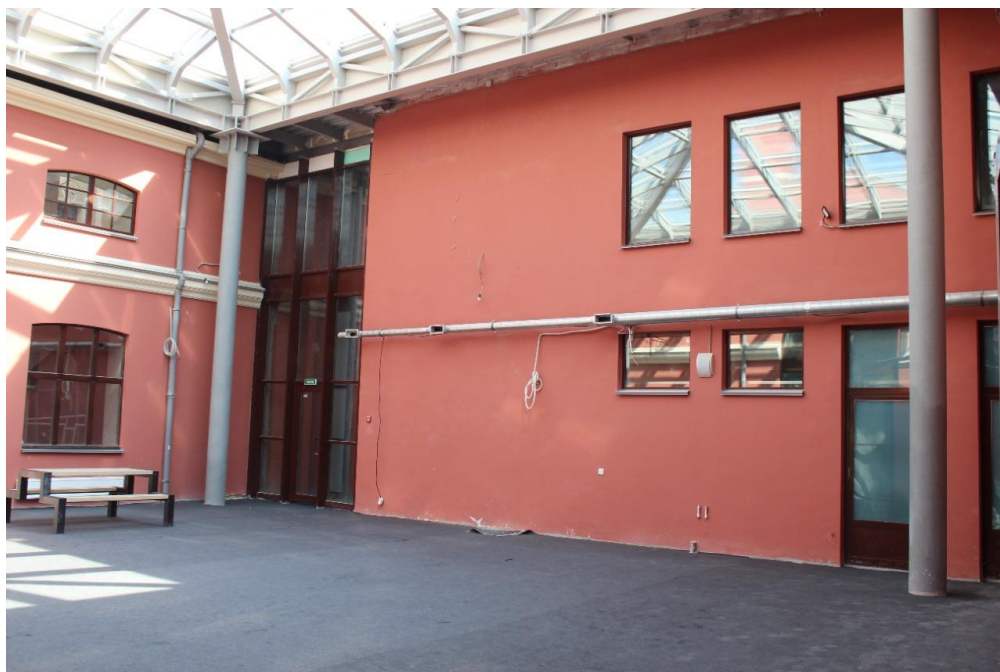
37. Здание по адресу: г. Санкт-Петербург, улица Восстания, дом 45, литера В. Вид со стороны внутреннего двора. Конструкции светового фонаря внутреннего двора.

Категория технического состояния крыши – **работоспособное** (согласно ГОСТ 31937-2011). При этом, в здании по адресу: г. Санкт-Петербург, улица Восстания, дом 45, литера В выявлены повреждения в виде следов увлажнения и наличия трещин по штукатурному слою в зоне световых фонарей, устроенных в покрытии плоской кровли.
