Акт

по результатам государственной историко-культурной экспертизы проектной документации на проведение работ по сохранению объекта культурного наследия регионального значения «3-я линия фруктовых теплиц с квартирами садовников и конторой», в составе комплекса «Дворцовые теплицы» по адресу: Санкт-Петербург, г. Пушкин, Оранжерейная ул., д. 1, лит. А «Проект приспособления помещений №1-10 пом.5-Н для современного использования» (Шифр: 171-21) с целью определения соответствия проектной документации требованиям законодательства Российской Федерации в области государственной охраны объектов культурного наследия.

Проектная документация на проведение работ по сохранению объекта культурного наследия регионального значения «3-я линия фруктовых теплиц с квартирами садовников и конторой», в составе комплекса «Дворцовые теплицы» по адресу: Санкт-Петербург, г. Пушкин, Оранжерейная ул., д. 1, лит. А, разработанная ООО «Архитектурно-реставрационная мастерская «Вега» в 2022 г.: «Проект приспособления помещений №1-10, пом. 5-Н для современного использования» (Шифр: 171-21):

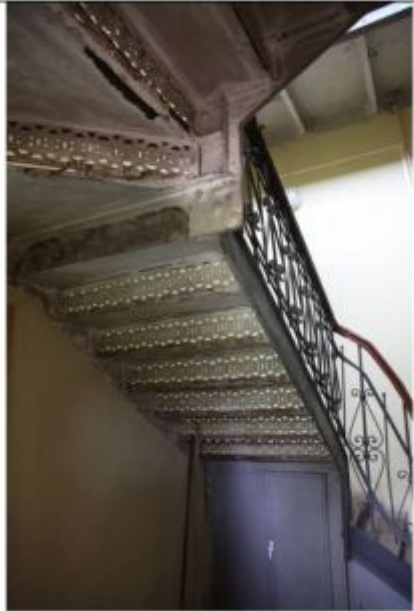
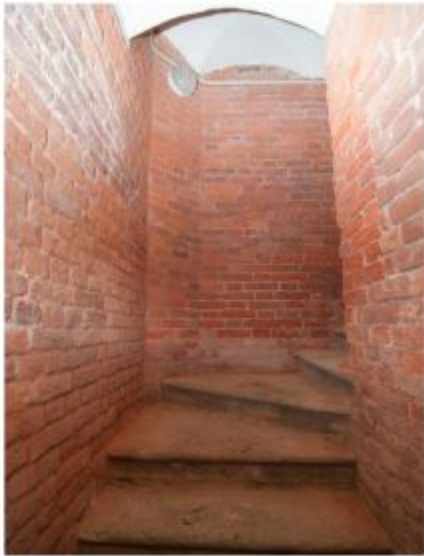
3.	<p>Конструктивная система здания:</p>	<p>исторические капитальные стены (в том числе цокольная часть стены по юго-западному фасаду юго-восточного крыла);</p> <p>отметки междуэтажных перекрытий;</p> <p>лестница металлическая четырехмаршевая, с забежными ступенями на площадках, подступенки с ажурным рисунком, проступи рифленые (в западной части центрального корпуса);</p> <p>лестница путиловской плиты, одномаршевая, с забежными ступенями (в восточной части центрального корпуса);</p>

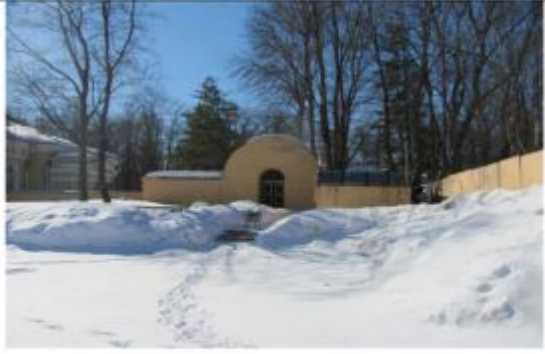
2.	Объемно-пространственное решение:	южный фасад Большой Пальмовой оранжереи, его габариты и конфигурация в плане.

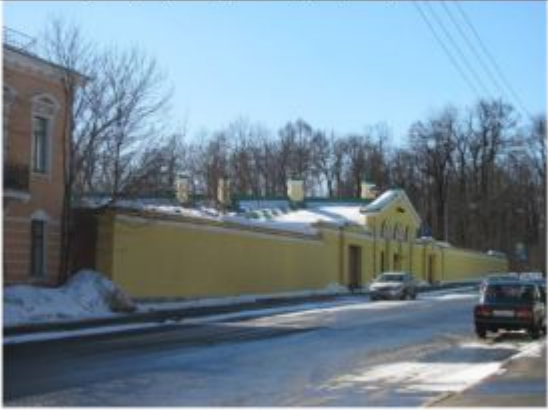
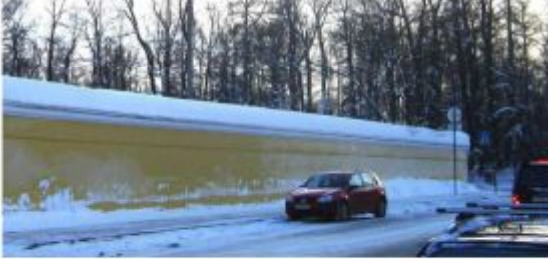
III. Ограды по Оранжерейной и Садовой улицам (Санкт-Петербург, г. Пушкин, Оранжерейная ул., 1; Садовая ул., 16)			
2.	Объемно-пространственное и архитектурно-художественное решения:	<p>Местоположение, габариты и конфигурация глухих кирпичных, оштукатуренных, на цоколе, облицованном Путиловской плитой, оград;</p> <p>местоположение ворот;</p> <p>материал фасадной поверхности ограды (штукатурка).</p>

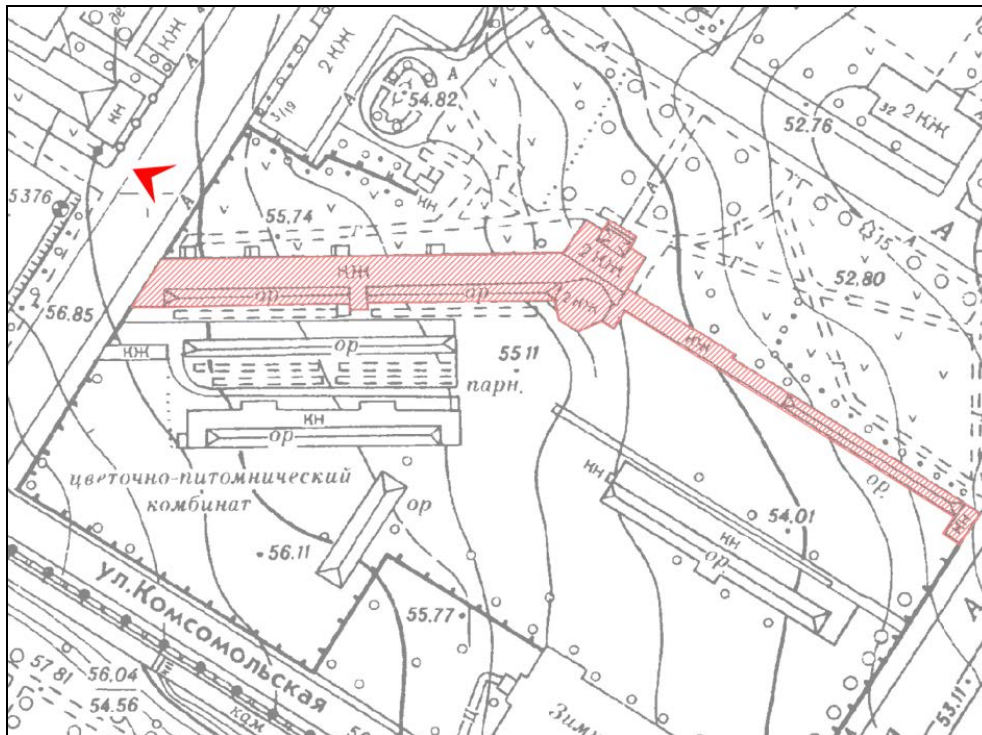
18. Объект культурного наследия регионального значения «3-я линия фруктовых теплиц с квартирами садовников и конторой» в составе объекта культурного наследия регионального значения комплекса «Дворцовые теплицы». Помещение 10. Вскрытие полов.

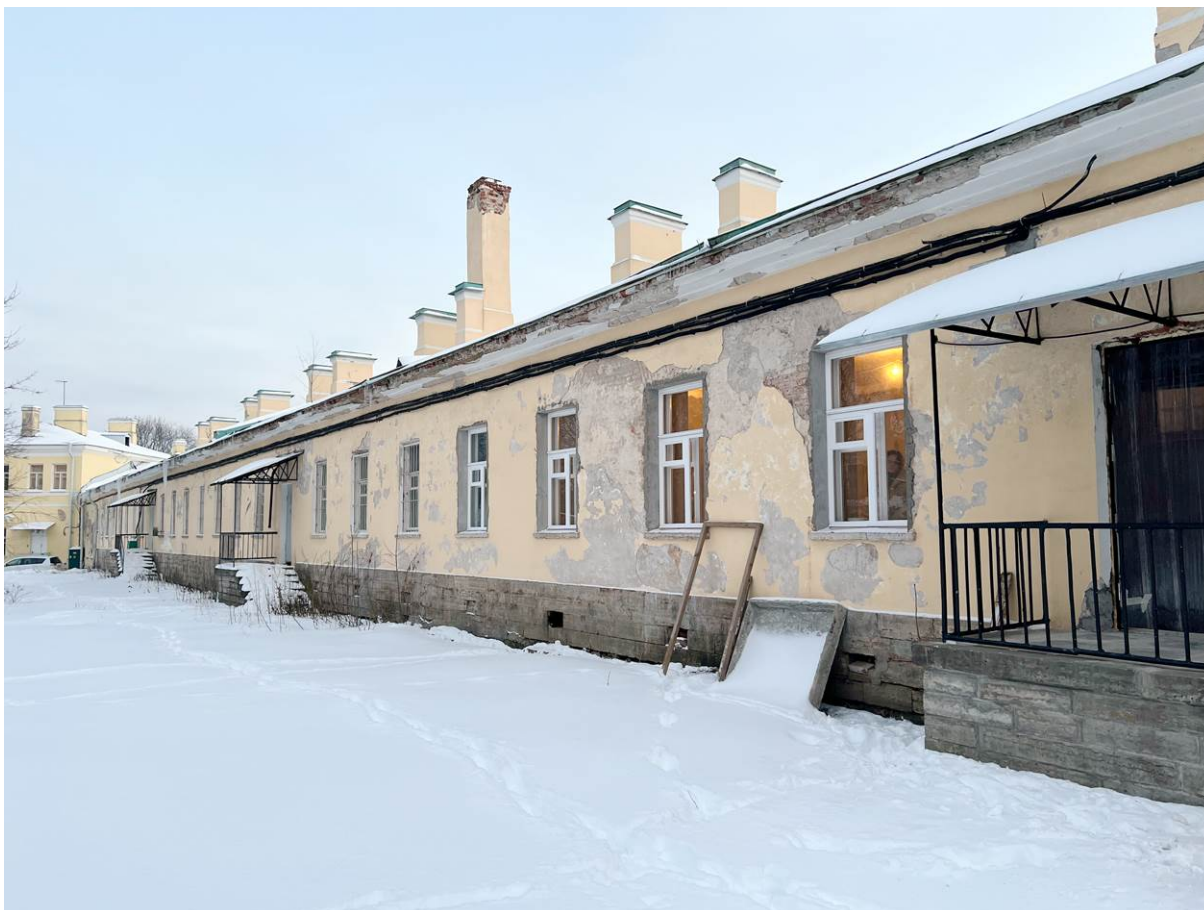
19. Объект культурного наследия регионального значения «3-я линия фруктовых теплиц с квартирами садовников и конторой» в составе объекта культурного наследия регионального значения комплекса «Дворцовые теплицы». Помещение 10. Фрагмент вскрытого пола.

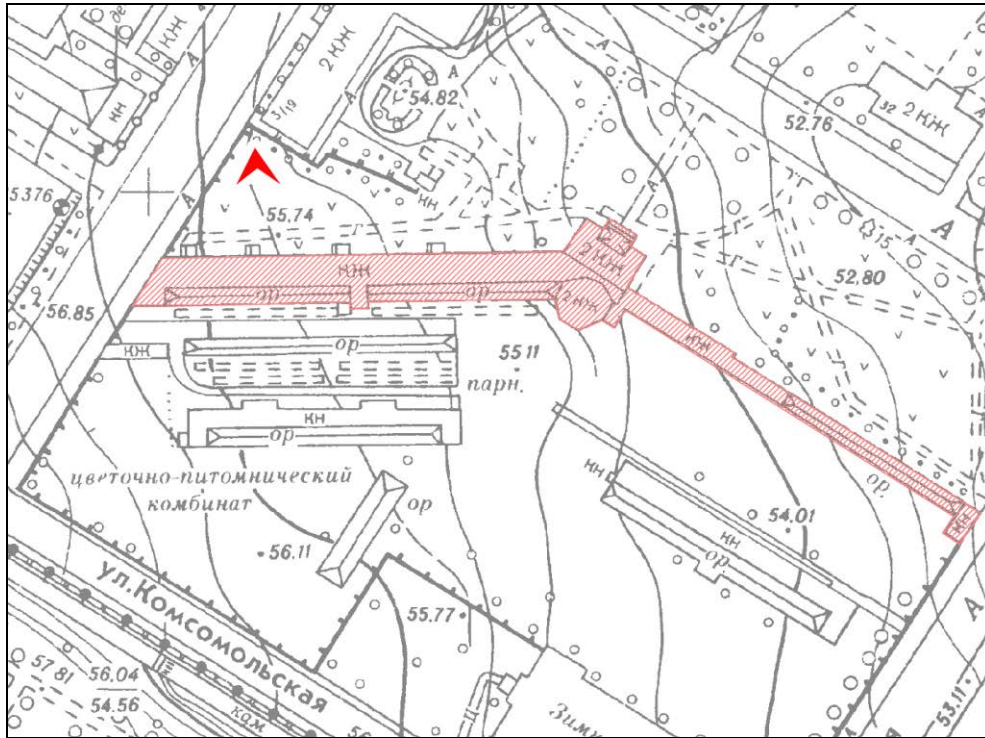
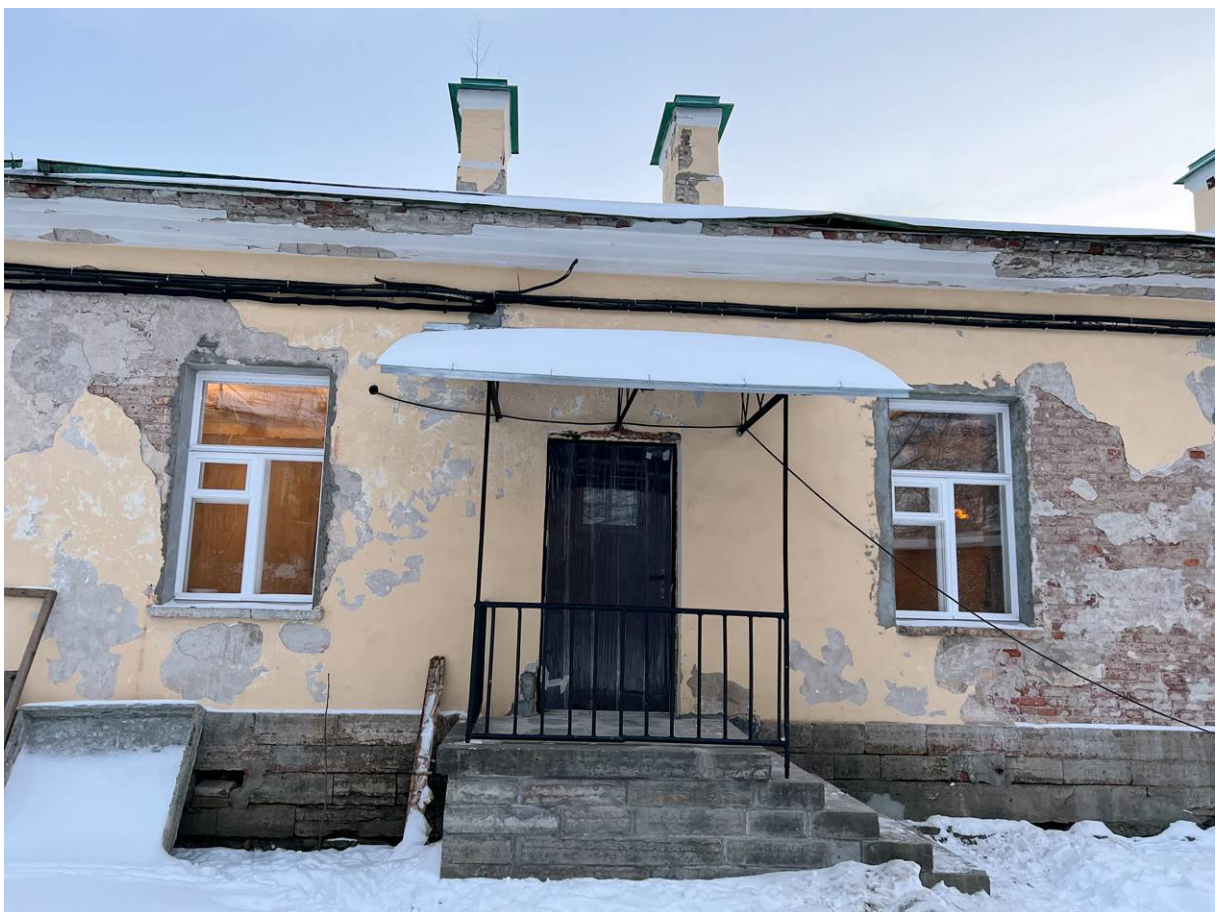
1. Объект культурного наследия регионального значения «3-я линия фруктовых теплиц с квартирами садовников и конторой» в составе объекта культурного наследия регионального значения комплекса «Дворцовые теплицы». Общий вид западного крыла 3-й линии фруктовых теплиц. Северный фасад. Западная часть.

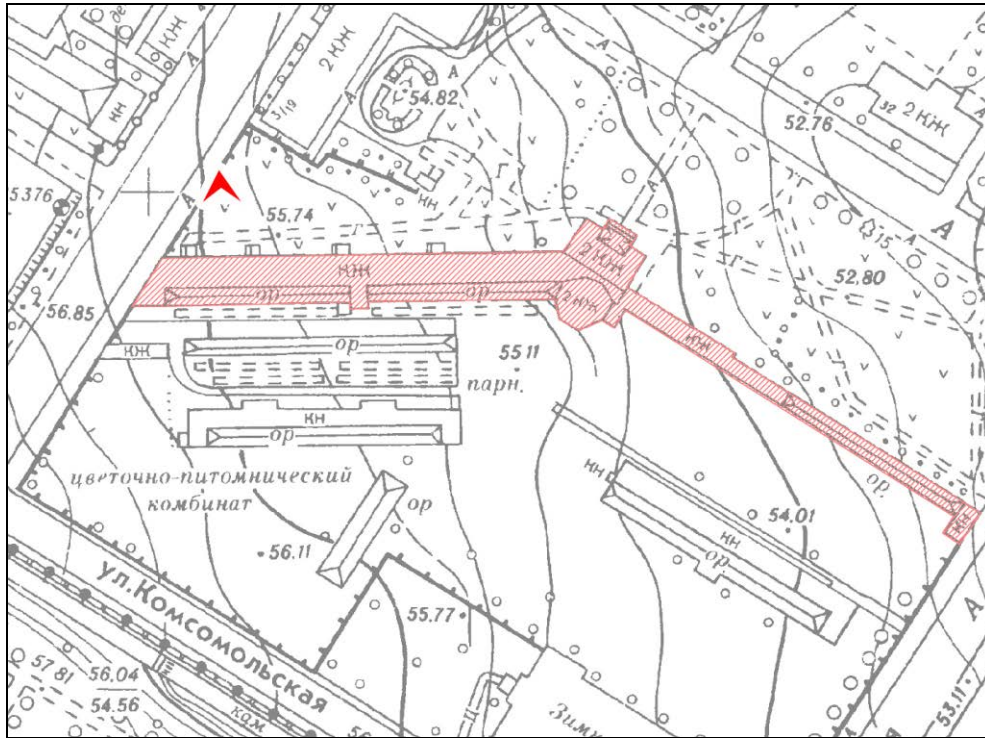
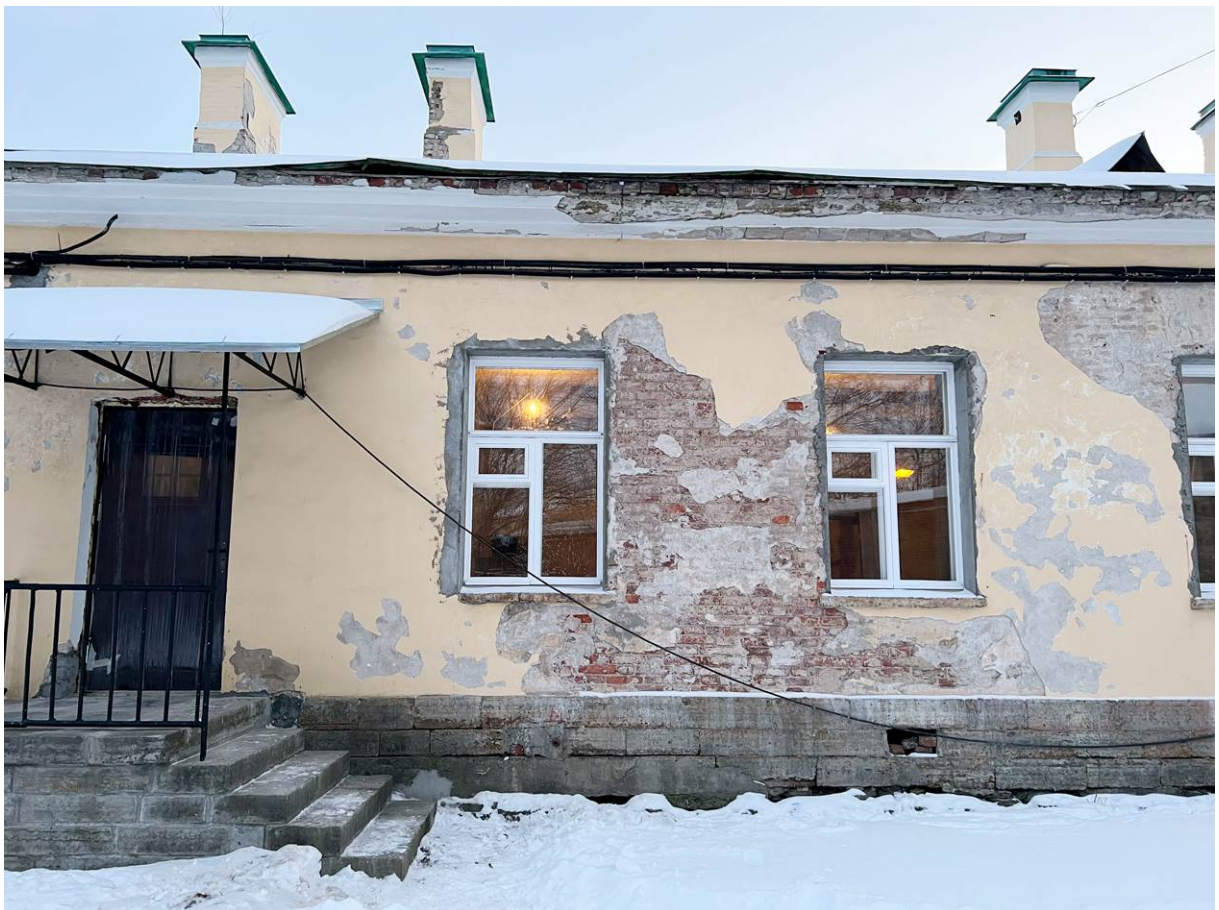
2. Объект культурного наследия регионального значения «3-я линия фруктовых теплиц с квартирами садовников и конторой» в составе объекта культурного наследия регионального значения комплекса «Дворцовые теплицы». Фрагмент северного фасада западного крыла 3-й линии фруктовых теплиц. Вход в помещение 5-Н. Вид с севера.

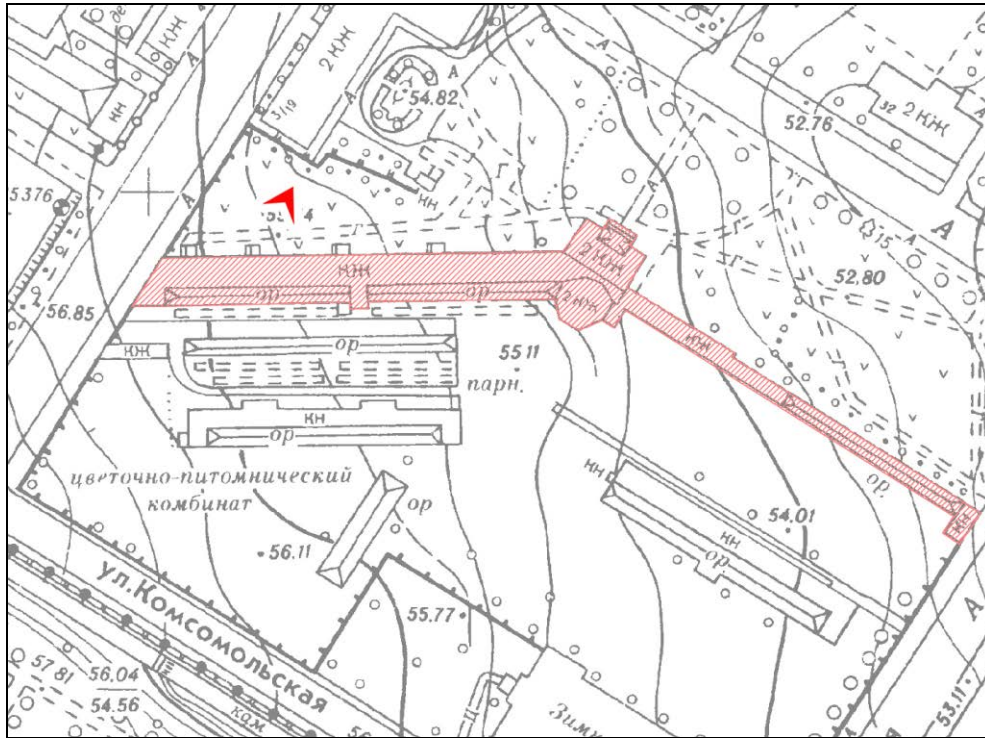
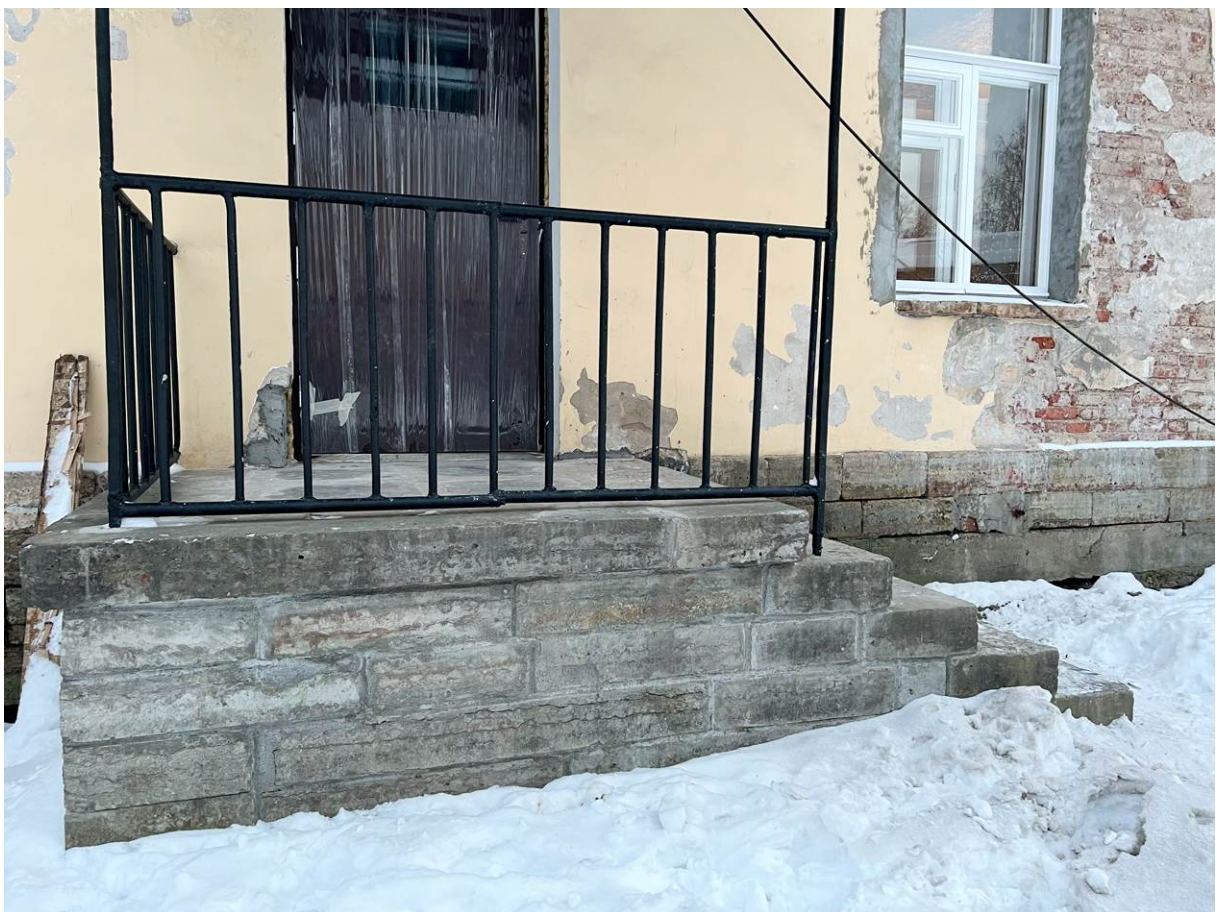
3. Объект культурного наследия регионального значения «3-я линия фруктовых теплиц с квартирами садовников и конторой» в составе объекта культурного наследия регионального значения комплекса «Дворцовые теплицы». Фрагмент северного фасада западного крыла 3-й линии фруктовых теплиц. Оконные проемы м/о 1-2.

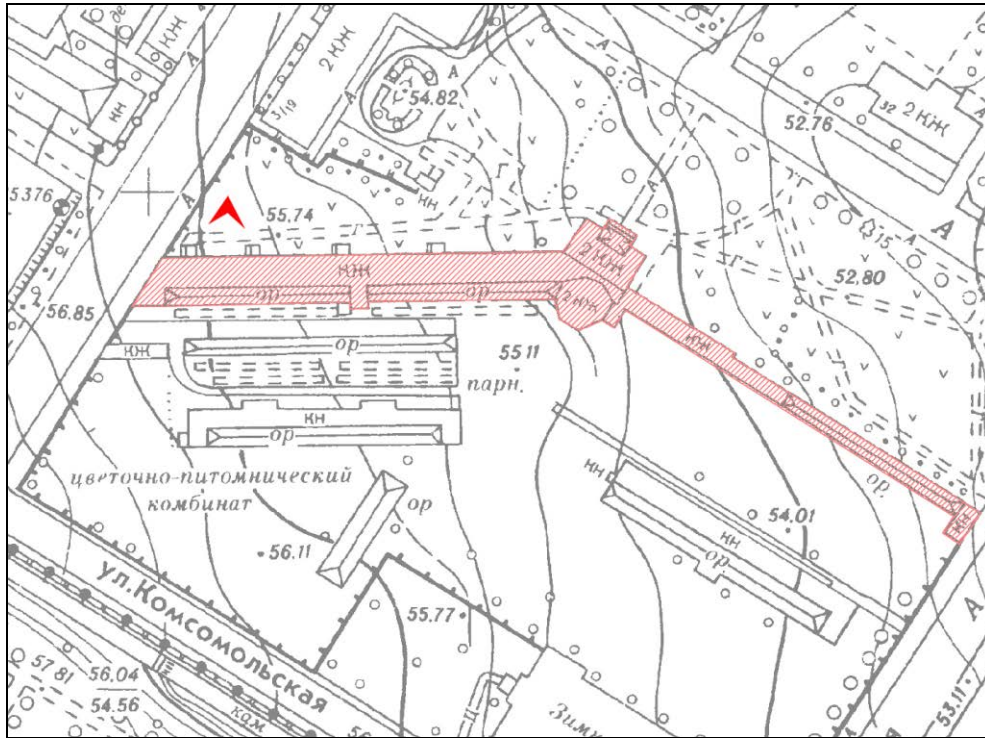
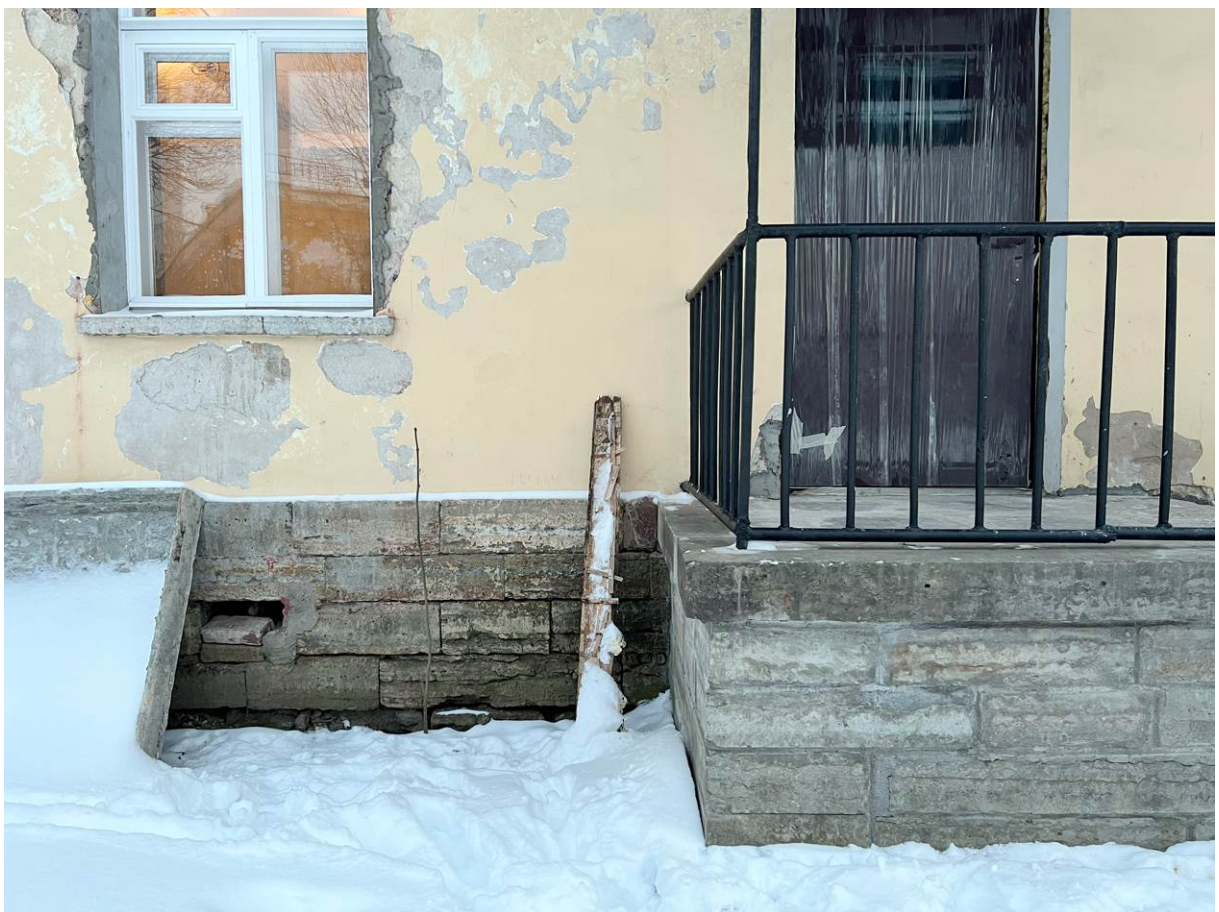
4. Объект культурного наследия регионального значения «3-я линия фруктовых теплиц с квартирами садовников и конторой» в составе объекта культурного наследия регионального значения комплекса «Дворцовые теплицы». Фрагмент северного фасада западного крыла 3-й линии фруктовых теплиц. Крыльцо входа в пом. 5-Н.

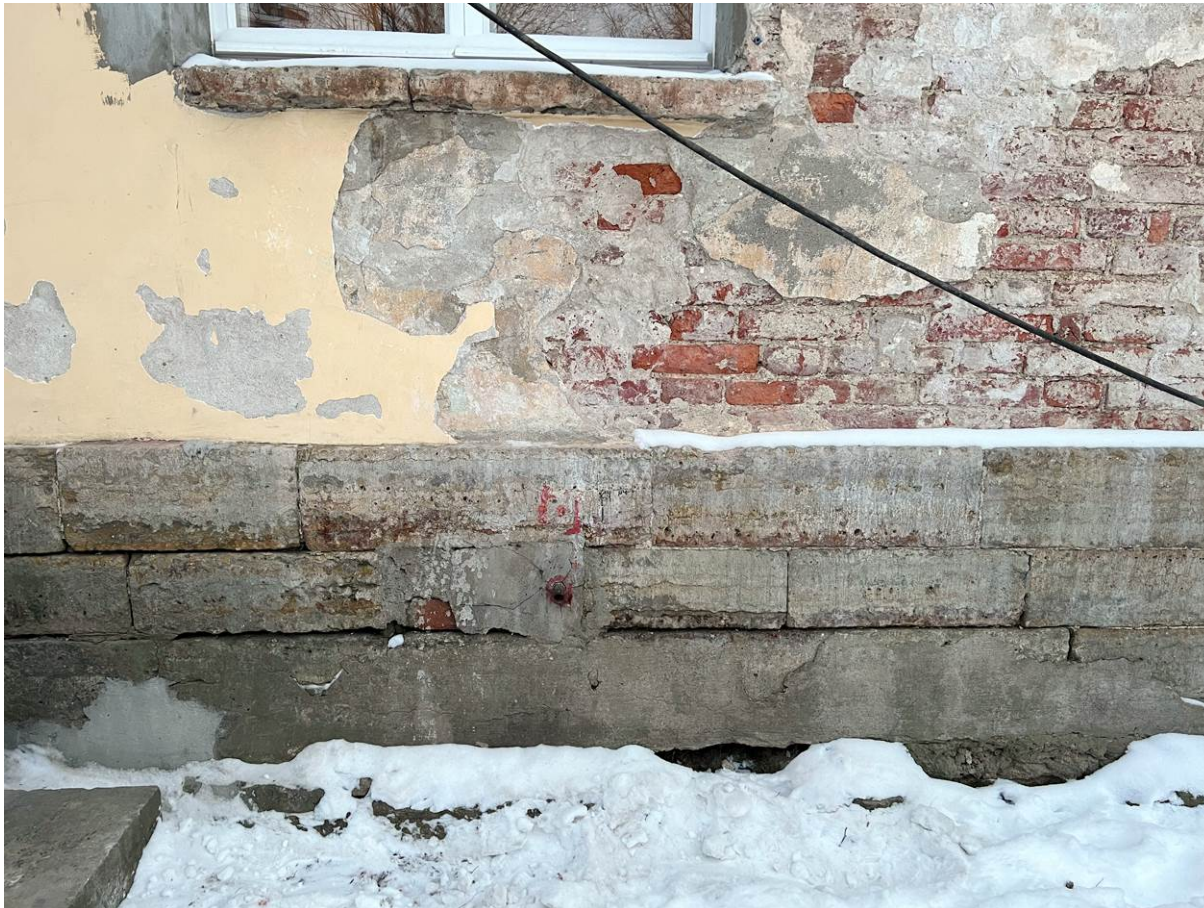
5. Объект культурного наследия регионального значения «3-я линия фруктовых теплиц с квартирами садовников и конторой» в составе объекта культурного наследия регионального значения комплекса «Дворцовые теплицы». Фрагмент северного фасада западного крыла 3-й линии фруктовых теплиц. Крыльцо входа в пом. 5-Н.

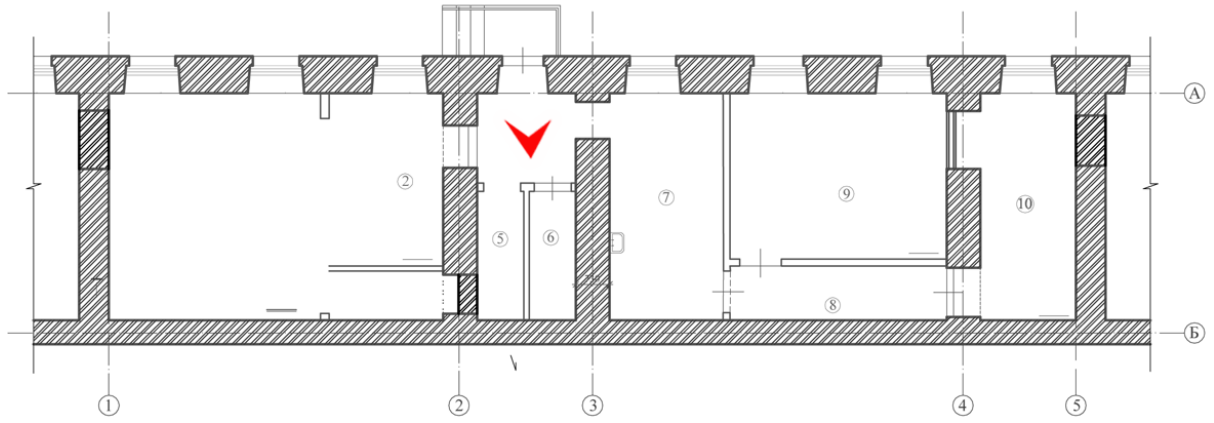
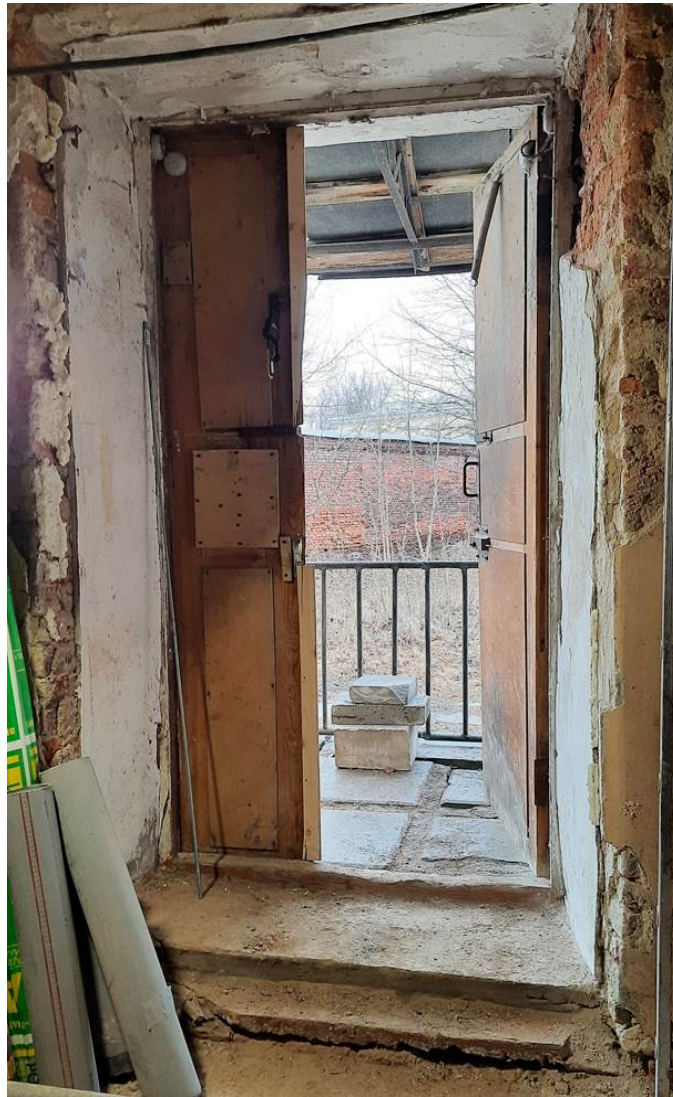
8. Объект культурного наследия регионального значения «3-я линия фруктовых теплиц с квартирами садовников и конторой» в составе объекта культурного наследия регионального значения комплекса «Дворцовые теплицы». Входная дверь в помещение 5-Н. Вид из интерьера.

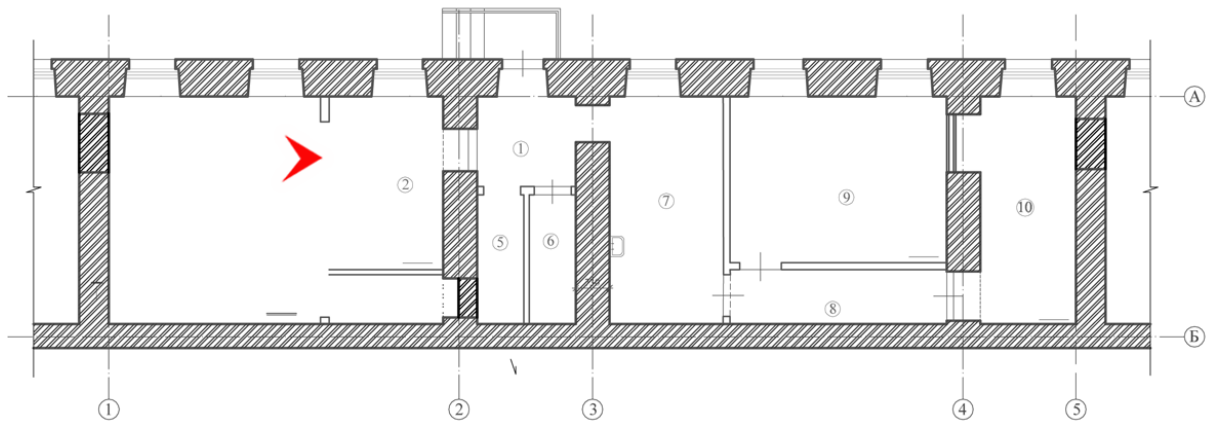
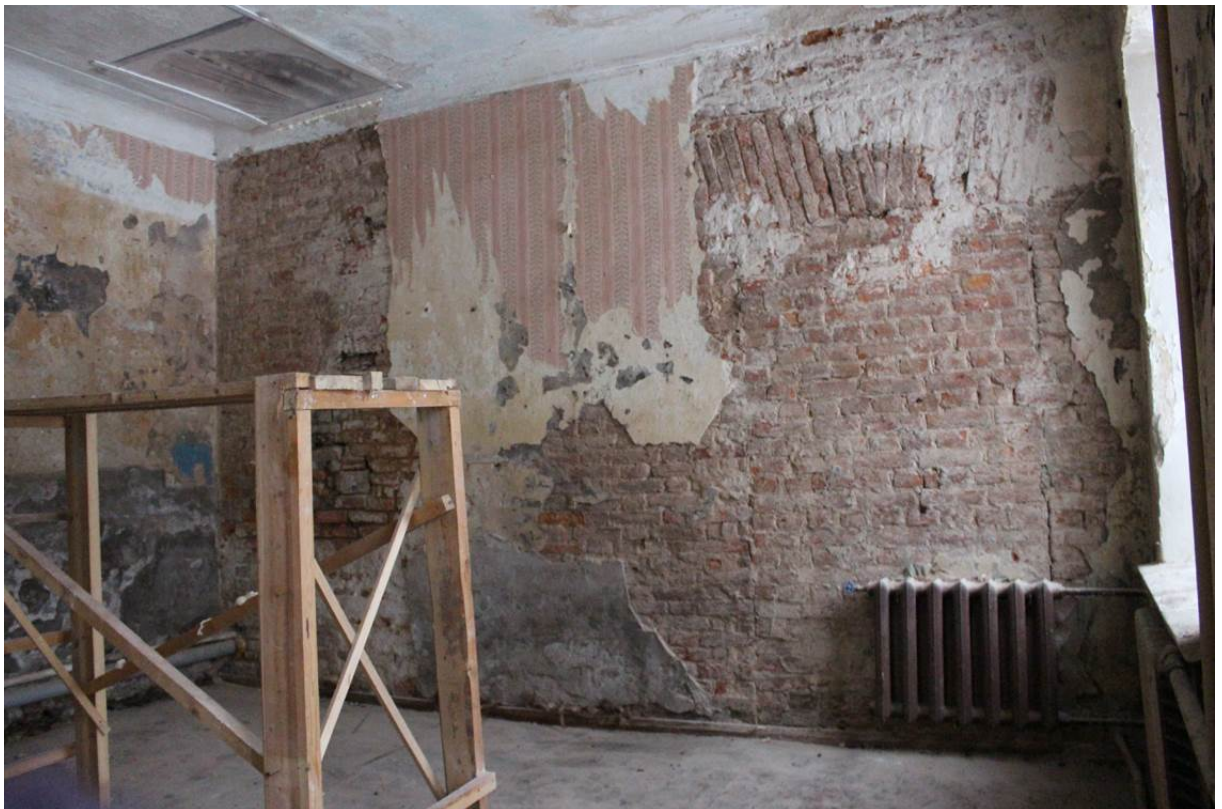
9. Объект культурного наследия регионального значения «3-я линия фруктовых теплиц с квартирами садовников и конторой» в составе объекта культурного наследия регионального значения комплекса «Дворцовые теплицы». Внутренняя капитальная стена по оси 1. Вид со стороны пом. 5-Н.

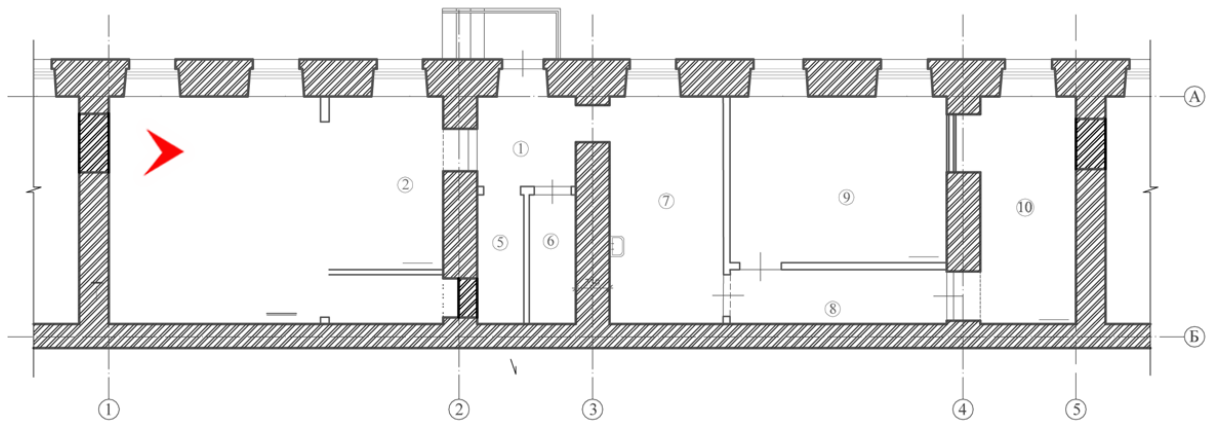
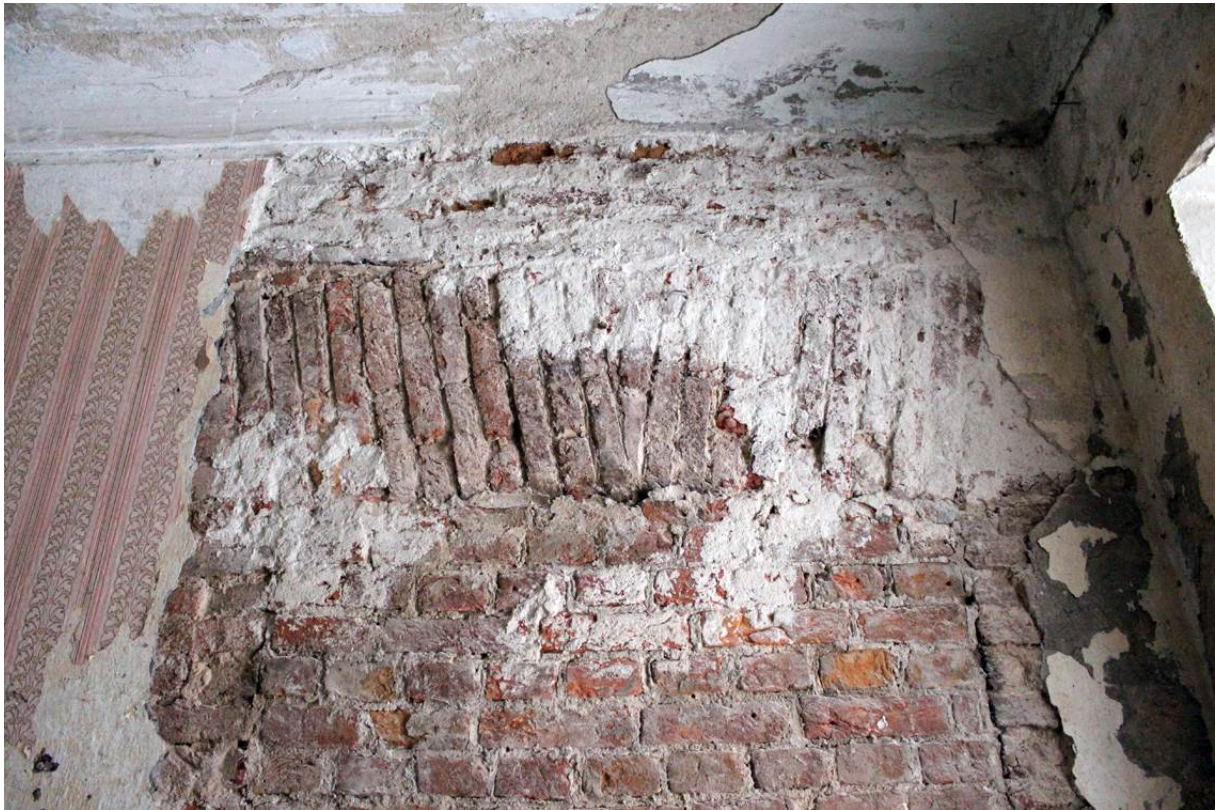
10. Объект культурного наследия регионального значения «3-я линия фруктовых теплиц с квартирами садовников и конторой» в составе объекта культурного наследия регионального значения комплекса «Дворцовые теплицы». Внутренняя капитальная стена по оси 1. Клинчатая перемычка ранее существовавшего дверного проема между помещениями.

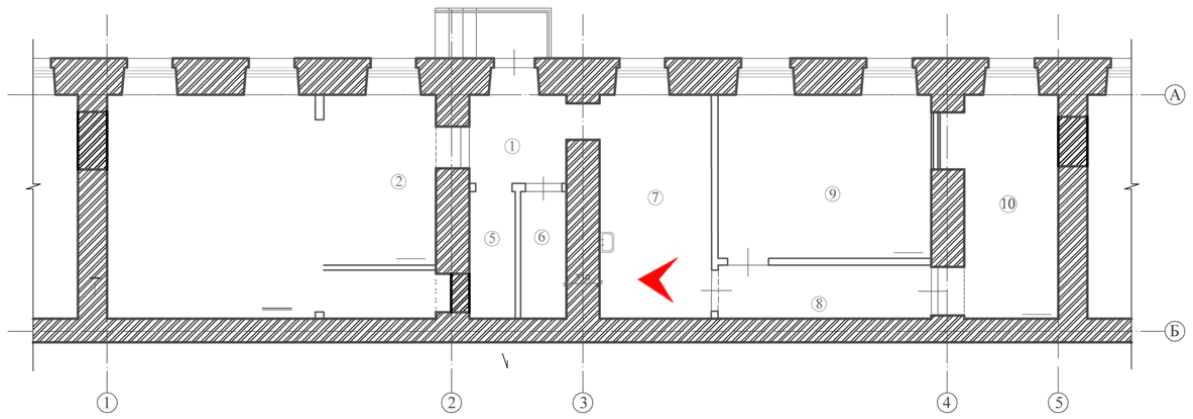
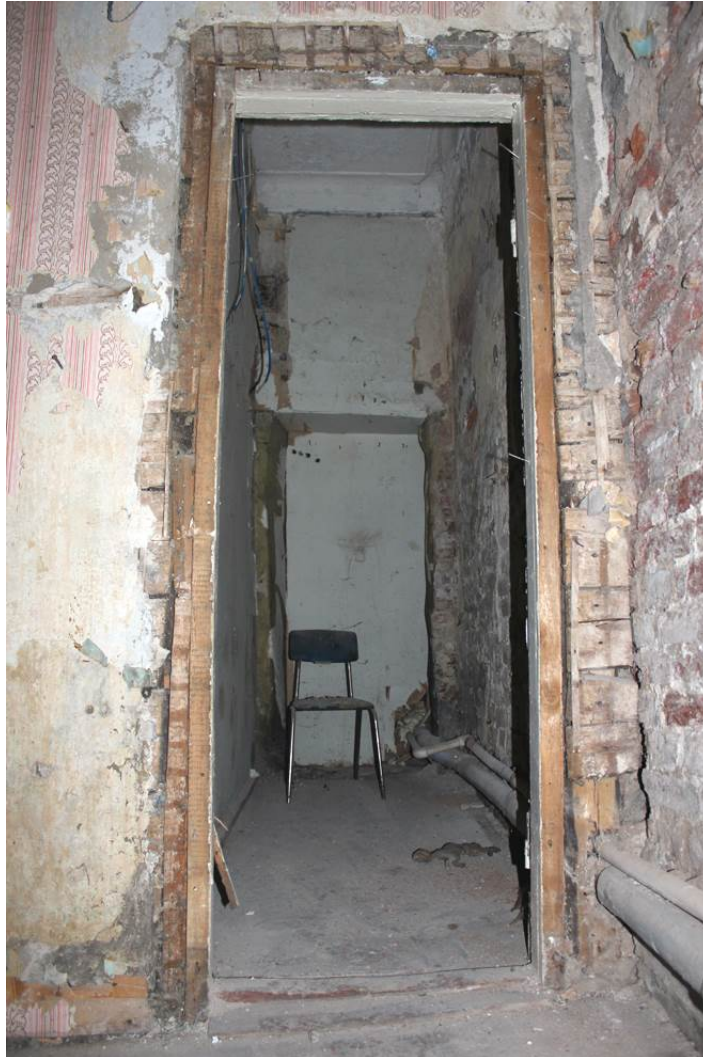
11. Объект культурного наследия регионального значения «3-я линия фруктовых теплиц с квартирами садовников и конторой» в составе объекта культурного наследия регионального значения комплекса «Дворцовые теплицы». Коридор (пом. 8) Вид от поперечной стены по оси 3 в сторону стены по оси 5.

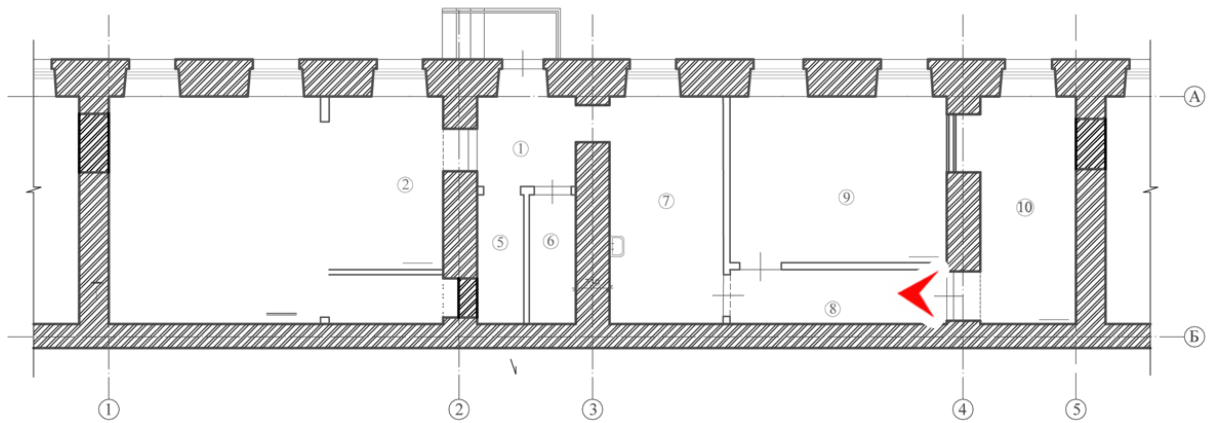
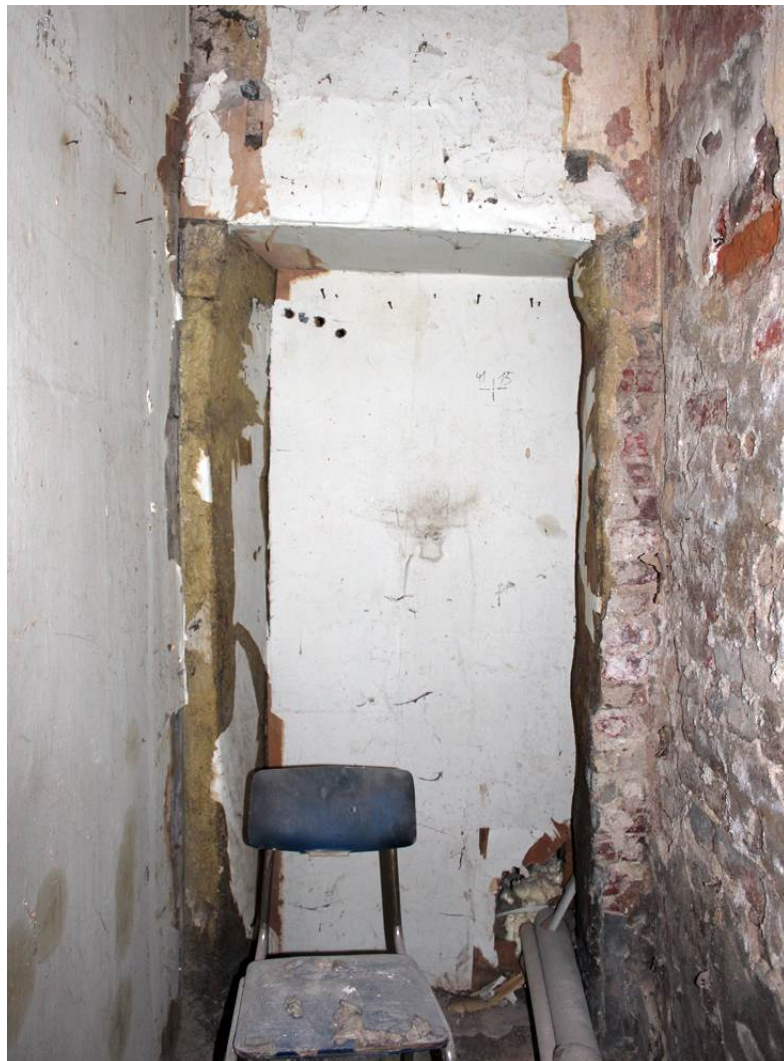
12. Объект культурного наследия регионального значения «3-я линия фруктовых теплиц с квартирами садовников и конторой» в составе объекта культурного наследия регионального значения комплекса «Дворцовые теплицы». Проем в поперечной стене по оси 4 между помещениями 8 и 10.

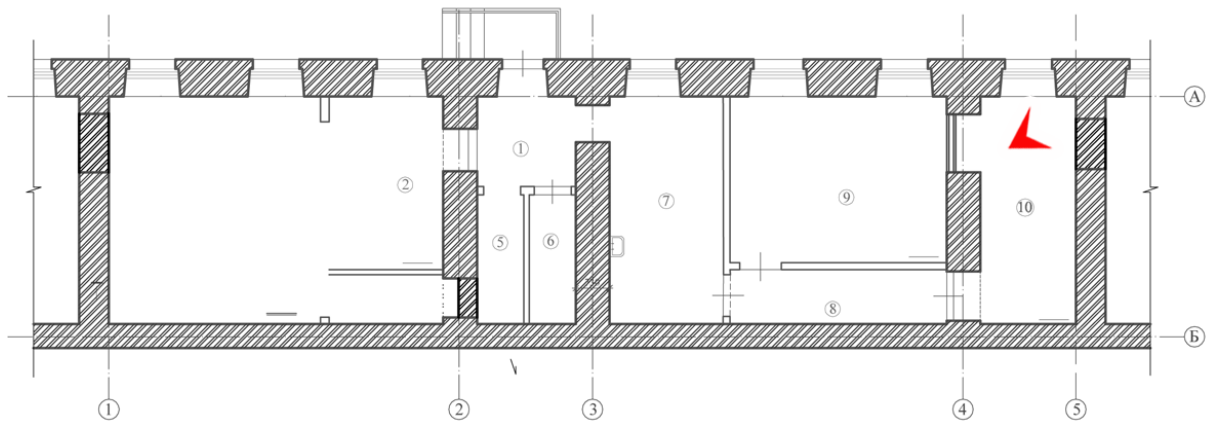
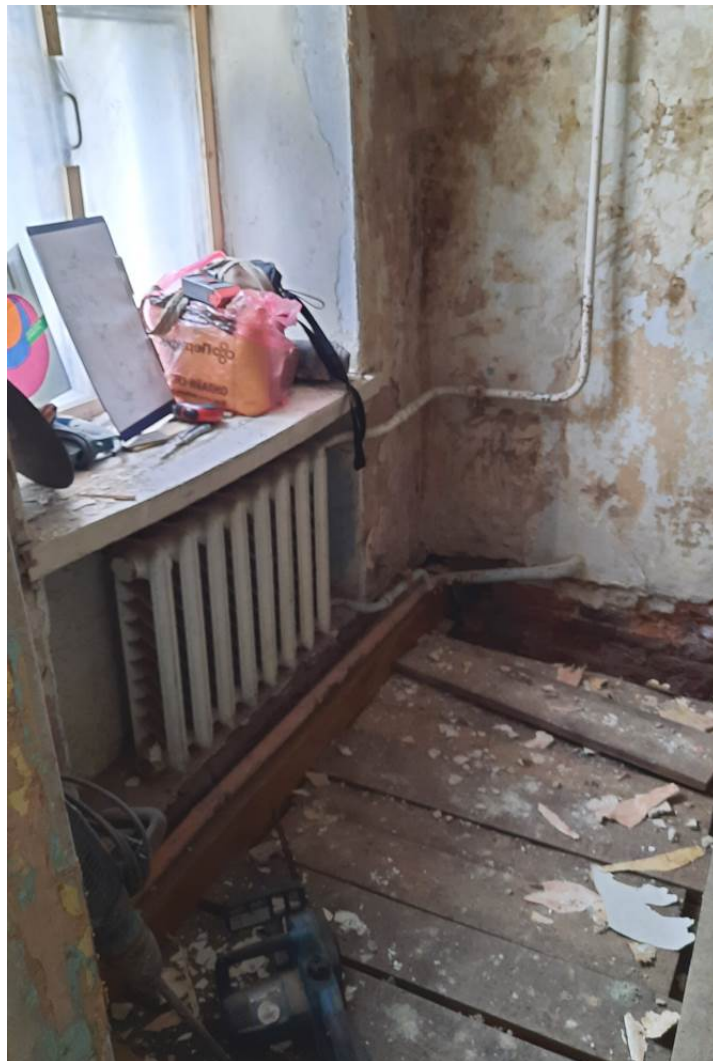
13. Объект культурного наследия регионального значения «3-я линия фруктовых теплиц с квартирами садовников и конторой» в составе объекта культурного наследия регионального значения комплекса «Дворцовые теплицы». Фрагмент пола в пом. 10.

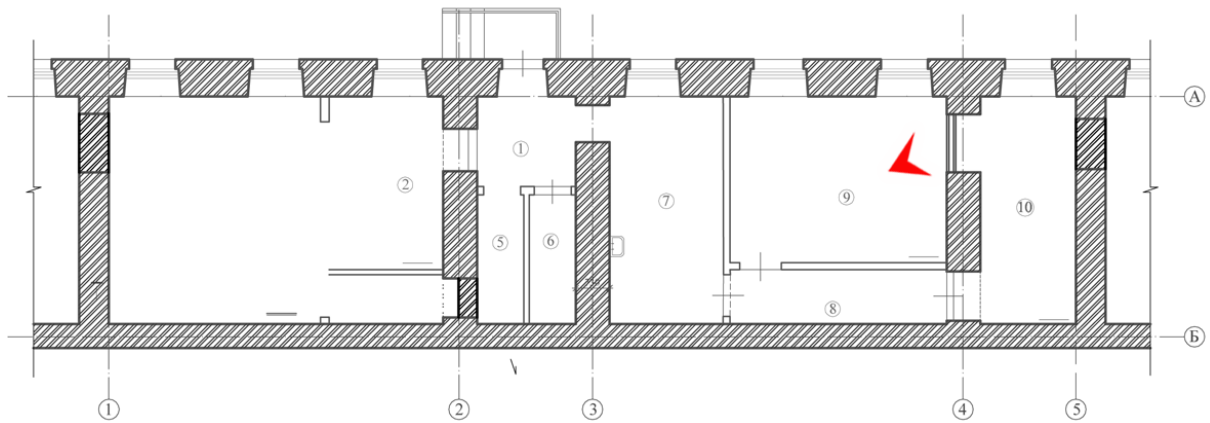
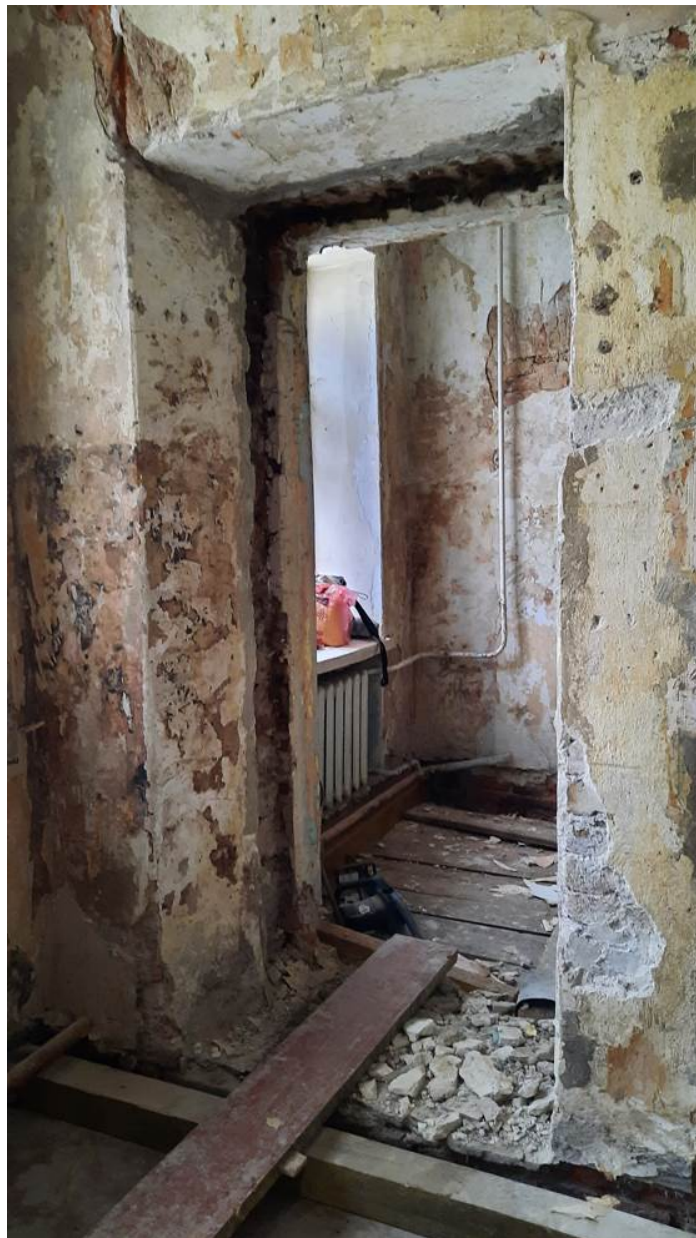
14. Объект культурного наследия регионального значения «3-я линия фруктовых теплиц с квартирами садовников и конторой» в составе объекта культурного наследия регионального значения комплекса «Дворцовые теплицы». Дверной проем в поперечной капитальной стене по оси 4. Вид со стороны пом. 9.
