Акт

по результатам государственной историко-культурной экспертизы проектной документации на проведение работ по сохранению объекта культурного наследия регионального значения «3-я линия фруктовых теплиц с квартирами садовников и конторой», в составе комплекса «Дворцовые теплицы» по адресу: Санкт-Петербург, г. Пушкин, Оранжерейная ул., д. 1, лит. А «Проект приспособления помещений №1-10 пом.5-Н для современного использования» (Шифр: 171-21) с целью определения соответствия проектной документации требованиям законодательства Российской Федерации в области государственной охраны объектов культурного наследия.

Проектная документация на проведение работ по сохранению объекта культурного наследия регионального значения «3-я линия фруктовых теплиц с квартирами садовников и конторой», в составе комплекса «Дворцовые теплицы» по адресу: Санкт-Петербург, г. Пушкин, Оранжерейная ул., д. 1, лит. А, разработанная ООО «Архитектурно-реставрационная мастерская «Вега» в 2022 г.: «Проект приспособления помещений №1-10, пом. 5-Н для современного использования» (Шифр: 171-21):

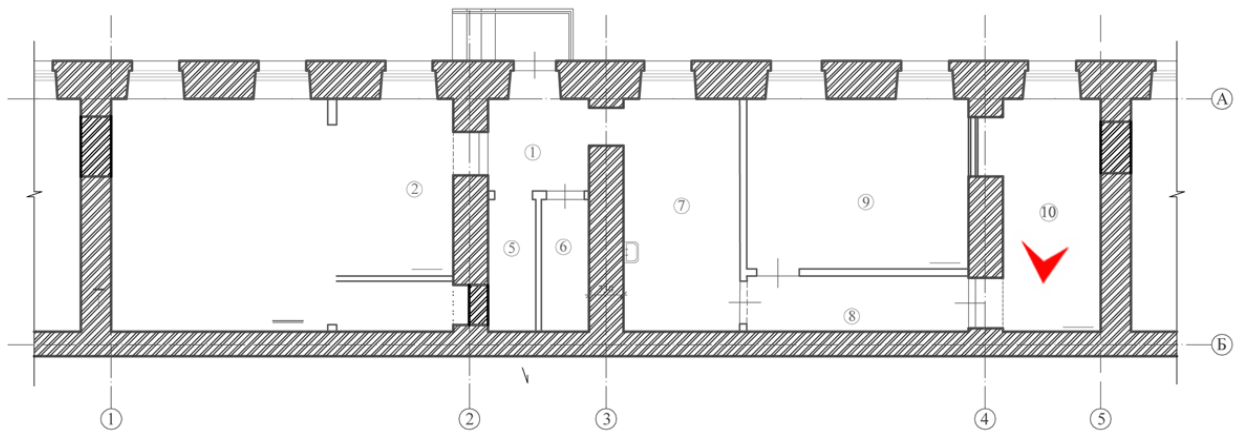
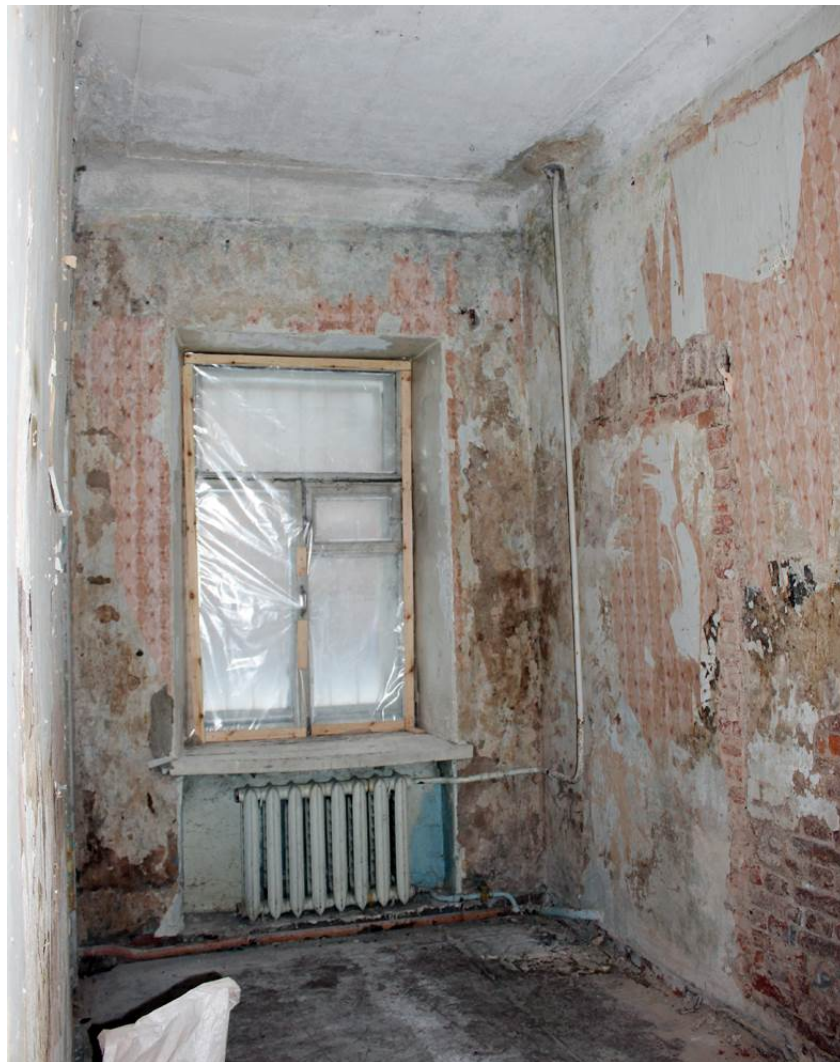
15. Объект культурного наследия регионального значения «3-я линия фруктовых теплиц с квартирами садовников и конторой» в составе объекта культурного наследия регионального значения комплекса «Дворцовые теплицы». Помещение 10. Вид от стены по оси Б в сторону наружной стены по оси А.

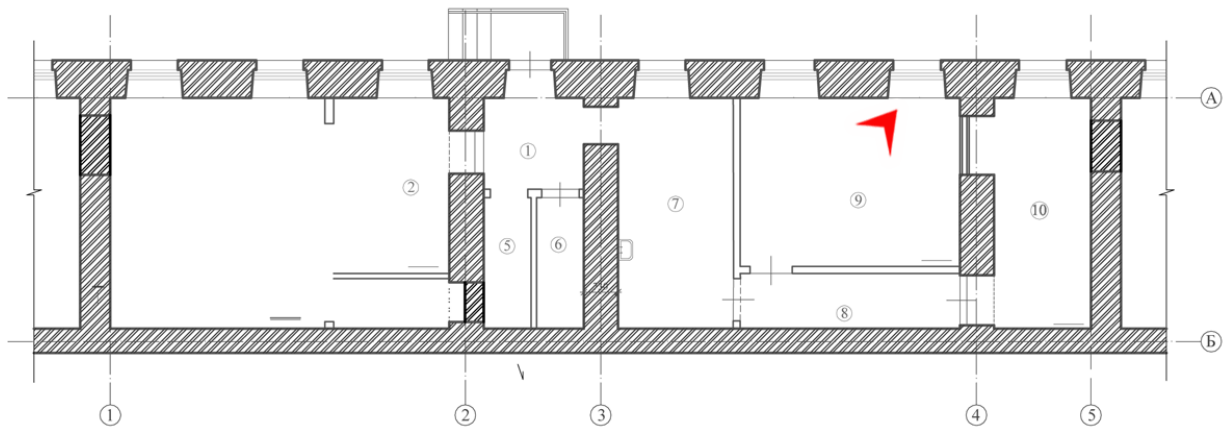
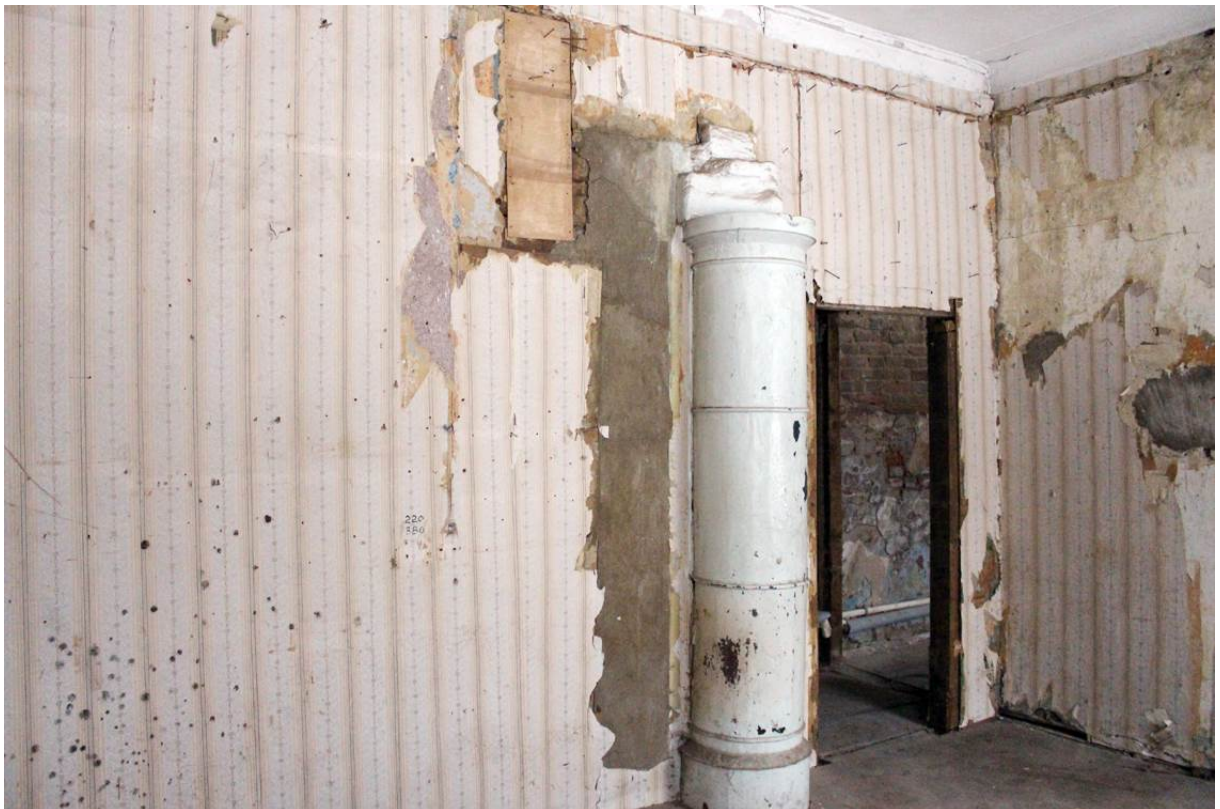
16. Объект культурного наследия регионального значения «3-я линия фруктовых теплиц с квартирами садовников и конторой» в составе объекта культурного наследия регионального значения комплекса «Дворцовые теплицы». Помещение 9. Вид на перегородку между пом. 8 и 9.

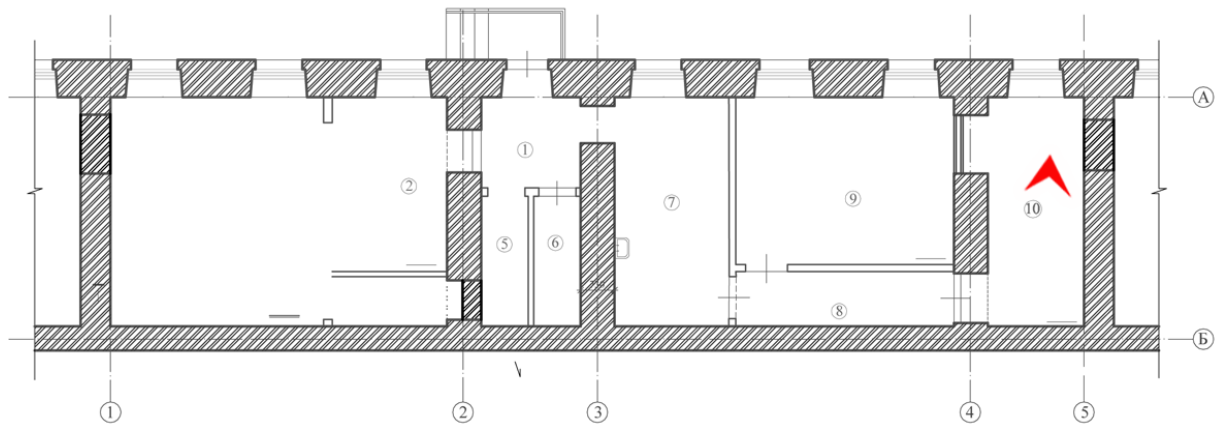
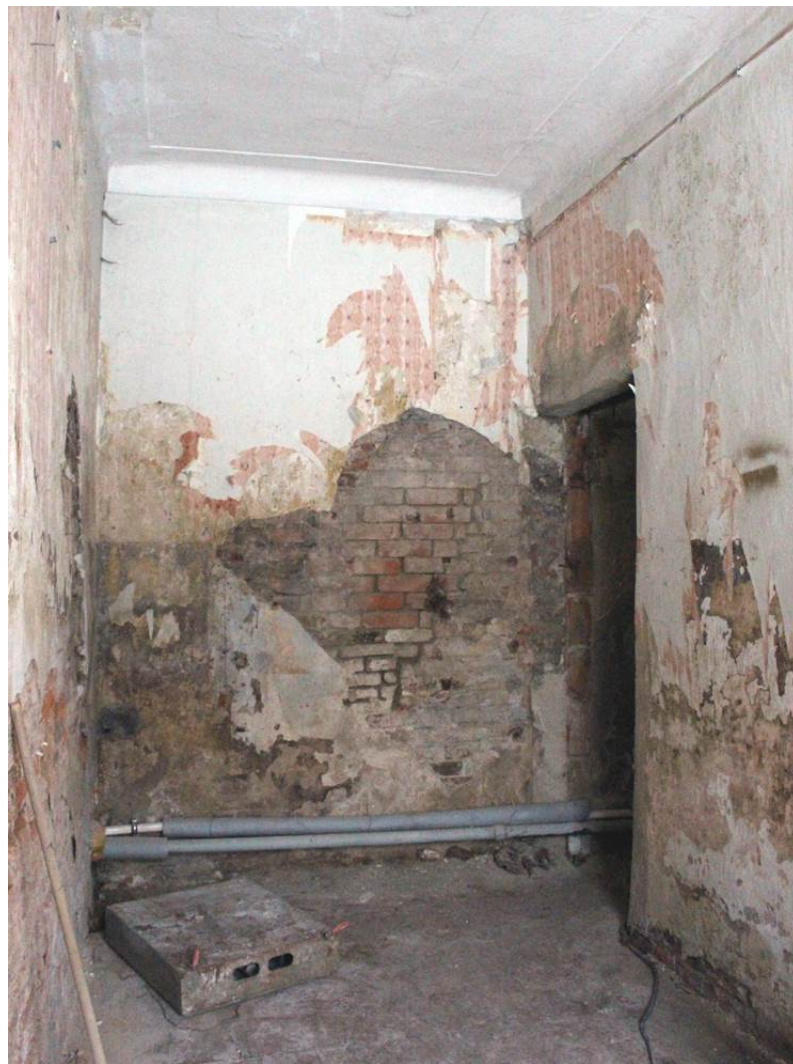
17. Объект культурного наследия регионального значения «3-я линия фруктовых теплиц с квартирами садовников и конторой» в составе объекта культурного наследия регионального значения комплекса «Дворцовые теплицы». Помещение 10. Вид от стены по оси А в сторону внутренней стены по оси Б.

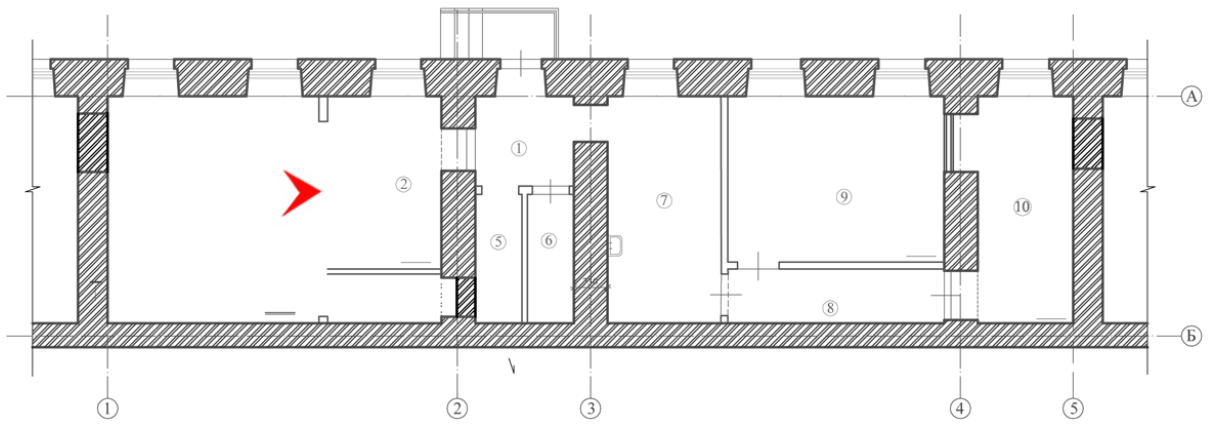
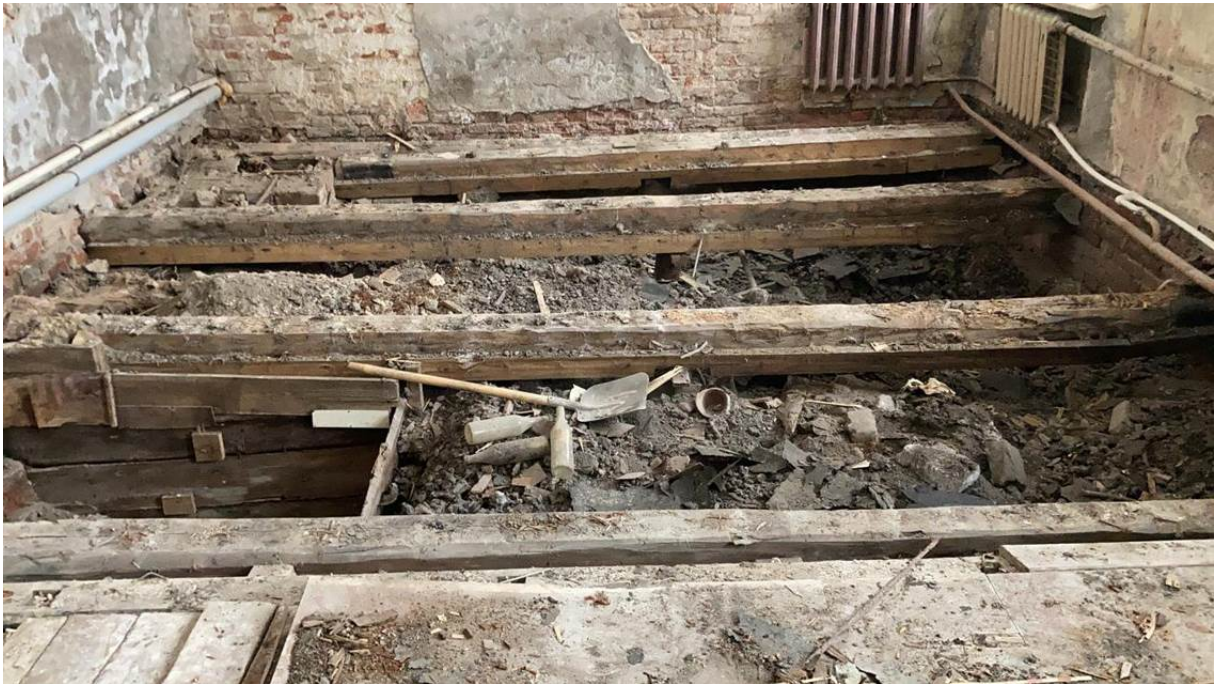
18. Объект культурного наследия регионального значения «3-я линия фруктовых теплиц с квартирами садовников и конторой» в составе объекта культурного наследия регионального значения комплекса «Дворцовые теплицы». Помещение 10. Вскрытие полов.

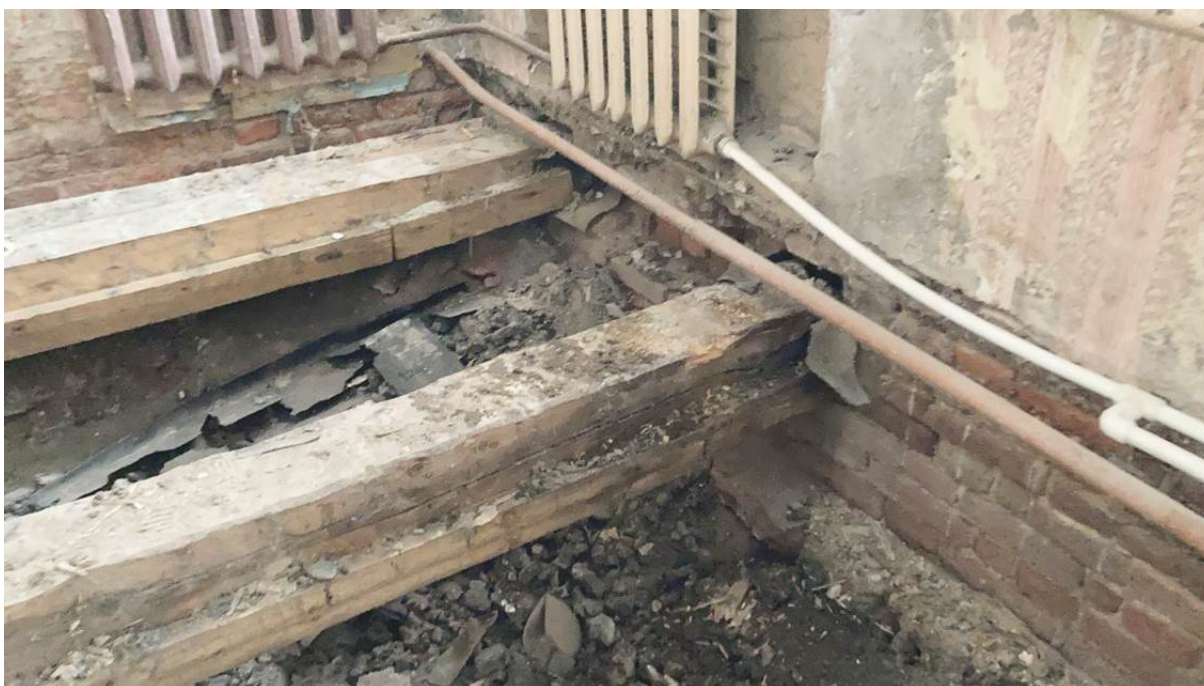
19. Объект культурного наследия регионального значения «3-я линия фруктовых теплиц с квартирами садовников и конторой» в составе объекта культурного наследия регионального значения комплекса «Дворцовые теплицы». Помещение 10. Фрагмент вскрытого пола.

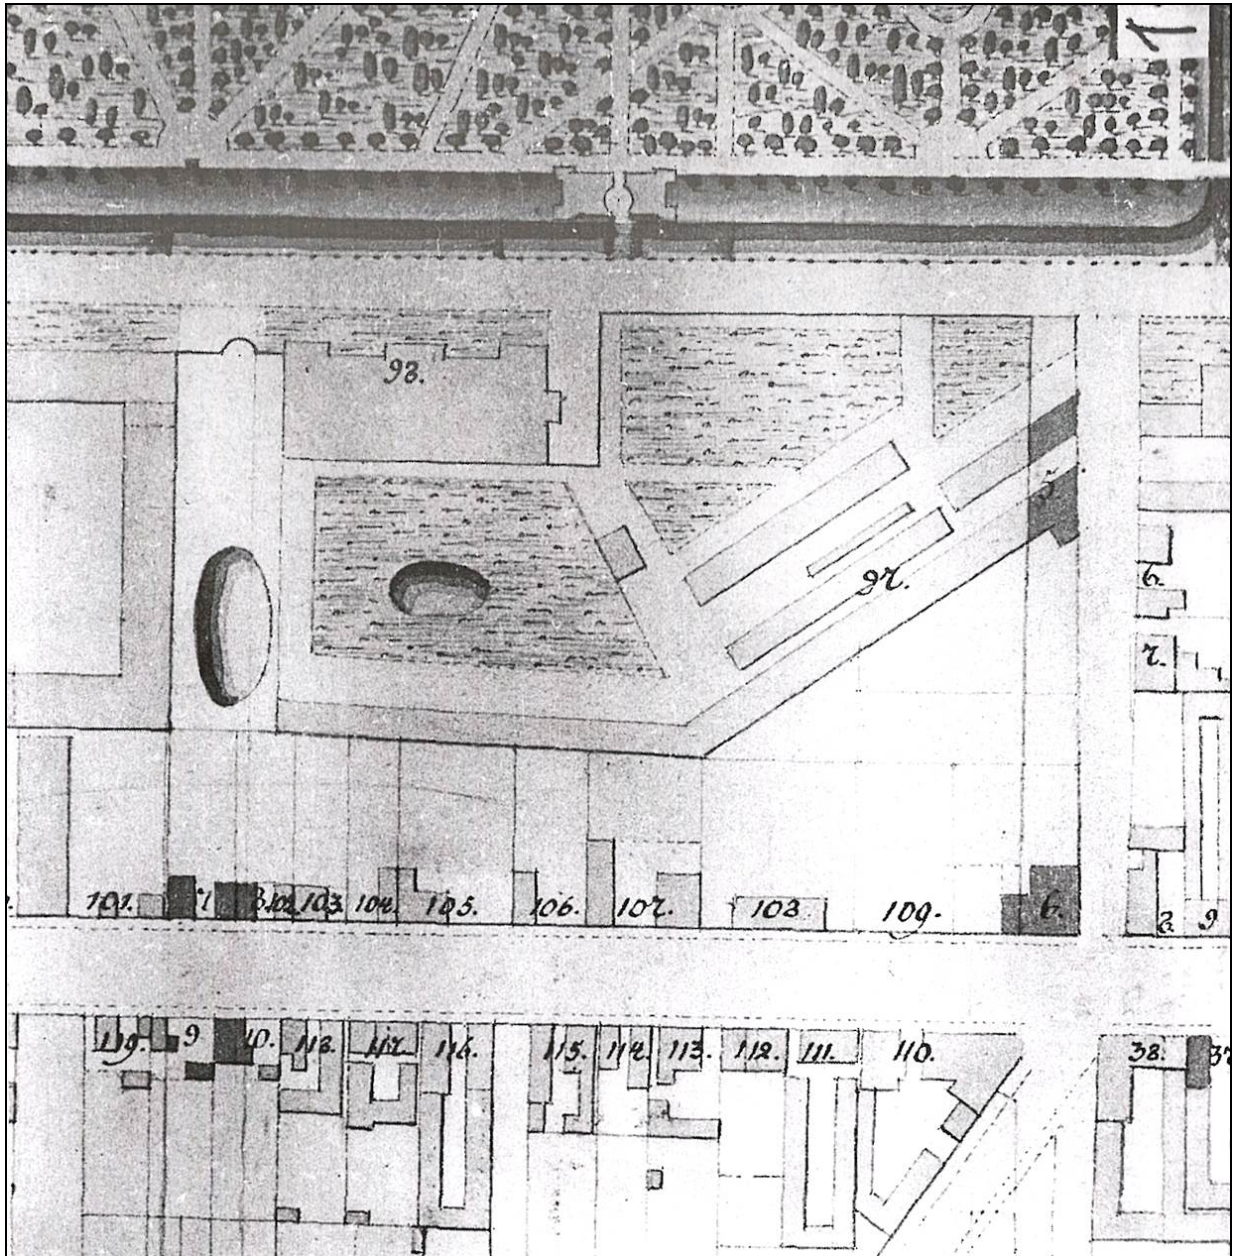
Илл. 2. Фрагмент генплана Царского Села. Нач. XIX в.
 (перед трассировкой Оранжерейной ул.). Арх. В.П.Стасов (?). ЕД-46.
 Темным цветом на плане показаны разбираемые части теплицы и жилой дом.

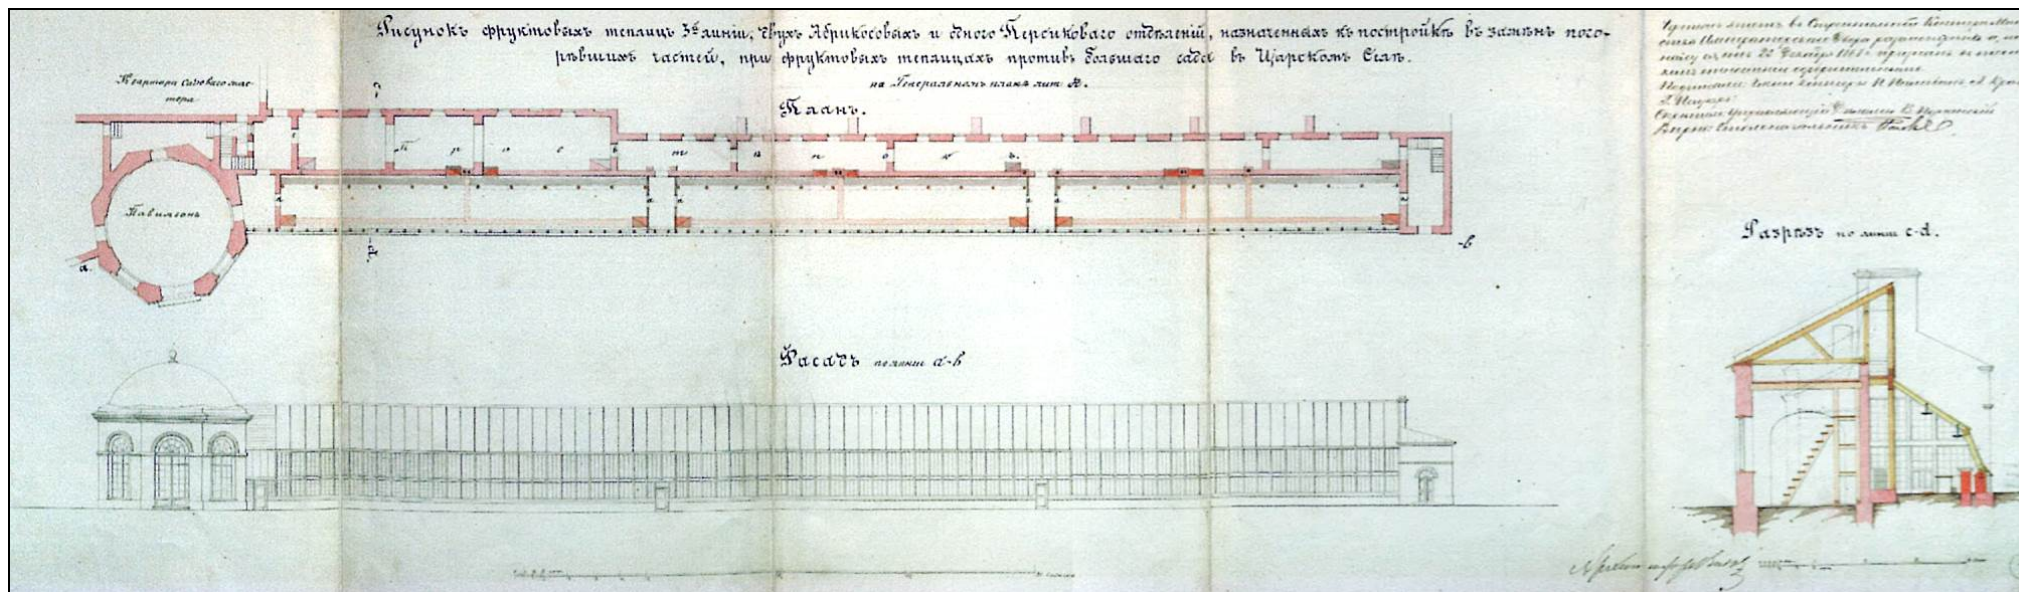
Илл. 8. 3-я линия фруктовых теплиц. План, фасад и разрез восточной части. Проект восстановления после пожара 1868 г. 3-х отделений: Двух Абрикосовых и одного Персикового. Арх. А.Ф.Видов. ЕД-1017.

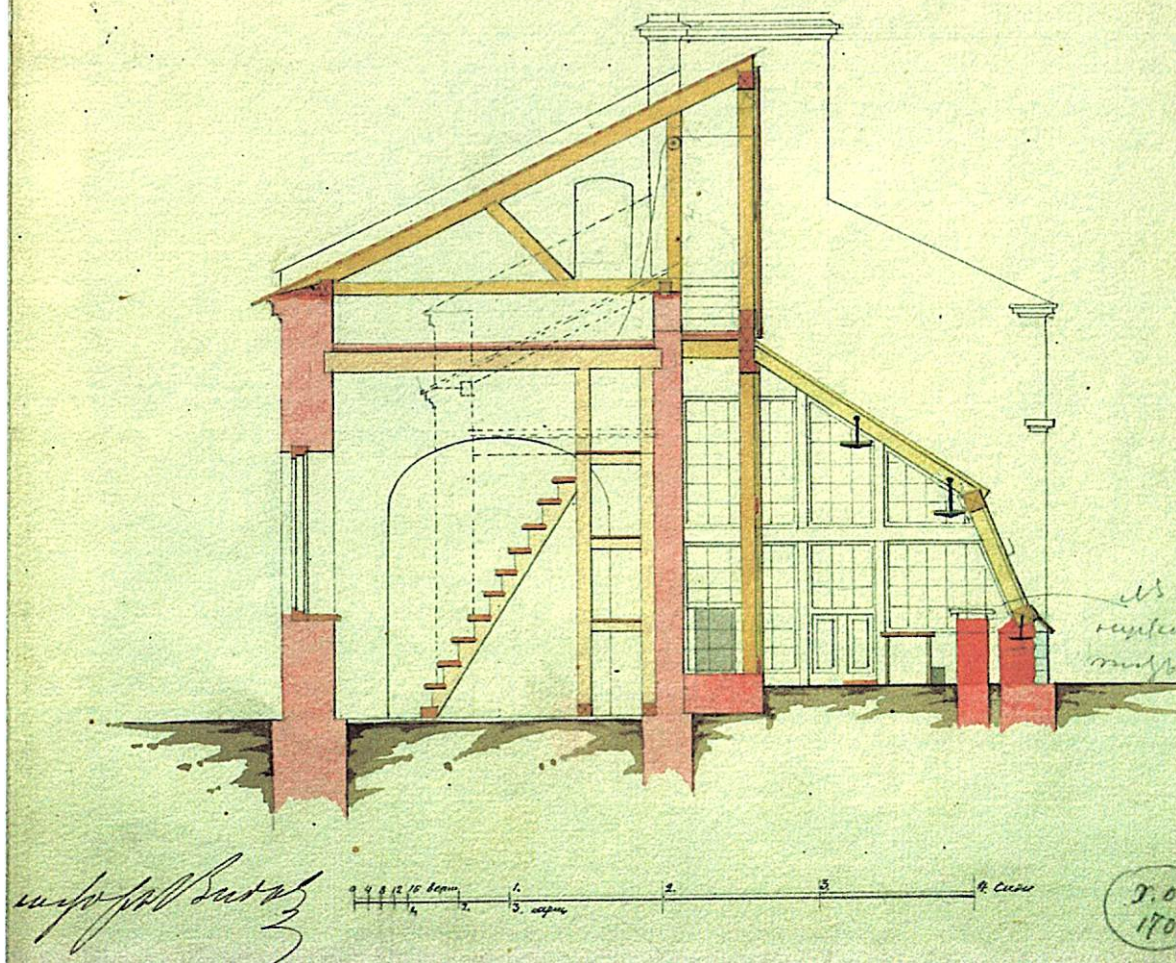
Илл. 9. 3-я линия фруктовых теплиц, восточная часть. Разрез по линии с-д.
 1868 г. Арх. А.Ф.Видов. ЕД-1017.

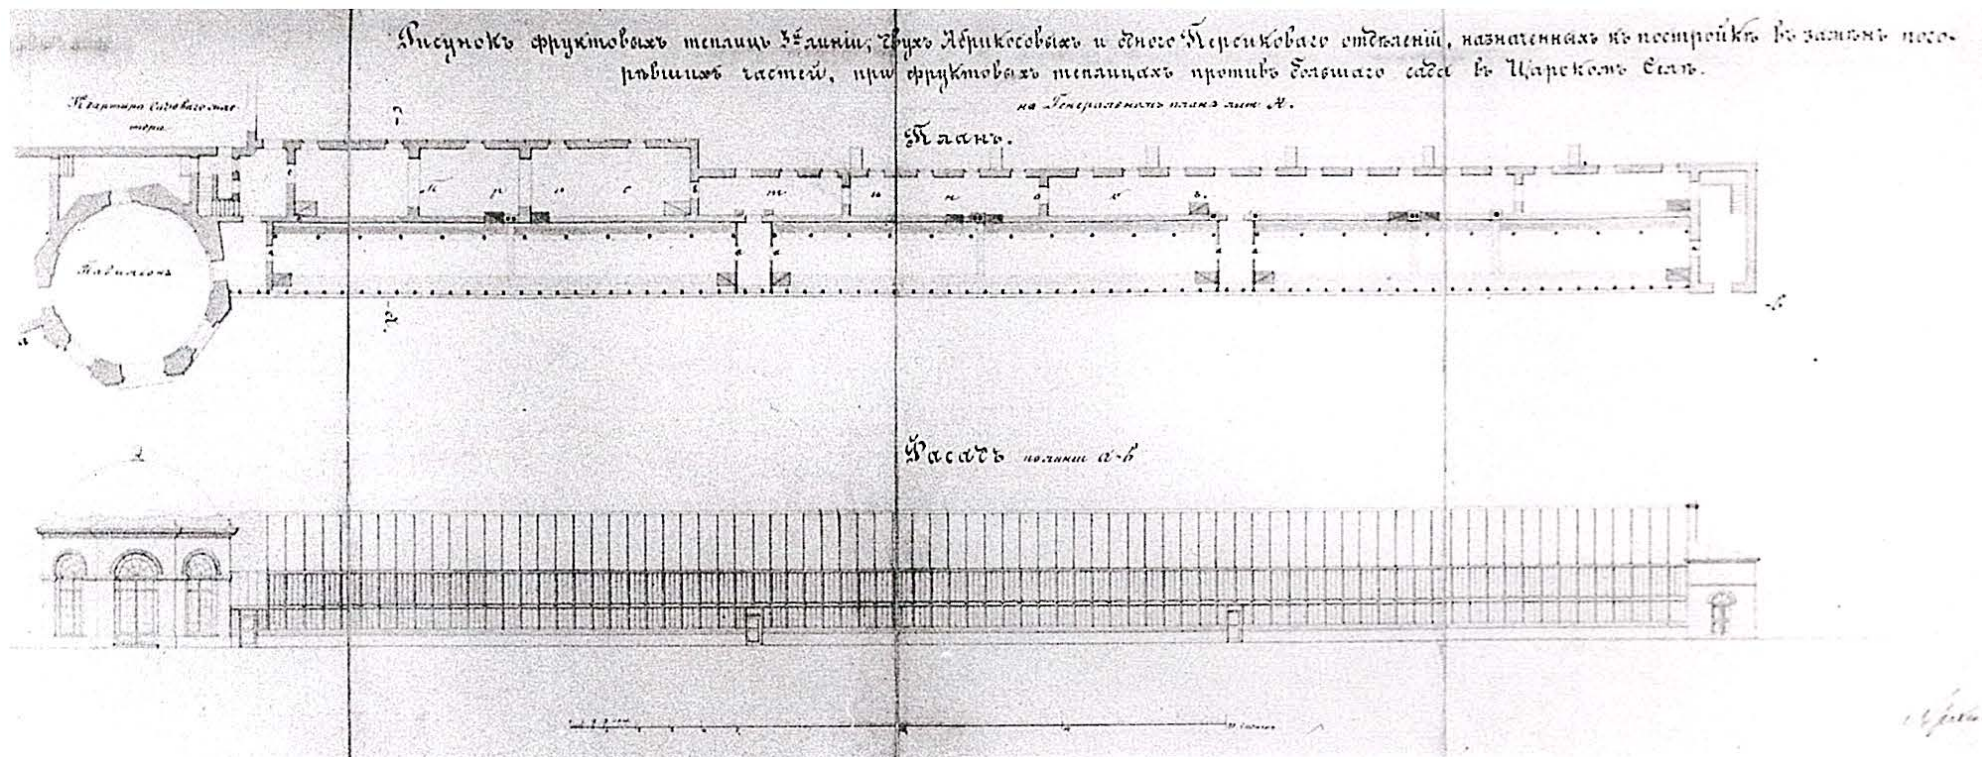
Илл. 10. 3-я линия фруктовых теплиц. План и южный фасад восточной половины 3-й линии: двух Абрикосовых и одного Персикового, назначенных к постройке взамен сгоревших. 1868 г. Арх. А.Ф.Видов. ЕД-1017.

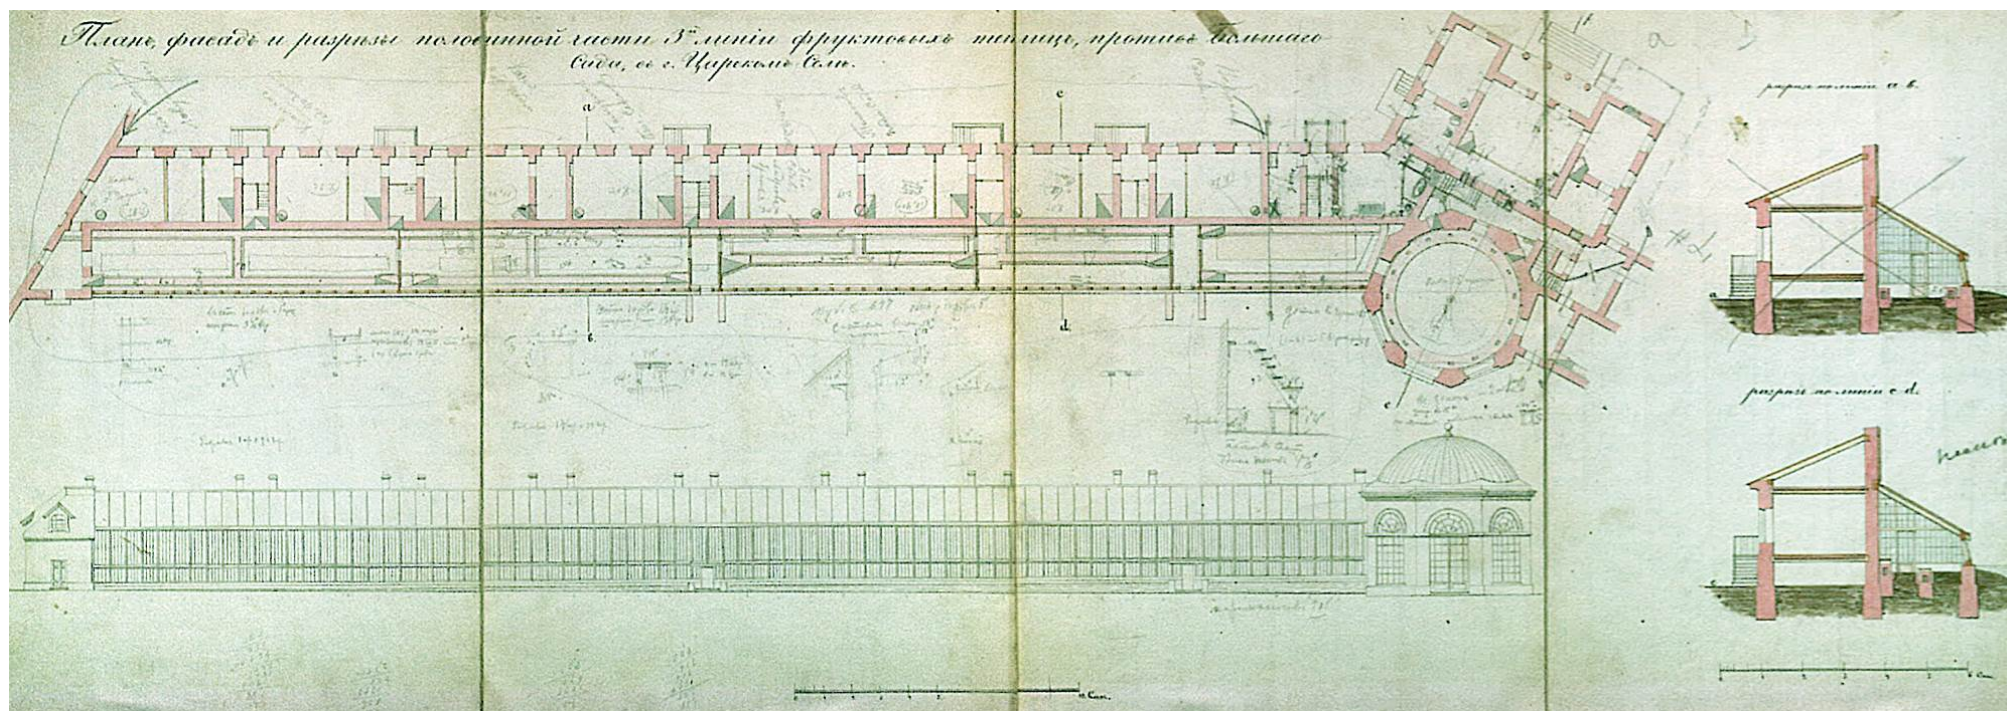
Илл. 11. 3-я линия фруктовых теплиц. План, фасад и разрезы западной половины. Отделения: Розовое, два Виноградных, Персиковое и Сливовое. 1870 г. Арх. А.Ф.Видов. ЕД-1002.

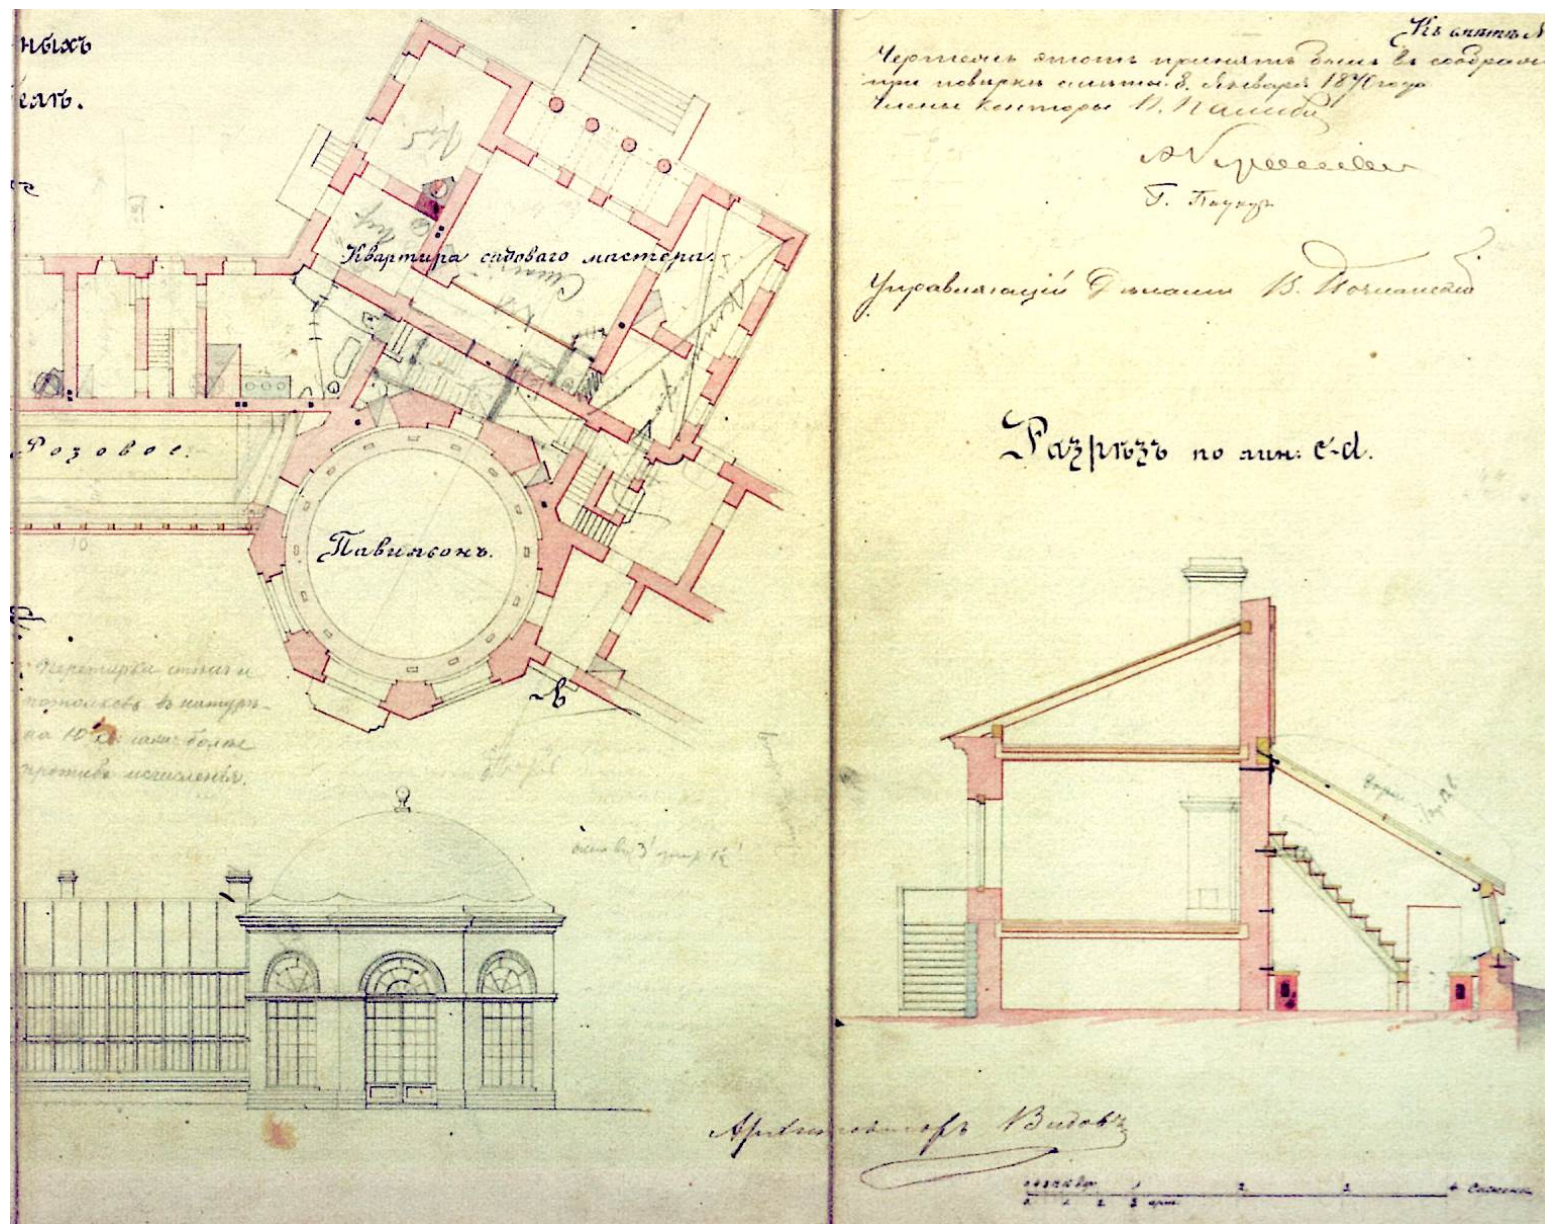
Илл. 12. 3-я линия фруктовых теплиц. План и фасад Павильона и Ротонды.
Разрез по линии с-д в западной половине 3-й линии. Фрагмент чертежа. 1870 г. Арх. А.Ф.Видов. ЕД-1002.
