Акт

по результатам государственной историко-культурной экспертизы проектной документации на проведение работ по сохранению объекта культурного наследия регионального значения «Товарная контора Варшавского вокзала», расположенного по адресу: Санкт-Петербург, участок ж/д «Варшавский вокзал – М. Митрофаньевская ул.», лит. Л: «Проект приспособления для современного использования объекта культурного наследия регионального значения «Товарная контора Варшавского вокзала» по адресу: г. Санкт-Петербург, участок «ж/д Варшавский – М. Митрофаньевская ул.», дом б/н, лит. Л» (Шифр: 010/21), разработанной ООО «Адамант-проект» в 2022 г. с целью определения соответствия проектной документации требованиям законодательства Российской Федерации в области государственной охраны объектов культурного наследия.

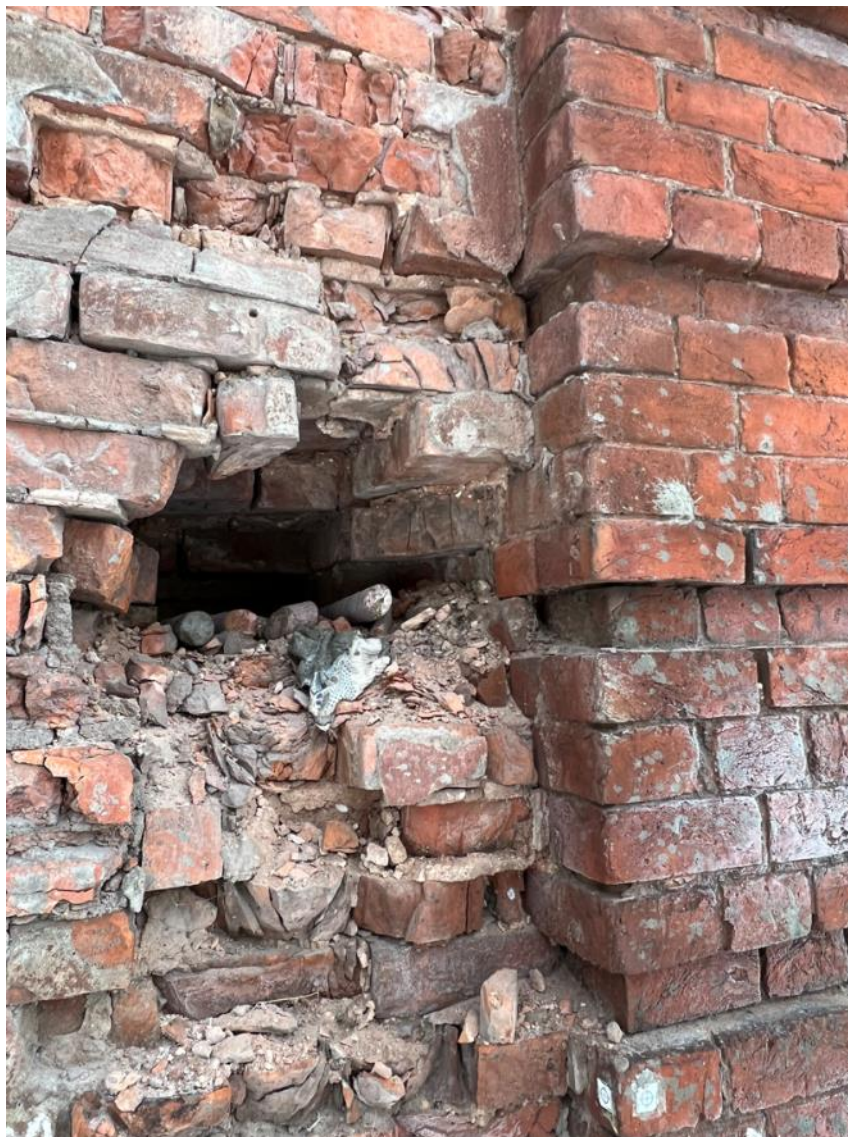
Фото 11. Объект культурного наследия регионального значения
«Товарная контора Варшавского вокзала».

Деталь примыкания восточной пристройки к основному объему здания.
Отсутствие привязки в кладке свидетельствует о одновременности строительства
основного объема и пристройки.

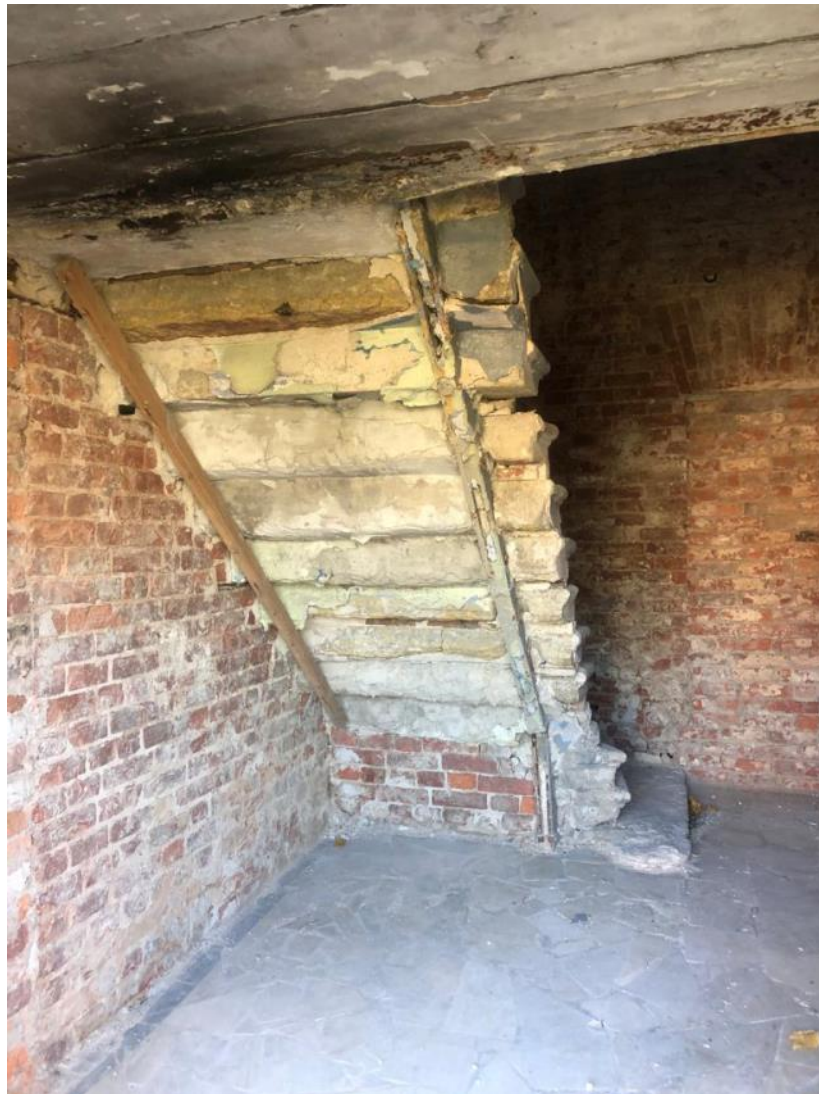
Фото 12. Нижний марш лестницы в осях В – Г между осями 1 – 2 (западной).
Вид с площадки 1-го этажа

Западная лестница имеет множественные повреждения, свидетельствующие об аварийном состоянии. Данное состояние обусловлено наличием повреждений, полученных за длительный период эксплуатации без проведения ремонтно-восстановительных работ. Техническое состояние западной лестницы по совокупности признаков – аварийное, восточной лестницы – ограниченно-работоспособное, близкое к аварийному.
