А К Т

по результатам проведения государственной историко-культурной экспертизы проектной документации на проведение работ по сохранению объекта культурного наследия регионального значения «Здание, где размещался ресторан К.П. Палкин», расположенного по адресу: г. Санкт-Петербург, Владимирский пр., д.1/47 литера Б (Невский пр., д. 47, Владимирский пр., д. 1 - в соответствии с НПА*) - «Проектная документация на проведение работ по приспособлению для современного использования объекта культурного наследия регионального значения «Здание, где размещался ресторан К.П. Палкин», расположенного по адресу: г. Санкт-Петербург, Владимирский пр., д.1/47 литера Б, в части приспособления для современного использования помещений 58, 60, 62 помещения 58-Н», шифр 1-02-2022, разработанной ООО «Рестпроект» в 2022 г., с целью определения соответствия проектной документации требованиям законодательства Российской Федерации в области государственной охраны объектов культурного наследия

Проектная документация на проведение работ по сохранению объекта культурного наследия регионального значения «Здание, где размещался ресторан К.П. Палкин», расположенного по адресу: г. Санкт-Петербург, Владимирский пр.,

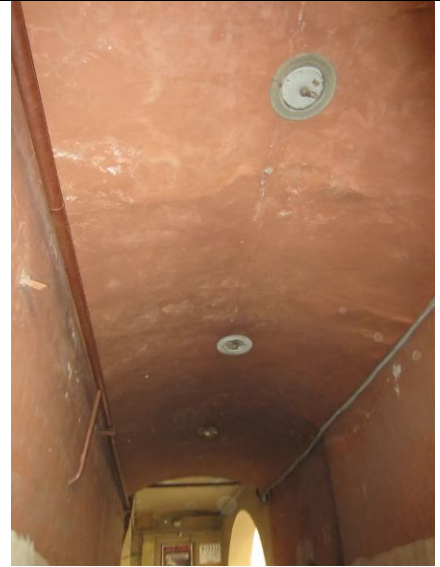
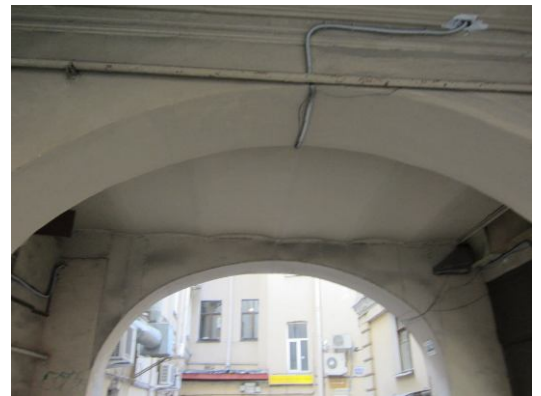
арочный воротный проезд – местоположение (в дворовом флигеле между дворами), габариты, конструкция (три арки), перекрытие (оштукатуренные кирпичные «пруссские» своды по металлическим балкам);

воротный проезд – местоположение (юго-западный дворовый флигель), габариты, конструкция, перекрытие (плоское, оштукатуренные кирпичные «пруссские» своды по металлическим балкам);

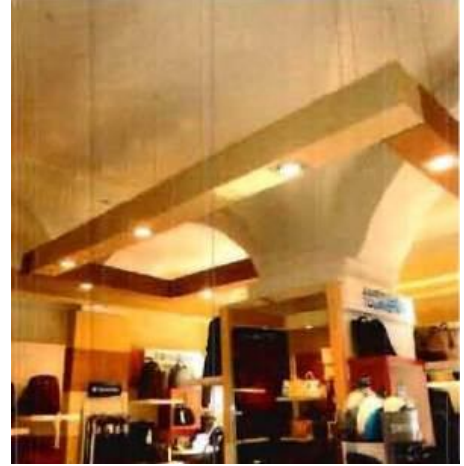
система крестовых сводов на подпружных арках и опорном столбе (пом. 5-Н(20));

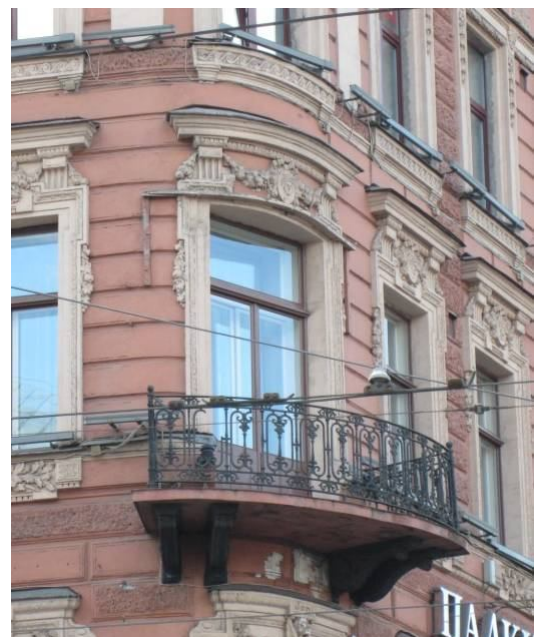
балкон – местоположение (в уровне 3-го этажа, угол здания), габариты, конфигурация, рисунок металлического ограждения балкона;

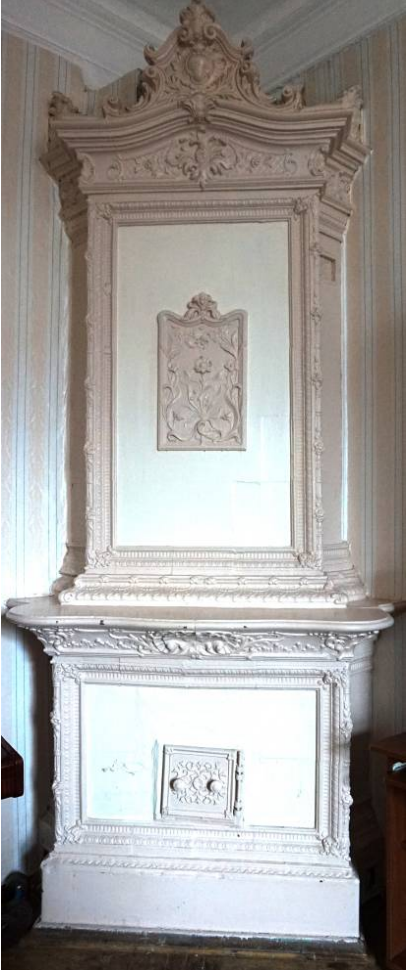
<p>печь угловая, двухъярусная, с центральным ризалитом, на цоколе; облицована терракотовым рельефным изразцом; профилированная фигурная полочка декорирована крупным картушем; высокий фигурный фронтоном образован волютами и венчается картушем и рокайлями; по углам – акротерии; фронтальная поверхность декорирована фигурной филенкой; дверца топки чугунная, рельефная.</p>

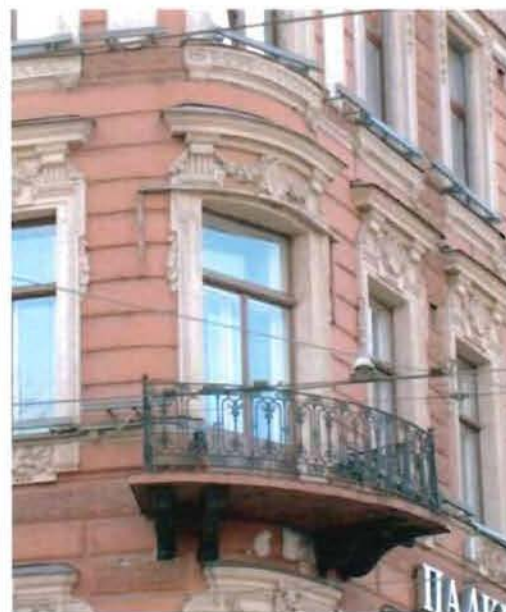
балкон – местоположение (в уровне 3-го этажа, угол здания), габариты, конфигурация, рисунок металлического ограждения балкона;

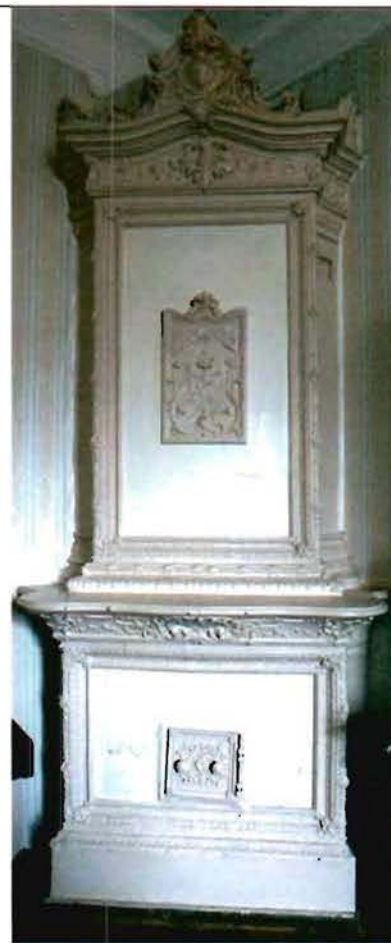
печь угловая, двухъярусная, с центральным ризалитом, на цоколе; облицована терракотовым рельефным изразцом; профилированная фигурная полочка декорирована крупным картушем; высокий фигурный фронтон образован волютами и венчается картушем и рокайлями; по углам – акротерии; фронтальная поверхность декорирована фигурной филенкой; дверца топки чугунная, рельефная.

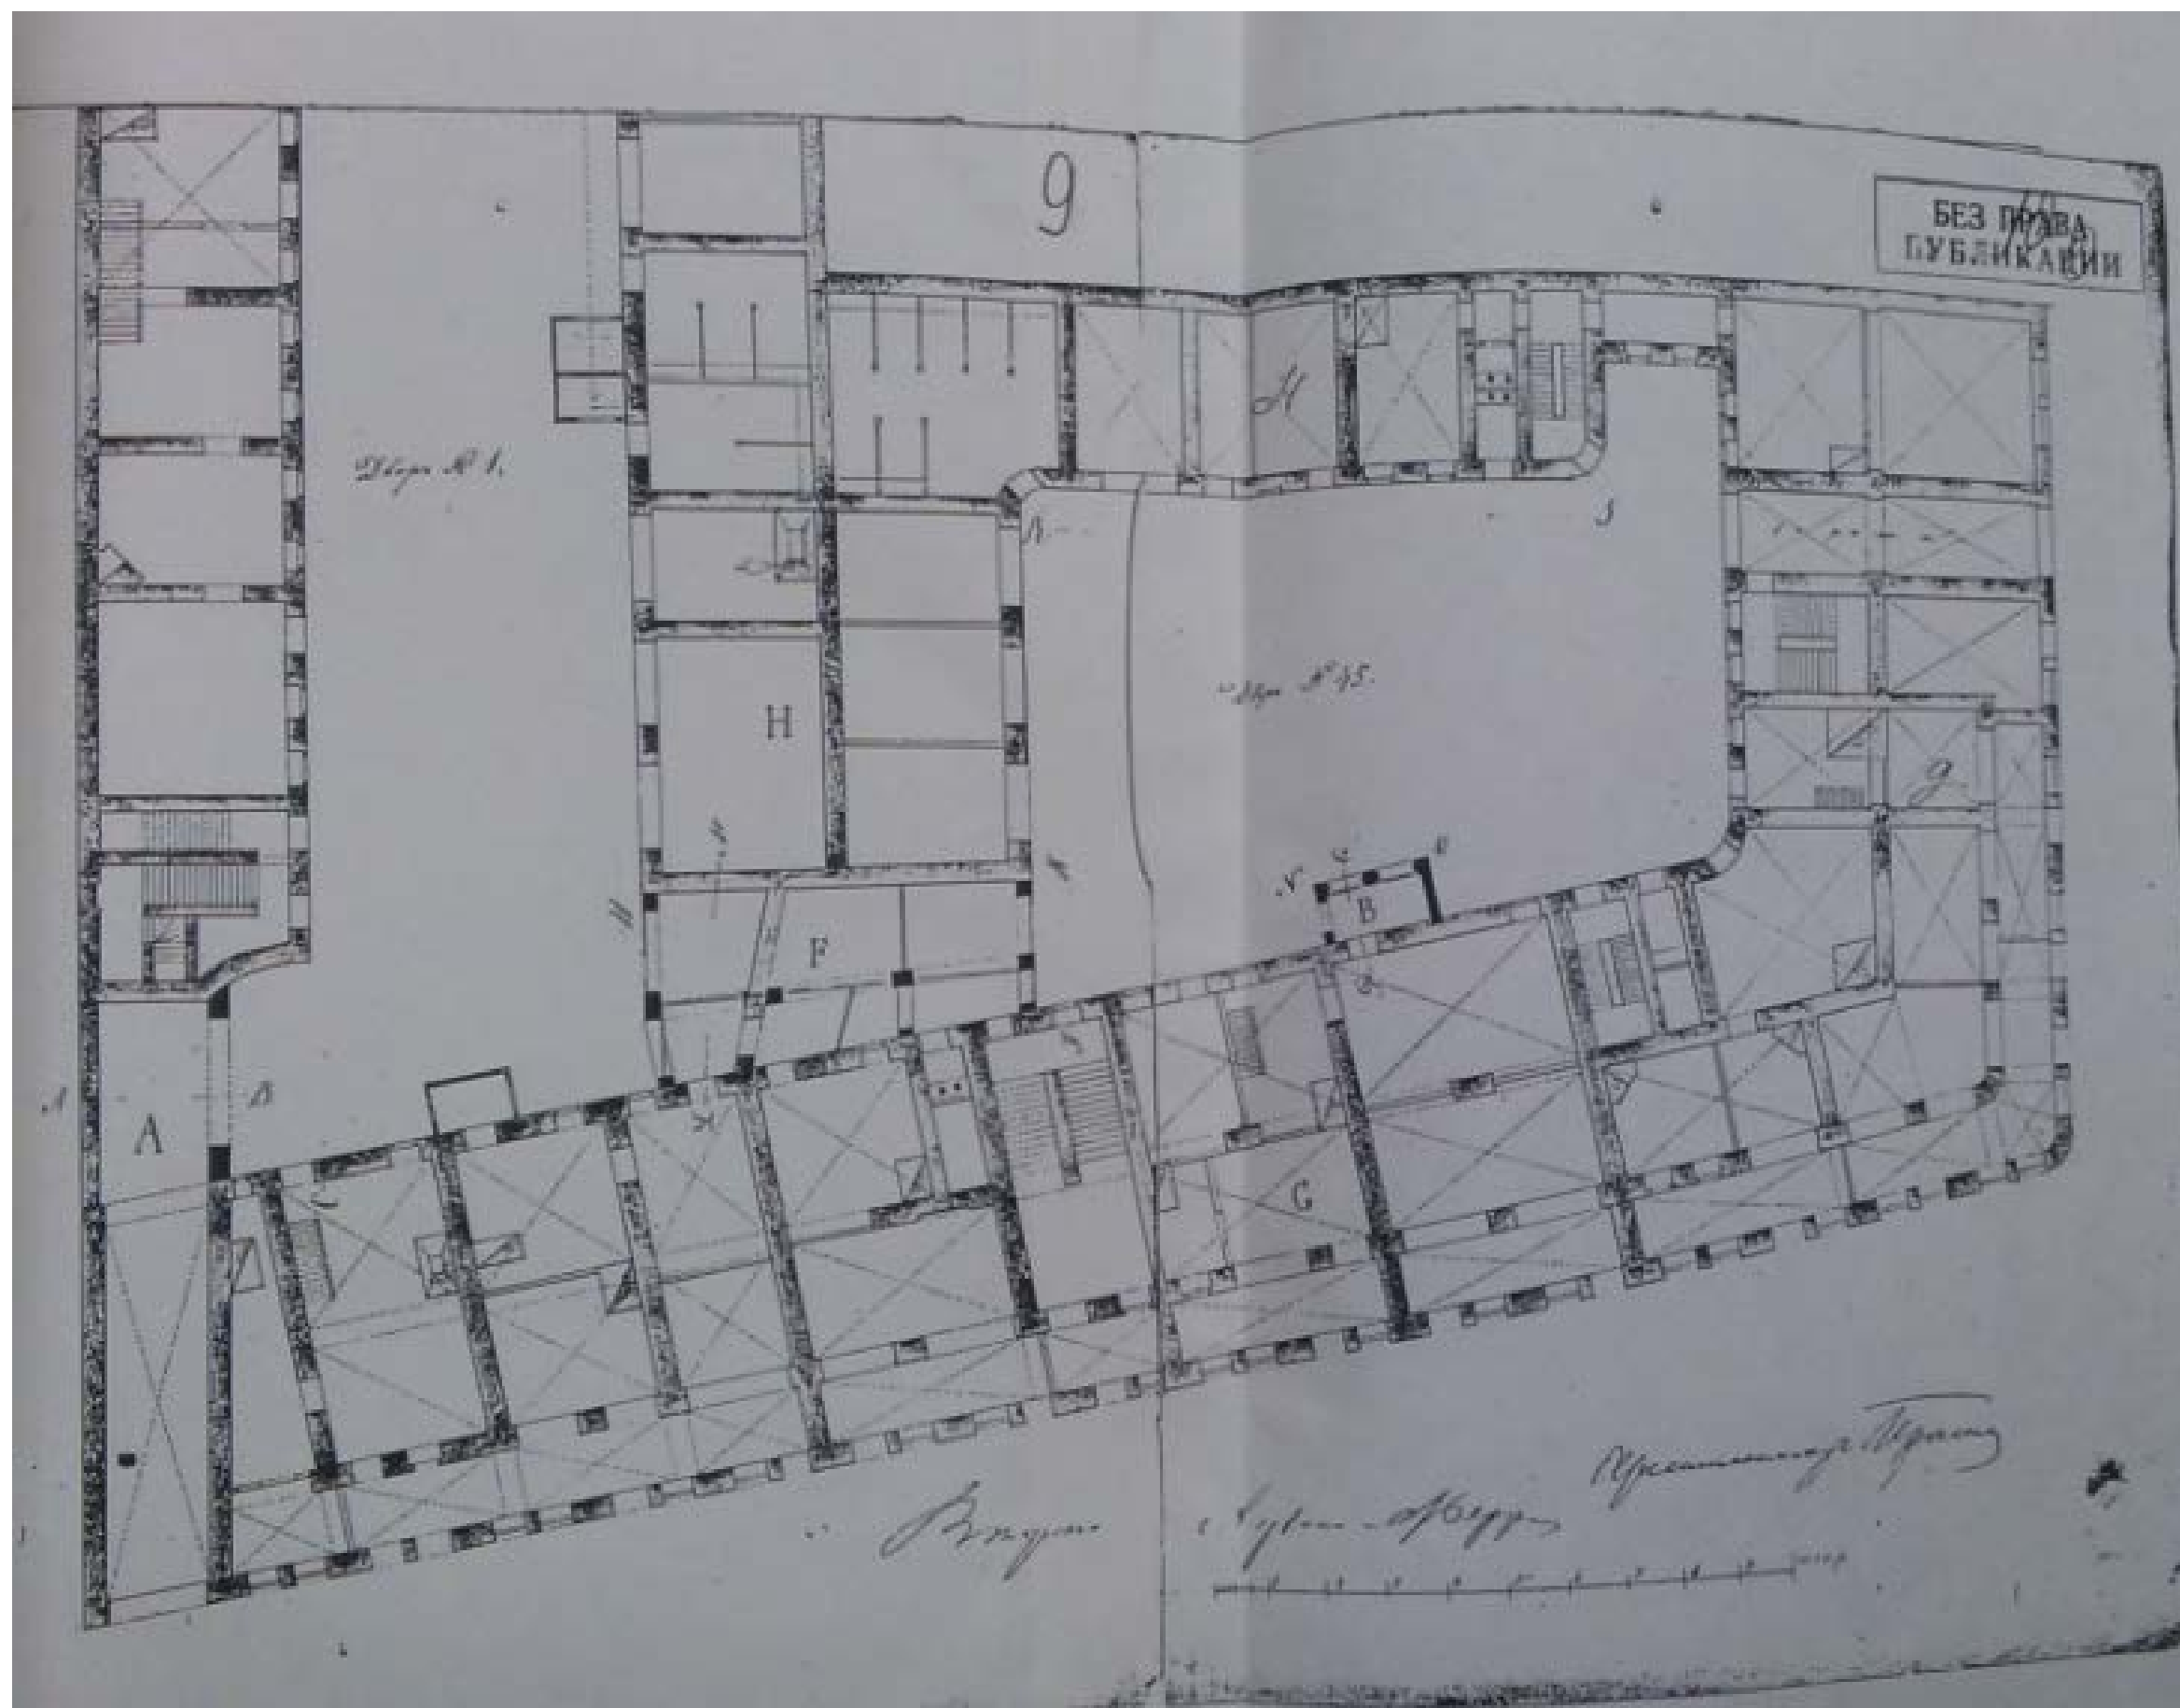
6. План первого этажа лицевого дома по Невскому и Владимирскому проспектам и дворовых флигелей. 1861 // КГИОП. П. 757/Н-6616. / Приложение 1 к исторической справке. Дом К.П. Палкина, В.И. Соловьева (Невский пр., 47; Владимирский пр., 1, ул. Рубинштейна, 4). Исторические планы и чертежи. ООО «Аллегория» СПб, 1995.

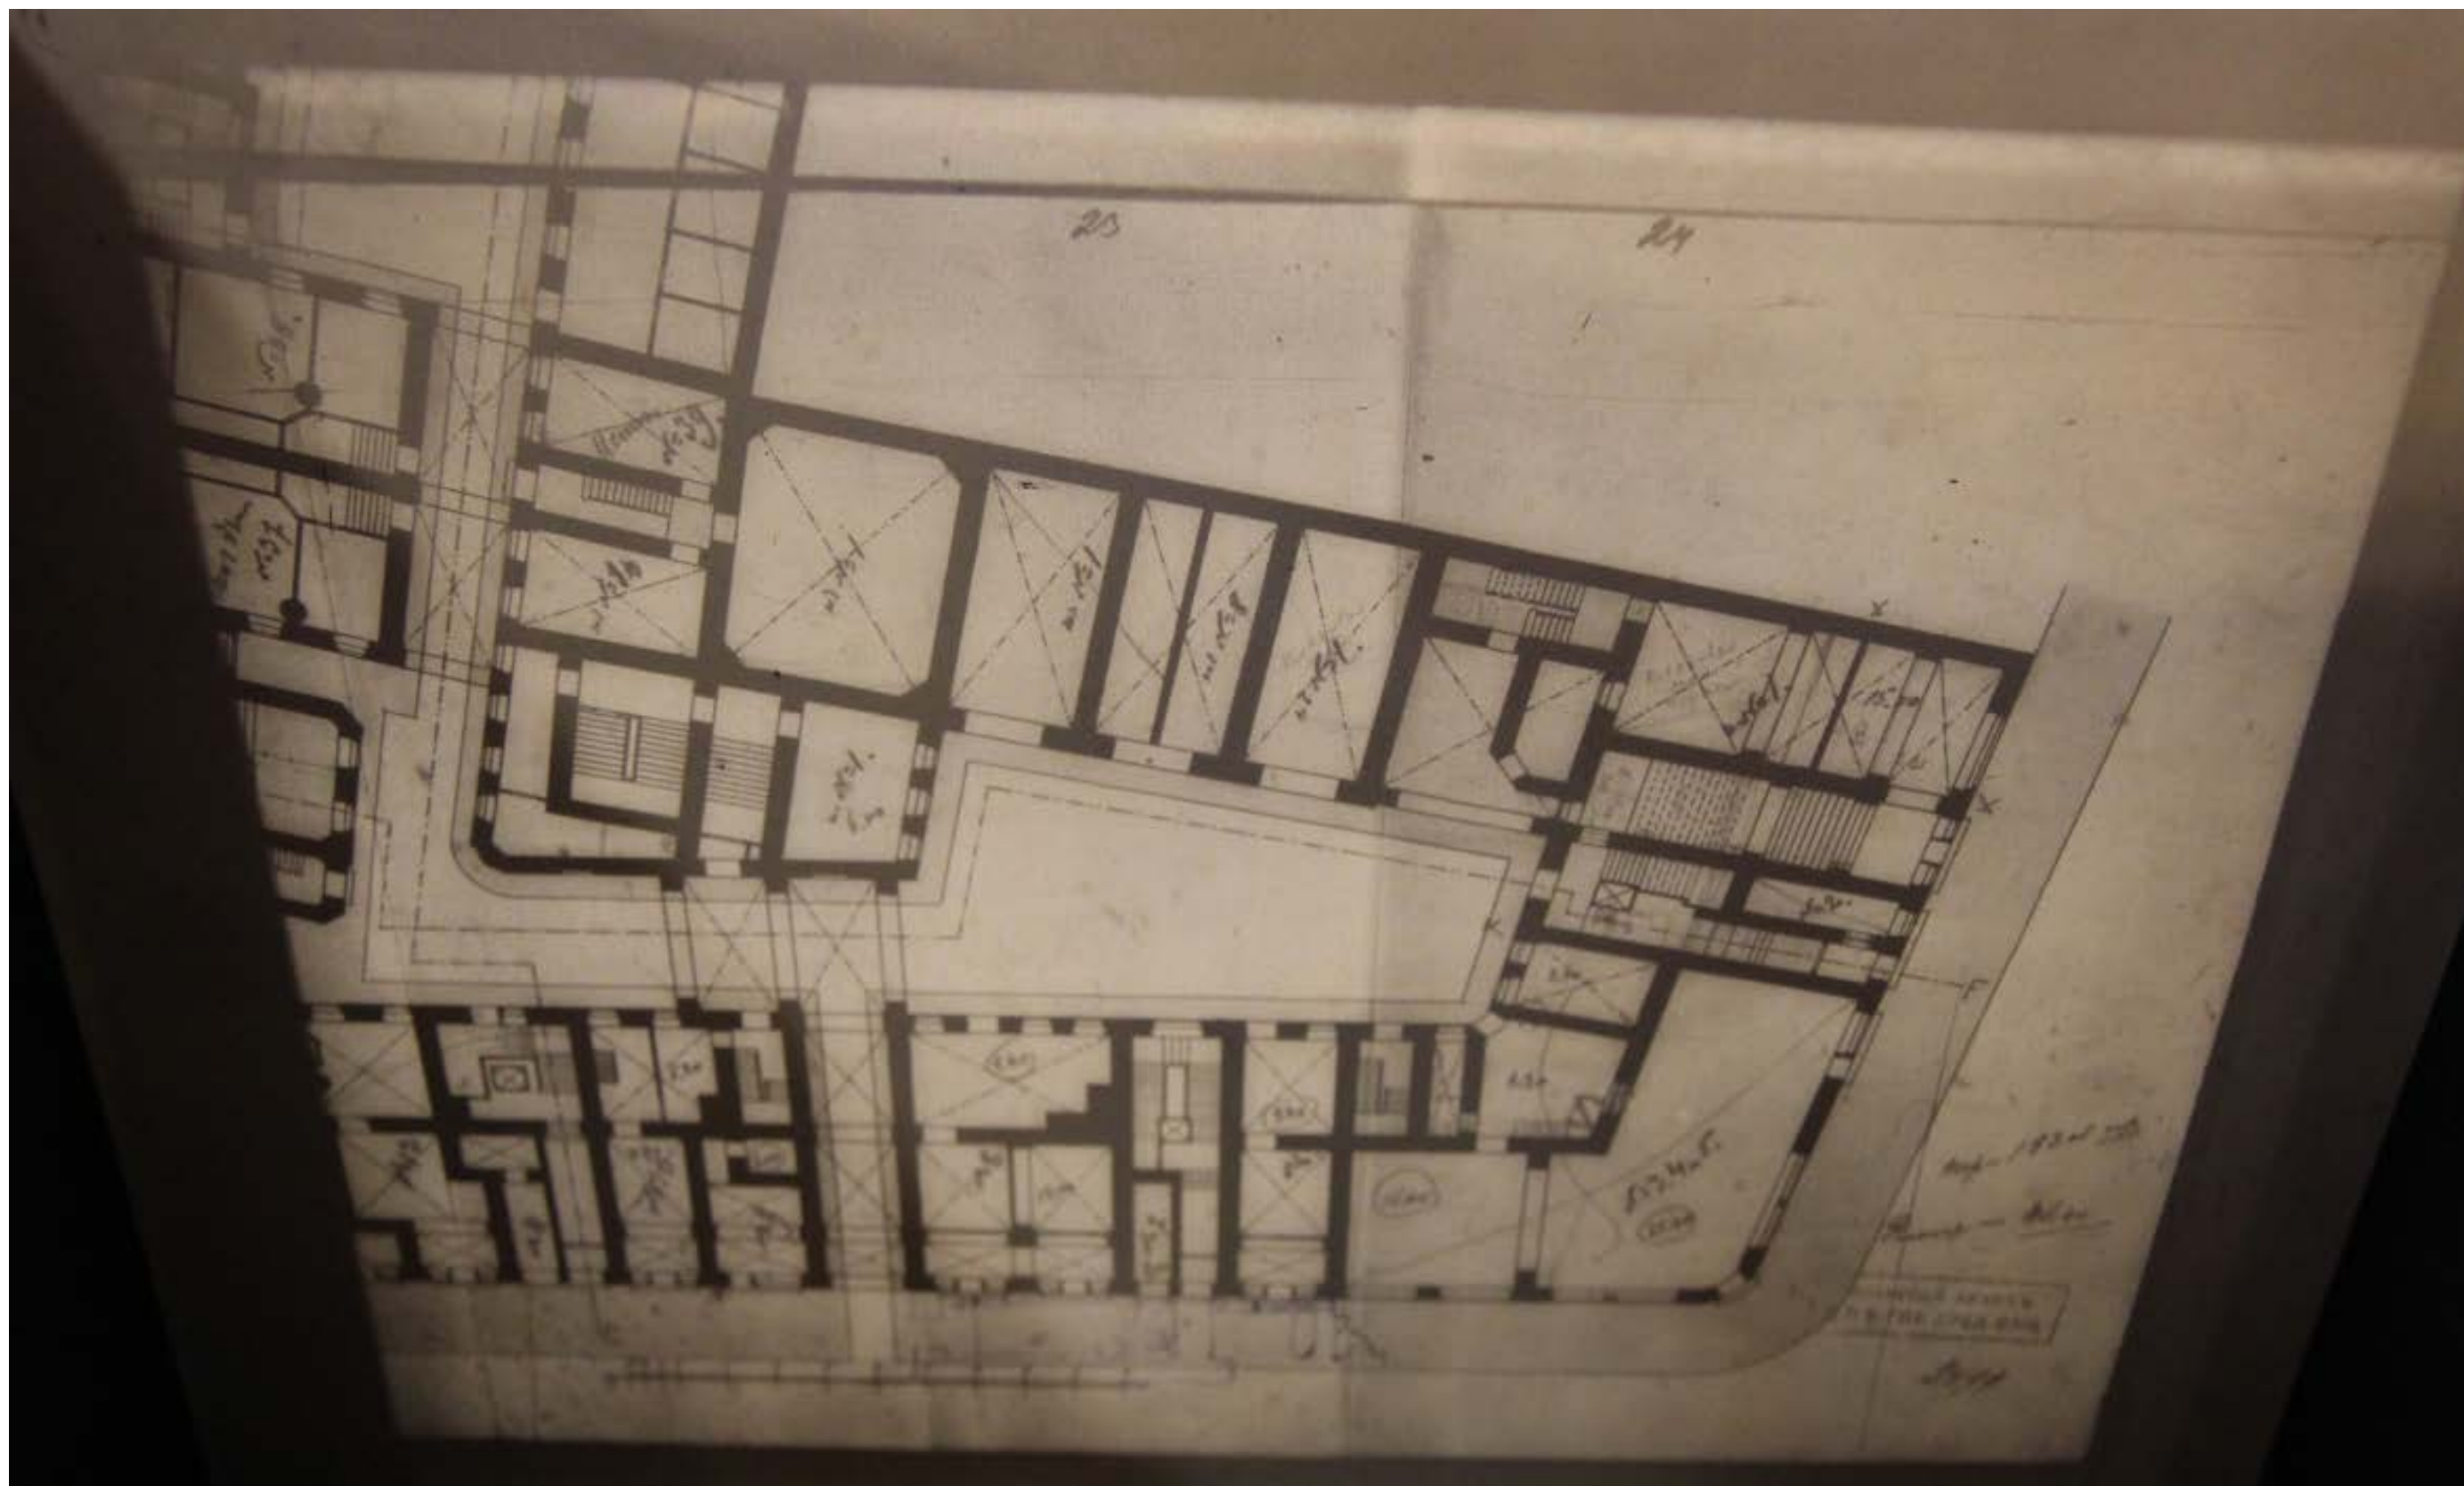
10. План 1-ого этажа дома надворного советника П.К. Палкина. Арх. А. Хренов. 1910 // ЦГИА СПб. Фонд 513. Опись 102. Дело 4682. Л. 23-24
