**А К Т**

**по результатам государственной историко-культурной экспертизы проектной документации на проведение работ по сохранению объекта культурного наследия регионального значения «Прачечная», входящего в состав объекта культурного наследия регионального значения (ансамбля) «Дворцовый госпиталь, в том числе: главное здание с церковью и амбулаторией, богадельня, прачечная, аптека, дом для служителей госпиталя, ограда с воротами, сад, прозекторская с часовней, острозаразный павильон, лазарет для офицеров», по адресу: Санкт-Петербург, г. Пушкин, Госпитальная ул., 7; Софийский бульвар, 22, 24, 26, 28**

***«Ремонт, реставрация и приспособление для современного использования объекта культурного наследия регионального значения «Прачечная», по адресу: Санкт-Петербург, г. Пушкин, Госпитальная ул., 7; Софийский бульвар, 22, 24, 26, 28 («Проектно-изыскательские работы по модернизации здания, расположенного по адресу: Санкт-Петербург, г. Пушкин, Госпитальная ул., д. 7/2, лит. В, ФЭИ ГУП «ТЭК СПб», шифр: 101-20/984/ПУ-2019, ООО «ИНТЕРСТРОЙ», 2021 г.)***

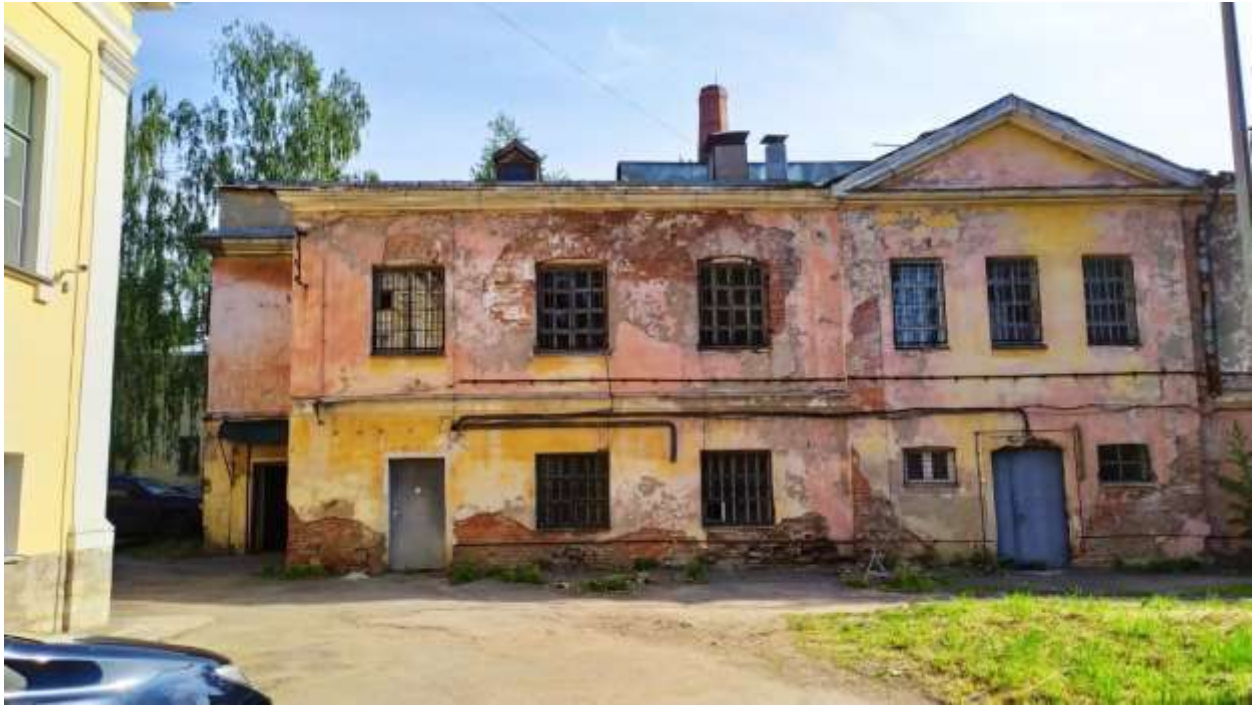
фото 1. Главный фасад здания, вид со стороны Московского переуллка. Разрушение штукатурного слоя, выветривание раствора кирпичной кладки, разрушения отмостки.

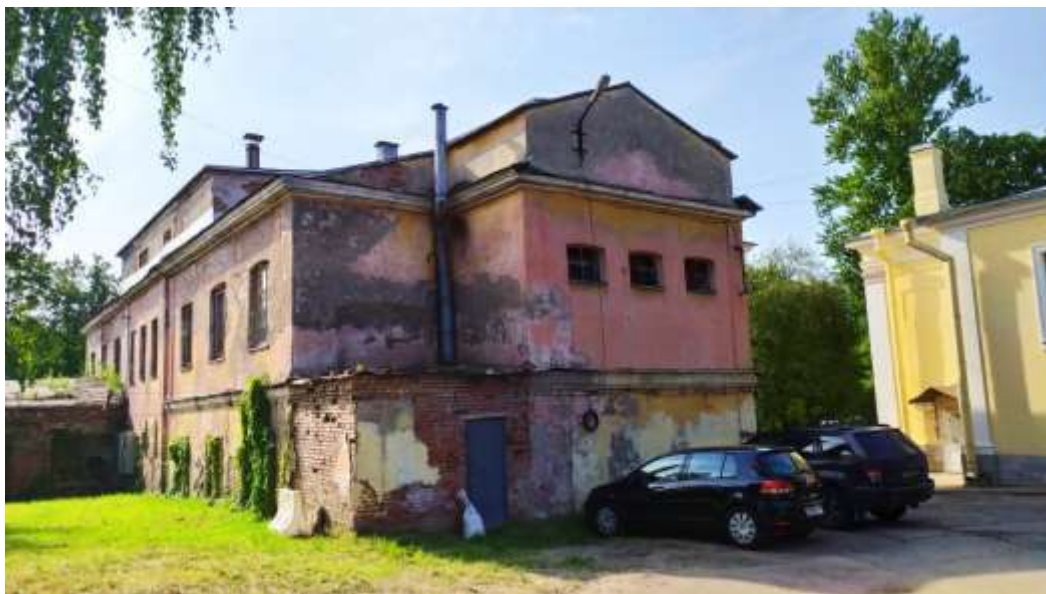
фото 3. Вид со стороны Госпитальной улицы. В средней части здания заложены два оконных проема кирпичной кладкой. Имеются разрушения штукатурного слоя и кирпичной кладки, выветривание раствора. Отсутствует отмостка здания.

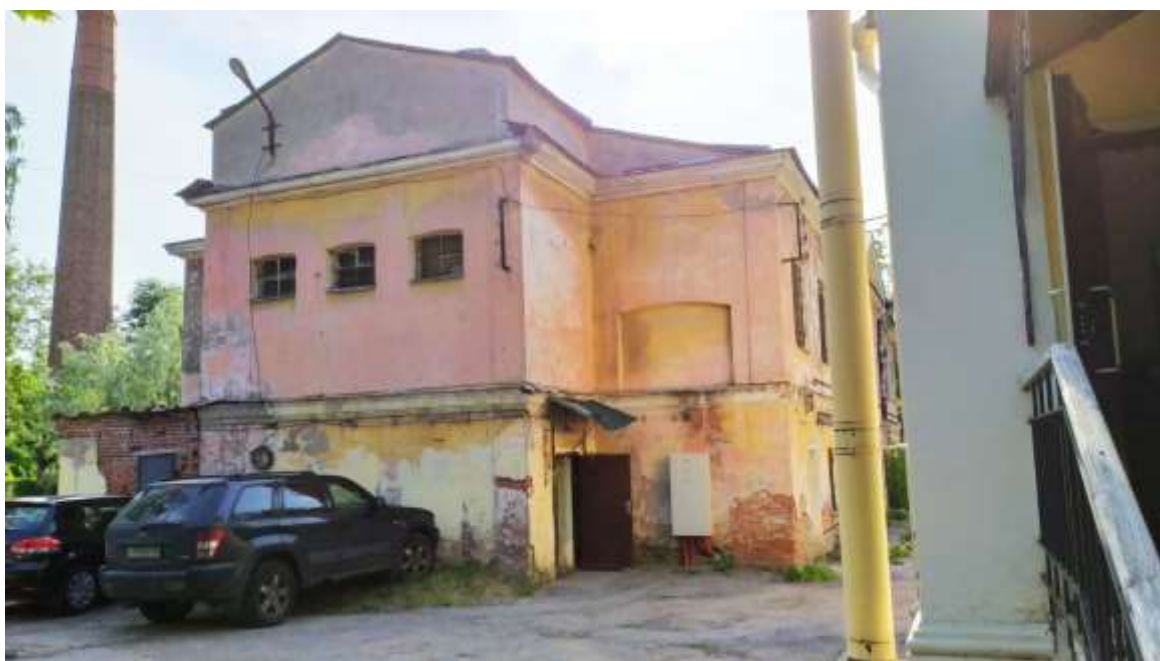
фото 4. Вид со стороны Госпитальной улицы. В средней части здания, на первом этаже заложены три оконных проема кирпичной кладкой. Имеются разрушения штукатурного слоя и кирпичной кладки, выветривание раствора. Отсутствует отмостка здания.

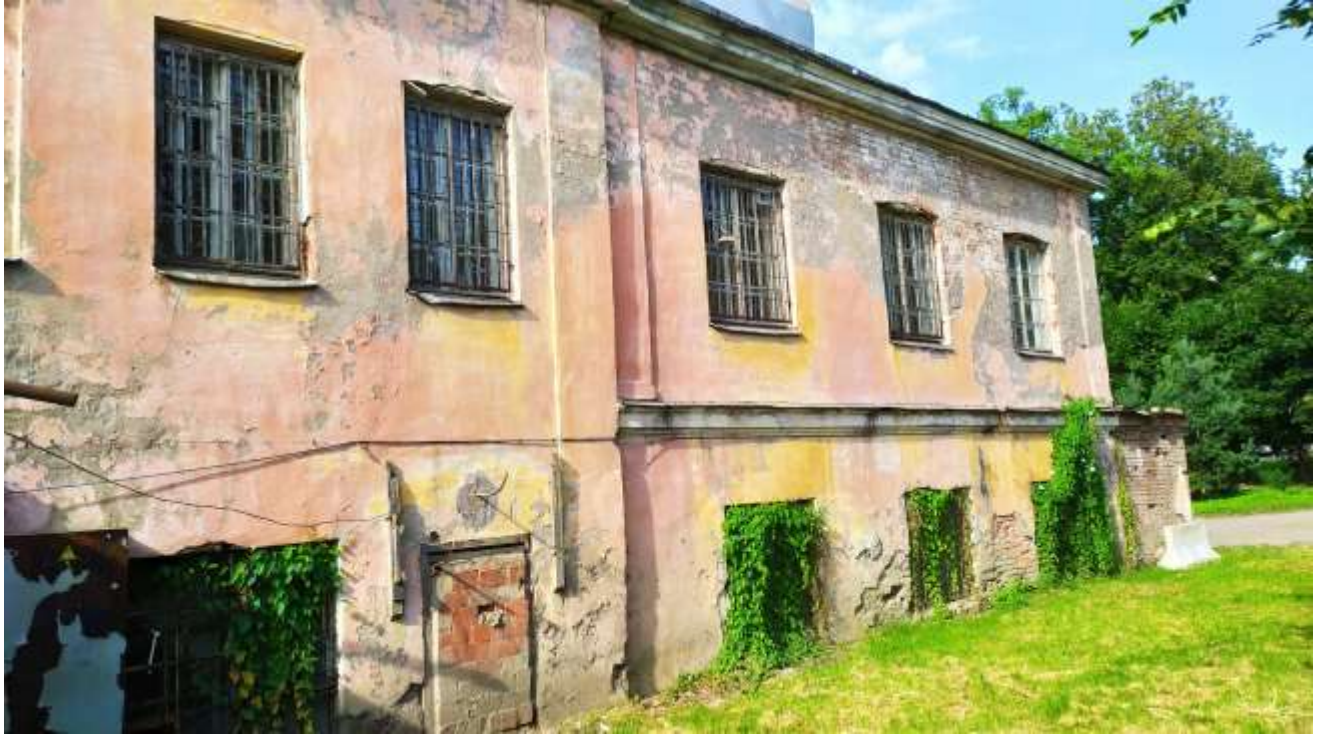
фото 5. Вид со стороны Октябрьского бульвара. В средней части здания заложен дверной проема кирпичной кладкой. Имеются разрушения штукатурного слоя и кирпичной кладки, выветривание раствора. Отсутствует отмостка здания.

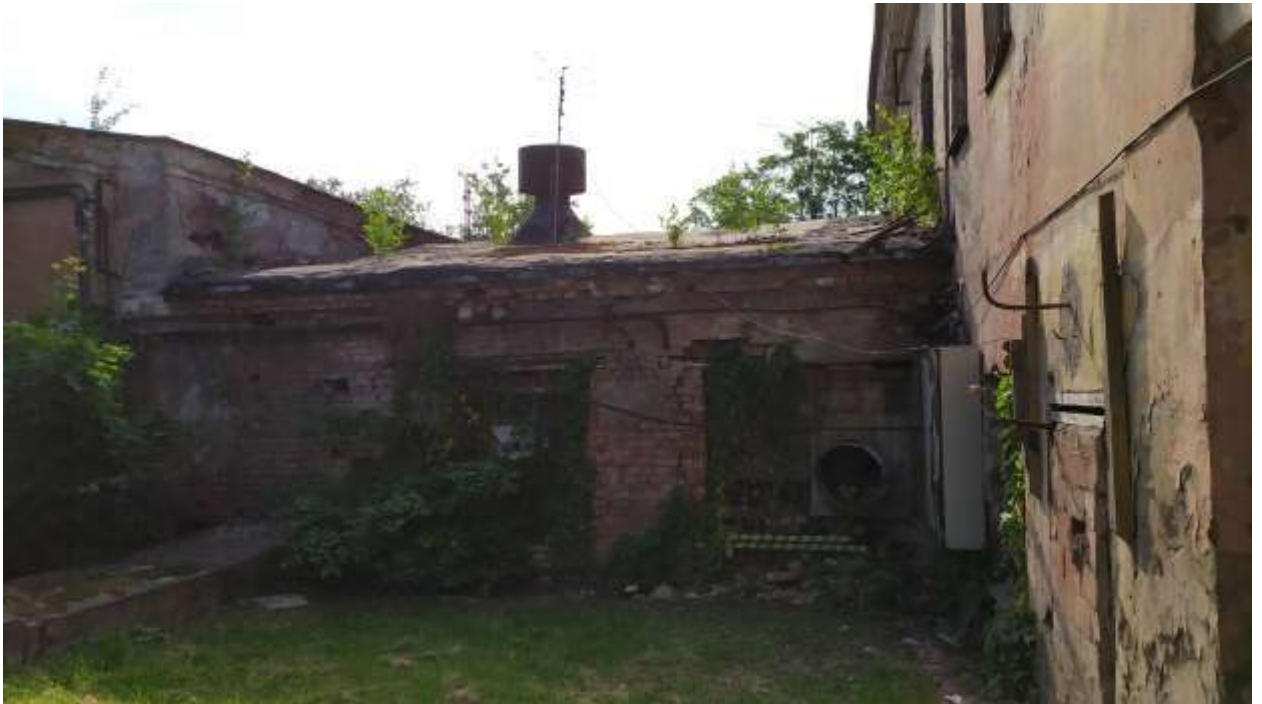
фото 6. Вид со стороны Госпитальной улицы (помещение насосной). Имеются разрушения штукатурного слоя и кирпичной кладки, выветривание раствора. Отсутствует отмостка здания.

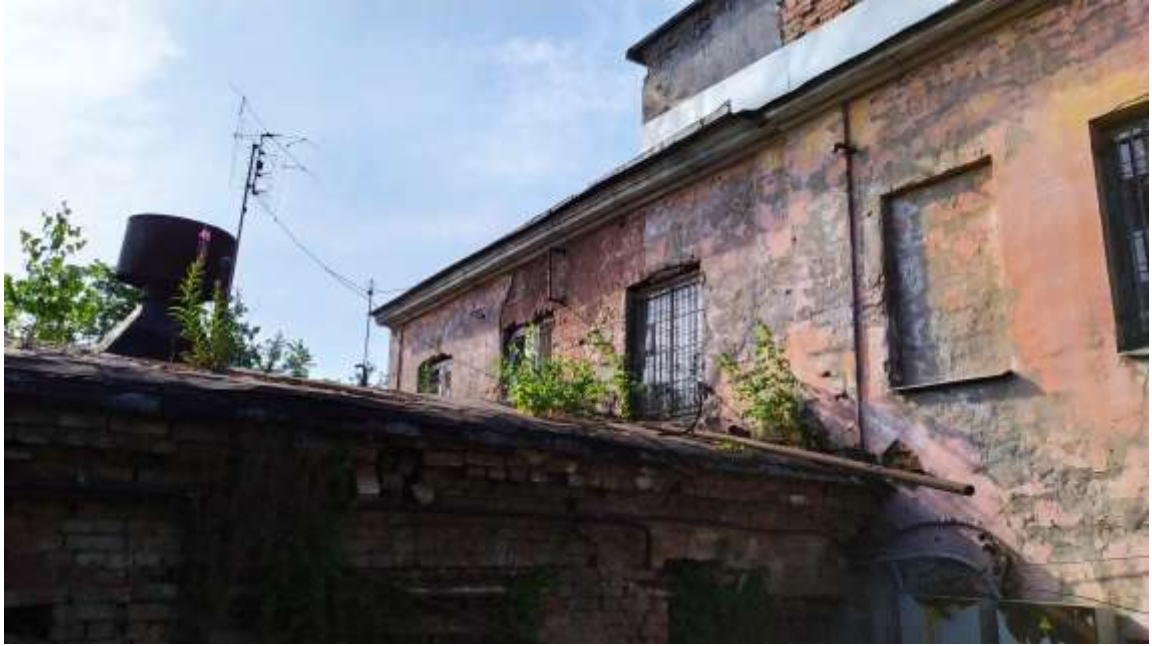
фото 7. Вид со стороны Октябрьского бульвара (помещение насосной). Имеются разрушения штукатурного слоя и кирпичной кладки, выветривание раствора.

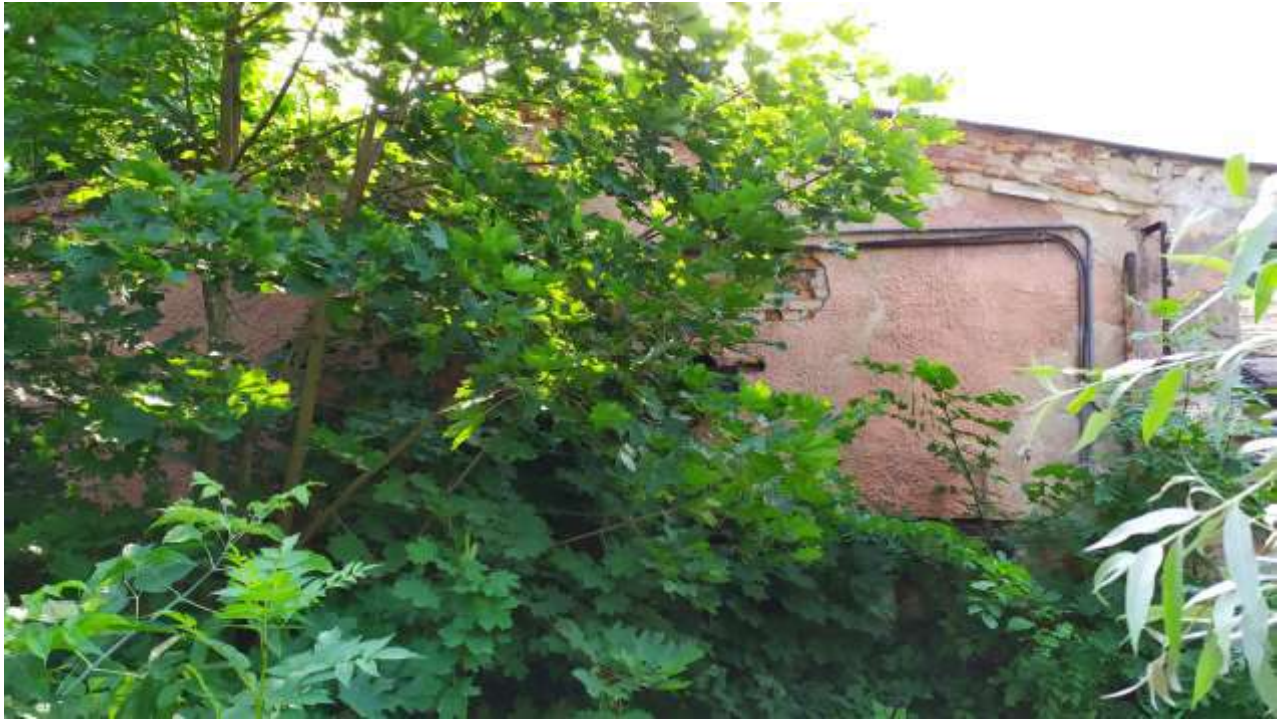
фото 8. Вид со стороны Госпитальной улицы (помещение котельной). Имеются разрушения штукатурного слоя и кирпичной кладки, выветривание раствора. Отсутствует отмостка здания. Сильная поросль на месте отмостки.

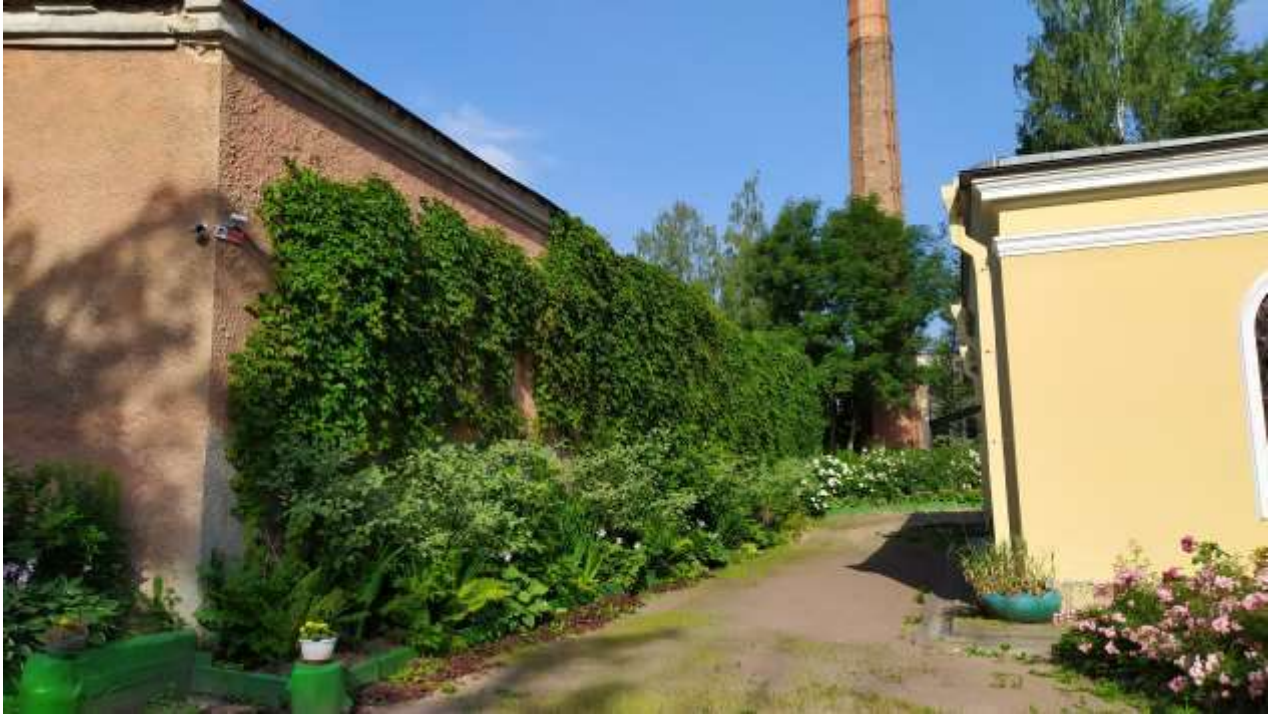
фото 9. Вид со стороны Октябрьского бульвара (помещение котельной). Имеются разрушения штукатурного слоя и кирпичной кладки, выветривание раствора. Отсутствует отмостка здания. Сильная поросль на месте отмостки.

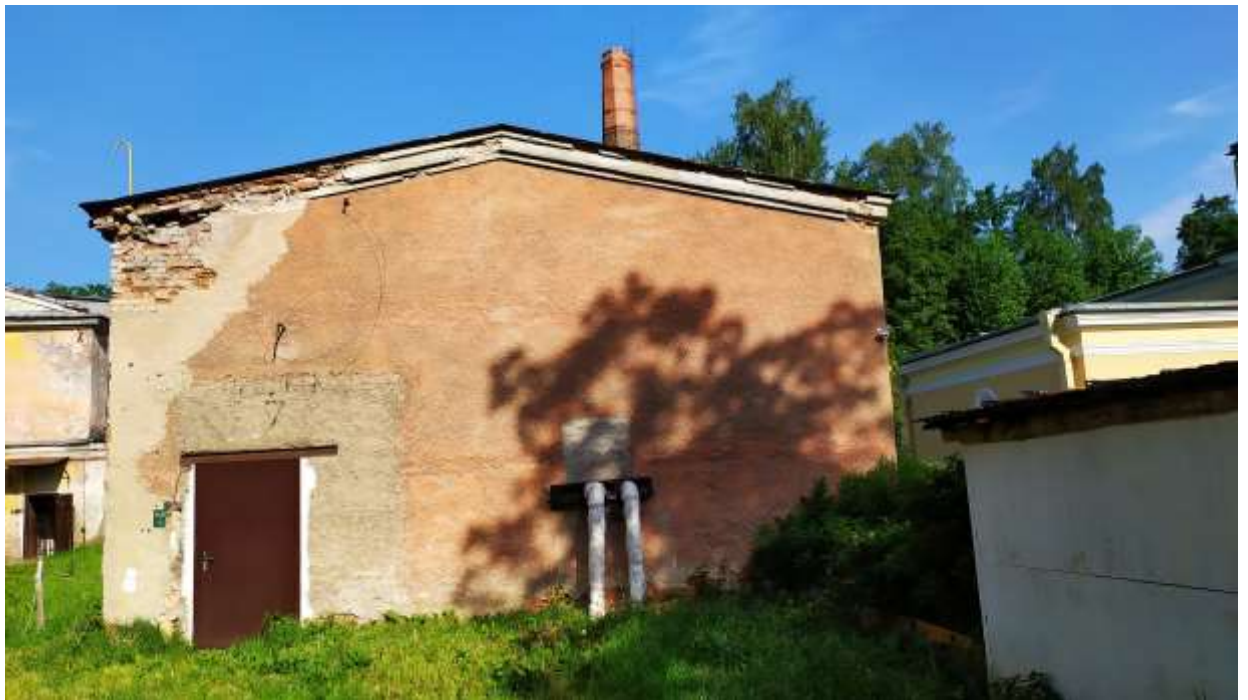
фото 10. Вид со стороны Софийского бульвара (помещение котельной). Имеются разрушения штукатурного слоя и кирпичной кладки, выветривание раствора. Отсутствует отмостка здания.

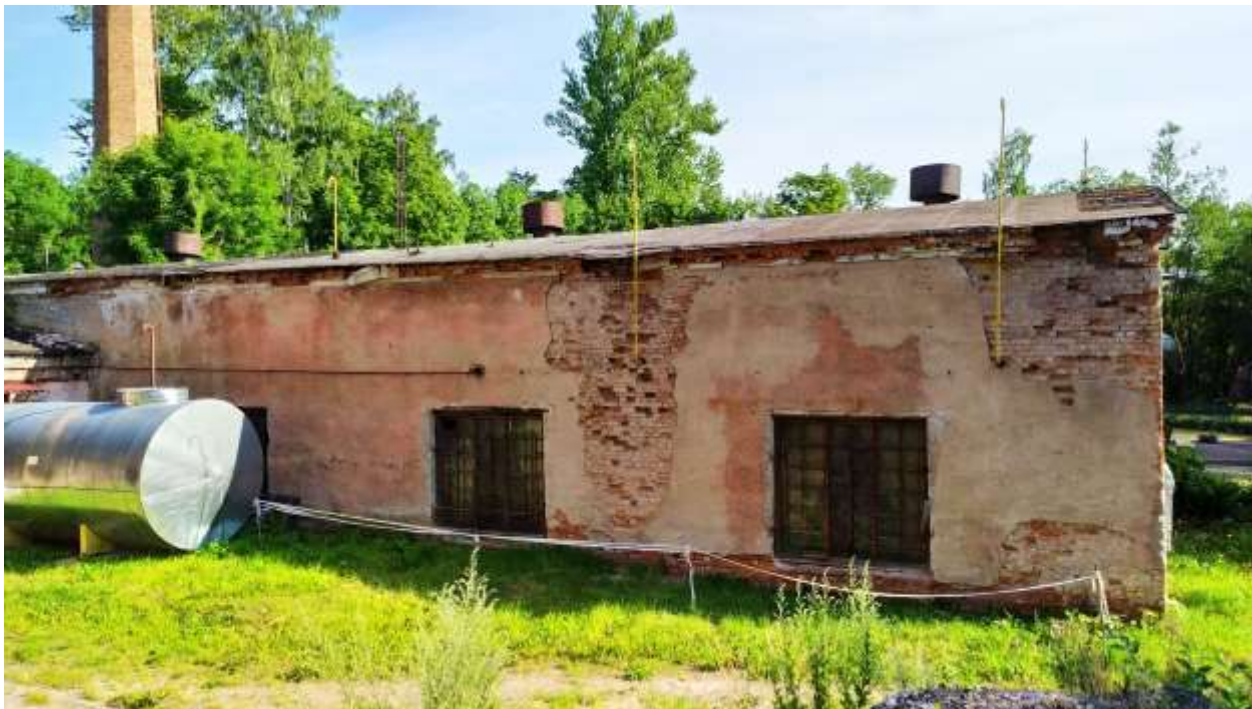
фото 11. Вид со стороны Московского переулка (помещение котельной). Имеются разрушения штукатурного слоя и кирпичной кладки, выветривание раствора. Отсутствует отмостка здания.

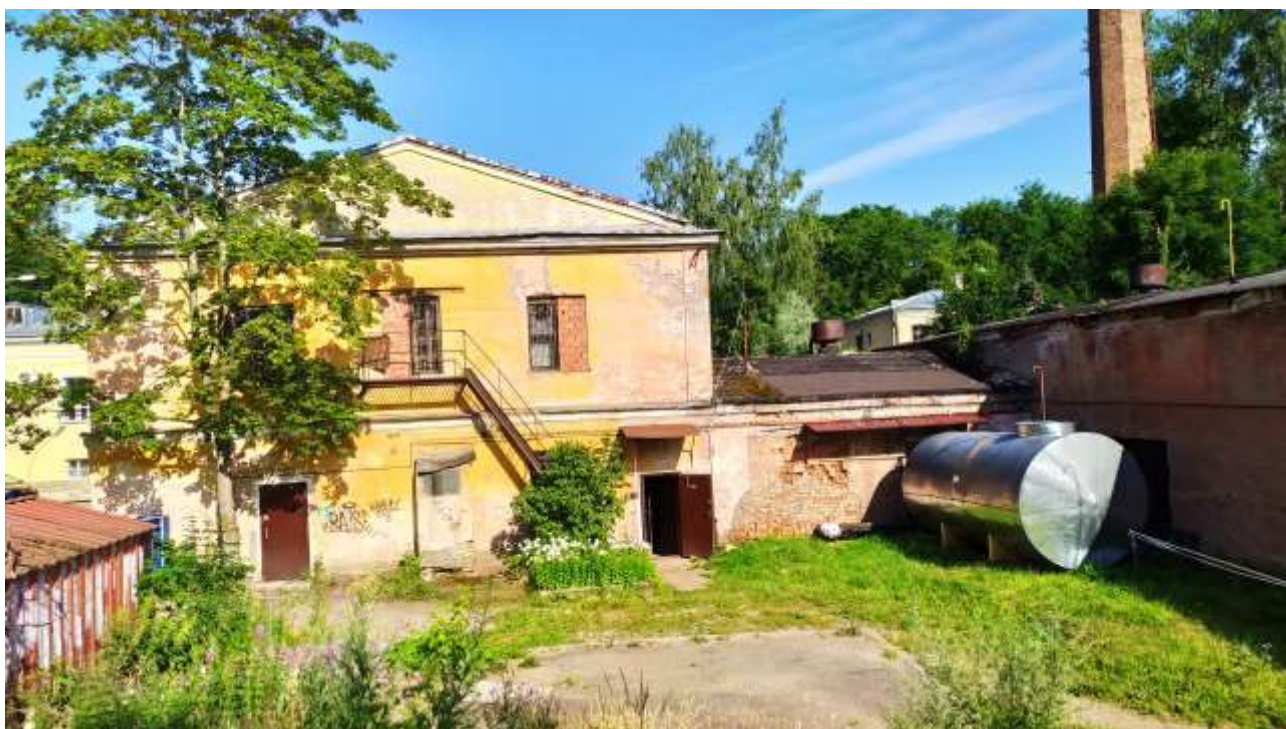
фото 12. Вид со стороны Софийского бульвара (помещение котельной). Имеются разрушения штукатурного слоя и кирпичной кладки, выветривание раствора. Отсутствует отмостка здания.

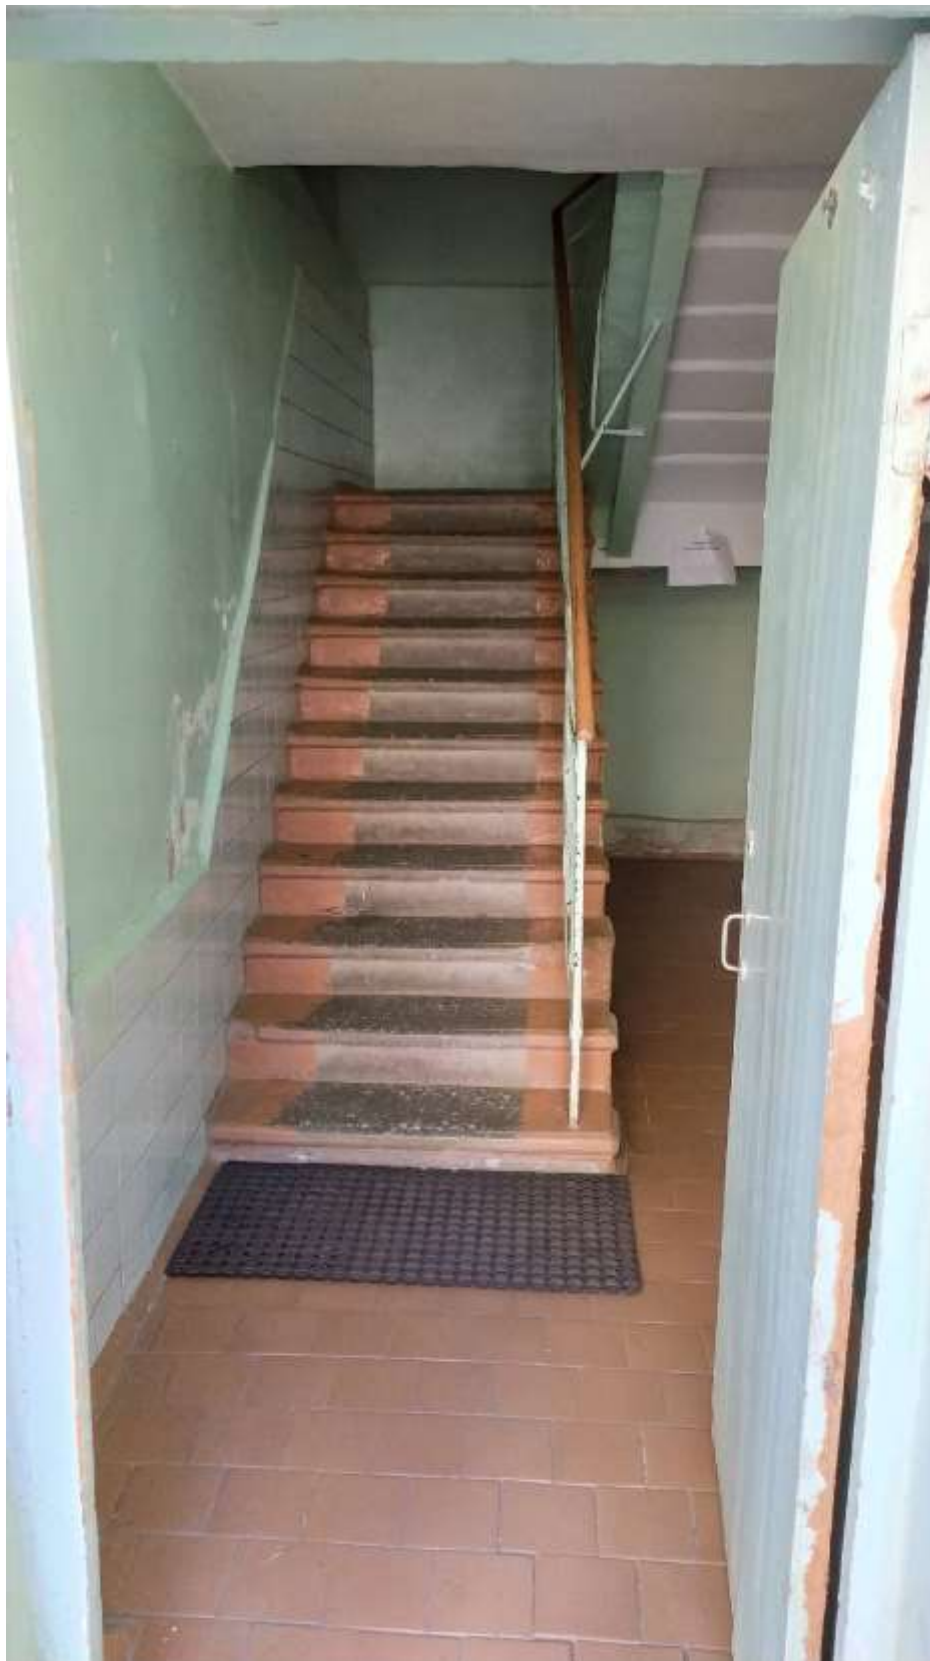
фото 13. Лестниц без повреждений. Блок 1.

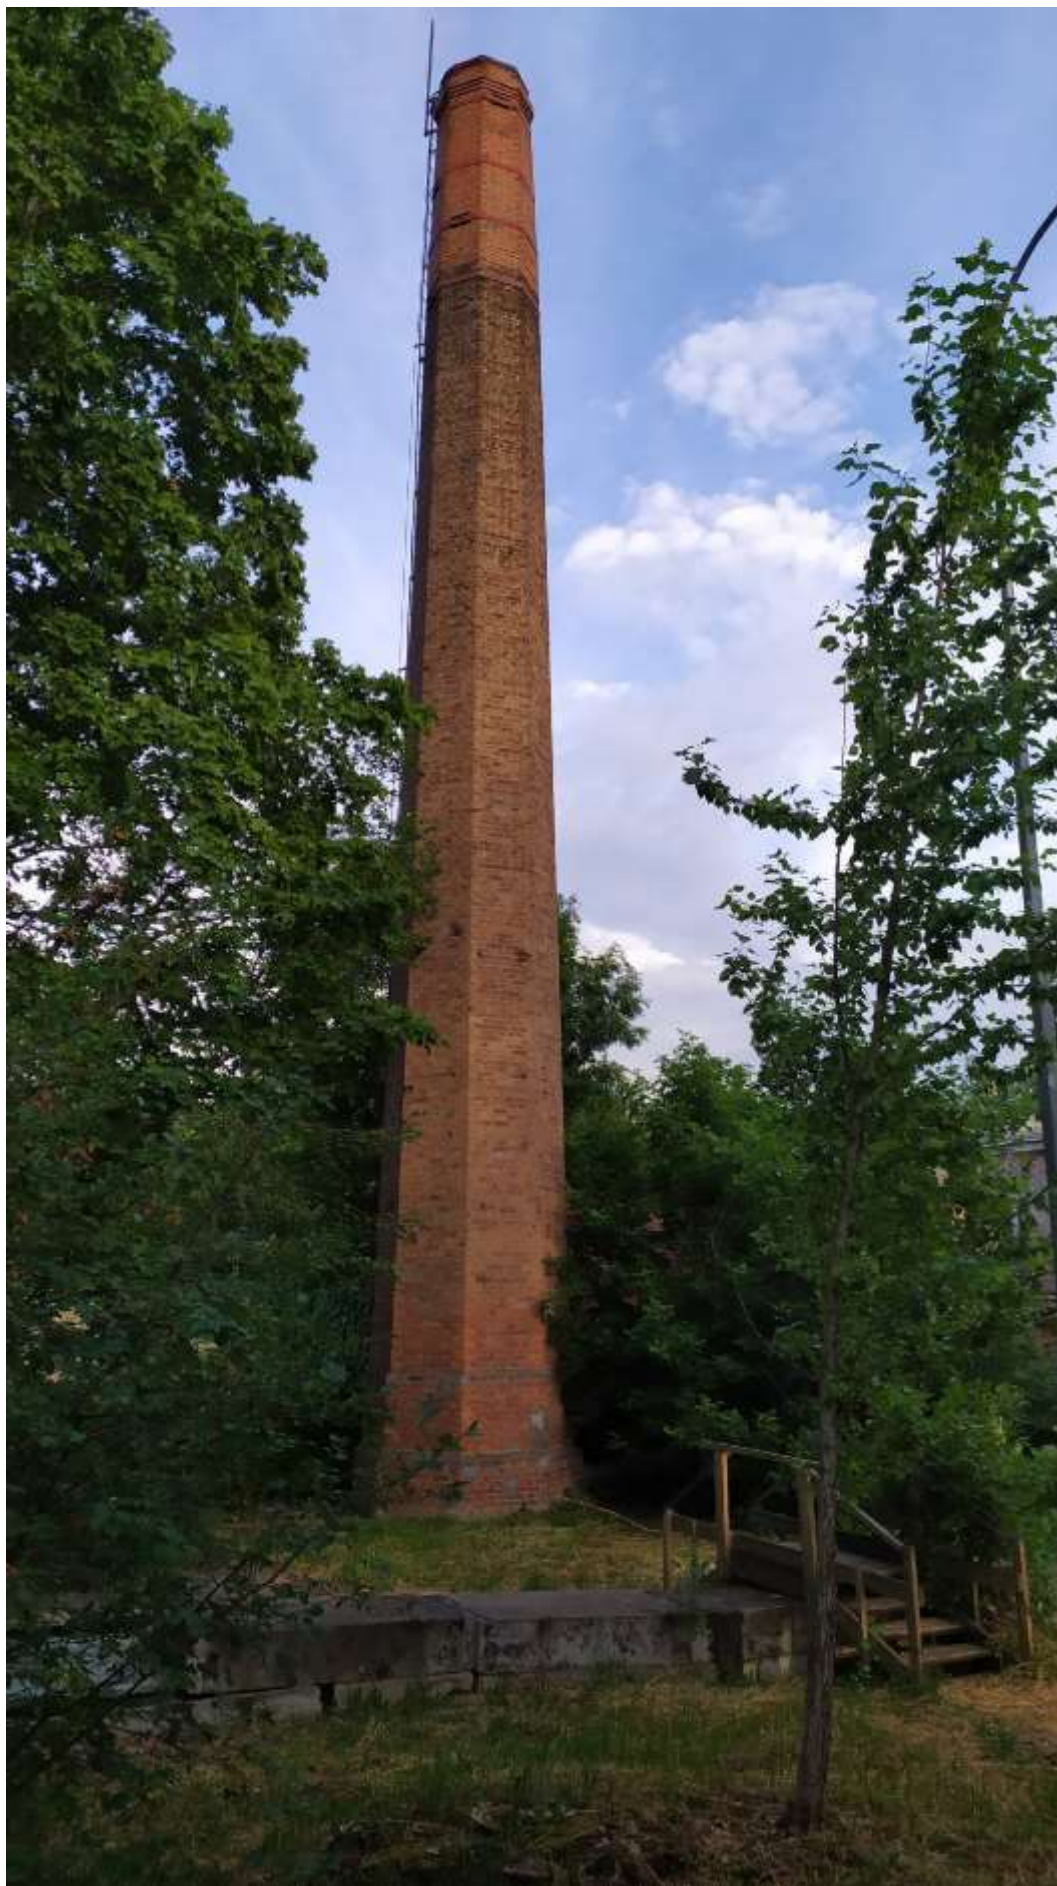
фото 59. Промышленная дымовая труба отремонтирована в 2017 году.
