## А к т

**по результатам государственной историко-культурной экспертизы проектной документации на проведение работ по сохранению выявленного объекта культурного наследия «Три жилых корпуса», расположенного по адресу: г. Санкт-Петербург, Центральный район, ул. Захарьевская, д. 14, лит. В и входящего в состав выявленного объекта культурного наследия «Комплекс зданий Конторского двора Гоф-интендантской конторы»: «Проект приспособления для современного использования пом. 4-Н» (Шифр: 14/4-Н-21), разработанной ООО «СтройЭкспертГрупп» в 2021 г.**

современного использования пом. 4-Н» (Шифр:14/4-Н-21), разработанная ООО «СтройЭкспертГрупп» в 2021 г.

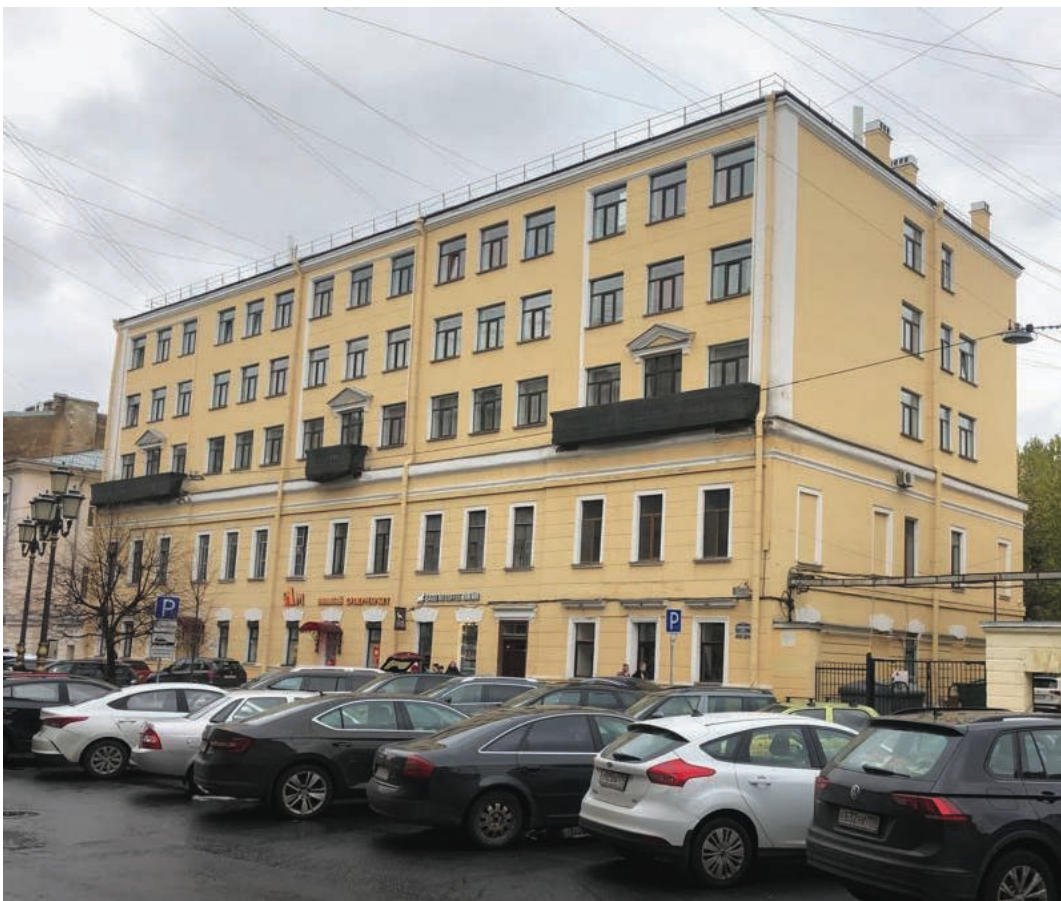
1. Выявленный объект культурного наследия «Три жилых корпуса», входящего в состав выявленного объекта культурного наследия «Комплекс зданий Конторского двора Гоф-интендантской конторы». Общий вид с Захарьевской улицы.

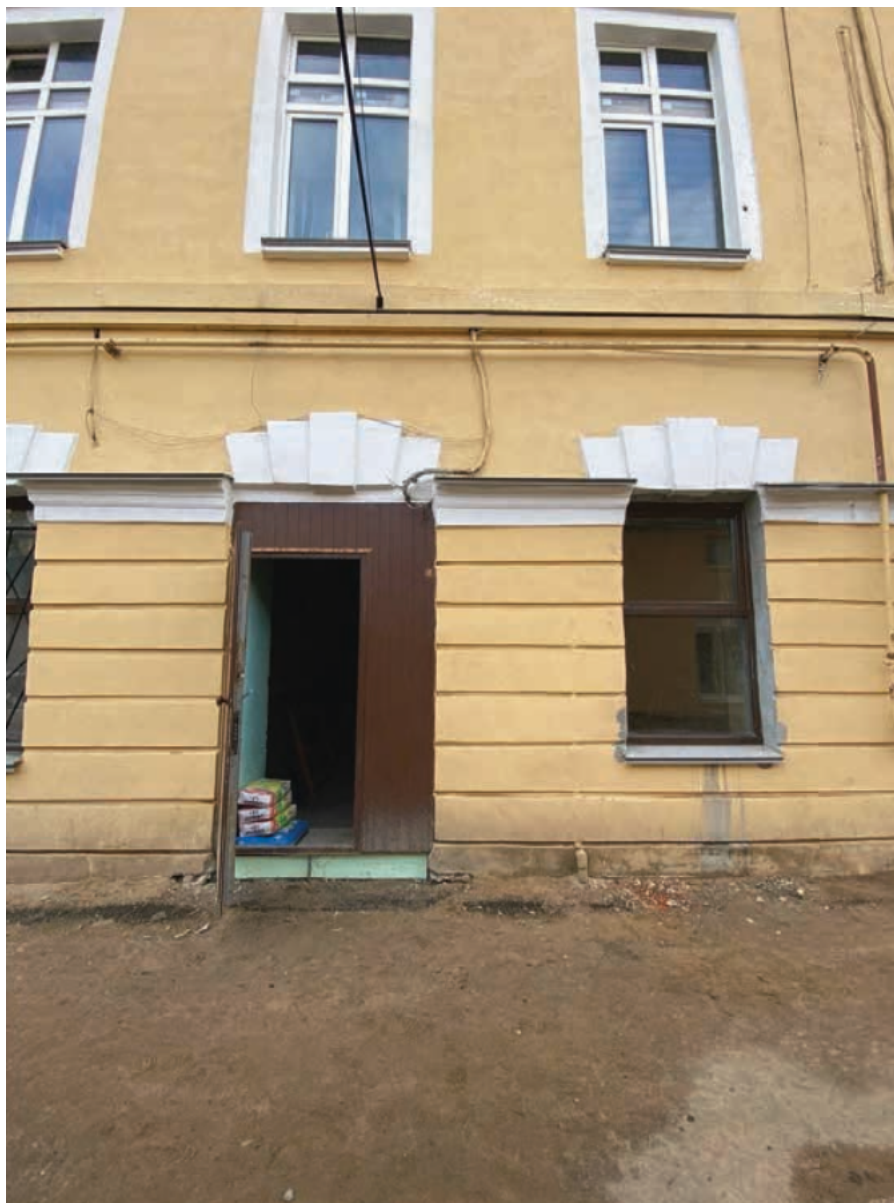
2. Выявленный объект культурного наследия «Три жилых корпуса», входящего в состав выявленного объекта культурного наследия «Комплекс зданий Конторского двора Гоф-интендантской конторы». Вход в помещение 4-Н со стороны дворового фасада.

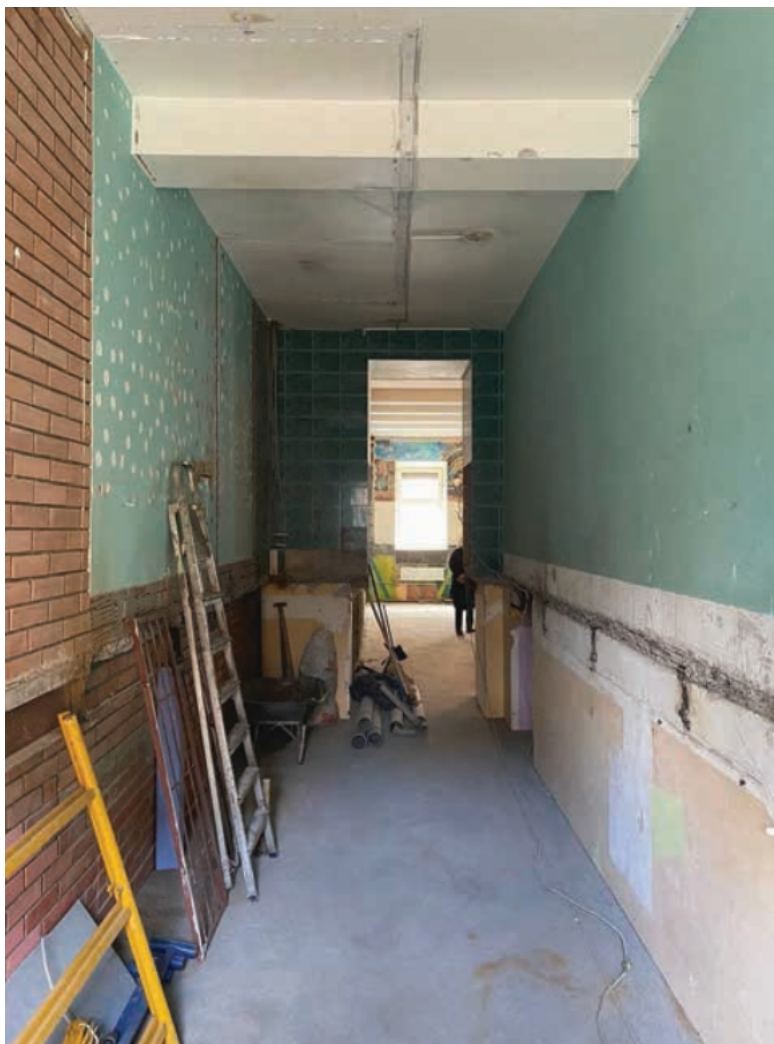
3. Выявленный объект культурного наследия «Три жилых корпуса», входящего в состав выявленного объекта культурного наследия «Комплекс зданий Конторского двора Гоф-интендантской конторы». Фрагмент интерьера помещения 4-Н.

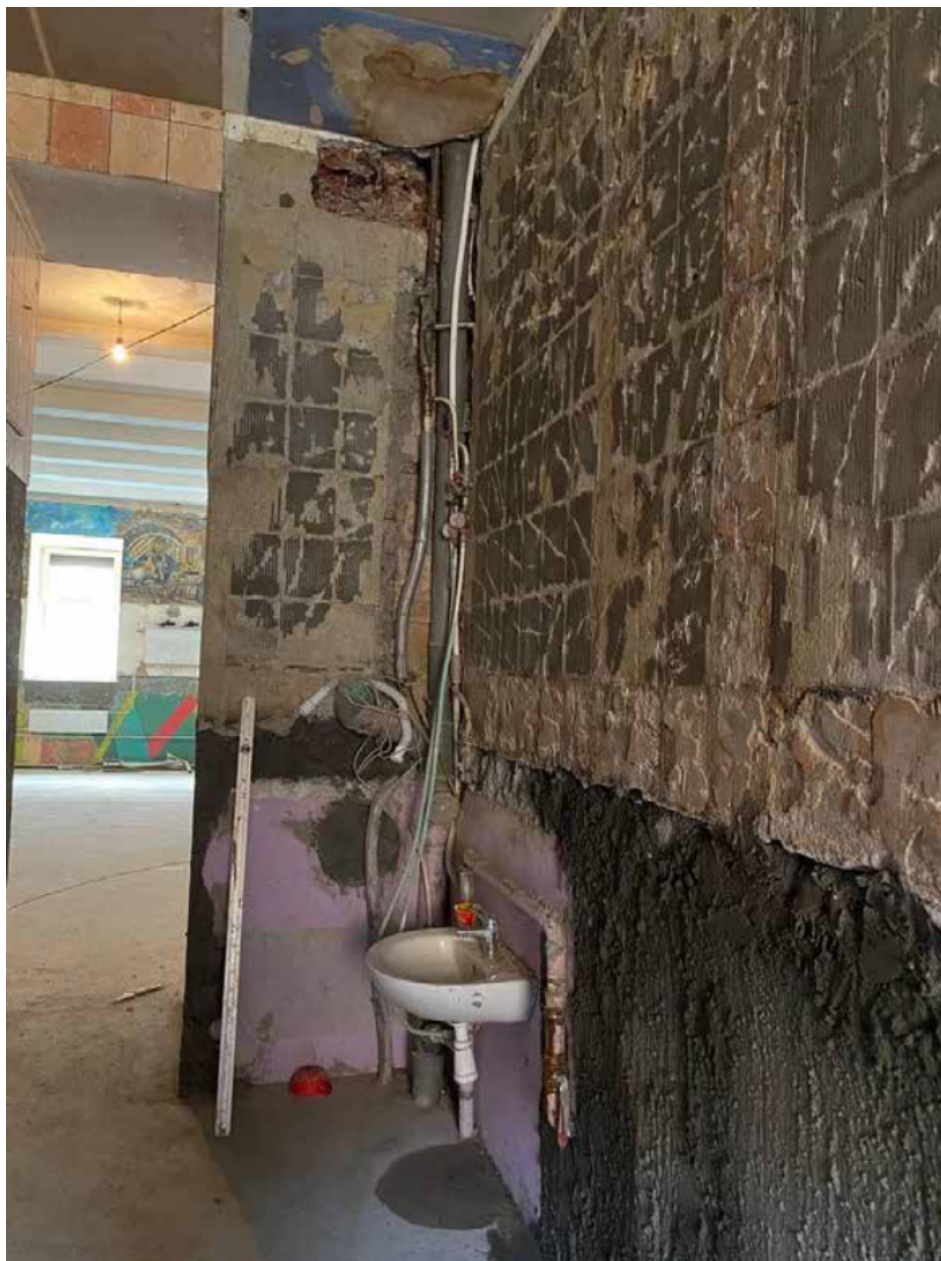
4. Выявленный объект культурного наследия «Три жилых корпуса», входящего в состав выявленного объекта культурного наследия «Комплекс зданий Конторского двора Гоф-интендантской конторы». Фрагмент интерьера помещения 4-Н.

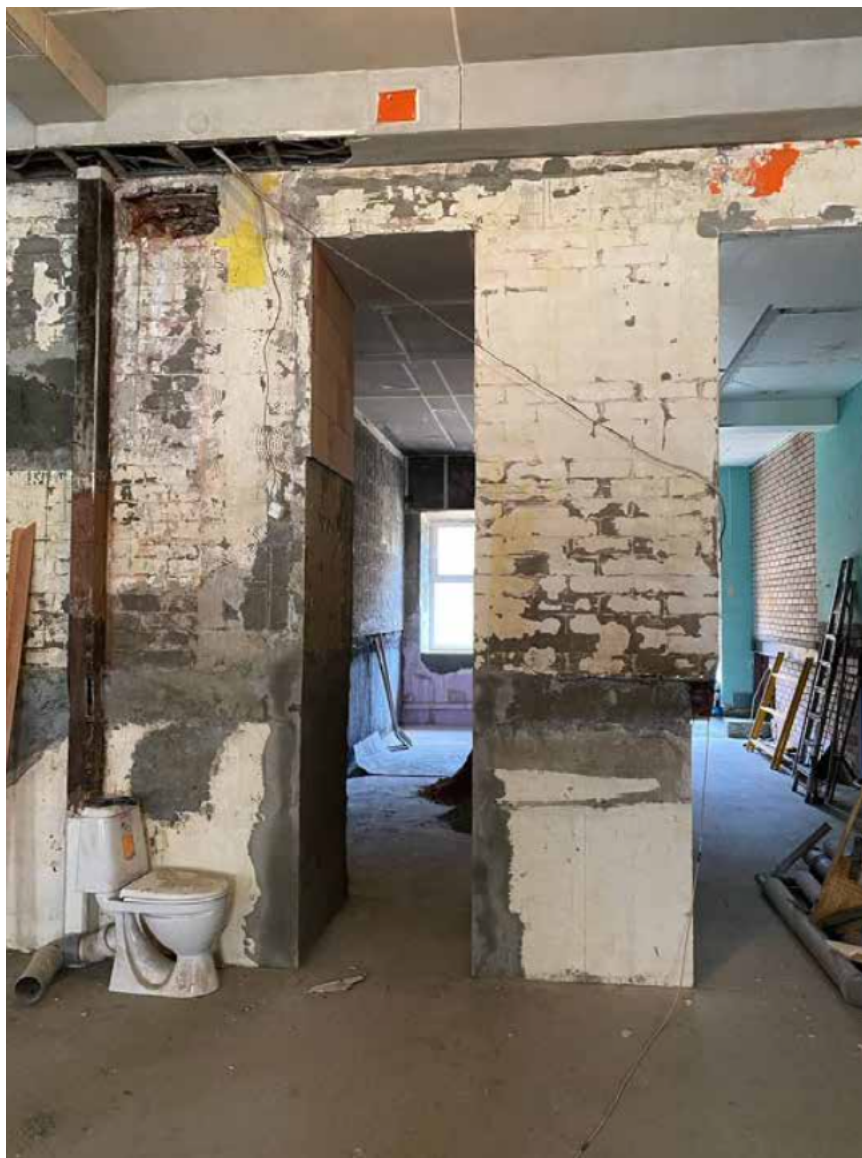
5. Выявленный объект культурного наследия «Три жилых корпуса», входящего в состав выявленного объекта культурного наследия «Комплекс зданий Конторского двора Гоф-интендантской конторы». Фрагмент интерьера помещения 4-Н.

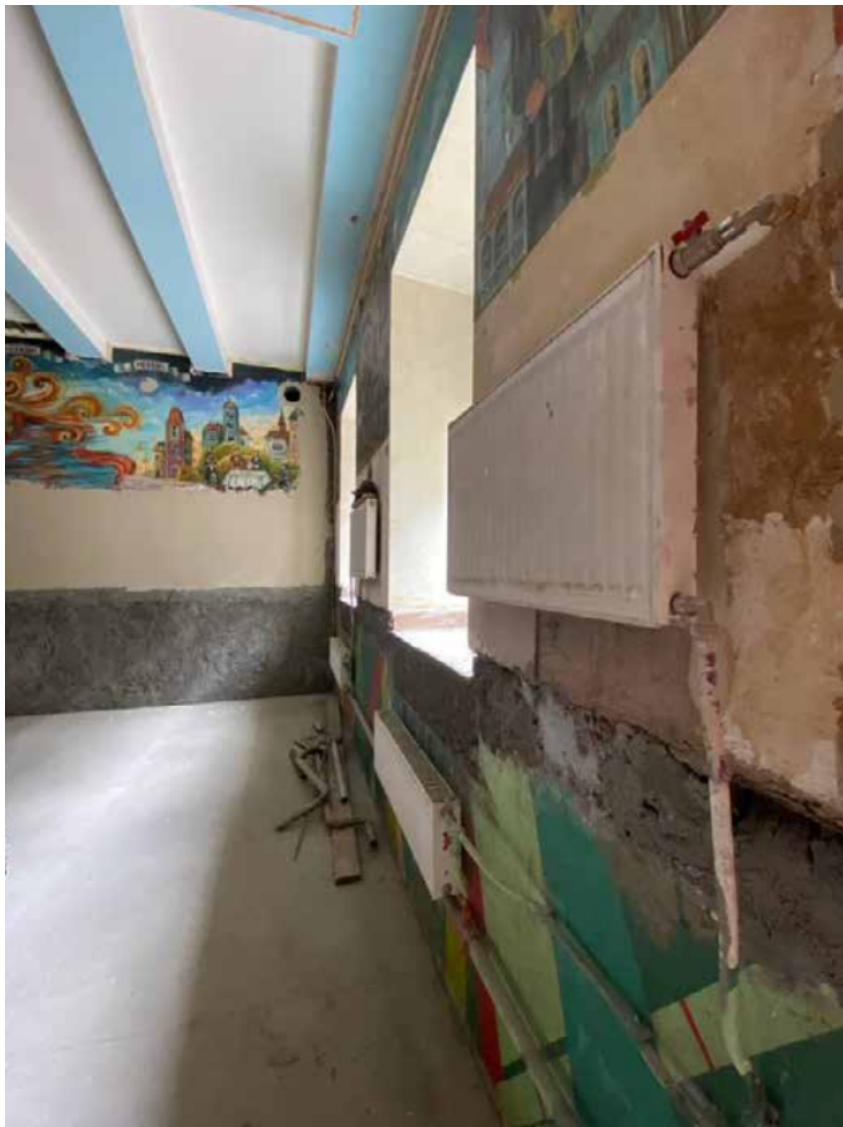
6. Выявленный объект культурного наследия «Три жилых корпуса», входящего в состав выявленного объекта культурного наследия «Комплекс зданий Конторского двора Гоф-интендантской конторы». Фрагмент интерьера помещения 4-Н.

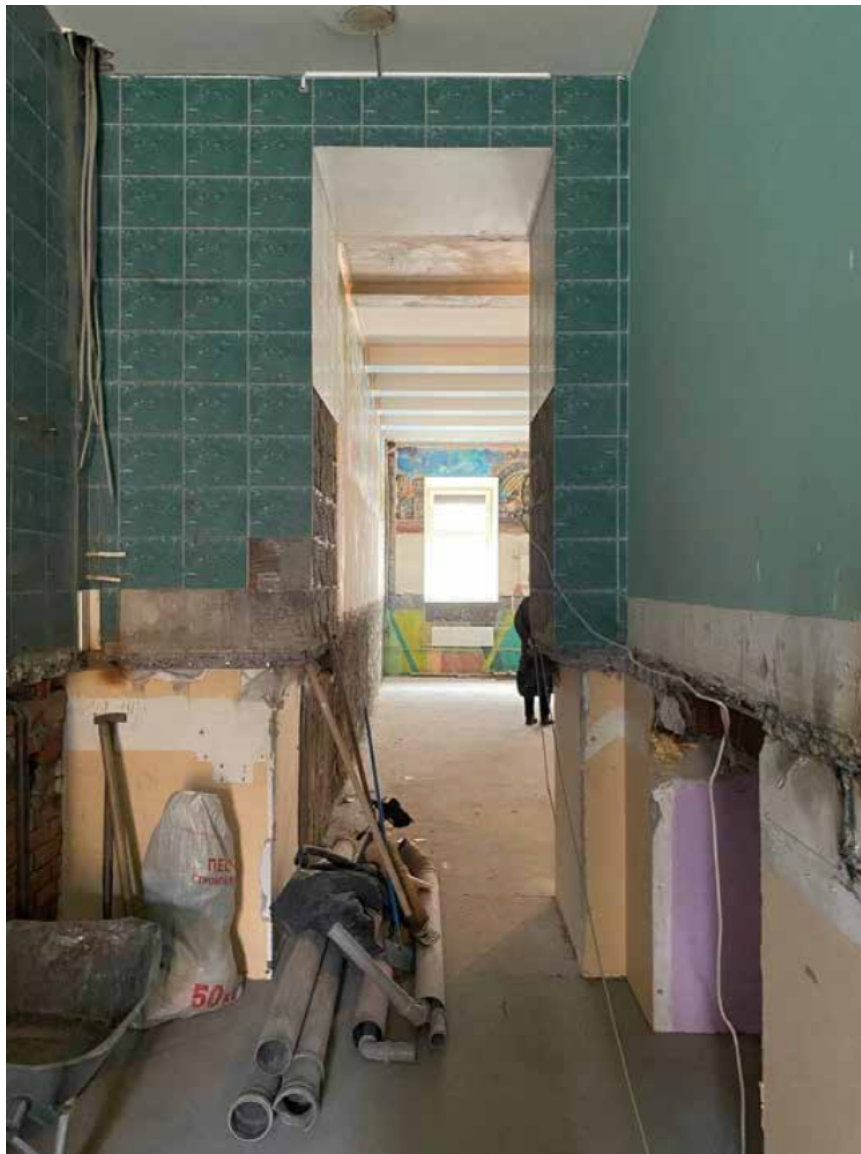
7. Выявленный объект культурного наследия «Три жилых корпуса», входящего в состав выявленного объекта культурного наследия «Комплекс зданий Конторского двора Гоф-интендантской конторы». Фрагмент интерьера помещения 4-Н.

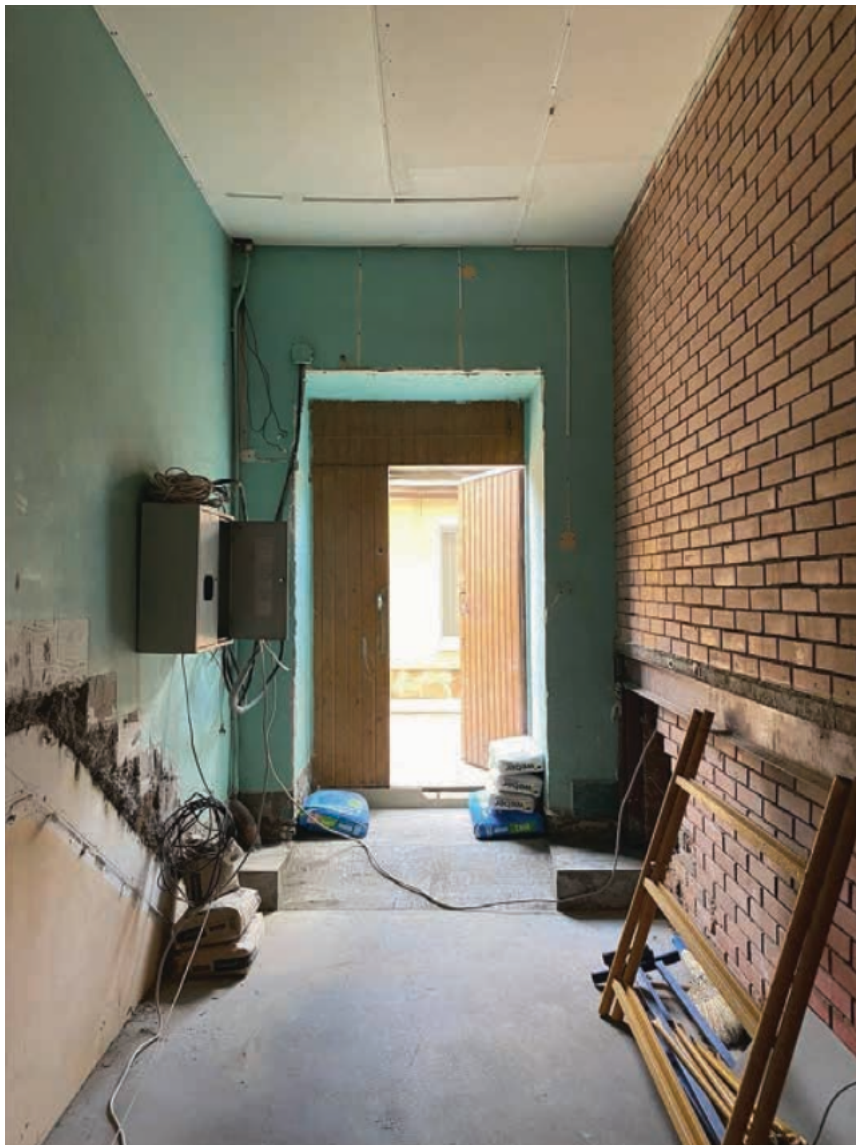
8. Выявленный объект культурного наследия «Три жилых корпуса», входящего в состав выявленного объекта культурного наследия «Комплекс зданий Конторского двора Гоф-интендантской конторы». Фрагмент интерьера помещения 4-Н.

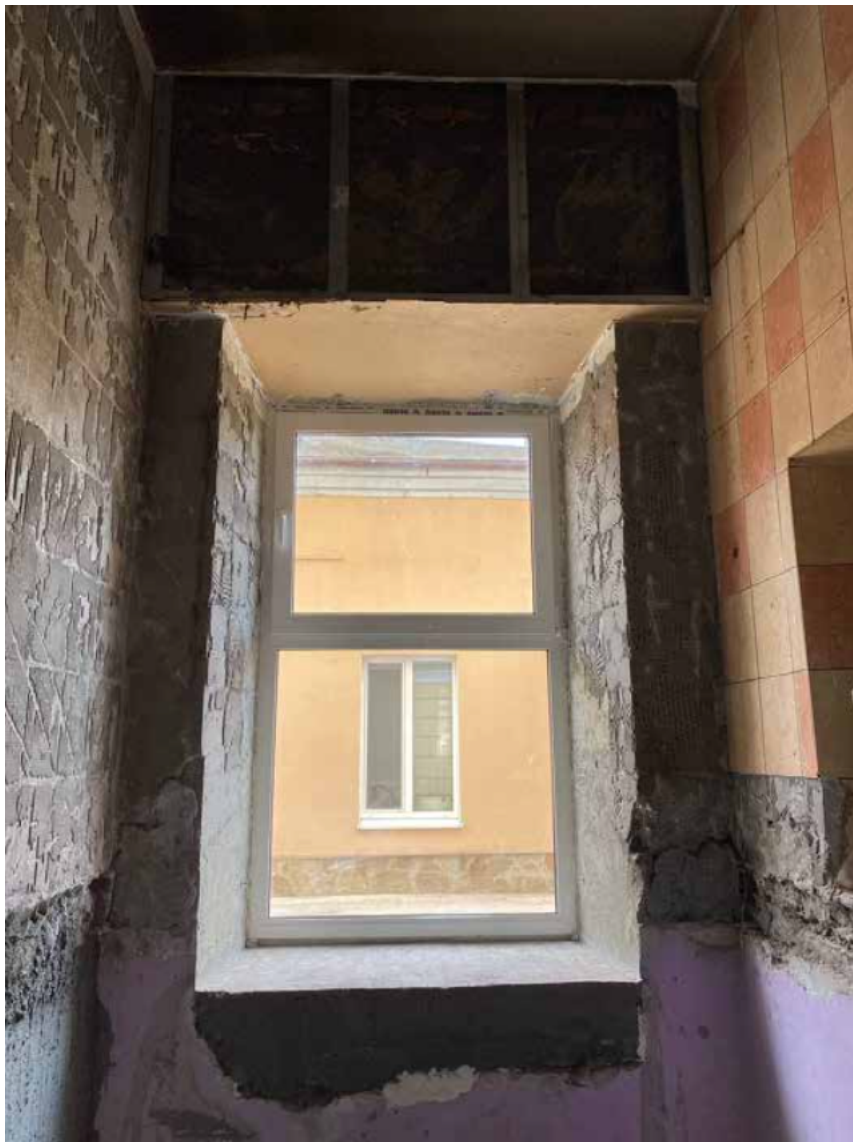
9. Выявленный объект культурного наследия «Три жилых корпуса», входящего в состав выявленного объекта культурного наследия «Комплекс зданий Конторского двора Гоф-интендантской конторы». Фрагмент интерьера помещения 4-Н.
