Акт
по результатам государственной историко-культурной экспертизы
проектной документации на проведение работ по сохранению
выявленного объекта культурного наследия «Дом Ф.Я. и Н.Я.
Колобовых (с курдонером, палисадниками, оградами)», расположенного
по адресу: Санкт-Петербург, улица Ленина, дом 8, литера А (Ленина ул.,
8; Пушкарский пер., 2): «Проект приспособления для современного
использования объекта культурного наследия в части перепланировки
квартиры №89, расположенной по адресу: Санкт-Петербург,
Петроградский район, ул. Ленина, д.8, лит. А» (шифр: КП-30.07/2979),
разработанной ООО «Реал-Проект» в 2021 г.

Проектная документация на проведение работ по сохранению выявленного объекта культурного наследия «Дом Ф.Я. и Н.Я. Колобовых (с курдонером, палисадниками, оградами)», расположенного по адресу: Санкт-Петербург, улица Ленина, дом 8, литера А (Ленина ул., 8; Пушкирский пер., 2): «Проект приспособления для современного использования объекта культурного наследия в части перепланировки квартиры №89, расположенной по адресу: Санкт-Петербург, Петроградский район, ул. Ленина, д.8, лит. А»

(шифр: КП-30.07/2979), разработанной ООО «Реал-Проект» в 2021 г в следующем составе:

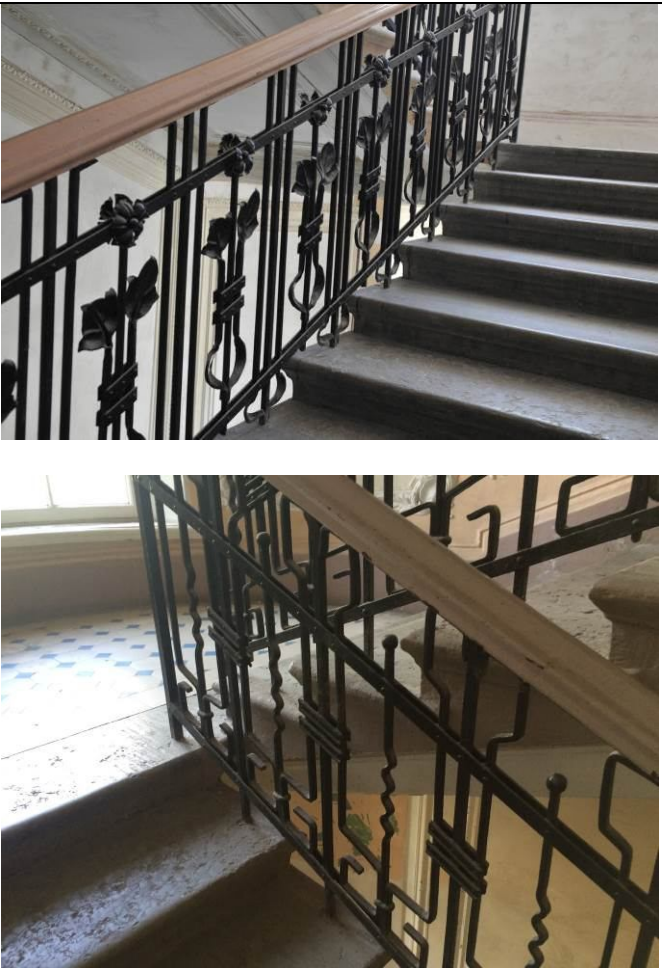
<p>двух парадных по сторонам от проезда в курдонер со стороны ул. Ленина – с кованым металлическим ограждением с орнаментальным флоральным мотивом с характере модерна;</p> <p>двух парадных в «углах» курдонера – с кованым металлическим ограждением</p>

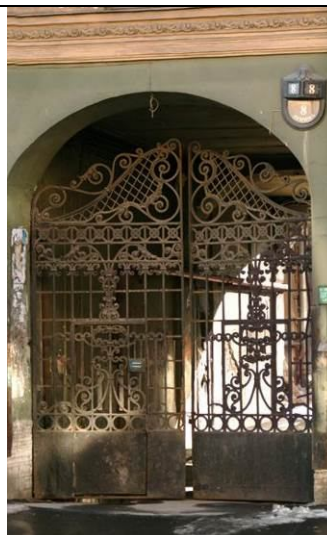
ворота двустворные, в верхней части створки волнитообразные завитки и трельяжная решётка, центральная часть створки украшена геометрически-растительным орнаментом.

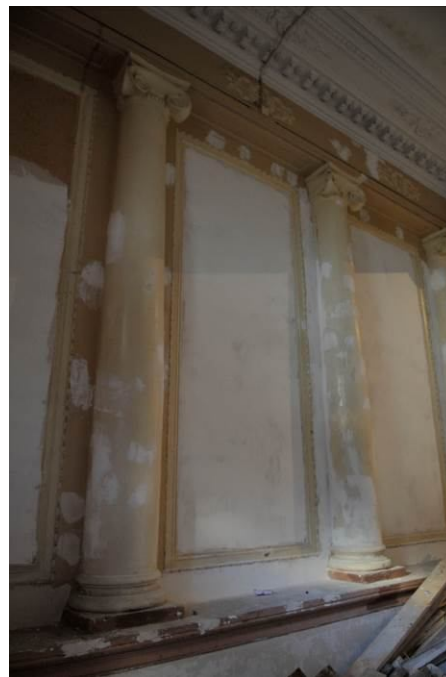
оформление стен нижнего уровня вестибюля –
трехчетвертные колонны с
капителями и базами
стилизованного ионического
ордера;
профилированные
штукатурные зеркала в
интерколумниях;

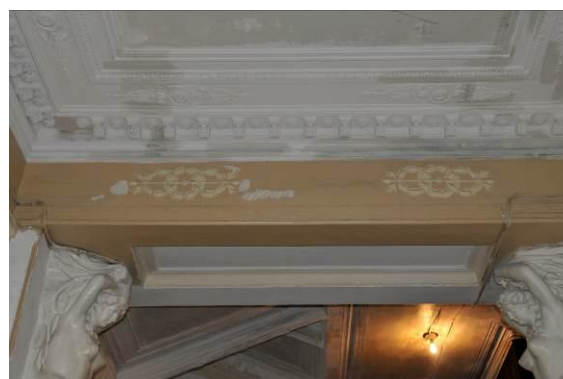
лепной декор из тирсов во
фризе нижнего уровня
вестибюля;

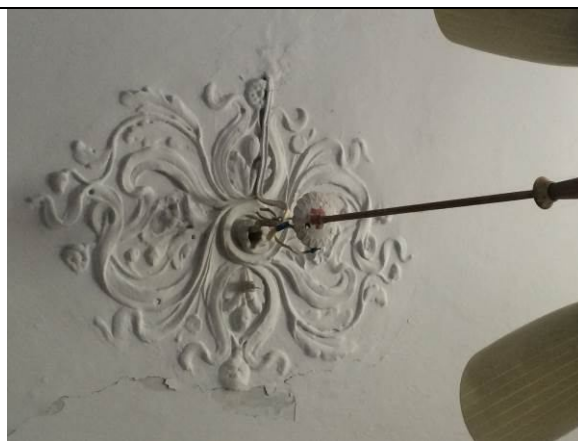
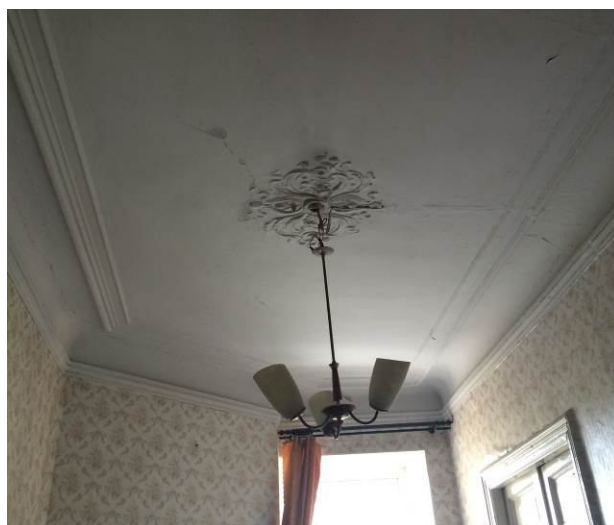
Пом. 2 – 13.3 кв. м
Профилированная падуга;
Профилированное зеркало
потолка с потолочной
розеткой под люстру

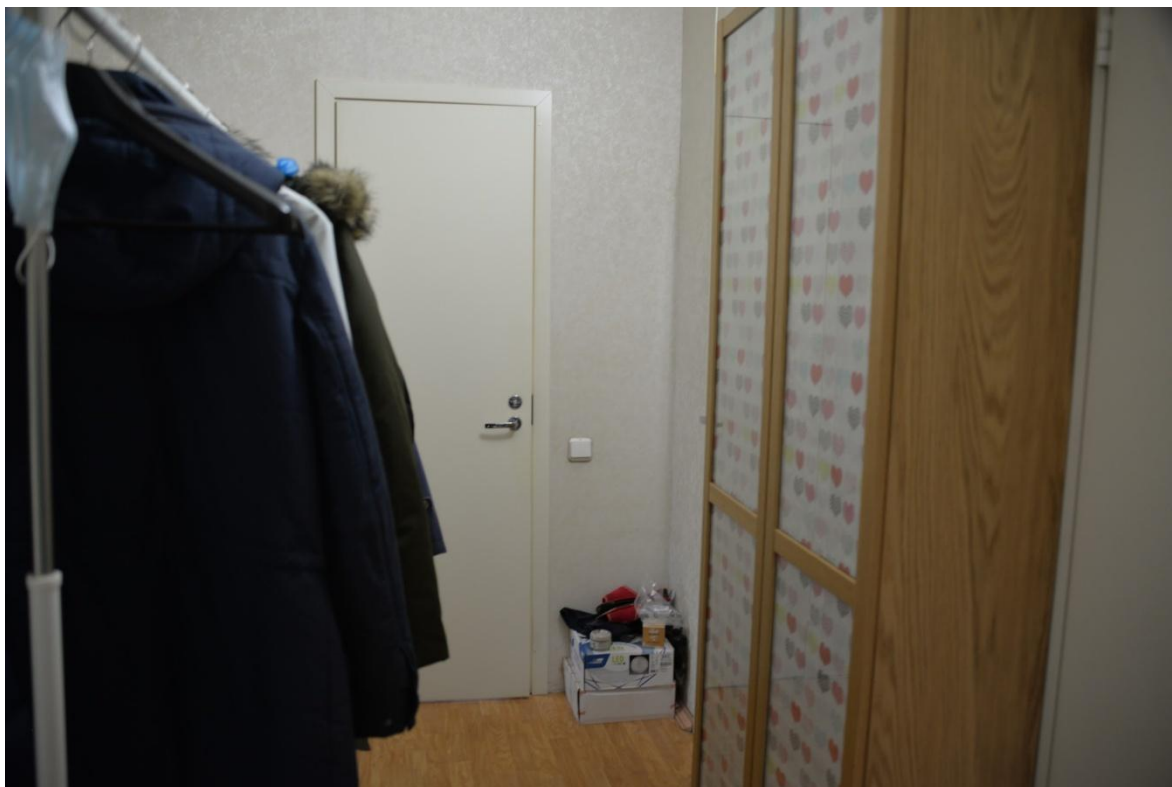
6. Входная дверь в квартиру №89

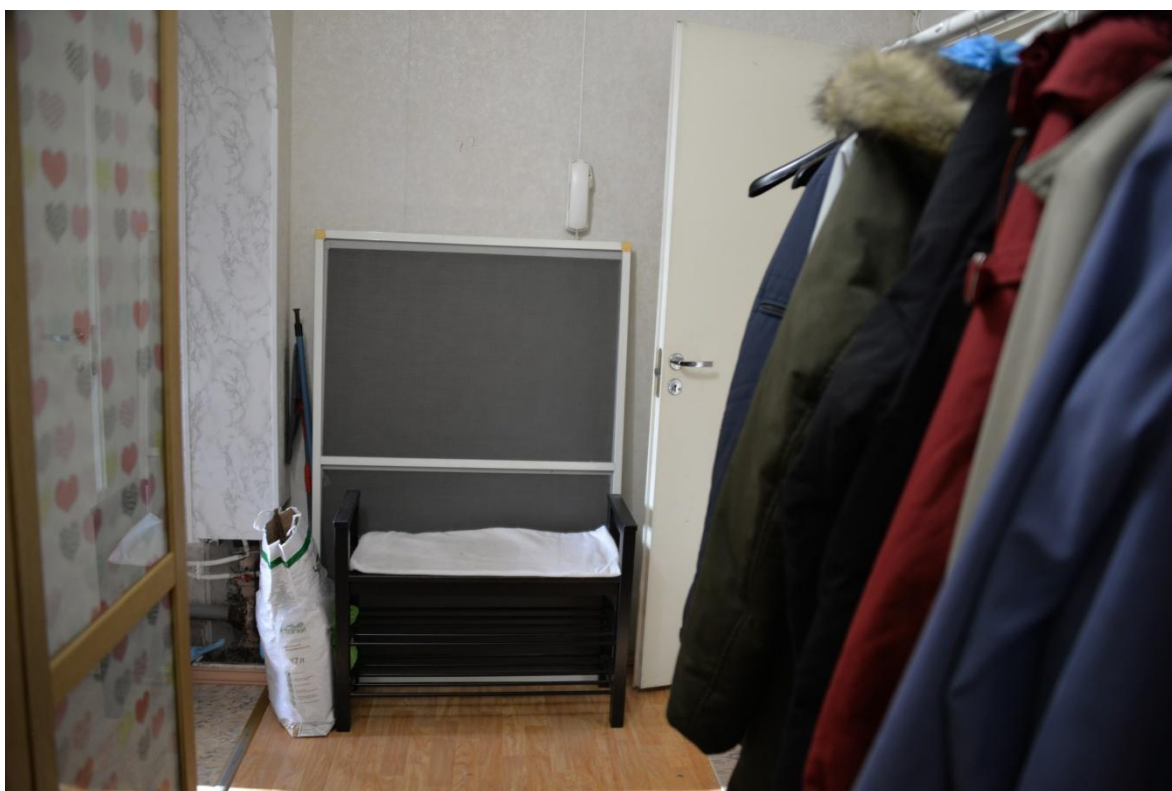
7. Интерьер квартиры №89 (часть помещения 5)

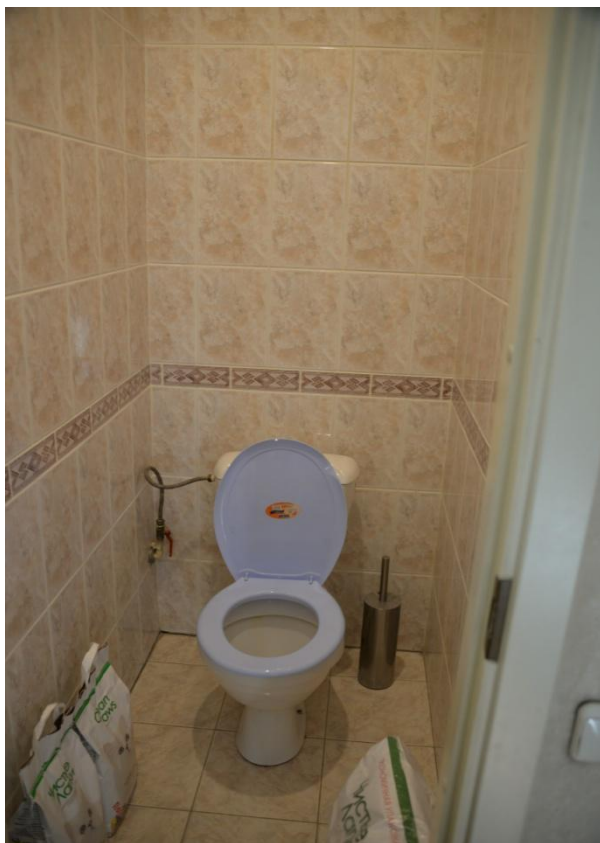
10. Интерьер квартиры №89 (часть помещения 1)

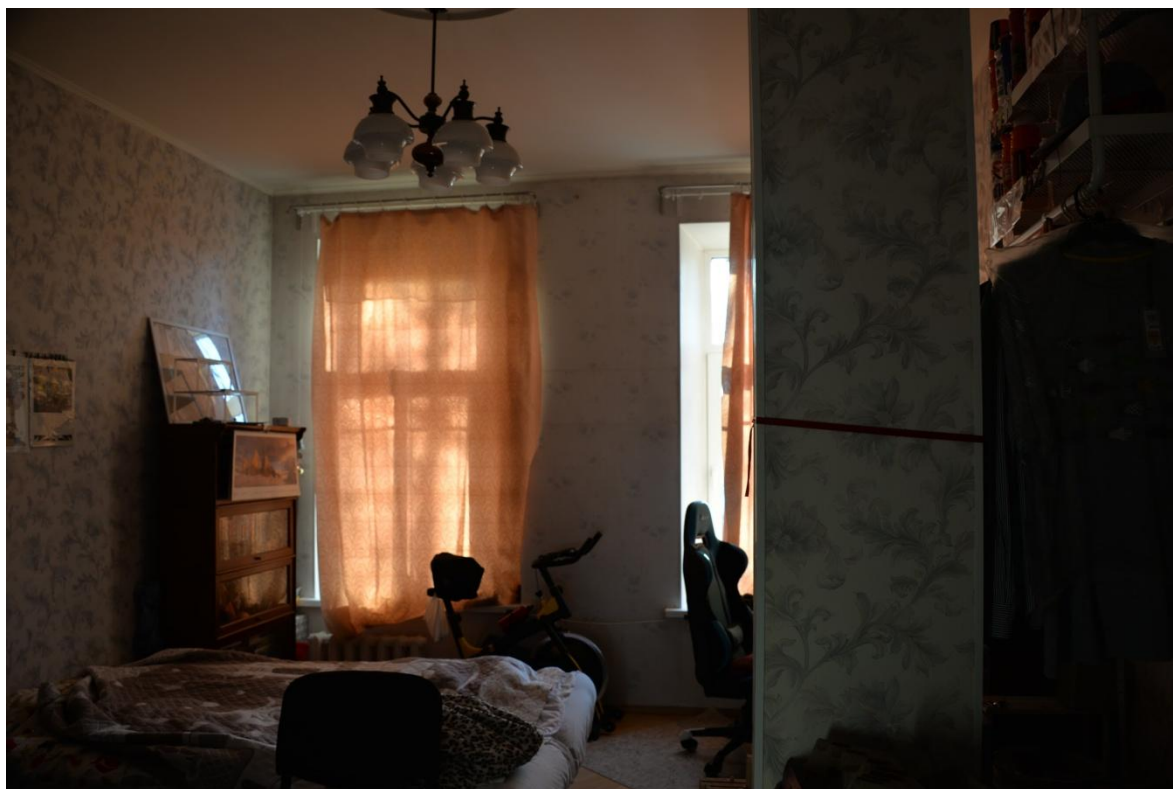
11. Интерьер квартиры №89 (часть помещения 3)

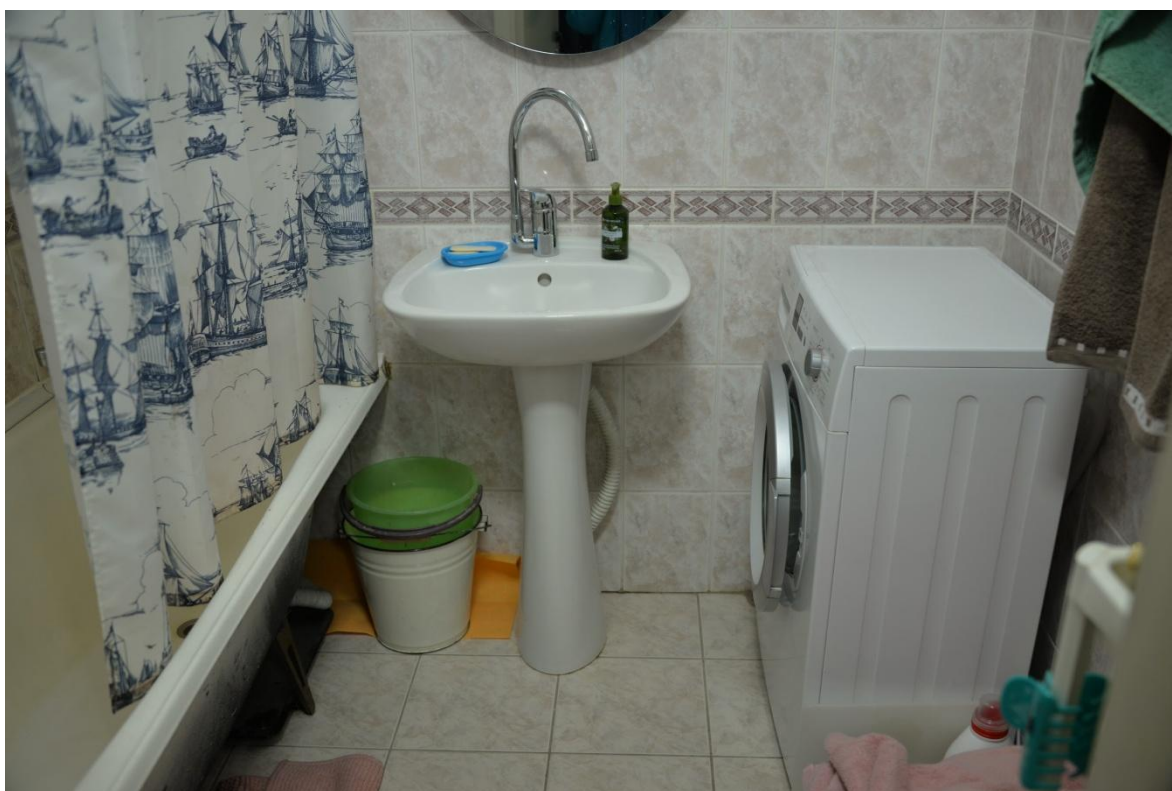
13. Интерьер квартиры №89 (часть помещения 2, 4, 6)

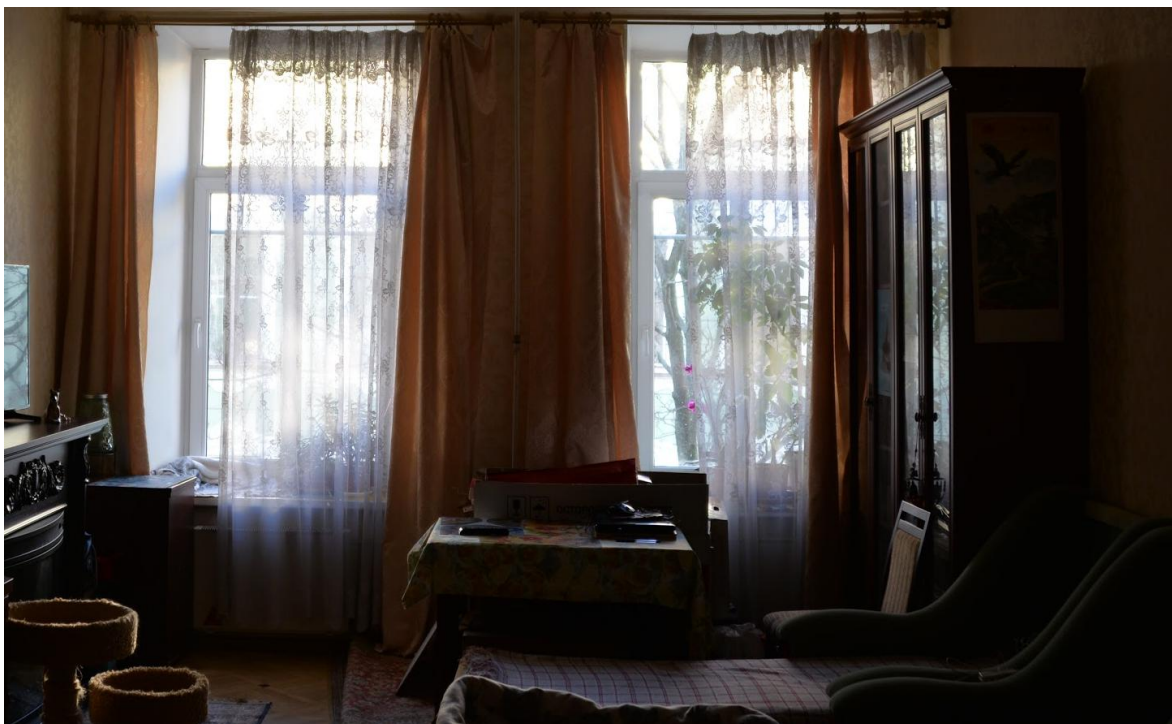
14. Интерьер квартиры №89 (часть помещения 1)

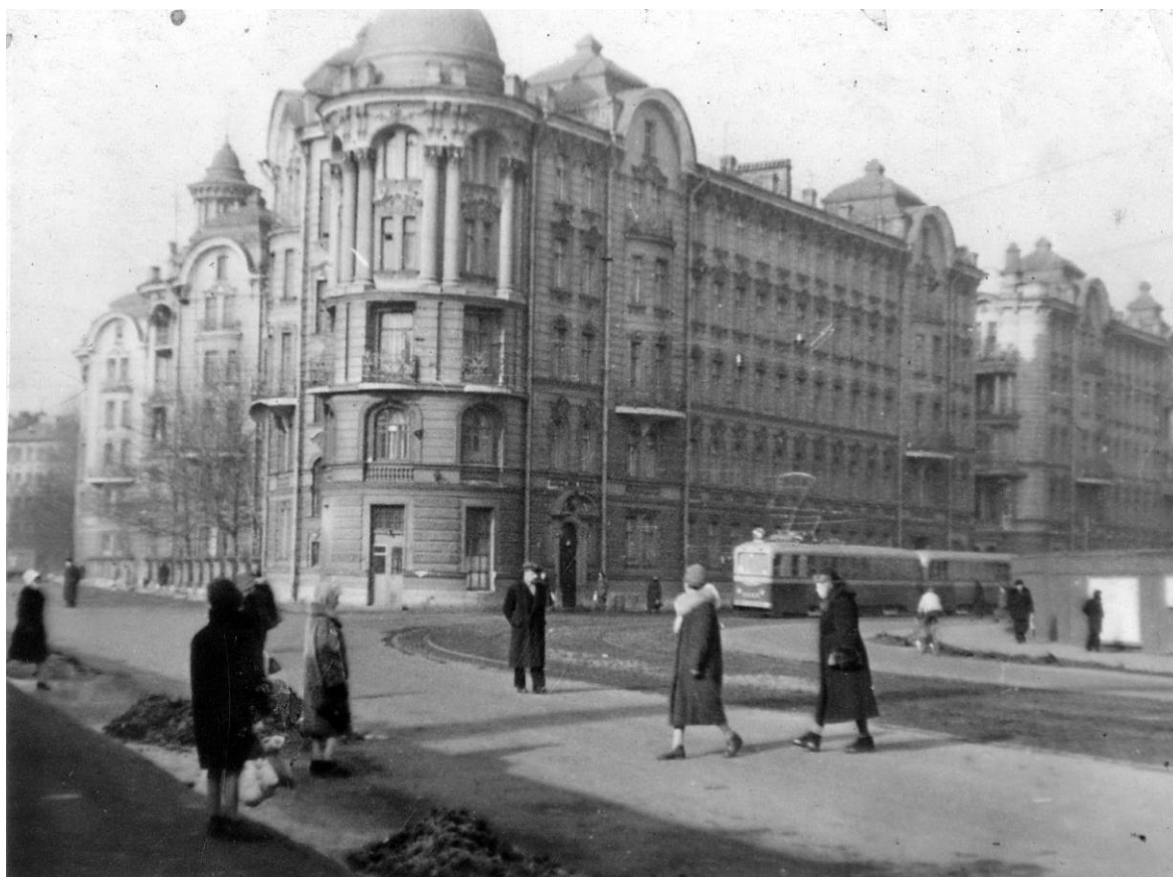
35. Фасад. ЦГИА СПб ф.515 оп.4 д.4615

34. Фасад. ЦГИА СПб ф.515 оп.4 д.4615
35. Фасад. ЦГИА СПб ф.515 оп.4 д.4615
36. Угол Пушкарского пер. и ул. Ленина. 1950 – 1955. — «PastVu» – ретро-фотографии стран и городов [Электронный ресурс]. URL: <https://pastvu.com/p/446416>

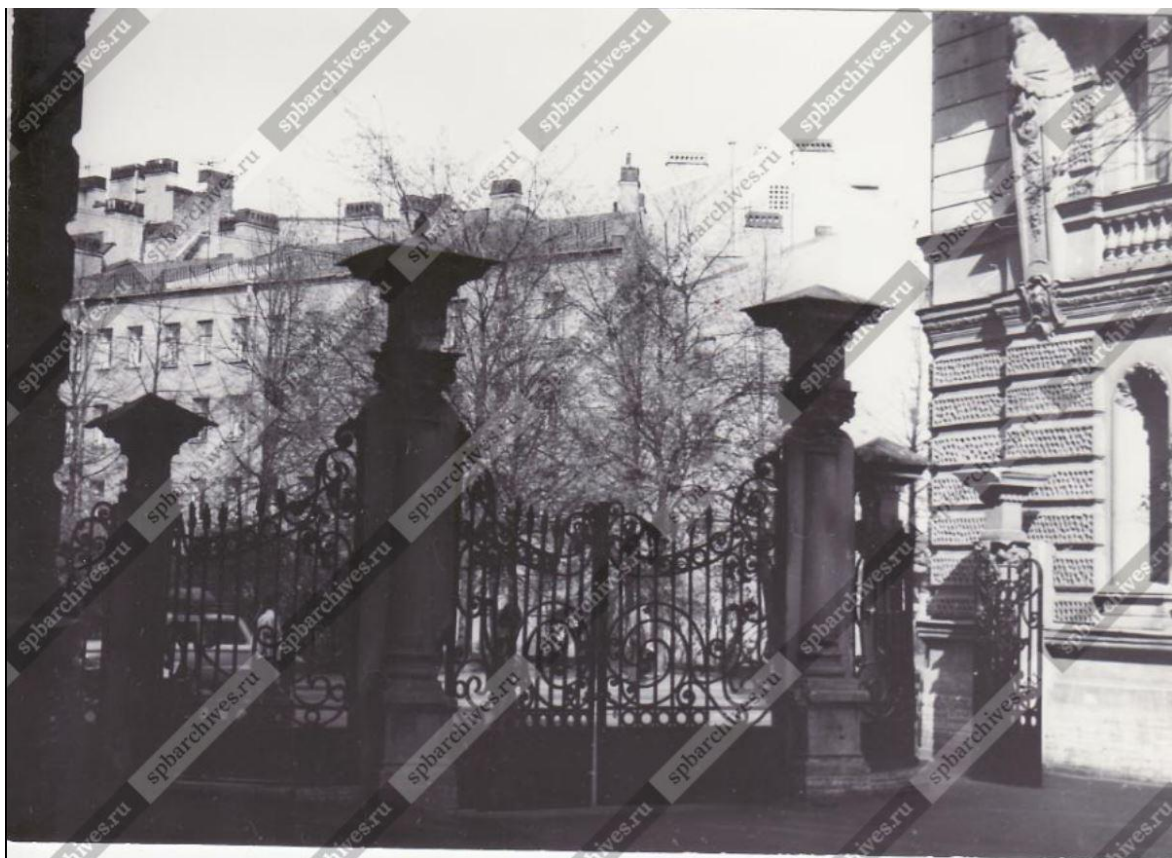
39. Вид ограды оформляющей въезд во двор - курдонер дома № 8 со стороны улицы Ленина (бывший доходный дом лесопромышленников Н.Я.и Ф.Я.Колобовых, архитекторы С.Г.Гингер, М.И. фон Вилькен, 1908 -1910 гг.) 18 мая 1979 г. ЦГАКФФД СПб. Фотодокумент Ар 215843

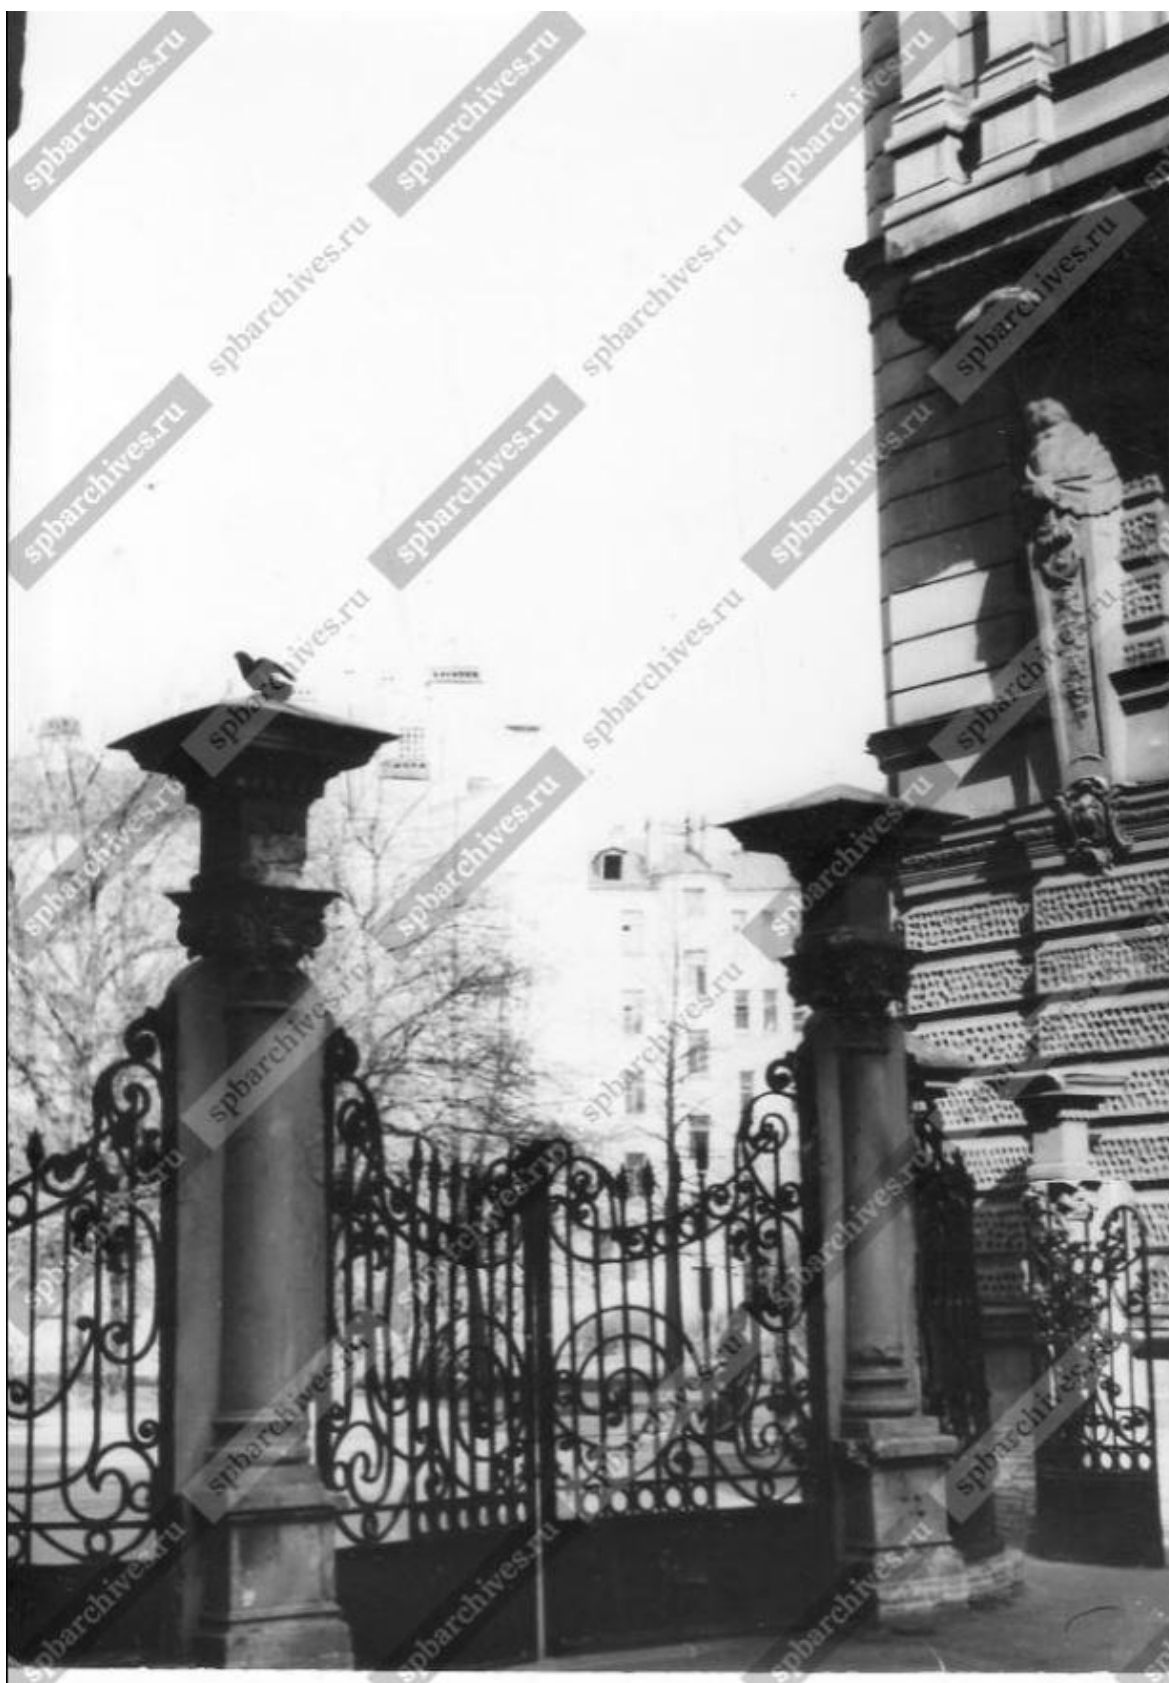
40. Вид решетки ворот дома № 8 со стороны улицы Ленина (бывший доходный дом лесопромышленников Н.Я.и Ф.Я.Колобовых, архитекторы С.Г.Гингер, М.И. фон Вилькен, 1908 -1910 гг.) 18 мая 1979 г. ЦГАКФФД СПб. Фотодокумент Ар 215844

40. Вид решетки ворот дома № 8 со стороны улицы Ленина (бывший доходный дом лесопромышленников Н.Я.и Ф.Я.Колобовых, архитекторы С.Г.Гингер, М.И. фон Вилькен, 1908 -1910 гг.) 18 мая 1979 г. ЦГАКФФД СПб. Фотодокумент Ар 215844

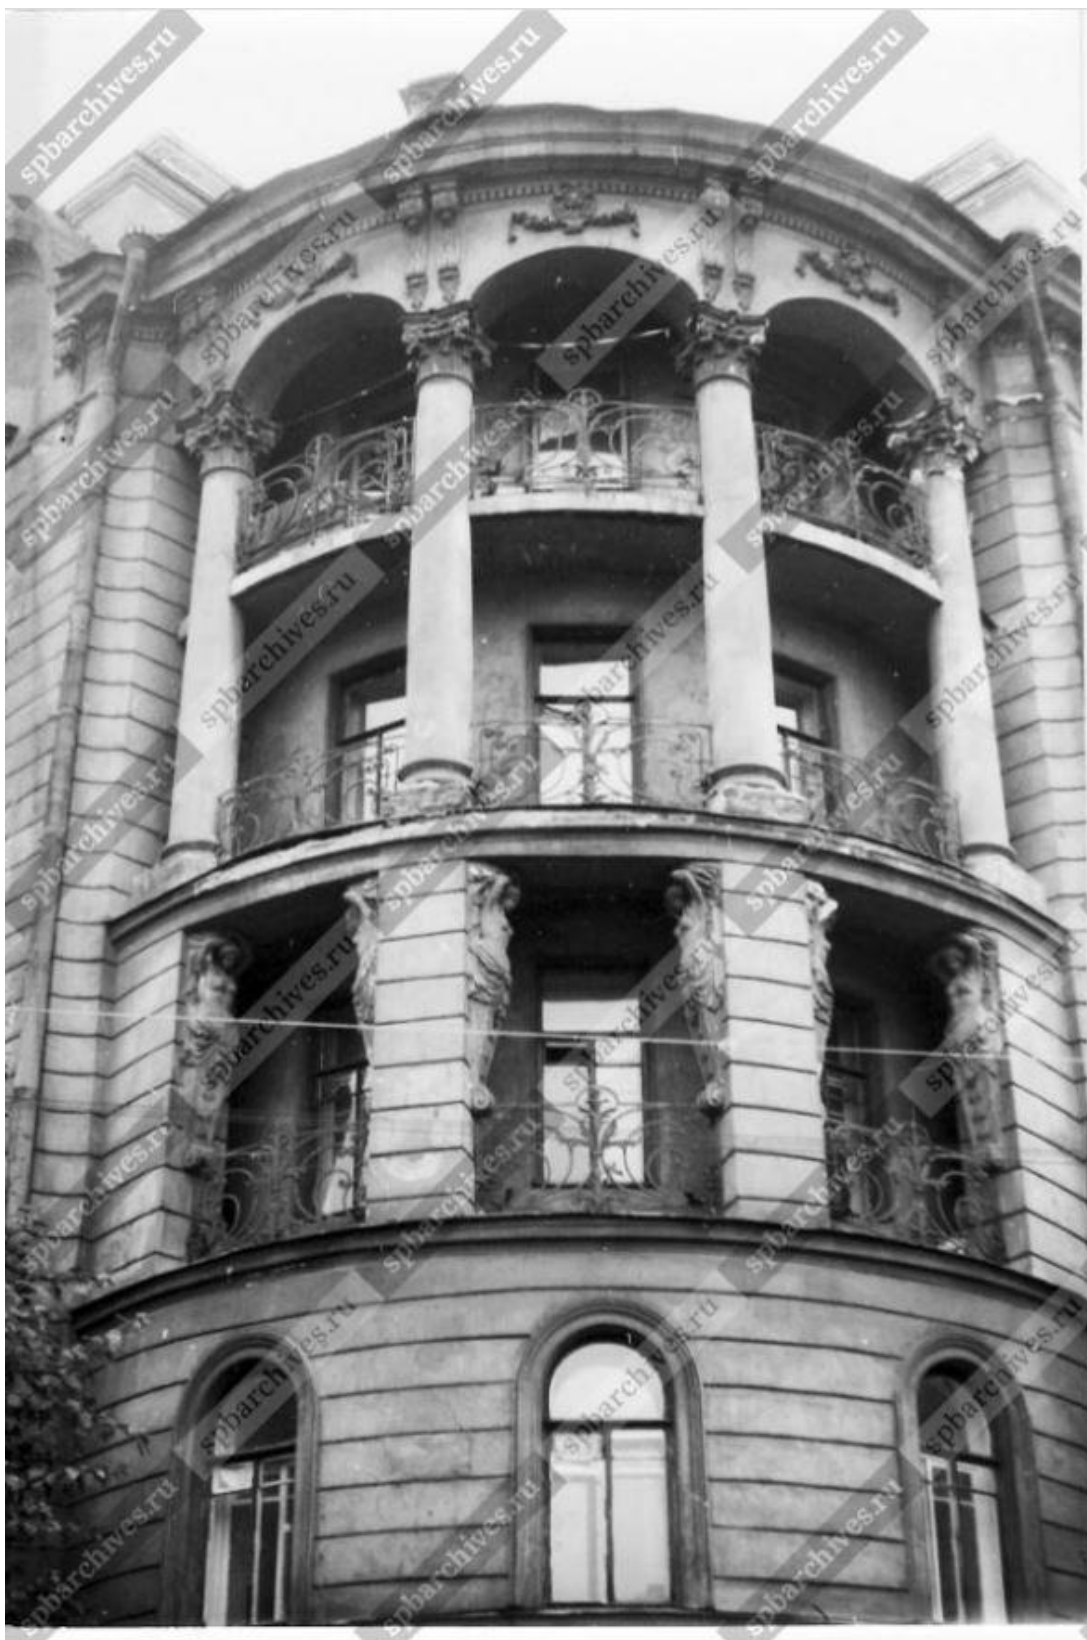
43. Вид части фасада дома № 8/2 в виде полукруглой апсиды с лоджиями, украшенными кариатидами (бывший доходный дом Н.Я.и Ф.Я.Колобовых "Колобовский дом", архитекторы С.Г.Гингер и М.И.фон Вилькен, 1908 -1910 гг.) по улице Ленина и Пушкарскому переулку. 8 октября 1982 г.
ЦГАКФФД СПб. Фотодокумент Ар 211722

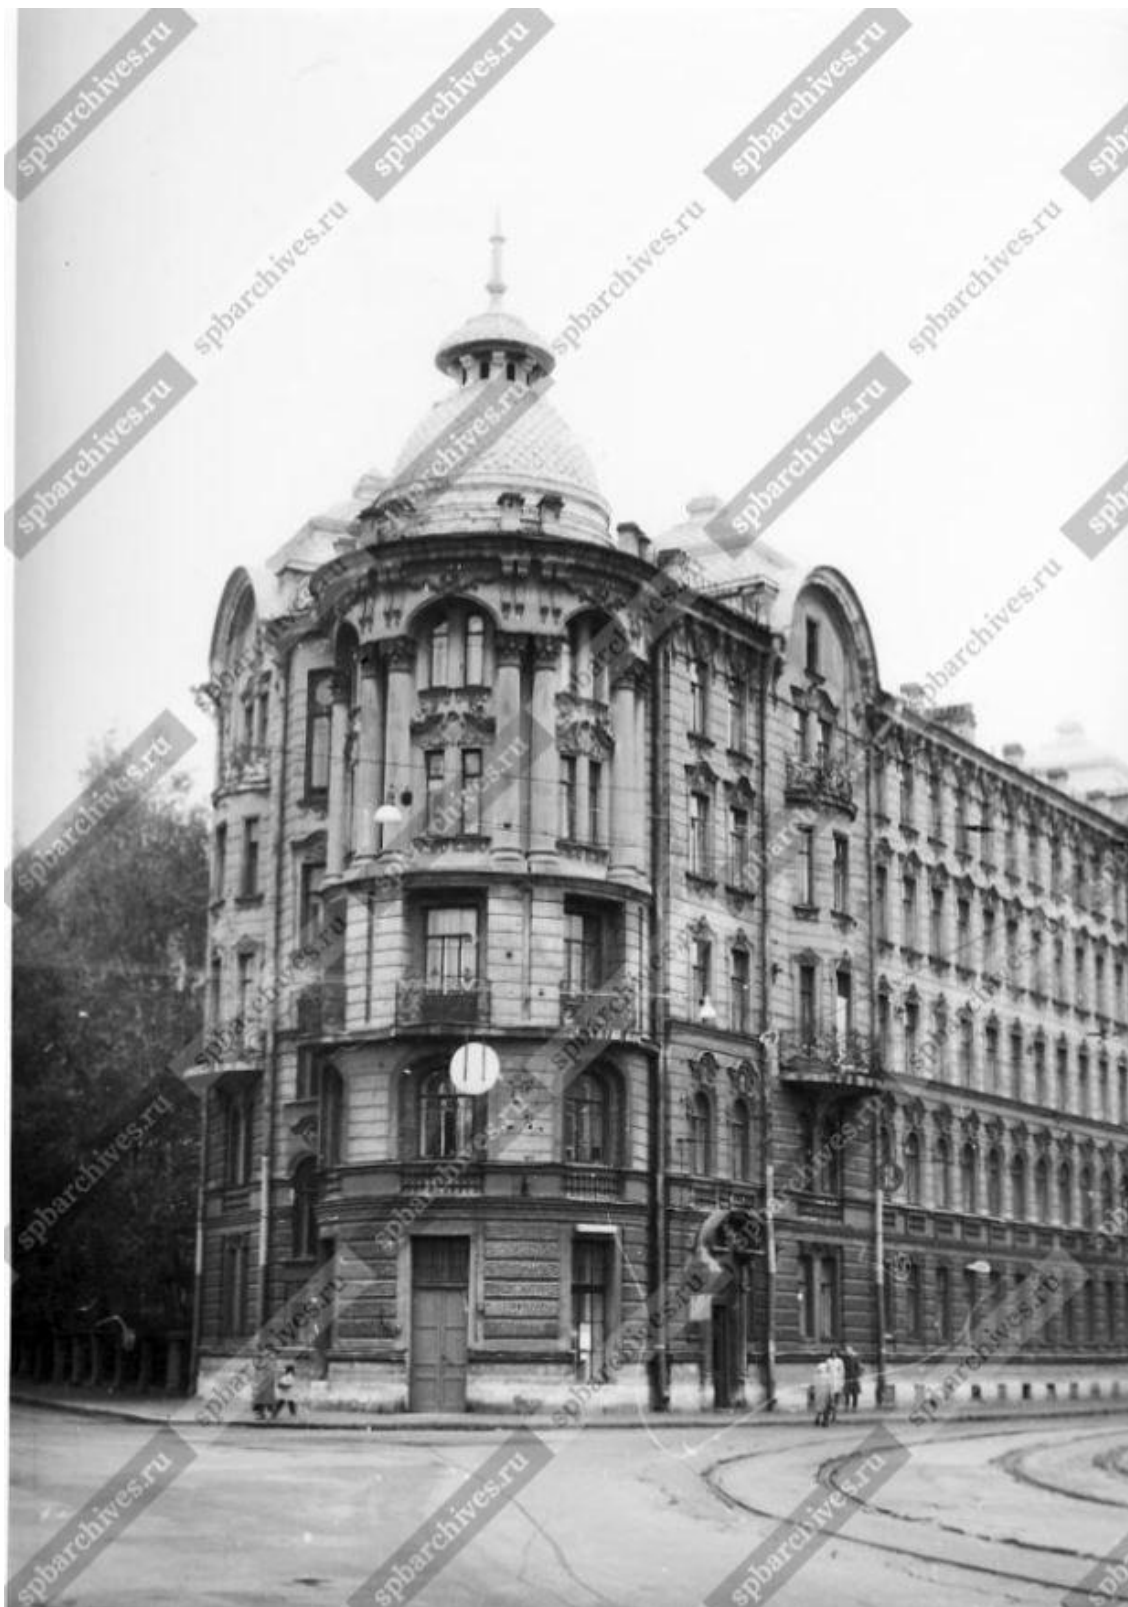
44. Вид углового фасада с круглой башней - ротондой жилого дома № 8/ 2 по улице Ленина и Пушкарскому переулку (бывший доходный дом Е.Я.и Ф.Я.Колобовых "Колобовский дом", архитекторы С.Г.Гингер и М.И.фон Вилькен, 1908 - 1910 гг.). 8 октября 1982 г. ЦГАКФФД СПб. Фотодокумент Ар 211721
