## Акт

по результатам государственной историко-культурной экспертизы проектной документации на проведение работ по сохранению объекта культурного наследия регионального значения «Павловский институт с территорией, садом и оградой (границы территории в пределах ограды)», расположенного по адресу: Санкт-Петербург, ул. Восстания, дом 8, литера А (Восстания ул., 8) предусмотренных проектом: «Научно-проектная документация. Разработка и согласование в Комитете по государственному контролю, использованию и охране памятников истории и культуры проектной документации на проведение работ по сохранению объекта культурного наследия регионального значения «Павловский институт с территорией, садом и оградой (границы территории в пределах ограды)» государственного бюджетного общеобразовательного учреждения гимназия №209 Центрального района Санкт-Петербурга «Павловская гимназия» по адресу: г. Санкт-Петербург, ул. Восстания, д.8, лит. А (приспособление объекта культурного наследия для современного использования в части устройства многофункциональной спортивной площадки, а также благоустройства территории)», разработанным ООО «СЕВЗАП ПБ» в 2021 г.

(Шифр: 209/ПСД)

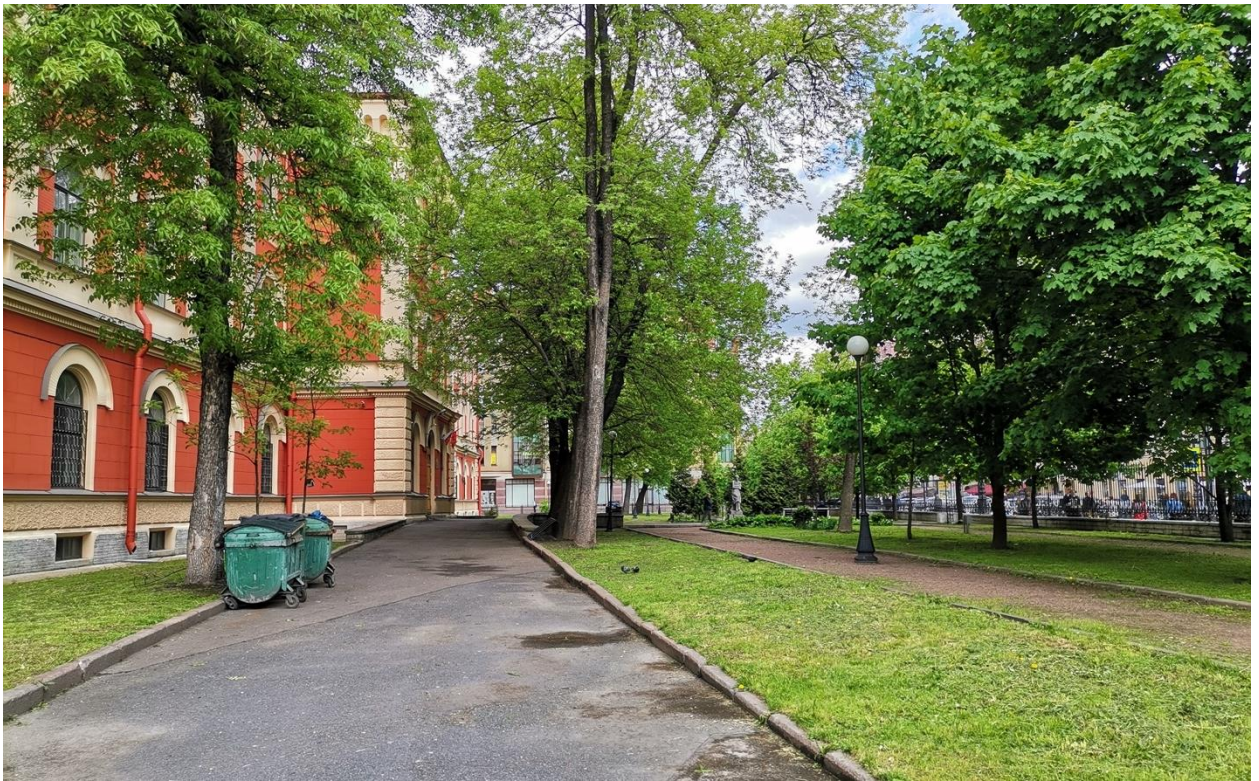
Фото 01. ОКН регионального значения «Павловский институт с территорией, садом и оградой» (ул. Восстания, дом 8 литера А). Сад со стороны лицевого восточного фасада здания института (по ул. Восстания). Общий вид. Съёмка 26.05.2021 г.

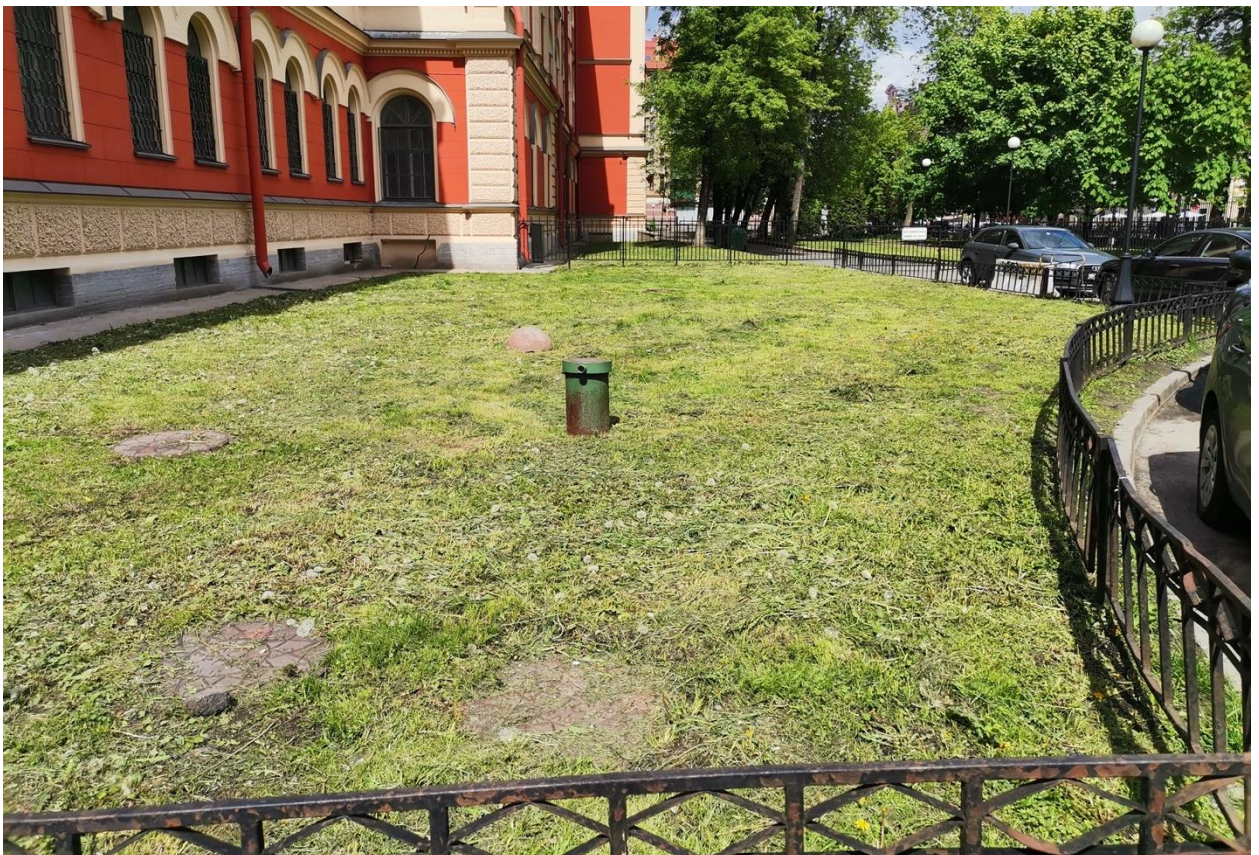
Фото 02. ОКН регионального значения «Павловский институт с территорией, садом и оградой» (ул. Восстания, дом 8 литера А). Сад со стороны лицевого восточного фасада здания (по ул. Восстания). Вид с юго-востока. Фрагмент. Съёмка 26.05.2021 г.

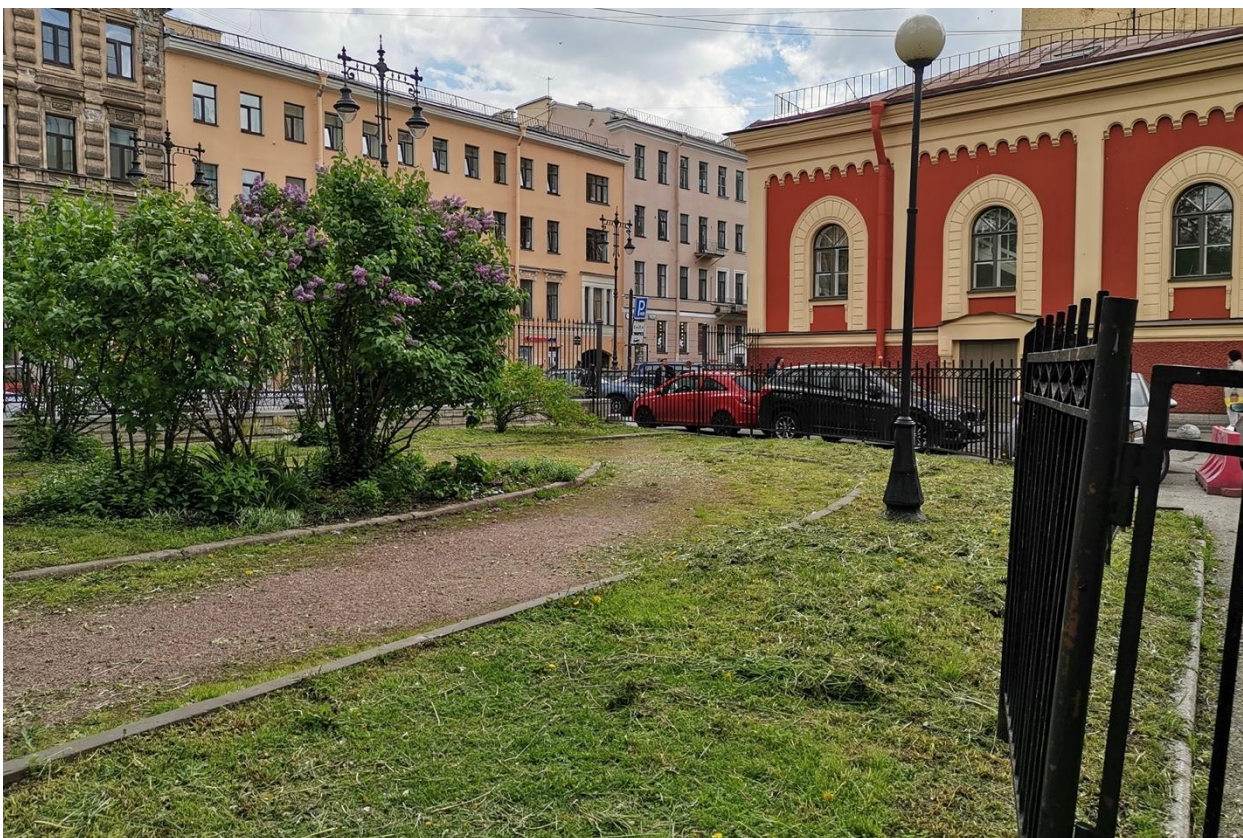
Фото 03. ОКН регионального значения «Павловский институт с территорией, садом и оградой» (ул. Восстания, дом 8 литера А). Юго-восточная часть сада. Газон, набивные дорожки. Фрагмент. Съёмка 26.05.2021г.

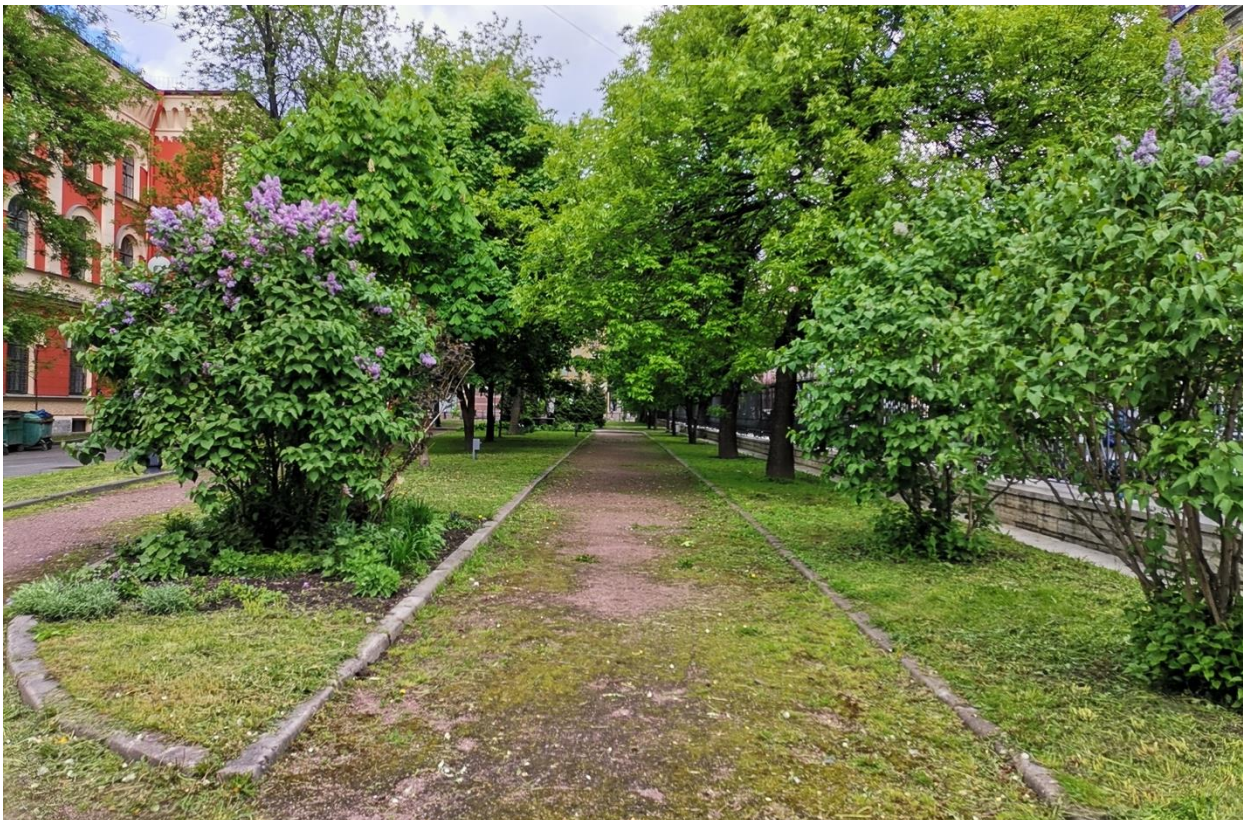
Фото 04. ОКН регионального значения «Павловский институт с территорией, садом и оградой» (ул. Восстания, дом 8 литера А). Сад со стороны лицевого восточного фасада здания (по ул. Восстания). Вид с юго-востока. Фрагмент. Съёмка 26.05.2021г.

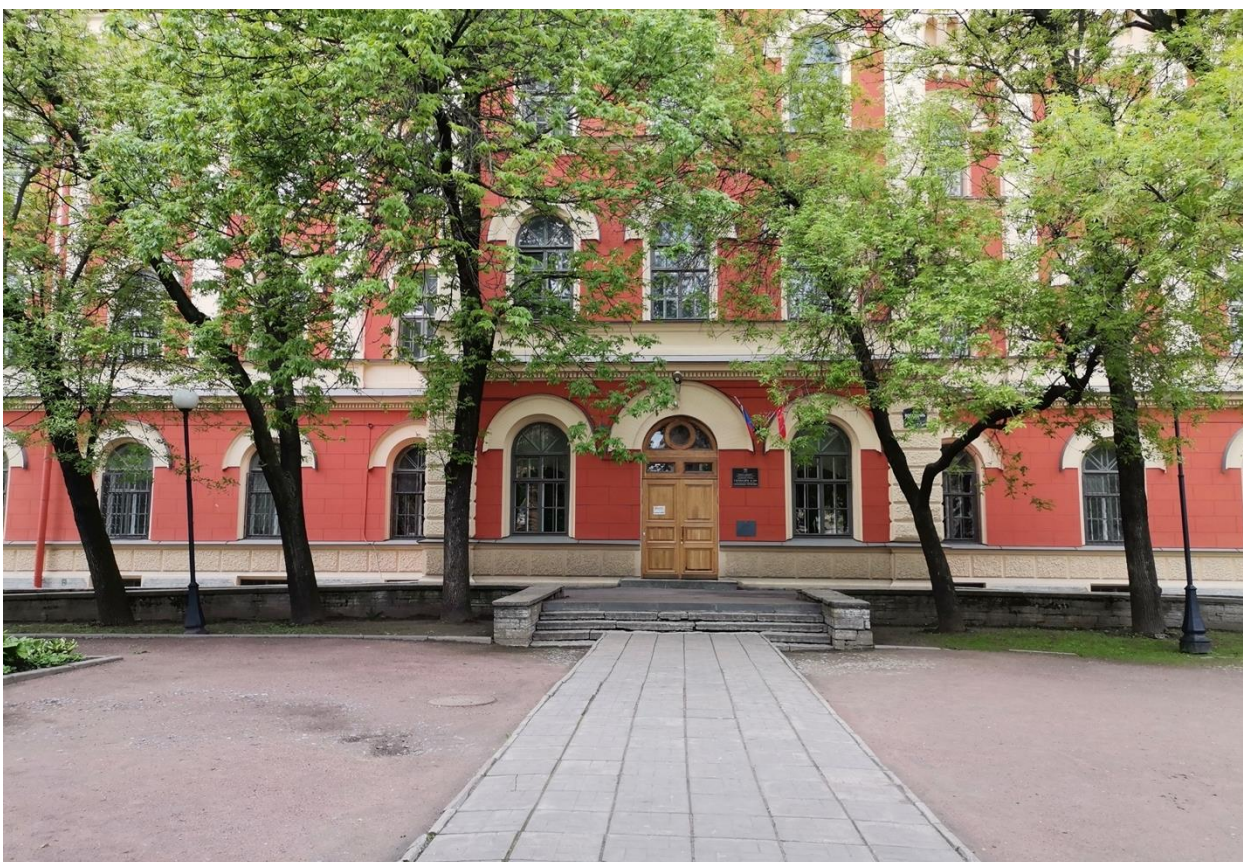
Фото 08. ОКН регионального значения «Павловский институт с территорией, садом и оградой» (ул. Восстания, дом 8 литера А). Посадка средневозрастных ясеней вдоль пандуса у главного входа в здание. Общий вид. Съёмка 26.05.2021г.

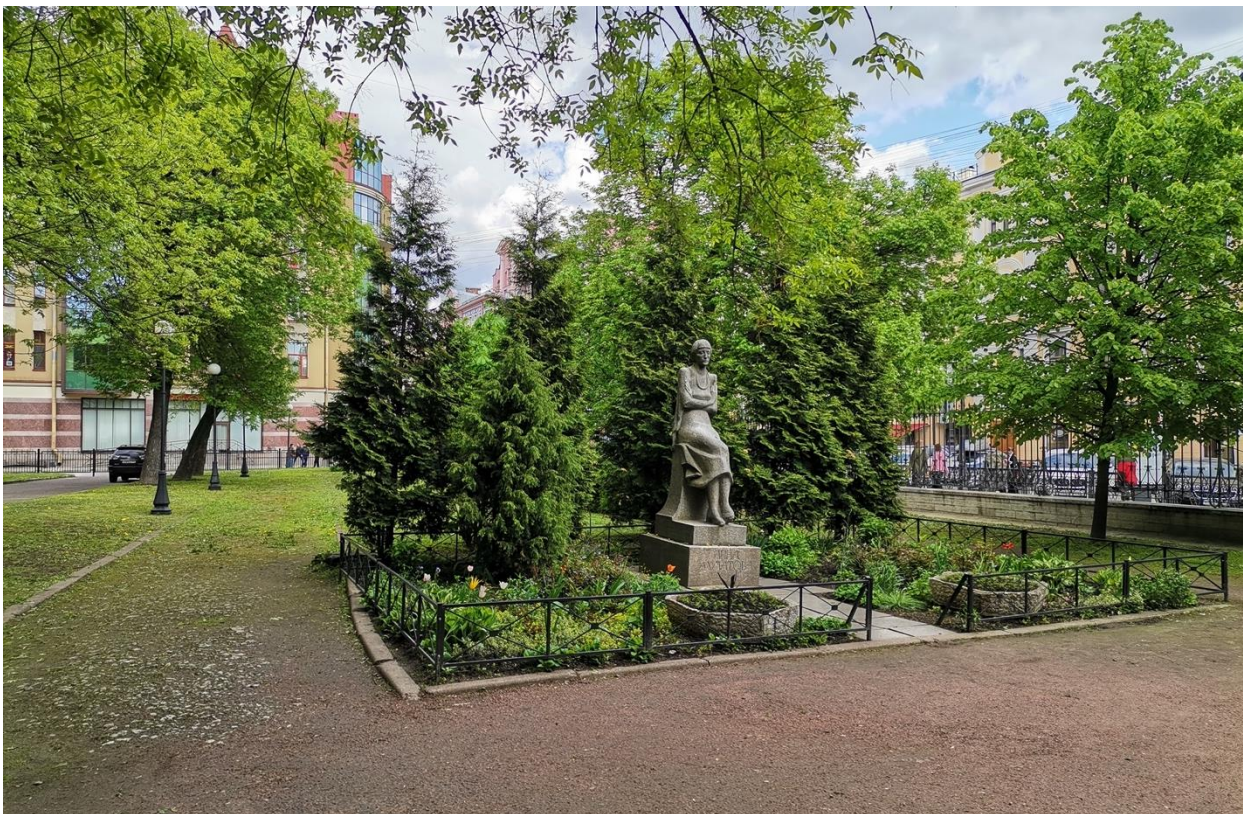
Фото 09. ОКН регионального значения «Павловский институт с территорией, садом и оградой» (ул. Восстания, дом 8 литера А). Центральная часть сада вдоль лицевого восточного фасада здания (по ул. Восстания). Памятник А. Ахматовой. Общий вид. Съёмка 26.05.2021г.

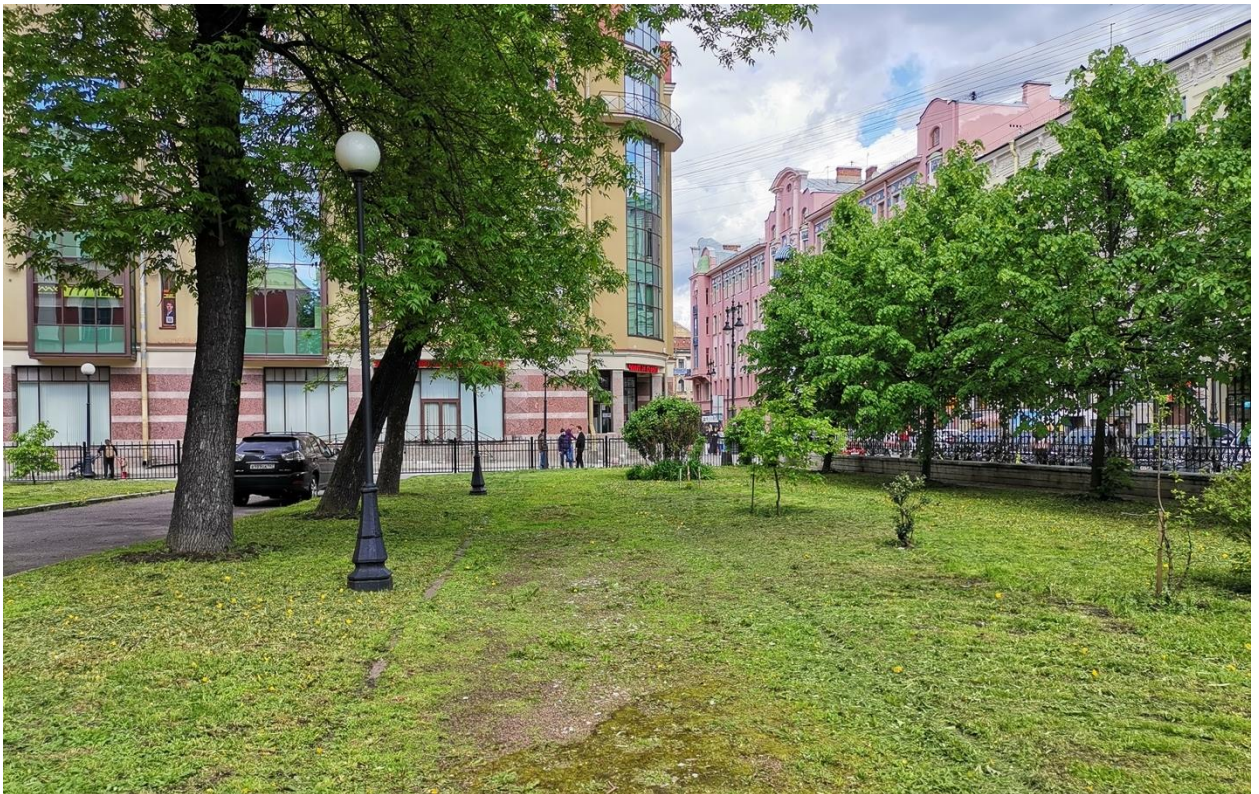
Фото 11. ОКН регионального значения «Павловский институт с территорией, садом и оградой» (ул. Восстания, дом 8 литер А). Северо-восточная часть сада вдоль лицевого восточного фасада здания (по ул. Восстания). Фрагмент. Съёмка 26.05.2021г.

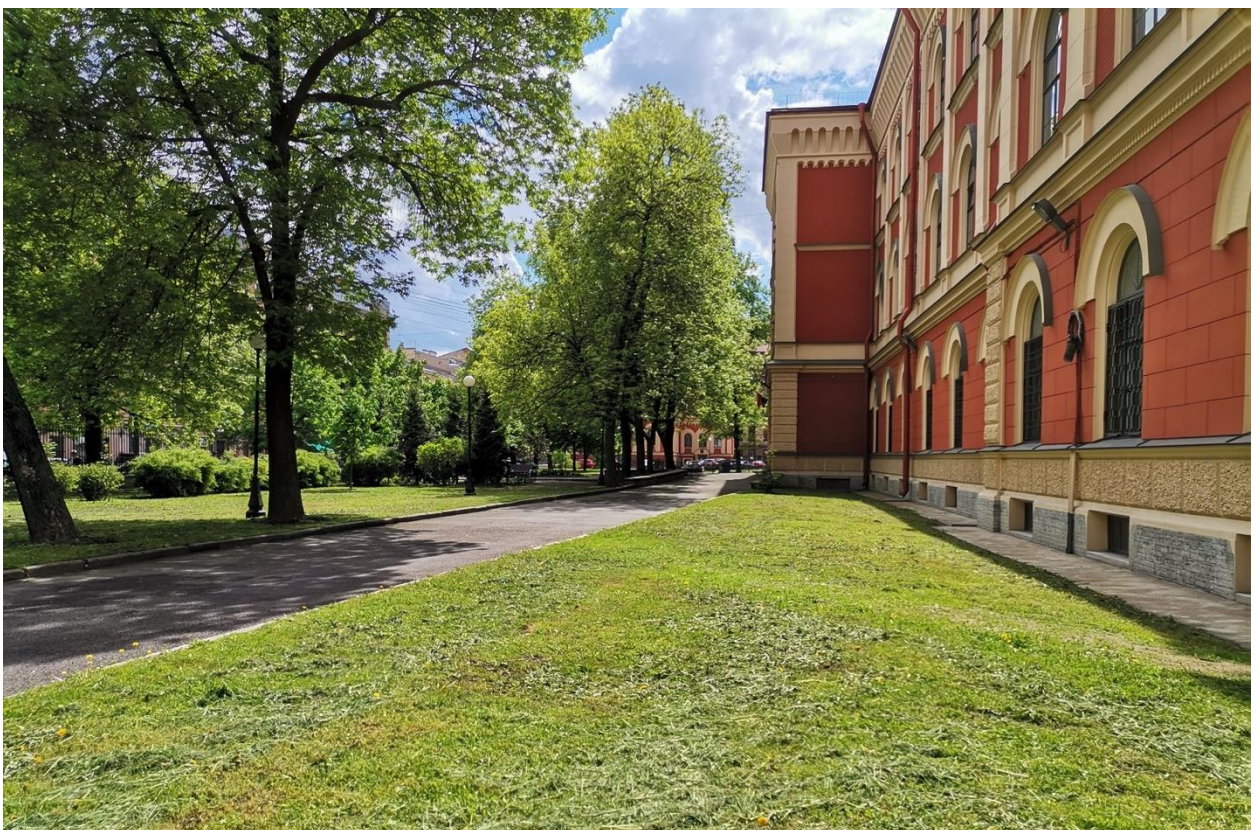
Фото 12. ОКН регионального значения «Павловский институт с территорией, садом и оградой» (ул. Восстания, дом 8 литер А). Лицевой восточный фасад здания, центральная часть сада (по ул. Восстания). Вид с северо-востока. Фрагмент. Съёмка 26.05.2021г.

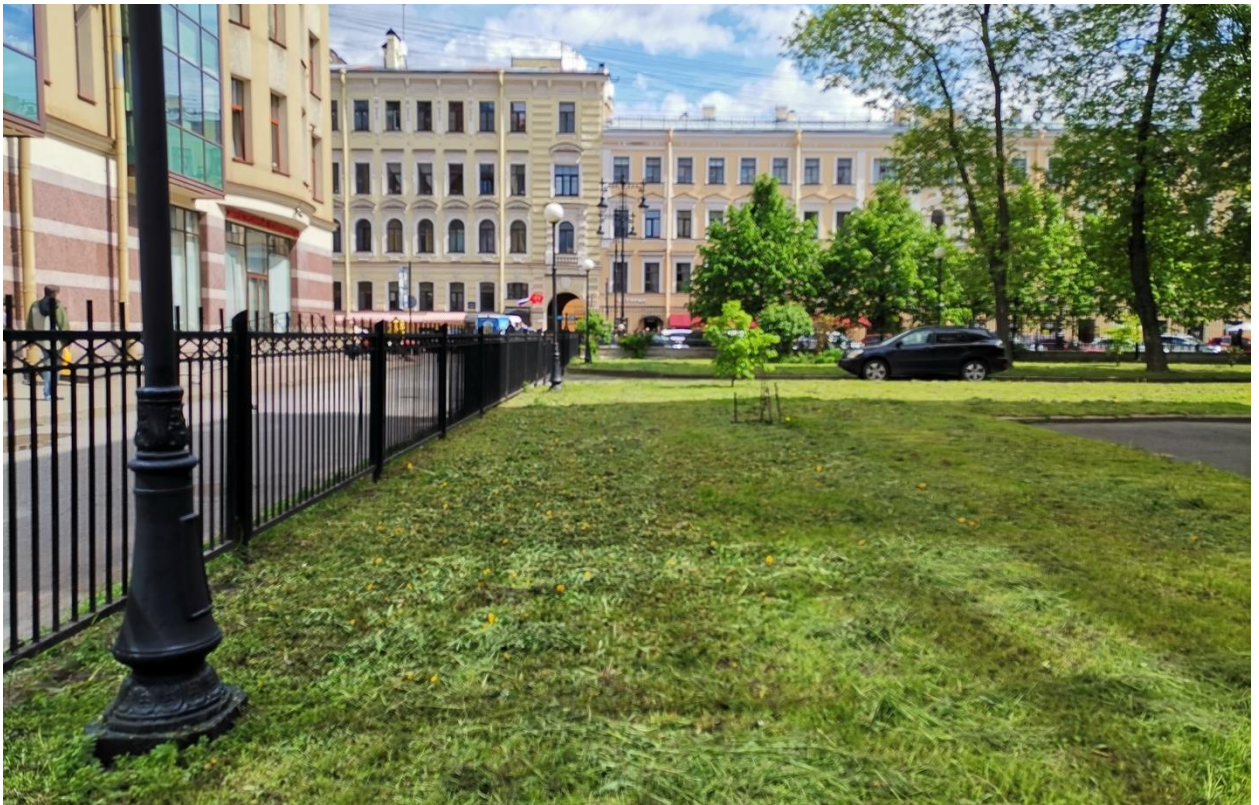
Фото 13. ОКН регионального значения «Павловский институт с территорией, садом и оградой» (ул. Восстания, дом 8 литера А). Вид на северо-восточную часть сада со стороны северного фасада. Фрагмент. Съёмка 26.05.2021г.

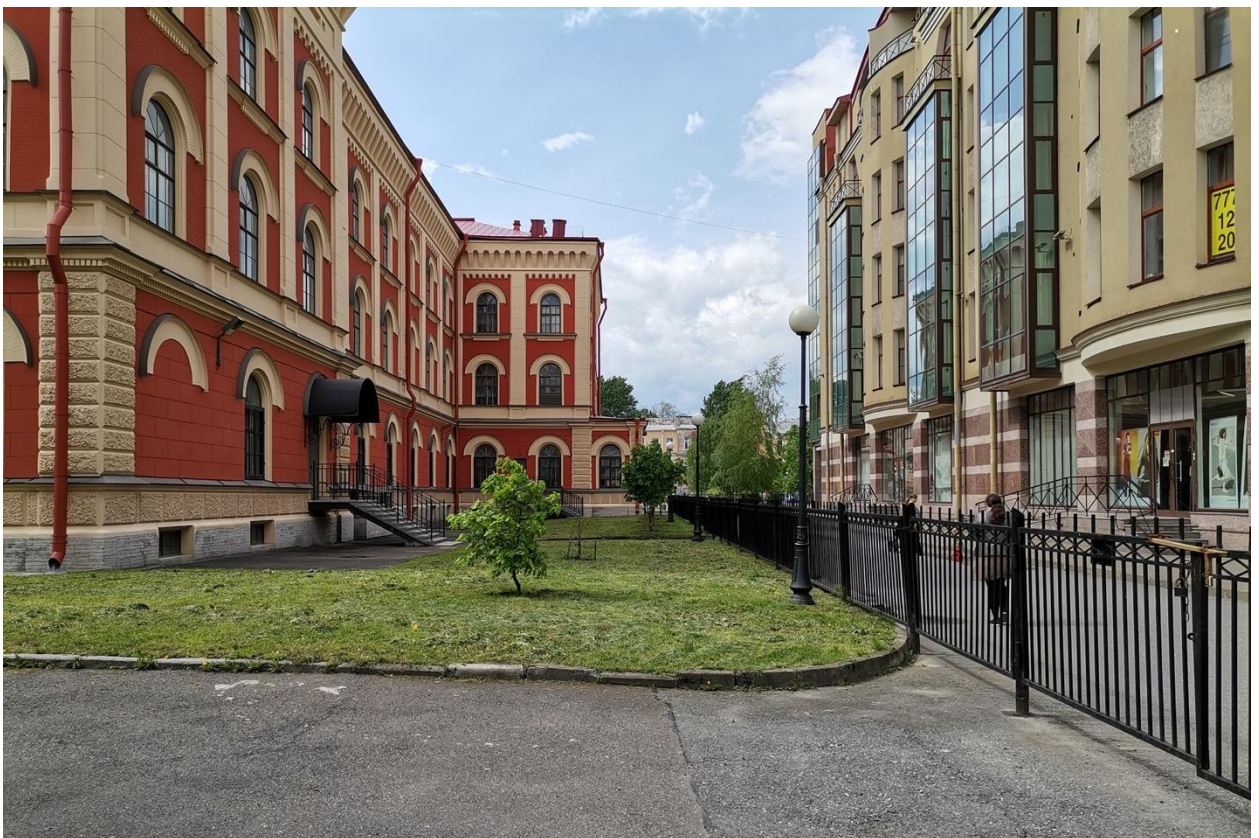
Фото 14. ОКН регионального значения «Павловский институт с территорией, садом и оградой» (ул. Восстания, дом 8 литера А). Сад со стороны северного фасада здания. Общий вид. Съёмка 26.05.2021г.

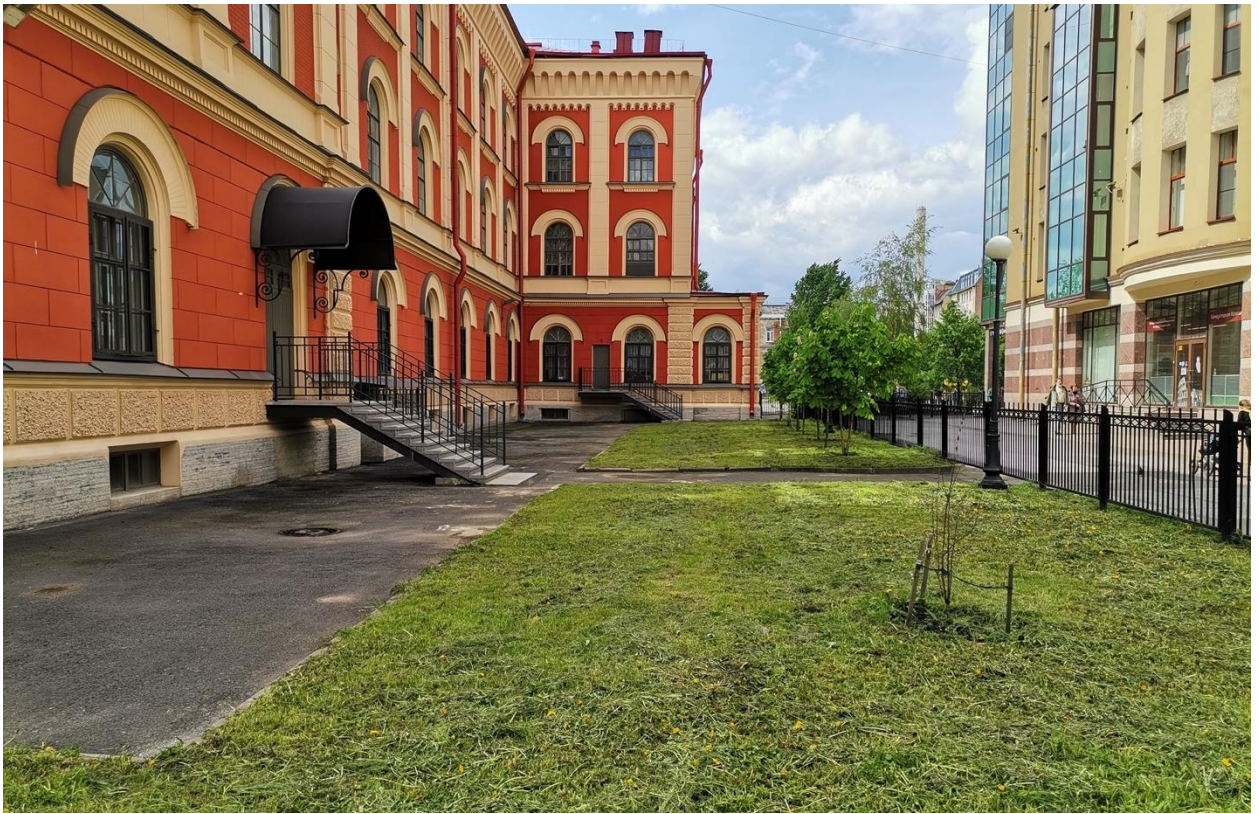
Фото 15. ОКН регионального значения «Павловский институт с территорией, садом и оградой» (ул. Восстания, дом 8 литера А). Сад со стороны северного фасада здания. Вид с востока. Фрагмент. Съёмка 26.05.2021г.

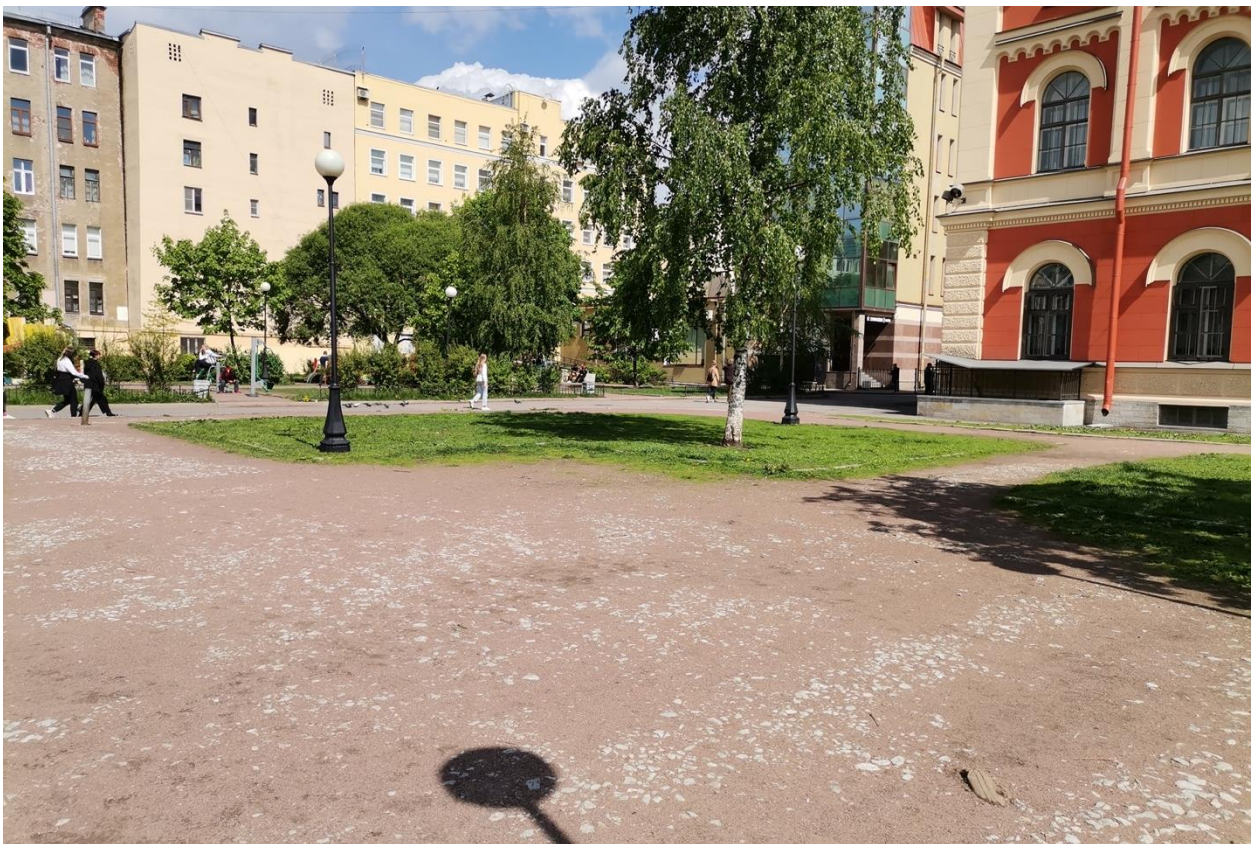
Фото 16. ОКН регионального значения «Павловский институт с территорией, садом и оградой» (ул. Восстания, дом 8 литера А). Северо-западная часть сада со стороны западного фасада здания. Фрагмент. Съёмка 26.05.2021г.

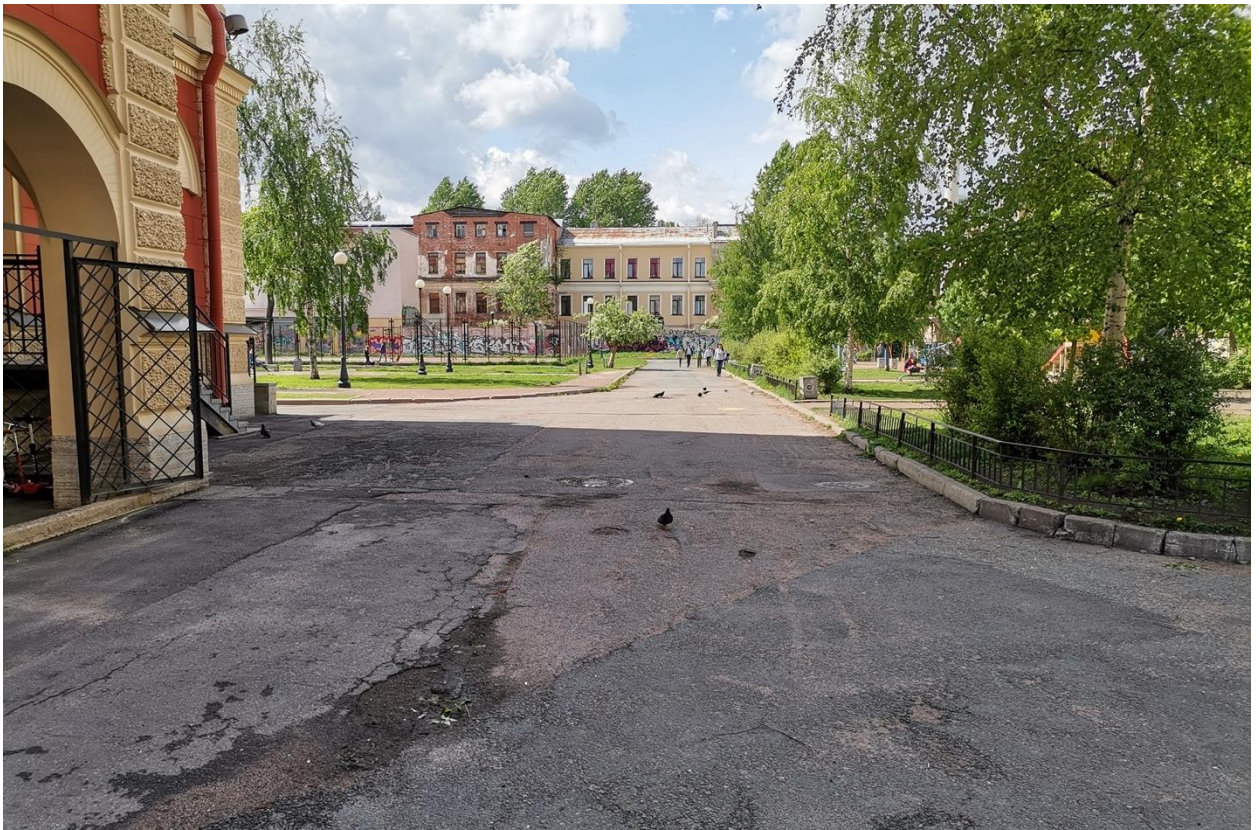
Фото 17. ОКН регионального значения «Павловский институт с территорией, садом и оградой» (ул. Восстания, дом 8 литера А). Северо-западная часть сада. Фрагмент. Съёмка 26.05.2021г.

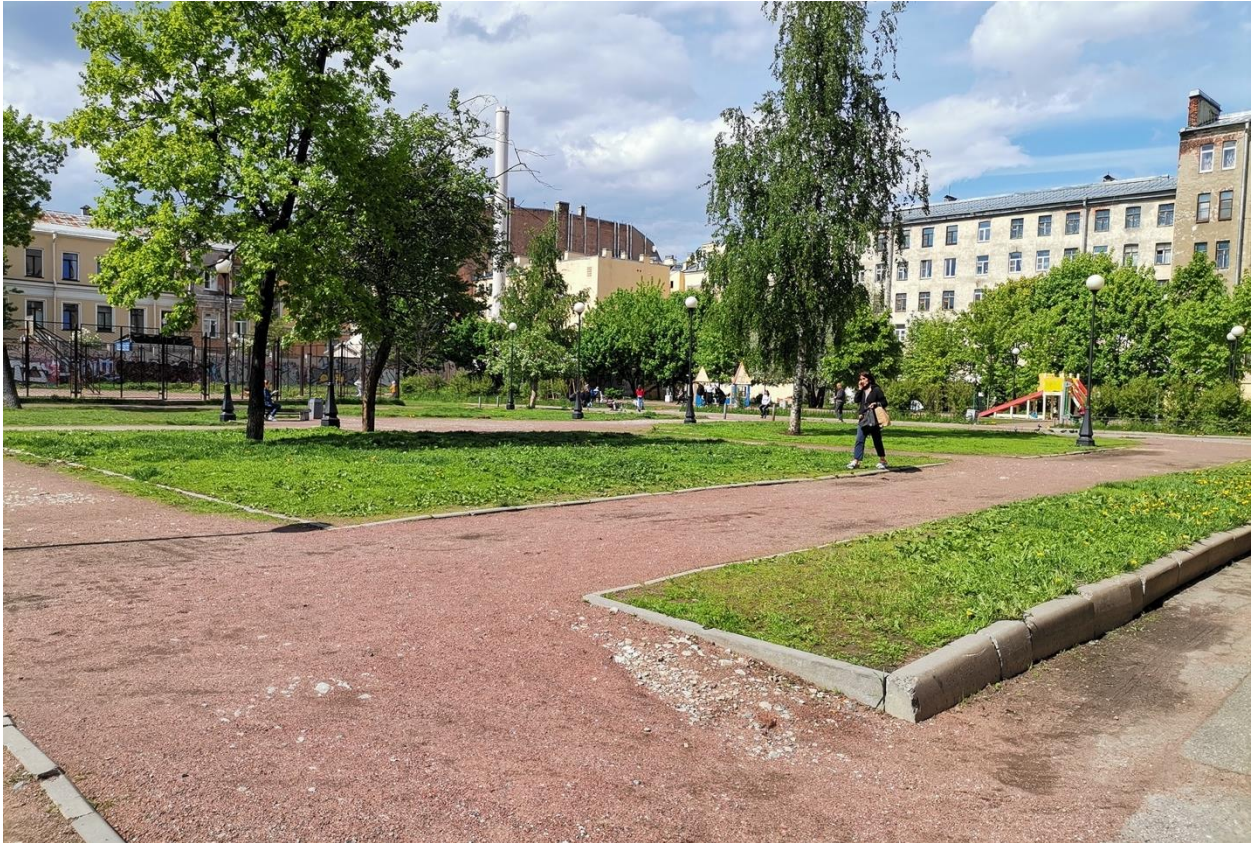
Фото 18. ОКН регионального значения «Павловский институт с территорией, садом и оградой» (ул. Восстания, дом 8 литера А). Северо-западная часть сада. Фрагмент. Съёмка 26.05.2021г.

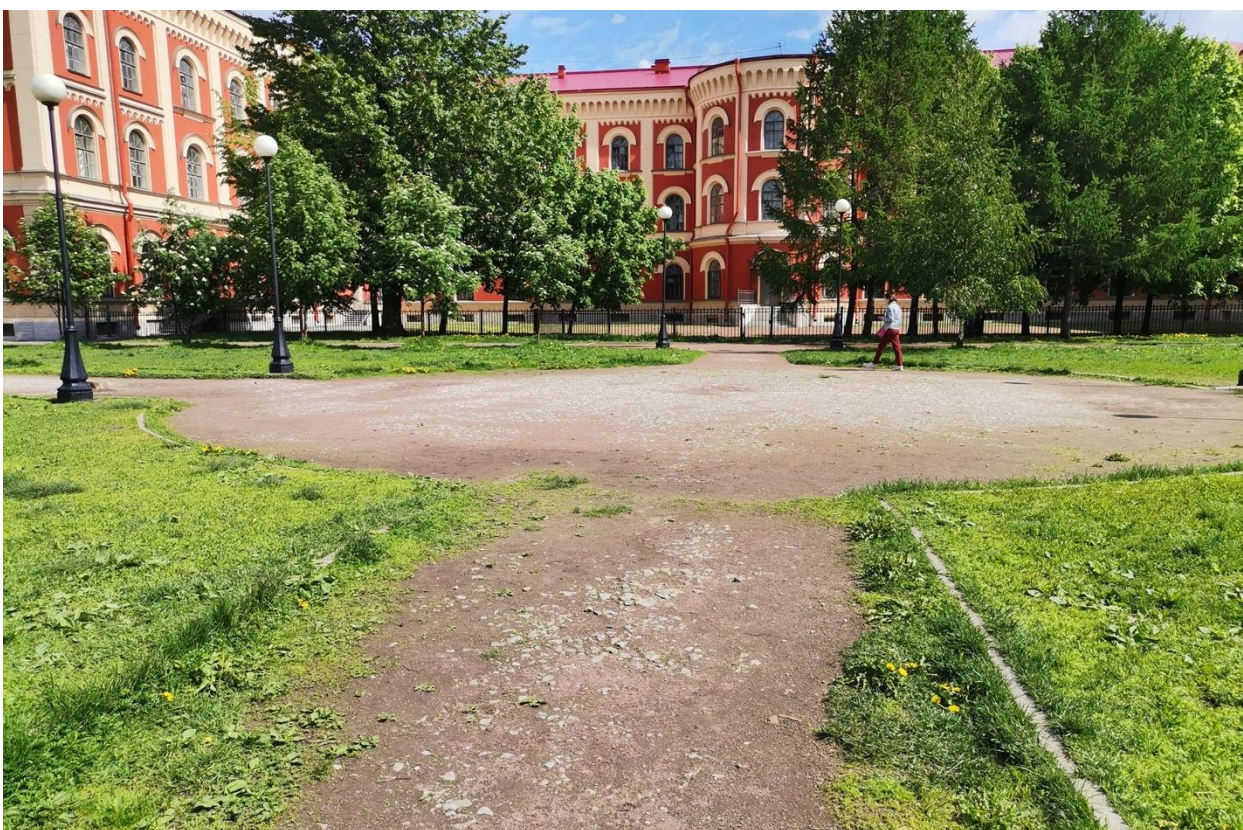
Фото 20. ОКН регионального значения «Павловский институт с территорией, садом и оградой» (ул. Восстания, дом 8 литера А). Сад со стороны западного фасада. Вид с запада. Фрагмент. Съёмка 26.05.2021г.

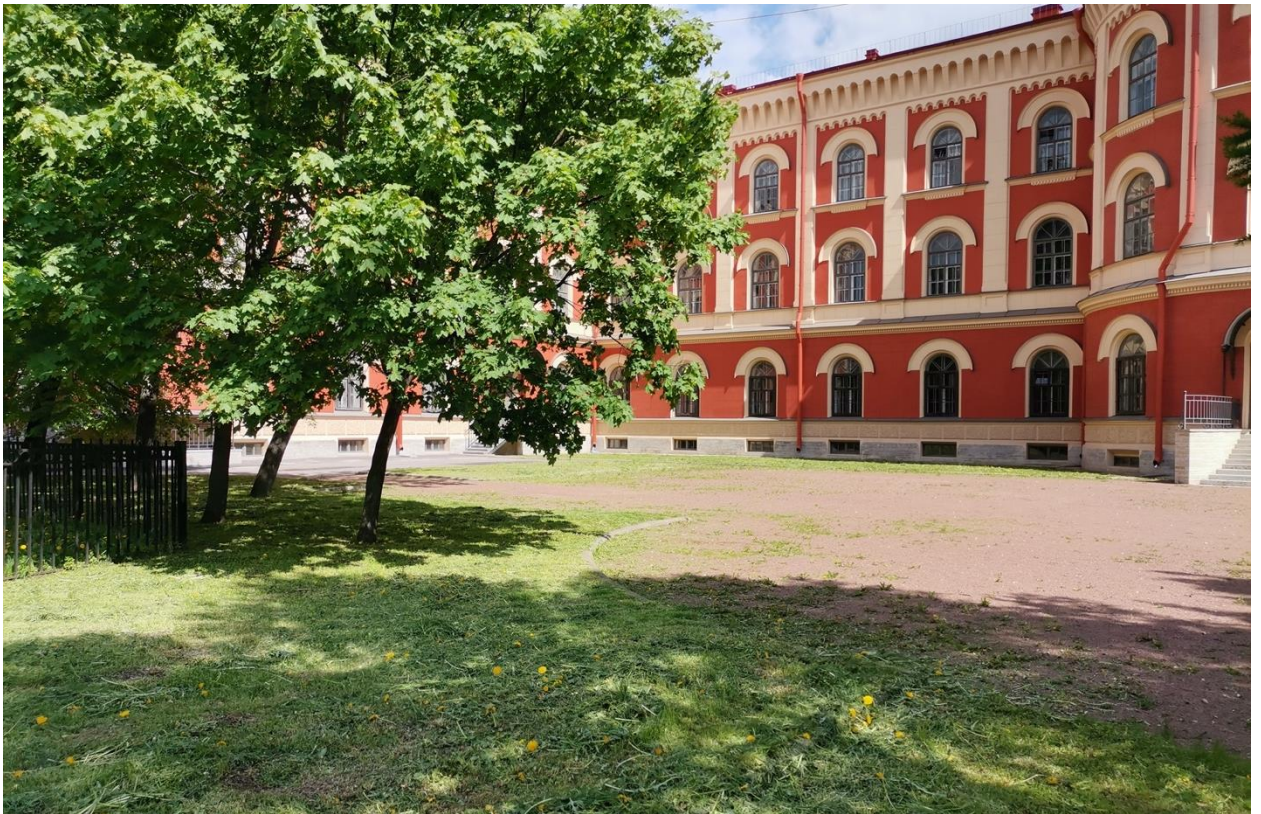
Фото 21. ОКН регионального значения «Павловский институт с территорией, садом и оградой» (ул. Восстания, дом 8 литера А). Территория сада во внутреннем дворе института. Площадка из набивного покрытия, газон. Фрагмент. Съёмка 26.05.2021г.

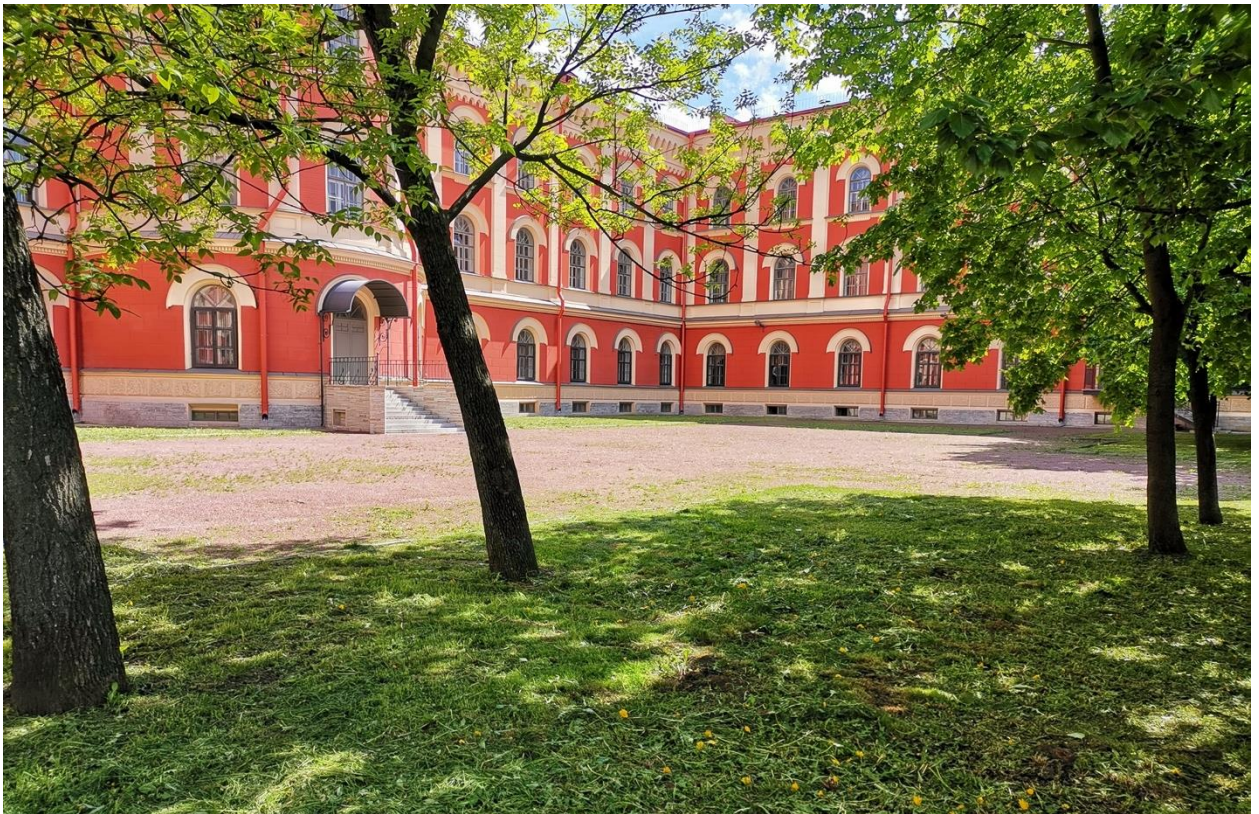
Фото 23. ОКН регионального значения «Павловский институт с территорией, садом и оградой» (ул. Восстания, дом 8 литера А). Территория сада во внутреннем дворе института. Участки газона и площадка из набивного покрытия. Фрагмент. Съёмка 26.05.2021г.

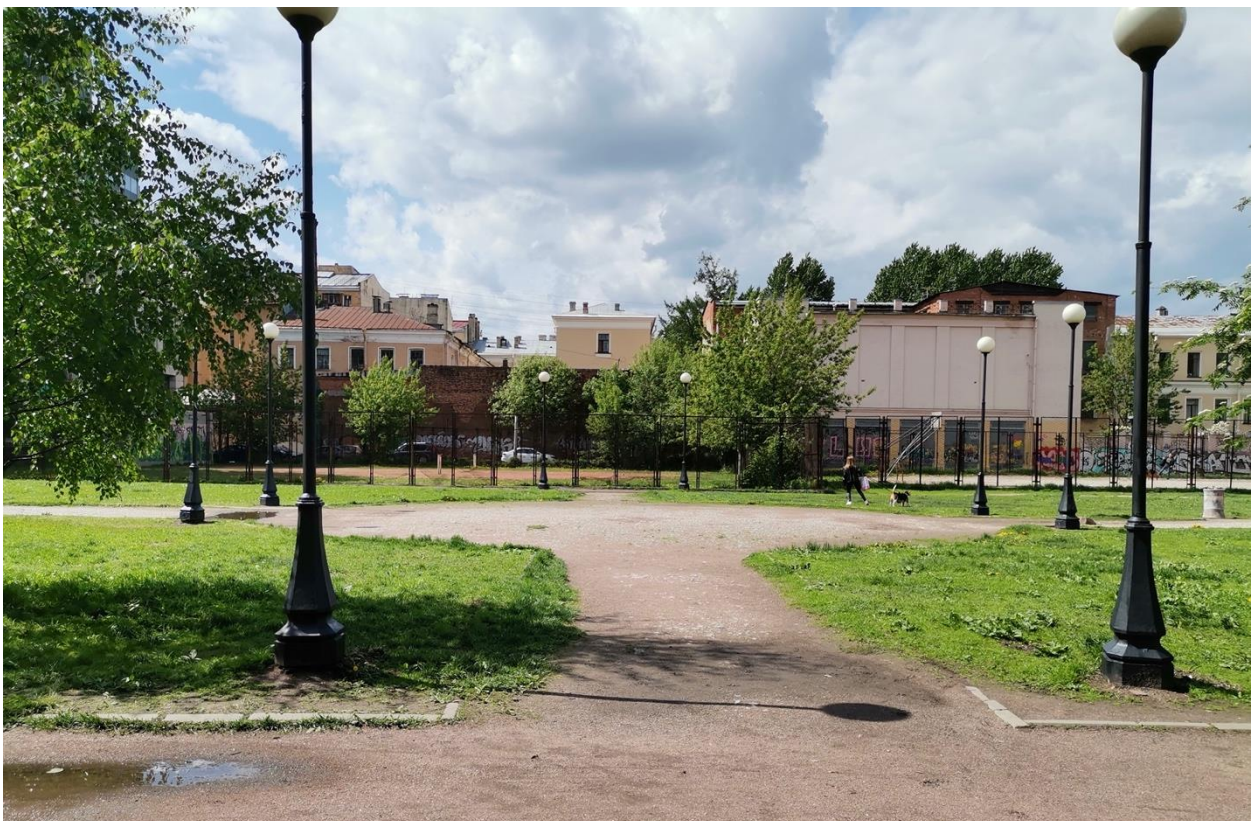
Фото 24. ОКН регионального значения «Павловский институт с территорией, садом и оградой» (ул. Восстания, дом 8 литера А). Западная часть сада. Площадка из набивного покрытия, газон. Вид с востока. Фрагмент. Съёмка 26.05.2021г.

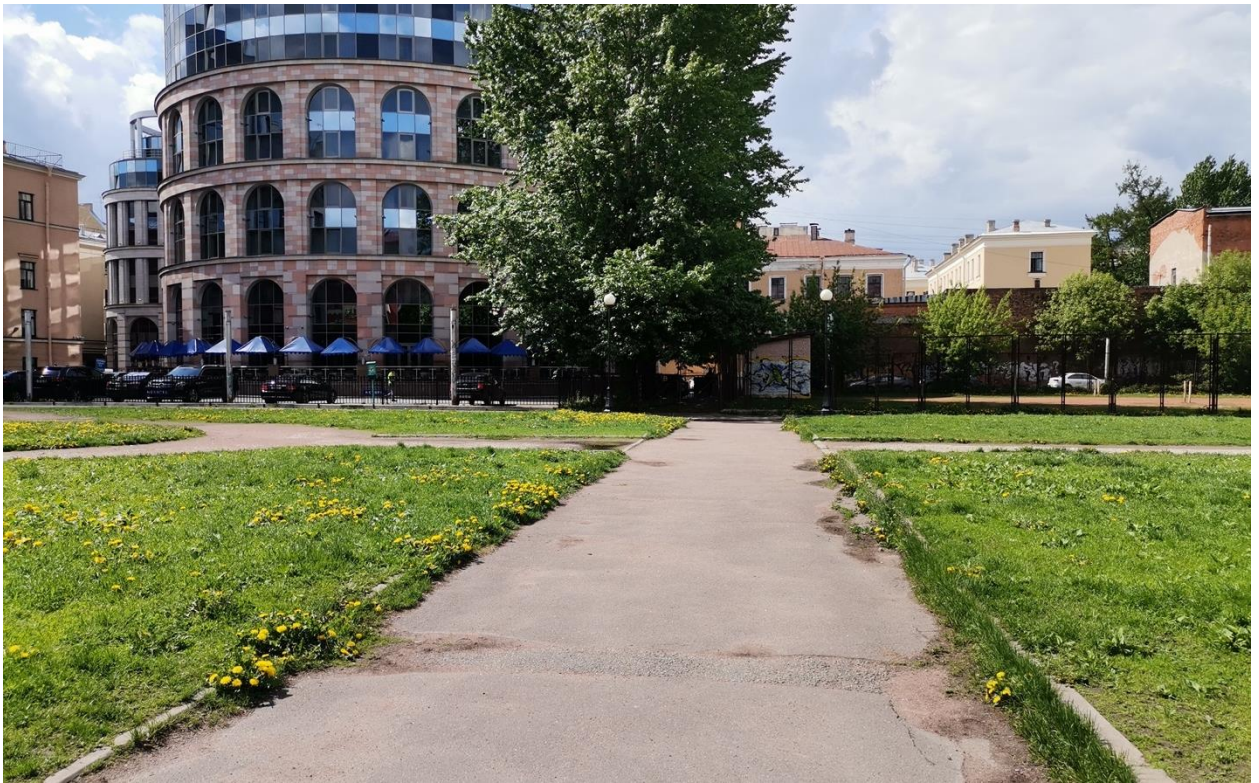
Фото 25. ОКН регионального значения «Павловский институт с территорией, садом и оградой» (ул. Восстания, дом 8 литера А). Западная часть сада. Асфальтовая дорожка. Вид с востока. Фрагмент. Съёмка 26.05.2021г.

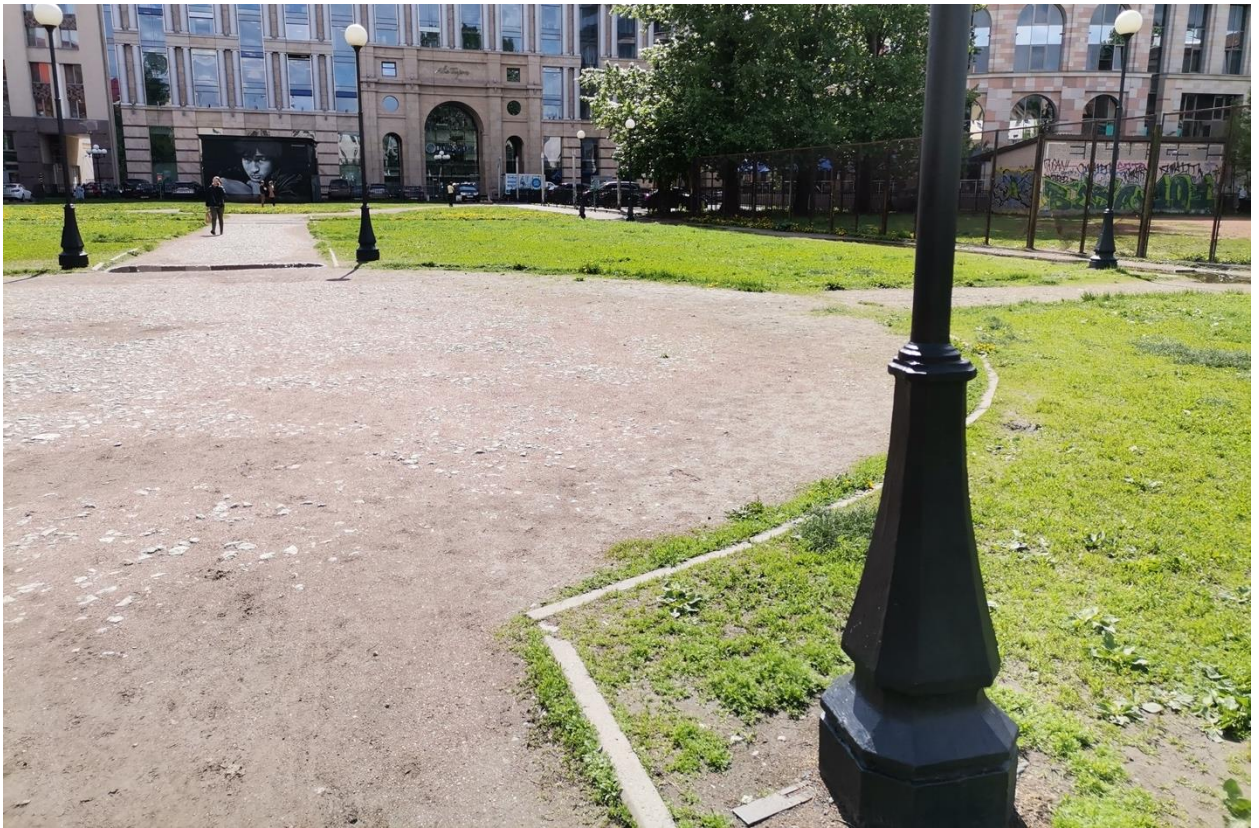
Фото 27. ОКН регионального значения «Павловский институт с территорией, садом и оградой» (ул. Восстания, дом 8 литер А). Западная часть сада. Набивные дорожки, участки газона. Вид с севера. Фрагмент. Съёмка 26.05.2021г.

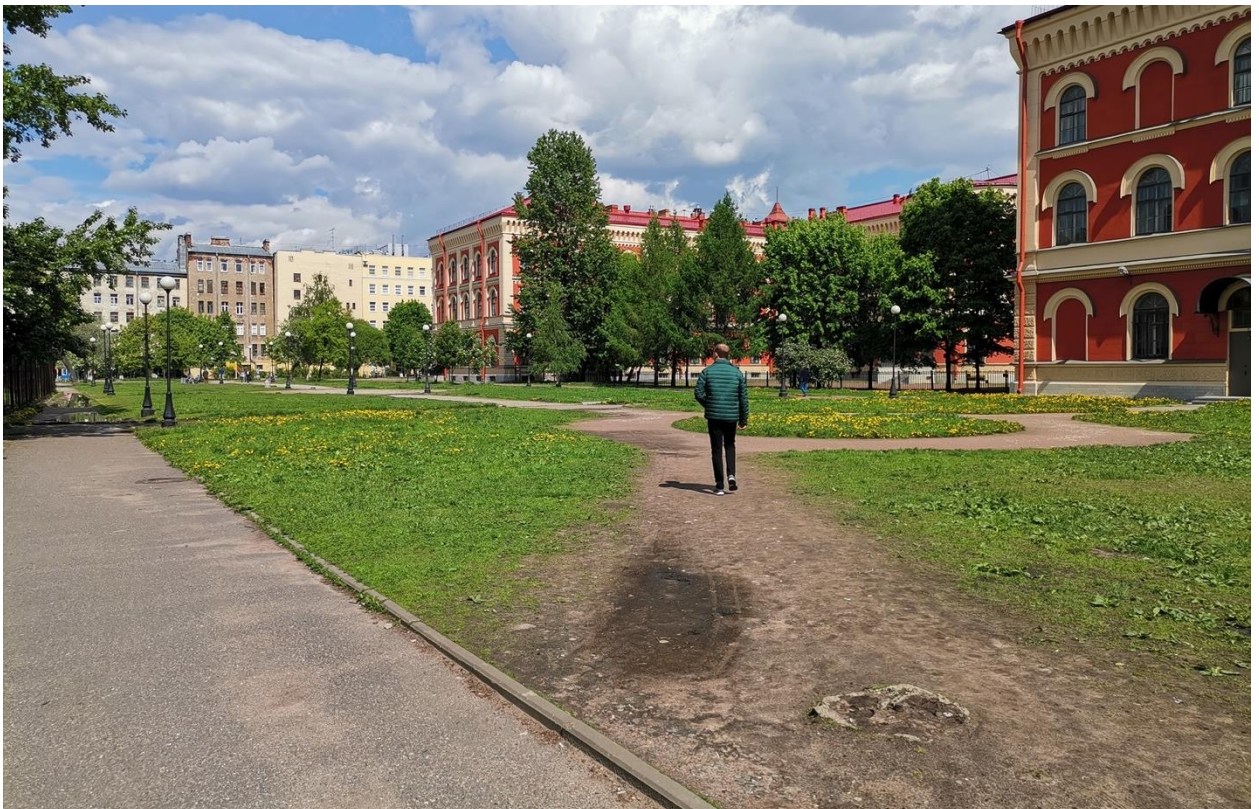
Фото 28. ОКН регионального значения «Павловский институт с территорией, садом и оградой» (ул. Восстания, дом 8 литер А). Юго-западная часть сада. Газон и набивные дорожки. Фрагмент. Съёмка 26.05.2021 г.
