## Акт

по результатам государственной историко-культурной экспертизы проектной документации на проведение работ по сохранению объекта культурного наследия регионального значения «Павловский институт с территорией, садом и оградой (границы территории в пределах ограды)», расположенного по адресу: Санкт-Петербург, ул. Восстания, дом 8, литера А (Восстания ул., 8) предусмотренных проектом: «Научно-проектная документация. Разработка и согласование в Комитете по государственному контролю, использованию и охране памятников истории и культуры проектной документации на проведение работ по сохранению объекта культурного наследия регионального значения «Павловский институт с территорией, садом и оградой (границы территории в пределах ограды)» государственного бюджетного общеобразовательного учреждения гимназия №209 Центрального района Санкт-Петербурга «Павловская гимназия» по адресу: г. Санкт-Петербург, ул. Восстания, д.8, лит. А (приспособление объекта культурного наследия для современного использования в части устройства многофункциональной спортивной площадки, а также благоустройства территории)», разработанным ООО «СЕВЗАП ПБ» в 2021 г.

(Шифр: 209/ПСД)

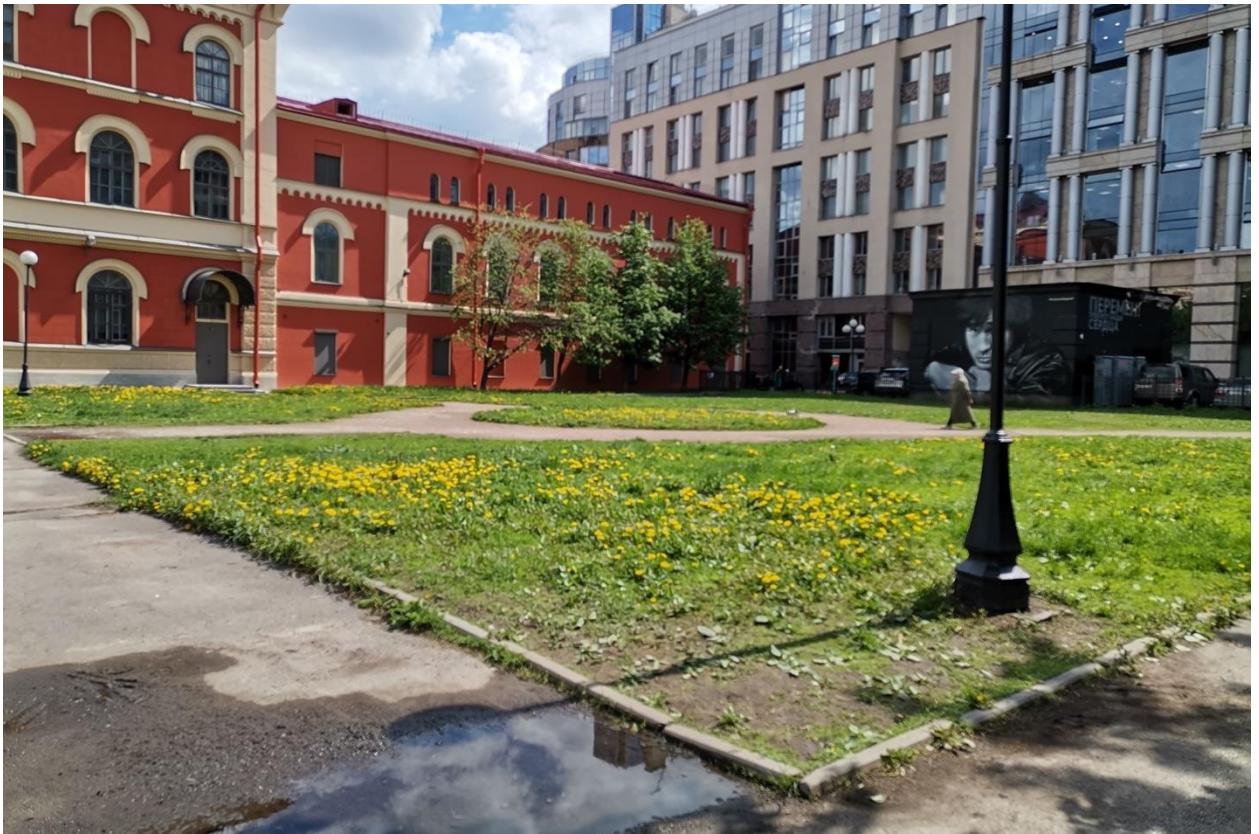
Фото 29. ОКН регионального значения «Павловский институт с территорией, садом и оградой» (ул. Восстания, дом 8 литера А). Юго-западная часть сада. Газон и набивные дорожки. Фрагмент. Съёмка 26.05.2021г.

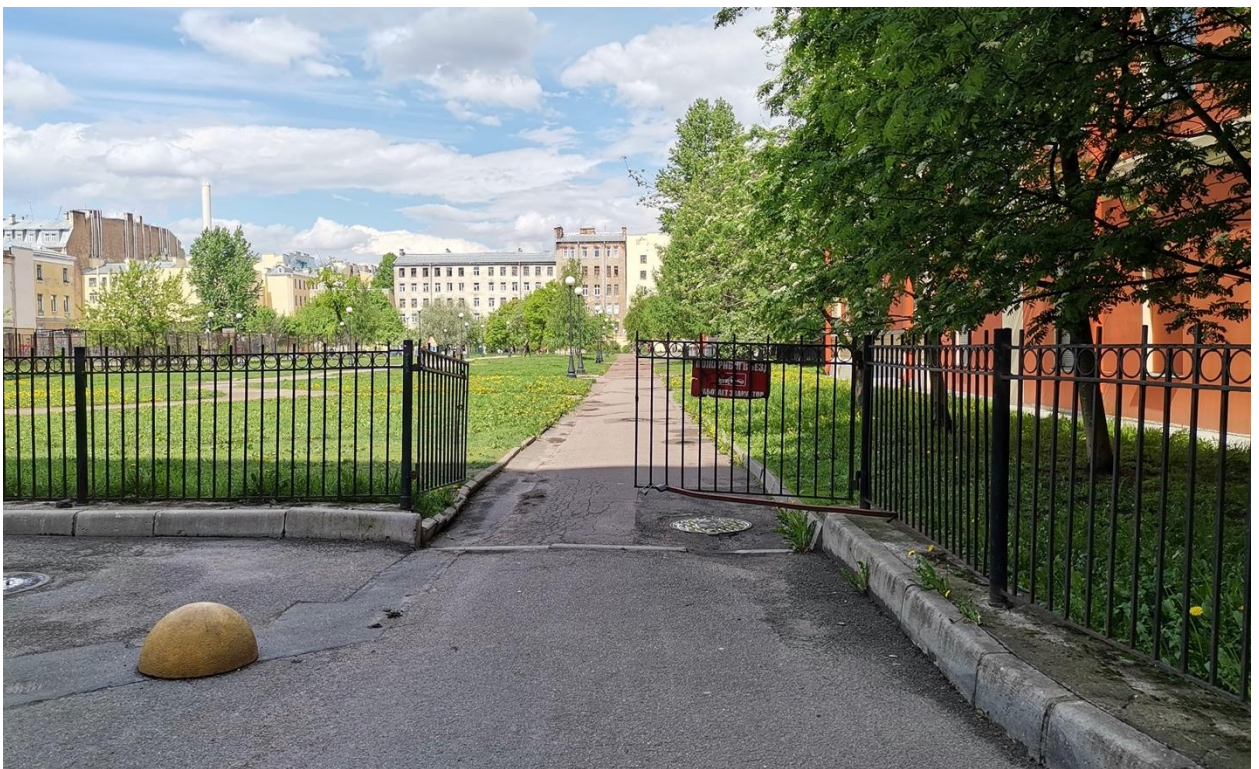
Фото 30. ОКН регионального значения «Павловский институт с территорией, садом и оградой» (ул. Восстания, дом 8 литера А). Въездные ворота в юго-западной части сада. Вид с юга. Фрагмент. Съёмка 26.05.2021г.

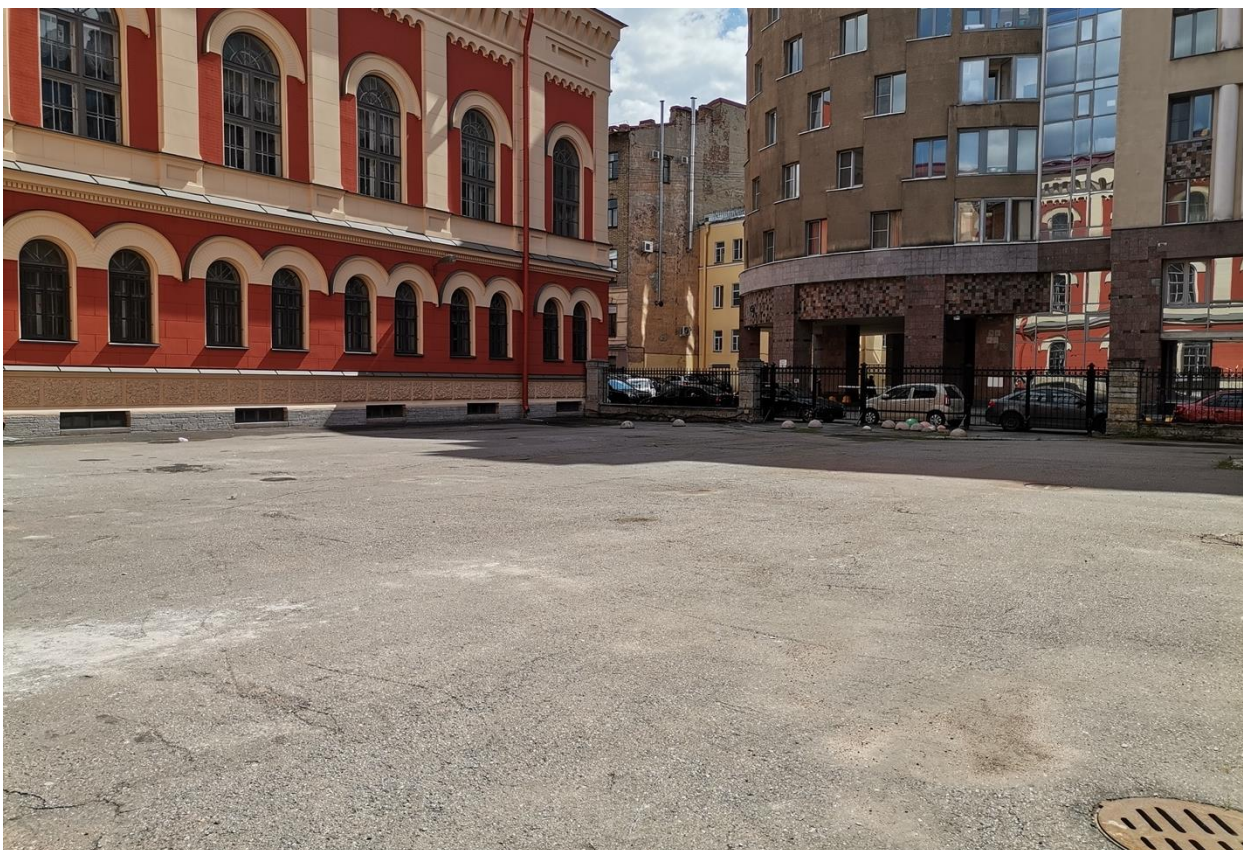
Фото 31. ОКН регионального значения «Павловский институт с территорией, садом и оградой» (ул. Восстания, дом 8 литера А). Двор между южными флигелями здания института. Вид с северо-запада. Фрагмент. Съёмка 26.05.2021г.

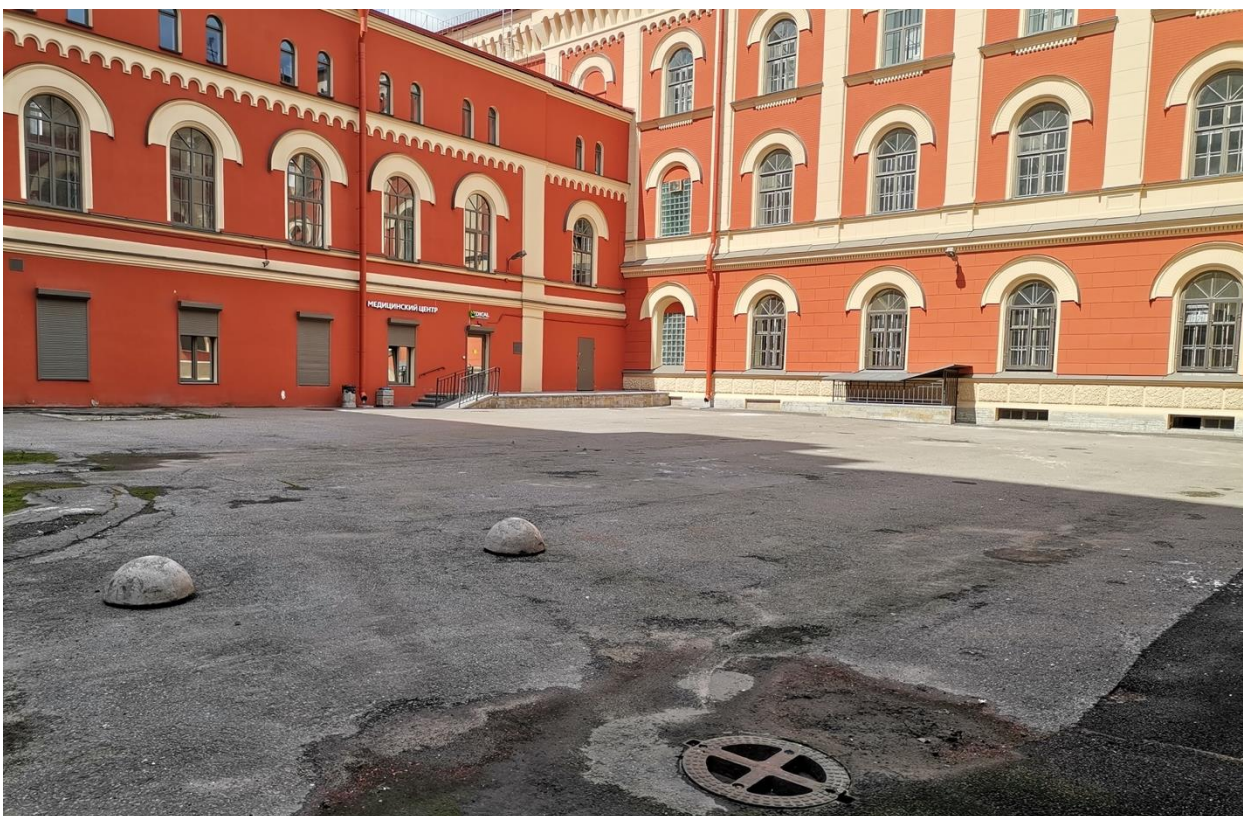
Фото 32. ОКН регионального значения «Павловский институт с территорией, садом и оградой» (ул. Восстания, дом 8 литера А). Двор между южными флигелями здания института. Вид с юго-востока. Фрагмент. Съёмка 26.05.2021г.

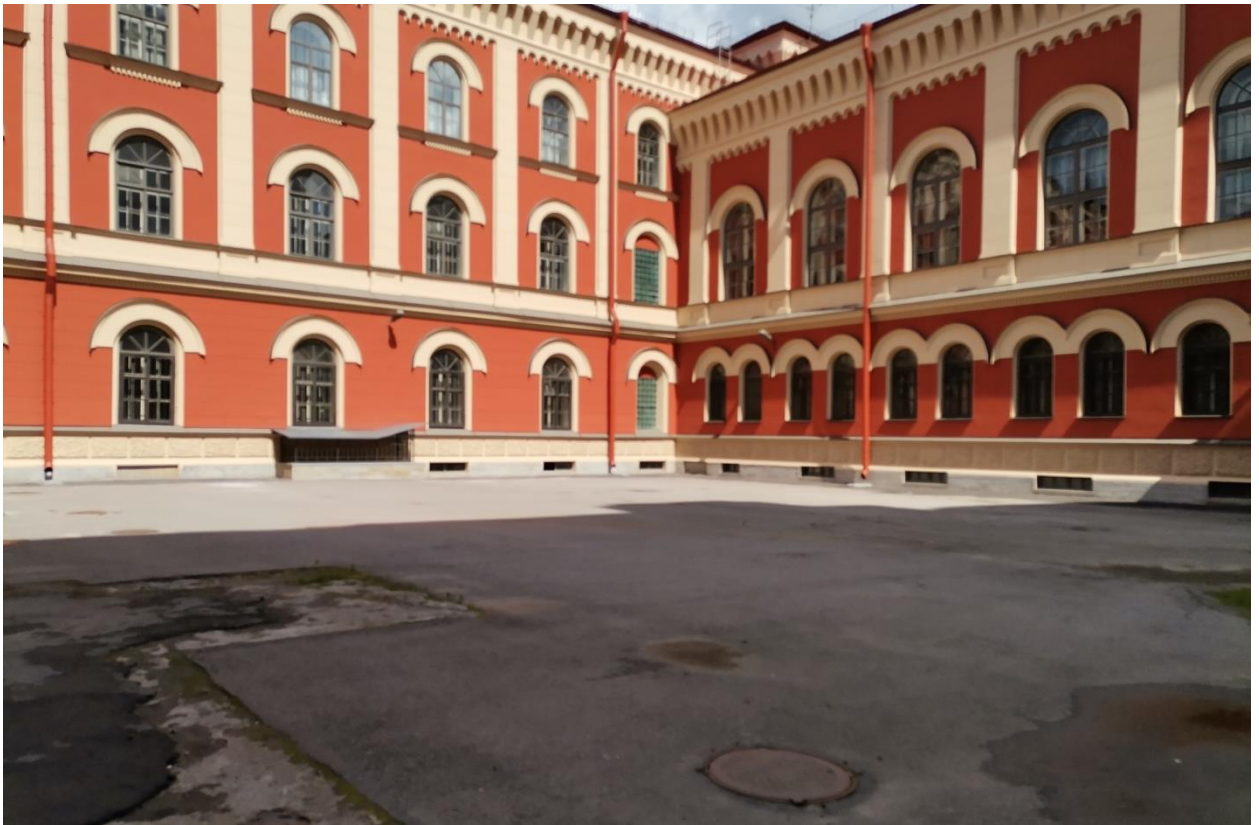
Фото 33. ОКН регионального значения «Павловский институт с территорией, садом и оградой» (ул. Восстания, дом 8 литера А). Двор между южными флигелями здания института. Вид с юго-запада. Фрагмент. Съёмка 26.05.2021г.

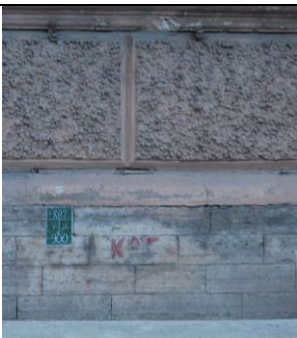
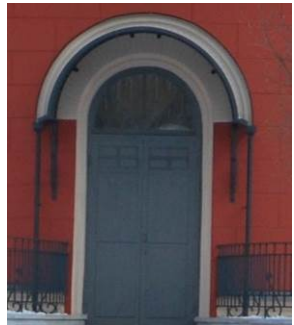
угловые рустованные «под шубу» лопатки в уровне 1-го этажа;

рустованные лопатки в межоконных простенках в уровне 2-3-го этажей;

профилированная тяга с «сухариками», рустованный фриз с филенками в подоконном пространстве 2-го этажа, подоконный профилированный карниз с аркатурным поясом;

фриз с аркатурным поясом и прямоугольными контррельефными филенками в ризалитах;

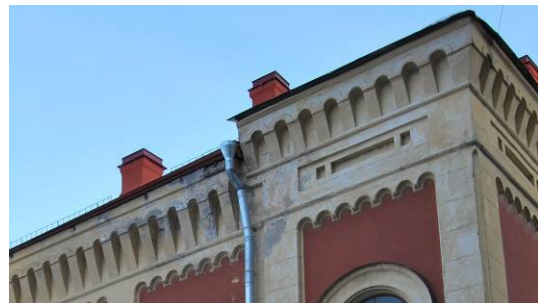
венчающий профилированный карниз (дворового фасада юго-восточного флигеля);

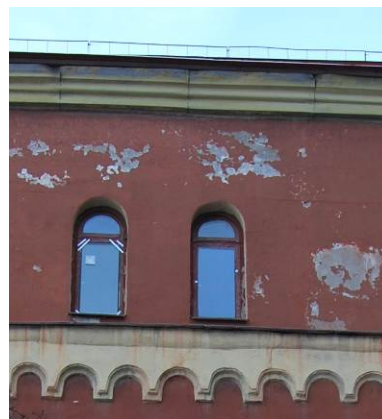
оформление торцевых стен юго-восточного и юго-западного флигелей: кирпичный руст в уровне 1-го этажа (юго-восточный флигель), гладкая штукатурка, рустованные и гладкие лопатки в уровне 2-3-го этажей (юго-восточный флигель), гладкие лопатки в уровне 2-го этажа (юго-западный флигель), фризы с аркатурным поясом, прямоугольные контррельефные филенки, венчающие профилированные карнизы, в том числе раскрепованный со стилизованными машикулями (юго-восточного флигеля), треугольные фронтоны.

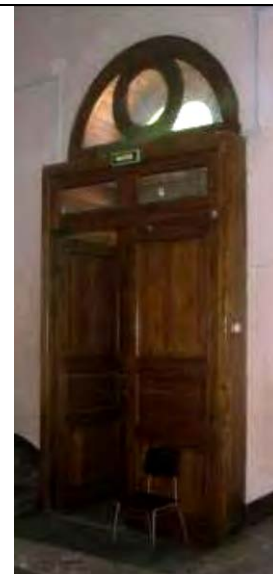
двухчастный тамбур парадного входа, обшитый филенчатыми дубовыми панелями, с двустворчатым полусветлым дубовым заполнением с полуциркулярной остекленной фрамугой с центральной выкружкой; в каждой створке внутреннего заполнения глухие нижние и центральные и остекленные верхние филенки;

три дверных проема – местоположение, конфигурация (с полуциркульными завершениями), габариты, оформление (профилированные наличники и архивольты);

деревянные тройные полусветлые заполнения дверных проемов с полуциркульной остекленной фрамугой с центральной выкружкой и глухими нижними филенками;

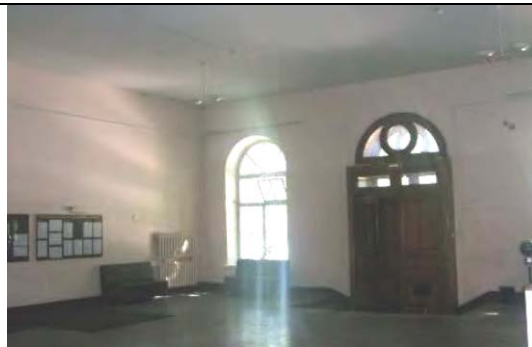
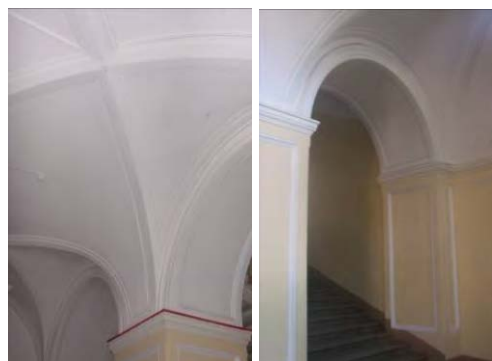
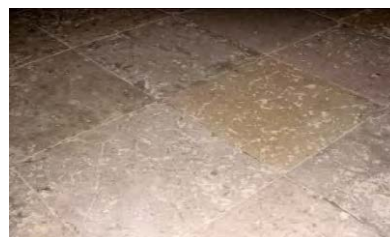
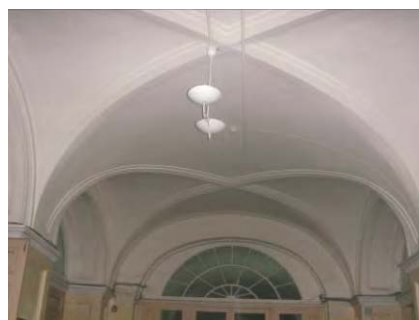
помещения 5-Н (77), 7-Н (29):

оформление потолка – профилированные тяги ребер сводов, профилированные филенки софитов арок;

дверные проемы – местоположение, конфигурация (с коробовыми и полуциркульными завершениями), габариты, оформление (профилированные наличники);

деревянные двустворчатые полусветлые заполнения дверных проемов с боковыми полусветлыми нестворными частями, с полуциркульной фрамугой радиальной расстекловки; створки оформлены глухими профилированными нижними филенками и остекленными верхними;

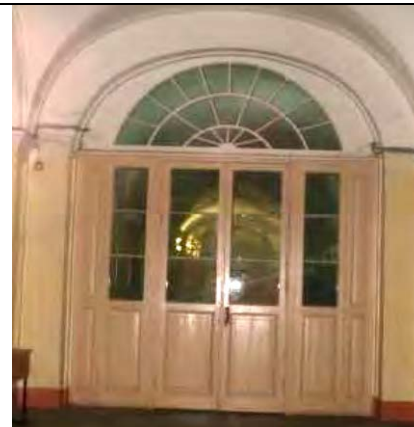
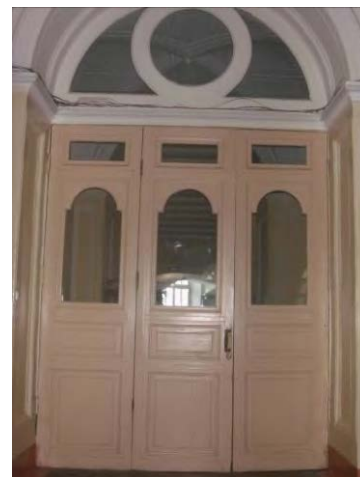
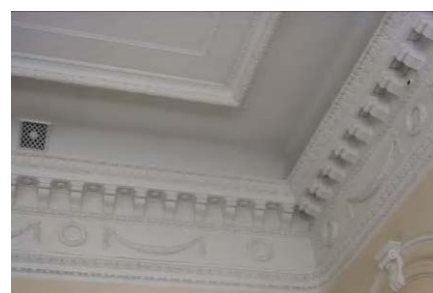
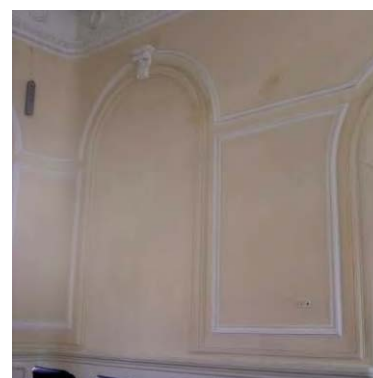
фриз с венками и провисающими растительными гирляндами, пояса катушек, пик и лилий;

оформление стен – профилированные филенки с полуциркульными завершениями, замковыми камнями в виде лепных кронштейнов с акантовым листом и свитком;

<p>дверной проем – местоположение, конфигурация (с коробовым завершением), габариты, оформление (профилированная тяга, замковый камень в виде картуша, обрамленного ветвями);</p> <p>деревянные двустворчатые полусветлые заполнения дверных проемов с боковыми полусветлыми нестворными частями, с полуциркулярной фрамугой радиальной расстекловки; створки оформлены глухими профилированными нижними филенками и остекленными верхними;</p> <p>помещение 11-Н(23) (Концертный зал):</p> <p>оформление стен – профилированные филенки, расположенные в два уровня и разделенные профилированной тягой, лопатки, фриз со стилизованным аркатурным поясом, карниз с антефиксами в виде пик, лилий и иоников.</p>

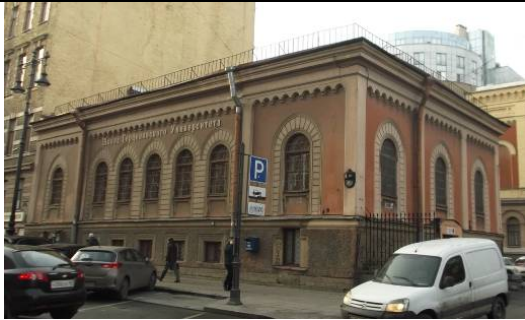
1	Объемно-пространственное решение:	двухэтажное, Г-образное в плане здание, его габариты и конфигурация;

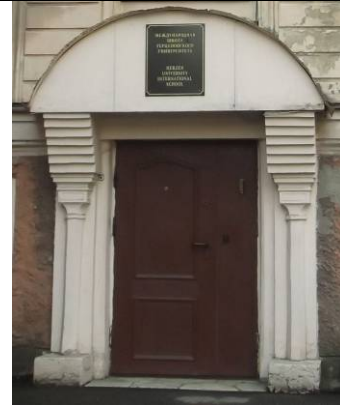
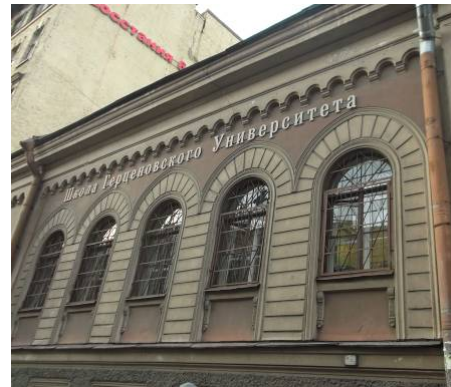
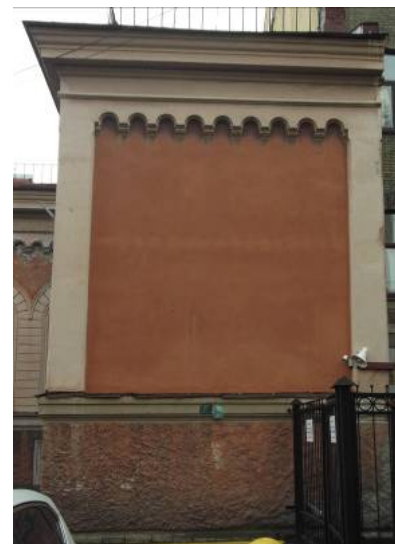
<p>крыша, ее историческая конфигурация и габариты, включая высотные отметки коньков и карнизов;</p> <p>раскреповки лицевого и западного дворового фасадов.</p>	 
2	<p>Конструктивная система:</p>	<p>исторические наружные капитальные стены; исторические внутренние стены – местоположение, материал (кирпич);</p> <p>коренные своды с распалубками – первого этажа;</p> <p>историческая межэтажная четырехмаршевая лестница на косоурах (ступени покрыты современным материалом).</p>	     
3	<p>Объемно-планировочное решение:</p>	<p>историческое объемно-планировочное решение в габаритах капитальных стен.</p>	
4	<p>Архитектурно-художественное решение фасадов:</p>	<p>фасады, их историческое архитектурно-художественное решение:</p> <p>цоколь, облицованный известняковой скобой;</p> <p>материал и характер обработки фасадной поверхности – гладкая и фактурная (в уровне 1-го этажа) штукатурка;</p> <p>дверные проемы – историческое местоположение (торцевой и северный дворовый фасады), конфигурация (прямоугольные), габариты, оформление (портал с полуциркульным фронтоном и гранеными полуколоннами со стилизованными капителями и филенками в архитраве – проем торцевого фасада, портал с полуциркульным фронтоном на ступенчатых стилизованных кронштейнах, с пилястрами со стилизованными капителями);</p>

исторические оконные проемы 1-2-го этажей – местоположение, конфигурация (прямоугольные, с полуциркульными завершениями), габариты;

исторический рисунок расстекловки и единообразие цветового решения заполнений оконных проемов;

оформление оконных проемов – профилированные и рустованные наличники, профилированные подоконные выступы на орнаментированных кронштейнах;

профилированный межэтажный карниз;

гладкие лопатки, фриз с аркатурным поясом;

венчающий профилированный

выносной карниз.

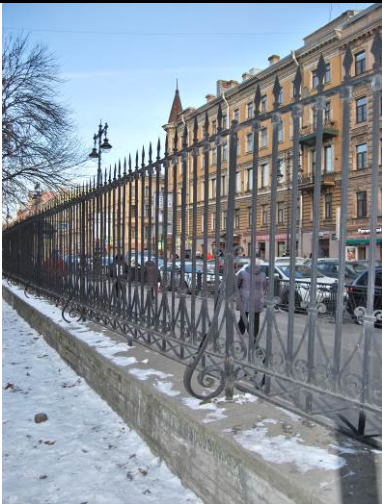
1	Объемно-пространственное решение:	ограда, ее историческое местоположение, габариты и конфигурация.

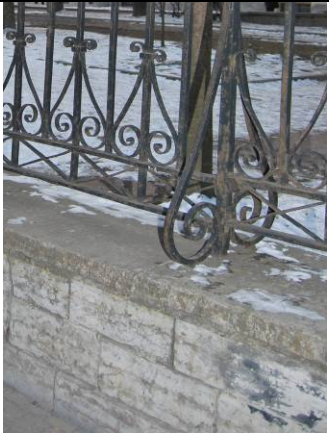
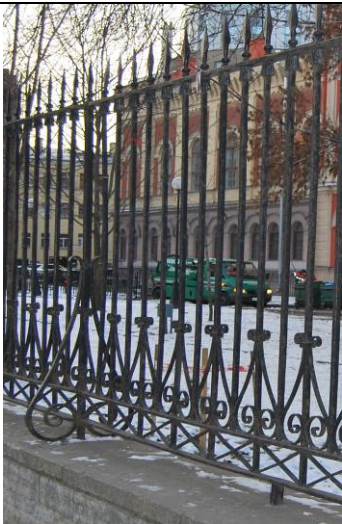
2	Конструктивная система:	кирпичные оштукатуренные ворота на цоколе, с пилонами и двумя лучковыми проемами.	
3	Архитектурно-художественное решение:	цоколь, облицованный путиловским известняком;  кованые секции на волутообразных контрфорсах – композиция из волут, завитков, вертикальных стоек с навершиями в виде пик).

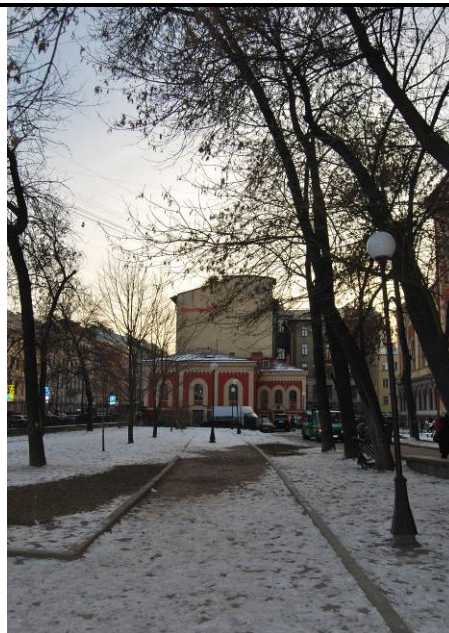
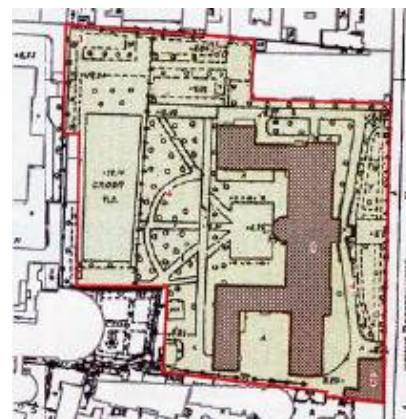
1 Объемно-пространственное и планировочное решение:

историческое планировочное решение территории;

элементы планировки – курдонер (со стороны ул. Восстания), включая садово-парковые дорожки (набивные, из гранитных высевок, розового цвета, на щебеночном основании).

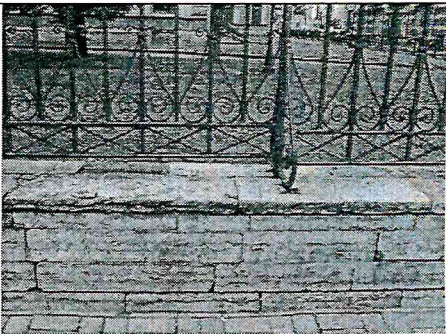
2.	Архитектурно-художественное решение:	материал и характер отделки цоколя ограды – путиловская плита; ограждение – габариты, конфигурация, материал (металл), техника исполнения (ковка), на волотообразных контрфорсах, рисунок (композиция из волот, завитков, вертикальных стоек с навершиями в виде пик.
