АКТ

по результатам государственной историко-культурной экспертизы проектной документации на проведение работ по сохранению объекта культурного наследия регионального значения «Усадьба Военного министра», расположенного по адресу: г. Санкт-Петербург, Садовая ул., д. 4, литер А, предусмотренных проектом: «Приспособление для современного использования (реконструкция с элементами реставрации) зданий по объекту «Усадьба военного министра», расположенному по адресу: г. Санкт-Петербург, Садовая ул., д. 4, литер А, ул. Инженерная, д. 6а, литера А», выполненная ООО «Восстановление» в 2021 г. (Шифр 1711-Д-СП).

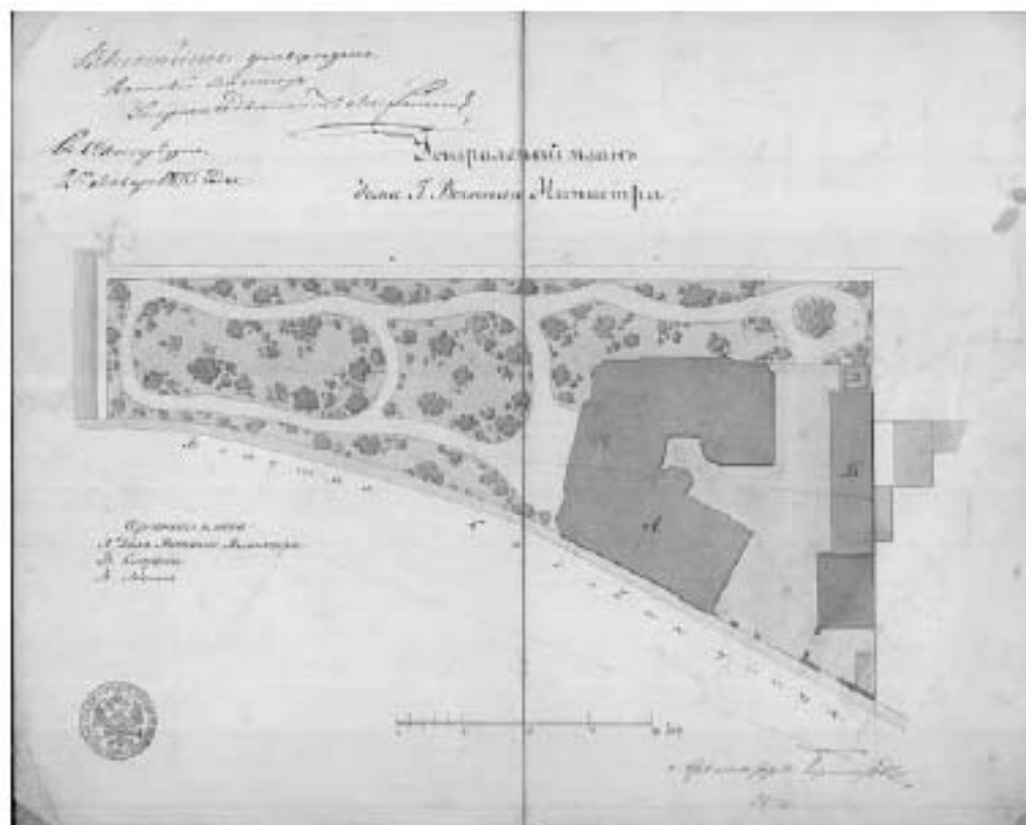
Ил. 7. Генеральный план «Усадьбы военного министра». 1872. Фрагмент.

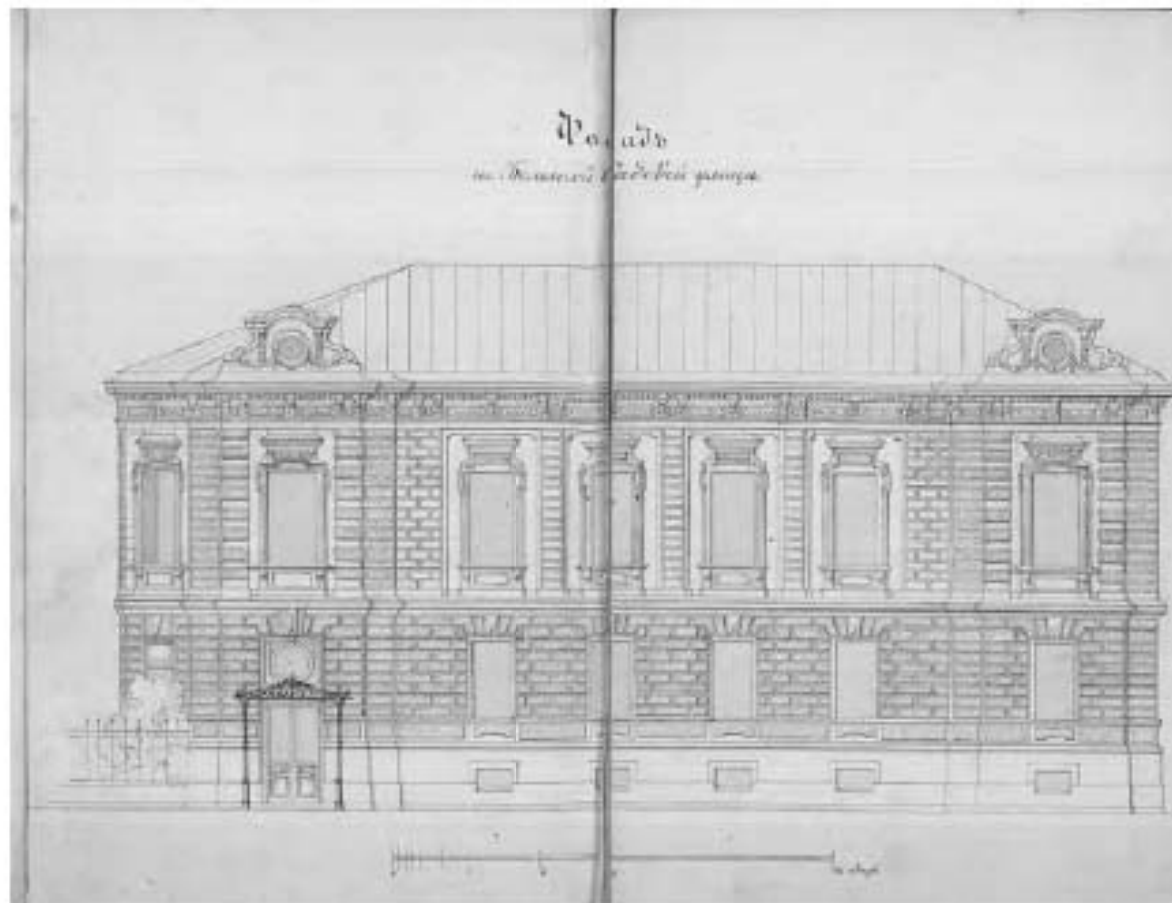
Ил. 8. Фасад «Усадьбы военного министра» по Большой Садовой улице. 1872. Фрагмент.

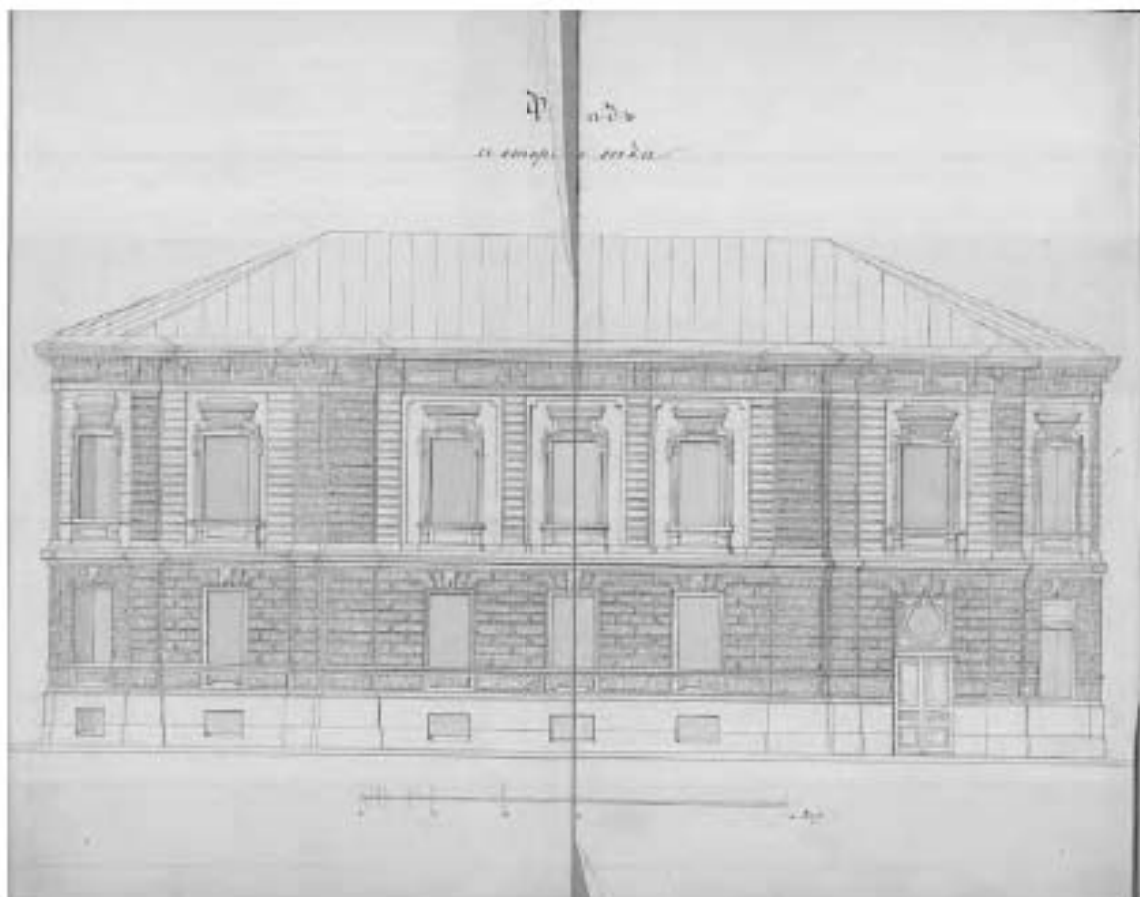
Ил. 9. Фасад «Усадьбы военного министра» по стороне сада. 1872. Фрагмент.

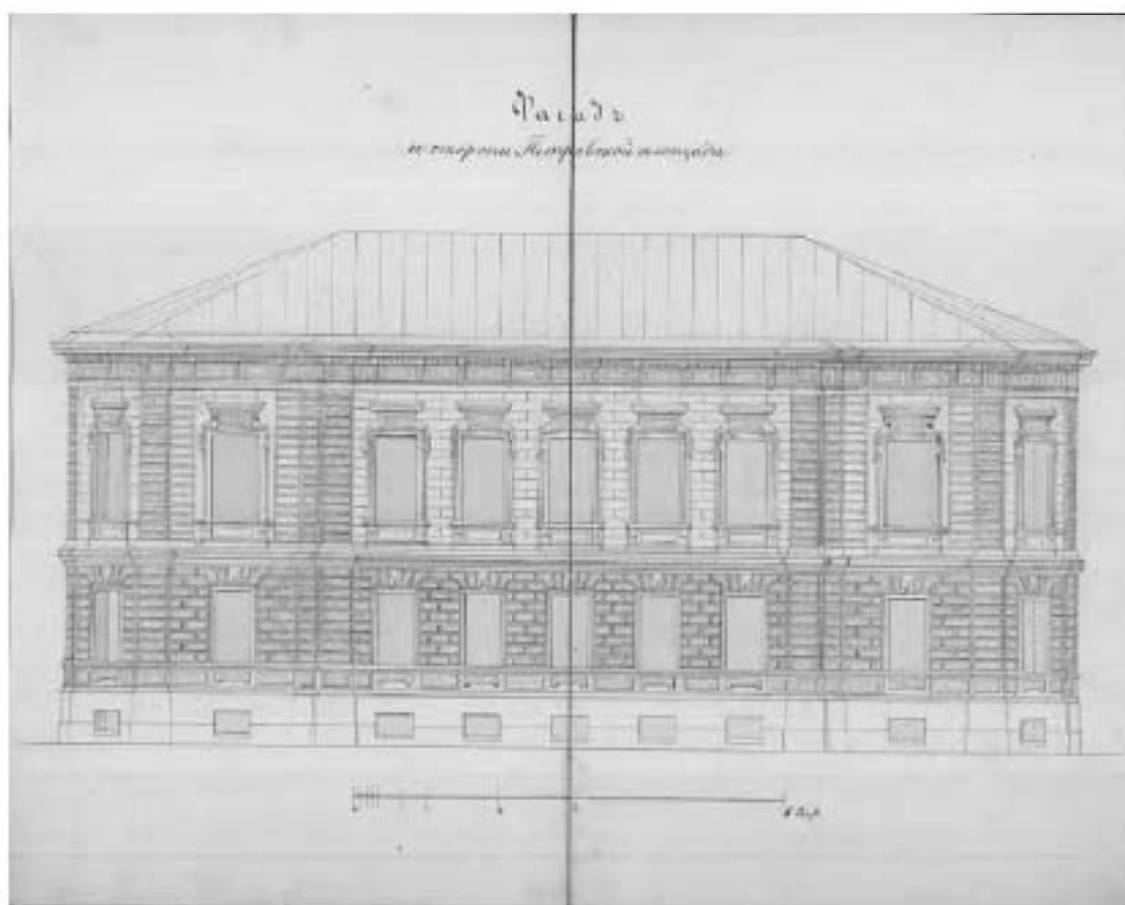
Ил. 10. Фасад «Усадьбы военного министра» по стороне Петровской площади. 1872. Фрагмент.

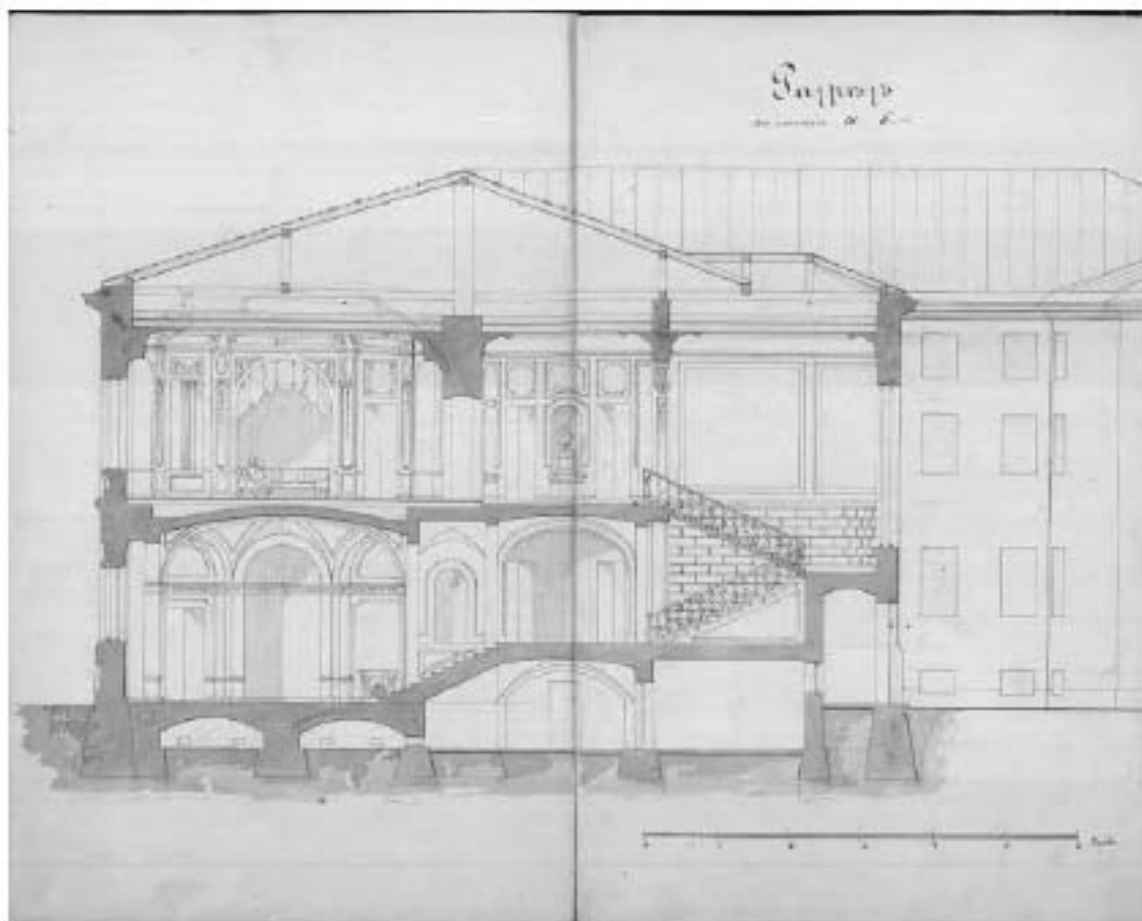
Ил. 11. Разрез главного здания «Усадьбы военного министра». 1872. Фрагмент.

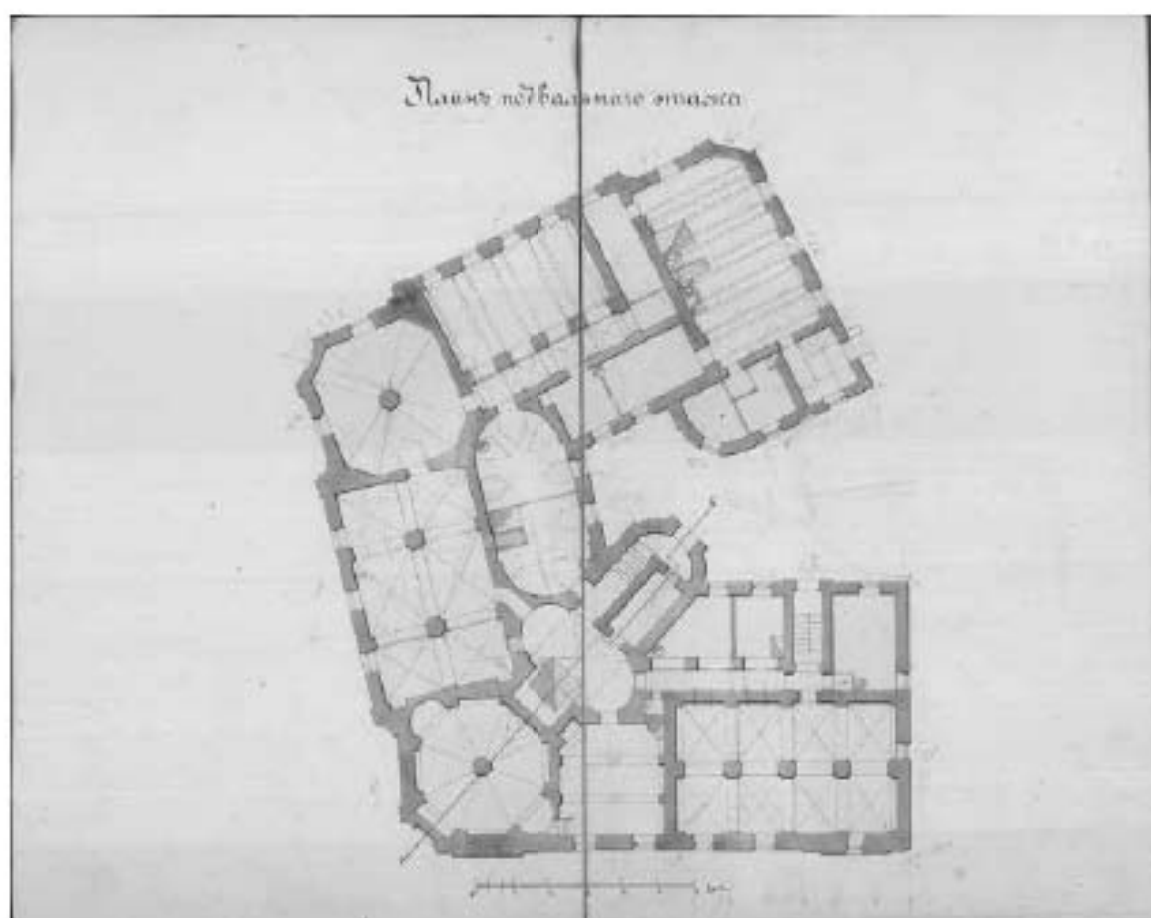
Ил. 12. План подвального этажа «Усадьбы военного министра». 1872. Фрагмент.

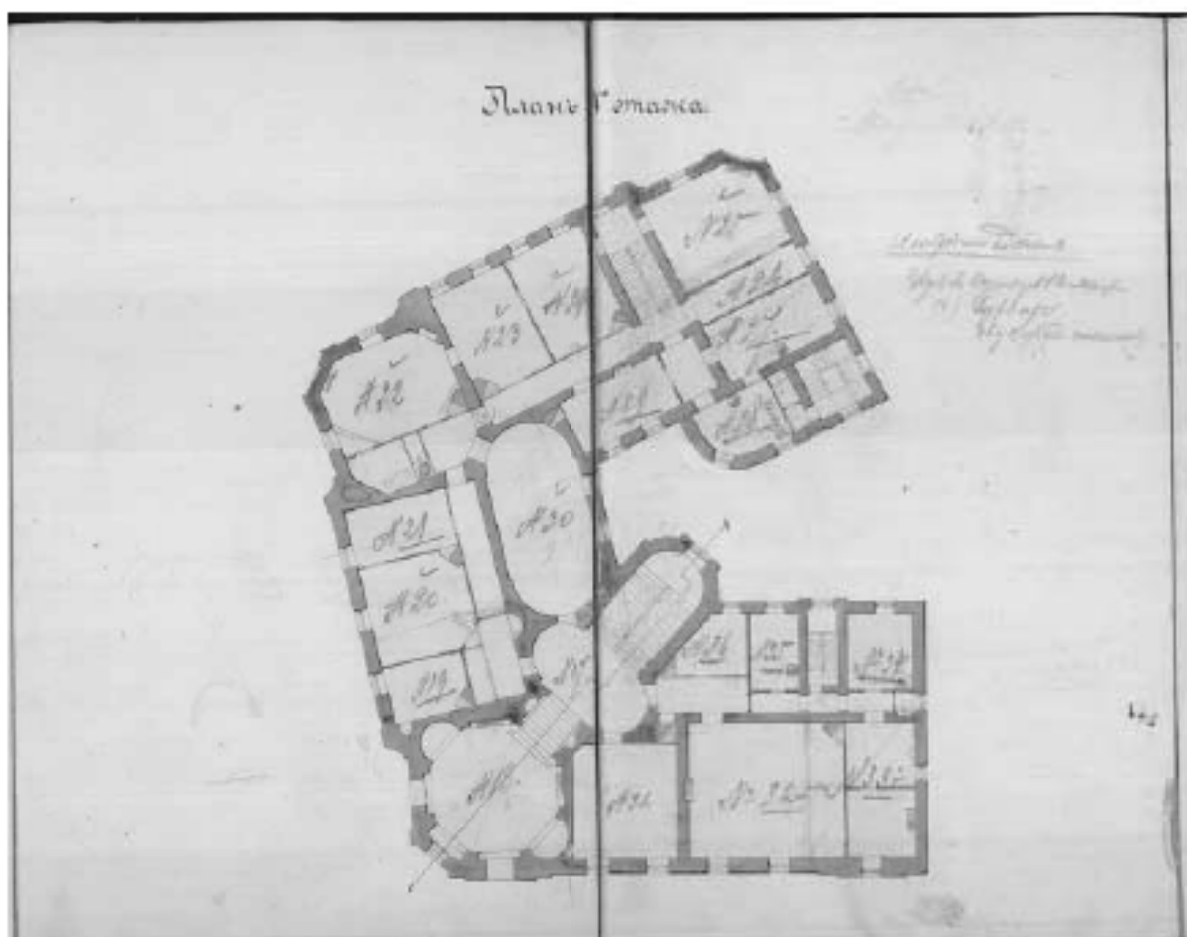
Ил. 13. План первого этажа «Усадьбы военного министра». 1872. Фрагмент.

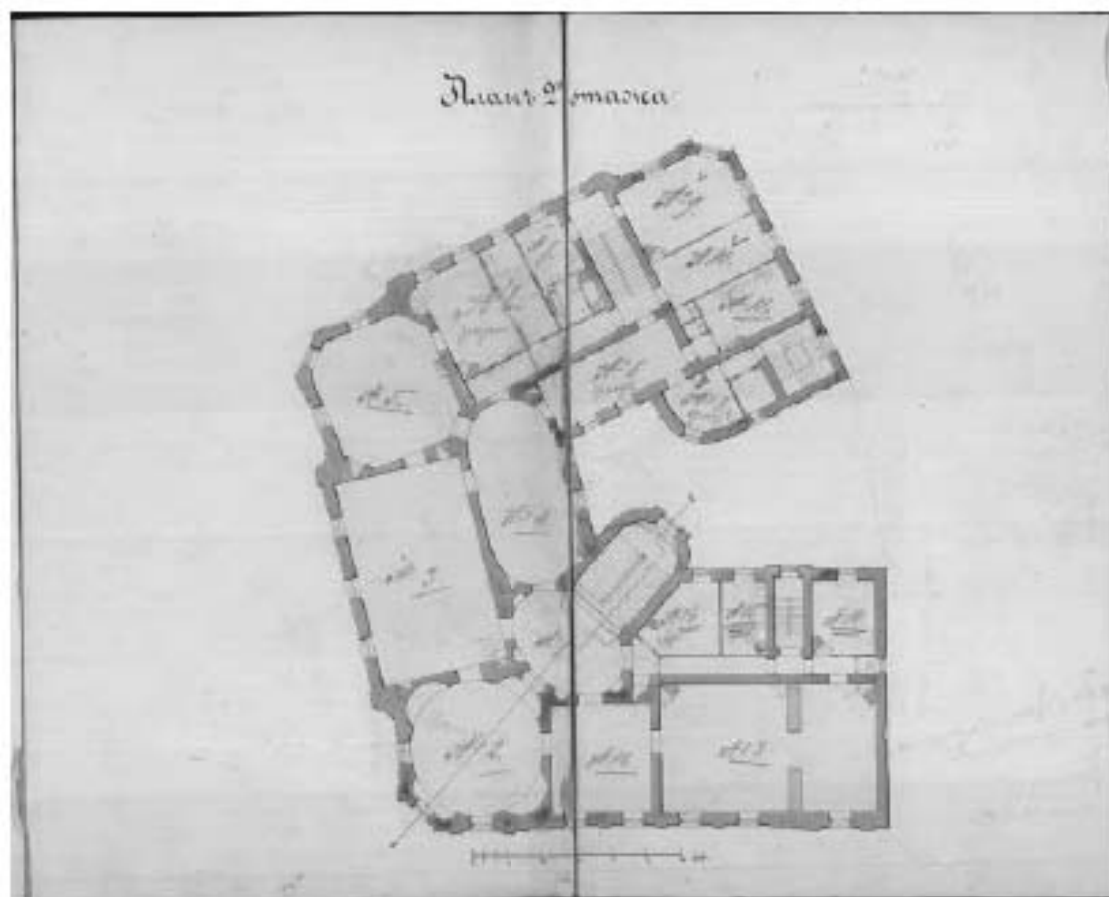
Ил. 14. План второго этажа «Усадьбы военного министра». 1872. Фрагмент.

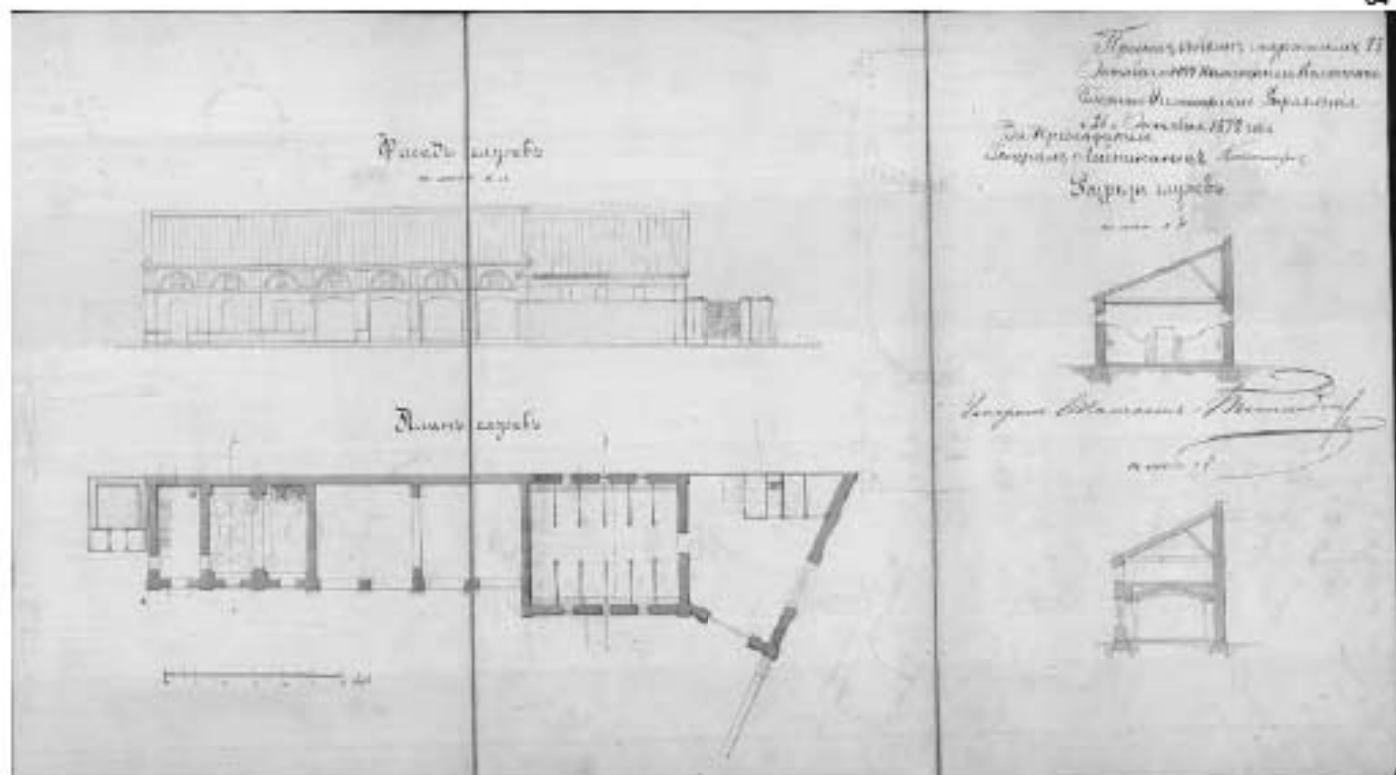
Ил. 15. Фасад служб. План служб. «Усадьбы военного министра». 1872. Фрагмент.

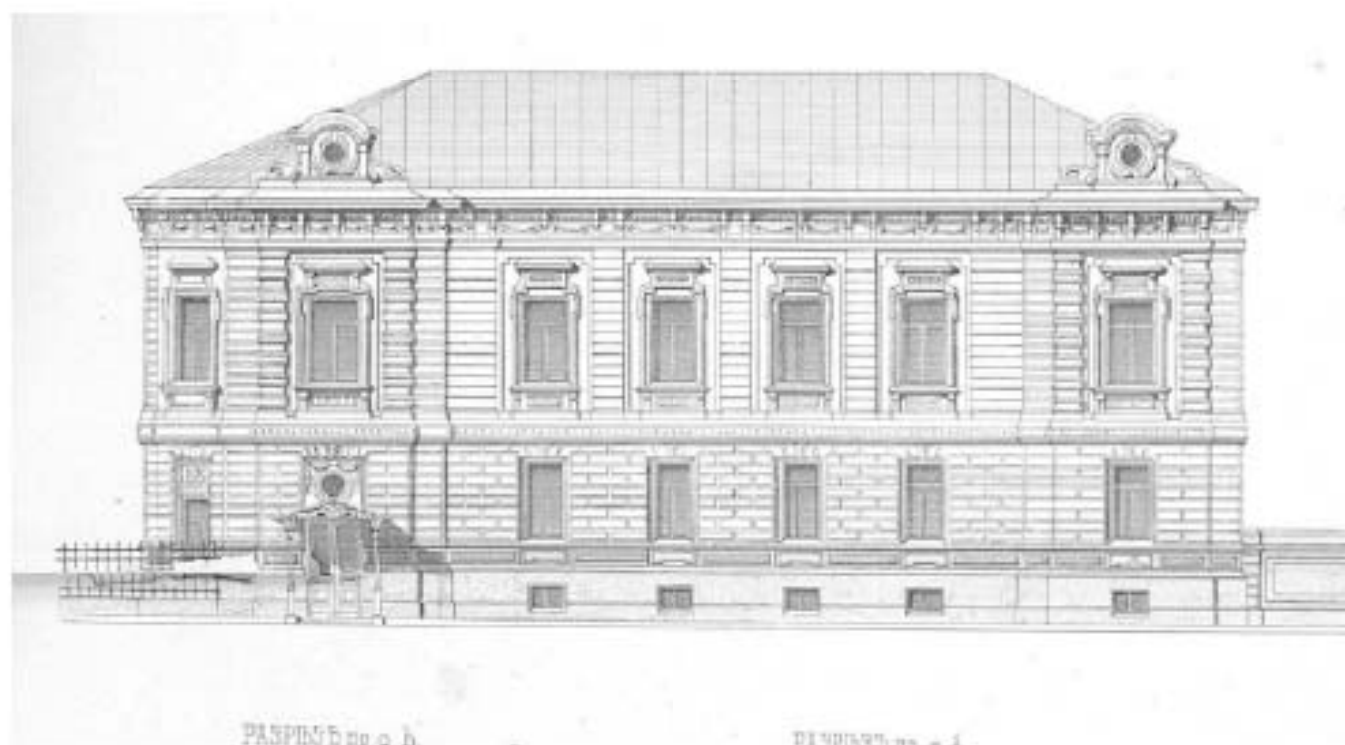
Ил. 16. Фасад «Усадьбы военного министра». 1875. Фрагмент.

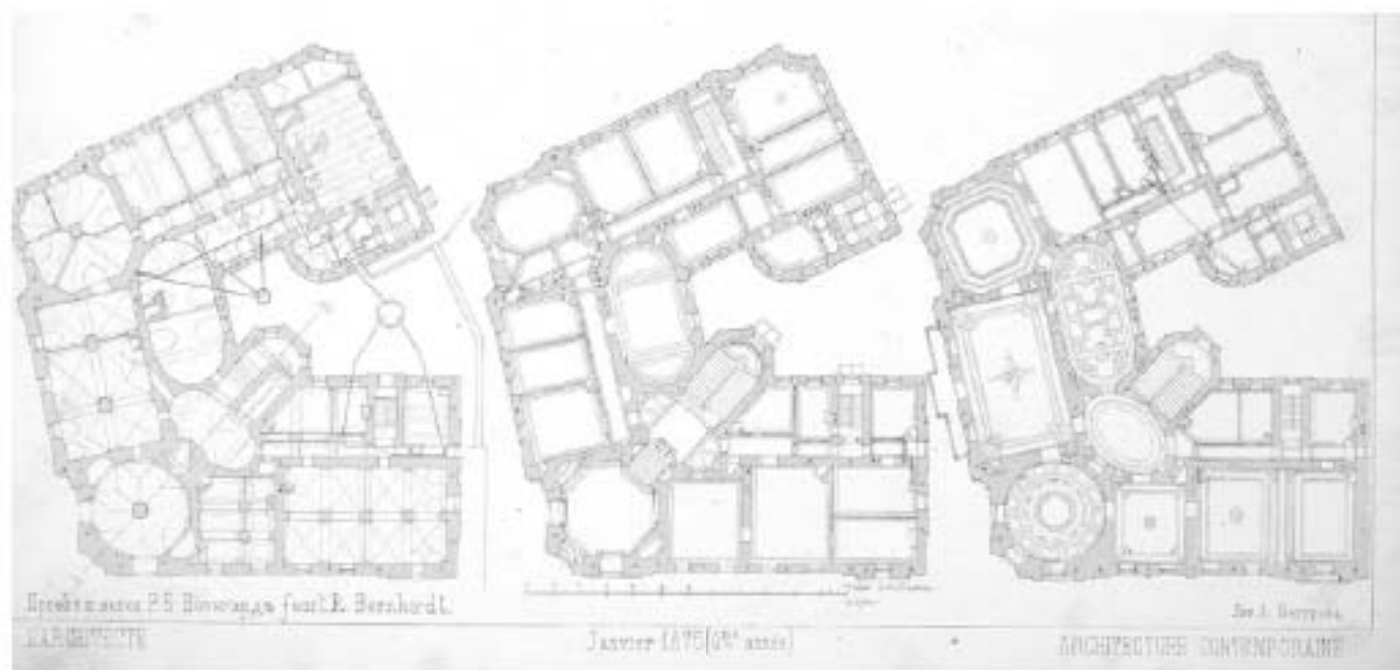
Ил. 18. Планы этажей главного здания «Усадьбы военного министра». 1875. Фрагмент.

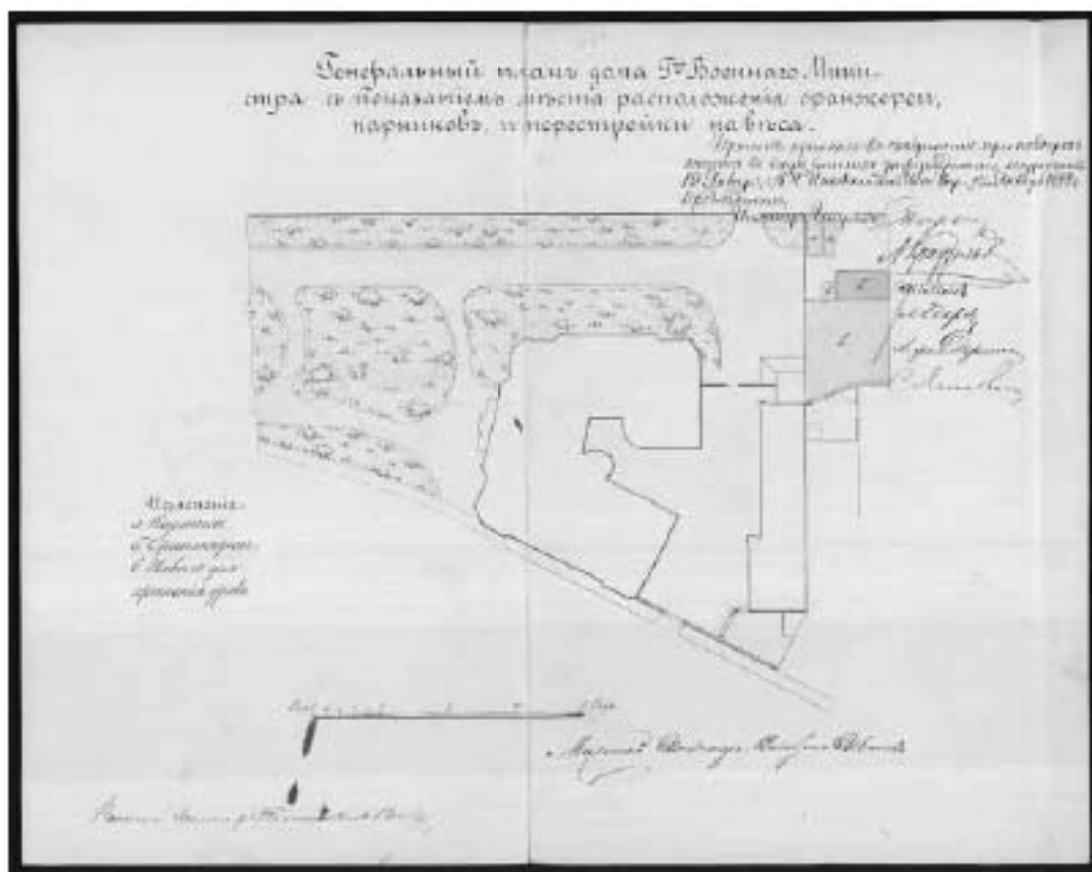
Ил. 20. Генеральный план «Усадьбы военного министра». 1889. Фрагмент.

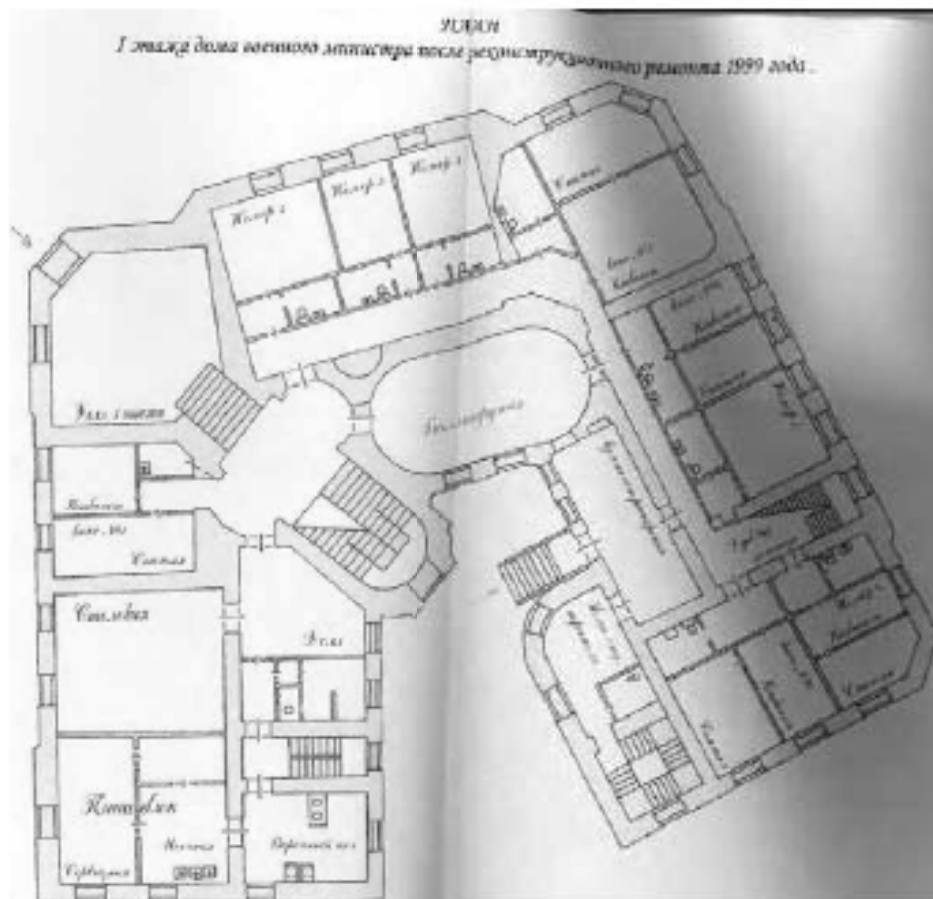
Ил. 23. План 1 этажа после реконструкции. 1999. Фрагмент.

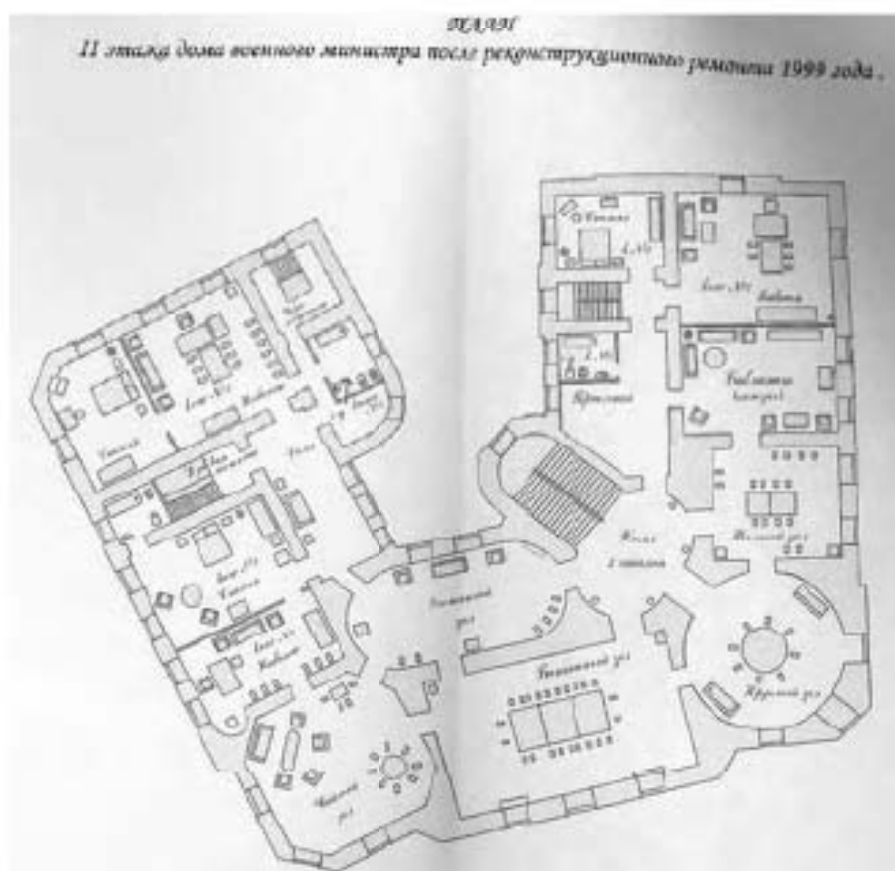
Ил. 24. План 1 этажа после реконструкции. 1999. Фрагмент.

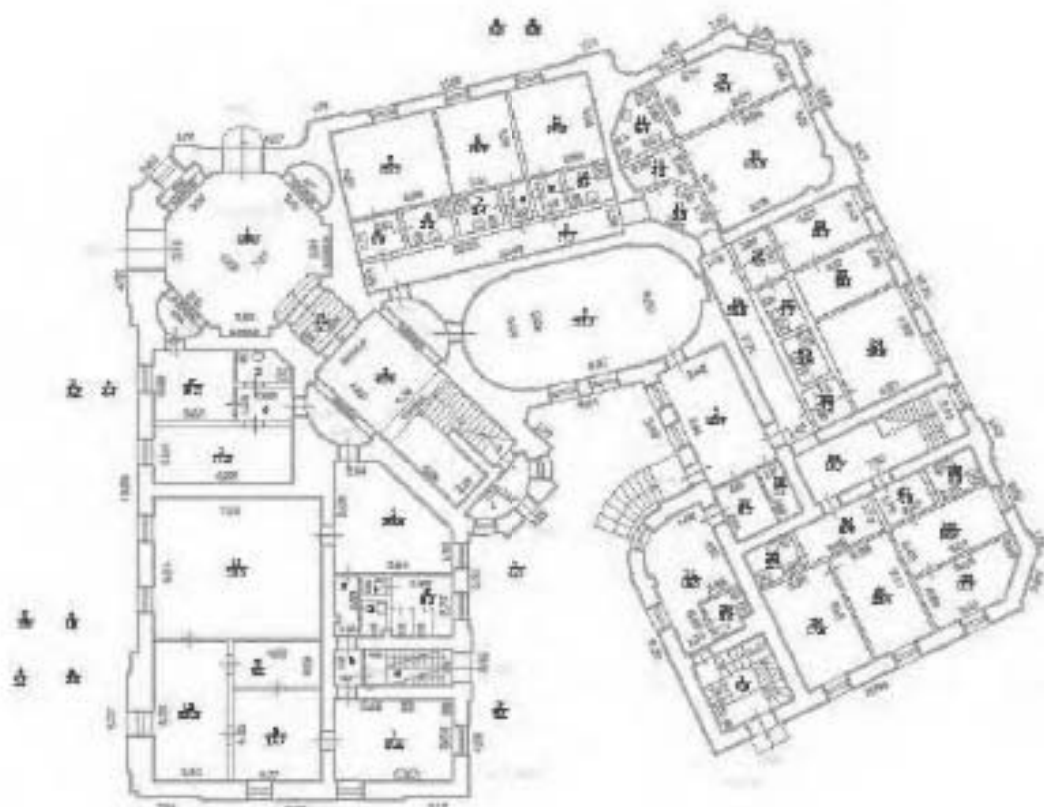
Ил. 25. План 1 этажа «Усадьбы военного министра». 2018.

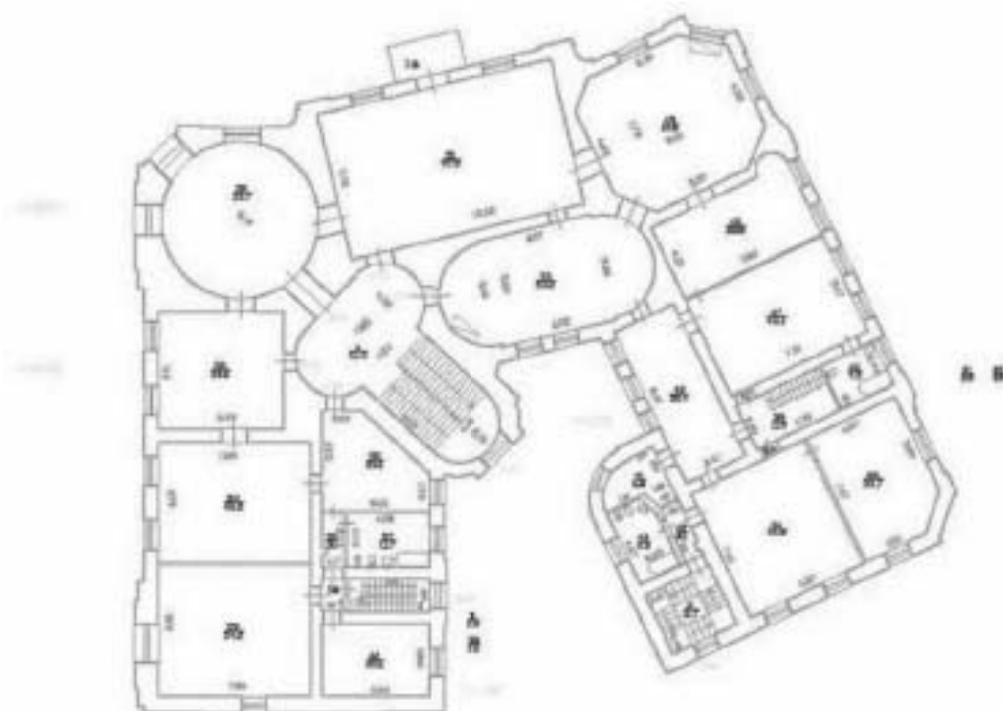
Ил. 26. План 2 этажа «Усадьбы военного министра». 2018.

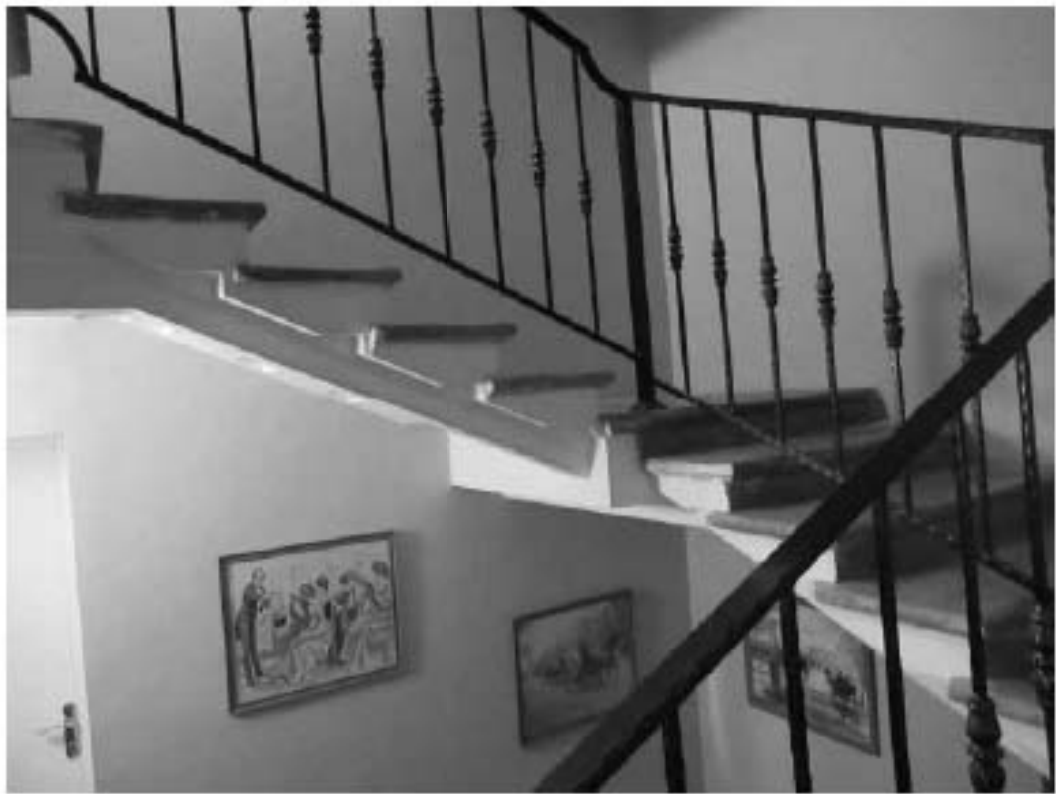
31. ОКН "Усадьба Военного министра", расположенный по адресу: г. Санкт-Петербург, ул. Садовая, д. 4, лит. А. Особняк. Историческая служебная лестница Л-3. Дата фотофиксации: 17.11.2021

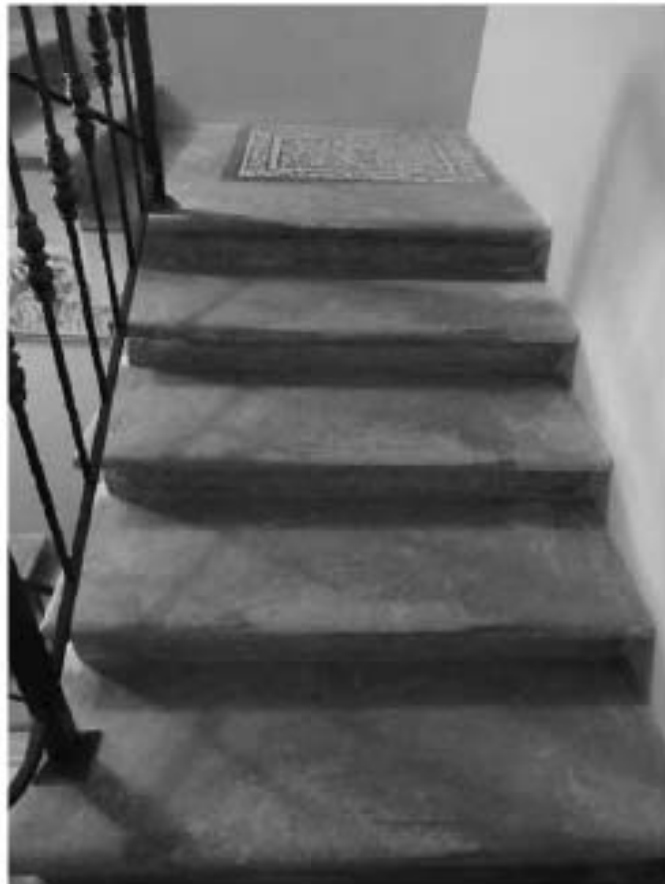
32. ОКН "Усадьба Военного министра", расположенный по адресу: г. Санкт-Петербург, ул. Садовая, д. 4, лит. А. Особняк. Историческая служебная лестница Л-3. Дата фотофиксации: 17.11.2021

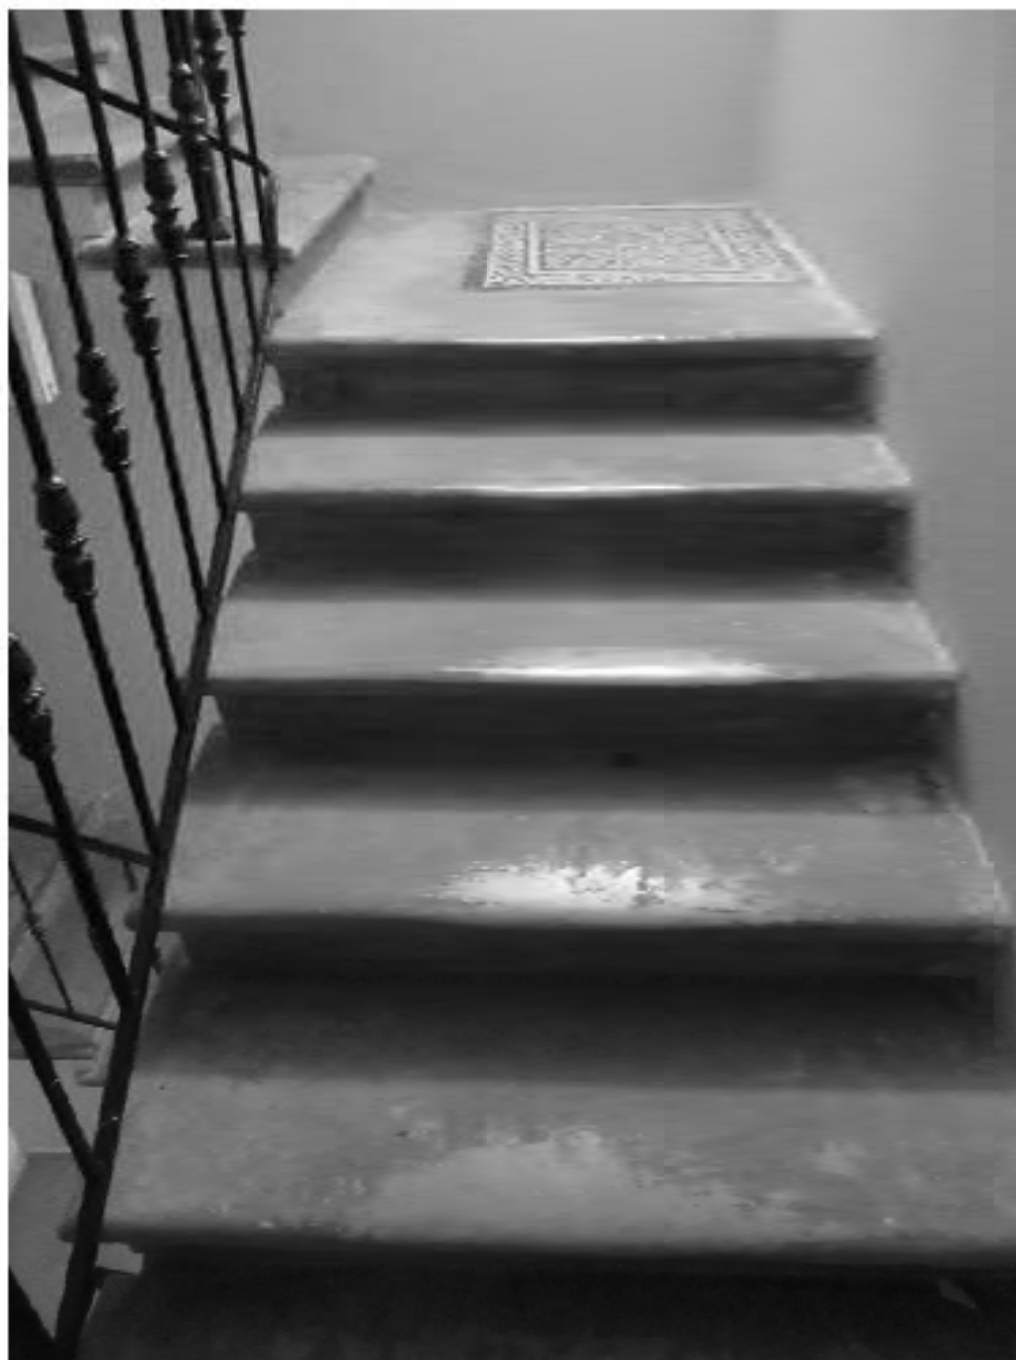
33. ОКН "Усадьба Военного министра", расположенный по адресу: г. Санкт-Петербург, ул. Садовая, д. 4, лит. А. Особняк. Историческая служебная лестница Л-3. Дата фотофиксации: 17.11.2021

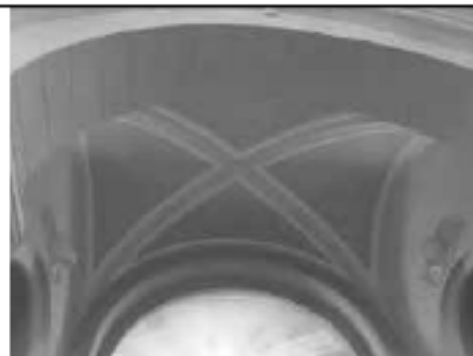
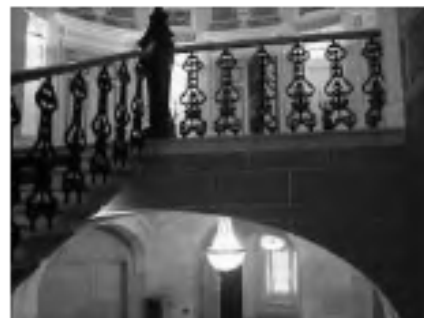
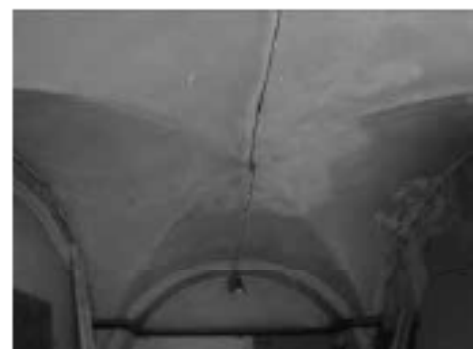
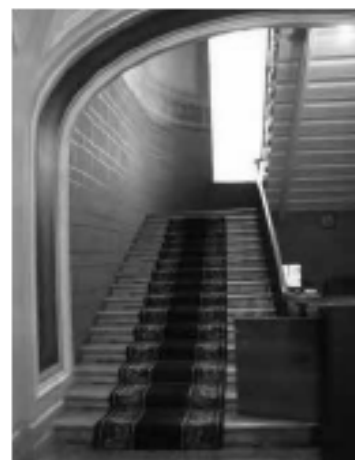
историческая парадная лестница Л-1:

вход организован из верхнего уровня вестибюля, двухмаршевая, марши на металлических косоурах, площадки - на коробовых сводах, ступени из лещадной плиты;

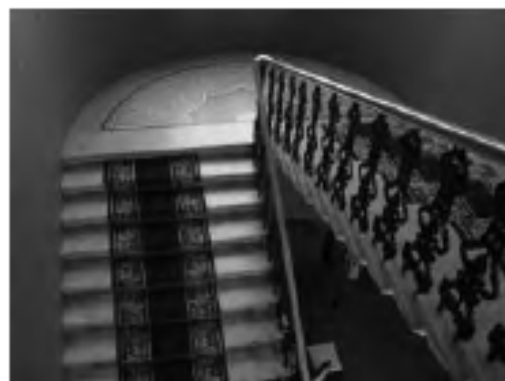
ограждение лестницы:

металлические литые плоские ажурные балясины, декорированные стилизованными растительными элементами, под профилированным деревянным поручнем;

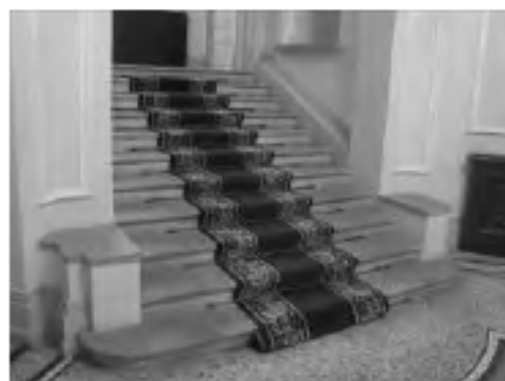
переход между уровнями вестибюля в одиннадцать ступеней из лещадной плиты с латунными ковродержателями, конфигурация;

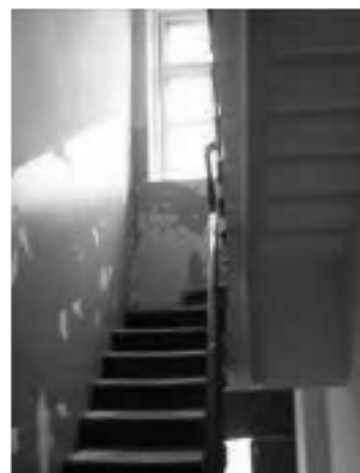
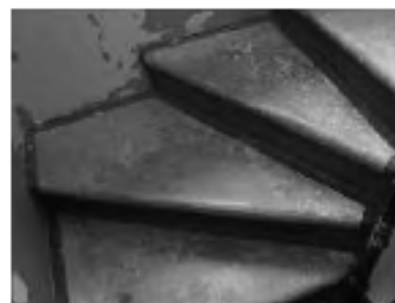
историческая служебная лестница Л-2 (от площадки между первым и вторым этажами):

вход организован со стороны восточного дворового фасада, двухмаршевая с забежными ступенями, марши на металлических косоурах, ступени из лещадной плиты;

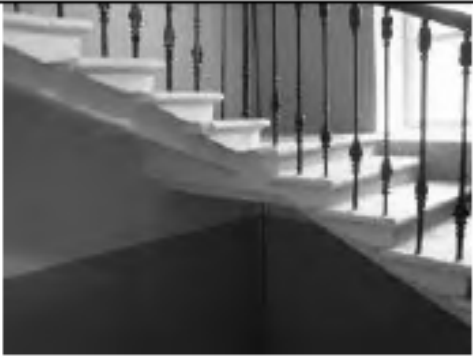
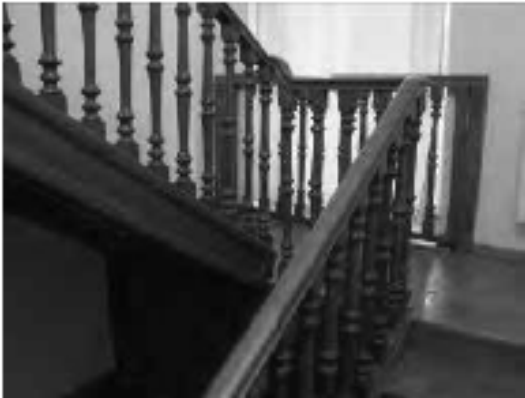
| | | <p>историческая служебная лестница Л-3: вход организован со стороны западного дворового фасада, четырехмаршевая, марши на металлических косоурах, ступени из лещадной плиты; начинается с отметки «-0.020»</p> <p>дубовая лестница, расположенная в юго-восточной части здания: двухмаршевая, ее конструкция и габариты;</p> <p>ограждение лестницы и оконных проемов площадок: резные дубовые балясины под профилированным поручнем;</p> | |

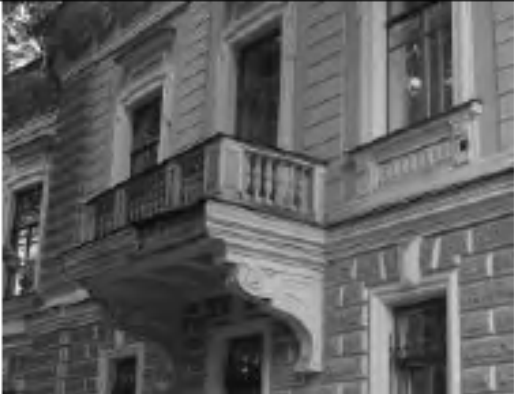
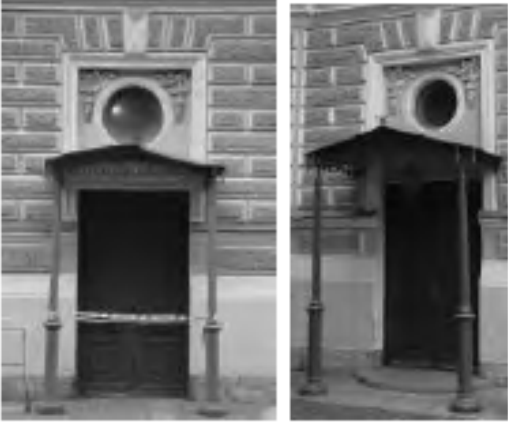
| | | <p>по центральной оси северного фасада в уровне второго этажа расположен прямоугольный в плане балкон на лепных волнитообразных каннелированных кронштейнах, декорированных акантом;</p> <p>ограждение балкона выполнено в виде балюстрады с кирпичными оштукатуренными тумбами под профилированным поручнем;</p> <p>поле подшивки разбито на кессоны;</p> <p>исторические дверные проемы:</p> <p>местоположение, конфигурация (прямоугольные), габариты; над дверными проемами, по их центральной оси, расположены люкарны в профилированных наличниках;</p> <p>прямоугольный профилированный наличник с замковым камнем и лепными гирляндами включает оконный и дверной проем в рамки единой композиции;</p> <p>двускатные козырьки*, окрытые кровельным железом, с коваными подзорами, на металлических круглых в сечении стойках; (*воссозданы);</p> | |

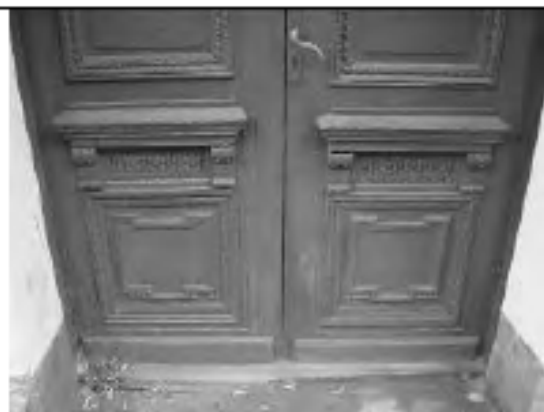
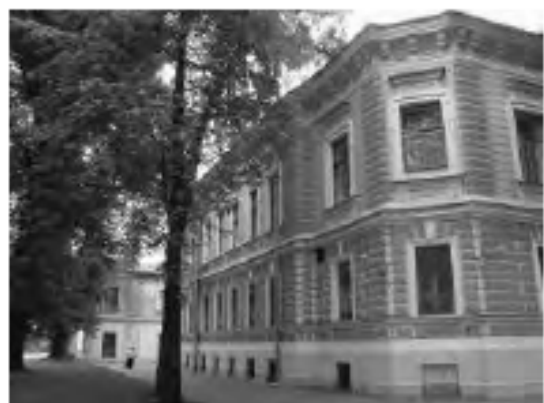
в уровне второго этажа -
профилированные наличники с
ушками, прямые
профилированные сандрики,
декорированные поясом ноник и
орнаментальной полосой;
подоконные панели, заполненные
лепным орнаментом,
фланкированы кронштейнами с
акантом;
наличники оконных проемов
ризалитов западного фасада
дополнены замковым камнем с
листом аканта и растительным
декором, сандрики – на

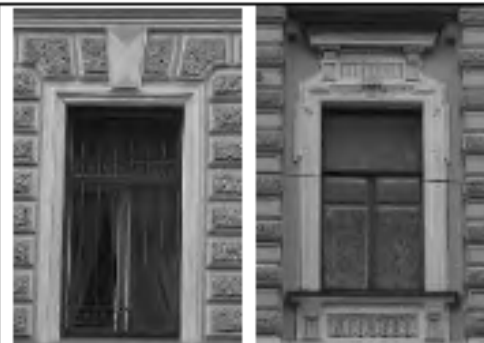
каннелированных кронштейнах;
заполнения оконных проемов:
материал (дерево), цвет и
исторический рисунок
расстекловки;

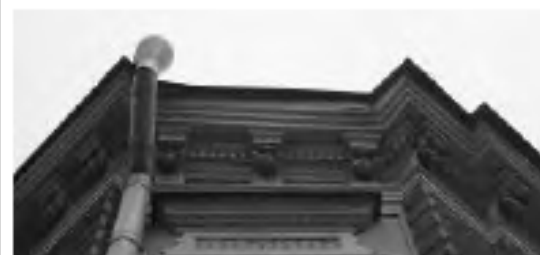
антаблемент, состоящий из
профилированного архитрава,
фриза с лепными гирляндами в
профилированных филёнках и
раскрепованного
профилированного венчающего
карниза с дентикулами и
модульонами, декорированными
гирляндами;

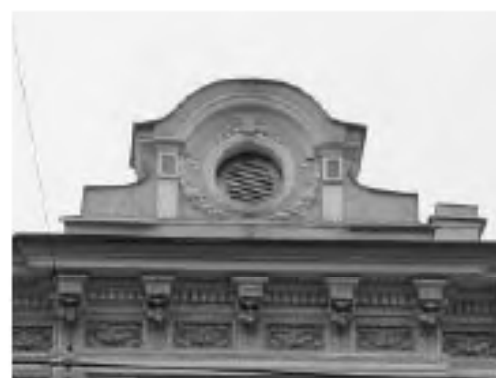
южная часть западного фасада
увенчана фигурным аттиком с
люкарной, в профилированном
наличнике, декорированном
фруктовыми гирляндами с
замковым камнем;

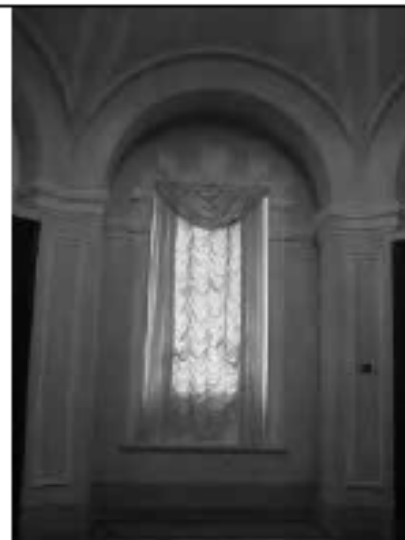
оконные проемы обрамлены профилированными наличниками, с декором в верхней части, имитирующим фрагмент руста;

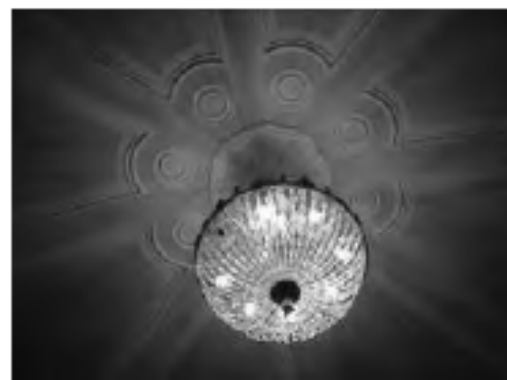
декоративная композиция, образованная восьмью филенчатыми розетками вокруг геометрического центра свода и сужающимися к ним филенчатыми панелями, очерчивающими его ребра;

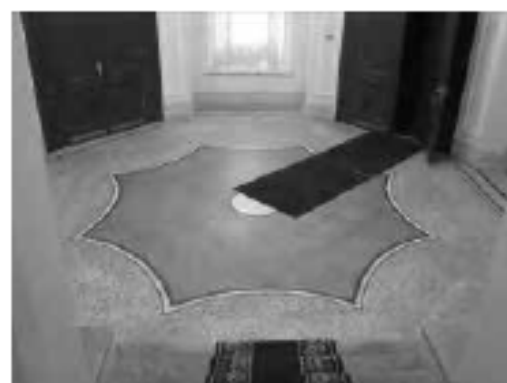
на полу – геометрическая композиция, выполненная в технике терраццо;
